**PROCES-VERBAL DESCRIPTIF**

Me suis rendu ce jour, sur les parcelles cadastrées commune de SISTERON (Alpes de Aude Provence) Section F n°1309 26 Chemin de l'Adrech – Quartier le Thor

Je constate qu'il s'agit d'une maison d'habitation constituée au rez-de-chaussée d'un grand espace salon cuisine ainsi qu'un espace de rangement et à l'étage, quatre chambres dont une suite parentale ainsi qu'une salle de bains.

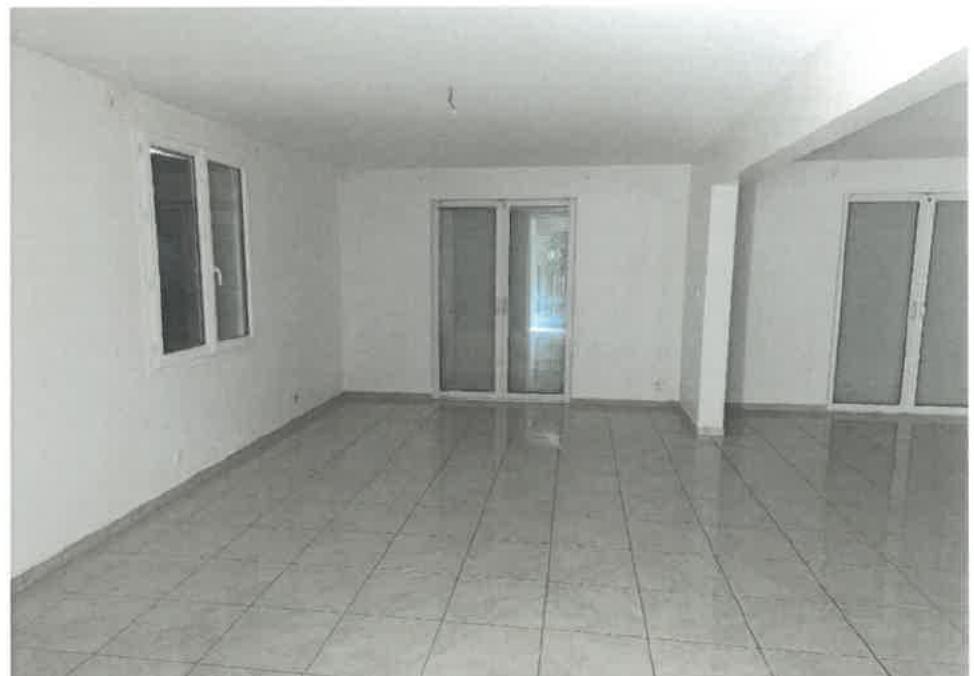
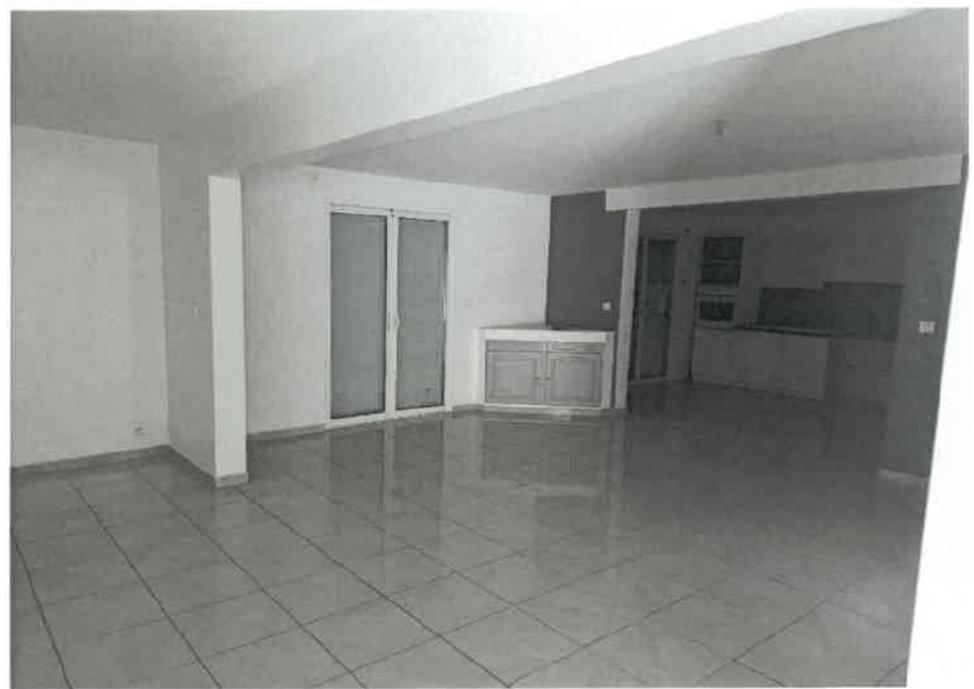
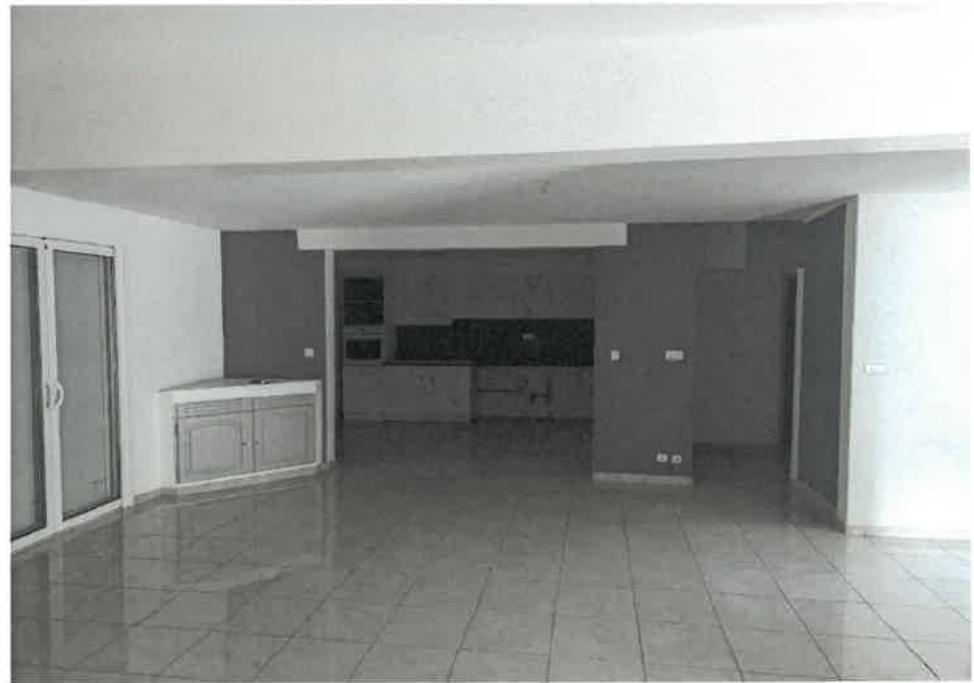
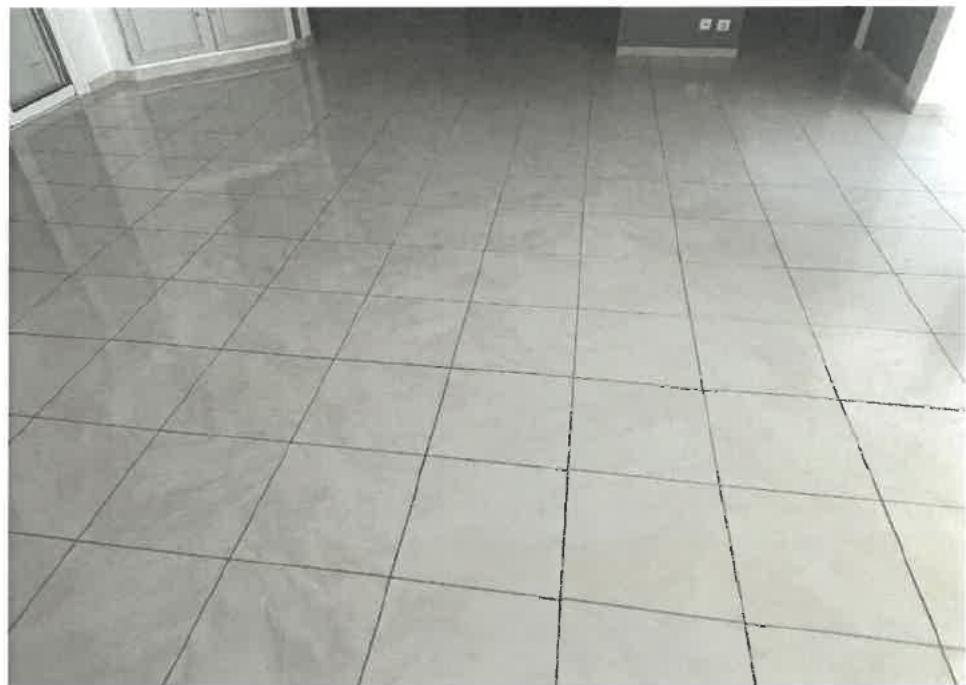
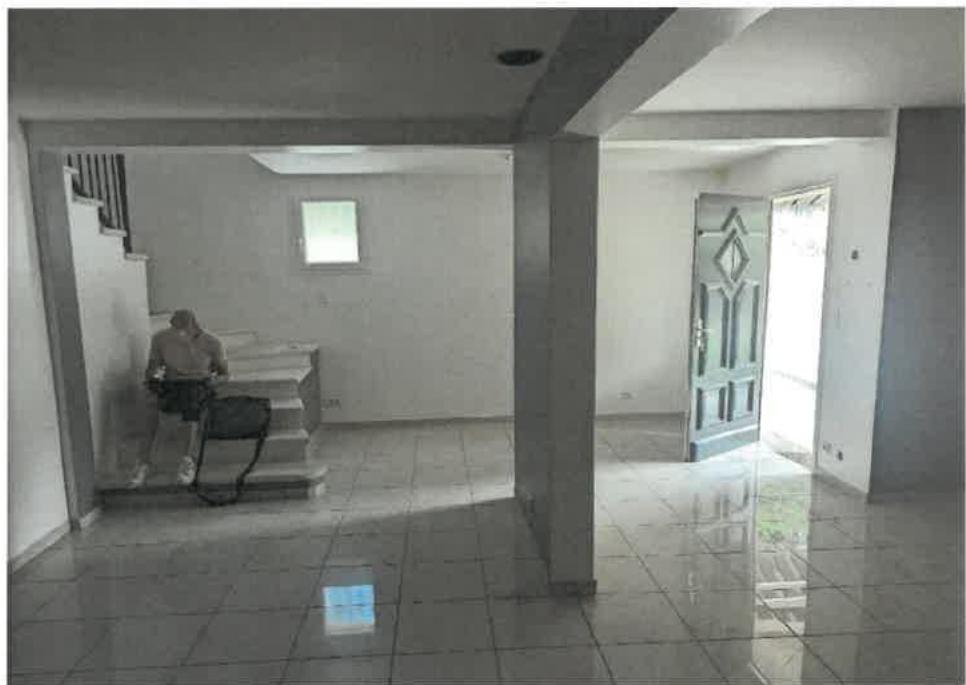
## **PARTIE 1- ESPACE SALON/CUISINE**

Au rez-de-chaussée, je constate la présence d'un grand espace salon/cuisine.

Je constate que le sol est carrelé avec de grands carreaux de couleur blanche style marbre en très bon état visuel.

Je constate que le pourtour des murs est peint en blanc. La peinture est en état d'usage. Je précise que quelques pans de murs sont peints en gris.

Je constate que les trois portes-fenêtres situées dans le salon sont équipées de volets roulants électriques en bon état visuel mais je ne suis pas en mesure de les tester, l'électricité étant coupée.

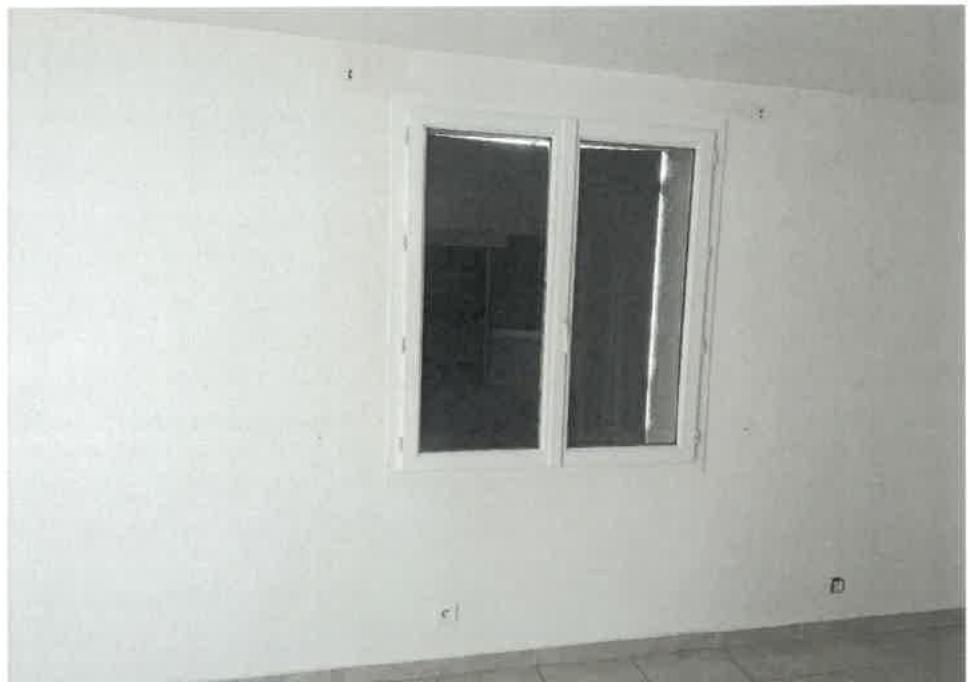
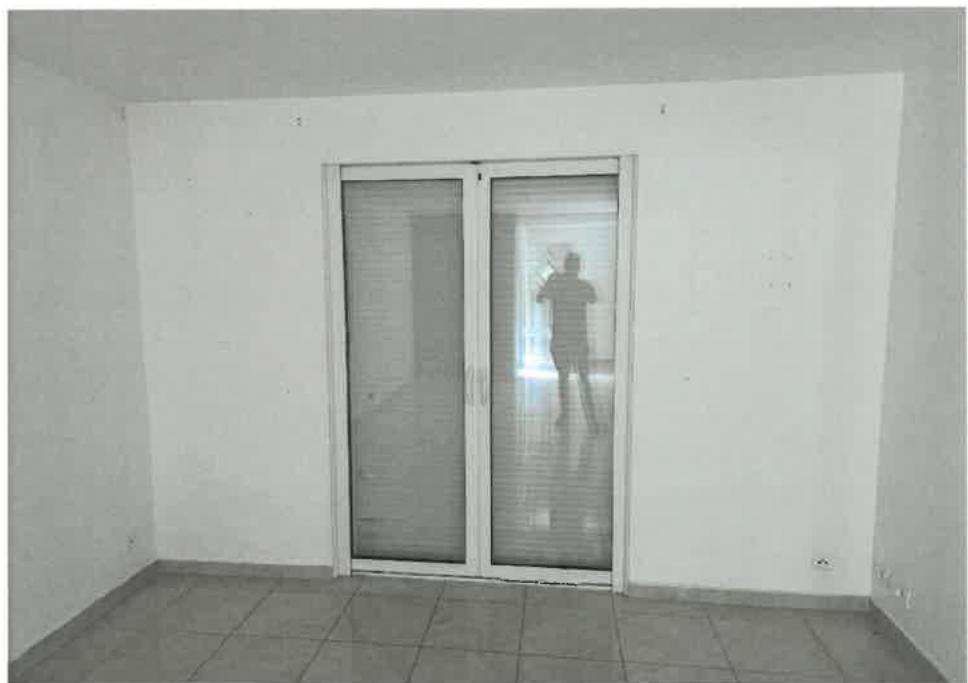
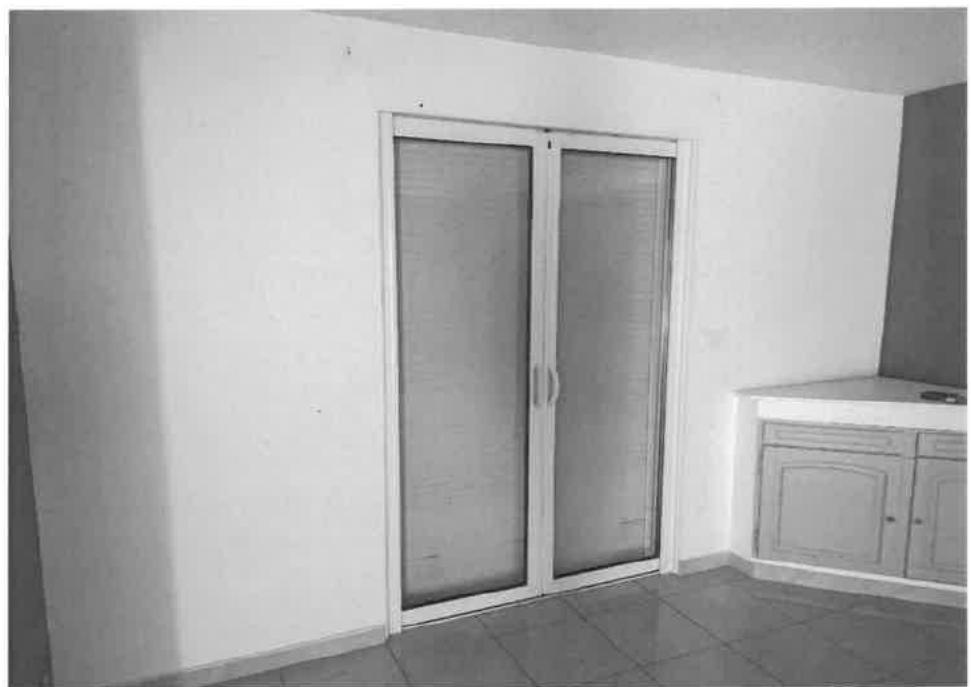
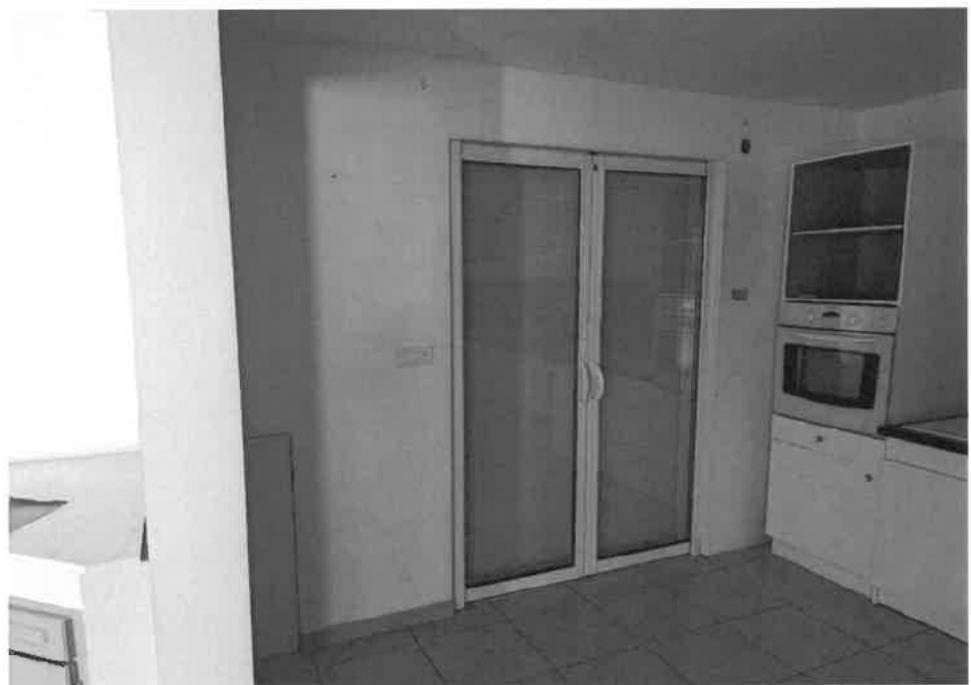
Je constate que l'espace salon/cuisine est ajouré par une fenêtre PVC blanc, double vitrage en bon état visuel et qui fonctionne et de trois portes-fenêtres à galandage PVC blanc double vitrage, en bon état visuel et qui fonctionnent.

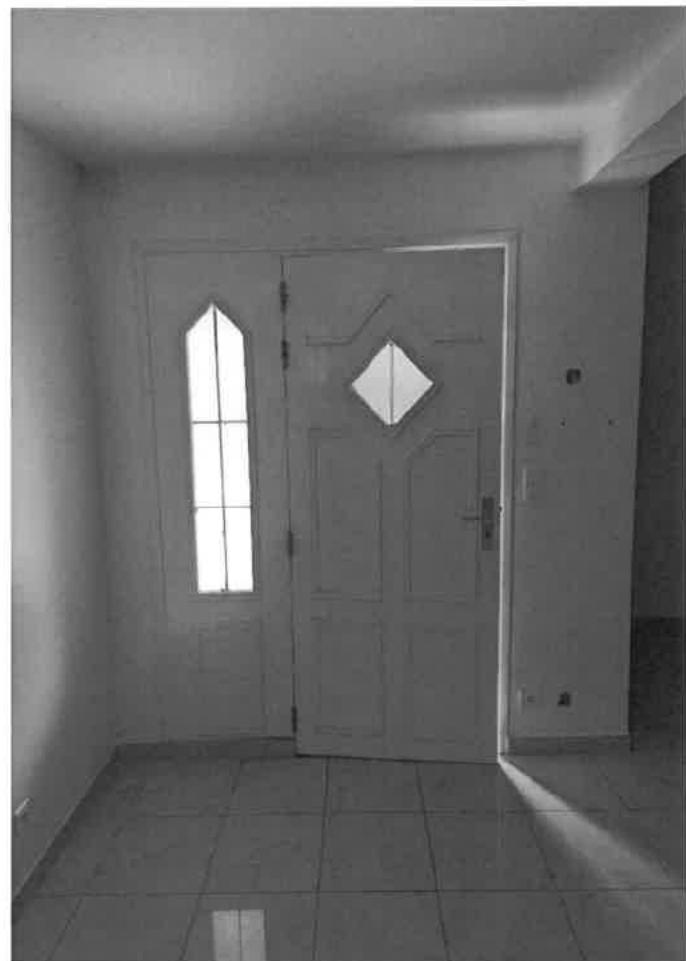
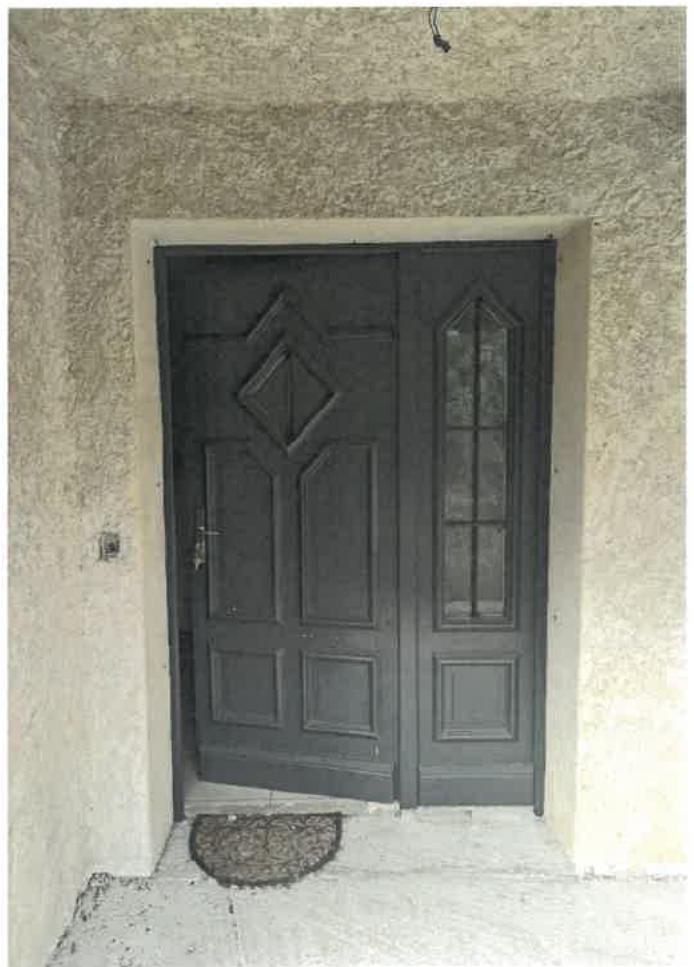
Je constate que la porte d'entrée de la maison donne accès directement dans le salon. Il s'agit d'une porte en bois avec système de fermeture trois points en bon état visuel et qui fonctionne. En partie gauche, je constate que la porte en bois est ajourée par une partie vitrée protégée en extérieur par des barreaux métalliques.

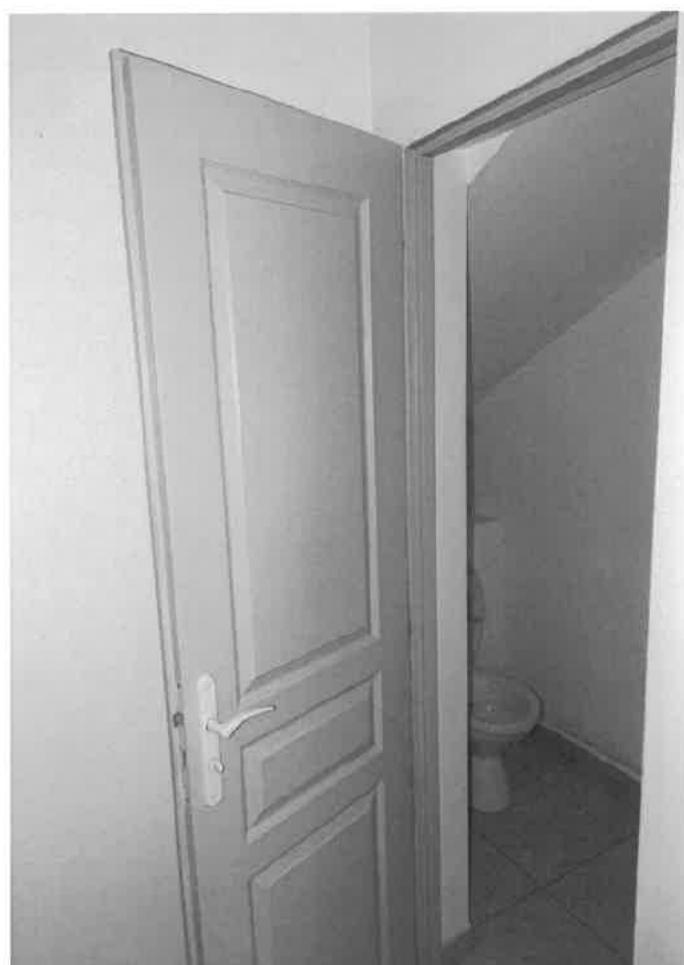
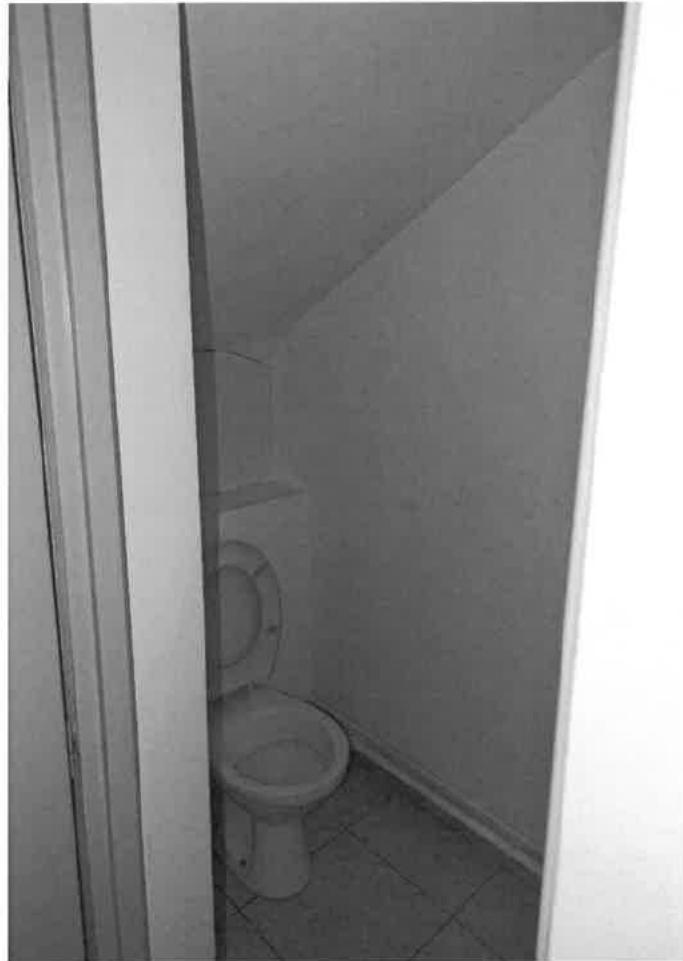
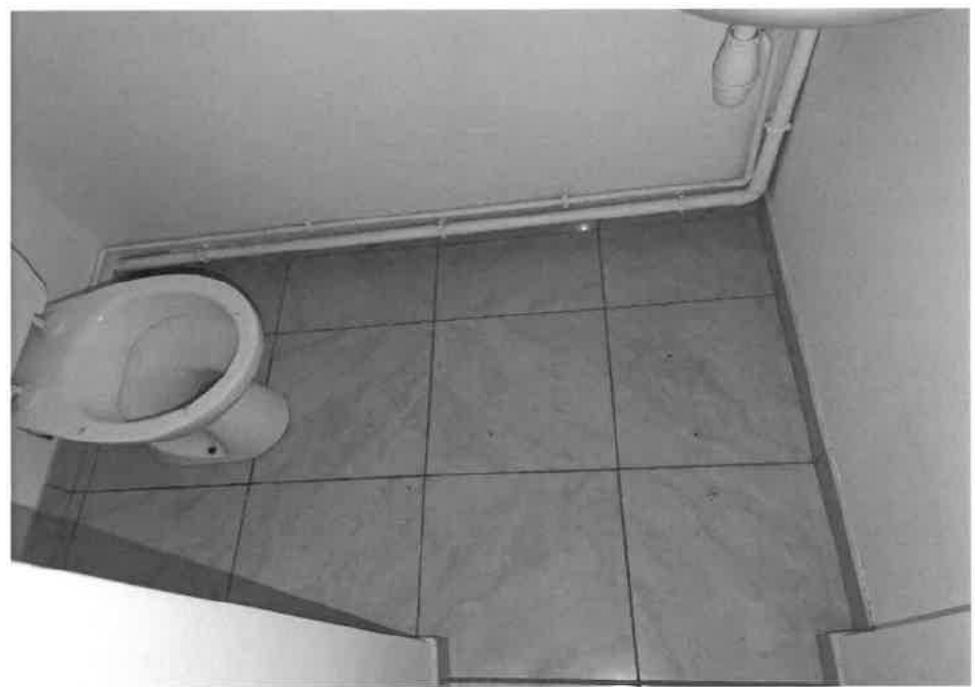
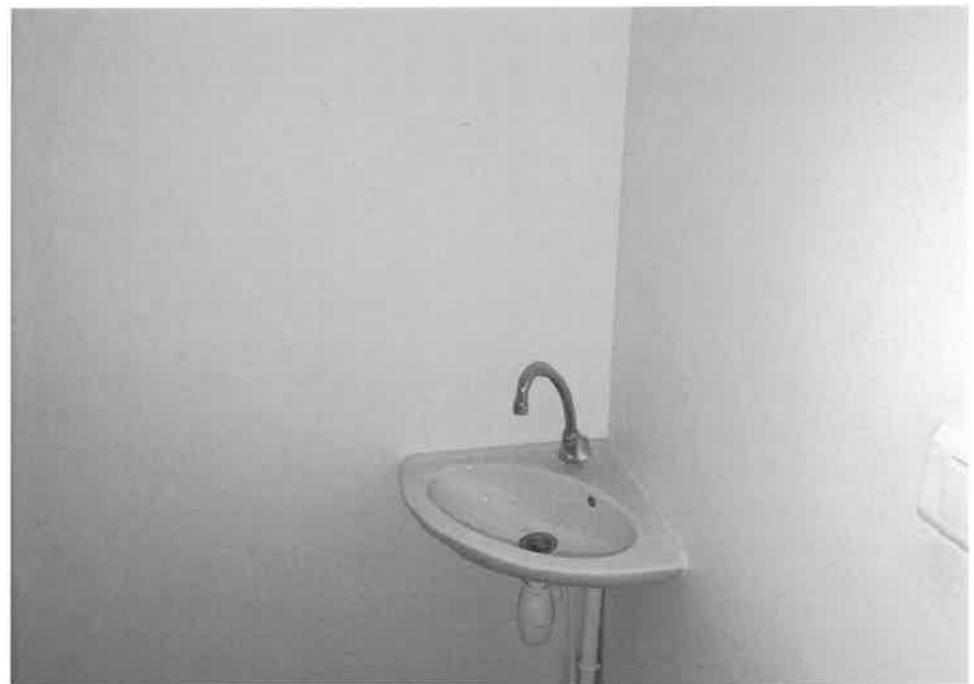
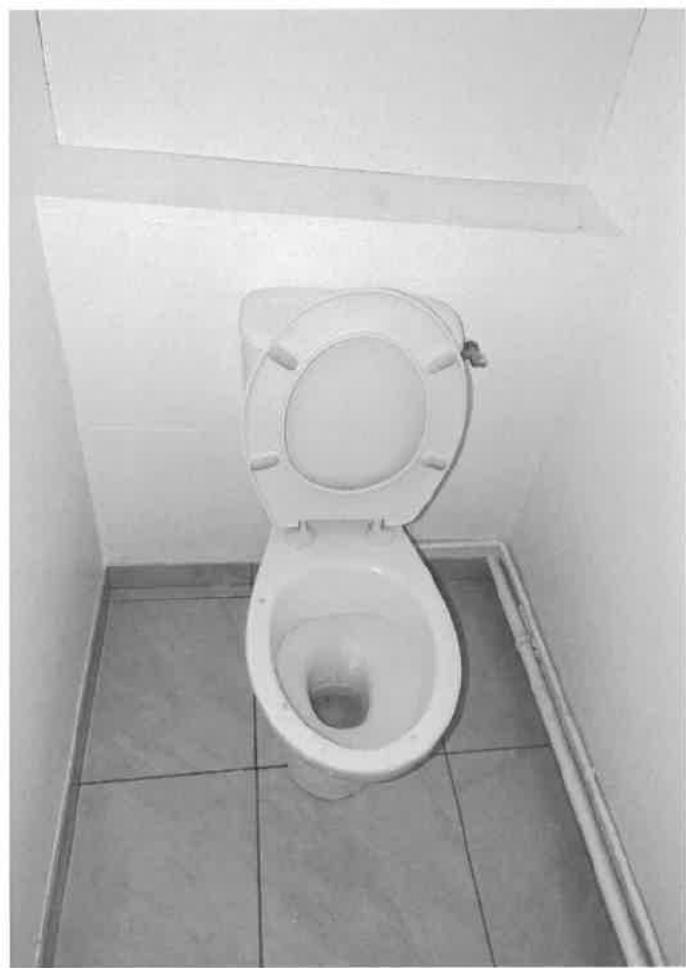
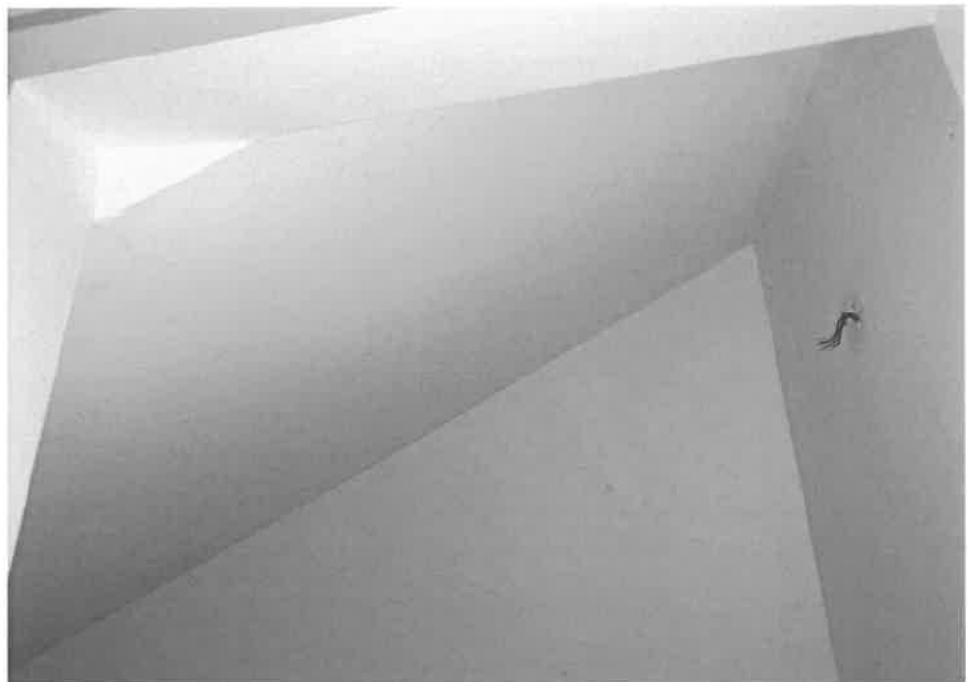
## **TOILETTES REZ-DE-CHAUSSEE**

Au rez-de-chaussée, je constate la présence d'une toilette.

L'accès se fait par une porte en bois qui s'ouvre et se ferme correctement.

Le sol est carrelé avec des grands carreaux de couleur blanche style marbre, bon état visuel.

Les murs et le plafond sont peints en blanc. Ils sont en bon état visuel.

Je constate la présence d'un petit lave-mains en bon état visuel et d'un toilette en bon état visuel.

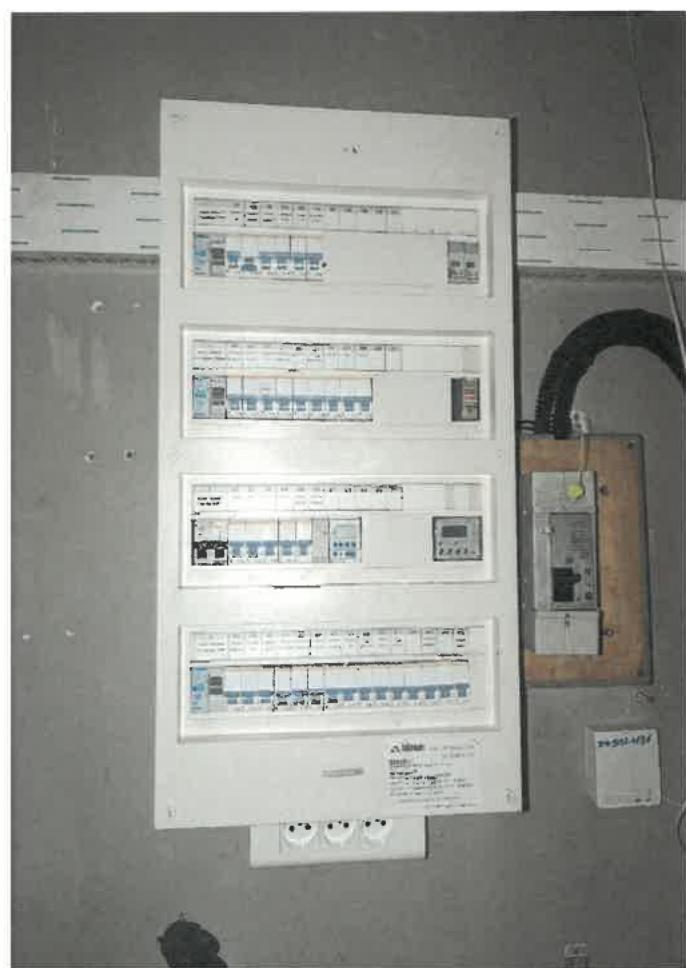
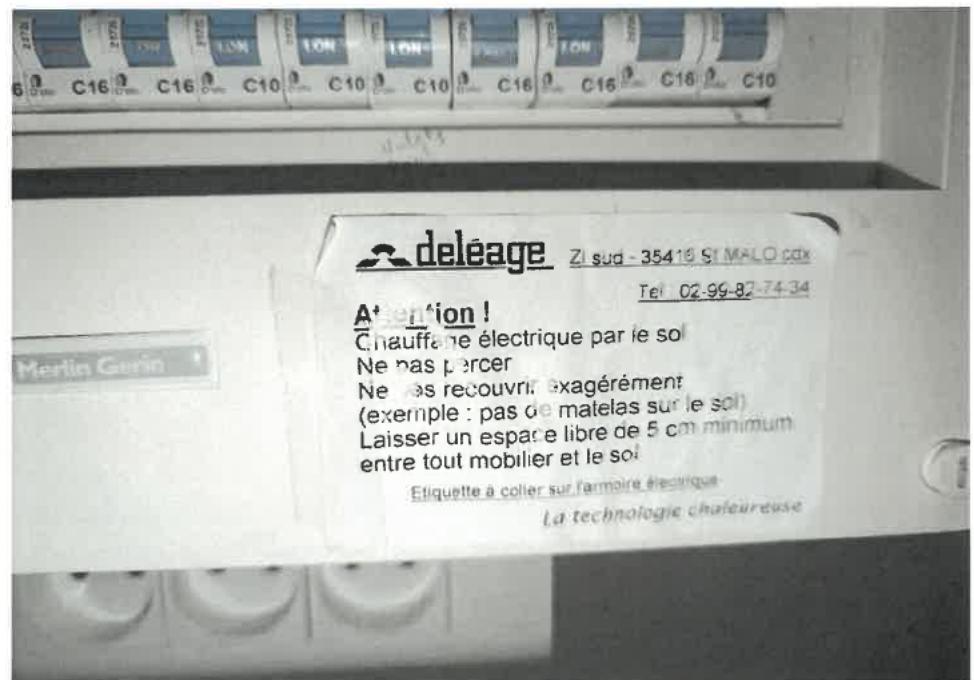
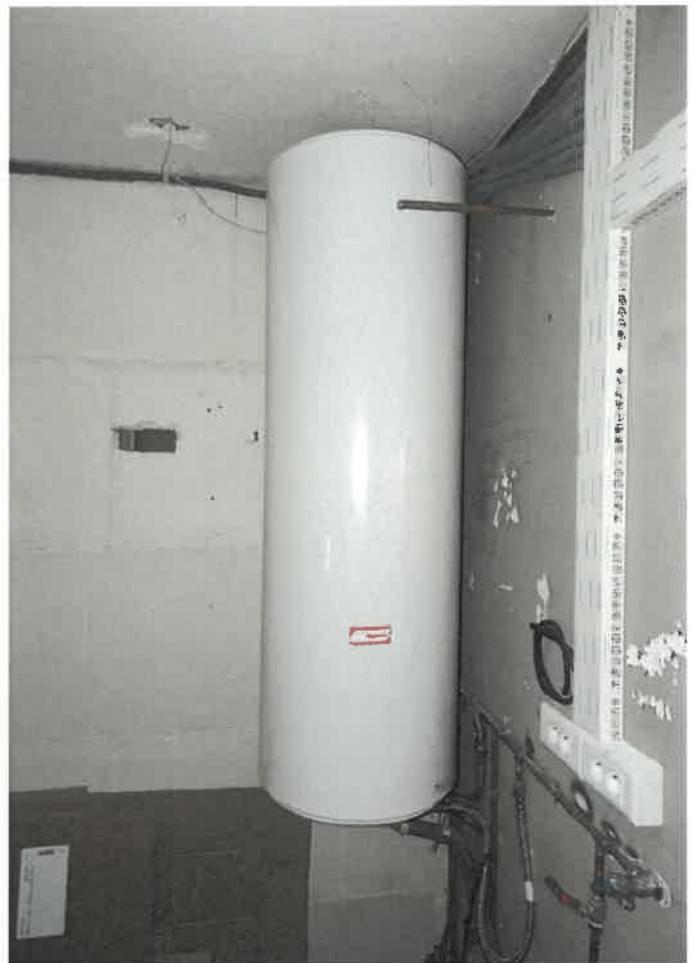
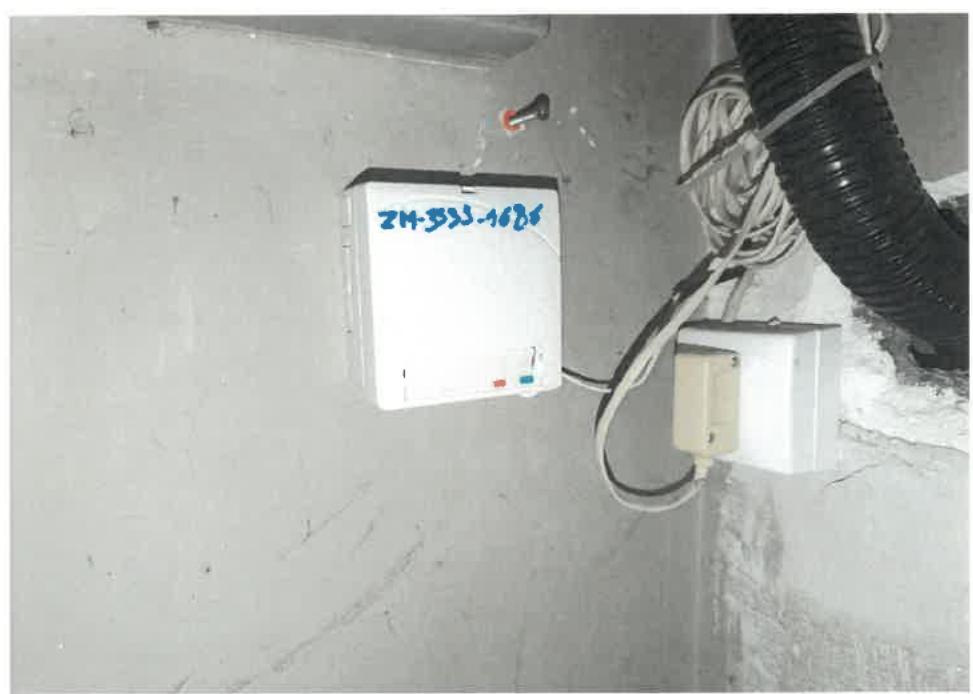
Dans cette pièce, je constate que se trouve un compteur électrique en bon état visuel.

Au pied de ce compteur électrique, une étiquette indique que la maison est équipée du chauffage au sol.

Je constate également la présence d'un ballon d'eau chaude d'une contenance de 200 l, en bon état visuel.

Je constate également la présence d'un branchement fibre optique.

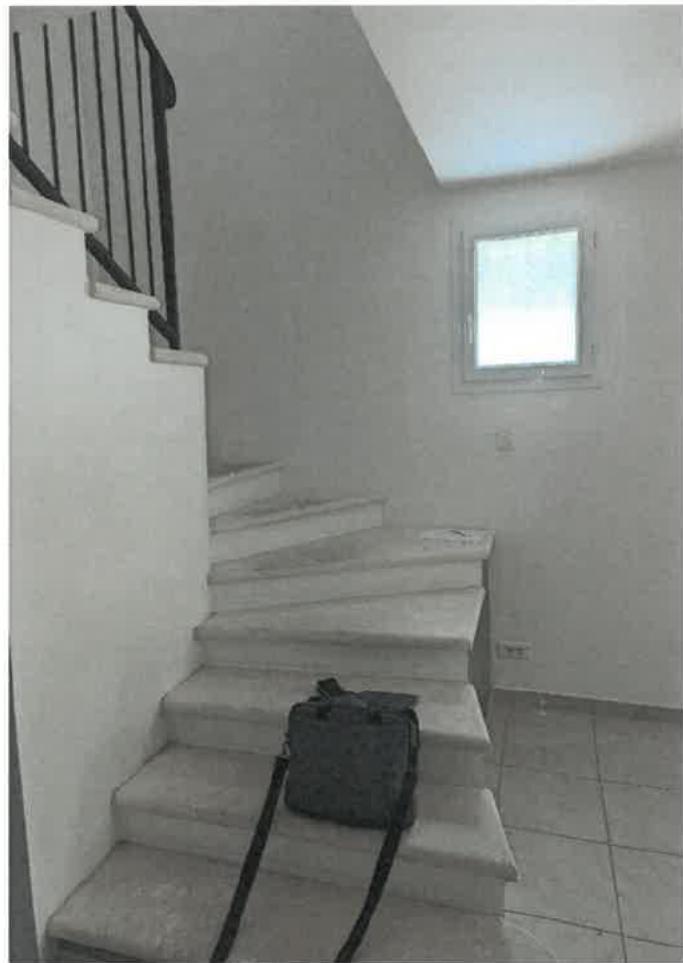
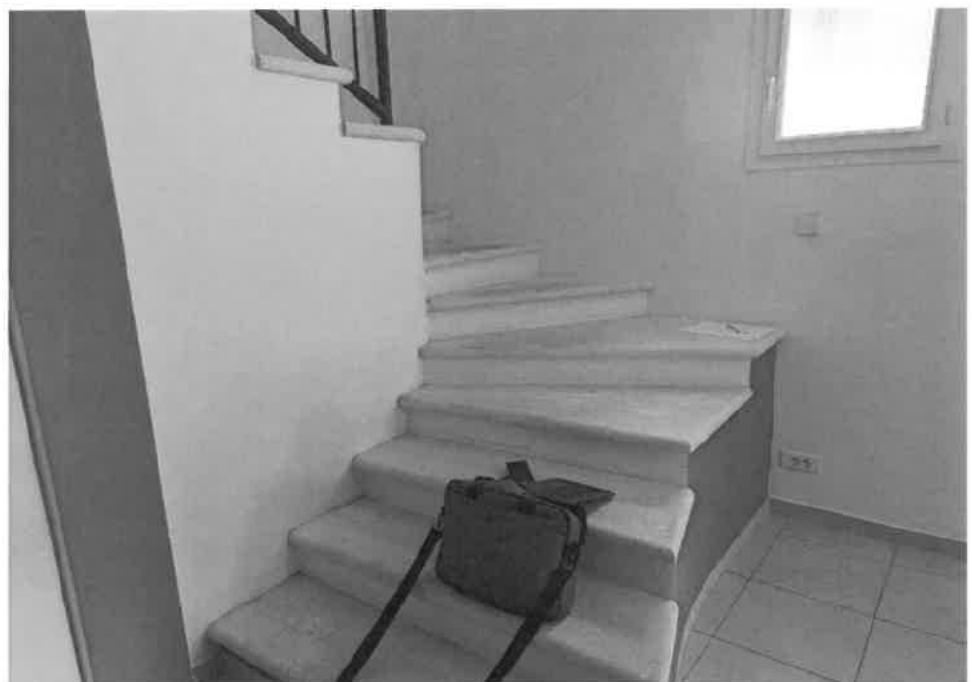
### **MONTEE D'ESCALIER VERS PREMIER ETAGE**

Je constate la présence d'un escalier quart tournant en pierre qui se dirige vers le premier étage.

Je constate que cet escalier est bordé par une rambarde métallique peinte en noir en bon état visuel.

Je constate que le pourtour des murs de la montée d'escalier est peint en blanc. La peinture est en état d'usage. Elle comporte quelques traces.

Je constate que trois petits fenestrans double vitrage PVC blanc en bon état visuel viennent ajourer la montée d'escalier.

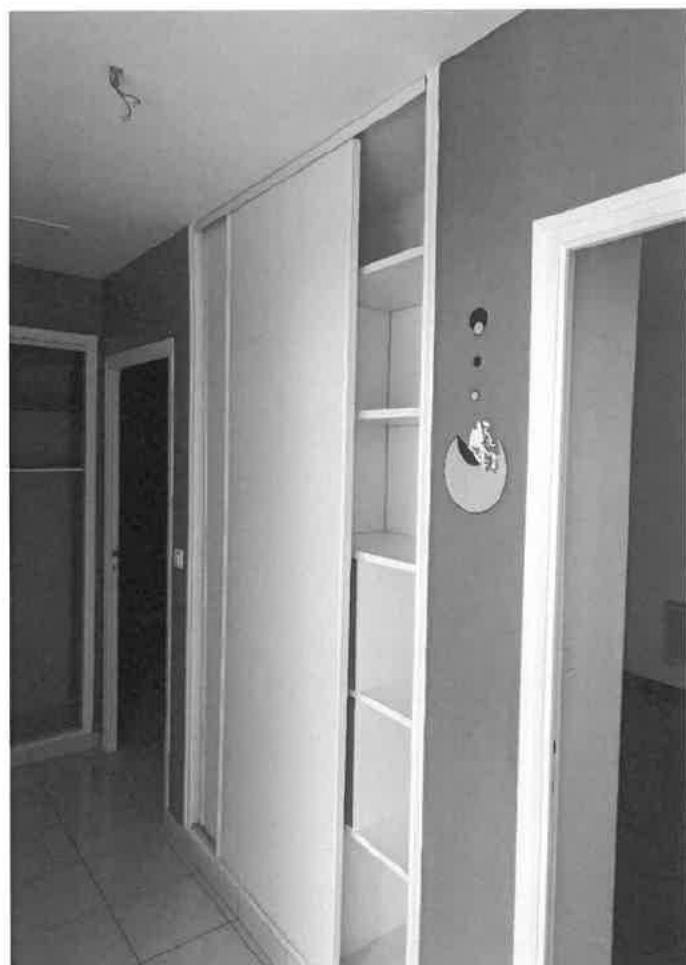
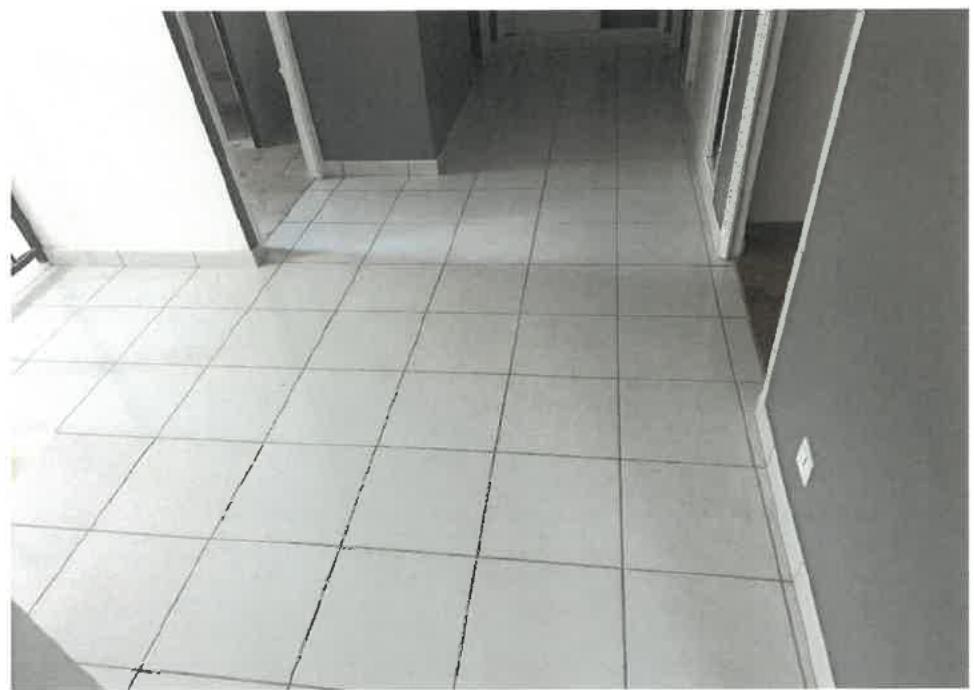
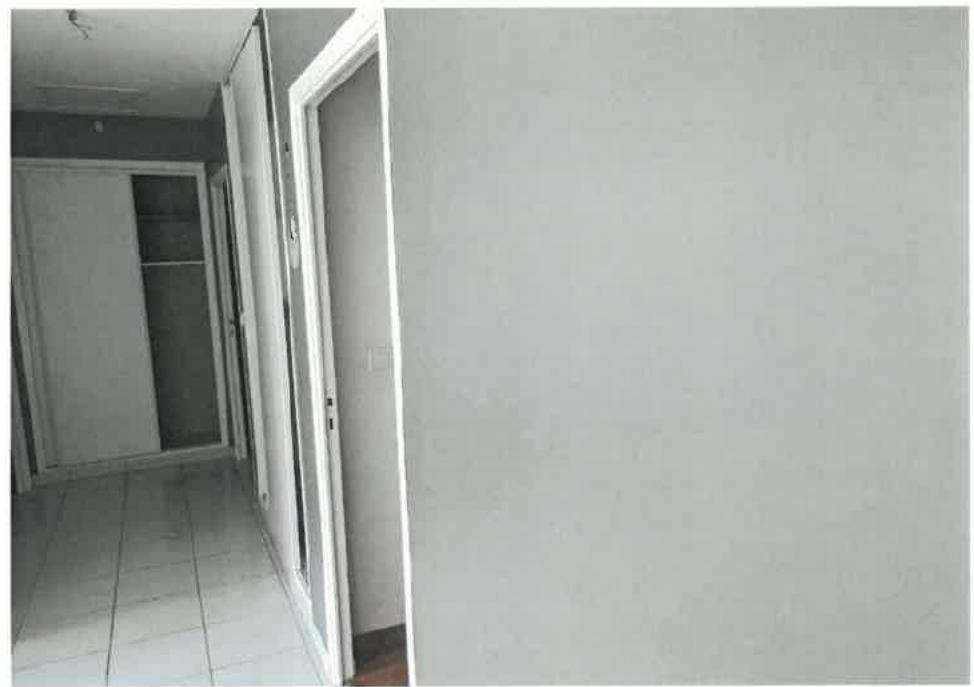
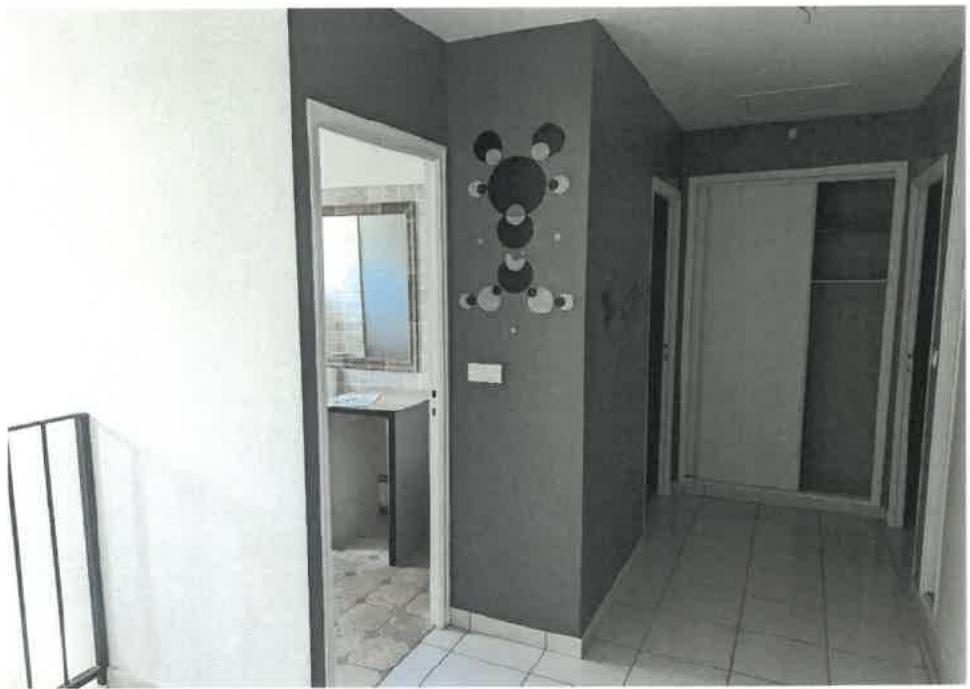
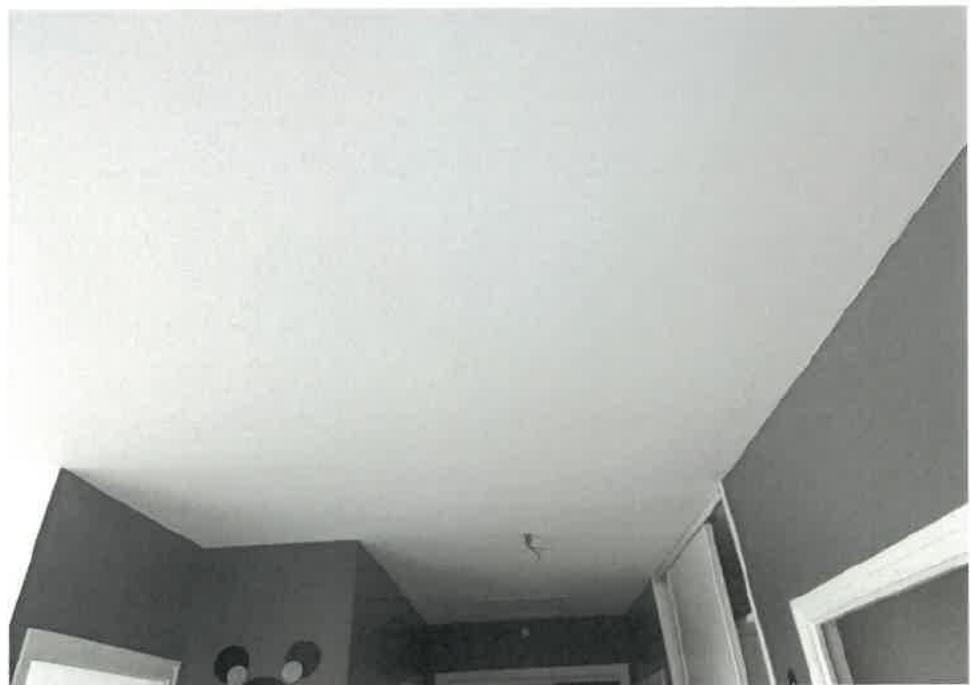
### **COULOIR DEGAGEMENT CHAMBRE ET SALLE DE BAINS PREMIER ETAGE**

Je constate que le sol du couloir est carrelé avec des grands carreaux de couleur blanche en bon état visuel.

Je constate que le pourtour des murs est peint en gris. La peinture est en état de visuel correct. Je note la présence de quelques autocollants sur les murs.

Je constate la présence de deux placards intégrés dans le couloir.

Je constate que le plafond est peint en blanc. Il est en bon état visuel.

Je constate qu'une trappe au plafond permettant d'accéder aux combles est présente.
