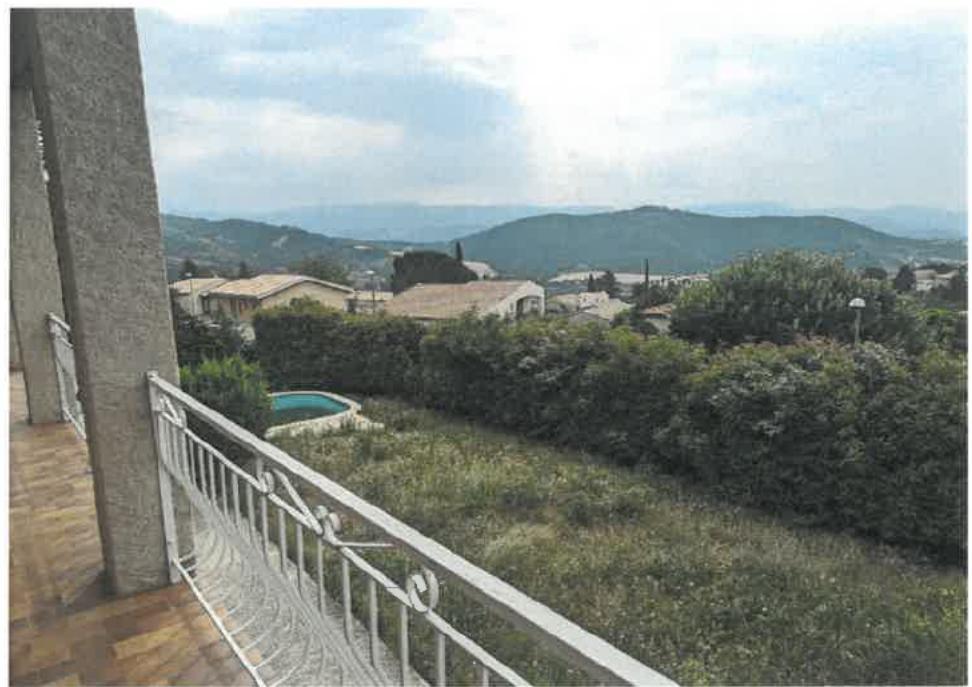
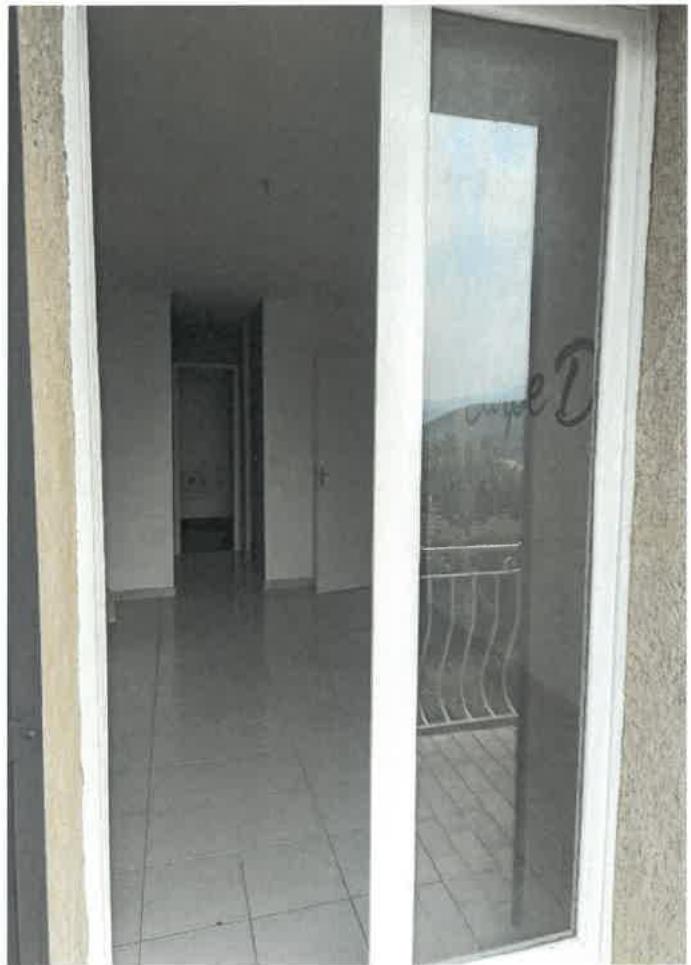
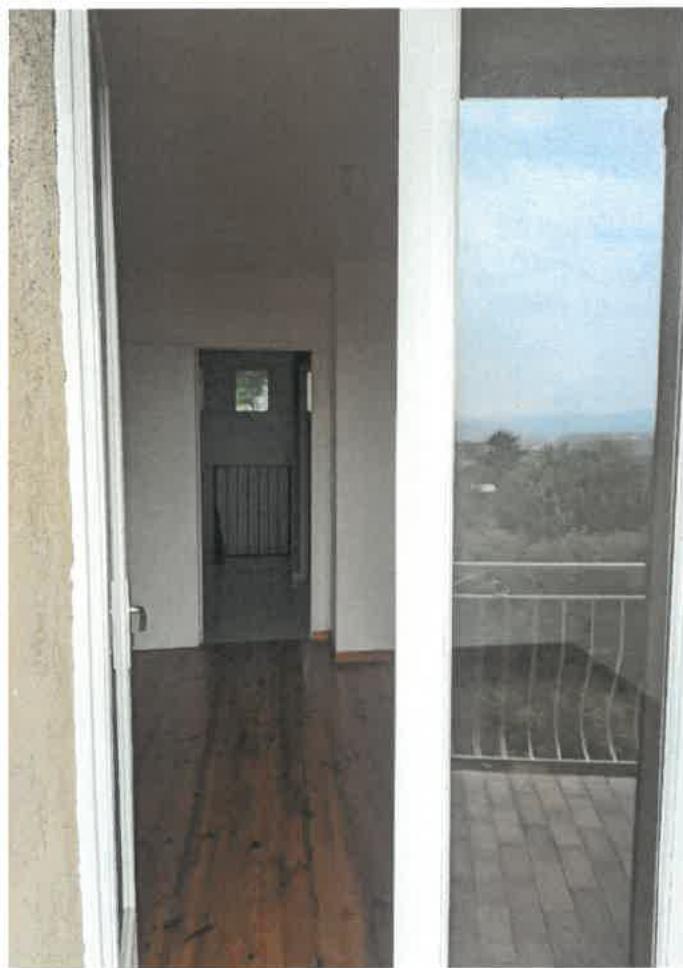
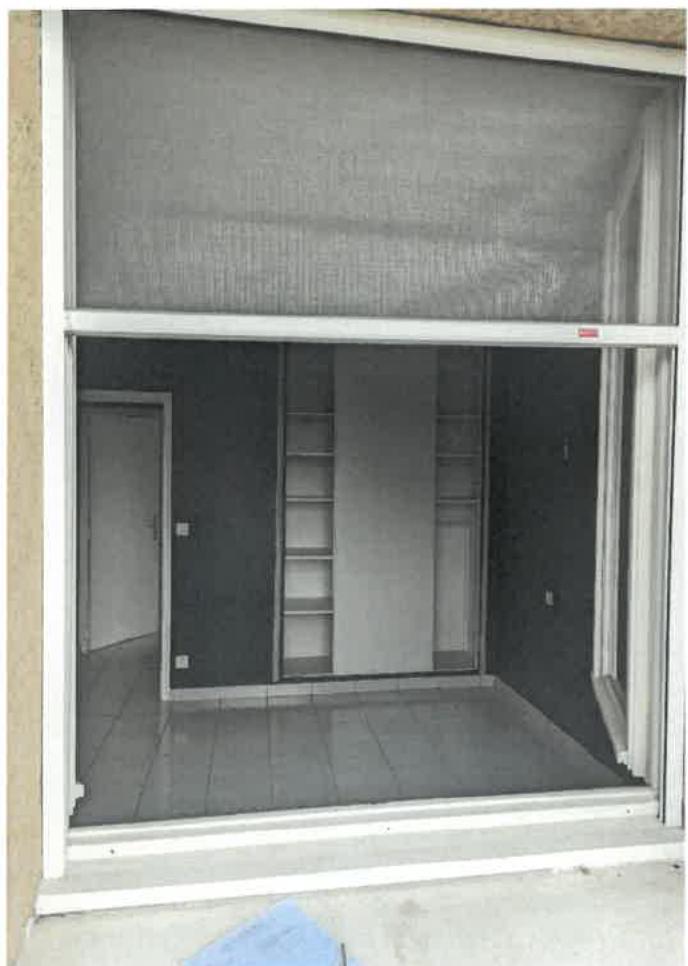
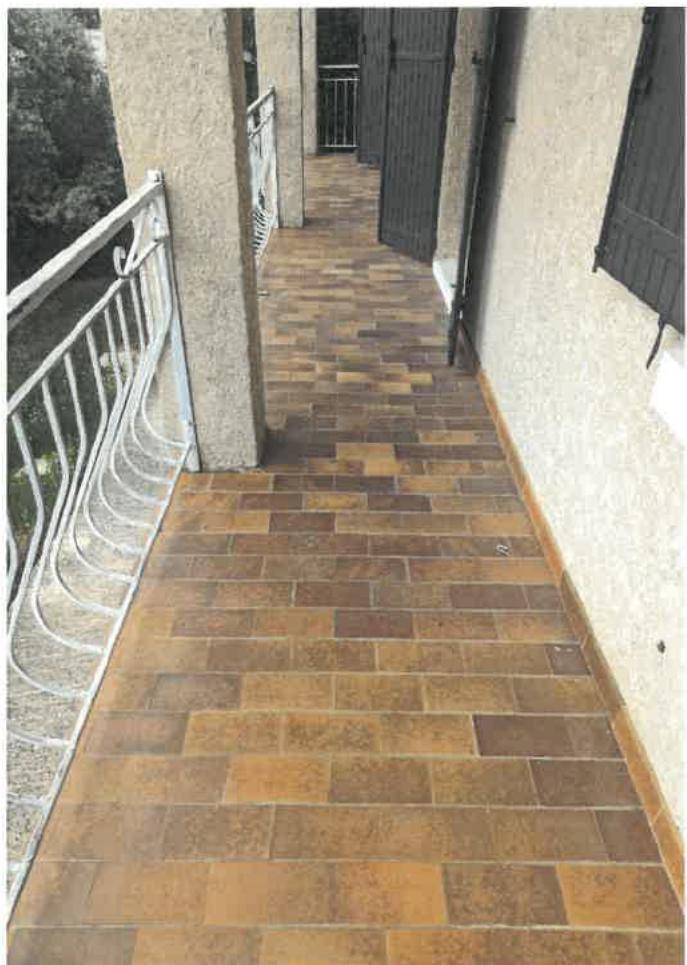
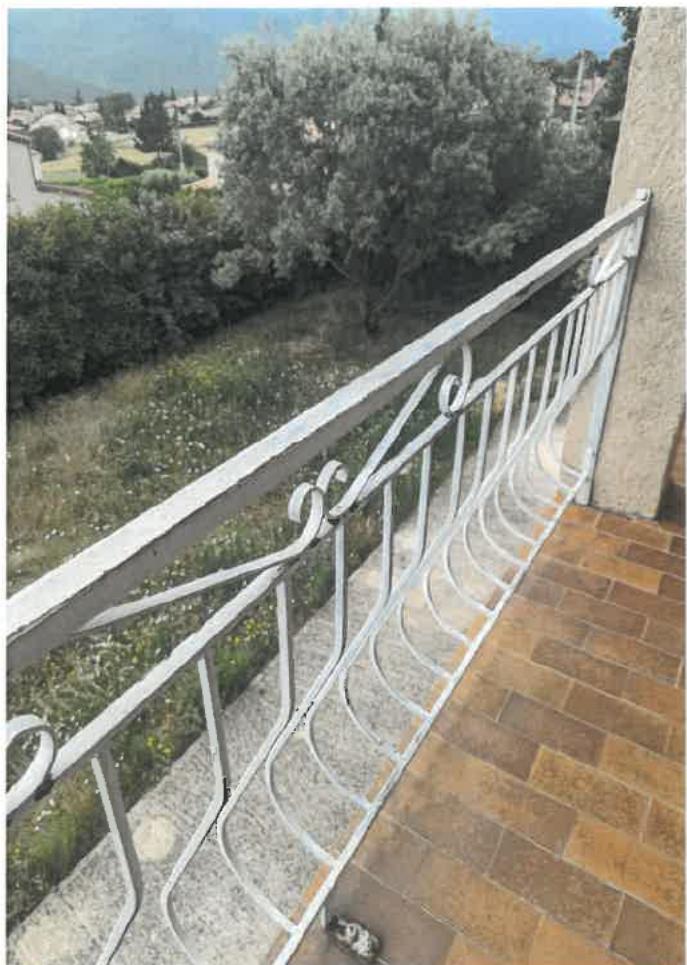
BALCON PREMIER ETAGE

Au premier étage, je constate la présence d'un balcon qui file sur toute la longueur de la maison avec balustrade en fer forgé peinte en blanc, la peinture est datée.

Je constate que le sol du balcon est carrelé avec des carreaux de couleur orangée, anciens mais en bon état visuel.

Le balcon est accessible depuis la chambre parentale, depuis la première chambre à droite et la dernière chambre à droite au fond du couloir bénéficie d'une vue sur le balcon avec une fenêtre.

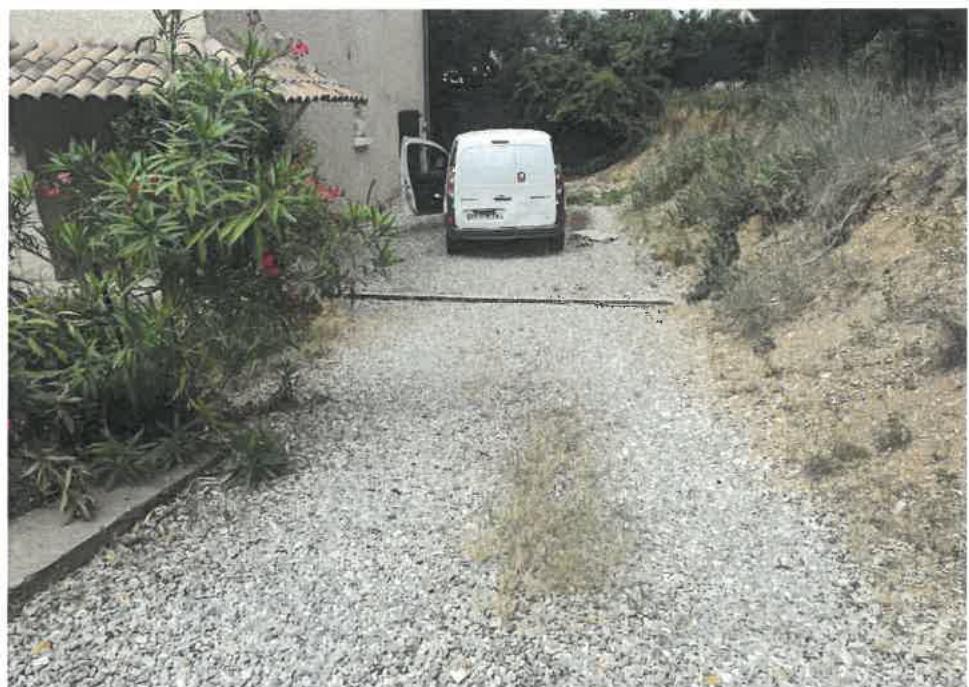
Je constate qu'une allée gravillonnée en état d'usage permet de longer la maison côté portail.

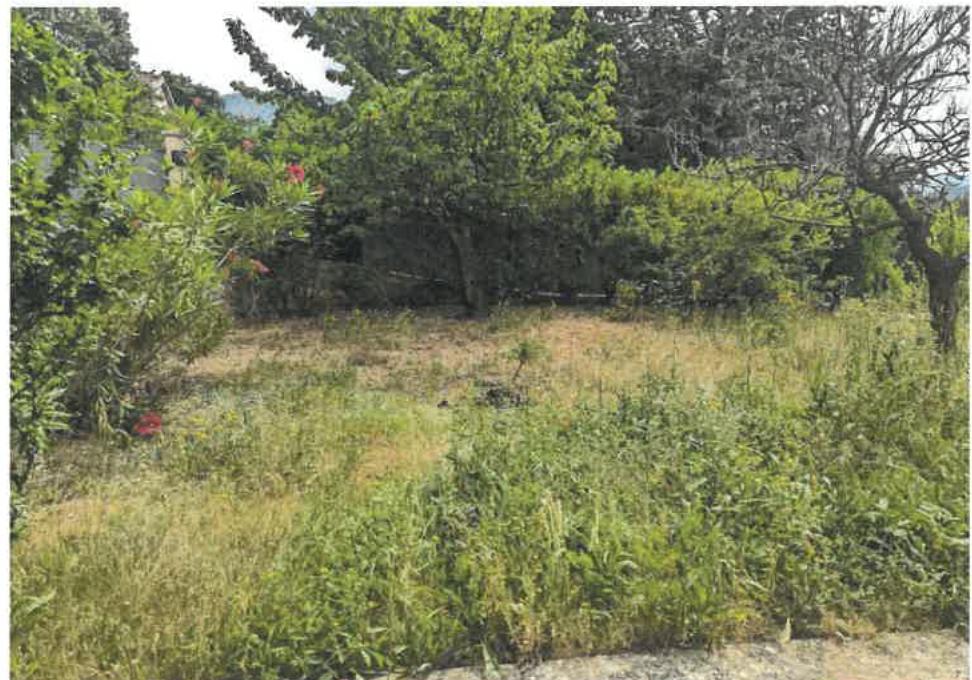
En partie gauche de la maison devant la porte d'entrée, je constate la présence d'un petit espace arboré.

Cet espace est en état d'usage.

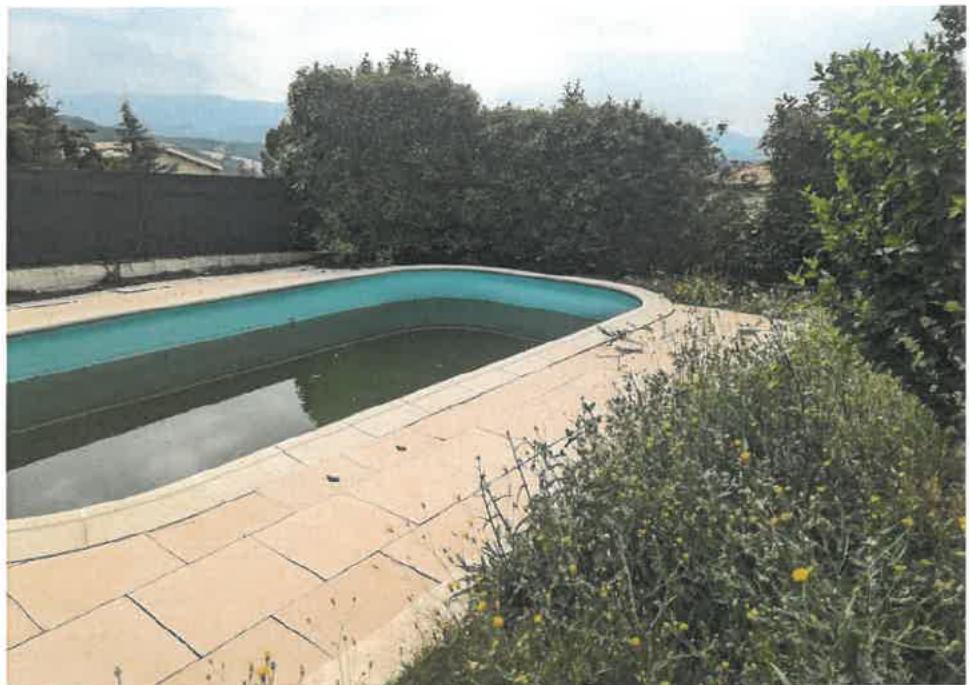
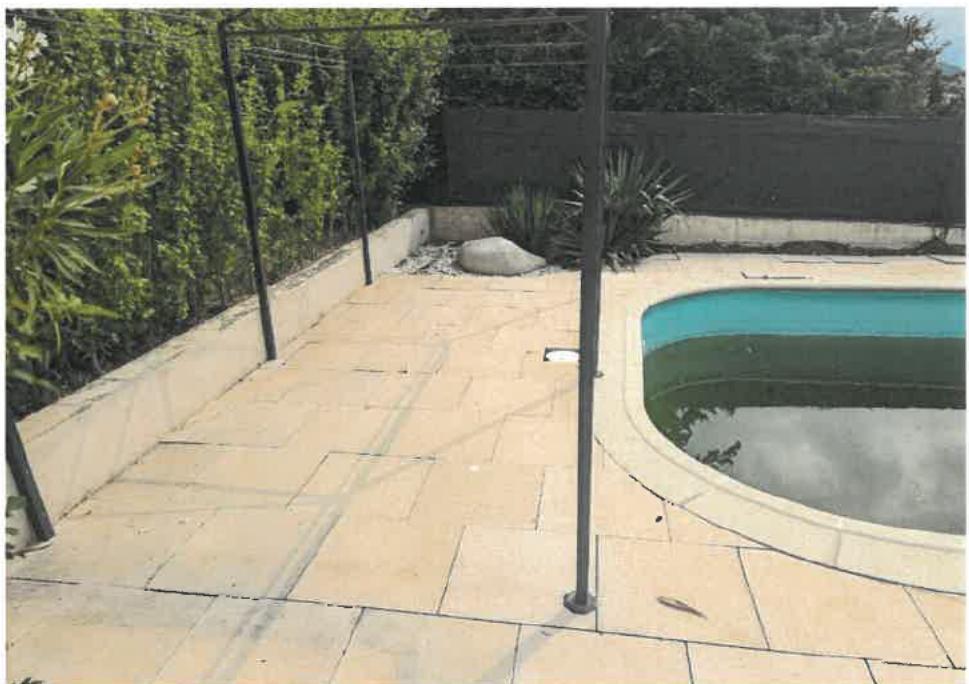
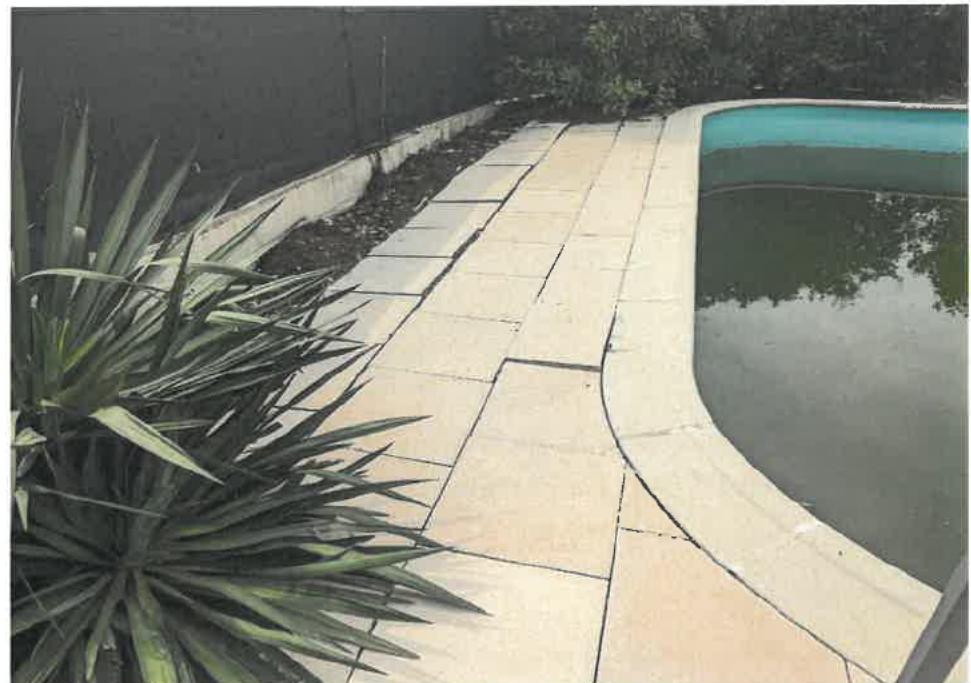
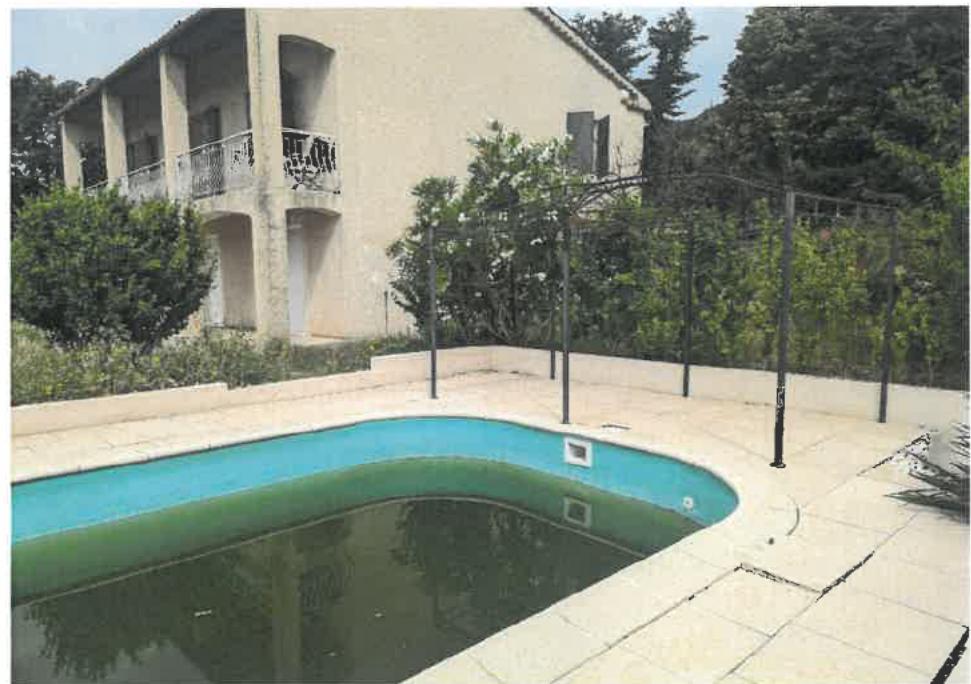
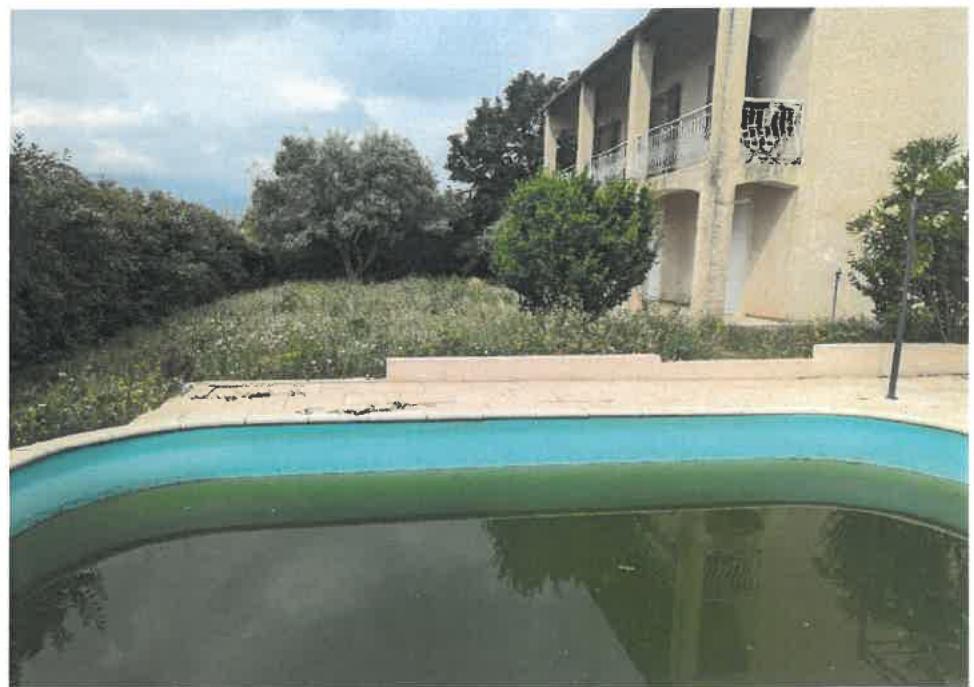
Immédiatement à droite du précédent espace, je constate la présence d'une piscine creusée d'une dimension de 6 x 3 m.

Autour de cette piscine, je constate qu'une plage dallée a été créée ainsi qu'une petite tonnelle métallique. L'ensemble est en état visuel correct mais certaines dalles de la plage côté rue commencent à se déliter.

A l'intérieur de la piscine, je constate que l'eau a tourné. Je ne suis pas en mesure de savoir si la piscine fonctionne.

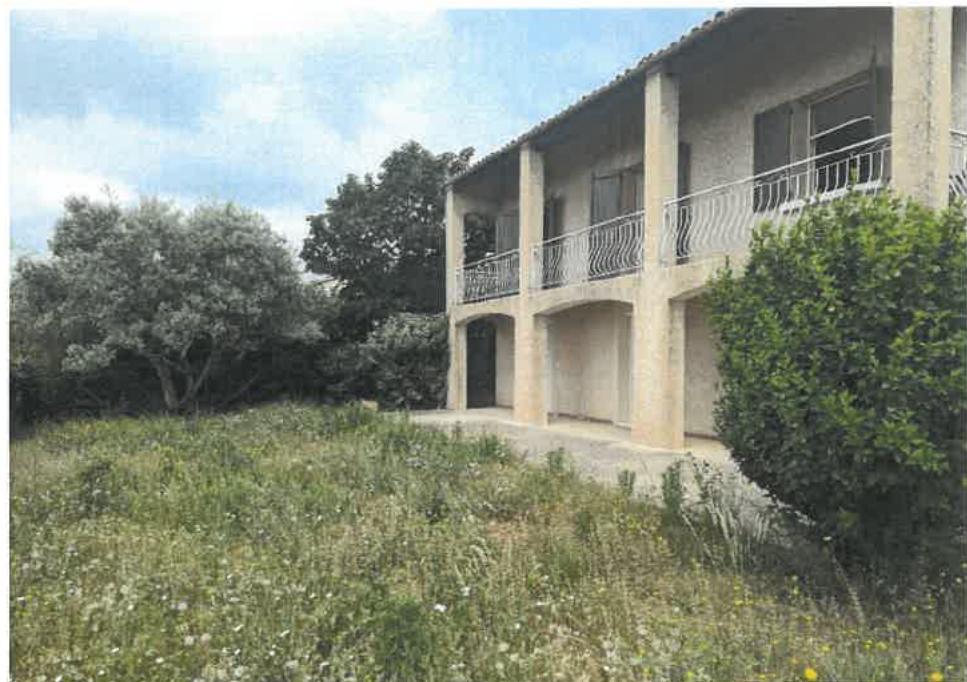
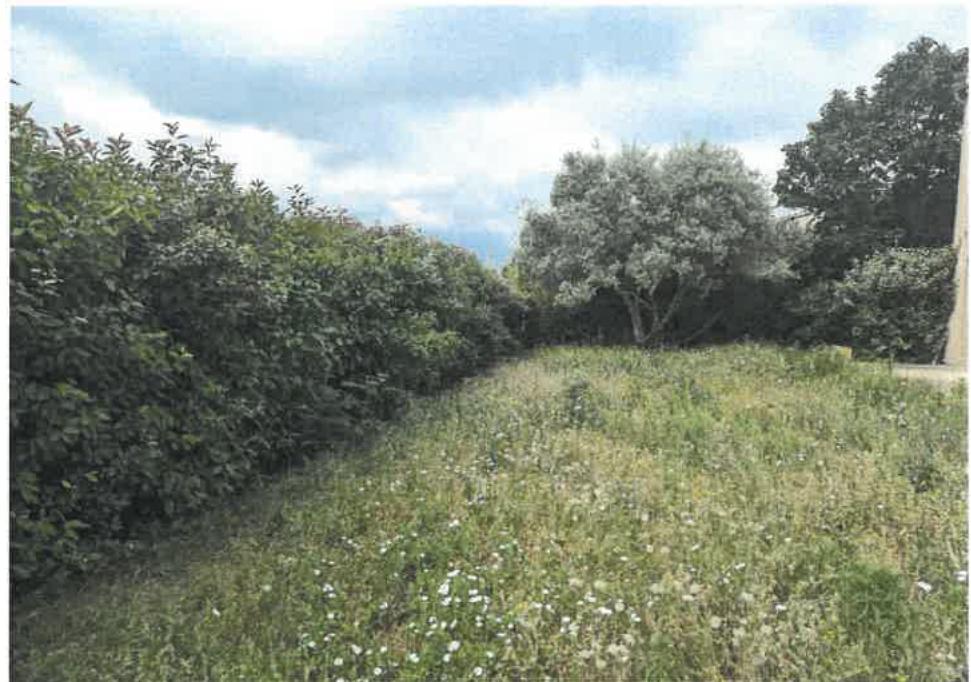
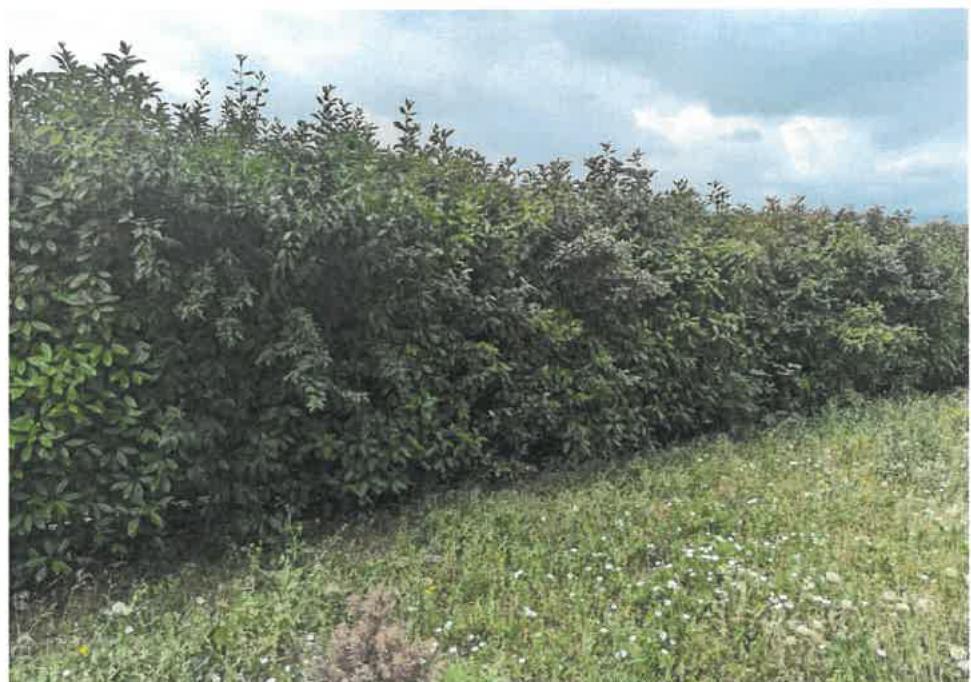
En contrebas du balcon filant, je constate la présence d'un espace jardin en état d'usage.

Je constate en bordure extérieure du jardin qu'une haie permet de préserver l'intimité.

Un olivier est présent au fond du jardin.

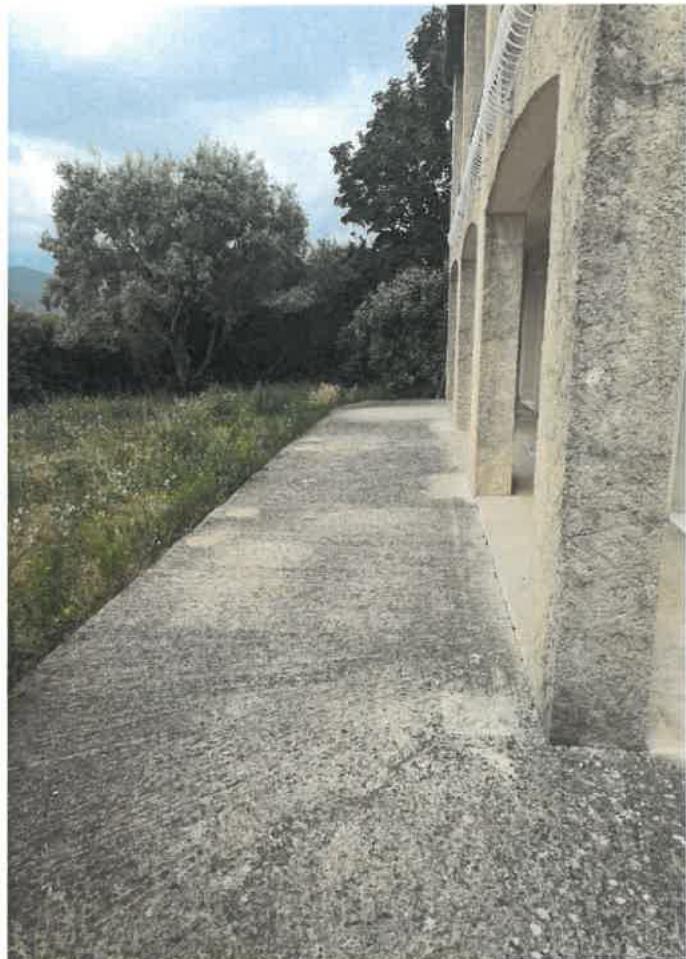
Devant les portes-fenêtres du salon, je constate la présence d'une terrasse en béton à l'état brut, en bon état visuel.

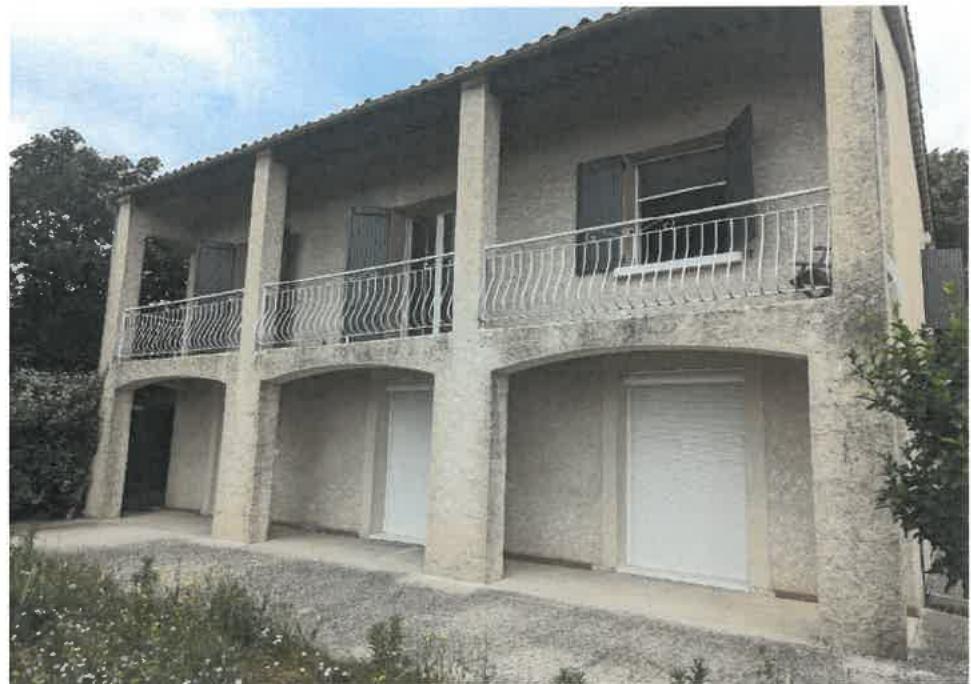
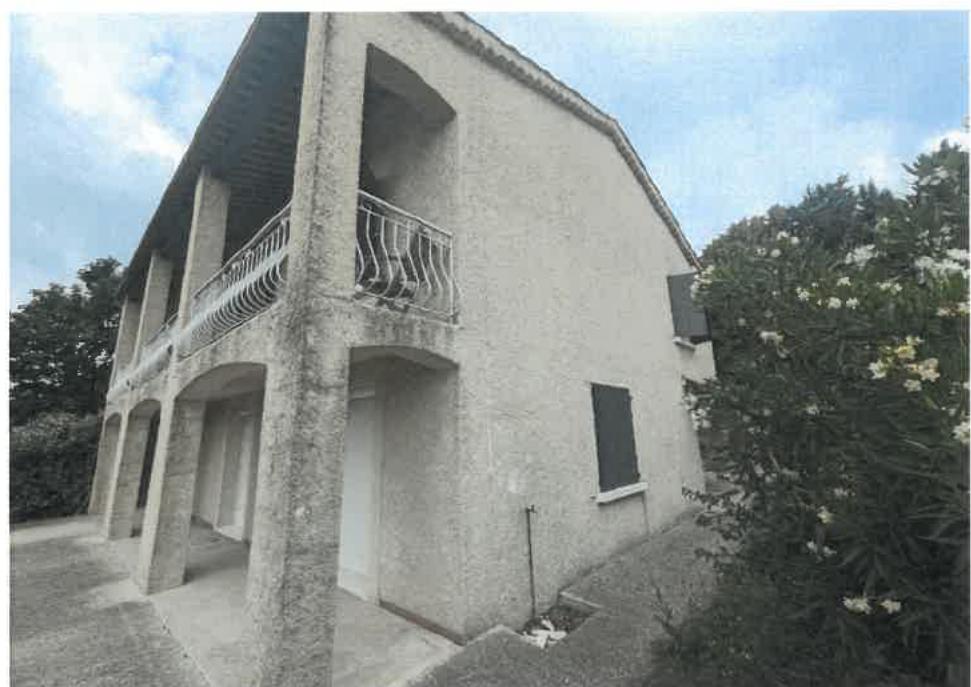
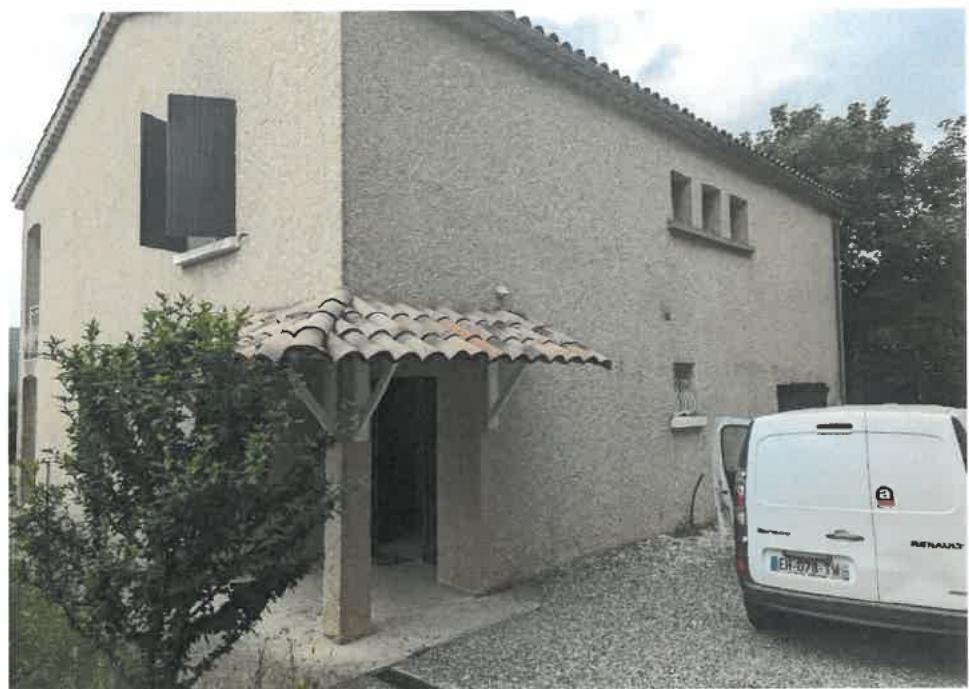
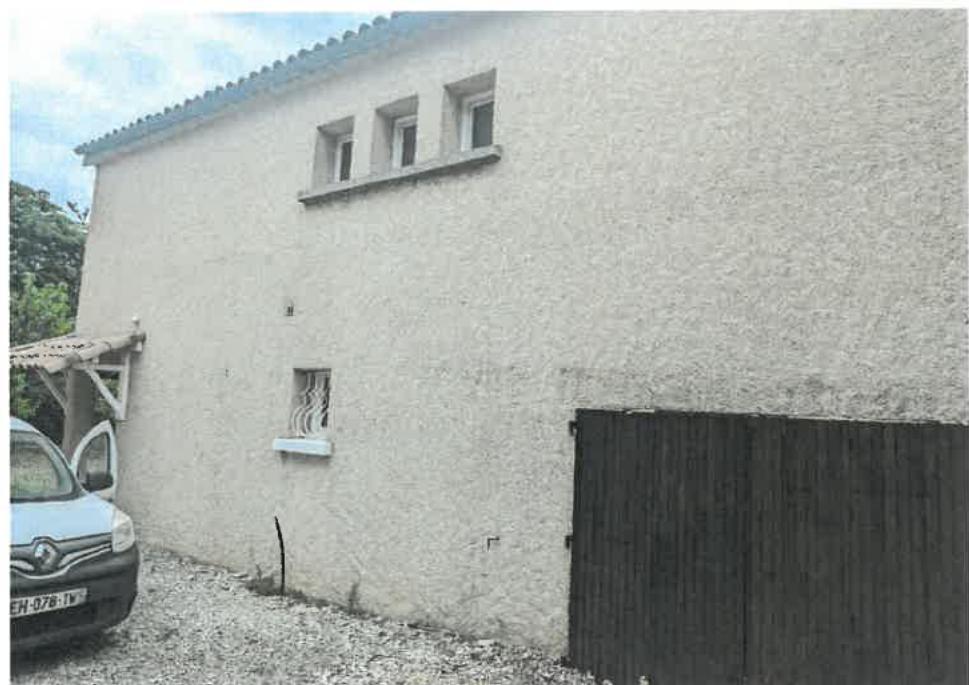
FAÇADE

Je constate que la façade de la maison est crépie en blanc cassé. La façade est en bon état général. Elle ne présente pas de trace, de fissure notable.
