**PROCÈS-VERBAL DE DESCRIPTION  
DE BIENS À SAISIR  
AVEC RELEVÉ DE SURFACES**

Me suis à rendu ce jour à STAINS 93240 - 52, rue des Prévoyants, dans un bien immobilier appartenant à

**La vente par licitation porte sur les  
divers droits et biens immobiliers d'un immeuble sis  
à STAINS (93)  
52 rue des Prévoyants.**

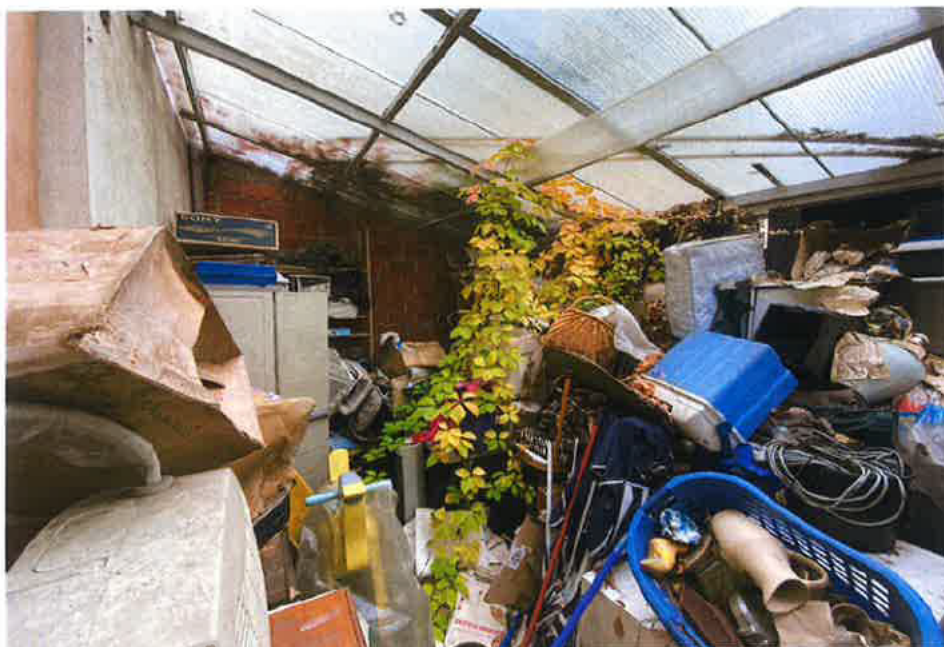
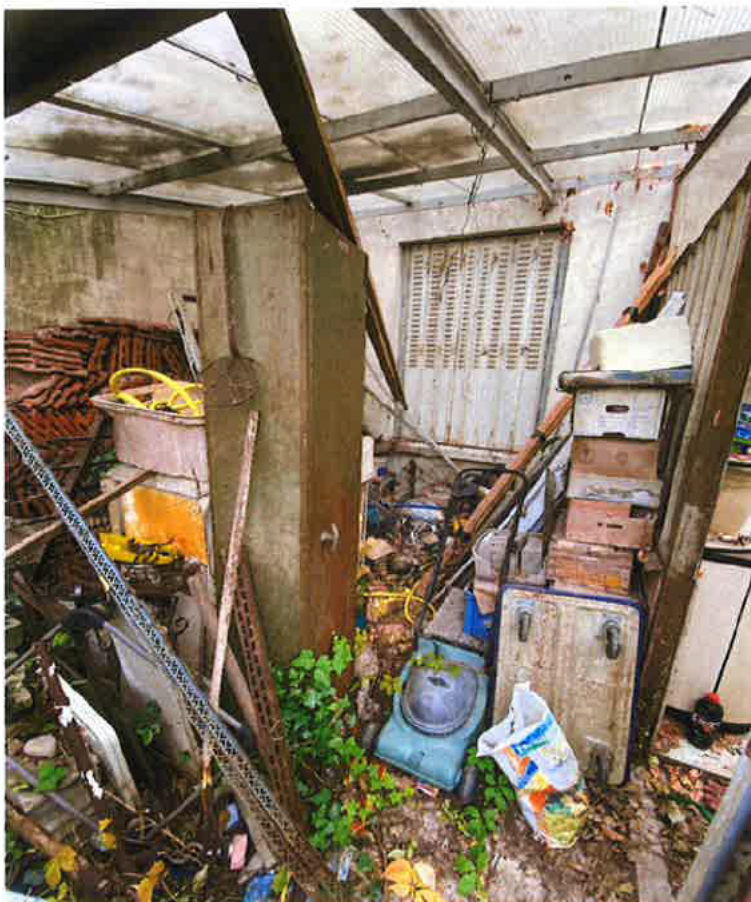
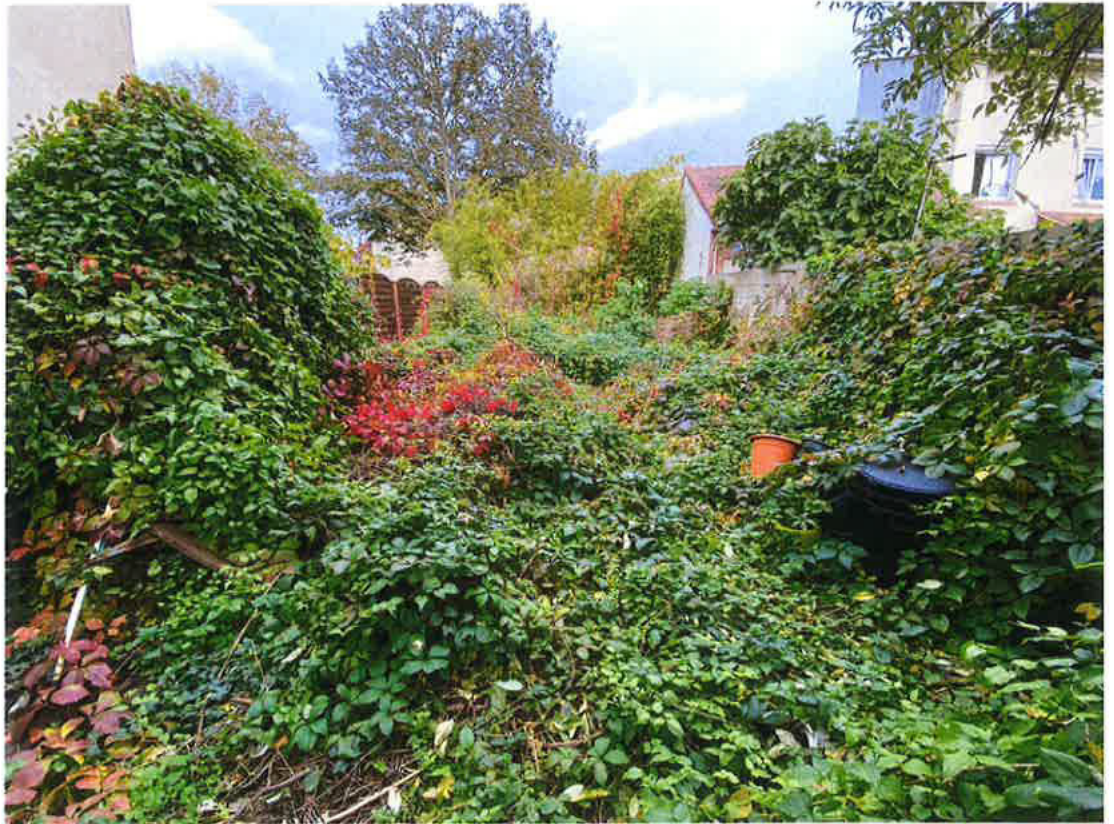
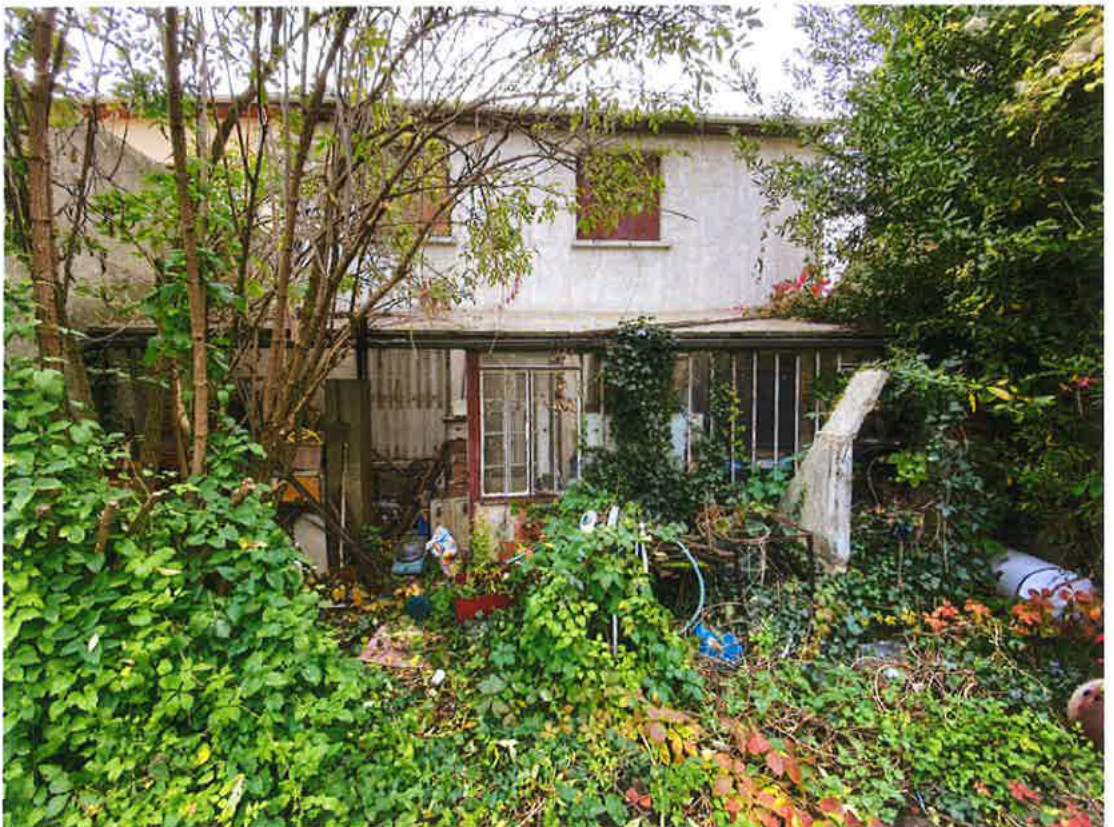
## VÉRANDA

Depuis cette pièce, j'accède sur la partie arrière à une véranda constituée d'une charpente métallique et couverte d'une toiture en polycarbonate. L'ensemble est ancien et vétuste.

Cette véranda est vitrée et le vitrage repose sur un muret en briques. Le sol est en ciment.

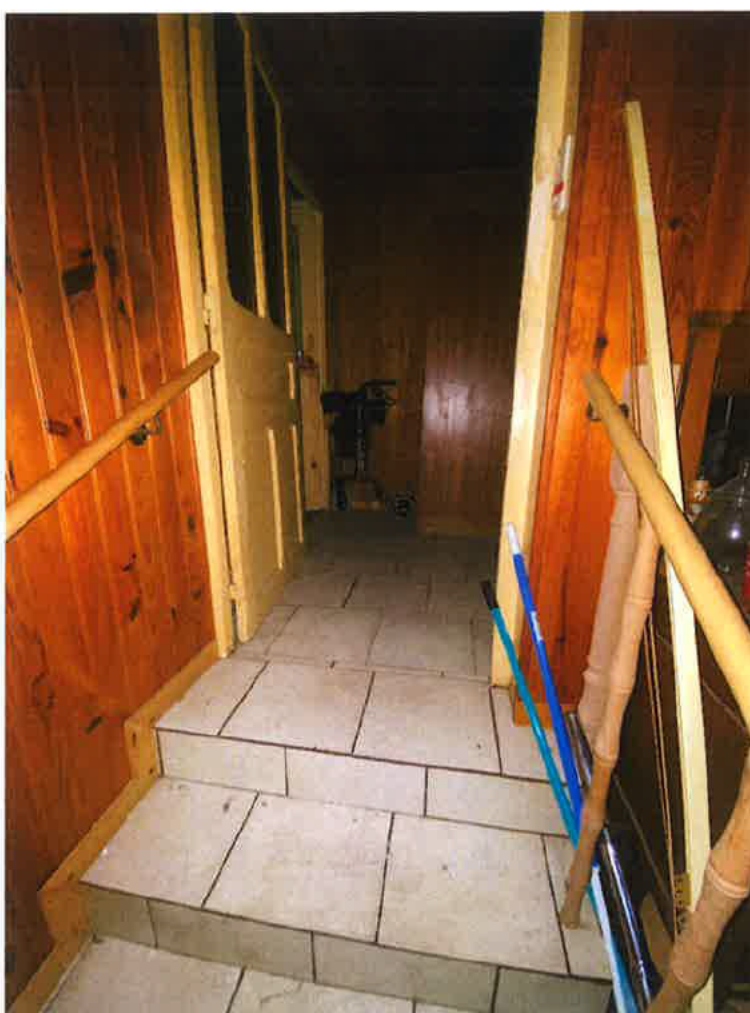
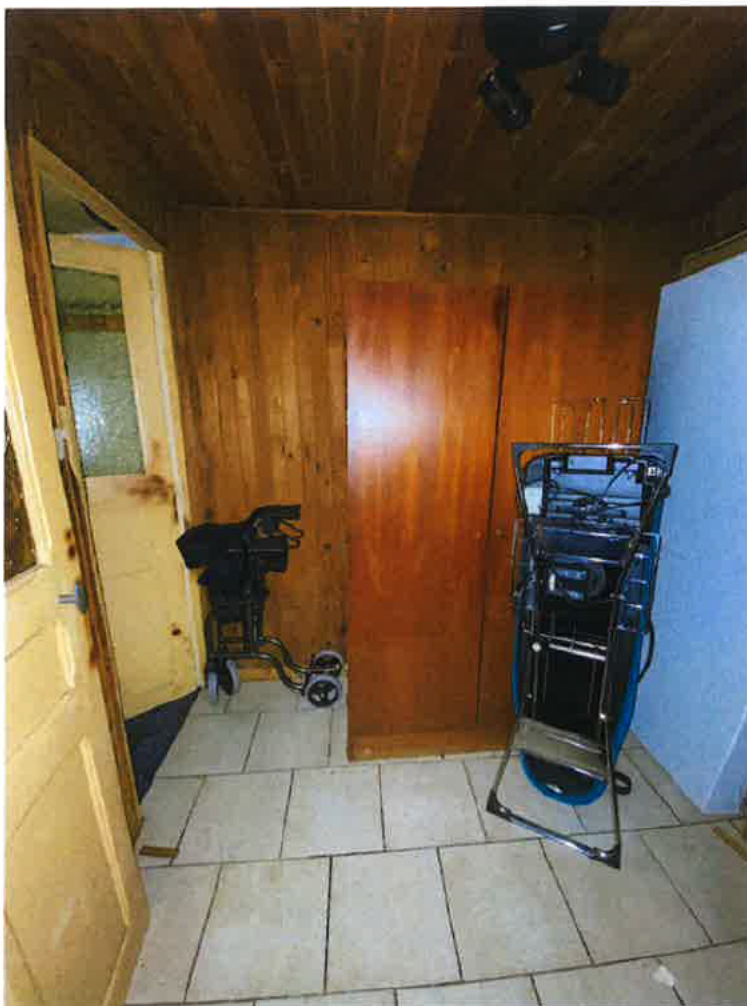
### PETIT DÉGAGEMENT

Le plafond et les murs sont doublés de lambris.  
Le sol est carrelé.

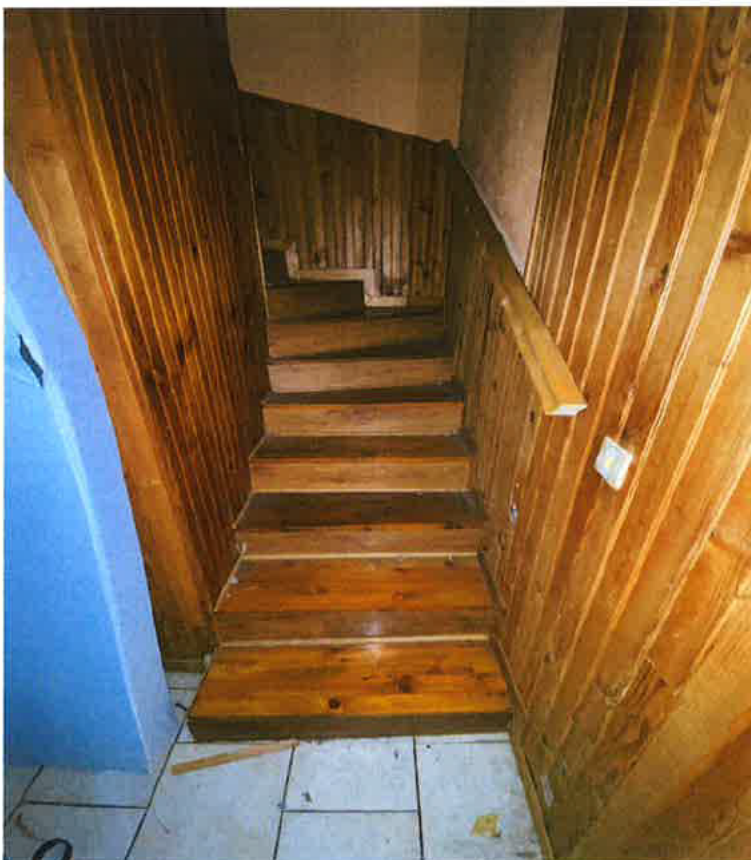
## ÉTAGE SUPÉRIEUR - LE PALIER

Le plafond et les murs sont peints.  
Les murs sont doublés de lambris en partie basse, vernis.  
Le sol est revêtu d'un parquet dont quelques lattes sont décollées.  
L'ensemble est ancien.
