# Procès-verbal de **Constat**

**SYNDICAT DES COPROPRIETAIRES DE L'IMMEUBLE 15/17 RUE AMBROISE PARE  
92700 COLOMBES REPRESENTÉ PAR SON SYNDIC le CABINET ALTO SEQUANAIS  
4 Rue Wolfenbuttel 92310 SEVRES.**

15-17 Rue Ambroise Paré à (92700) COLOMBES.

L'appartement saisi constitue le lot n°193, au 2<sup>ème</sup> étage porte droite, dans le bâtiment B3 un appartement comprenant : entrée, trois pièces, cuisine, salle de bains, water-closets, balcon et constituant les 827/100 000 èmes des parties communes.

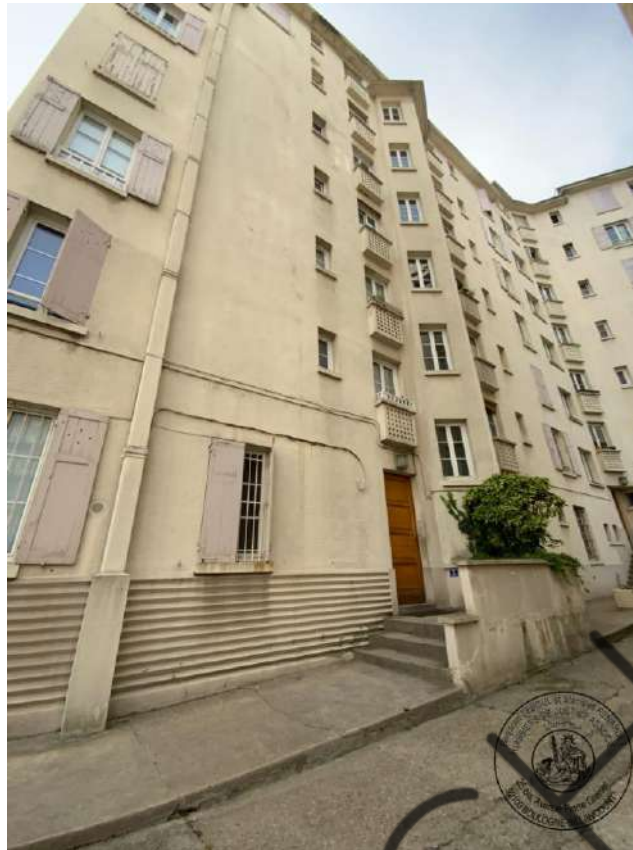
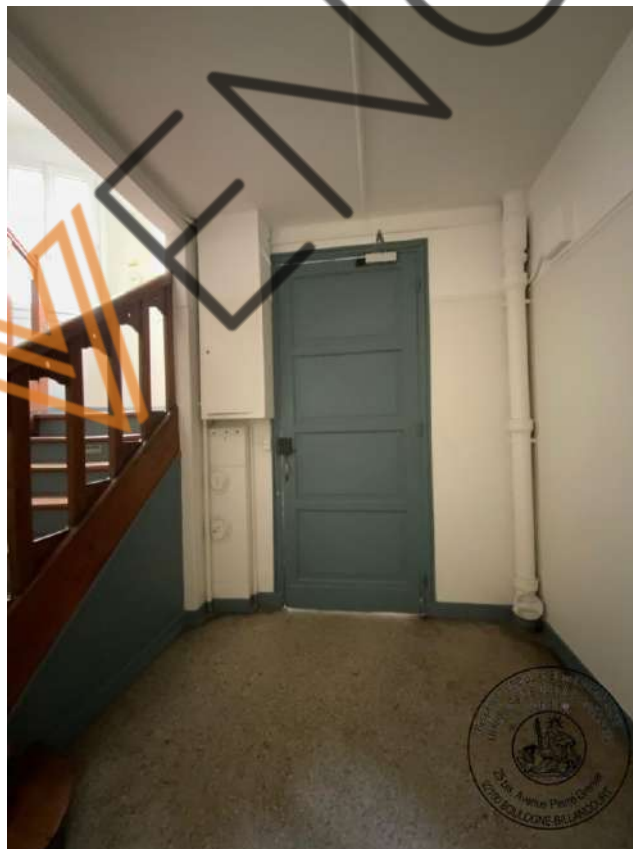
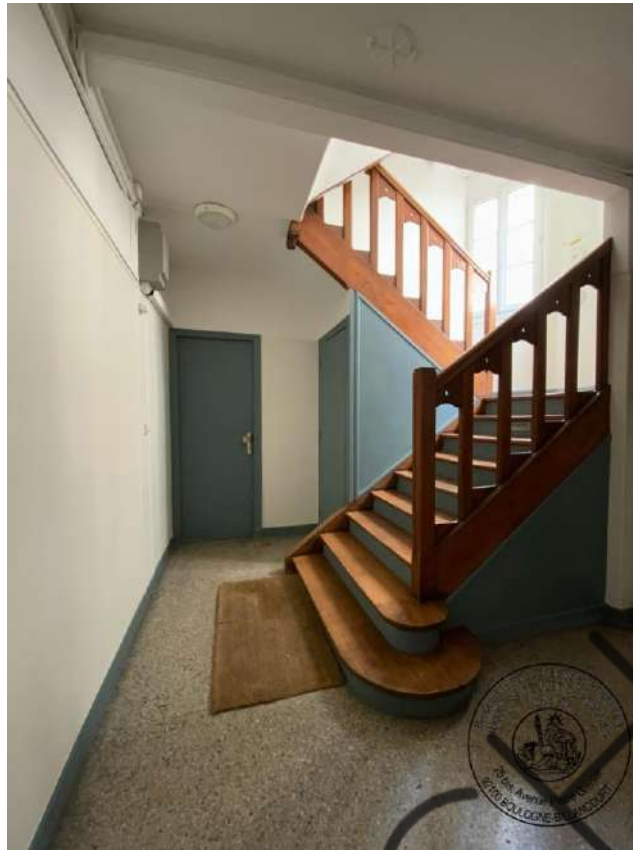
Après avoir frappé et sonné et personne ne répondant à mes appels, je fais procéder à l'ouverture de la porte par le serrurier. Là-étant, je rencontre [REDACTED] présent dans son salon.
