PROCÈS-VERBAL DE DESCRIPTION

Conformément aux dispositions de l'article L322-1 et des articles R322-1 à R322-3 du Code des procédures civiles d'exécution, certifie m'être transporté ce jour au **1 rue du Parc du Moulin Charmois à (91150) ETAMPES (91150) - parcelles cadastrées section BE numéro 560 et BE numéro 46,**

- **Bâtiment F1, lot numéro 20 : Un appartement de quatre pièces principales situé niveau 2, porte droite sur palier ;**
- **Bâtiment F1, lot numéro 28 : Une cave en sous-sol semi-enterré niveau 0, couloir droite,**

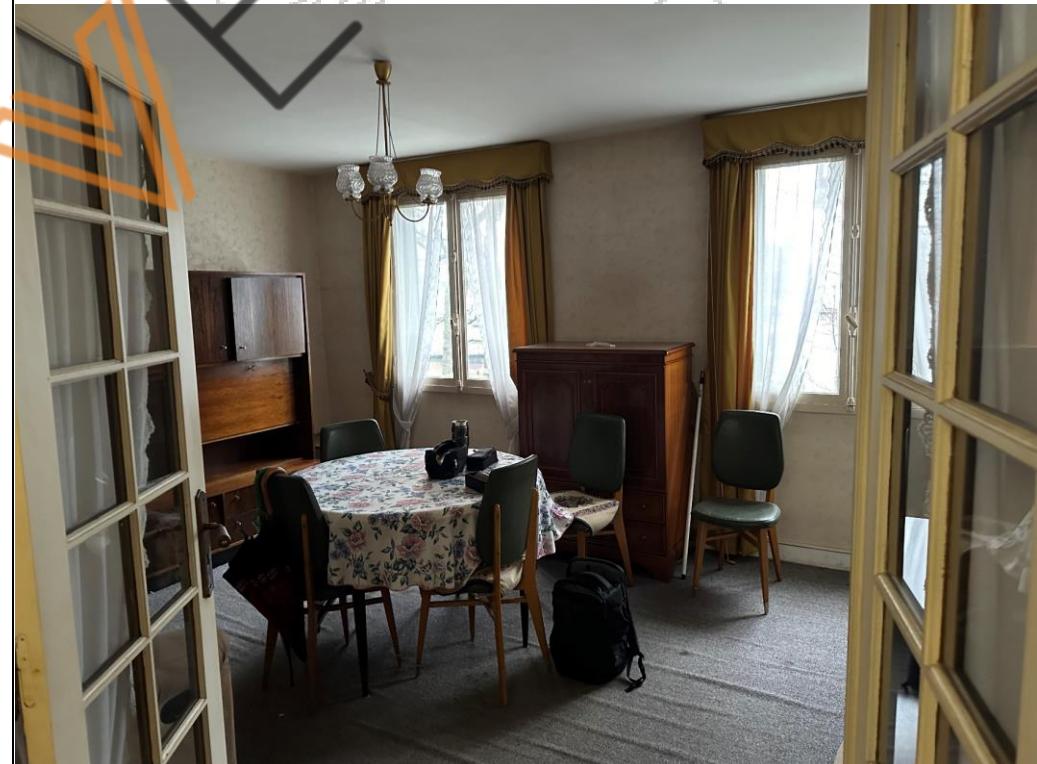
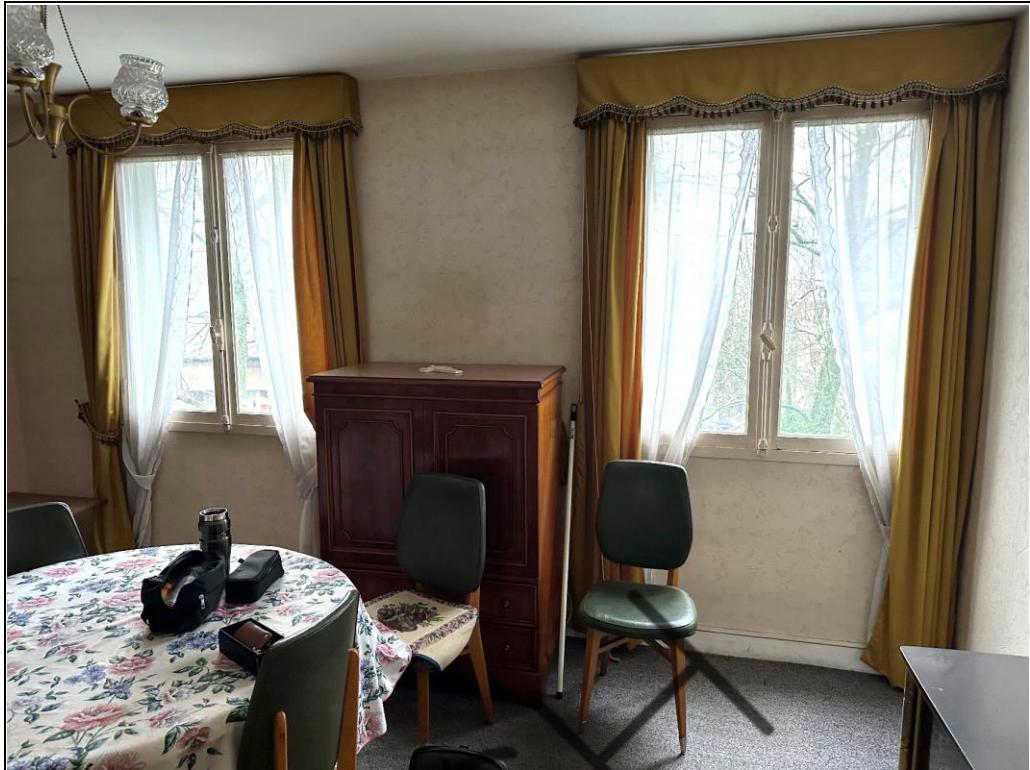
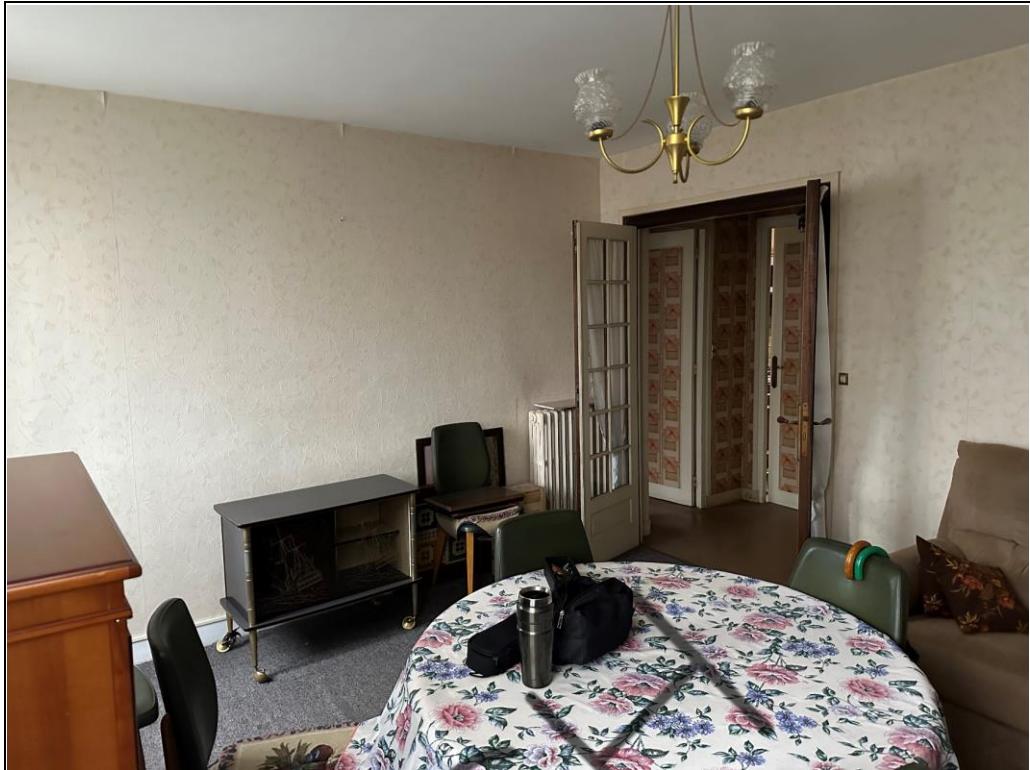
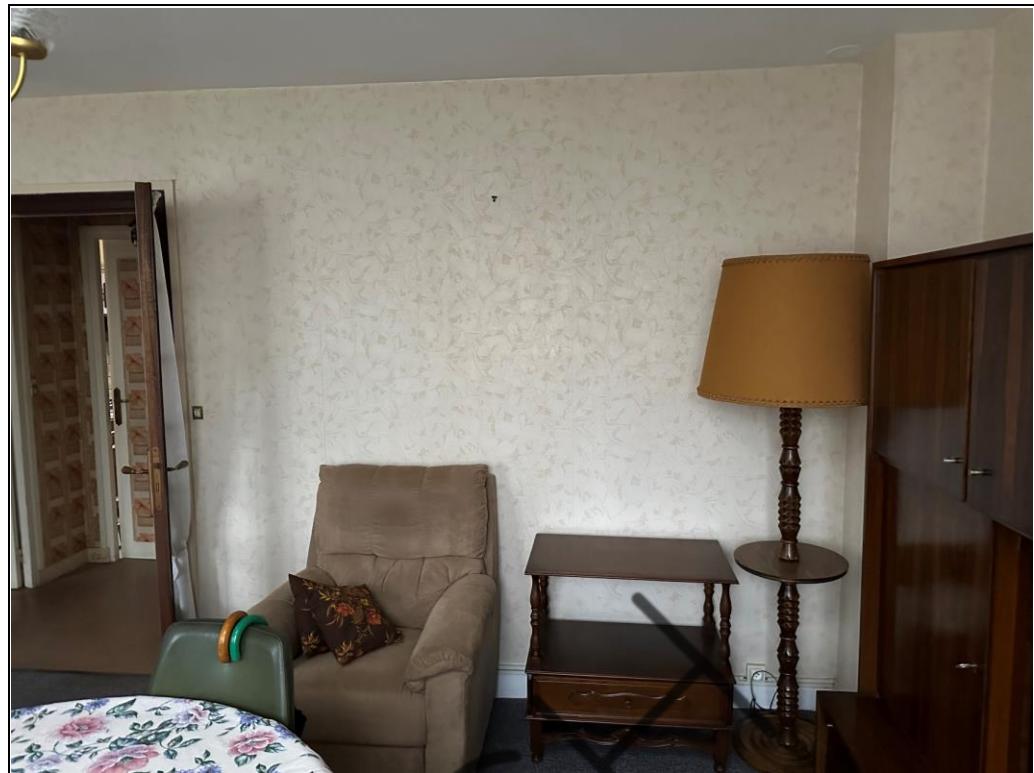
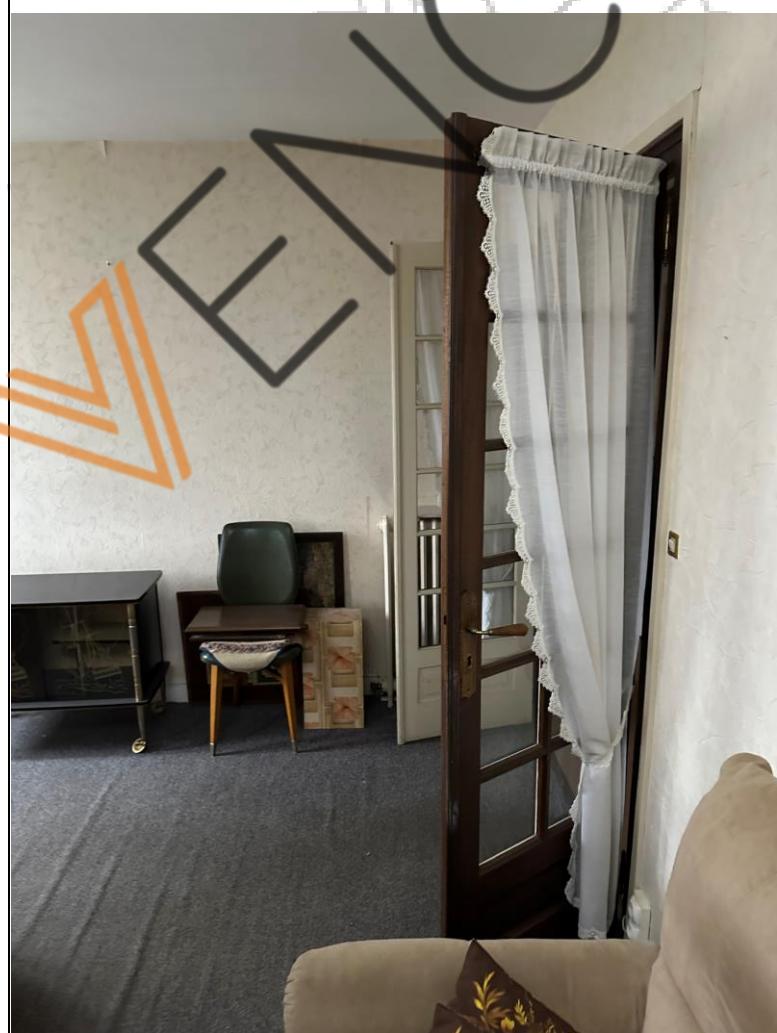
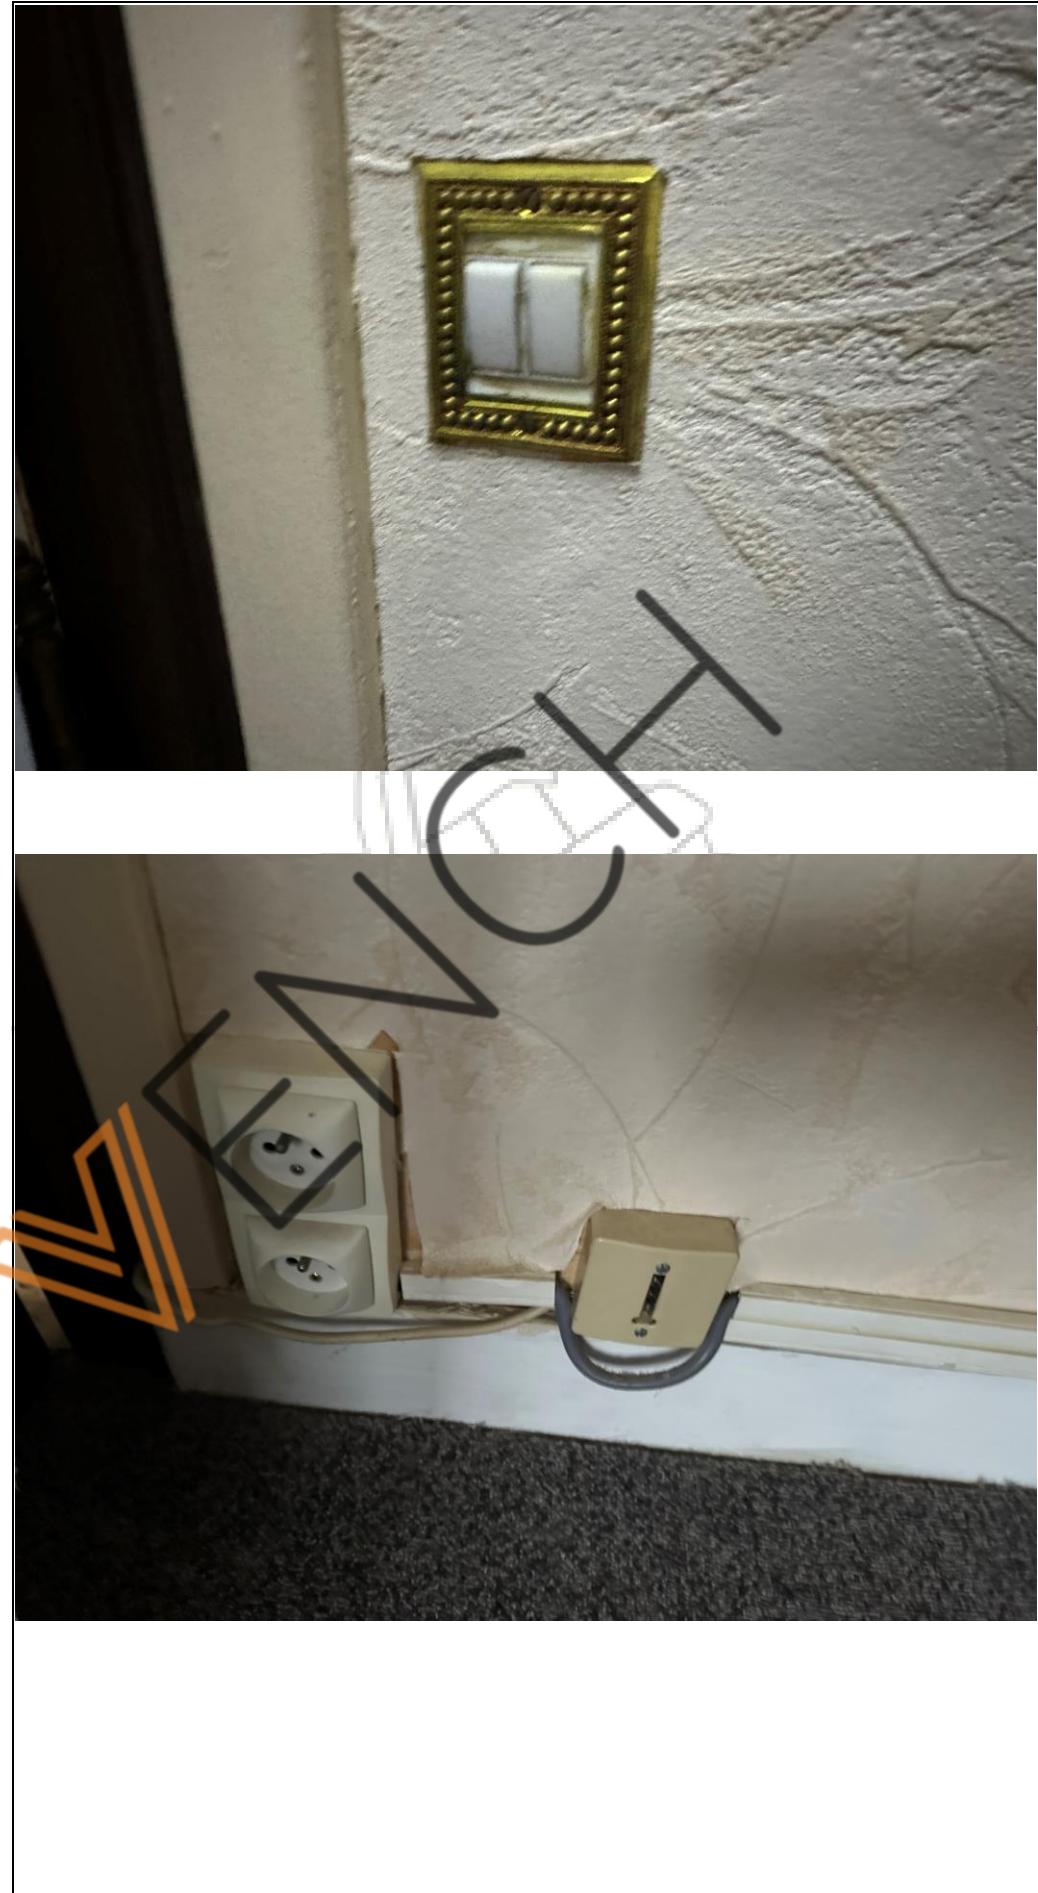
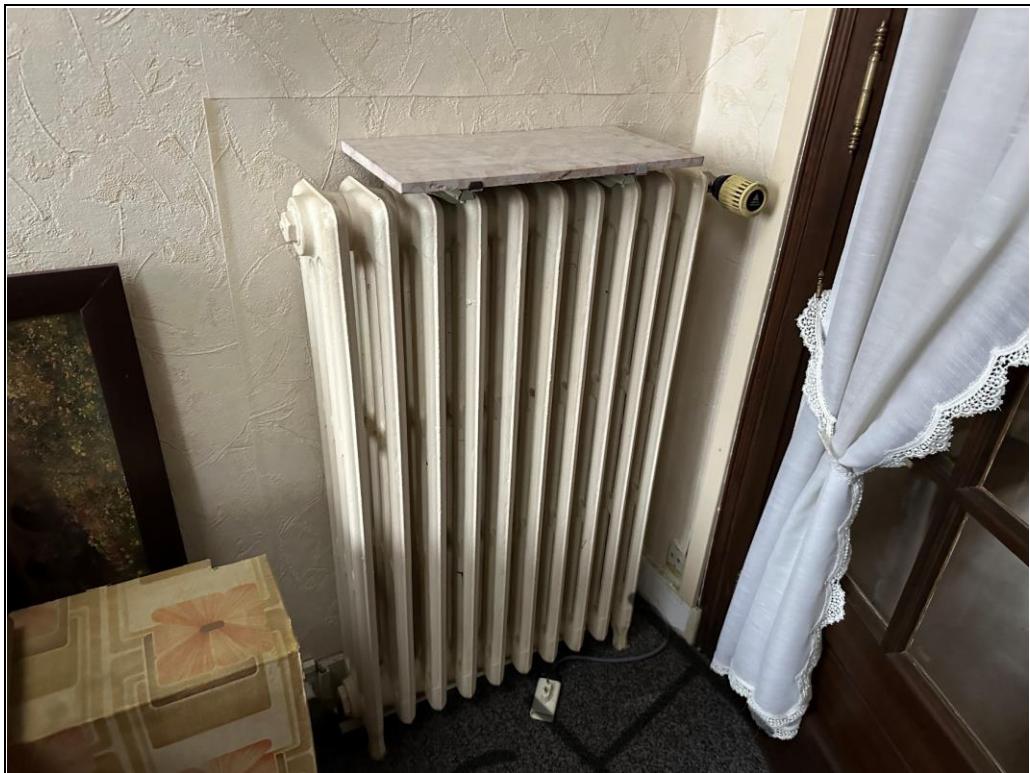
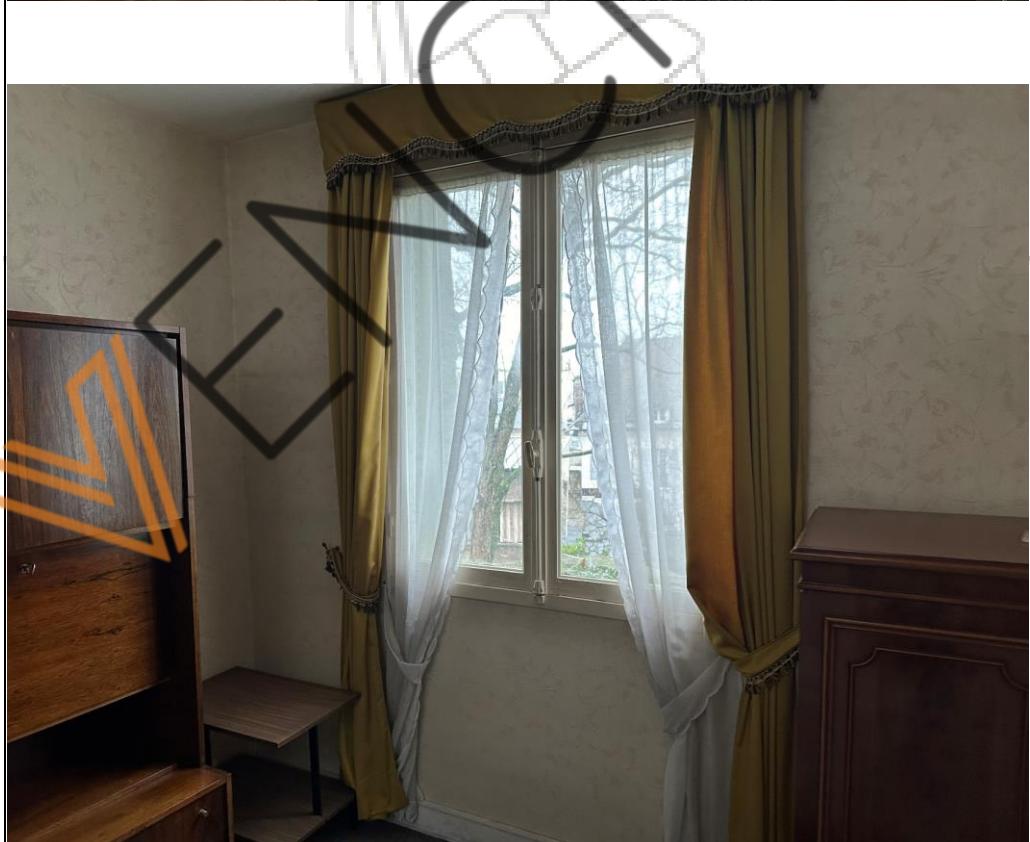
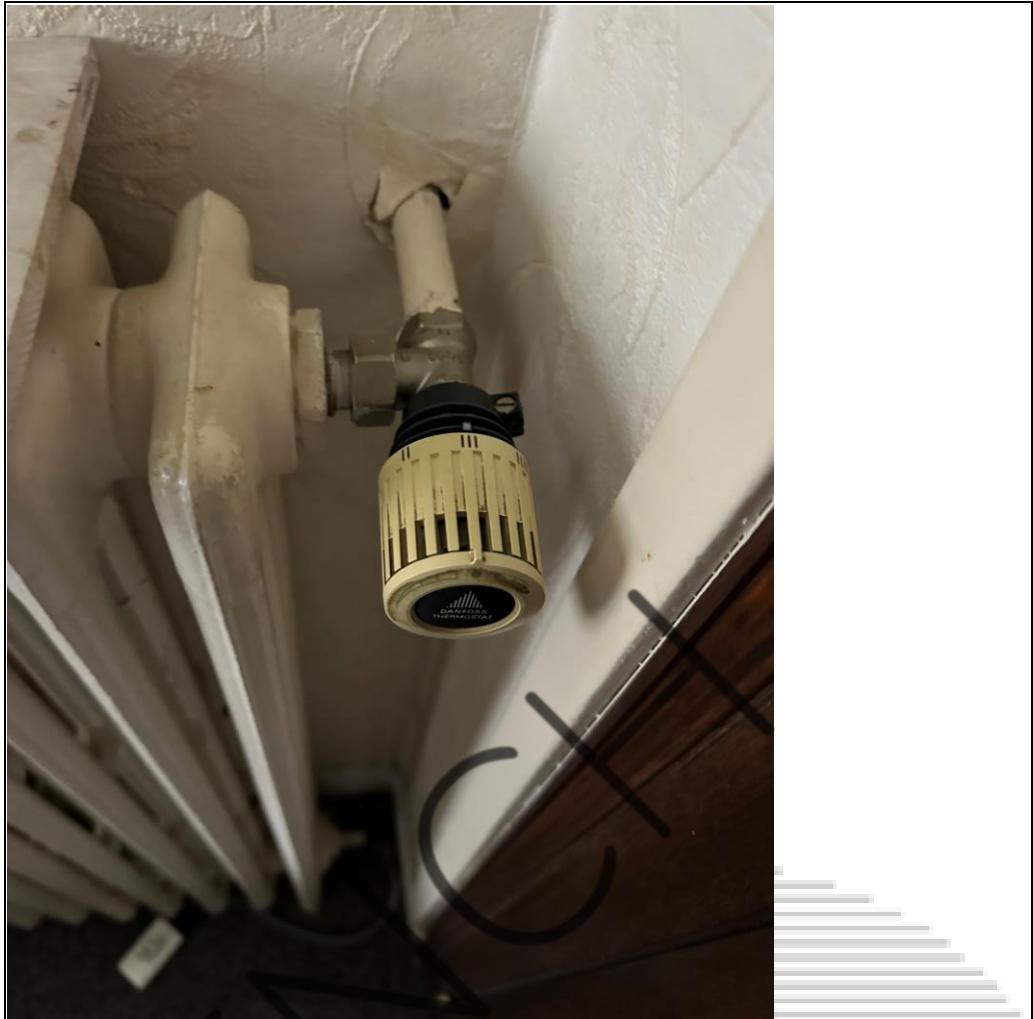
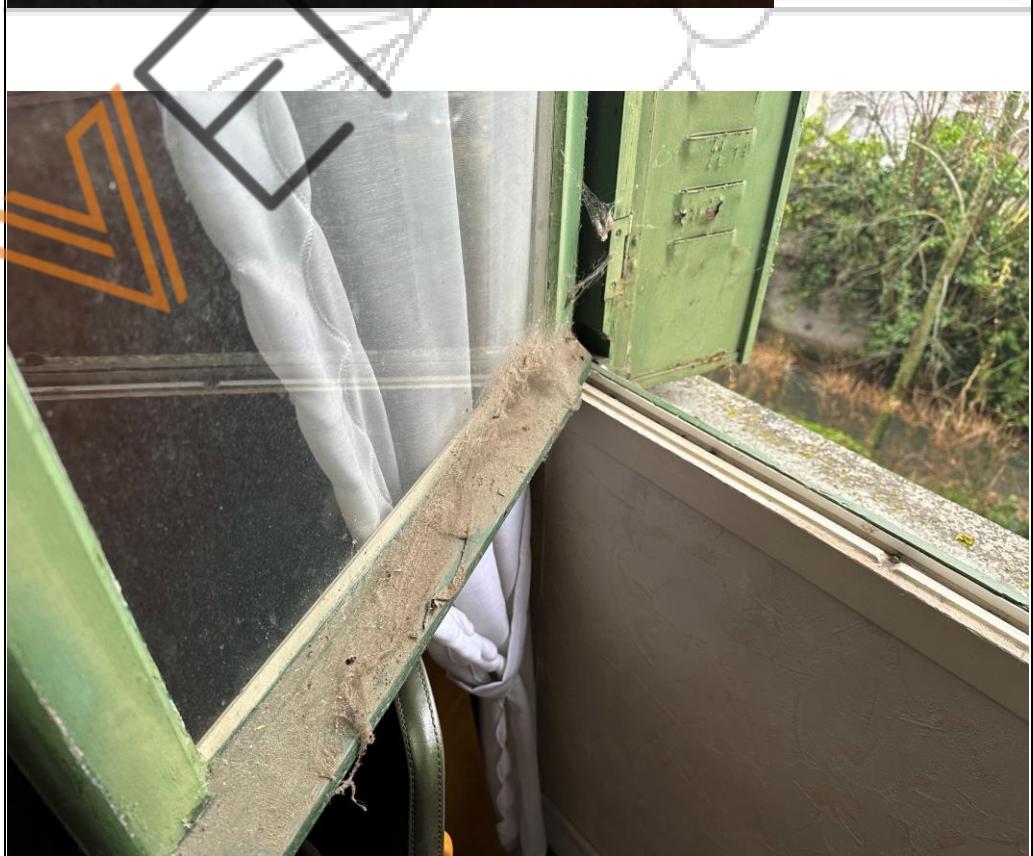
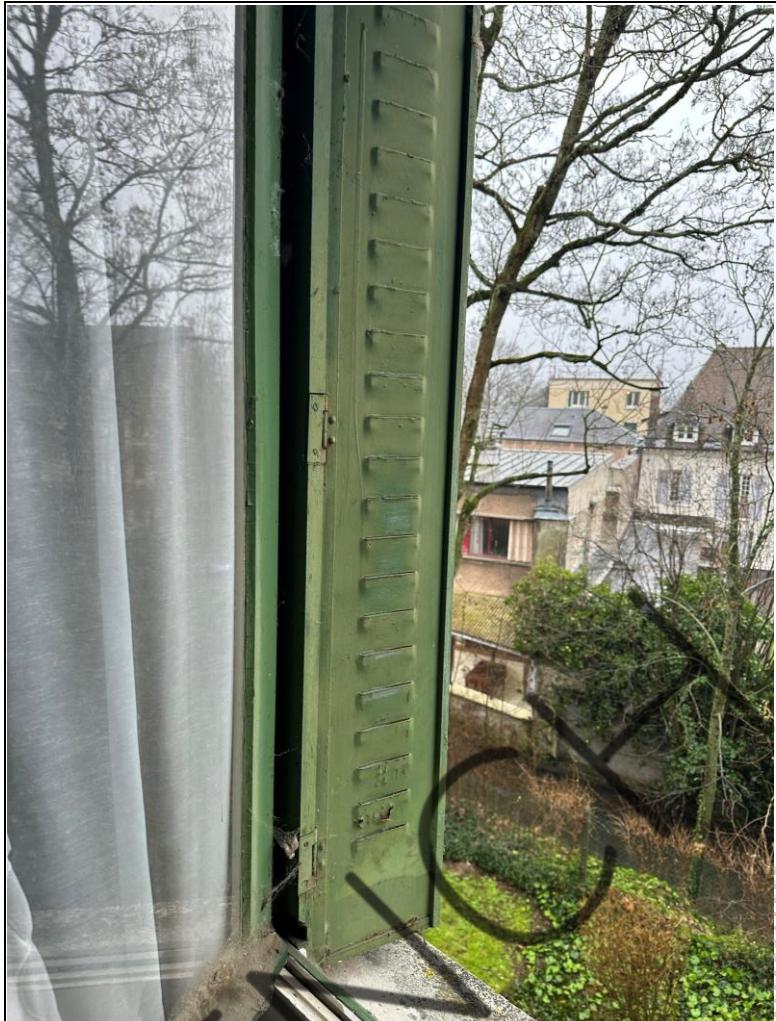
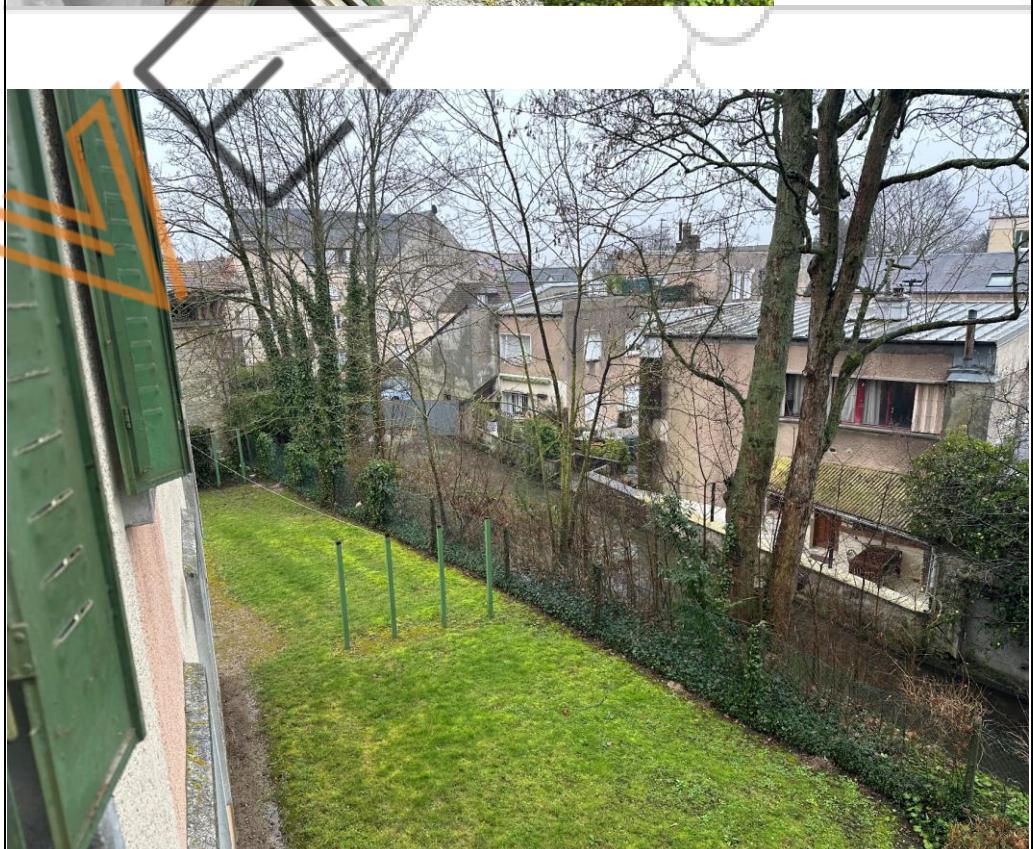
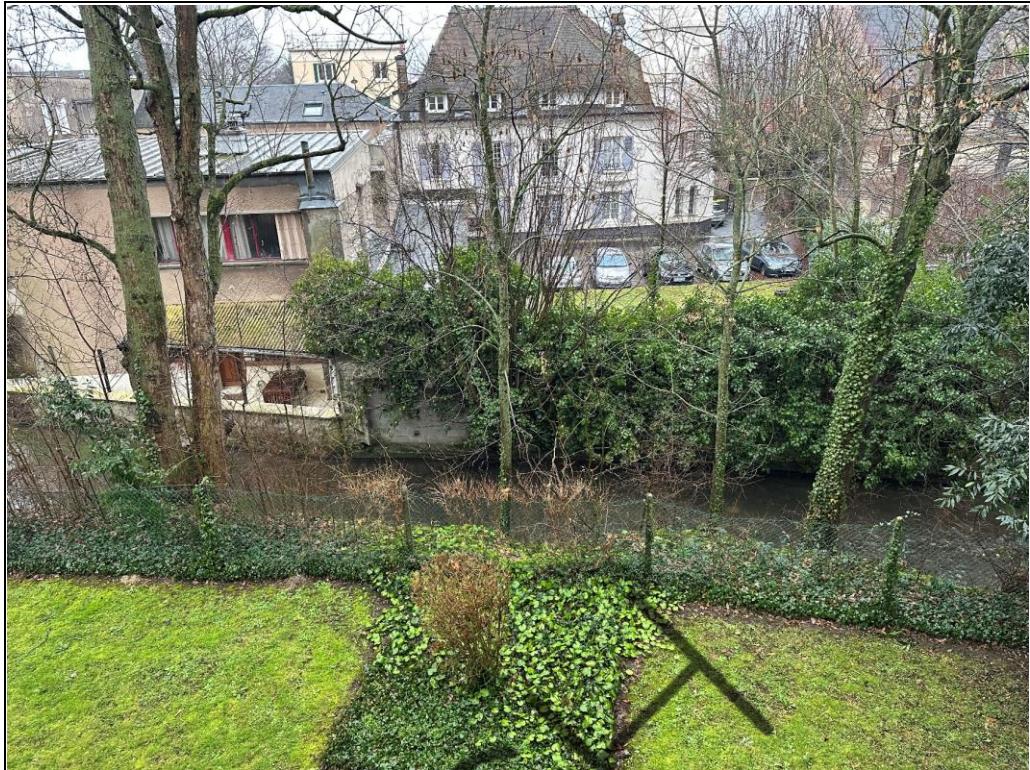
SEJOUR / SALON

Au sol, la moquette est ancienne, usagée, avec des gondolements.

Le papier peint est en état d'usage, de couleur claire, avec des amorces de décollements de lés, quelques trous chevillés.

La peinture blanche au plafond est en état d'usage, avec quelques fissurations de la peinture.

Nous avons deux fenêtres donnant sur la façade arrière de l'immeuble qui donne elle-même sur un ruisseau. Elles sont en bois et simple vitrage, en état d'usage, mais anciennes et très poussiéreuses côté extérieur. Les volets métalliques sont en état d'usage, mais leur peinture est usagée.

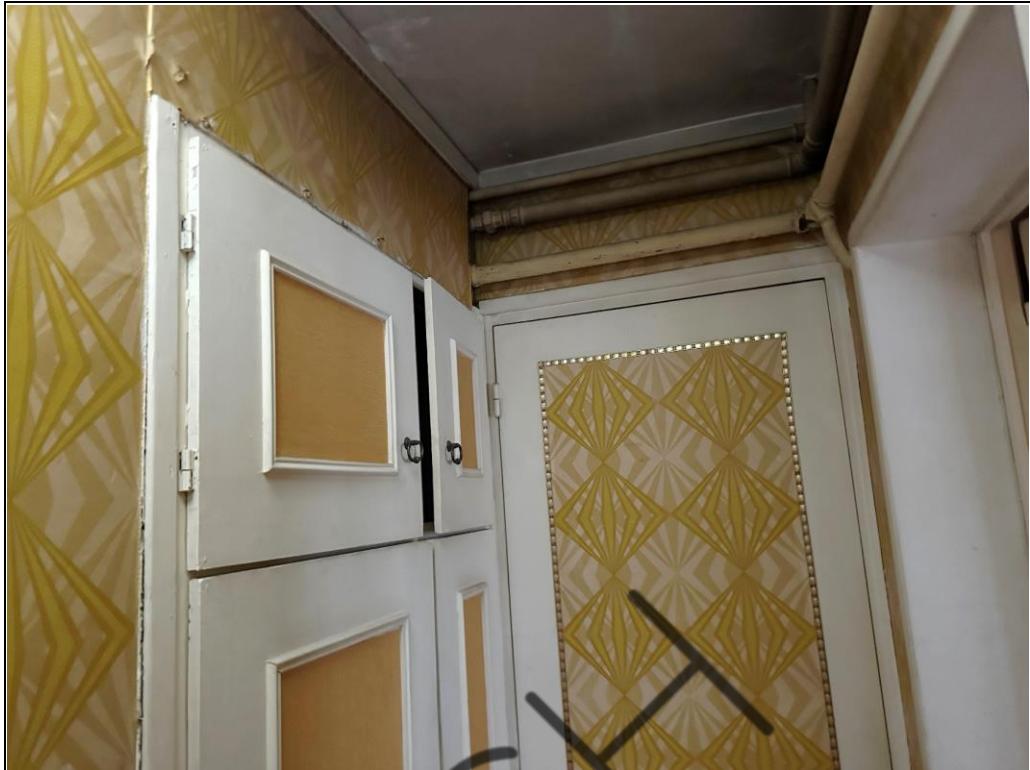
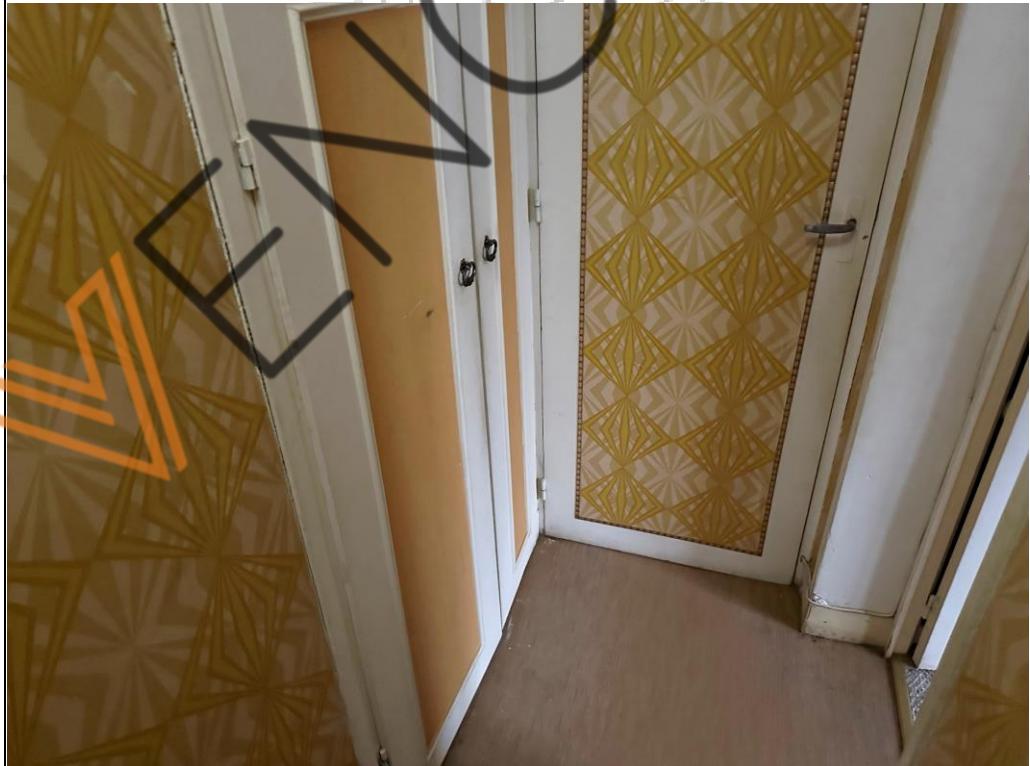
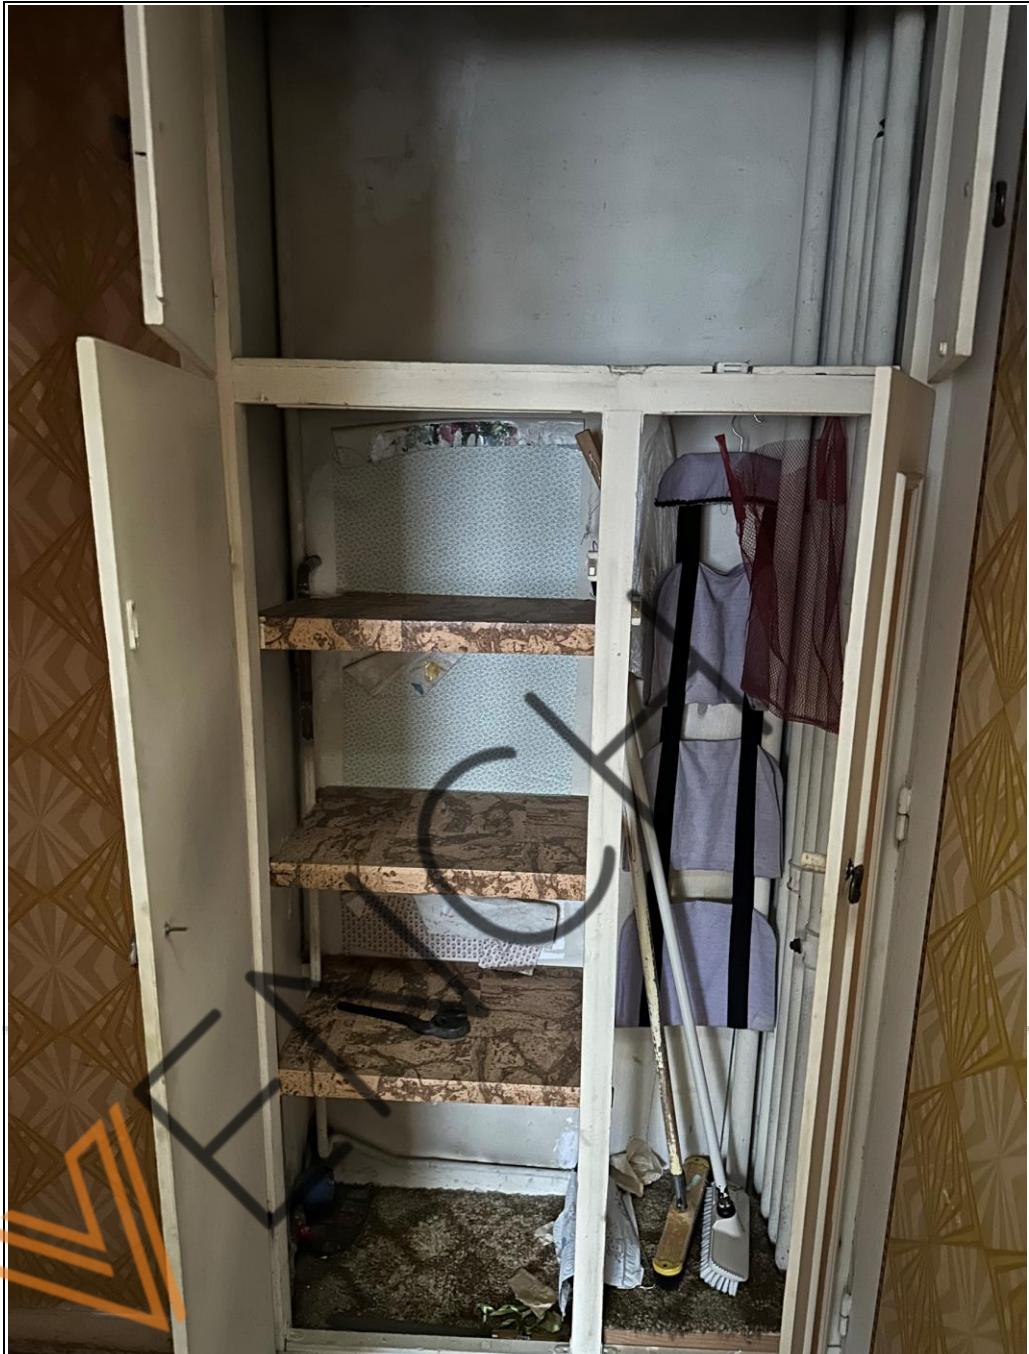
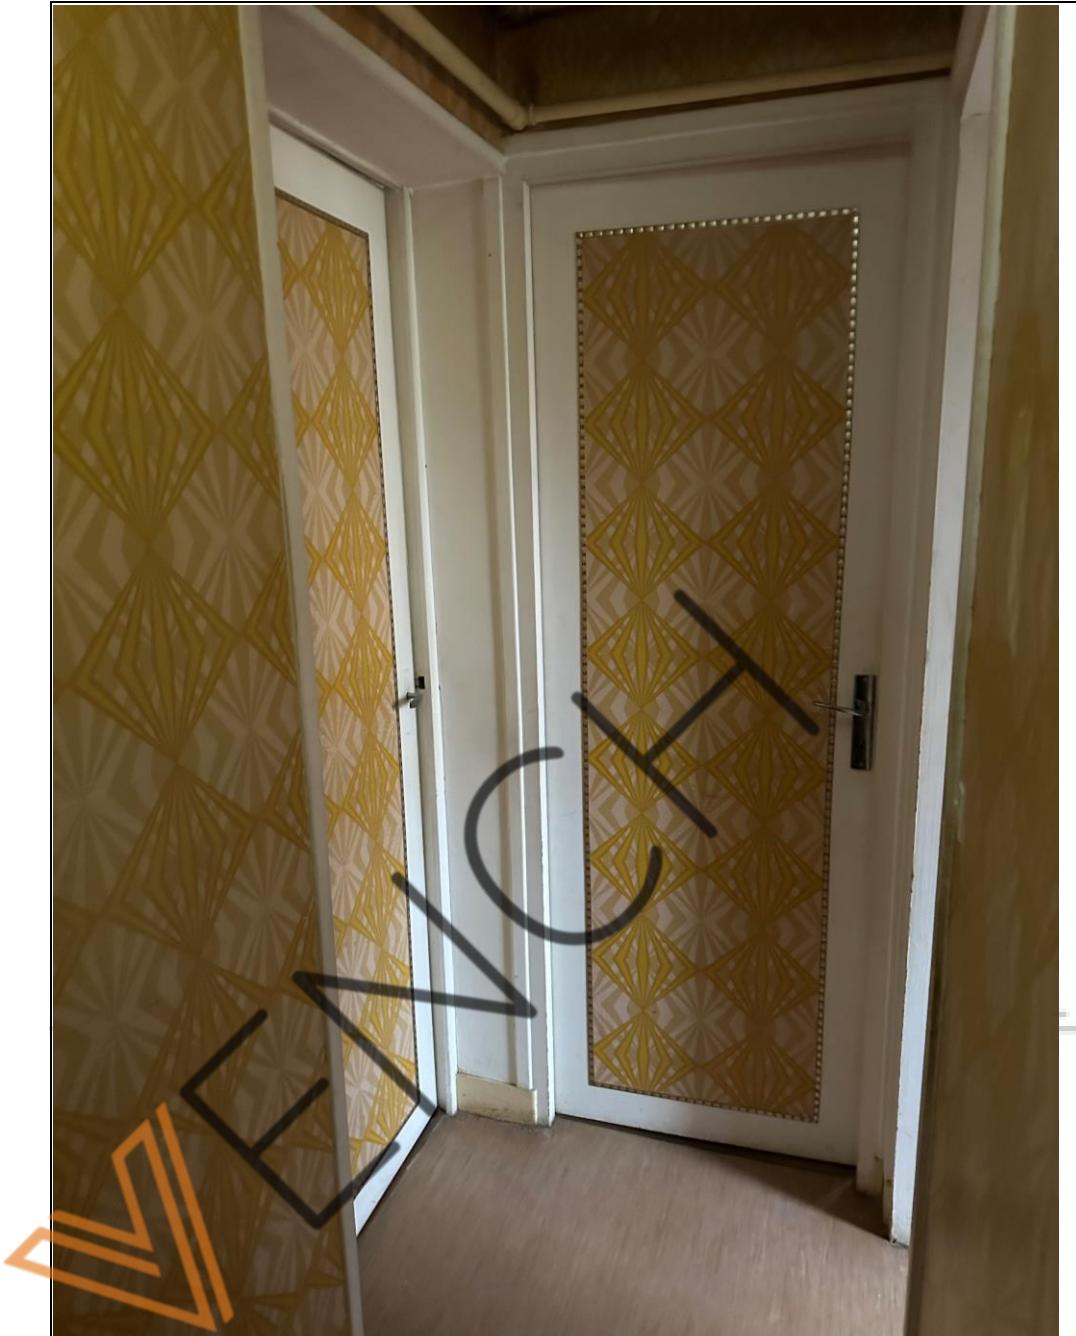
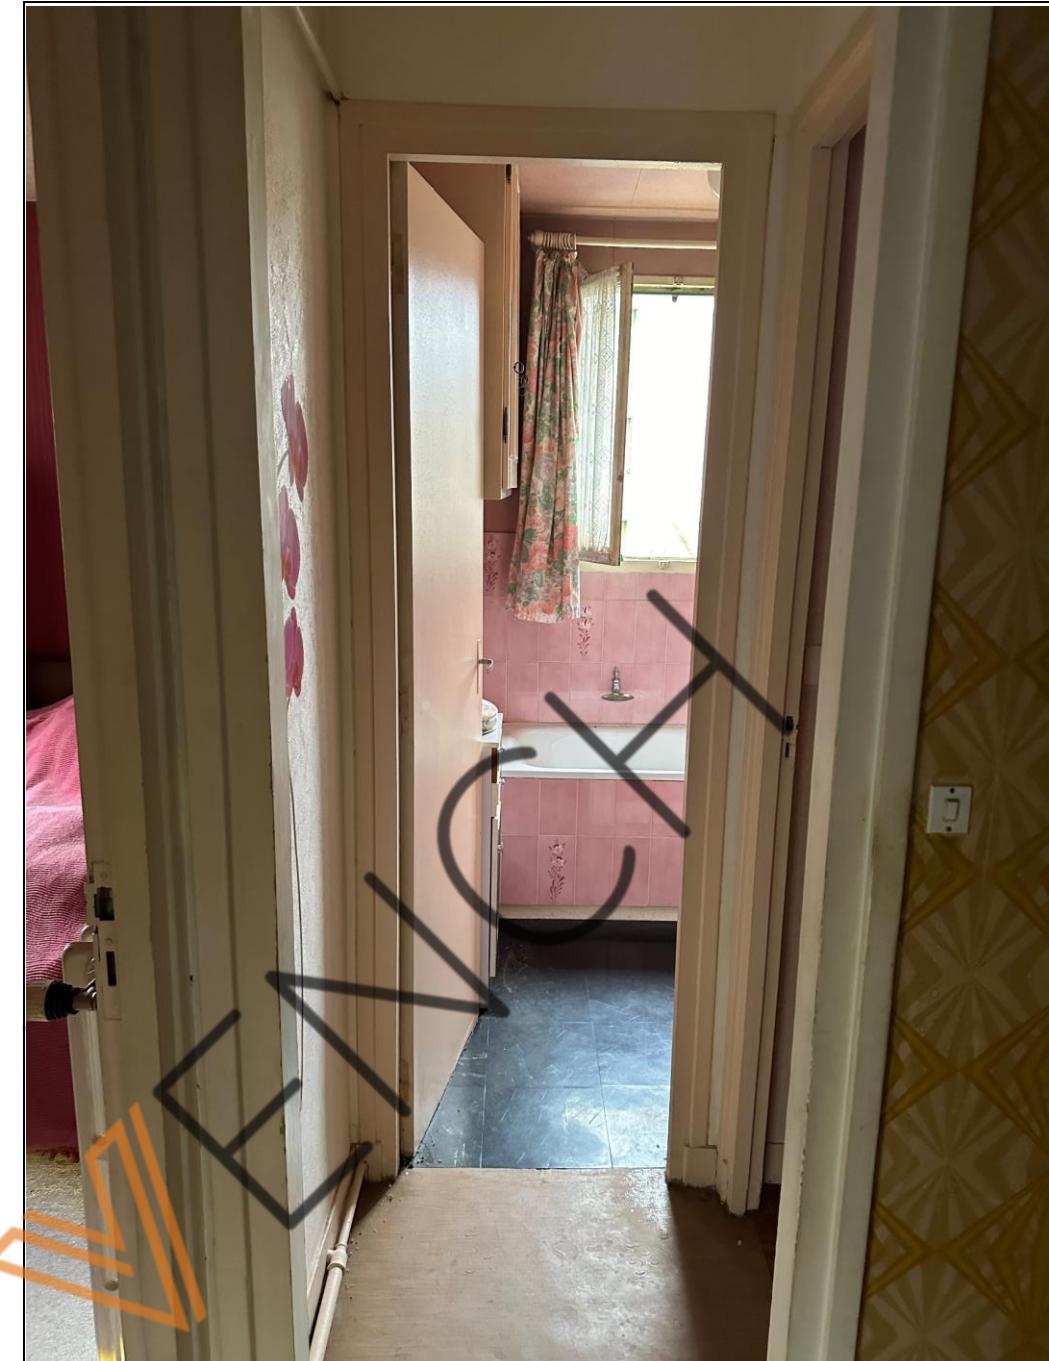
DEGAGEMENTS 1 ET 2 AVEC PLACARD

Au sol, le revêtement linoléum est ancien, en état d'usage, poussiéreux.

Au plafond, la peinture blanche est très grisonnante au droit des tuyauteries de chauffage, et présente plusieurs fissures.

Nous avons un placard avec deux portes basses de type penderie, avec rayonnage à intérieur. L'intérieur est vétuste. Les portes de placard haut sont en état d'usage.
