PROCÈS-VERBAL DE DESCRIPTION

Conformément aux dispositions de l'article L322-1 et des articles R322-1 à R322-3 du Code des procédures civiles d'exécution, certifie m'être transporté ce jour au **1 rue du Parc du Moulin Charmois à (91150) ETAMPES (91150) - parcelles cadastrées section BE numéro 560 et BE numéro 46,**

- **Bâtiment F1, lot numéro 20 : Un appartement de quatre pièces principales situé niveau 2, porte droite sur palier ;**
- **Bâtiment F1, lot numéro 28 : Une cave en sous-sol semi-enterré niveau 0, couloir droite,**

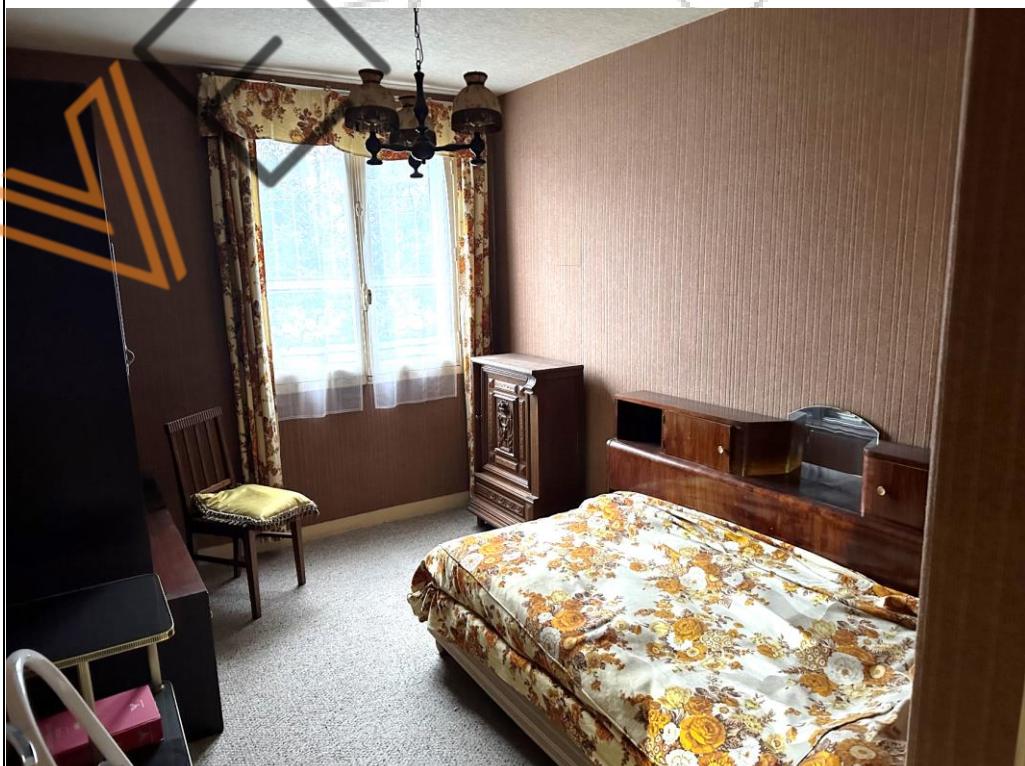
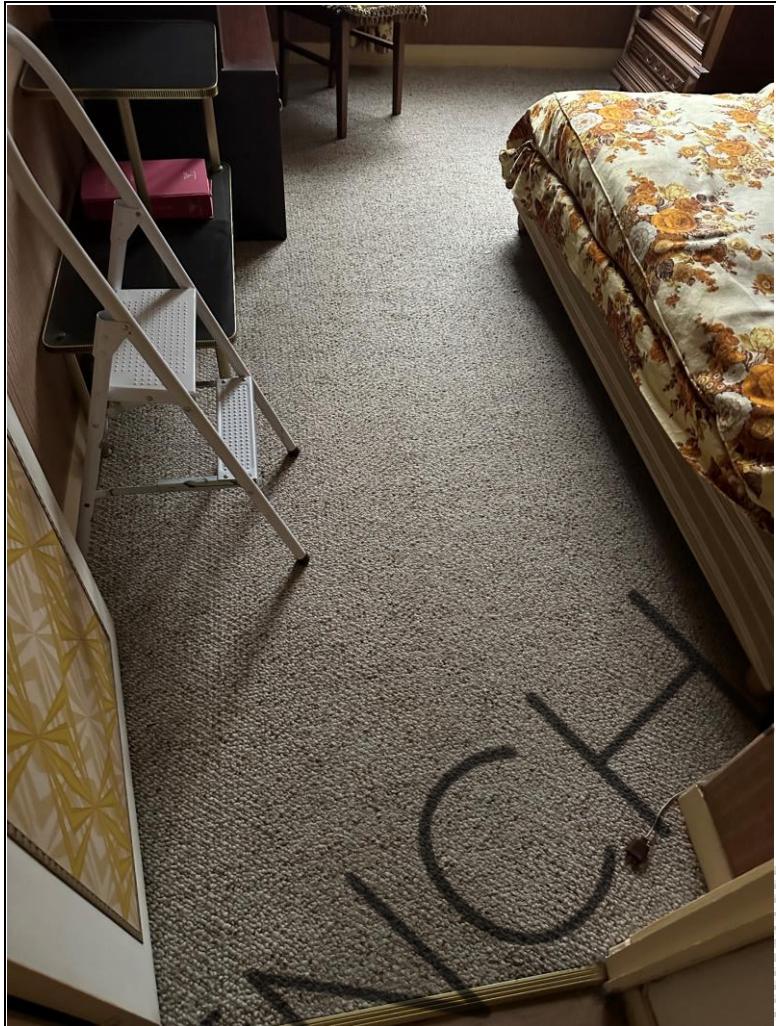
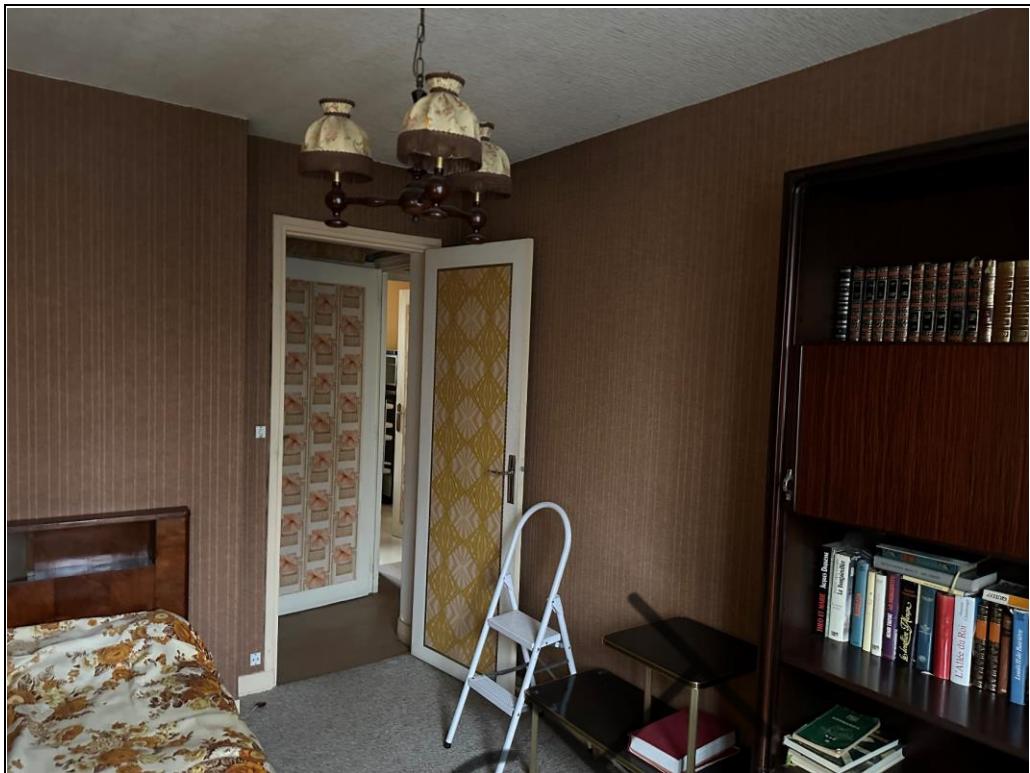
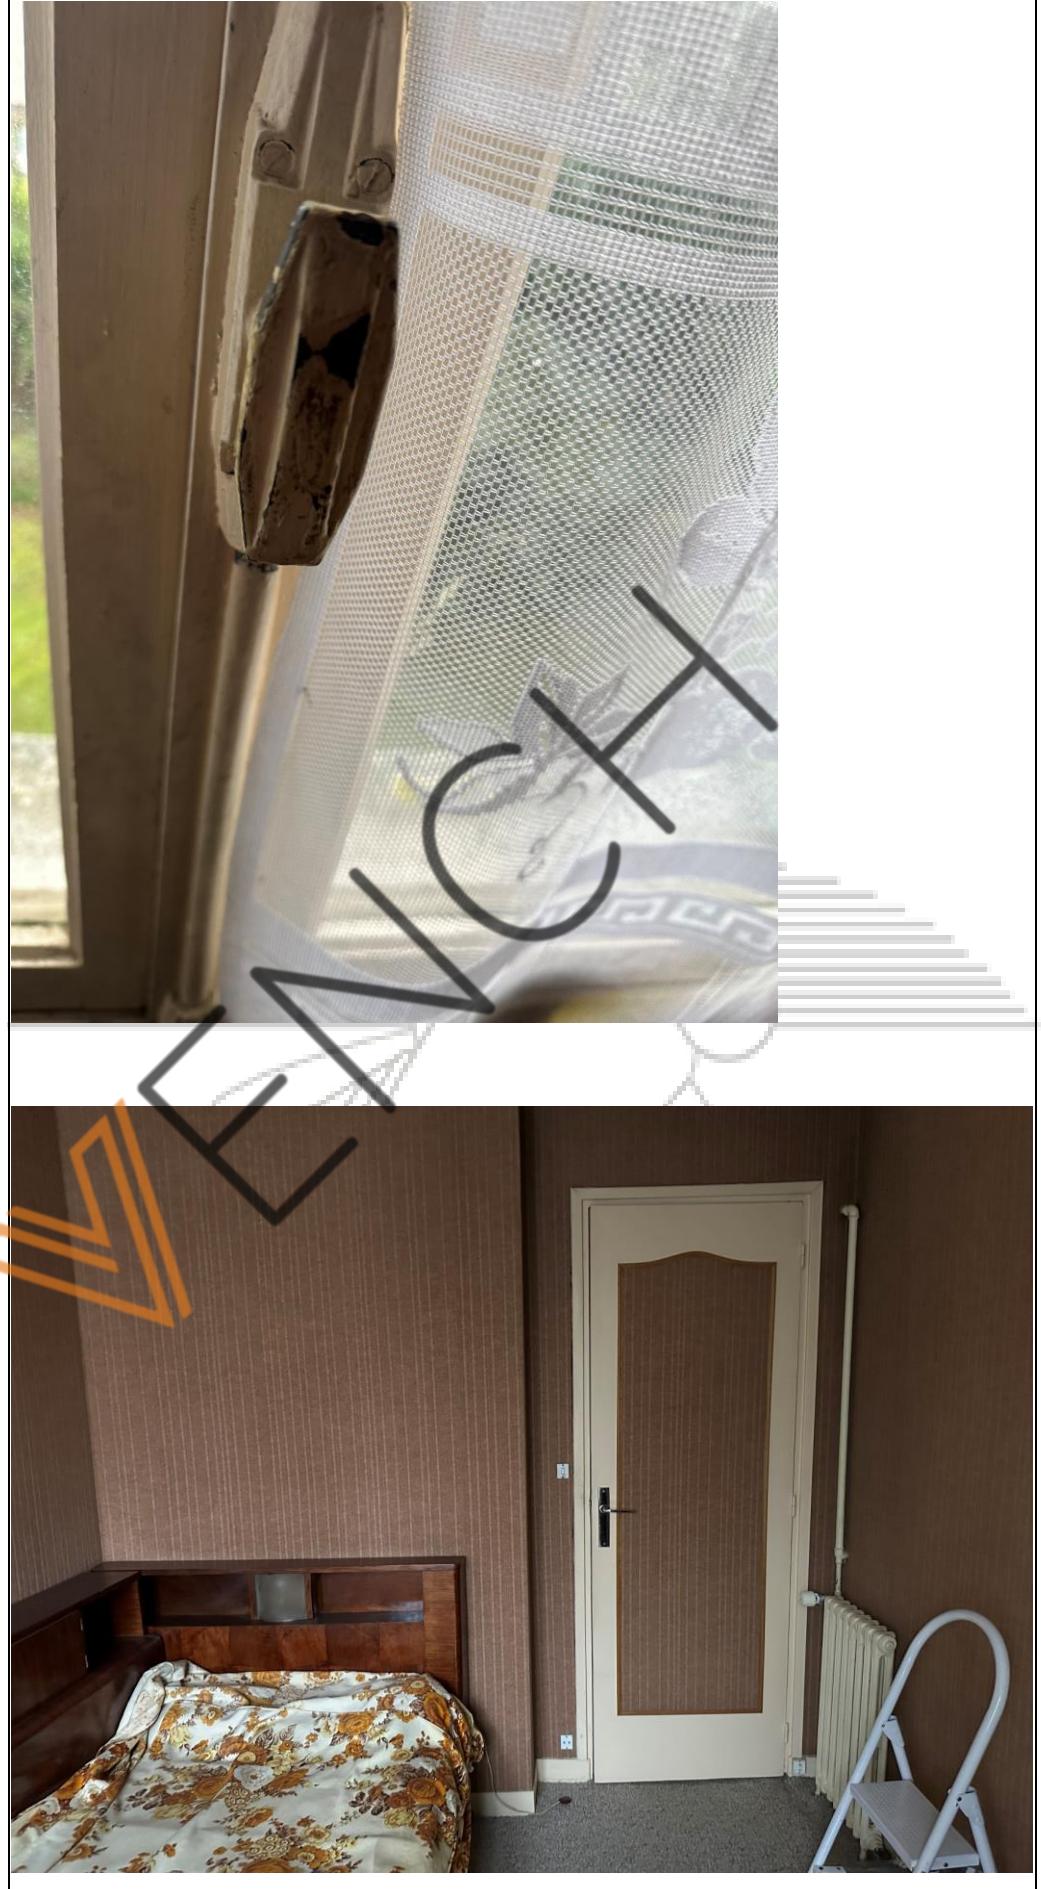
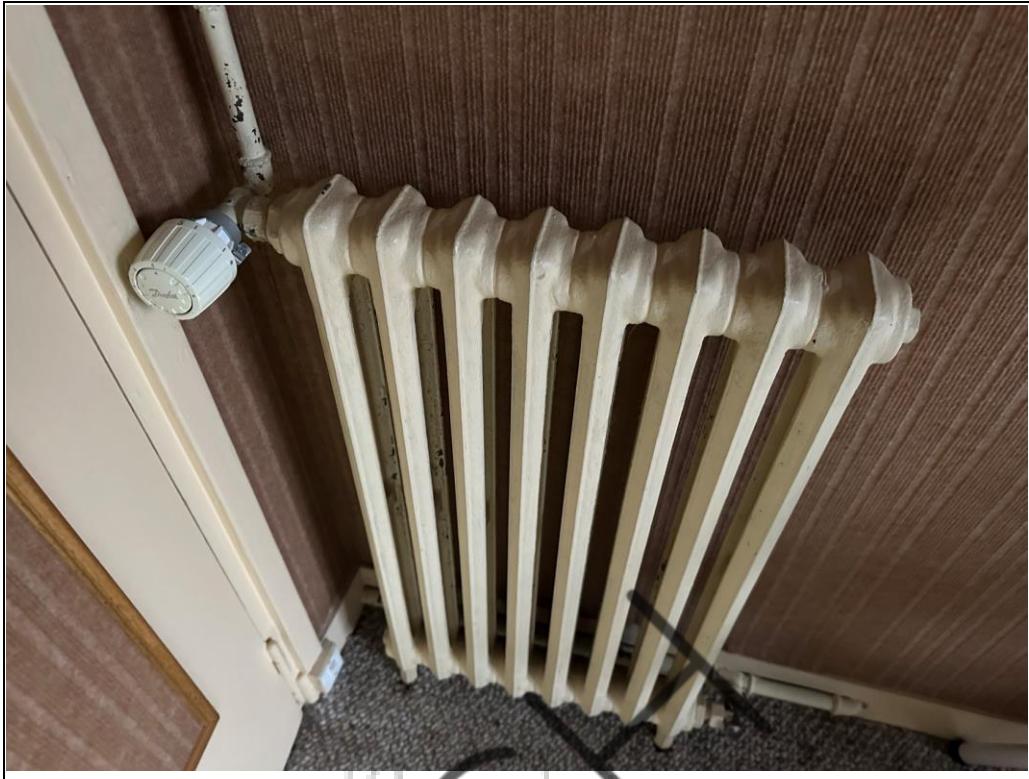
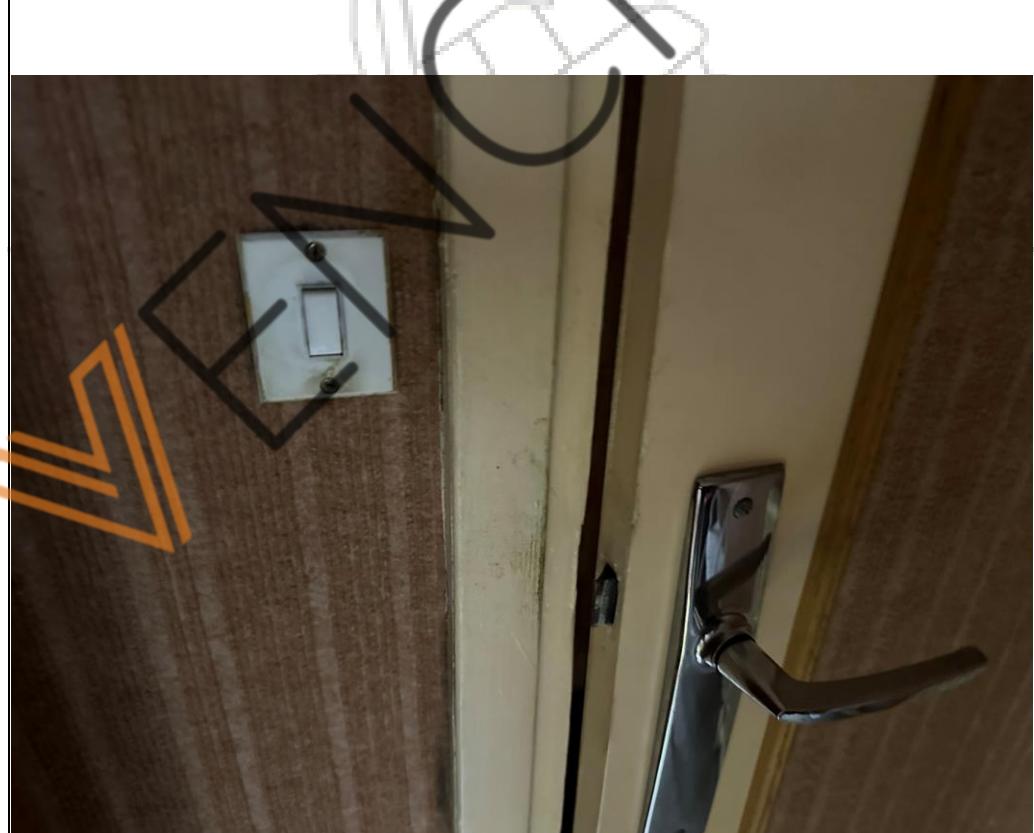
CHAMBRE 1 GAUCHE

Au sol, la moquette est ancienne, en état d'usage, poussiéreuse.

Les plinthes sont en bois peint. Leur peinture est en état d'usage. Le rebord est poussiéreux, avec quelques éclats.

Aux murs, la moquette murale est en état d'usage, poussiéreuse.

Au plafond, le papier peint est en état d'usage, avec des filaments de poussière en cueilli. Un point lumineux.

Il y a une fenêtre en bois, peinture usagée, simple vitrage, volet métallique en état d'usage dont la peinture est usagée.

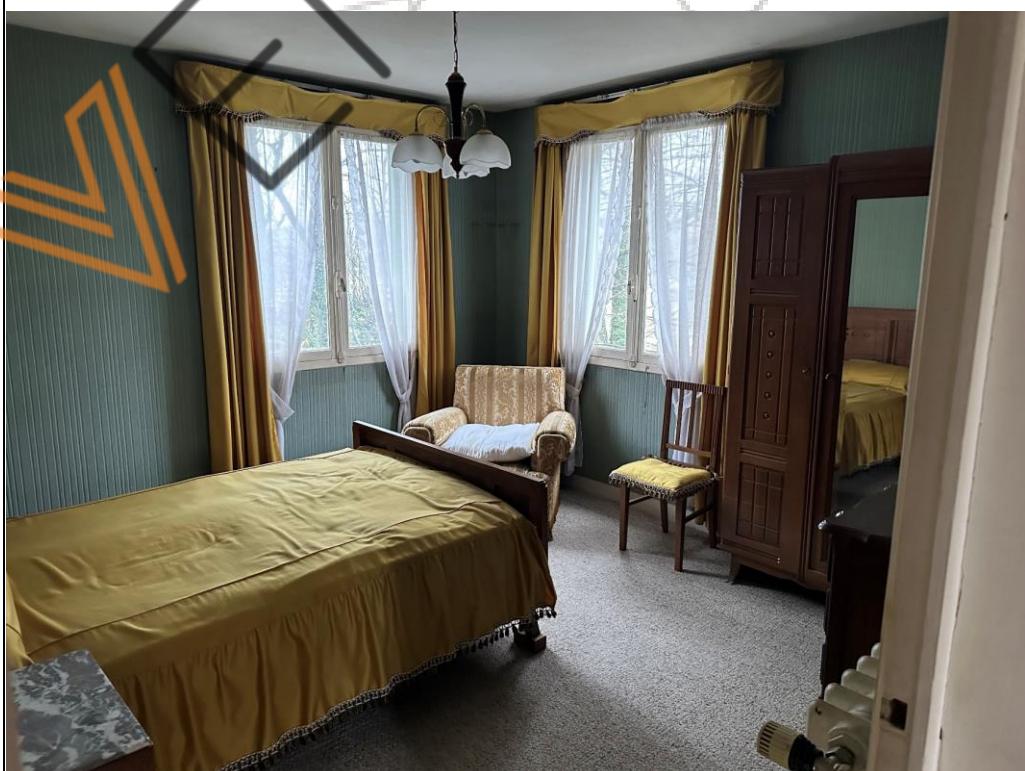
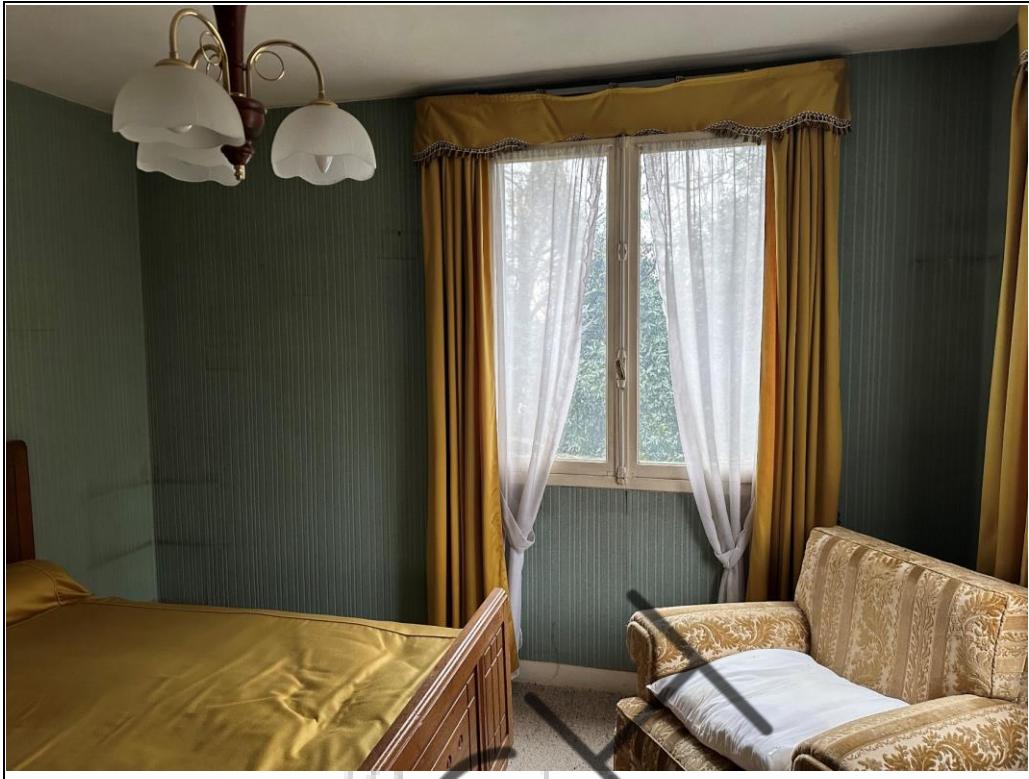
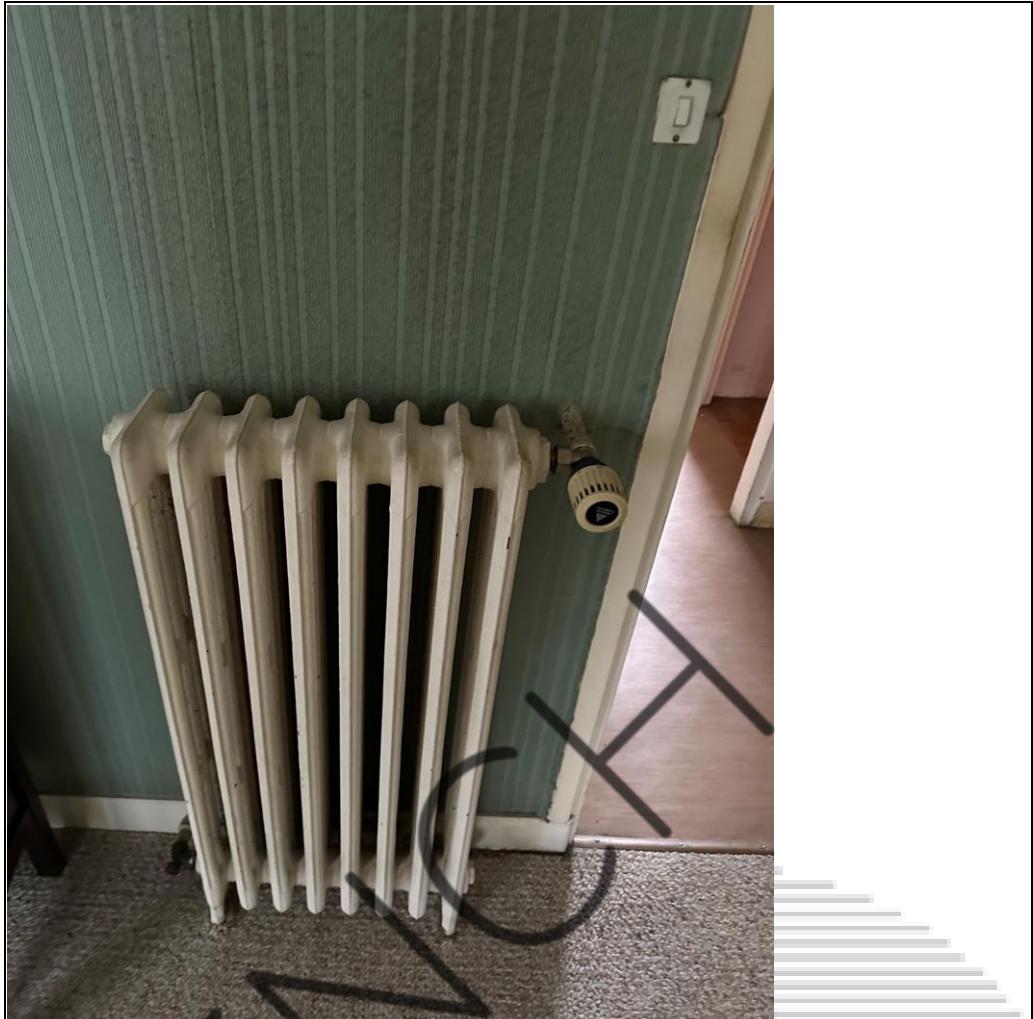
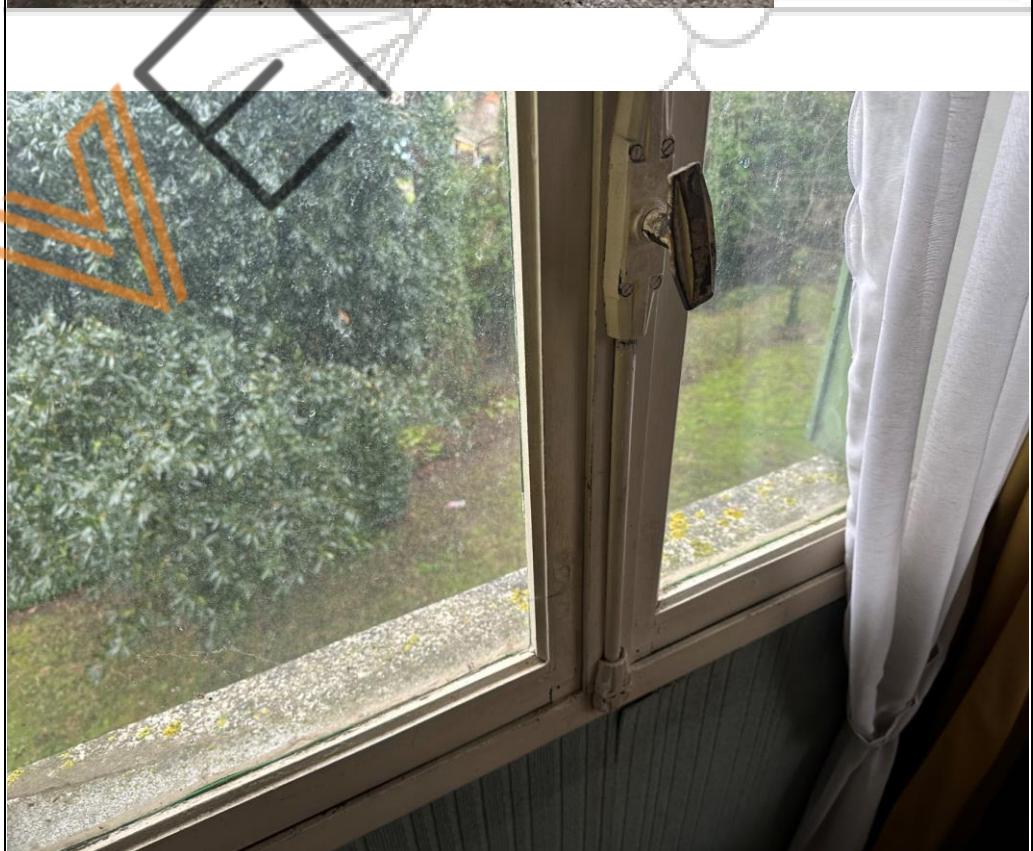
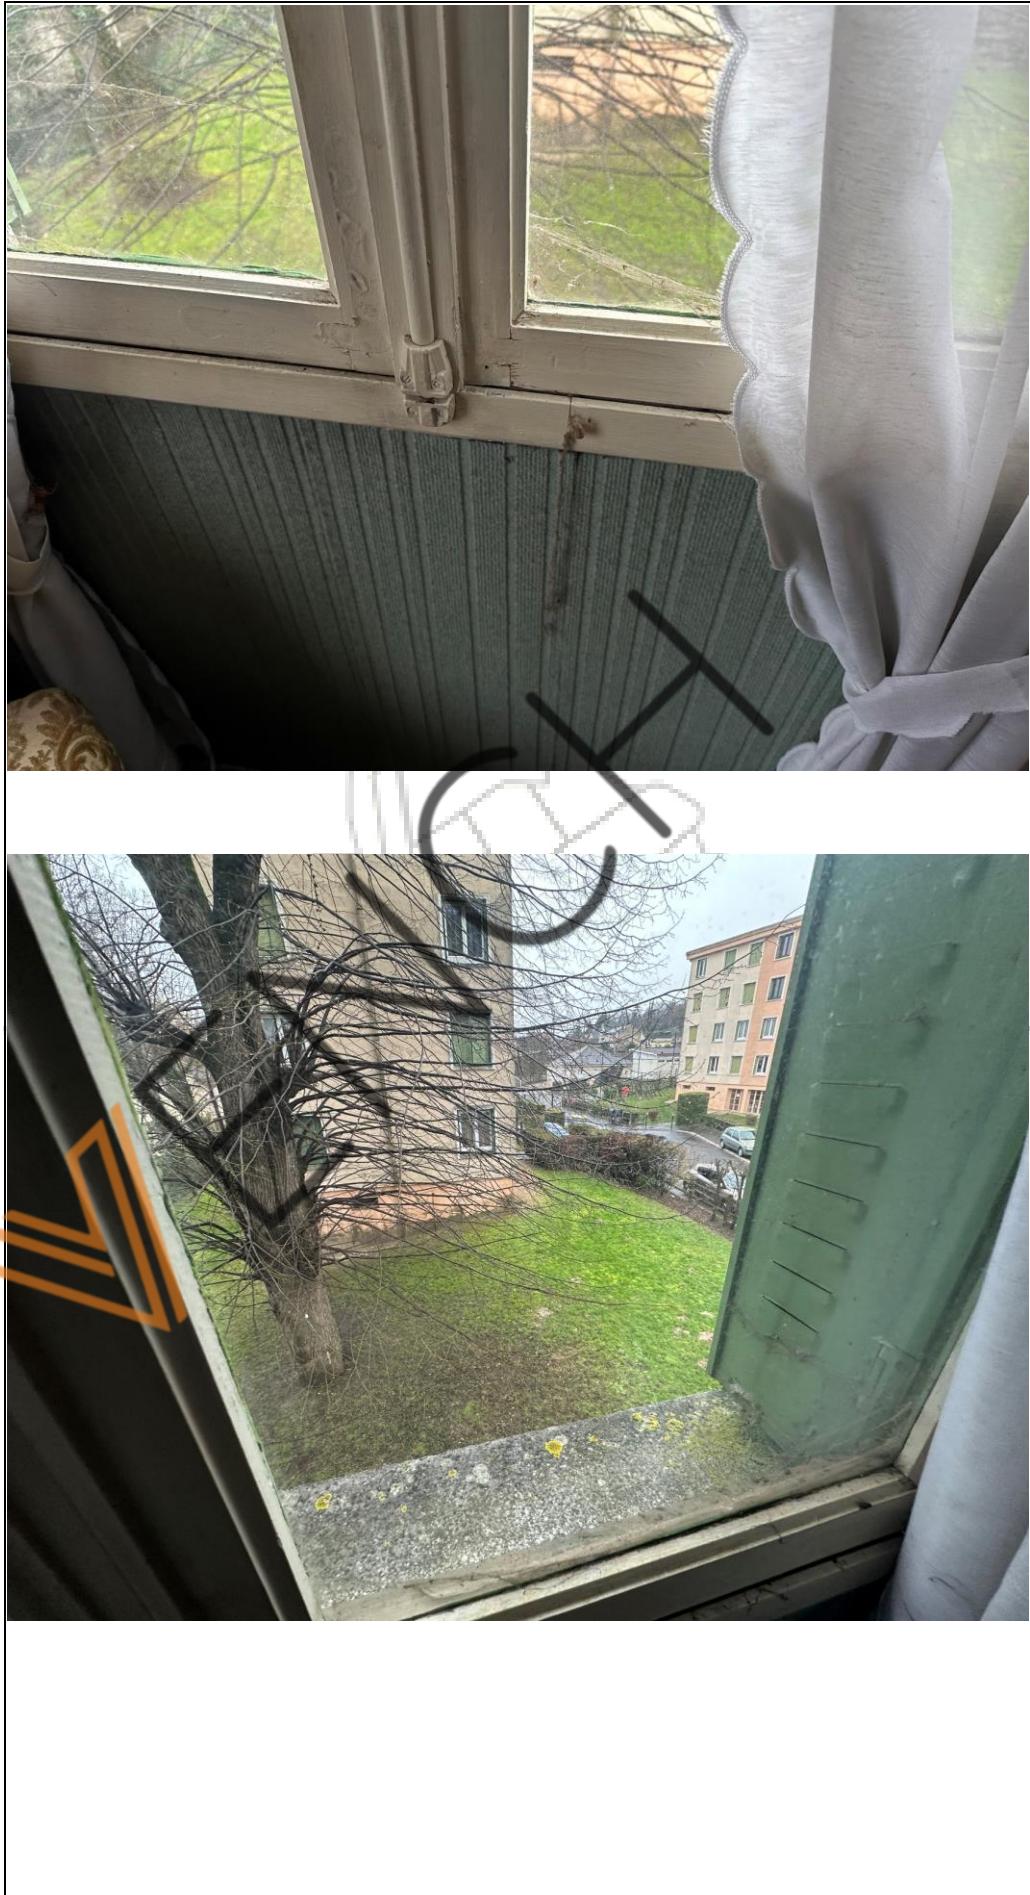
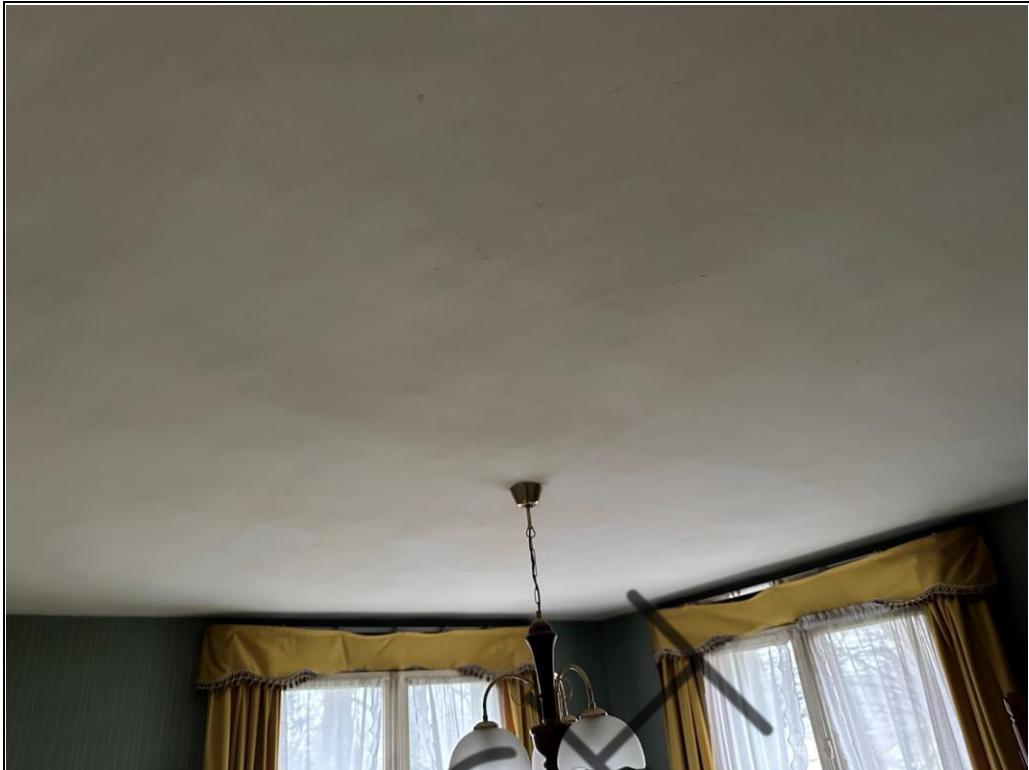
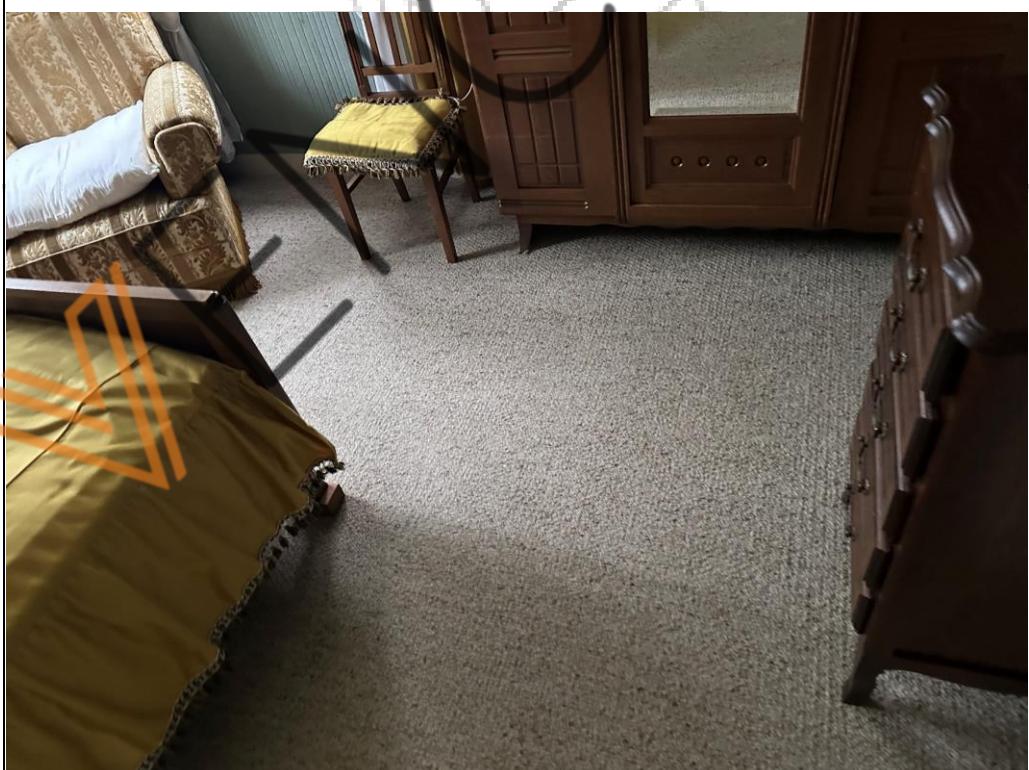
CHAMBRE 2 GAUCHE

Au sol, la moquette est ancienne, en état d'usage, poussiéreuse.

Les plinthes sont en bois peint. Leur peinture est en état d'usage. Le rebord est poussiéreux, avec quelques éclats.

Aux murs, la moquette murale est en état d'usage, poussiéreuse.

Il y a deux fenêtres en bois, peinture usagée, simple vitrage, volets métalliques en état d'usage dont les peintures sont usagées. Une fenêtre sur façade arrière et une fenêtre sur pignon droit.

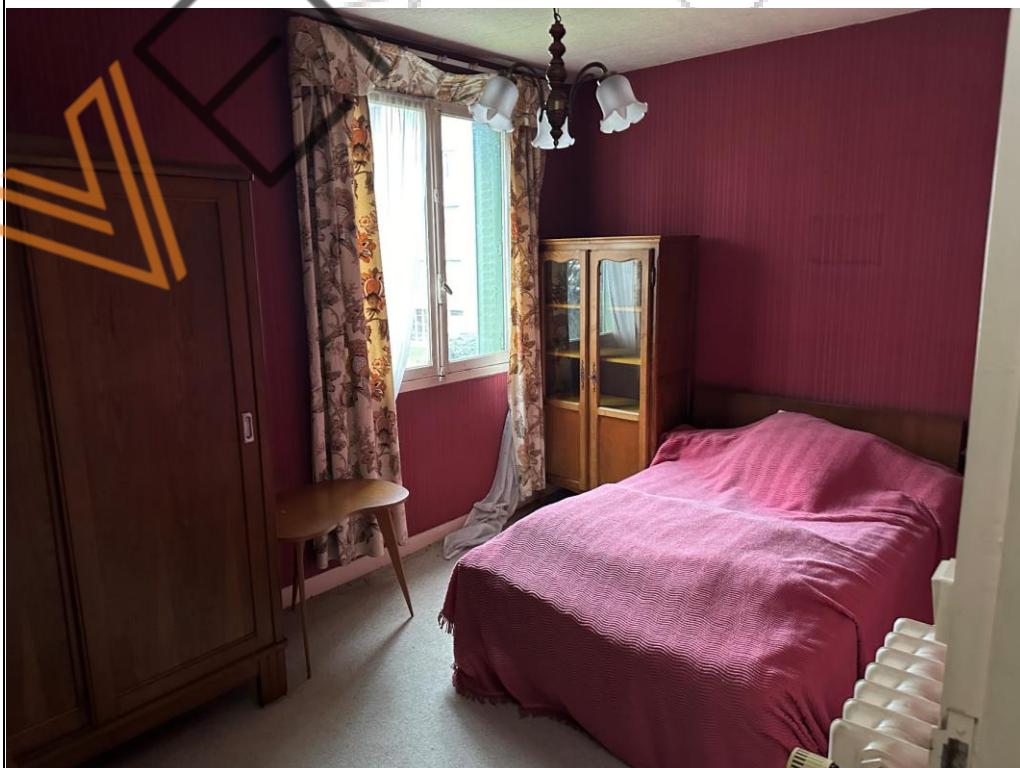
CHAMBRE 3 FACE

Au sol, la moquette est ancienne, en état d'usage, poussiéreuse.

Les plinthes sont en bois peint. Leur peinture est en état d'usage. Le rebord est poussiéreux, avec quelques éclats.

Aux murs, la moquette murale est en état d'usage, poussiéreuse.

Au plafond, le papier peint est en état d'usage, avec des filaments de poussière en cueilli. Un point lumineux.

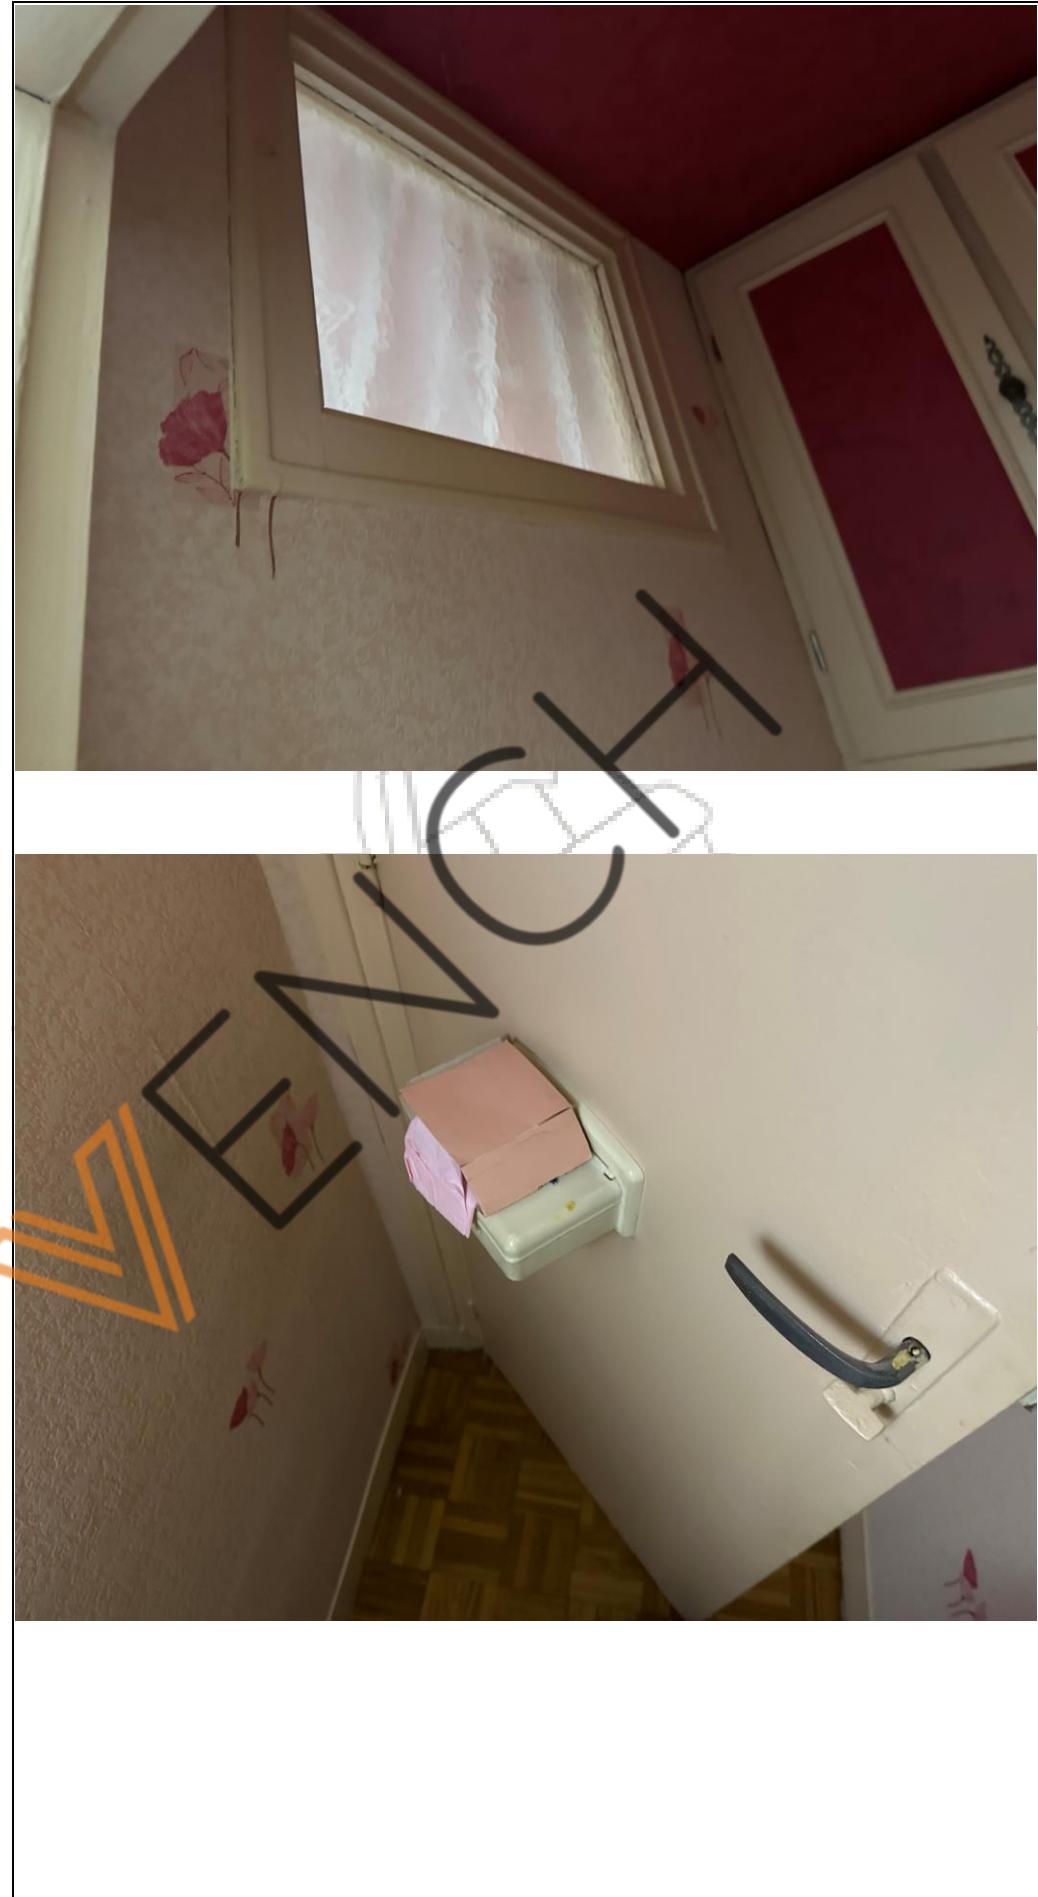
W-C.

Au sol, il y a un revêtement de type linoléum, imitation parquet, état d'usage.

Les plinthes sont en bois peint, peinture en état d'usage.

Sur la porte, la peinture est également en état d'usage, avec loquet. La porte est en bois.

Le papier peint aux murs est en état d'usage, avec motifs fleuris.

Au plafond, le papier peint est de couleur bordeaux.

Une fenêtre fixe donne sur la salle de bains.

Il y a un petit placard avec deux portes, en état d'usage.

Le WC est ancien, avec abattant en état d'usage.

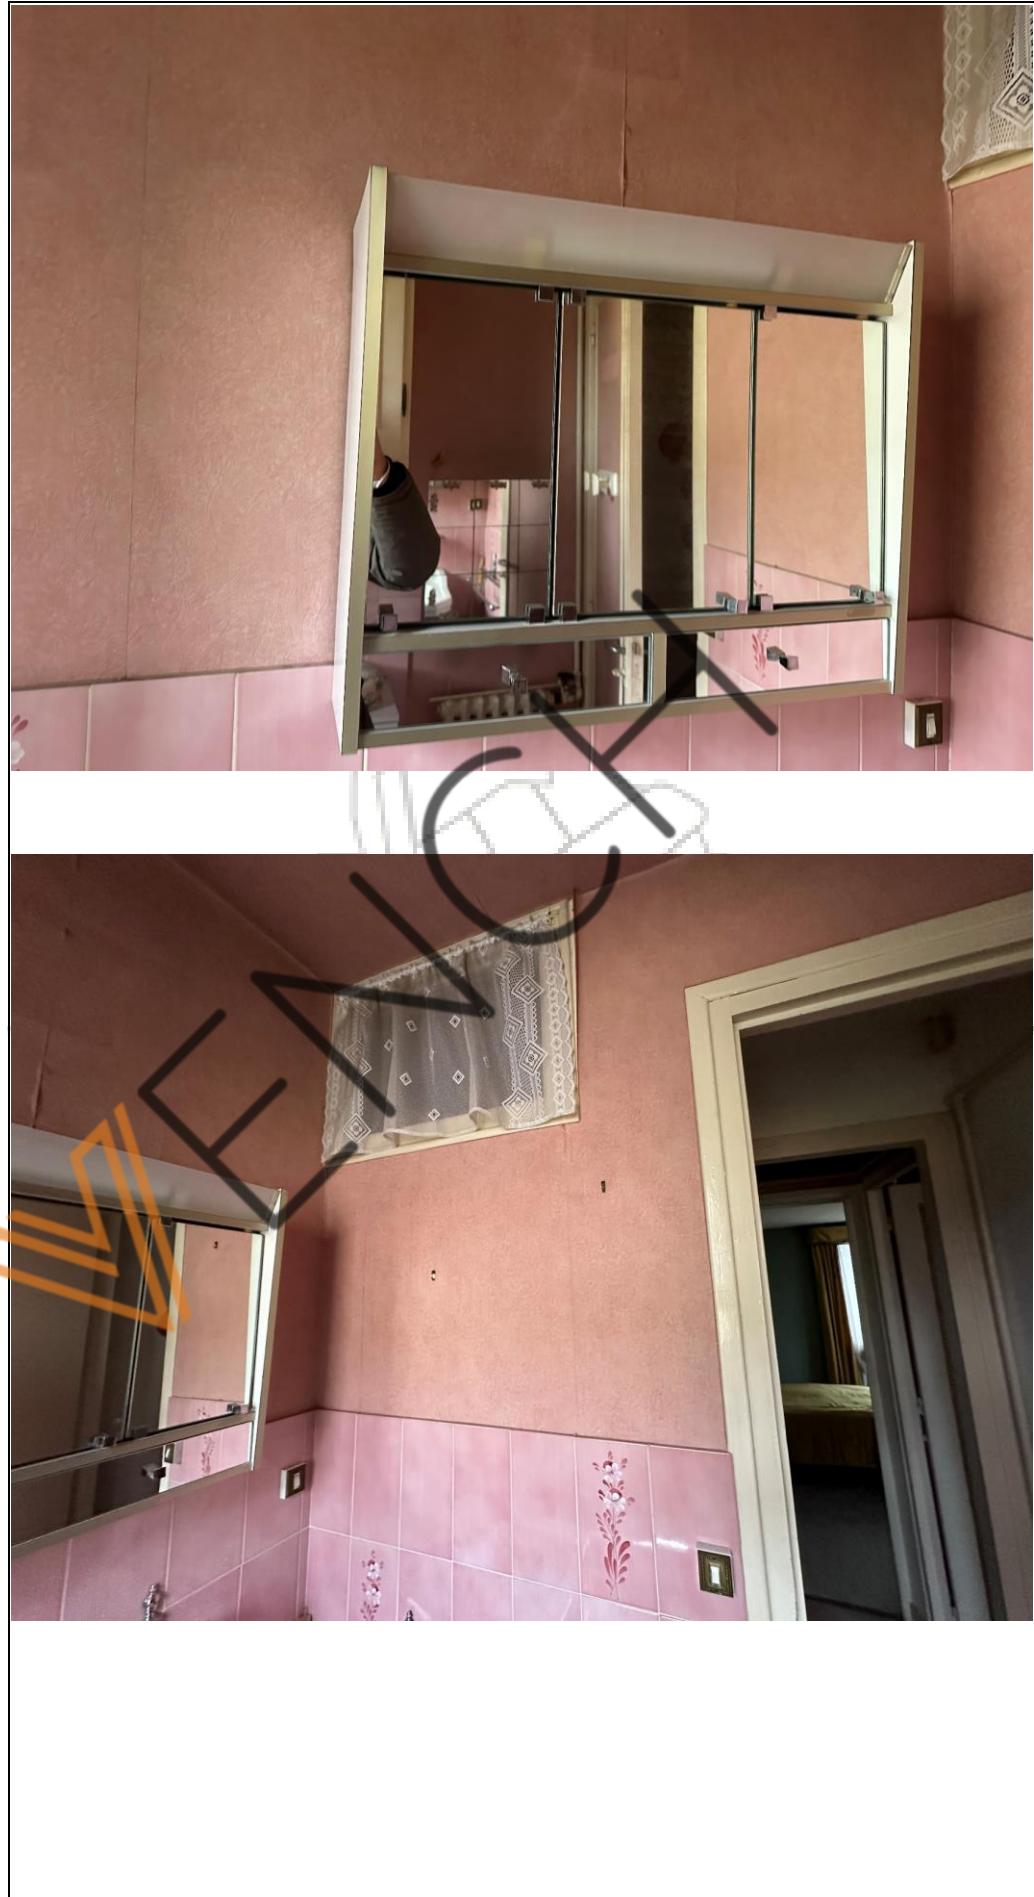
SALLE DE BAINS

Au sol, il y a des dalles carrées de type linoléum, ancienne, noire. Un prélèvement est opéré par le diagnostiqueur pour analyse.

Aux murs, la peinture blanche est usagée. Il y a des éléments en papier peint de couleur rose qui se décollent par endroits.

Il y a une crédence carrelée rose sur le pourtour du lavabo et de la baignoire ainsi que le retour de mur jusqu'au radiateur.

Au-dessus, le papier peint rose est usagé. Au plafond également.

Il y a une bouche de ventilation, une fenêtre en bois, simple vitrage, dont la peinture est usagée et poussiéreuse. Les volets en état d'usage sont également peints, la peinture est usagée.

Il y a un radiateur de type chauffage central, avec robinet ancien. La peinture s'écaillle fortement.

Sur la porte, la baguette est décollée en partie basse et se décolle sur le côté gauche. Au centre, il y a un élément de papier peint assorti, des trous et une patère fixée.

La baignoire est ancienne, avec robinetterie et douchette anciennes, en état d'usage, poussiéreux.

Le lavabo est ancien, avec robinet d'eau chaude et robinet d'eau froide séparés, également ancien.

Les interrupteurs sont anciens. Il n'y a aucune prise électrique dans la salle de bains.

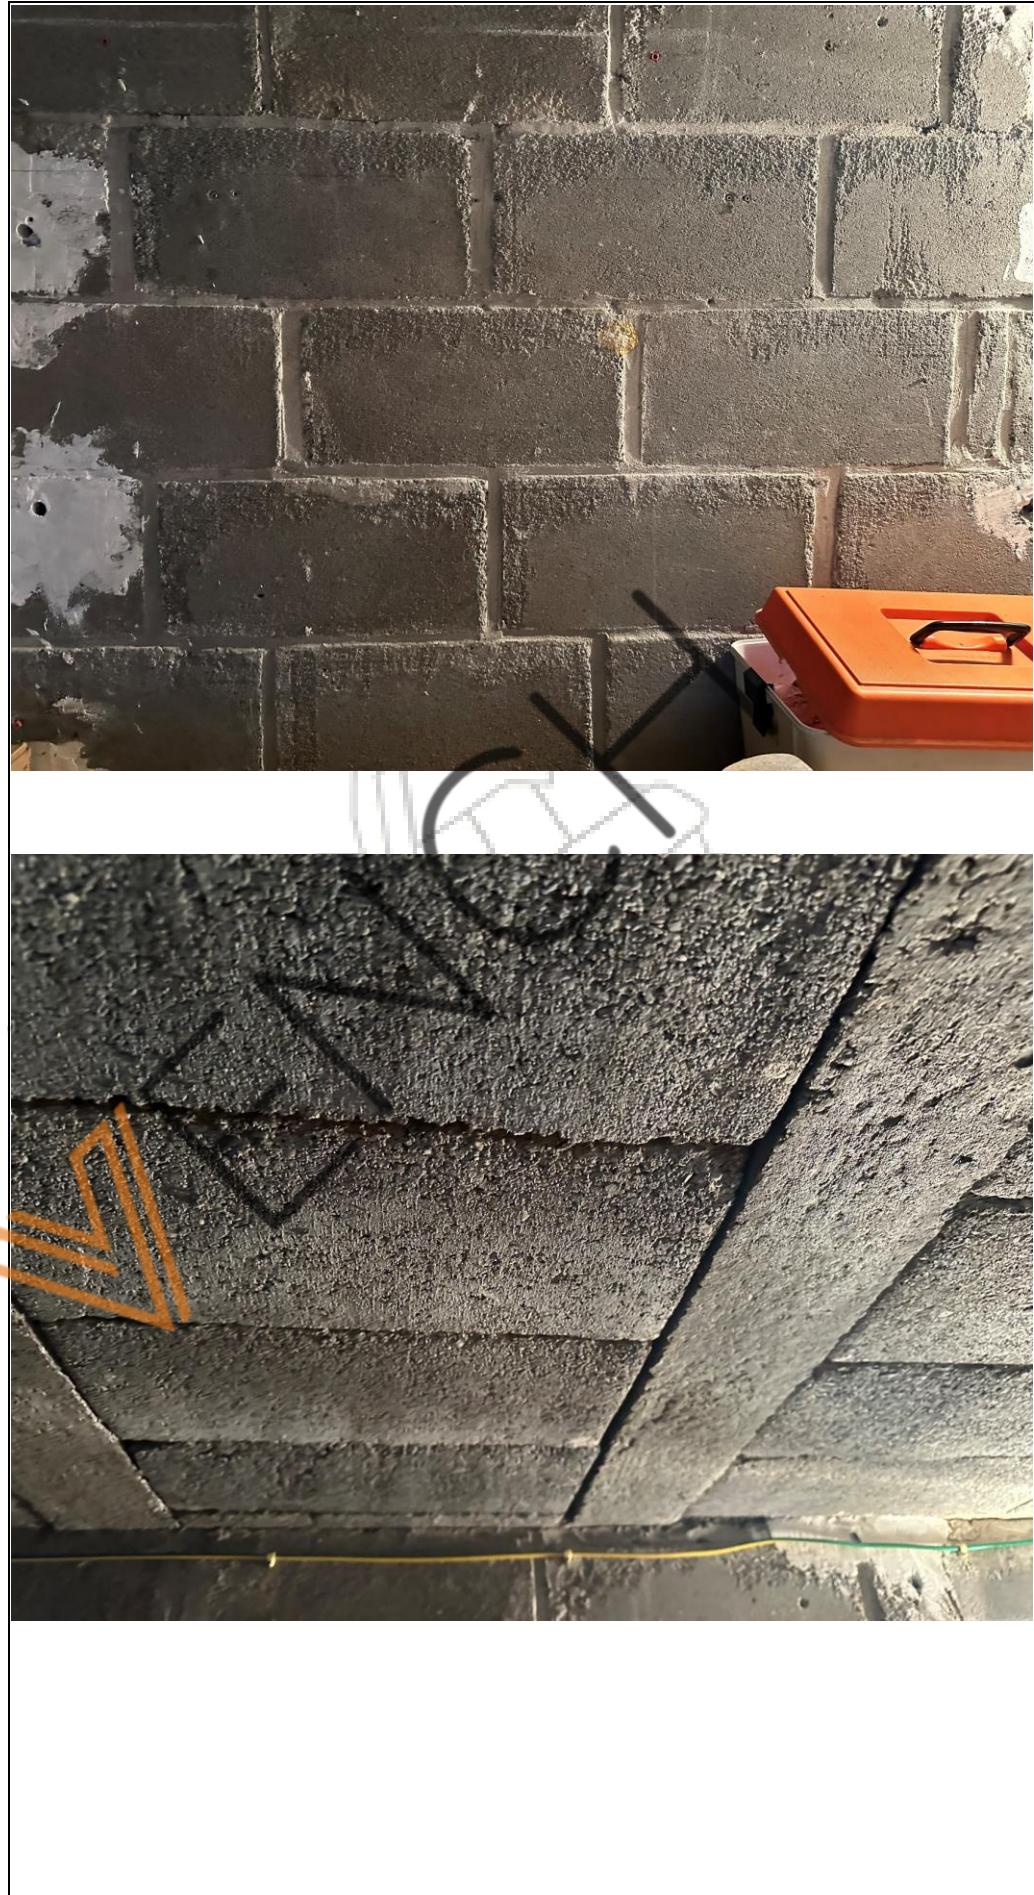
CAVE SOUS-SOL - LOT 28

La cave se situe au niveau 0 semi-enterré. Elle est éclairée par une applique alimentée sur le compteur des parties communes.

Au sol, dalle béton brut.

Aux murs, empierrement de façade et béton brut. Une fenêtre type vasistas.

Porte bois état d'usage ajouré avec serrure.

Au plafond, parpaings hourdis brut.
