PROCES VERBAL DE DESCRIPTION

Me suis rendu, accompagné de Monsieur BERNARDIN Alexandre, serrurier, à Paris 16ème arrondissement, 3 square Lamartine, afin de dresser un procès-verbal de description des lots listés ci-après, faisant partie de l'ensemble immobilier cadastré section Section EB n° 007, Lieu-dit "Villa Jocelyn" :

L'appartement est situé dans un immeuble au 3 square Lamartine dans le 16^{ème} arrondissement de Paris. L'ensemble immobilier dont il fait partie est situé à l'angle du square Lamartine et de l'avenue Victor Hugo, tel que cela est visible sur la vue satellite annexée au présent procès-verbal, l'entrée du numéro 3 y étant indiquée par une flèche rouge.

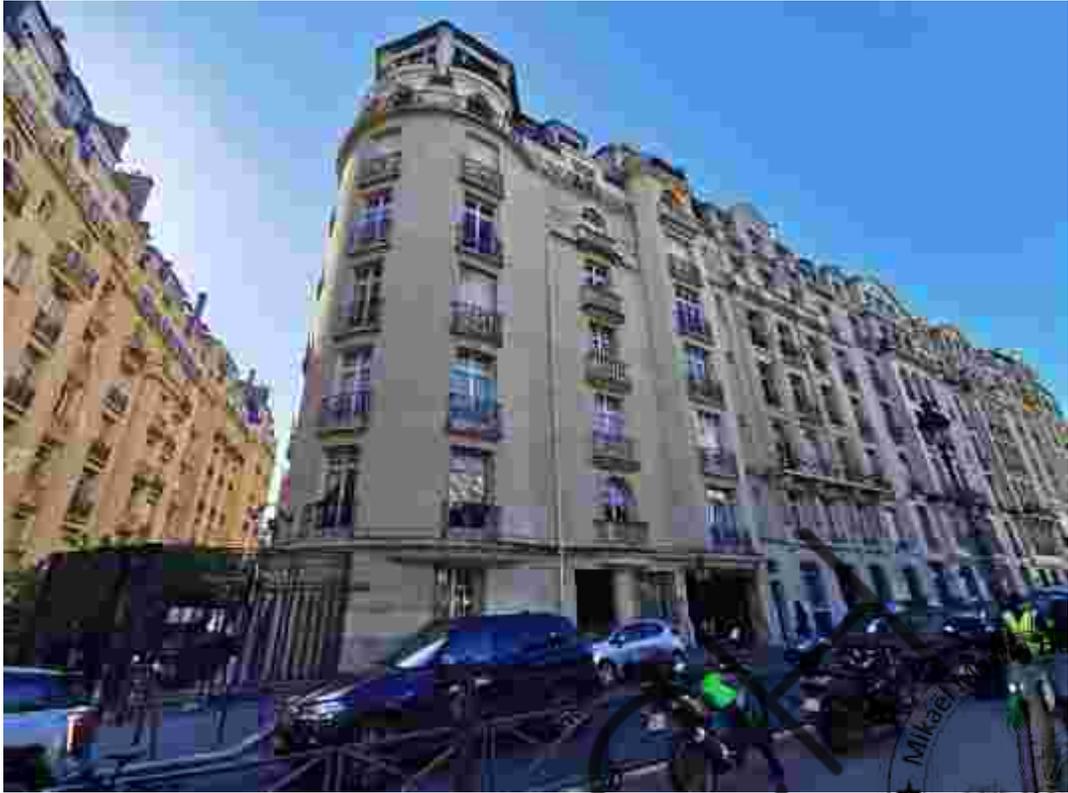
Photo n° 1

L'appartement est situé au deuxième étage d'un ensemble immobilier de type « Haussmannien » (photo n° 1 et 2).

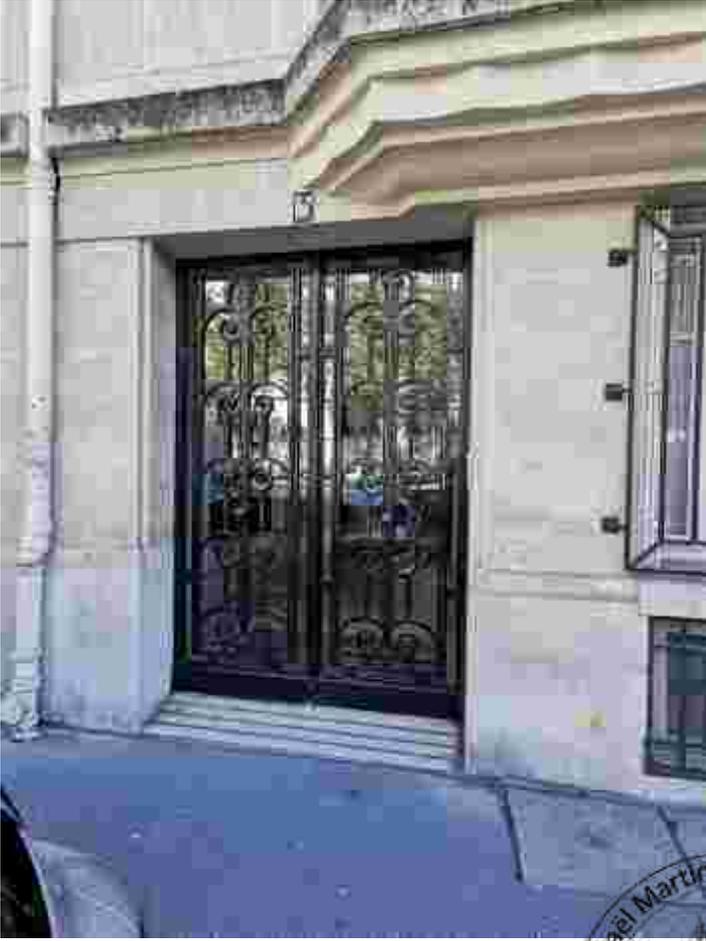
Photo n° 3

Entrée de l'immeuble (photos n° 3 à 9) : L'entrée est en très bon état, les peintures des murs et des plafonds sont en très bon état, le sol également.

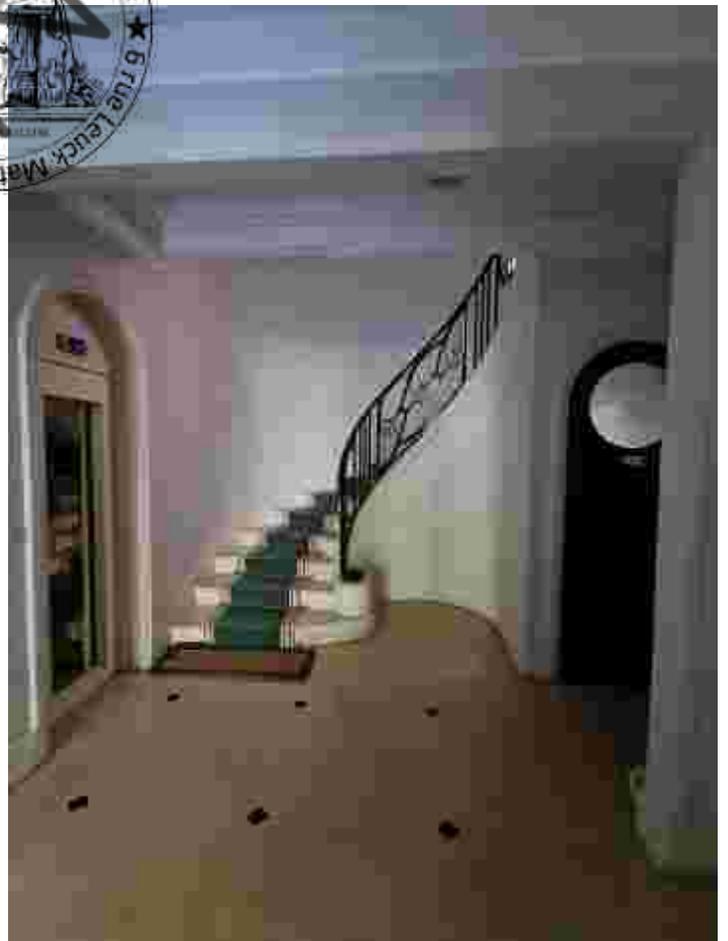
Photo n° 10

Hall de l'immeuble (photos n° 10 à 15) : Le hall de l'immeuble est très bon état, les peintures des murs et des plafonds sont en très bon état, ainsi que le sol. L'ascenseur est très bon état et fonctionne normalement (photos n° 11 et 12).

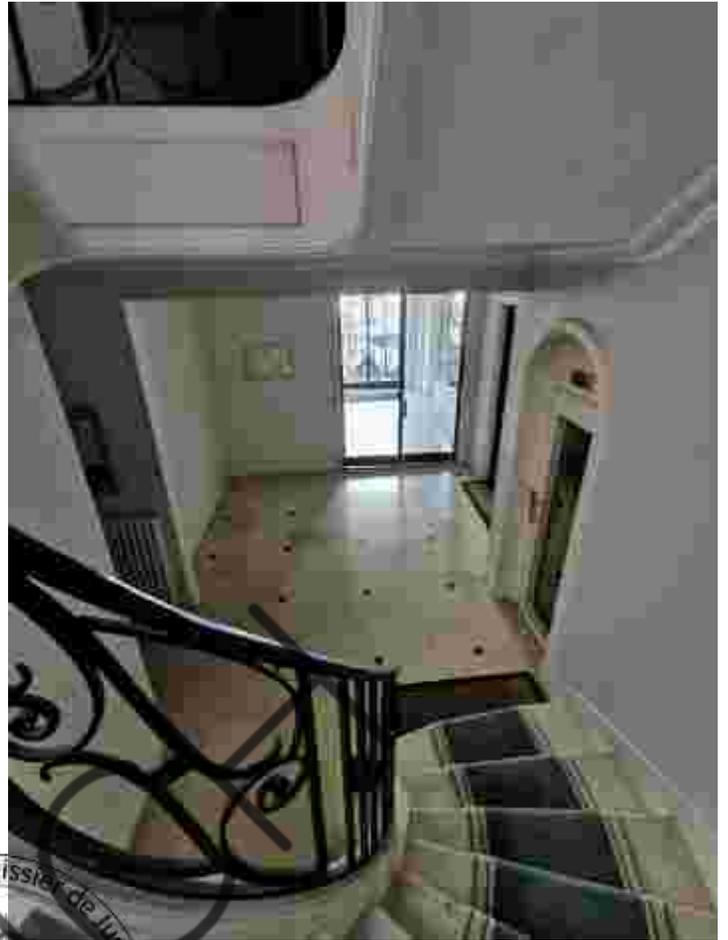
Photo n° 16

Les escaliers du rez-de-chaussée au deuxième étage (photos n° 16 à 31) : Les escaliers sont recouverts de moquette en partie centrale, la moquette est en très bon état. La peinture des murs et de l'intrados est bon état. Les marches, le limon et la rampe sont en bon état. La porte palière de l'appartement est très bon état (photo n° 30).

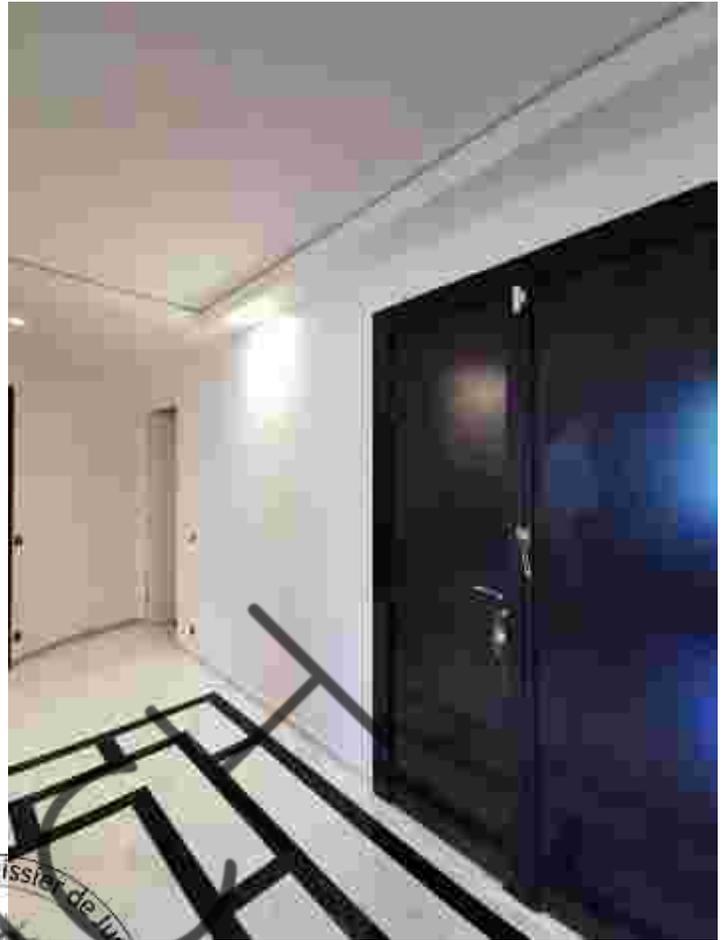
Photo n° 32

L'entrée (photos n° 32 à 35) : L'entrée est à l'état neuf, les peintures des murs et des plafonds sont à l'état neuf, le sol est à l'état neuf.

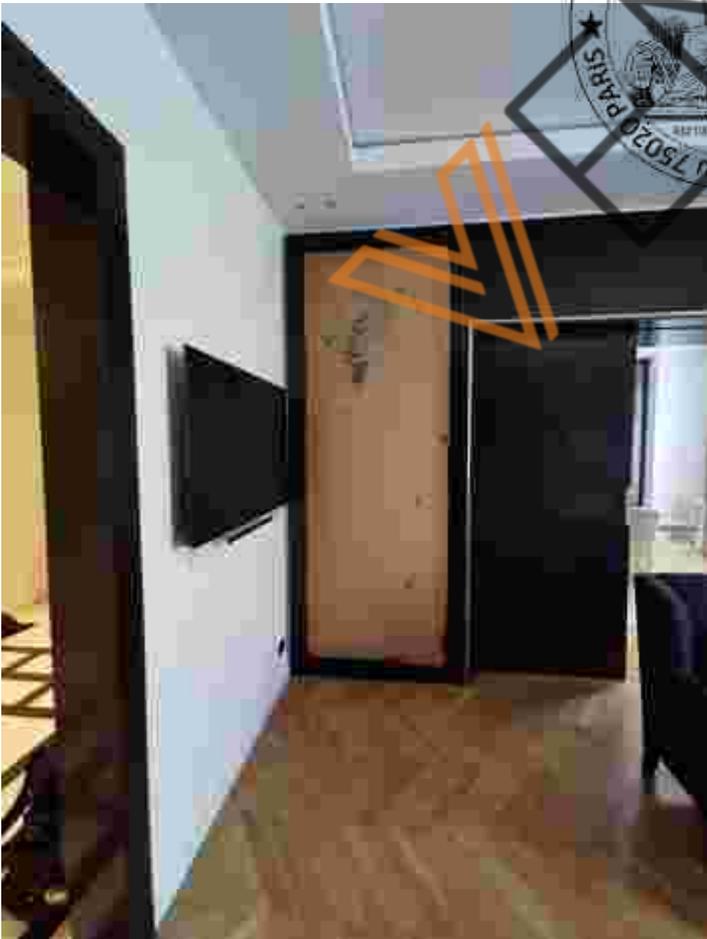
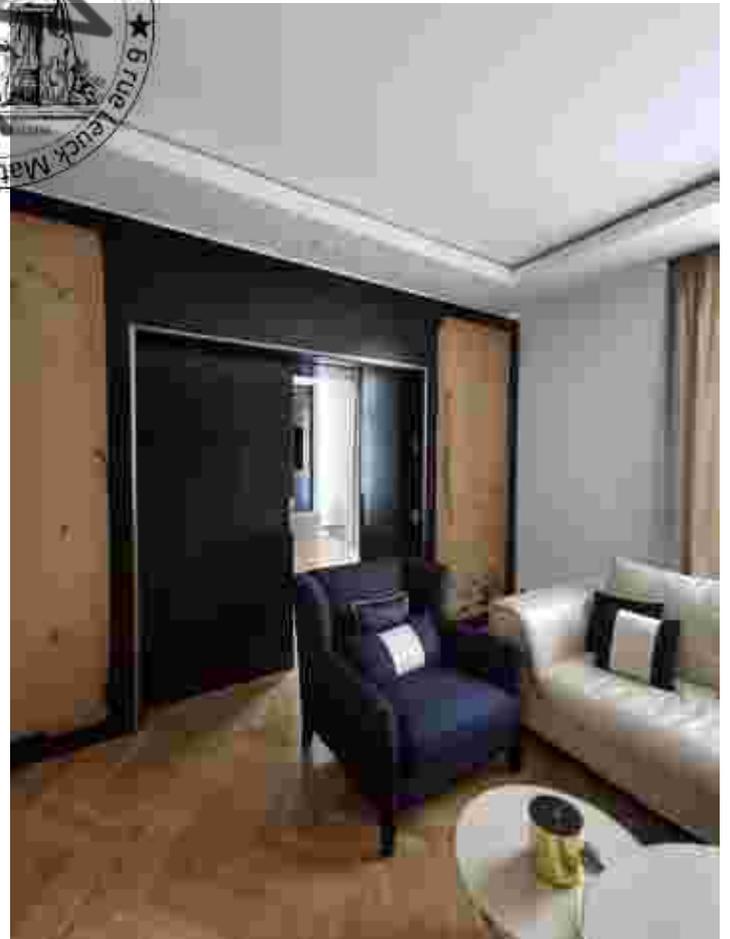
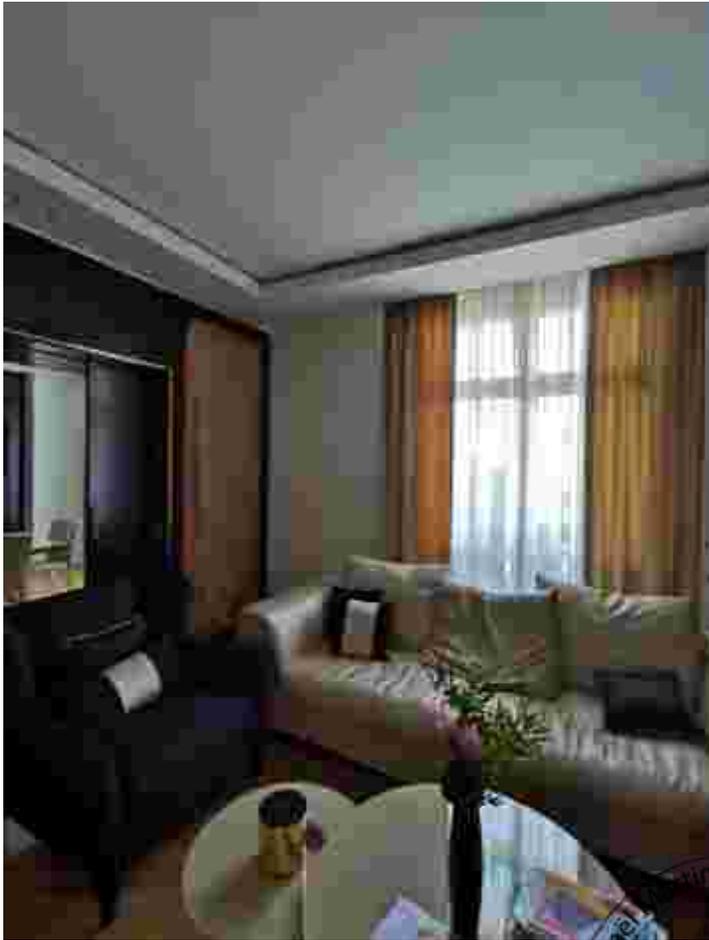
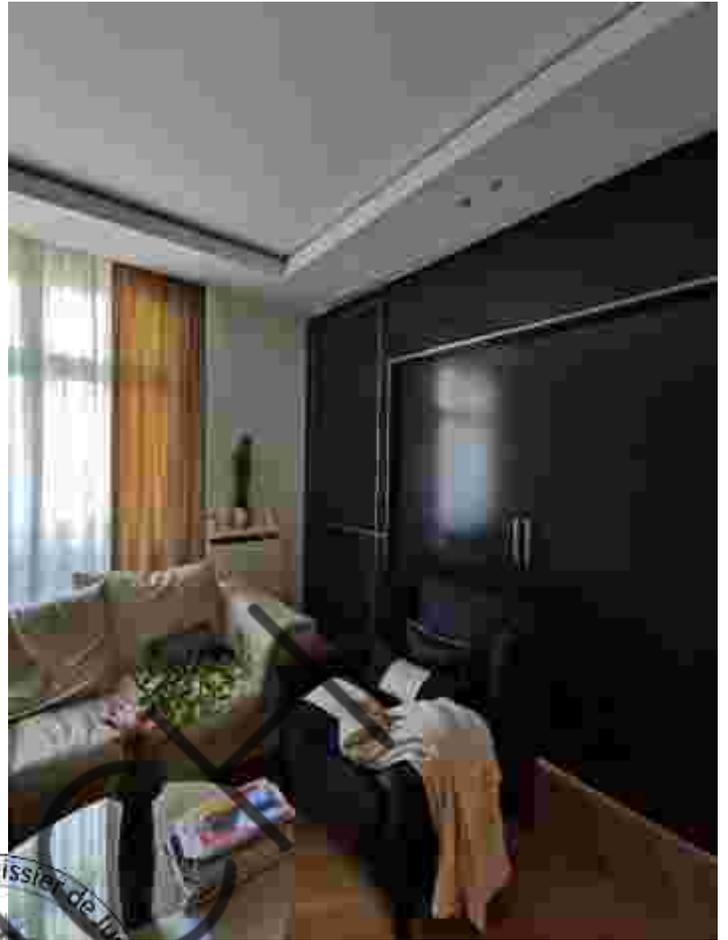
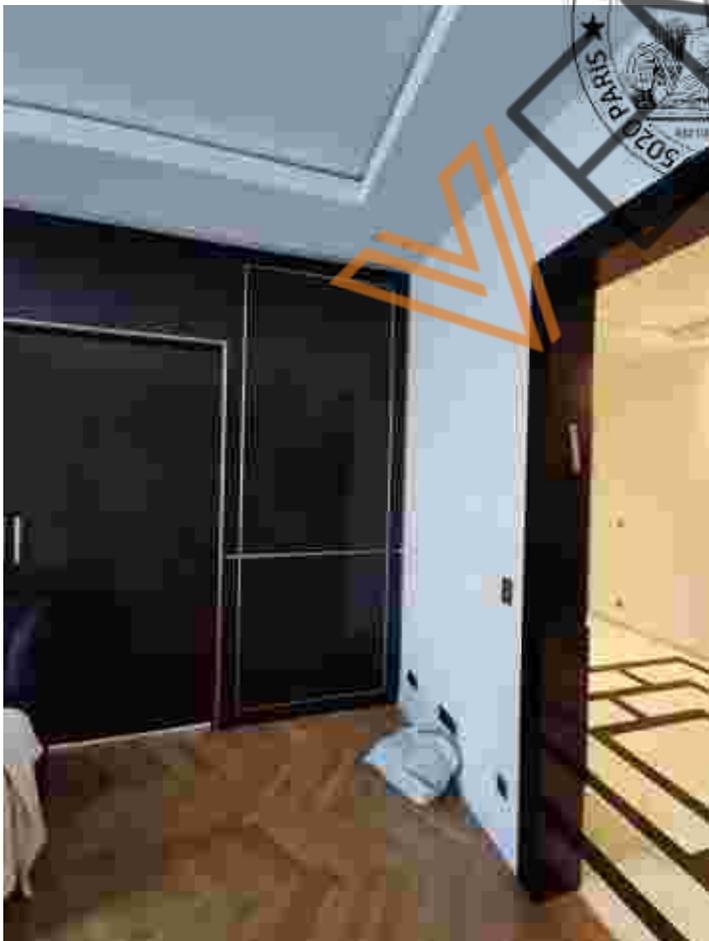
Petit salon (photos n° 36 à 41) : le petit salon est accessible depuis l'entrée (photo n° 36), il communique avec la salle à manger (photo n° 38) et le grand salon (photo n° 42) avec des portes coulissantes. Le sol en parquet, les murs et le plafond sont à l'état neuf. Les panneaux de part et d'autre de l'accès à la salle à manger ne sont pas entièrement peints (photos n° 37 et 38). Une baguette de finition horizontale est manquante, au milieu du panneau situé à droite de l'accès au grand salon (photo n° 41).

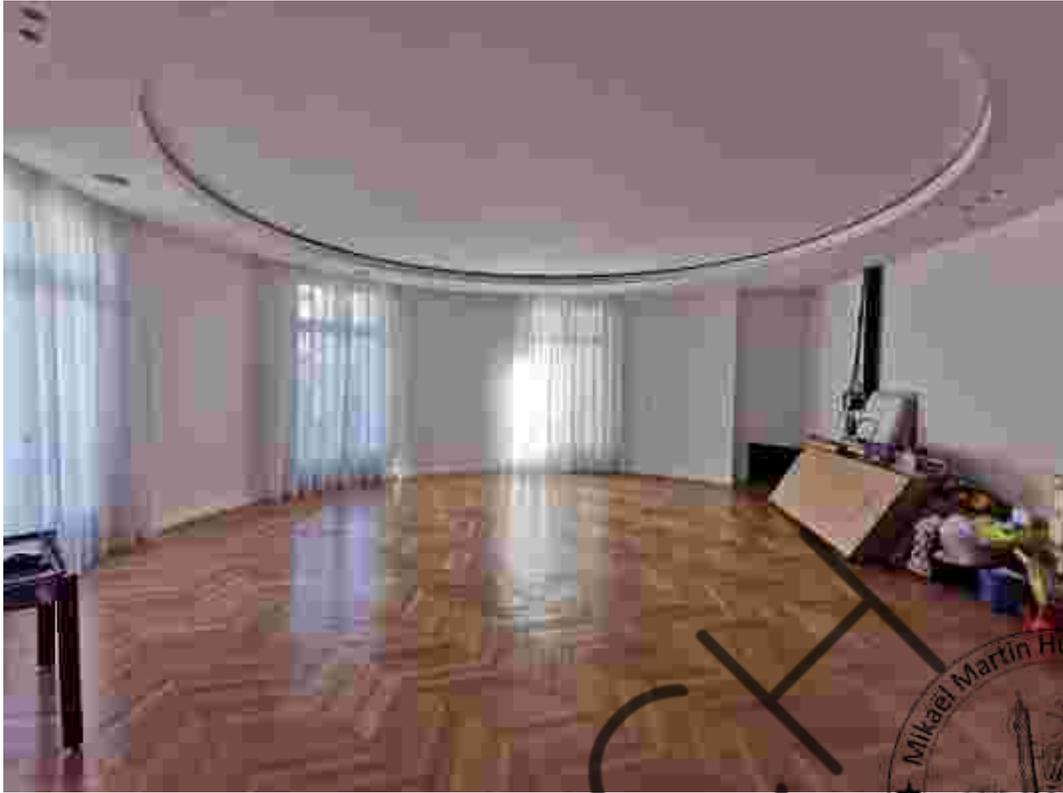
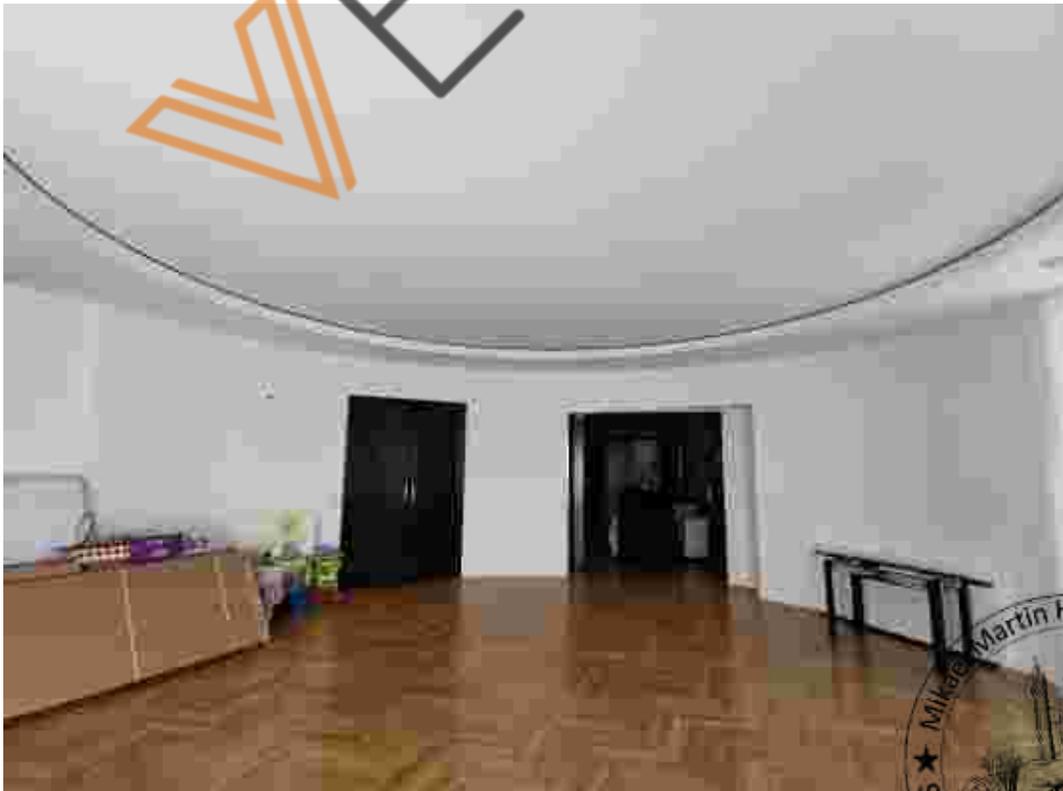
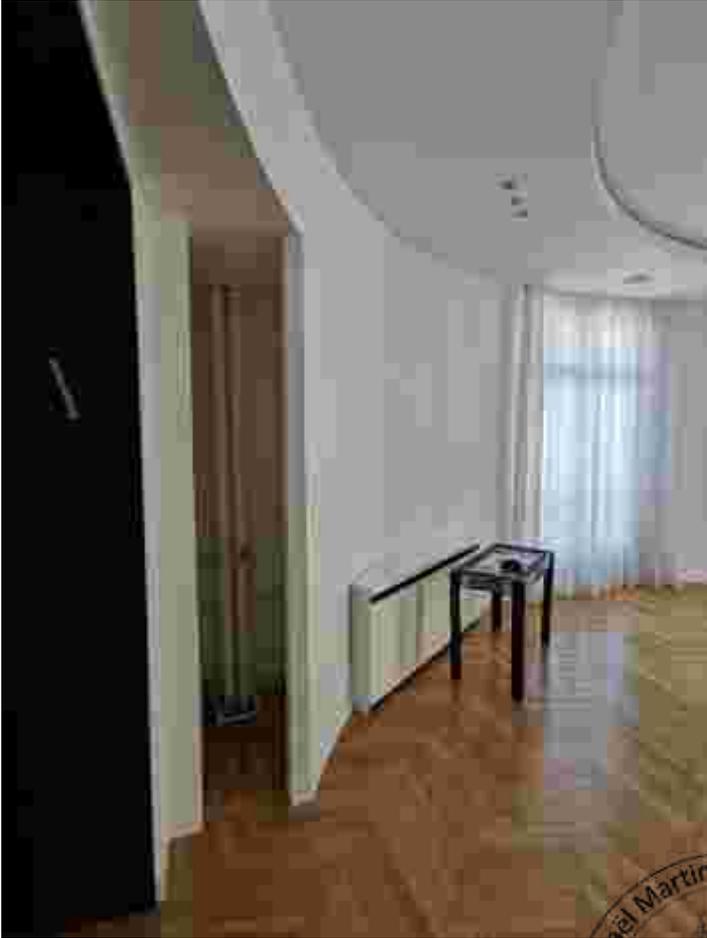
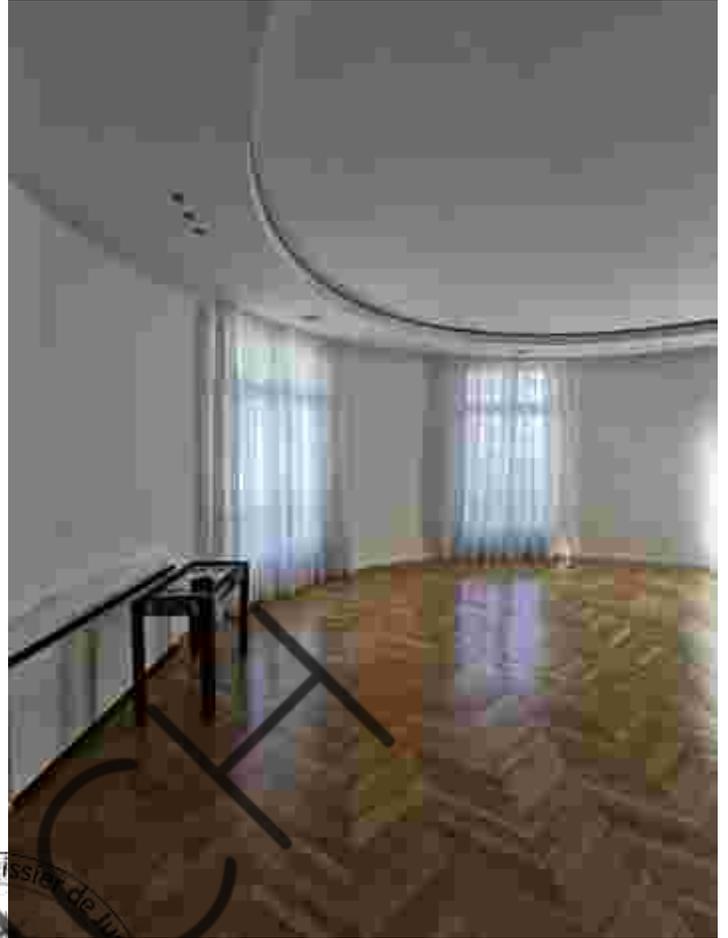
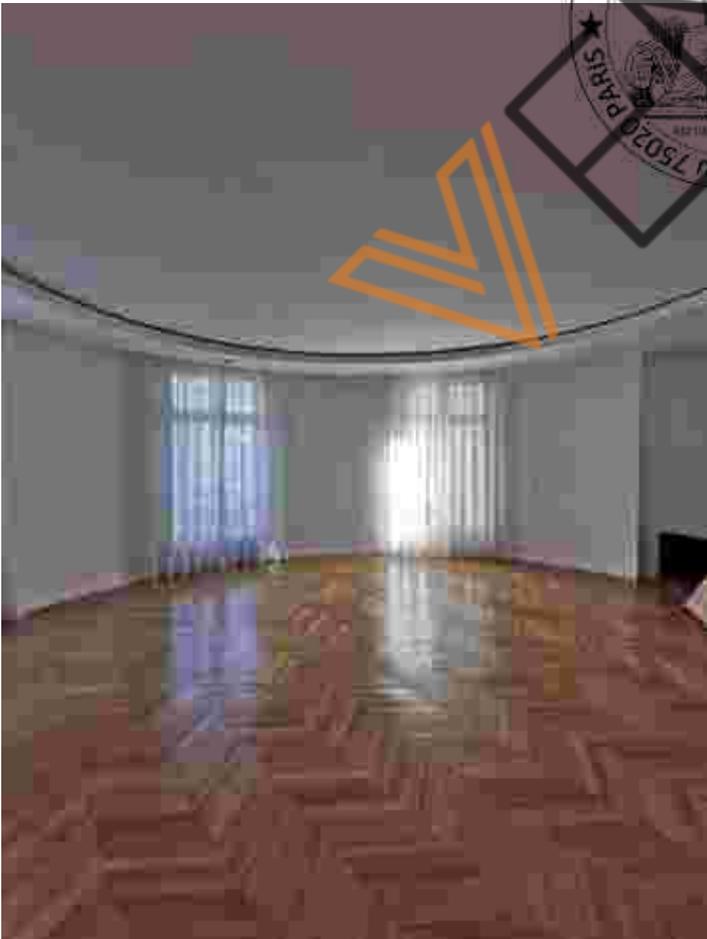
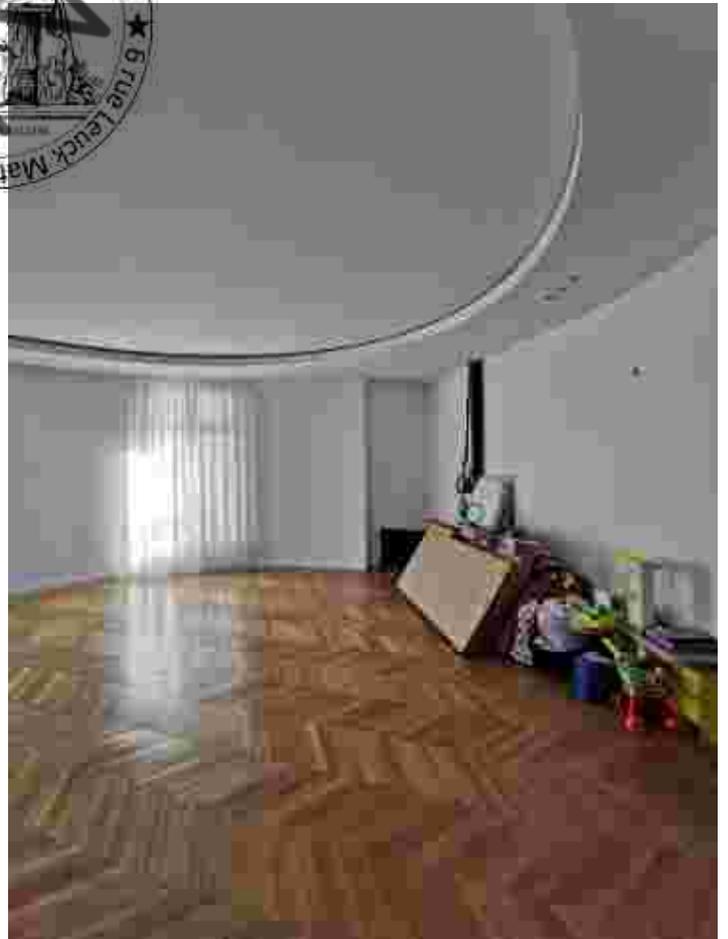
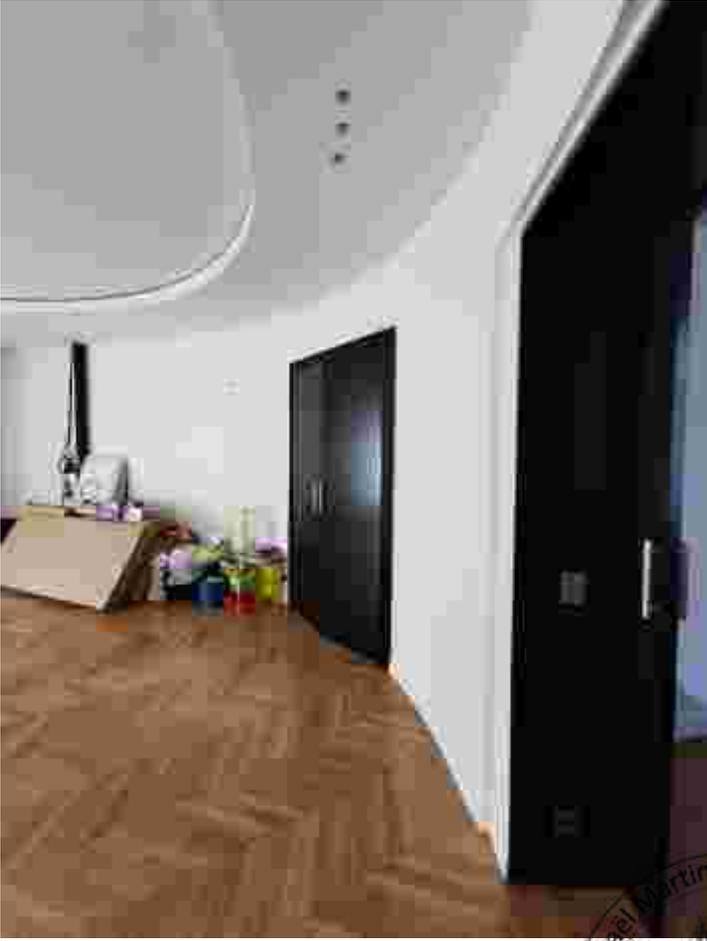
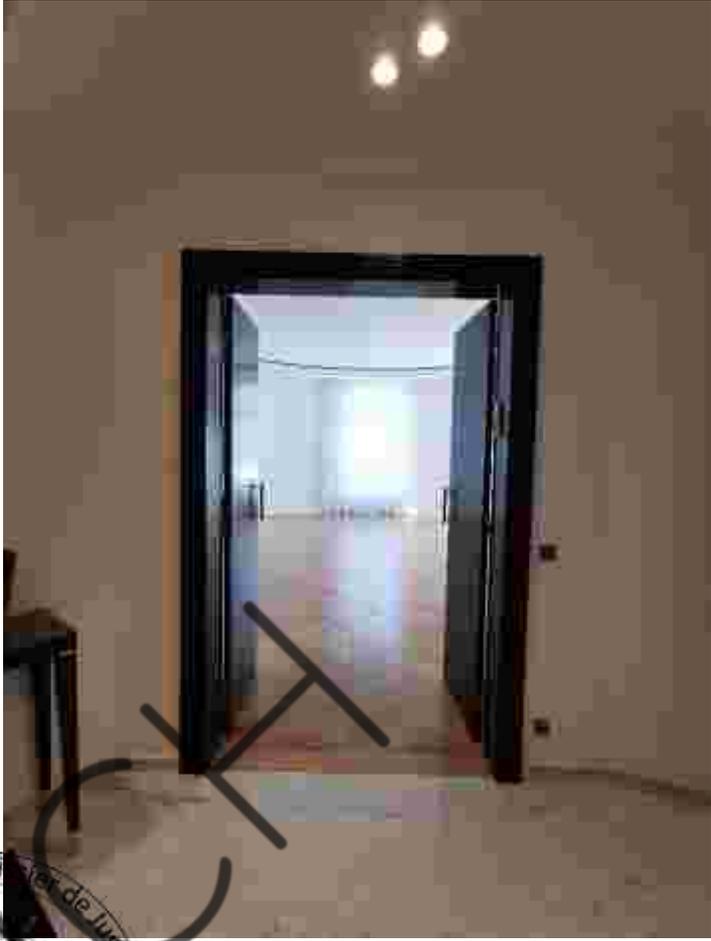
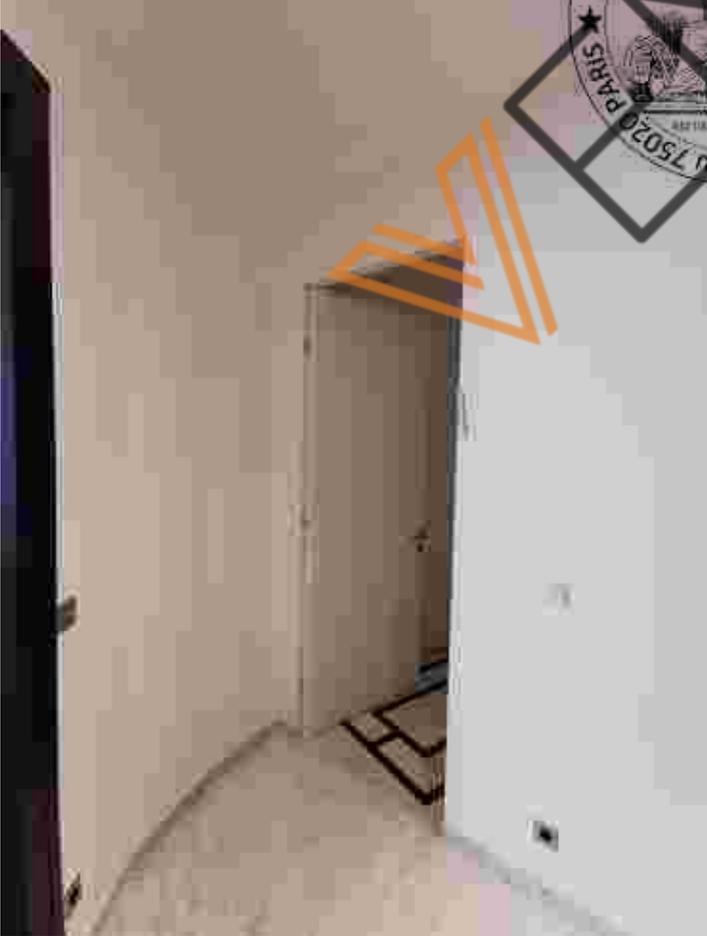
Le grand salon (photos n° 42 à 50) : Il s'agit d'une grande pièce circulaire, le sol en parquet, les murs et le plafond sont à l'état neuf. La pièce communique avec le petit salon et l'entrée (photo n° 49).

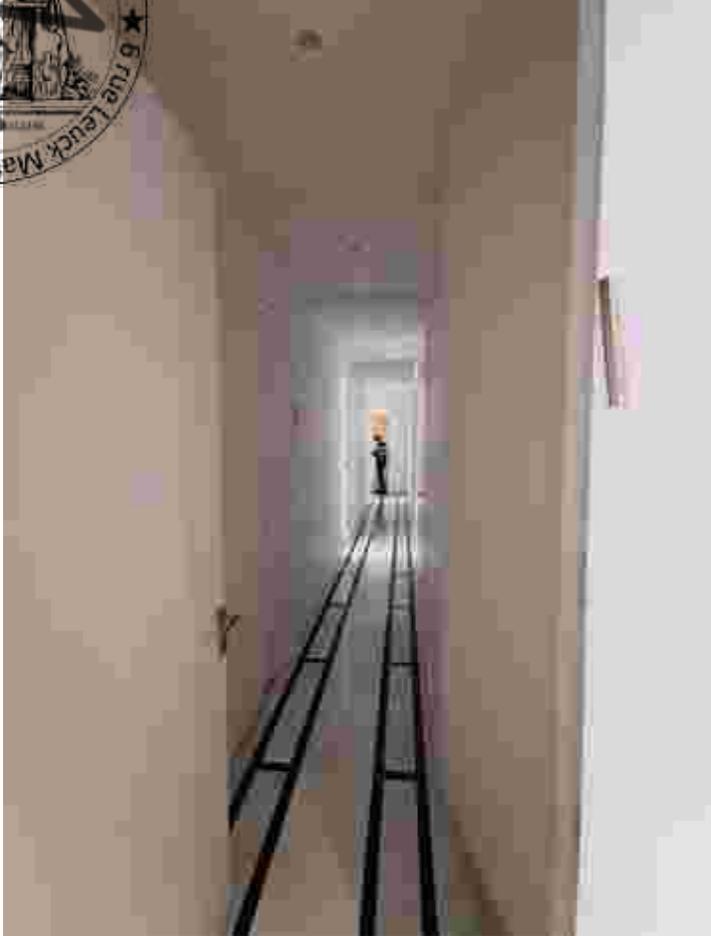
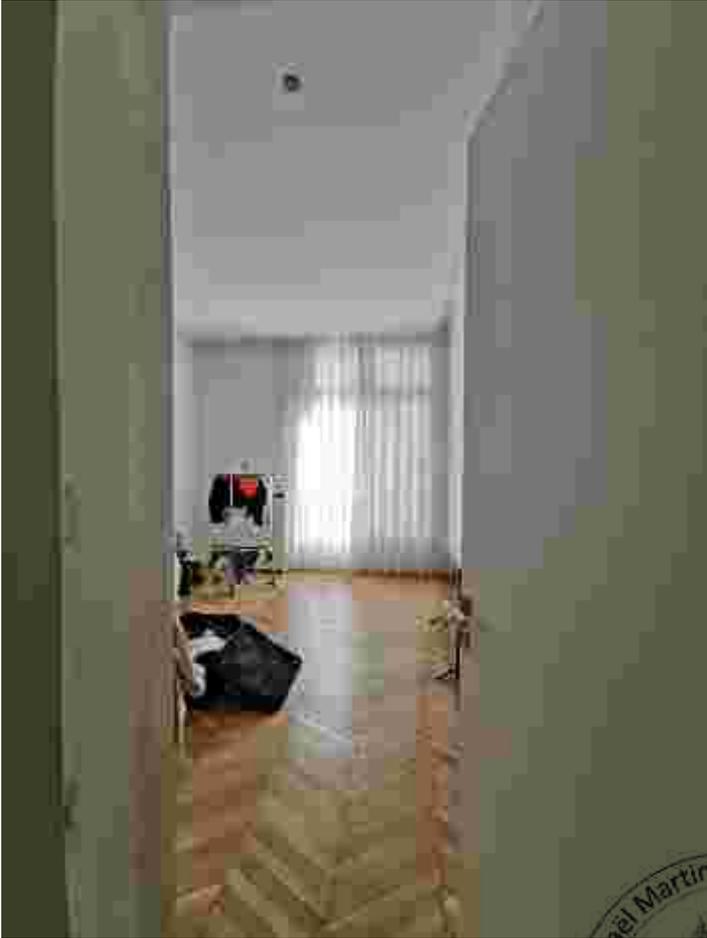
Le couloir des chambres et salles d'eau (photos n° 51 et 52) : Depuis l'entrée, séparé de cette dernière par une porte à l'état neuf, un long couloir, dont le sol, les murs et le plafond sont à l'état neuf, mène aux chambres et aux salles d'eau.

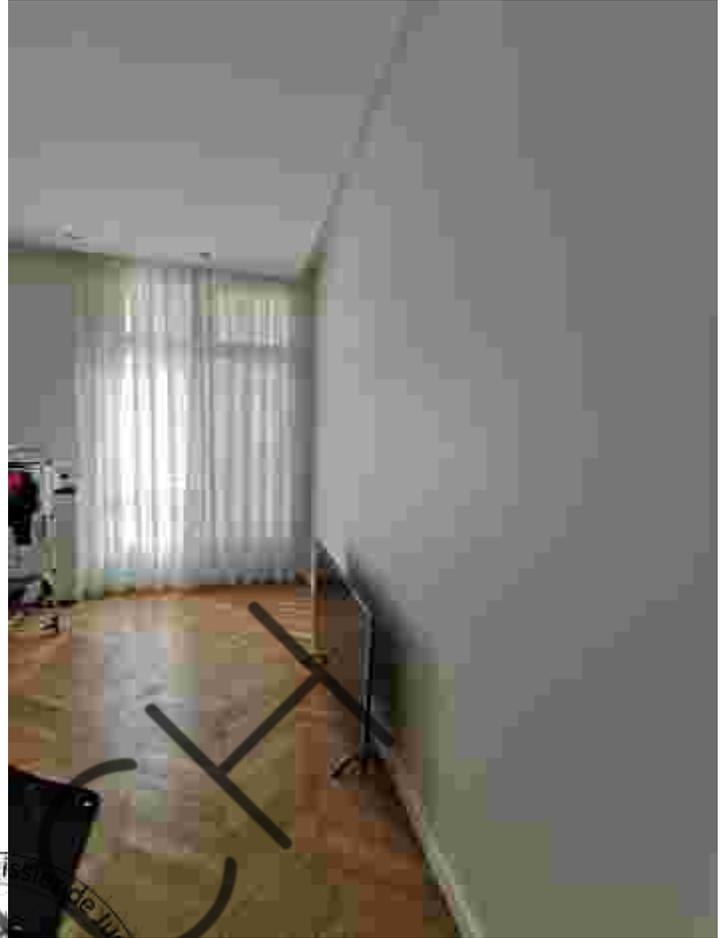
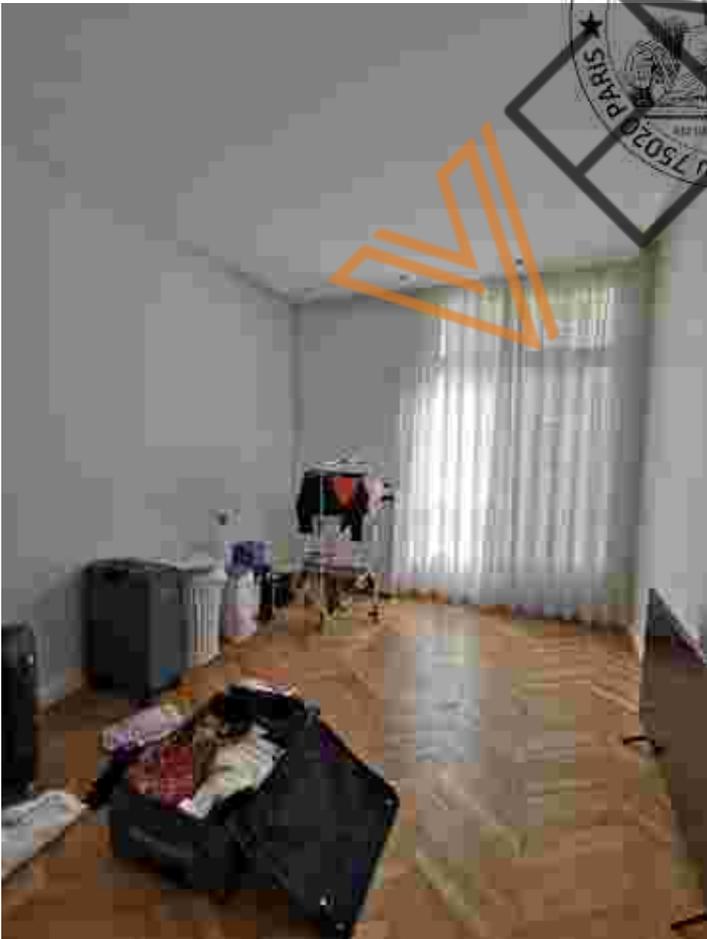
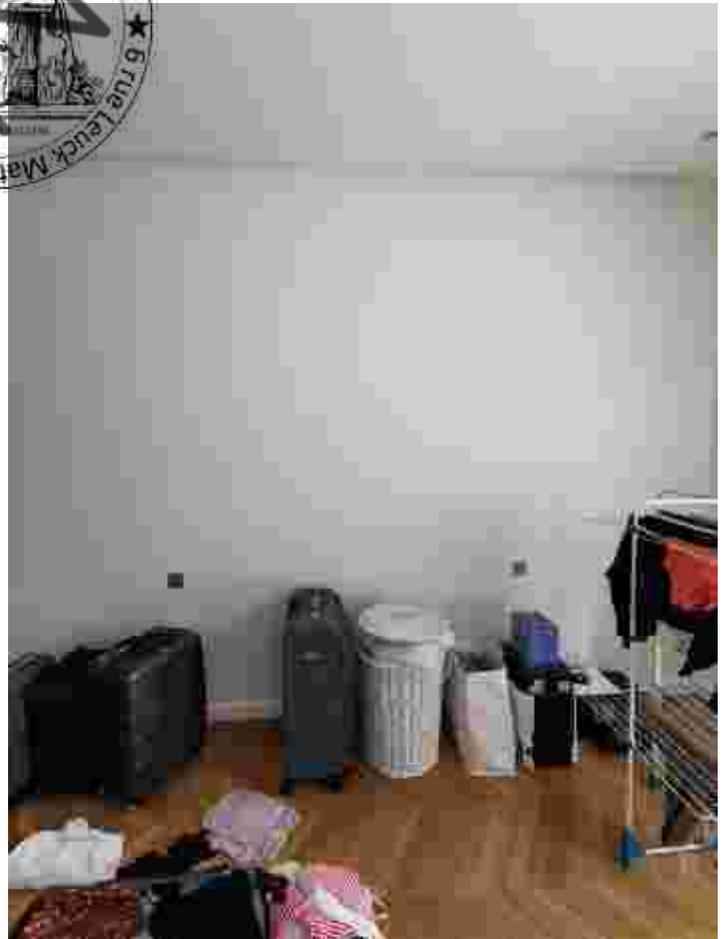
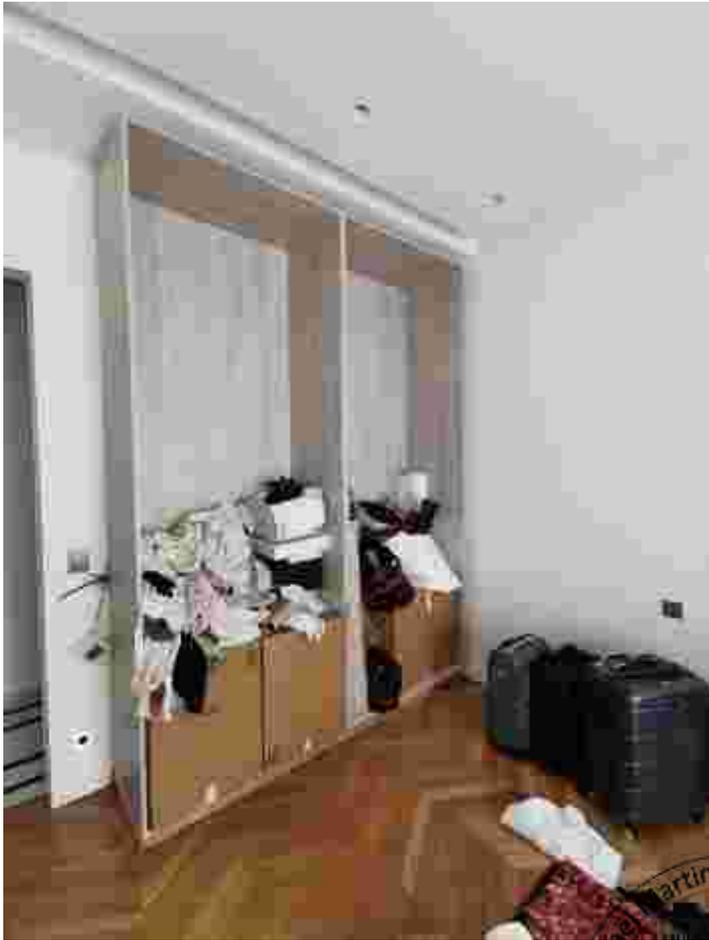
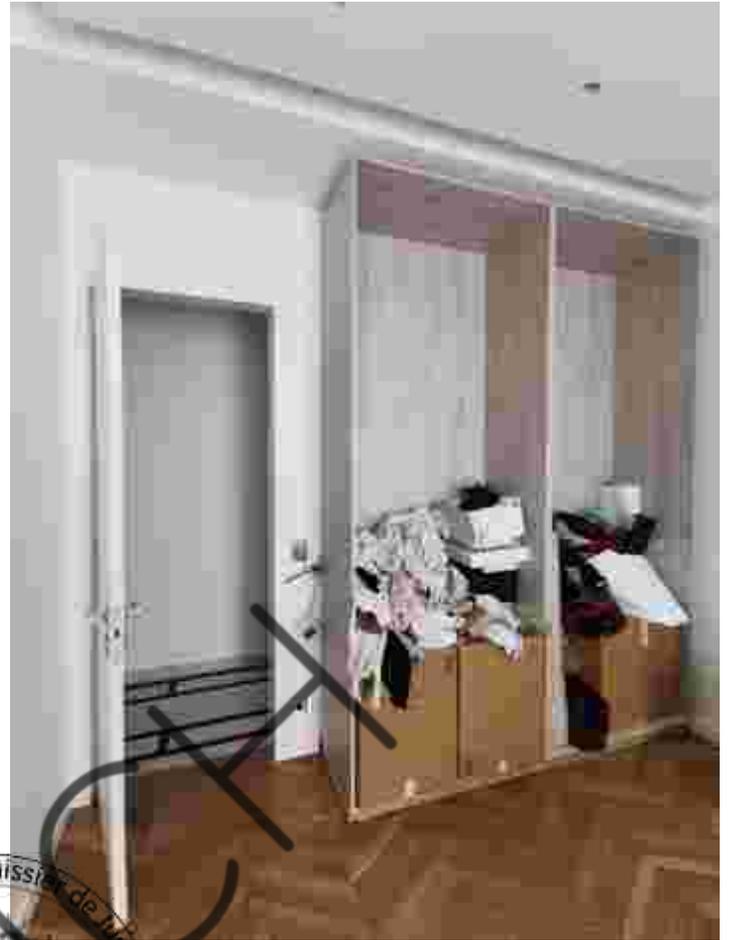
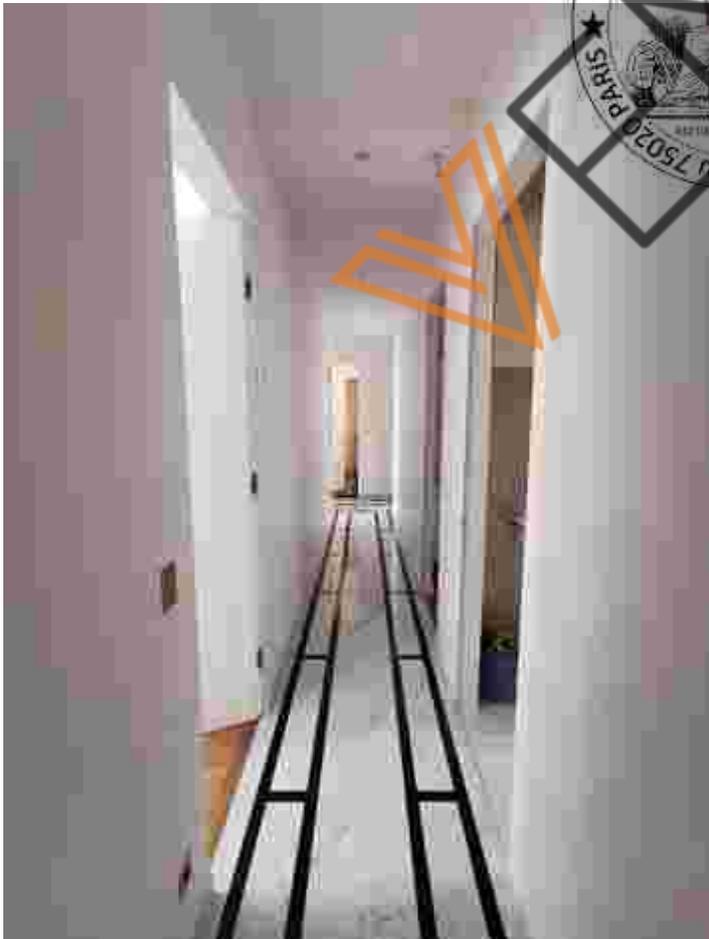
Première chambre, à gauche depuis l'entrée (photos n° 53 à 58) : le sol en parquet, les murs et le plafond sont à l'état neuf.

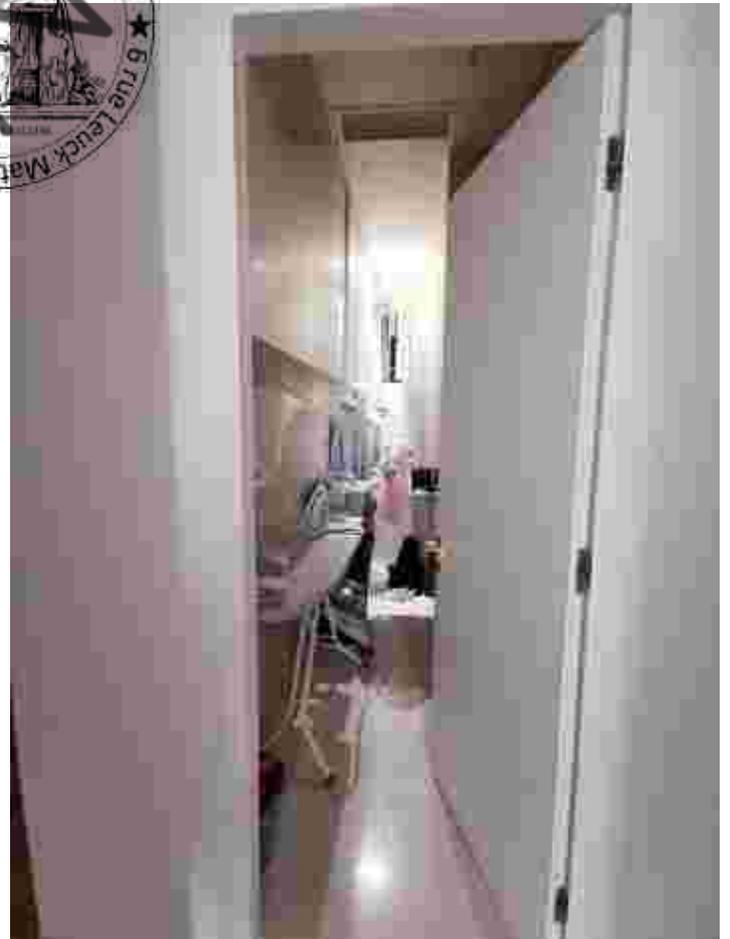
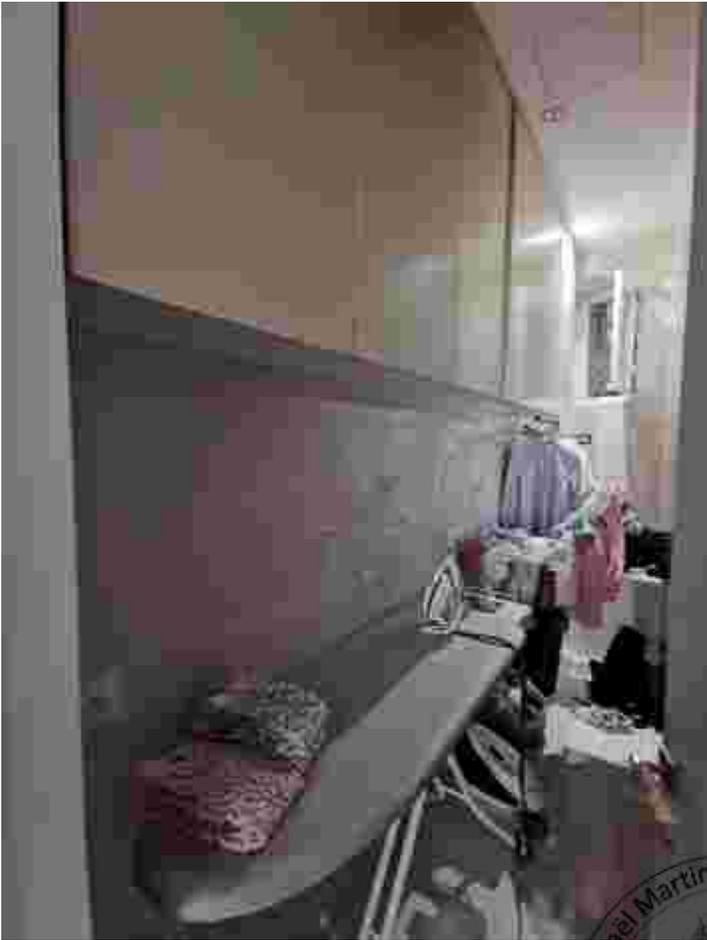
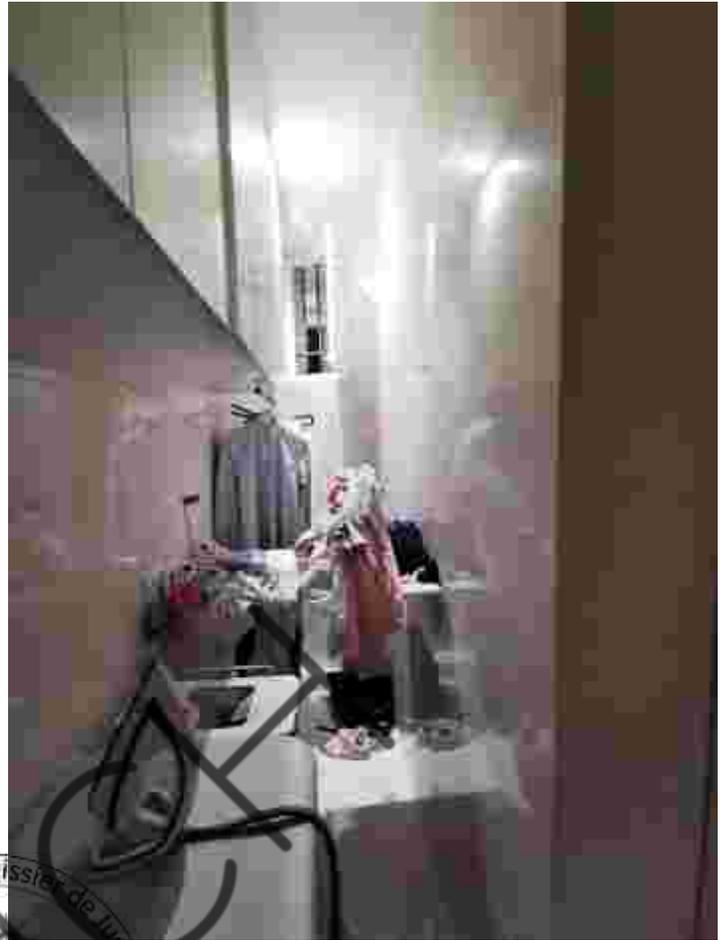
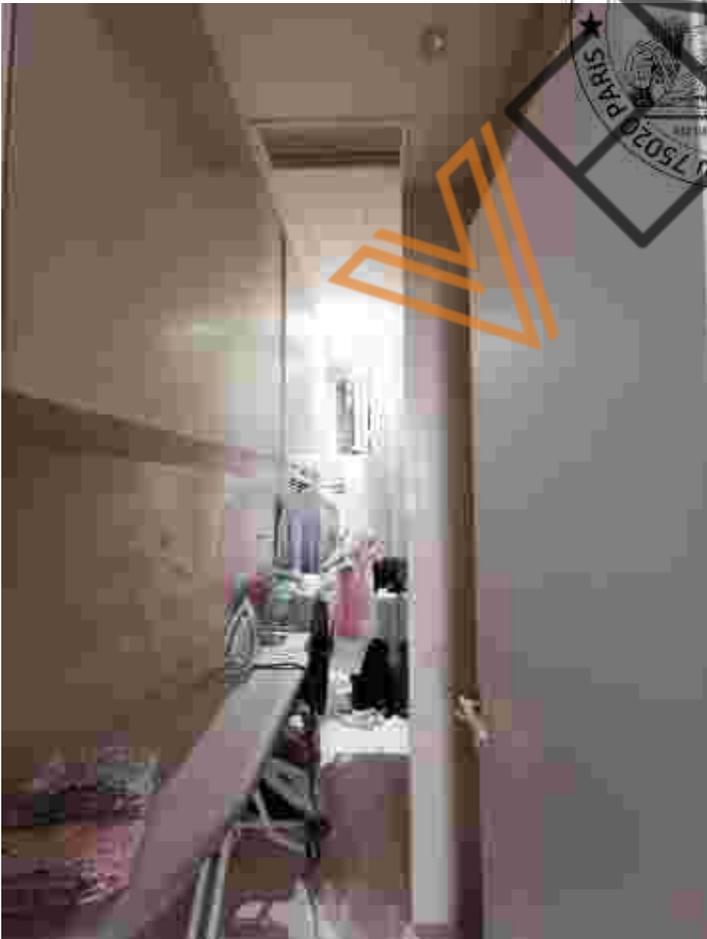
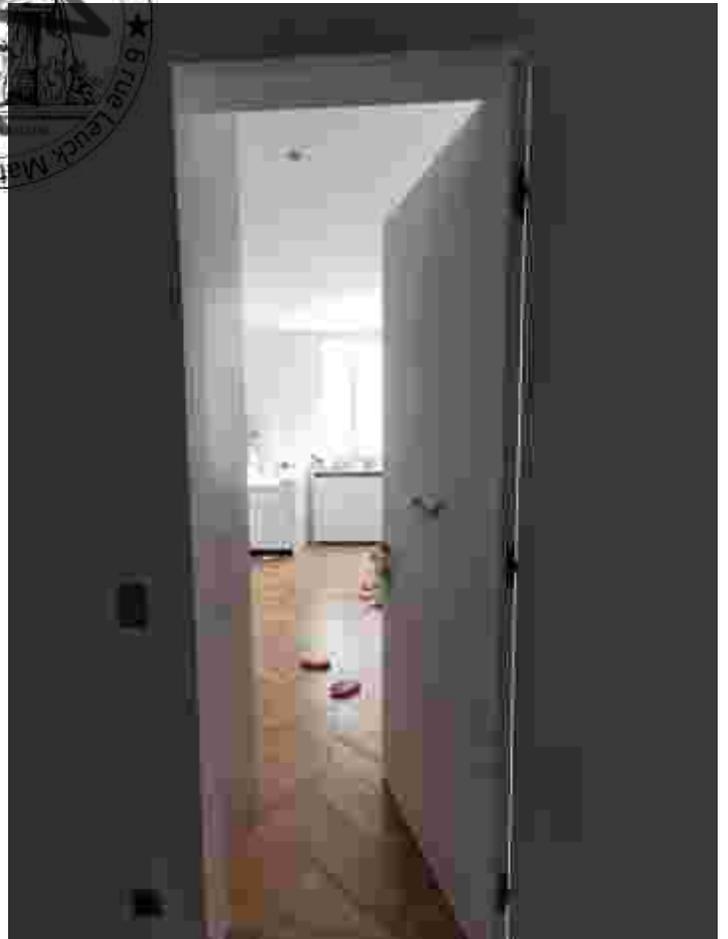
La lingerie, située en face de la deuxième chambre (photos n° 59 à 63) : le sol en carrelage, les murs en faïence, la peinture du plafond sont à l'état neuf.
