PROCES VERBAL DE DESCRIPTION

Me suis rendu, accompagné de Monsieur BERNARDIN Alexandre, serrurier, à Paris 16ème arrondissement, 3 square Lamartine, afin de dresser un procès-verbal de description des lots listés ci-après, faisant partie de l'ensemble immobilier cadastré section Section EB n° 007, Lieu-dit "Villa Jocelyn" :

L'appartement est situé dans un immeuble au 3 square Lamartine dans le 16^{ème} arrondissement de Paris. L'ensemble immobilier dont il fait partie est situé à l'angle du square Lamartine et de l'avenue Victor Hugo, tel que cela est visible sur la vue satellite annexée au présent procès-verbal, l'entrée du numéro 3 y étant indiquée par une flèche rouge.

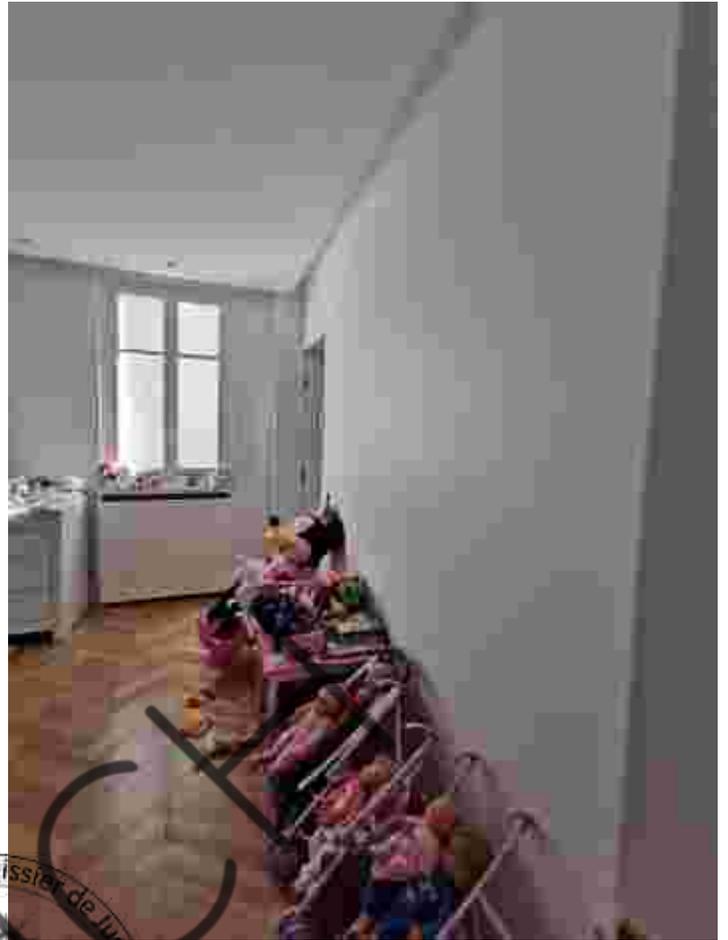
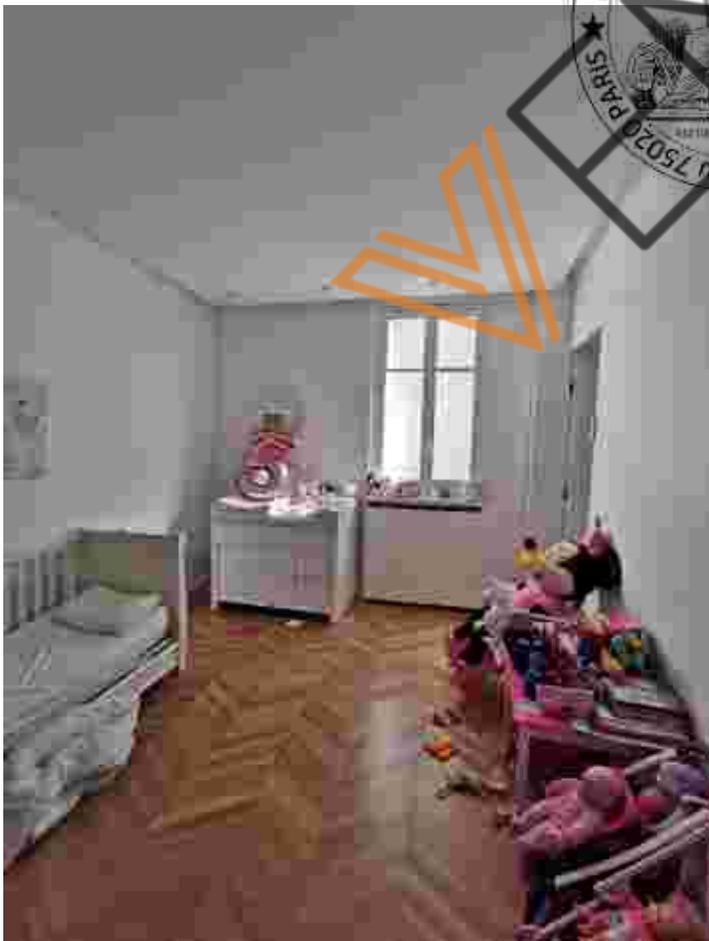
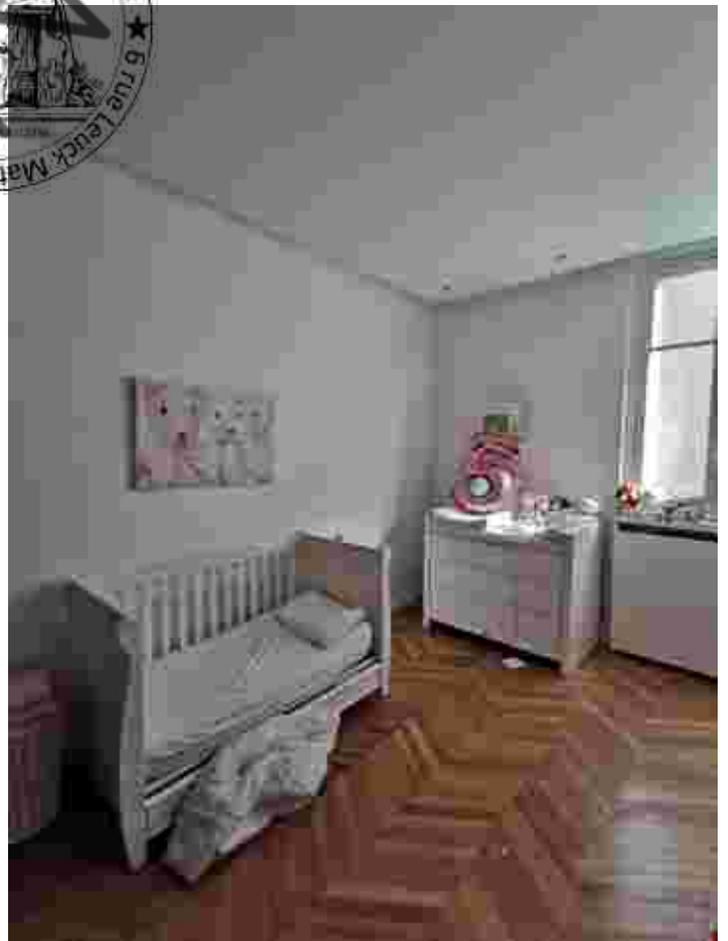
Deuxième chambre, à gauche depuis l'entrée (photos n° 65 à 70) : le sol en parquet, les murs et le plafond sont à l'état neuf. Il y a deux armoires à l'état neuf.

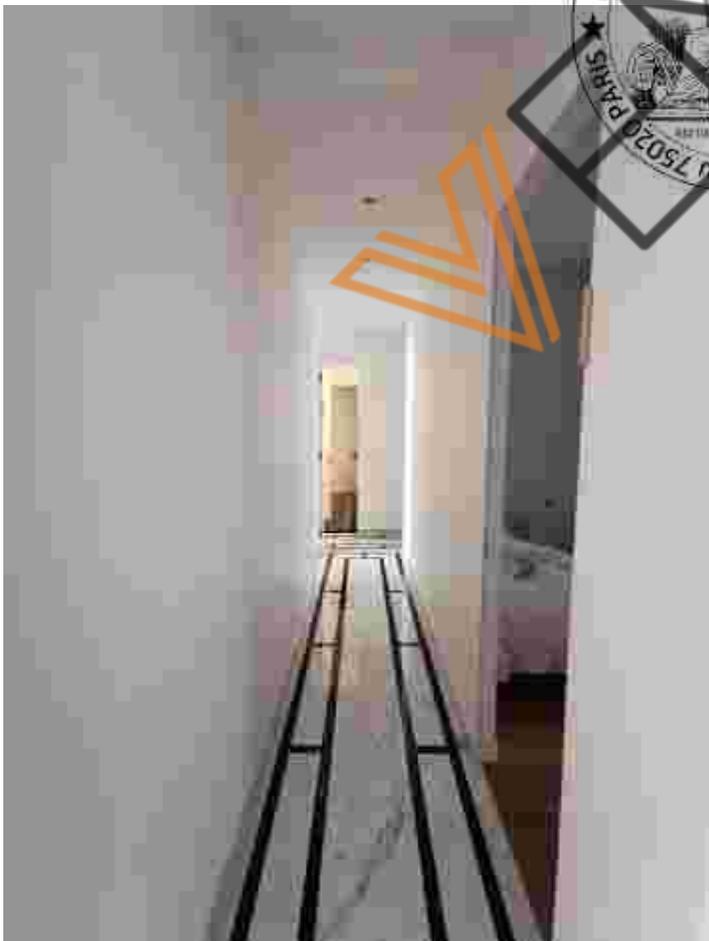
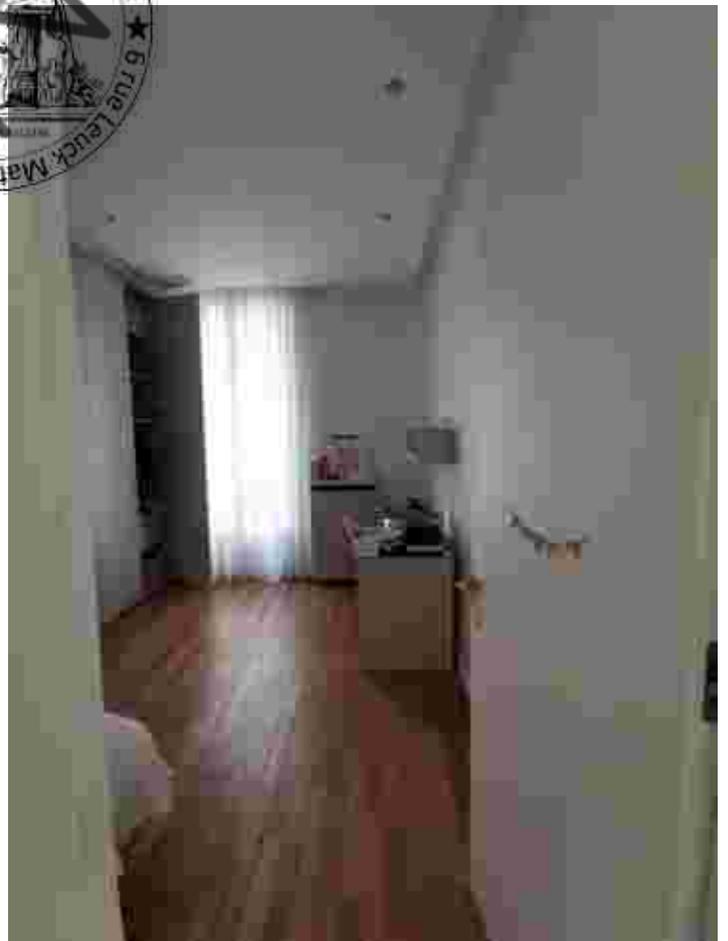
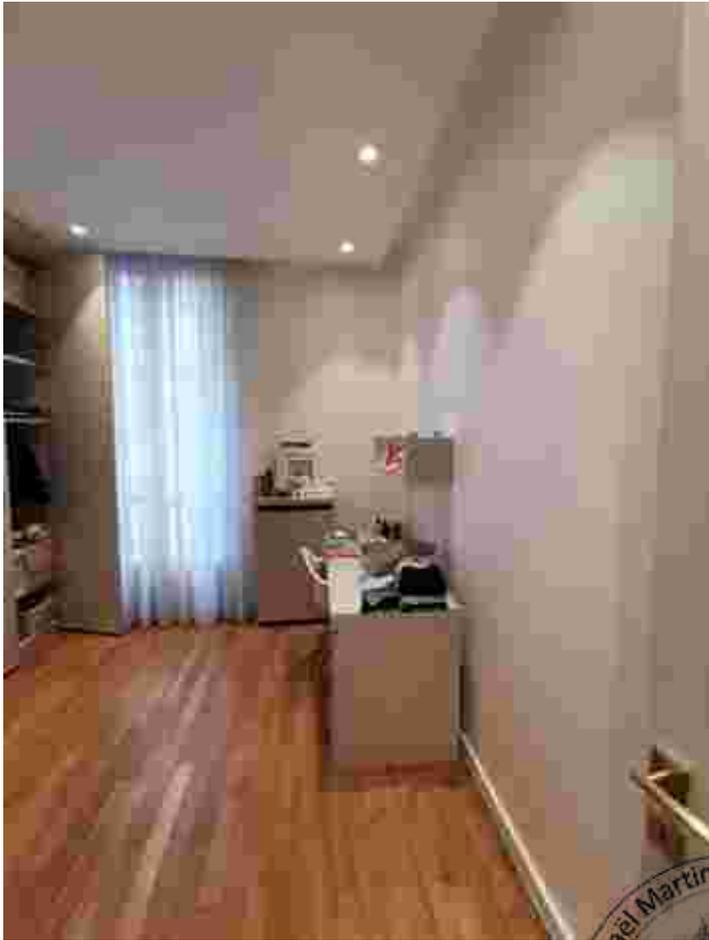
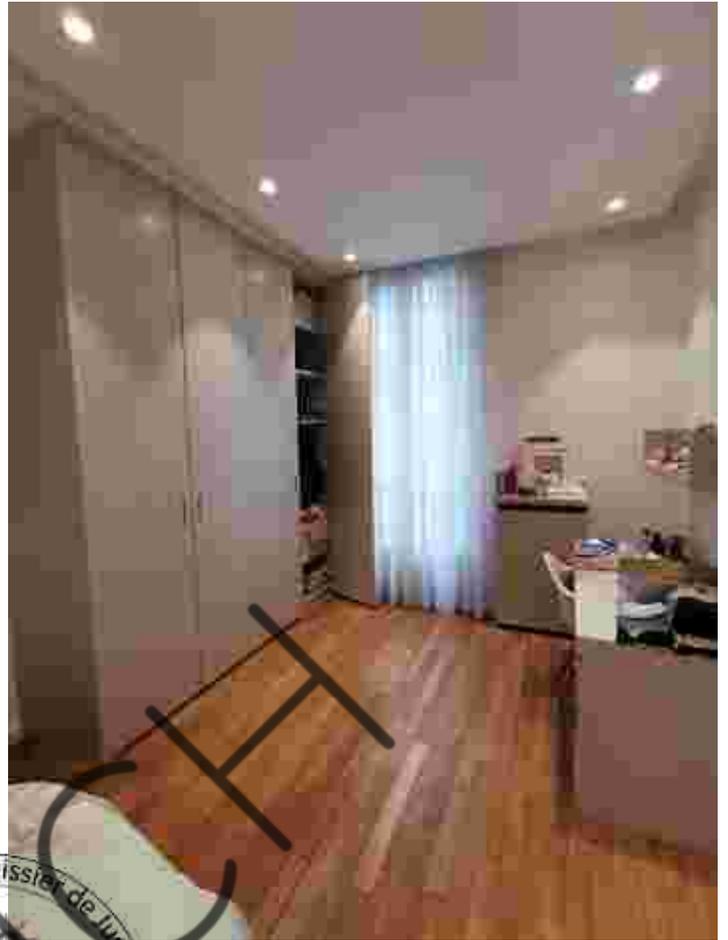
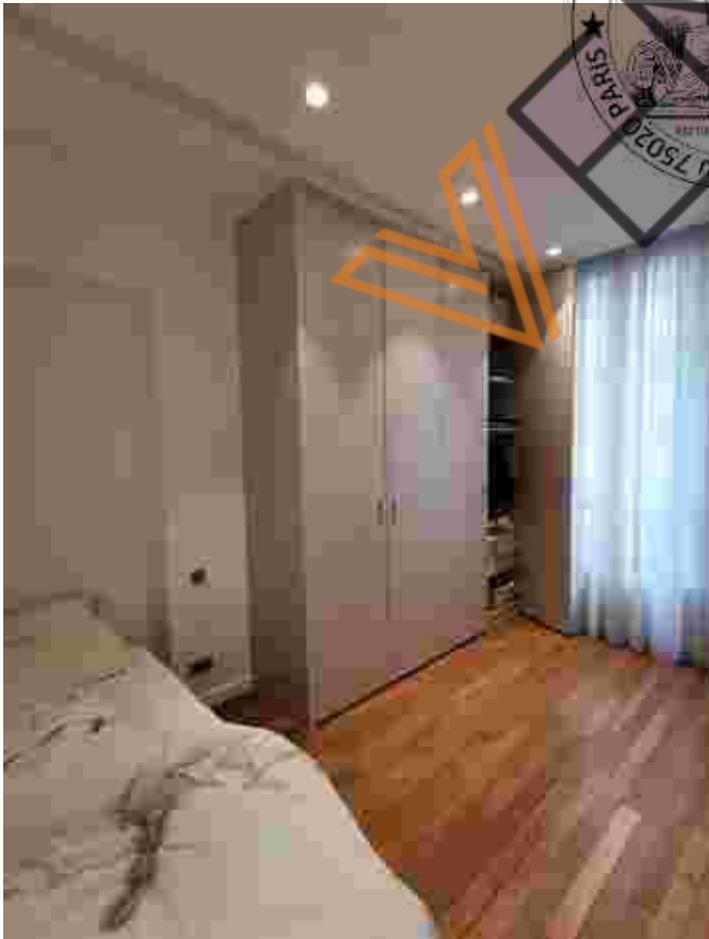
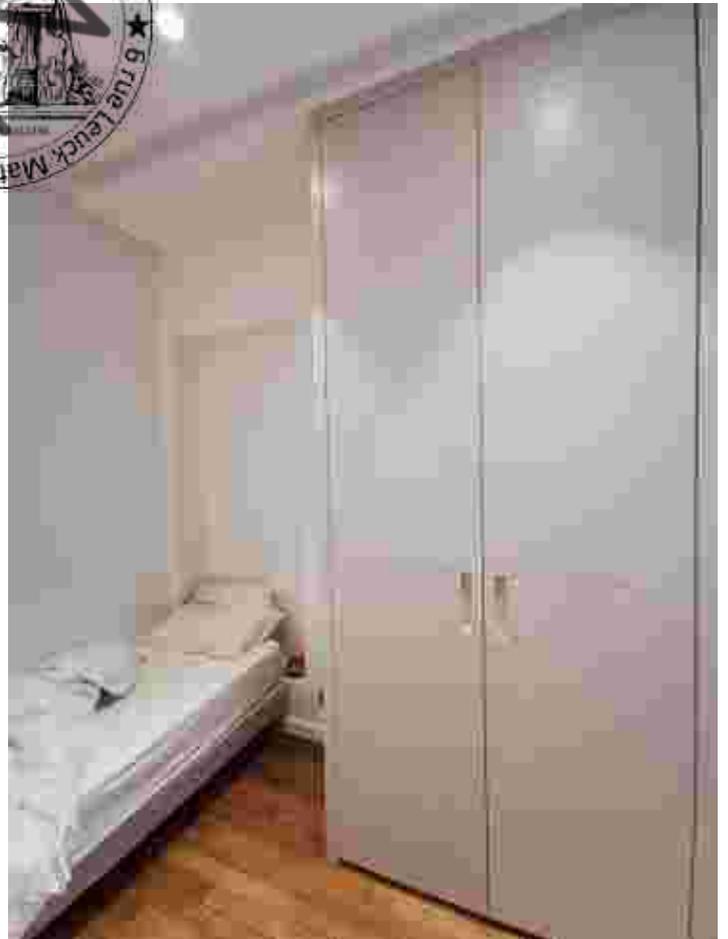
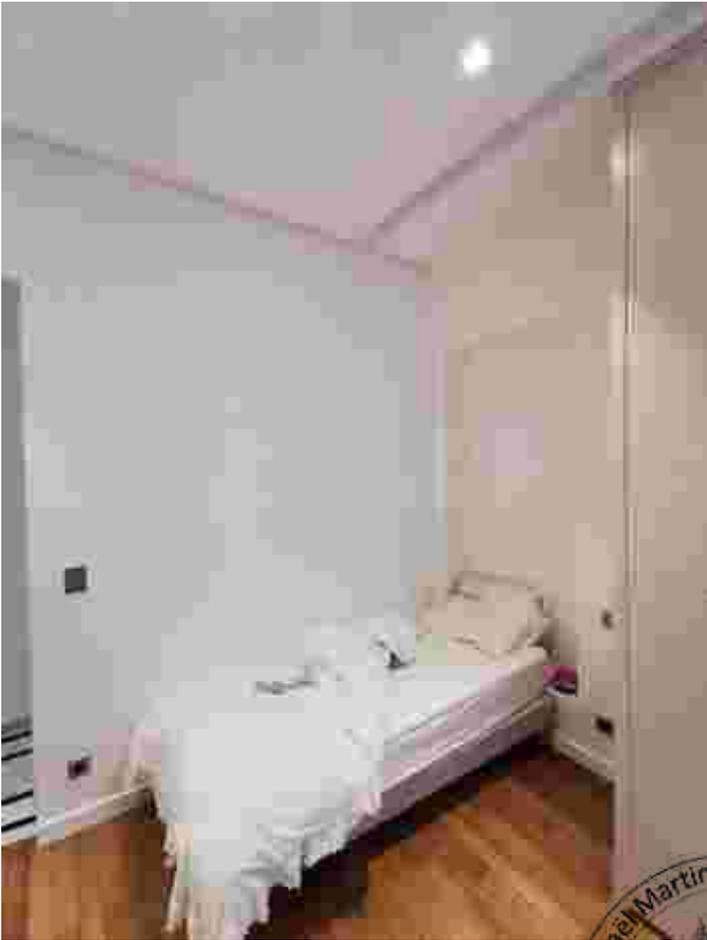
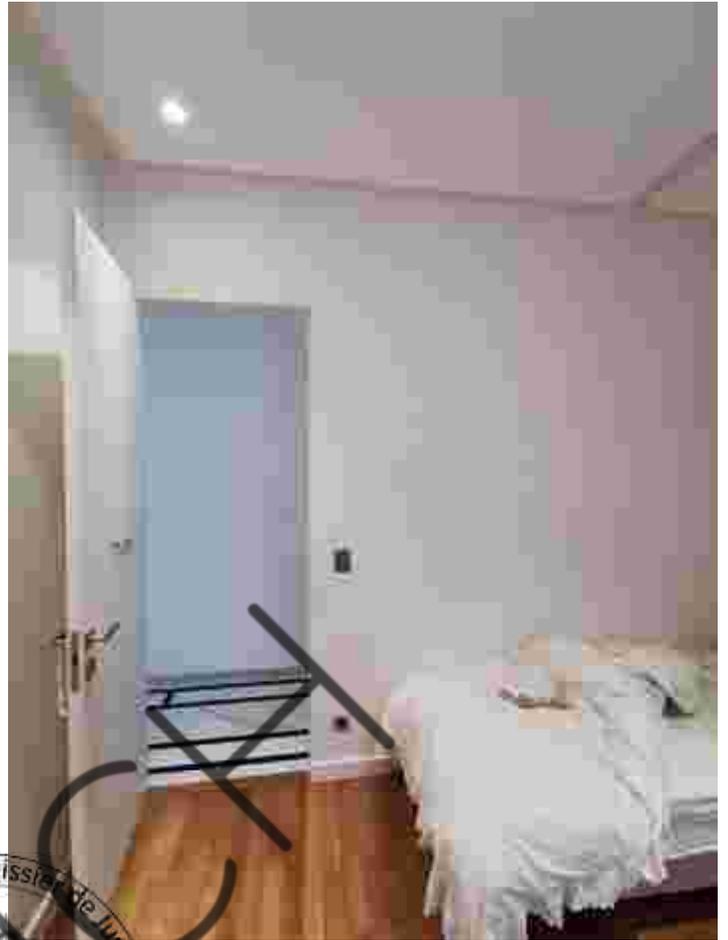
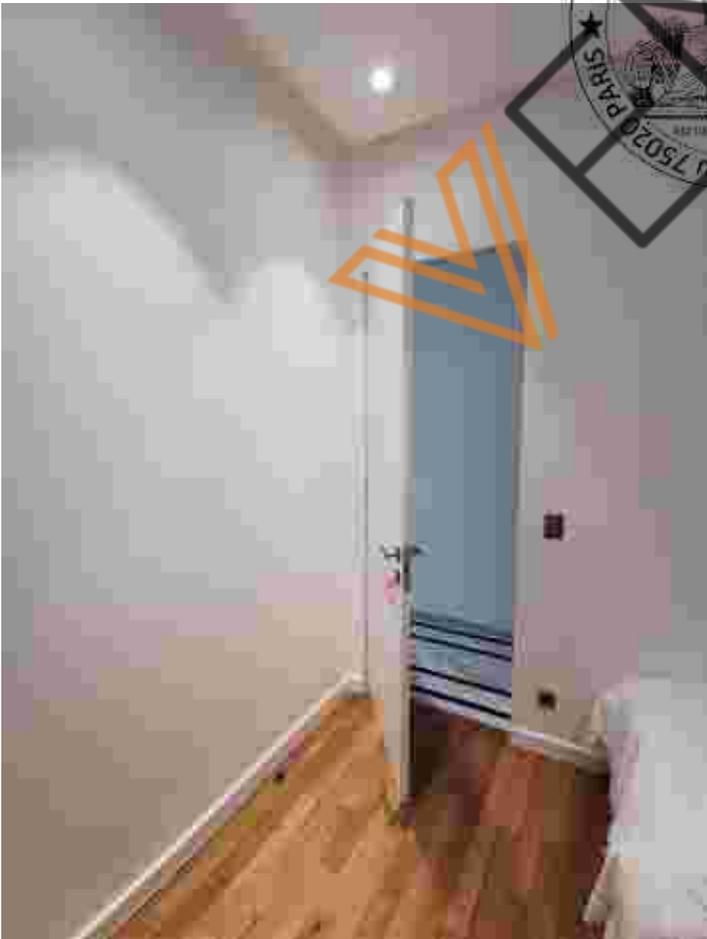
Troisième chambre, à droite depuis l'entrée (photos n° 71 à 79) : le sol en parquet, les murs et le plafond sont à l'état neuf. Il y a deux armoires à l'état neuf.

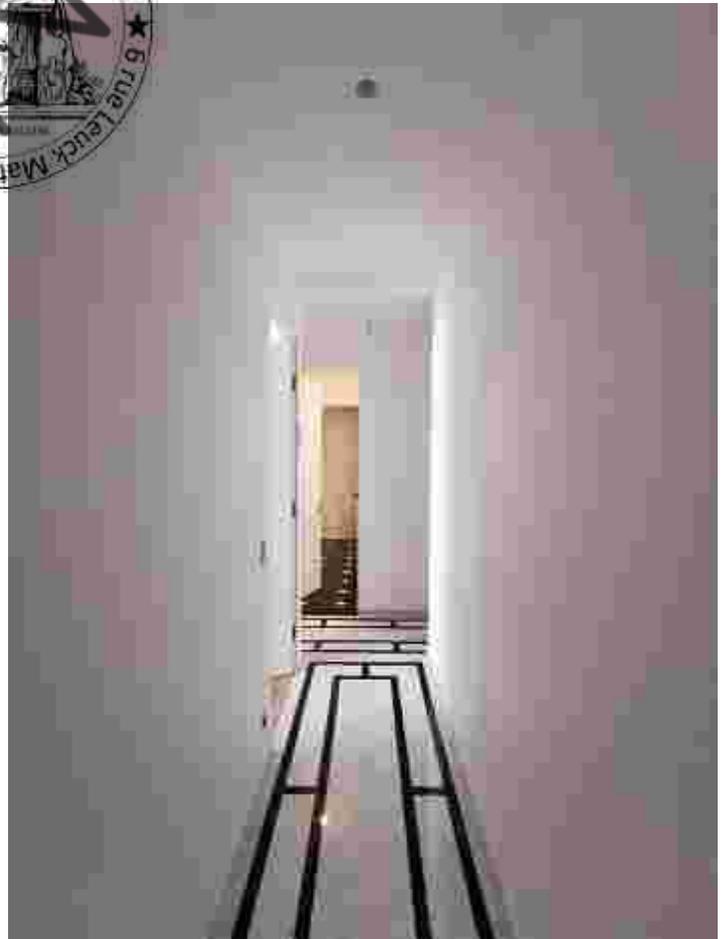
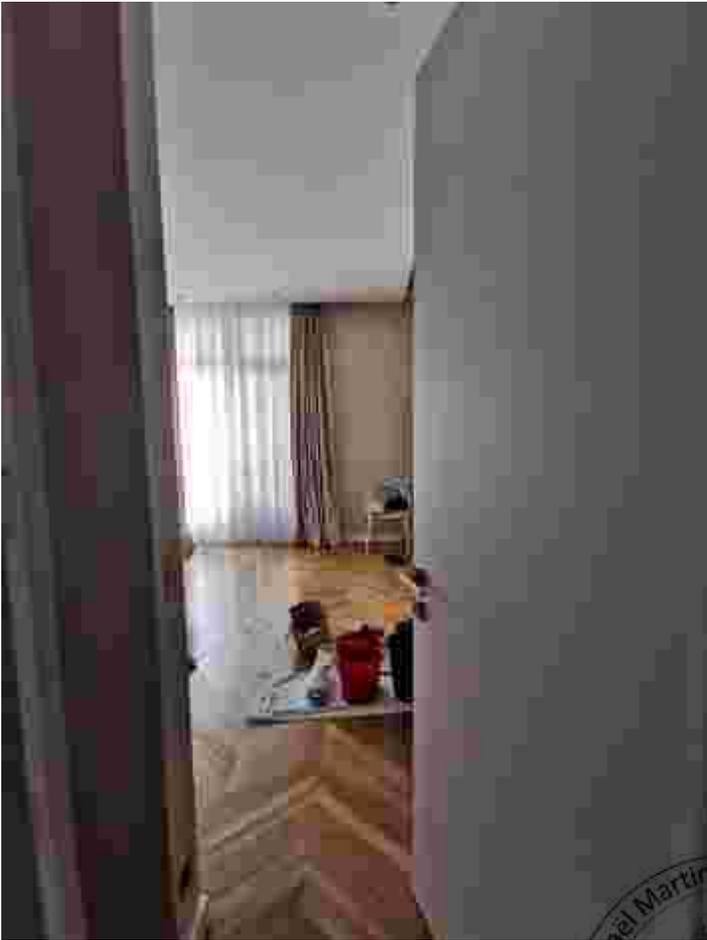
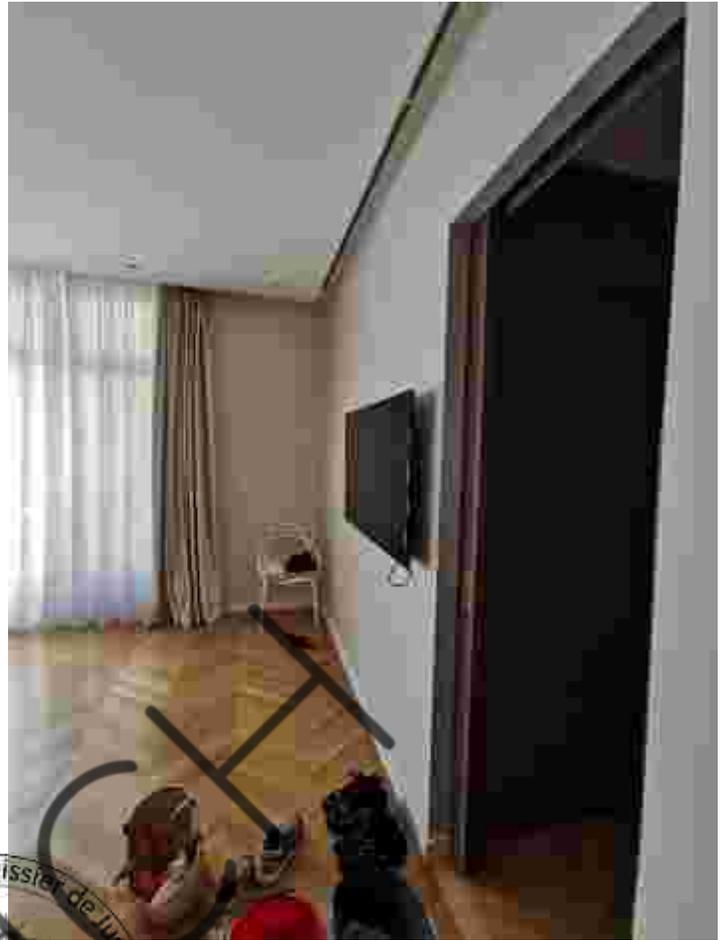
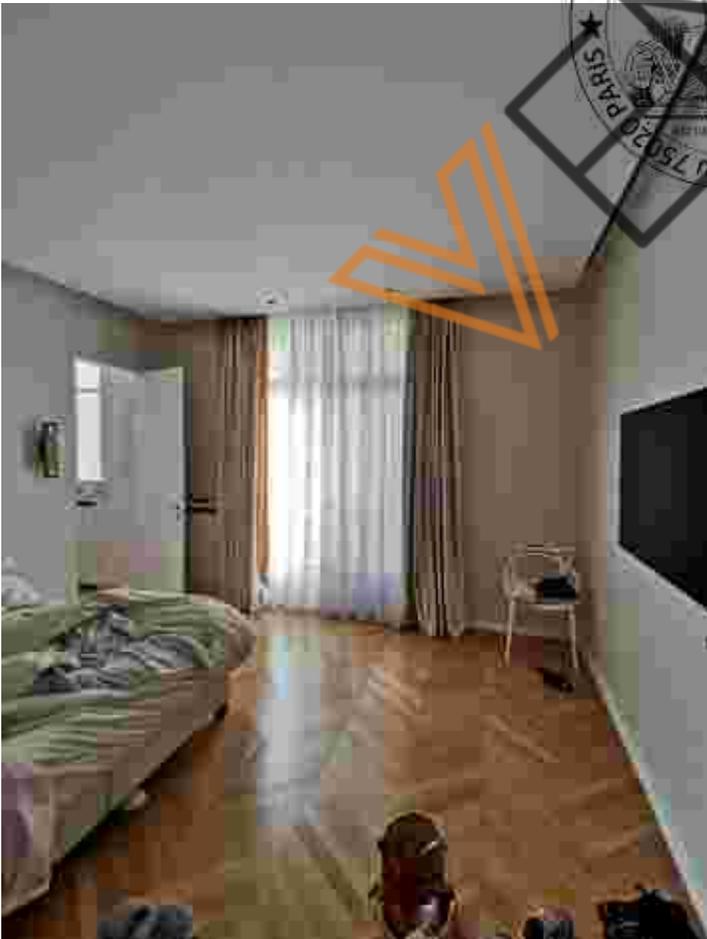
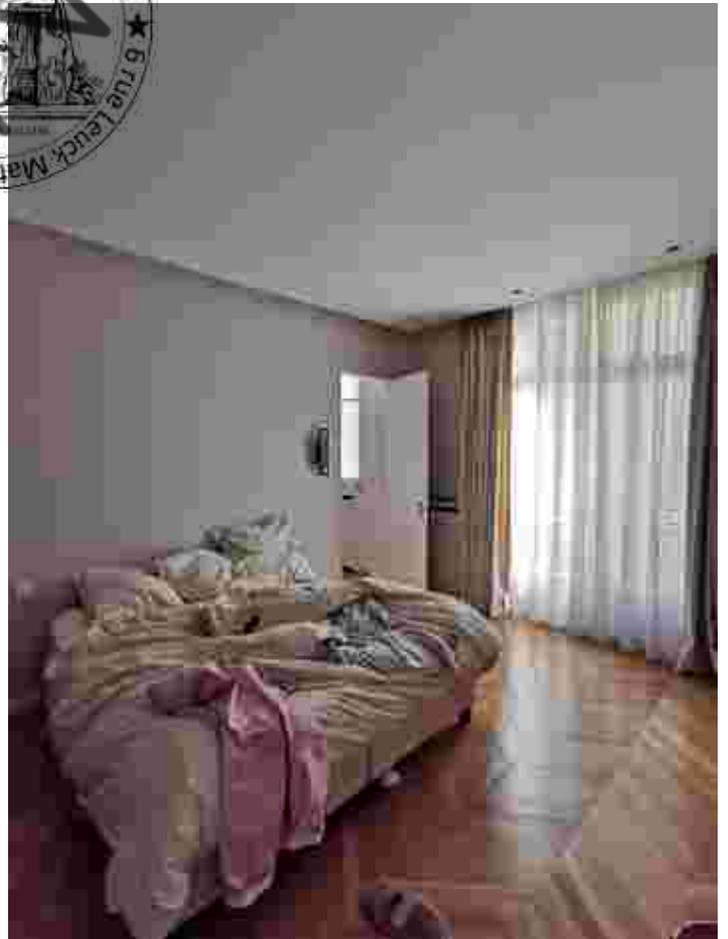
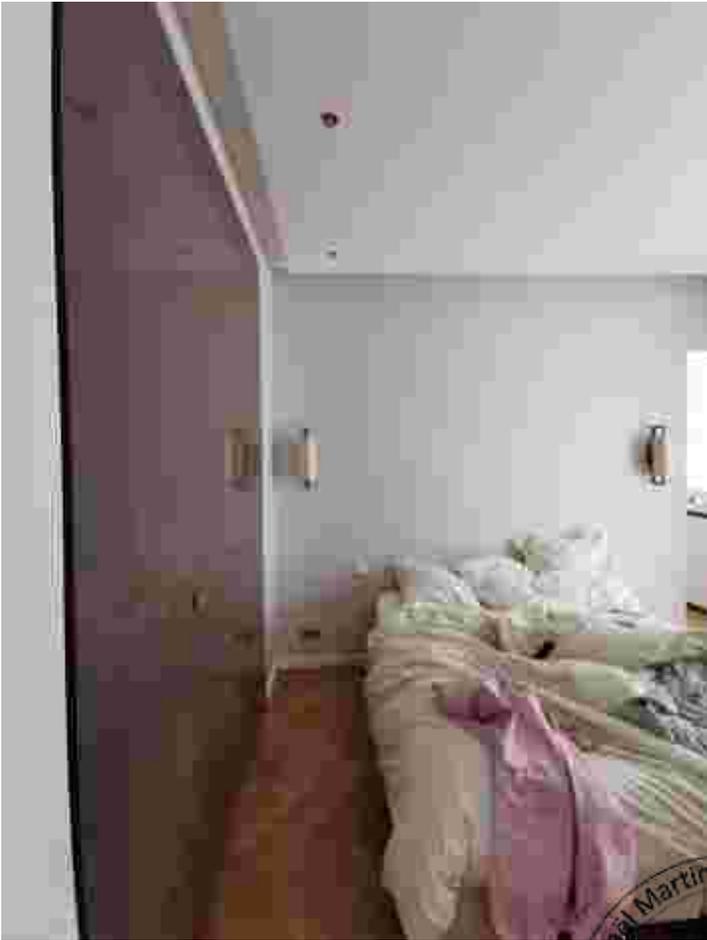
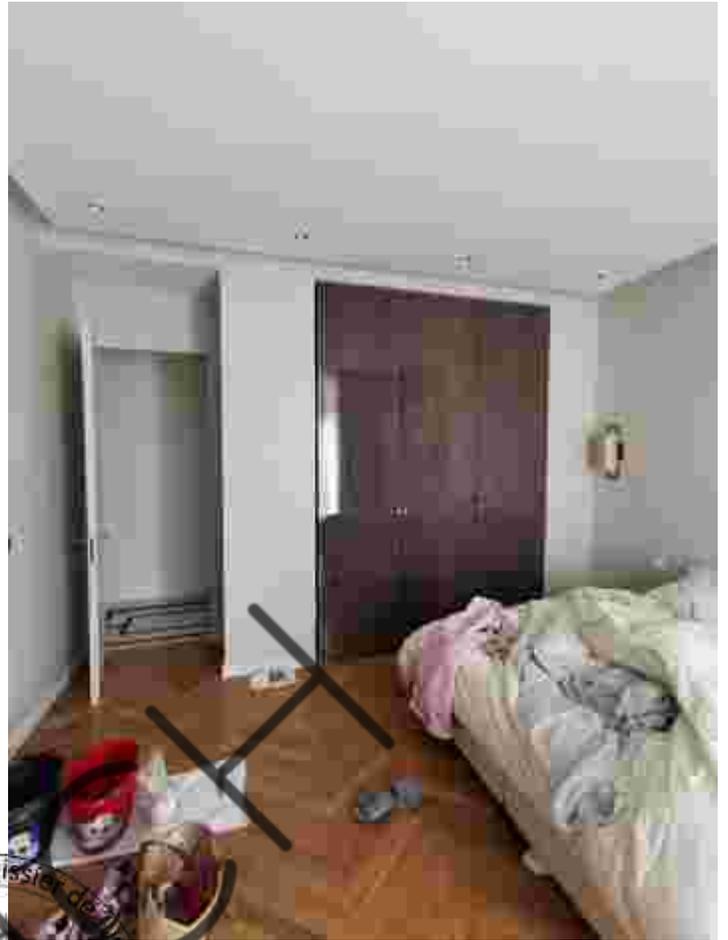
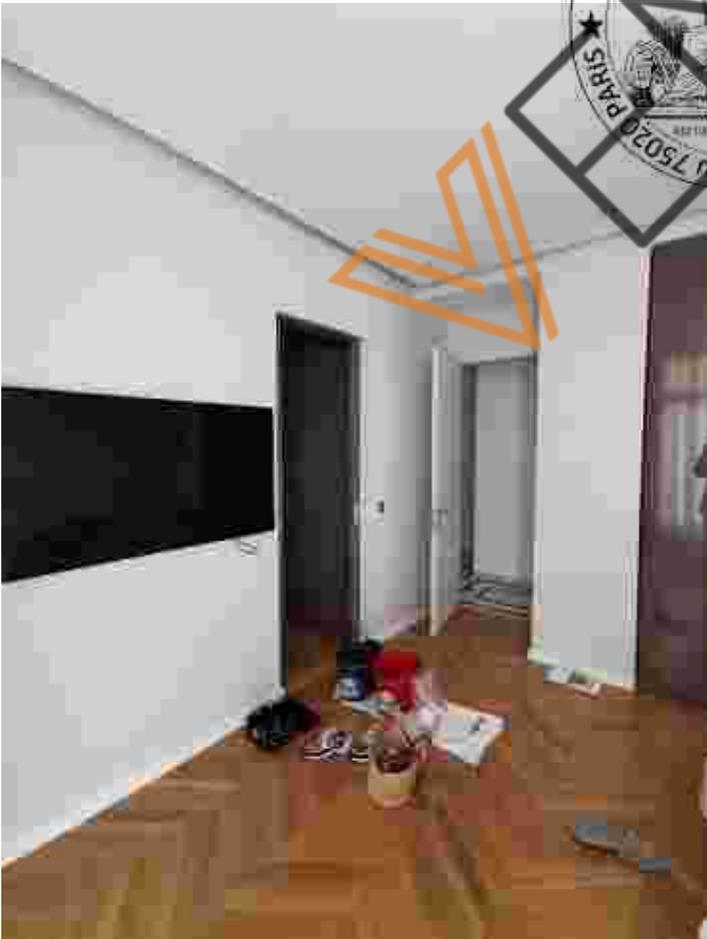
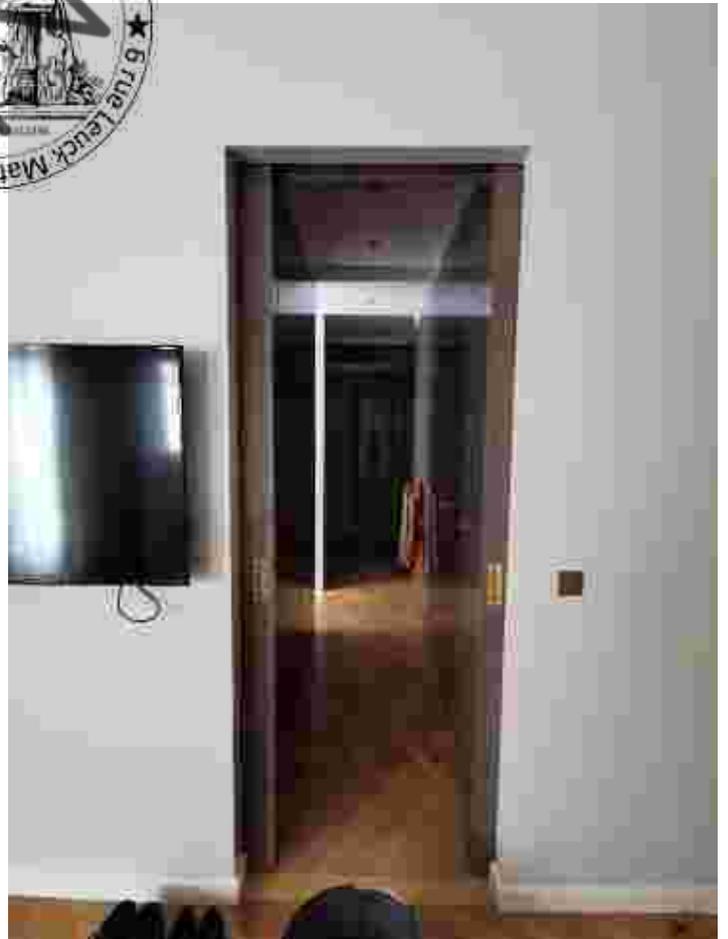
Quatrième chambre, à gauche depuis l'entrée (photos n° 80 à 88) : le sol en parquet, les murs et le plafond sont à l'état neuf. Il y a deux armoires à l'état neuf. Cette chambre communique avec la deuxième chambre (photo n° 84) et avec un couloir, disposant d'armoires, à l'état neuf, de chaque côté et tout du long. Ledit couloir menant à une salle de bains dont il est le seul accès.

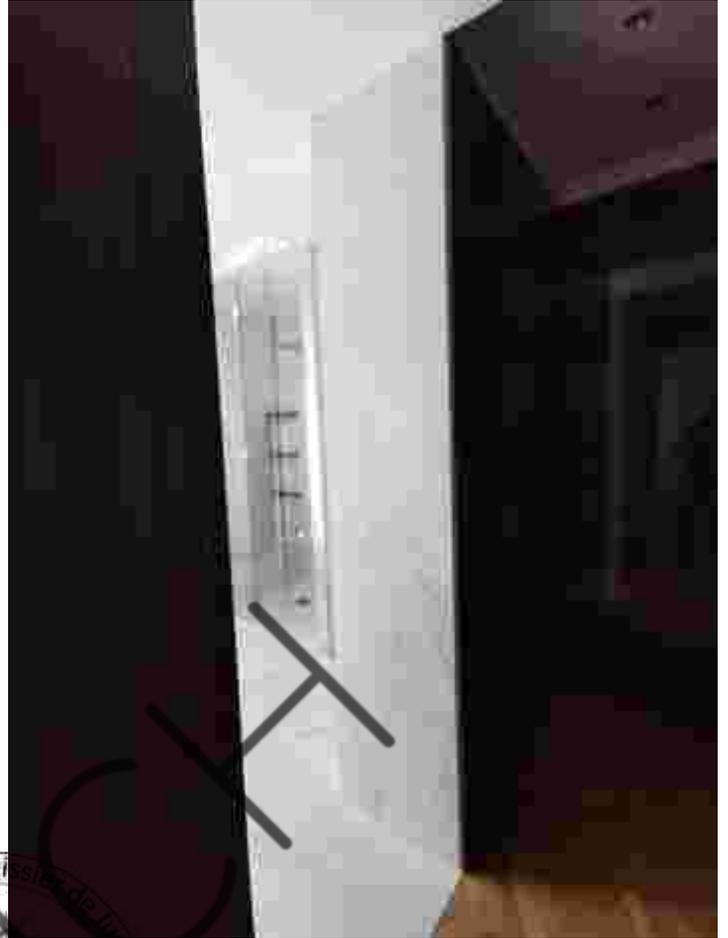
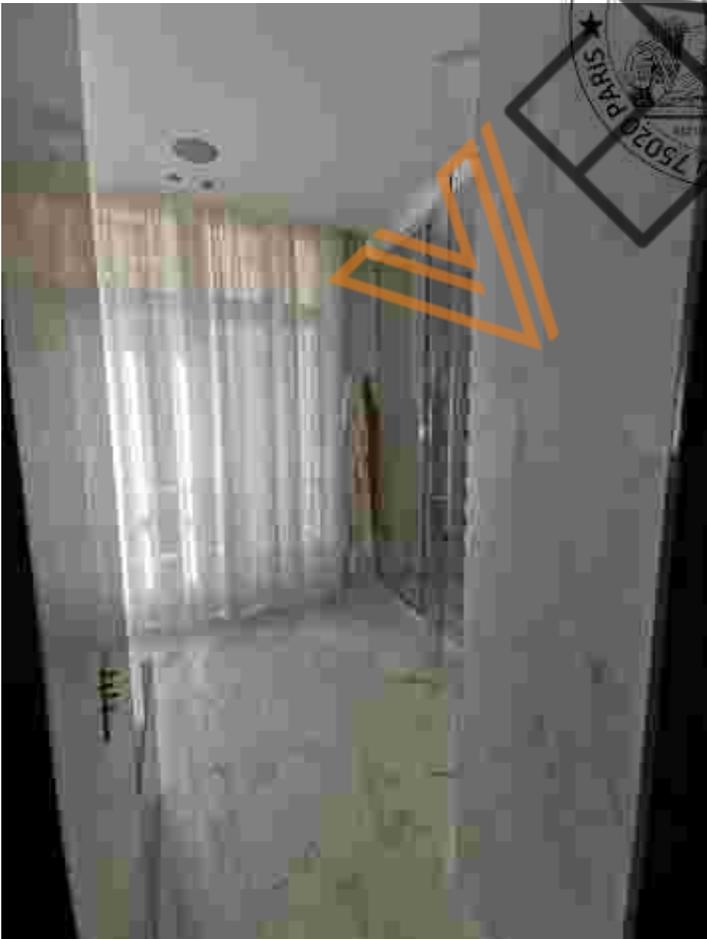
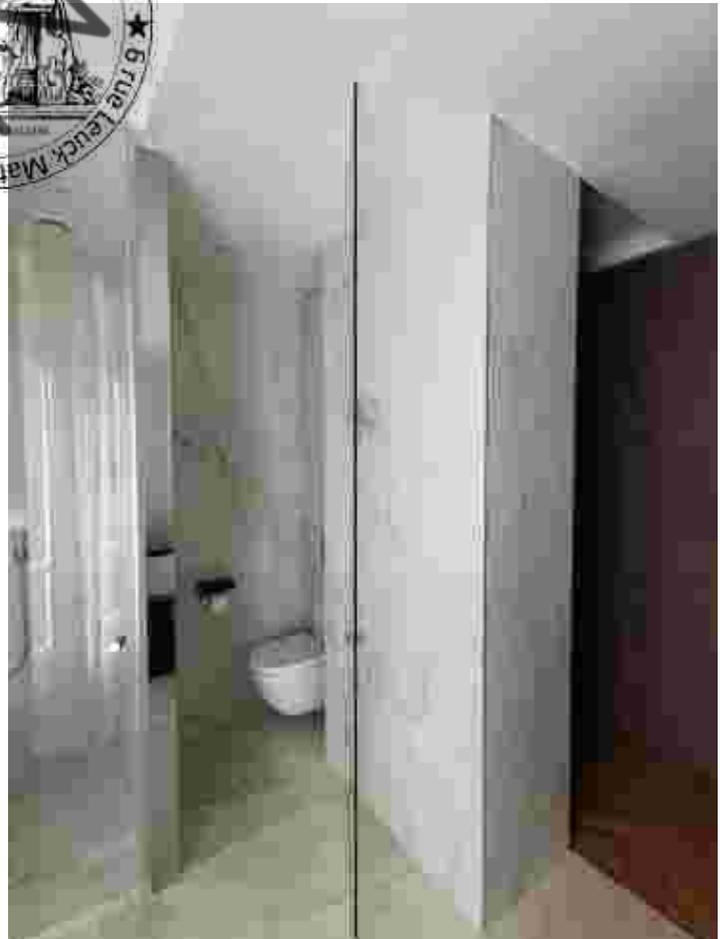
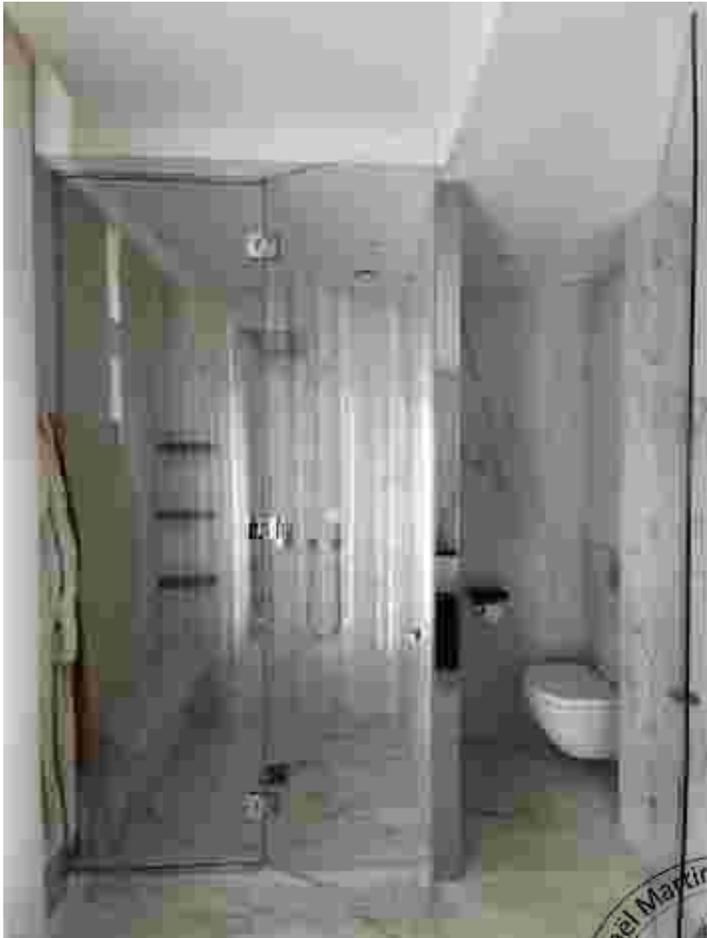
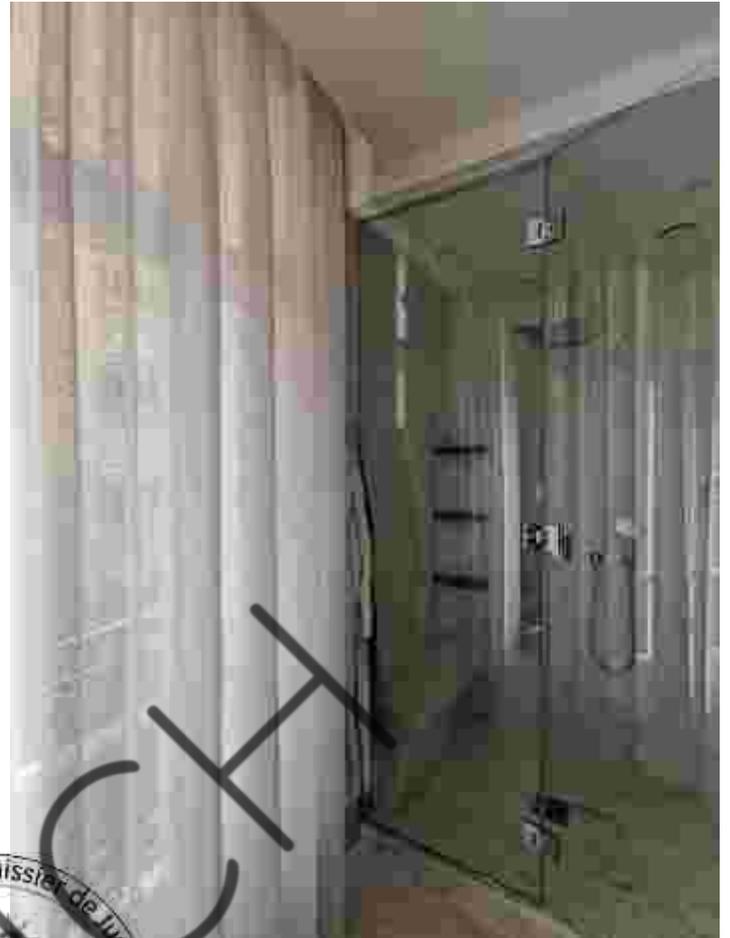
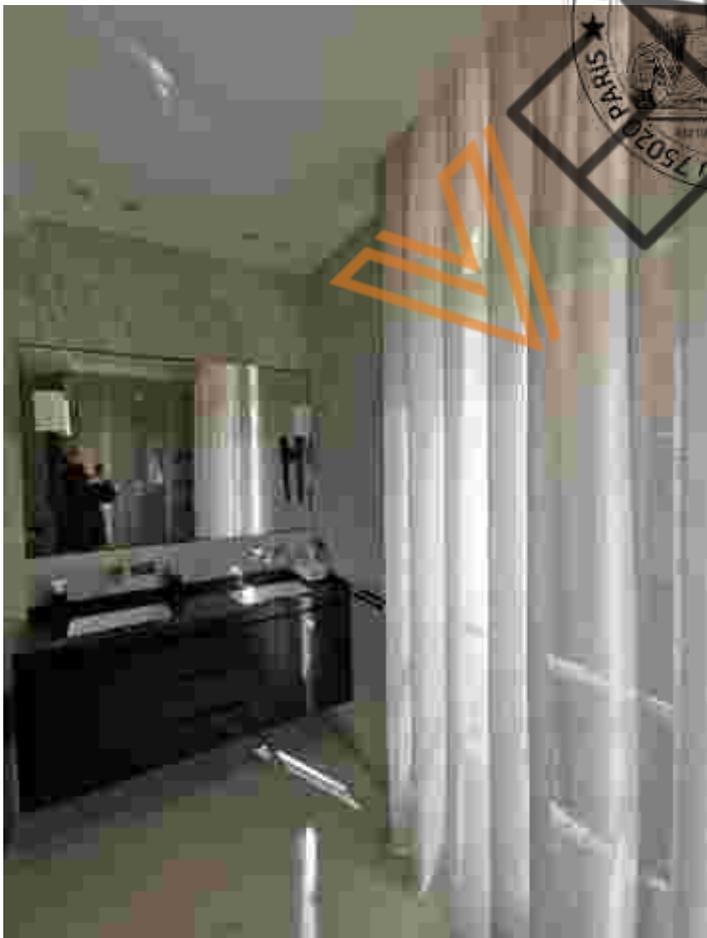
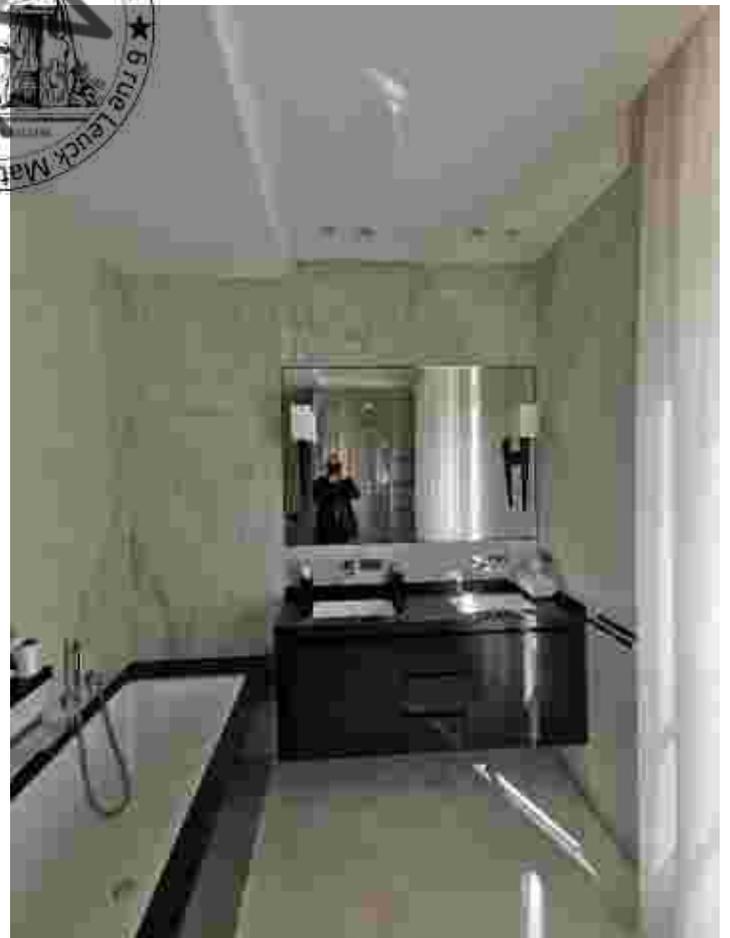
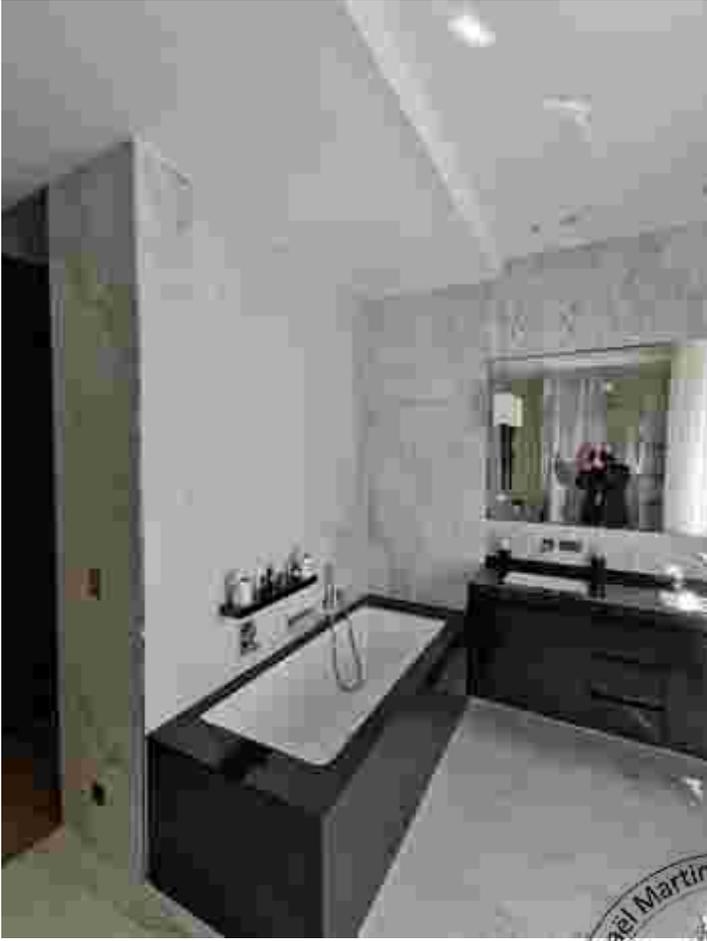
Salle de bains de la quatrième chambre (photos n° 90 à 97) : la pièce est composée d'un toilette suspendu, ouvert, d'une douche à l'italienne, d'une baignoire et de deux lavabos. Le sol et les murs sont recouverts de marbre, le plafond est peint. L'ensemble est à l'état neuf.

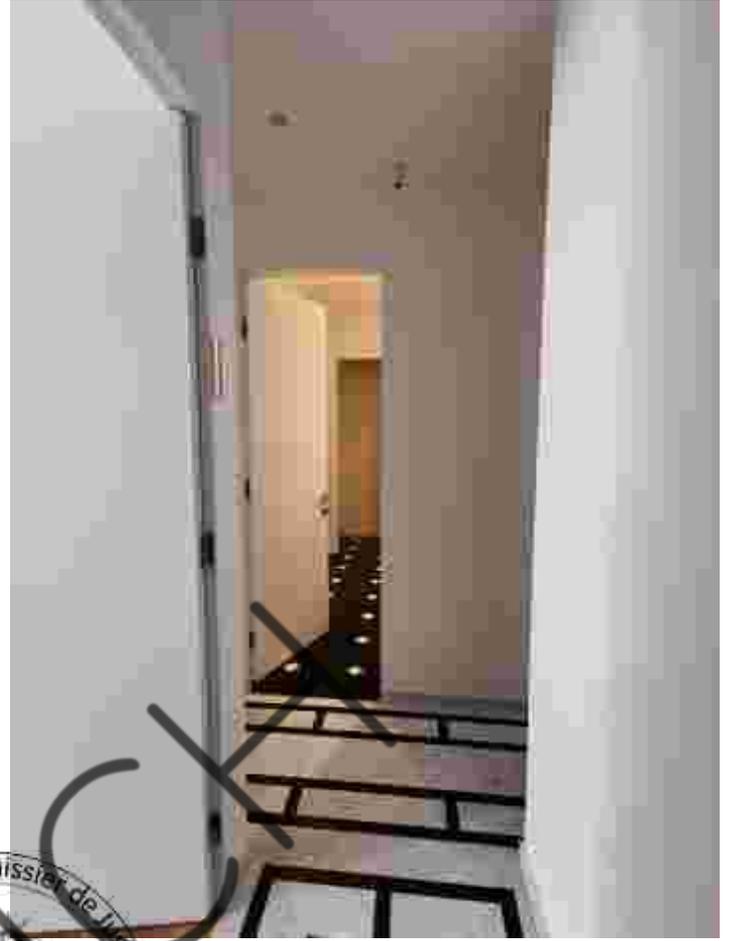
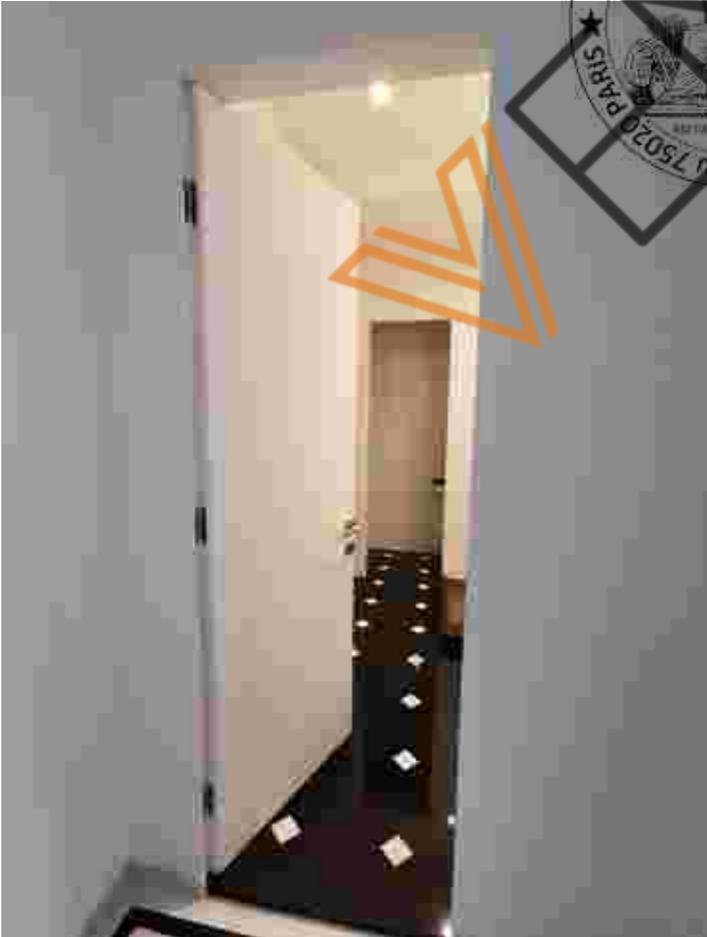
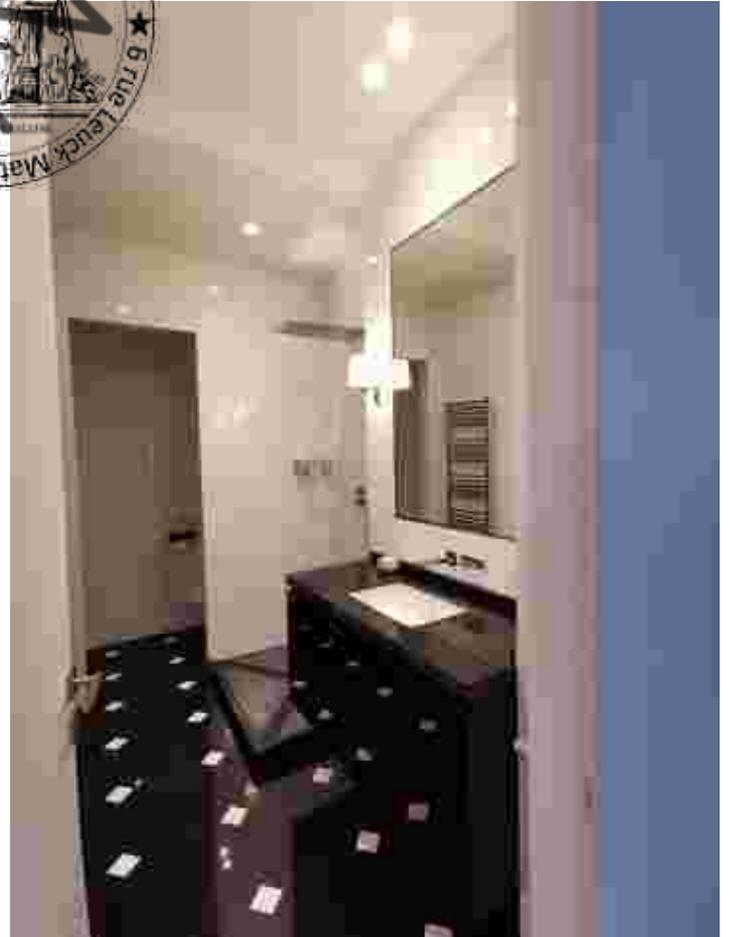
Salle de bains au bout du couloir (photos n° 98 à 108) : elle est composée d'un lavabo, d'une douche à l'italienne, d'un toilette ouvert et d'une douche à l'italienne. Le sol est en carrelage, les murs sont recouverts de faïence, le plafond est peint. Le tout est à l'état neuf.
