PROCES VERBAL DE DESCRIPTION

Me suis rendu, accompagné de Monsieur BERNARDIN Alexandre, serrurier, à Paris 16ème arrondissement, 3 square Lamartine, afin de dresser un procès-verbal de description des lots listés ci-après, faisant partie de l'ensemble immobilier cadastré section Section EB n° 007, Lieu-dit "Villa Jocelyn" :

L'appartement est situé dans un immeuble au 3 square Lamartine dans le 16^{ème} arrondissement de Paris. L'ensemble immobilier dont il fait partie est situé à l'angle du square Lamartine et de l'avenue Victor Hugo, tel que cela est visible sur la vue satellite annexée au présent procès-verbal, l'entrée du numéro 3 y étant indiquée par une flèche rouge.

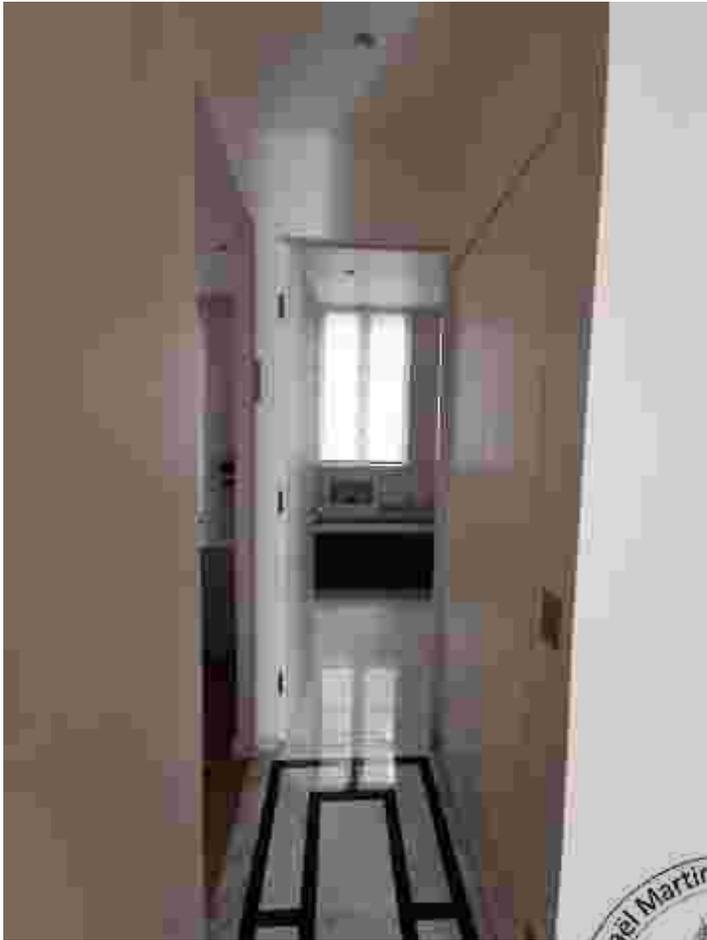
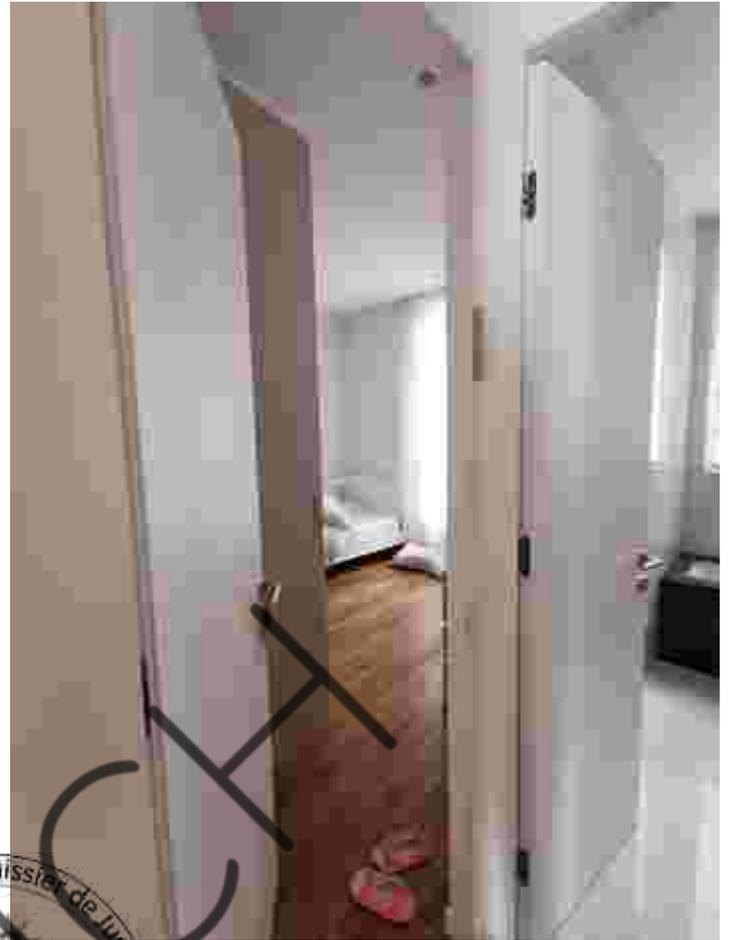
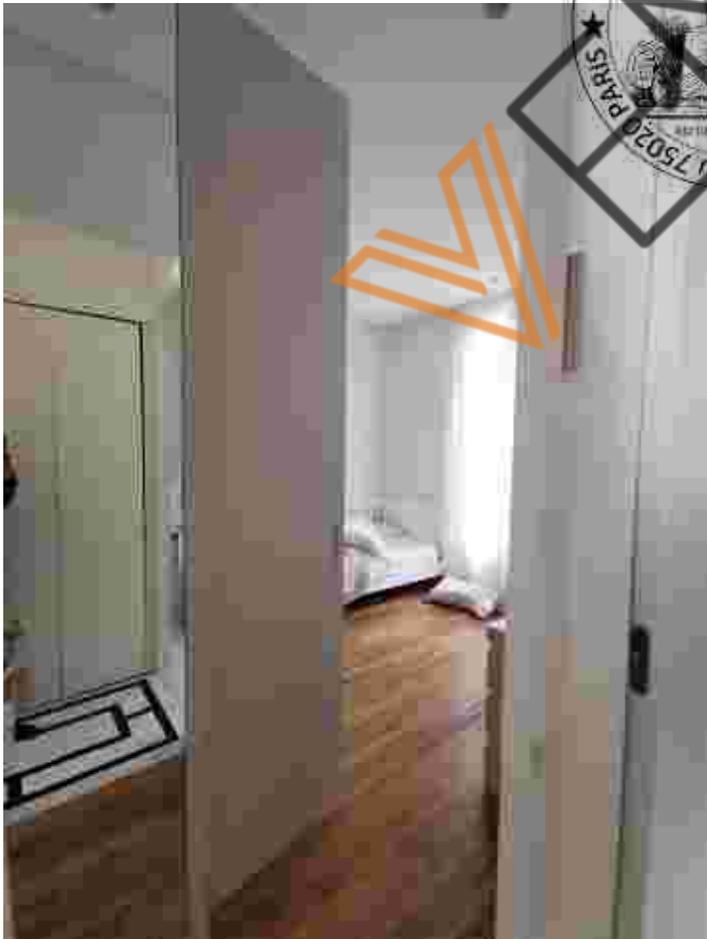
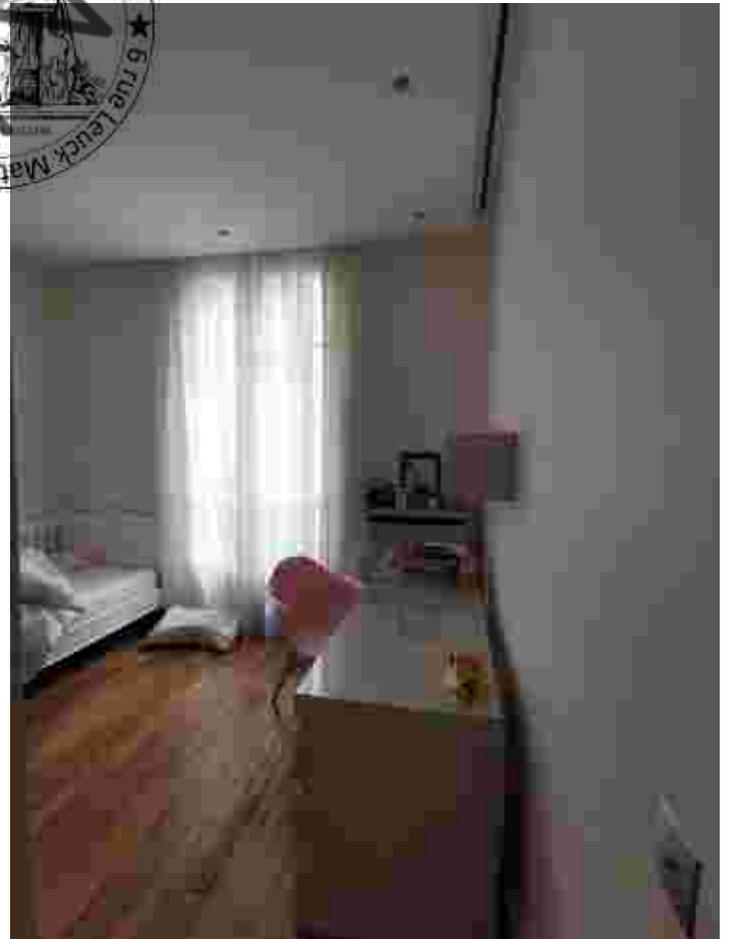
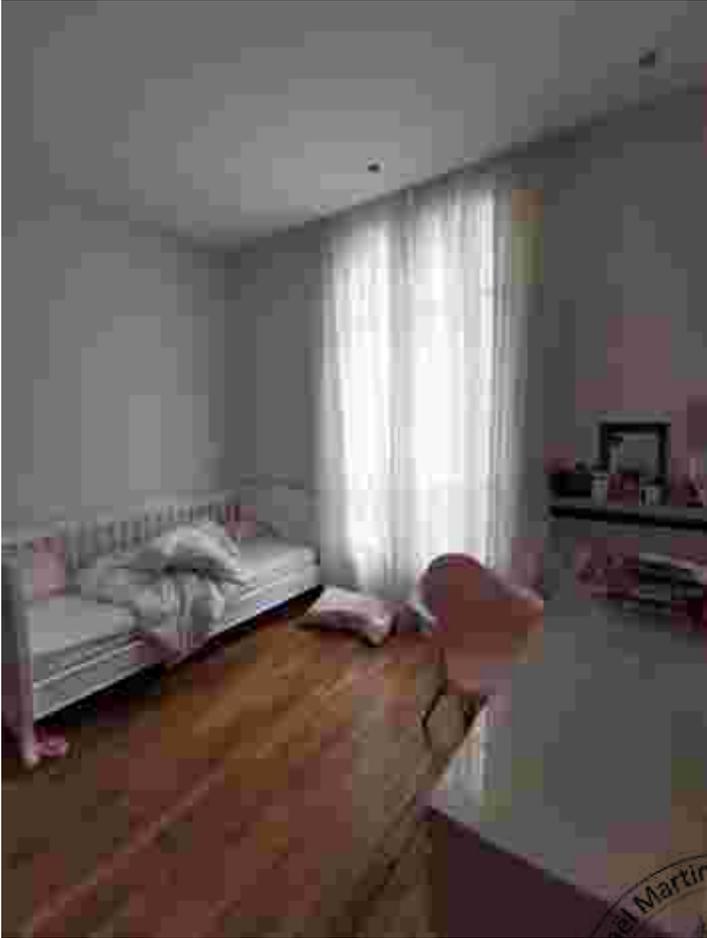
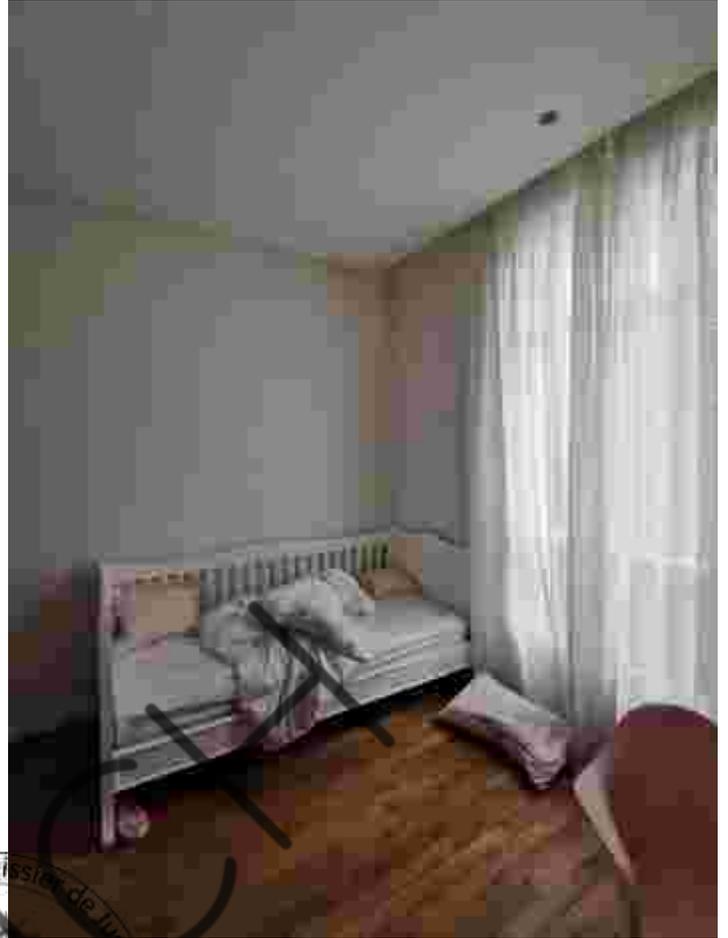
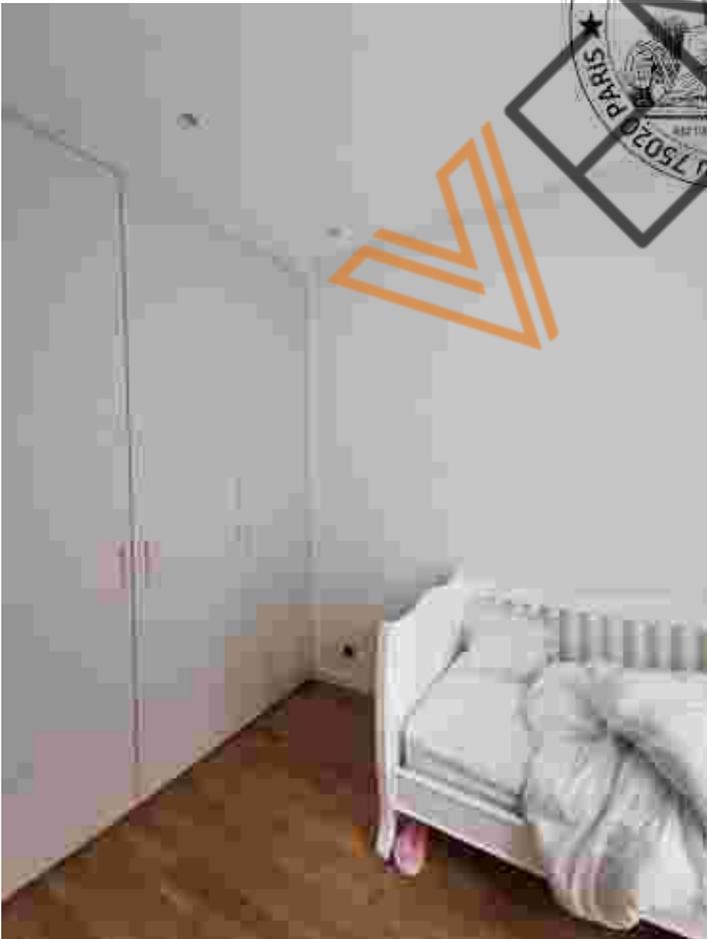
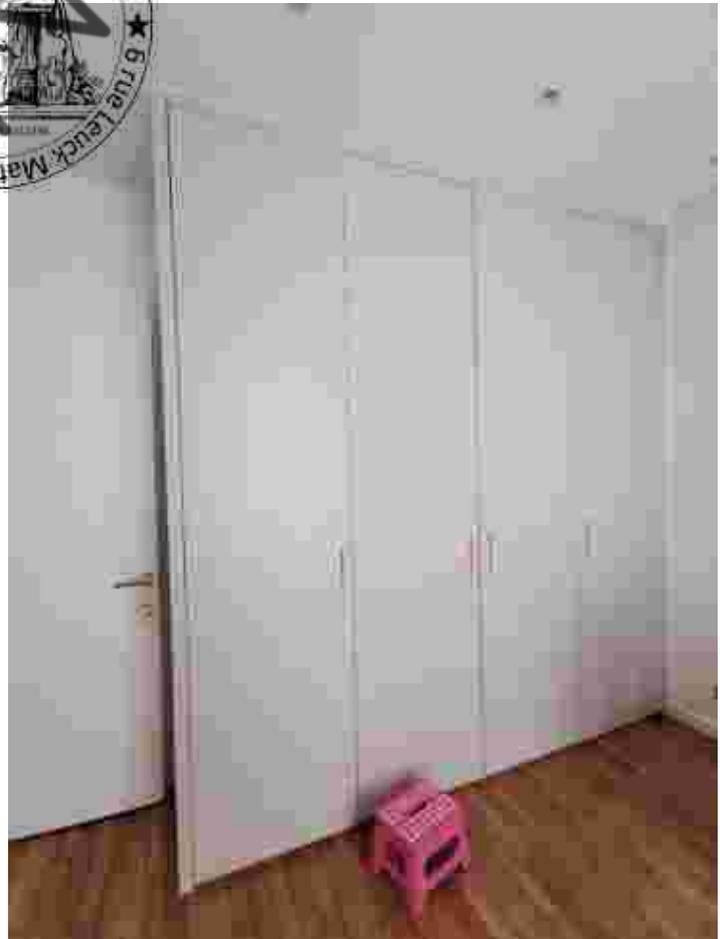
Cinquième chambre située au fond du couloir et à droite (photos n° 109 à 116) : le sol en parquet, les murs et le plafond sont à l'état neuf. Il y a deux armoires à l'état neuf.

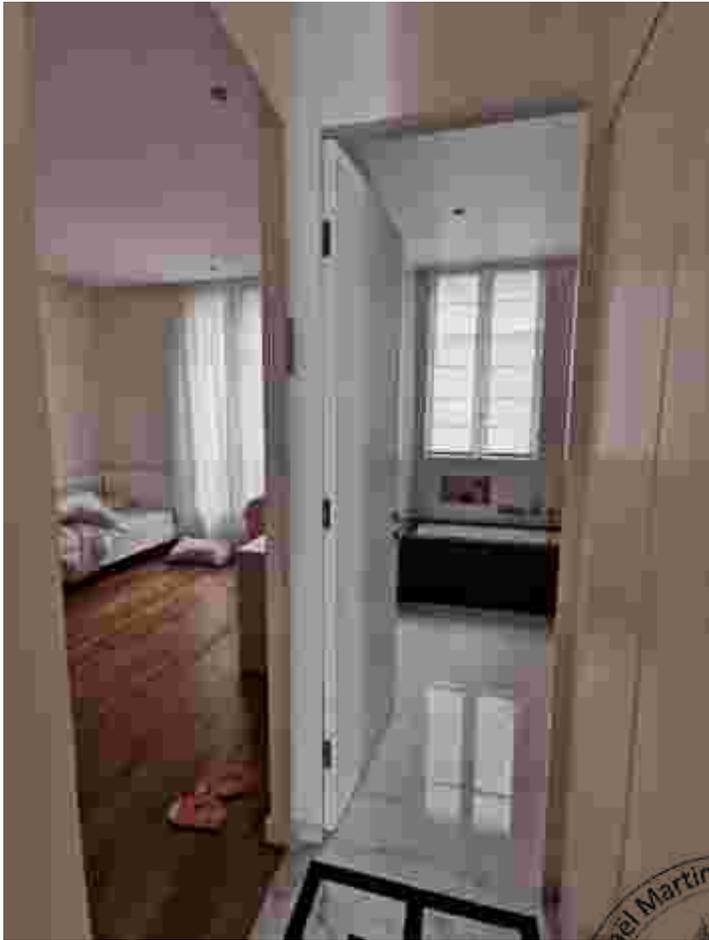
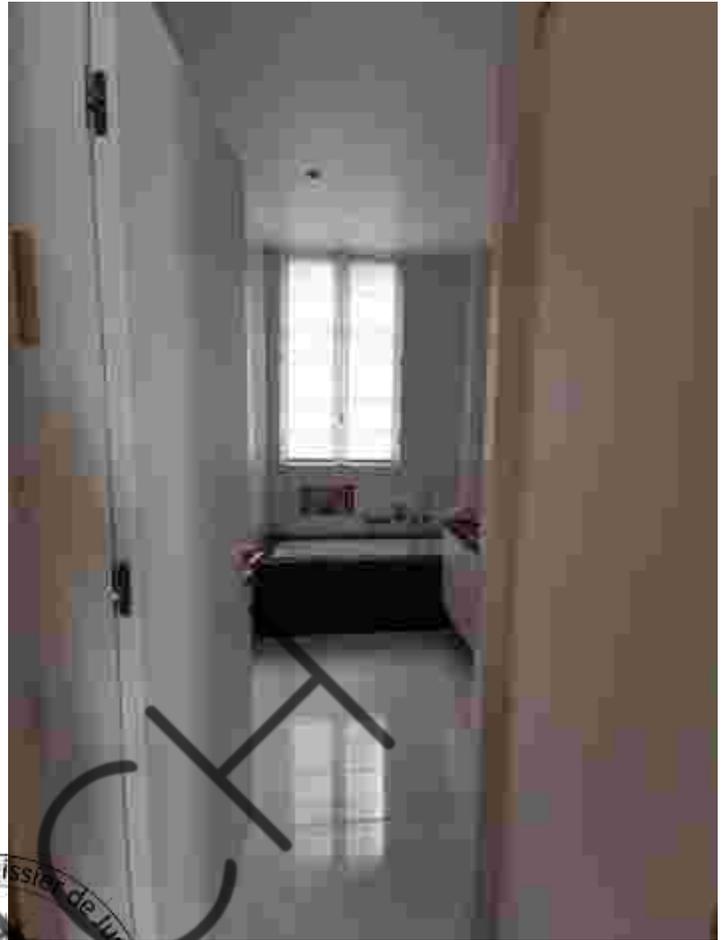
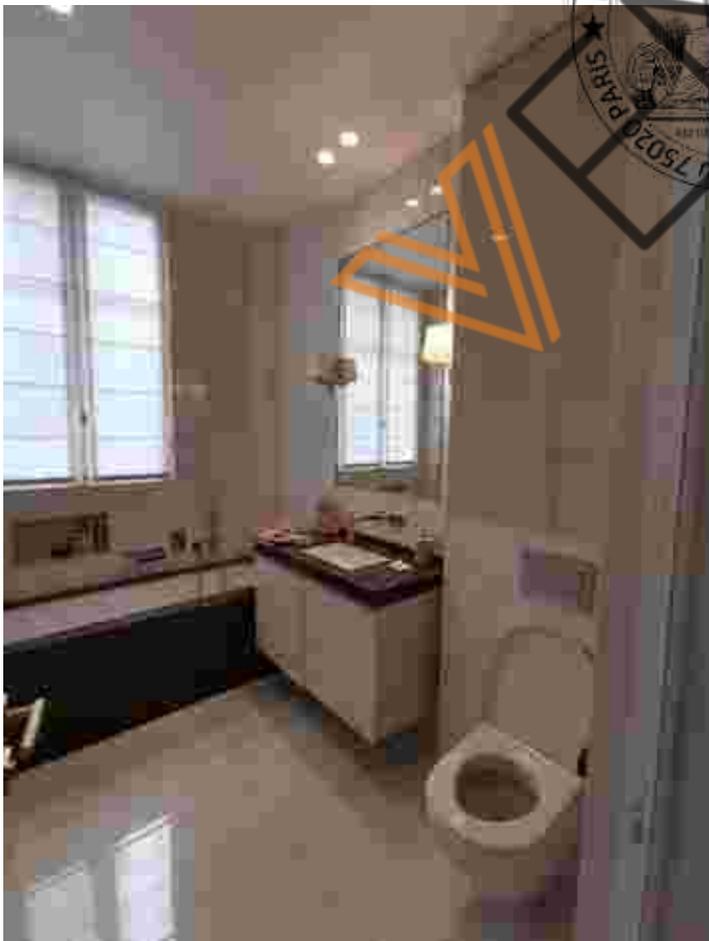
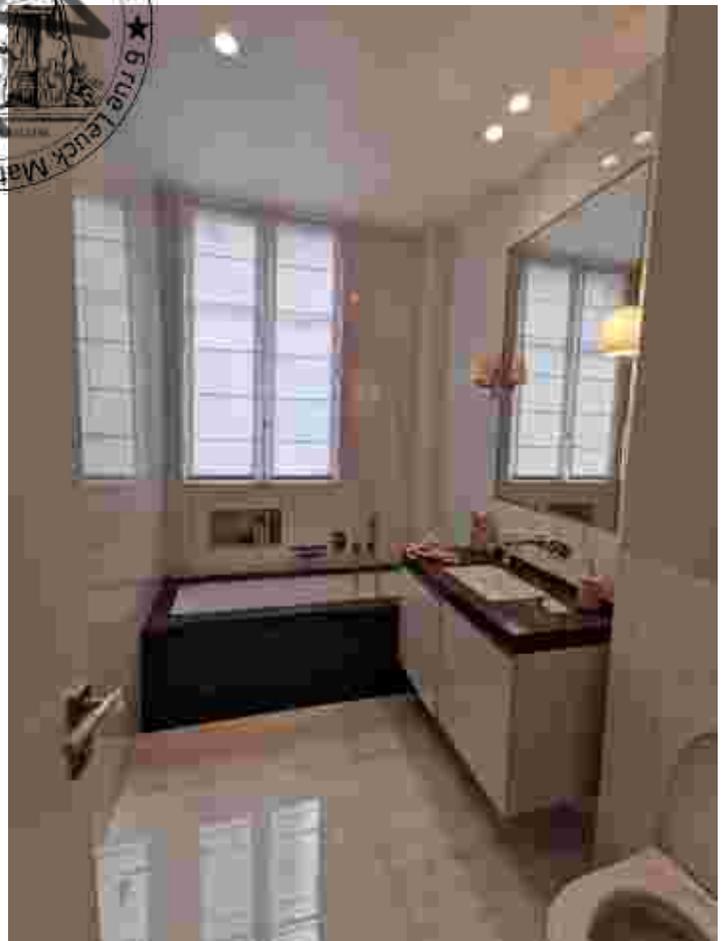
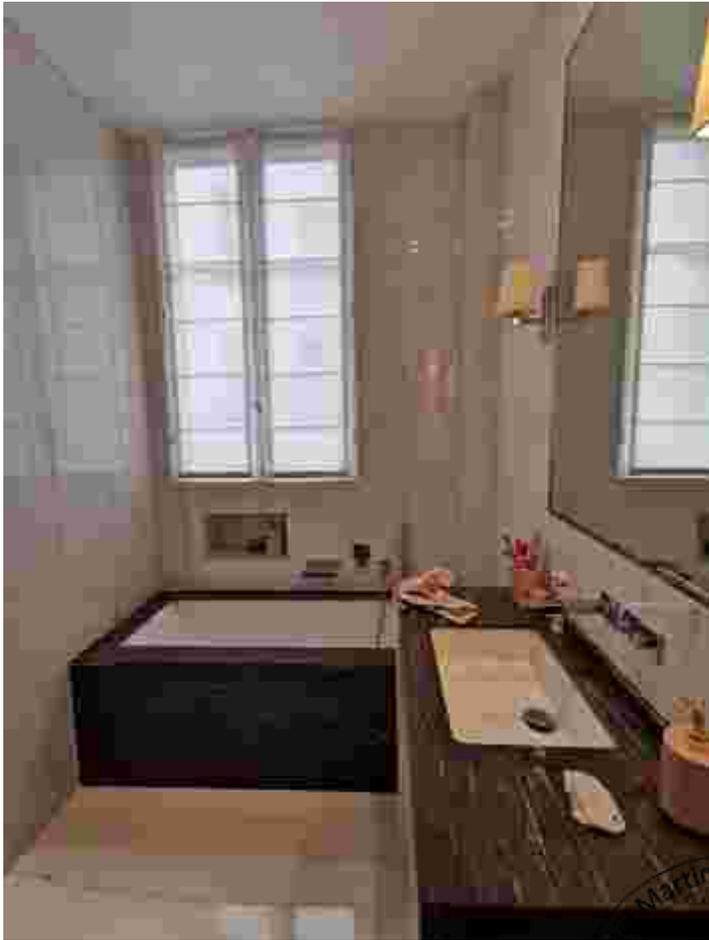
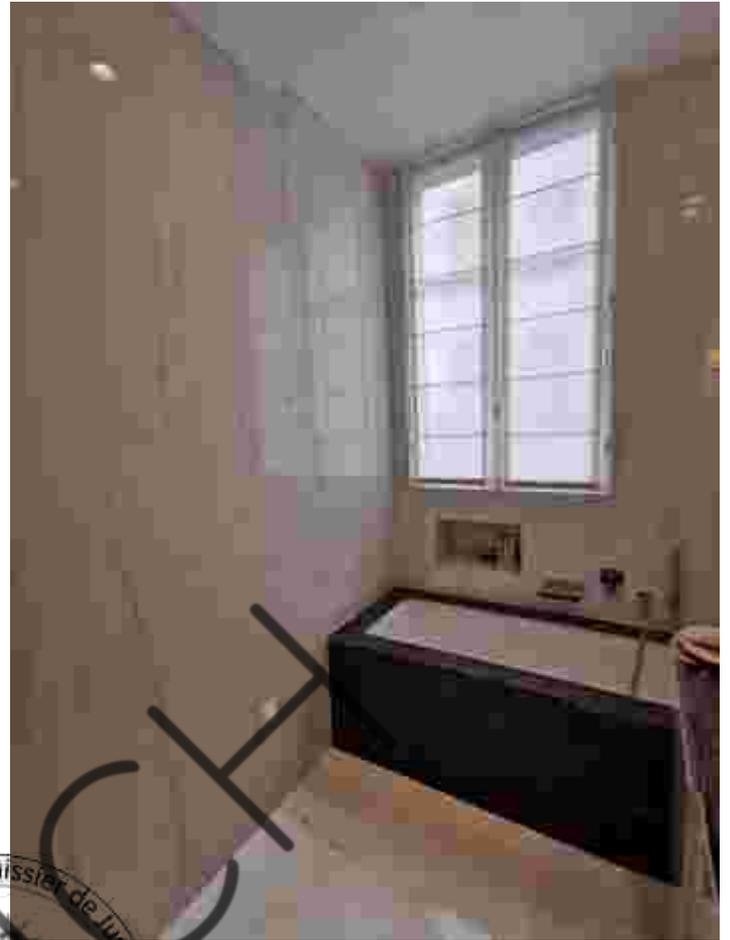
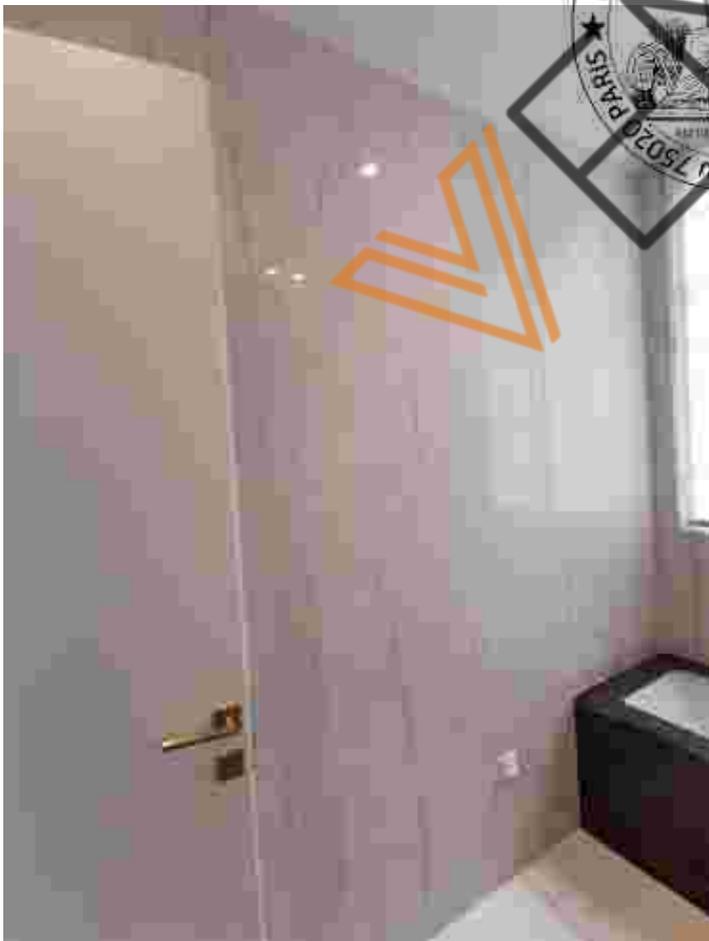
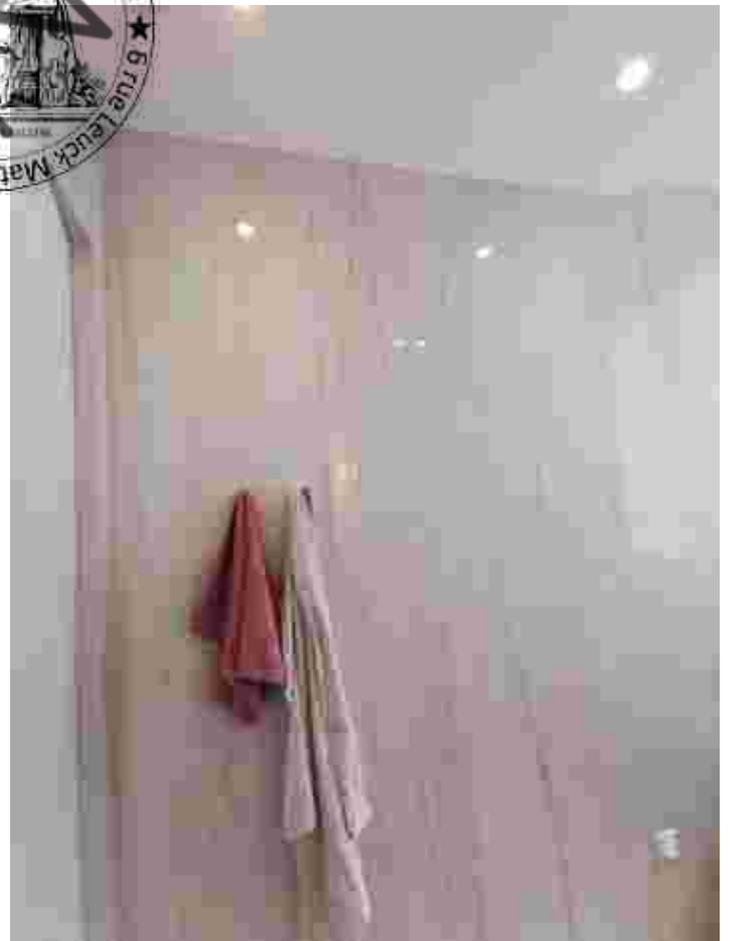
Salle de bain attenante à la cinquième chambre (photos n° 117 à 124) : elle est composée d'un toilette ouvert, d'un lavabo et d'une baignoire. Le sol et les murs sont recouverts de marbre, le plafond est peint. L'ensemble est à l'état neuf.

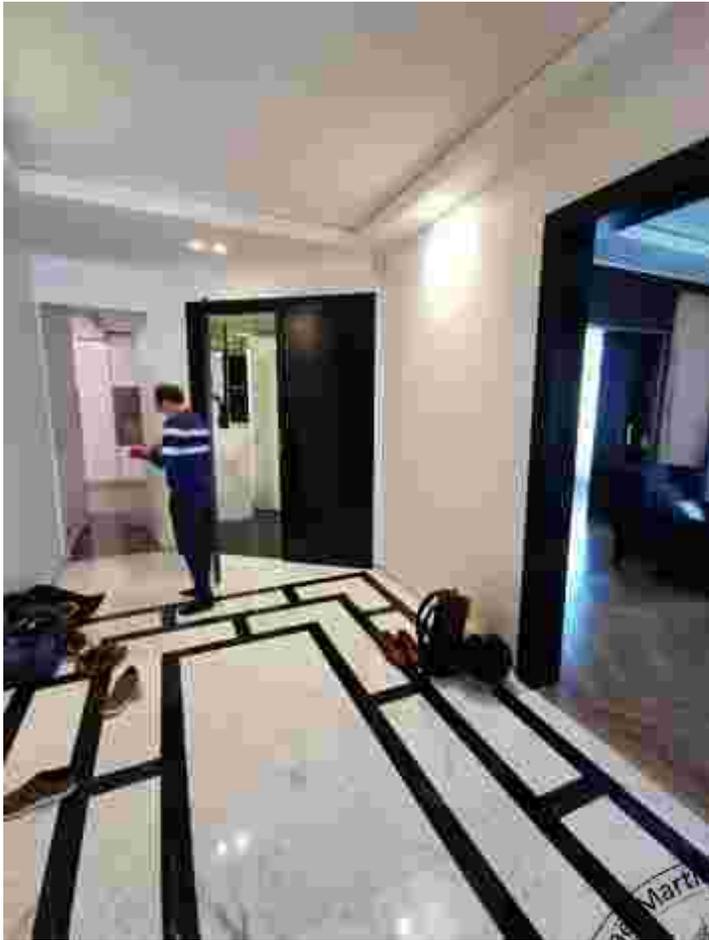
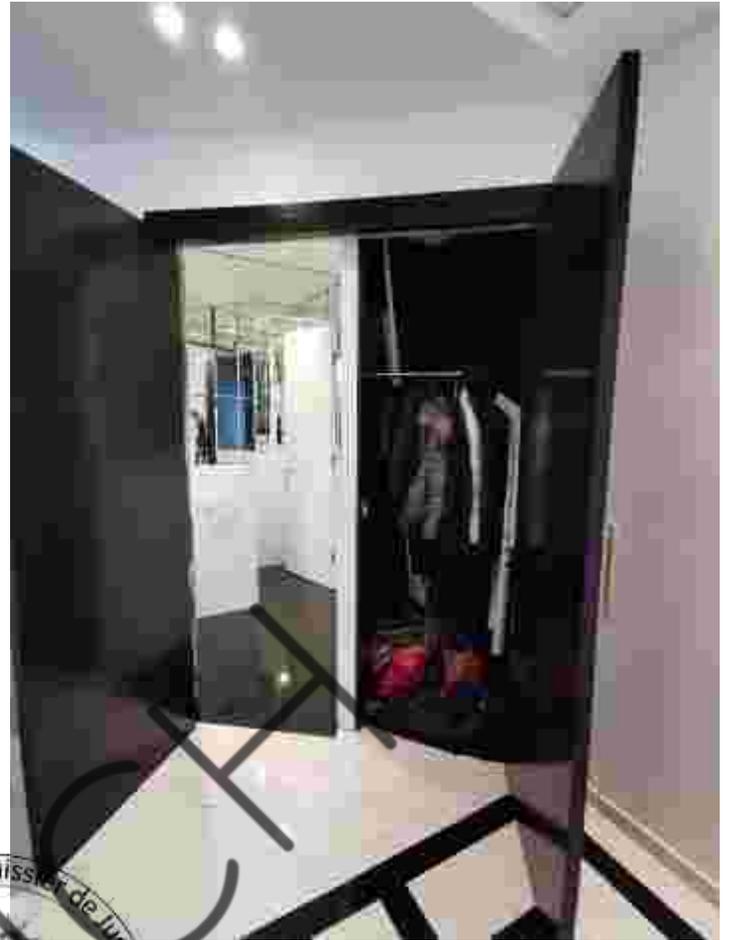
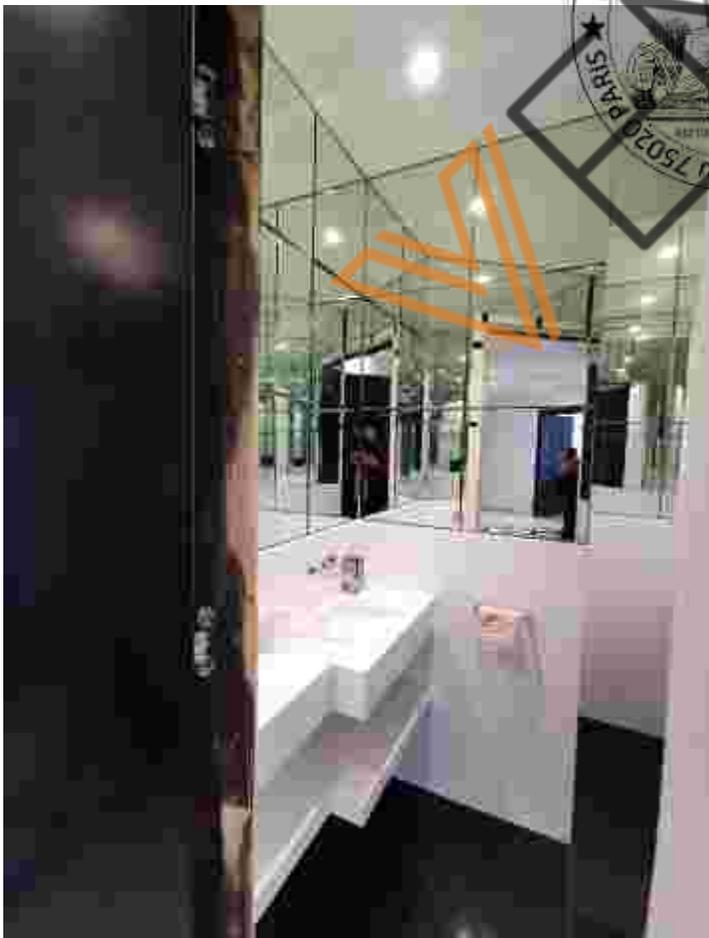
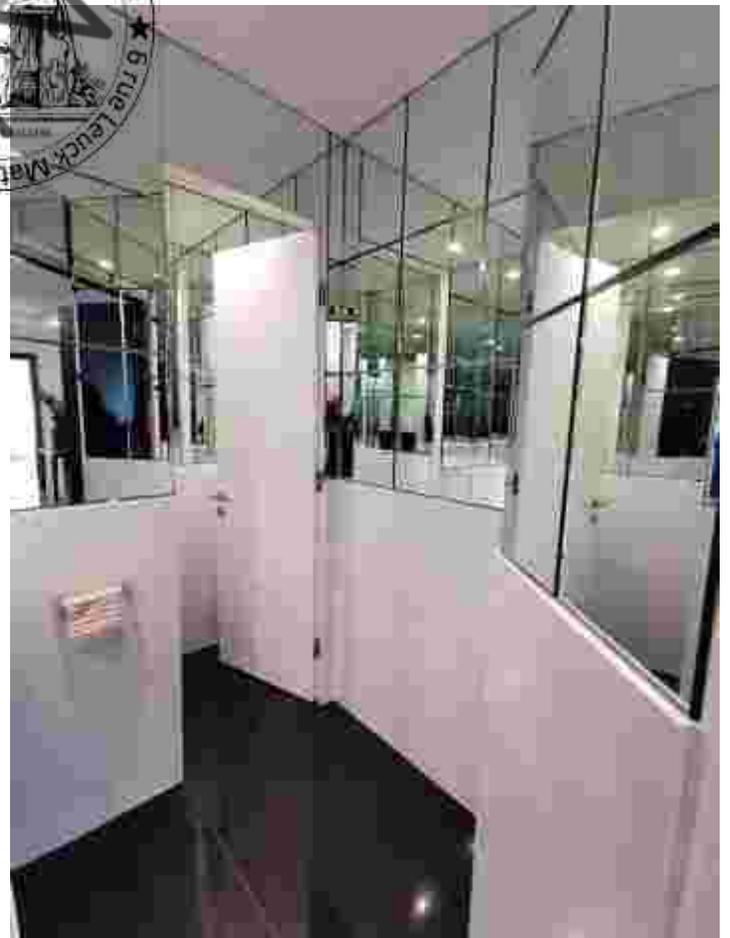
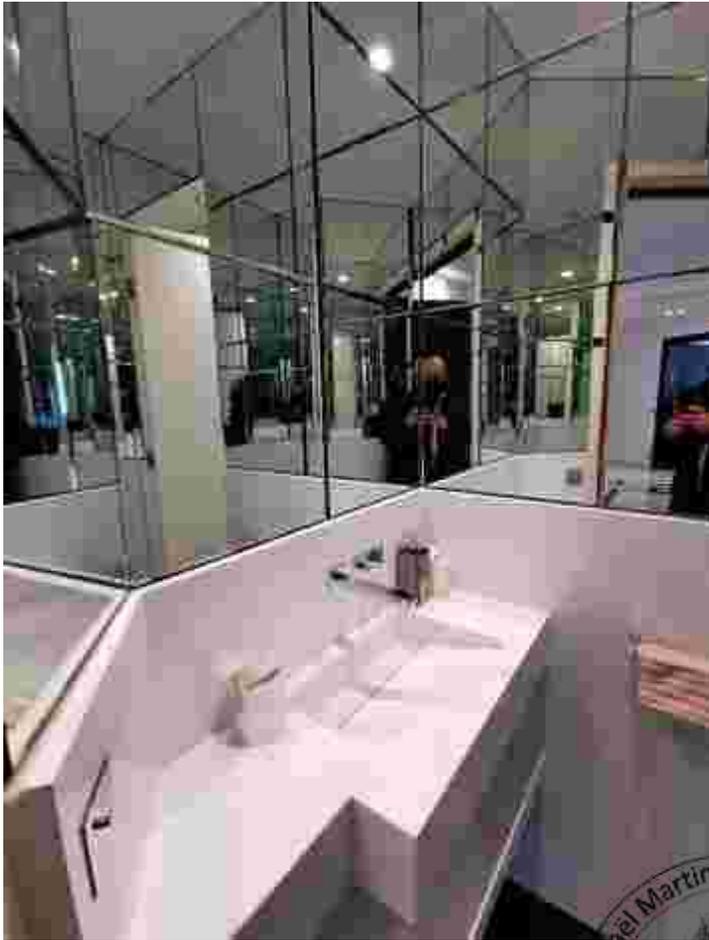
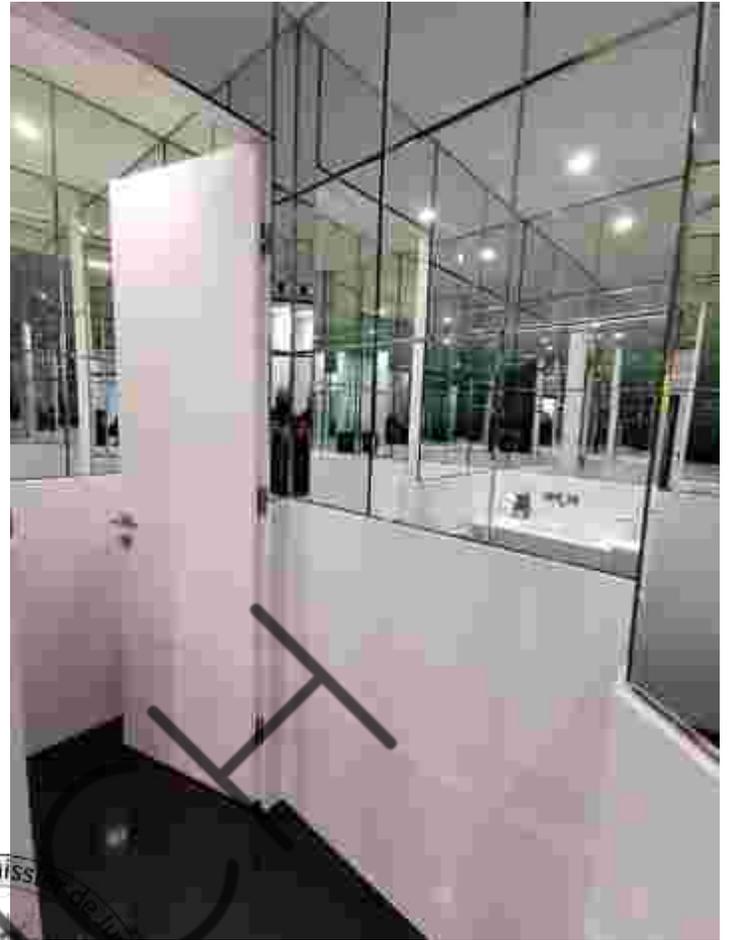
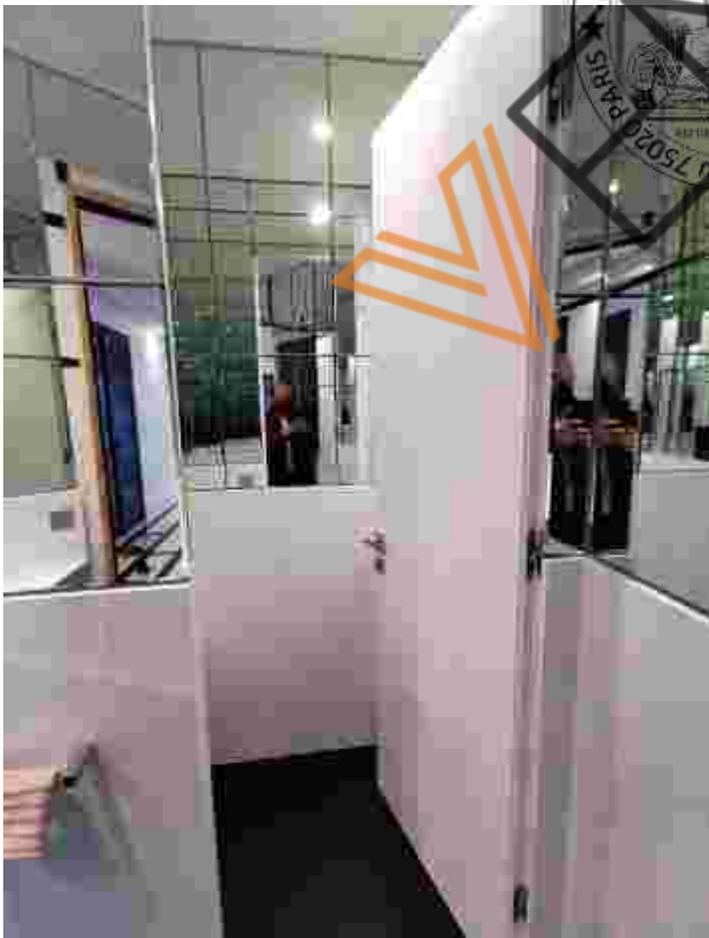
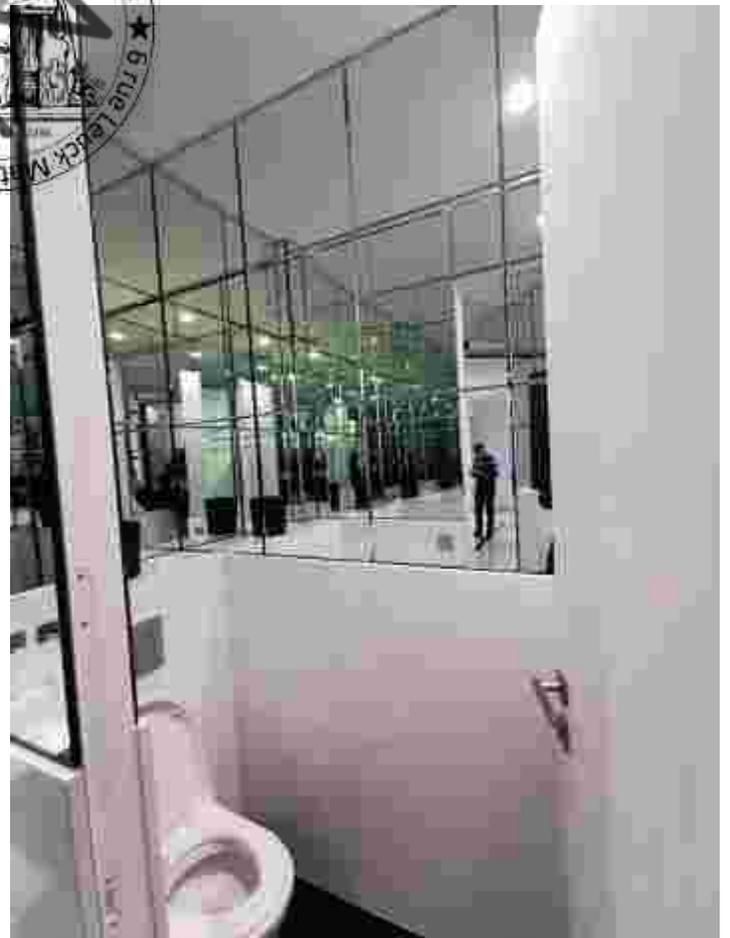
Armoire et toilette de l'entrée (photos n° 125 à 134) : à gauche en entrant dans l'appartement et à droite du couloir menant à la cuisine il y a une double porte. Celle de droite renferme une armoire et celle de gauche donne sur une pièce composée d'un lavabo et d'un toilette disposant d'une porte. Le sol est en carrelage à l'état neuf. Les murs sont en résine en partie basse et couverts de carreaux de miroirs en partie haute, le tout est à l'état neuf. La finition autour du montant de la porte n'est pas achevée (photo n° 134).
