PROCES VERBAL DE DESCRIPTION

Me suis rendu, accompagné de Monsieur BERNARDIN Alexandre, serrurier, à Paris 16ème arrondissement, 3 square Lamartine, afin de dresser un procès-verbal de description des lots listés ci-après, faisant partie de l'ensemble immobilier cadastré section Section EB n° 007, Lieu-dit "Villa Jocelyn" :

L'appartement est situé dans un immeuble au 3 square Lamartine dans le 16^{ème} arrondissement de Paris. L'ensemble immobilier dont il fait partie est situé à l'angle du square Lamartine et de l'avenue Victor Hugo, tel que cela est visible sur la vue satellite annexée au présent procès-verbal, l'entrée du numéro 3 y étant indiquée par une flèche rouge.

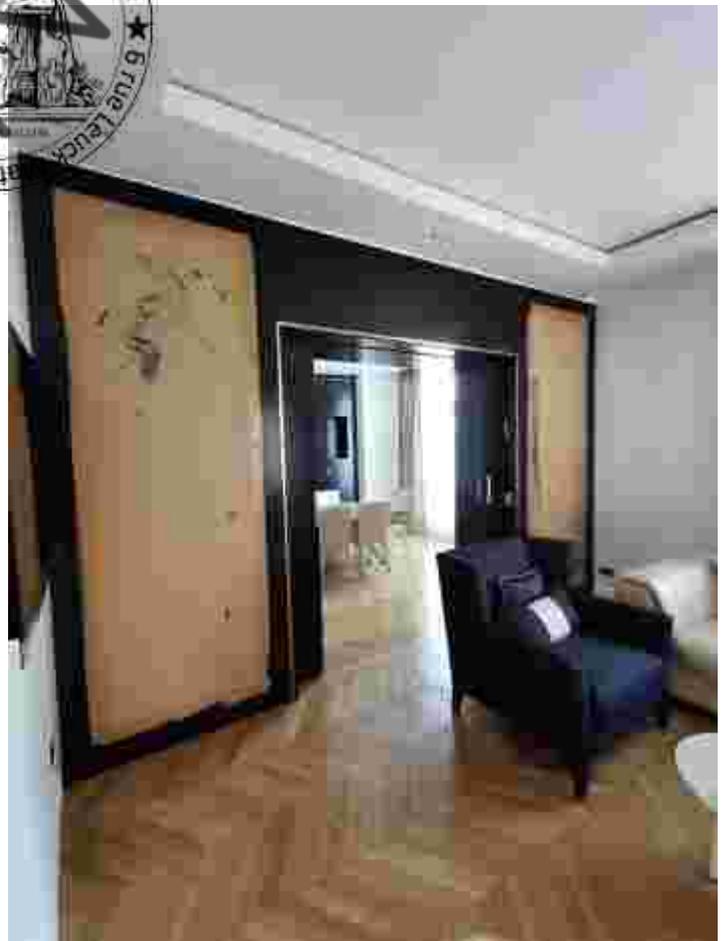
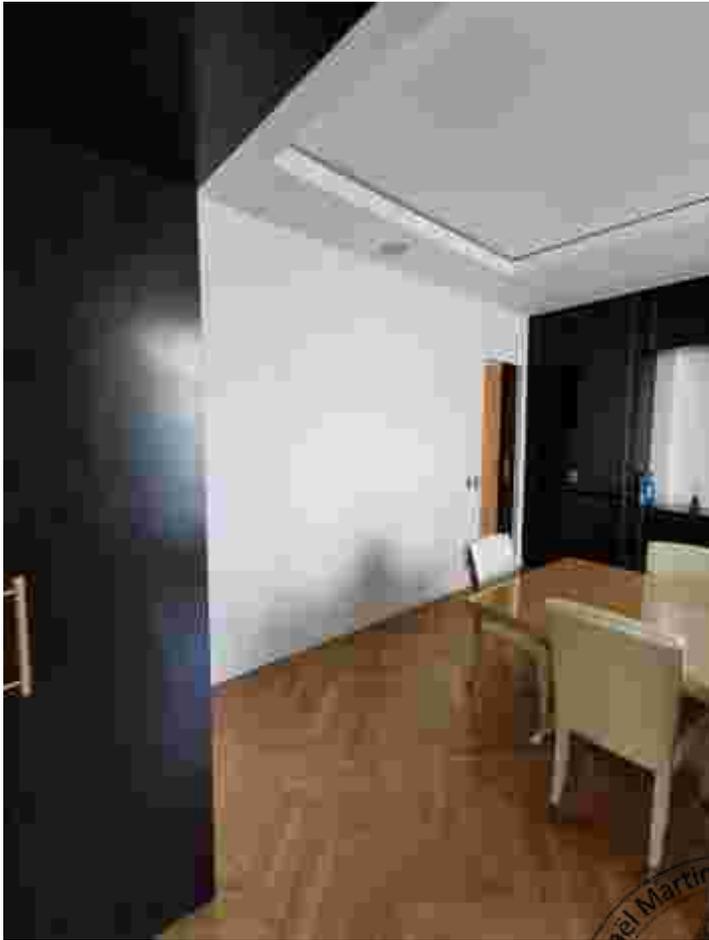
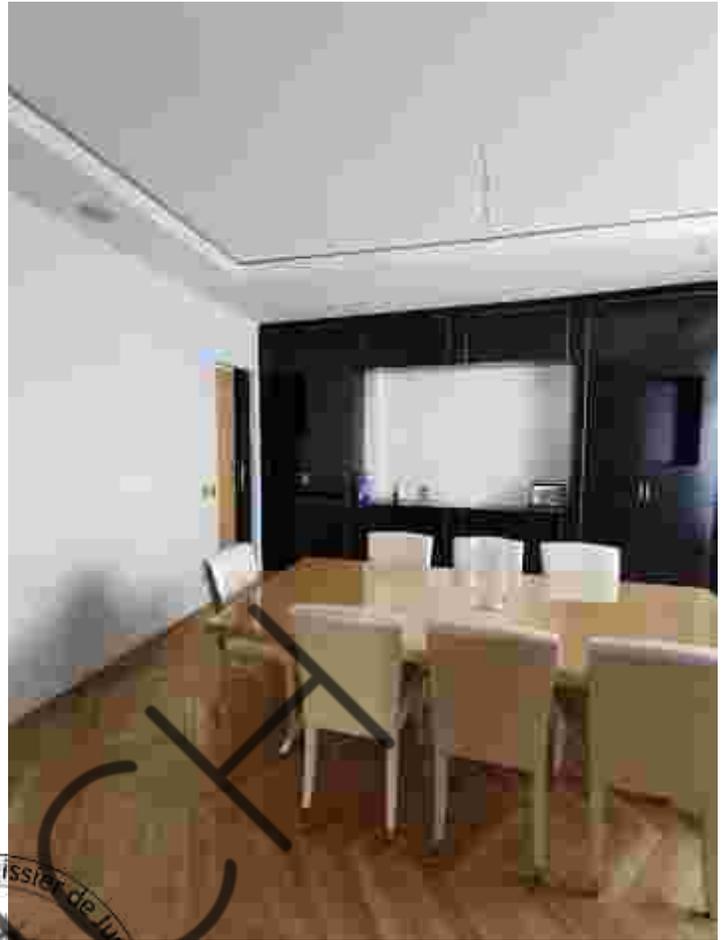
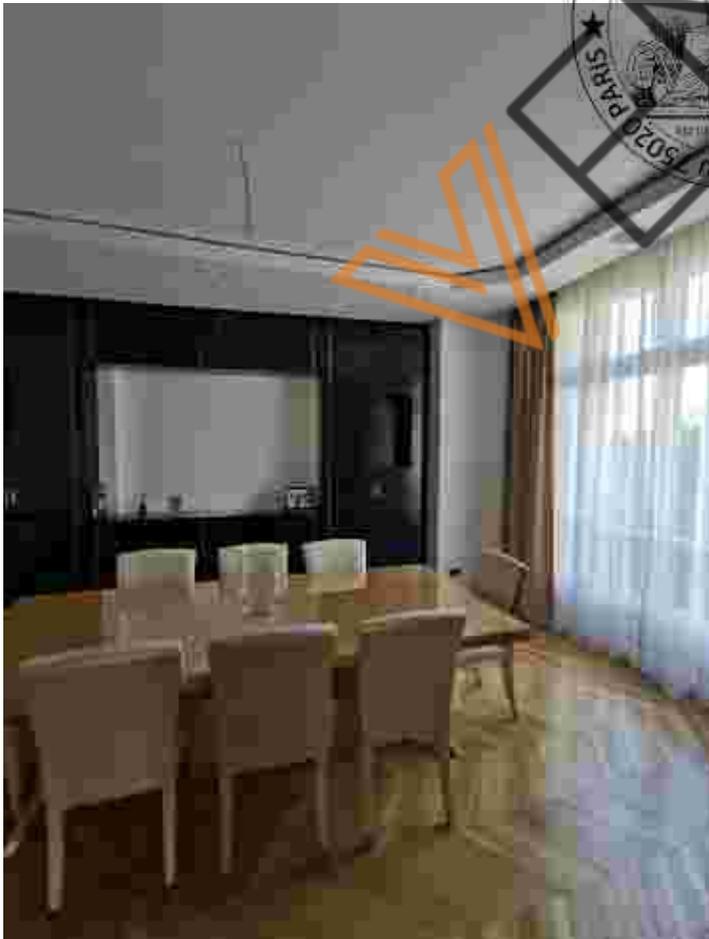
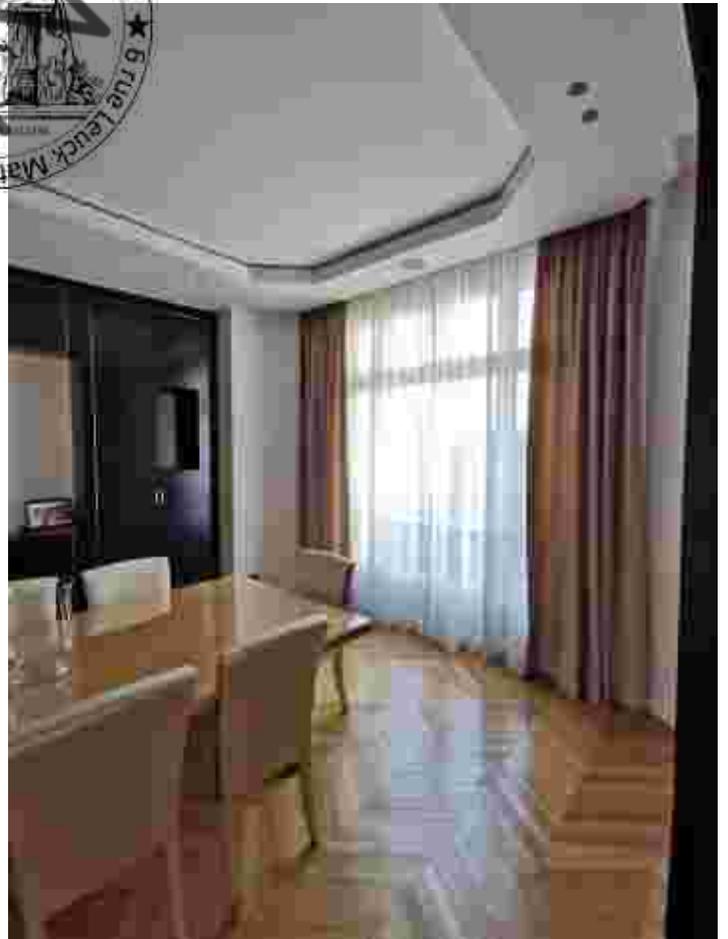
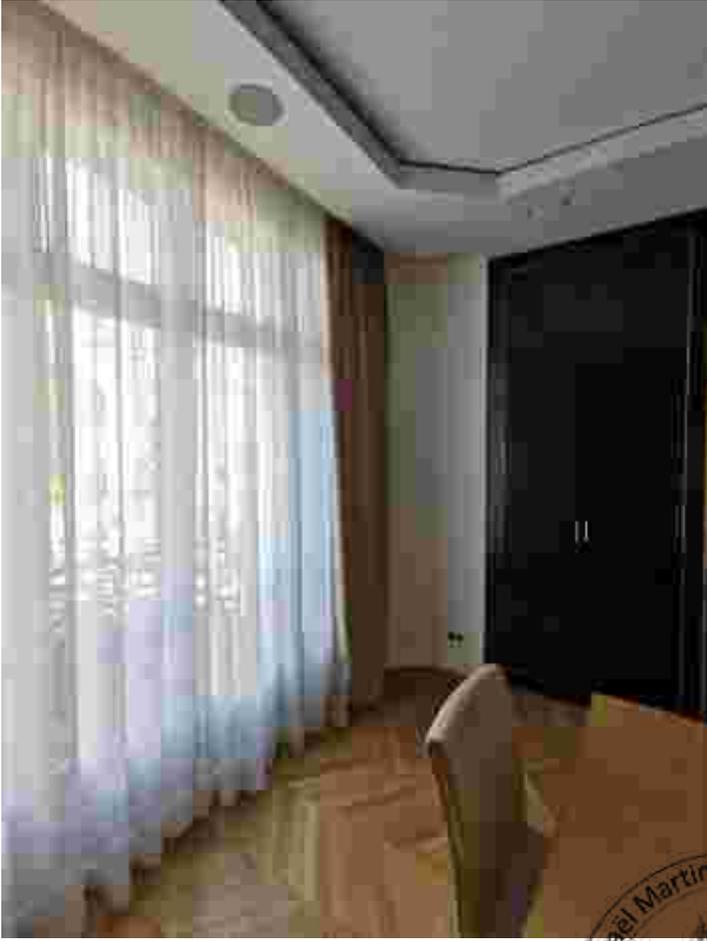
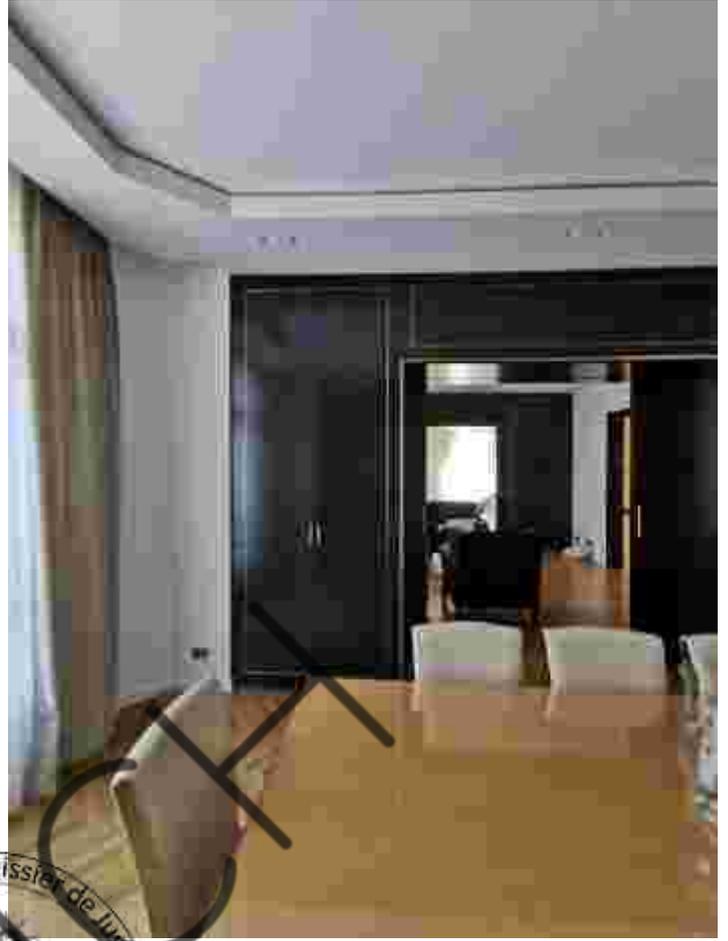
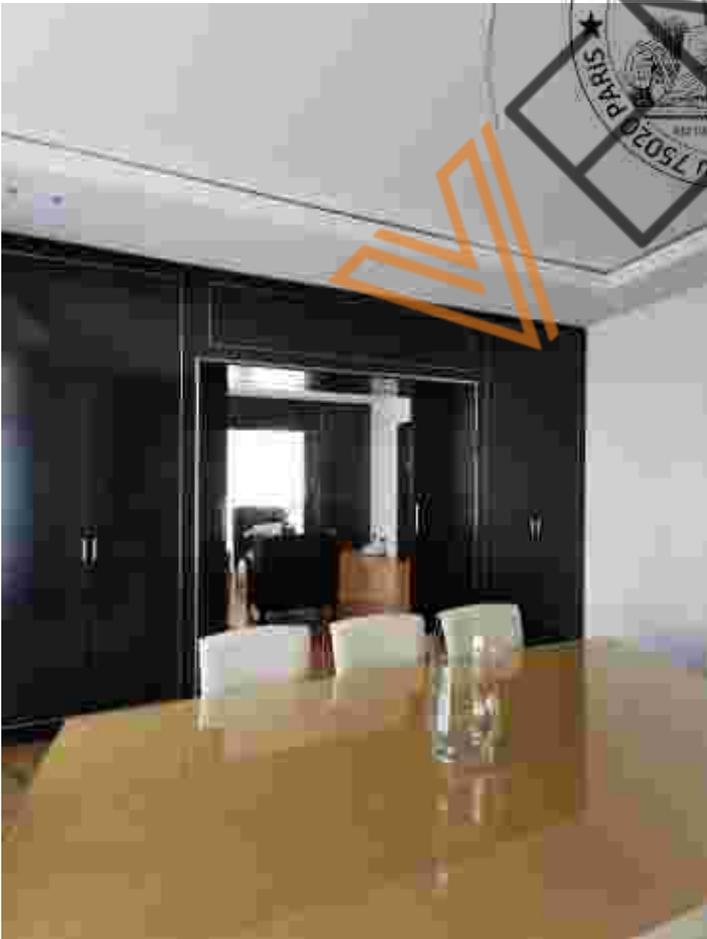
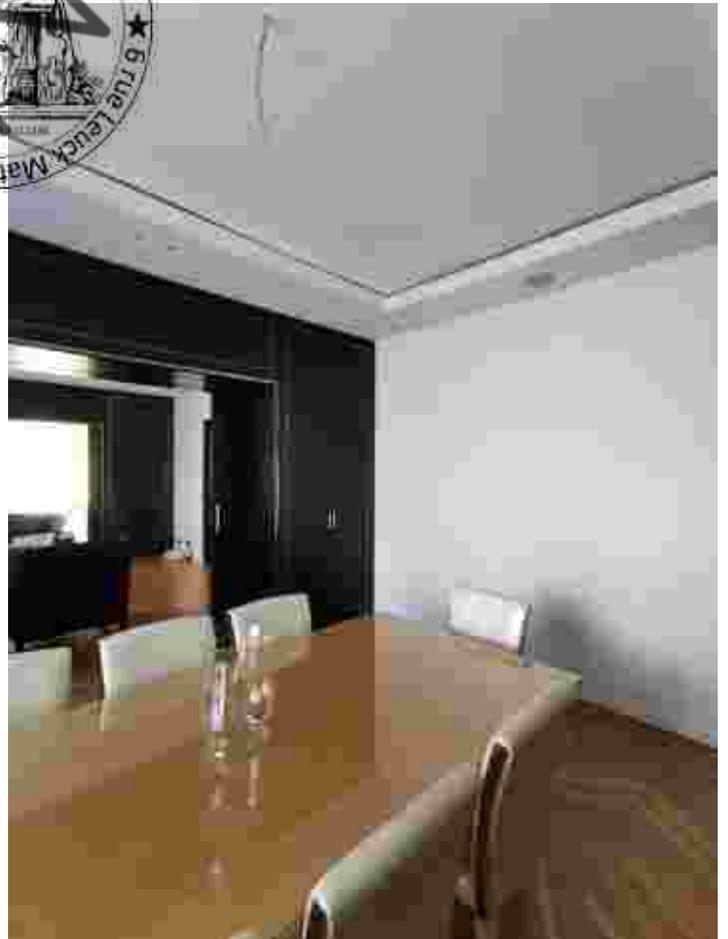
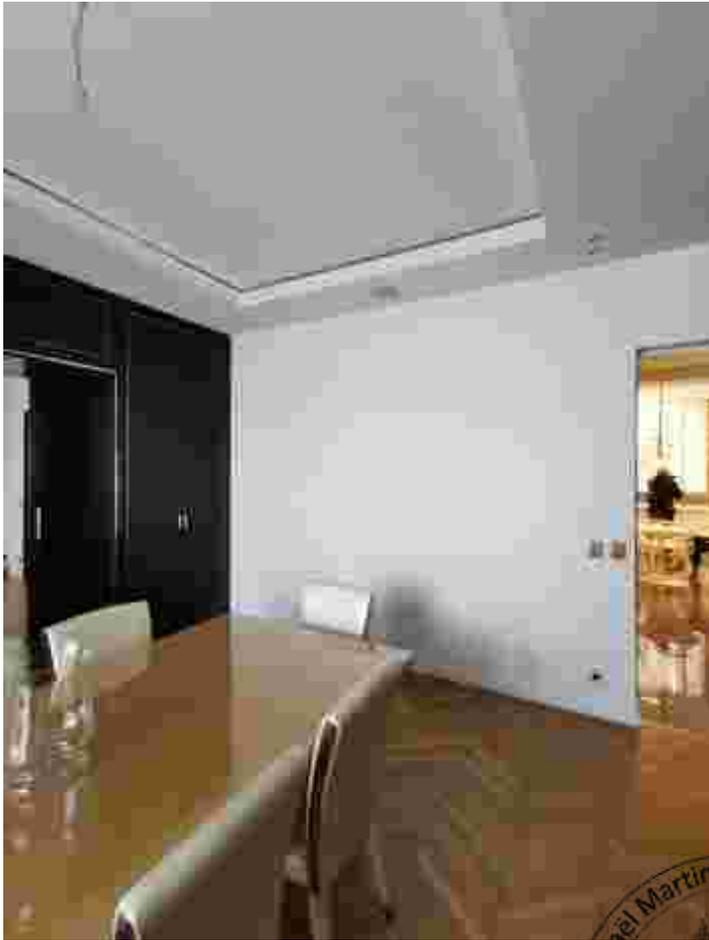
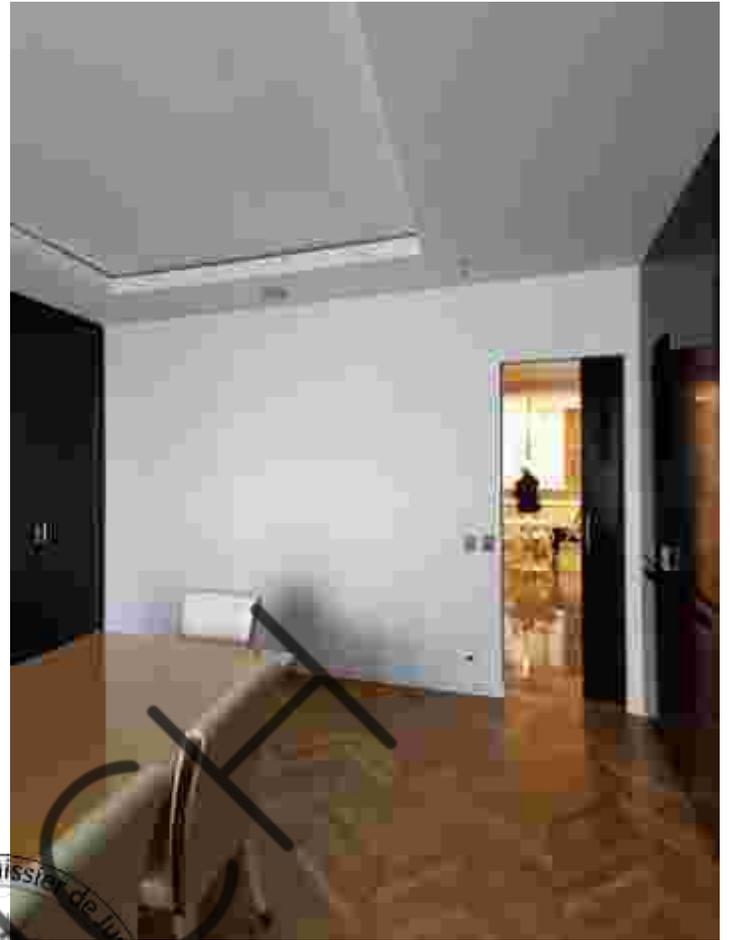
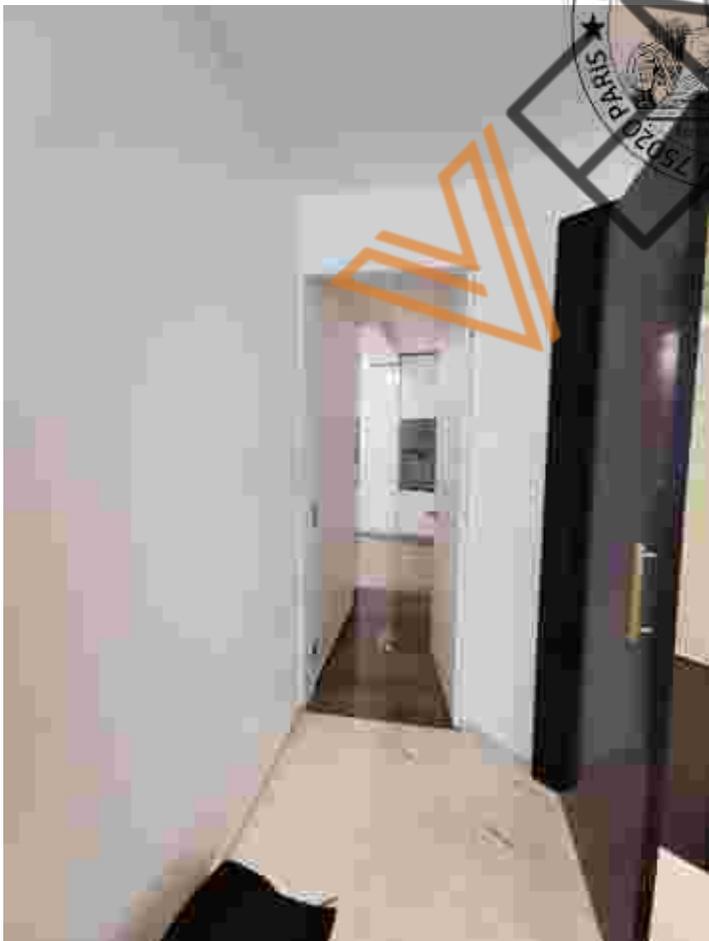
La salle à manger (photos n° 135 à 146) : elle est accessible depuis le petit salon par des portes coulissantes ainsi que depuis la cuisine par une porte coulissante également. Le sol en parquet, les murs et le plafond sont à l'état neuf. Elle dispose de quatre armoires, à l'état neuf.

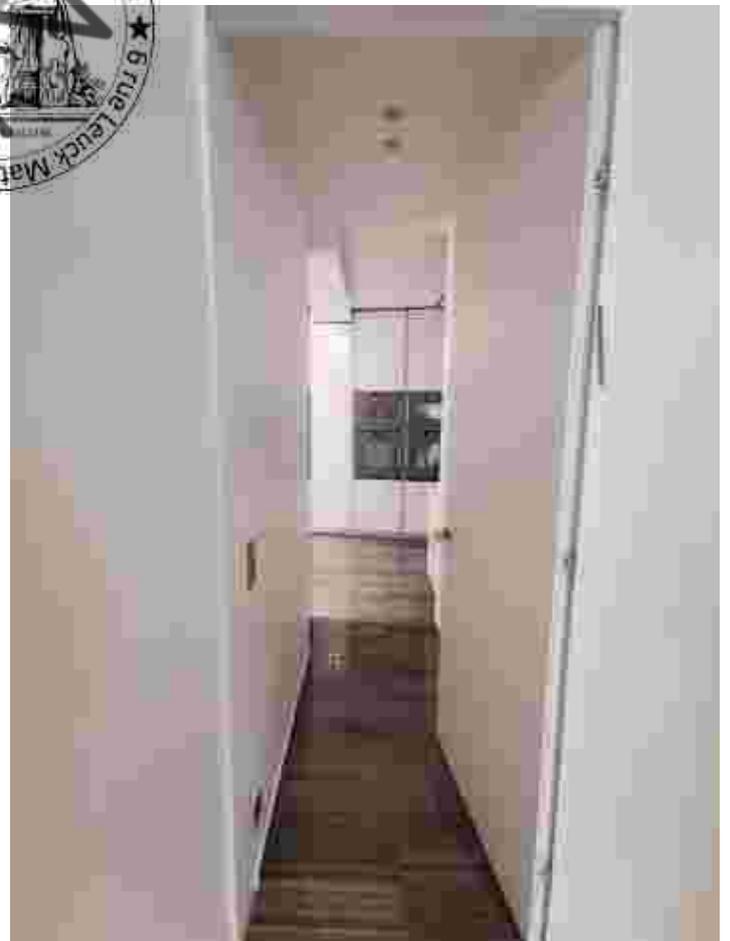
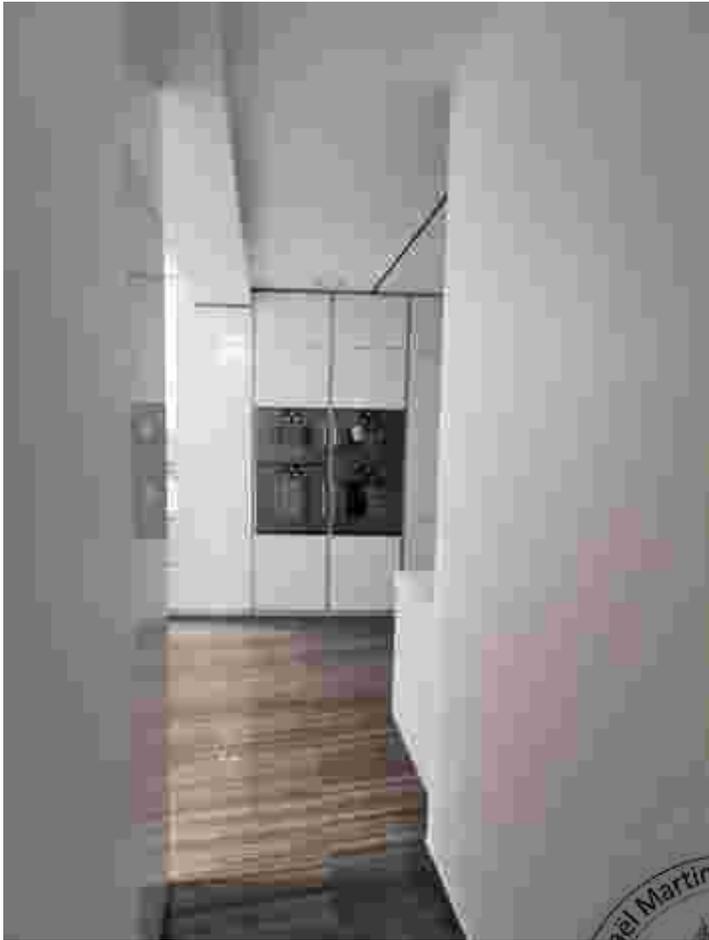
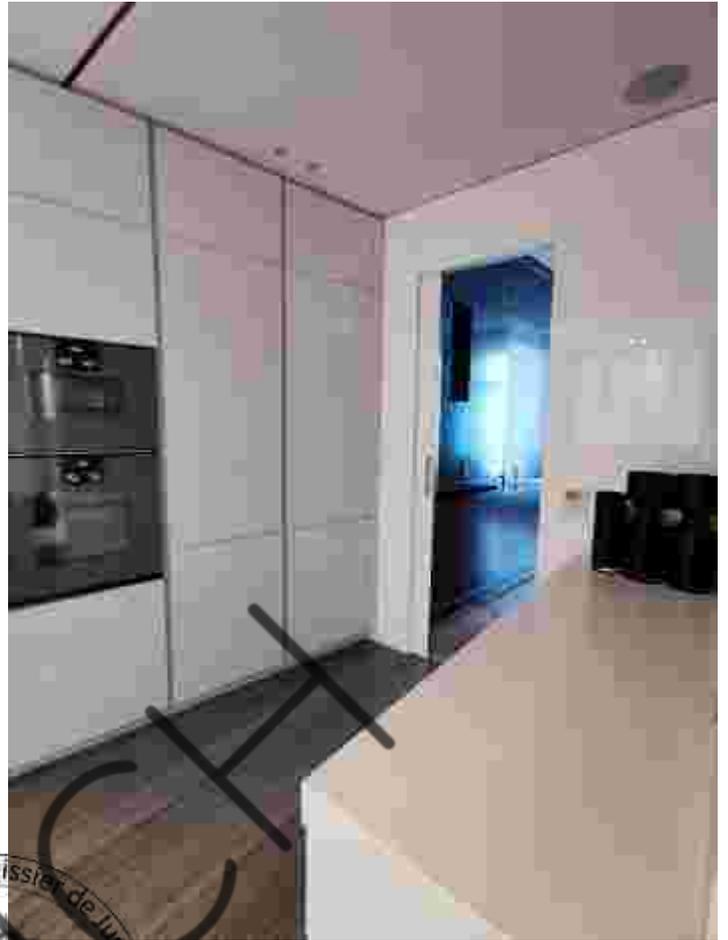
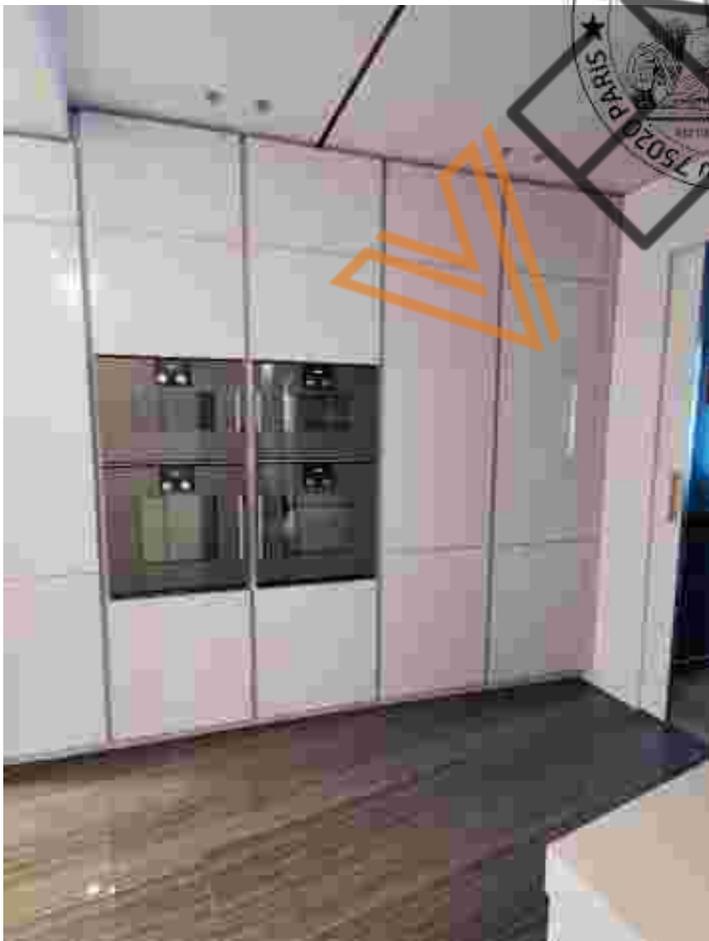
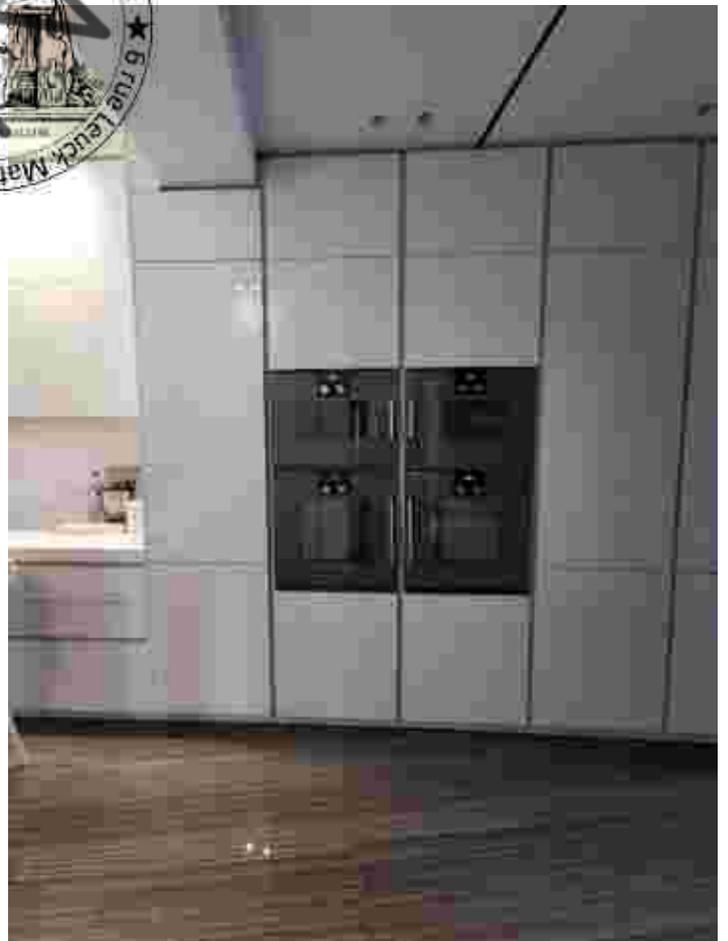
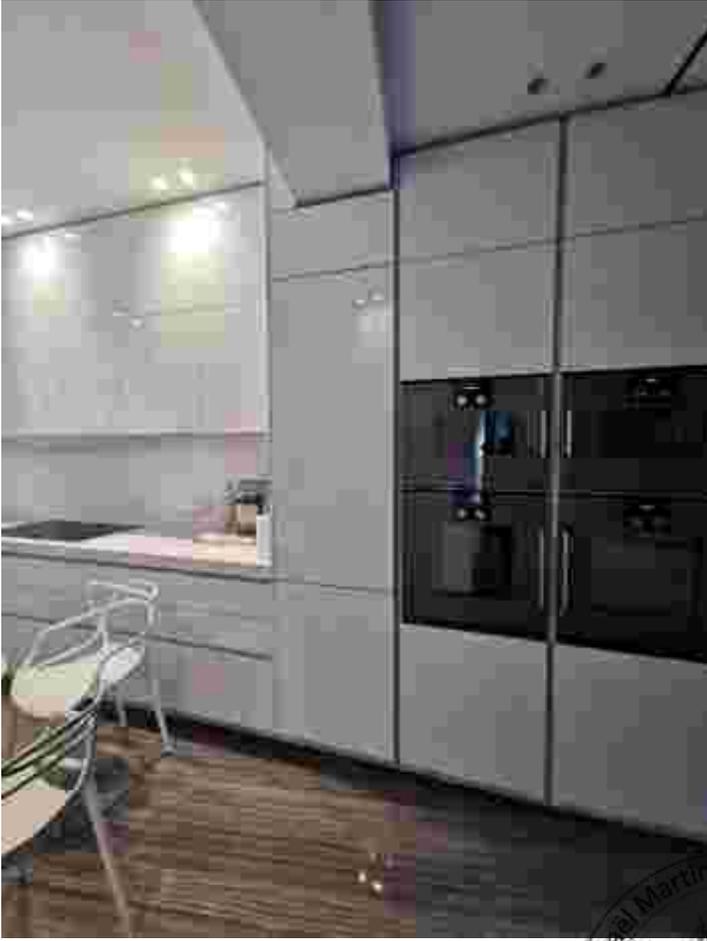
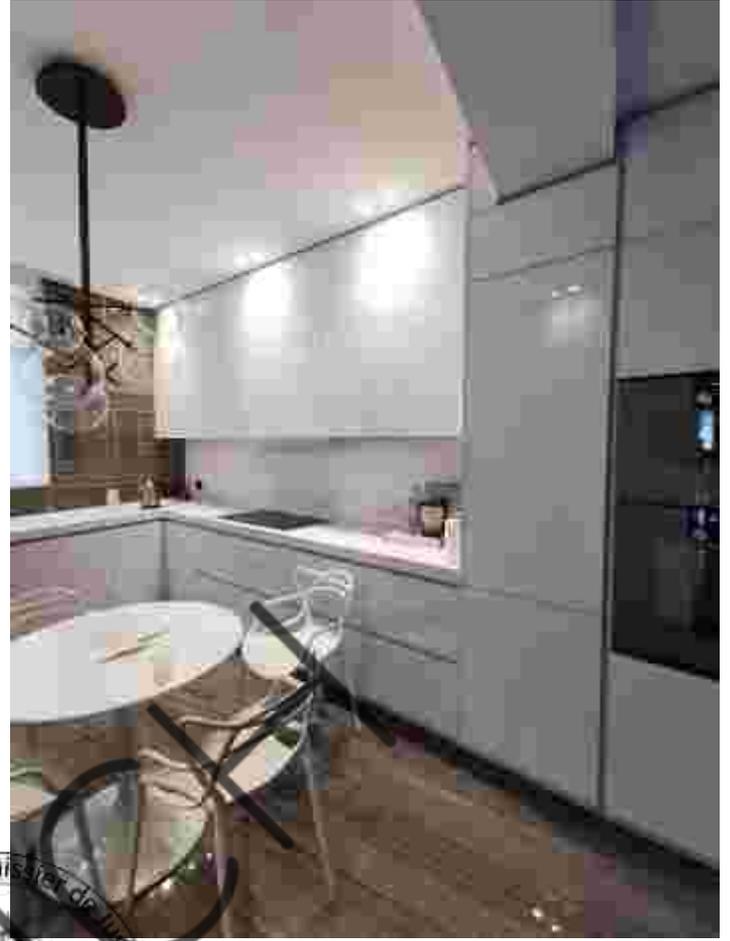
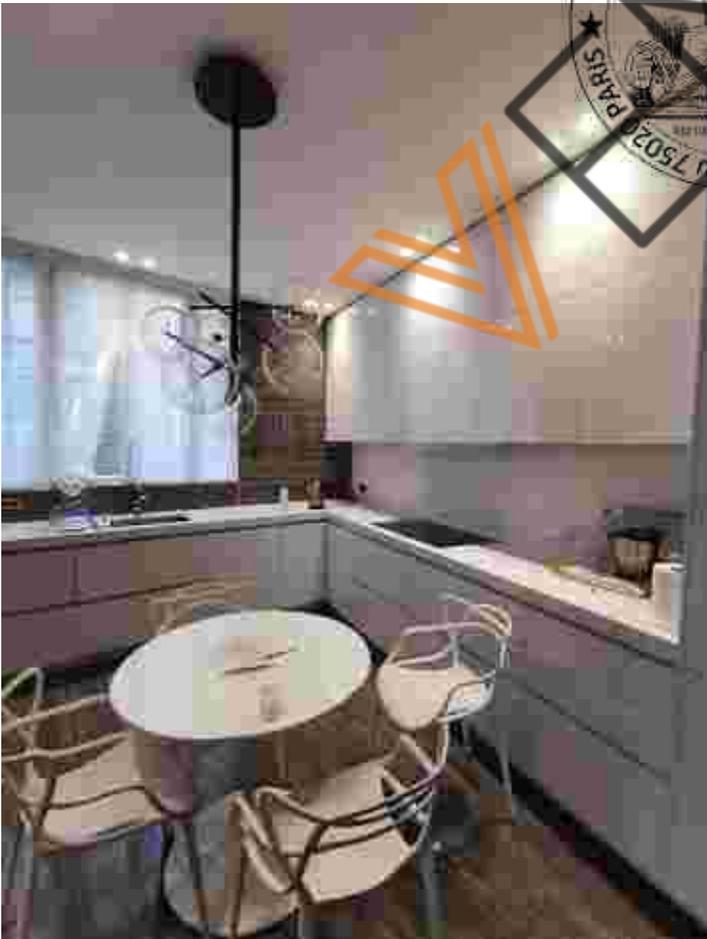
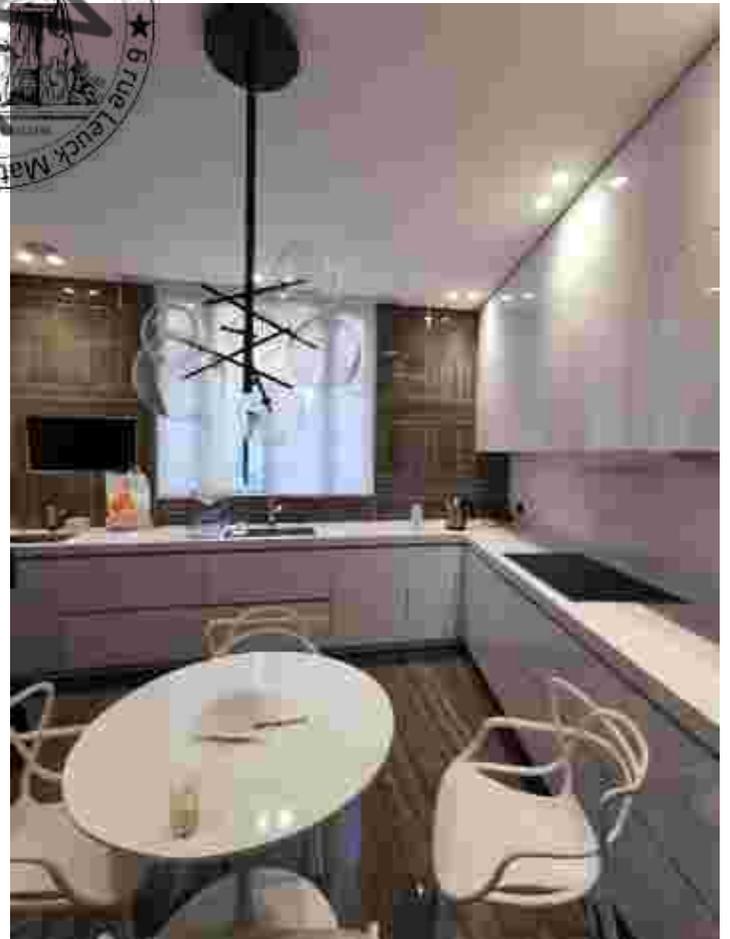
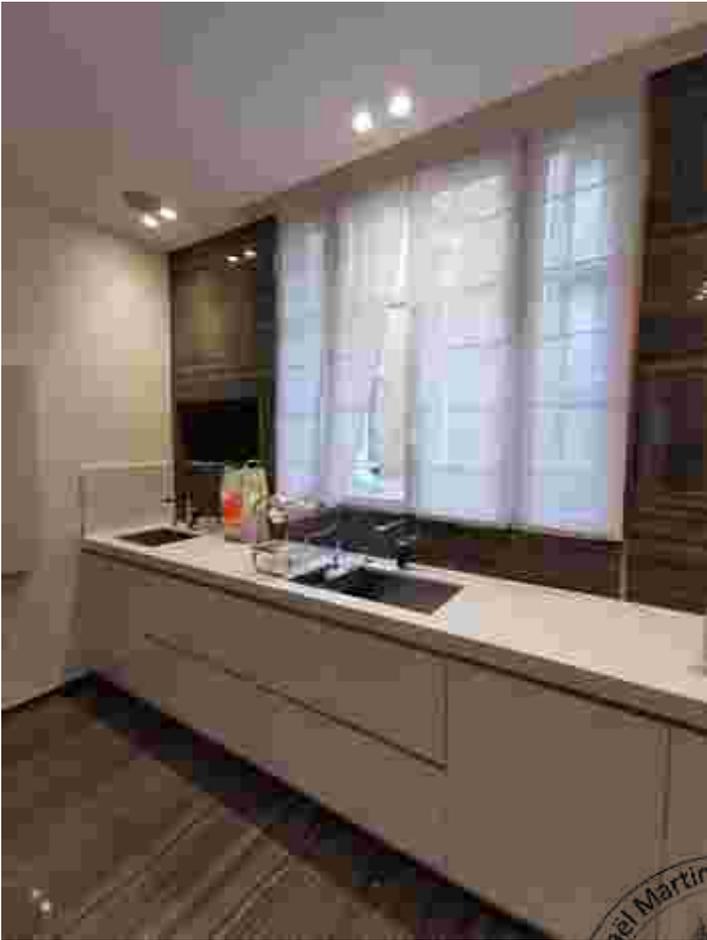
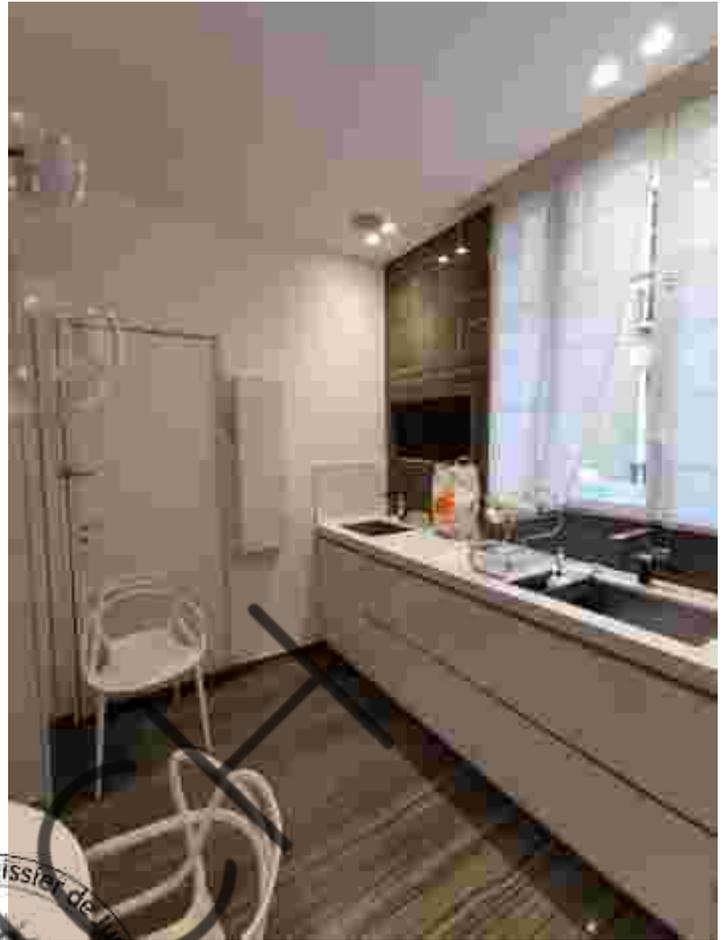
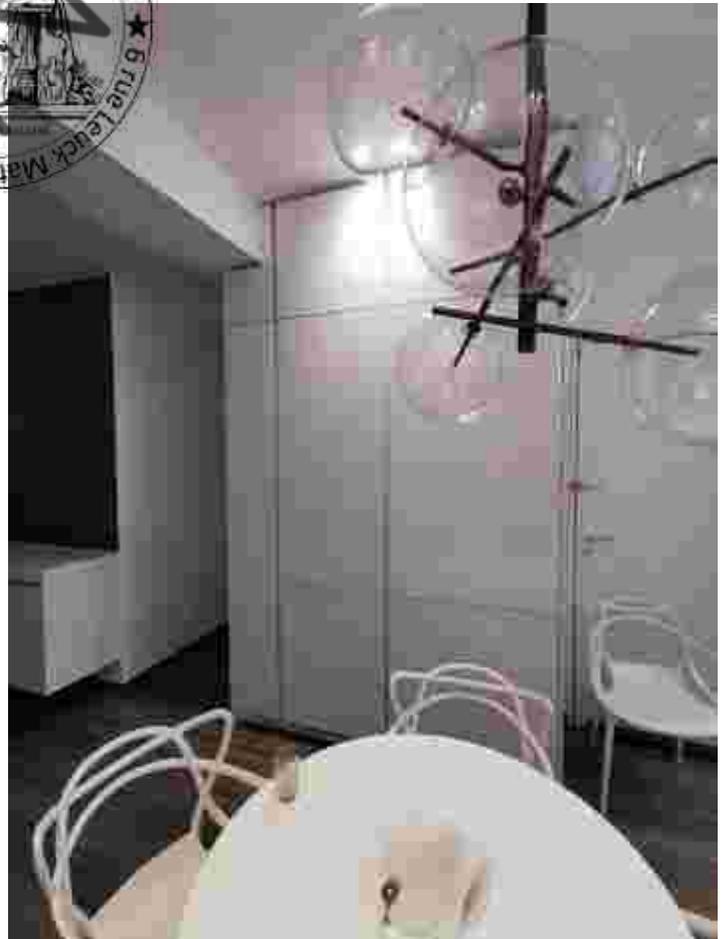
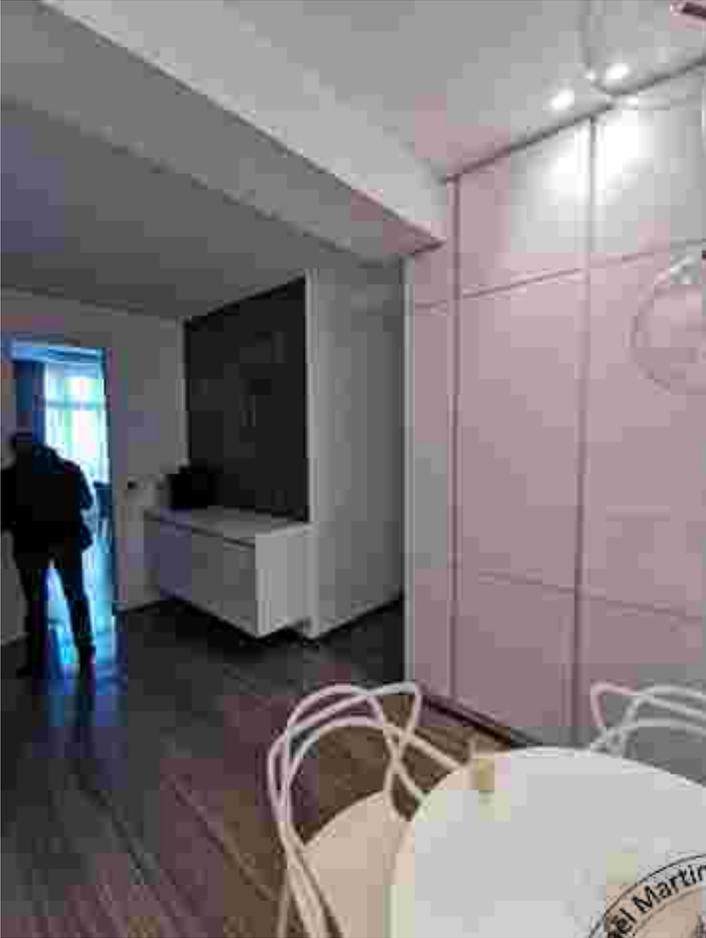
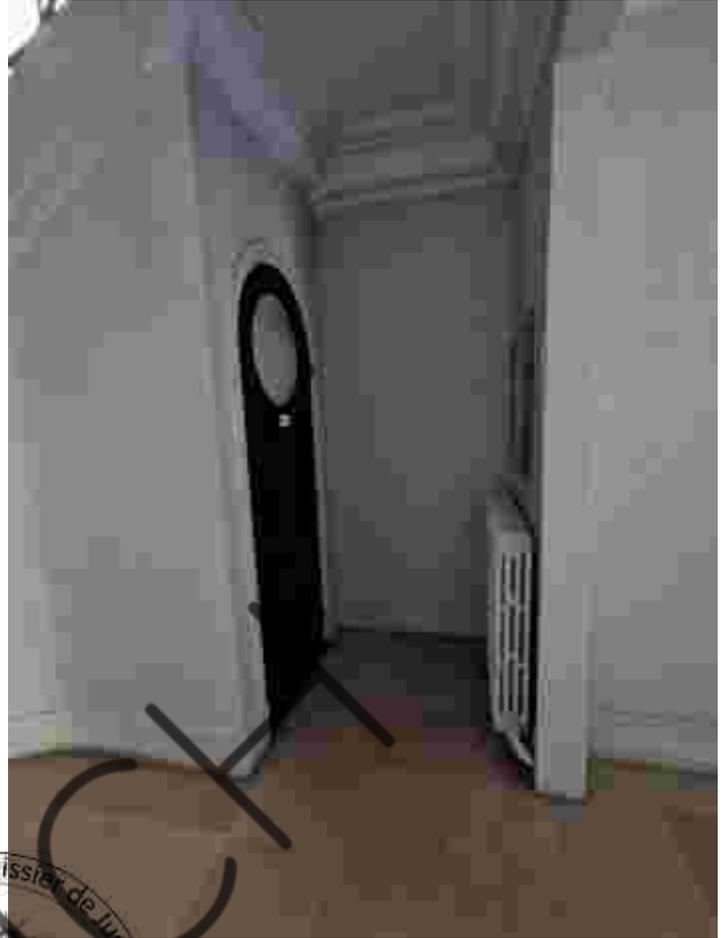
La cuisine (photos n° 147 à 161) : Le sol est en marbre, les murs sont pour partie couverts de faïence et de résine. La cuisine est entièrement équipée. Tout est à l'état neuf. Une porte, à l'état neuf, communique avec l'escalier de service (photo n° 158).

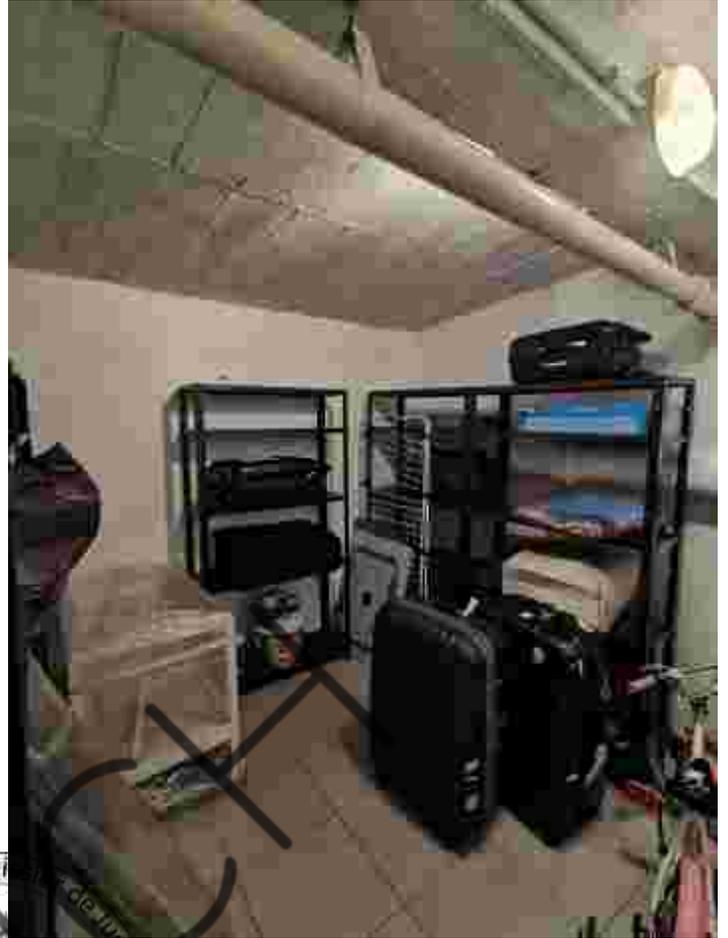
Photo n° 169

Caves (photos n° 169 à 176) : les caves numérotées 18 et 19 ont été regroupées en une seule. Le sol est en carrelage en bon état, les murs et le plafond sont peints, la peinture est en bon état.

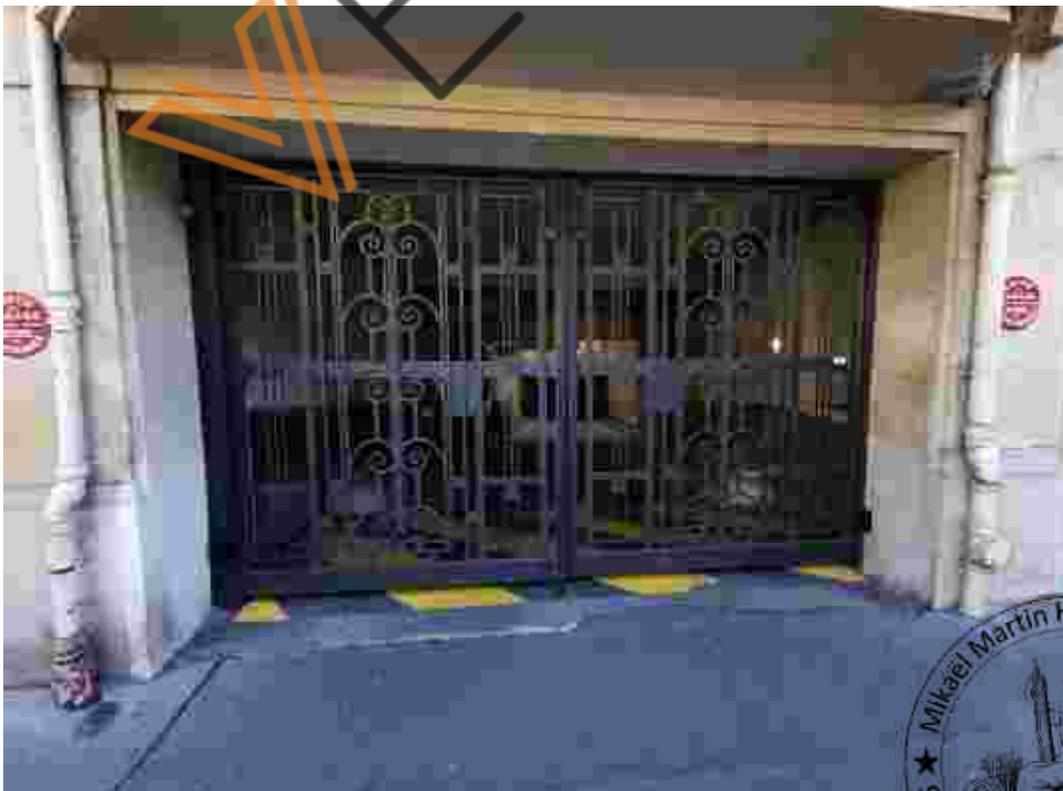
Photo n° 177

L'accès au parking (photos n° 177 à 184) : l'accès se fait depuis la rue, la garage numéro 15 est situé au fond et à droite du parking.

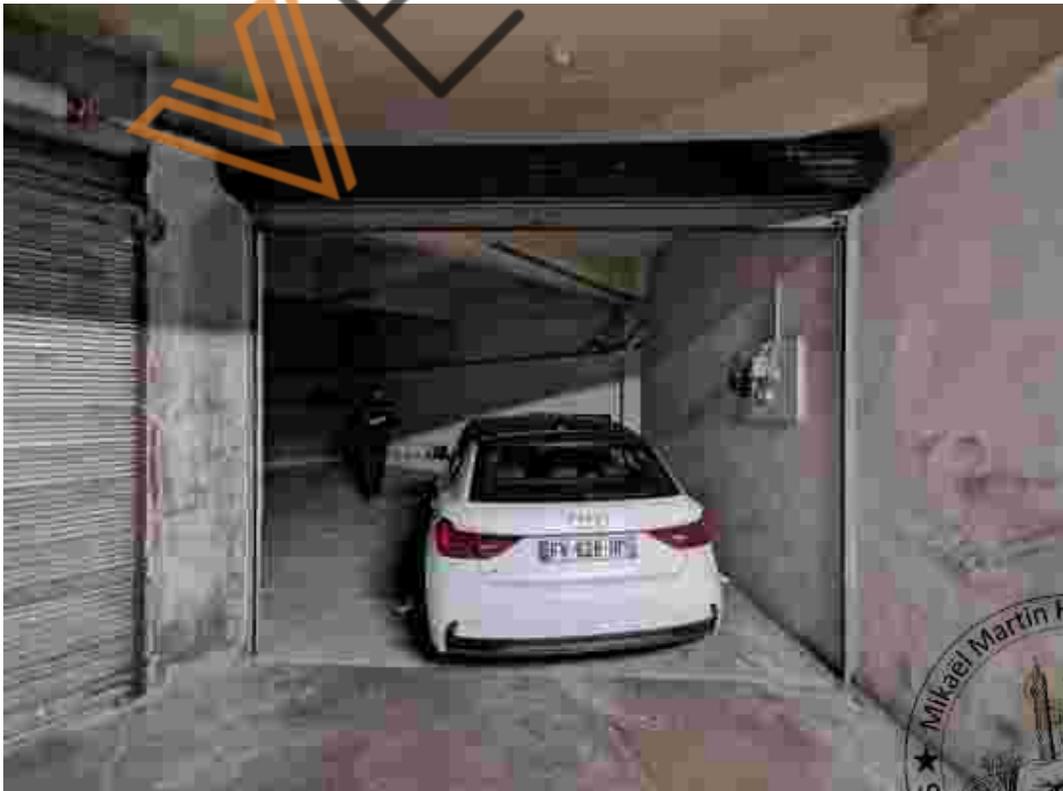
Photo n° 185

La place de garage (photos n° 185 à 190) : l'emplacement est à l'état d'usage. Il y a un éclairage au plafond et un rideau de fer dont il n'a pas été possible de tester le fonctionnement.
