Procès-verbal de constat

Qu'il convient de procéder à la description du bien immobilier sis 170 avenue de la Division Leclerc à ANTONY 92160. LOT N°6 LOT N°62 LOT N°112 LOT N°113

170 avenue de la Division Leclerc
92160 ANTONY

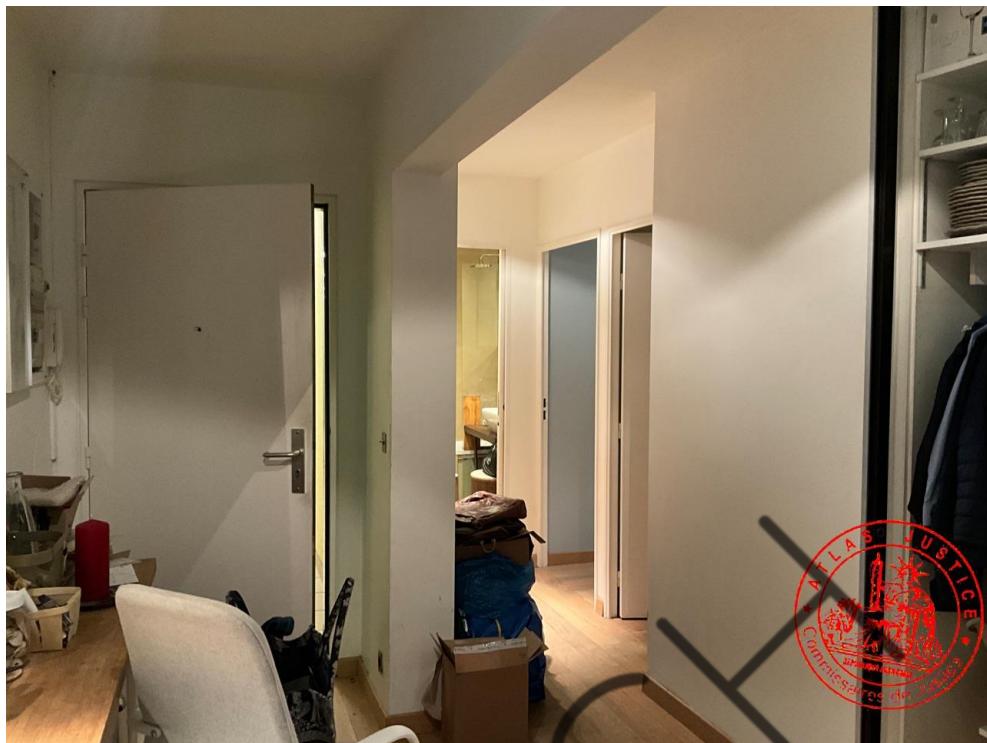
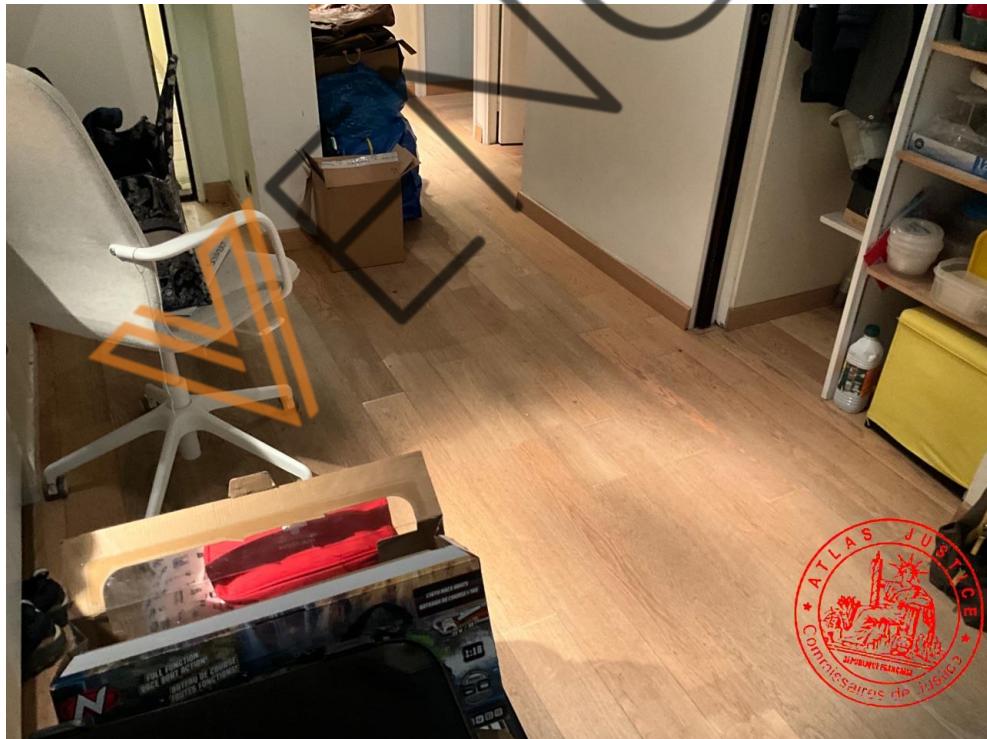
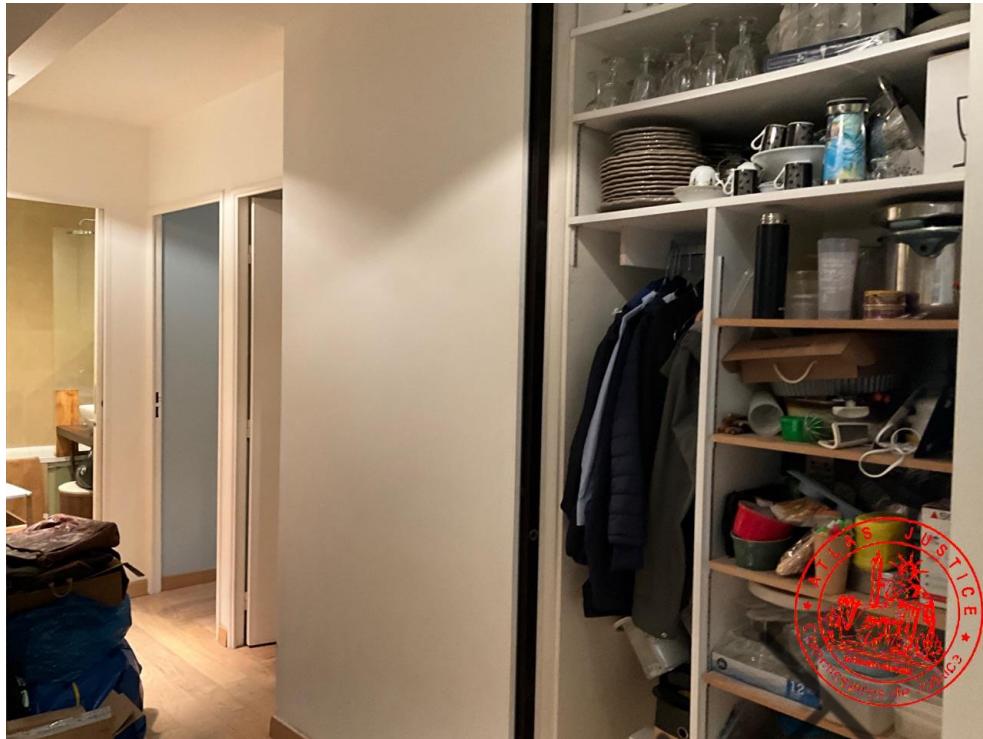
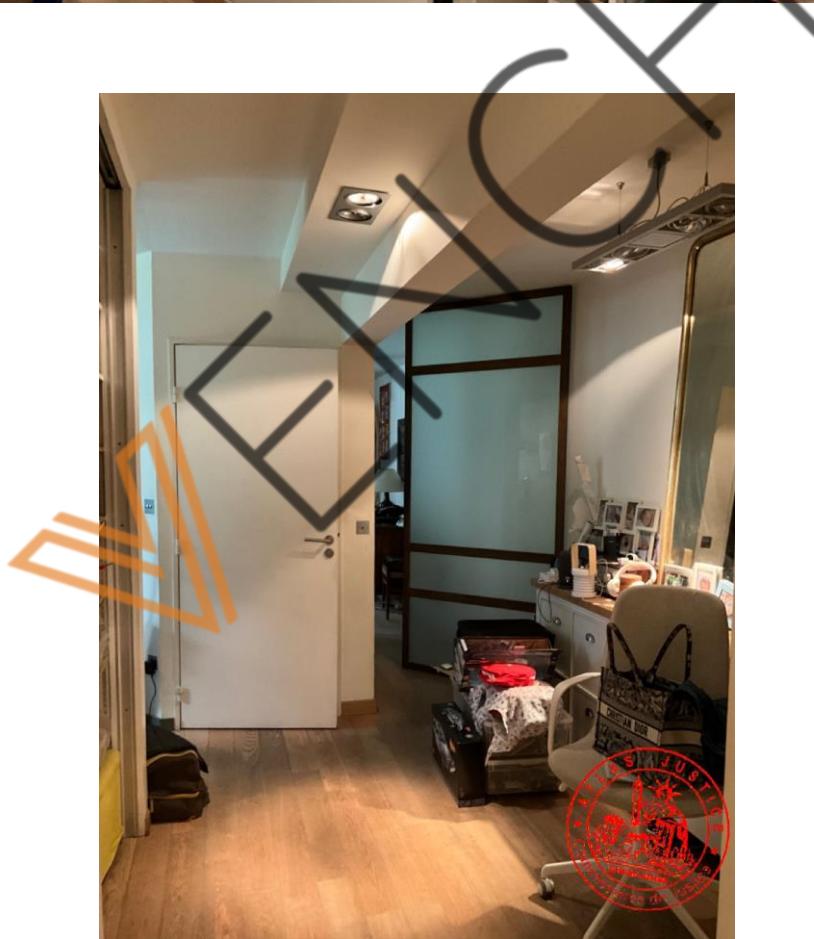
ENTRÉE

L'accès s'effectue par une porte d'entrée en état d'usage normal.

Le **sol** est recouvert de parquet en état d'usage normal.

Les **plinthes** sont en bois brut en état d'usage normal.

Les **murs** sont recouverts de peinture en état d'usage normal, de couleur blanche.

Le plafond est recouvert de peinture en état d'usage normal, de couleur blanche.

- Placard de rangement avec portes coulissantes et aménagement intérieur étagères

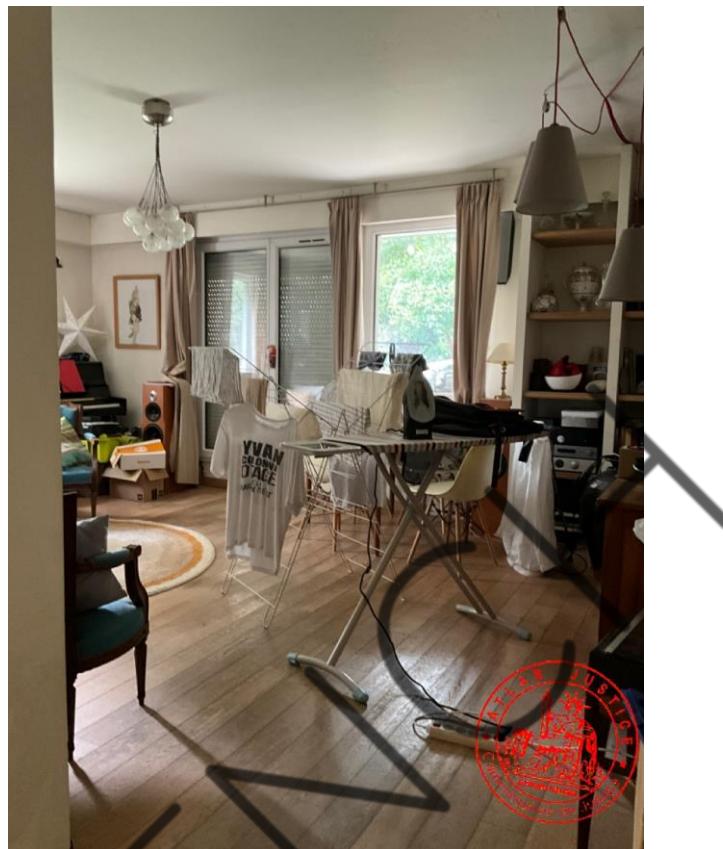
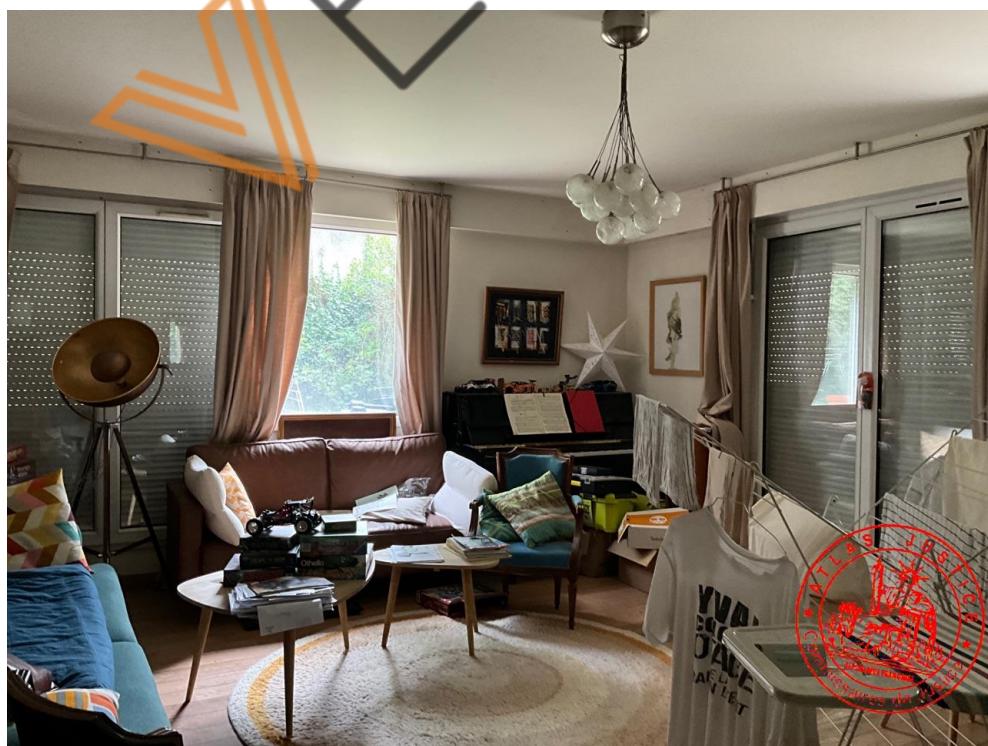
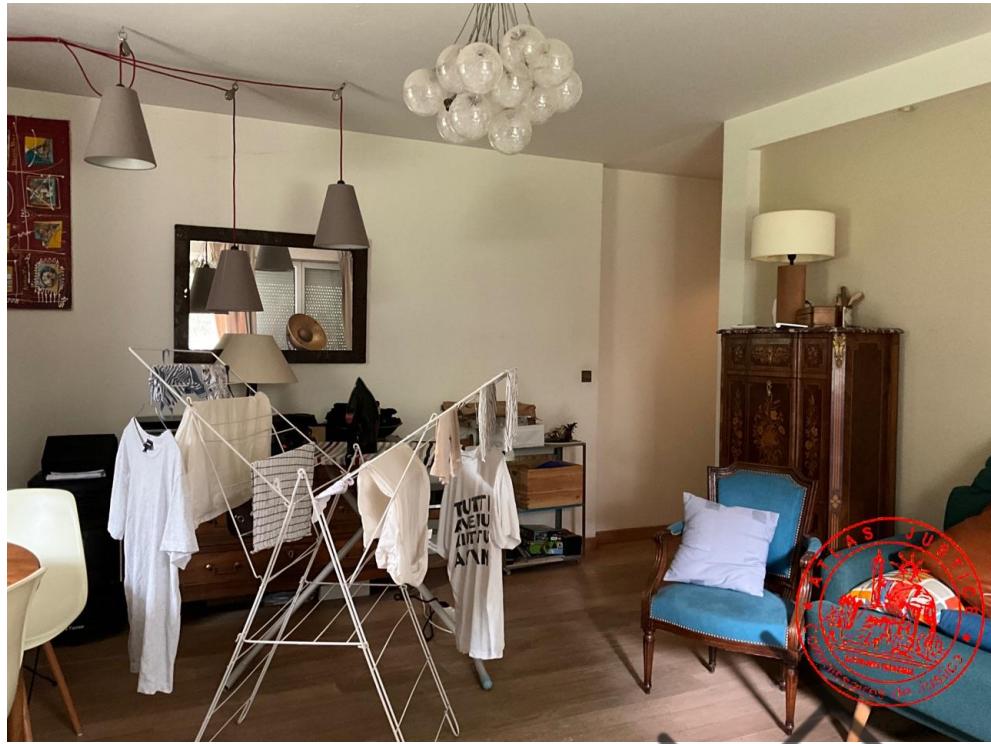
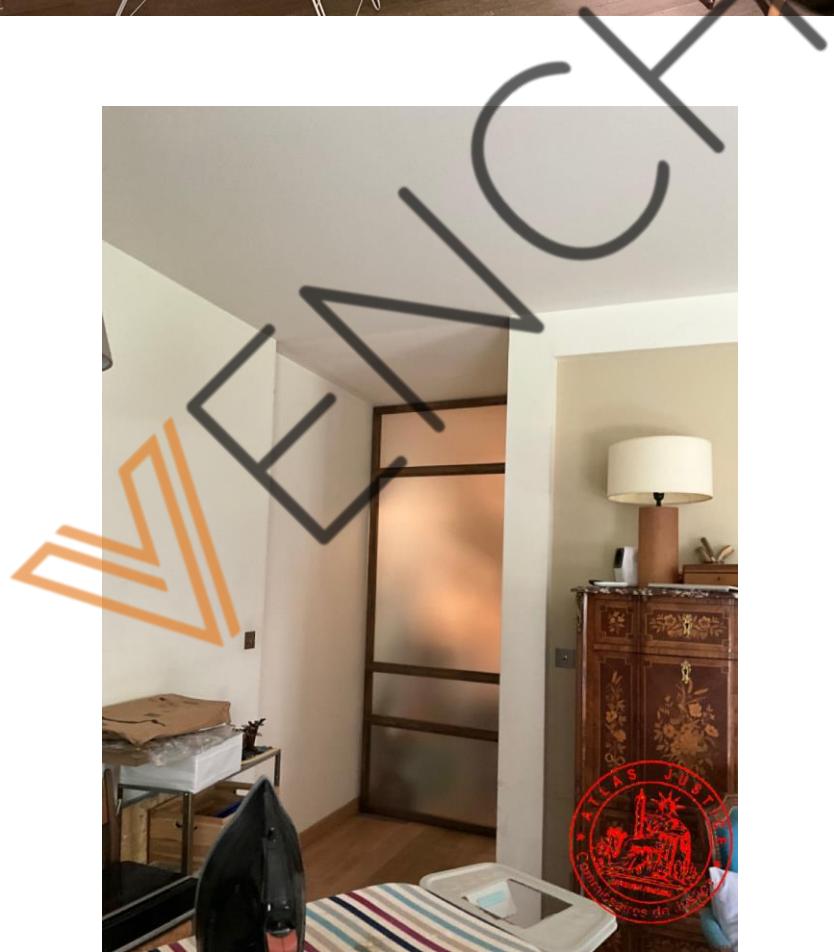
SÉJOUR

L'accès s'effectue par porte vitrée coulissante.

Le **sol** est recouvert de parquet en état d'usage normal.

Les **plinthes** sont en bois brut en état d'usage normal.

Les **murs** sont recouverts de peinture en état d'usage normal, de couleur blanche.

Le plafond est recouvert de peinture en état d'usage normal, de couleur blanche.

L'éclairage naturel de la pièce est assuré par deux portes-fenêtres en état d'usage normal, de couleur blanche, ouverture battant double, châssis pvc, double vitrage, volet roulant électrique en pvc. La pièce compte aussi un châssis vitré en état d'usage normal.

Porte fenêtre donnant sur jardin privatif.

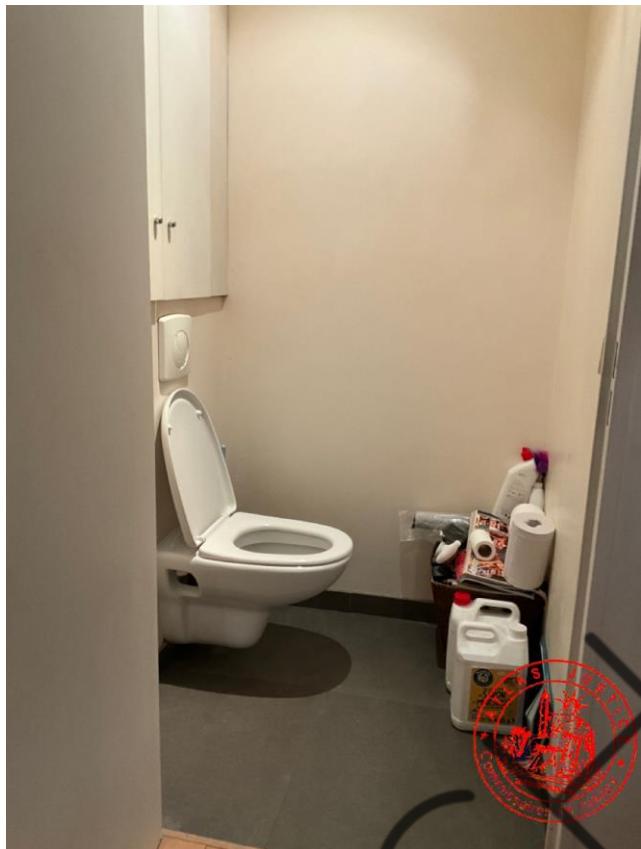
WC

L'accès s'effectue par une porte simple en état d'usage normal.

Le **sol** est recouvert de carrelage en état d'usage normal, de couleur grise.

Les **plinthes** sont en carrelage en état d'usage normal, de couleur grise.

Les **murs** sont recouverts de peinture en état d'usage normal, de couleur blanche.

Le **plafond** est recouvert de peinture en état d'usage normal, de couleur blanche, spots.

- un placard avec portes battantes en état d'usage normal

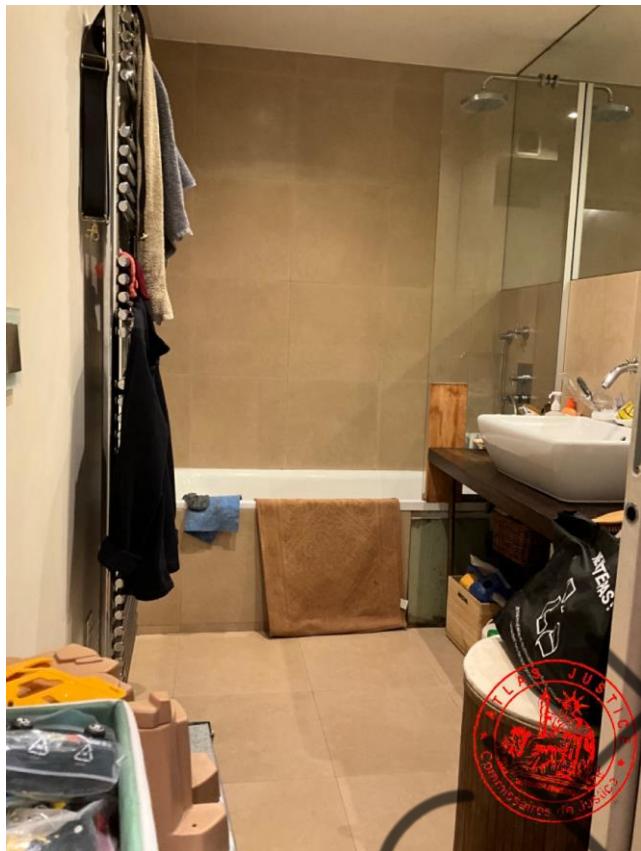
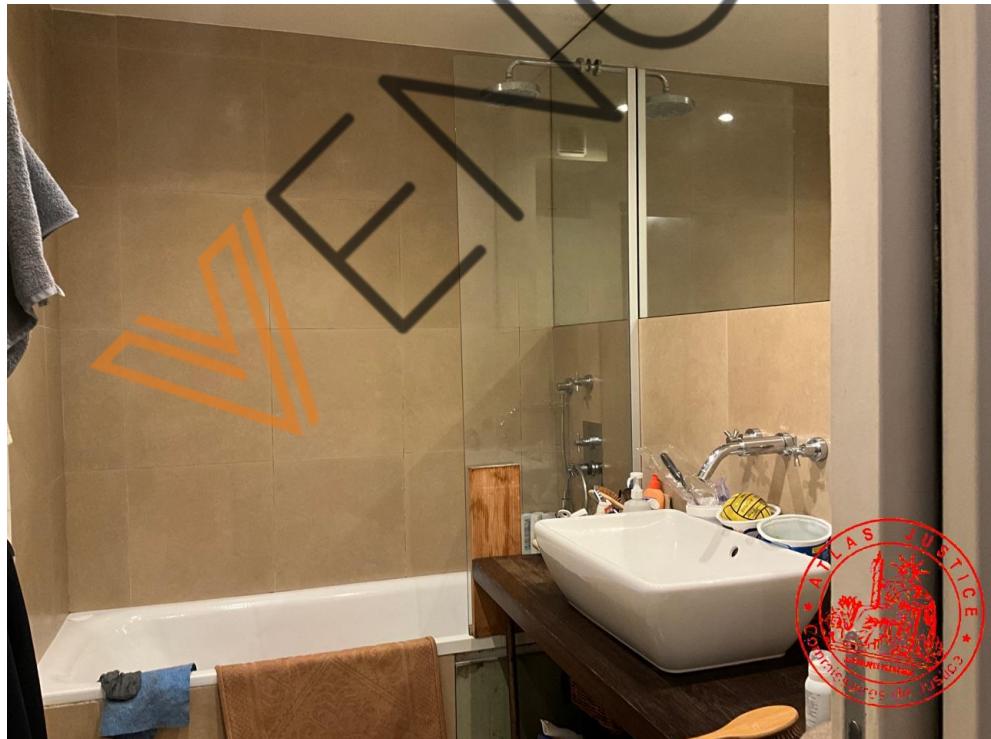
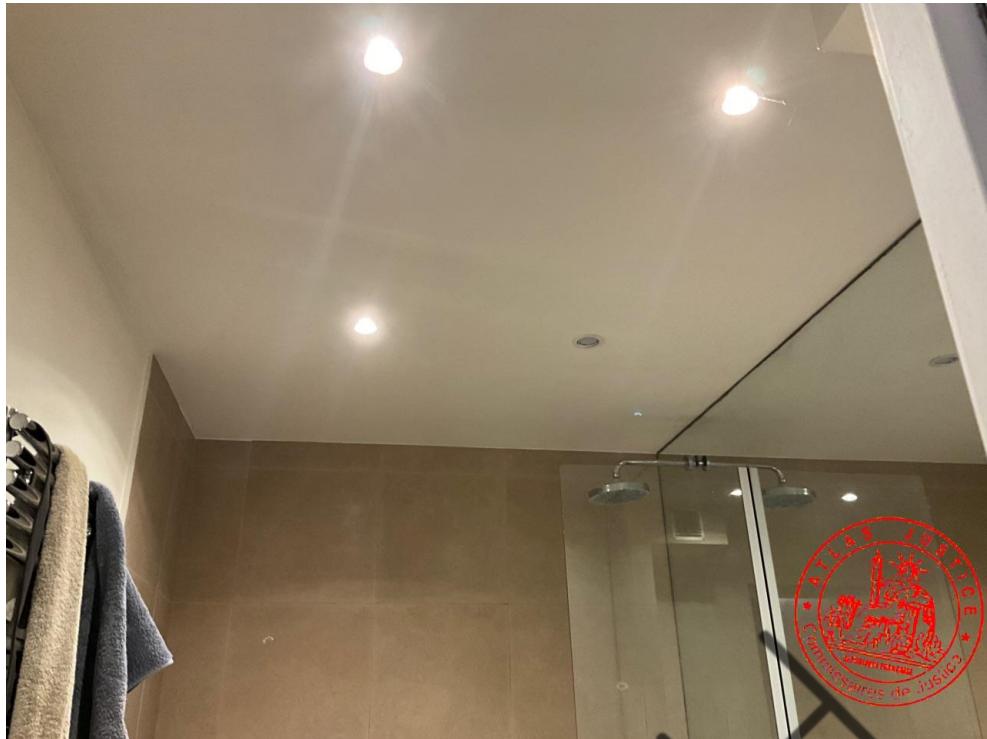
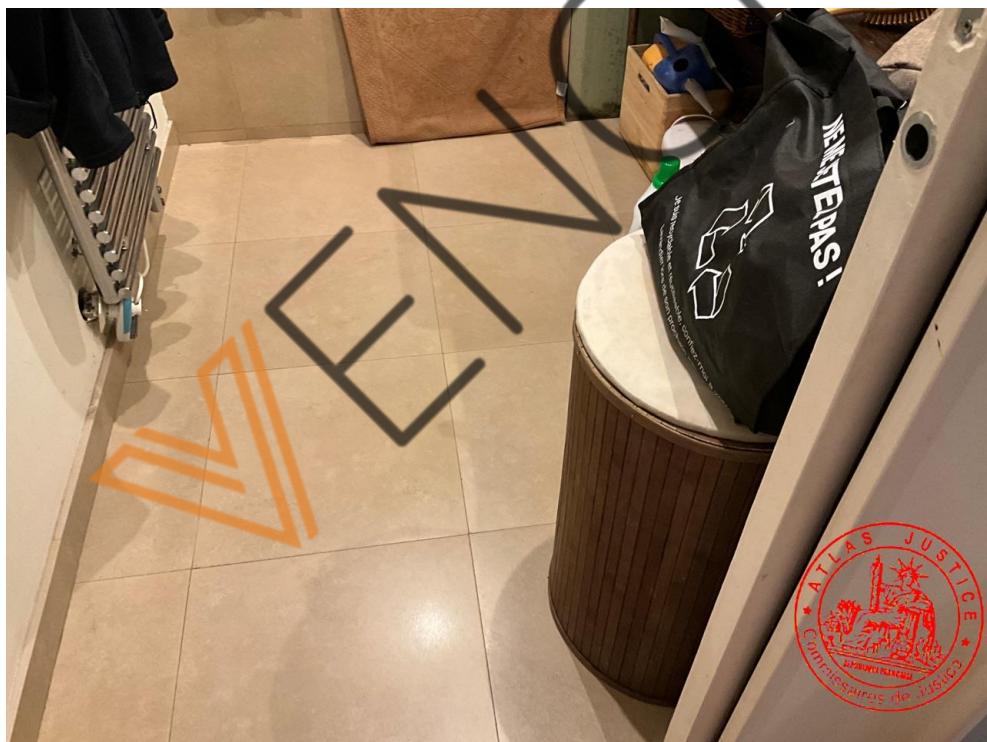
SALLE DE BAIN

L'accès s'effectue par une porte simple en bon état.

Le **sol** est recouvert de carrelage en bon état, de couleur beige.

Les **plinthes** sont en carrelage en bon état, de couleur beige.

Les **murs** sont recouverts de peinture en état d'usage normal, de couleur blanche.

Le **plafond** est recouvert de peinture en état d'usage normal, de couleur blanche, spots intégrés.

- une baignoire en matériau de synthèse en état d'usage normal, pare douche
- un Lavabo en état d'usage normal (un mitigeur en état d'usage normal) installé sur plan de toilettes et surmonté d'un miroir
- un sèche-serviettes en état d'usage normal

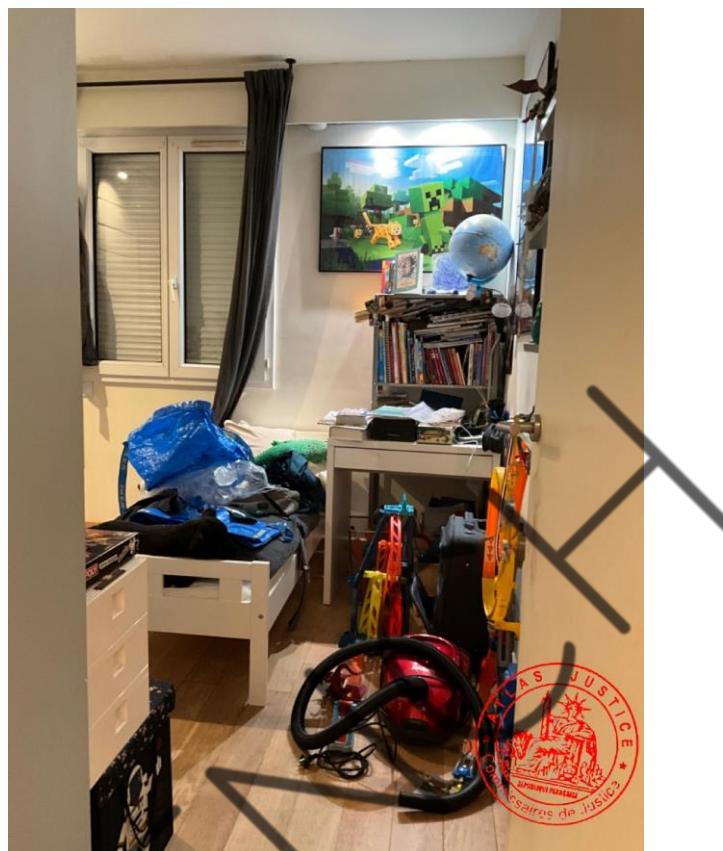
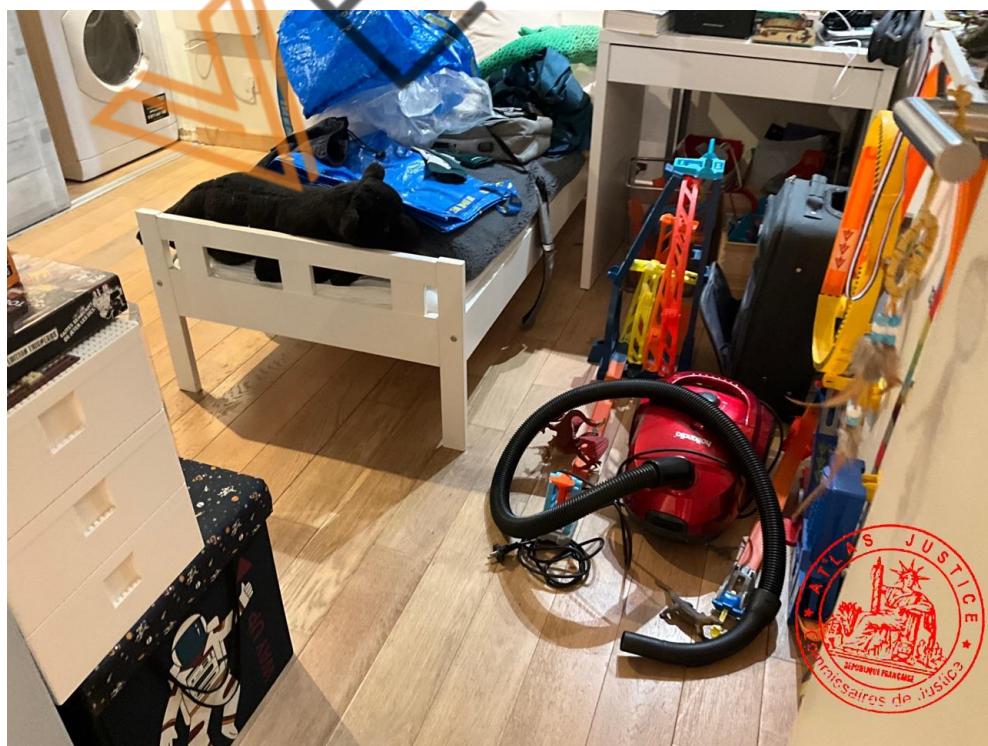
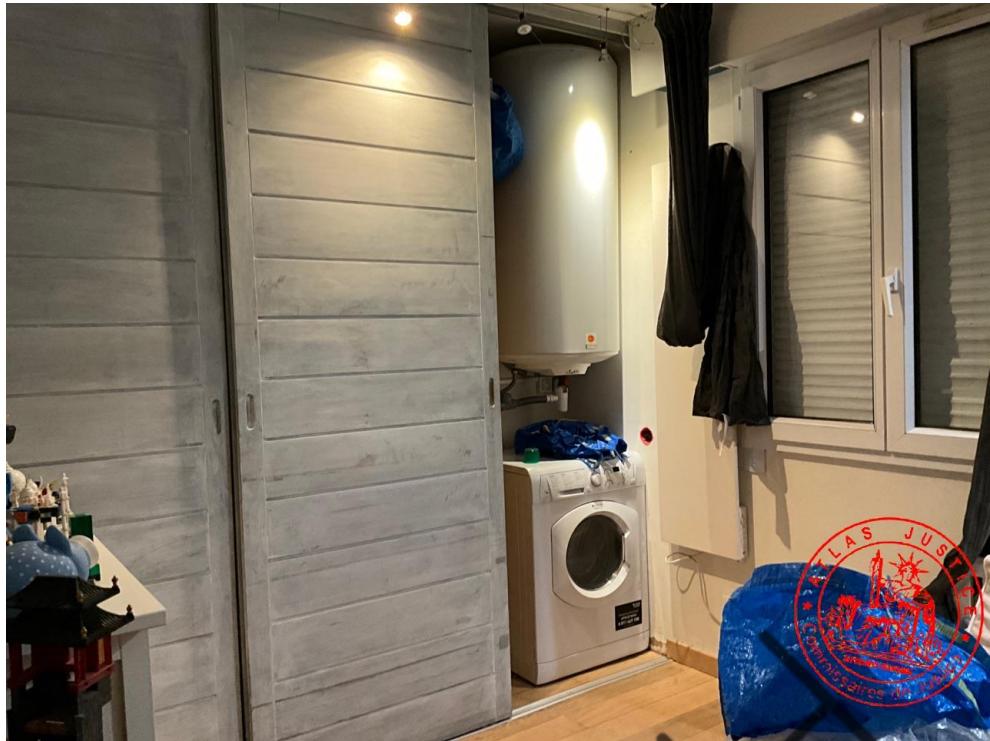
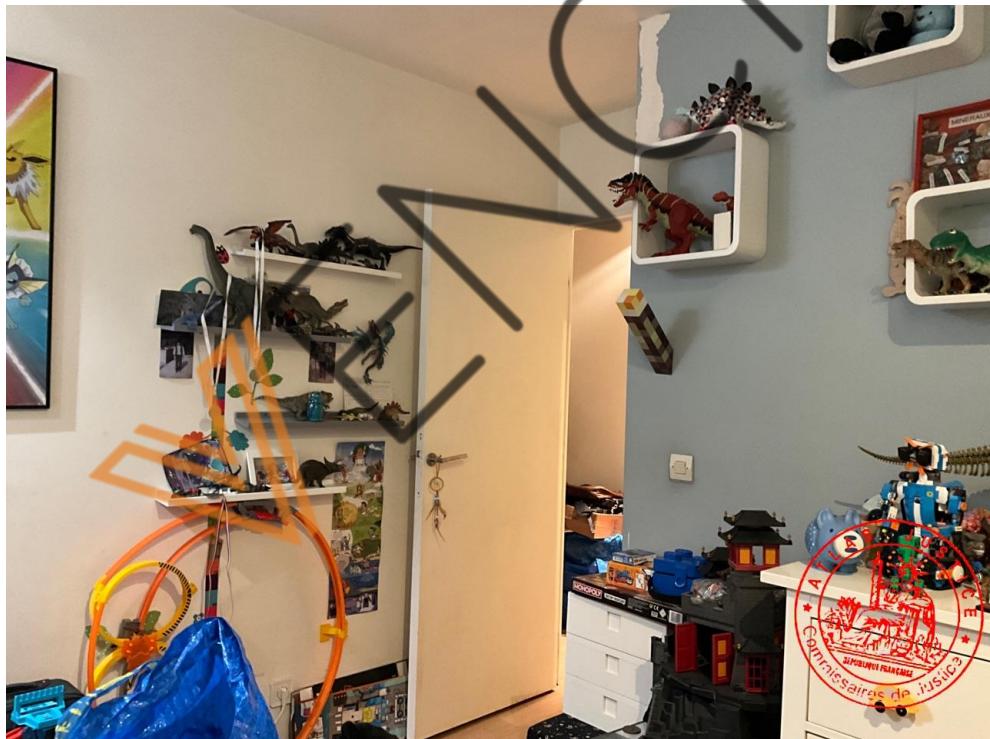
CHAMBRE 1

L'accès s'effectue par une porte simple en état d'usage normal.

Le **sol** est recouvert de parquet en état d'usage normal.

Les **plinthes** sont en bois brut en état d'usage normal.

Les **murs** sont recouverts de peinture en état d'usage normal, de couleur blanche.

Le **plafond** est recouvert de peinture en état d'usage normal, de couleur blanche.

L'éclairage naturel de la pièce est assuré par une fenêtre en état d'usage normal, de couleur blanche, ouverture battant double, châssis pvc, double vitrage, volet roulant électrique en pvc.

- un placard avec portes coulissantes en état d'usage normal

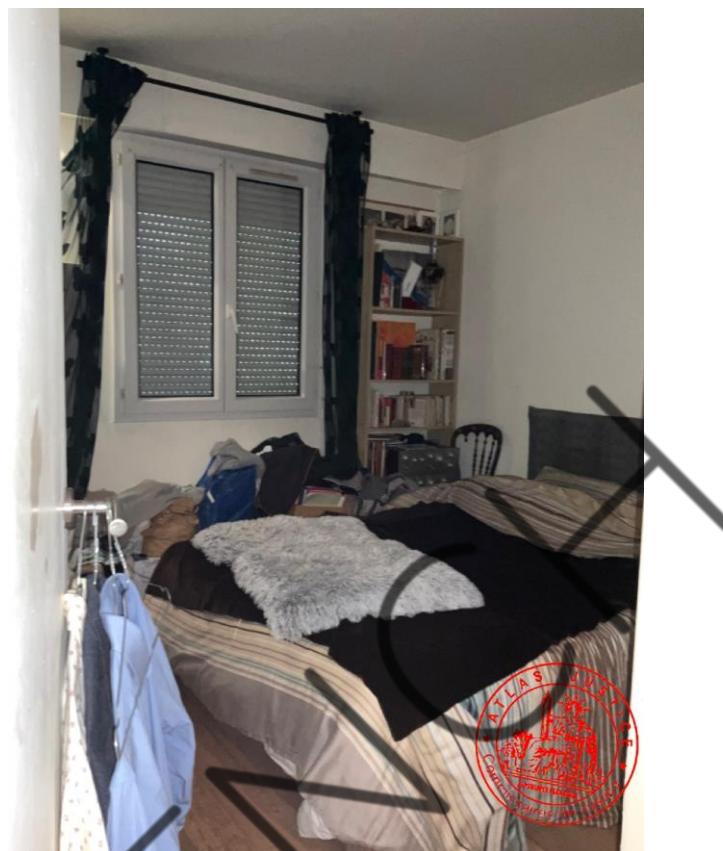
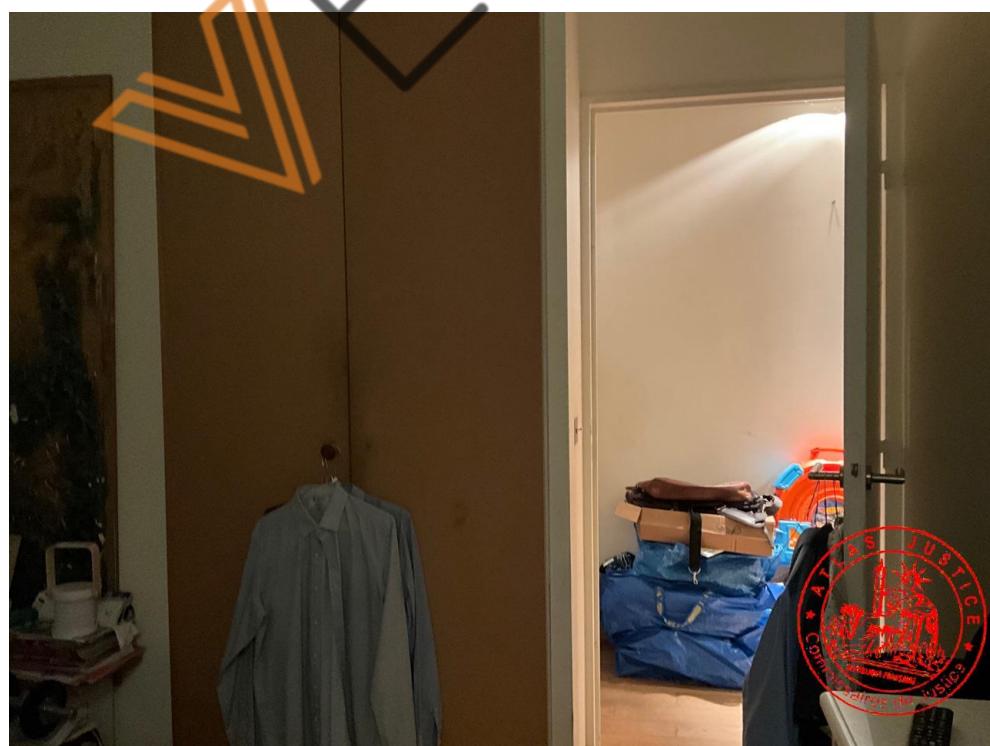
CHAMBRE 2

L'accès s'effectue par une porte simple en état d'usage normal.

Le **sol** est recouvert de parquet en état d'usage normal.

Les **plinthes** sont en bois brut en état d'usage normal.

Les **murs** sont recouverts de peinture en état d'usage normal, de couleur blanche.

Le **plafond** est recouvert de peinture en état d'usage normal, de couleur blanche.

L'éclairage naturel de la pièce est assuré par une fenêtre en état d'usage normal, de couleur blanche, ouverture battant double, châssis pvc, double vitrage, volet roulant électrique en pvc.

- un placard avec portes battantes en état d'usage normal
