## **PROCÈS-VERBAL DESCRIPTIF**

Un ensemble immobilier sis 34, rue Saint Dominique 75007 PARIS

#### **LOT N°: 44**

#### **LOT N°: 45**

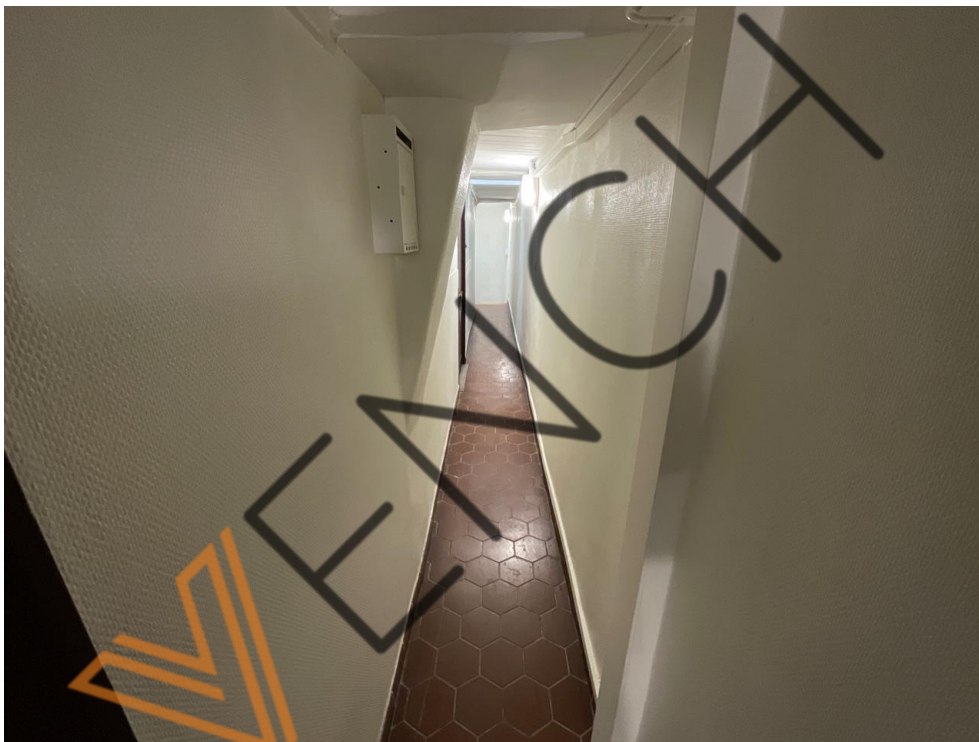
Photographie n°34.

Dans la première partie, la peinture du plafond est en bon état

Dans la seconde partie, la toile de verre peinte au plafond est en très bon état.

Les tommettes au sol sont en bon état.

Il existe des globes lumineux en très bon état

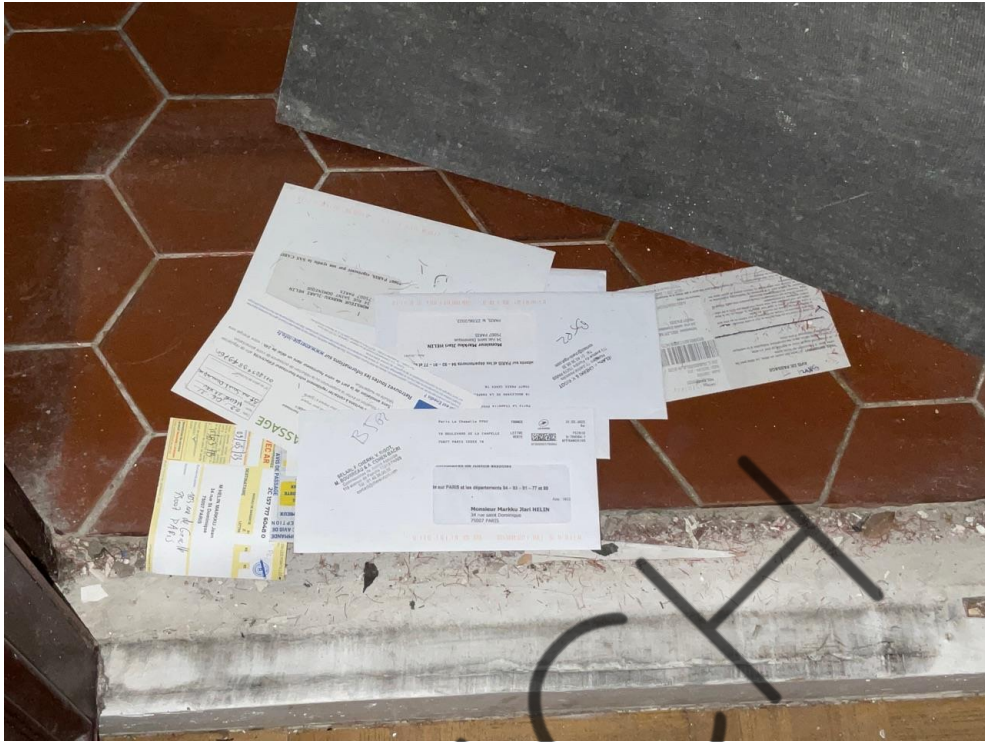
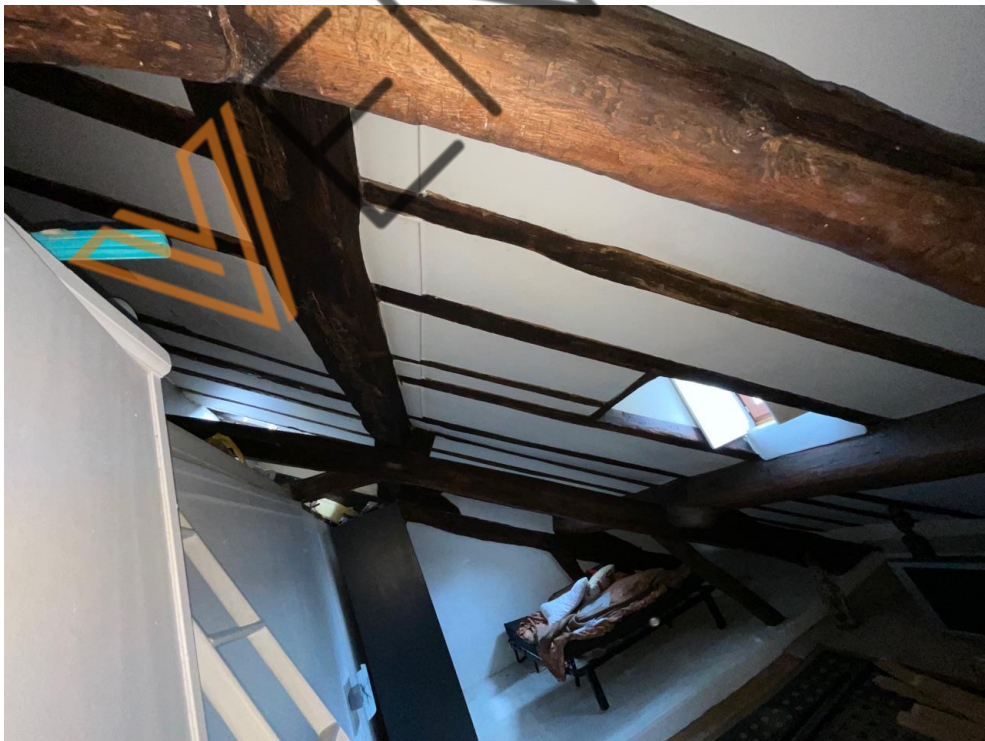
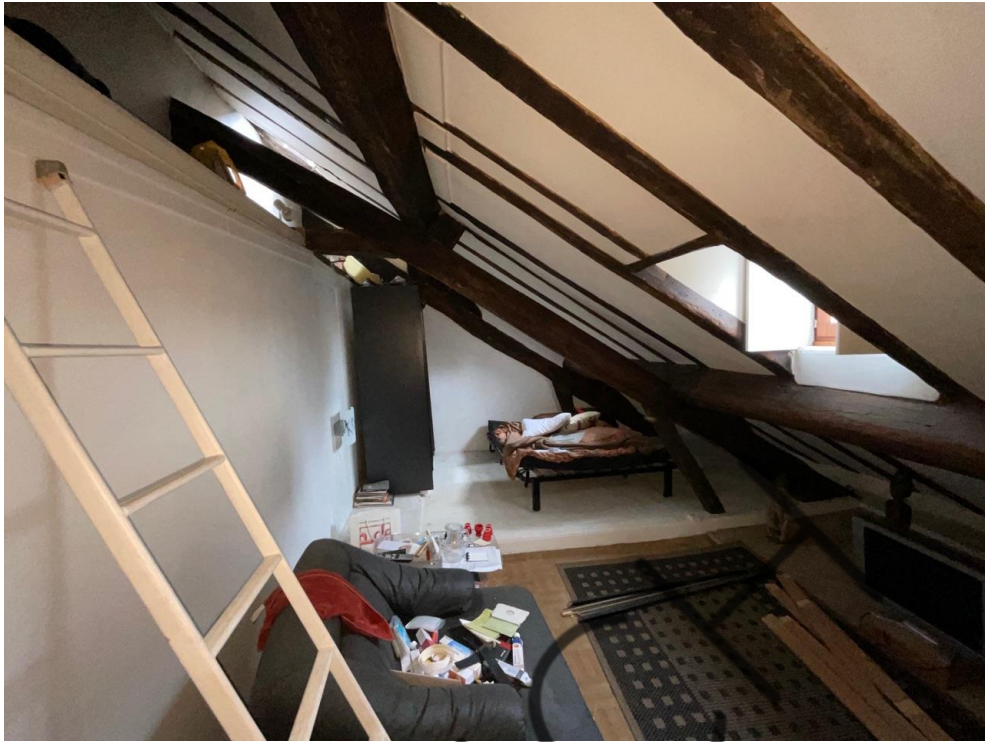
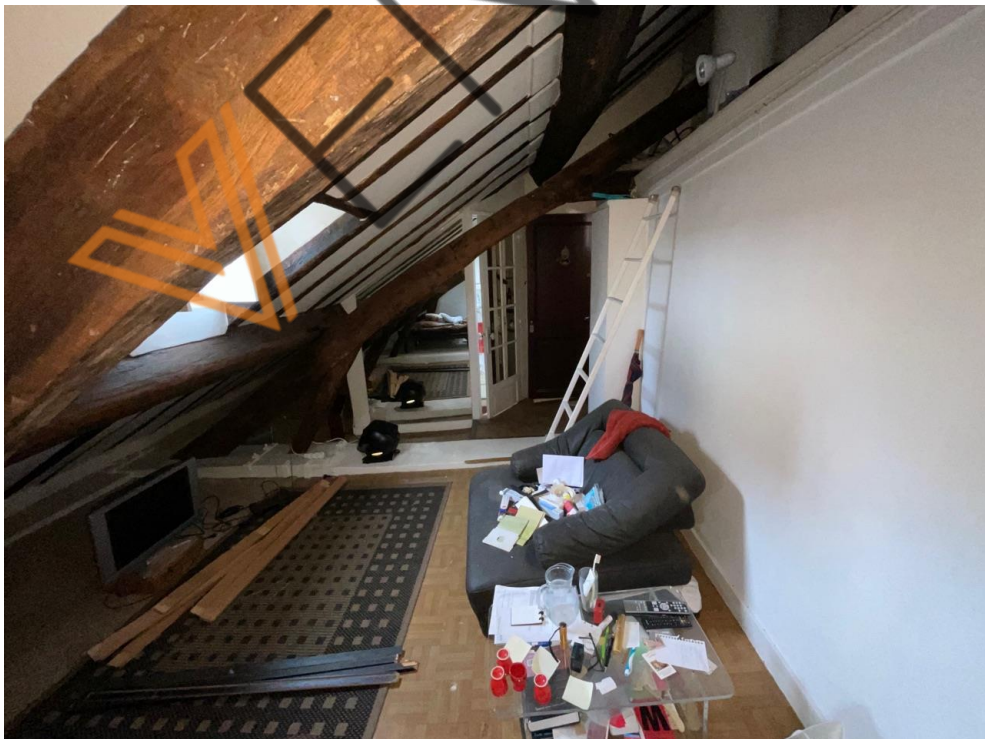
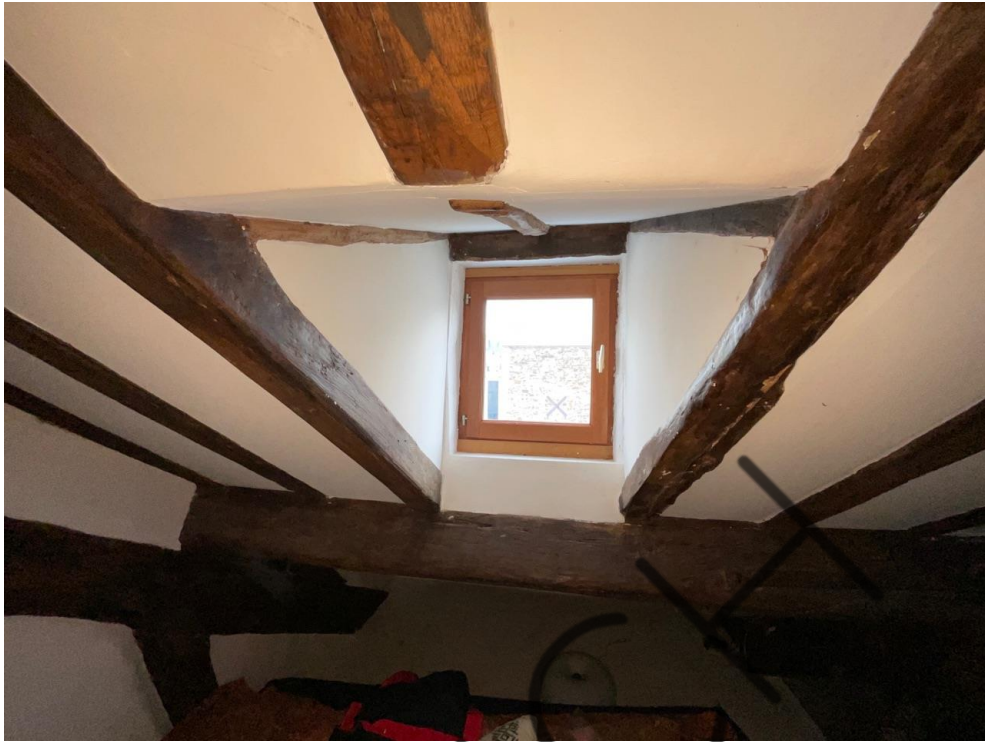
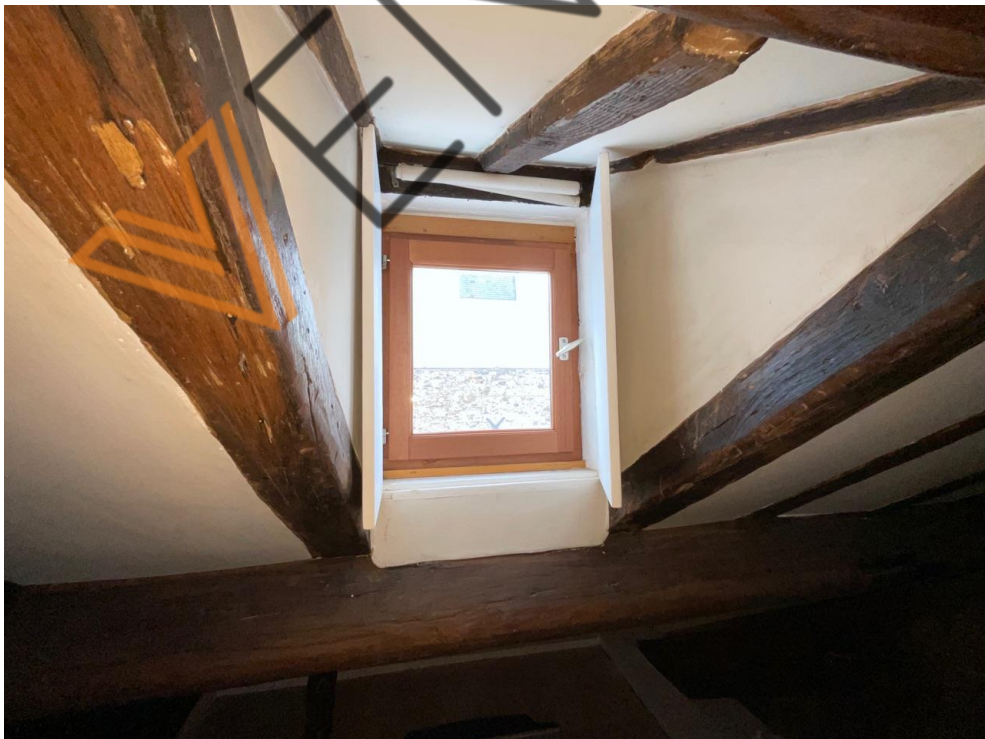
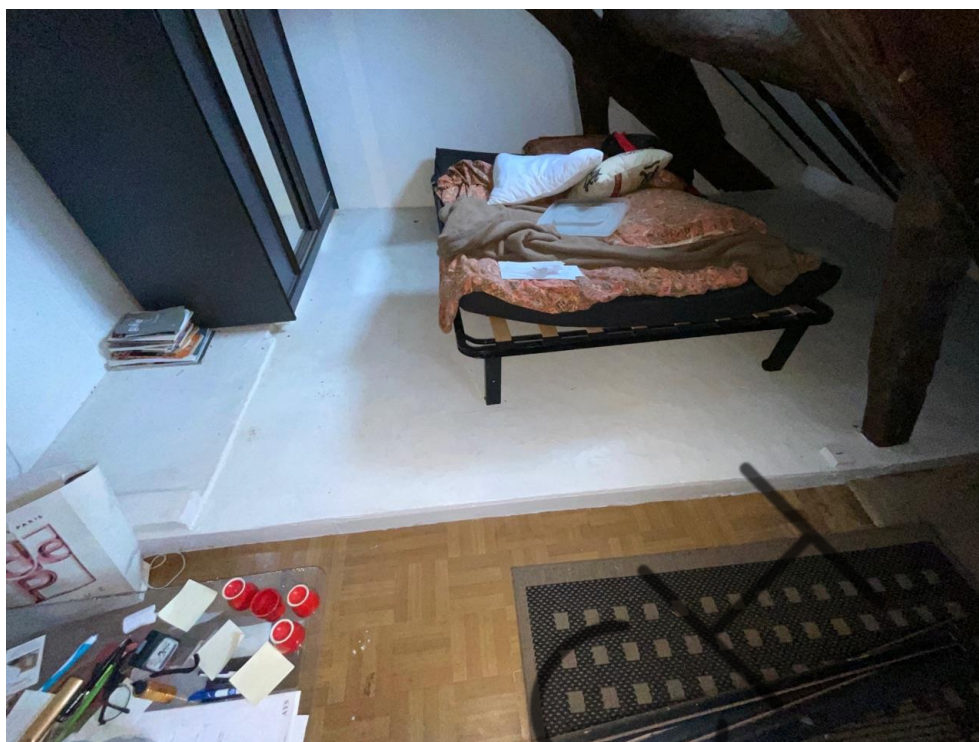
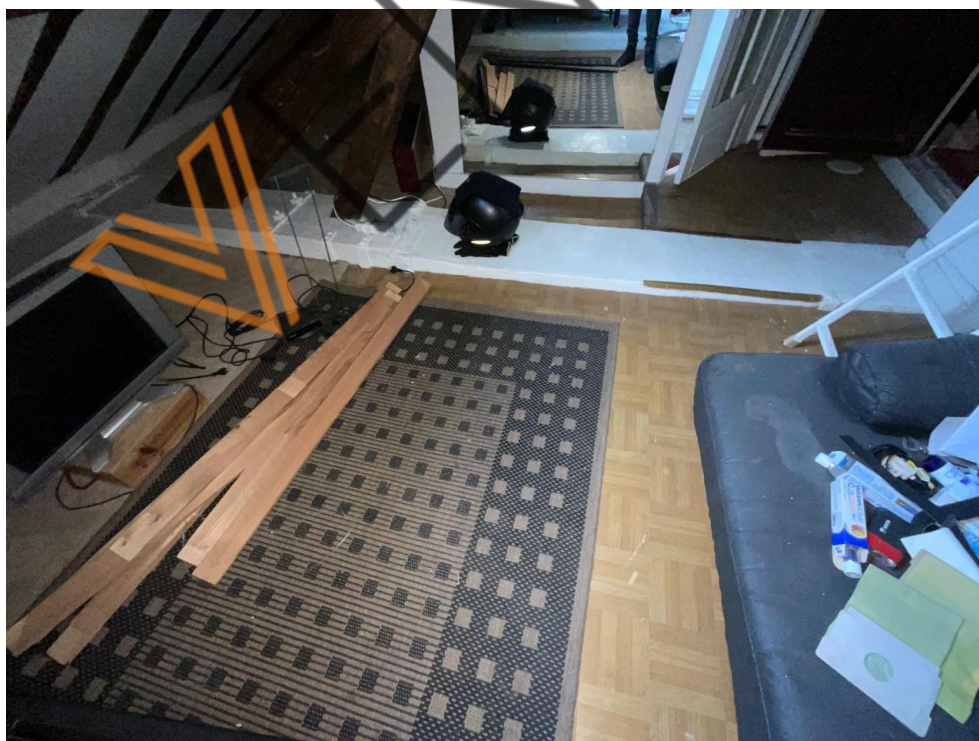
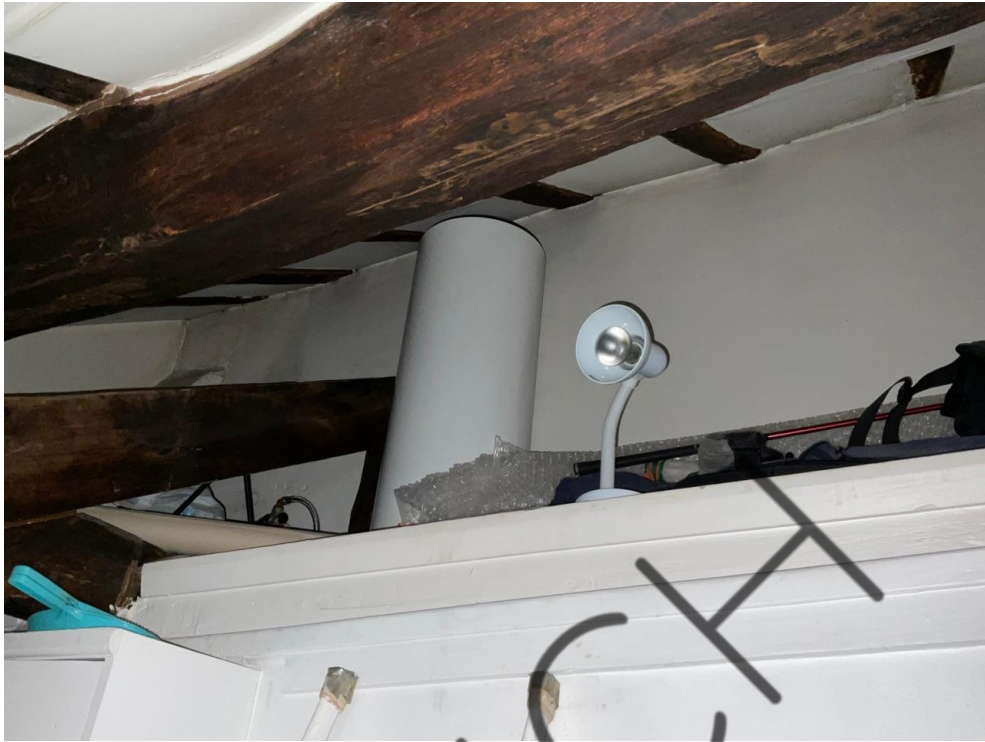
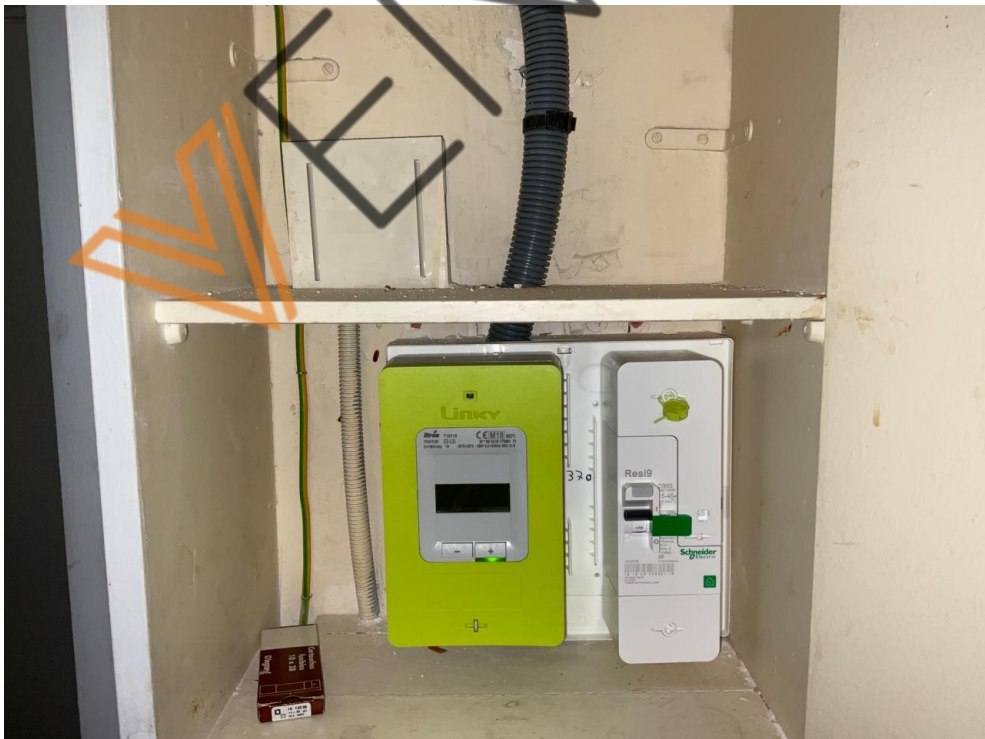
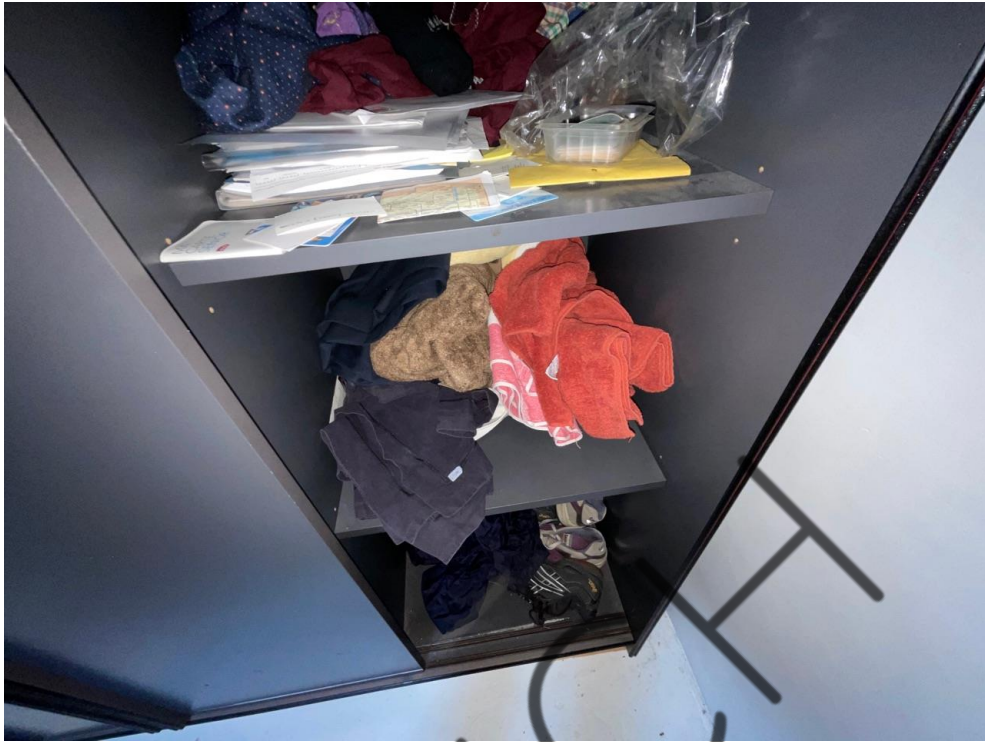
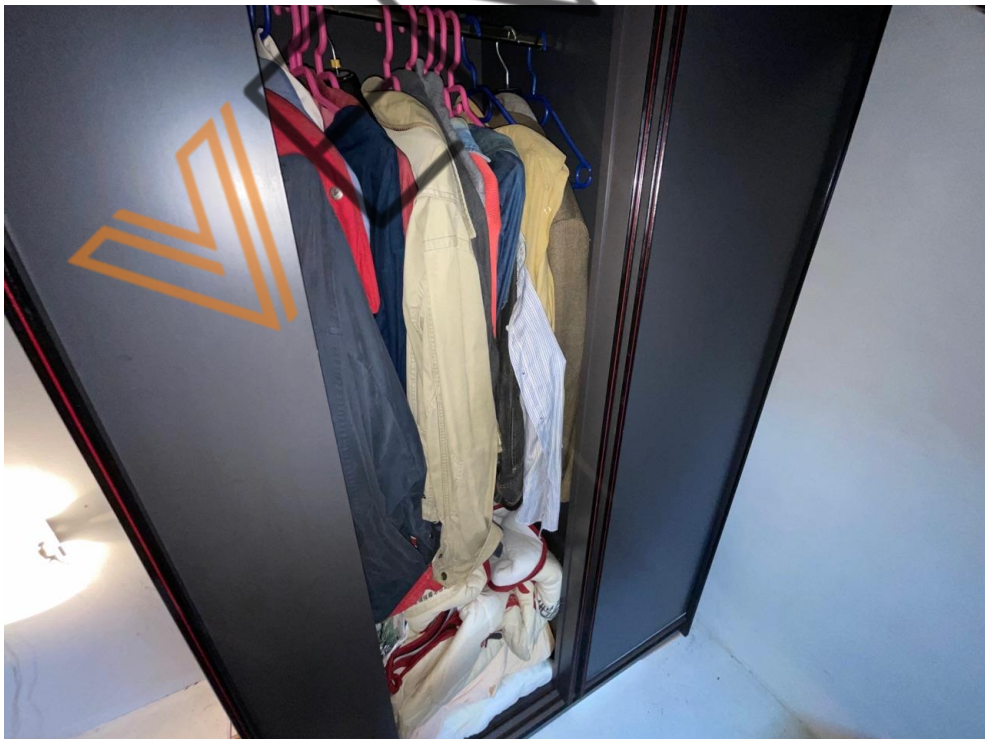
La peinture du plafond mansardé est en bon état.

Les poutres en bois sont en bon état.

Les peintures murales sont en état d'usage.

Le parquet au sol est en état d'usage.

**Cette pièce est poussiéreuse.**

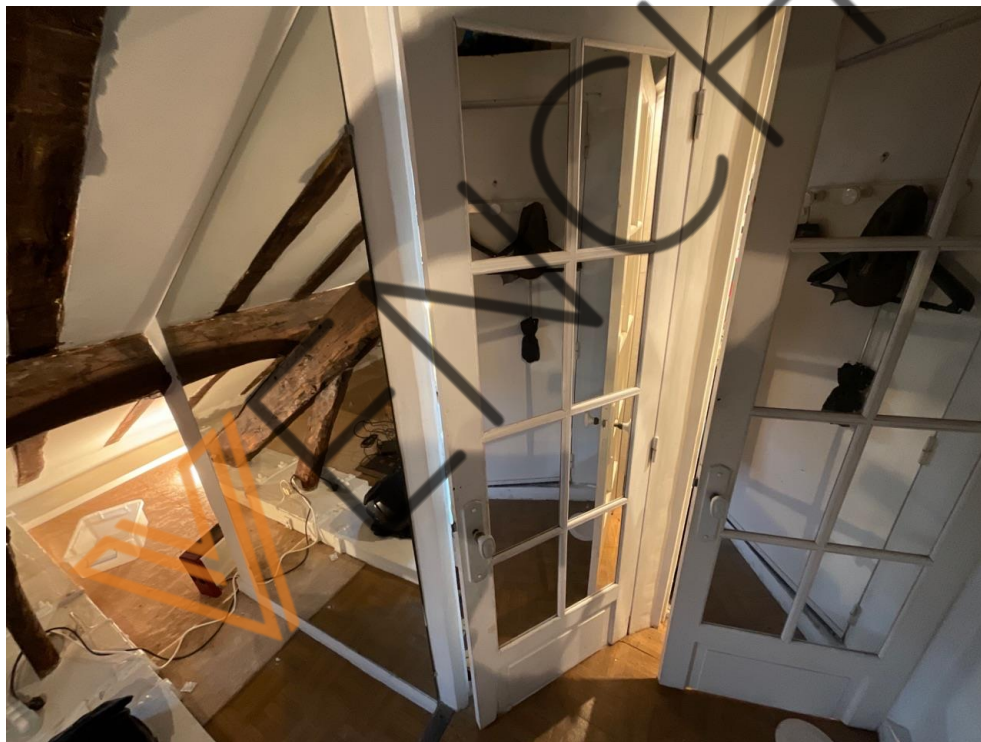
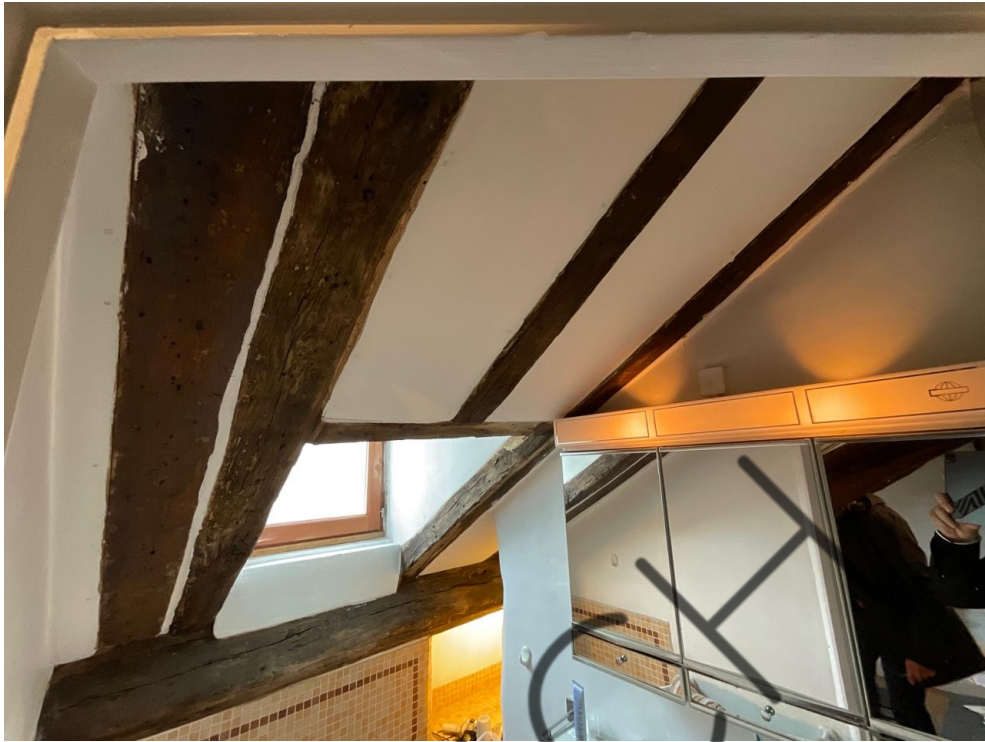
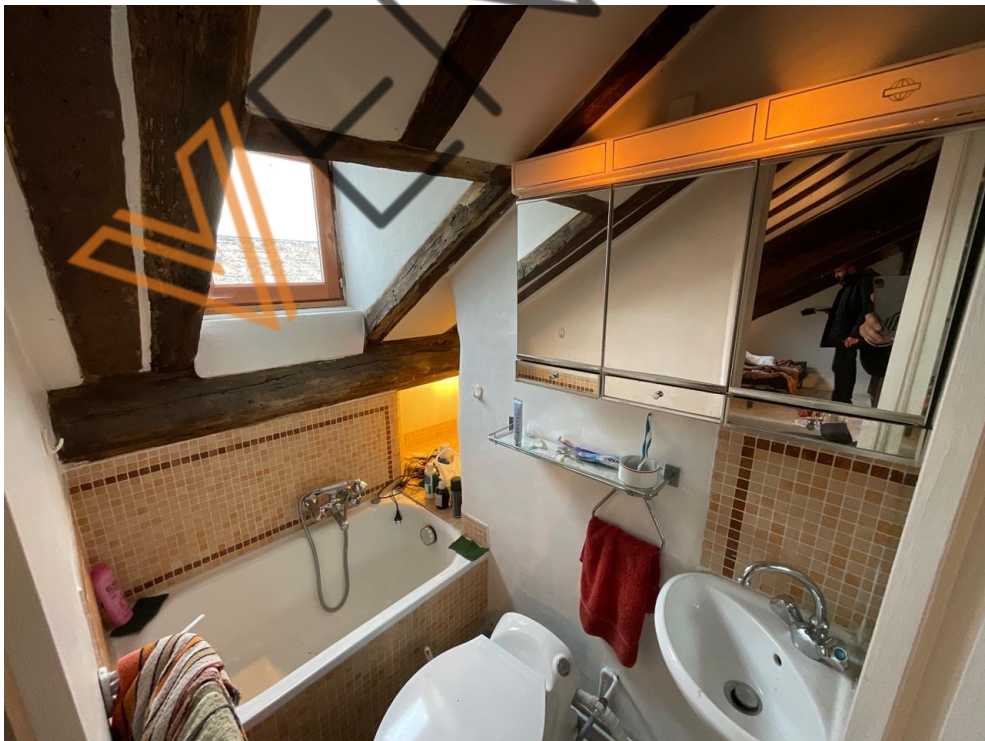
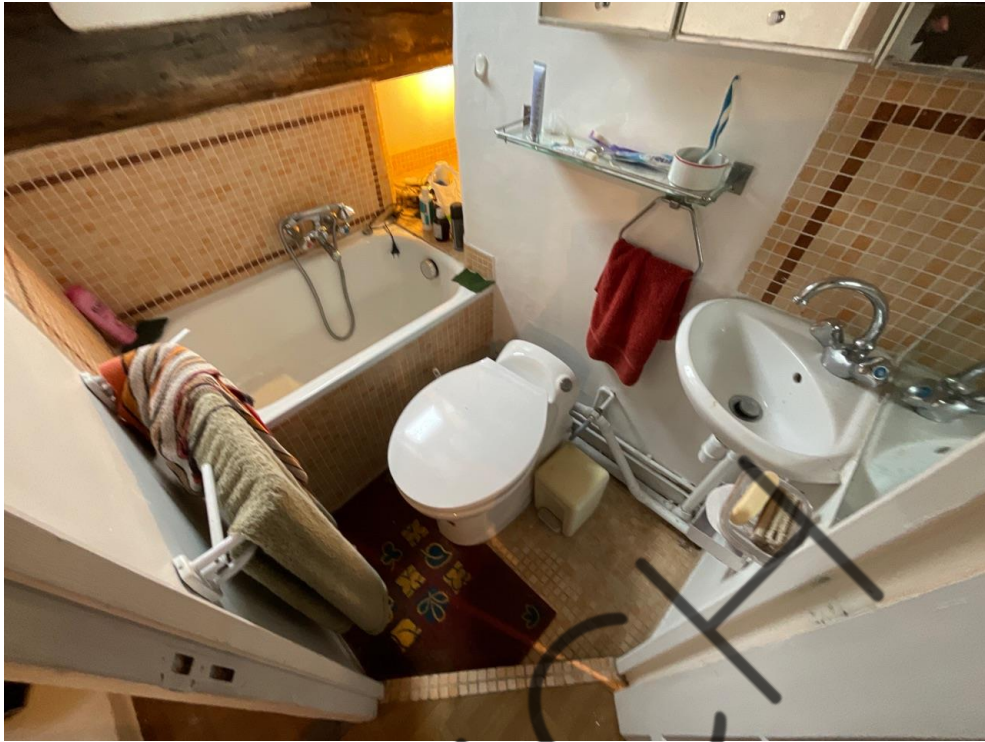
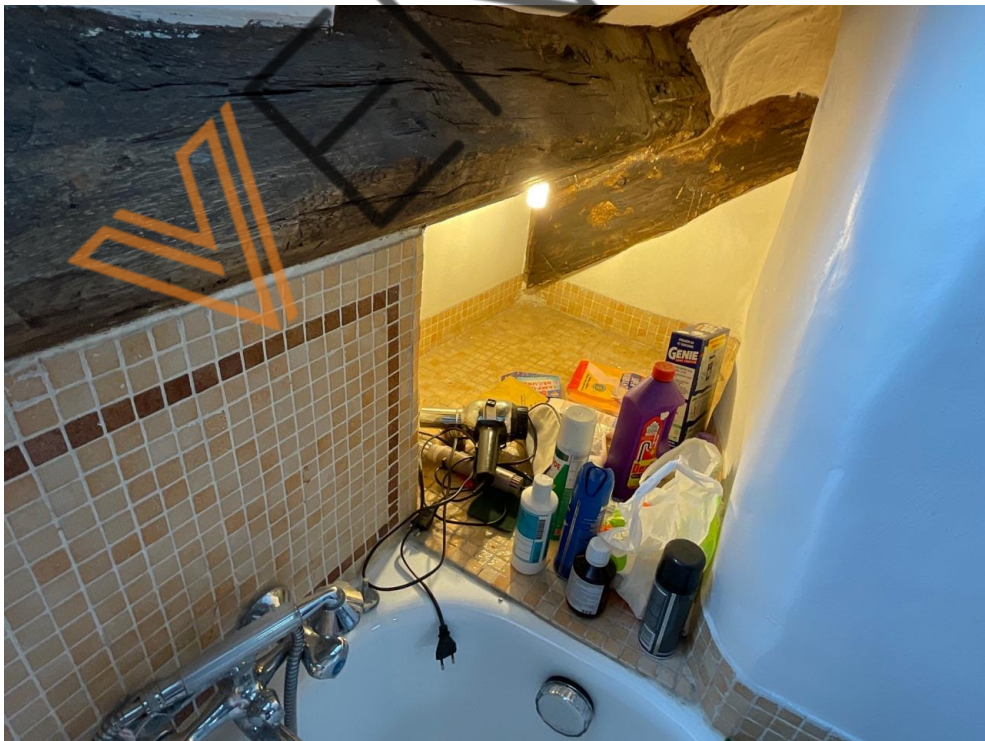
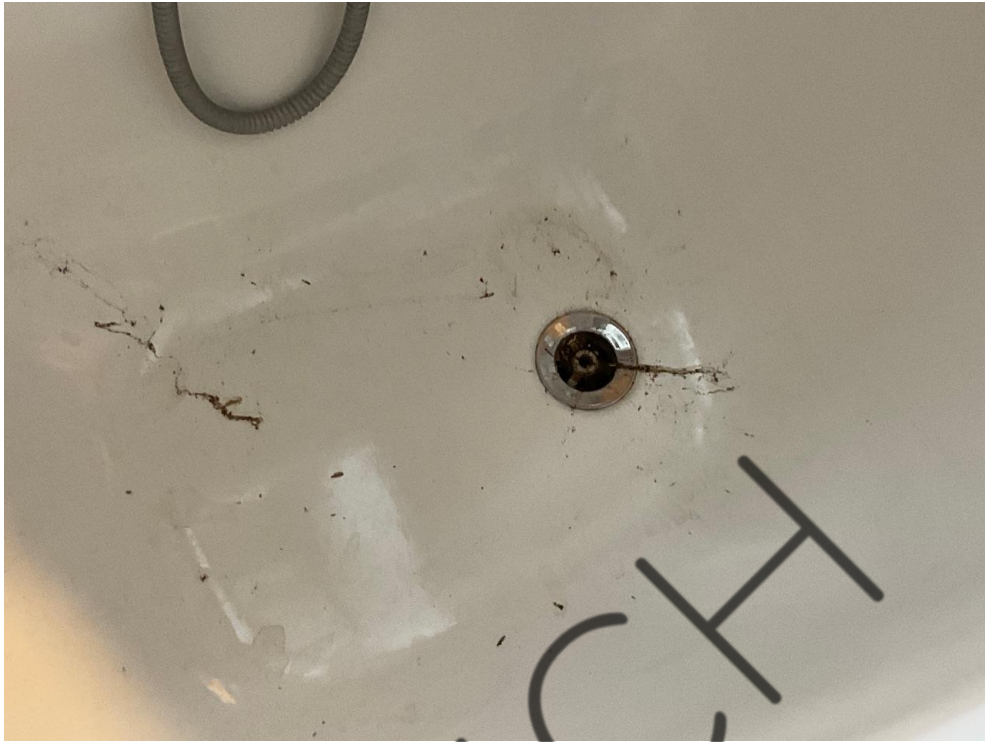
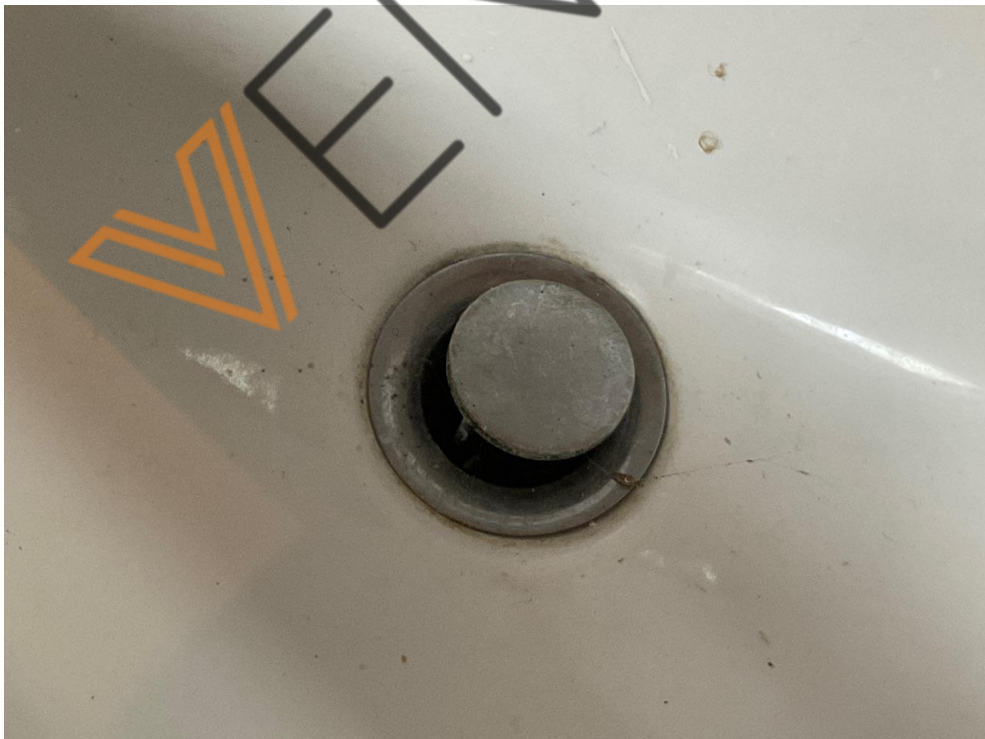
La peinture du plafond est en bon état.

Les peintures murales sont en bon état.

La protection murale carrelée est en bon état.

Le carrelage au sol est en bon état.

Il existe un lavabo sec, un WC sec, une baignoire sèche.
