PROCES-VERBAL DE CONSTAT

20 rue du Port

2^{ème} étage du bâtiment G2, escalier C, – appartement n°C21

93200 SAINT DENIS

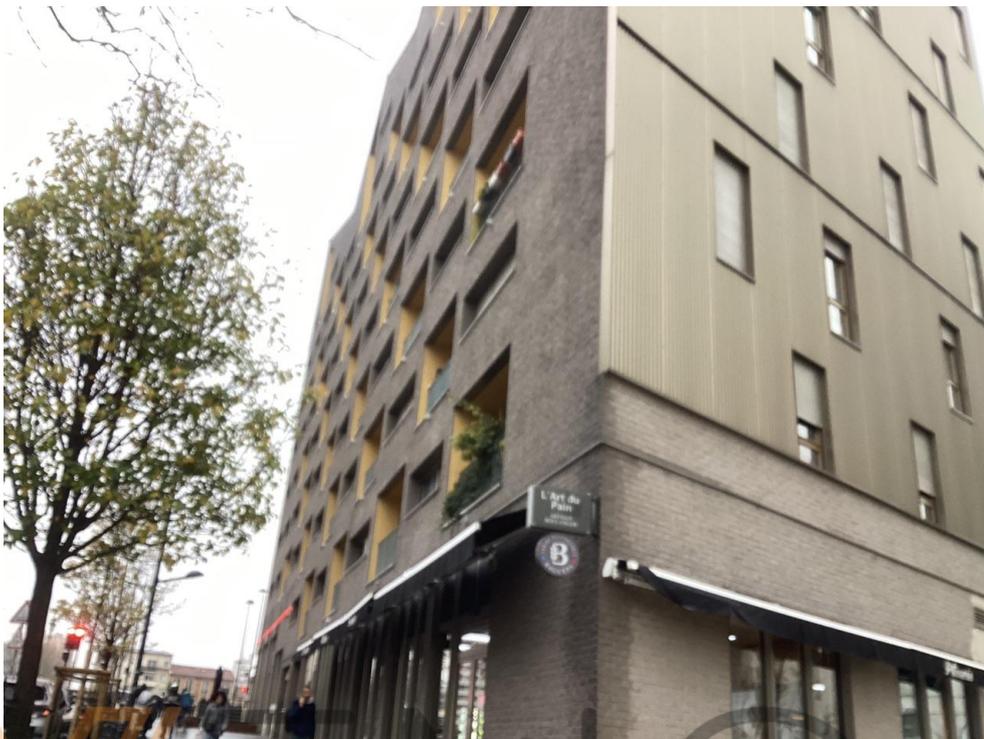
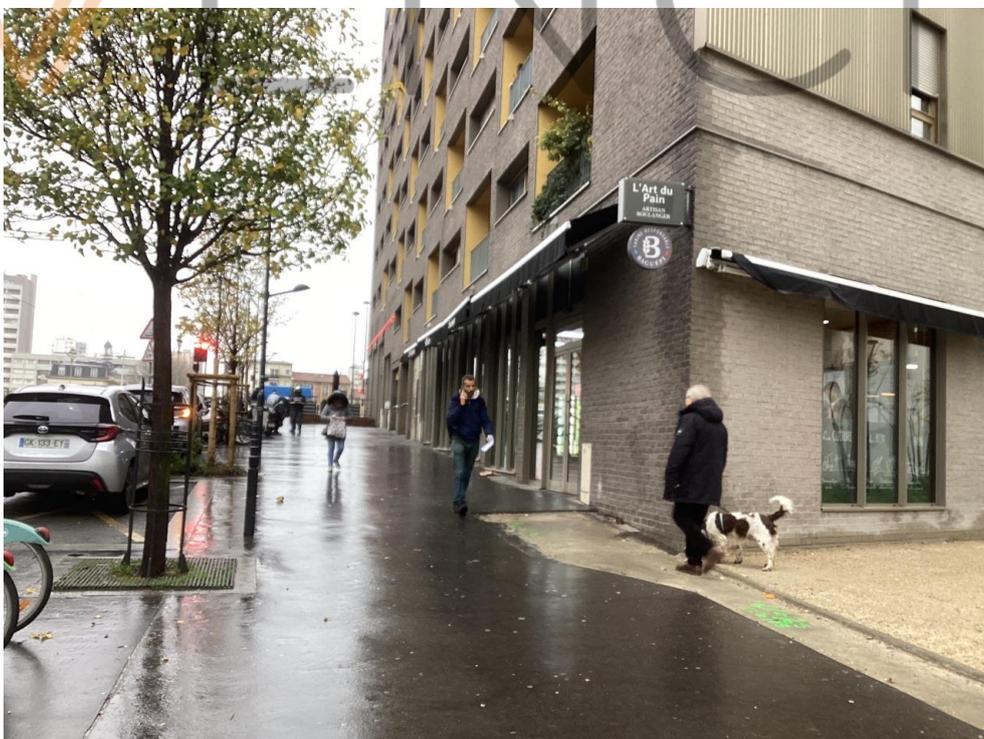
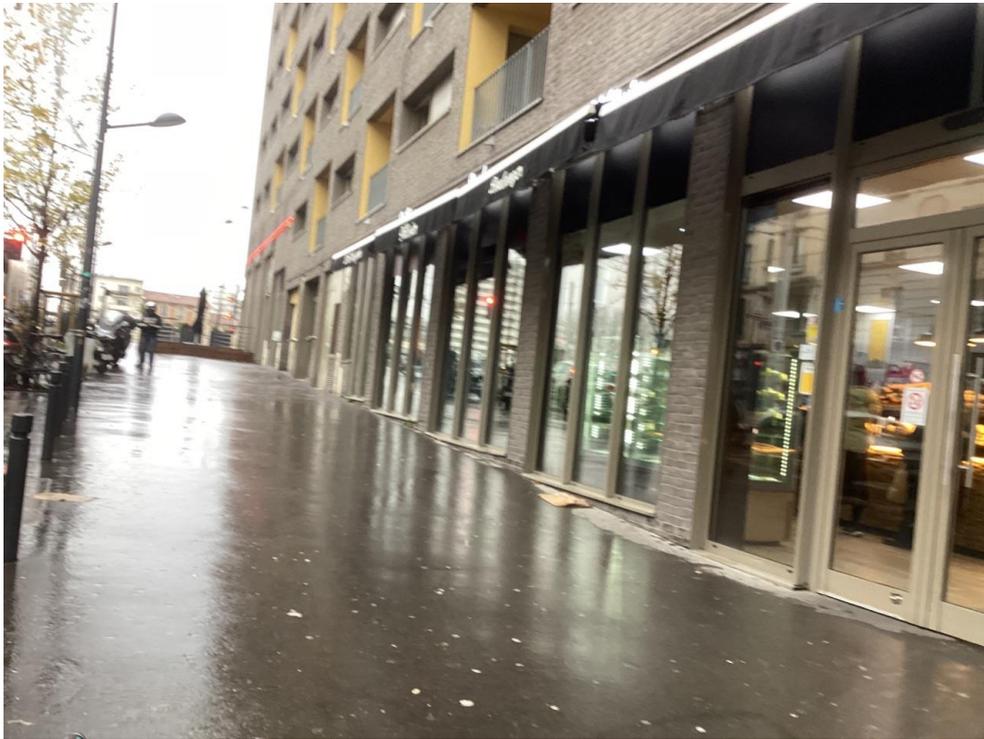
Vues de l'immeuble et de la rue :

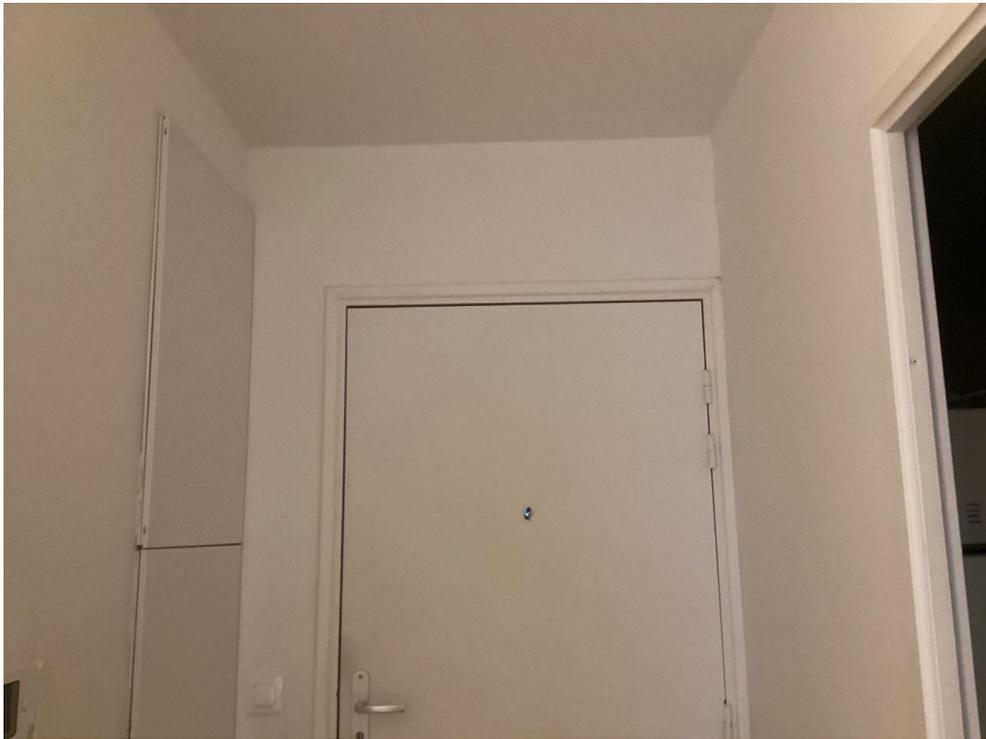
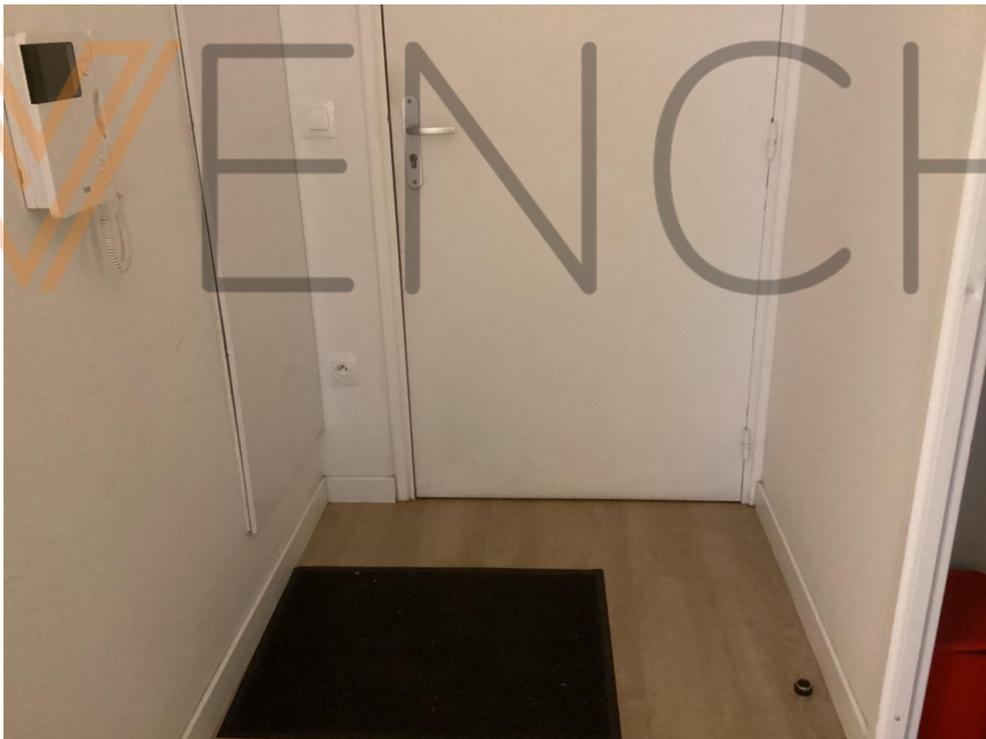
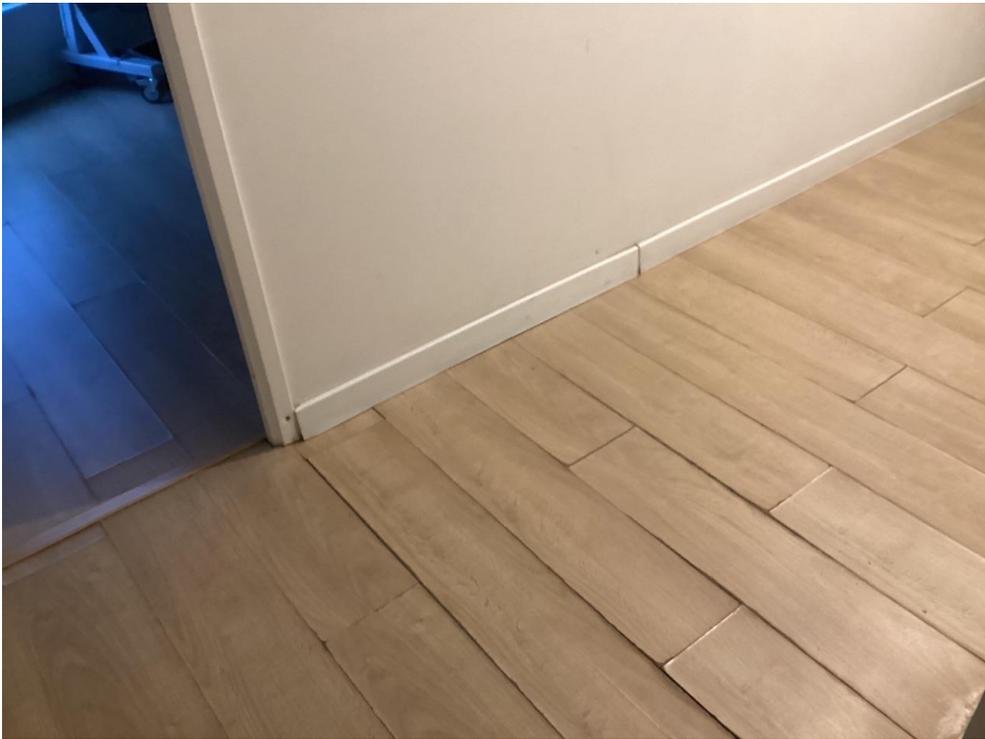
ENTRÉE

L'**accès** s'effectue par une porte blindée en bon état, ouverture battant simple, avec une poignée à bec de cane en métal.

Le **sol** est recouvert de parquet

Les **plinthes** sont en bois peintes en état d'usage normal.

Les **murs** sont recouverts de peinture en état d'usage normal, de couleur blanche.

Le **plafond** est recouvert de peinture en bon état, de couleur blanche, avec ampoules.

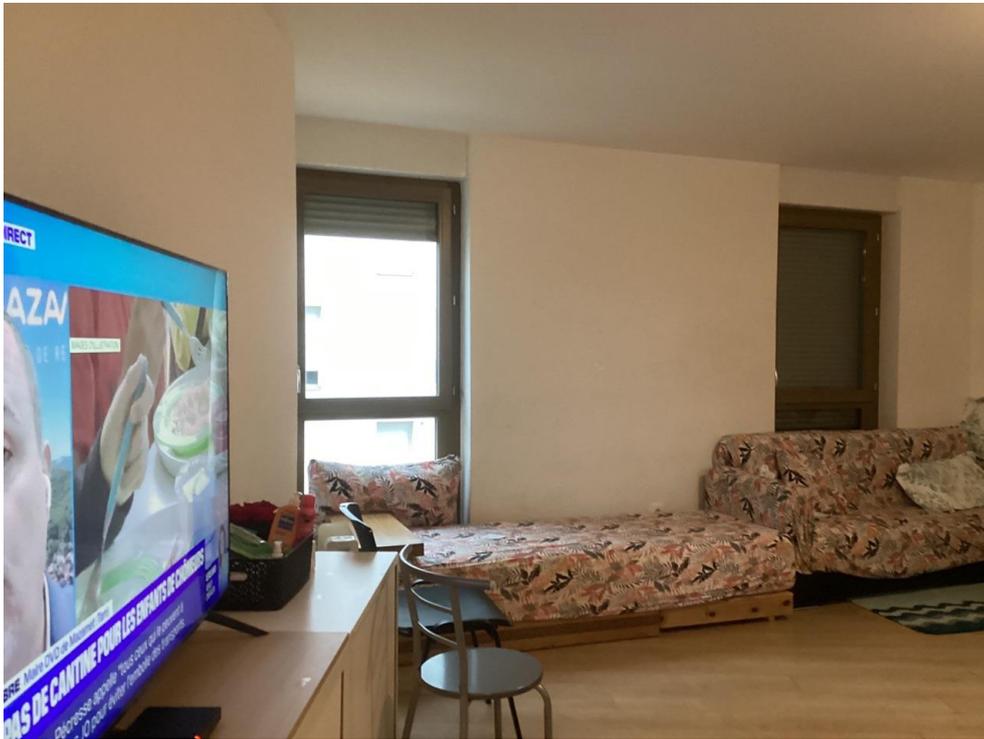
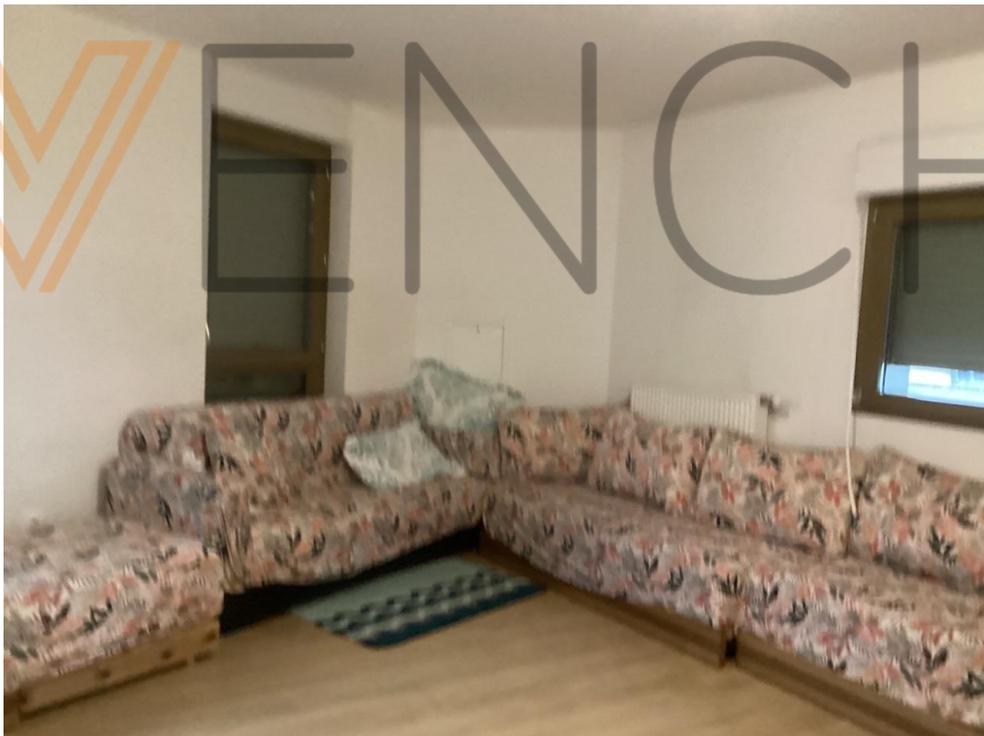
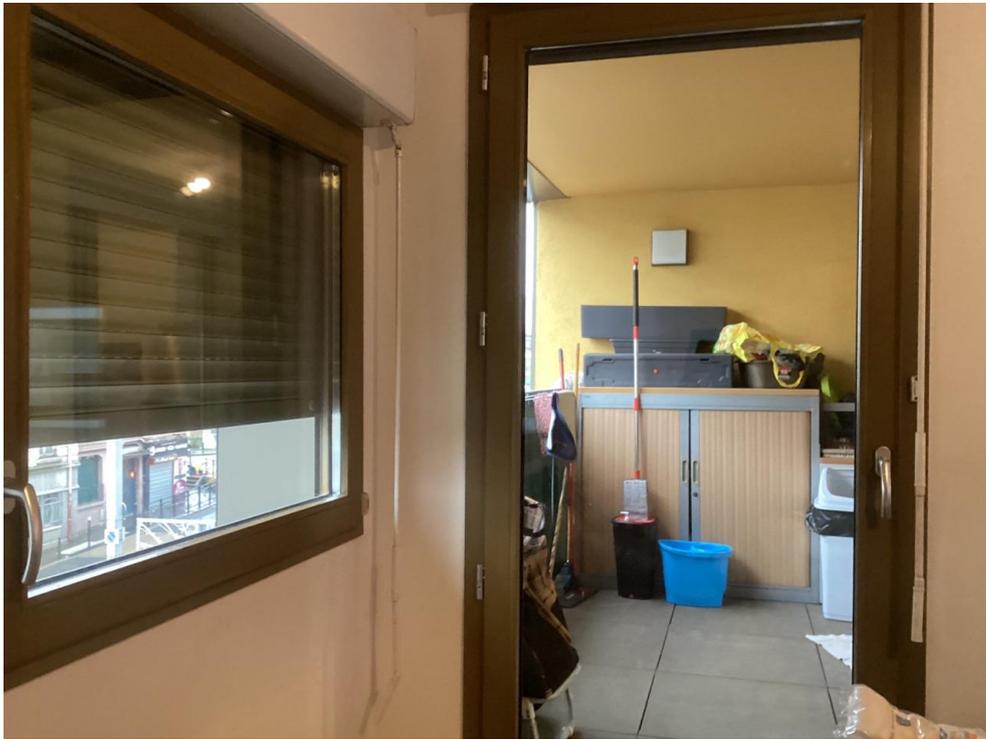
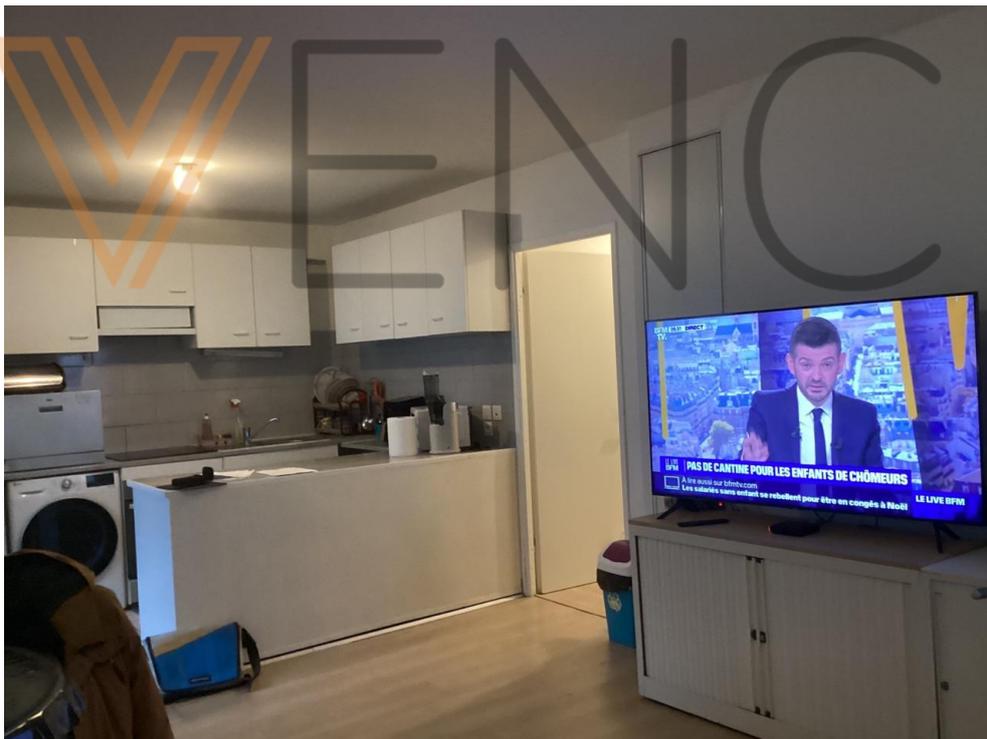
SÉJOUR

L'**accès** s'effectue par une porte simple en bon état, ouverture battant simple, avec une poignée à bec de cane en métal, extérieur peint, intérieur peint, barre de seuil.

Le **sol** est recouvert de parquet

Les **plinthes** sont en bois peintes en état d'usage normal.

Les **murs** sont recouverts de peinture en état d'usage normal, de couleur blanche.

Le **plafond** est recouvert de peinture en bon état, de couleur blanche, avec ampoules.

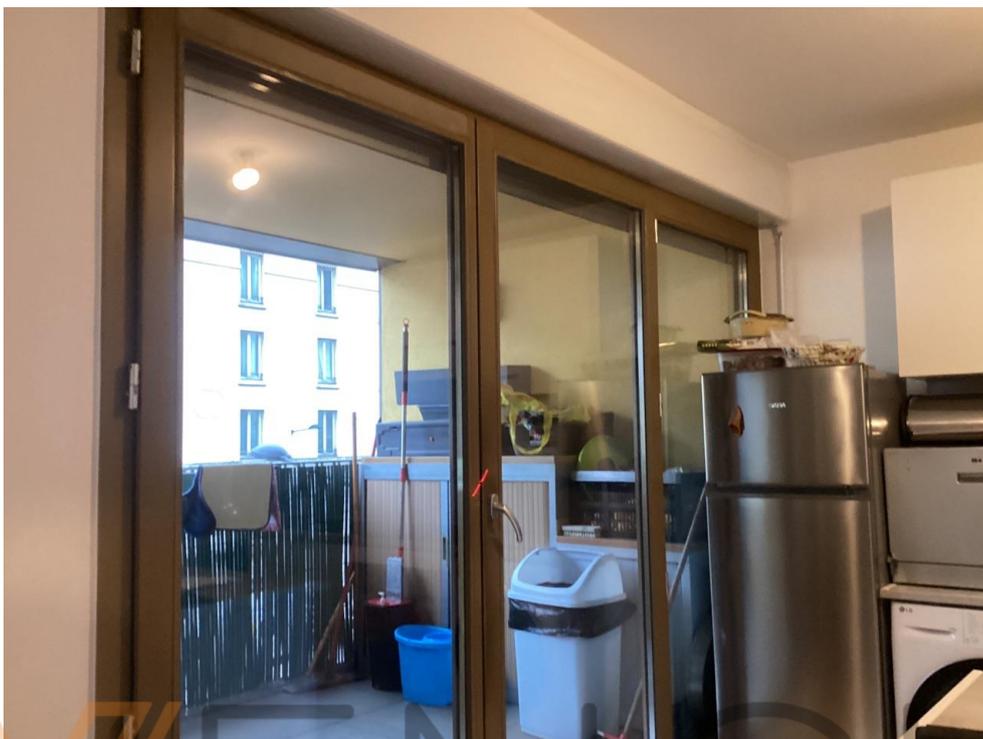
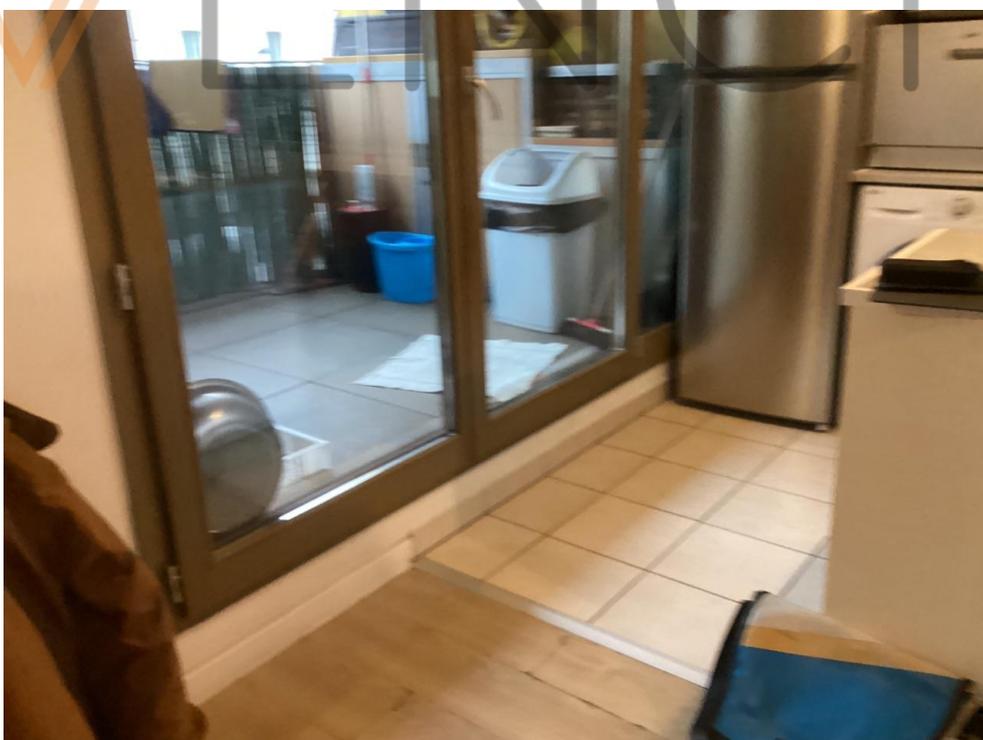
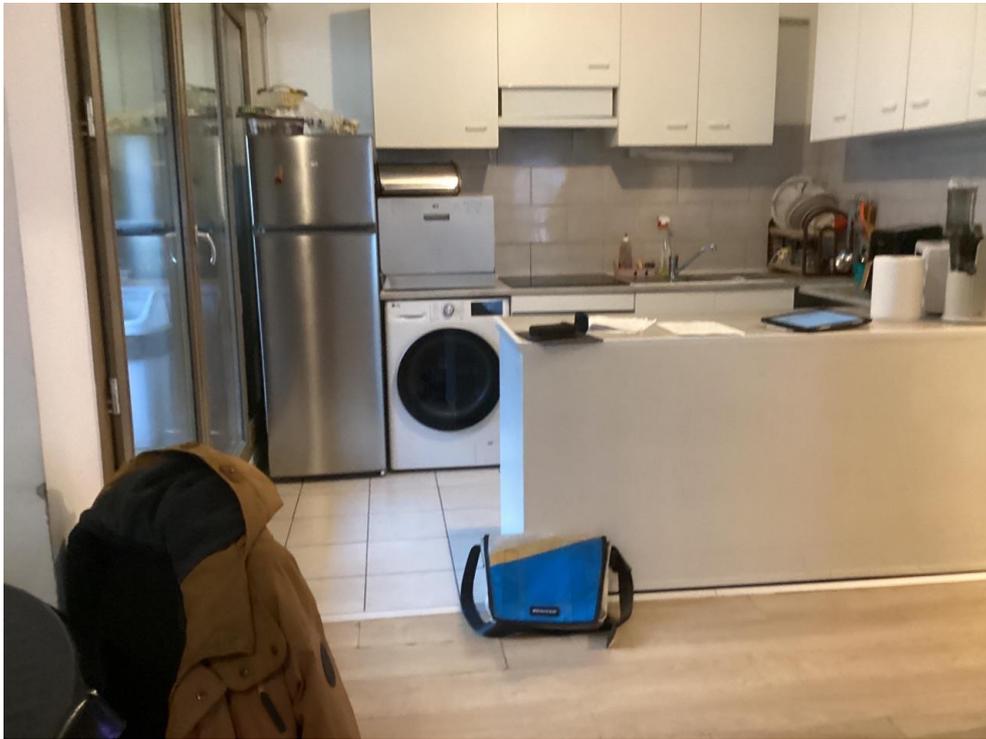
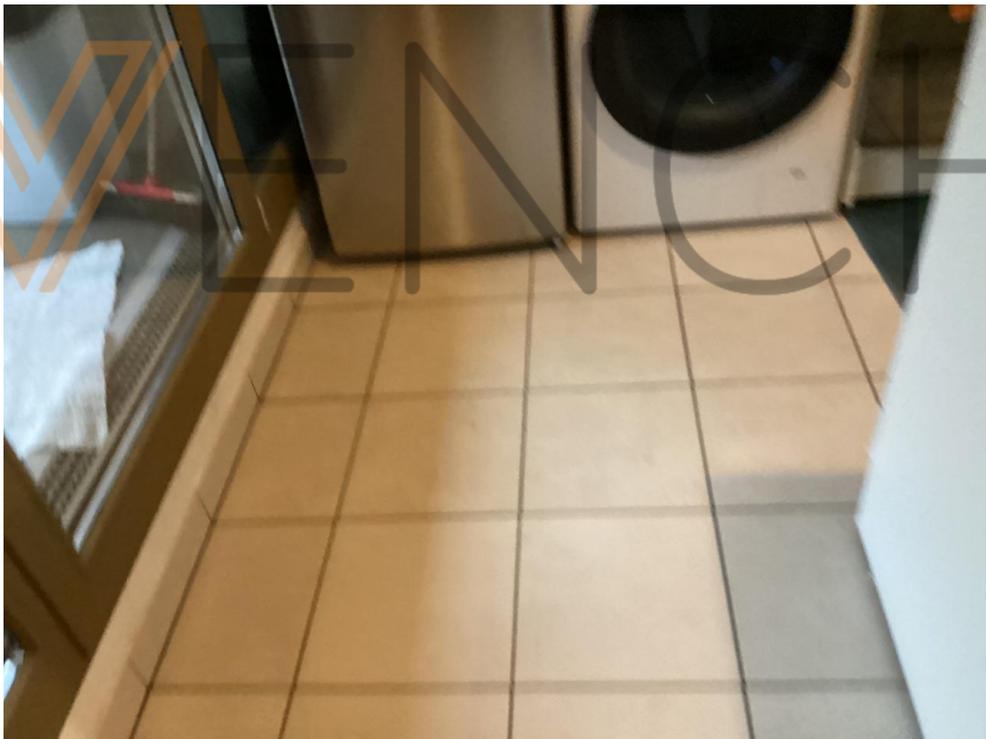
CUISINE OUVERTE SUR LE SALON

Sol carrelé

Cuisine équipée

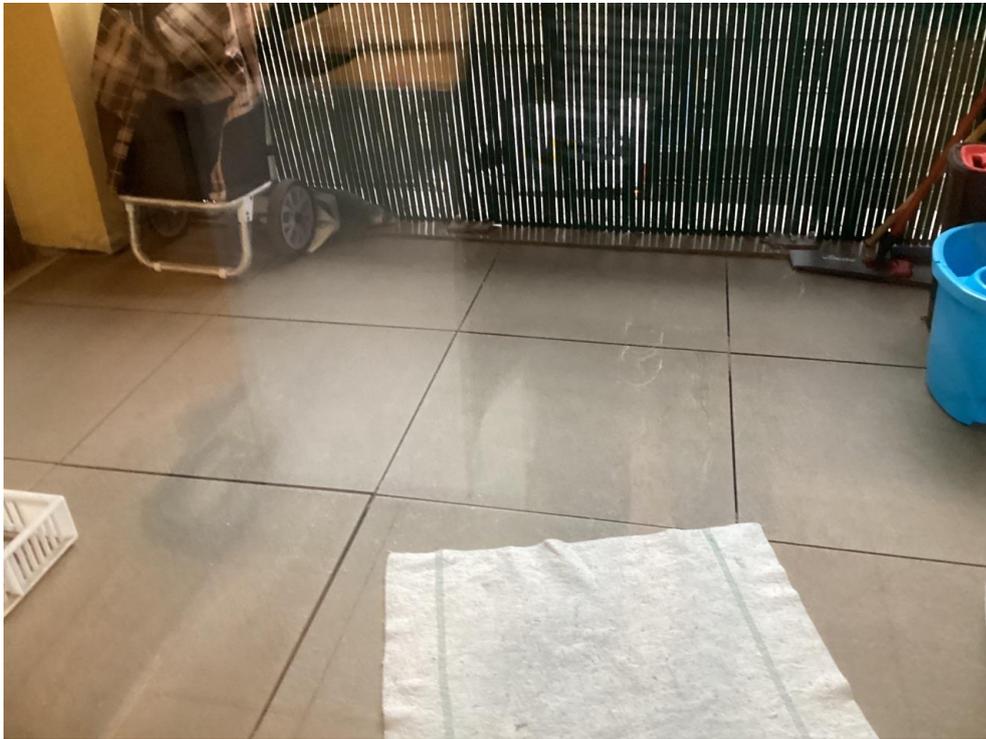
3.carrelage au sol

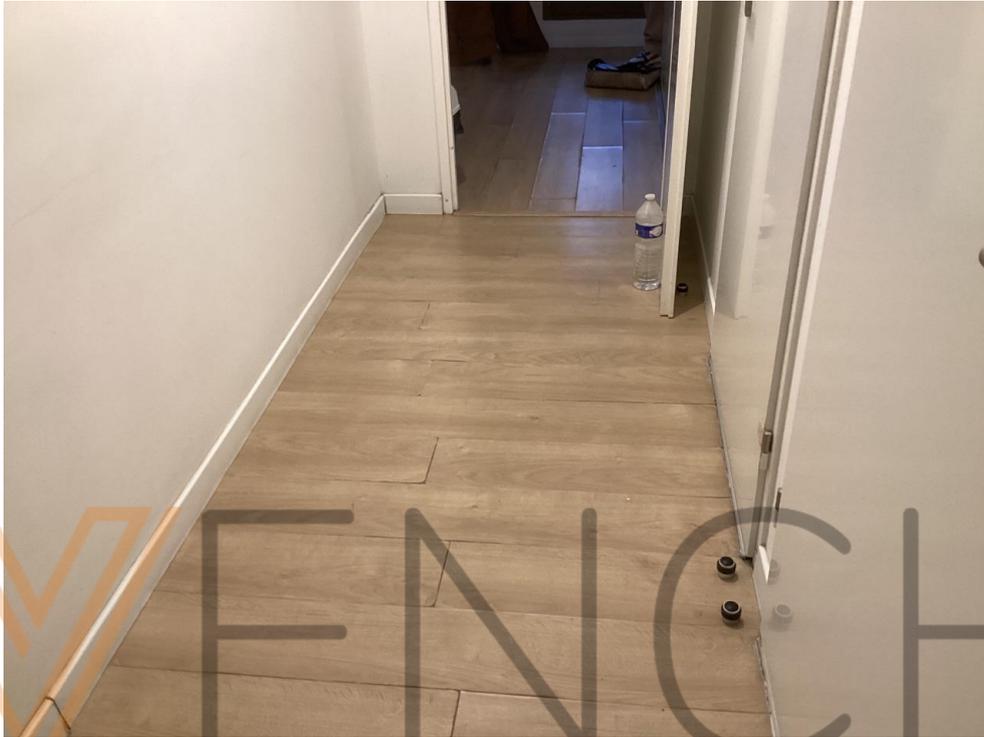
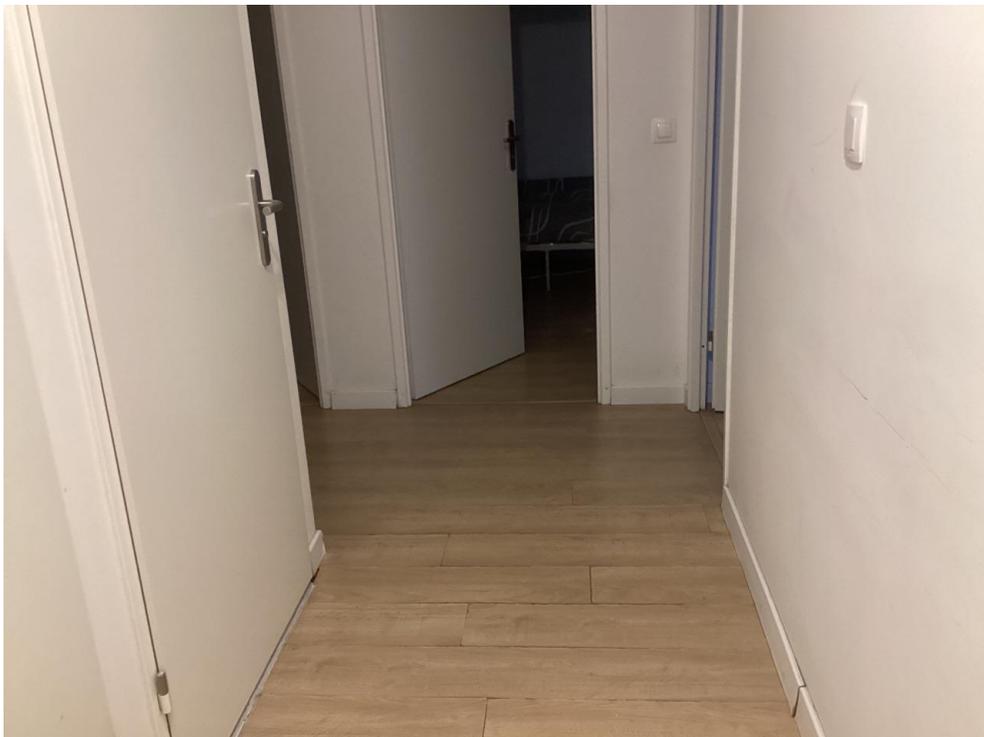
COULOIR DE DISTRIBUTION

Le **sol** est recouvert de parquet

Les **plinthes** sont en bois peintes en état d'usage normal.

Les **murs** sont recouverts de peinture en état d'usage normal, de couleur blanche.

Le **plafond** est recouvert de peinture en bon état, de couleur blanche, avec ampoules.

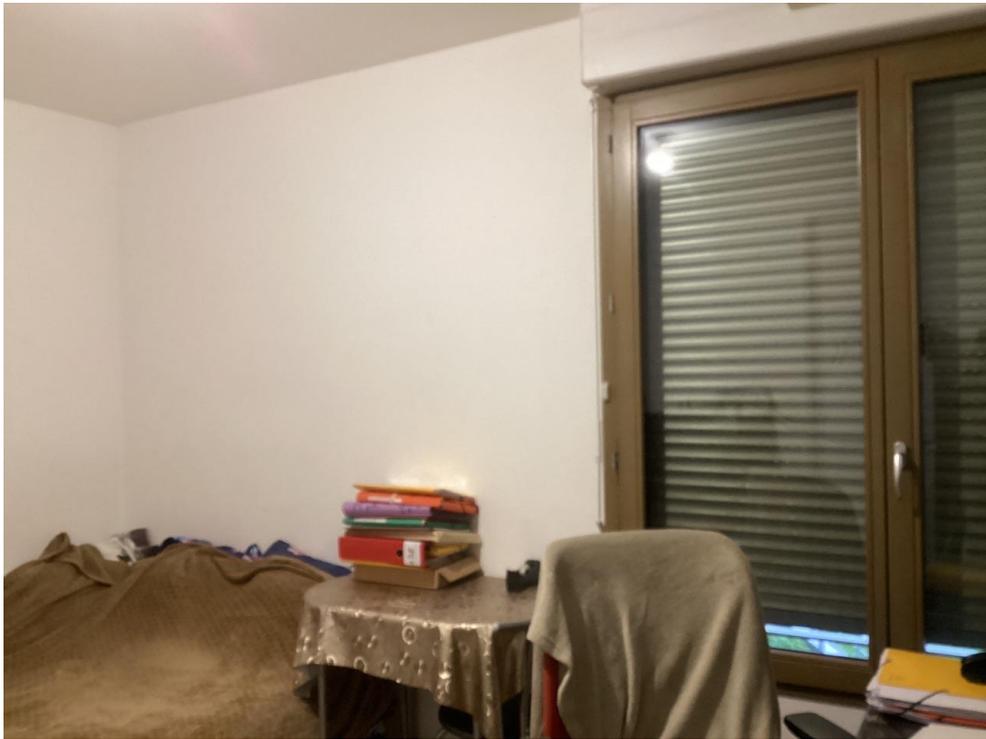
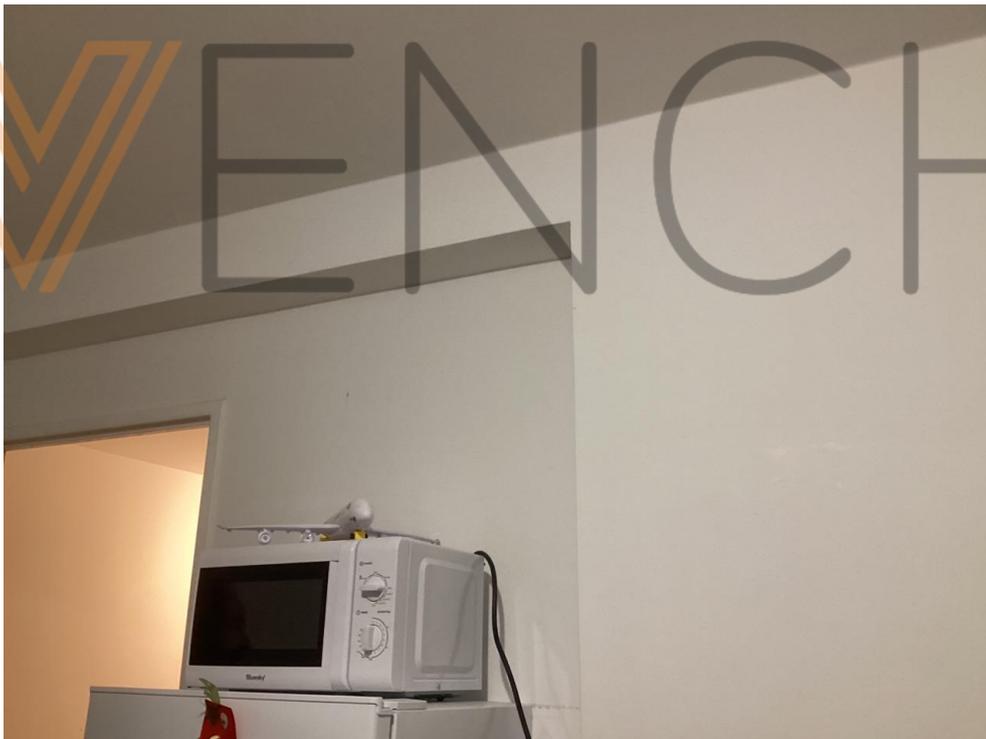
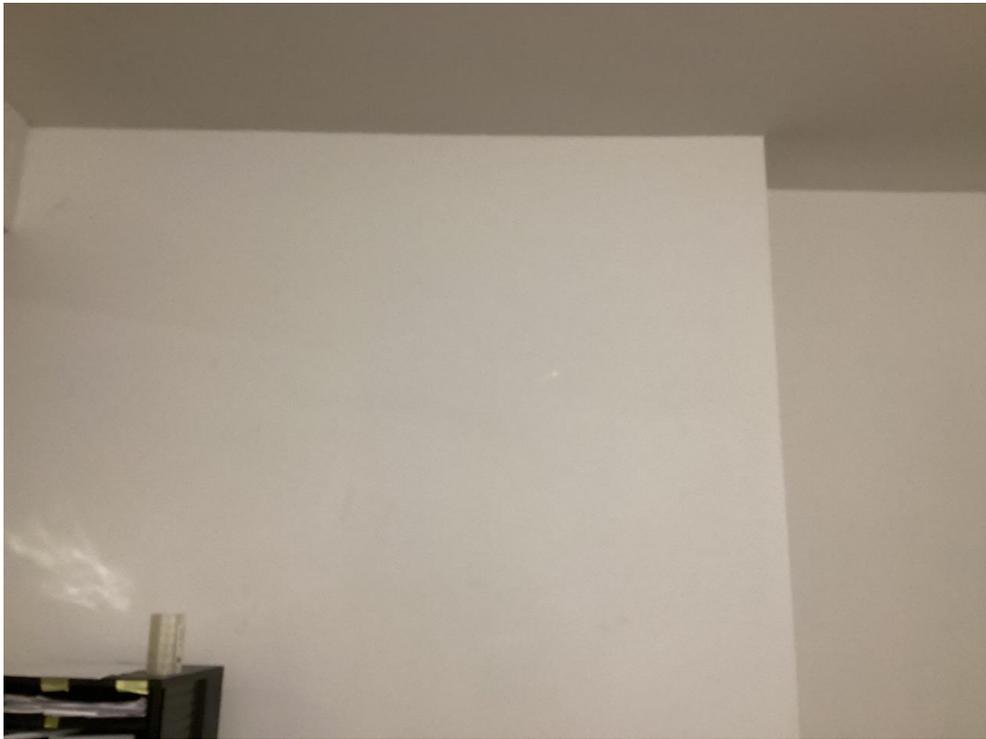
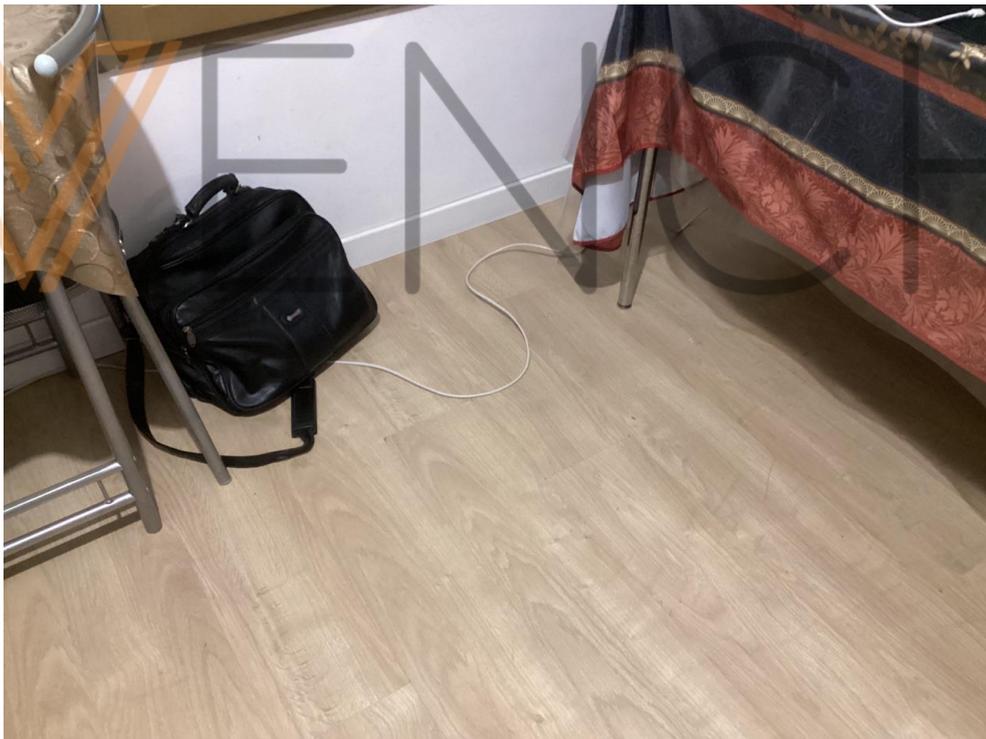
CHAMBRE 1

L'**éclairage naturel** de la pièce est assuré par une fenêtre de couleur marron, avec coffrage, ouverture battant double, châssis pvc, double vitrage, volet roulant mécanique en pvc, avec une manivelle fonctionnelle.

Le **sol** est recouvert de parquet

Les **plinthes** sont en bois peintes en état d'usage normal.

Les **murs** sont recouverts de peinture en état d'usage normal, de couleur blanche.

Le **plafond** est recouvert de peinture en bon état, de couleur blanche,

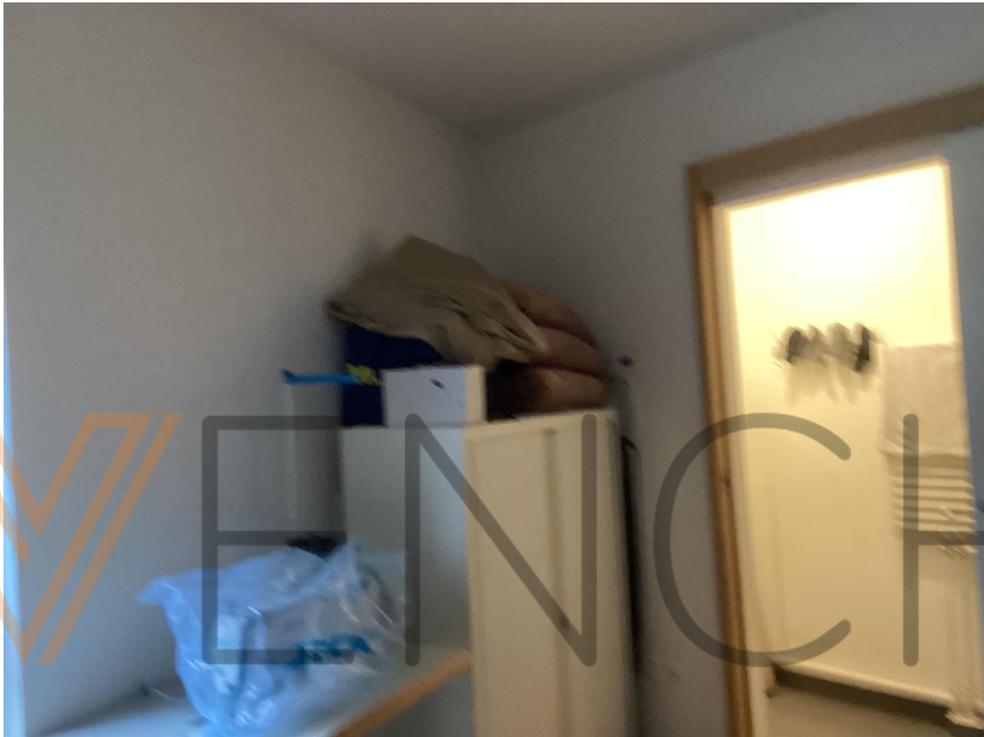
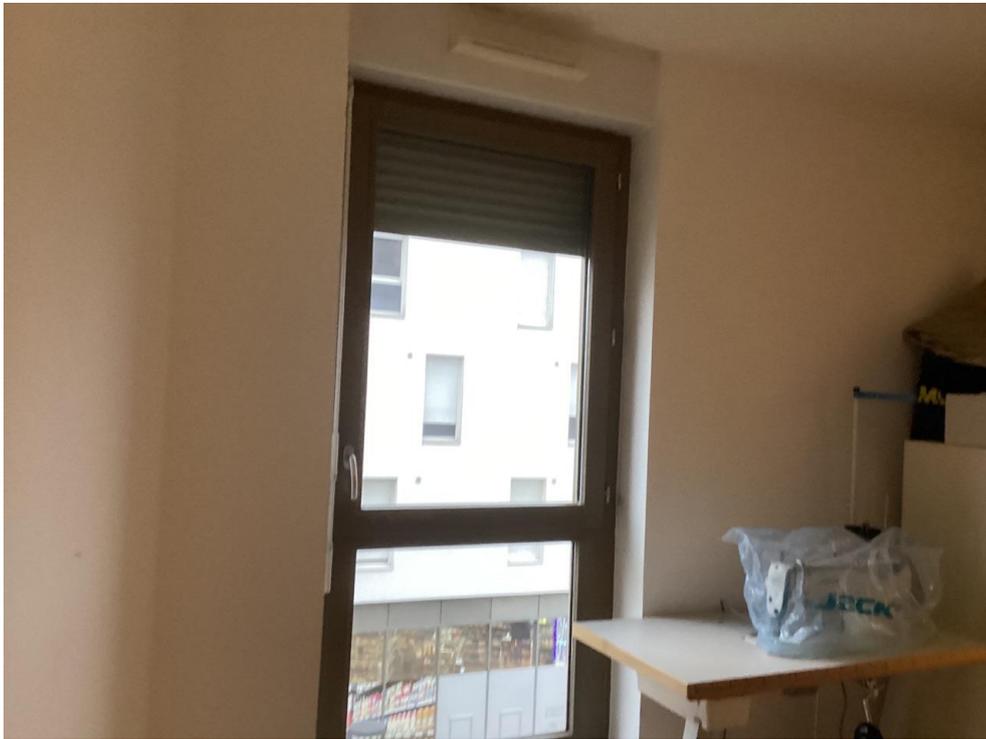
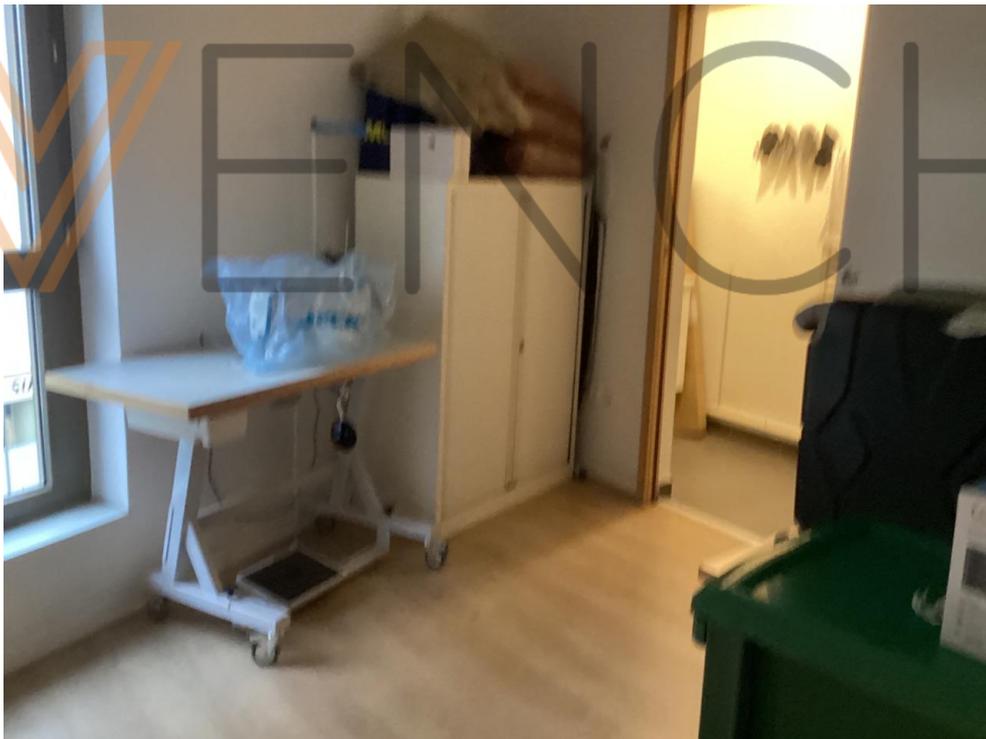
CHAMBRE 3

L'**éclairage naturel** de la pièce est assuré par une fenêtre de couleur marron, avec coffrage, ouverture battant double, châssis pvc, double vitrage, volet roulant mécanique en pvc, avec une manivelle fonctionnelle.

Le **sol** est recouvert de parquet

Les **plinthes** sont en bois peintes en état d'usage normal.

Les **murs** sont recouverts de peinture en état d'usage normal, de couleur blanche.

Le **plafond** est recouvert de peinture en bon état, de couleur blanche,
