PROCES-VERBAL DE DESCRIPTION

**L'AN DEUX MILLE VINGT DEUX
ET LE DOUZE OCTOBRE**

Certifie m'être transporté ce jour à 13 heures 00 sis 95 rue du Docteur Roux 93190 LIVRY GARGAN cadastré section C n°381 après avoir averti

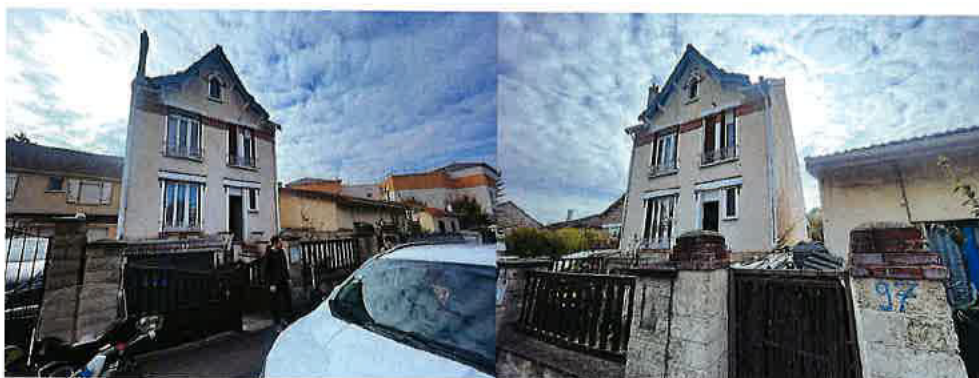
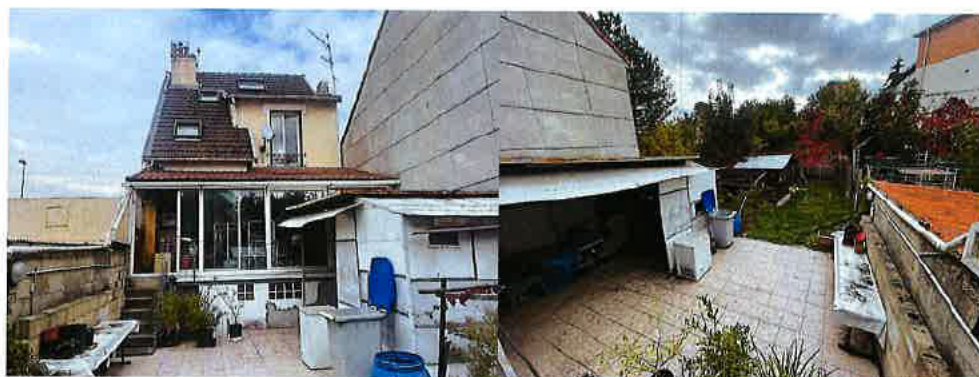
Les lieux sont propres mais vétuste et devront faire l'objet d'une rénovation et d'une remise au goût du jour.

L'entrée surélevée se réalise par une porte en bois donnant sur un couloir desservant à gauche un salon traversant, à droite un w.c, une porte d'accès au sous-sol et en partie face une cuisine qui dessert une véranda. Un escalier depuis le couloir donne accès à l'étage et un palier dessert en partie arrière droite une chambre disposant d'un escalier desservant une grande pièce aménagée dans les combles. Le palier dessert une seconde chambre en partie arrière, une chambre en partie avant sur rue et une salle d'eau sur rue.
