PROCES-VERBAL DE DESCRIPTION

PROCES VERBAL DE DESCRIPTION

Me suis transporté ce jour sur la commune de 91350 GRIGNY 10, rue Lavoisier à l'effet de dresser le Procès-Verbal descriptif du dit bien immobilier ci-après désigné et appartenant à :

Comprenant à l'adresse postale 10, rue Lavoisier 91350 GRIGNY.

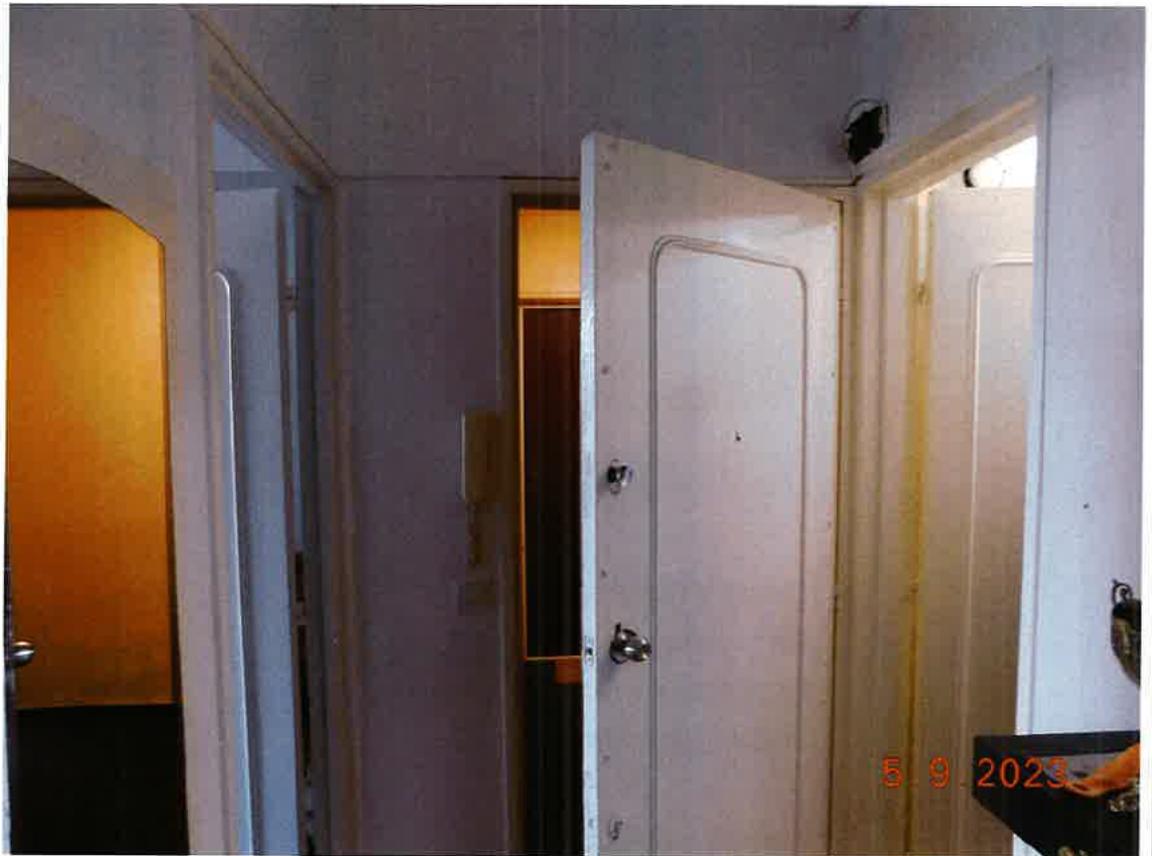
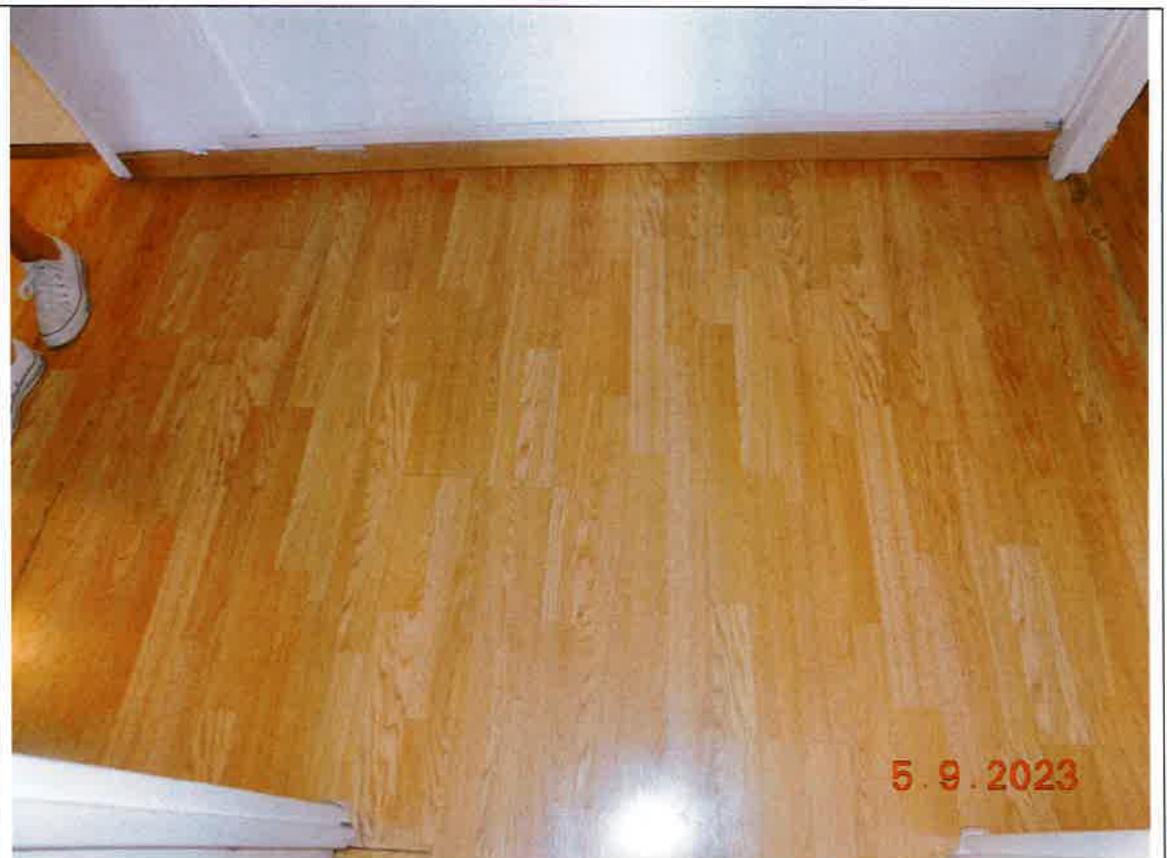
Sol : parquet, état correct légèrement dégradé devant le seuil.
