**ACTE
D'HUISSIER
DE
JUSTICE**

PROCES VERBAL DE CONSTAT

**LE MERCREDI VINGT QUATRE JANVIER
DEUX MILLE VINGT QUATRE.**

23 avenue du Maine

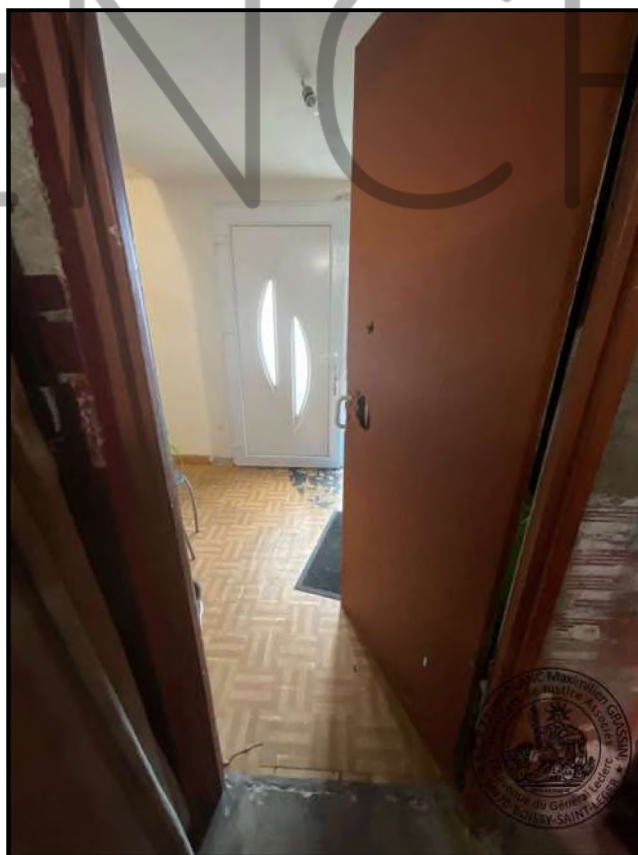
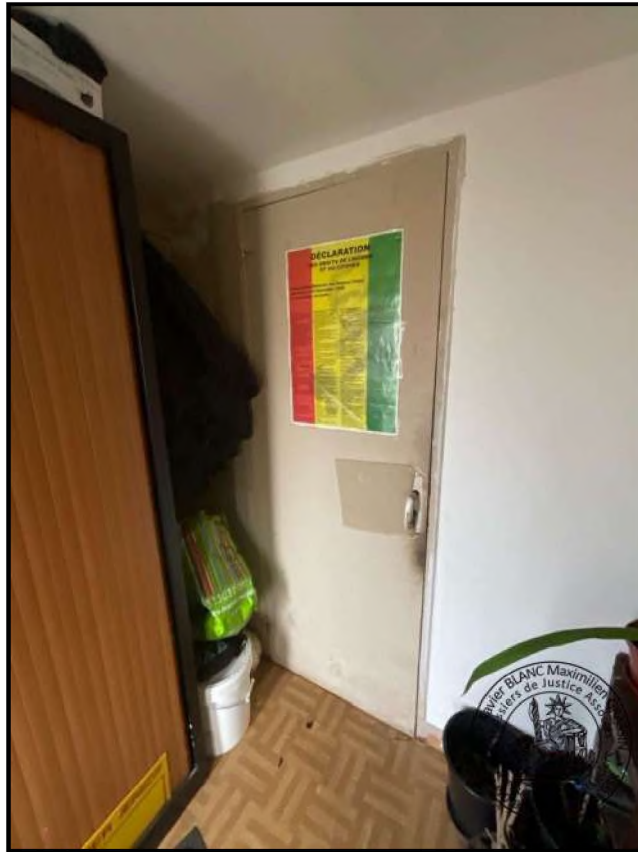
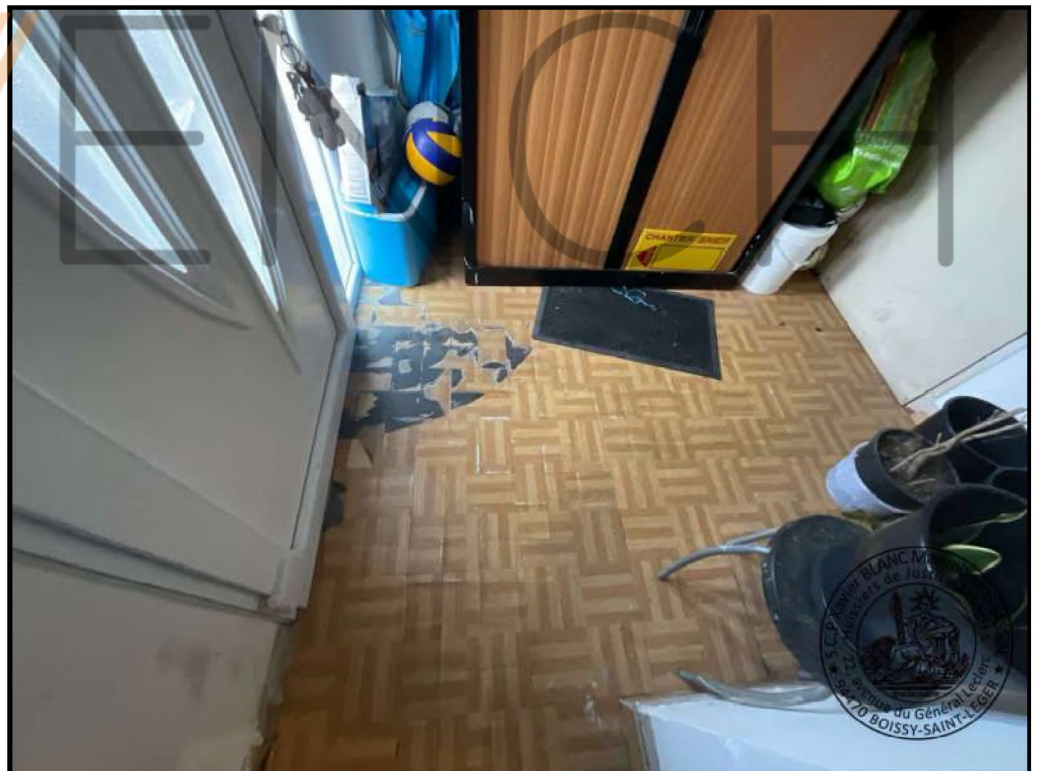
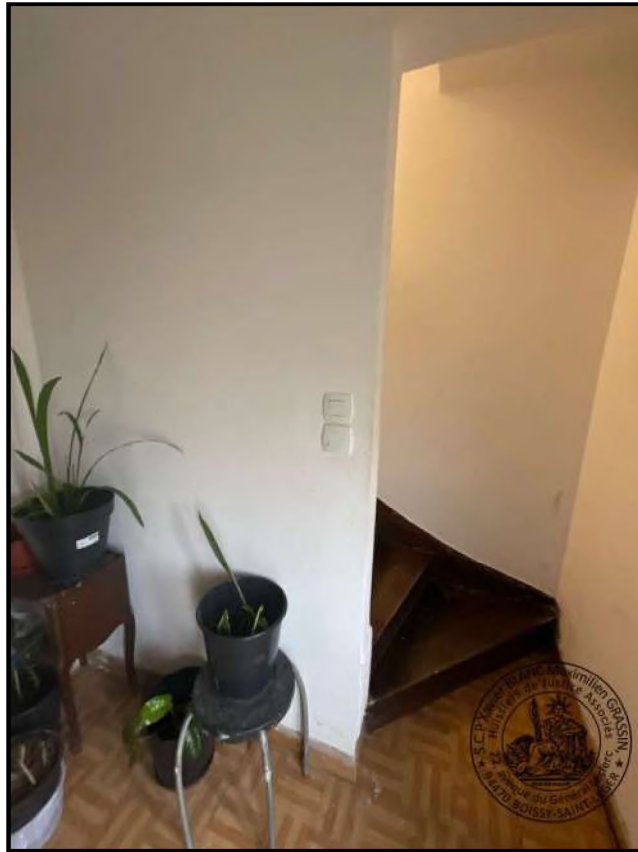
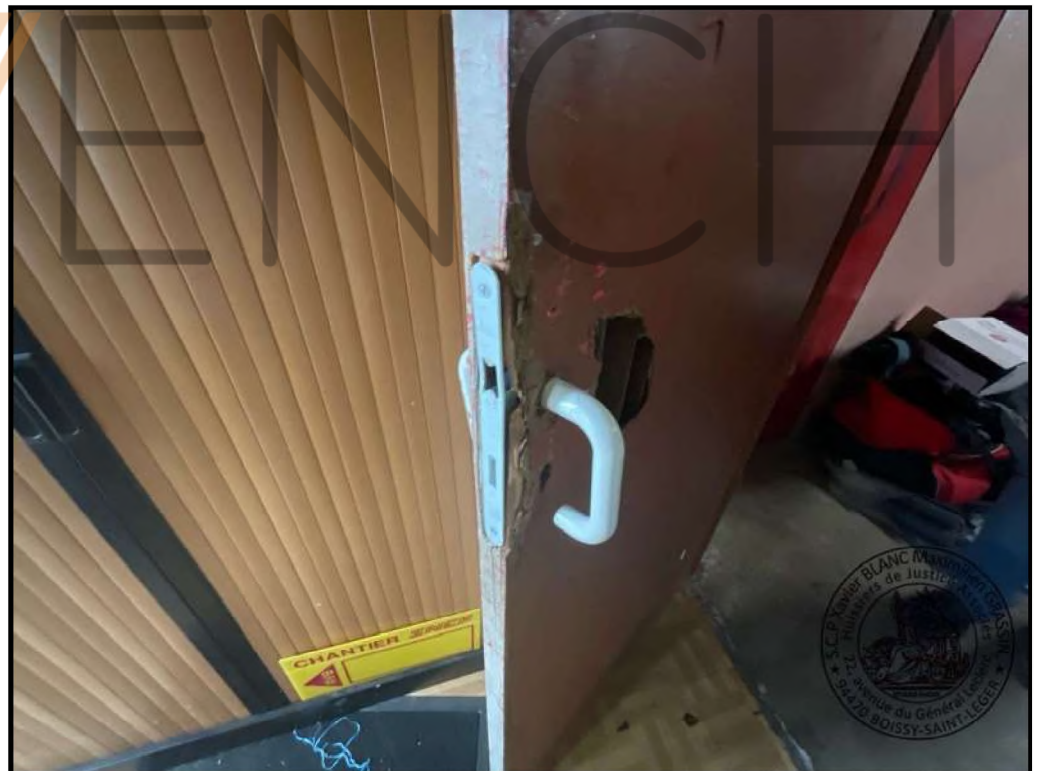
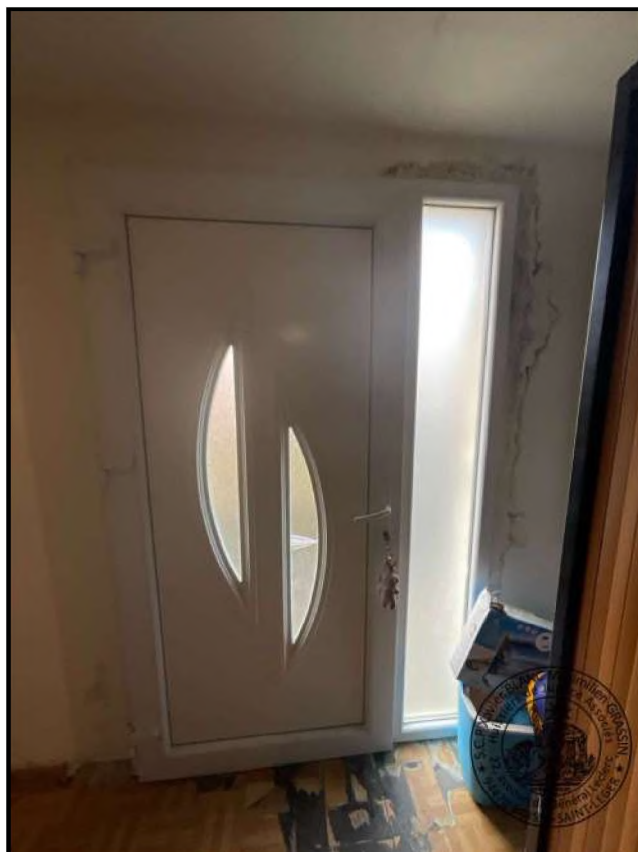
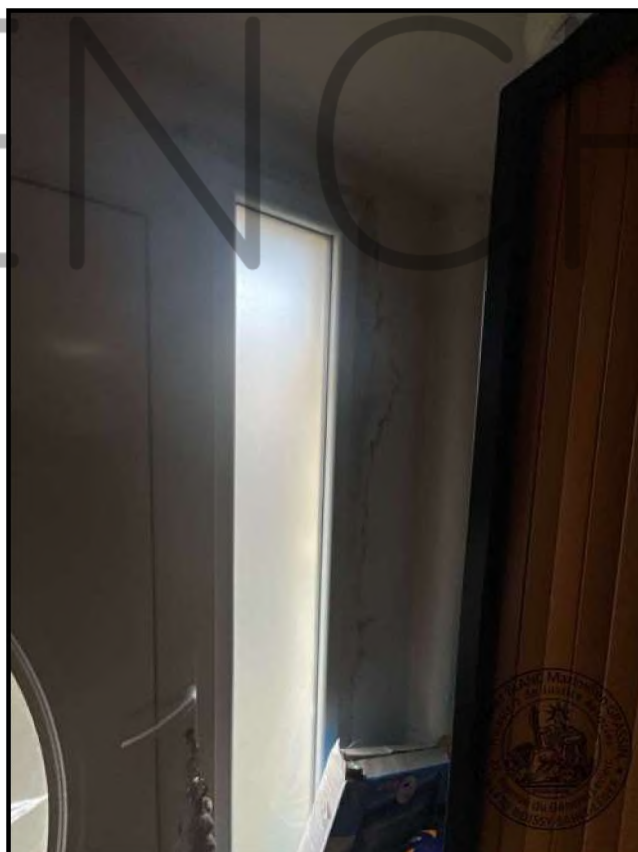
Les murs sont recouverts d'une peinture présentant des traces d'humidité autour de la porte d'accès

Au plafond, la peinture présente des traces d'humidité

La porte d'accès au cellier est cassé.

La porte palière à un battant vitré en PVC est en état d'usage

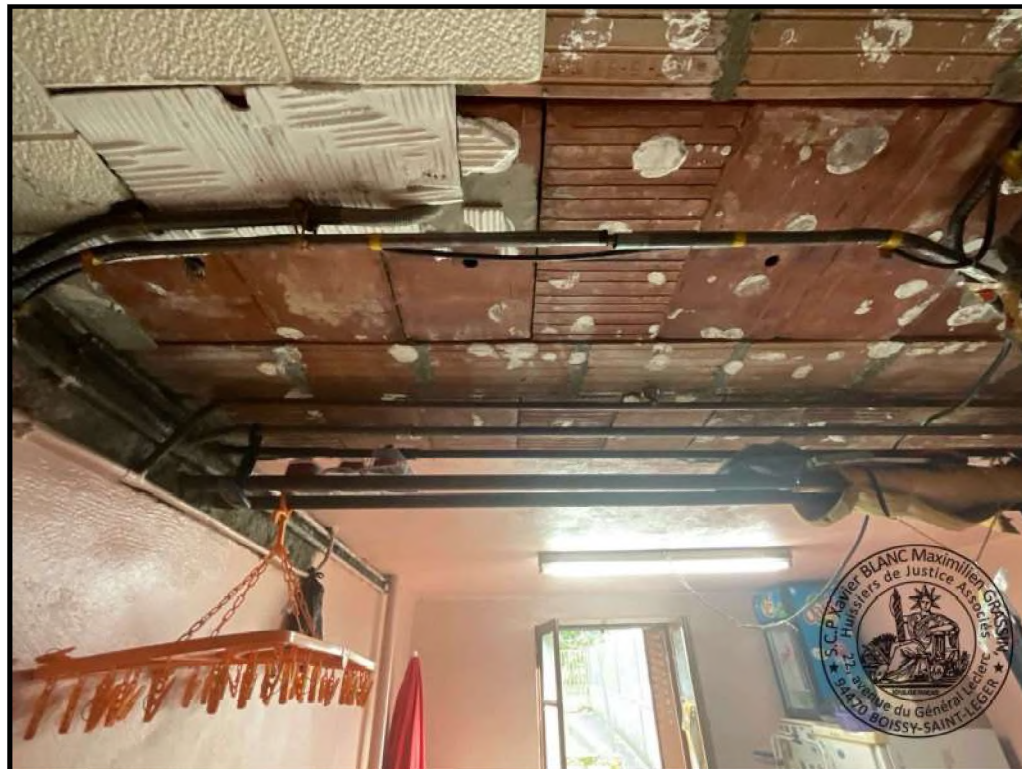
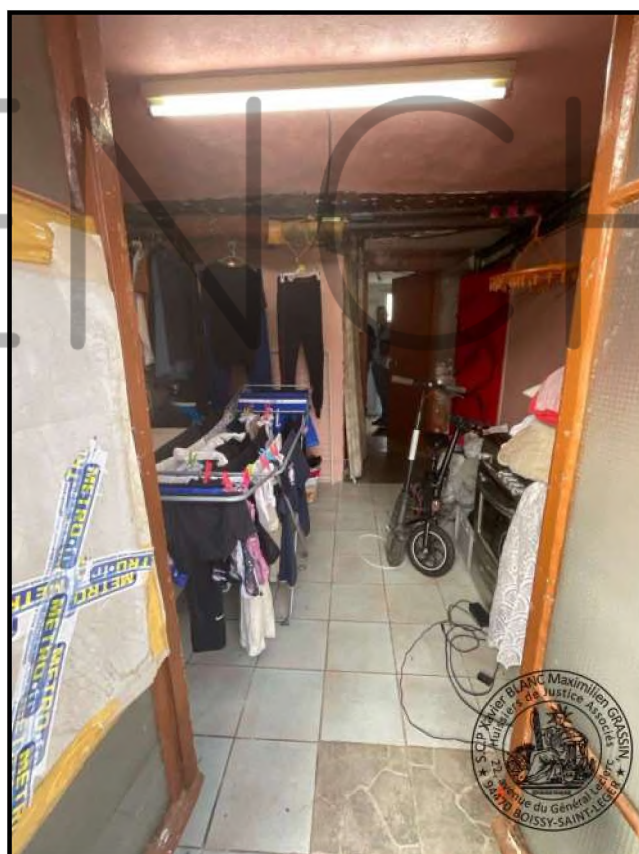
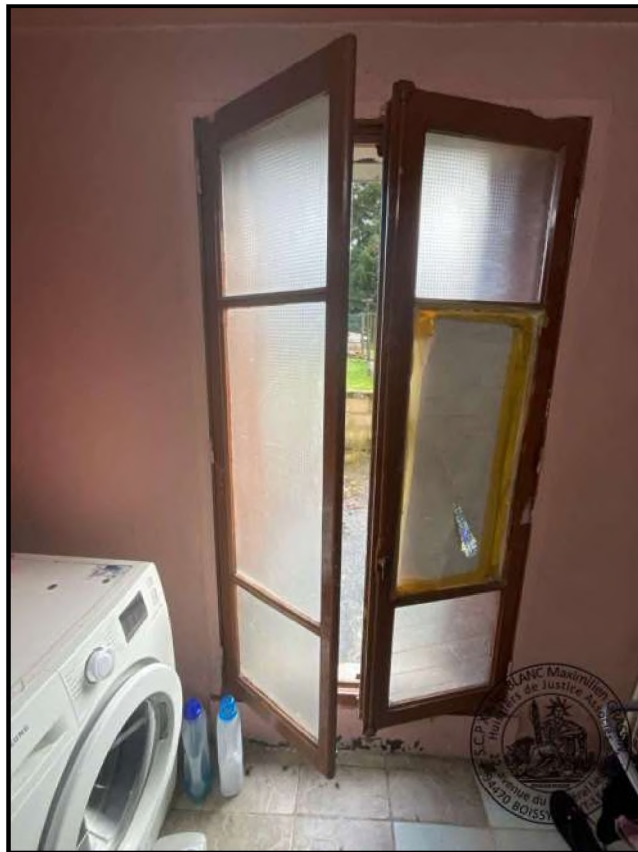
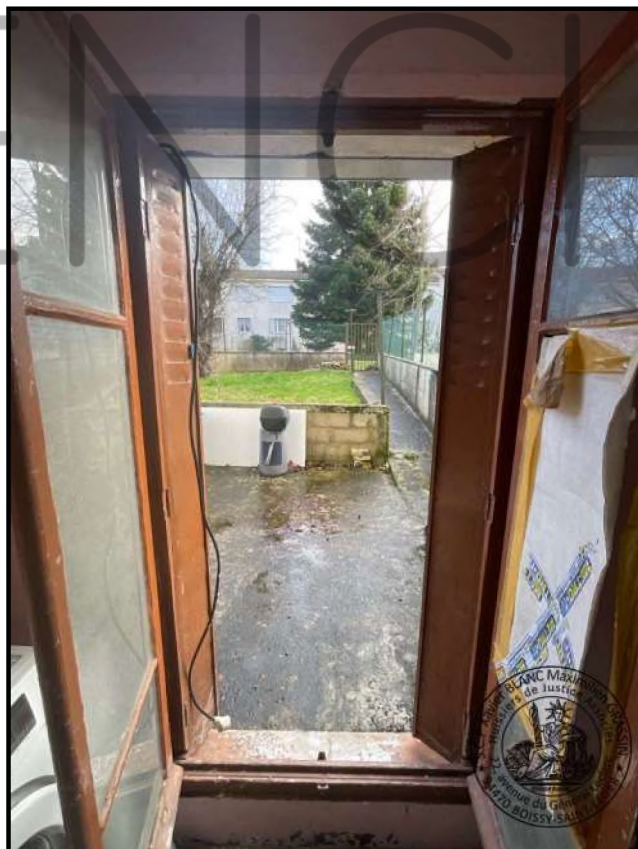
Le sol est recouvert partiellement de carrelage en état d'usage.
Les murs sont recouverts d'une peinture en état d'usage.

Le plafond est recouvert partiellement de dalles polystyrène et de peinture.

L'éclairage artificiel est assuré par un point lumineux au plafond alimenté par un câble électrique volant.

L'éclairage naturel est assuré par une porte fenêtre à deux battants en bois, simple vitrage (celui de droite est cassé). Elle est pourvue de persiennes métalliques. Elle donne accès au jardin.

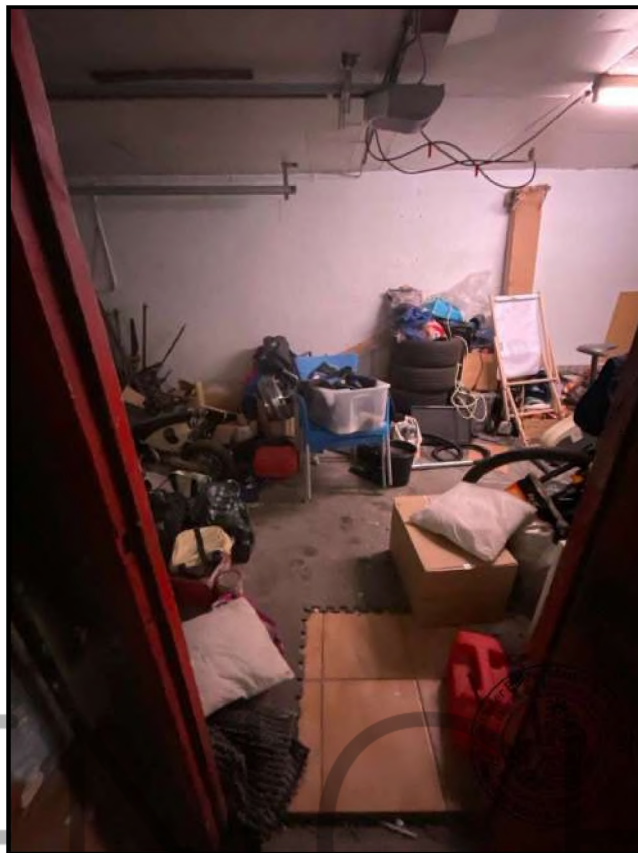
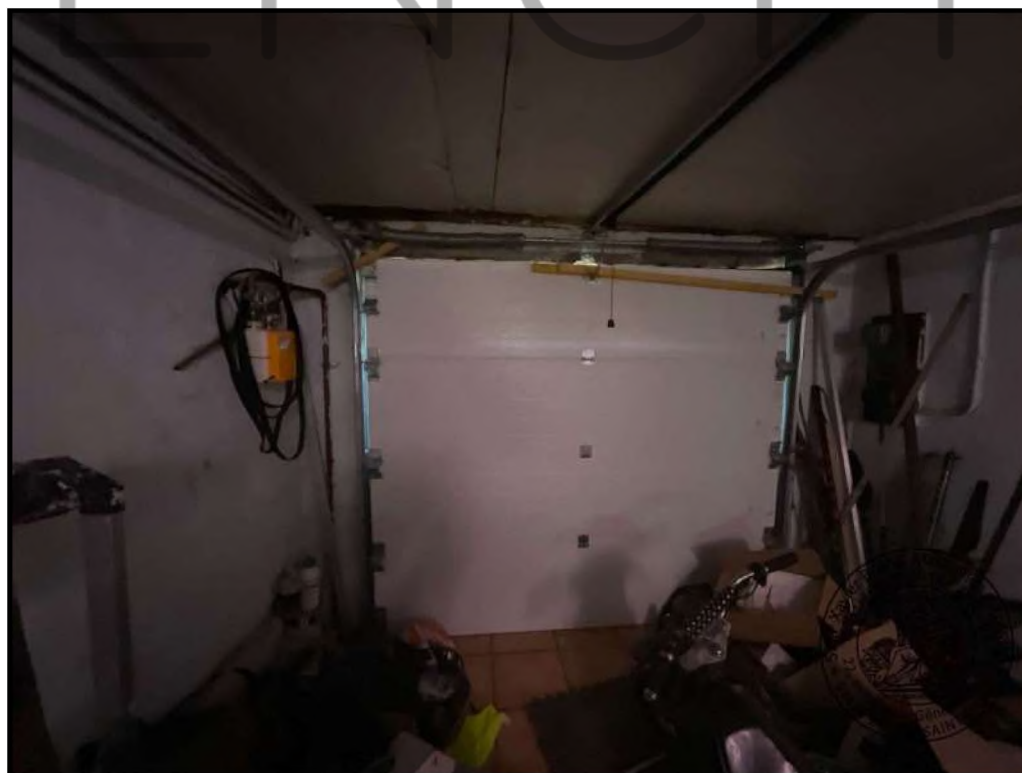
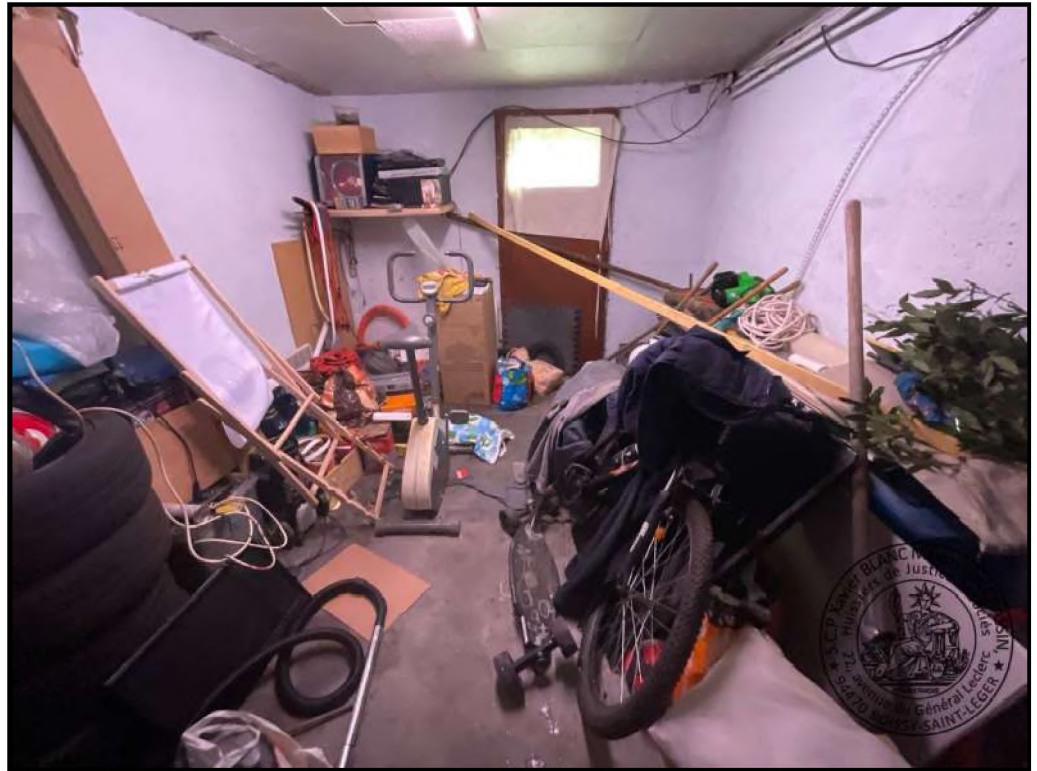
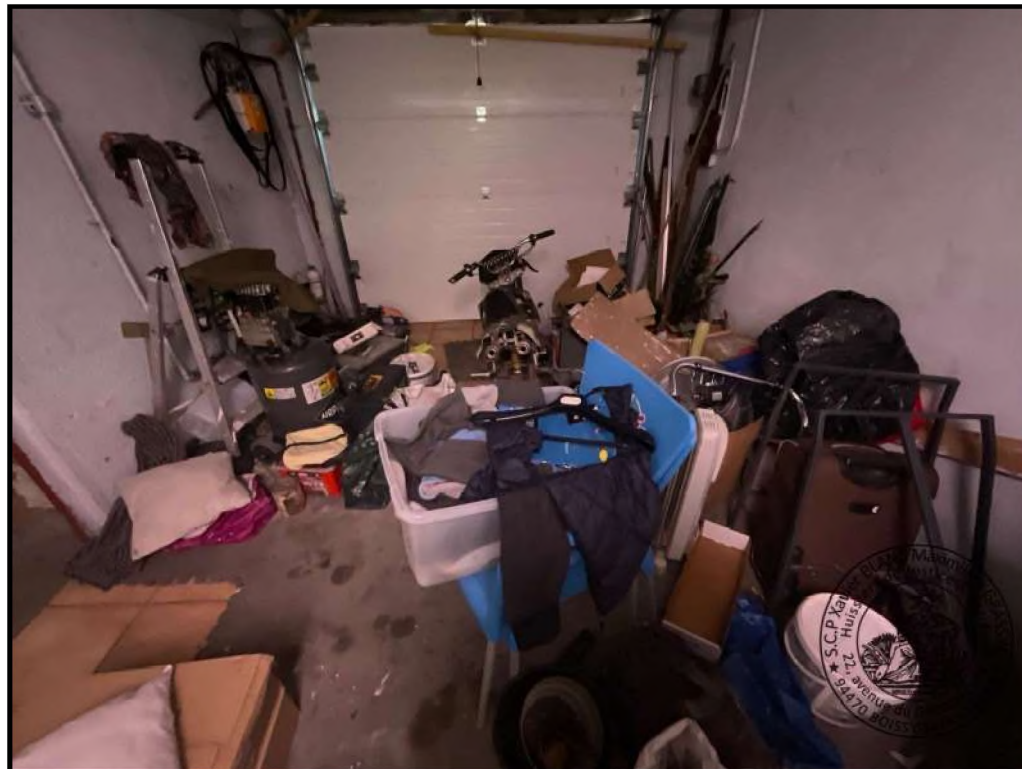
Le sol est à l'état brut
Les murs sont recouverts de peinture

Le plafond est partiellement recouvert de plaques.
La porte de garage électrique ne fonctionne pas
L'éclairage artificiel est assuré par un point lumineux au plafond
Une porte à battant vitré donne accès au jardin.

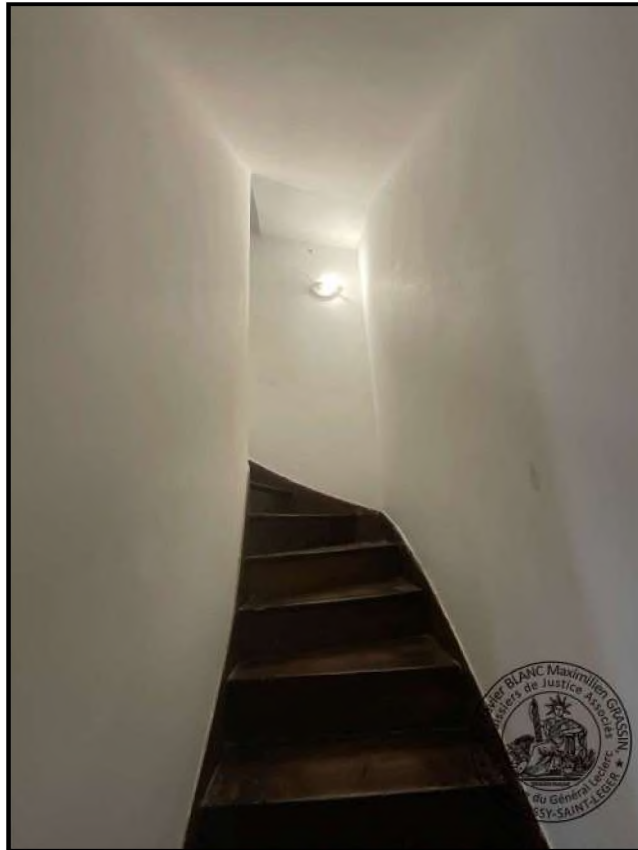
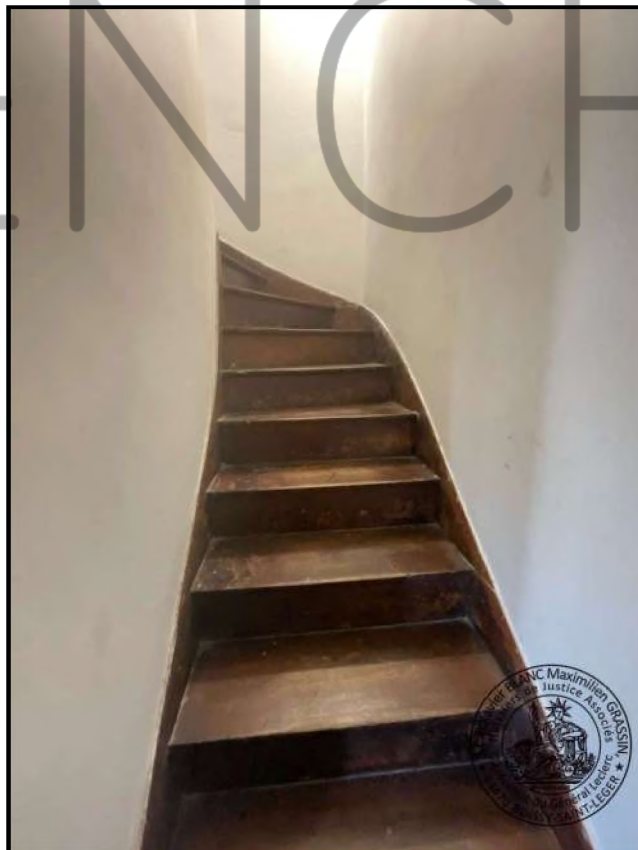
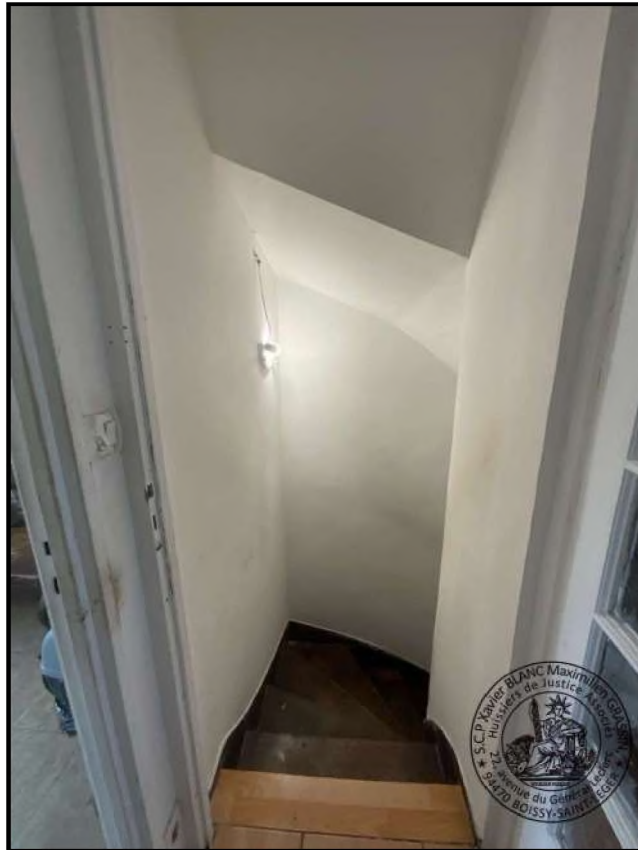
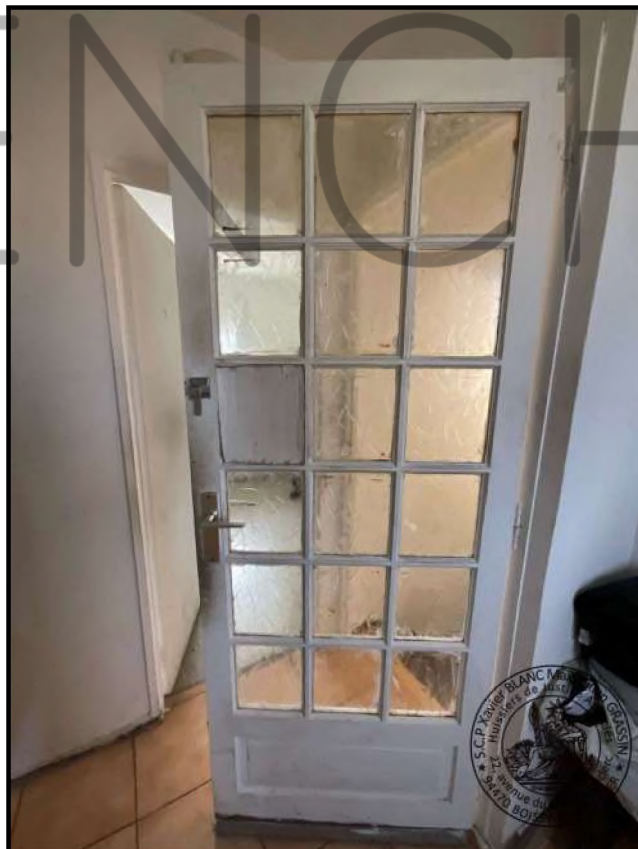
Les marches en bois sont à l'état d'usage.

Les murs et le plafond de la cage d'escalier sont recouverts d'une peinture à l'état d'usage.

La porte d'accès à un battant vitré qui dessert le palier du 1er étage est en état d'usage, la peinture en mauvais état

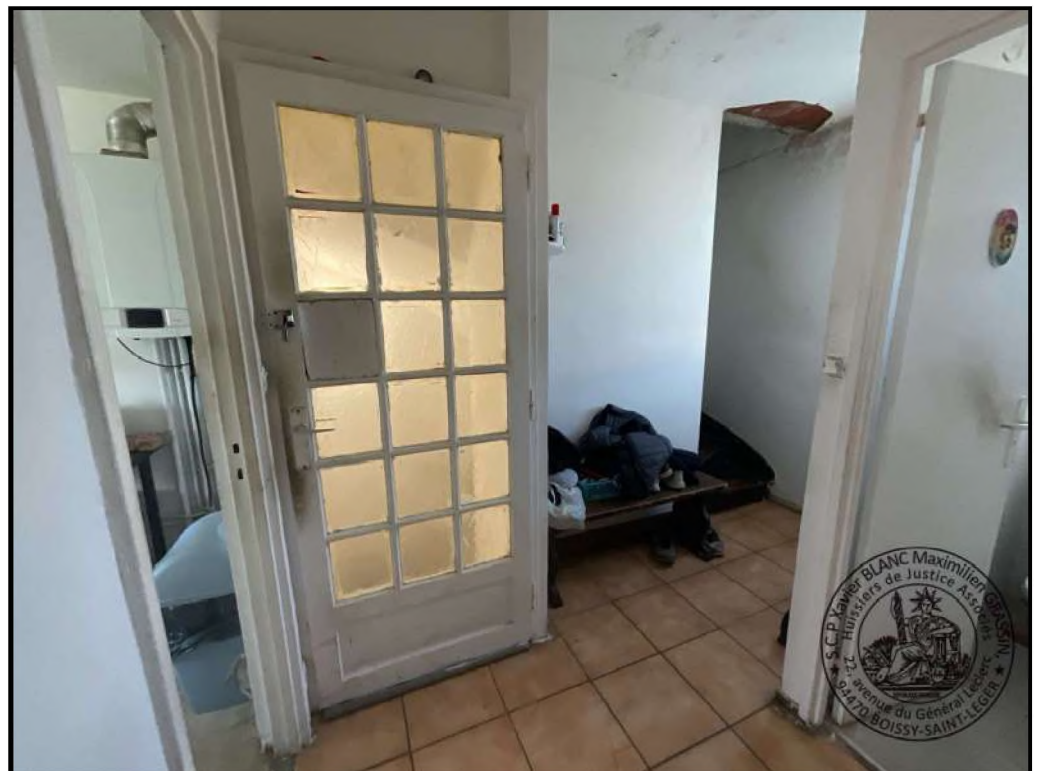
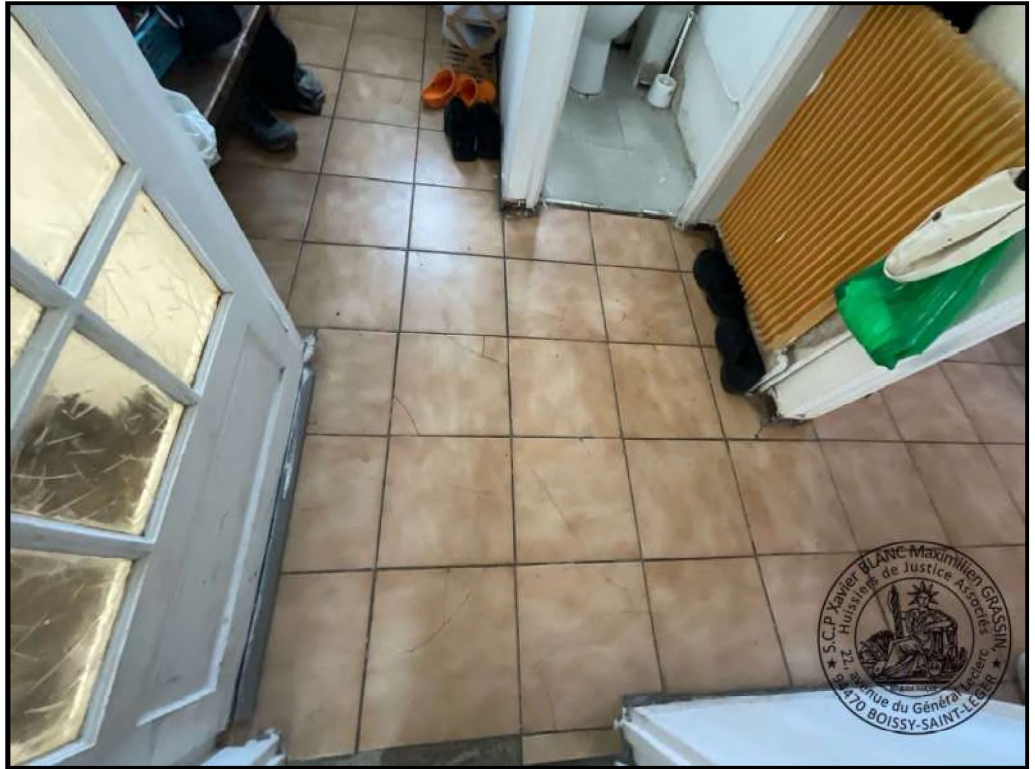
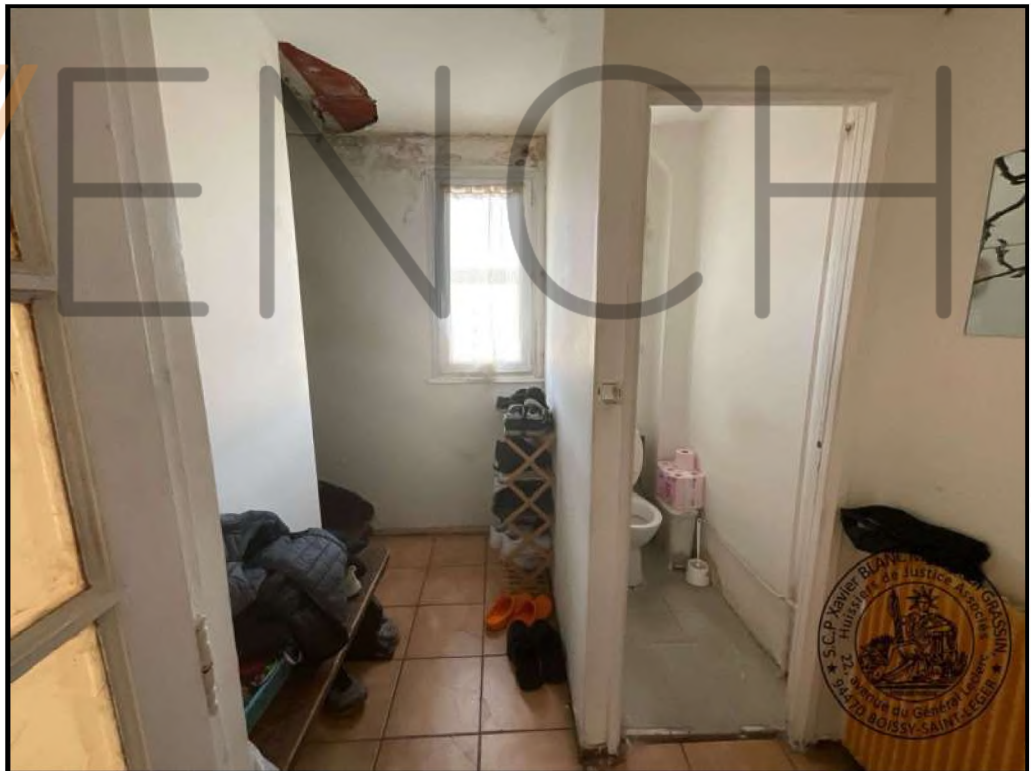
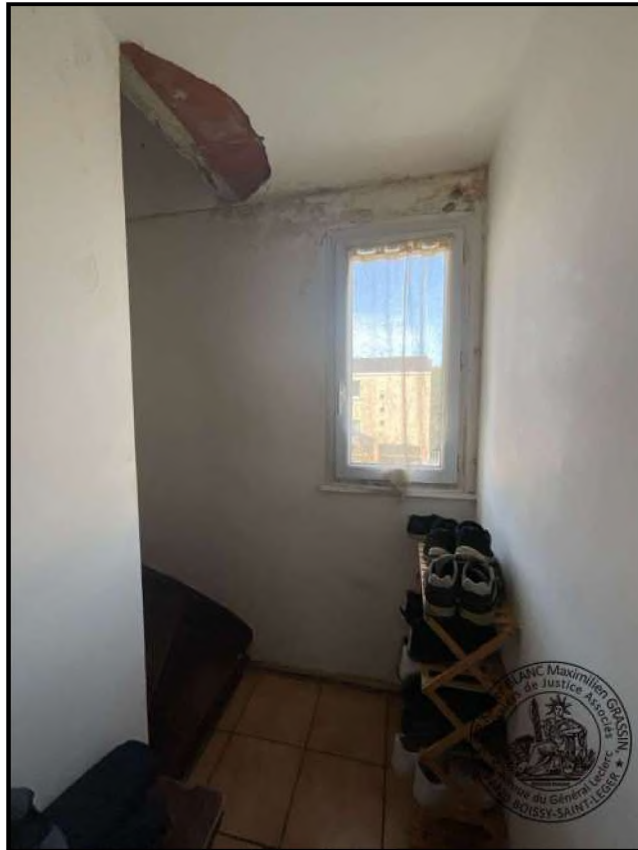
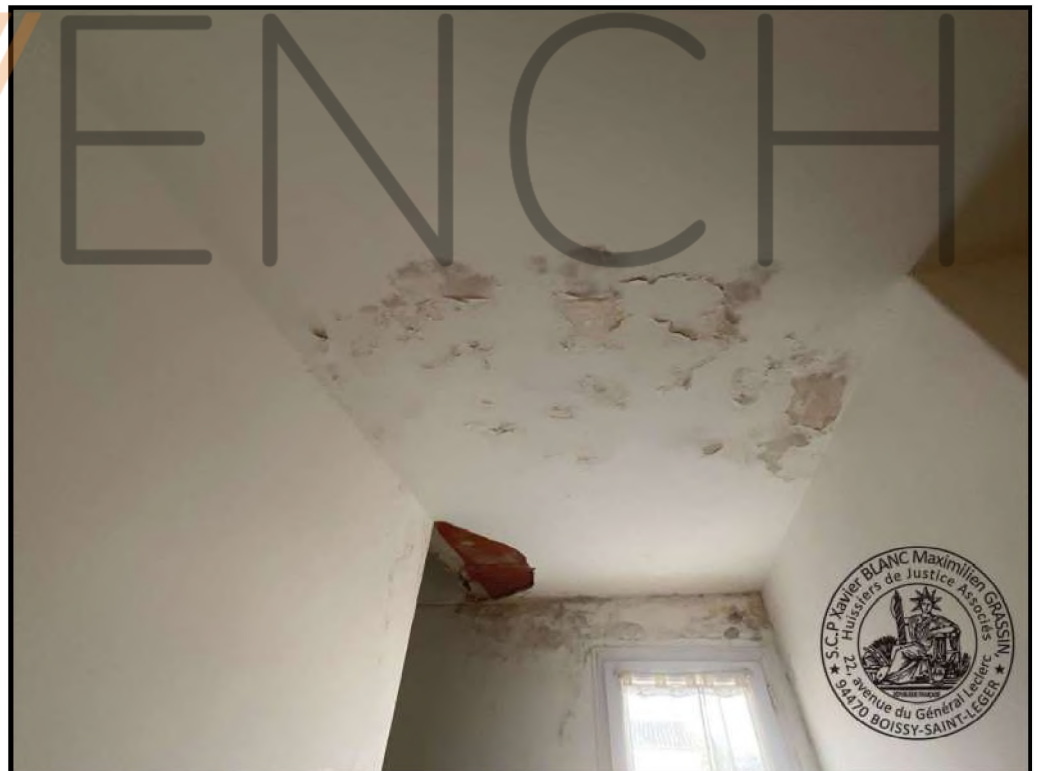
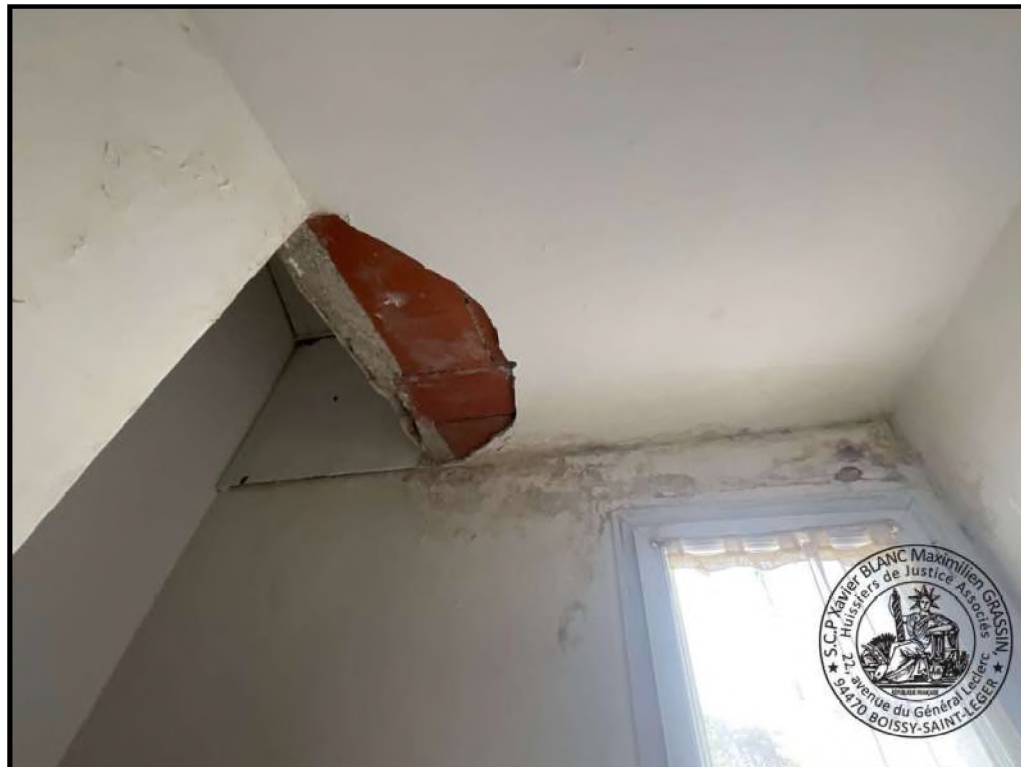
Le sol est recouvert de carrelage dont plusieurs carreaux sont cassés.
Le mur est recouvert de peinture en mauvais état, des traces d'humidité sont visibles
Au plafond la peinture est en mauvais état, un morceau de placoplâtre est manquant, des fissures, écailles et traces d'humidité sont visibles
L'éclairage naturel est assuré par une fenêtre à un battant en pvc double vitrage en état d'usage

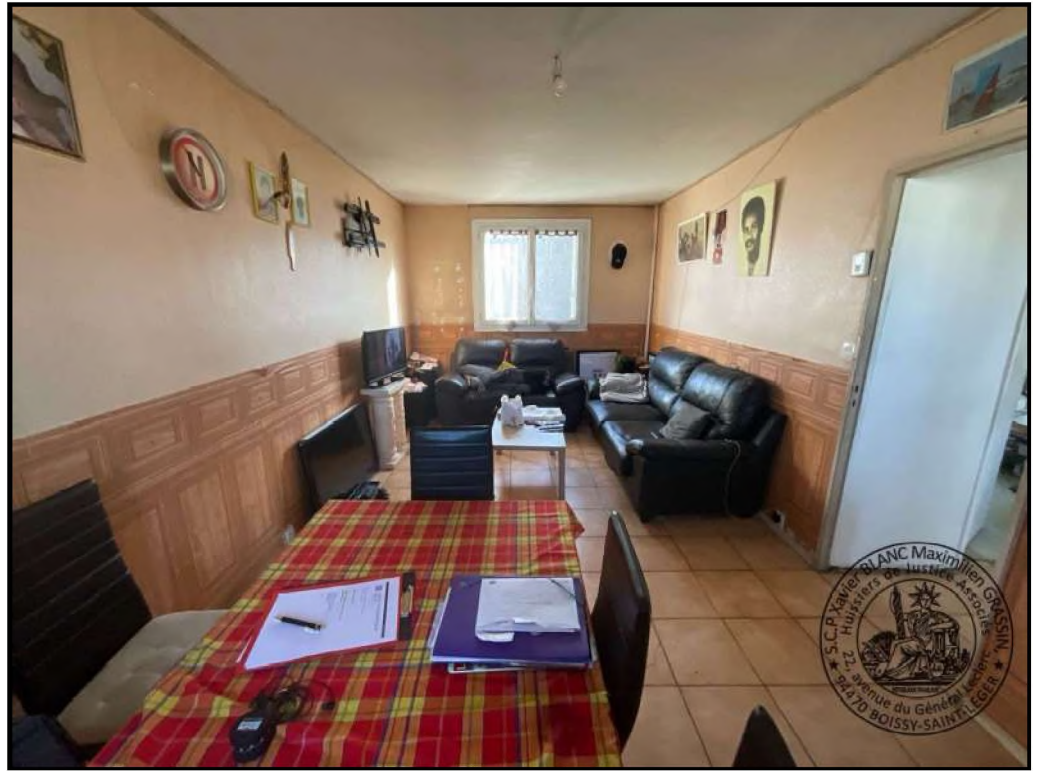
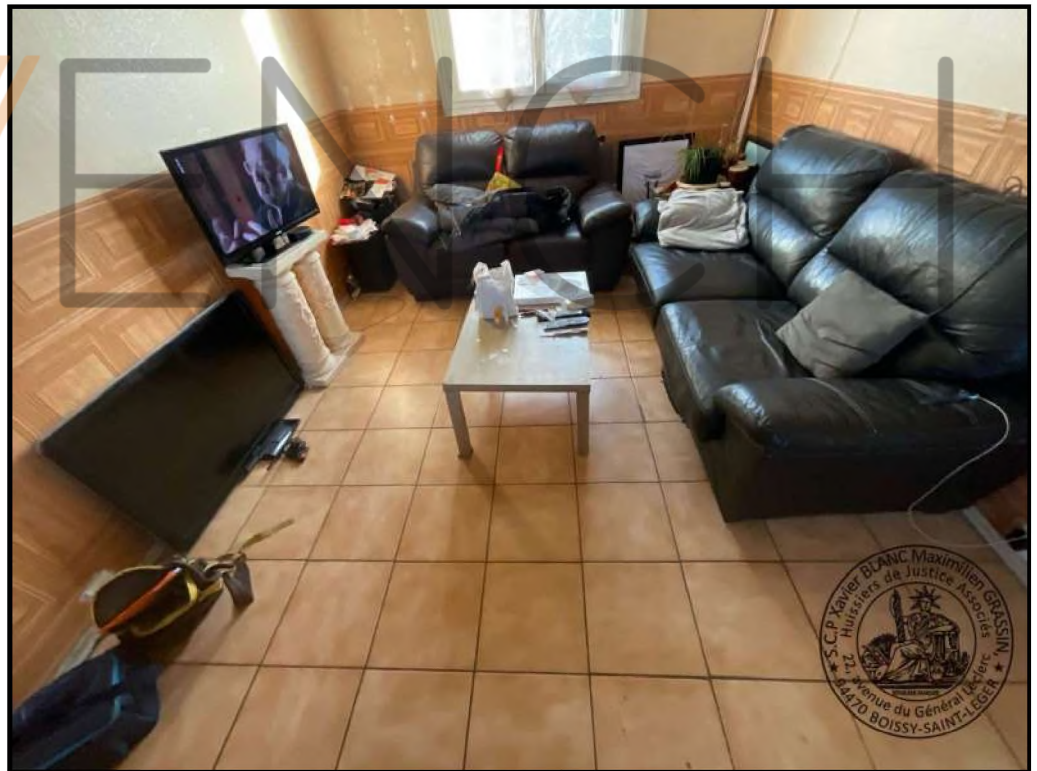
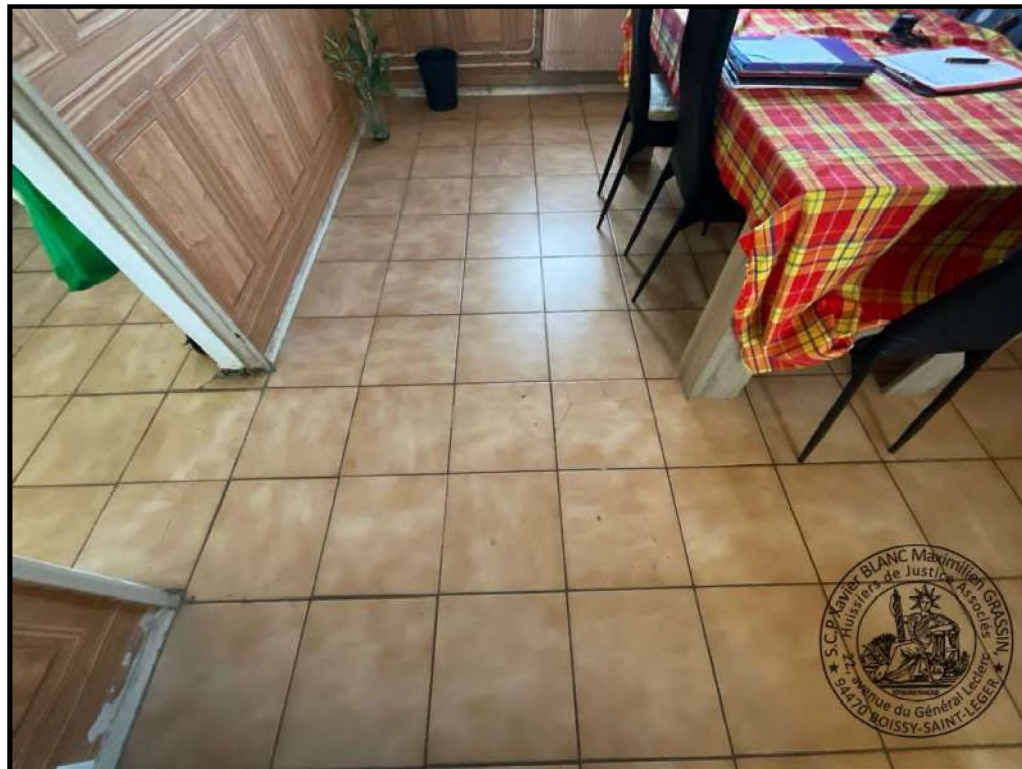
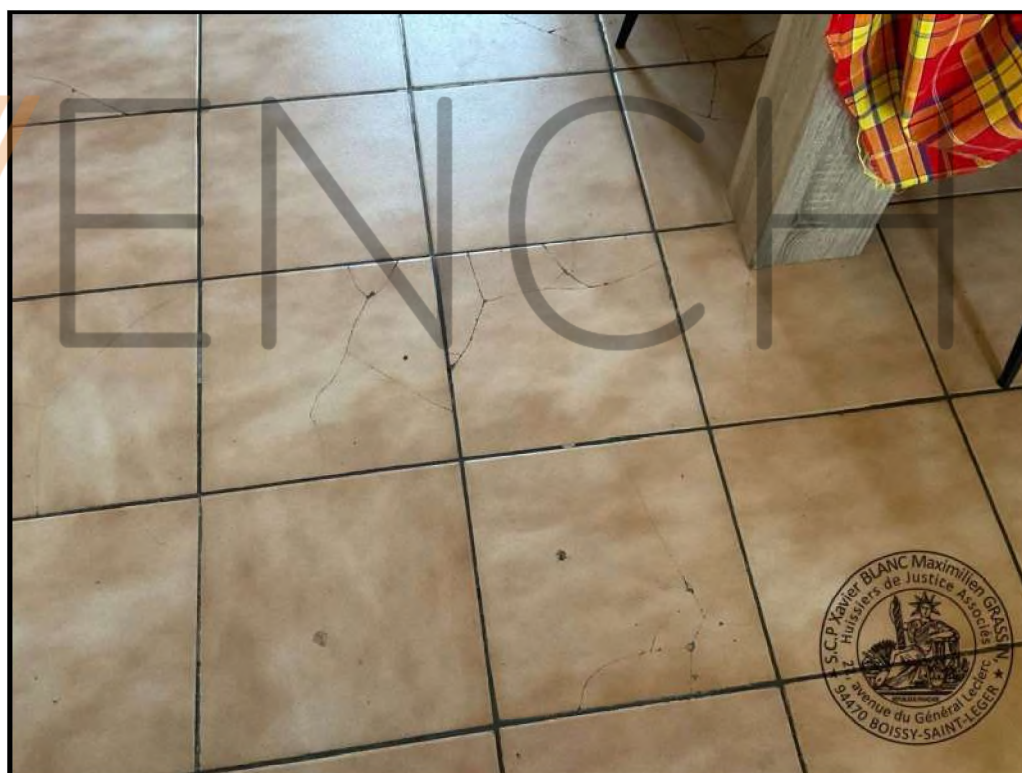
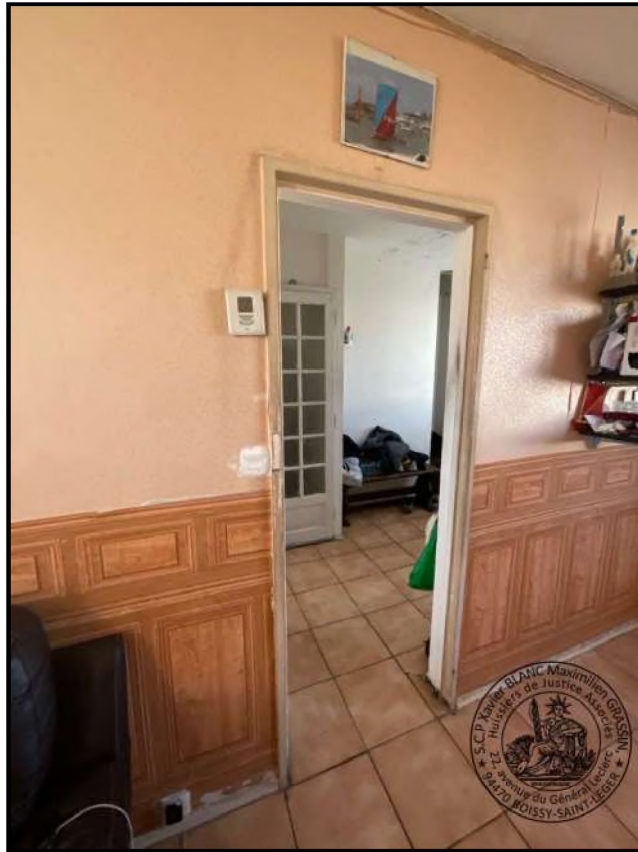
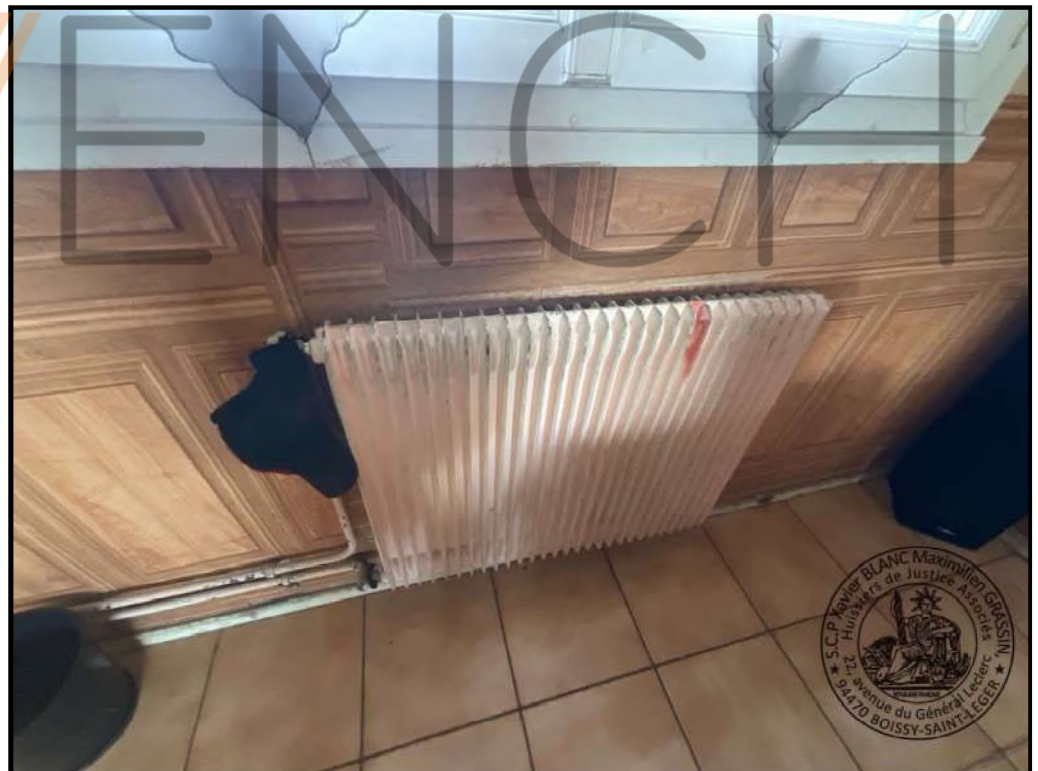
Le sol est recouvert de carrelage dont plusieurs carreaux sont cassés.

Le mur est recouvert de papier peint en mauvais état, de nombreux lés se décollent, des traces d'humidité sont visibles.

Au plafond la peinture est noircie par endroits.
