**ACTE
D'HUISSIER
DE
JUSTICE**

PROCES VERBAL DE CONSTAT

**LE MERCREDI VINGT QUATRE JANVIER
DEUX MILLE VINGT QUATRE.**

23 avenue du Maine

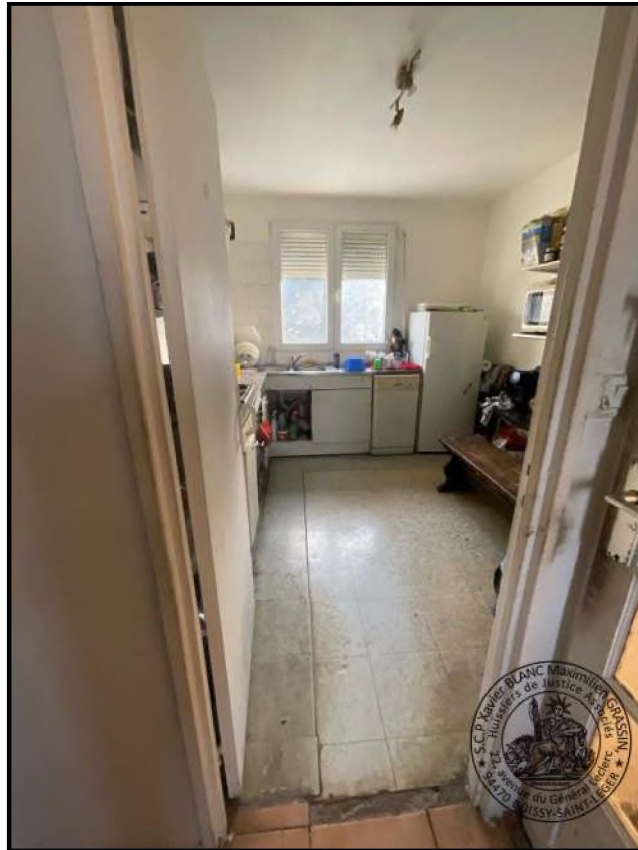
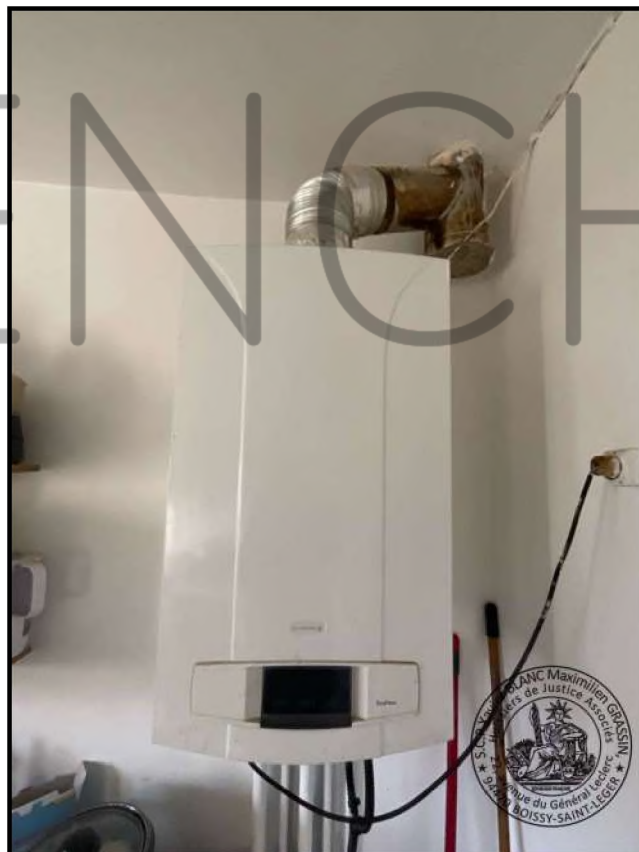
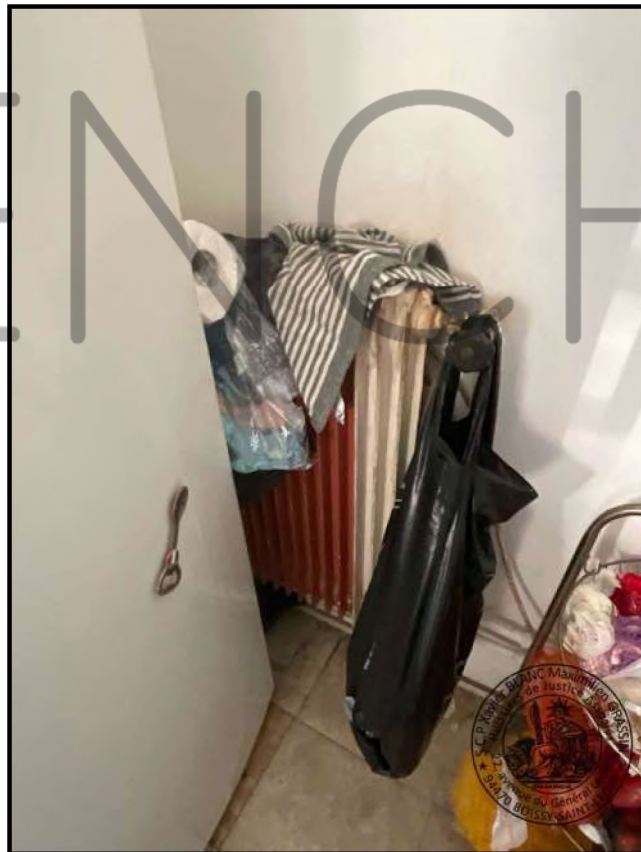
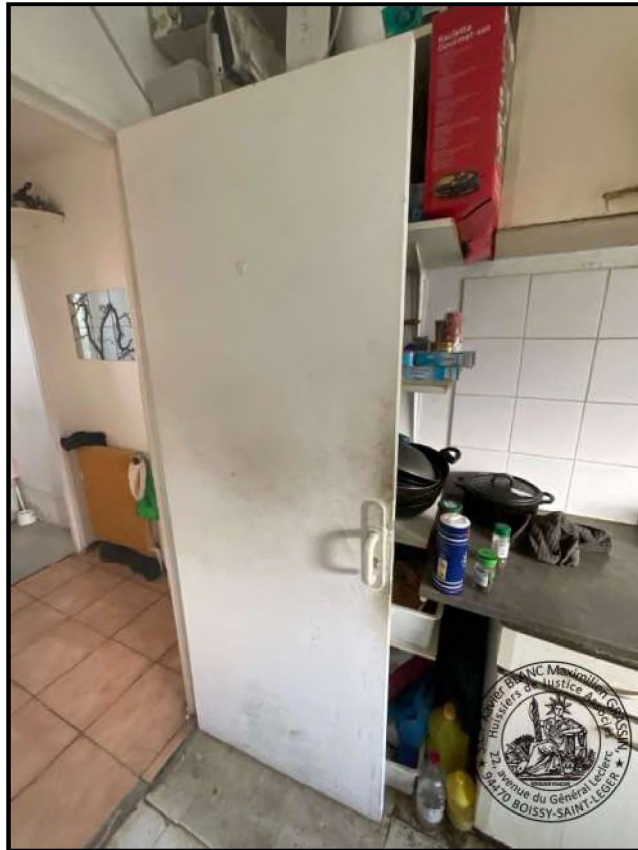
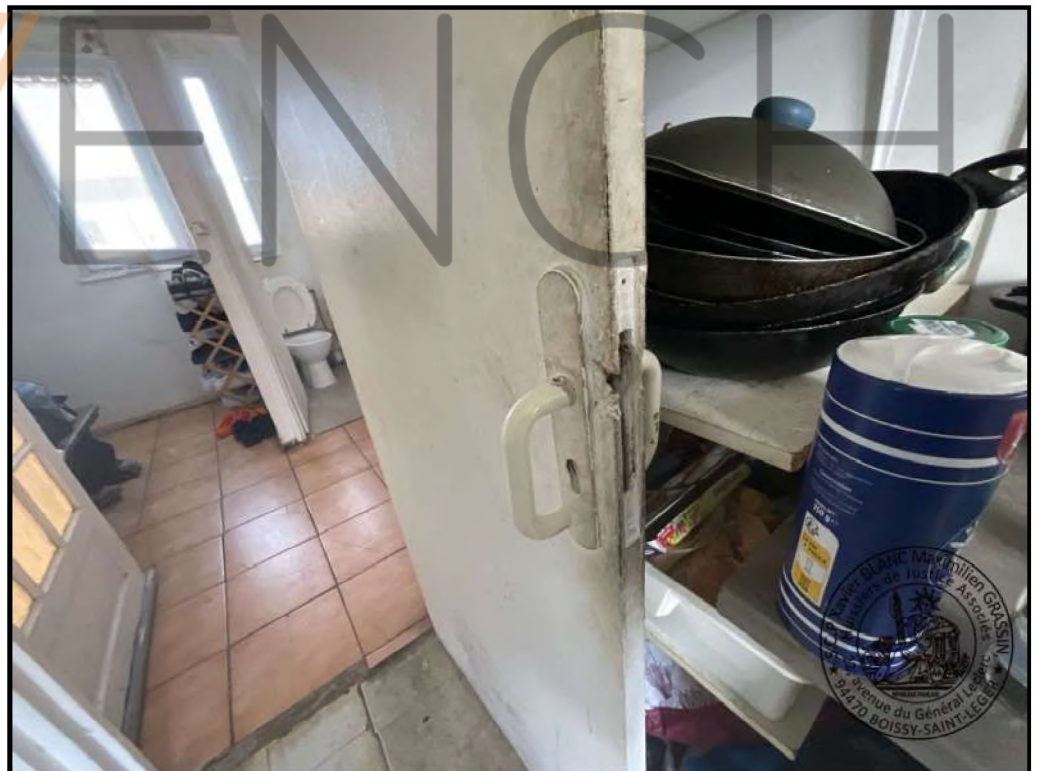
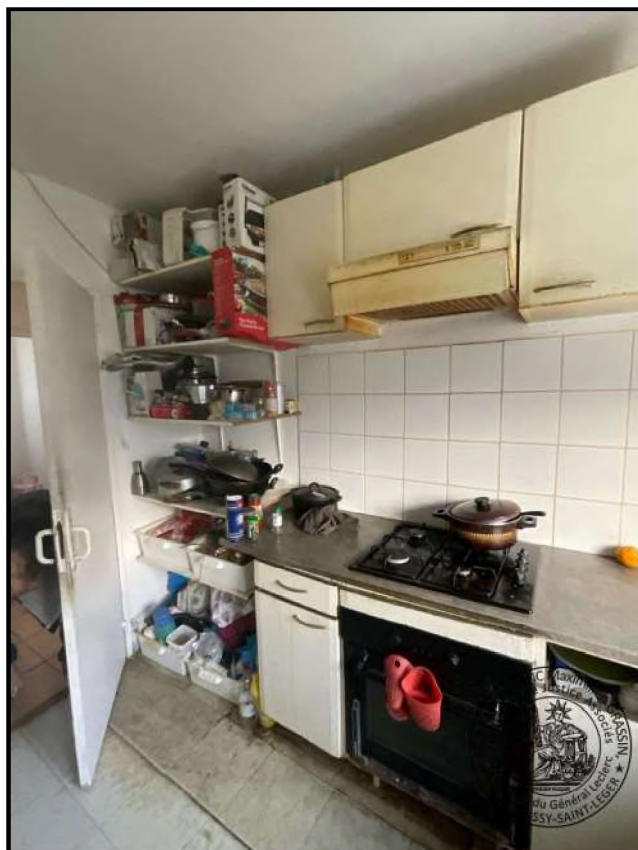
Le sol est recouvert de carrelage noirci sale

L'éclairage naturel est assuré par une fenêtre à deux battants en pvc double vitrage sale pourvue d'un store enrouleur manuel.

La grille de ventilation haute est manquante

La porte d'accès à un battant est cassé.

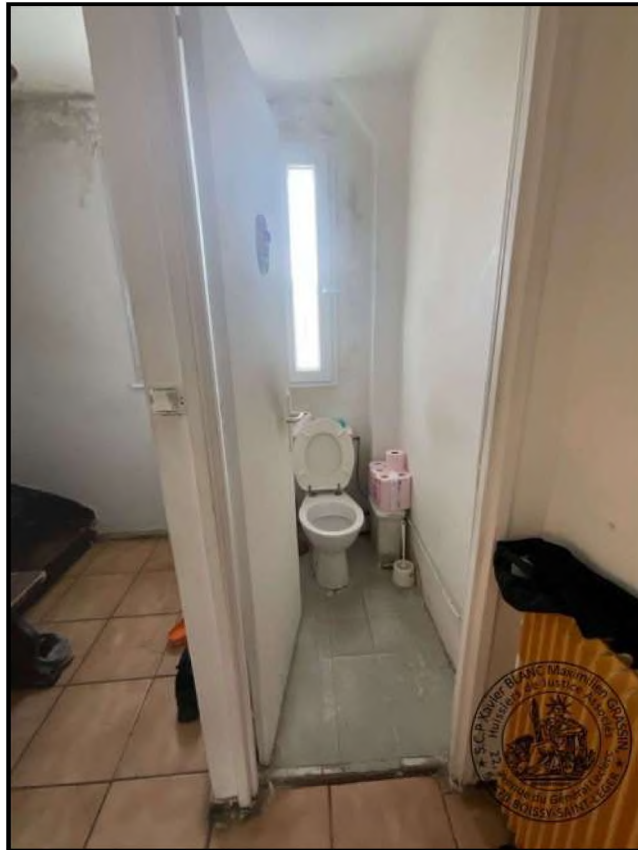
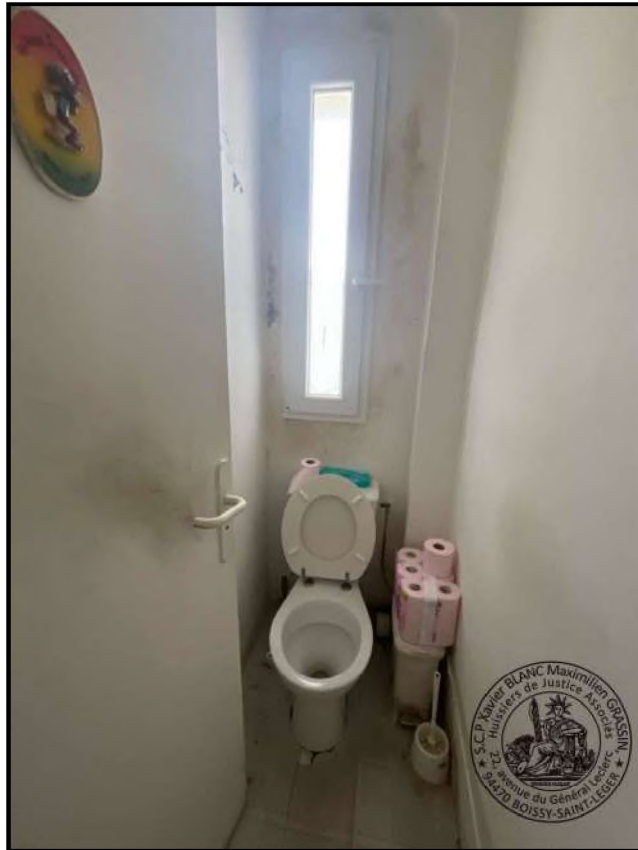
Le sol est recouvert d'un revêtement plastique collé sur le carrelage

Les murs sont recouverts de peinture écaillée par endroits, des traces d'humidité sont présentes autour de la fenêtre

La porte d'accès à un battant est en état d'usage, la peinture est noircie

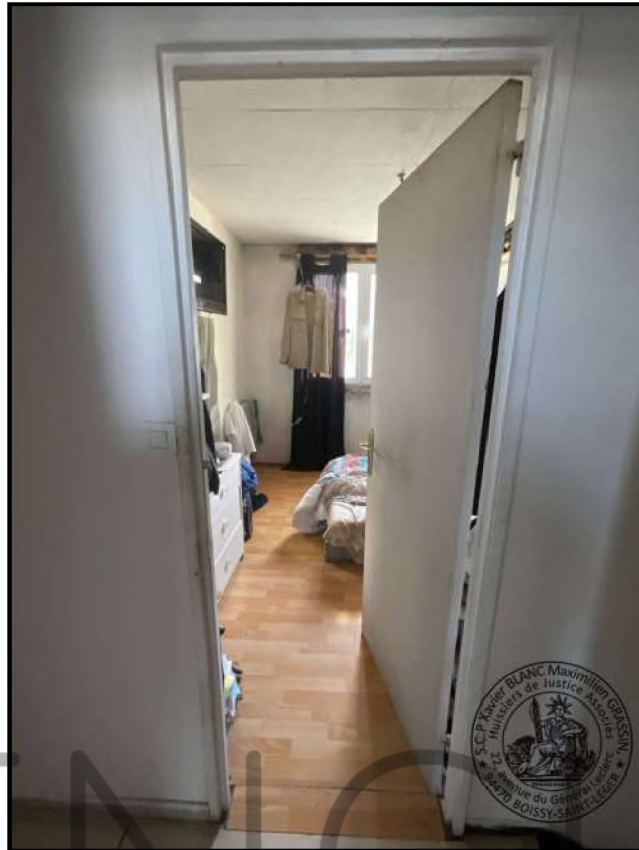
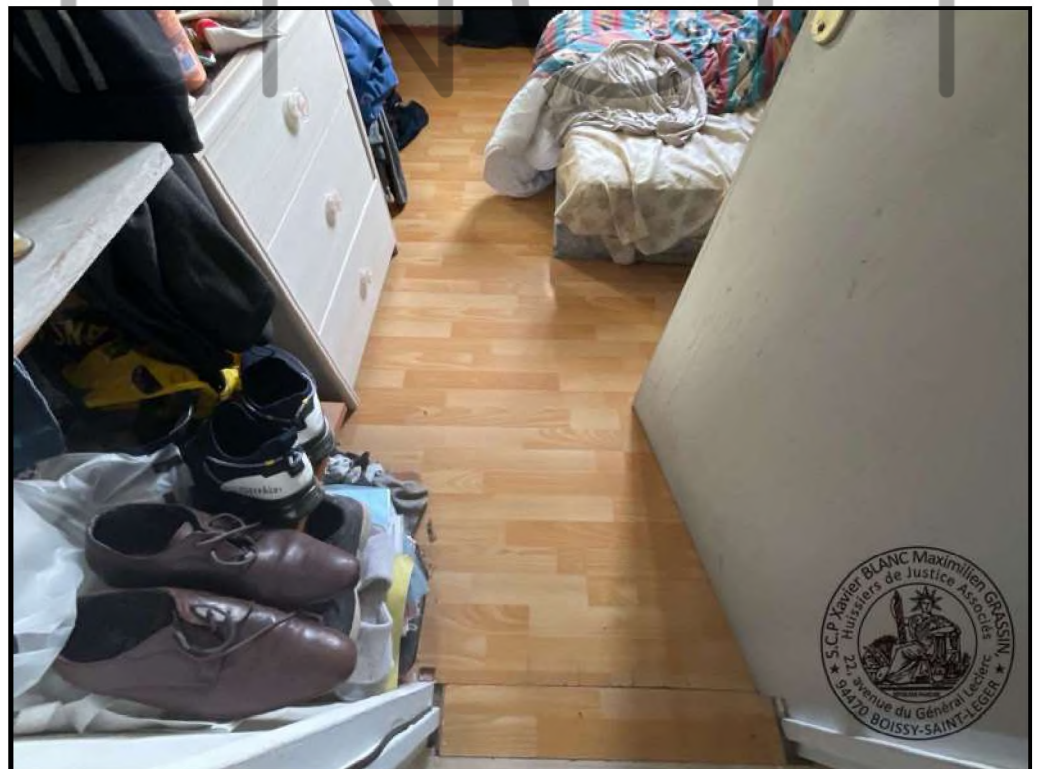
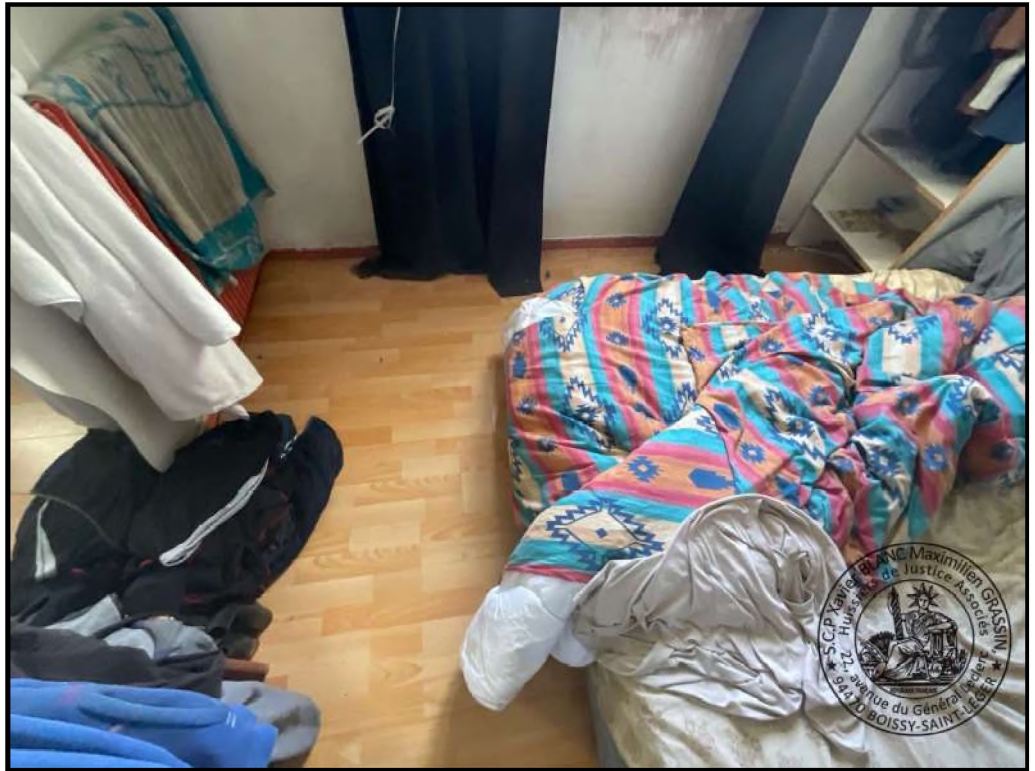
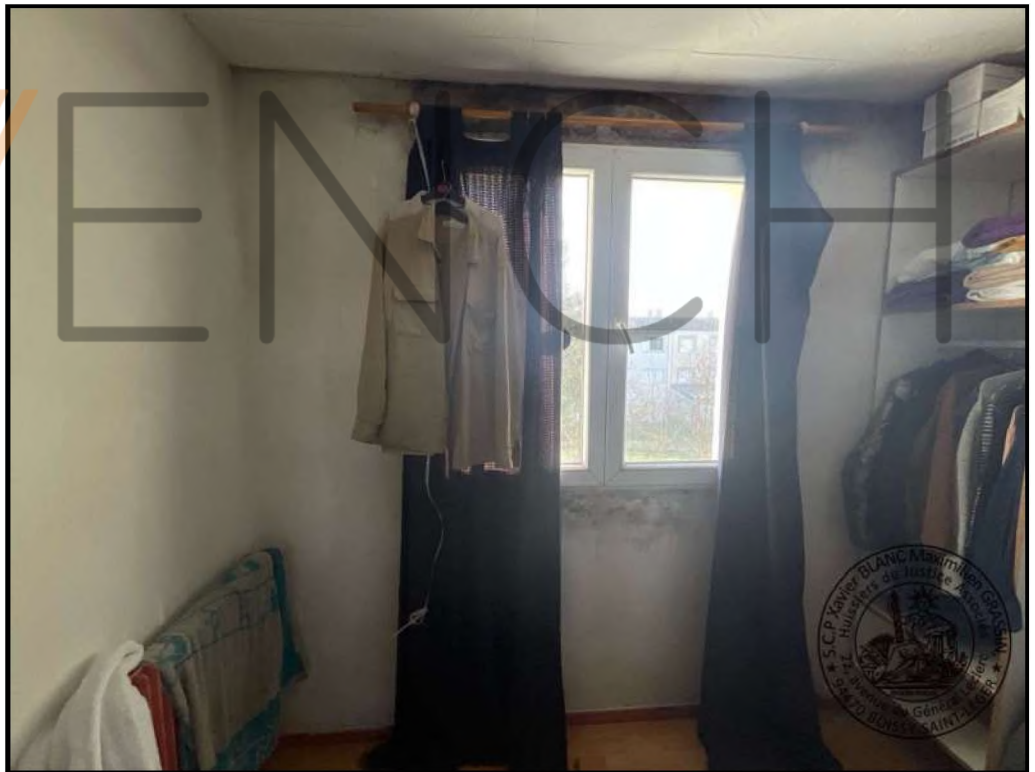
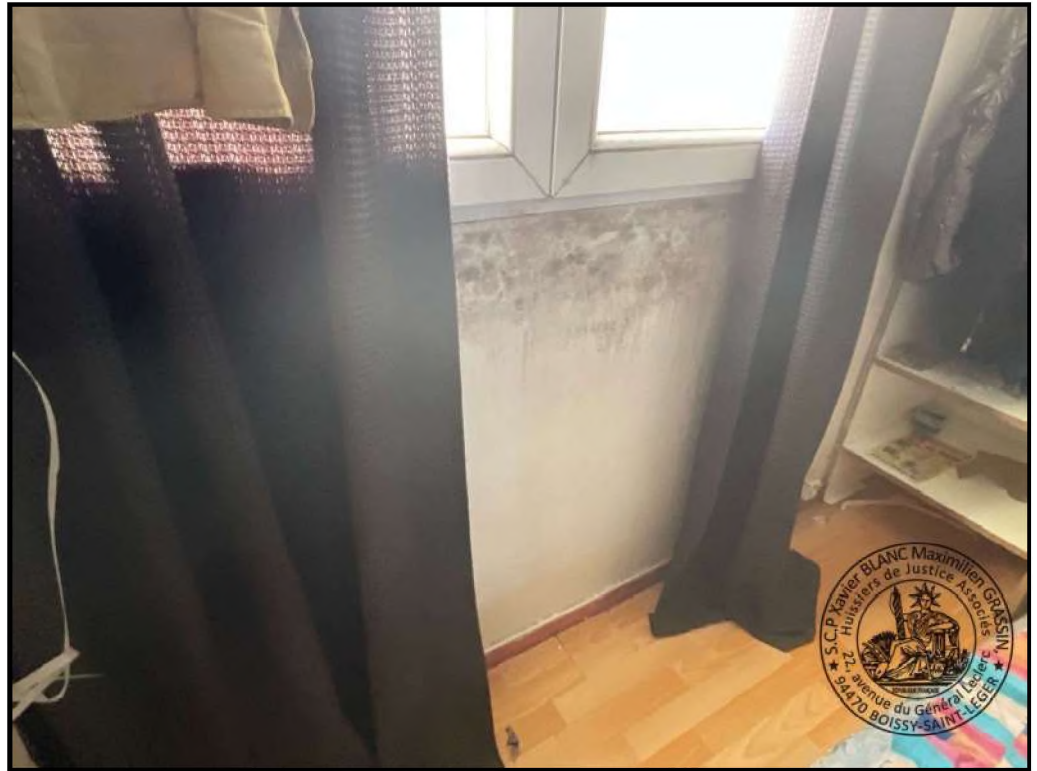
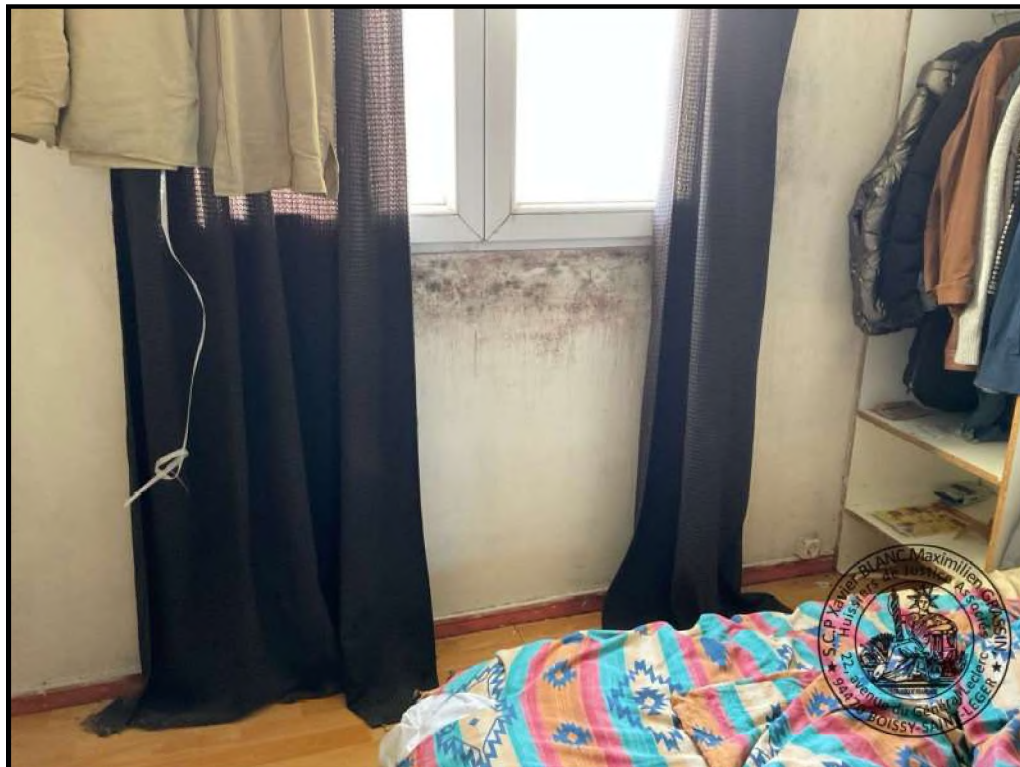
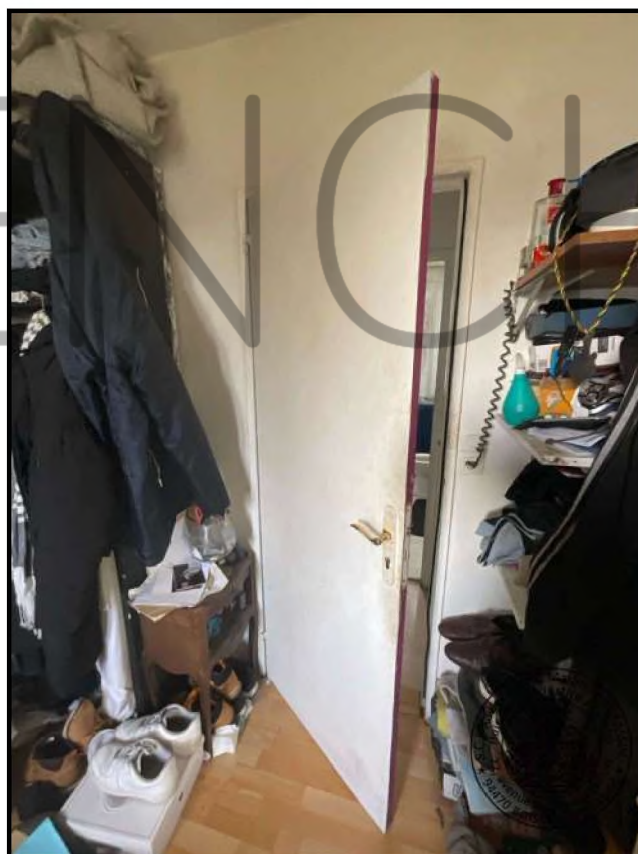
Chambre 2

Le murs est recouvert d'une peinture en mauvais état. Des traces de moisissure sont présentes sur le pan de mur de la fenêtre

Au plafond les dalles en polystyrène sont recouvertes d'une peinture en mauvais état.

La porte d'accès à un battant est en état d'usage, la peinture est noircie

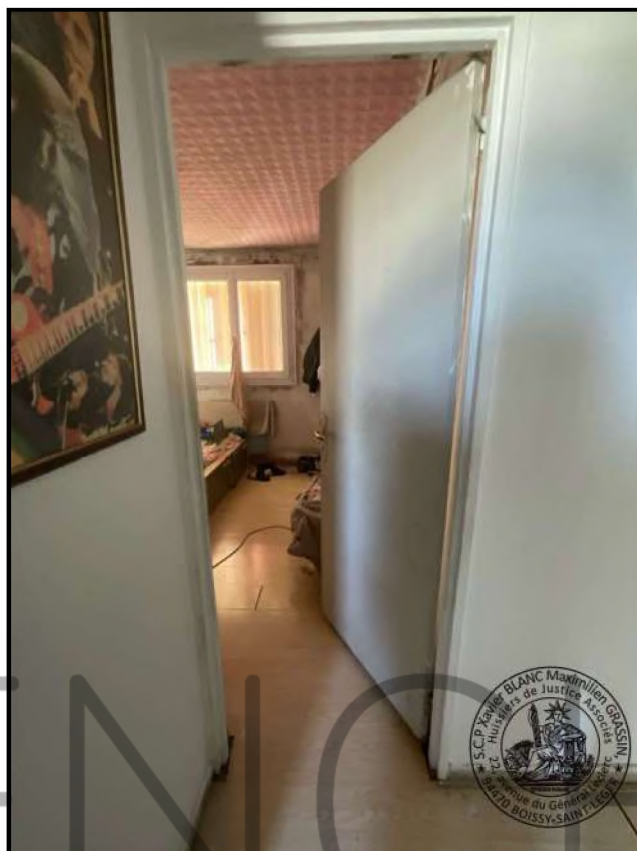
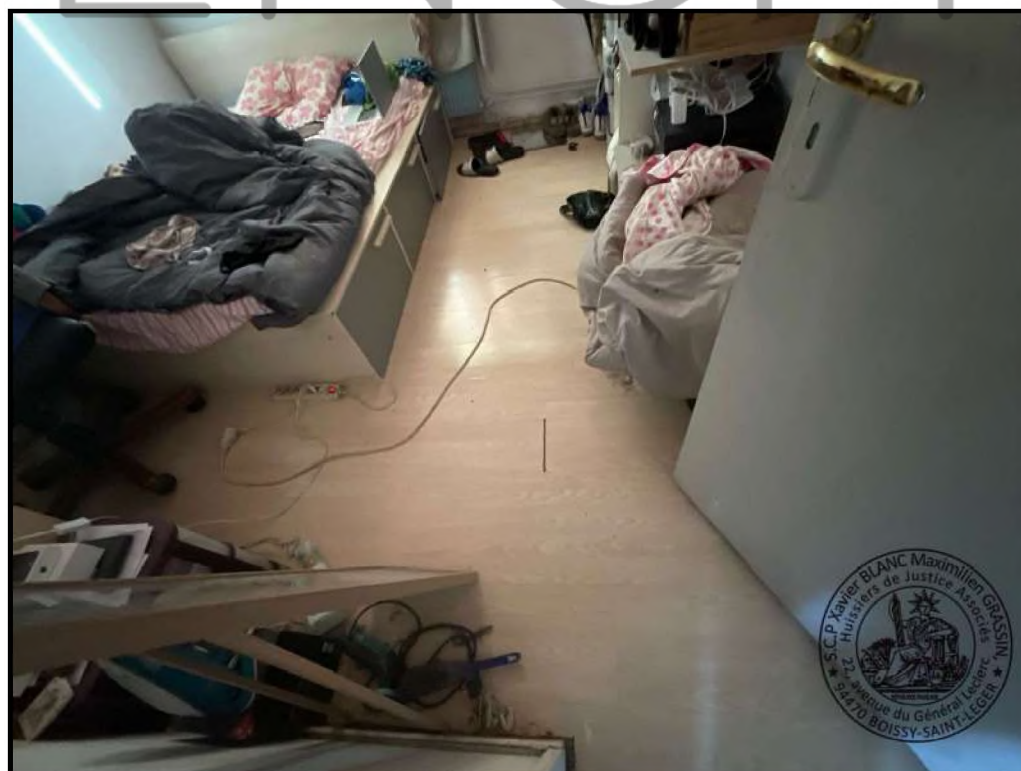
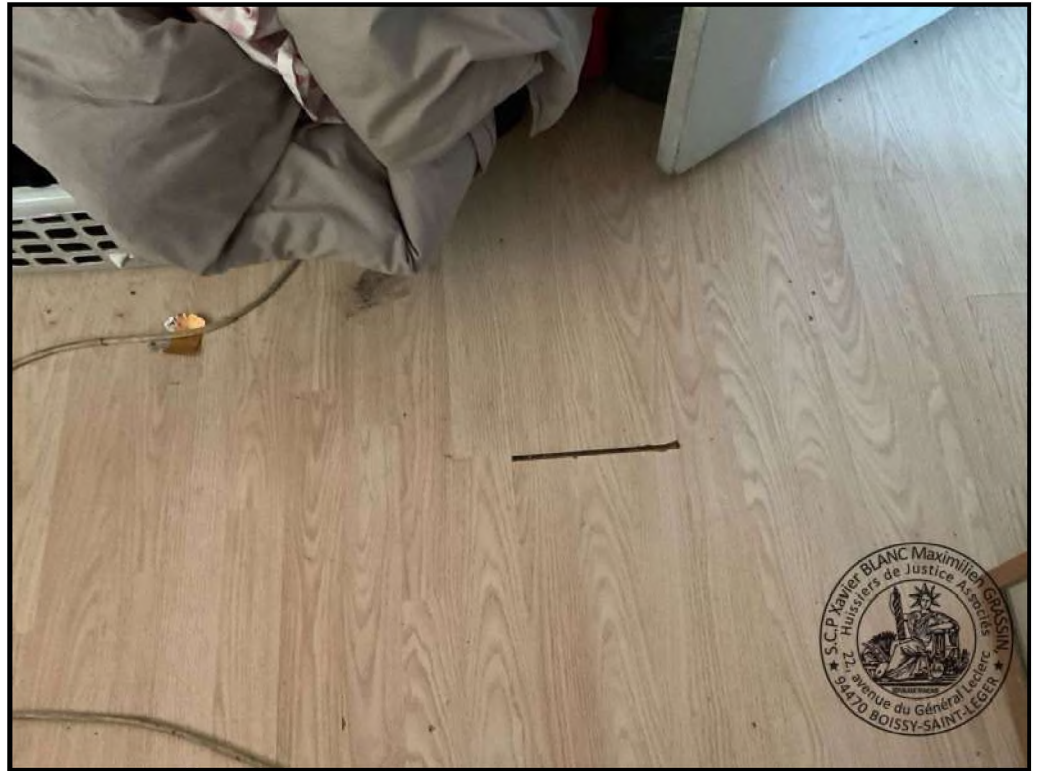
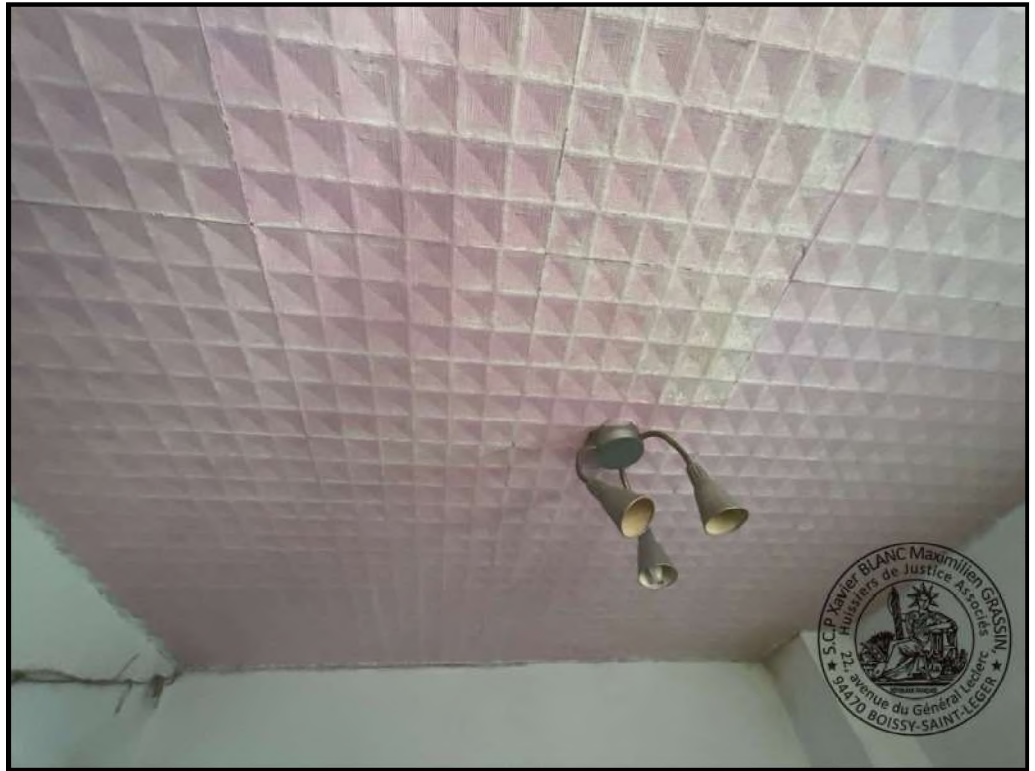
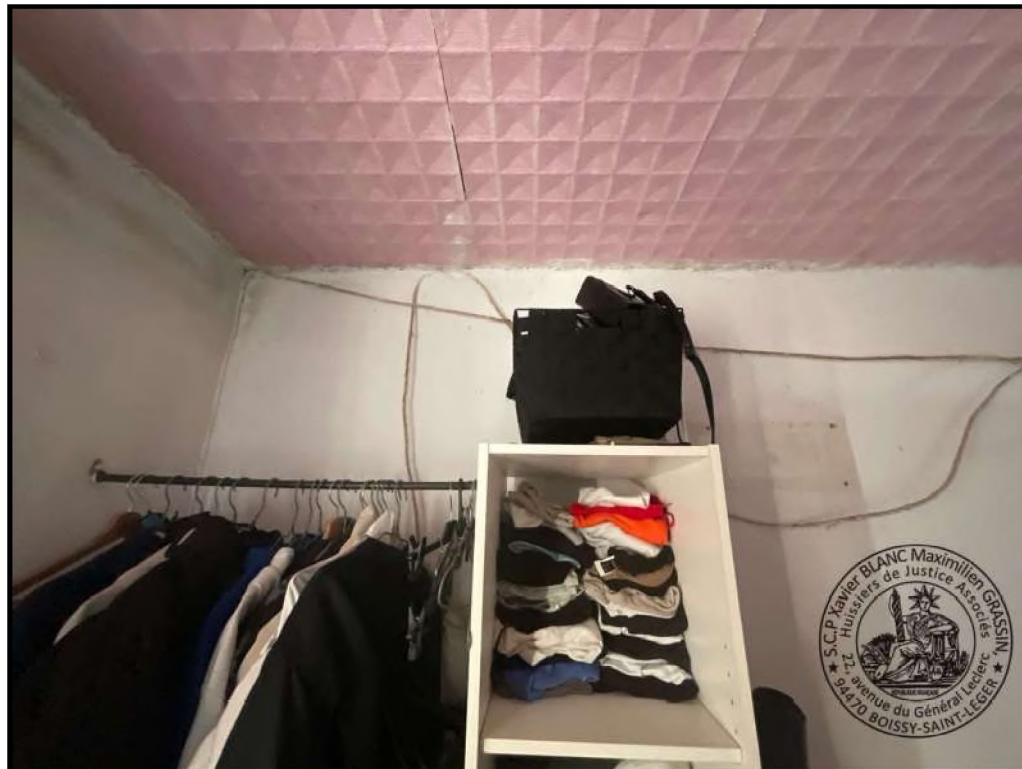
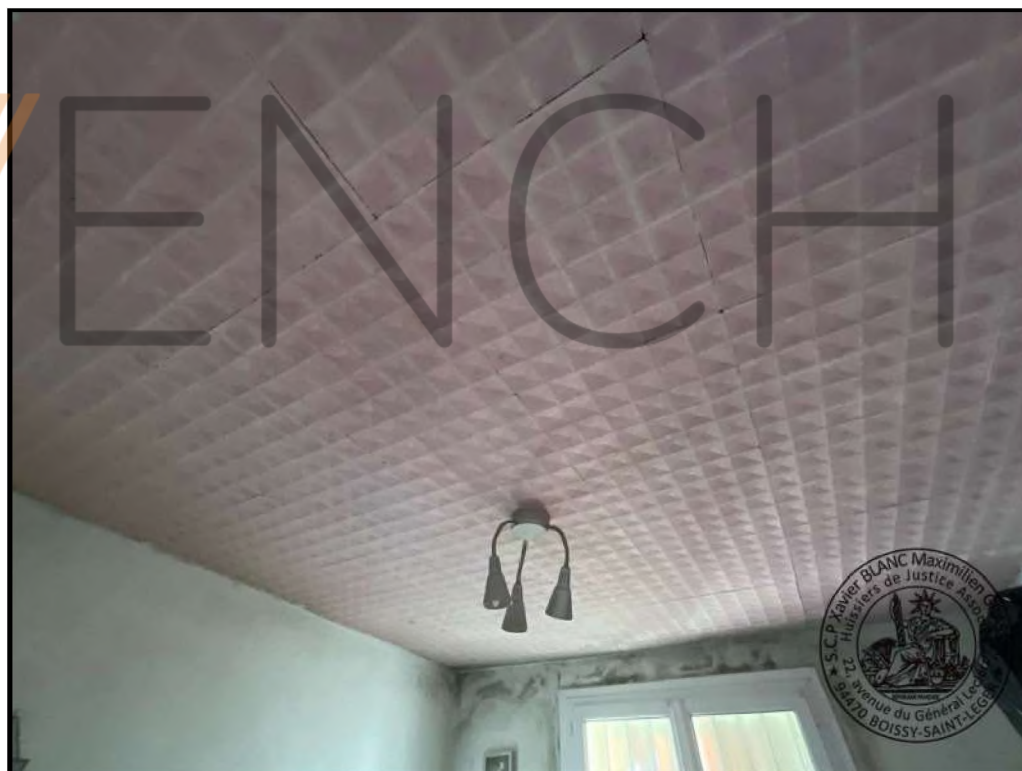
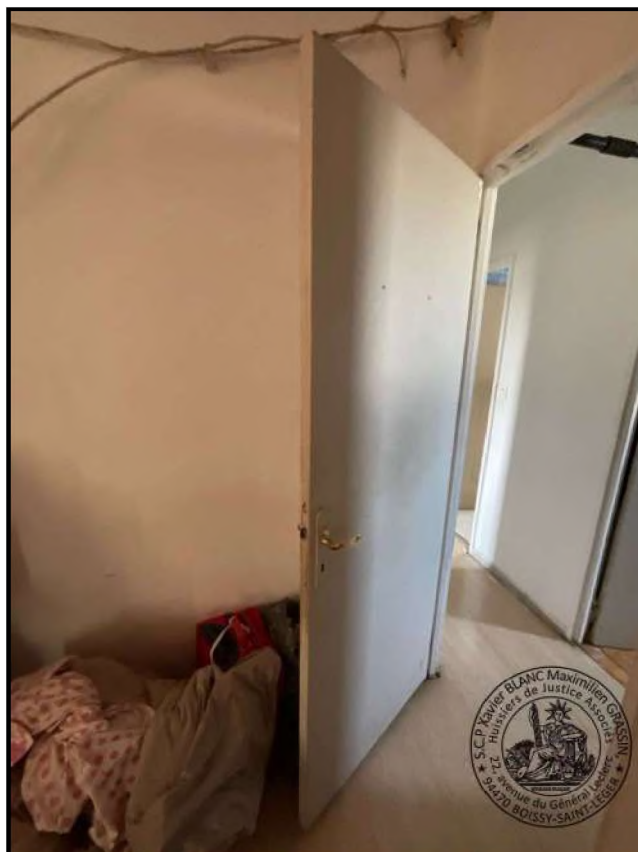
Chambre 3

Le murs est recouvert d'une peinture en mauvais état. Des traces de moisissure sont présentes sur le pan de mur de la fenêtre

La porte d'accès à un battant est en état d'usage, la peinture est noircie
