**PROCES VERBAL DE CONSTAT**

Constat du : 2 FEVRIER 2024

Ces biens correspondent à une maison en pierres, comprenant un sous-sol, un rez-de-chaussée et deux étages, et un ensemble immobilier composé de plusieurs bâtiments et d'une usine.

## MAISON 47 BOULEVARD EDMOND ROUSSIN

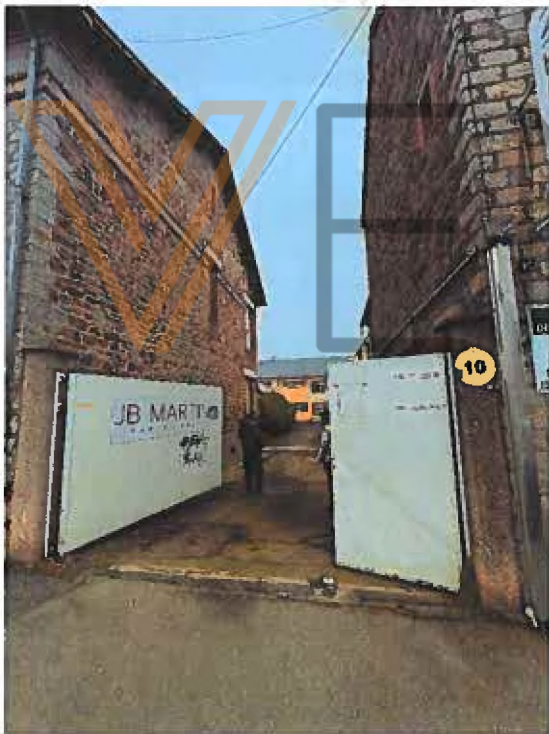
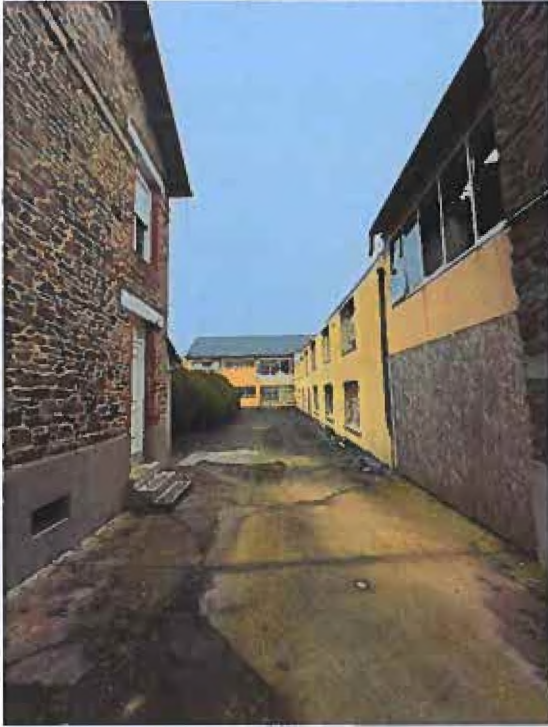
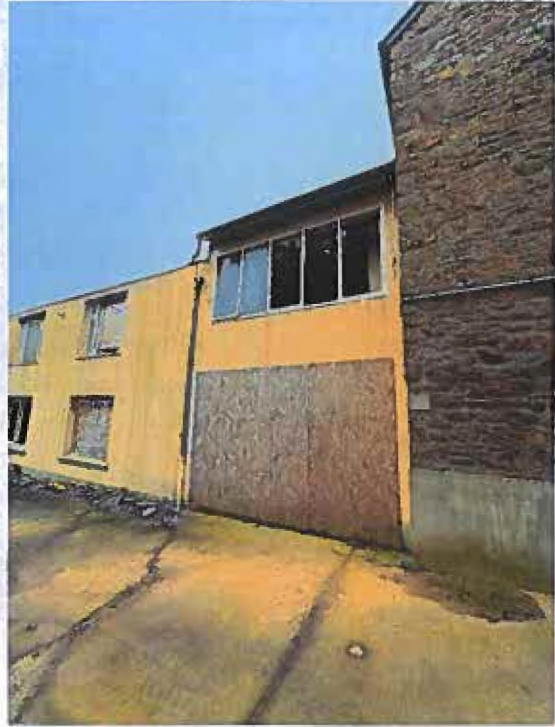
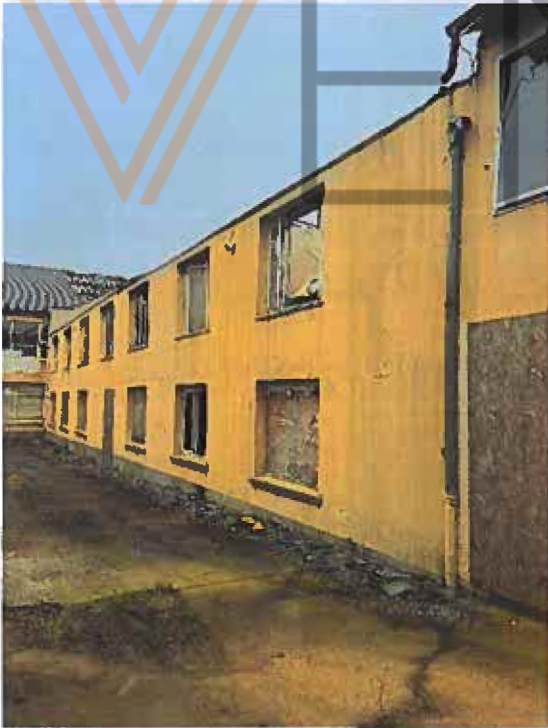
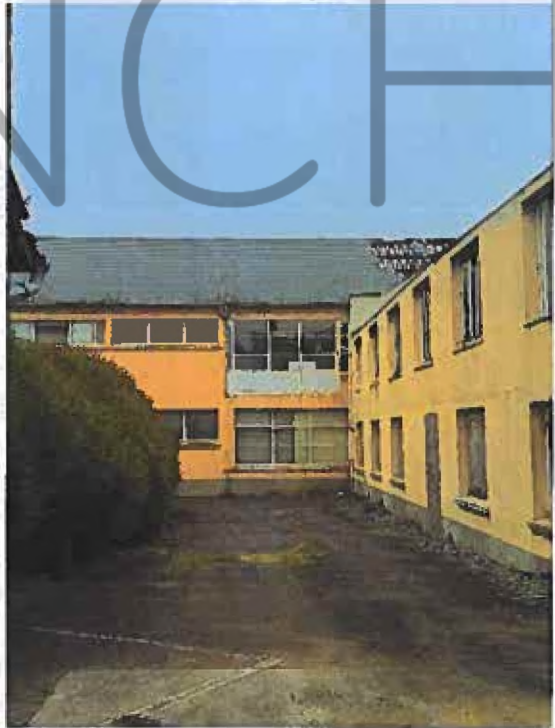
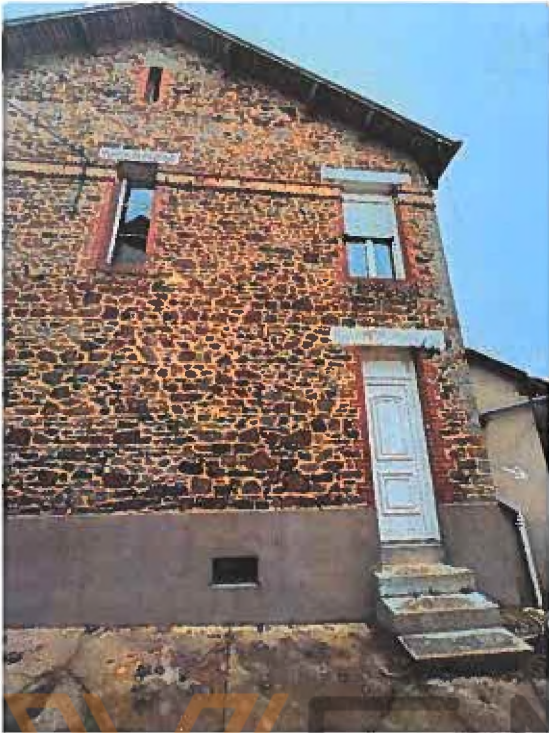
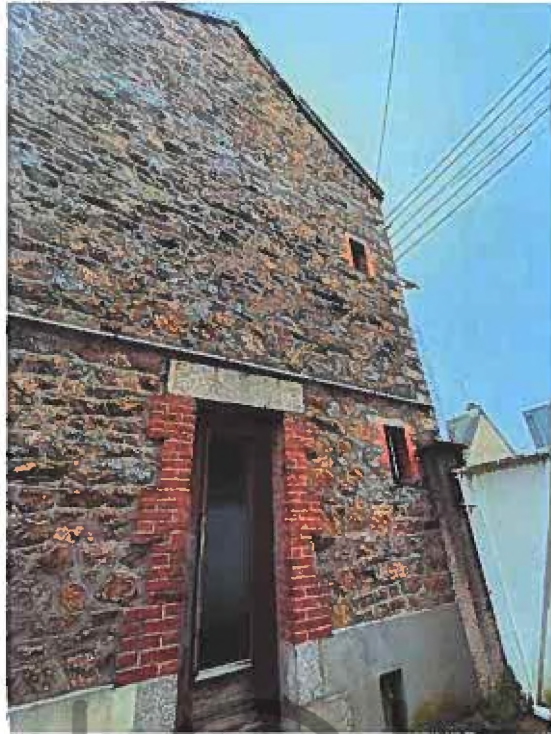
Le sol est en béton brut, je constate qu'il est verdi et fissuré à de nombreux endroits. Il est en très mauvais état.

L'entrée desservant sur la droite un grand bâtiment (anciens bureaux), ce dernier a été incendié, ainsi je constate leur mauvais état (vitres cassées, toiture effondrée, crépis fissuré). Je note la présence de débris d'ardoises sur le sol dans les bâtiments 1 à 3 suite à l'incendie.

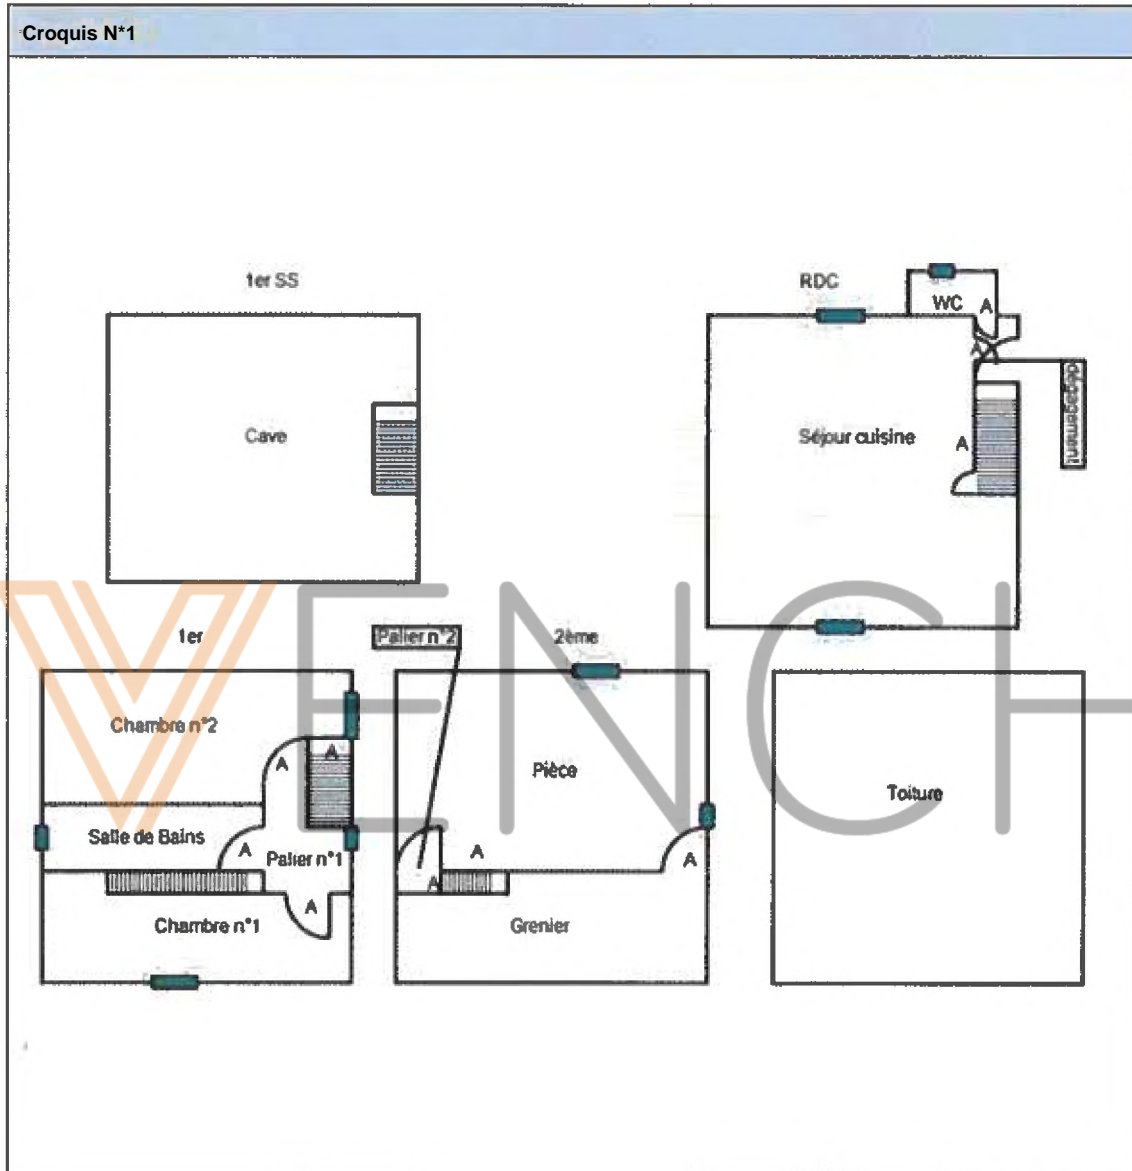
J'insère le croquis de ladite maison, tiré du diagnostic établi par Monsieur SEGUIN Yann afin d'avoir un visuel quant à l'aménagement de la maison. Ces croquis n'altèrent pas la fidélité et la sincérité de mes observations.

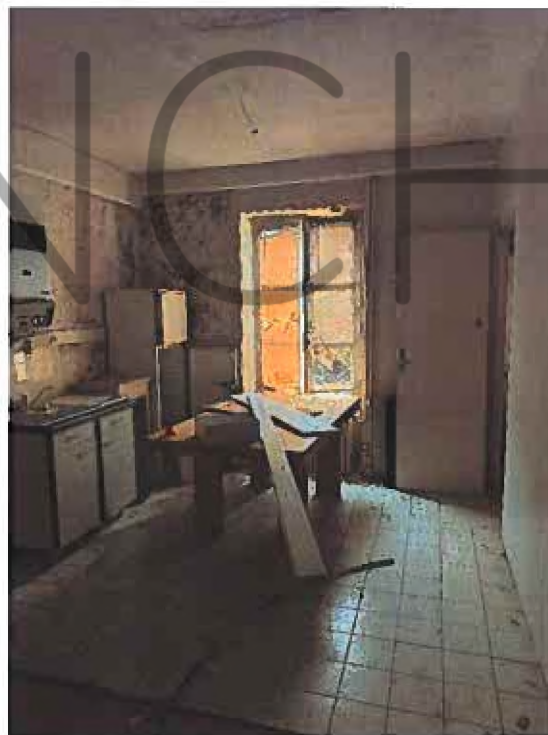
Les murs sont en plâtre, une partie est peinte, l'autre est recouverte d'un papier peint. Au-dessus de l'évier une partie du mur est carrelée. Au niveau supérieur des murs, je constate une partie de PVC. L'état général des murs est sale, je constate la présence de moisissures.

Le plafond est peint, je constate la présence de moisissures.

- Une porte d'accès en bois peinte sale
- Deux radiateurs en métal peints en blanc
- Une fenêtre côté séjour : fenêtre en PVC à double battant, volet roulant manuel, un garde-corps, l'ensemble est usé
- Une fenêtre côté cuisine : fenêtre en PVC à double battant en mauvais état, un garde-corps usé dont la peinture est écaillée
- Une cuisine : une hotte, un évier, un réfrigérateur, des meubles de rangement

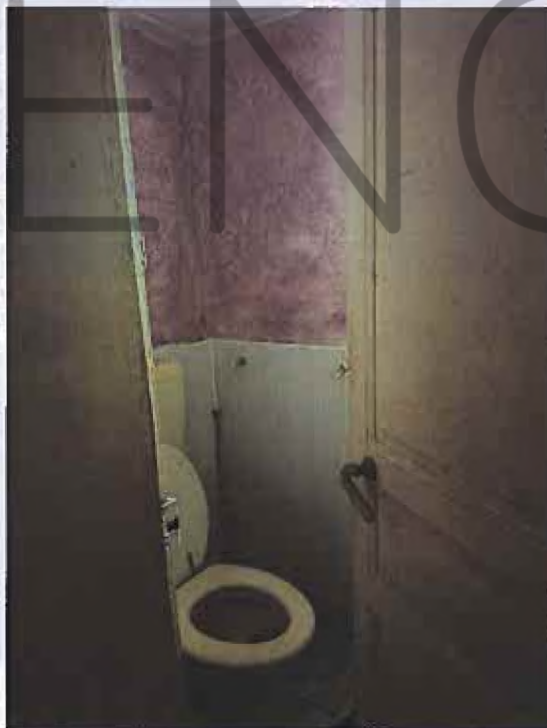
Les murs sont sales.

- Une porte d'accès en bois peinte en mauvais état
- Des WC sales et en mauvais état

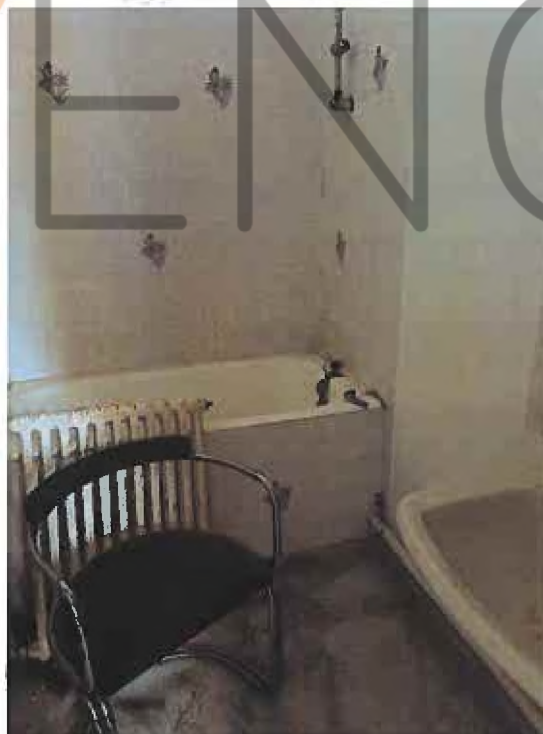
Une partie des murs est en plâtre recouverte d'un papier peint, l'autre partie est recouverte de carrelage. Je note la présence de moisissures.

- Une baignoire dont le robinet est cassé
- Un lavabo
- Un radiateur désossé
- Une chaise vacante

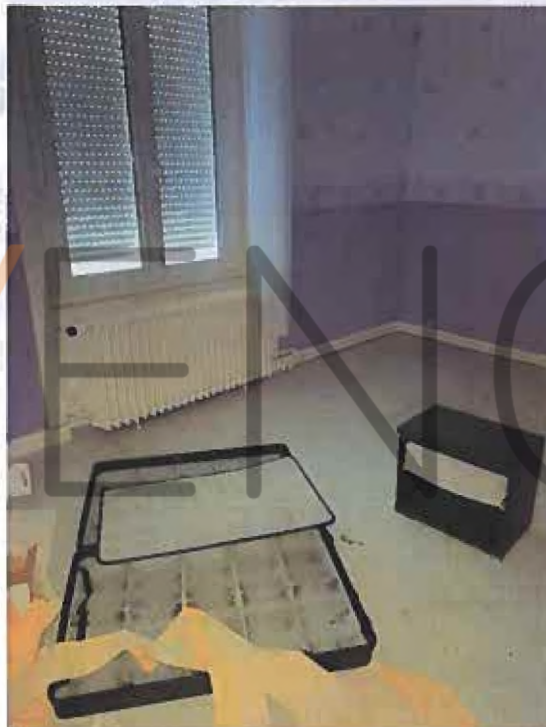
- Une porte d'accès
- Un radiateur en métal peint
- Une fenêtre en PVC blanc a double battant, l'encadrement de la fenêtre est en bois en mauvais état
- Un volet roulant manuel
- Un garde-corps en métal peint en état d'usure
- Des prises

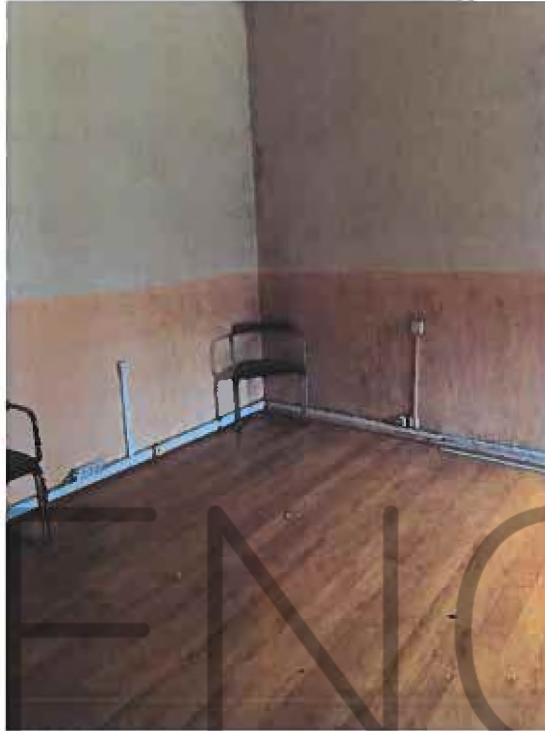
Le sol est en parquet, il comporte des traces.

Les murs sont en plâtre peint. Je note la présence de traces de moisissures.

- Une porte d'accès en bois peinte
- Une fenêtre en PVC en mauvais état
- Un radiateur en métal peint
- Des chaises entreposées
- Des prises

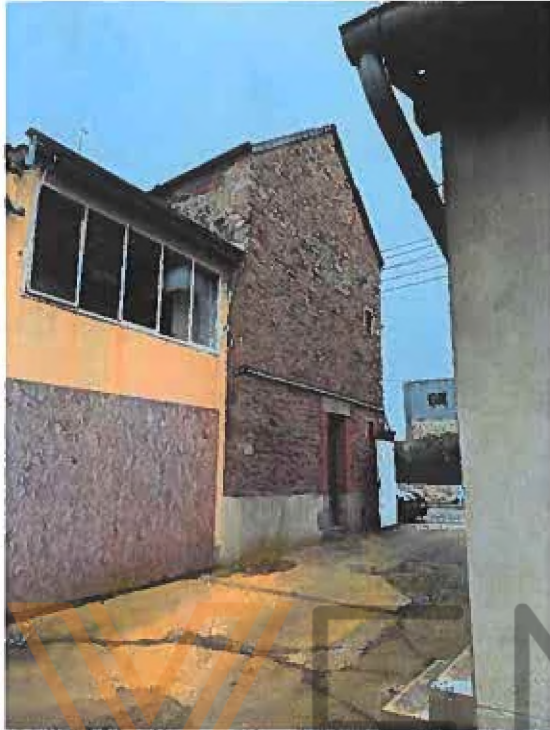
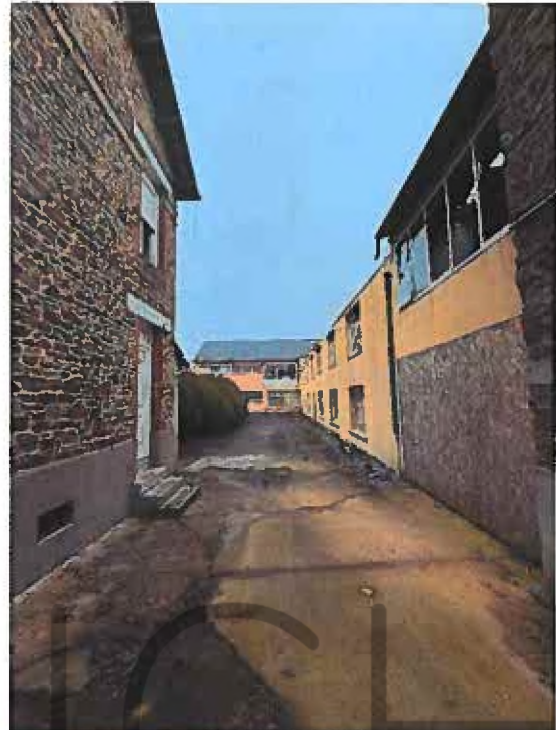
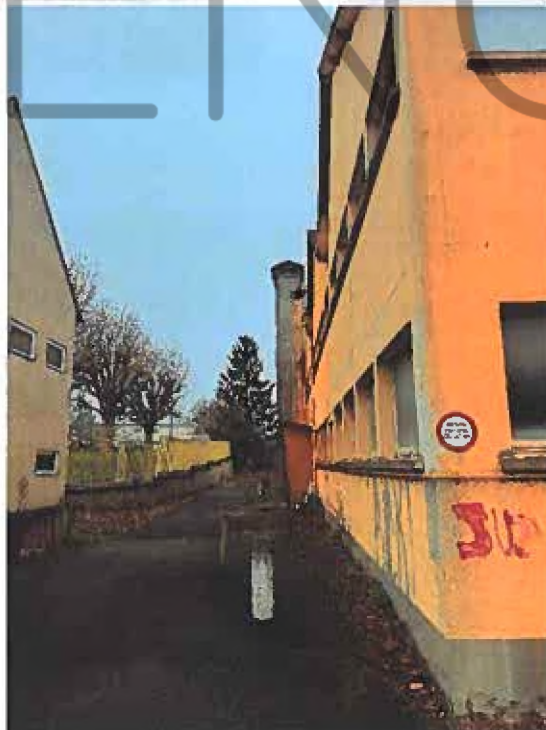
Voirie interne d'accès à l'usine

La remise est en ciment, elle est recouverte d'un TAG. Je constate plusieurs fissures. La toiture est en tôle ondulée.

La dalle en béton de l'entrée des locaux est fissurée.

L'ensemble est en mauvais état, je constate que le revêtement du mur est en mauvais état, il est fissuré, je note la présence de traces de moisissures et de mousse végétale.

La toiture est pour partie en ardoise, par endroits je constate qu'elle est recouverte de mousse végétale. Au niveau de l'atelier, la partie supérieure de la toiture est en polycarbonate.

De nombreuses vitres sont cassées. Les encadrements de fenêtre sont en bois, ils sont en mauvais état.

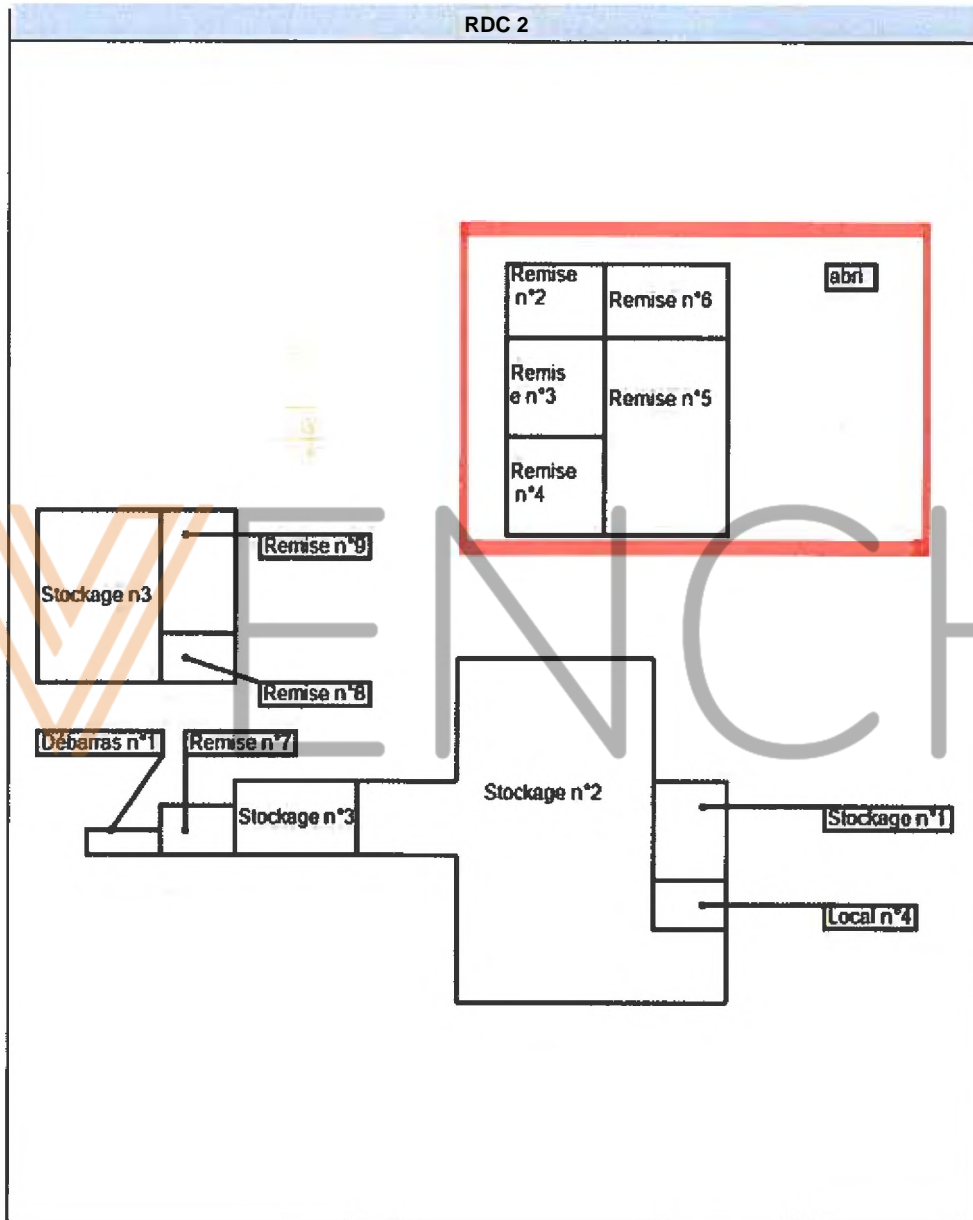
Remises n°2 à n°6 et l'abri

J'insère le croquis relatif aux remises n°2 à 6 et à l'abri afin d'avoir un visuel quant à l'aménagement de ces différentes remises. Ce croquis est tiré du rapport d'expertise réalisé par Monsieur SEGUIN Yann, néanmoins n'altérant pas la fidélité et la sincérité de mes observations.

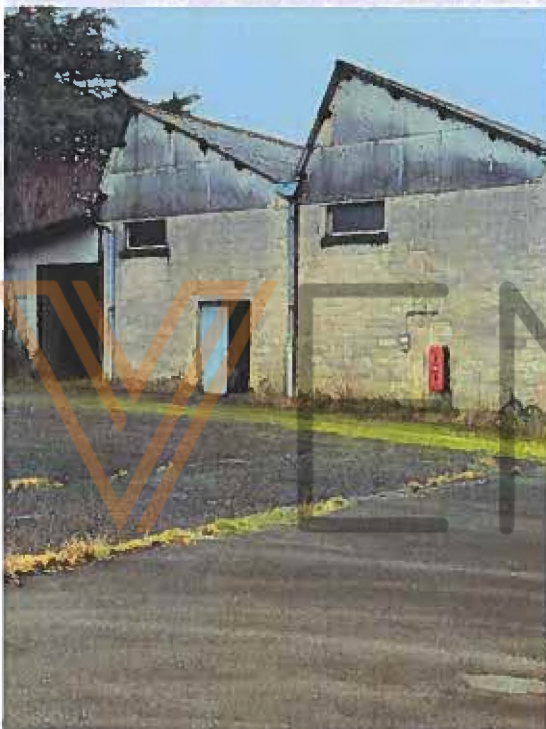
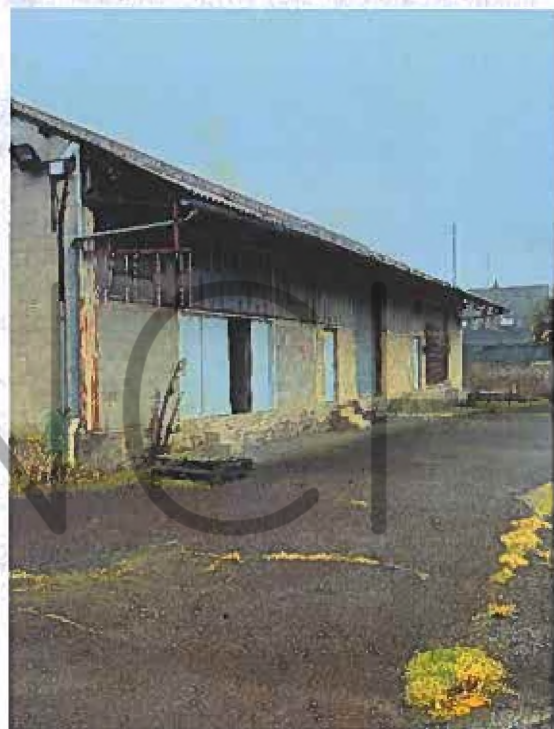
Je constate la présence de portes d'accès battantes en bois, de deux portes rideau métalliques dont une rouillée. Les devantures de bâtiment sont en mauvais état avec notamment la présence de moisissures.

Je constate le mauvais état général du bâtiment.

Je note également que l'extérieur n'est pas entretenu : mauvaises herbes, palettes jonchant le sol.

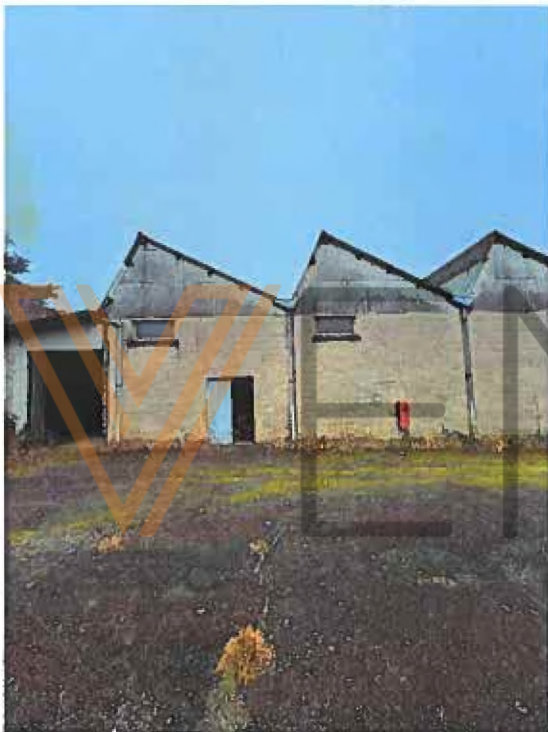
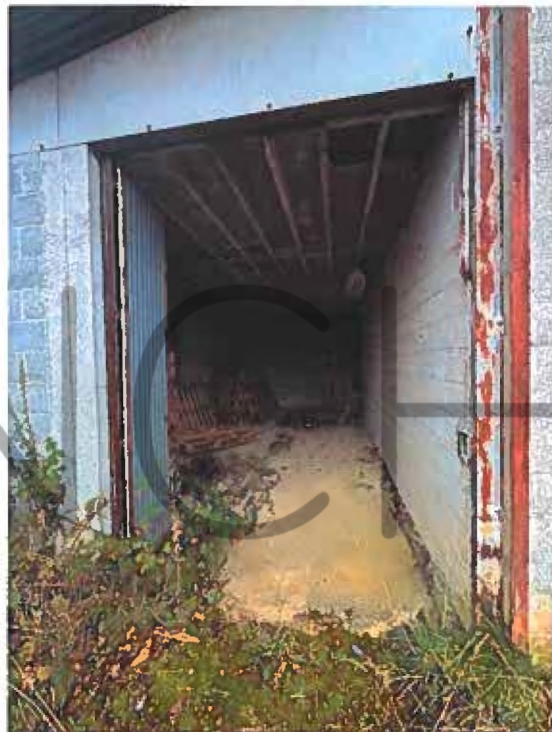
Je note la présence de végétations dans le local.

L'ensemble est sale et en mauvais état.

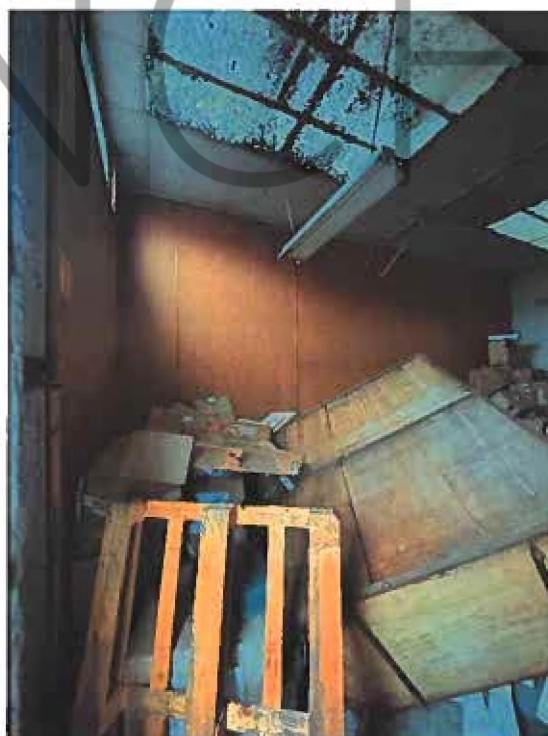
## 4L Remise n°3

La remise n°3 correspond à la porte de droite sur la 1ère photo insérée ci-dessous.

Je note la présence d'un faux plafond et quatre sections de polycarbonate, ces dernières sont en mauvais état, notamment des traces de moisissures.

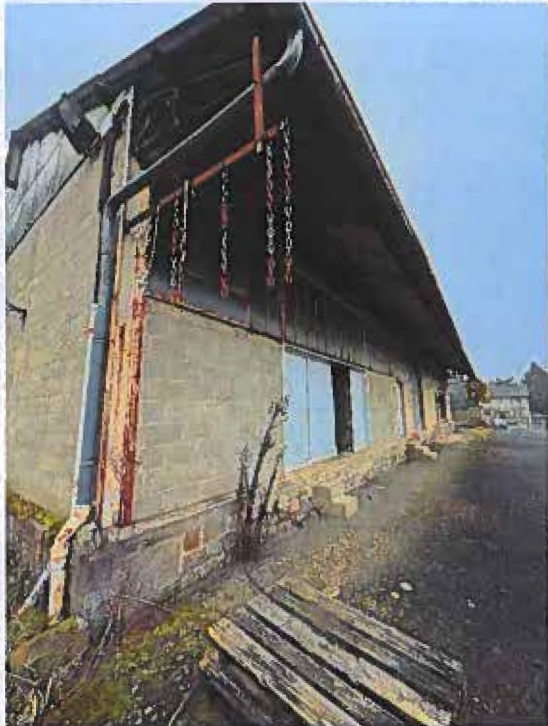
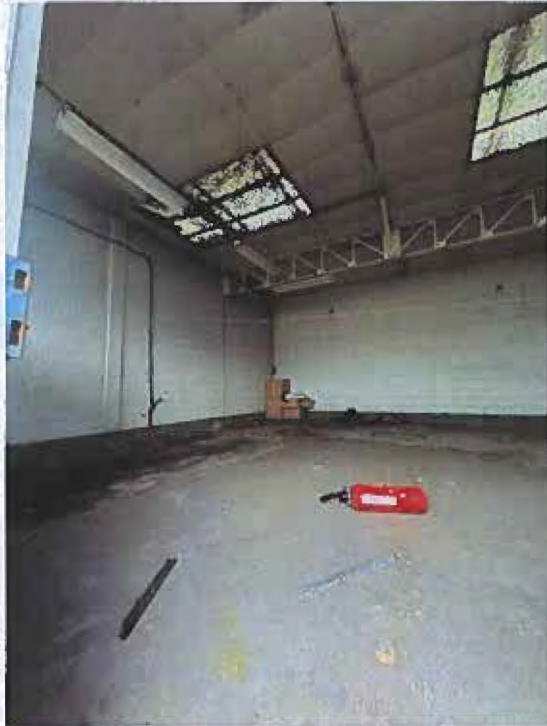
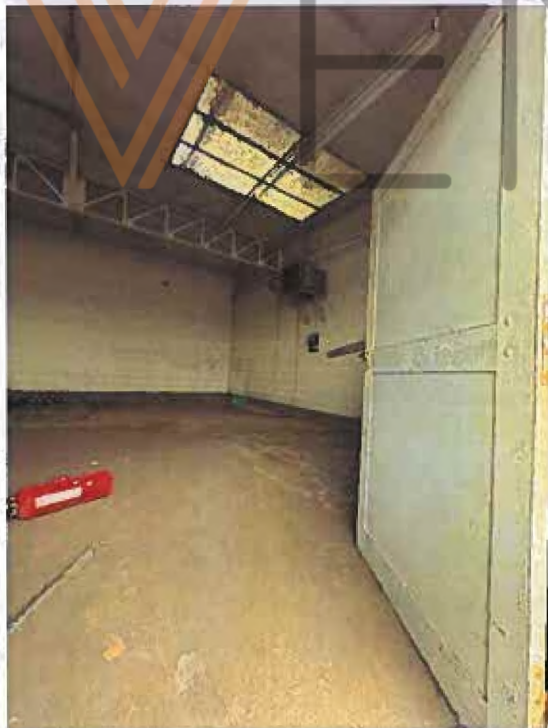
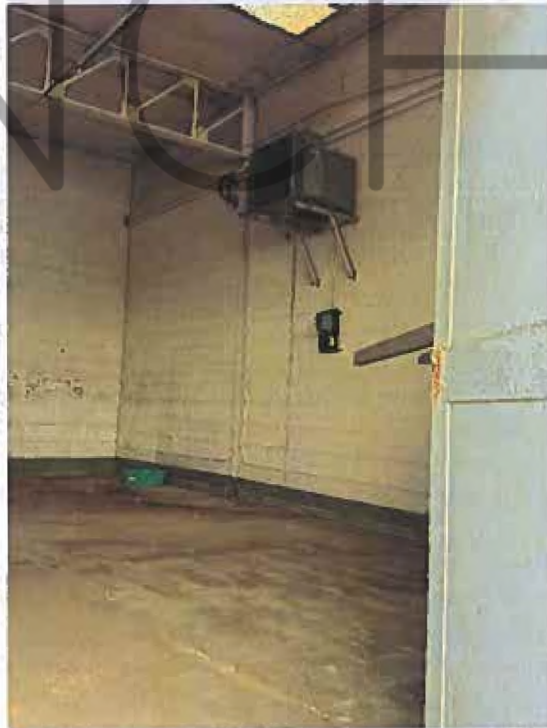
r Remise n°4

Les murs sont en parpaing peints en blanc, l'ensemble est sale.

Je note la présence d'un faux plafond et deux sections de polycarbonate, ces dernières sont en mauvais état, avec notamment de nombreuses traces de moisissures.

Le sol est en béton. Je constate au vu des traces présentes sur le sol, de l'humidité dans la remise.

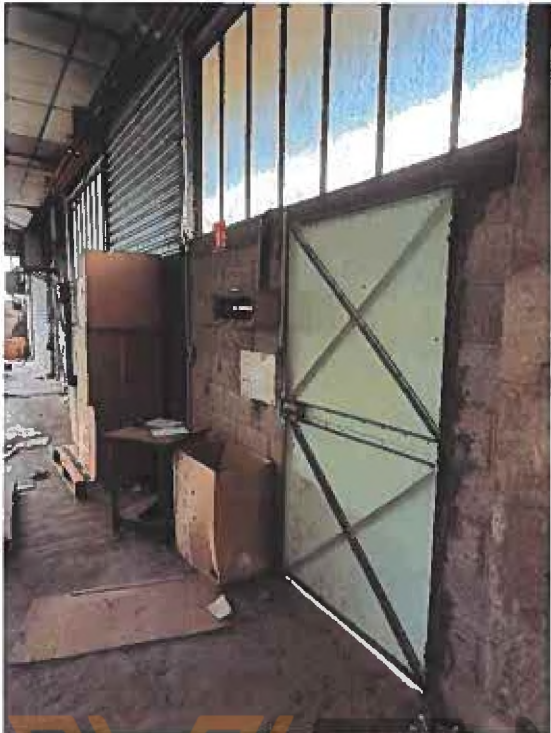
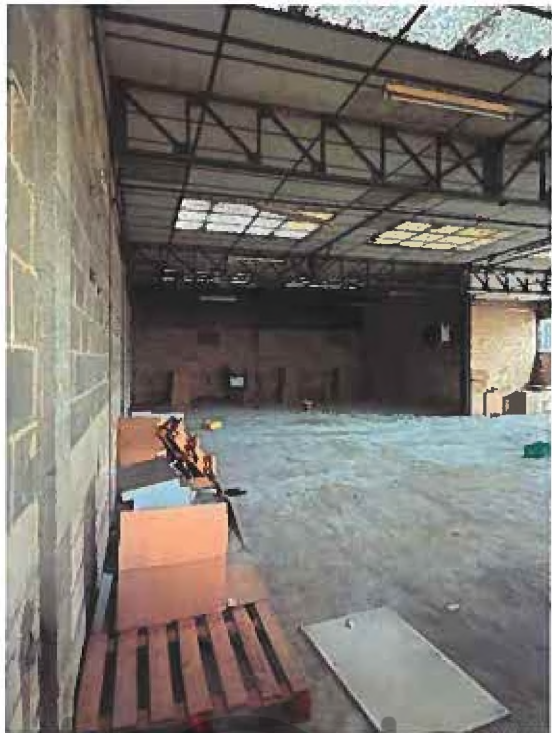
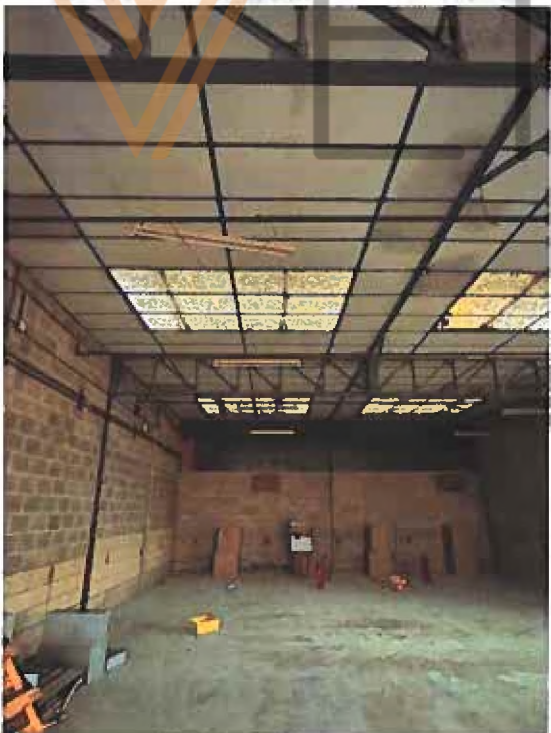
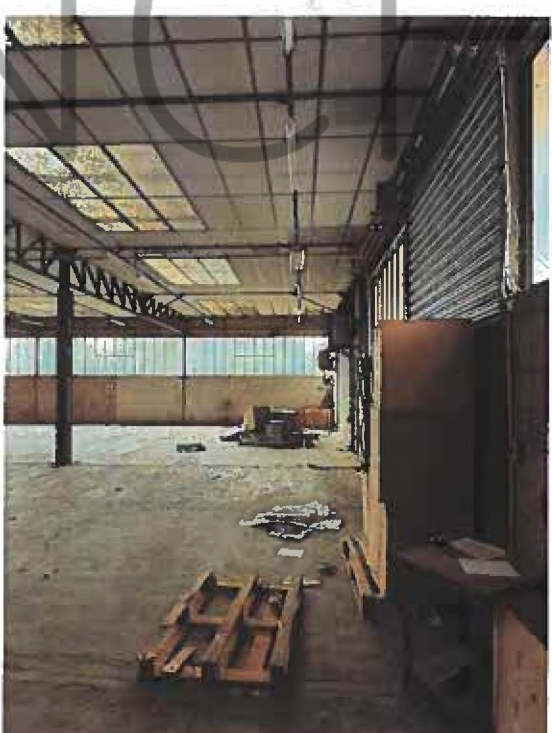
Une partie du plafond est en polycarbonate, je note son très mauvais état. Les dalles du plafond comportent de nombreux trous et moisissures.

Le sol est en béton, je note la présence de plusieurs vis qui sortent de la dalle (photo 9 et 10). Je constate également que le sol se fissure (photo 3 et 8).

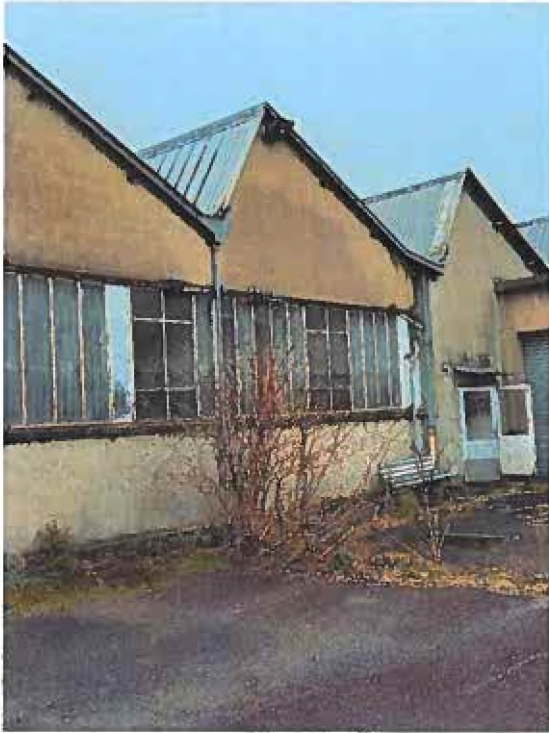
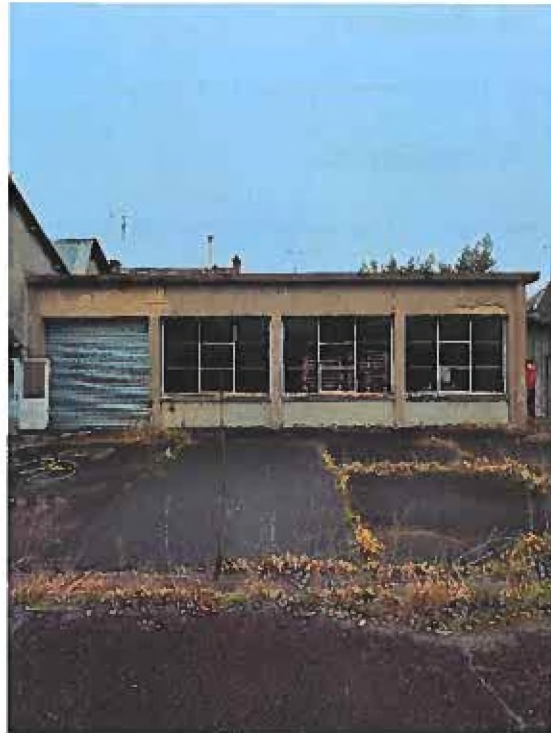
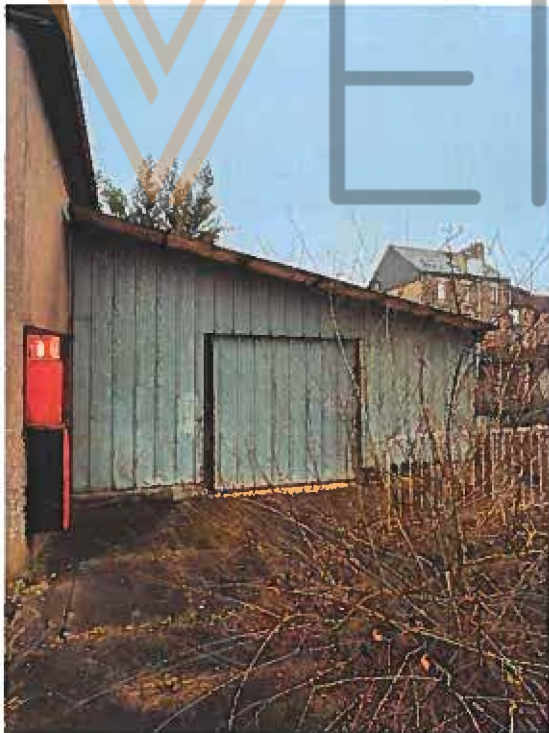
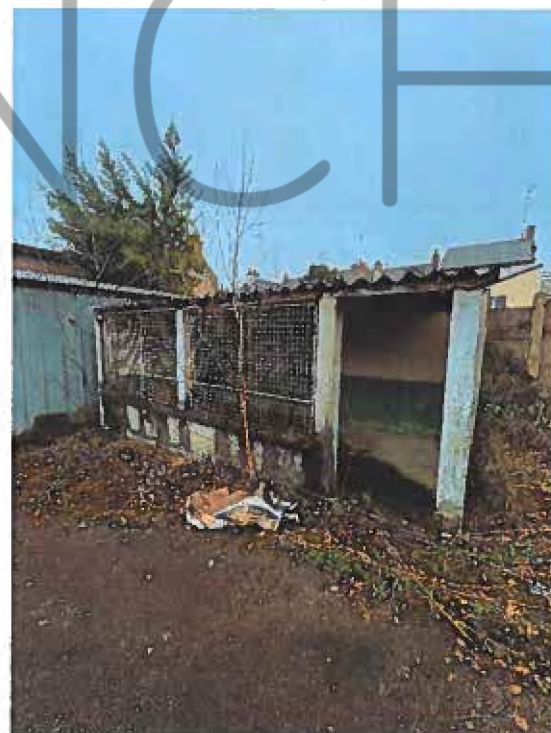
Je constate la présence d'une porte d'accès battante en bois, d'une porte métallique. La devanture dudit bâtiment est en mauvais état, de nombreuses vitres sont cassées, je note la présence de fissures. Je note également que l'extérieur n'est pas entretenu.

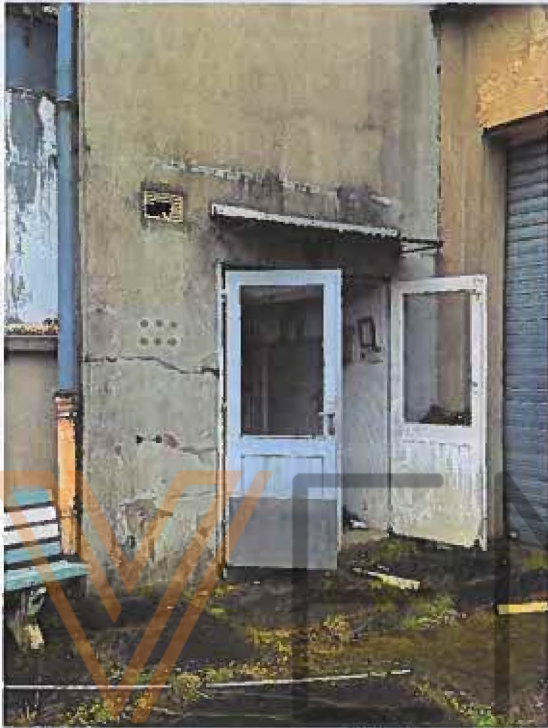
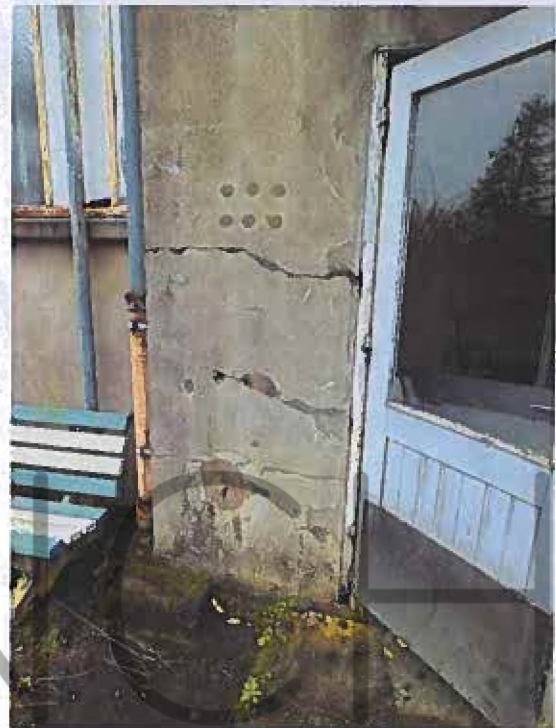
L'accès au stockage se fait par une porte a double battant en bois en mauvais état.

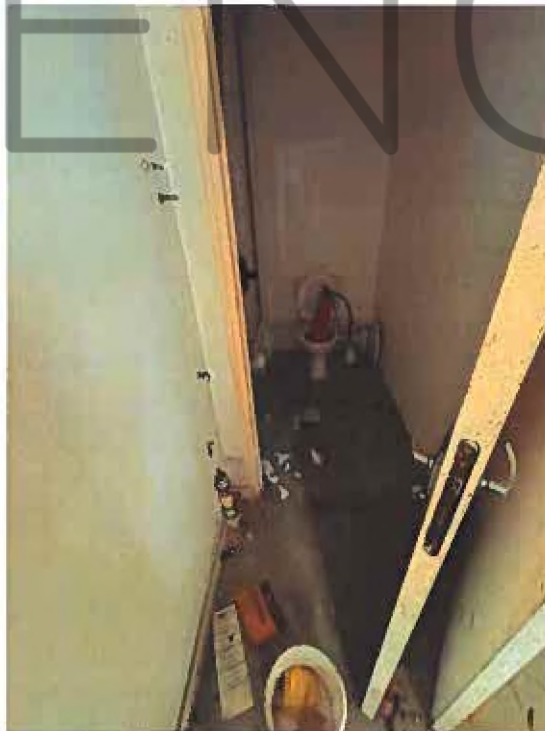
### • Entrée du stockage n °2

Les murs sont recouverts d'une fibre de verre en très mauvais état, je constate la présence de trous, de traces, de tâches et de moisissures. Dans les toilettes, la partie basse du mur est carrelée. Je note la présence de tâches sur le plafond.

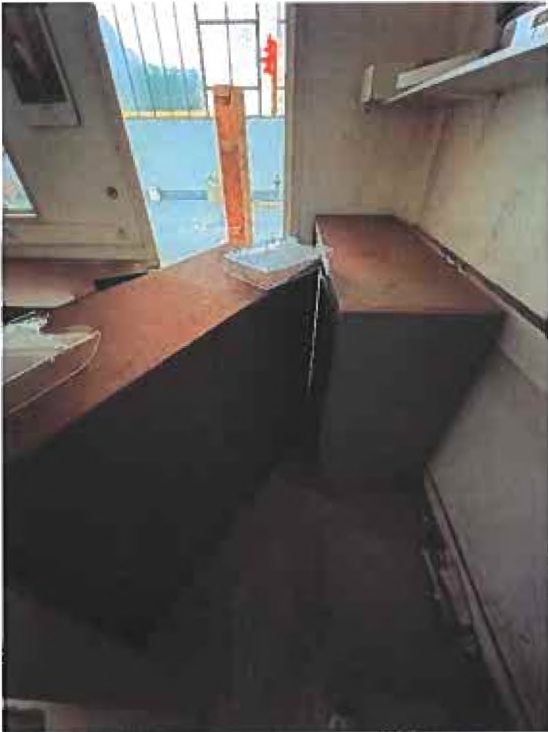
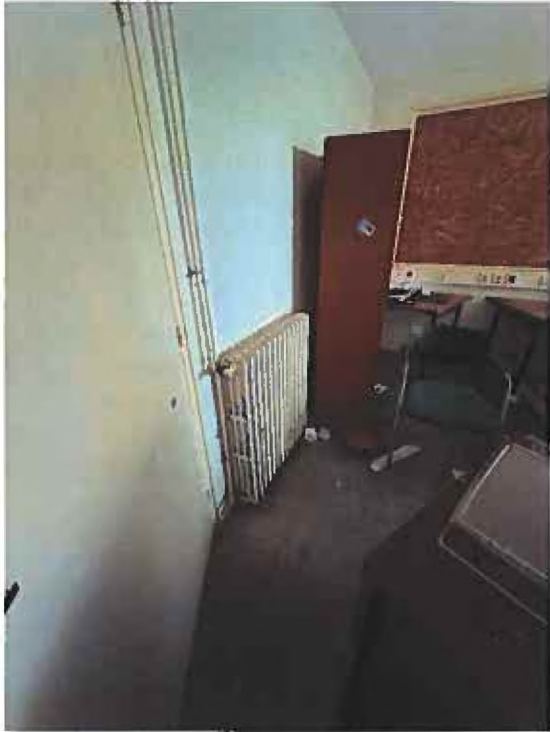
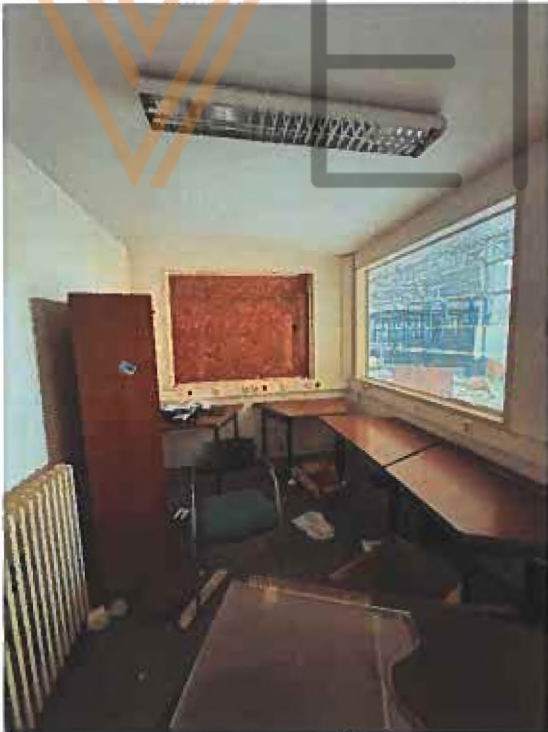
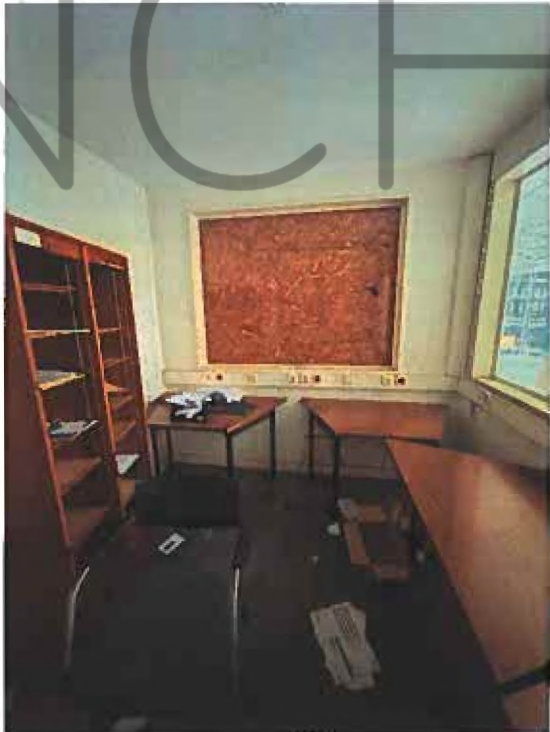
- **Bureau n°1 du stockage n°2**

L'accès au bureau est possible en empruntant l'entrée de l'espace de stockage en sa porte droite (voir ci-dessus photo 1), néanmoins cet accès reste difficile puisque la pièce est très encombrée.

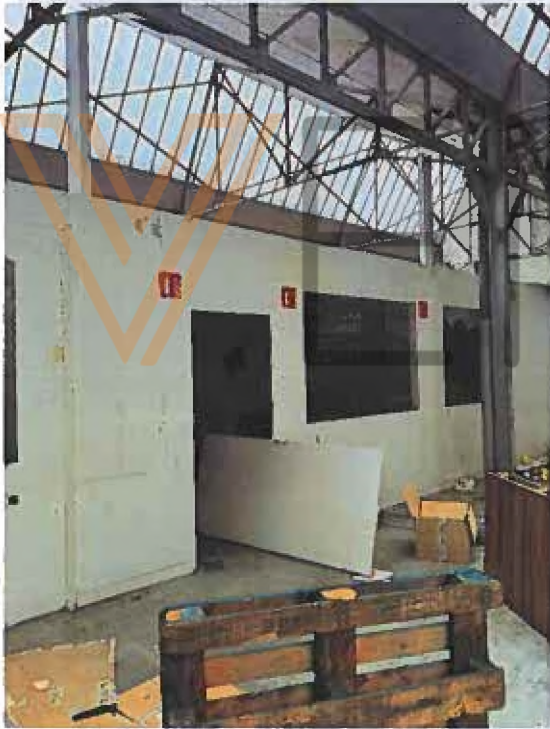
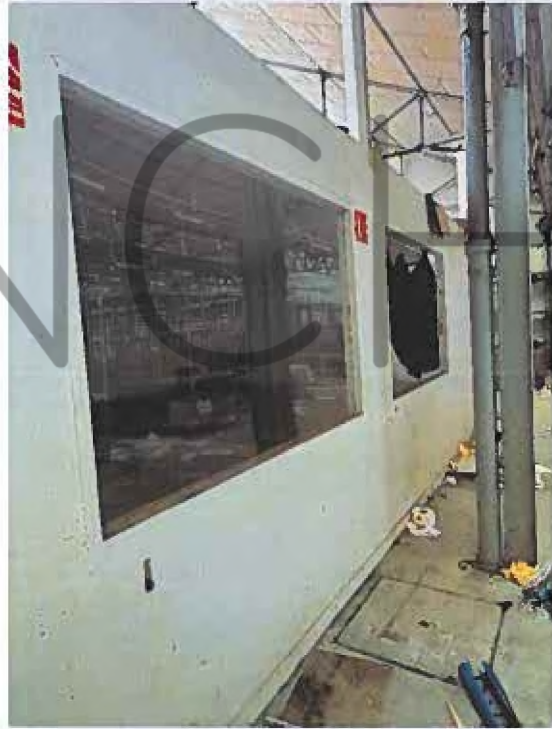
## • Bureau n°2 du stockage n°2

La porte d'accès au bureau n°2 est démontée et posée à terre.

- Une porte d'accès en bois en mauvais état et très sale
- Un radiateur à vanne thermostatique
- Des prises (dont certaines manquantes)
- Un système d'éclairage
- Deux fenêtres donnant sur l'espace de stockage

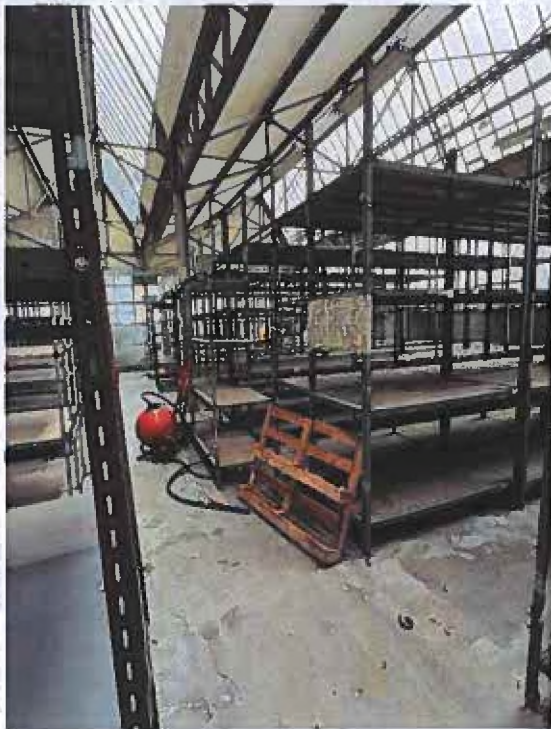
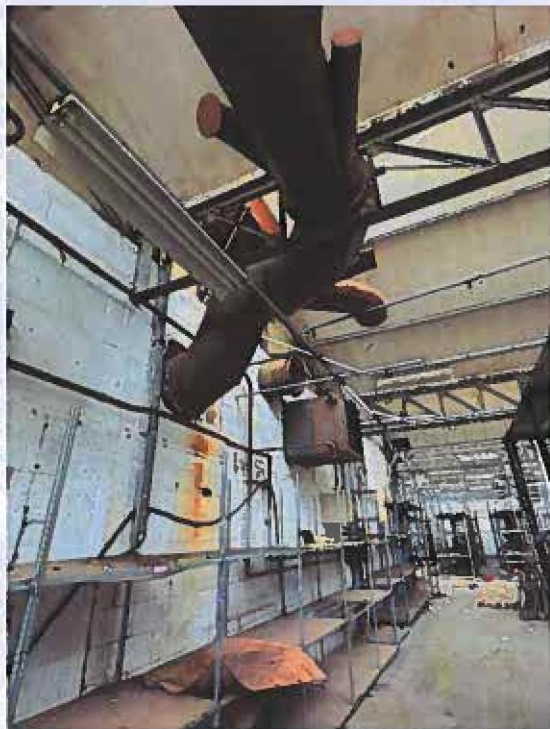
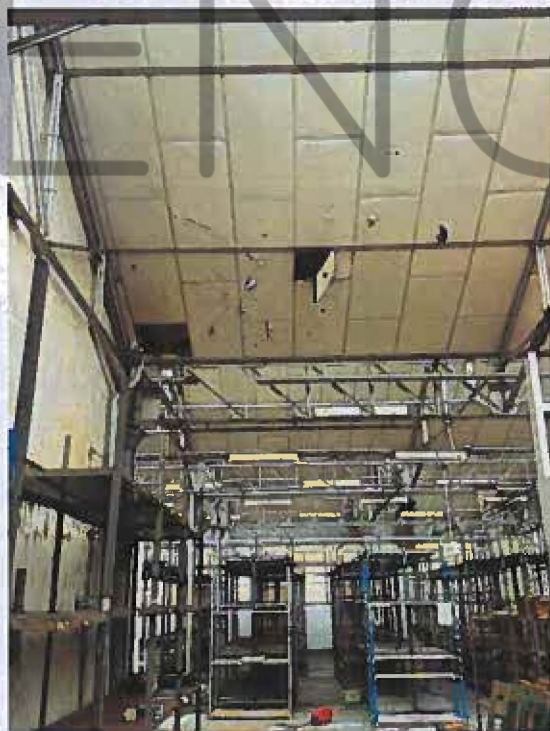
Le sol est en béton, il est tâché et sale, de plus il est couvert de déchets. Je note également la présence de moisissures sur le sol. Je constate qu'il est fissuré à de nombreux endroits.

Je note la présence de fissures et de trous dans les murs.

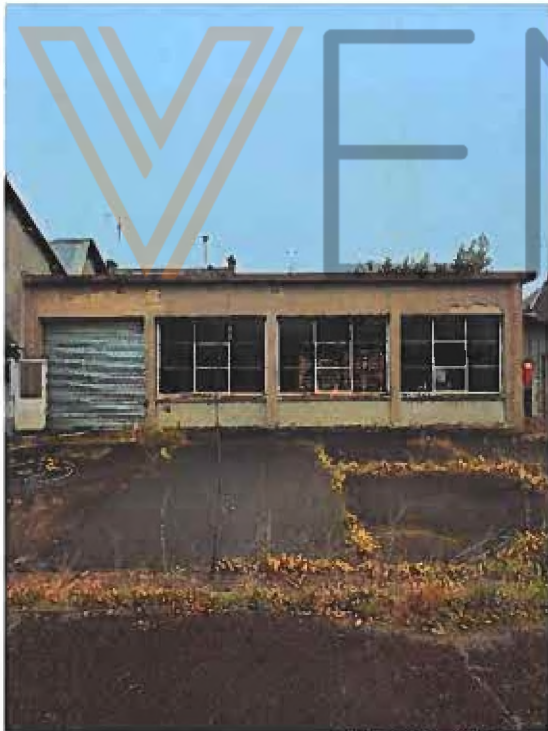
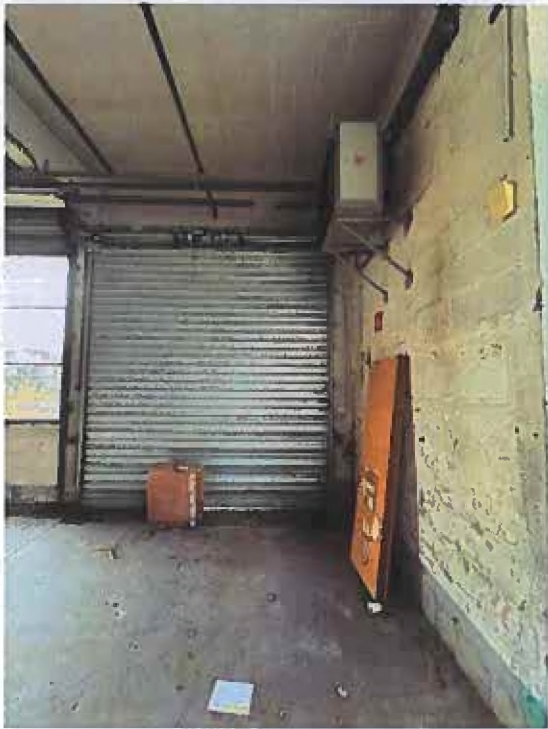
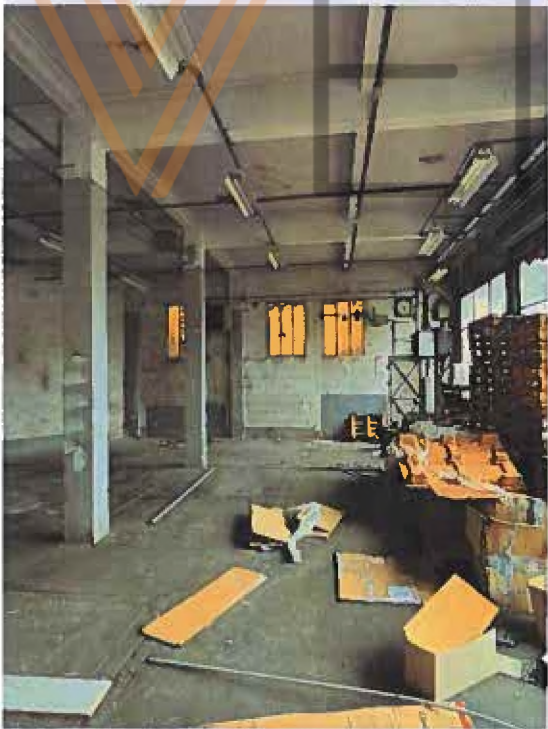
## — Stockage n°3

Le sol est en béton, il est tâché et sale, de plus il est couvert de débris. Je constate qu'il est fissuré à de nombreux endroits.

Je note la présence de fissures et de trous dans les murs.

L'état général des murs et du sol est très mauvais.

Le plafond est en très mauvais état.
