**PROCES VERBAL DE CONSTAT**

Constat du : 2 FEVRIER 2024

Ces biens correspondent à une maison en pierres, comprenant un sous-sol, un rez-de-chaussée et deux étages, et un ensemble immobilier composé de plusieurs bâtiments et d'une usine.

## MAISON 47 BOULEVARD EDMOND ROUSSIN

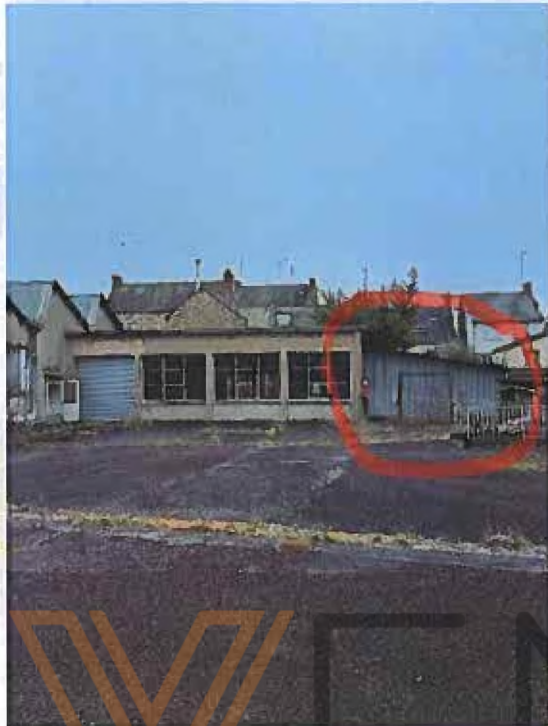
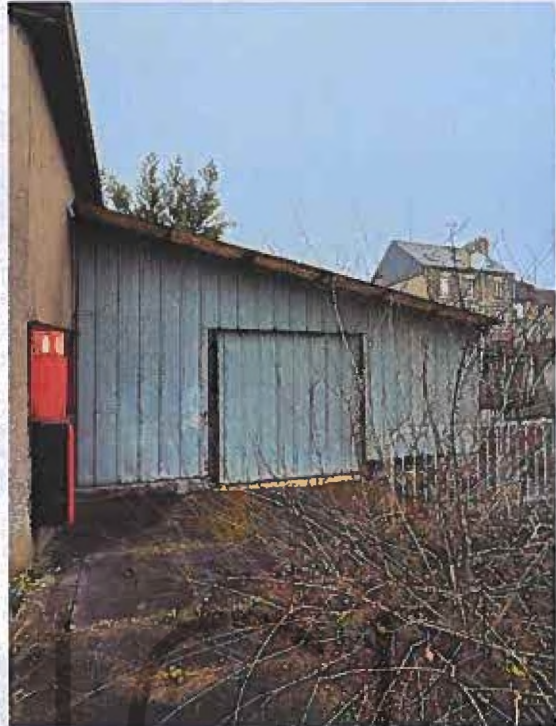
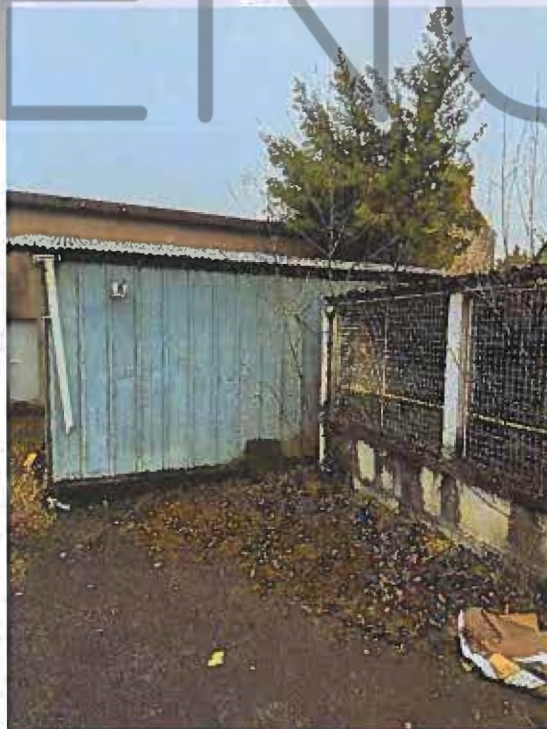
## — Débarras n°1

Le débarras en mauvais état, je constate la place prépondérante que prends la végétation au sein du débarras (notamment la mousse). Les plaques de béton murales se fissurent.

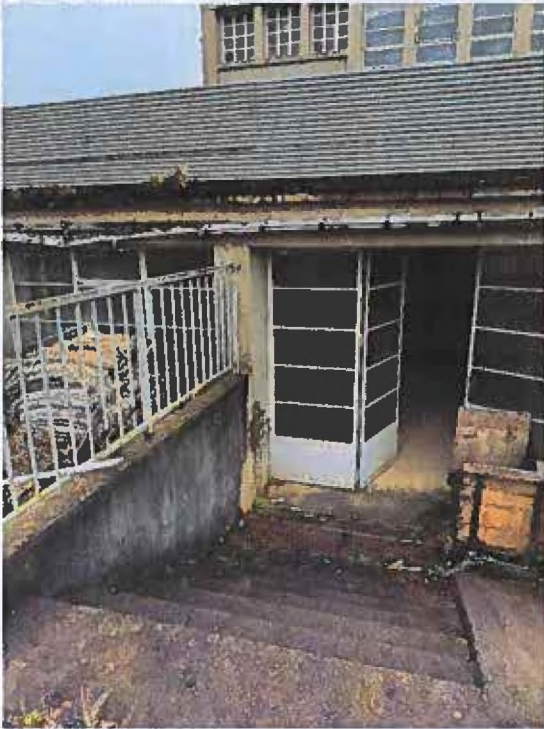
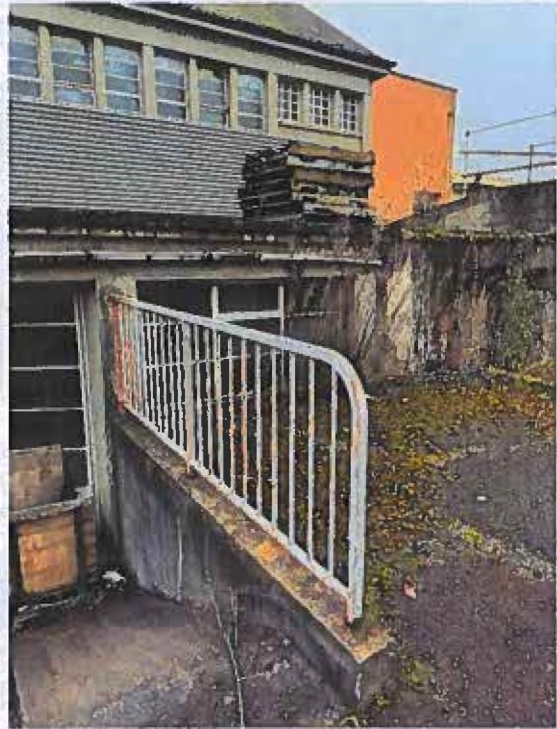
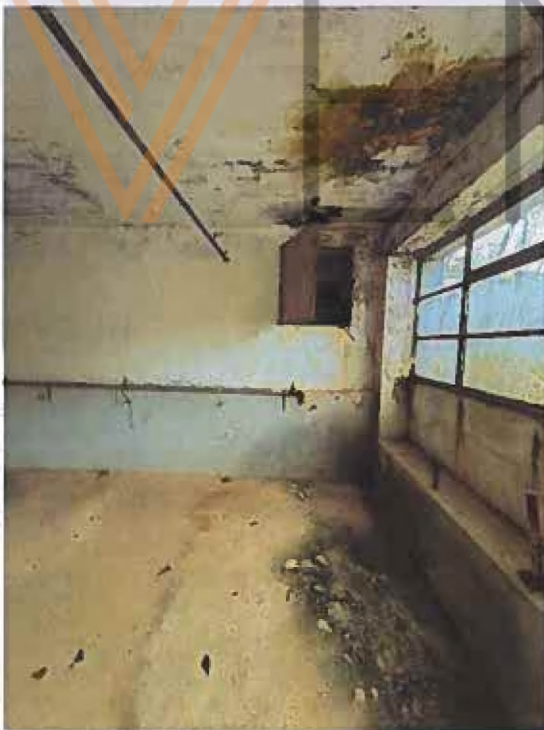
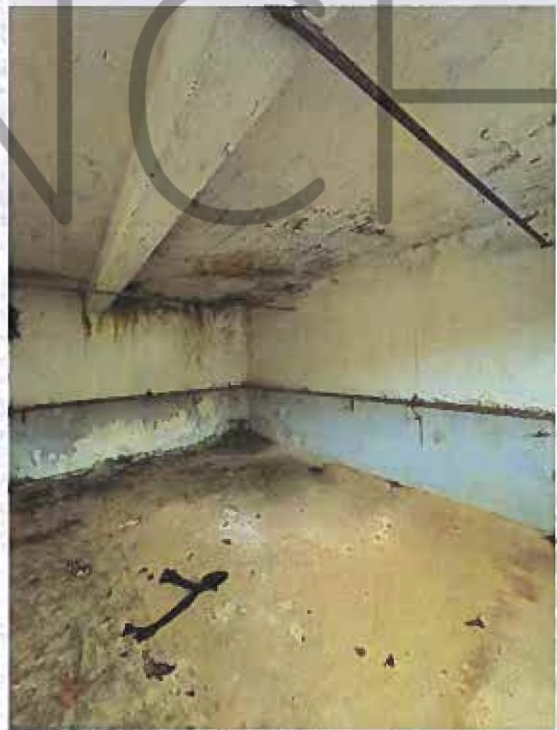
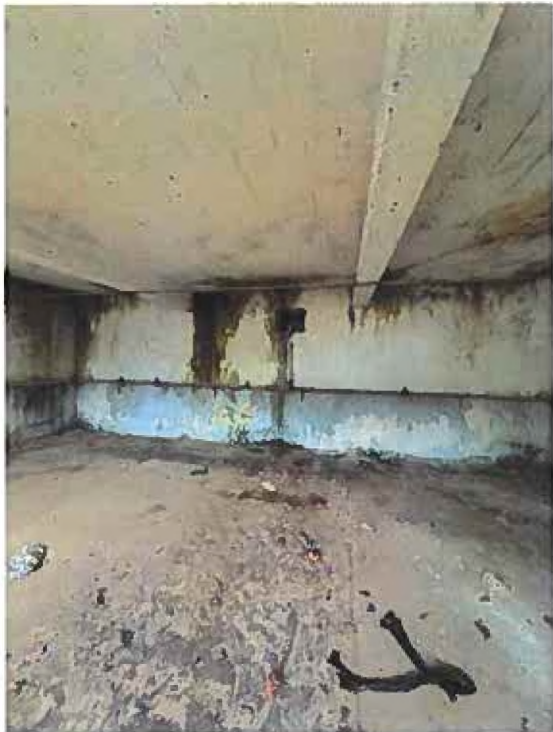
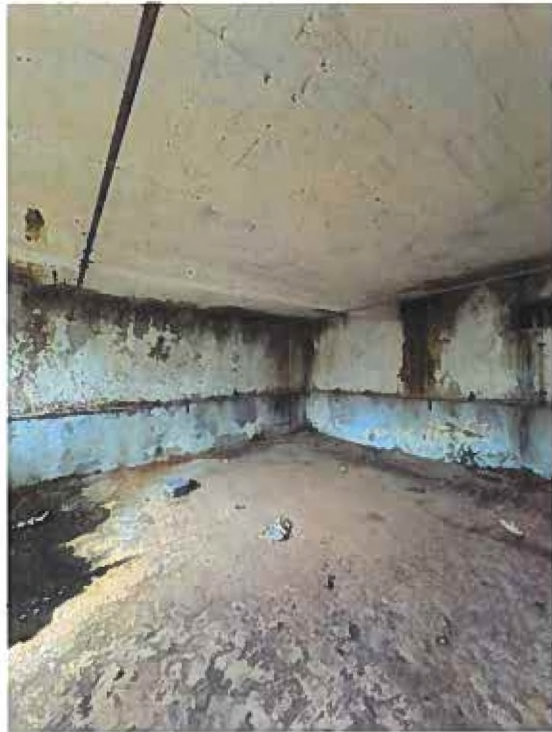
## 4. Remise n°8

L'accès à la remise n°8 se fait par un escalier. Le sol et les murs de la remise sont en très mauvais état, je constate la présence de mousse végétale et de moisissures. La remise est en très mauvais état et n'est pas viable.

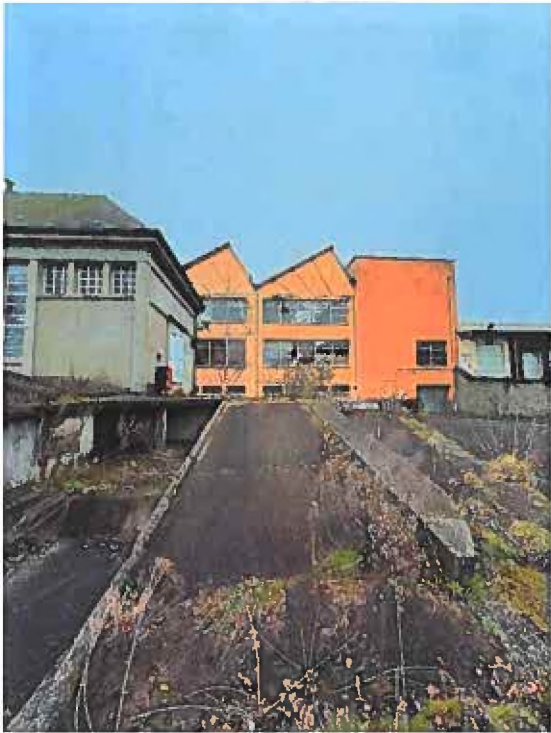
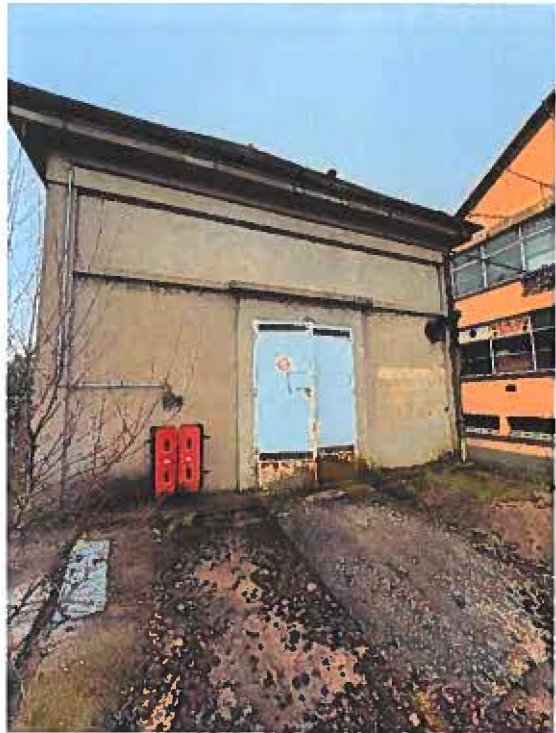
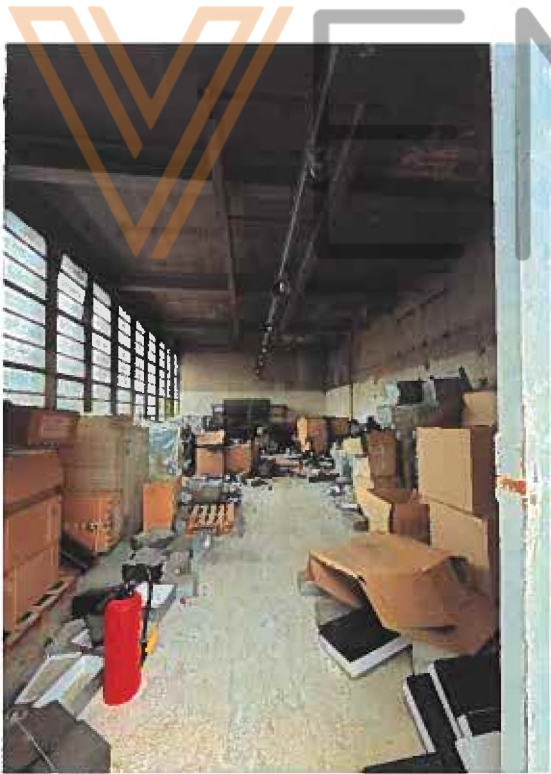
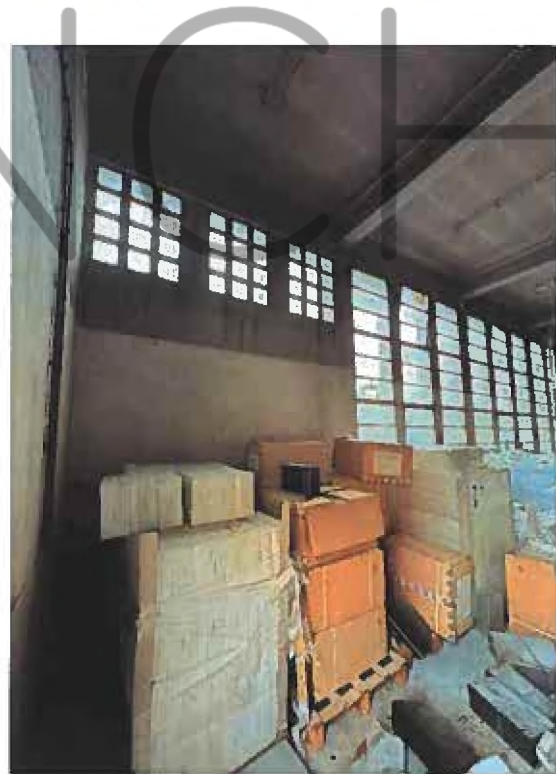
#### — Stockage n°3

L'accès au stockage se fait par une porte en métal en très mauvais état. Ledit stockage est très encombré.

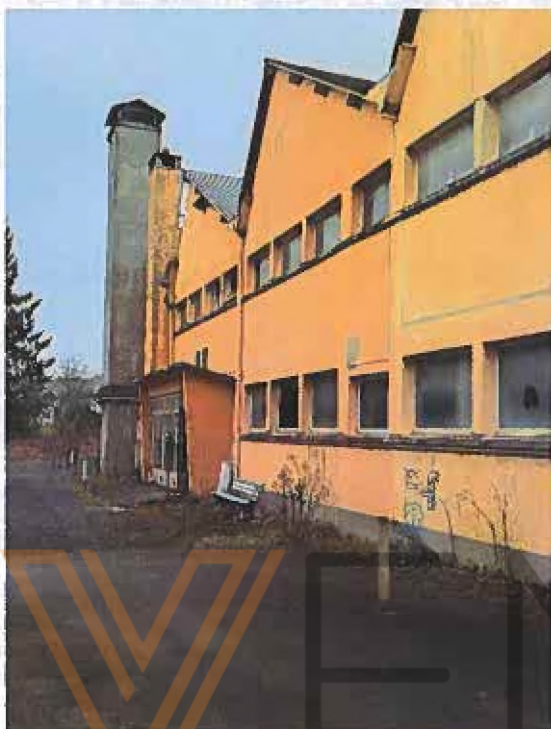
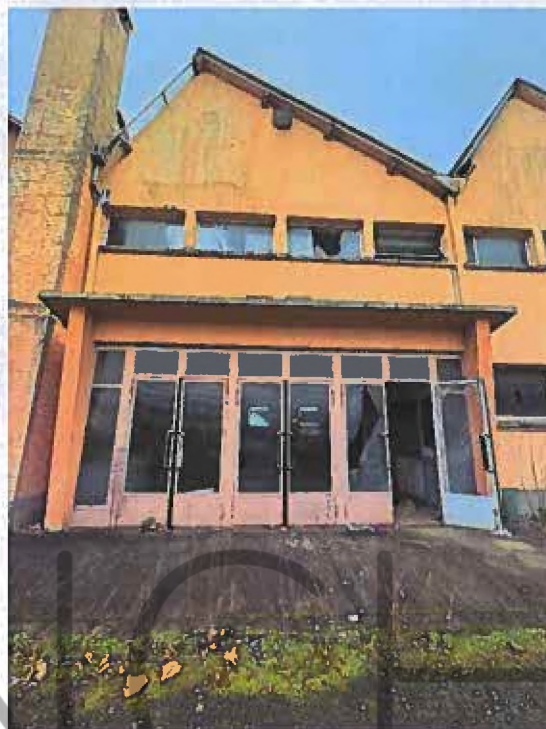
— Hall d'entrée de l'usine

L'extérieur est en mauvais

Je constate la présence portes d'accès battantes en bois et verrière, lesquelles sont en très mauvais état. Je note que les vitres des portes sont cassées. Je constate également que les fenêtres sont cassées.

La devanture du bâtiment est en mauvais état, je note notamment des traces noires sur l'enduit de façade et de TAG.
