ANNEXE 4 : PLANCHE PHOTOGRAPHIQUE SITEO ENVIRONNEMENT

[REDACTED] à Fougères - 09/02/2023
- Bât.I ; TRANSFOS + CONDOS + SF6

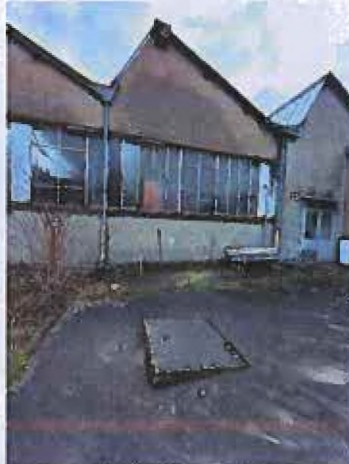
Tampon extérieur non ouvert

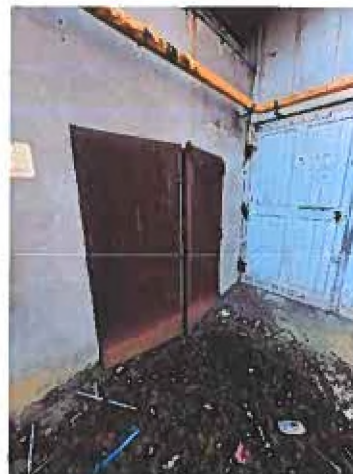
Accès bât. 8, ancienne chaudière ?

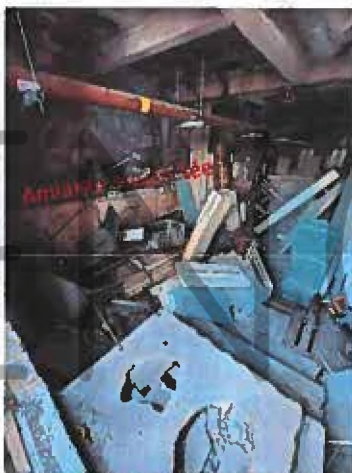
Amiante suspectée sur conduite

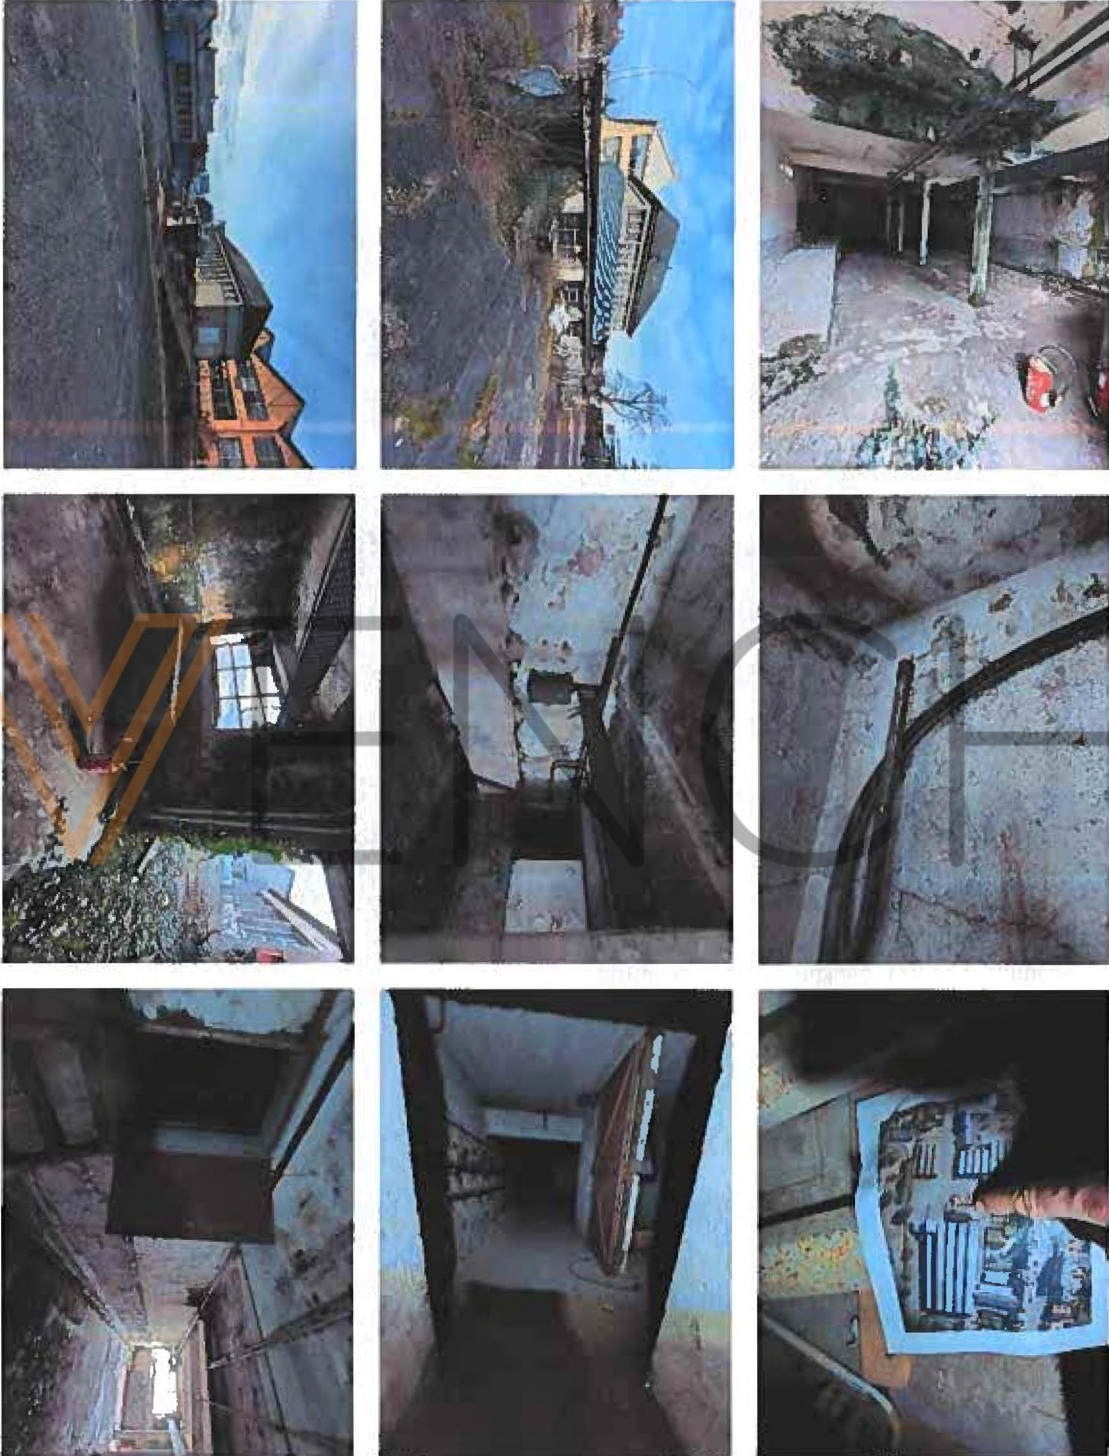
Trappe d'accès à "l'intersol" depuis le sous-sol le plus au Sud du bâtiment

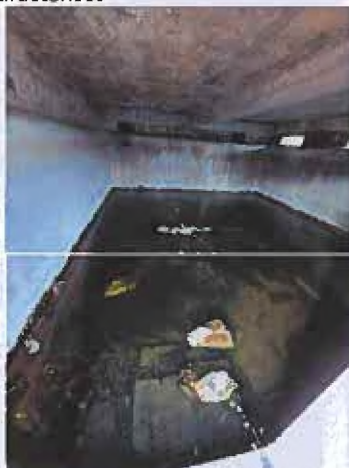
3' sous-sol au Nord inondé
