PROCES-VERBAL DE DESCRIPTION DE BIENS A SAISIR

Certifie m'être transporté ce jour VINGT MARS DEUX MILLE VINGT QUATRE à 12 heures 10 sis 80 rue du 11 Novembre 93700 DRANCY cadastré section B n°0191.

Le bien immobilier est situé 80 rue du 11 Novembre 93700 DRANCY cadastré section B n°0191.

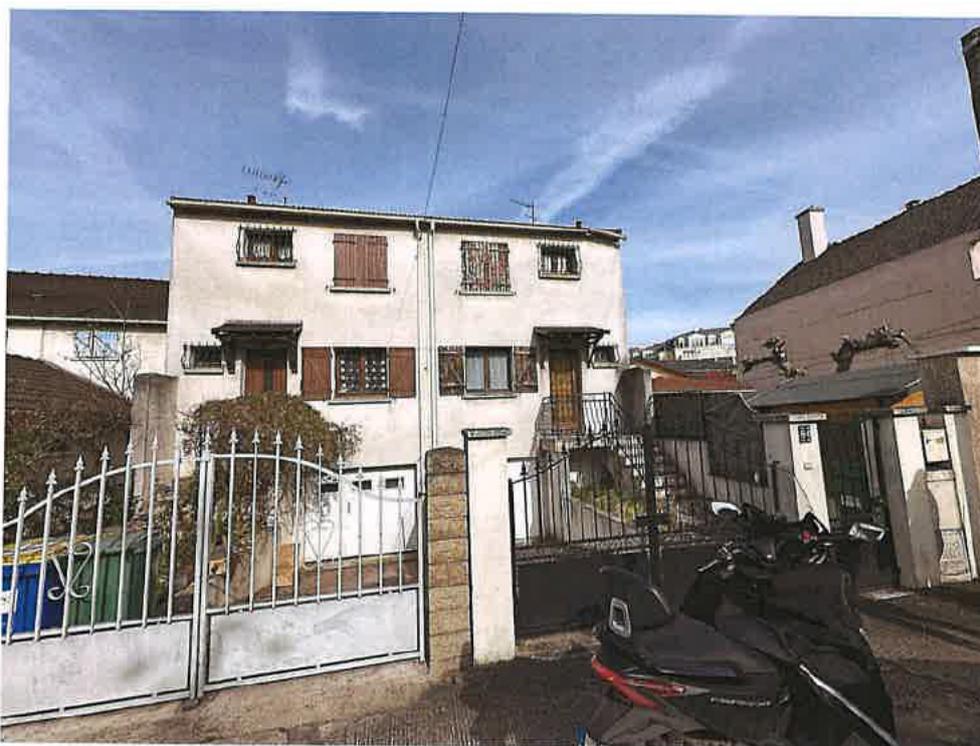
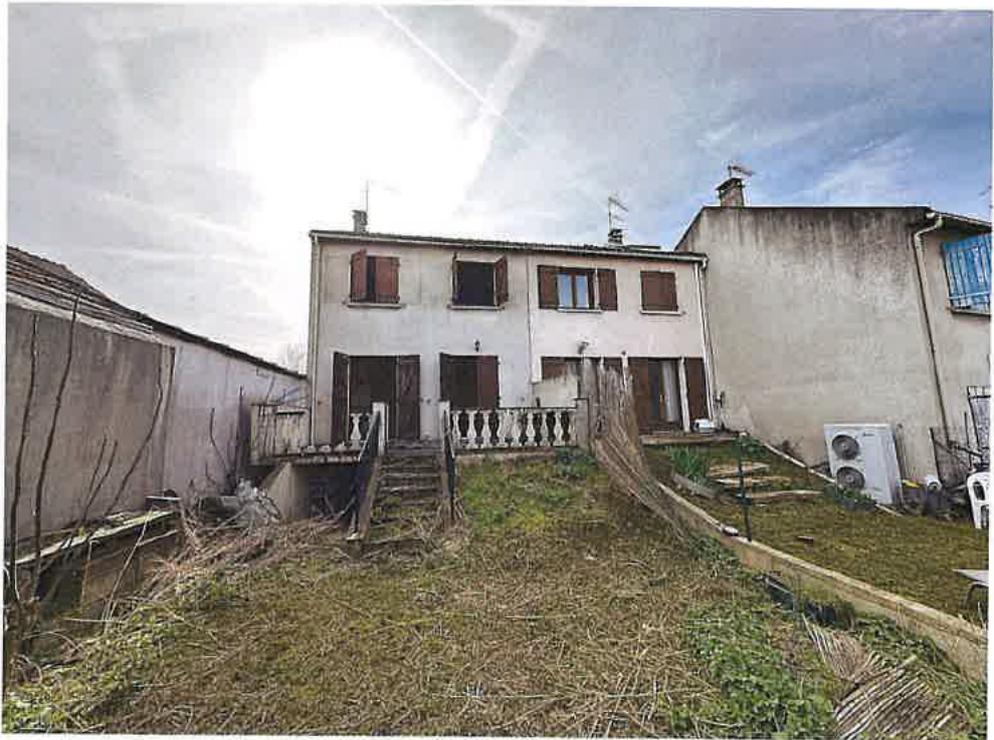
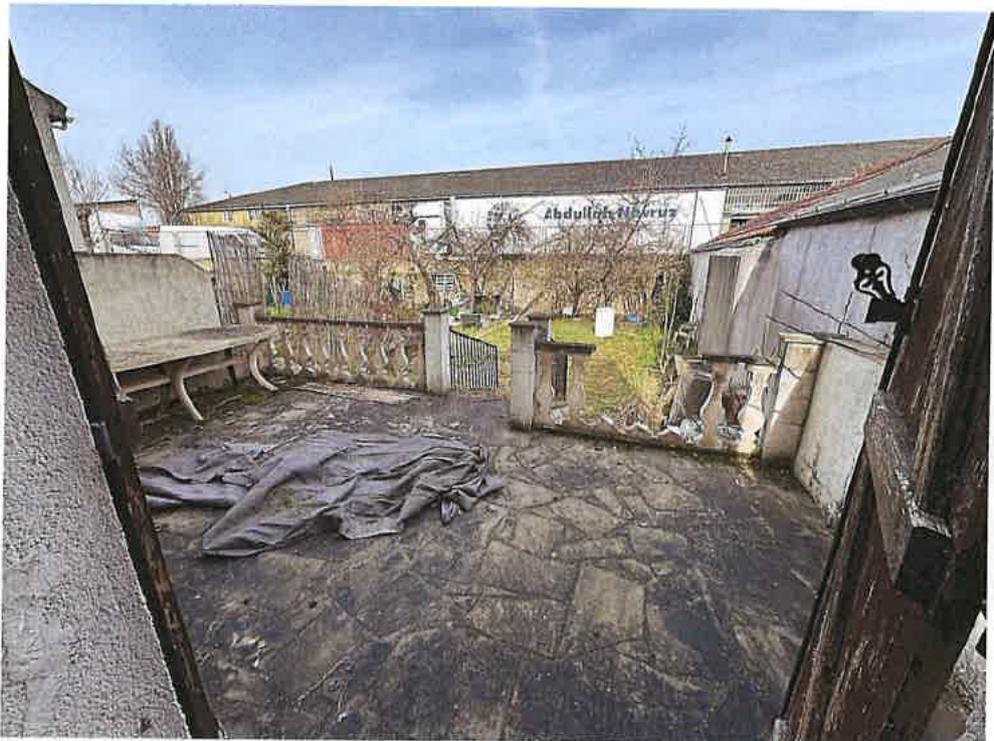
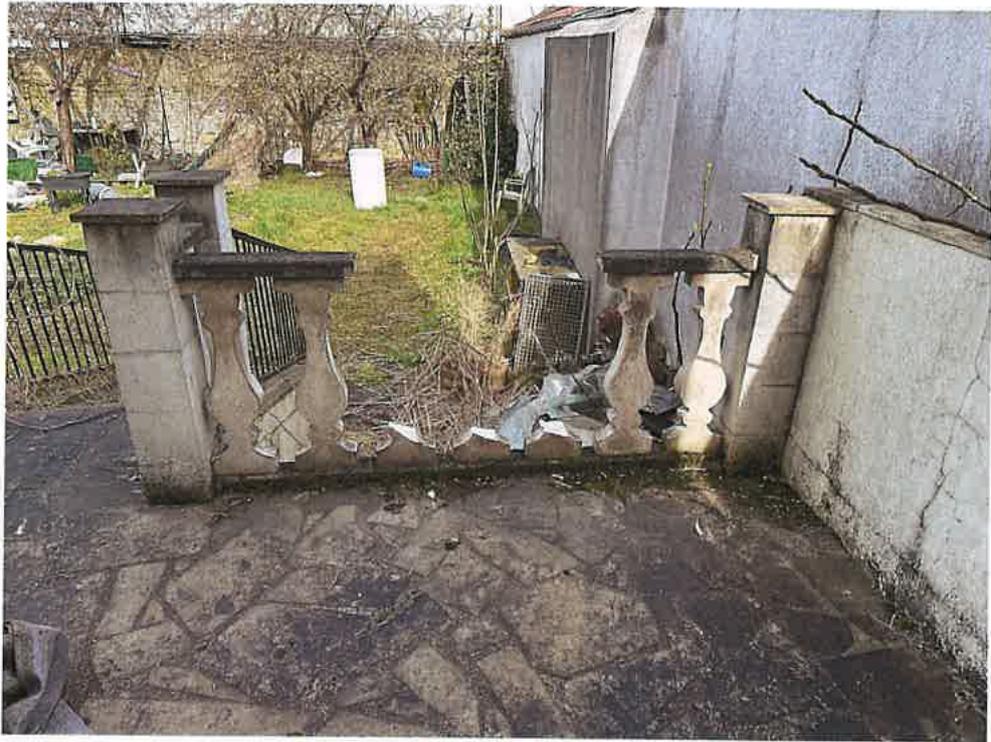
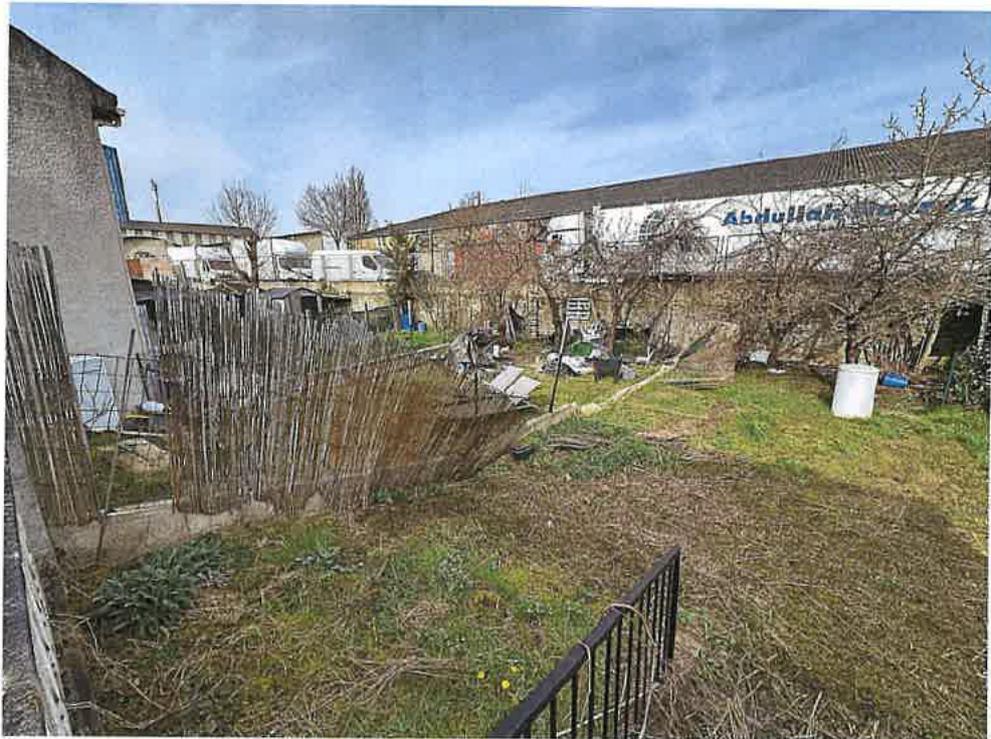
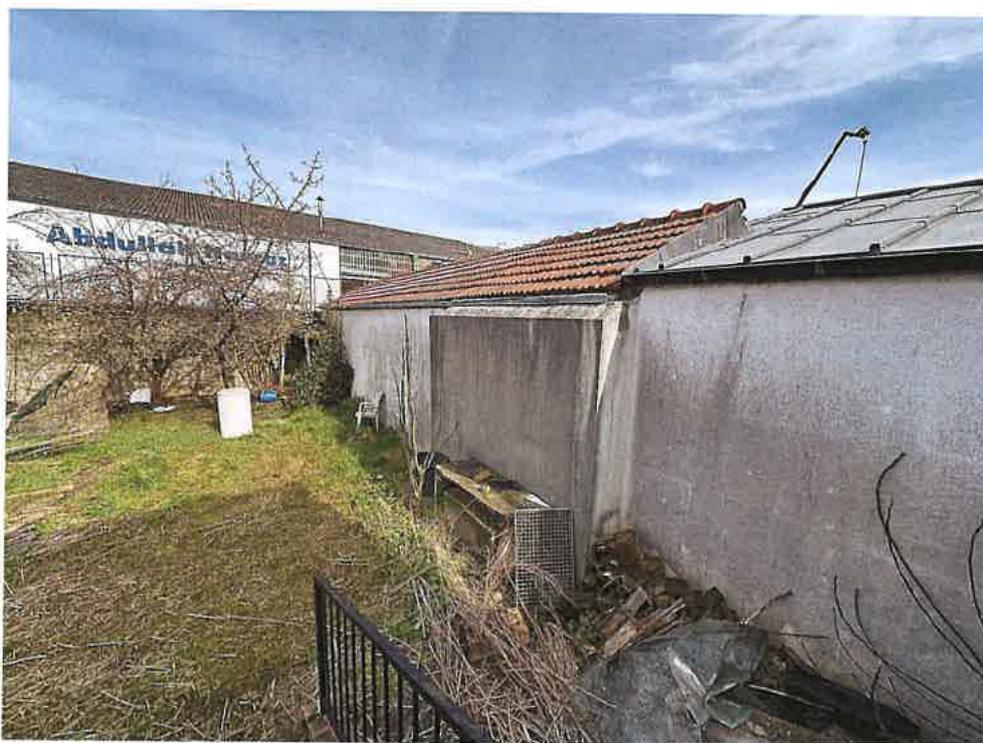
Les lieux sont vides et en état d'usage correct à l'exception de la clôture de séparation du jardin arrière.
