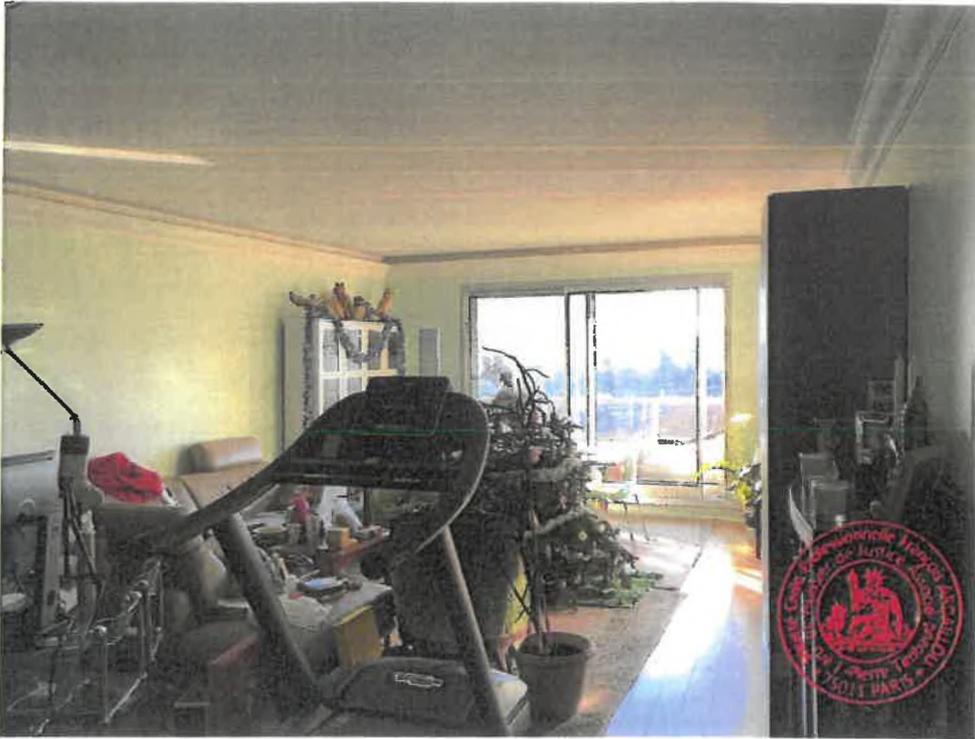
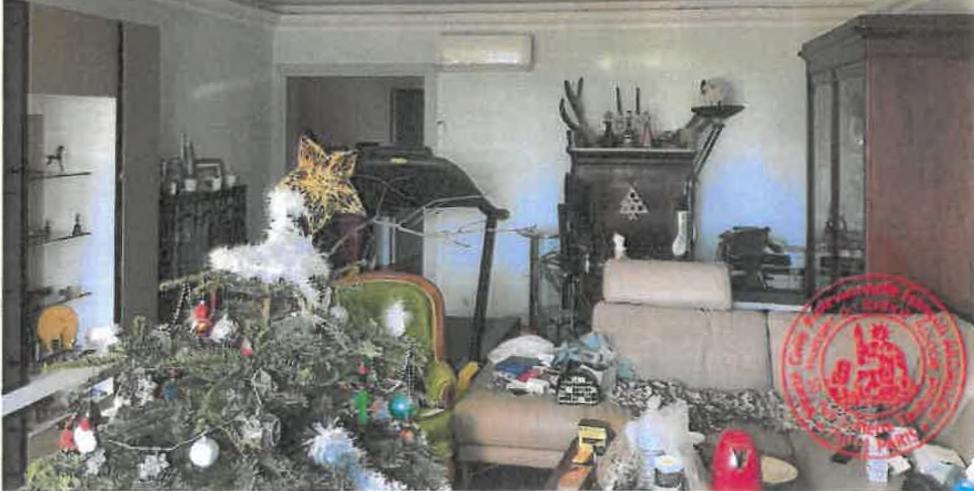
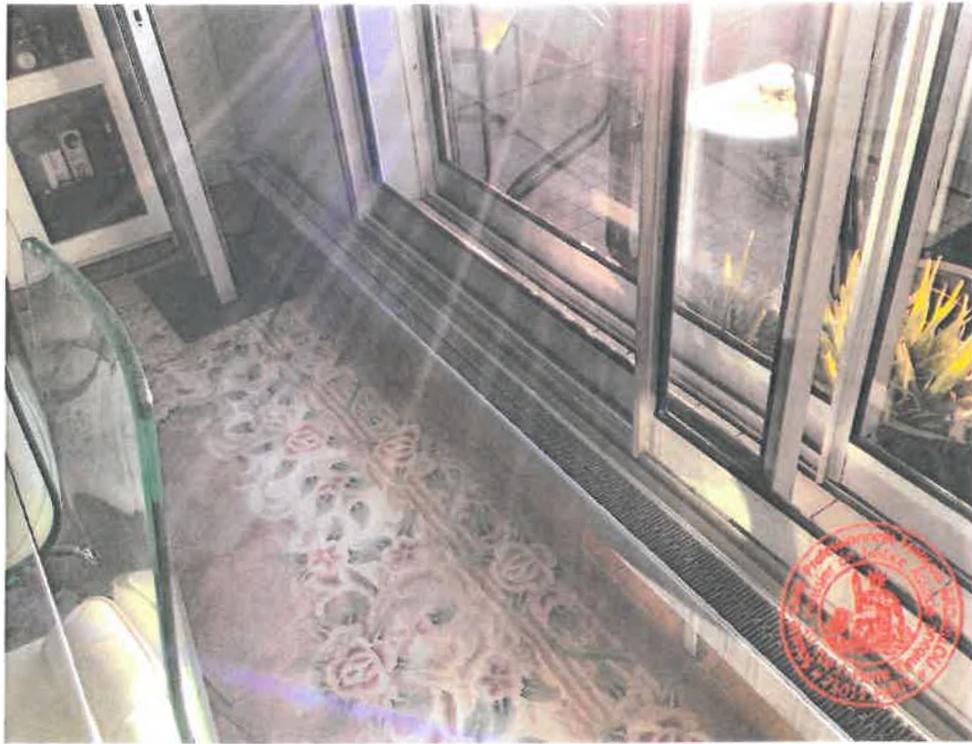
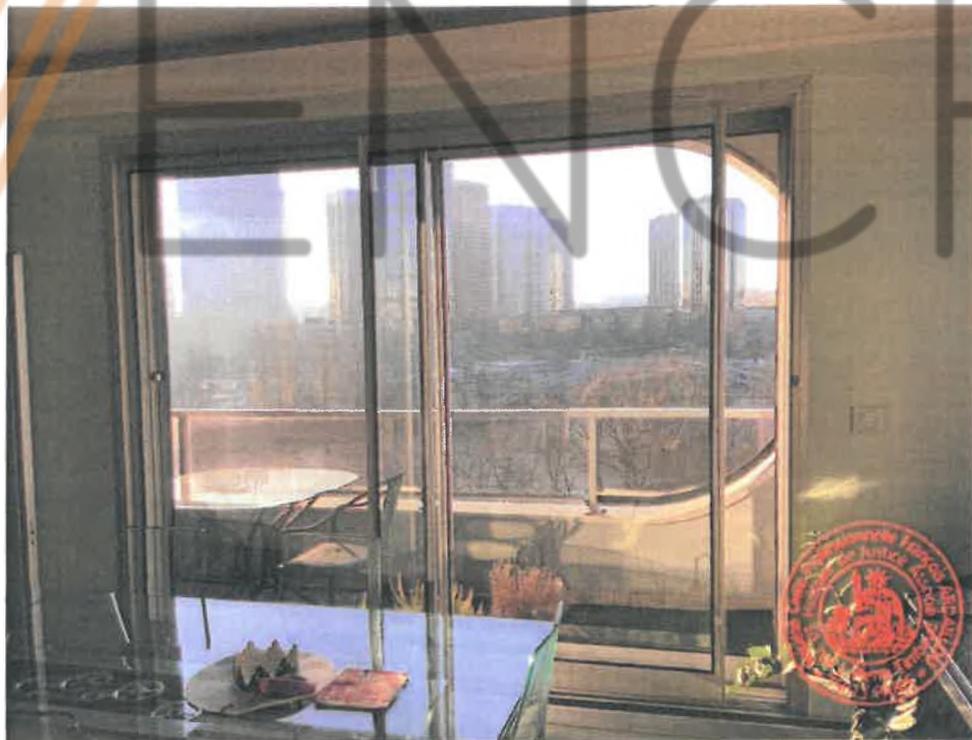
Les murs sont recouverts d'une peinture en mauvais état, dégradée par un dégât des eaux.

Le **plafond** et le faux plafond sont recouverts d'une peinture en mauvais état, dégradée par un dégât des eaux. Il y a 5 spots encastrés au faux plafond.

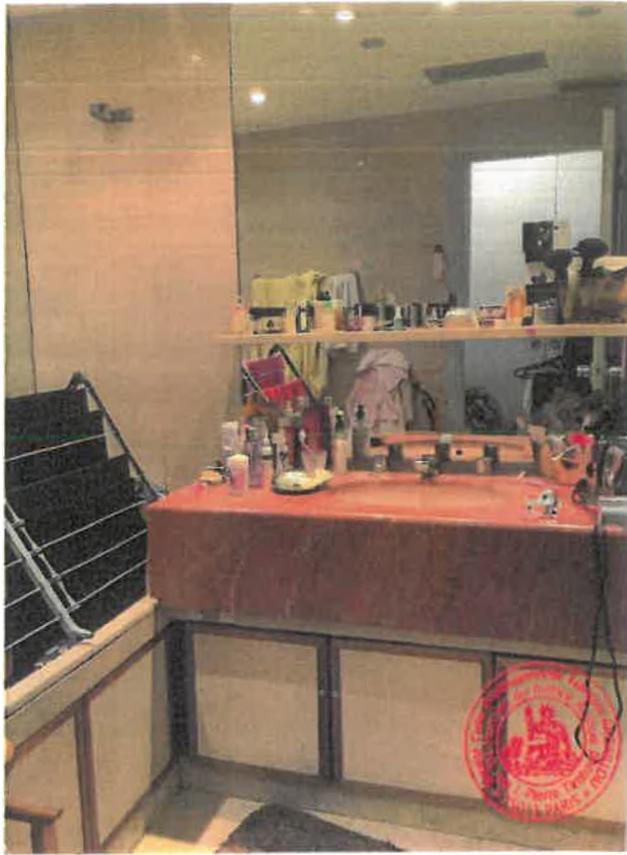
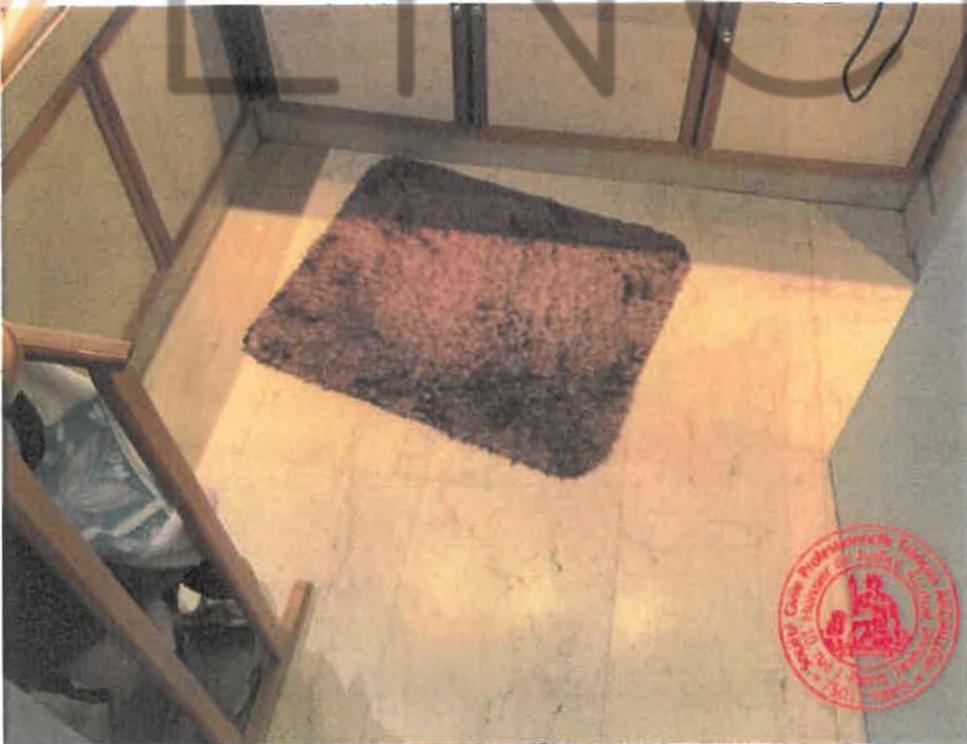
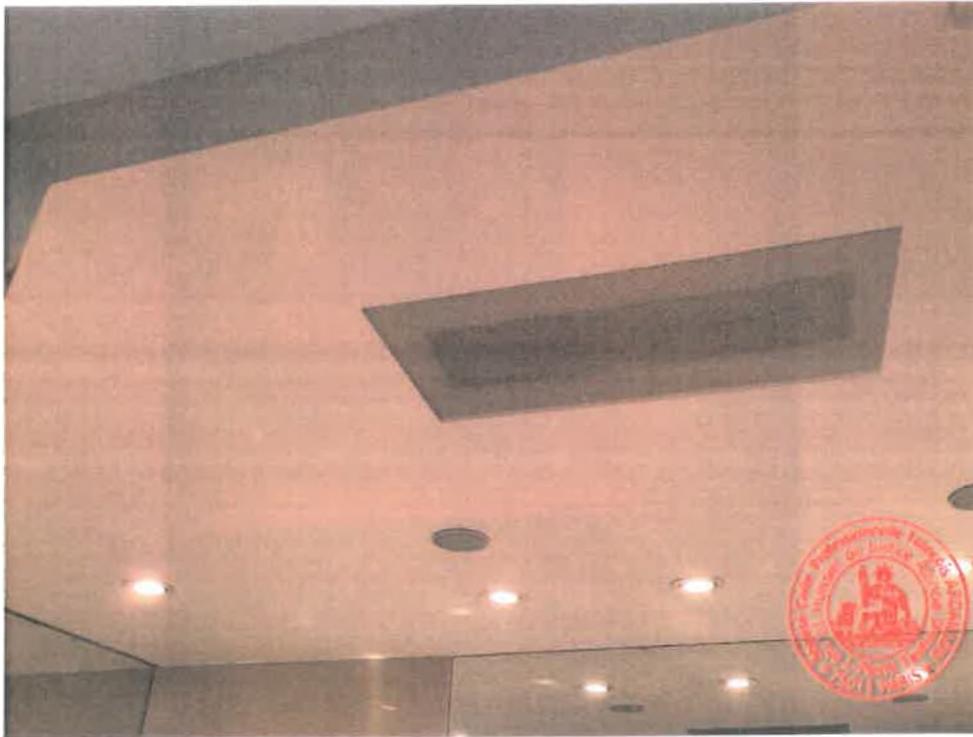
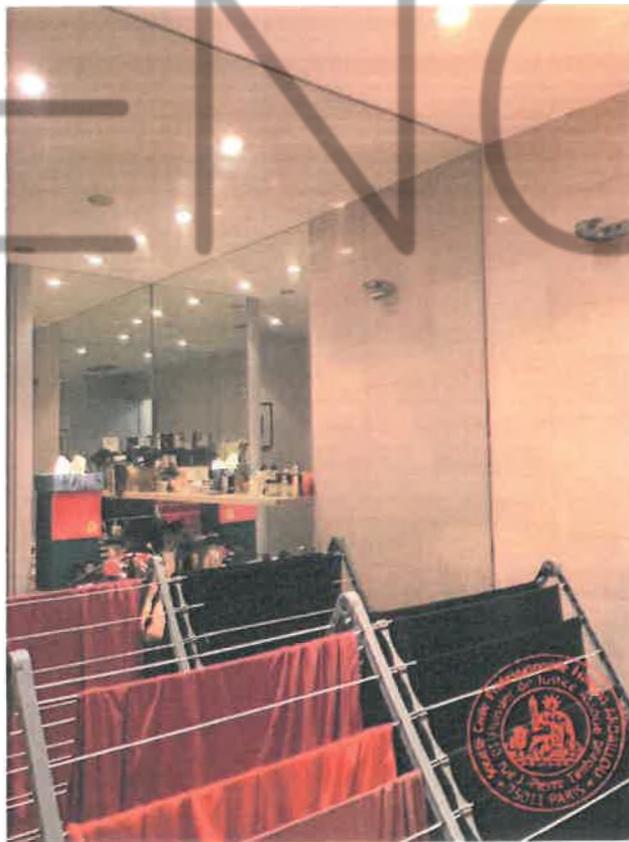
Les murs sont recouverts d'une peinture en mauvais état, dégradée par un dégât des eaux. Il y a deux points lumineux en applique.

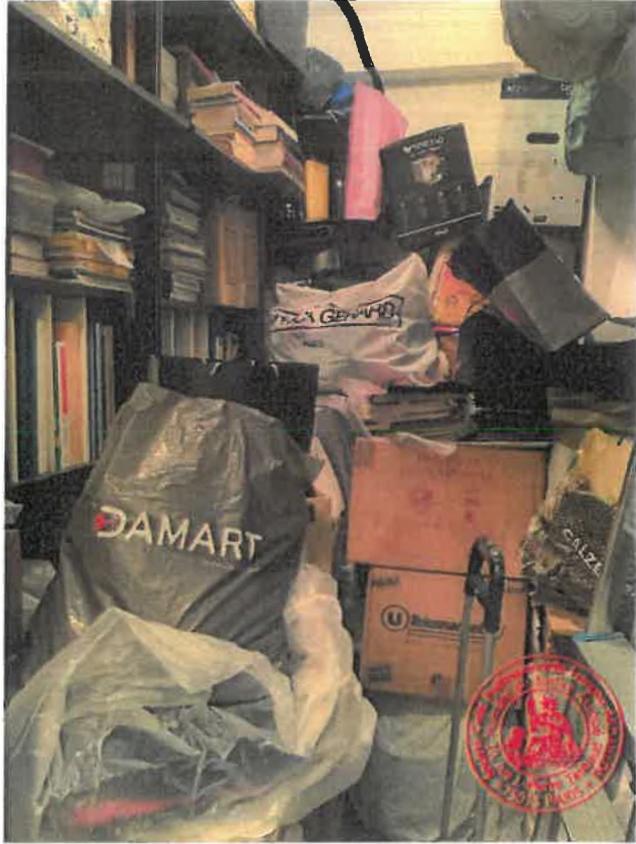
1.

Cave au rez-de-chaussée (lot n°2095):

Les murs sont en état brut.

Le sol en béton est recouvert d'une peinture en état d'usage normal.

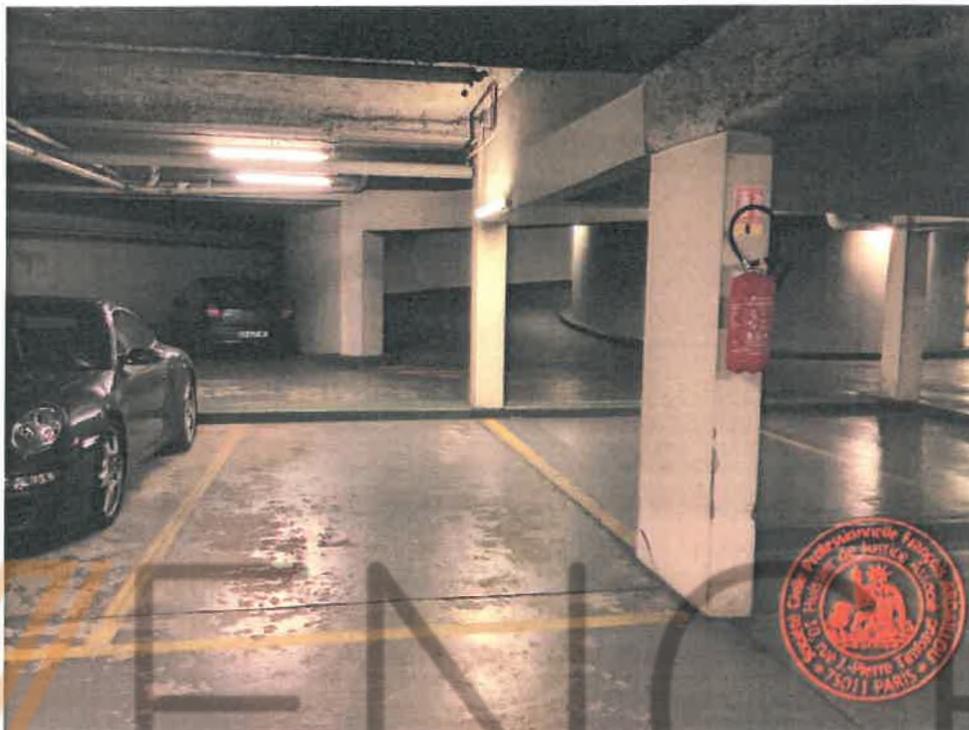
1.

Emplacement de voiture au sous-sol (lot n°1031) :

Il s'agit d'un emplacement de stationnement non boxé.
