## ***PROCES VERBAL DE DESCRIPTION***

Constat n°12315641

*« Enjoignons à Monsieur Pascal VENTO de laisser le libre accès à l'appartement qu'il occupe au sein de l'immeuble situé 164 rue Saint Charles 75015 PARIS, à la SAS DE LEGE LATA – CDJA, Commissaires de Justice à PARIS, ou tout autre Commissaire de Justice s'y substituant, à l'effet d'établir le Procès-verbal de Description et le dossier technique nécessaire à la rédaction du cahier des charges et des conditions de vente, ainsi que pour procéder à la visite des biens à vendre constituant les lots N°62 (appartement) et 78 (cave) dépendant de l'immeuble immobilier sis à PARIS 75015, 160 et 164 rue Saint Charles, cadastré section ER. N°33, lieudit 160 rue Saint Charles, pour une contenance de 00 ha 06 a et 11 ca.*

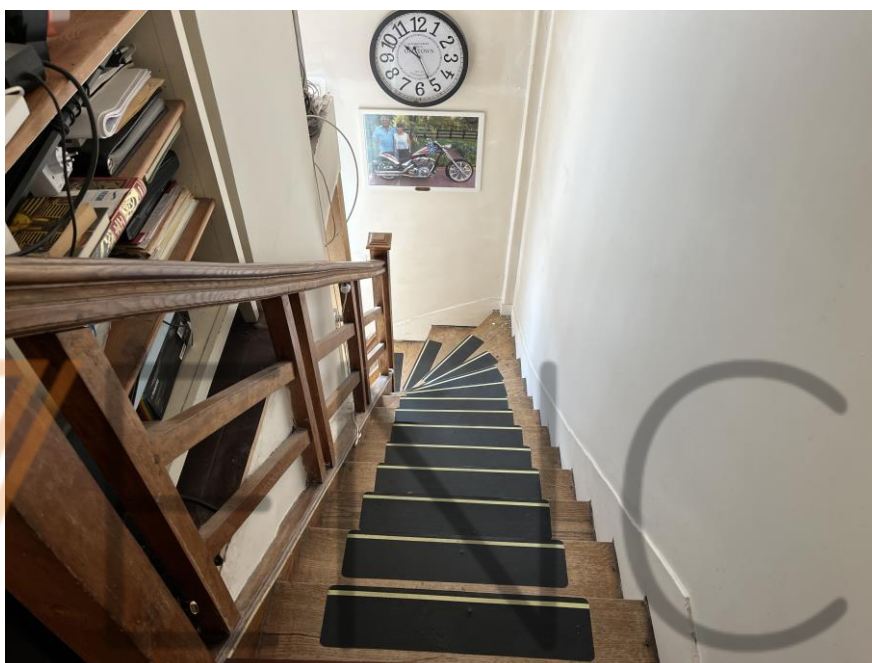
### **Escalier sur la droite**

Cet escalier en bois massif, conduit à la mezzanine.

Au droit de cette porte-fenêtre qui donne sur le balcon se trouve une grande hauteur sous plafond et je me trouve en quelque sorte sous verrière.

Dans cet escalier le mur de gauche et le mur de façade au premier niveau sont marqués par le temps, noircis, jaunis et empoussiérés.

Des écaillages sont visibles en cueillie du mur de gauche en montant l'escalier et du mur de façade, avec des faïençages et de multiples fissurations, fissures que je retrouve horizontales en plusieurs endroits au niveau de la cheminée, ensemble maçonné situé à droite en montant l'escalier.

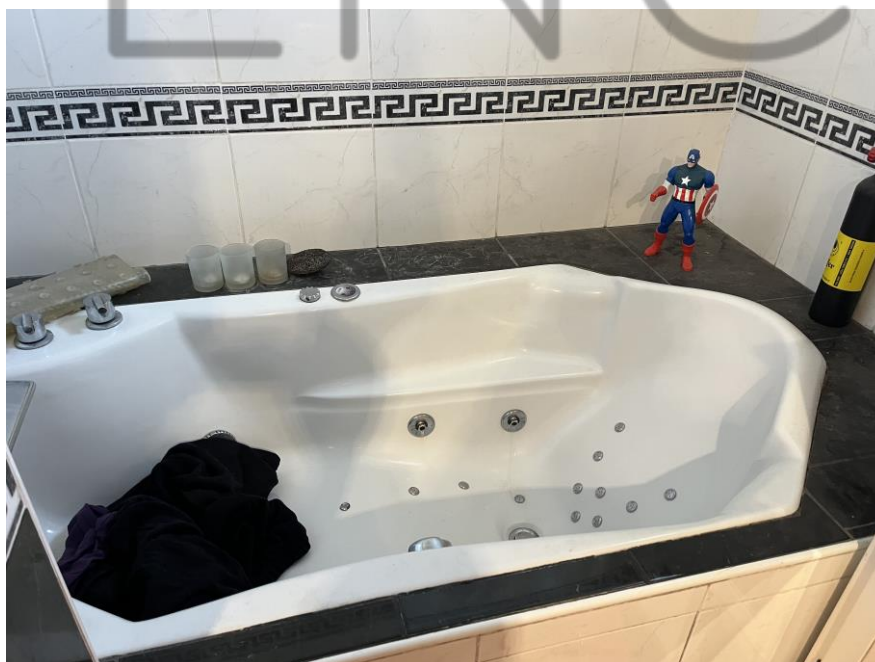
La peinture du faux-plafond est marquée notamment au-dessus d'une baignoire thalasso. Des auréoles sèches et des faïençages sont ainsi visibles au-dessus de cette baignoire.
