## **PROCES-VERBAL DE DESCRIPTION**

**L'AN DEUX MILLE VINGT QUATRE  
ET LE TROIS JANVIER**

Certifie m'ètre transporté ce jour à 09 heures 00 sis 27 Allée Mac Mahon  
93190 LIVRY-GARGAN cadastré section B n°2273

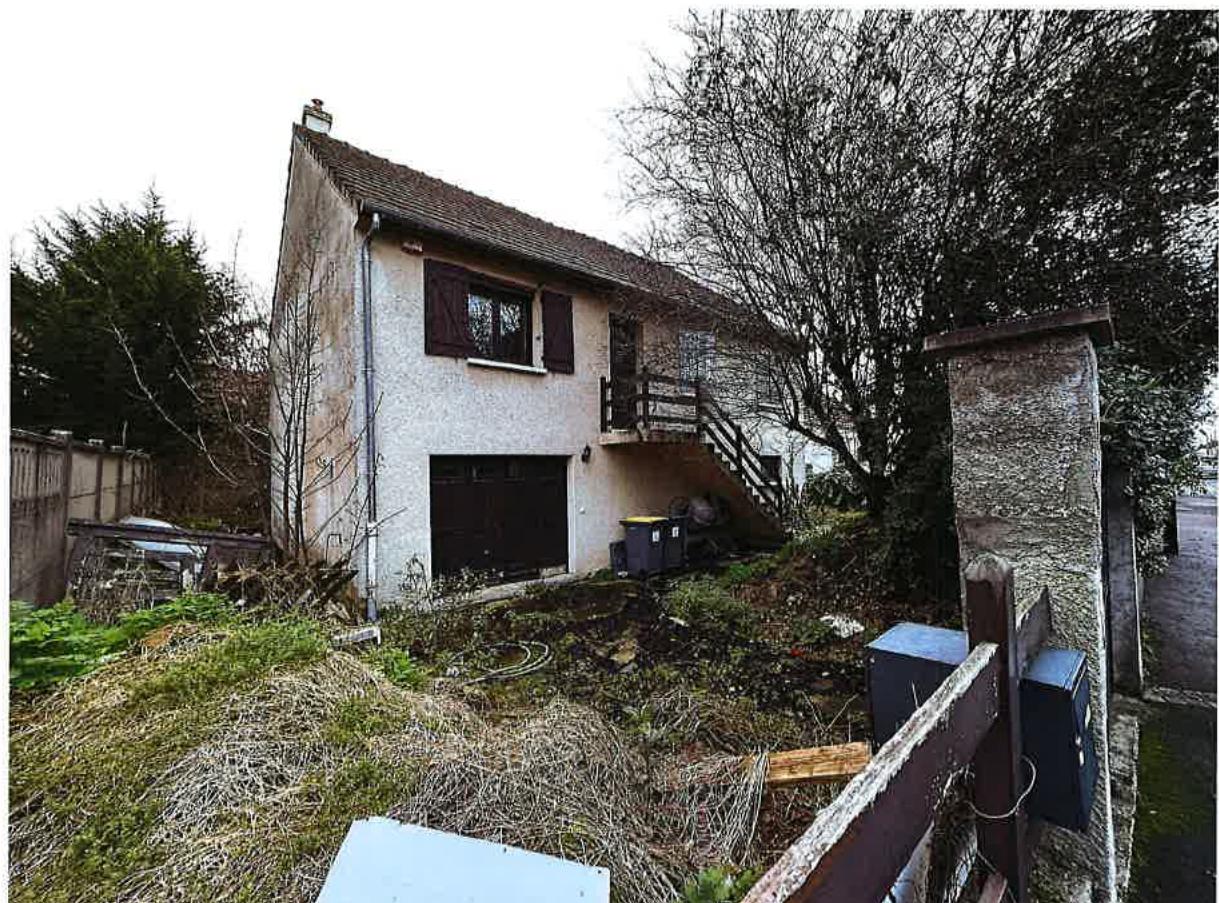
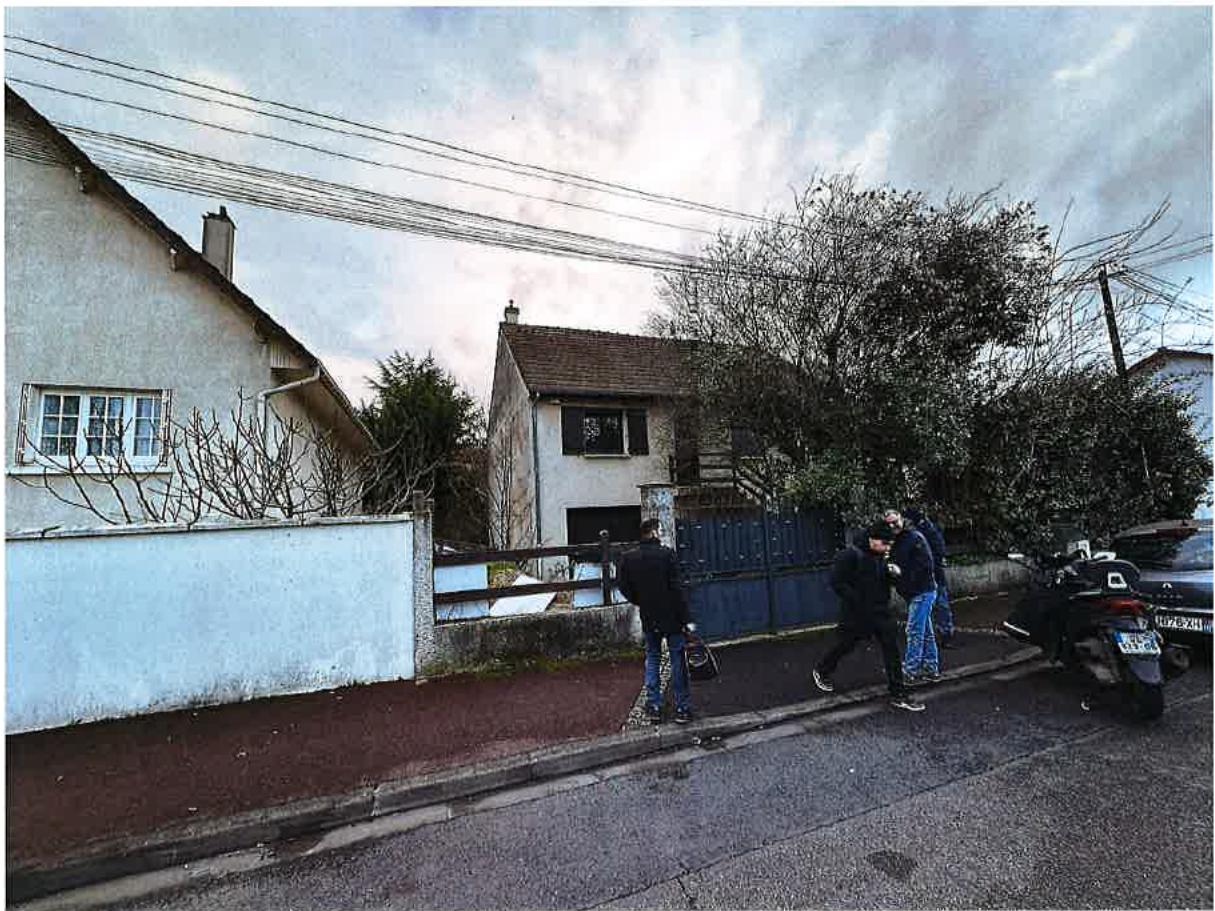
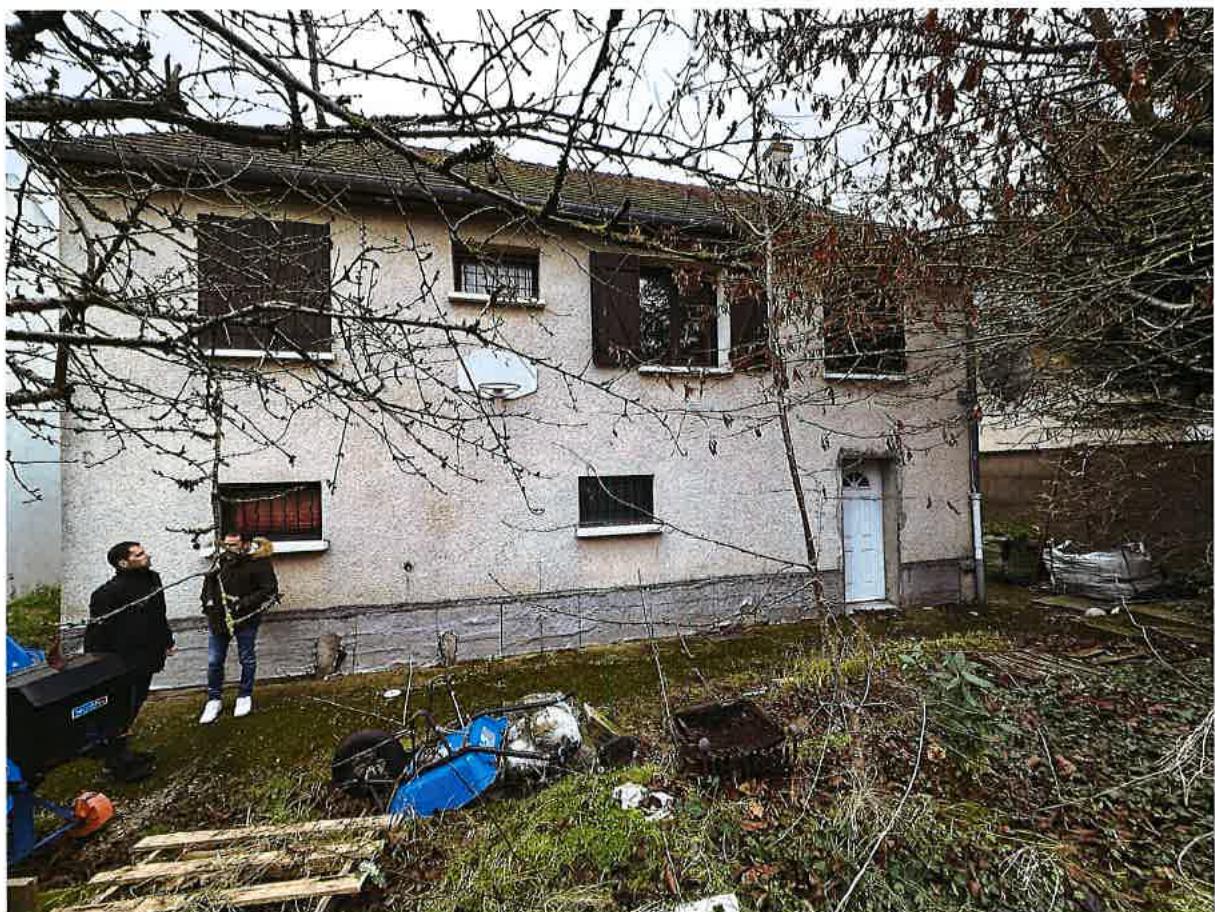
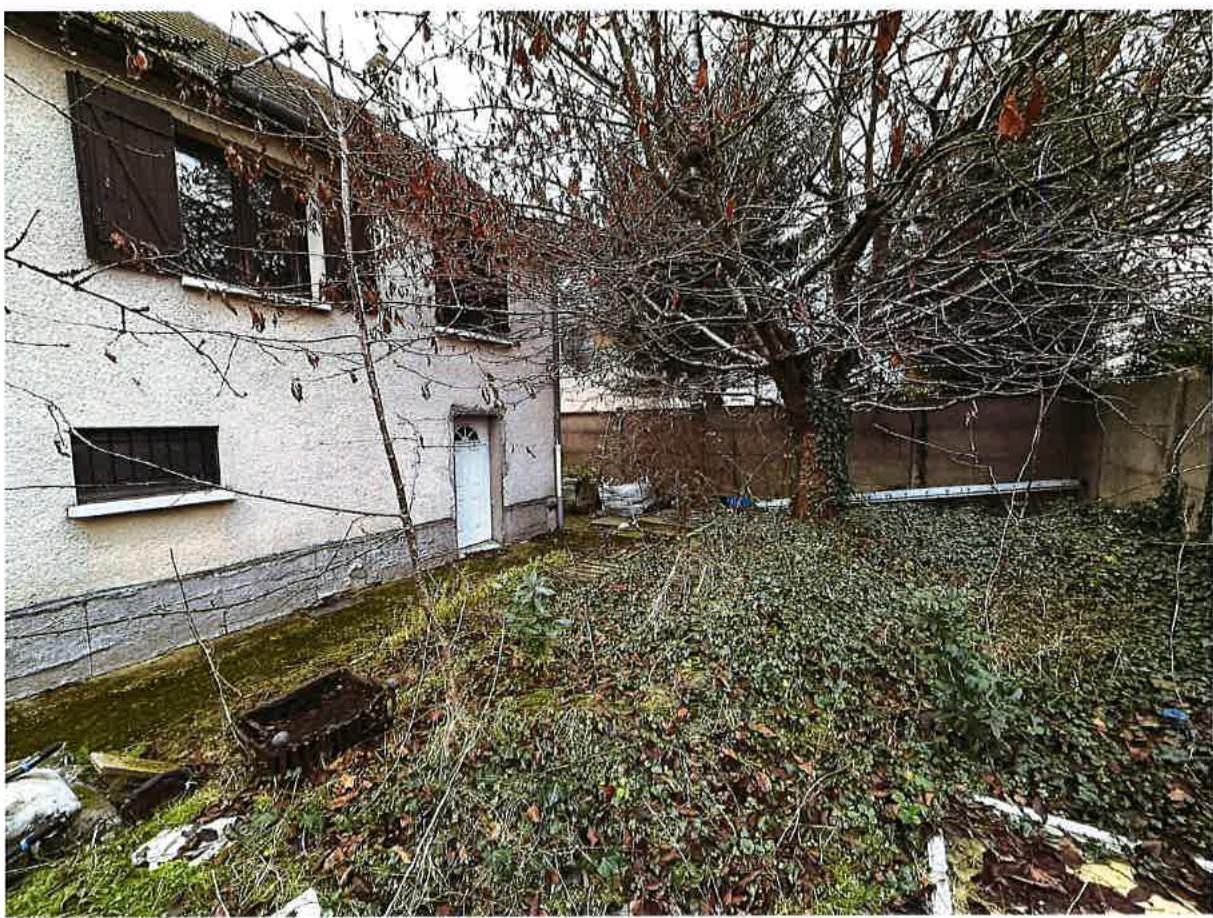
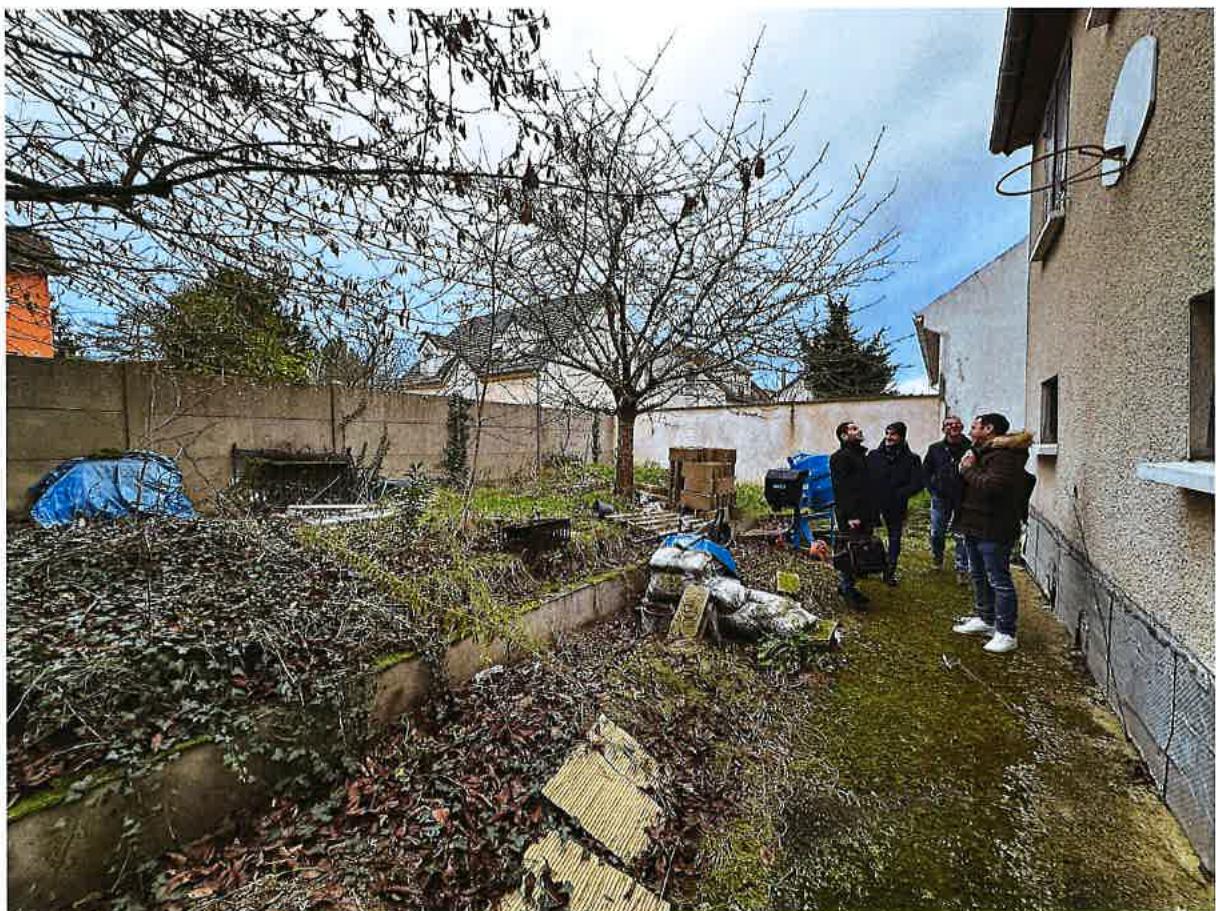
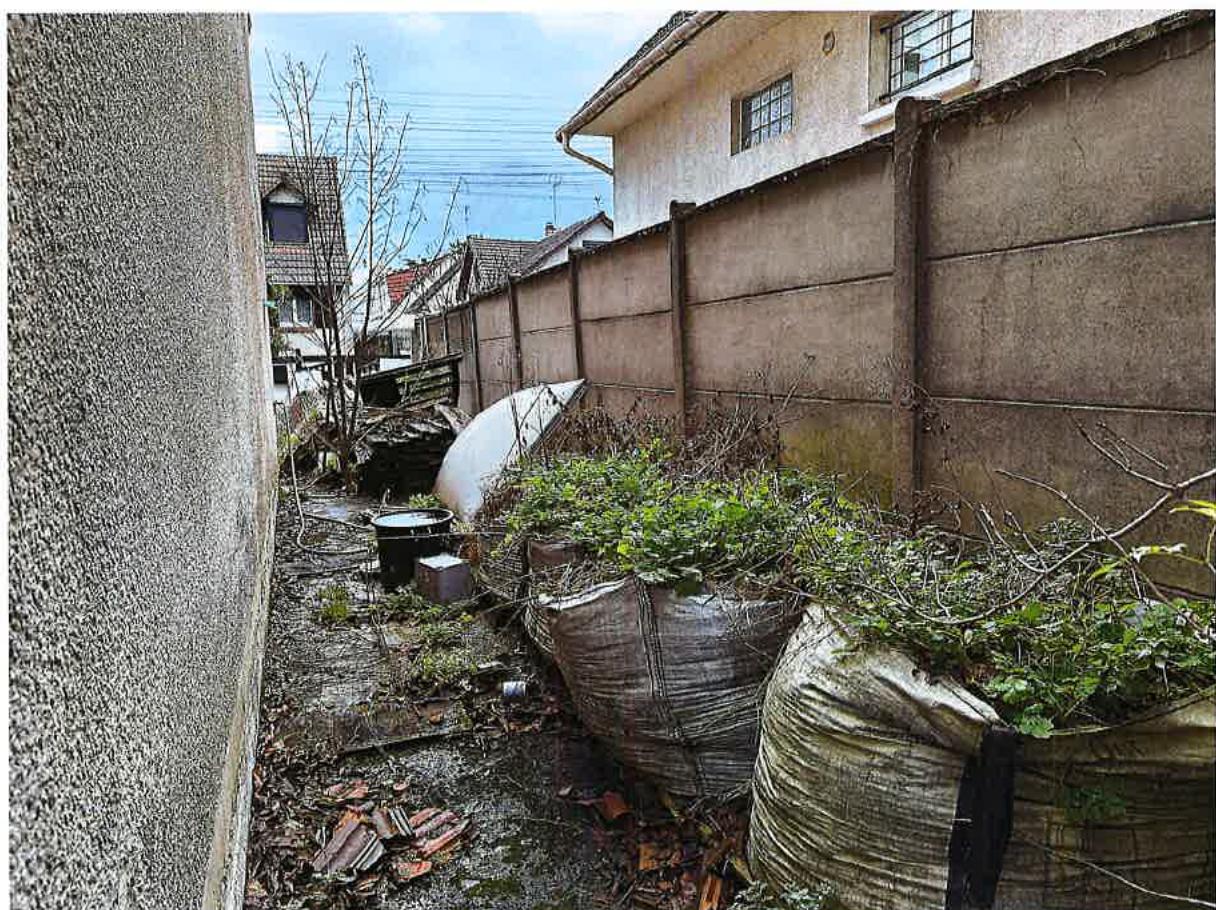
Les lieux sont vides de mobilier et non occupés. Ils ne sont pas chauffés et sont en état d'usage. Le terrain n'est pas entretenu et il y a de nombreux déchets et gravats divers. Il est herboré en partie avant et arrière et planté d'arbres et arbustes.
