PROCES VERBAL DE DESCRIPTION

**L'AN DEUX MILLE VINGT-TROIS ET LE DIX-NEUF DECEMBRE
A 15 H 30
Durée :3h05**

- Que dans le cadre des actes préparatoires à la vente des biens et droits immobiliers saisis appartenant à _____, il me requiert à l'effet de procéder à la description de la maison d'habitation située 27, avenue de la Garenne de Fontenay 93270 SEVRAN, cadastrée section AA n°60.

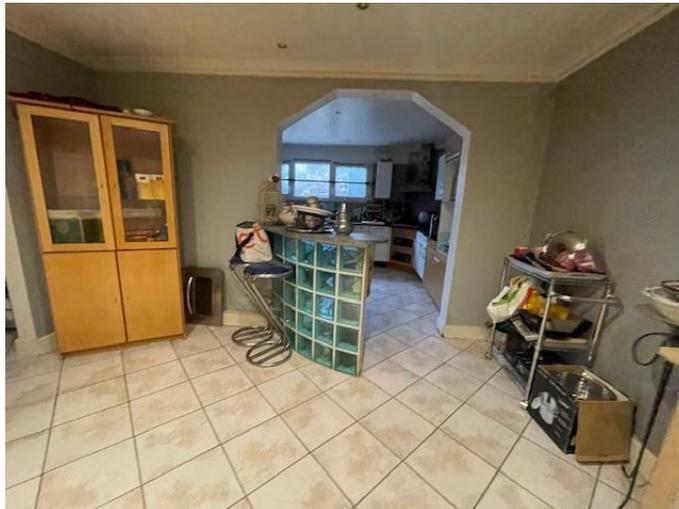
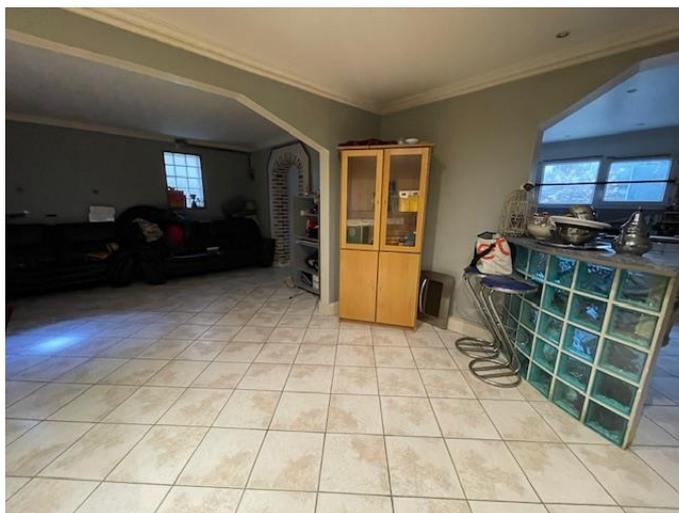
PIECE PRINCIPALE

Le sol est recouvert de carreaux de carrelage en état d'usure normale.

Les murs sont recouverts de peinture en bon état.

Le plafond est recouvert de peinture en bon état.

La pièce prend jour, côté avenue de la Garenne de Fontenay, par une fenêtre à simple battant, équipée de montants en PVC et de double vitrage.

Elle prend également jour par une fenêtre à deux battants ainsi que par quinze pavés de verre dormant.

Il n'y a pas de radiateur dans cette pièce.

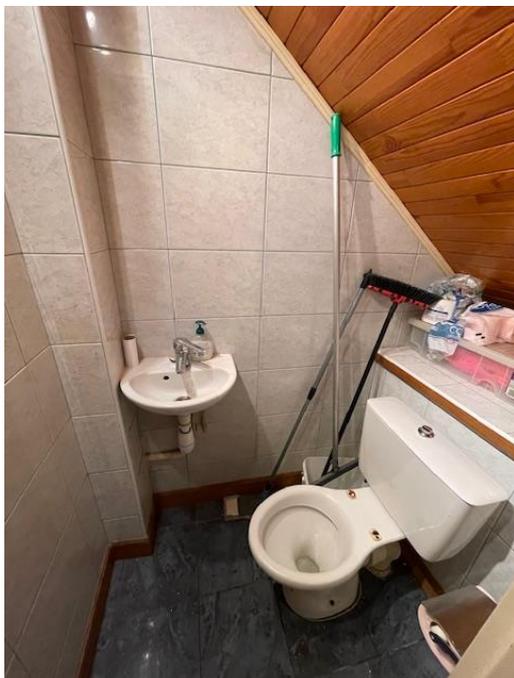
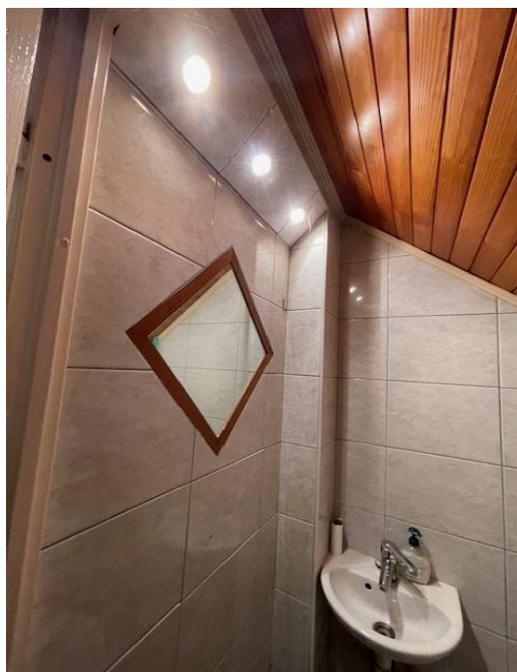
WC

Le sol est recouvert de carreaux de carrelage en bon état.

Les murs sont carrelés en bon état.

Le plafond, situé sous la pente de l'escalier, est recouvert de lames de bois en bon état.

La pièce est aveugle.

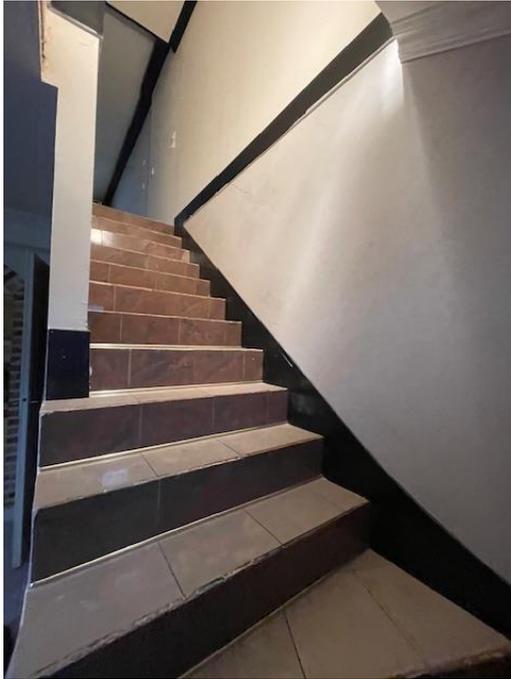
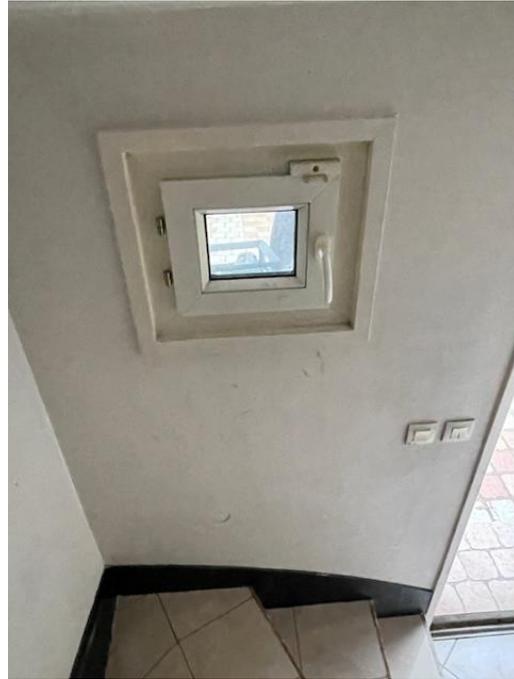
CAGE D'ESCALIER QUI MENE A L'ETAGE

Les marches sont carrelées en état d'usure normale.

Les murs sont recouverts de peinture en état d'usure avancée.

Le plafond, situé en pente, est recouvert de peinture en bon état.

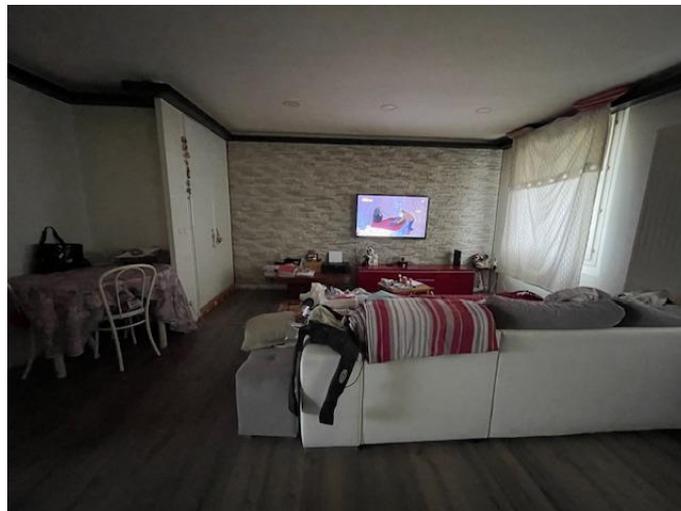
SALON

Le sol est recouvert, à gauche, de parquet moderne en bon état et à droite, de carreaux de carrelage en bon état.

Les murs sont recouverts de peinture en bon état.

Le plafond est recouvert de peinture en bon état. Il s'agit d'un faux plafond avec des spots encastrés.

La pièce prend jour par trois fenêtres à deux battants, équipées de montants en PVC et de double vitrage, qui donnent sur l'avenue de la Garenne de Fontenay.

La pièce accueille le tableau électrique.

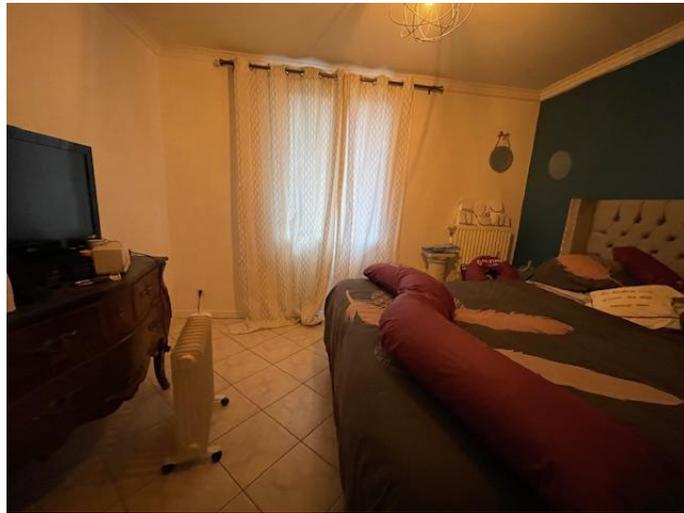
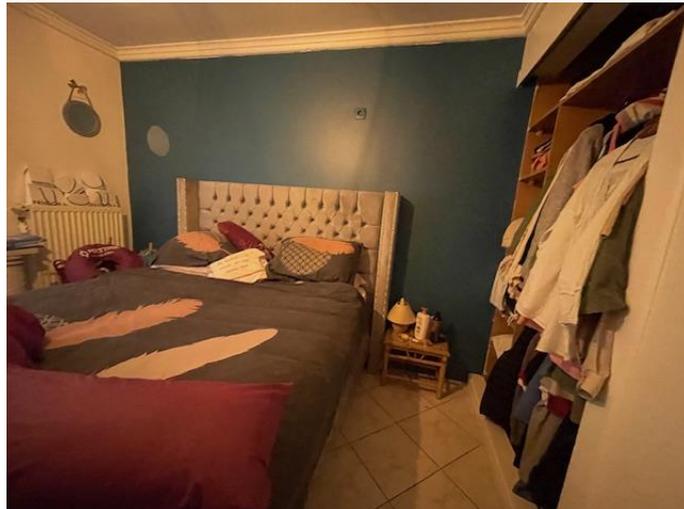
CHAMBRE

Le sol est recouvert de carreaux de carrelage en bon état.

Les murs sont recouverts de peinture en bon état.

Le plafond est recouvert de peinture en bon état.

La pièce prend jour par une fenêtre à deux battants, équipée de montants en PVC et de double vitrage, qui donne vue sur le jardin.

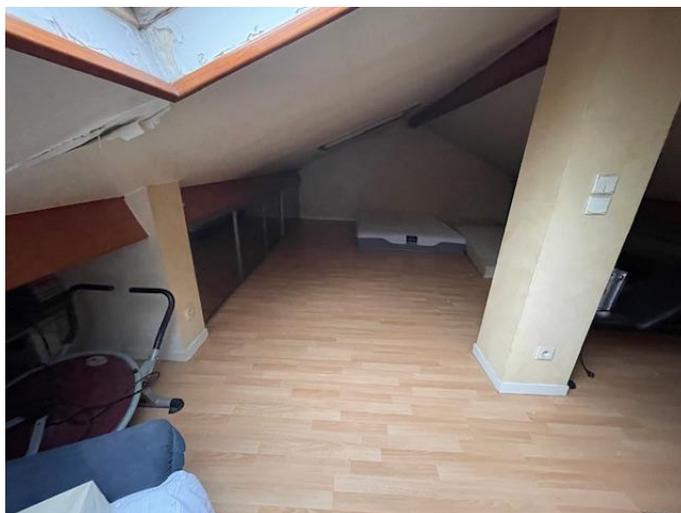
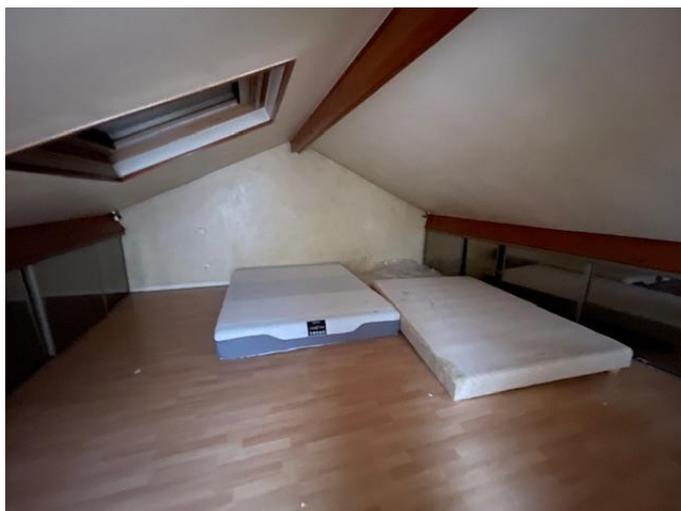
CHAMBRE

Le sol est recouvert de parquet moderne en bon état.

Les murs sont recouverts de peinture en état d'usure normale.

Le plafond, situé sous la pente du toit, est recouvert de peinture en bon état.

La pièce prend jour par deux fenêtres de toit, équipées de montants en bois et de double vitrage.

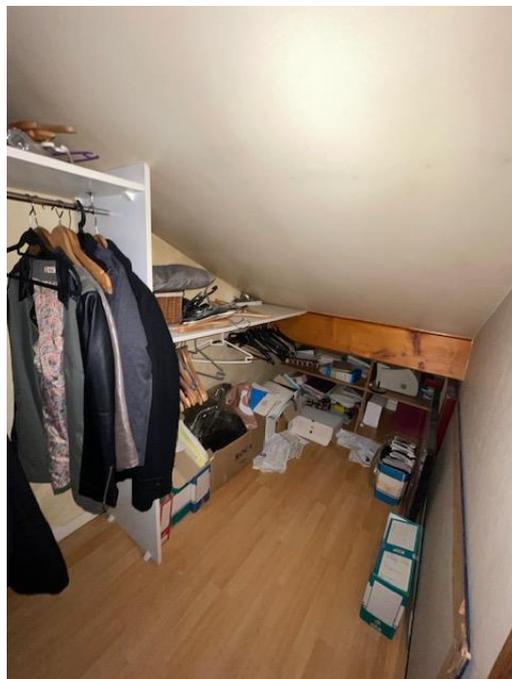
PIECE A USAGE DE STOCKAGE

Le sol est recouvert de parquet moderne en bon état.

Les murs sont recouverts de peinture en bon état.

Le plafond, situé sous la pente du toit, est recouvert de peinture en bon état.

La pièce est aveugle.

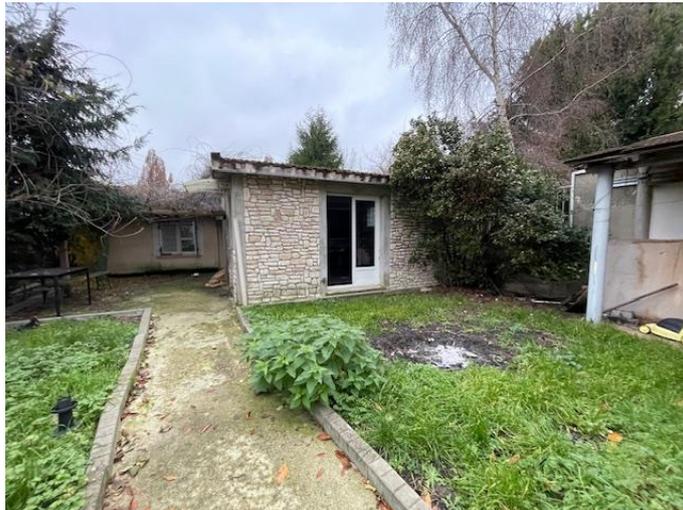
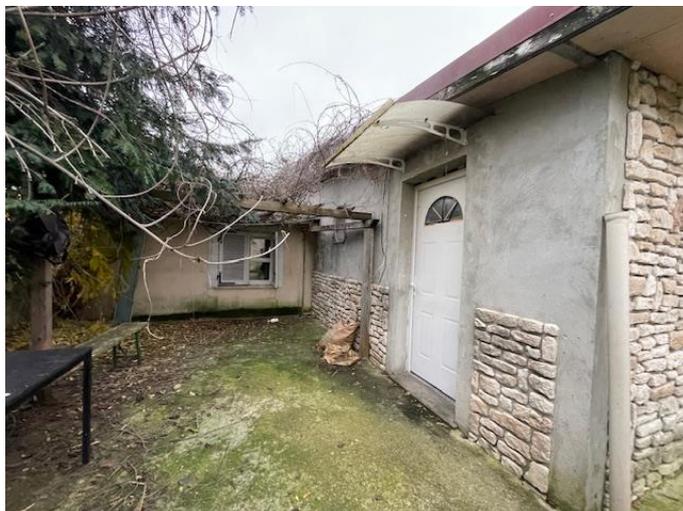
Dans le jardin au fond, je constate la présence d'une petite construction. Madame Dolorès BARBOSA m'indique qu'elle n'a pas les clés.

En faisant le tour de la construction, je constate qu'il y a une fenêtre ouverte. Je pénètre par cette fenêtre et procède à la description de ladite construction.

Cette construction est libre d'occupation.
