PROCES-VERBAL DE DESCRIPTION

**L'AN DEUX MILLE VINGT TROIS
ET LE QUINZE MAI**

Certifie m'être transporté ce jour à 13 heures 00 sis 10 c Avenue de la République 93800 EPINAY SUR SEINE cadastré section AH n°90 au 3^{ème} étage porte gauche après avoir averti

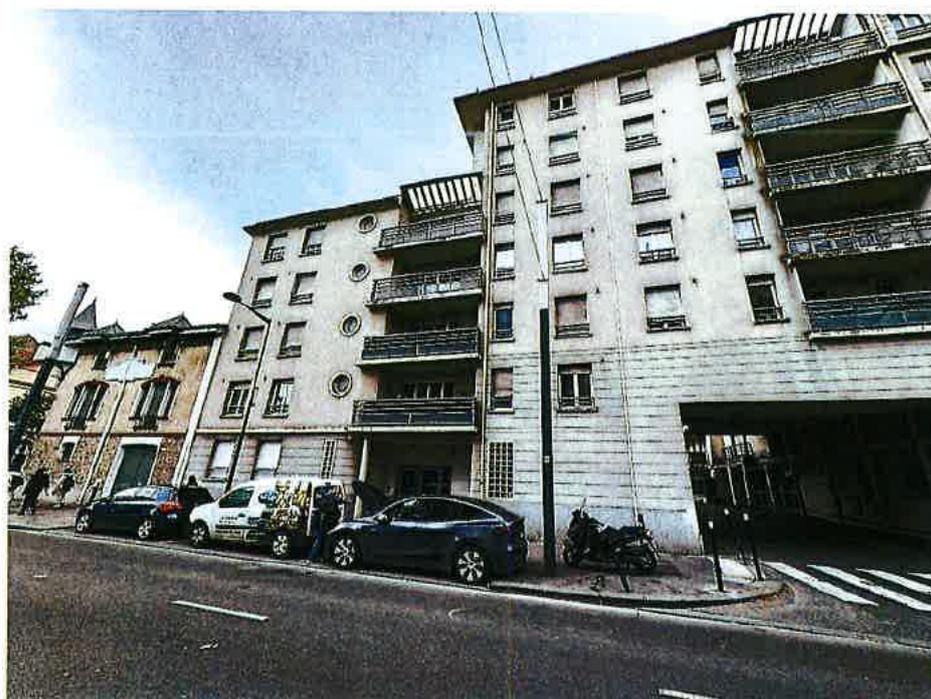
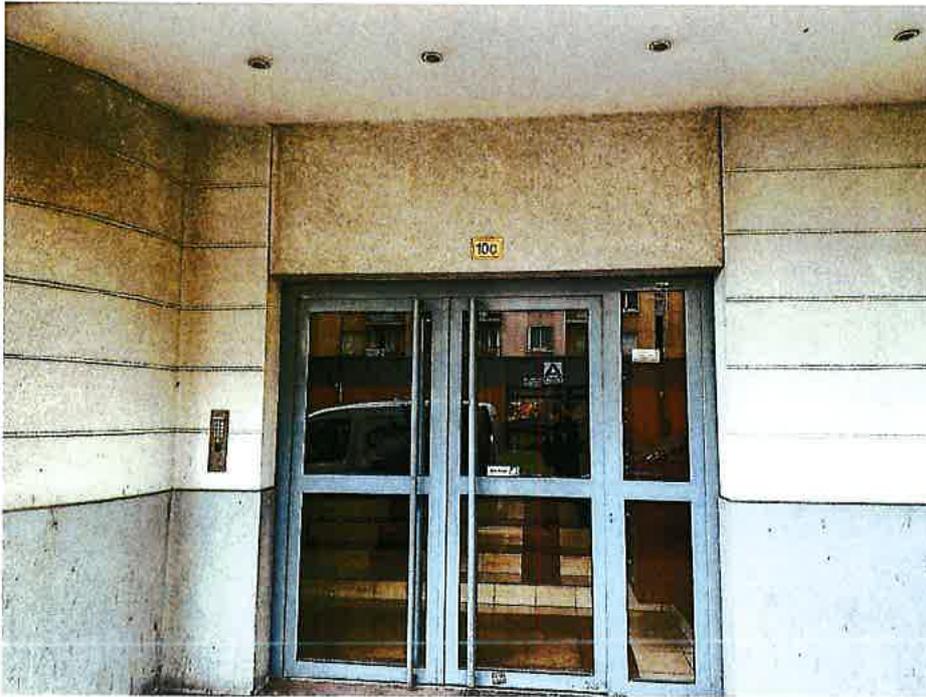
L'entrée se réalise par une porte avec serrure renforcée 3 points et donne sur un
petit hall qui dessert à droite un salon avec cuisine semi-ouverte et en partie
face du hall la partie nuit avec deux chambres, une salle de bains et un w.c
