Procès-verbal de **Constat**

**LE LUNDI VINGT NEUF JANVIER
DEUX MILLE VINGT QUATRE,
de 14 heures 30 de 16 heures 30**

1 Rue Carvès 92120 MONTRouGE, en présence de Monsieur CHIERE Jean-Louis, diagnostiqueur au sein de du CABINET PAILLARD et de Monsieur DJIJELLI Mohamed, locataire de l'ensemble immobilier saisi.

Lot 26 et lot 27: un appartement au premier étage

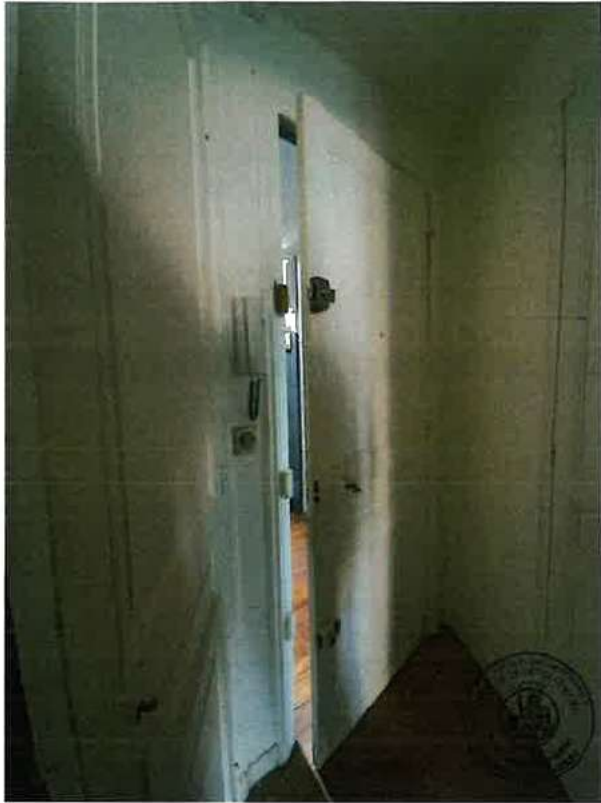
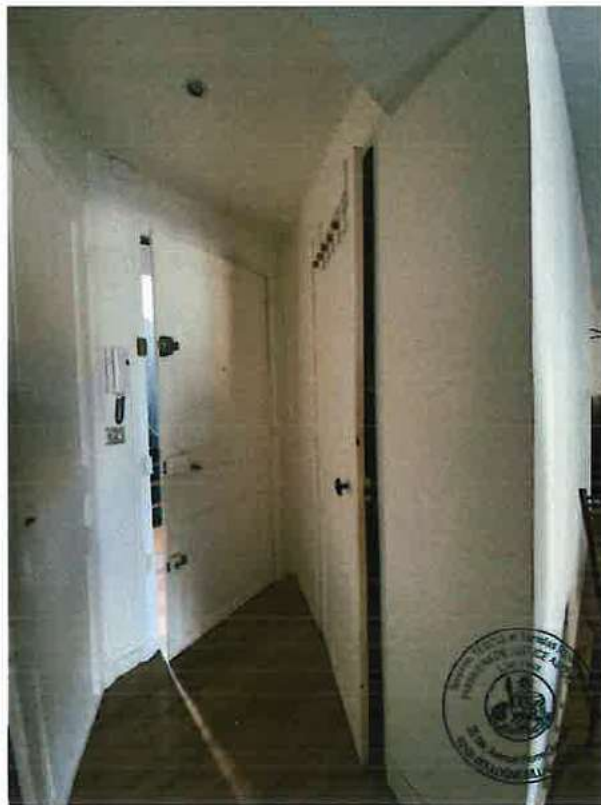
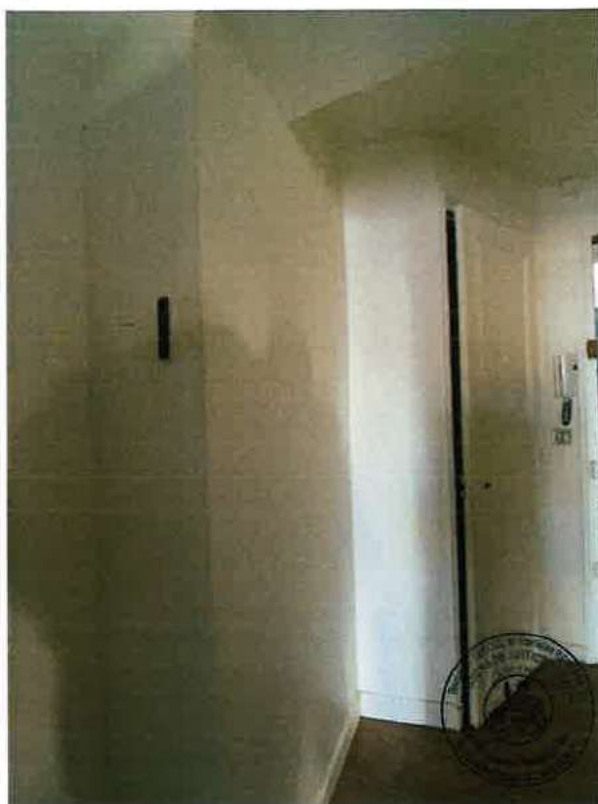
Entrée

L'accès se réalise par une porte en bois dont le revêtement peinture est usagé . Le béquillage est en état de fonctionnement.

Le sol est recouvert d'un parquet à l'état d'usage.

Les murs sont recouverts d'un revêtement peinture à l'état d'usage.

Le plafond est recouvert d'un revêtement peinture à l'état d'usage.

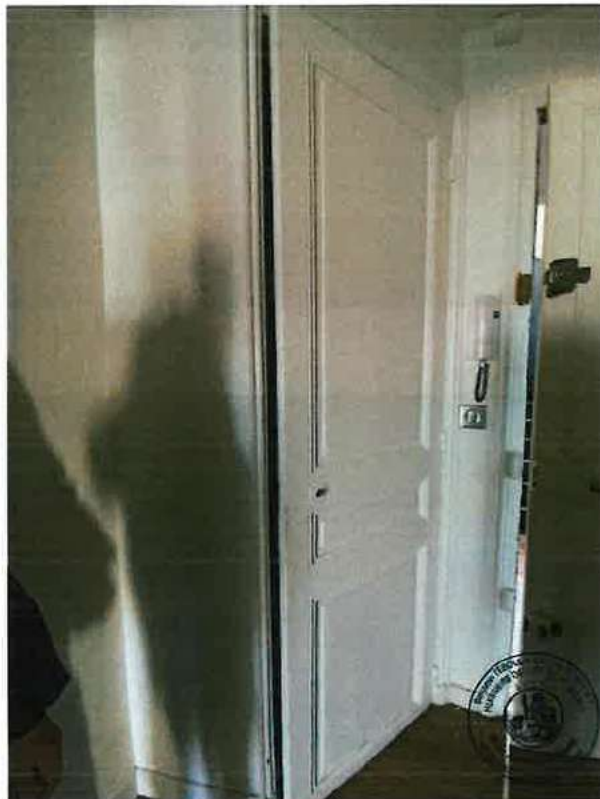
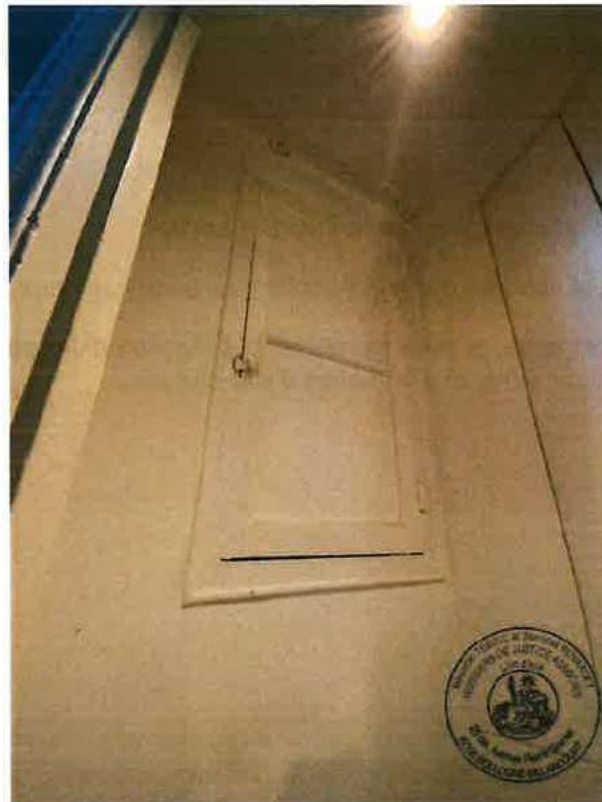
Wc

L'accès se réalise par une porte en bois dont le revêtement peinture est à l'état d'usage.
À noter l'absence de poignée.

Le sol est recouvert d'un parquet usagé.

Au niveau des équipements, je peux constater la présence d'une cuvette de toilette avec abattant encrassée. Le bouton poussoir est cassé. La chasse d'eau n'a pas été testée.

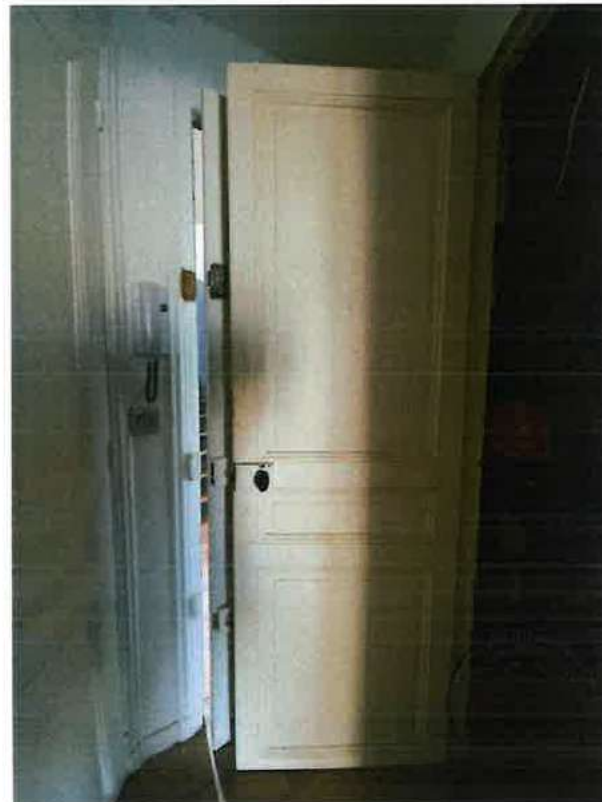
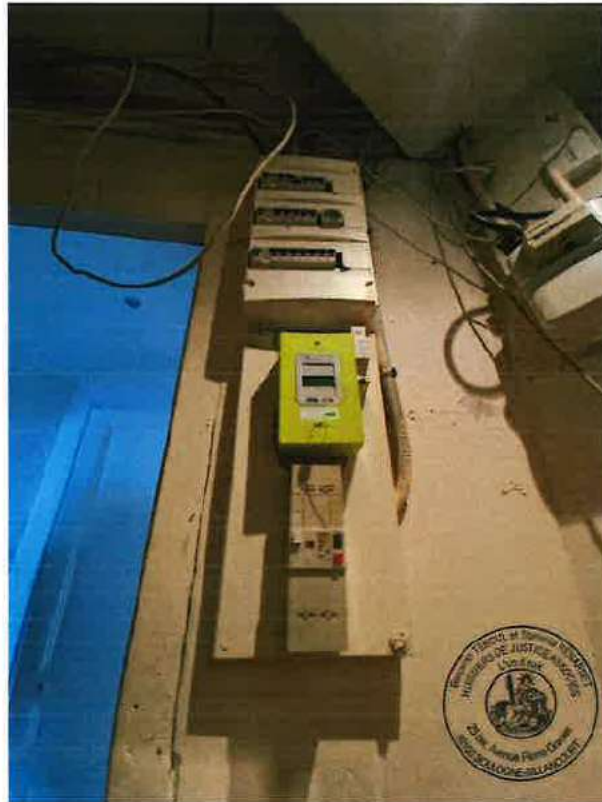
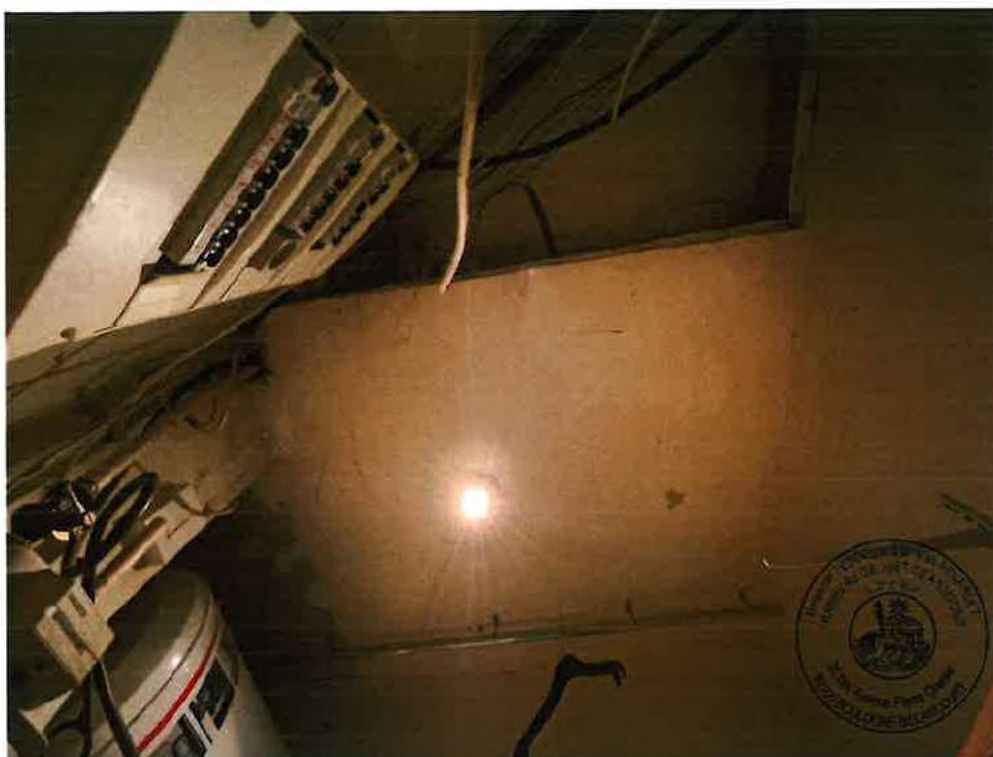
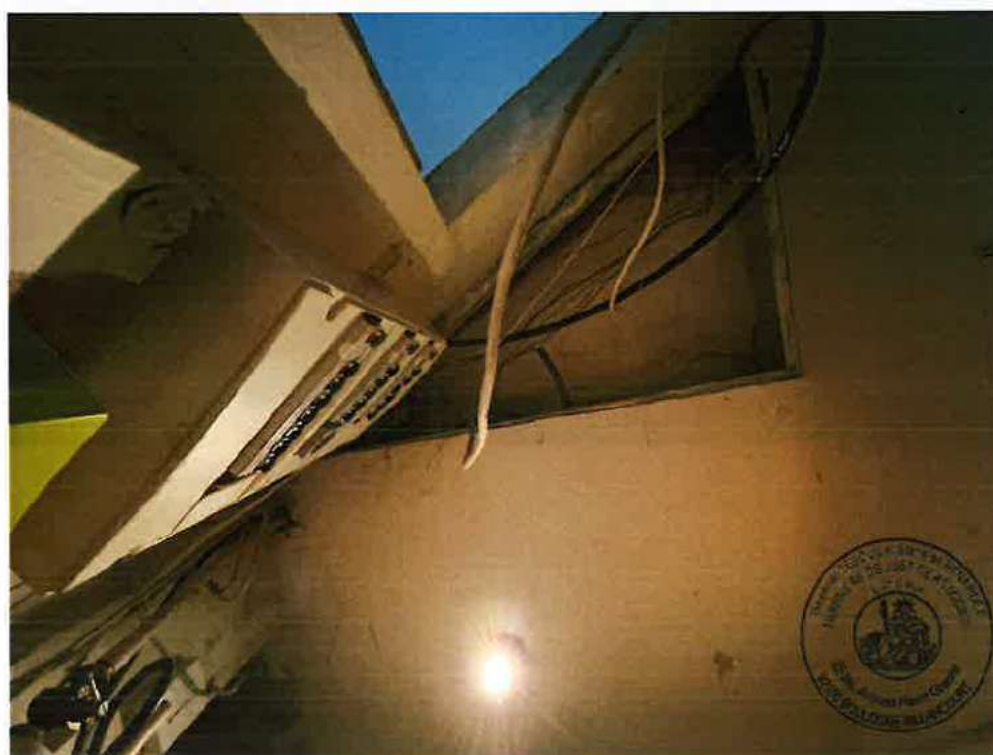
Cagibi

L'accès se réalise par une porte en bois dont le revêtement peinture ancien. À noter que le revêtement se délite à plusieurs endroits, au niveau du chambranle de porte. Le béquillage est en état de fonctionnement.

Le sol est recouvert d'un parquet en mauvais état.

Les murs sont recouverts d'un revêtement peinture ancien.

Au niveau des équipements, je peux constater la présence d'un tableau électrique, d'un disjoncteur, du compteur Linky et d'un ballon d'eau chaude.

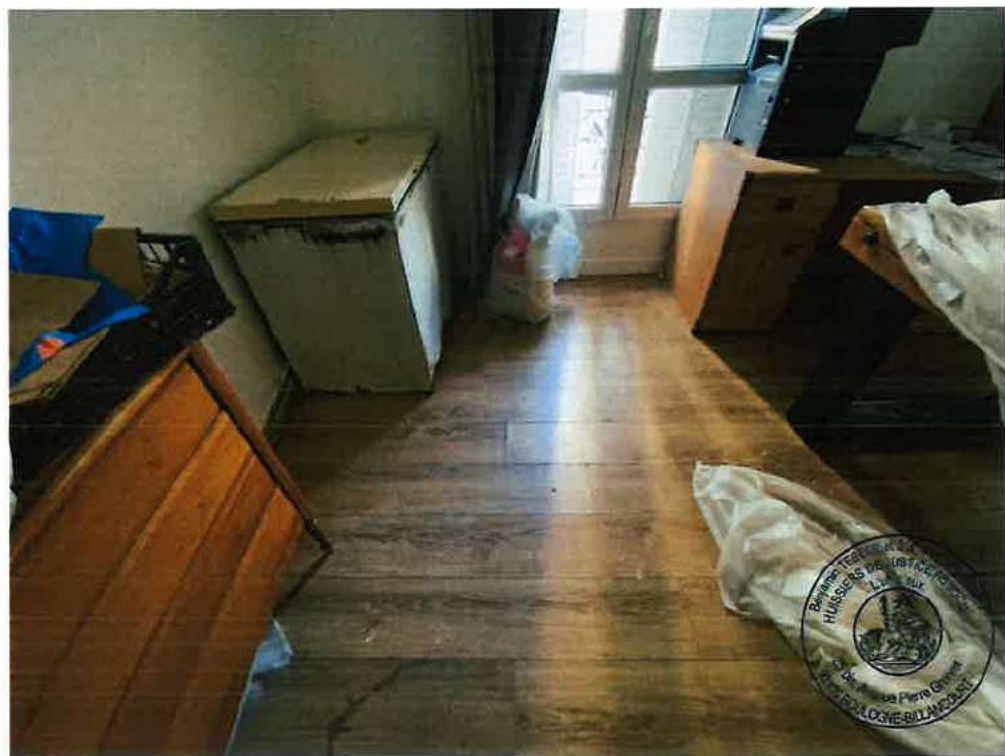
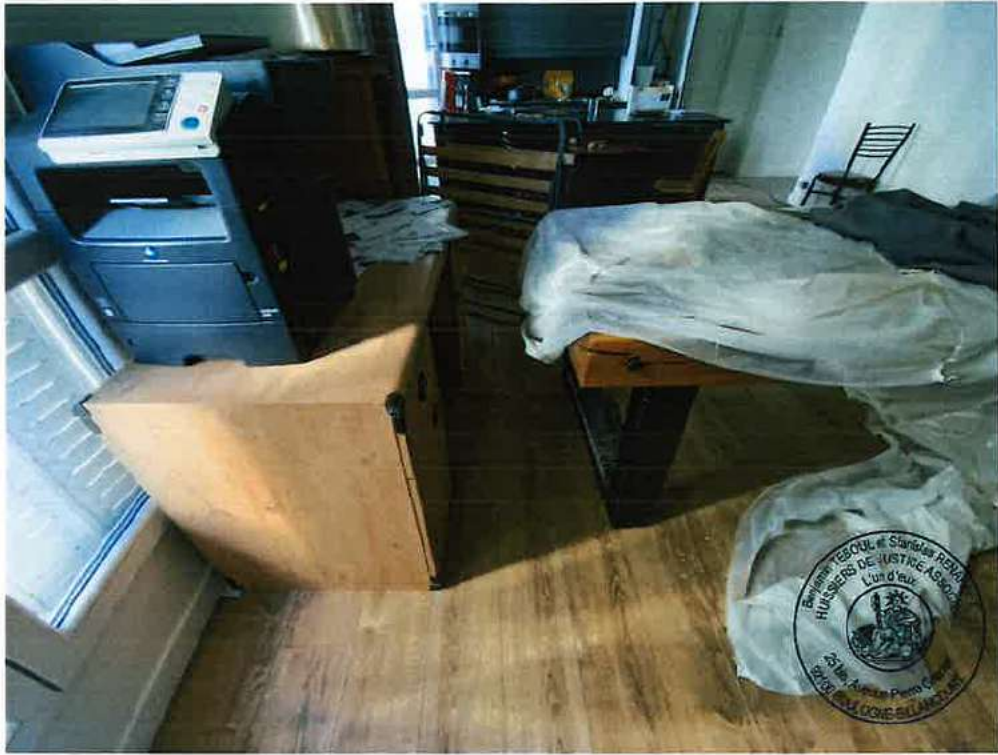
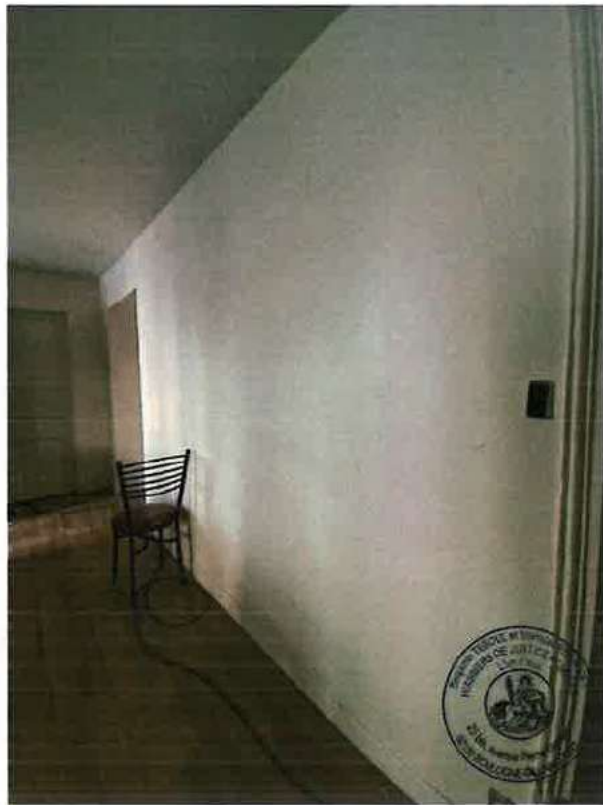
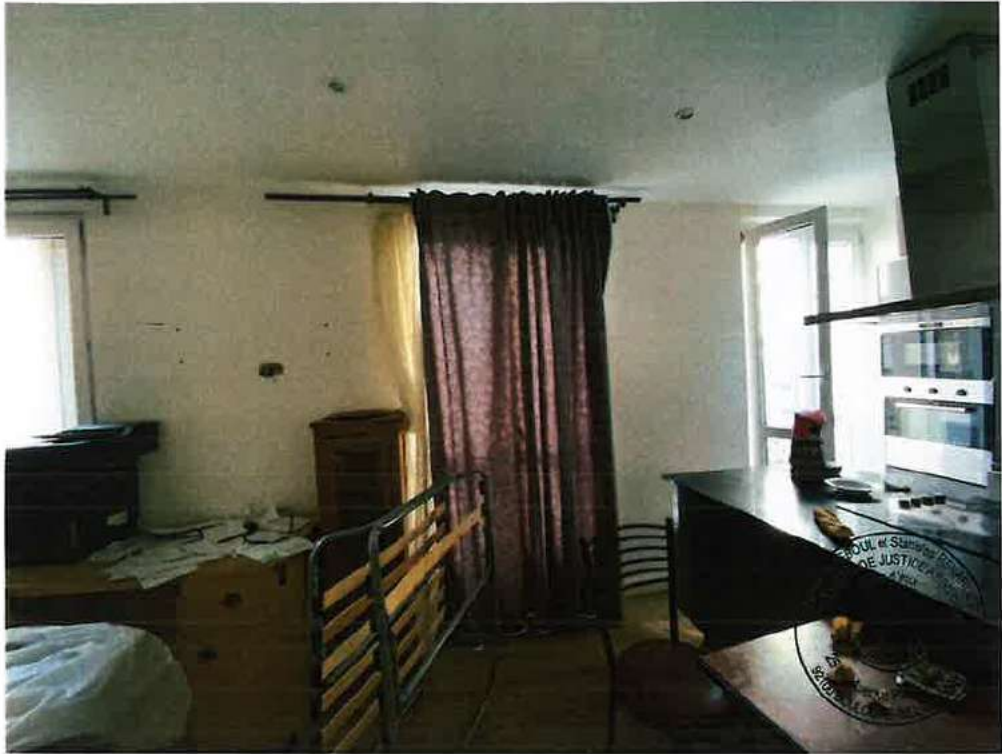
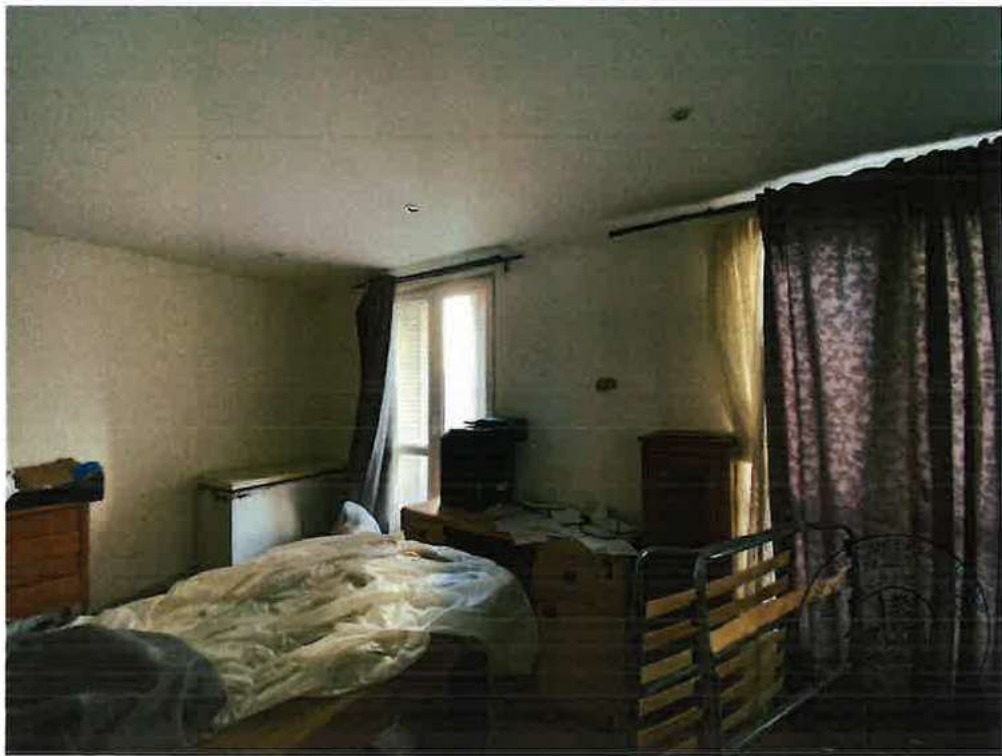
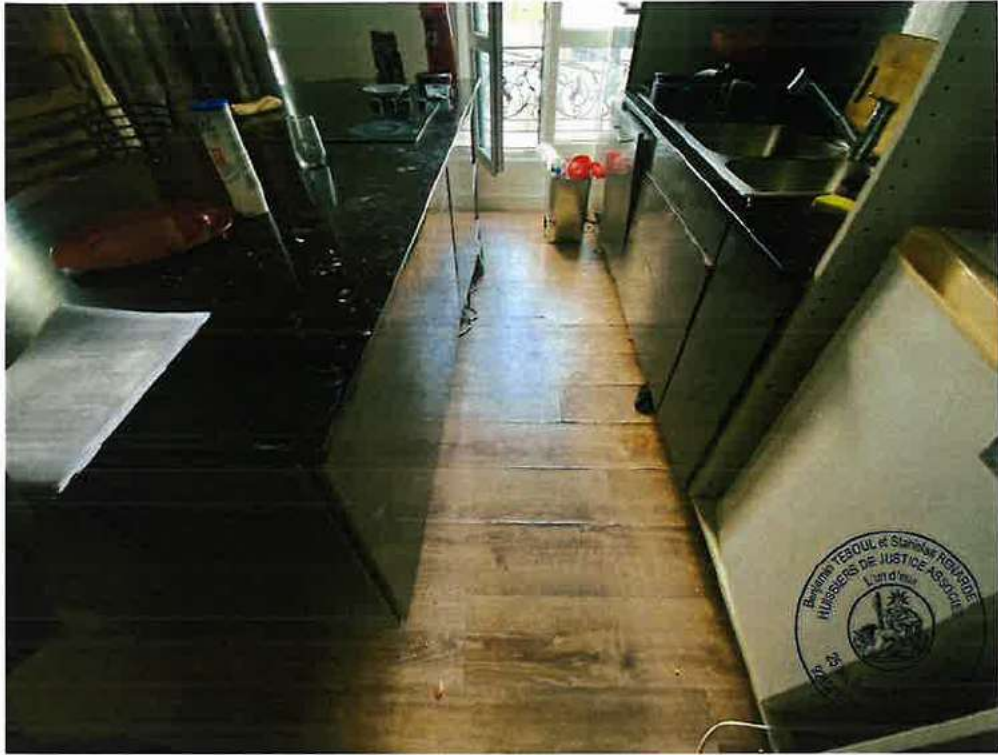
Pièce principale

Le sol est recouvert d'un parquet en mauvais état.

Les murs sont recouverts d'un revêtement peinture à l'état d'usage mais sales.

Le plafond est recouvert d'un revêtement peinture encrassé.

L'éclairage naturel est assuré par la présence de trois fenêtres vantaux, PVC, double vitrage, sales dont le béquillage est en état de fonctionnement.

Au niveau des équipements, côté cuisine, je peux constater la présence d'un meuble de cuisine, constitué de plusieurs placards et tiroirs évier. Inox double bac et lave vaisselle. Le tout est encrassé. En face, je peux constater la présence d'un îlot central, constitué de placard, plaque vitrocéramique Quatre feux avec au-dessus une hotte. Le tout est encrassé.

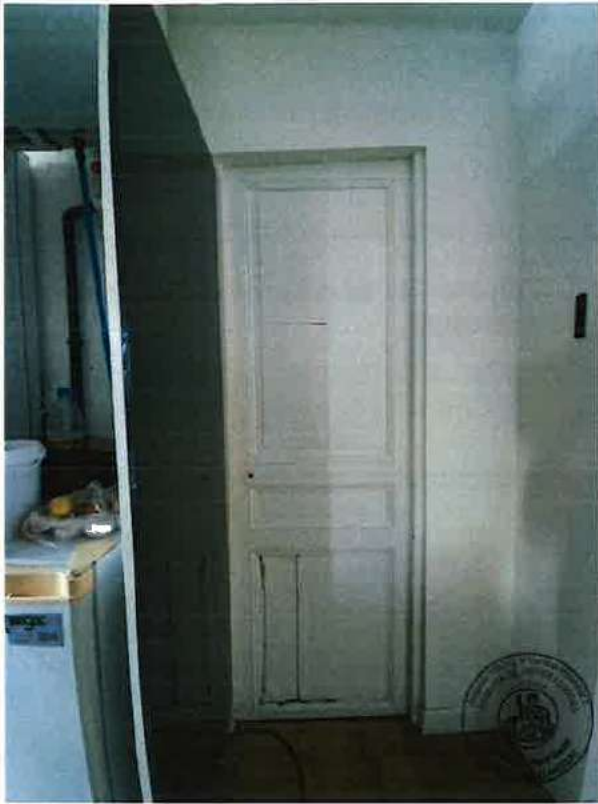
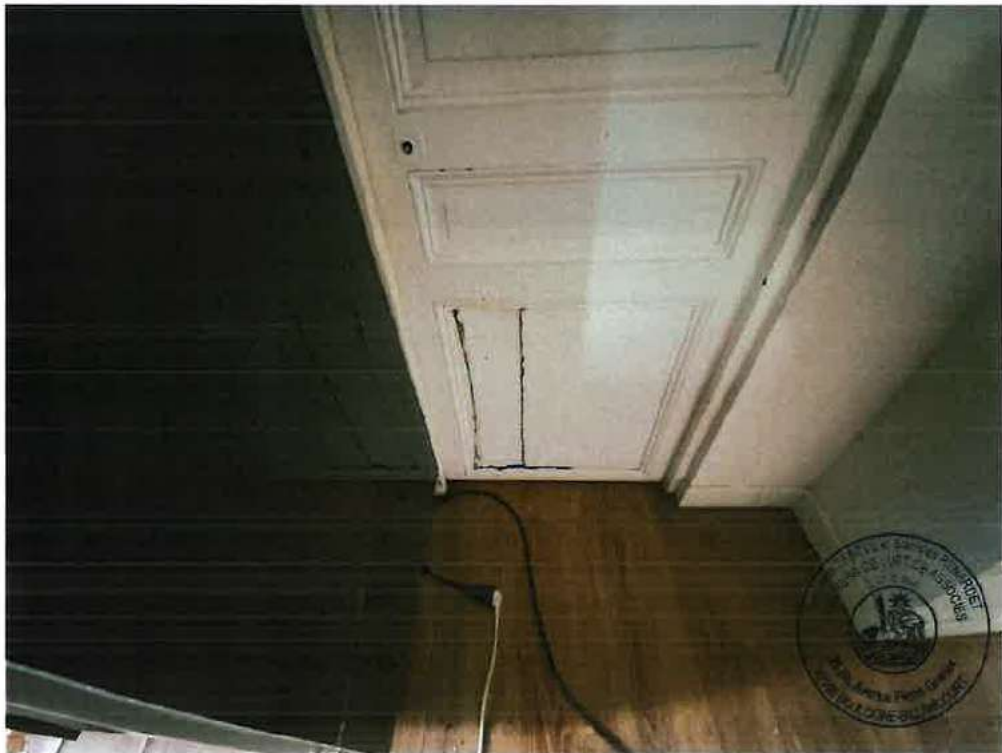
Palier

Le sol est recouvert d'un parquet en mauvais état. À noter qu'il se dérober totalement devant l'entrée de la salle d'eau.

Les murs sont recouverts d'un revêtement peinture salle.

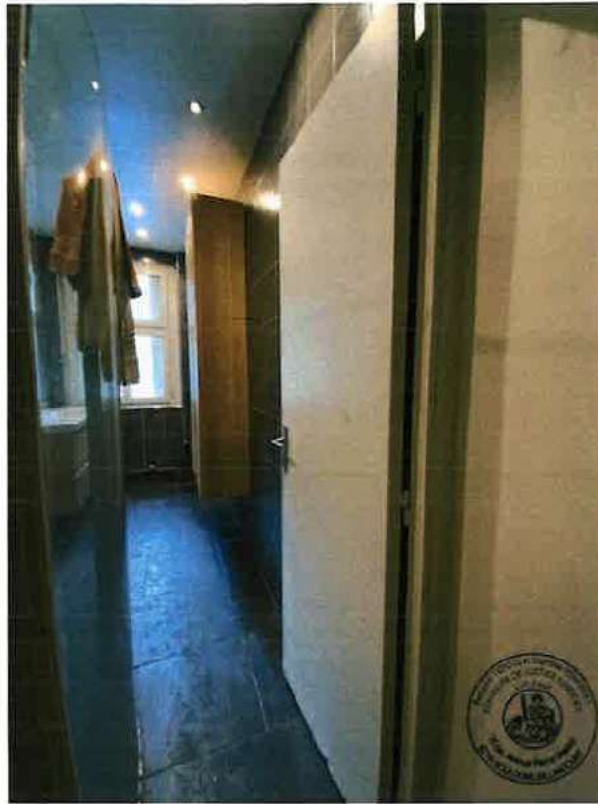
Salle d'eau

L'accès se réalise par une porte en bois dont le revêtement peinture est sale. Le béquillage est en état de fonctionnement.

Le sol est recouvert d'un carrelage encrassé.

Au niveau des équipements, je peux constater la présence d'un chauffe serviette, un meuble de salle de bain, quatre tiroirs à l'état d'usage avancé avec au-dessus un miroir et une douche à l'italienne Dont la robinetterie et les parois sont entartrées.

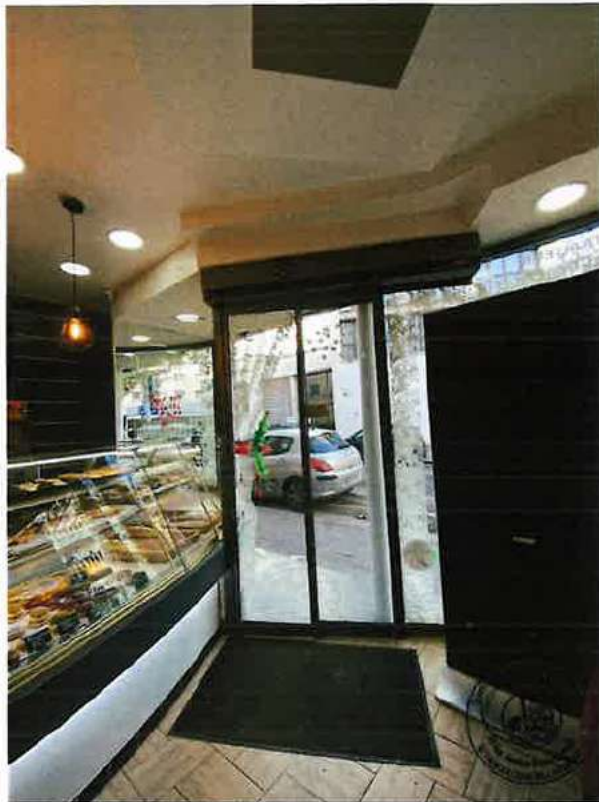
Surface de vente

Le sol est recouvert d'un carrelage à l'état d'usage. À noter que ce dernier est fissuré par endroits.

L'éclairage artificiel est assuré par la présence de plusieurs spots encastrés, dont plusieurs ne fonctionnent pas ainsi que des suspensions lumineuse et appliques murales.

Je peux enfin constater la présence d'un système de chauffage mais le locataire me déclare que ce dernier ne fonctionne pas.
