Arrière boutique

Lot 4: un logement transformé en réserve

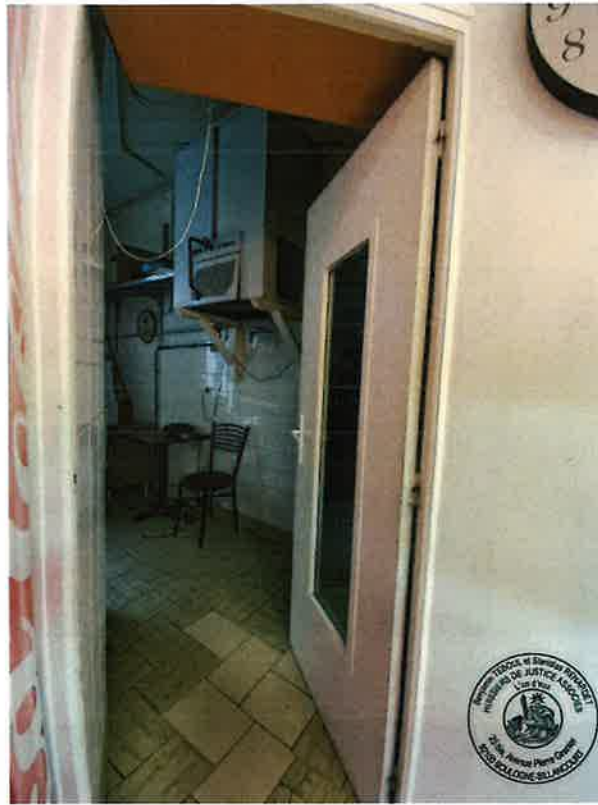
Coin WC/vestiaire

L'accès se réalise par une porte en bois dont le revêtement peinture est sale. A noter l'absence de poignée.

Le sol est recouvert d'un carrelage à l'état d'usage.

Les murs sont recouverts d'un carrelage à l'état d'usage et d'un revêtement peinture à l'état d'usage.

Le plafond est recouvert d'un revêtement peinture à l'état d'usage

L'éclairage artificiel est assuré par la présence d'un spot encastré qui ne fonctionne pas.

Au niveau des équipements, je peux constater la présence d'une cuvette de toilette.
