Procès-verbal de **Constat**

**LE LUNDI CINQ FÉVRIER
DEUX MILLE VINGT QUATRE,
à 10 heures 30**

1 Rue Carvès 92120 MONTRouGE, assisté de Monsieur Christophe ROBERT, serrurier et de Monsieur et Madame KIMPE Daniel et Christiane, témoins.

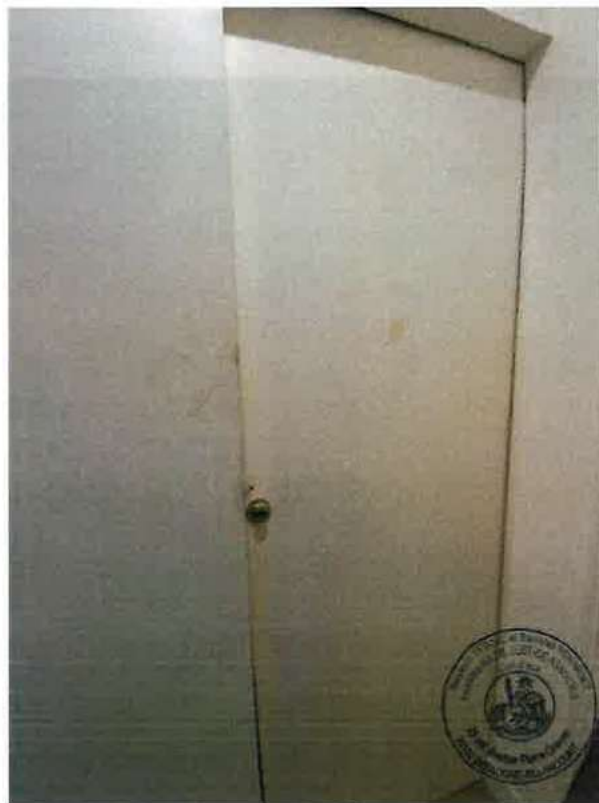
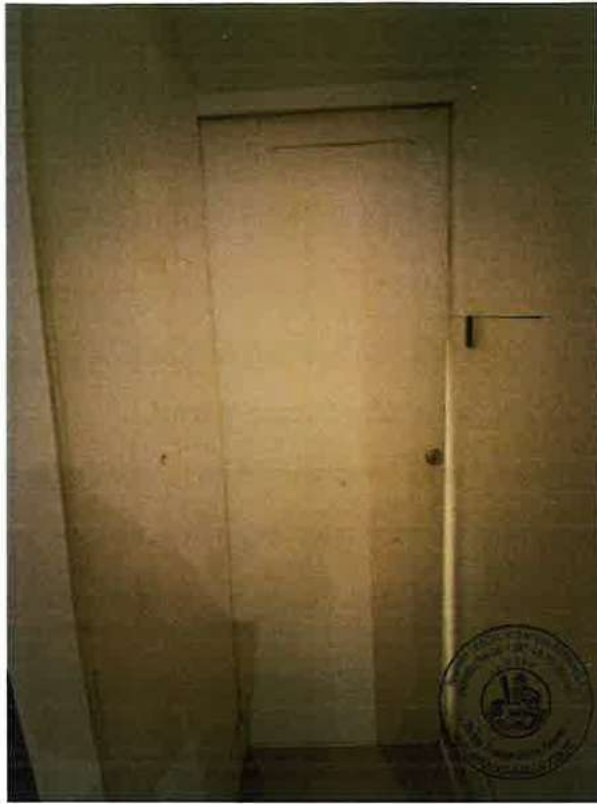
Chambre

L'accès se réalise par une porte en bois coulissante dont le revêtement peinture est sale.

Le sol est recouvert d'un parquet à l'état d'usage avancé

Les murs sont recouverts d'un revêtement peinture à l'état d'usage avancé.

Le plafond es recouvert d'un revêtement peinture à l'état d'usage

L'éclairage artificiel est assuré par la présence de 4 spots encastré dont l'un ne fonctionne pas et un autre point lumineux situé dans le renforcement.

L'éclairage naturel est assuré par la présence d'une fenêtre double vitrage vantaux PVC dont le béquillage est en état de fonctionnement.

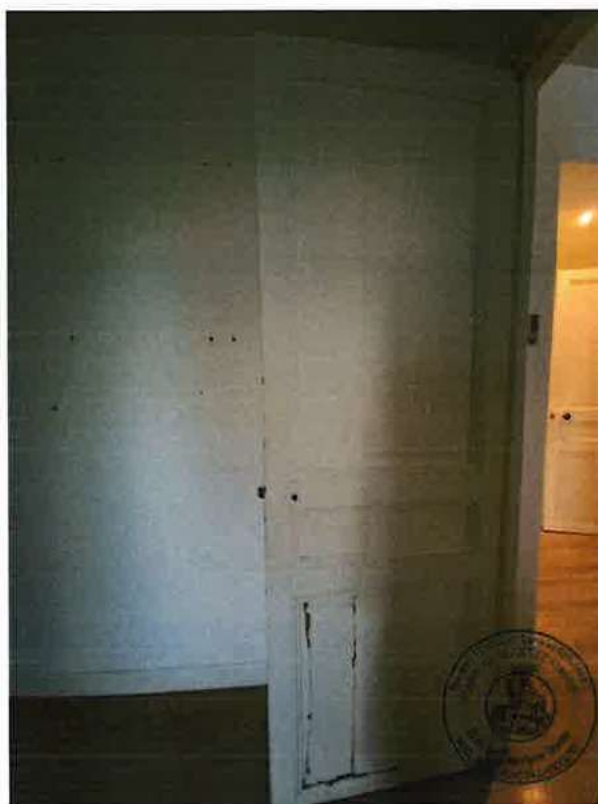
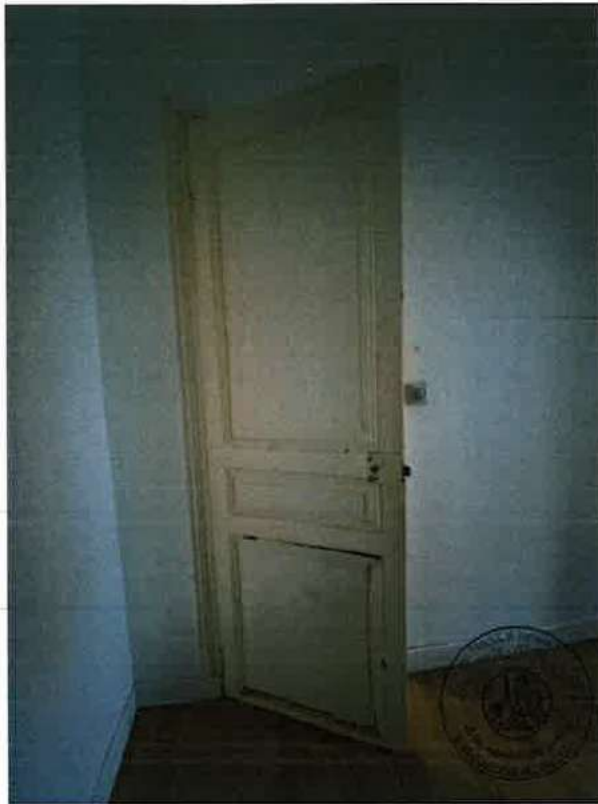
Chambre 2

L'accès se réalise par une porte en bois dont le revêtement peinture est à l'état d'usage avancé. Je peux constater l'absence de poignée sur les deux faces. Le bas de la porte coté extérieur est fracturé.

Le sol est recouvert d'un parquet l'état d'usage avancé.

Les murs sont recouverts d'un revêtement peinture à l'état d'usage avancé. A noter la présence de trou de cheville non rebouchés et traces jaunâtres et noirâtres.

Le plafond est recouvert d'un revêtement peinture a l'état d'usage.

L'éclairage artificiel est assuré par la présence de spots encastrés non fonctionnels ce jour.

L'éclairage naturel est assuré par la présence d'une fenêtre vantaux PVC double vitrage dont le béquillage est en état de fonctionnement.

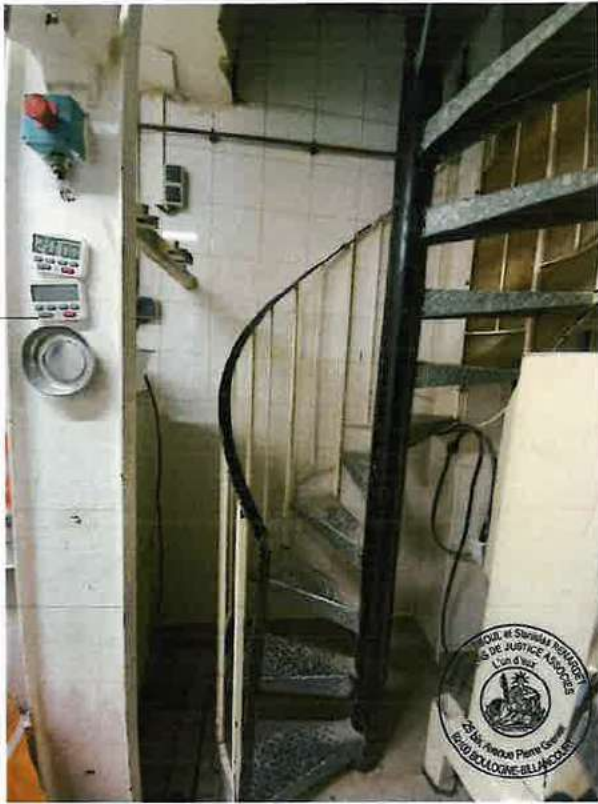
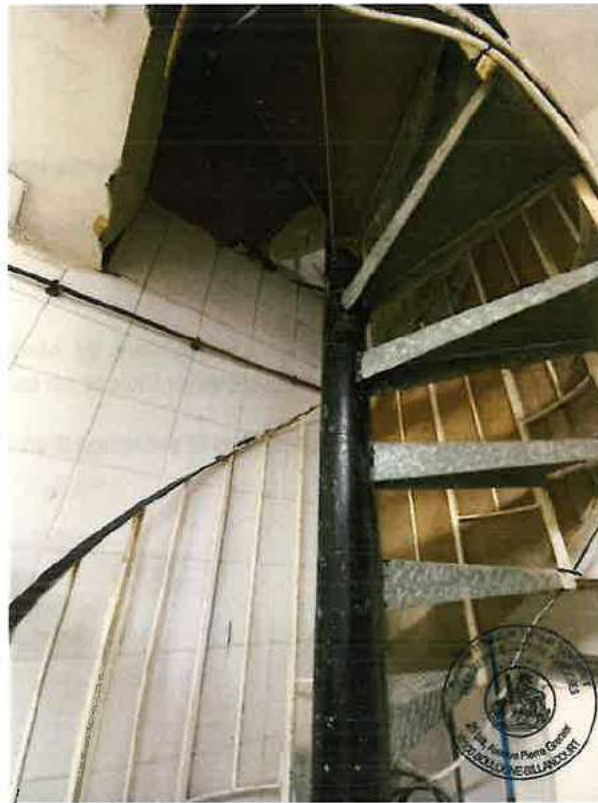
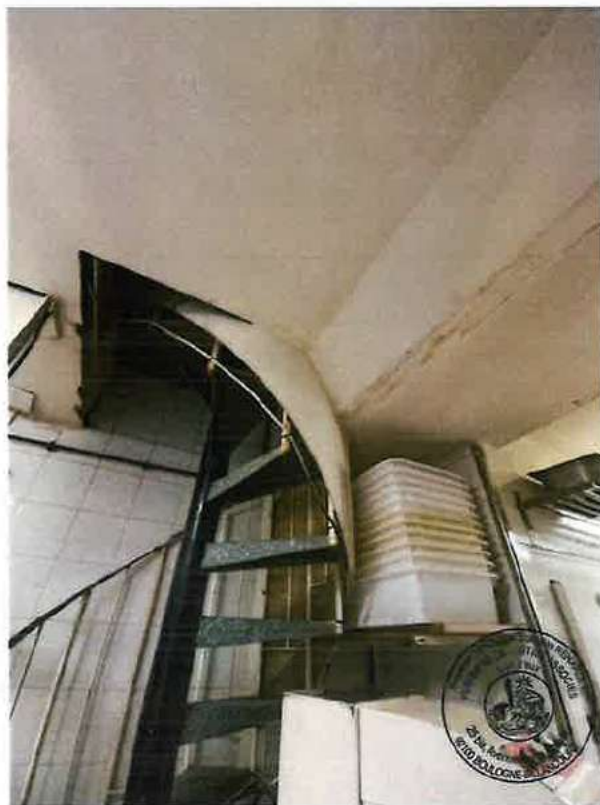
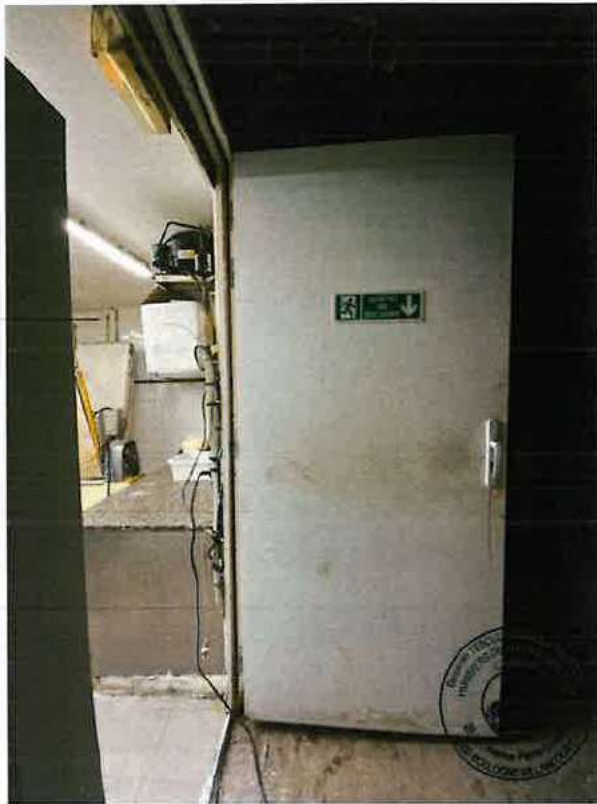
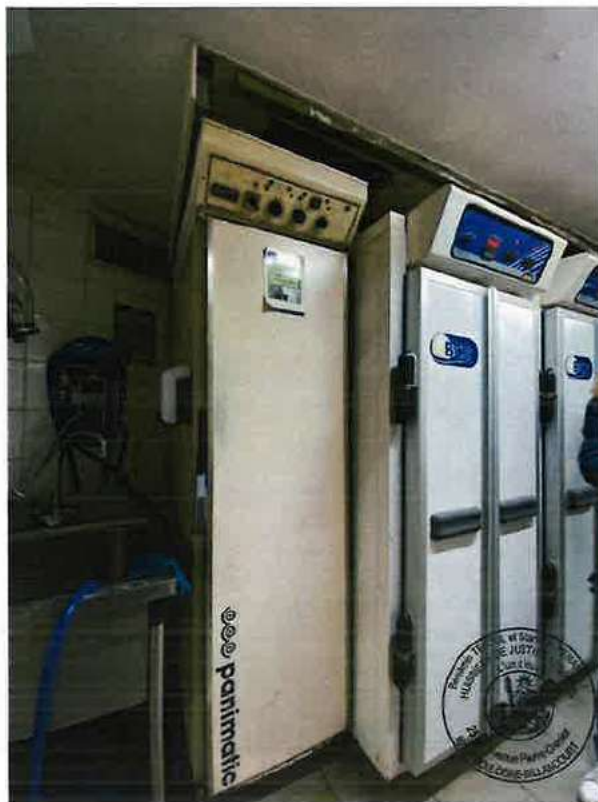
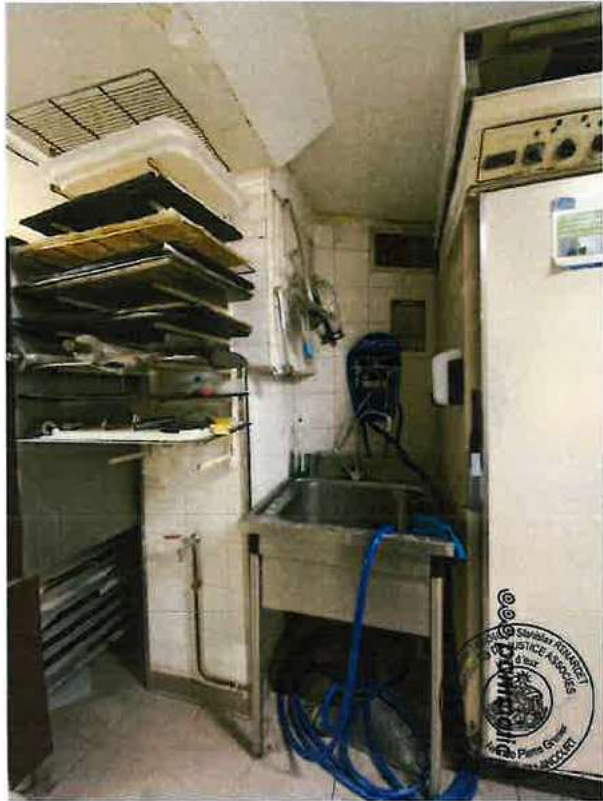
Cave numéro 3 lot 41

L'accès se réalise par un escalier en colimaçon en marche aluminium a l'état d'usage avancé.

Une porte en bois brut donne accès aux caves.

Le sol est recouvert d'un carrelage a l'état d'usage avancé.

Les murs sont recouverts d'un revêtement peinture ancien pour partie et d'un carrelage ancien.

Le plafond est recouvert d'un revêtement peinture ancien qui se délite par endroits.

L'éclairage artificiel est assuré par la présence de 3 néons.

Au niveau des équipements, je peux constater divers machines de boulangerie (four, table de préparation, machine a pétrir, réfrigérateurs...) meuble évier inox et un ballon d'eau chaude.

Au niveau du meuble établi, je peux constater au-dessus la présence d'un tableau électrique.
