PROCES VERBAL DE DESCRIPTION

Que dans le cadre des actes préparatoires à la vente des biens et droits immobiliers saisis appartenant à [REDACTED], il me requiert à l'effet de procéder à la description dans un immeuble de la Résidence ONZE LE JUSTE, sise 5, passage du Chemin Vert-4, rue de l'Asile Popincourt à PARIS (75011), cadastré section BC

- d'un appartement à usage d'habitation de trois pièces type C dans le bâtiment C, escalier 3 portant le lot numéro 455

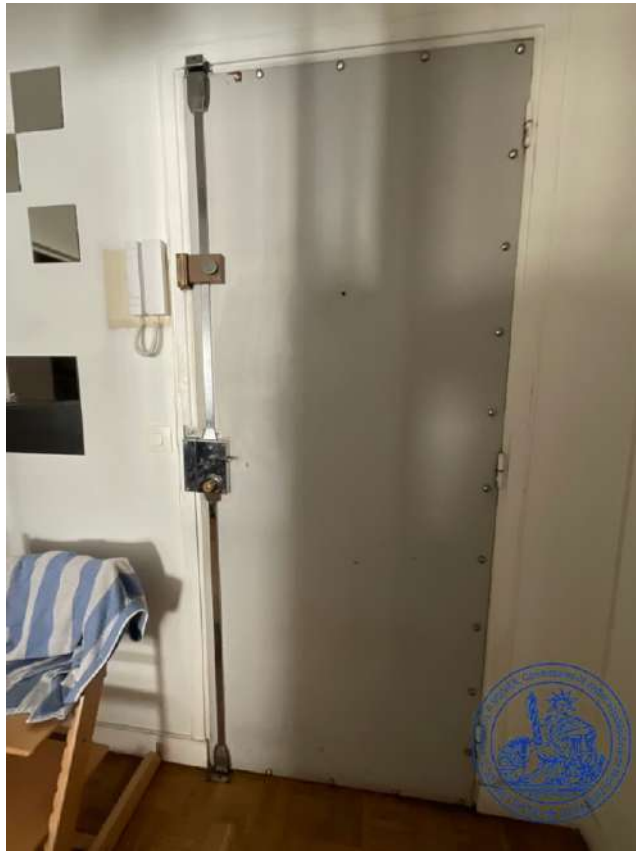
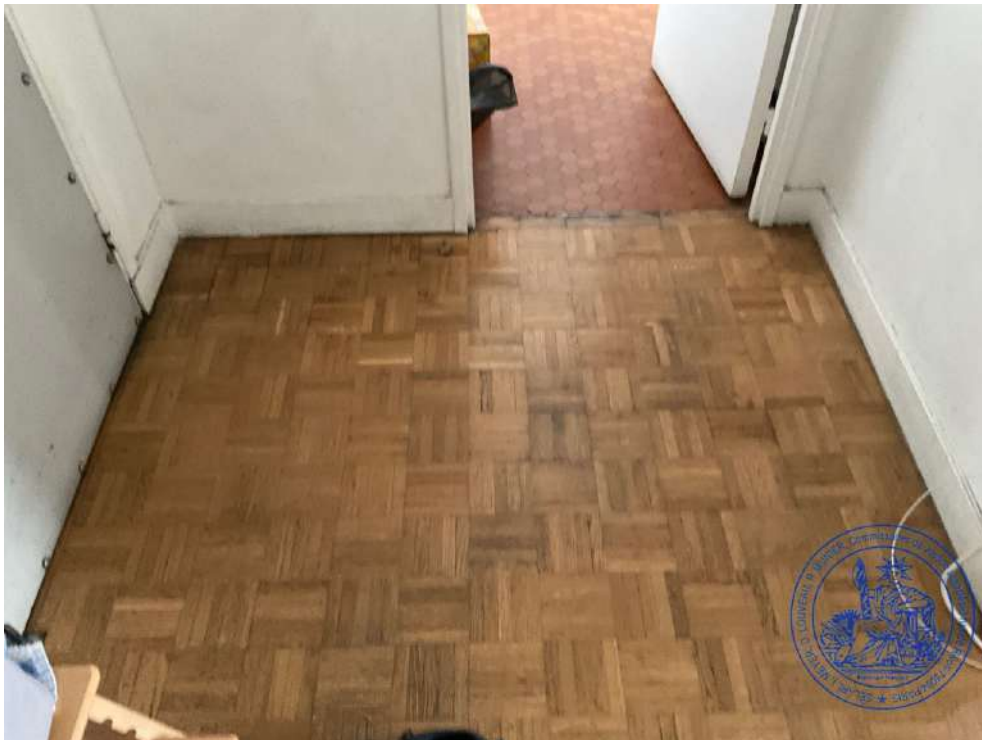
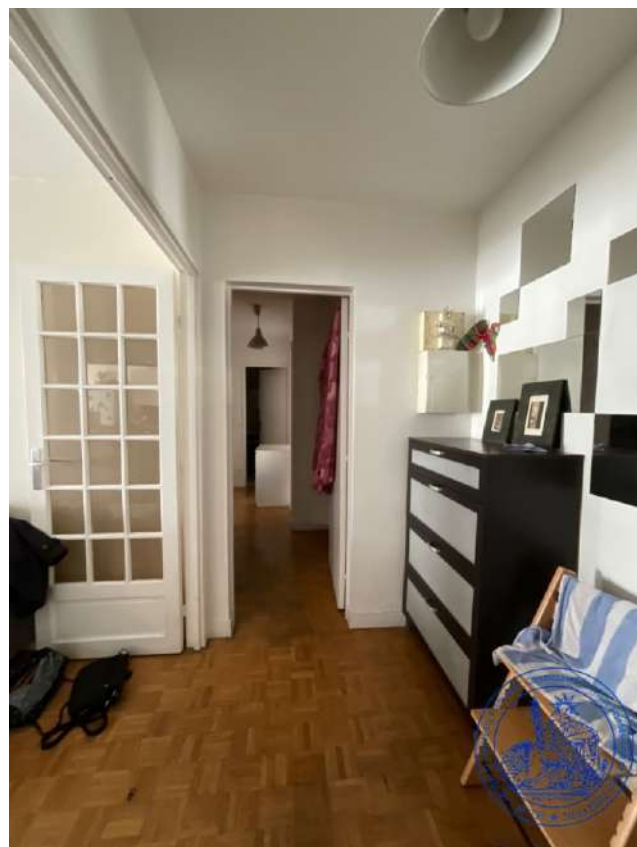
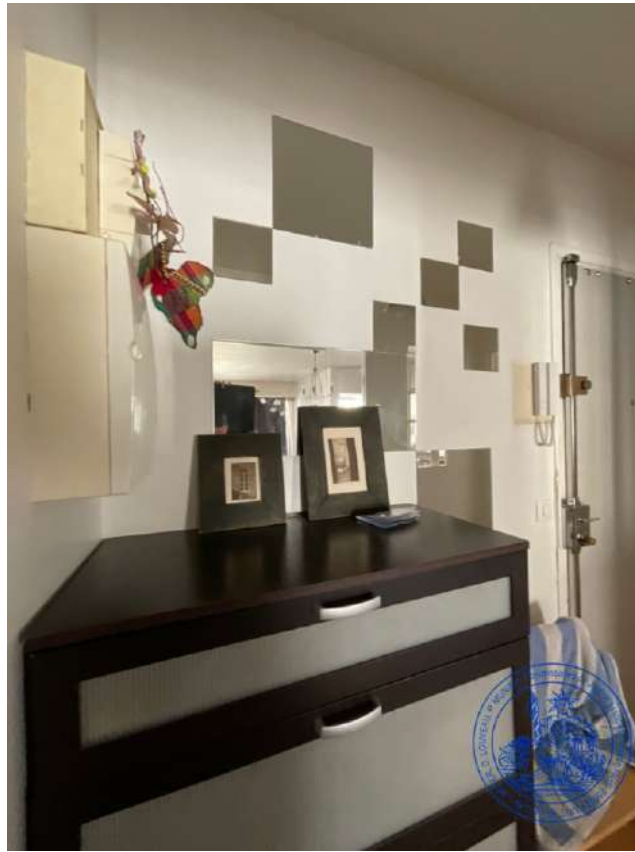
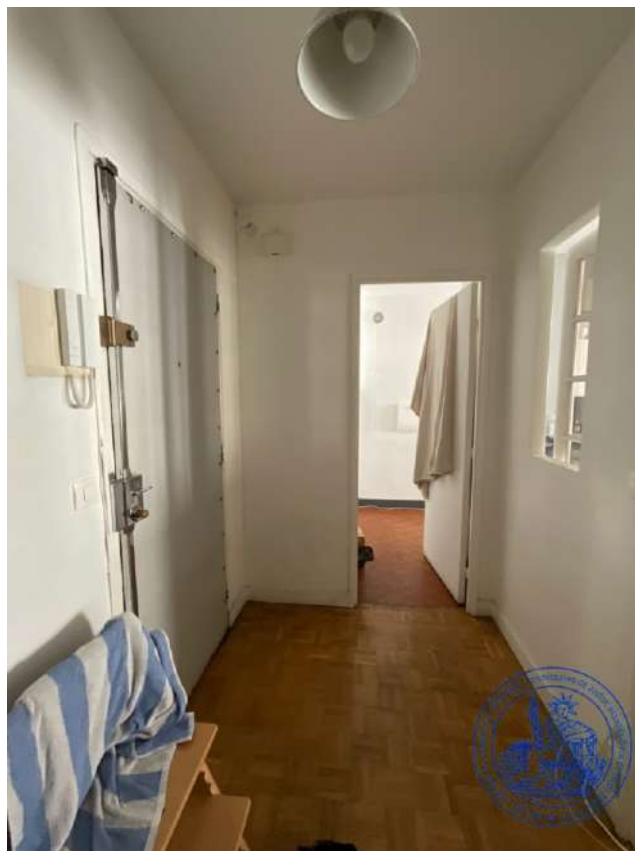
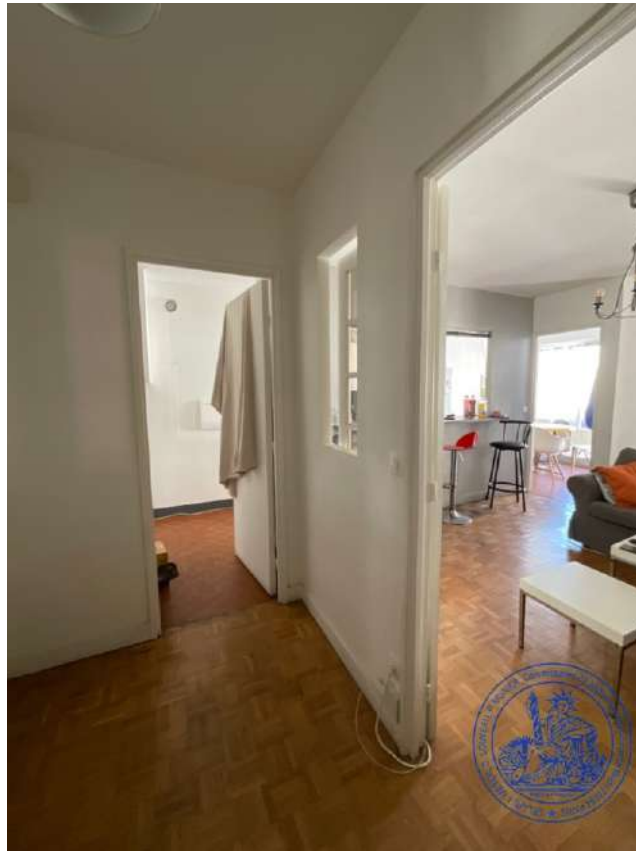
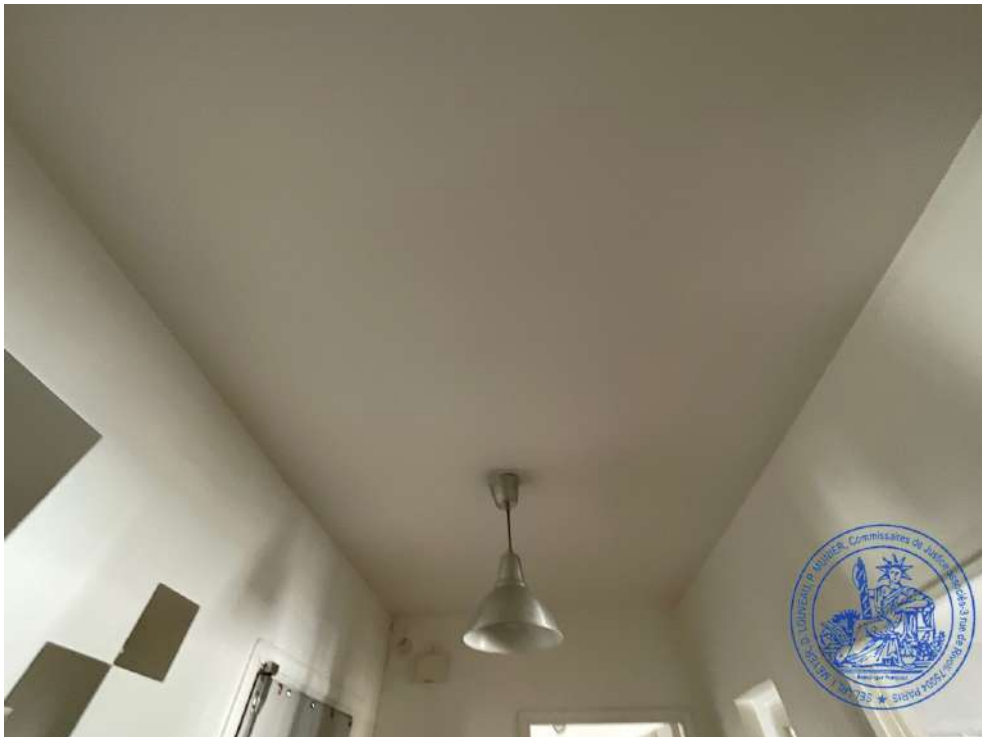
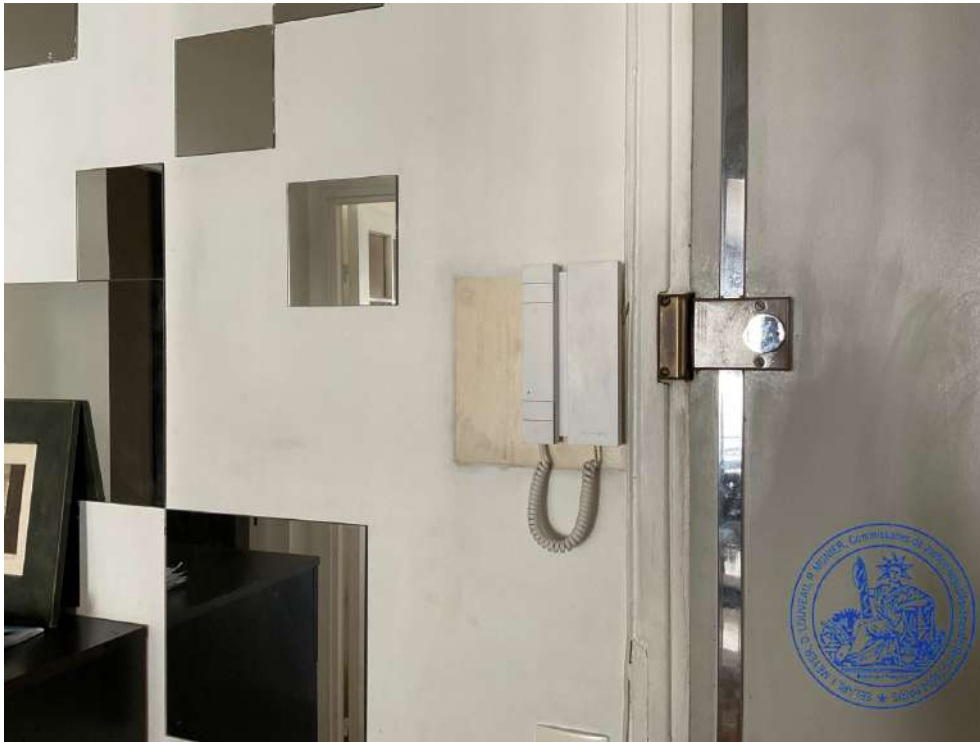
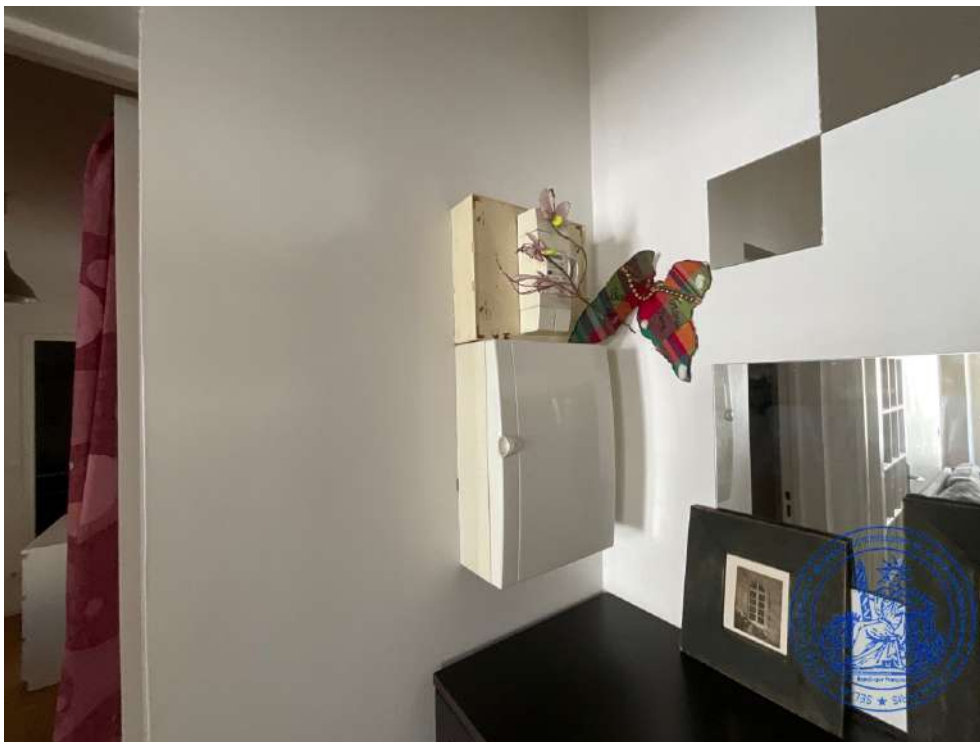
Entrée :

Le sol est recouvert d'un parquet en bois en damier ancien et marqué, avec des traces d'usure.

Les murs et plafond sont recouverts d'une peinture en état d'usage.

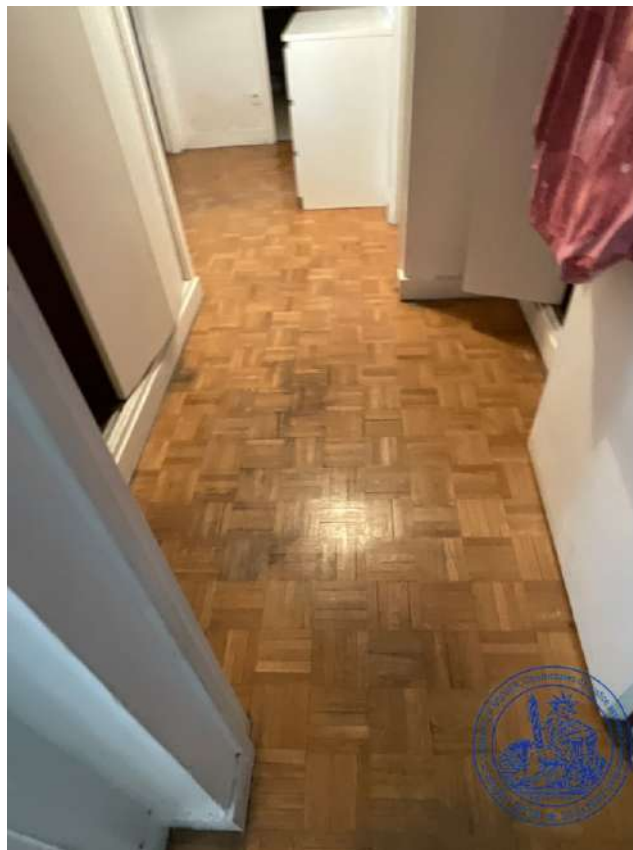
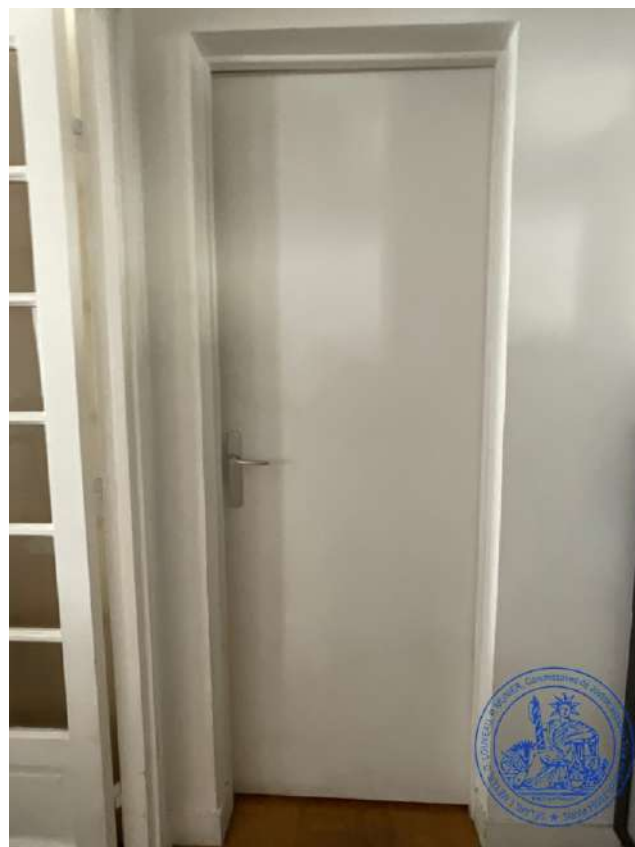
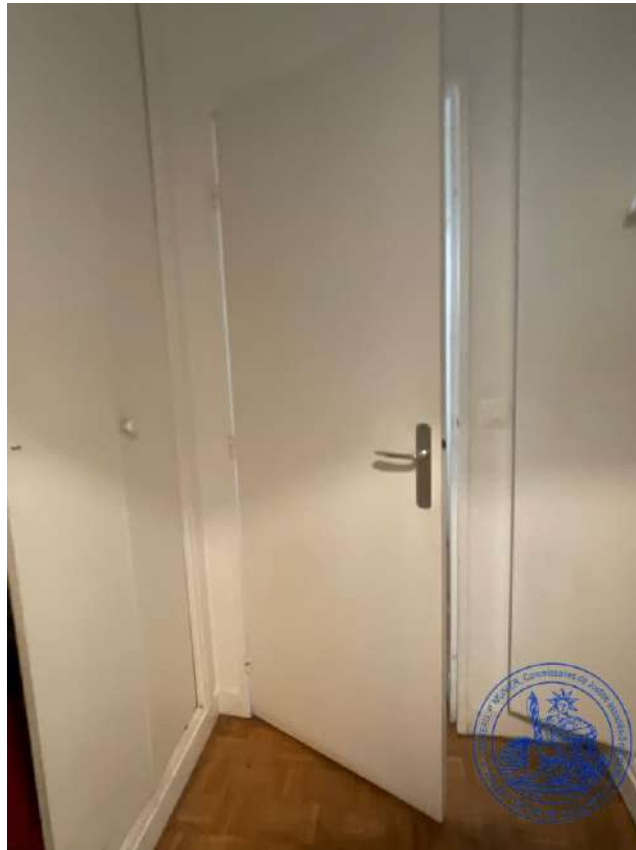
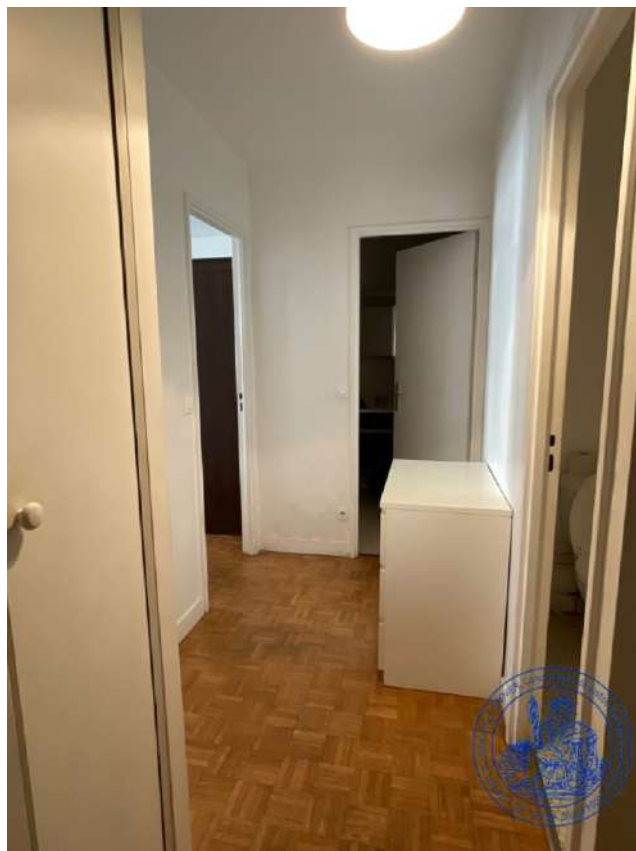
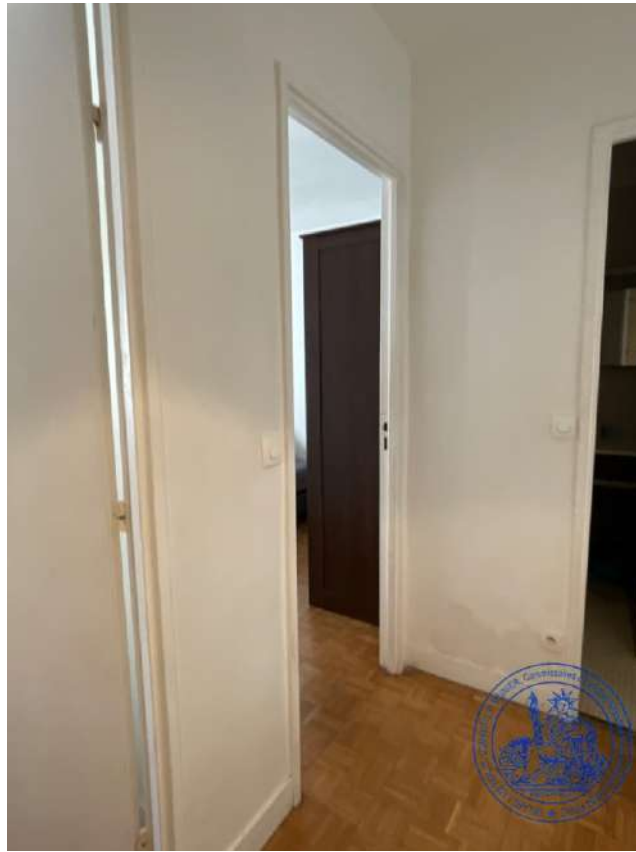
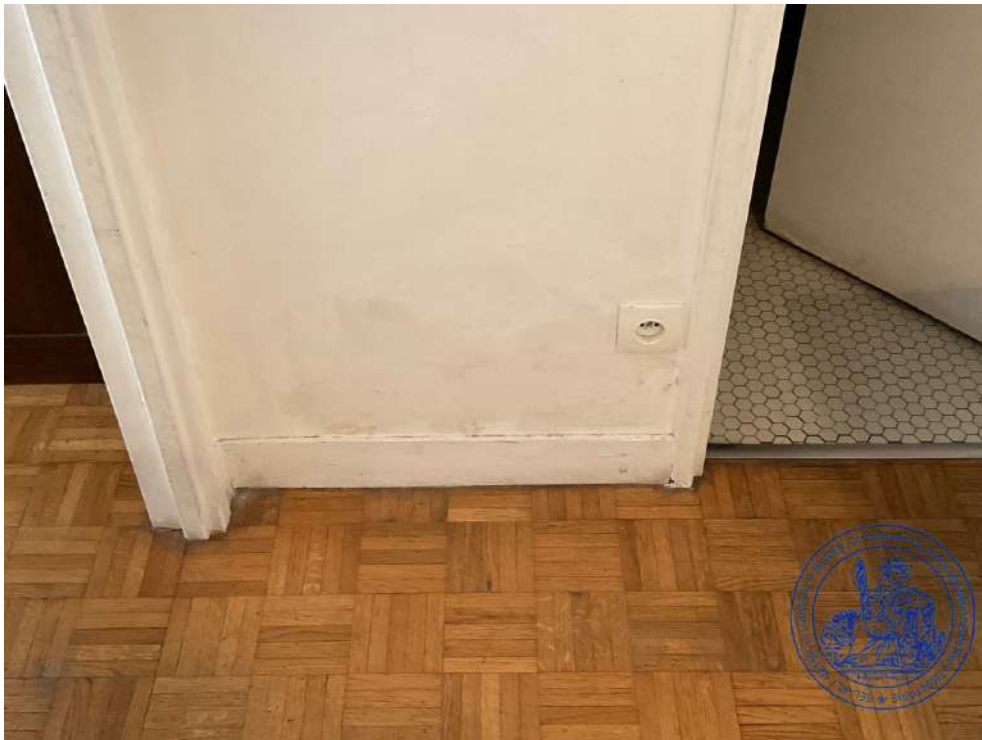
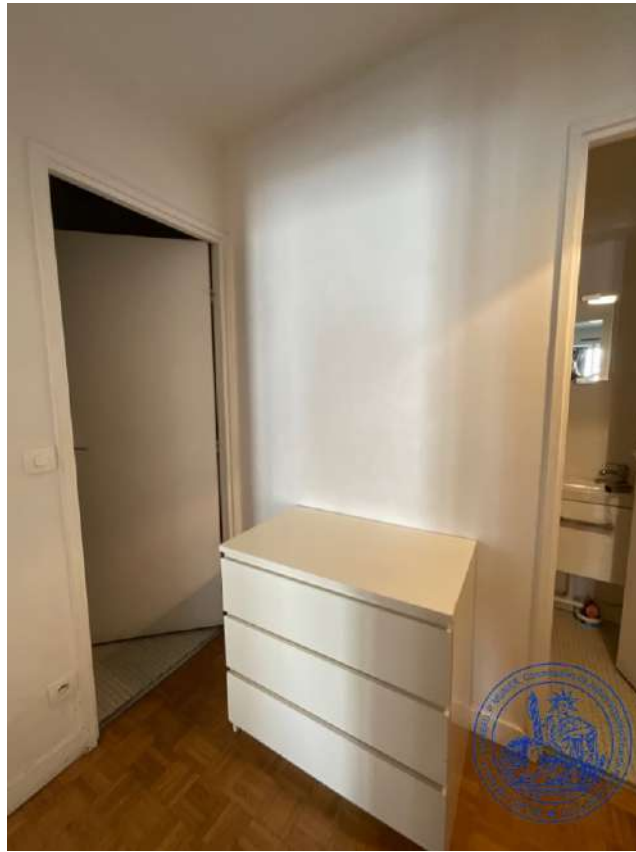
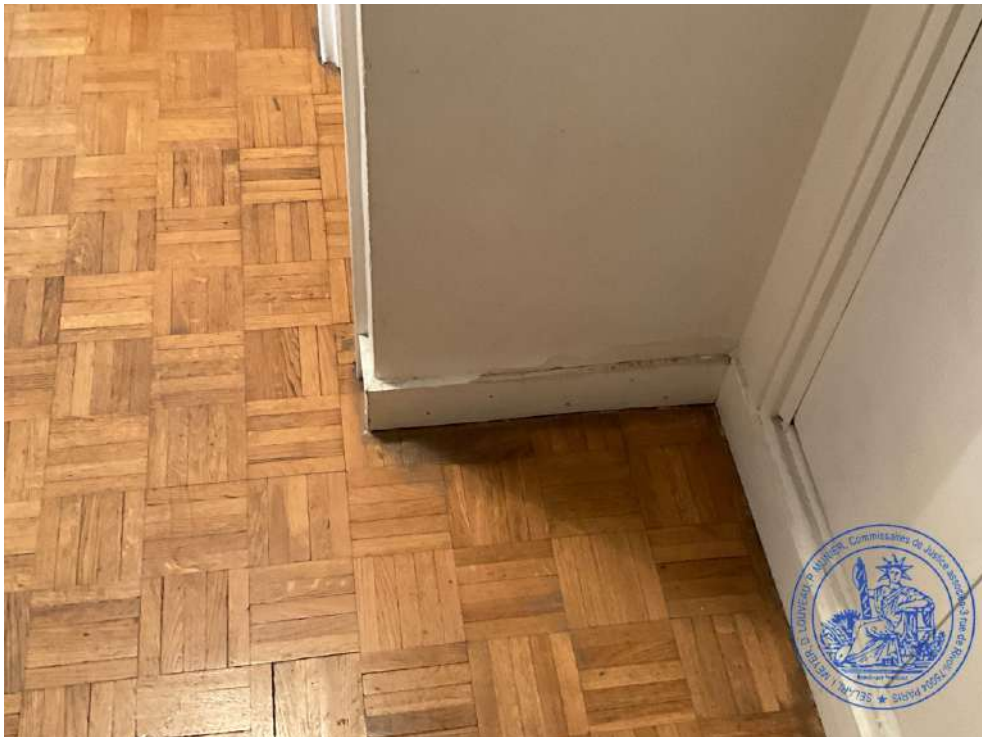
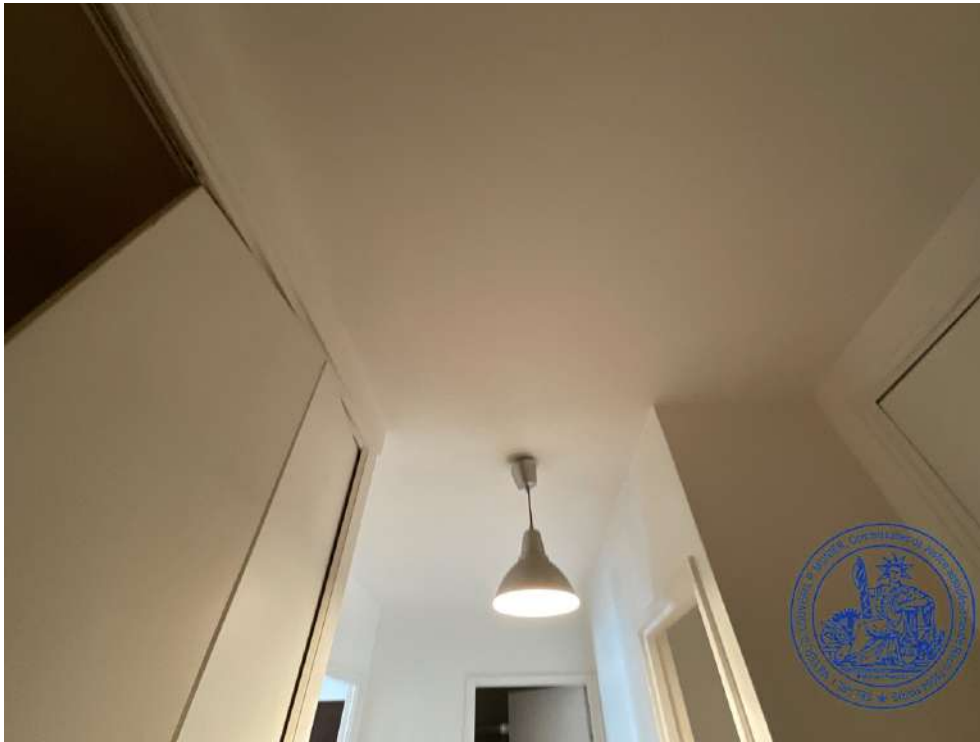
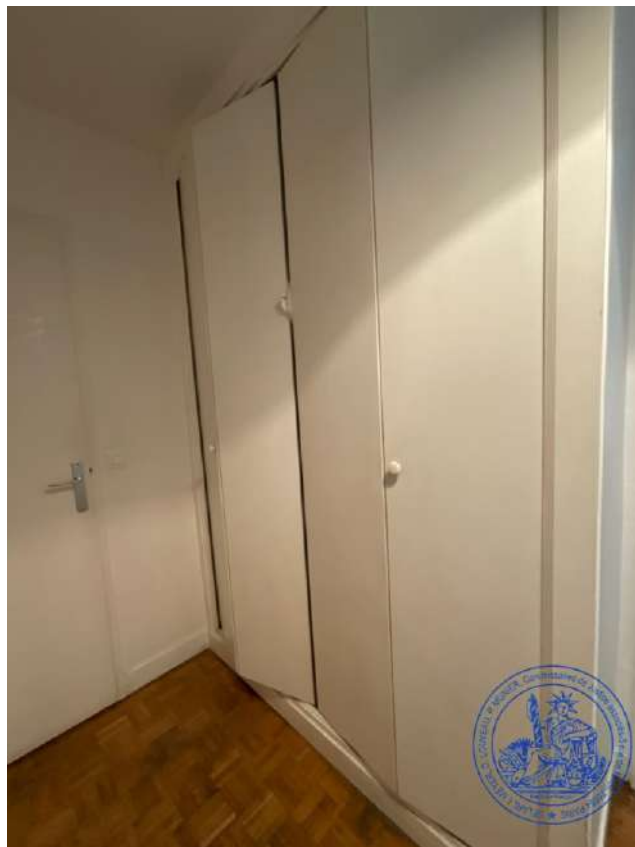
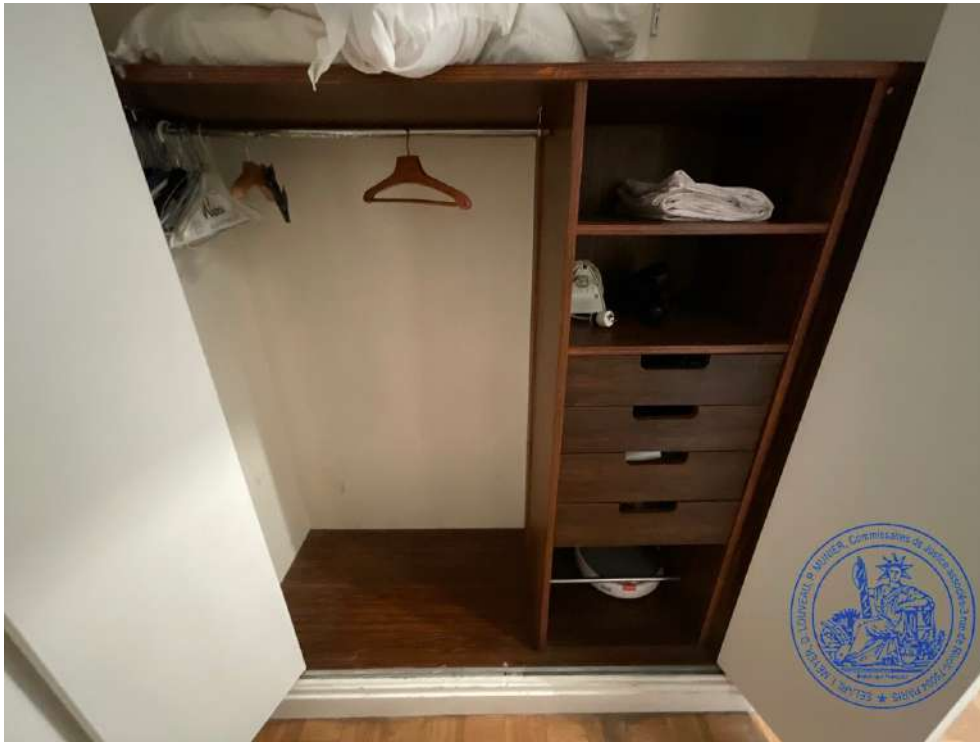
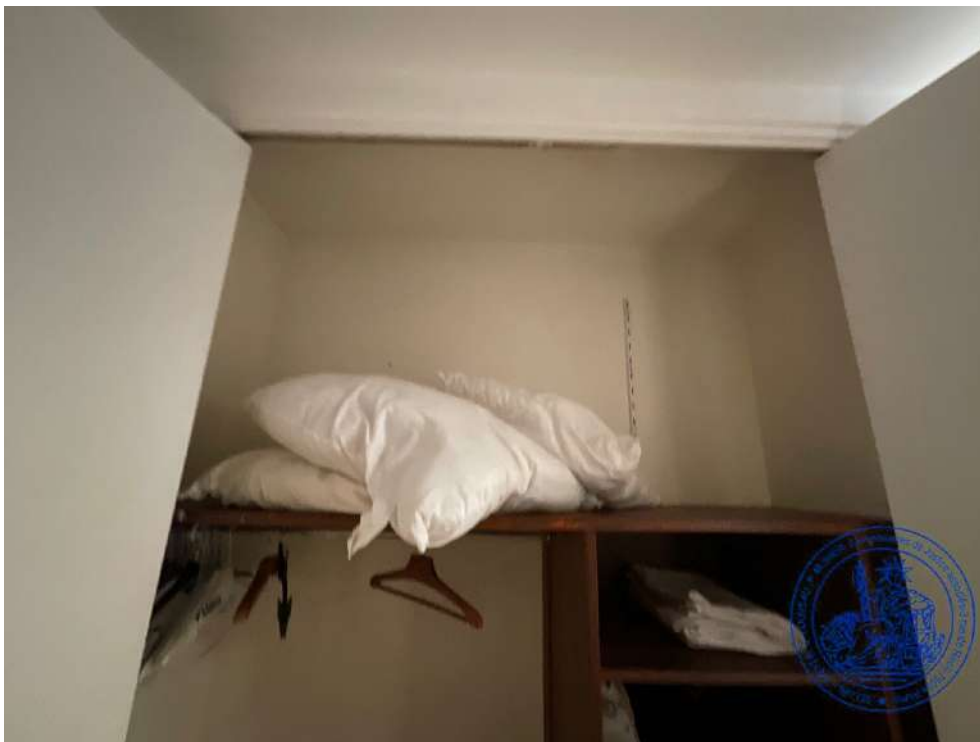
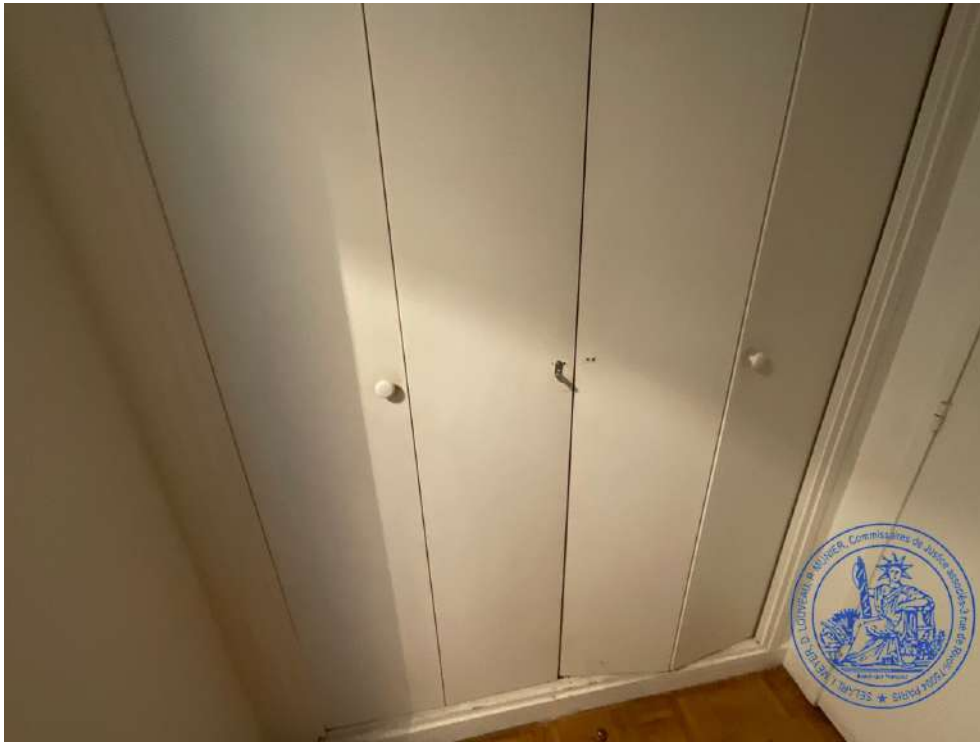
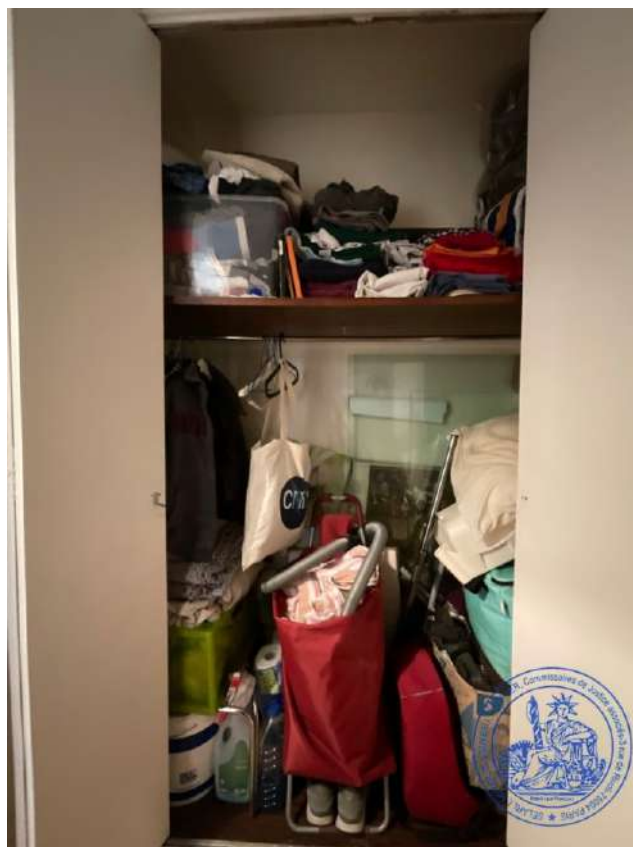
Couloir situé à droite de l'entrée :

Le sol est recouvert d'un parquet en bois en damier ancien et usagé, comprenant des traces noirâtres.

Les murs et plafond sont recouverts d'une peinture en état d'usage, défraîchie en partie basse.

- Deux placards dotés de portes coulissantes métalliques recouvertes de peinture.
Deux poignées sont manquantes sur le placard de droite. Ils sont aménagés d'éléments type tiroirs et étagères en bois, en état d'usage ;
- A gauche, le couloir donne accès au double séjour

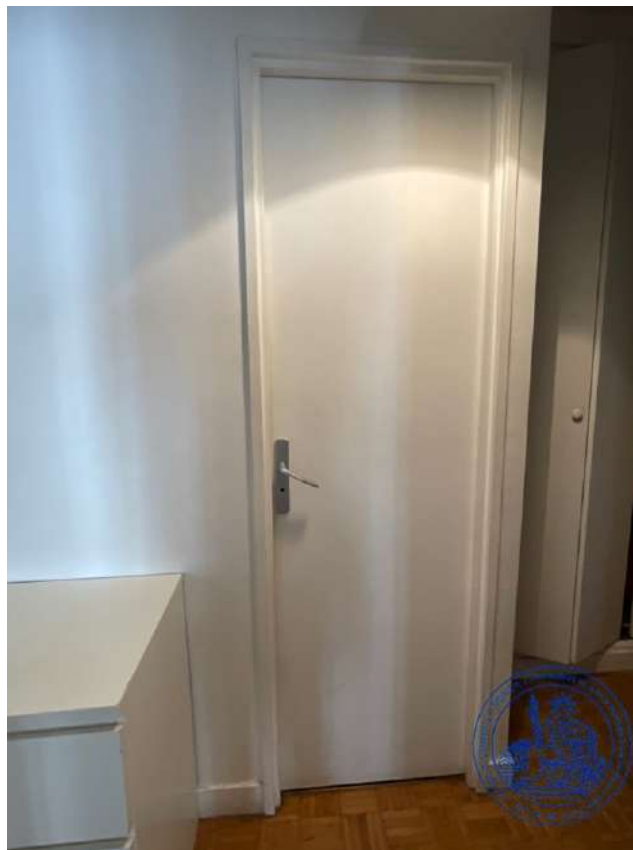
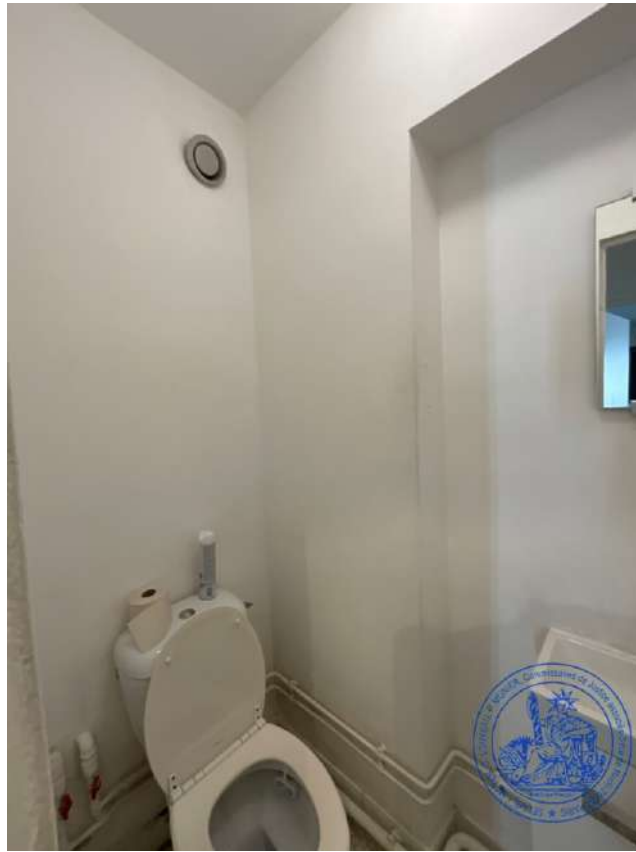
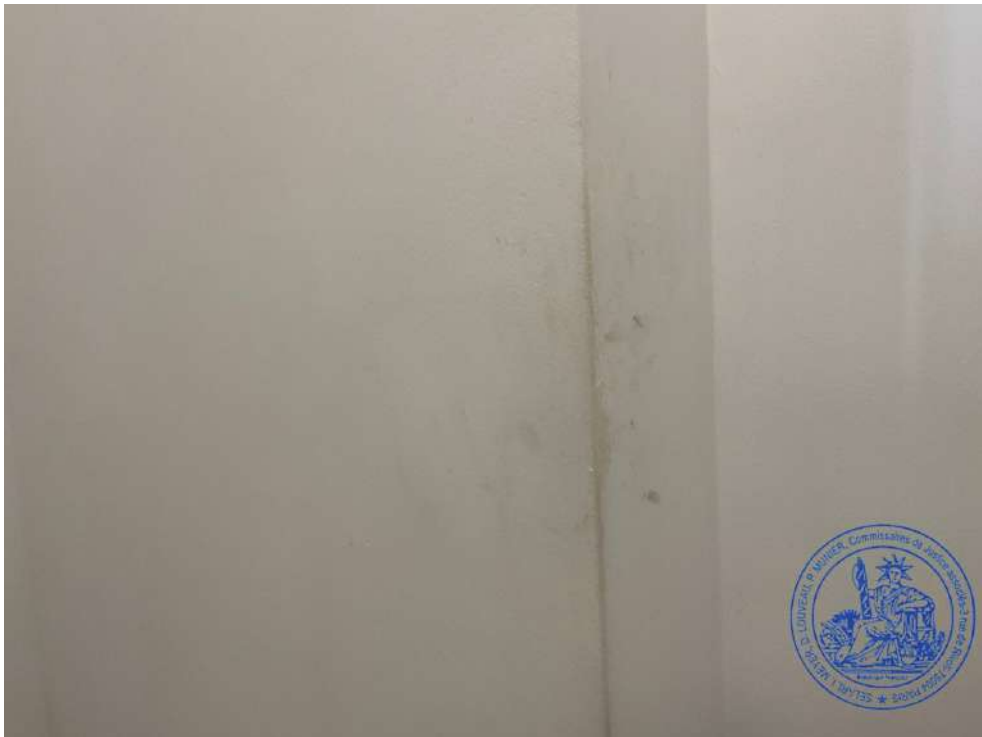
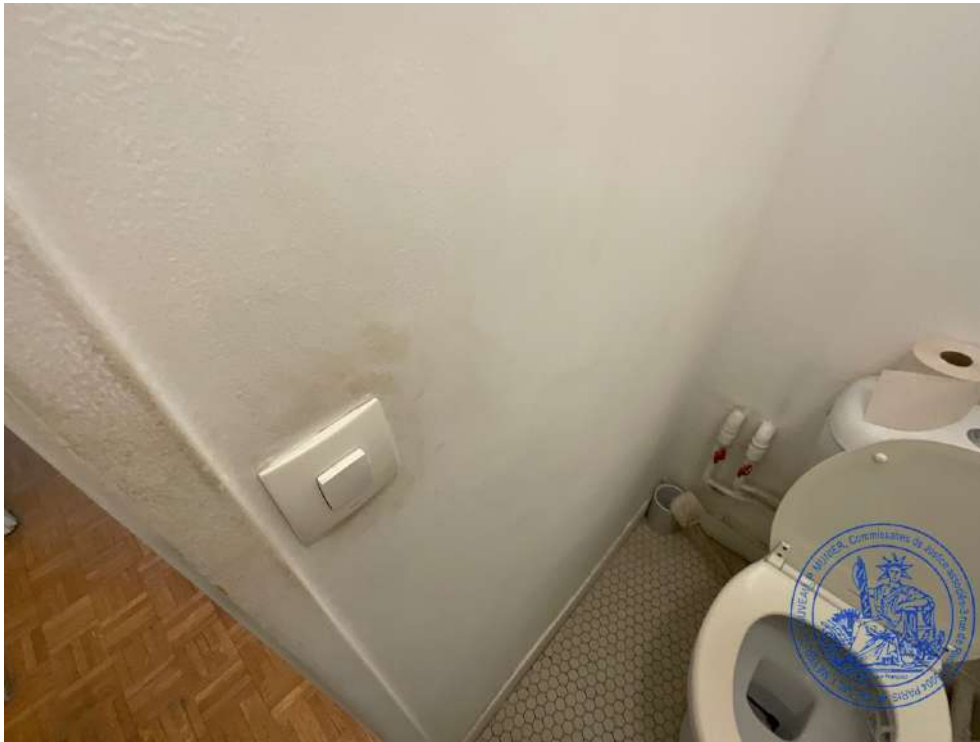
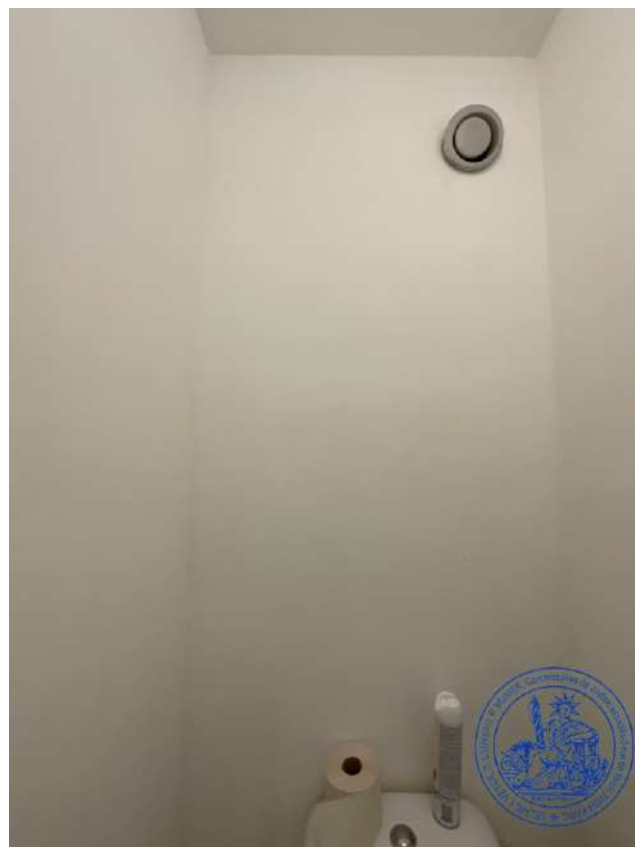
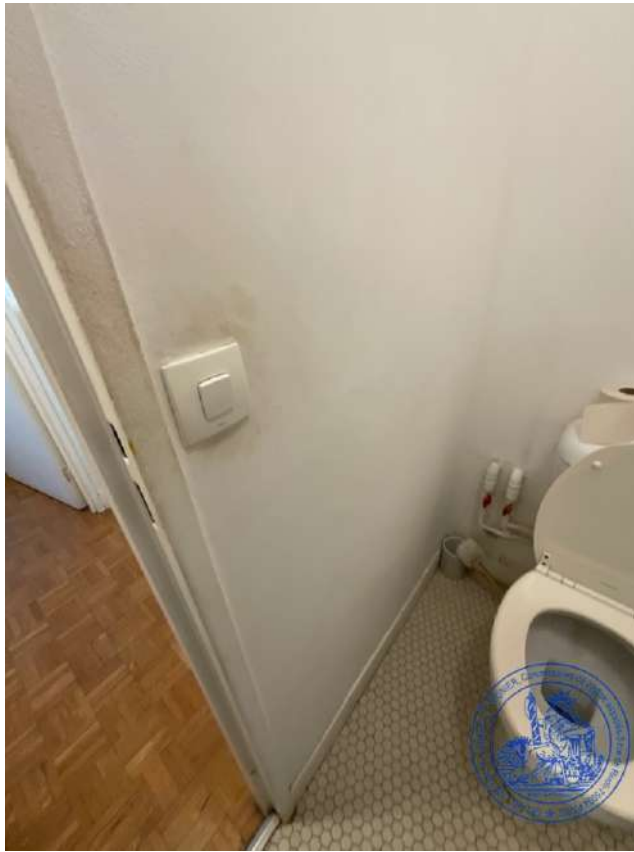
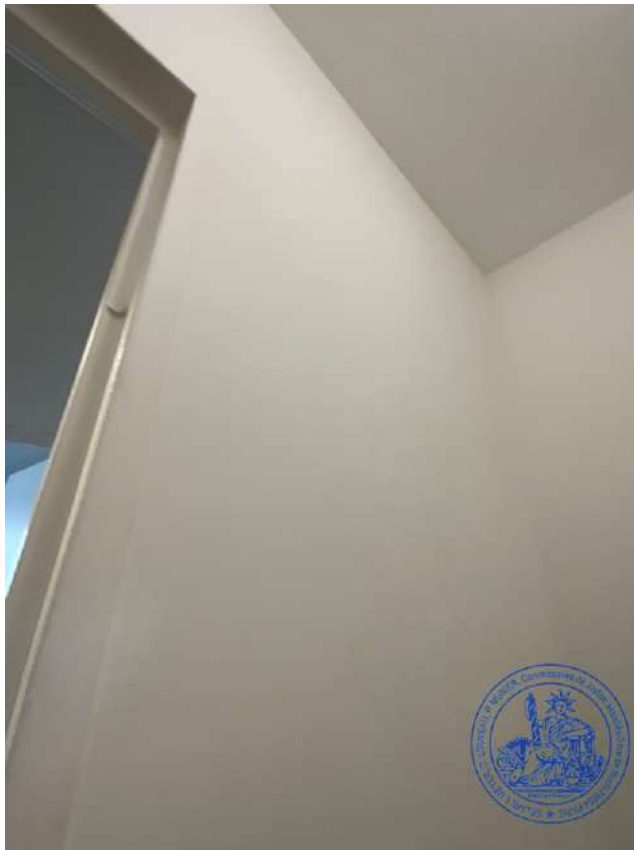
W.C :

Les murs et plafond sont recouverts d'une peinture en état d'usage, avec traces.

- Une cuvette de W.C. à l'anglaise avec abattant et couvercle ; la chasse d'eau fonctionne.
- Un lavabo surmonté d'une robinetterie de type mitigeur, entartrée
- Un placard sous lavabo
- Une glace murale
- Un globe au plafond

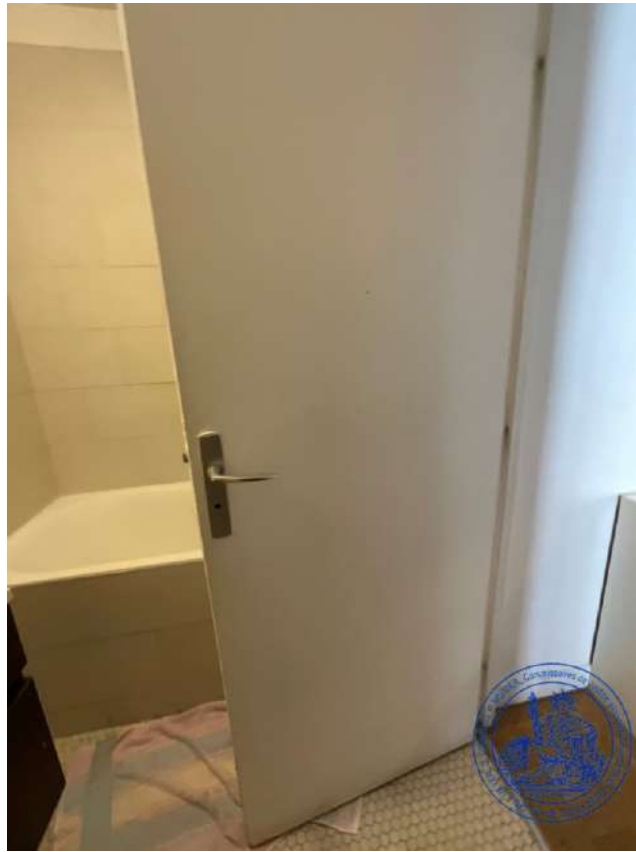
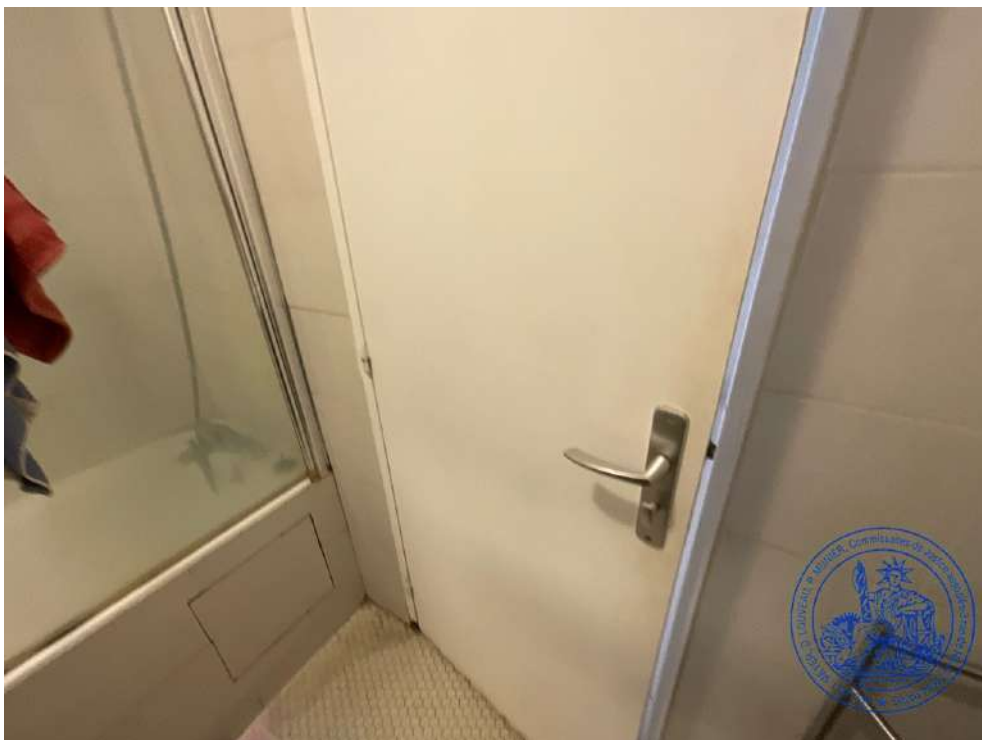
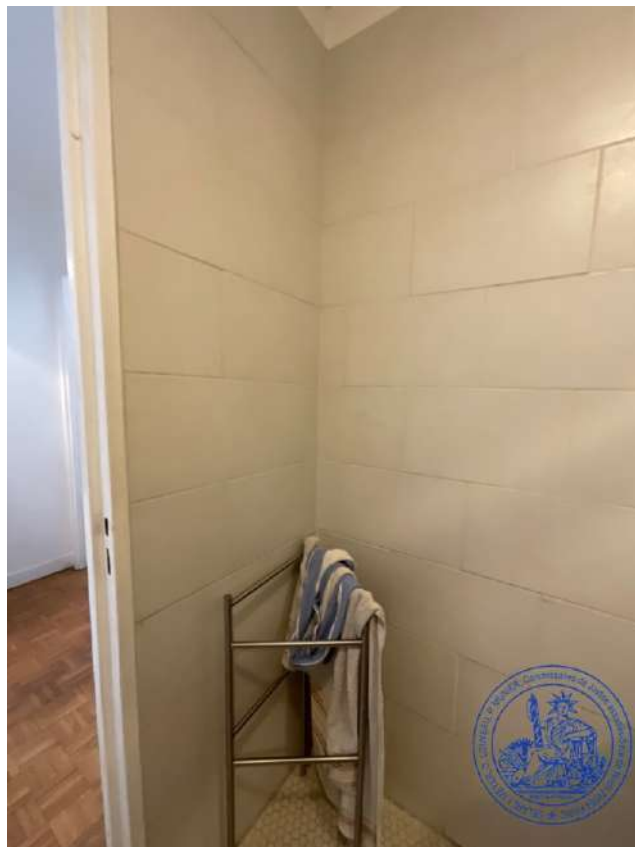
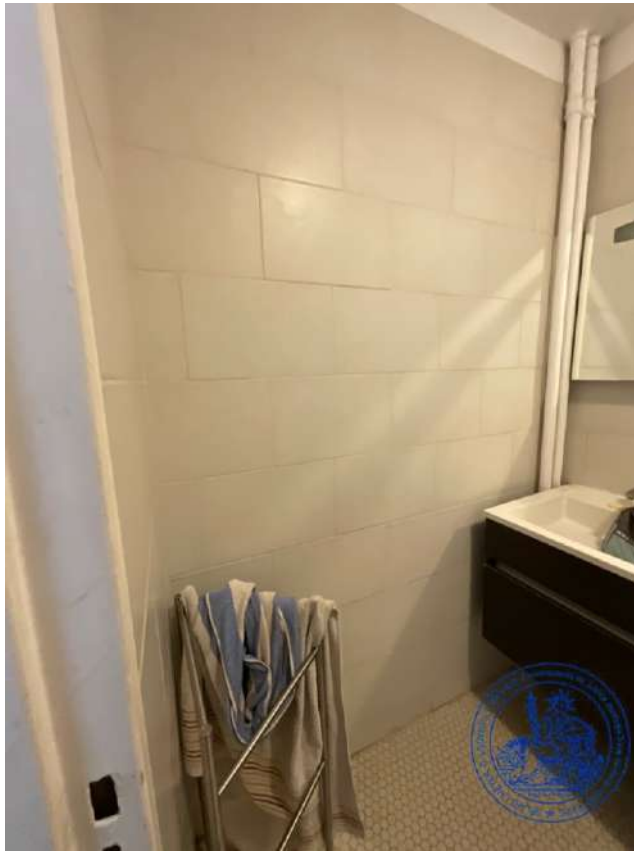
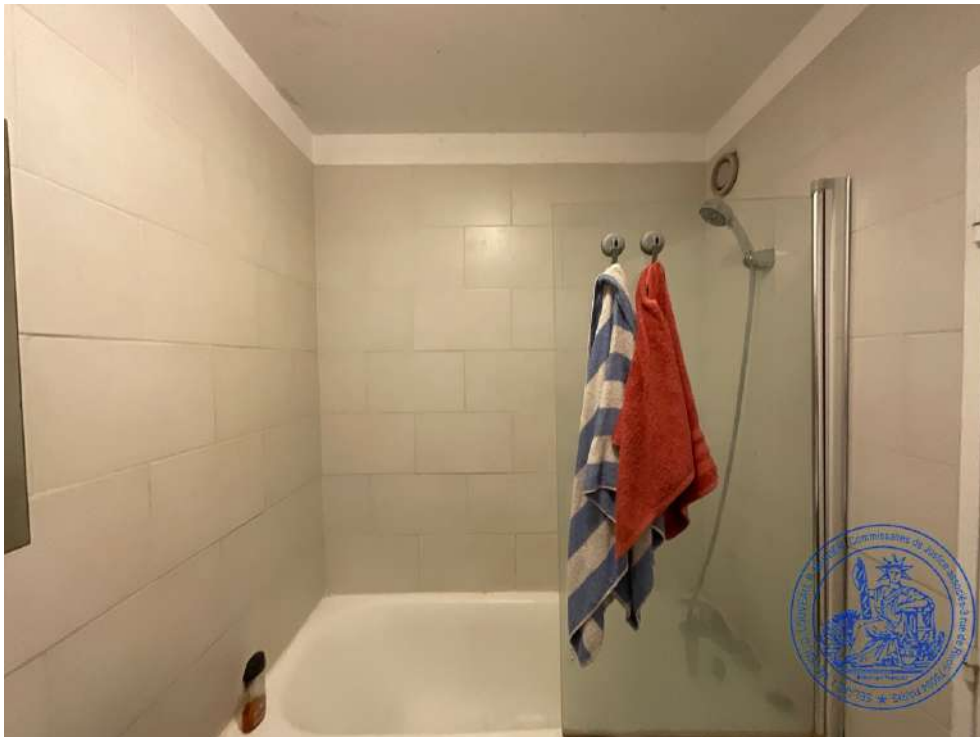
Salle de bains située au fond du couloir :

Le plafond est recouvert d'une peinture en mauvais état, comportant des points de moisissures.

- Deux vasques surmontées de robinetterie de type mitigeur, entartrées
- Deux tiroirs sous les vasques, en mauvais état
- Une glace murale
- Une baignoire en mauvais état, équipée d'une douchette sur flexible et d'une robinetterie de type mitigeur, l'ensemble sale
- Un pare-baignoire entartré et dont le joint est endommagé
