PROCES VERBAL DE DESCRIPTION

Que dans le cadre des actes préparatoires à la vente des biens et droits immobiliers saisis appartenant à [REDACTED], il me requiert à l'effet de procéder à la description dans un immeuble de la Résidence ONZE LE JUSTE, sise 5, passage du Chemin Vert-4, rue de l'Asile Popincourt à PARIS (75011), cadastré section BC

- d'un appartement à usage d'habitation de trois pièces type C dans le bâtiment C, escalier 3 portant le lot numéro 455

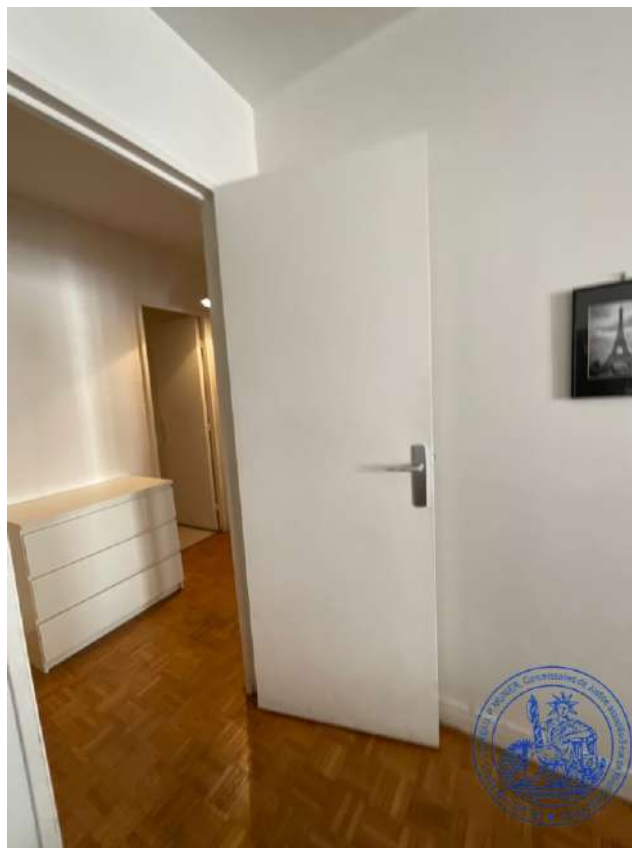
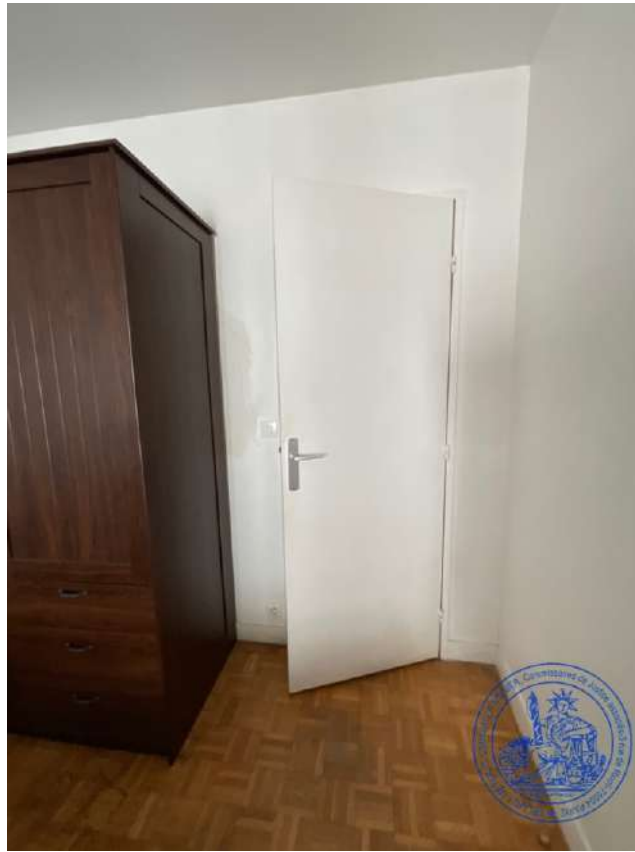
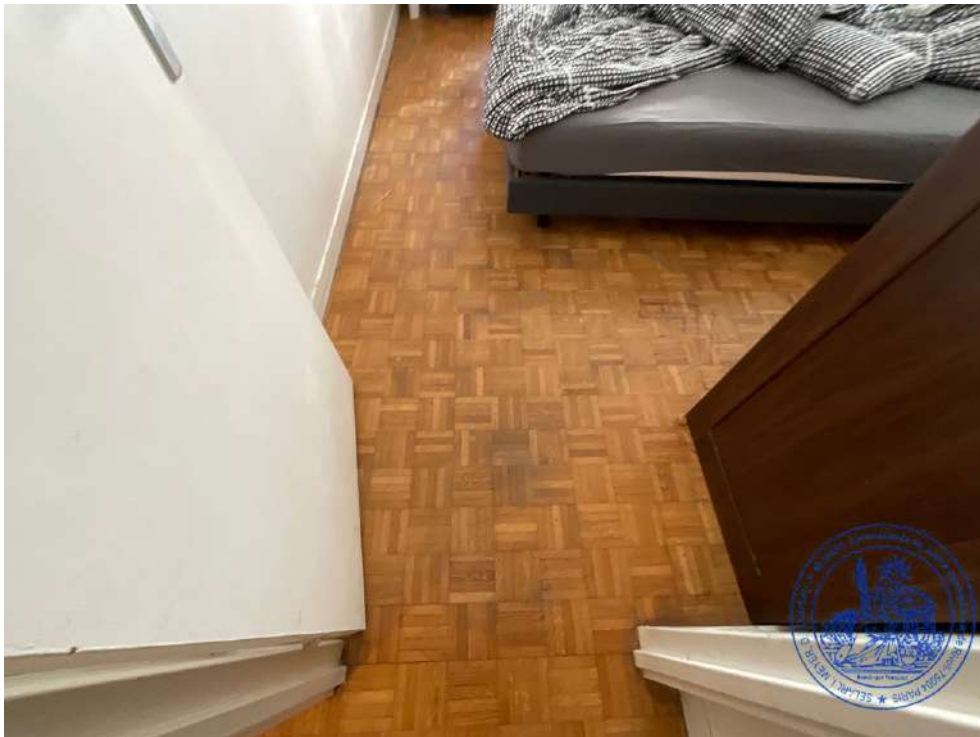
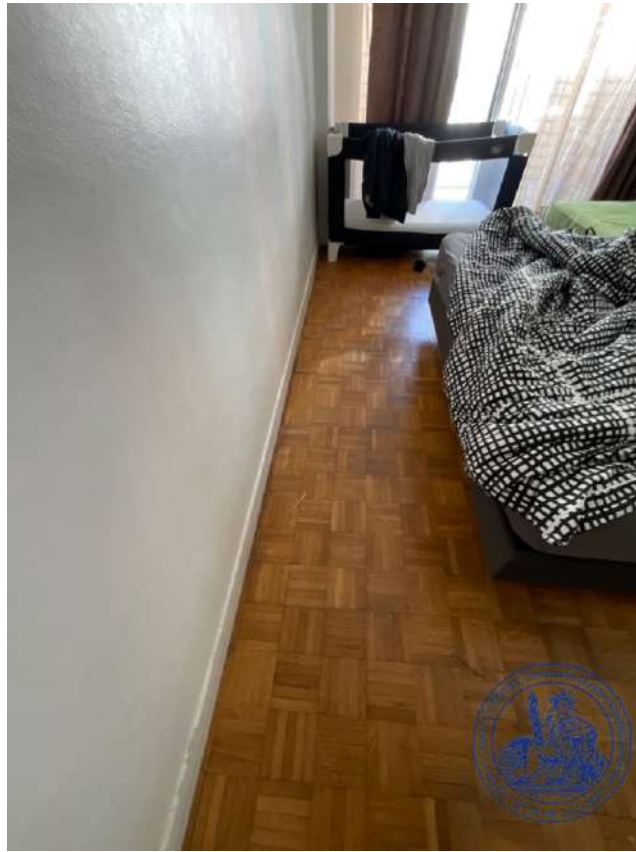
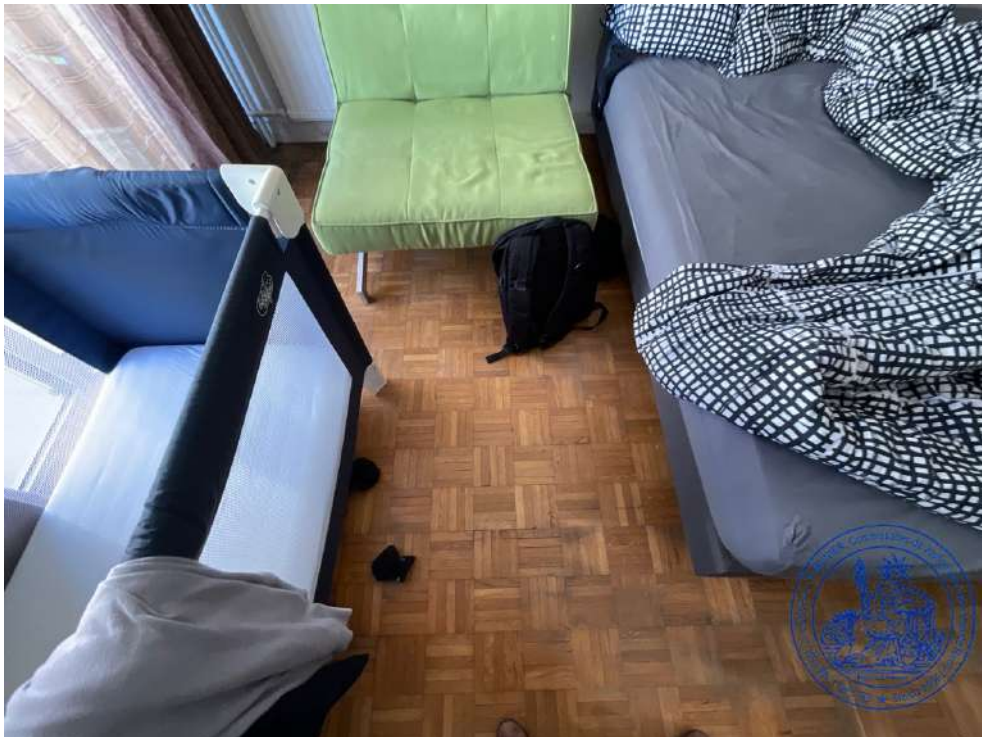
Chambre située à gauche du couloir :

Le sol est recouvert d'un parquet en bois en damier ancien, usagé et endommagé par endroits, notamment sous le radiateur.

Les murs et plafond sont recouverts d'une peinture défraîchie ; présence de microfissures sur les murs et de traces de reprise.

- Un radiateur
- Des baies vitrées donnent accès à un balcon filant ; les huisseries sont en état d'usage. Les fenêtres sont dotées de stores, lesquels ne peuvent pas être baissés, la manivelle étant cassée.

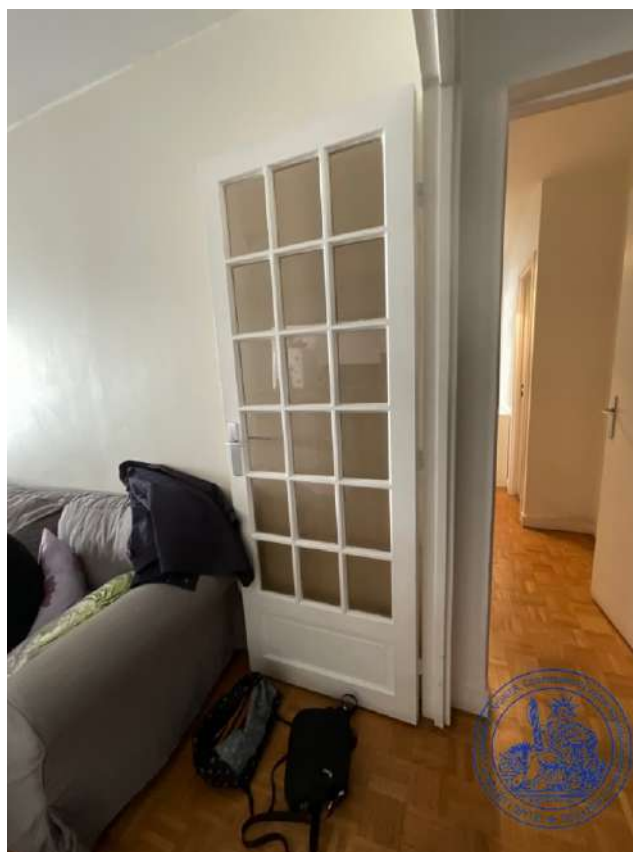
Double séjour :

Le sol est recouvert d'un parquet en bois en damier ancien, usagé et dont des lattes sont détériorées.

- deux radiateurs
- Des baies vitrées donnent accès au balcon ; les huisseries sont en état d'usage. Les fenêtres sont dotées de stores, lesquels ne peuvent pas être baissés, les manivelles étant cassées.

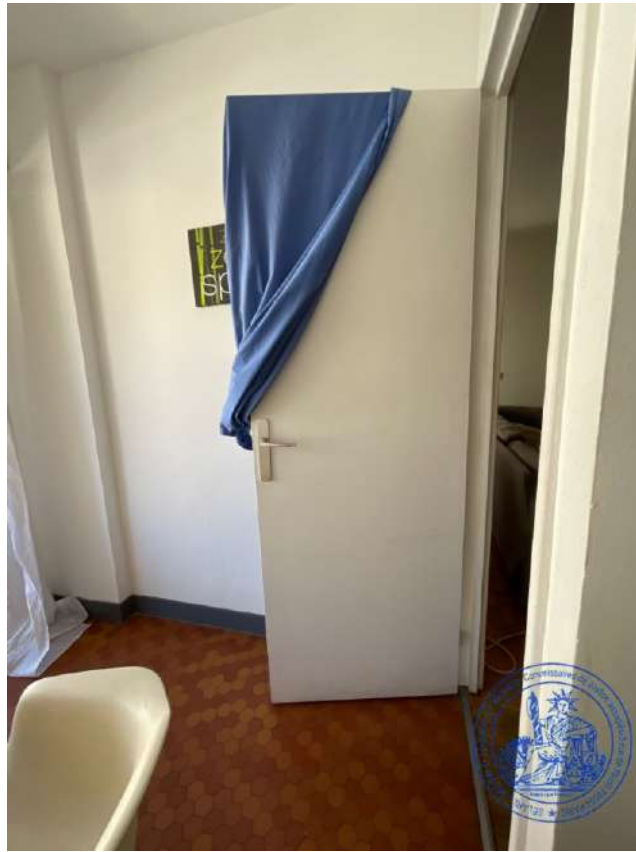
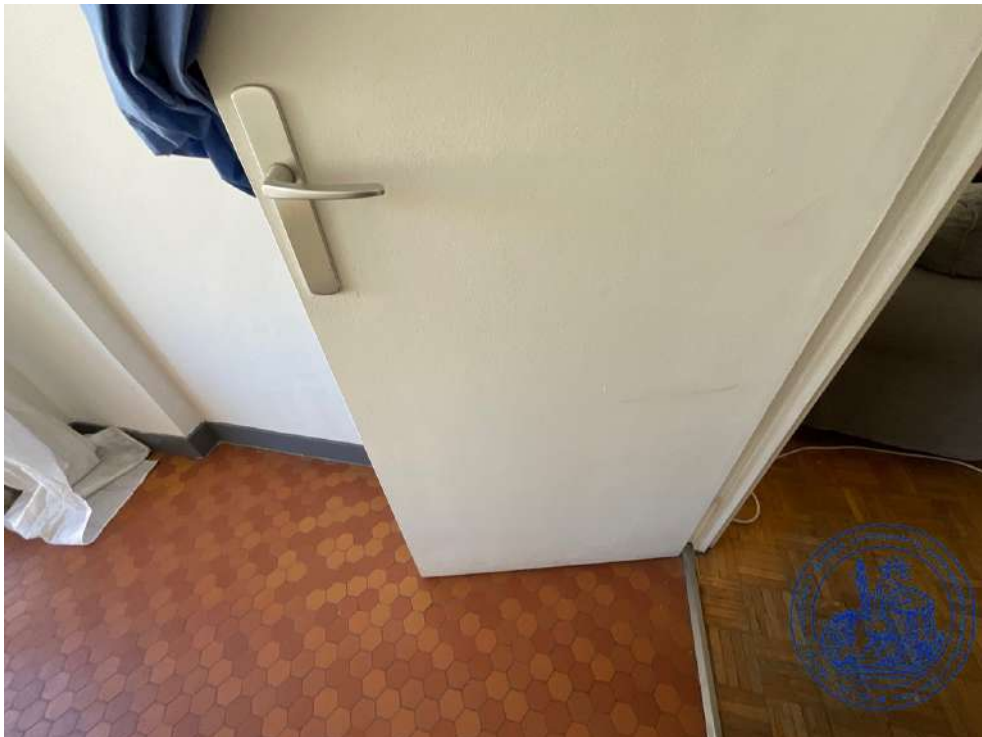
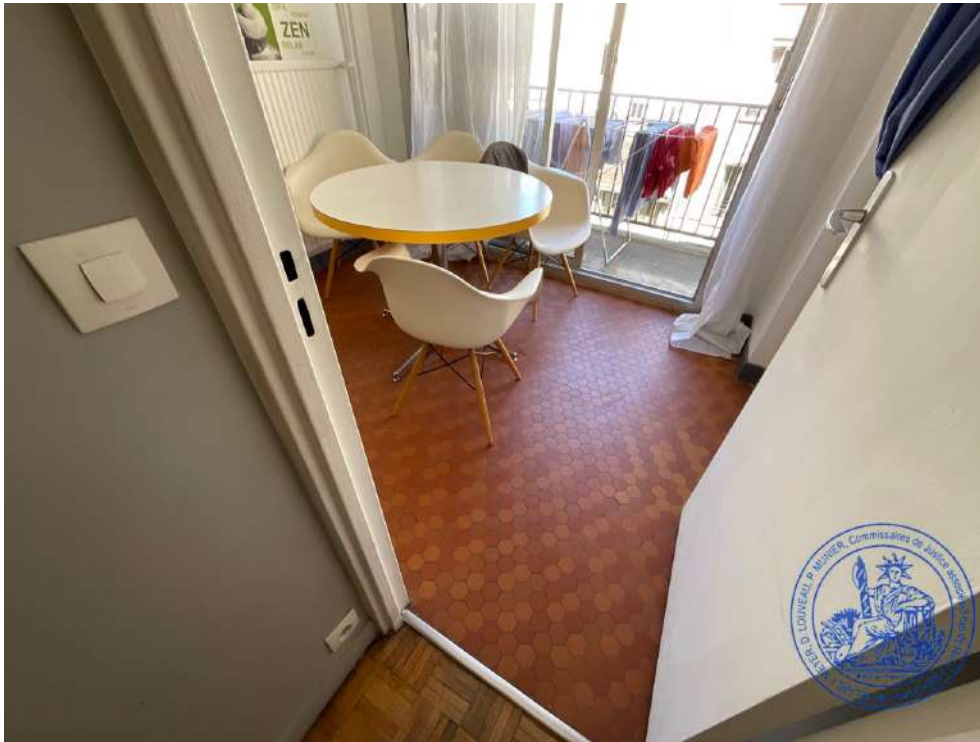
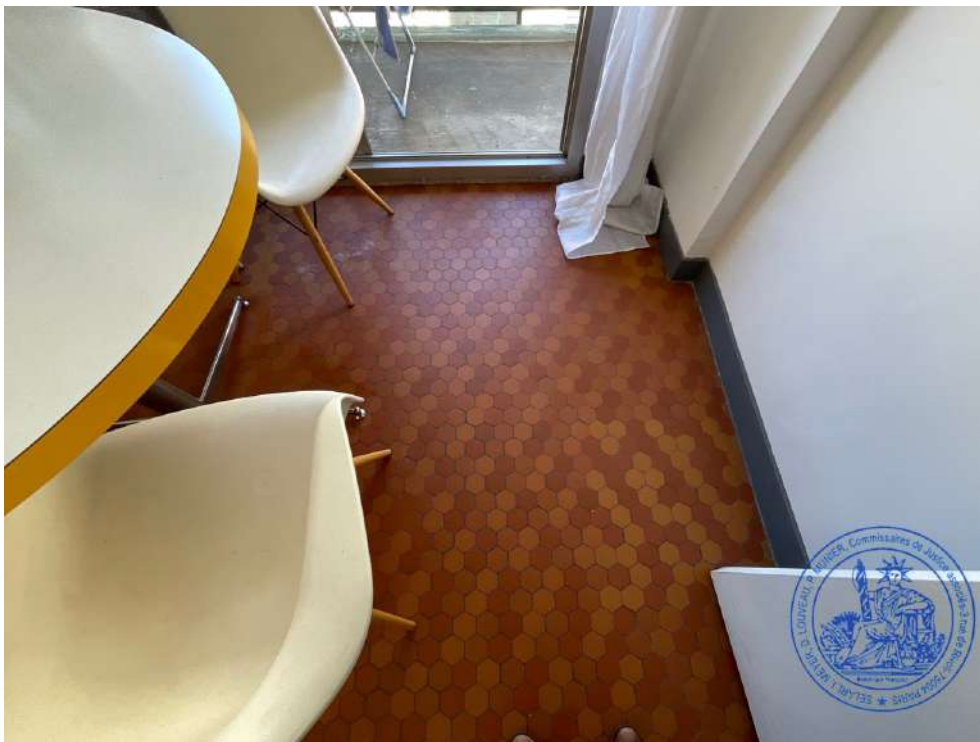
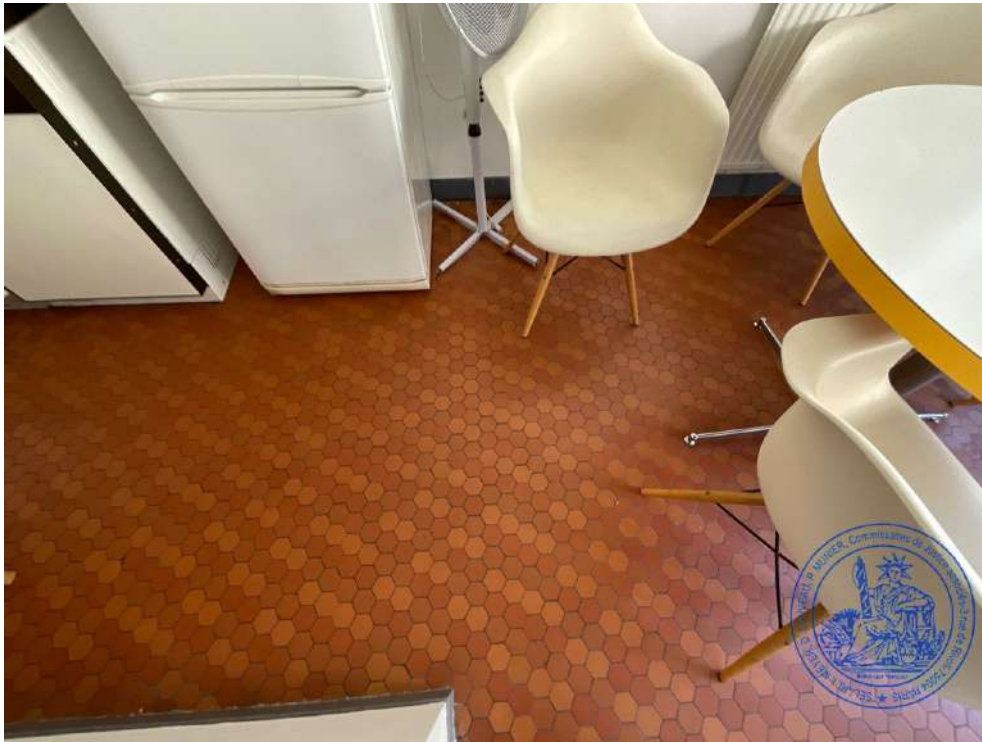
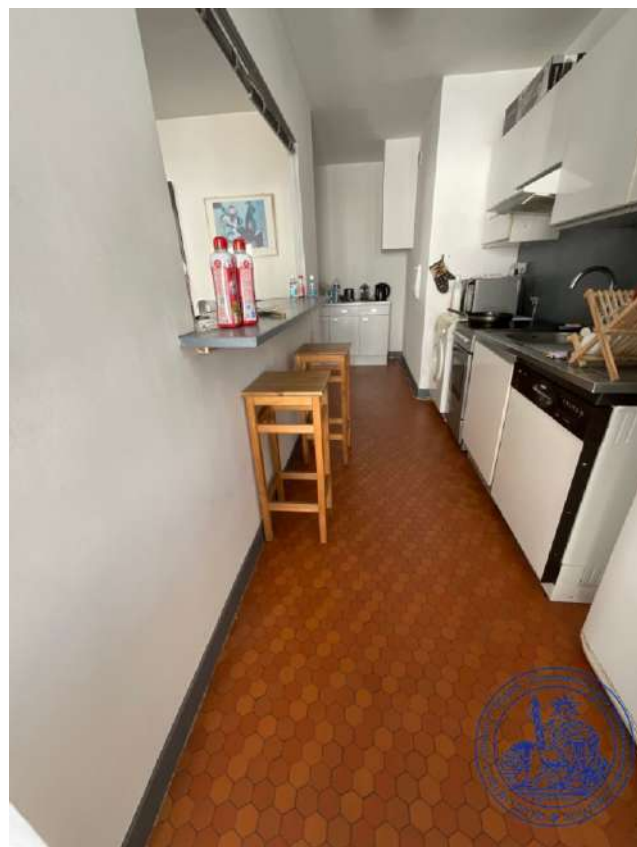
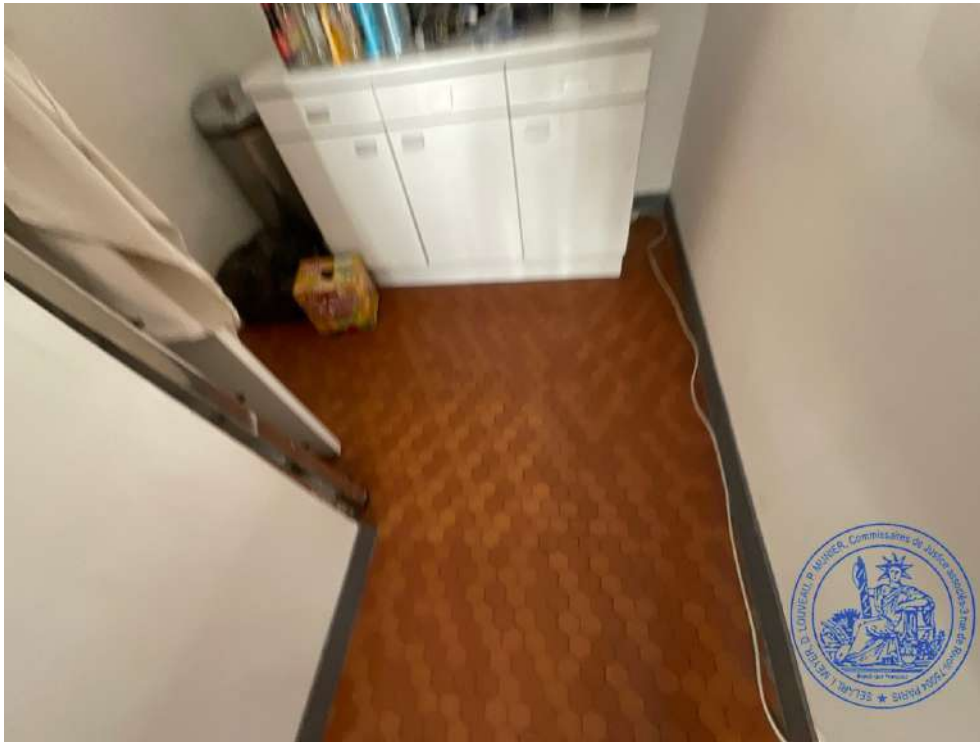
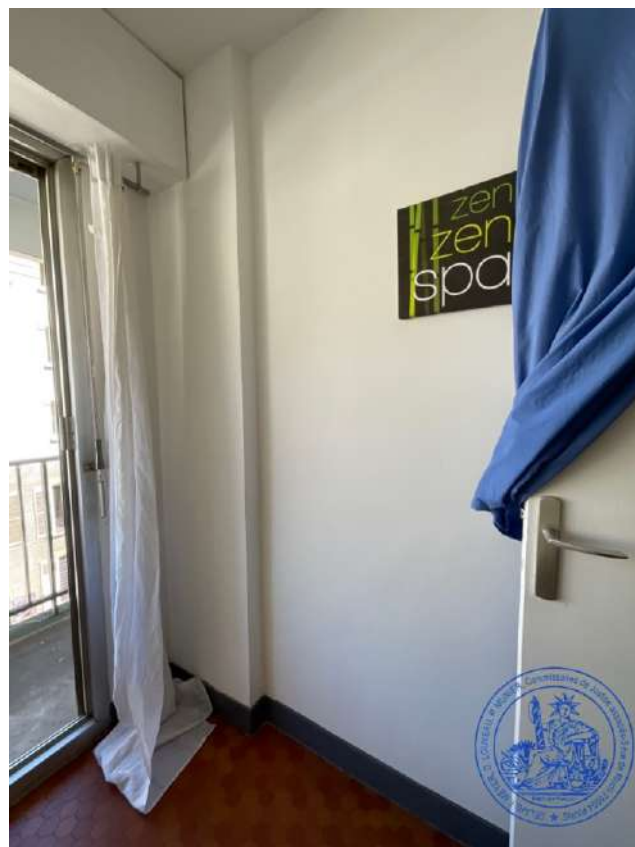
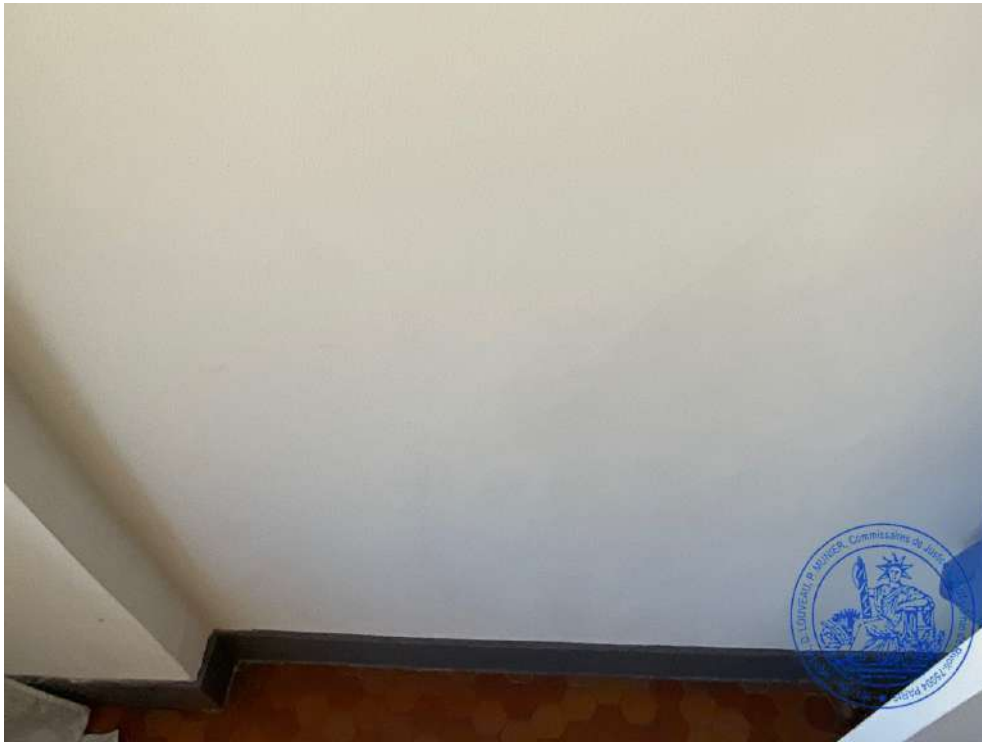
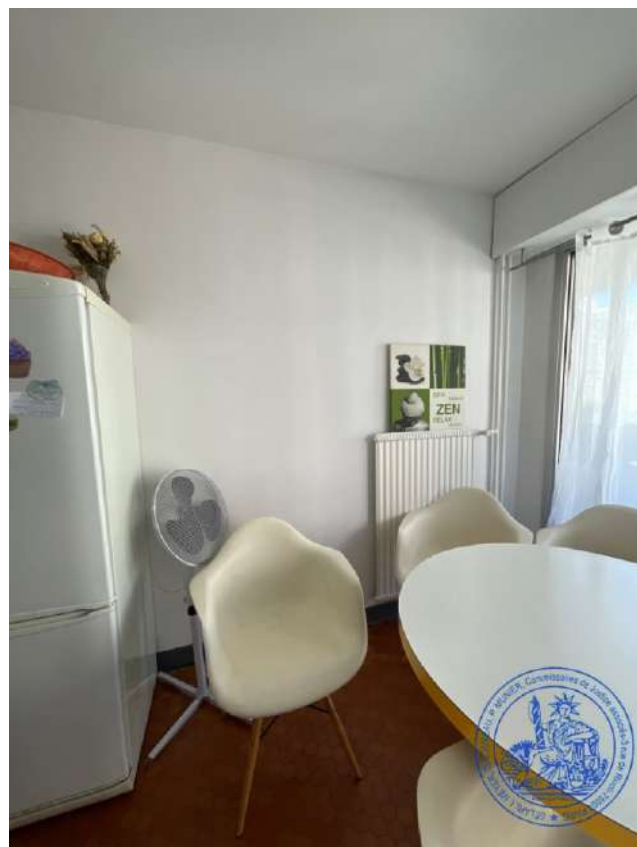
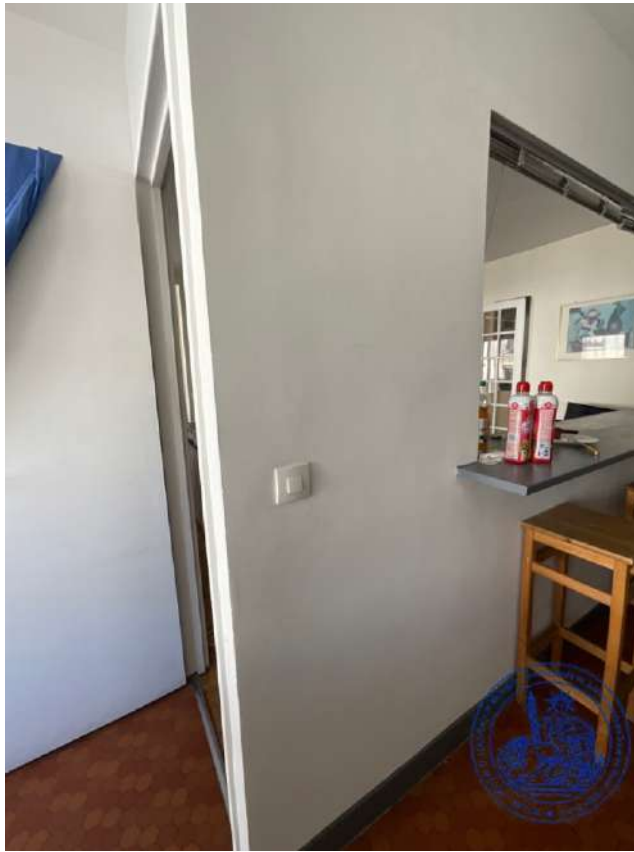
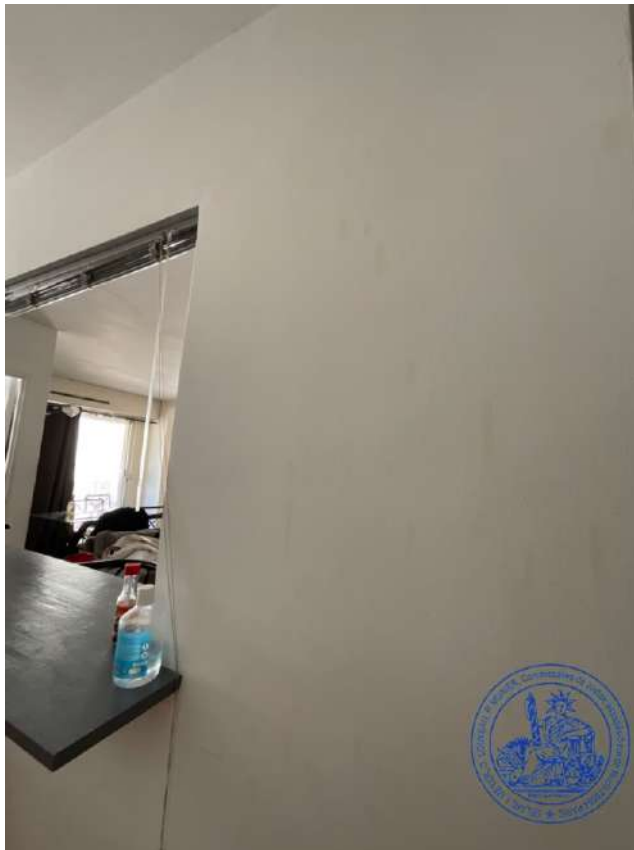
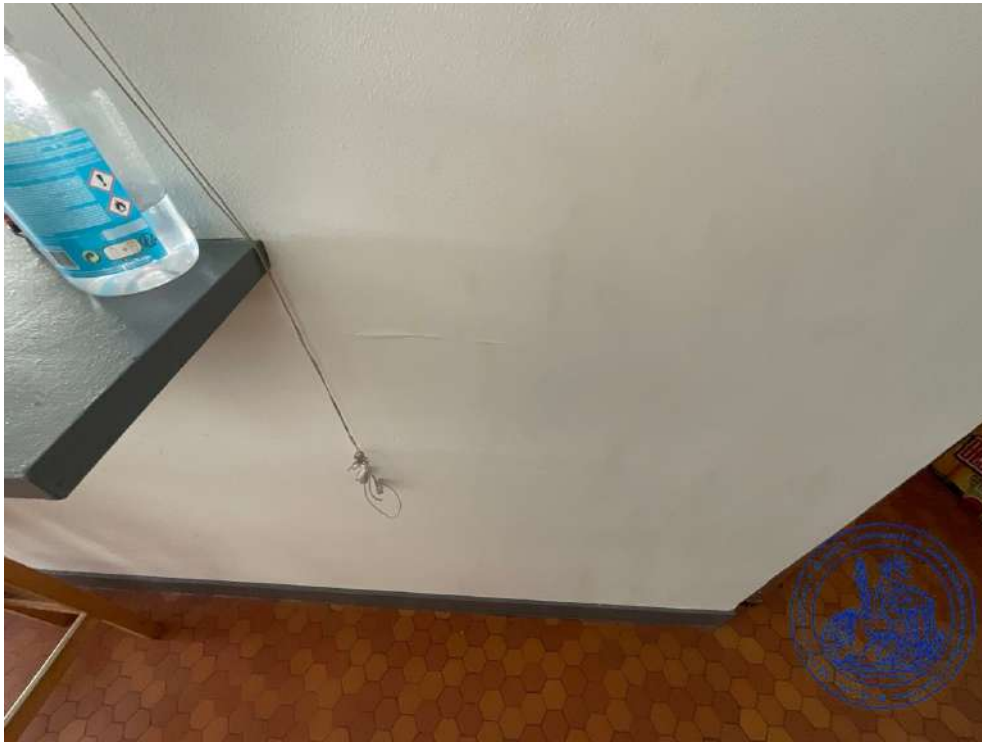
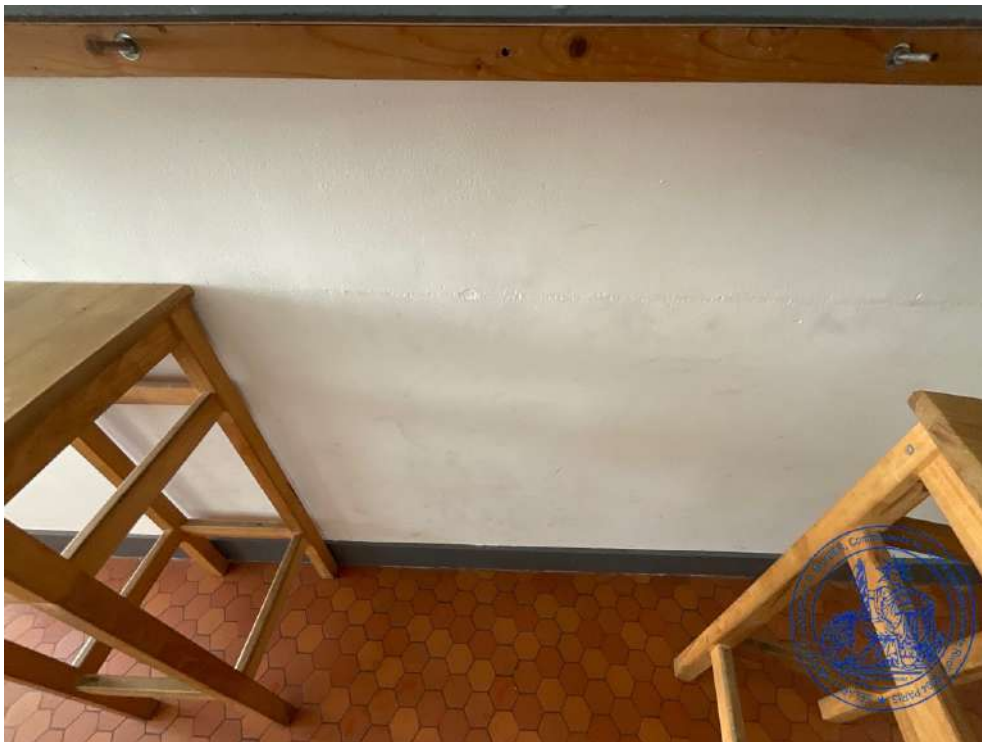
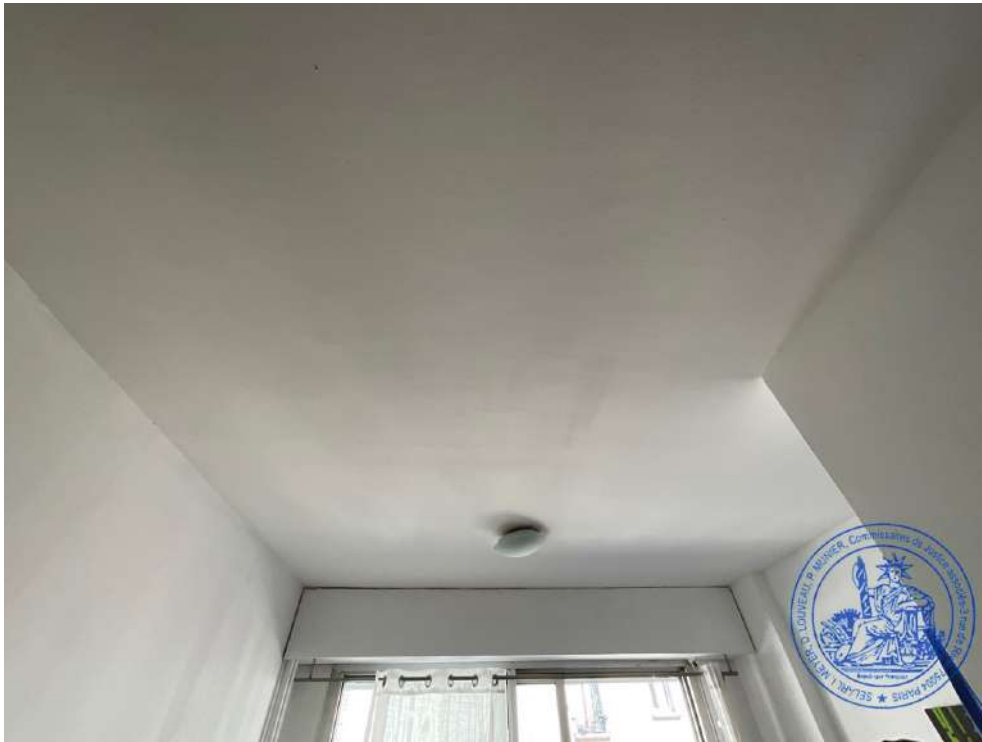
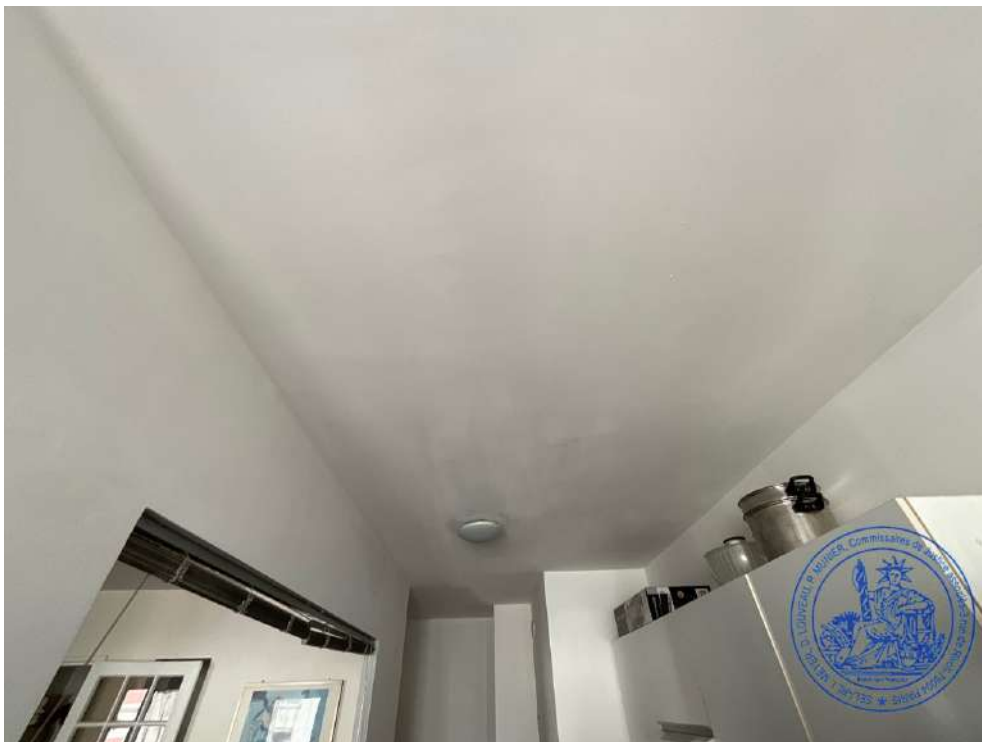
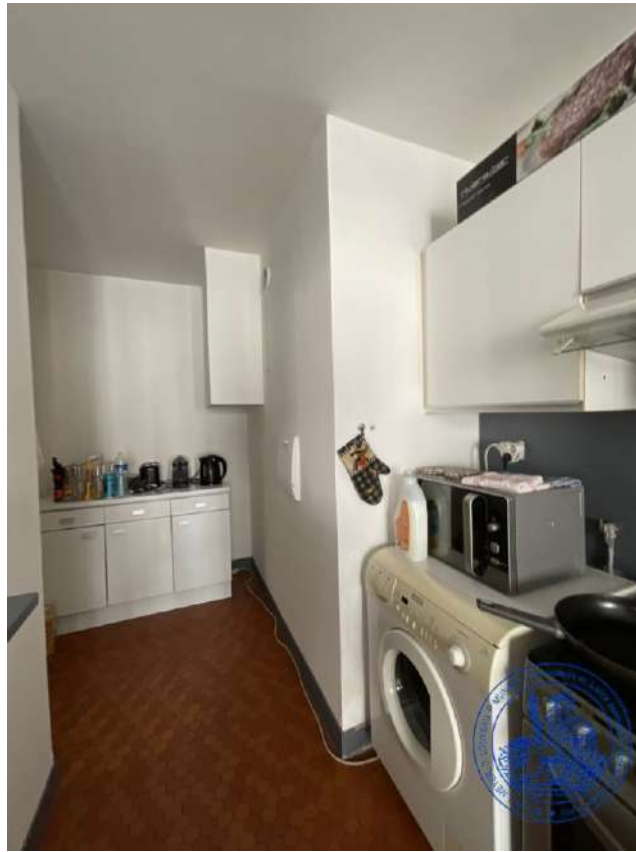
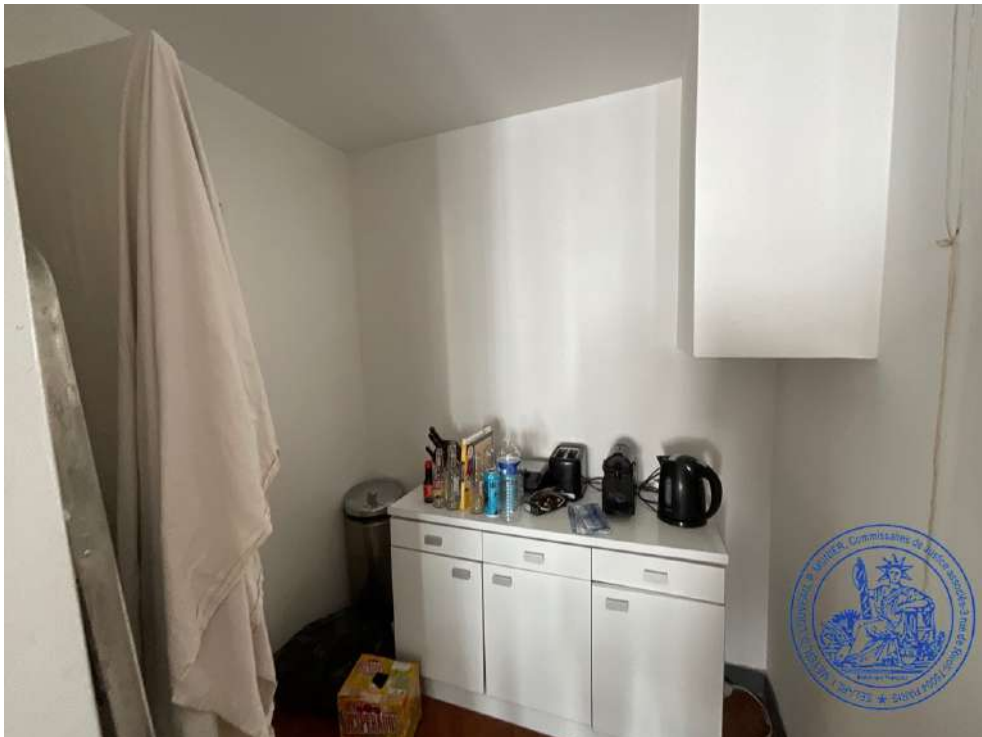
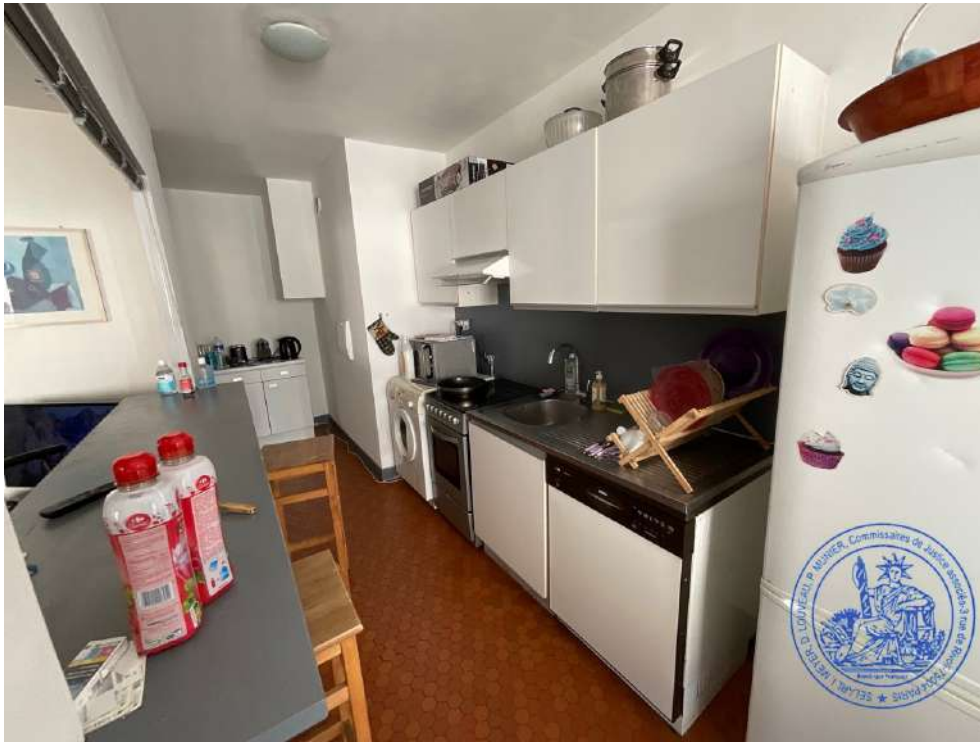
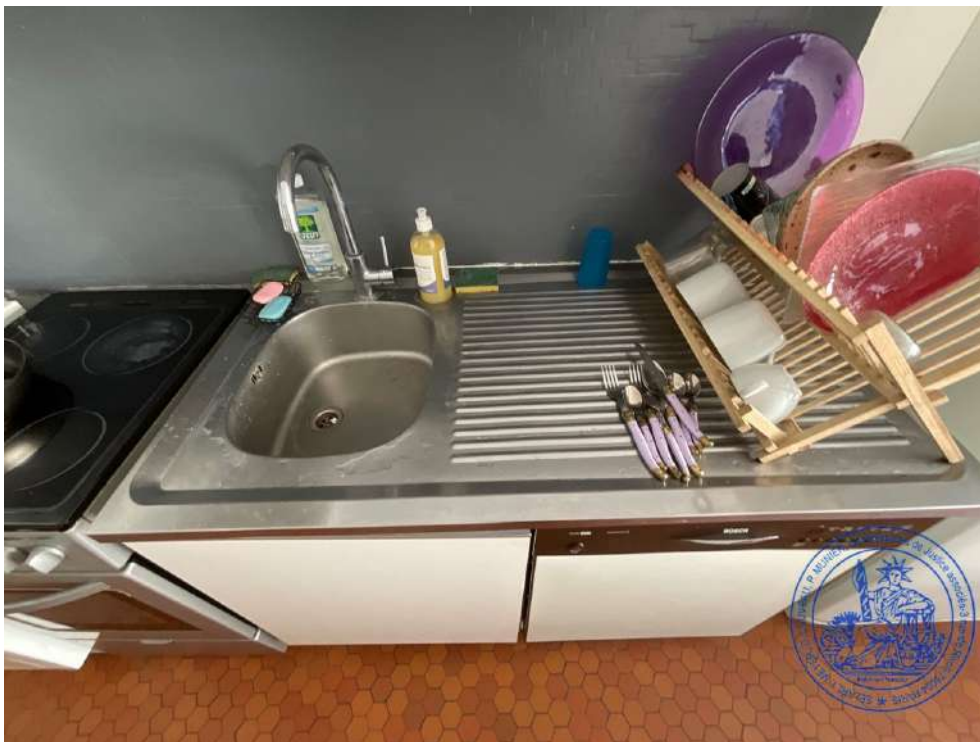
Cuisine :

Les deux portes d'accès depuis le séjour et depuis l'entrée sont recouvertes d'une peinture en état d'usage sur les deux faces.

Le sol est recouvert d'un carrelage en assez bon état d'usage.

Les murs et plafond sont recouverts d'une peinture en état d'usage, avec traces.

- Un radiateur
- Des meubles hauts et bas de cuisine en état d'usage
- Un évier un bac en inox surmonté d'une robinetterie de type mitigeur, avec paillasse
- Une ouverture sur le séjour, équipée d'une plan de travail.
- Un vide-ordures condamné
- Une baie vitrée donne accès au balcon ; les huisseries sont en état d'usage.

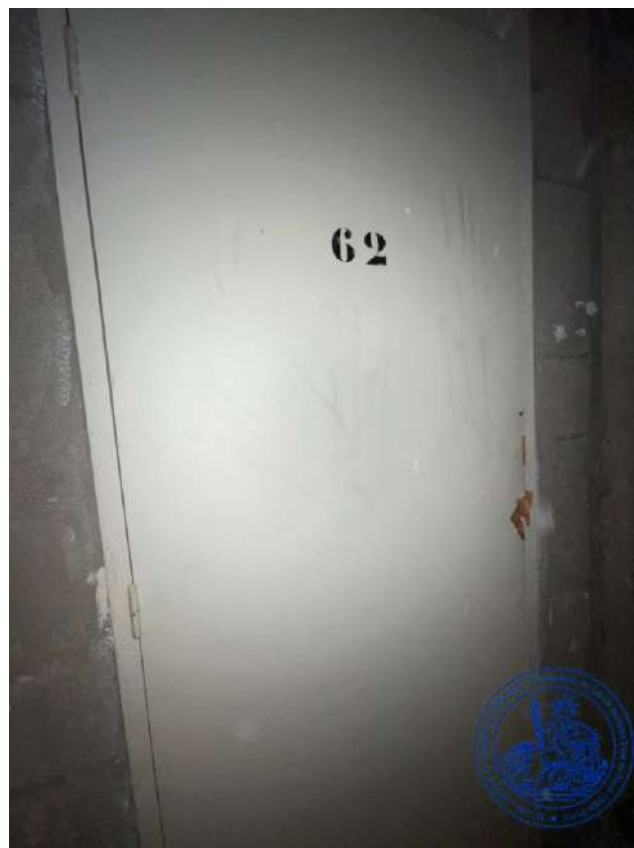
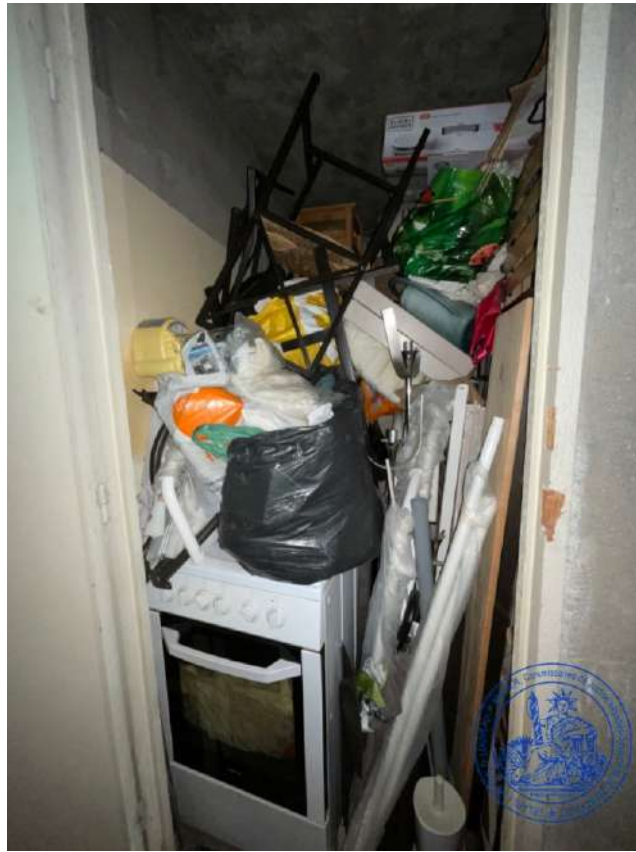
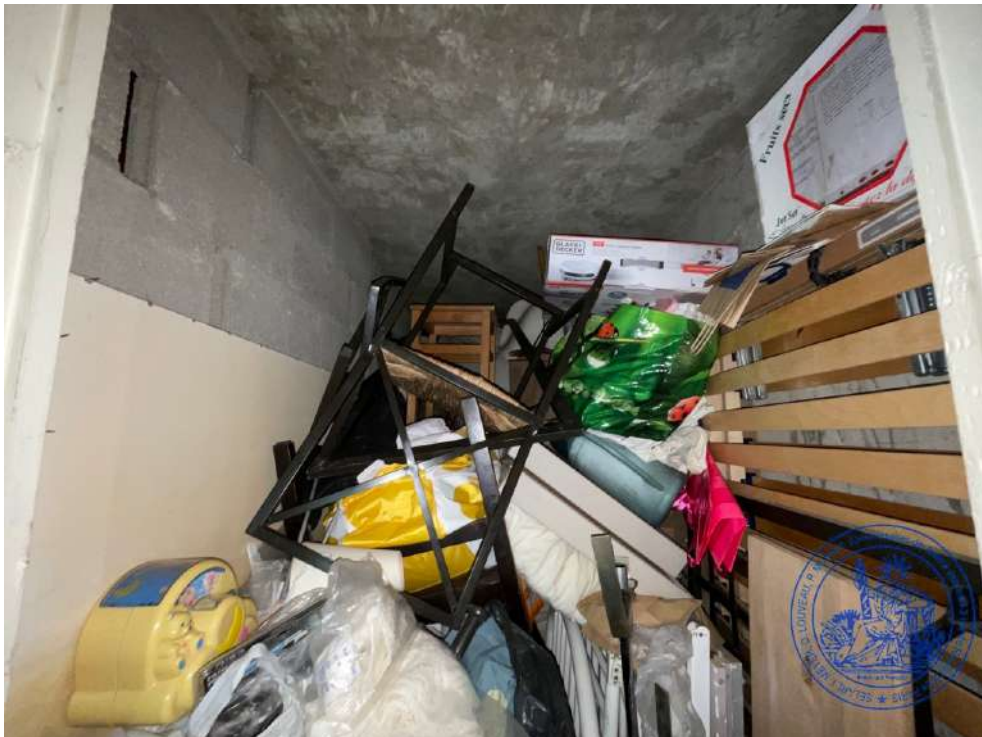
Cave portant le numéro 62 :

Elle est située au 2^{ème} sous-sol.

La porte est dépourvue de poignée et de serrure. Elle est fermée par une visse.

Il a été procédé à son ouverture ; elle est encombrée d'objets entassés.
