PROCES VERBAL DE DESCRIPTION

**L'AN DEUX MILLE VINGT TROIS ET LE DIX SEPT JUILLET
DE 9H A 10H 30**

Suite à la signification du Commandement Immobilier, en date du quatre juillet 2023, et en application des articles 15-10, 35 et 36 du décret du 27 juillet 2006, la requérante entend faire dresser ce jour un descriptif du bien immobilier sis 19 rue de la Solidarité à CACHAN 94230
Que le présent constat est dressé en vue d'une procédure de vente à venir.

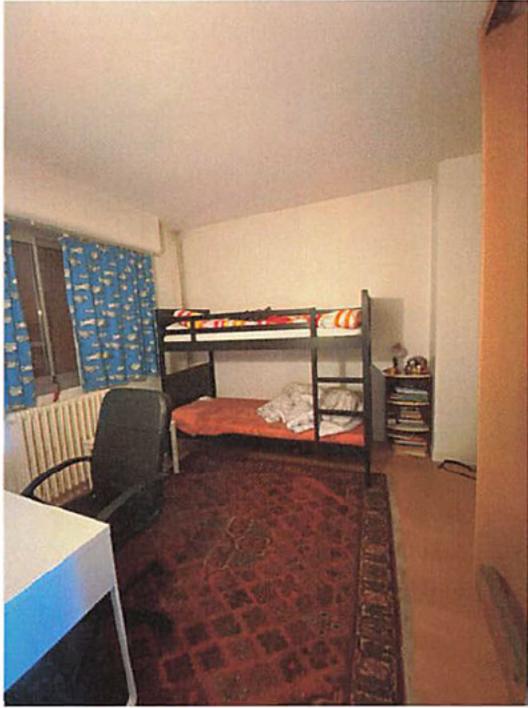
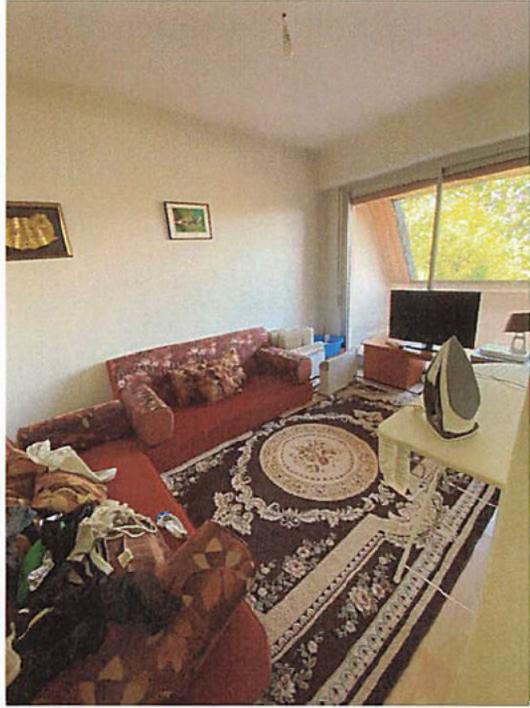
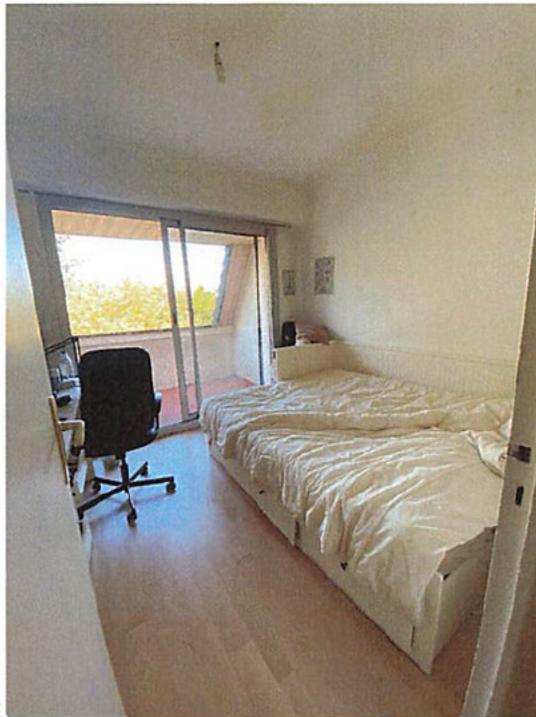
- D'un radiateur de chauffage central,
- D'un placard mural,
- D'une baie vitrée aluminium double vitrage coulissante avec volet, donnant sur balcon

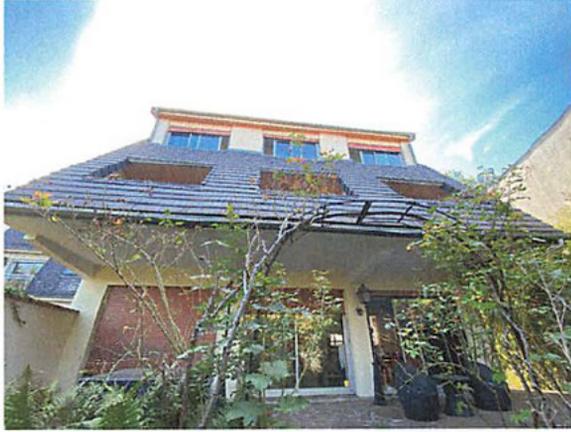
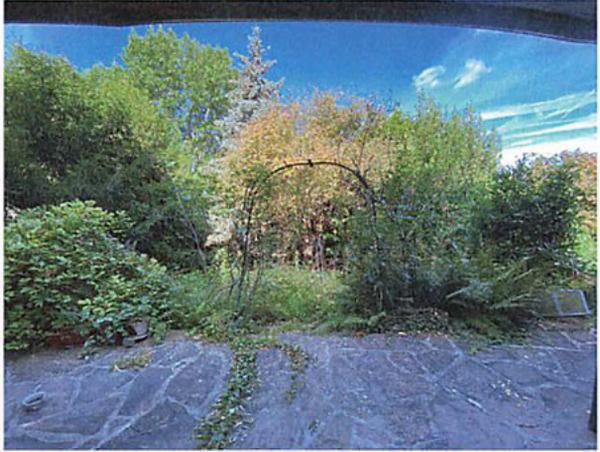
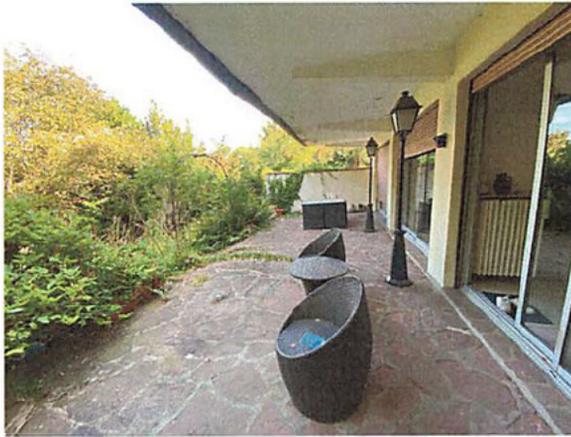
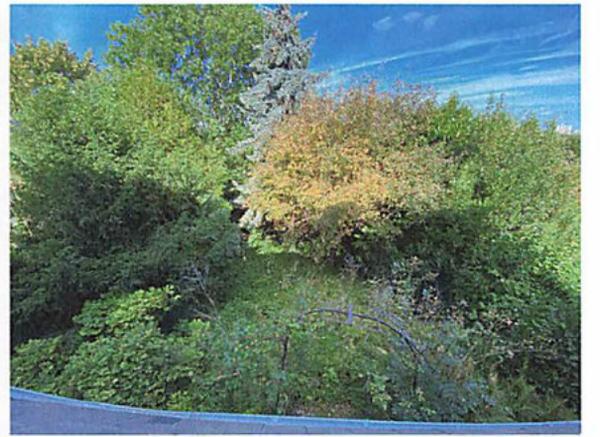
EXTERIEUR

Au bas de l'escalier, en faisant le tour du bâtiment, nous accédons par une allée latérale à un jardin en friche qui s'étend sur le devant de la terrasse.

De ce jardin, sous la terrasse on peut accéder à deux espaces à usage de cave.

Au niveau de la chaussée, sur le devant du bâtiment est aménagé une terrasse béton fermée sur rue par une grille. Cette terrasse donne accès à un garage voiture. A cet instant je rencontre le propriétaire du logement du deuxième étage qui me précise que madame KAMAR possède un droit de jouissance de la partie gauche du garage sur un mètre cinquante de large environ, sur toute la profondeur.
