PROCÈS-VERBAL DESCRIPTIF

L'AN DEUX MILLE VINGT-QUATRE ET LE VINGT-SIX AVRIL

Me suis rendue ce jour à 94200 Ivry-Sur-Seine – 10 rue Gaston Monmousseau (Bâtiment B) et là étant à 14 Heures, en présence de :

**APPARTEMENT OBJET DE LA SAISIE – 8^E ETAGE PORTE 125
(PORTE DROITE EN SORTANT DE L'ASCENSEUR)**

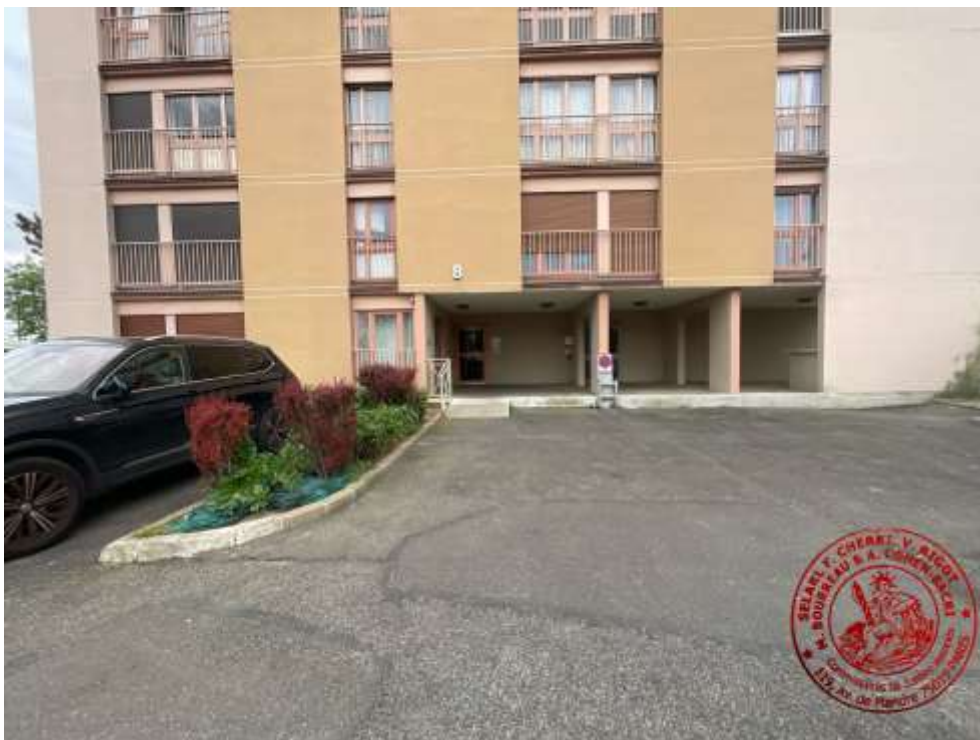
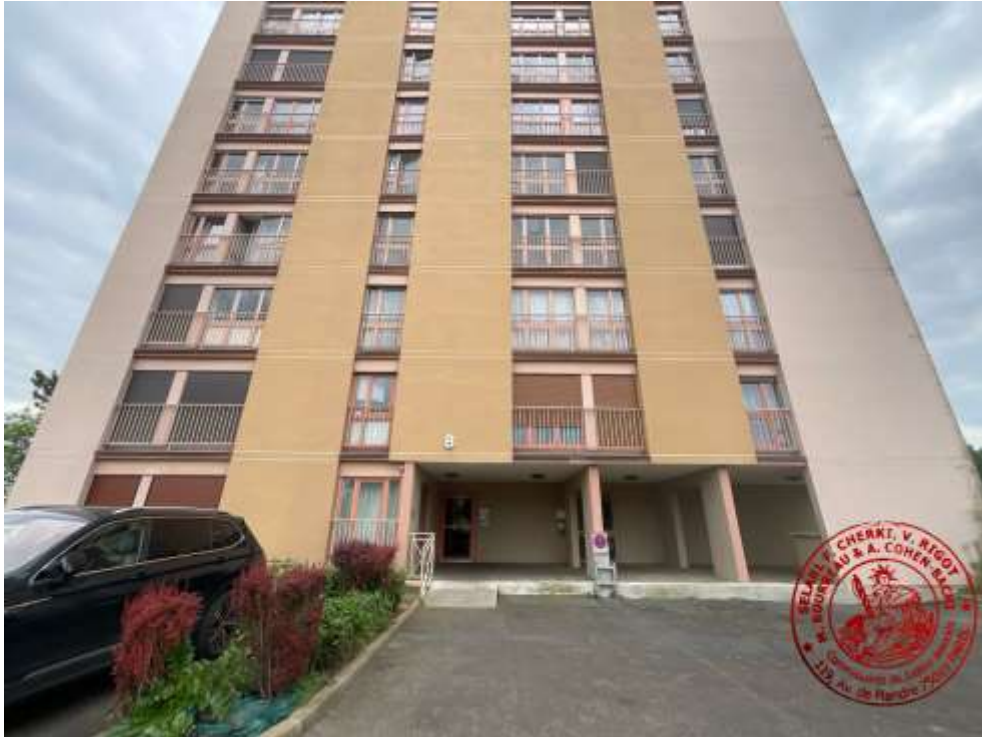
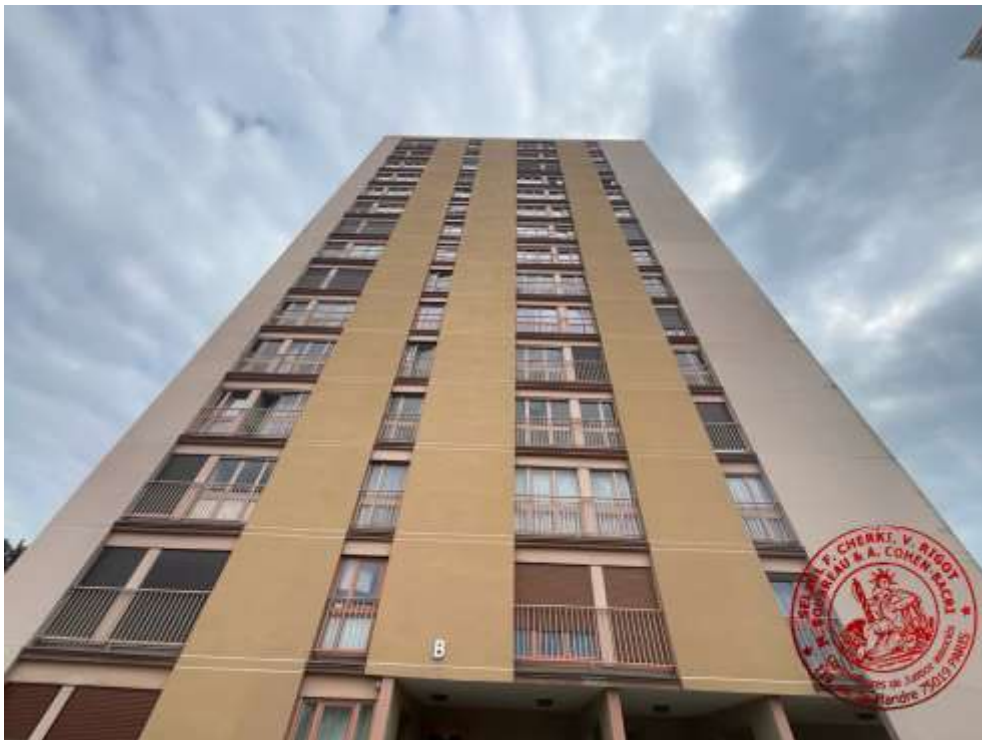
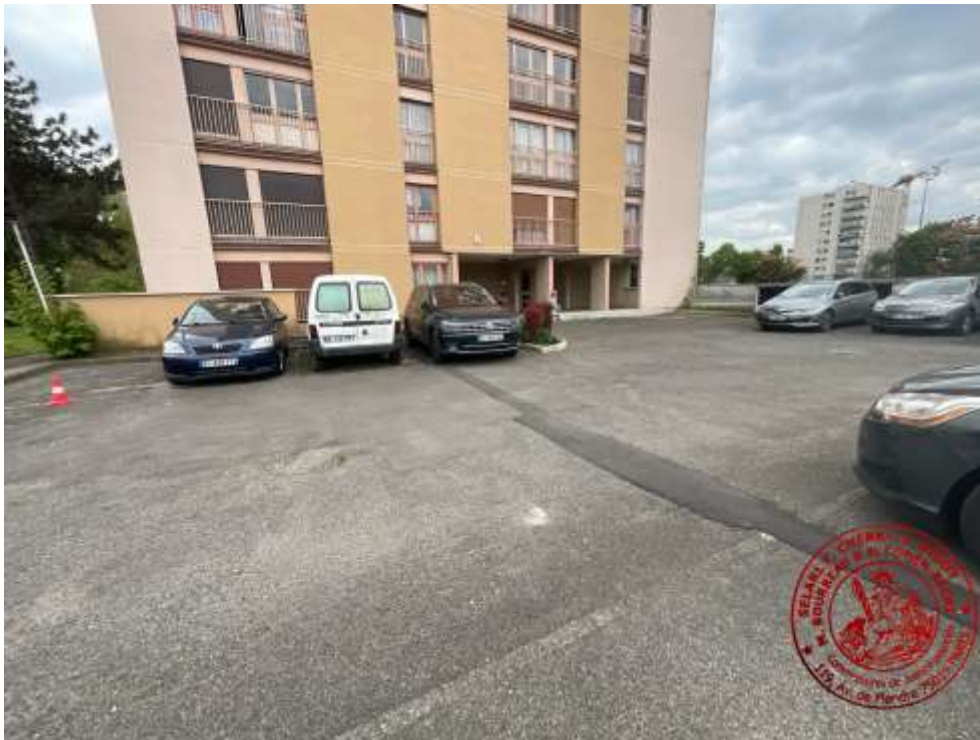
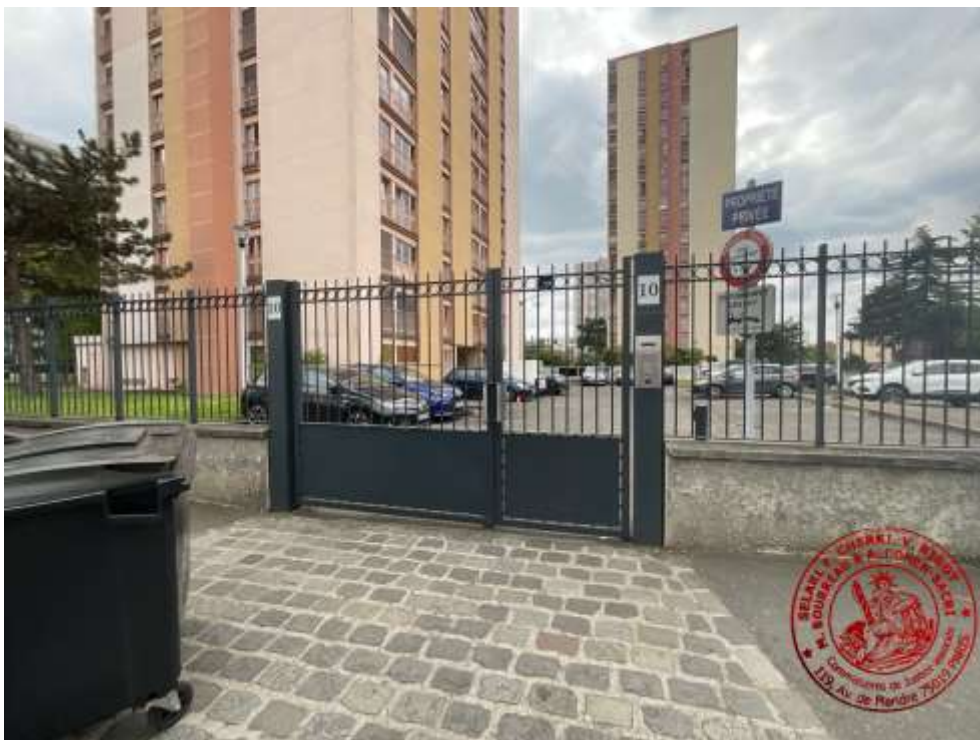
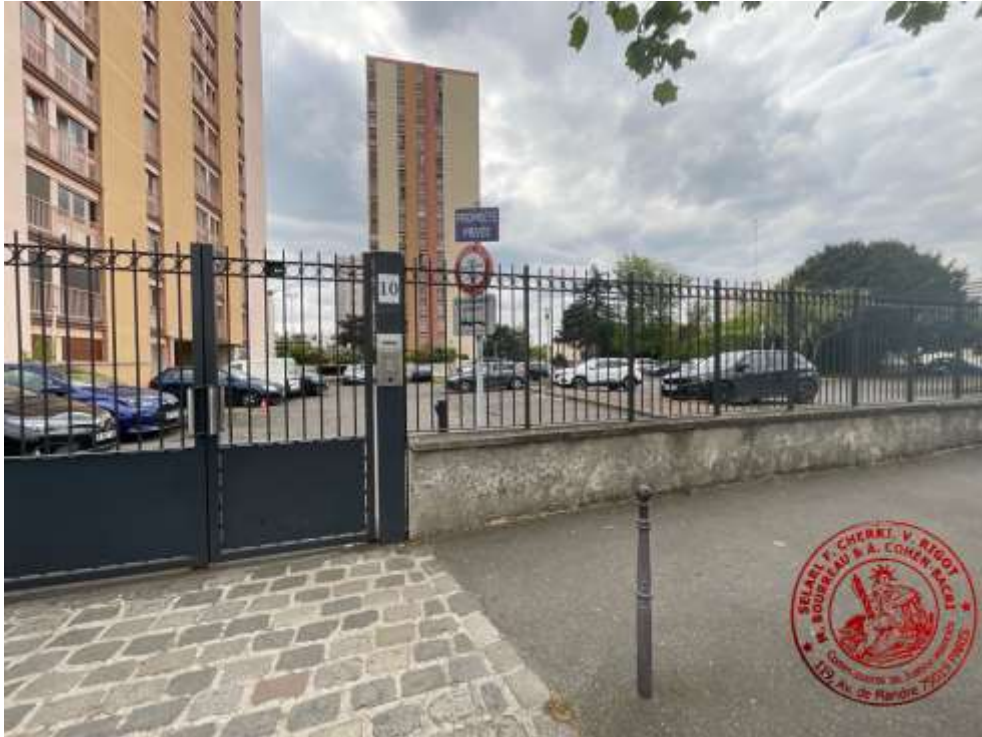
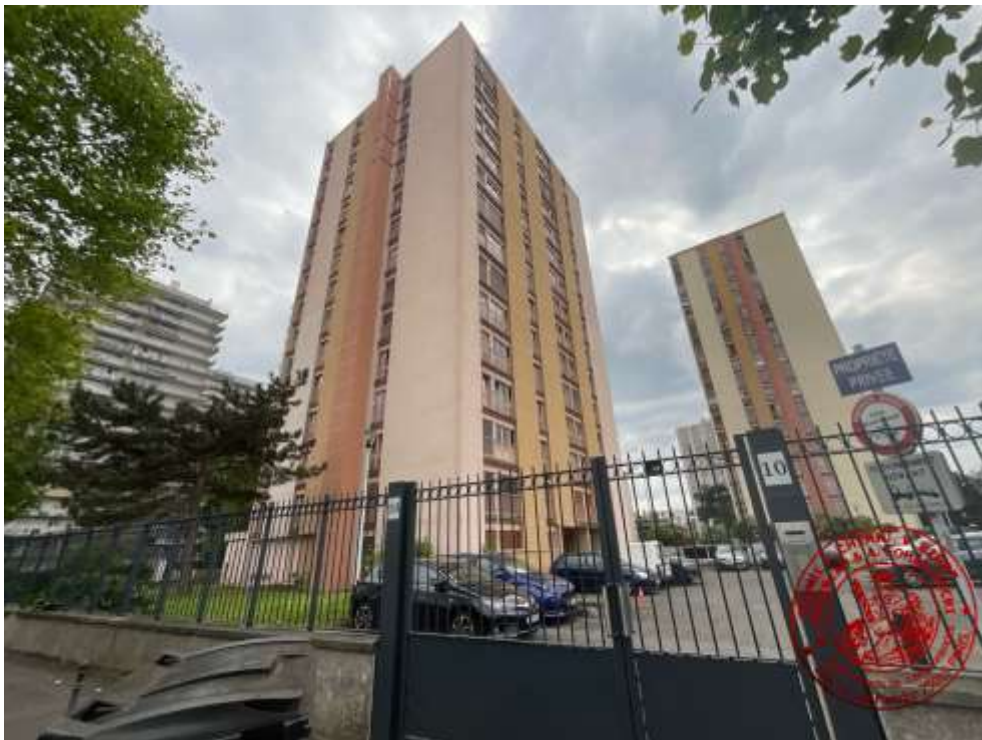
Le revêtement de la façade extérieure de l'immeuble est en bon état.

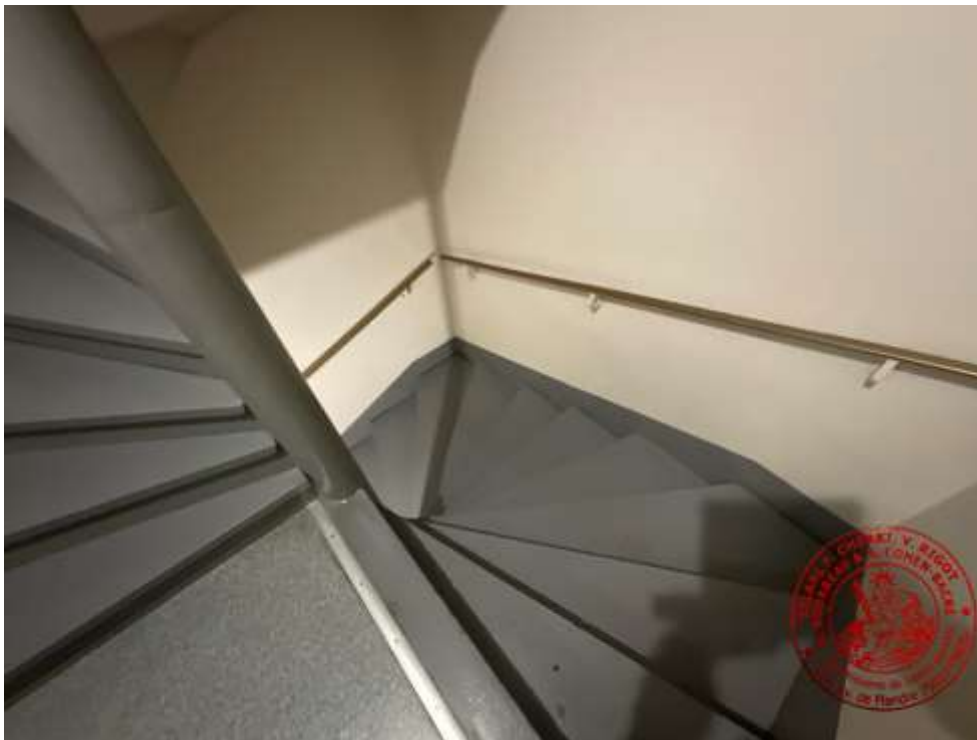
Photographie n°16.

Je réalise des clichés photographiques des escaliers (du rez-de-chaussée au huitième étage). Des traces de coulures sont visibles sur les murs à différents étages.

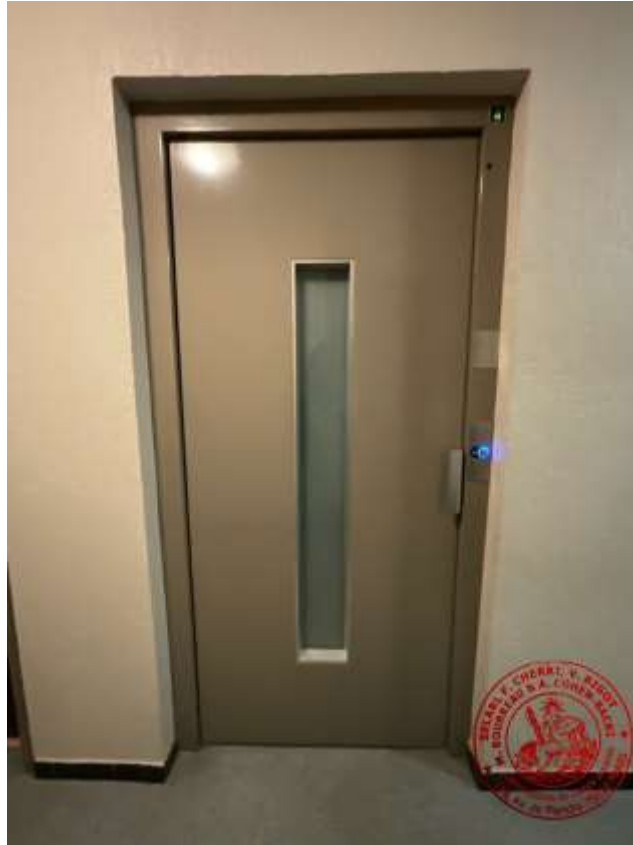
Photographie n°34.

La porte de l'ascenseur présente de légères rayures.

Des rayures sont visibles sur les carreaux au sol.

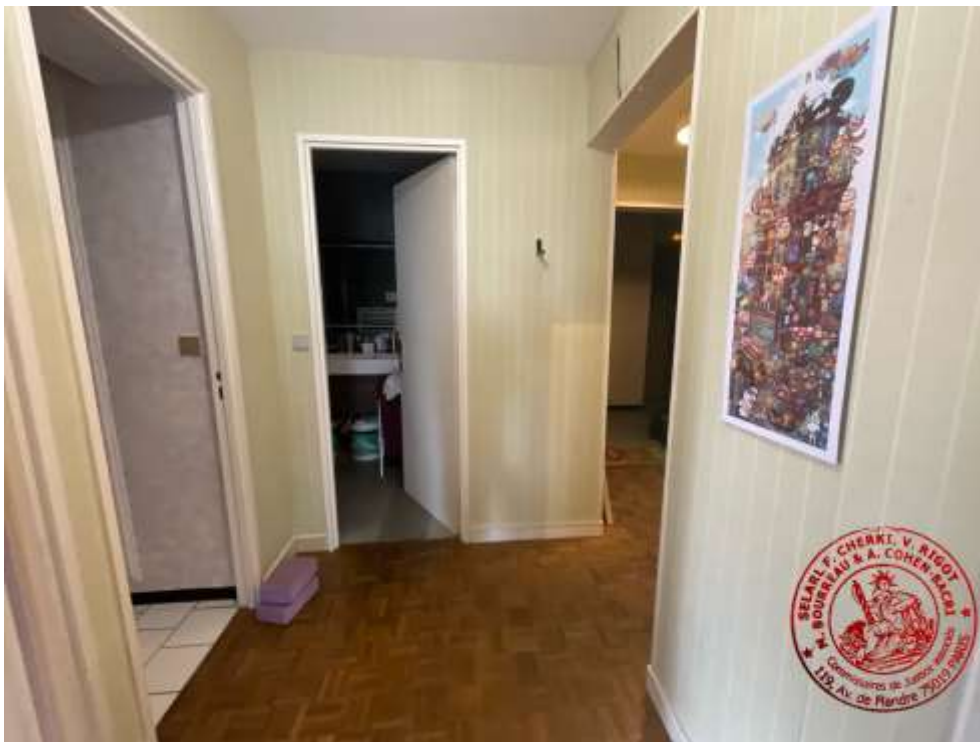
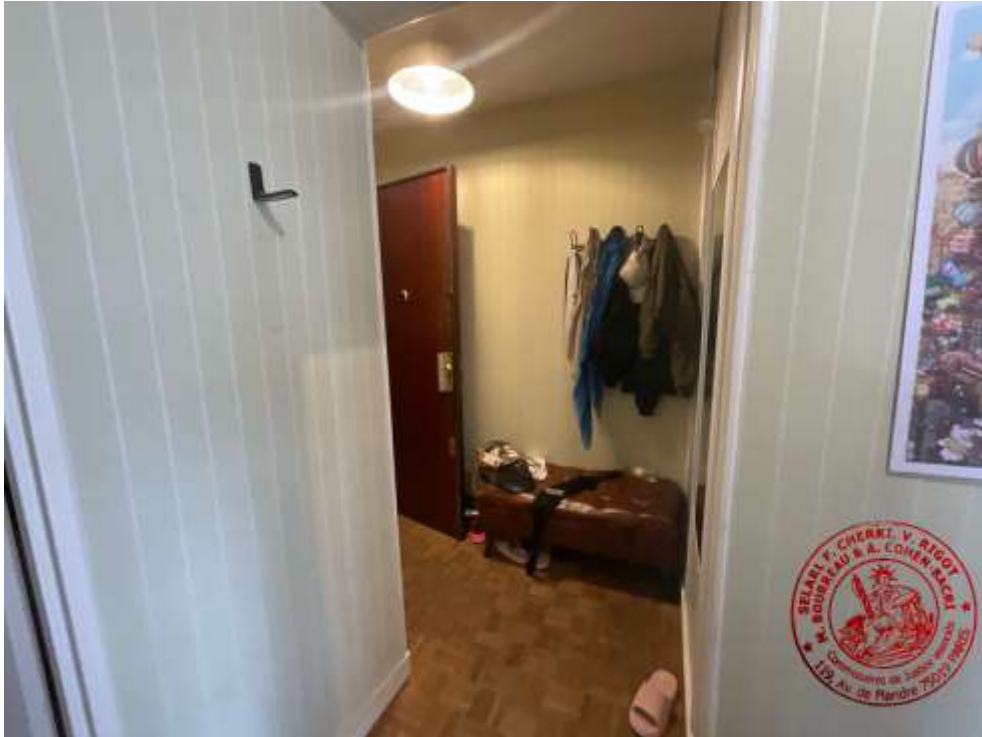
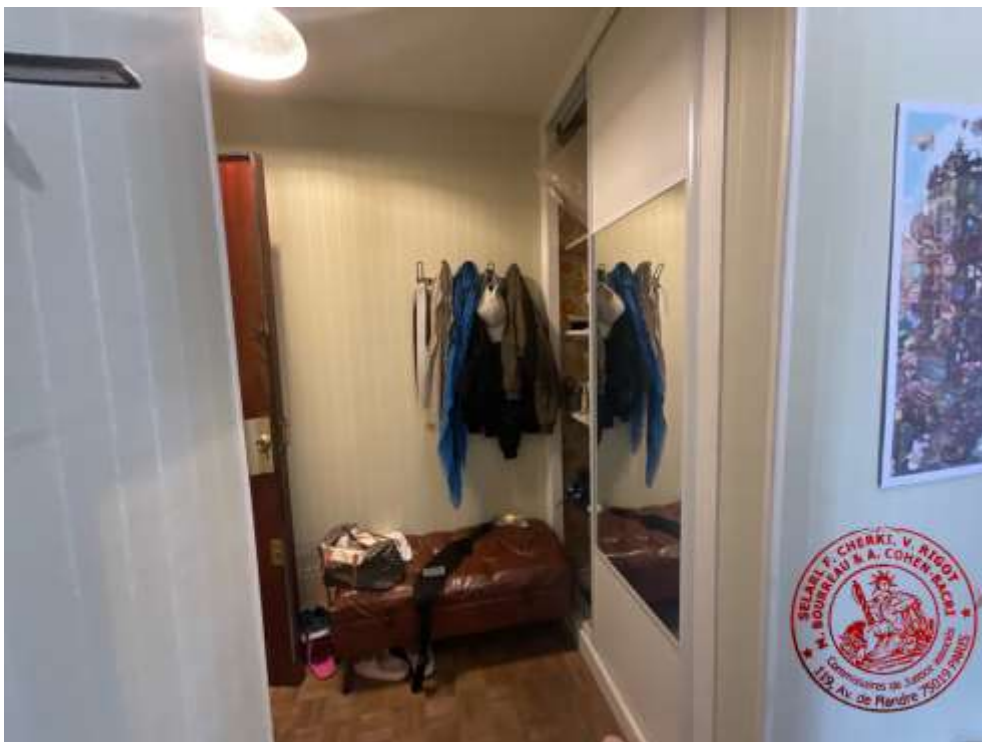
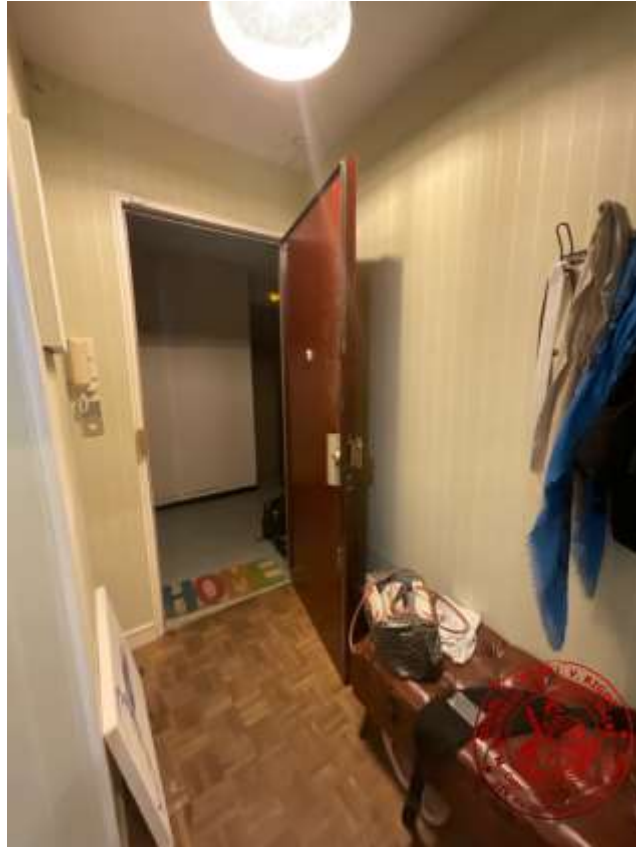
Le revêtement du sol est à l'état d'usage.

Les murs sont revêtus d'un papier peint, à l'état d'usage.

Le plafond est revêtu d'une peinture blanche à l'état d'usage.

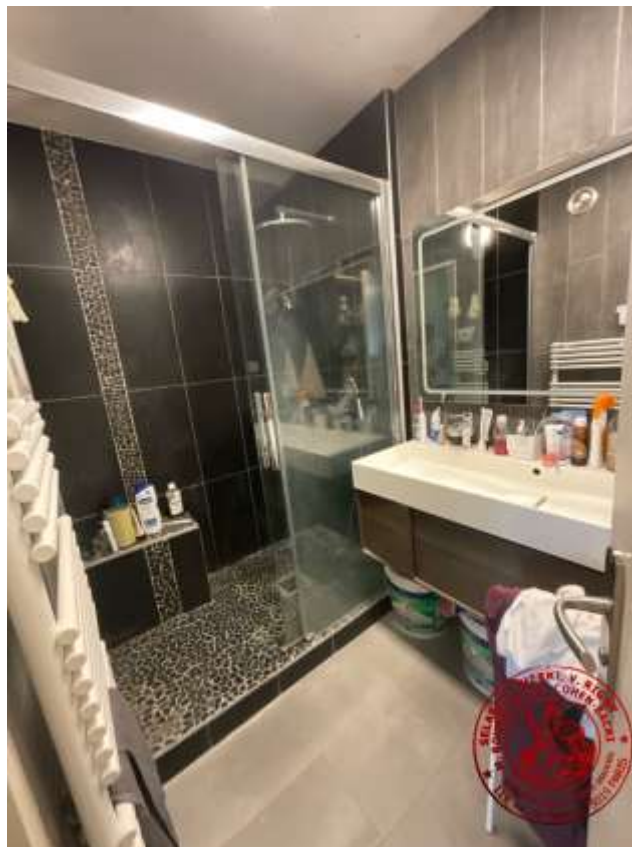
Photographie n°42.

Le plafond est revêtu d'une peinture blanche à l'état d'usage. De la moisissure est visible au plafond.

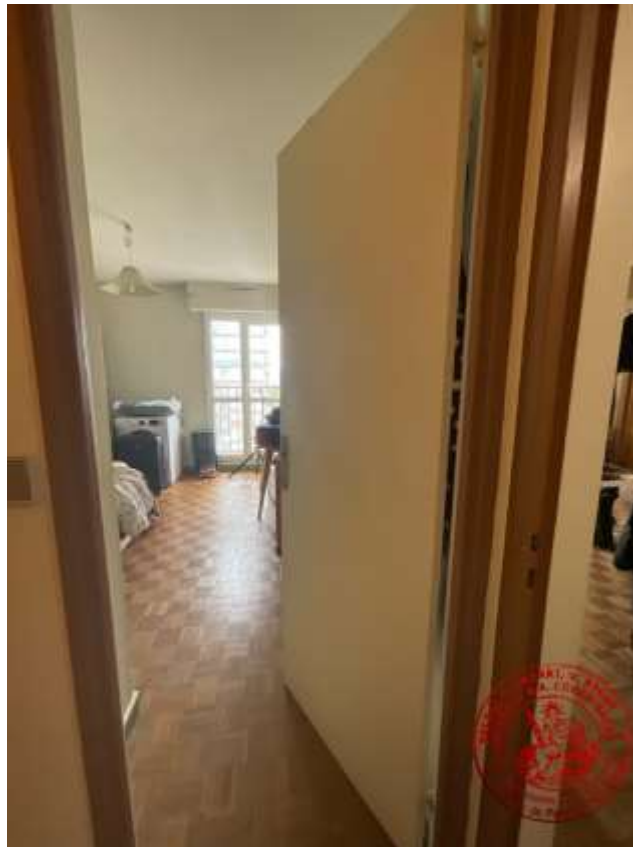
Photographie n°79.

Le plafond est revêtu d'une peinture blanche à l'état d'usage. Dans l'axe de la fenêtre, sur la gauche, la peinture est cloquée au plafond.

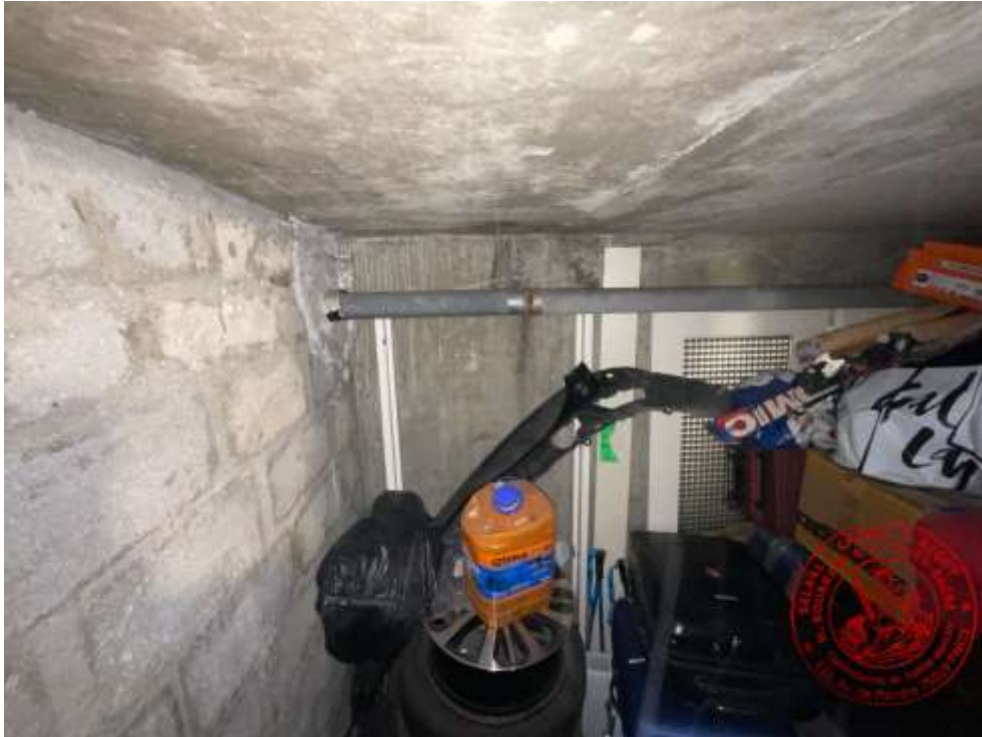
Photographie n°91.

La cave est fortement encombrée, je ne peux réaliser de constatations.
