PROCES-VERBAL DE CONSTAT

PROCES VERBAL DE DESCRIPTION DES LIEUX

L'ensemble immobilier est situé 23/25 rue des distilleries à SAINT LAURENT DE COGNAC cadastrée section AI N°60, 422 et 423.

L'ensemble immobilier (avec dépendances) est sur un site de 7000m² environ avec arbres centenaires, vue sur les vignobles. Il s'agit d'une ancienne exploitation viticole construite dans les années 1900.

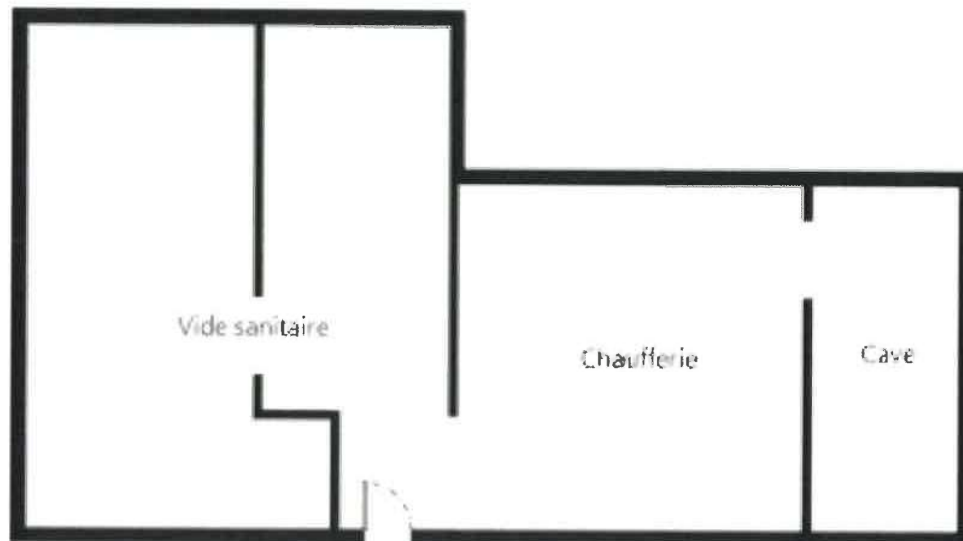
CROQUIS
SOUS SOL

Je constate la présence d'un vide sanitaire.

Présence d'une chaufferie avec au sol, un revêtement en béton. Les murs sont à l'état brut.

Présence d'une chaudière de marque Frisquet.

Cave à l'état brut.

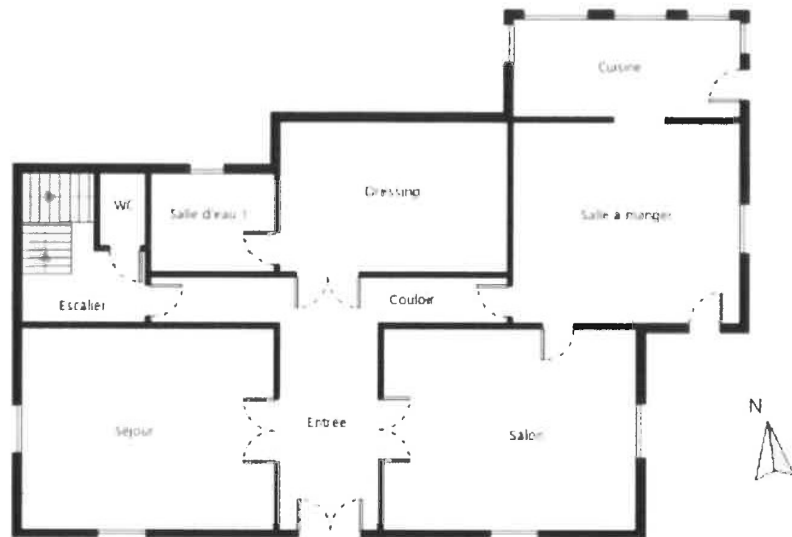
CROQUIS
REZ DE CHAUSSEE

La porte d'accès est en aluminium, elle est à l'état d'usage laissée sale.

Le sol de la cuisine est composé d'un revêtement imitation carrelage lequel est dégradé, taché et auréolé en mauvais état.

Les plinthes sont en bois peintes en mauvais état.

Les murs sont peints, en mauvais état et dégradés, laissés très sales.

Le plafond est peint en blanc, en mauvais état.

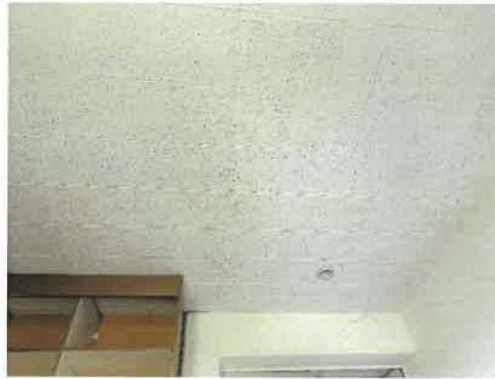
Les étagères et équipements sont anciens, laissés sales et non fonctionnels.

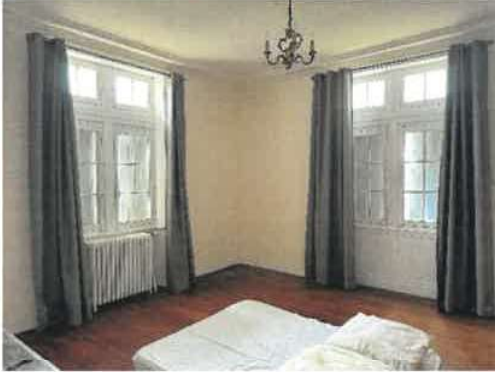
Chambre 3

Les murs comportent des traces de moisissures, en très mauvais état.
Le plafond est moisi également, en très mauvais état.

Présence de deux meubles ainsi qu'un matelas et un fauteuil. Le tout est en mauvais état.

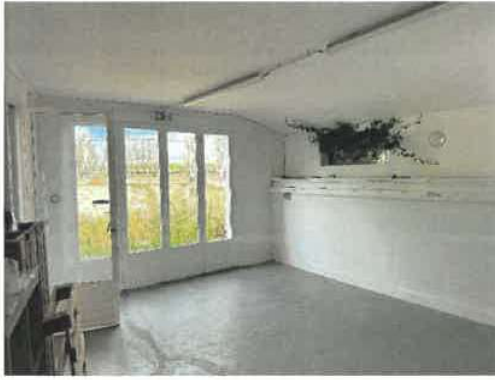
J'accède à un couloir en empruntant une porte. Toute cette partie est à l'état brut.
J'accède à un garage.
Le sol est en béton, les murs sont à l'état brut.
Plafond en tôles, le tout étant en mauvais état.

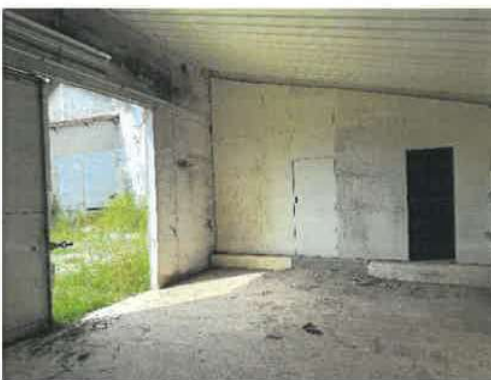
Deuxième garage

Le sol est en béton et graviers.

En face, je note la présence de la distillerie, laquelle est totalement encombrée de plaques en bois, inaccessible. C'est en mauvais état.

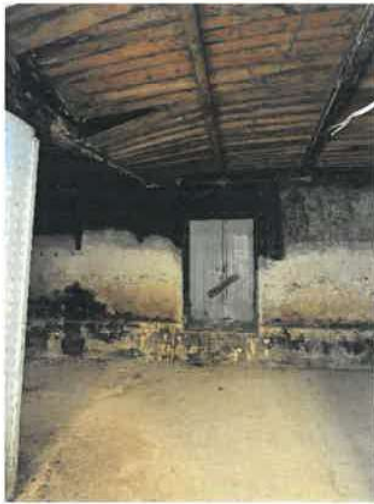
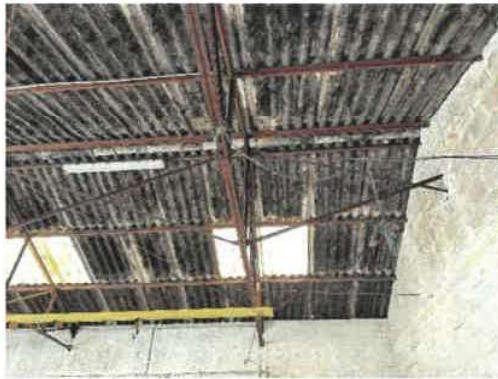
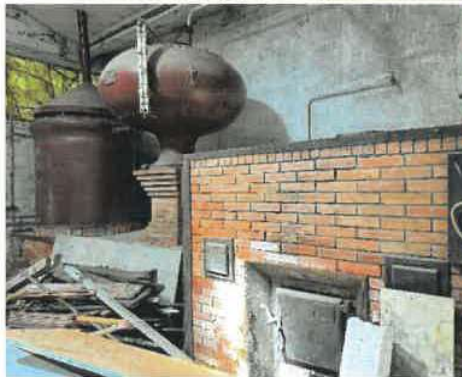
Un portail coulissant présent mais impossibilité de vérifier le bon fonctionnement.

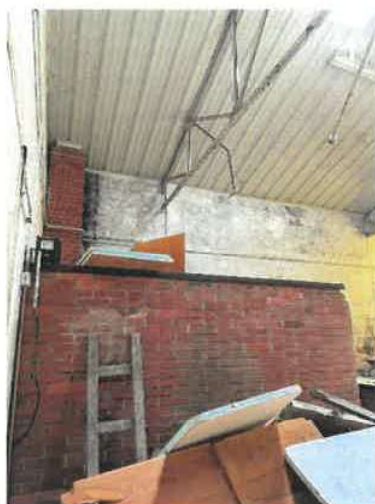
Hangar

Le hangar est situé en partie gauche du second logement.

Les murs sont en pierres.

Au plafond, présence de tôles.

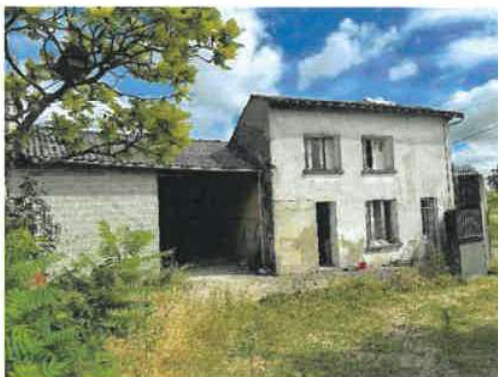
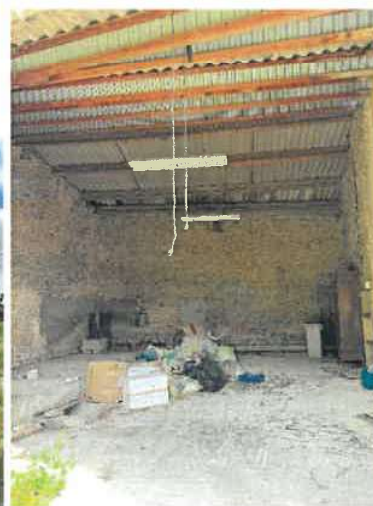
Second logement

L'accès au logement se fait par une porte en bois en très mauvais état.

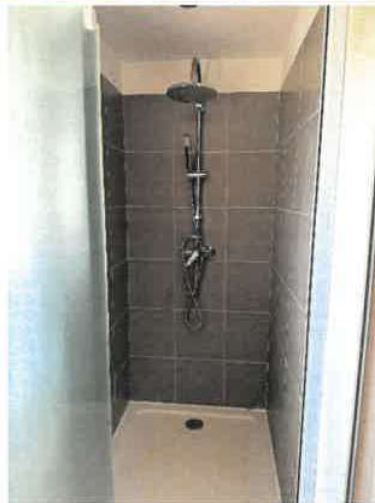
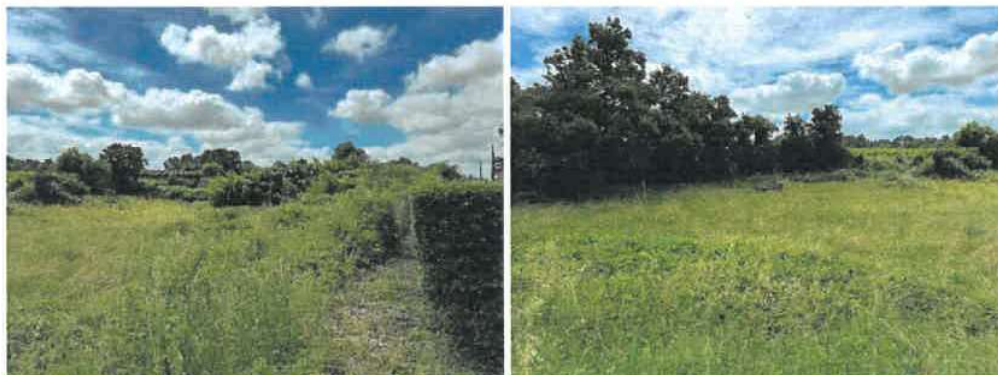
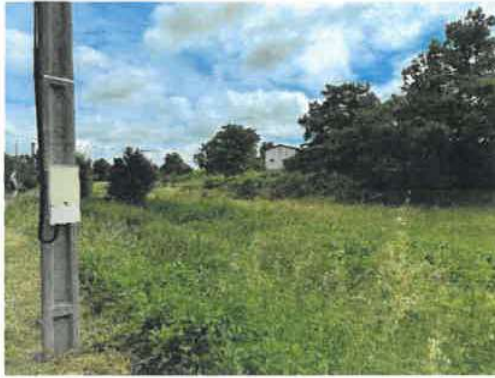
Parcelle située à JAVREZAC Le Buisson, cadastrée section AH n°1

Il s'agit d'une parcelle libre de toute occupation.
En friche.
