PROCES VERBAL  
DE CONSTAT

**LE JEUDI SEPT DÉCEMBRE  
DEUX MILLE VINGT TROIS  
de 09 heures 00 à 10 heures 50**

1 rue Pasteur 92329 CHÂTILLON

## C/ Description des lieux saisis

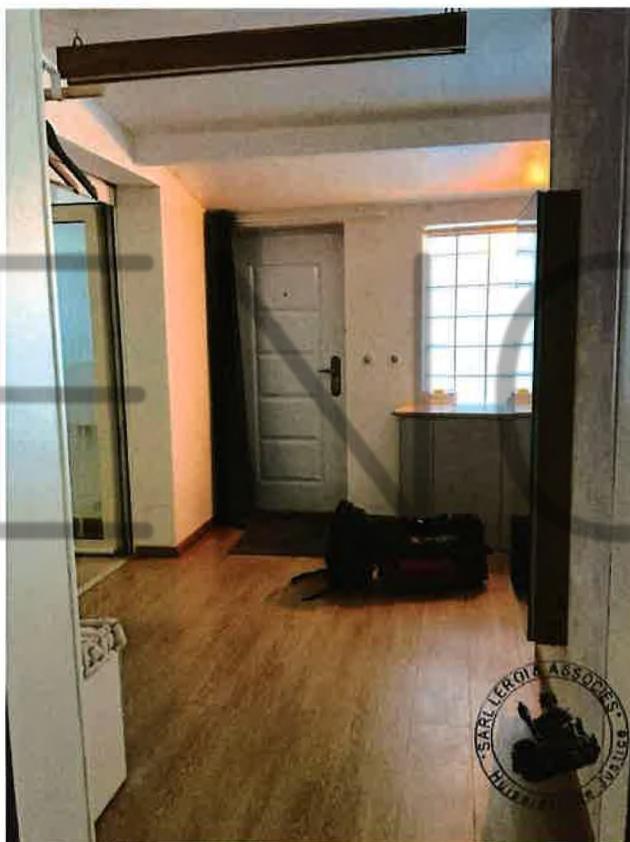
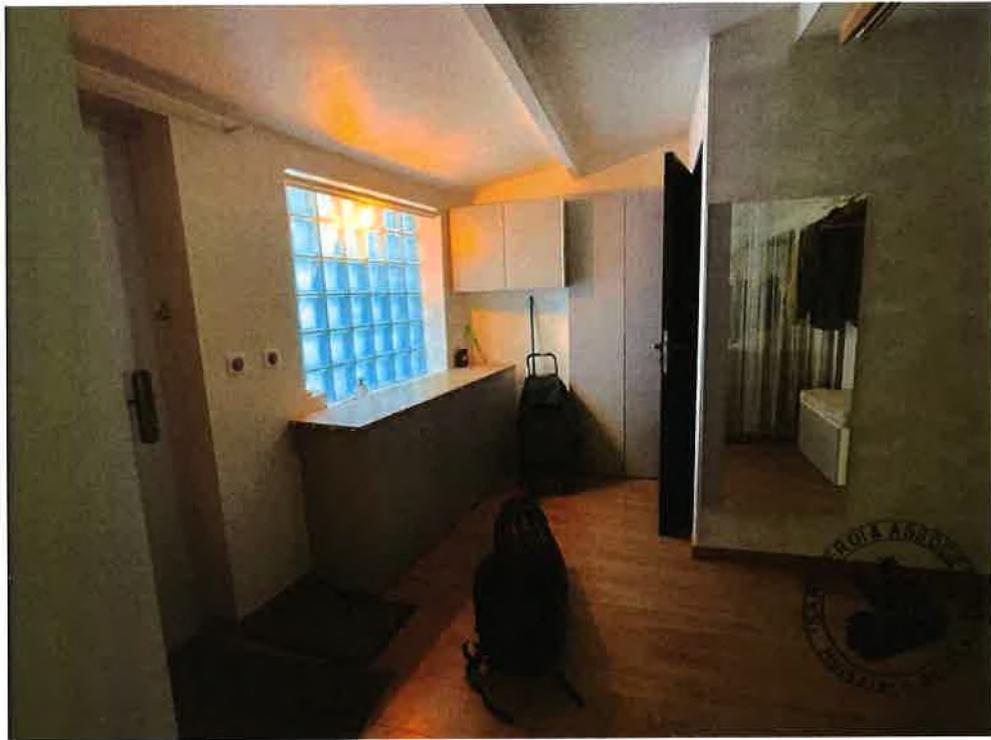
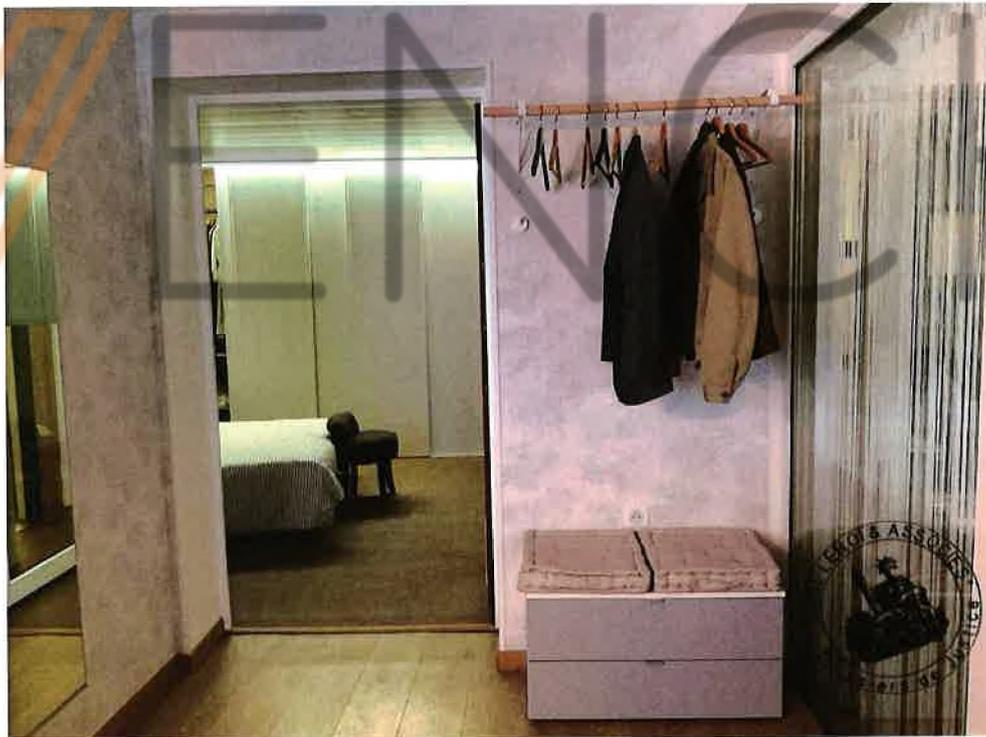
On entre dans le local par une porte en PVC en bon état,

L'entrée supporte un parquet flottant en bon état. Les plinthes assorties sont également en bon état.

Les murs et le plafond supportent une peinture de couleur blanche en bon état général.

Je note que l'éclairage naturel est assuré par des carreaux de verre donnant sur rue et sur la droite en entrant, présence d'une vitre avec rideaux donnant sur le séjour et la cuisine.

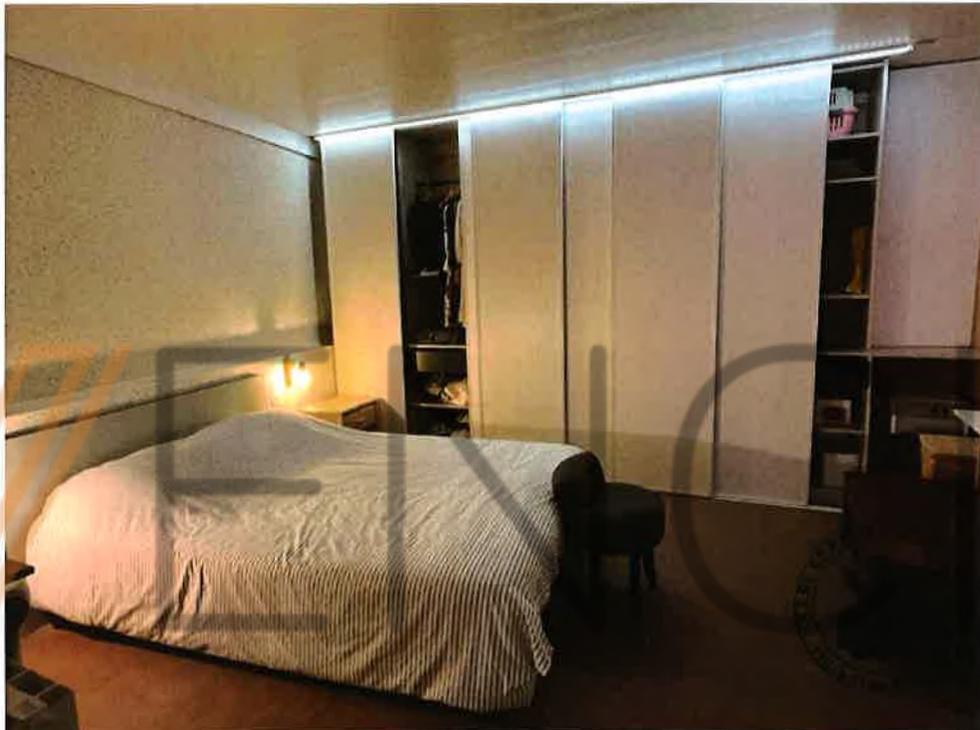
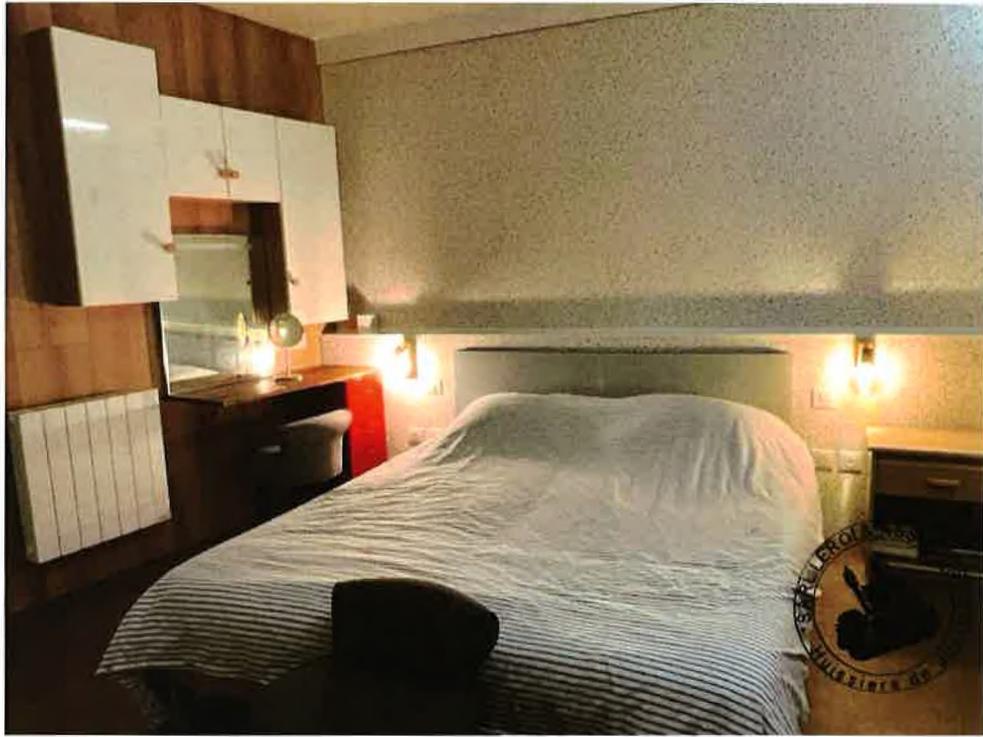
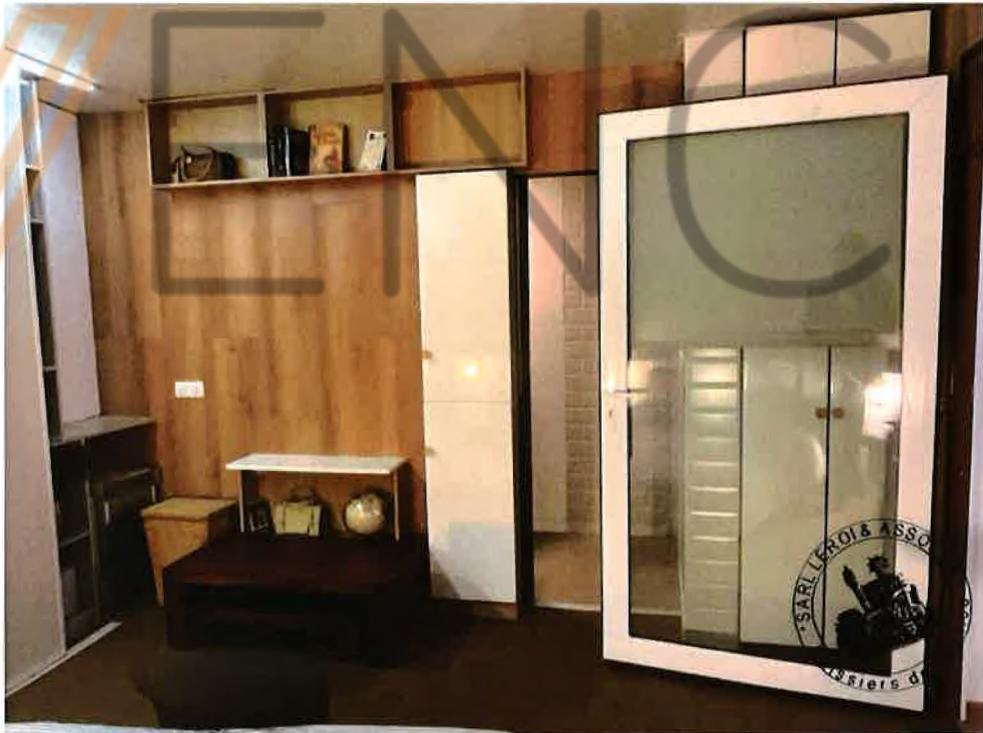
On y accède par une porte vitrée équipée de stores qui s'ouvre et se ferme sans difficulté.

Le sol supporte un revêtement en PVC en parfait état.

Les murs supportent pour partie un revêtement bois et pour partie un revêtement en papier peint en parfait état.

Je note au plafond la présence dalles de faux-plafond en PVC, lesquelles sont en parfait état.

Cette pièce est équipée d'un radiateur, d'un petit bureau intégré à l'ensemble, d'un large espace de rangement dans le mur et de placards dans le mur.

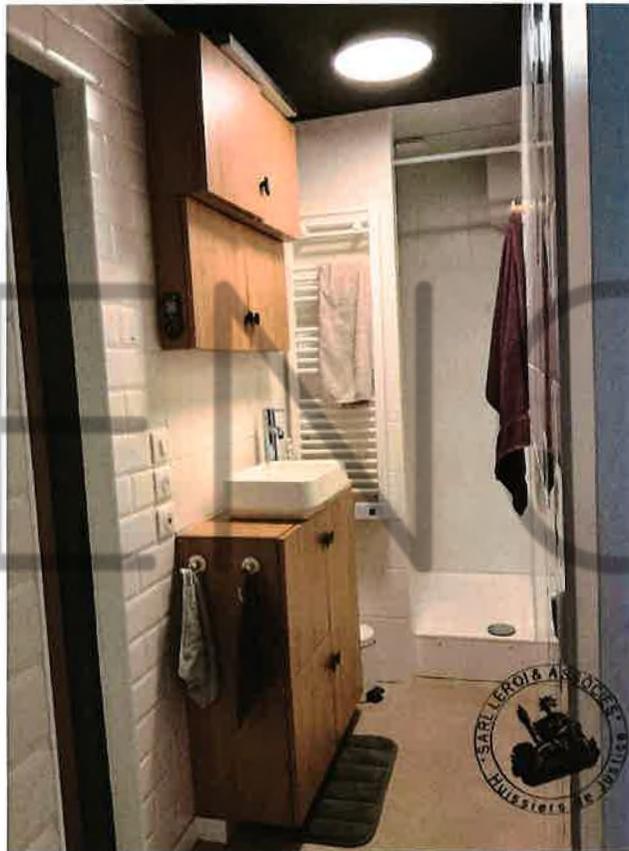
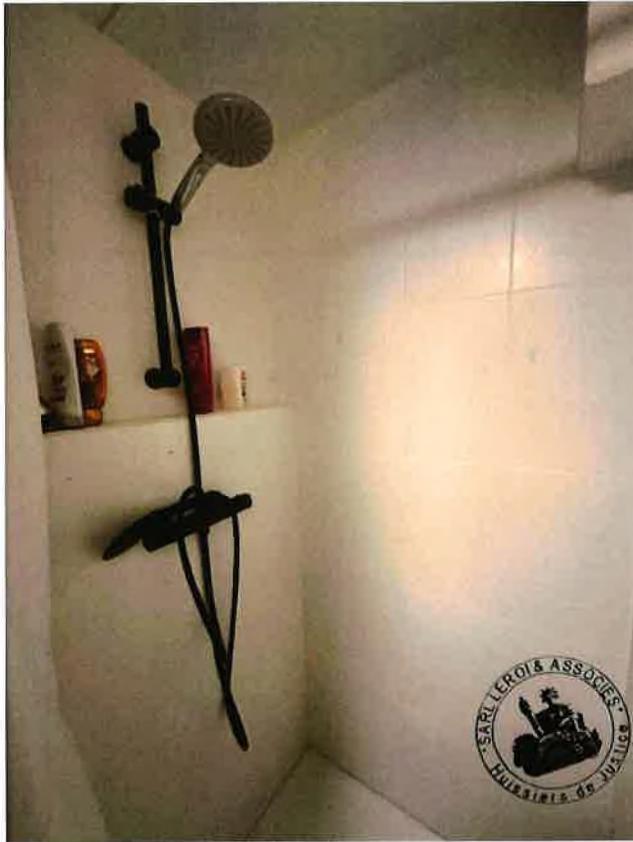
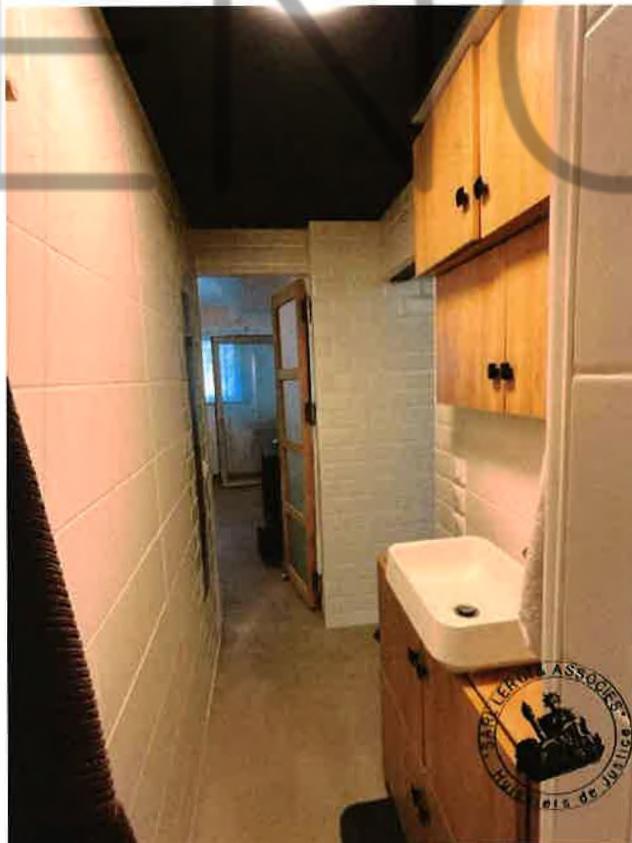
Le sol montre un revêtement PVC en parfait état.

Les murs supportent une faïence du sol au plafond. Cette dernière est en parfait état.

Le plafond supporte pour partie une peinture de couleur noire en bon état et pour partie une faïence dans la douche, laquelle est en bon état.

Cet espace est équipé d'une cabine de douche alimentée en eau chaude-eau froide par un robinet mitigeur avec flexible et pomme de douche, d'un lavabo, lequel est encastré dans un espace de rangement.

Je note la présence d'un sèche-serviettes et d'un miroir haut. Le tout est en bon état.

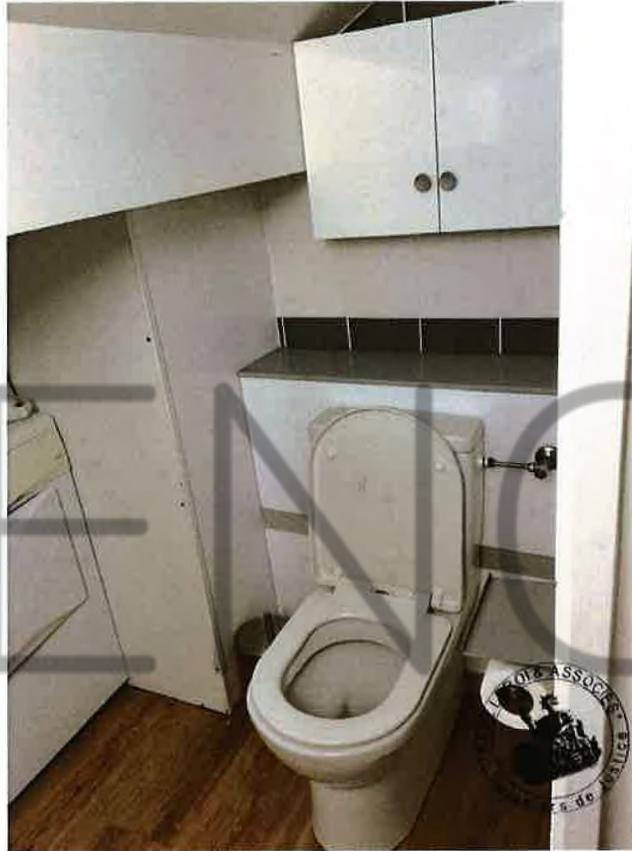
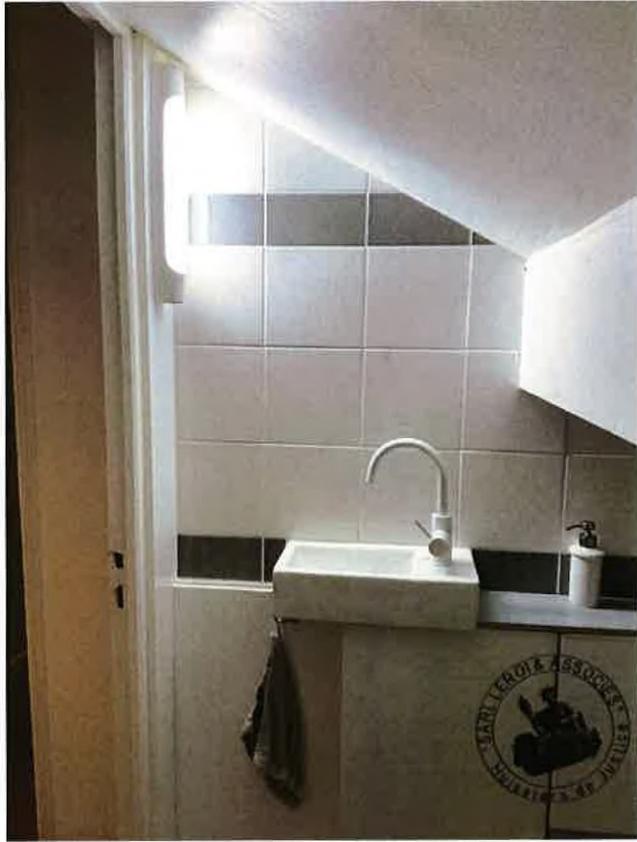
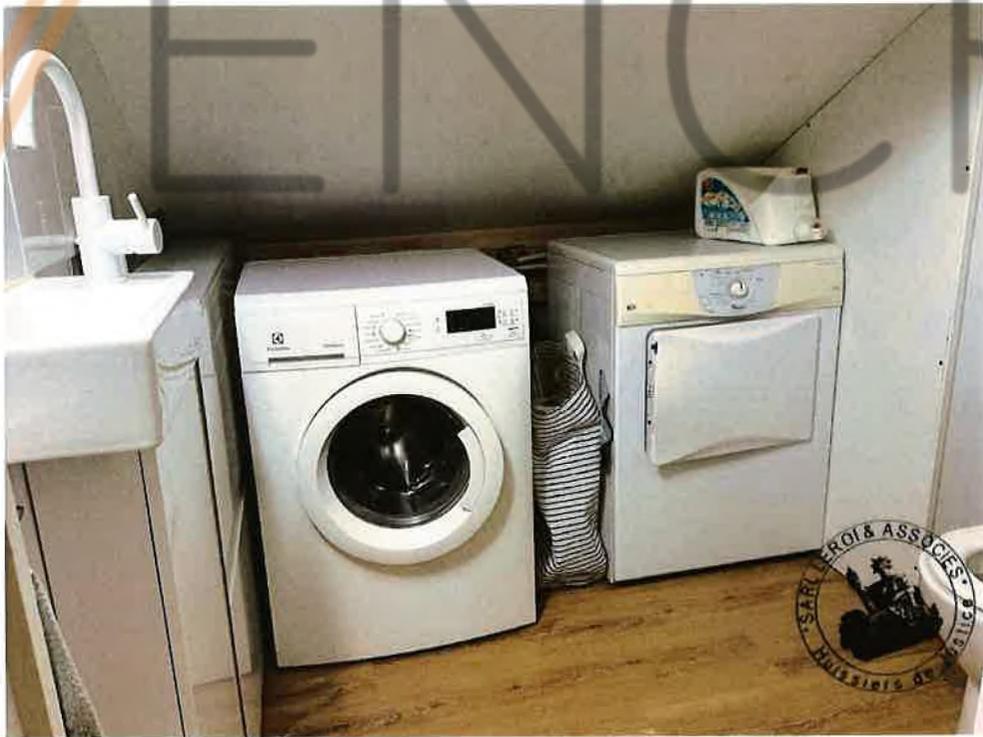
Je note la présence d'un point lumineux.

Présence des espaces d'arrivée d'eau et évacuation pour machine à laver le linge.

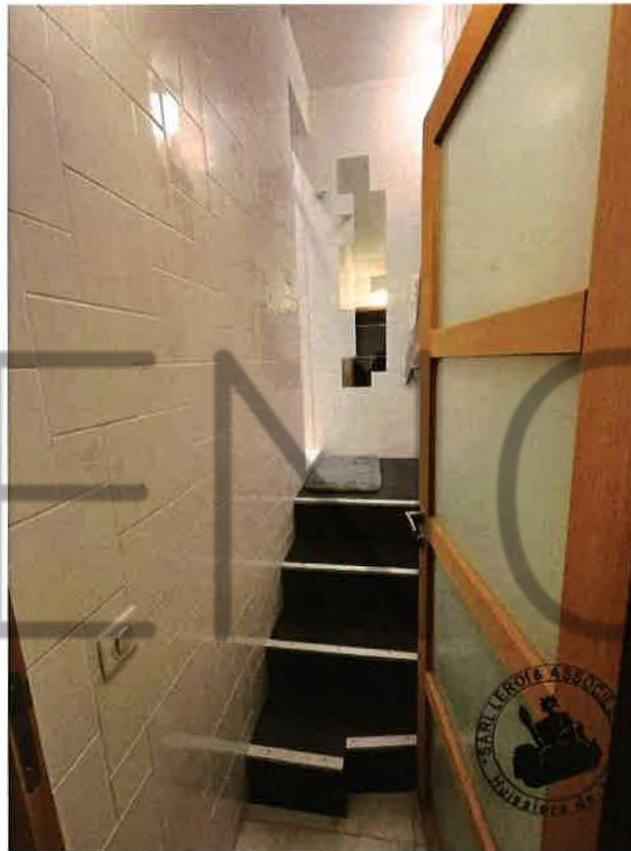
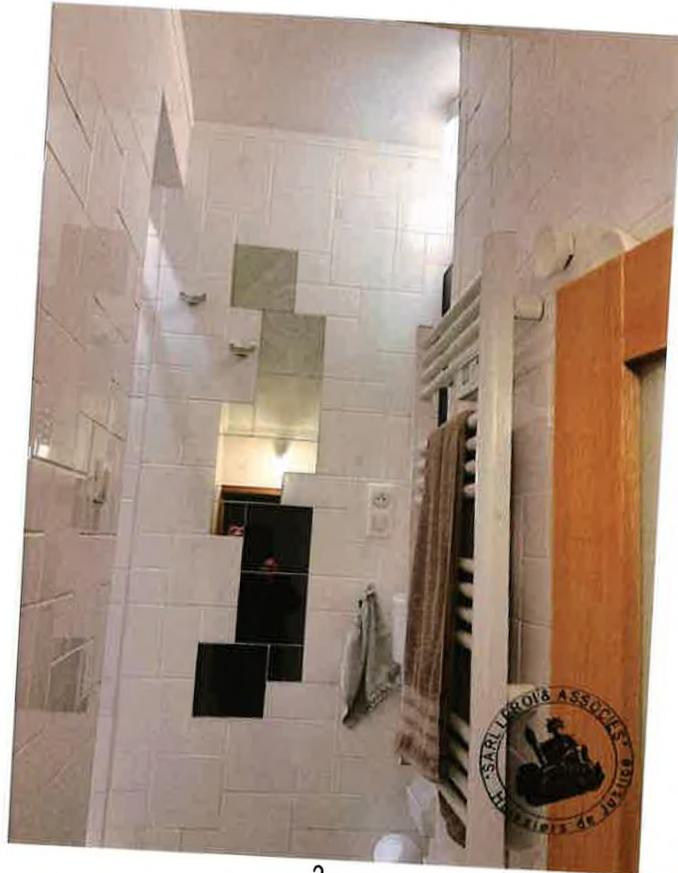
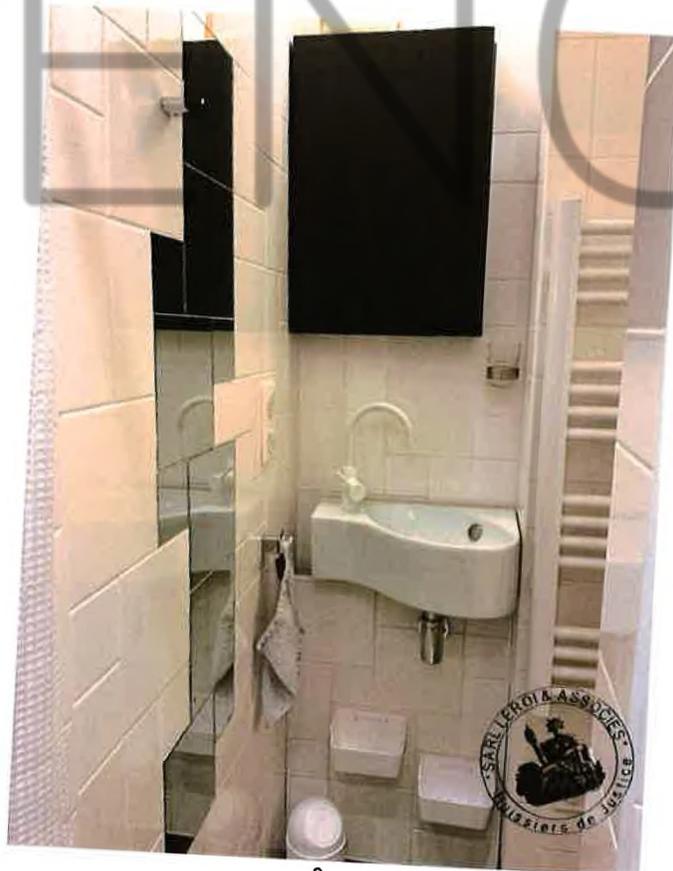
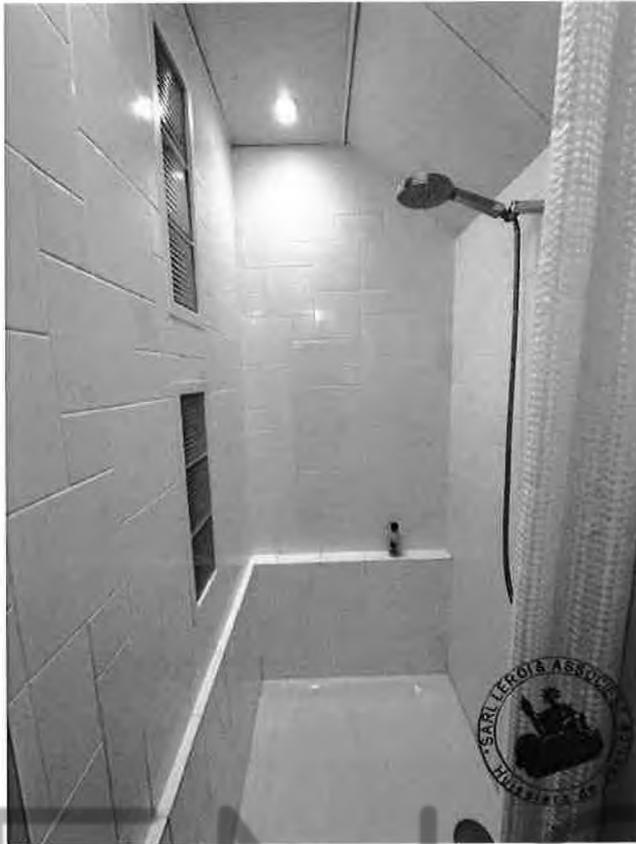
Je note la présence de carreaux de verre dans la cabine de douche donnant sur la cage d'escalier.

Présence de plusieurs points lumineux dans cet espace, en état de fonctionnement.
