# PROCES VERBAL DE DESCRIPTION

**34 route du Littoral à VILLERVILLE (14113)**

### **I – DESCRIPTION DES LIEUX, COMPOSITION, SUPERFICIE**

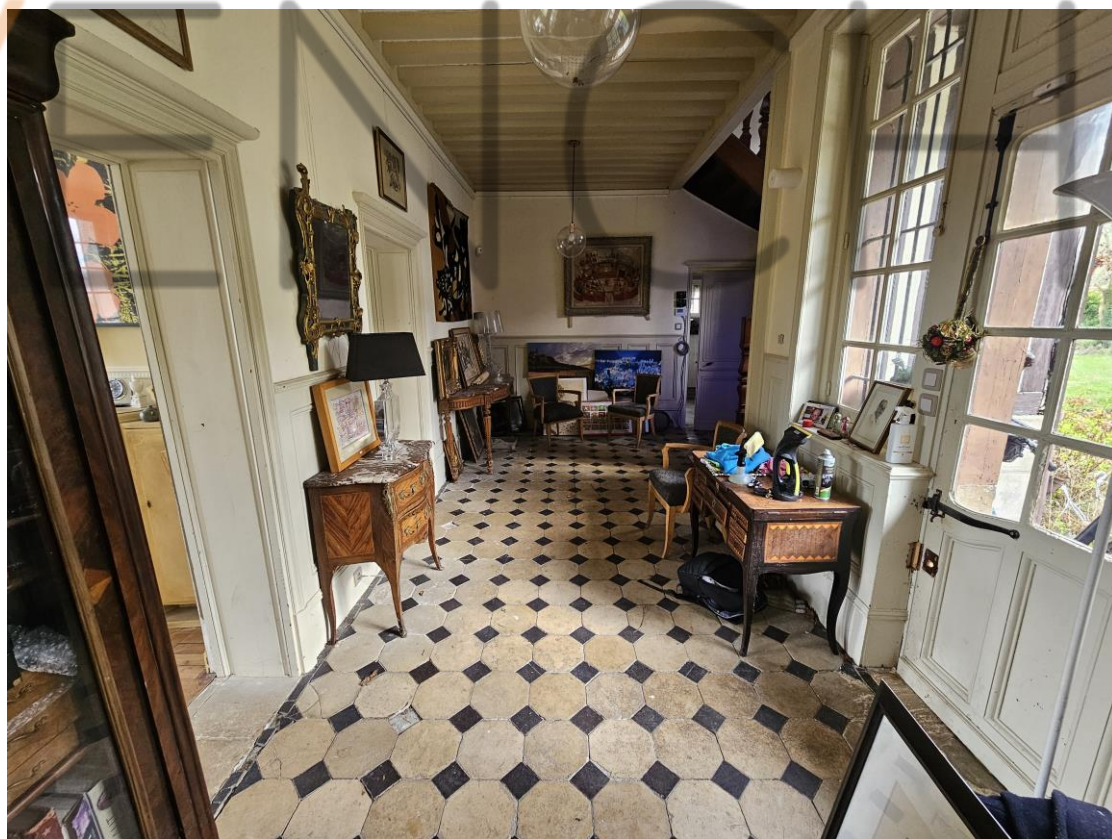
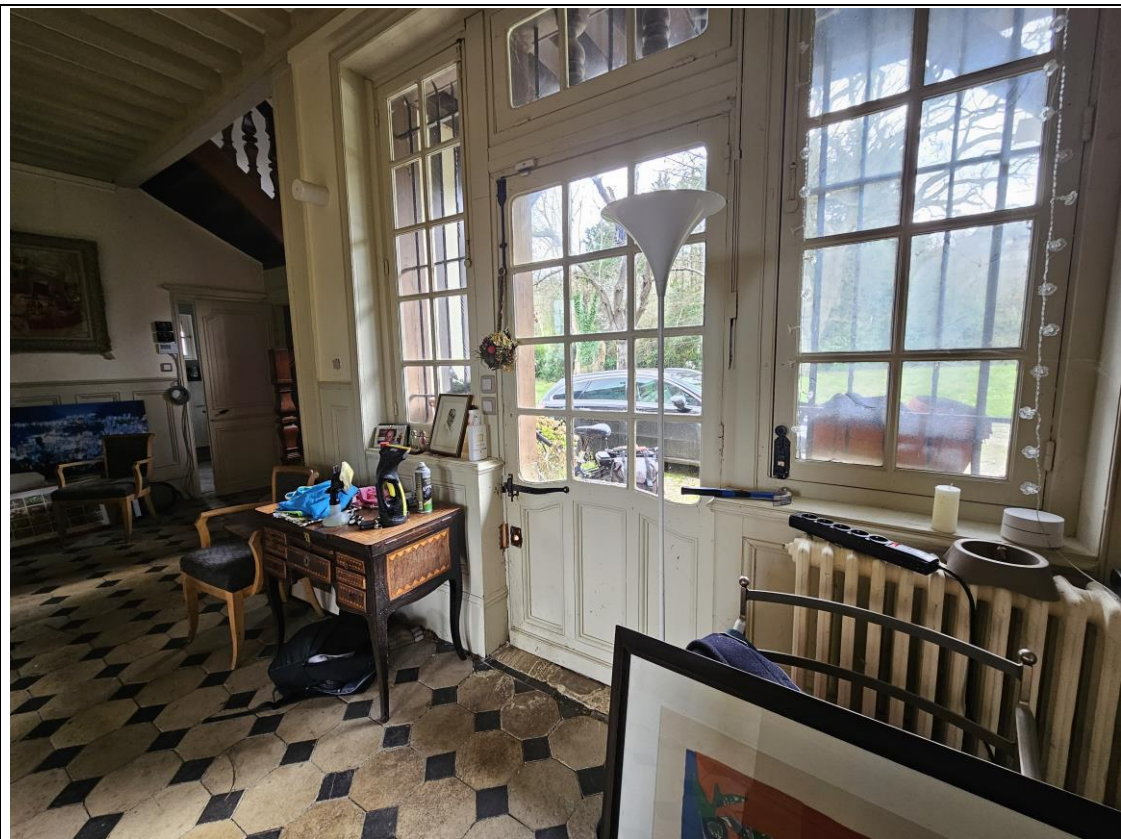
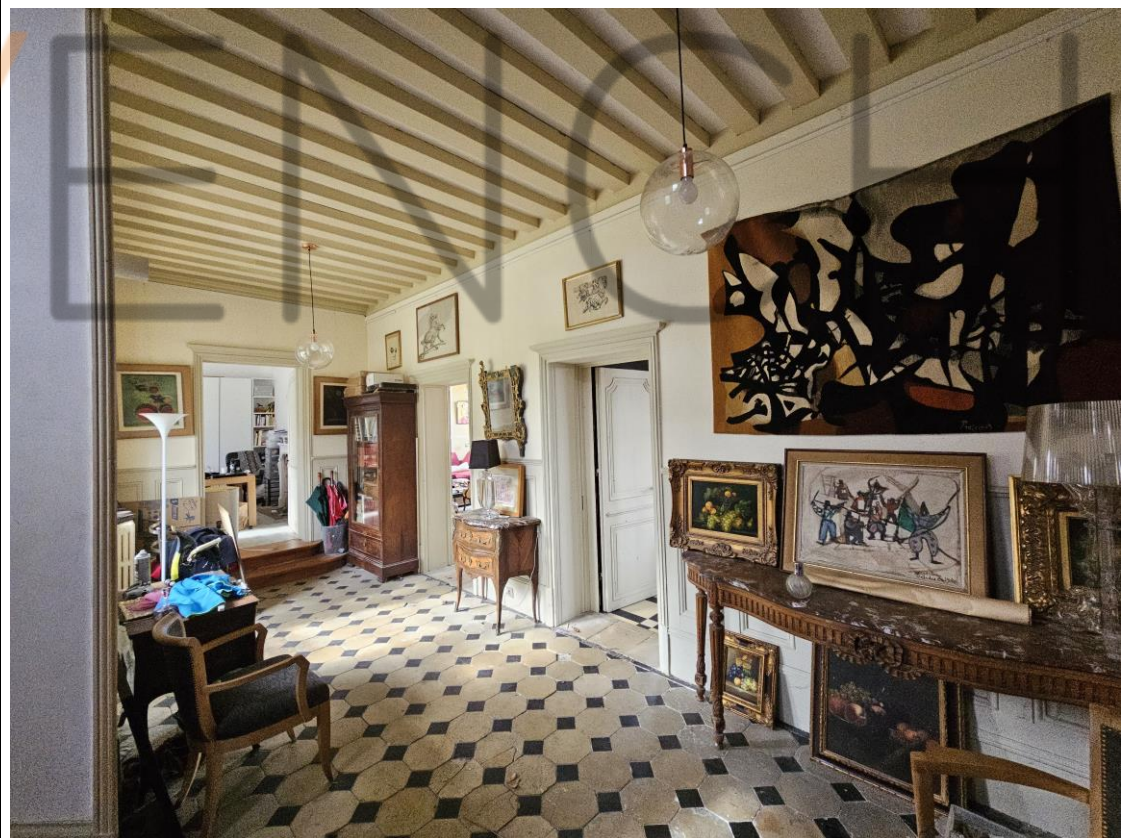
#### **L'entrée :**

Sol en tomettes anciennes à l'état d'usage. Certains carreaux sont manquants et d'autres partiellement cassés ou fissurés.

Les murs sont en peinture usagée.

Le plafond en peinture est à l'état d'usage.

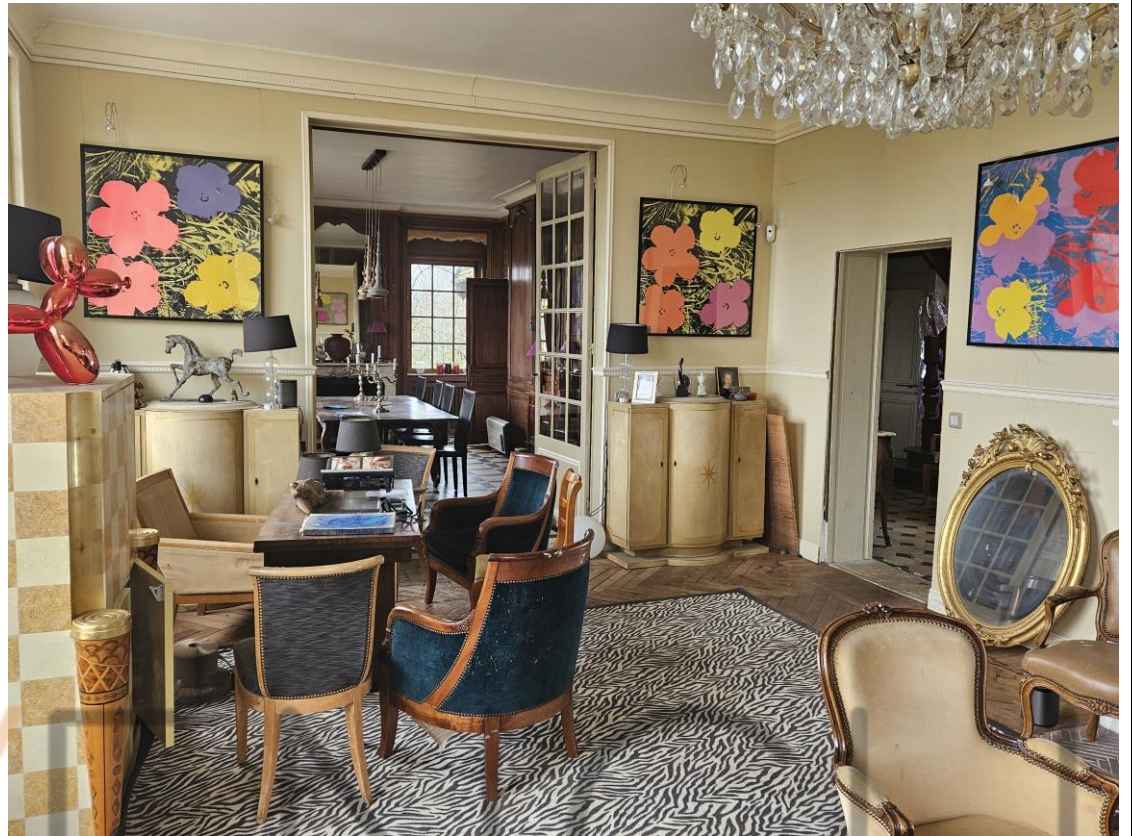
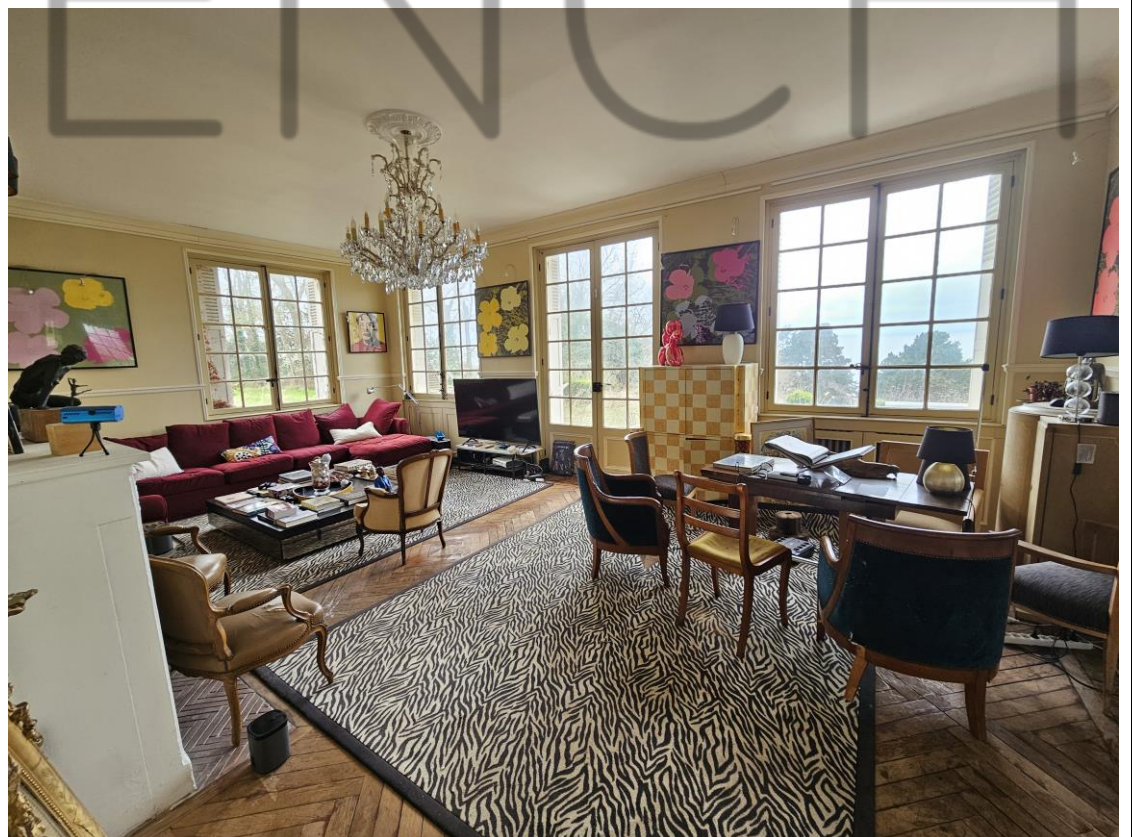
**Séjour :**

Sol en parquet ancien à l'état d'usage.

Peinture des murs et du plafond à l'état d'usage. Quelques traces visibles. Une fissure au niveau du bâti de la porte d'entrée de la pièce.

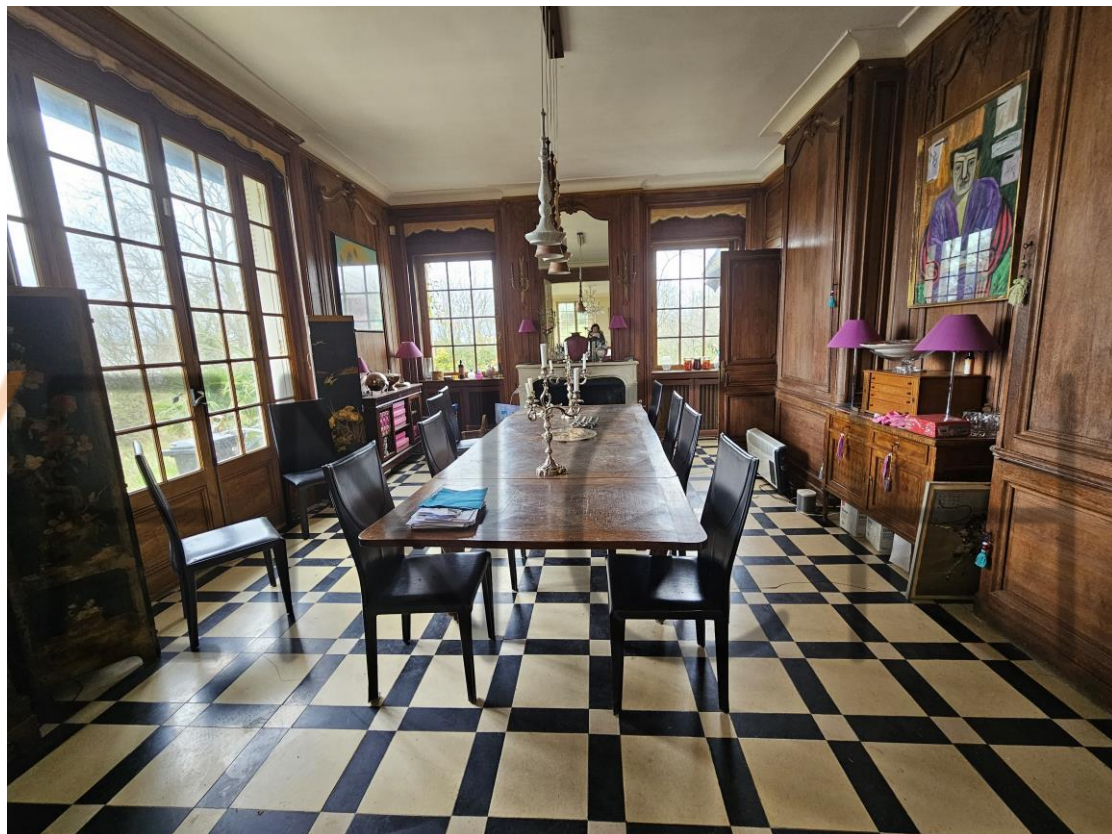
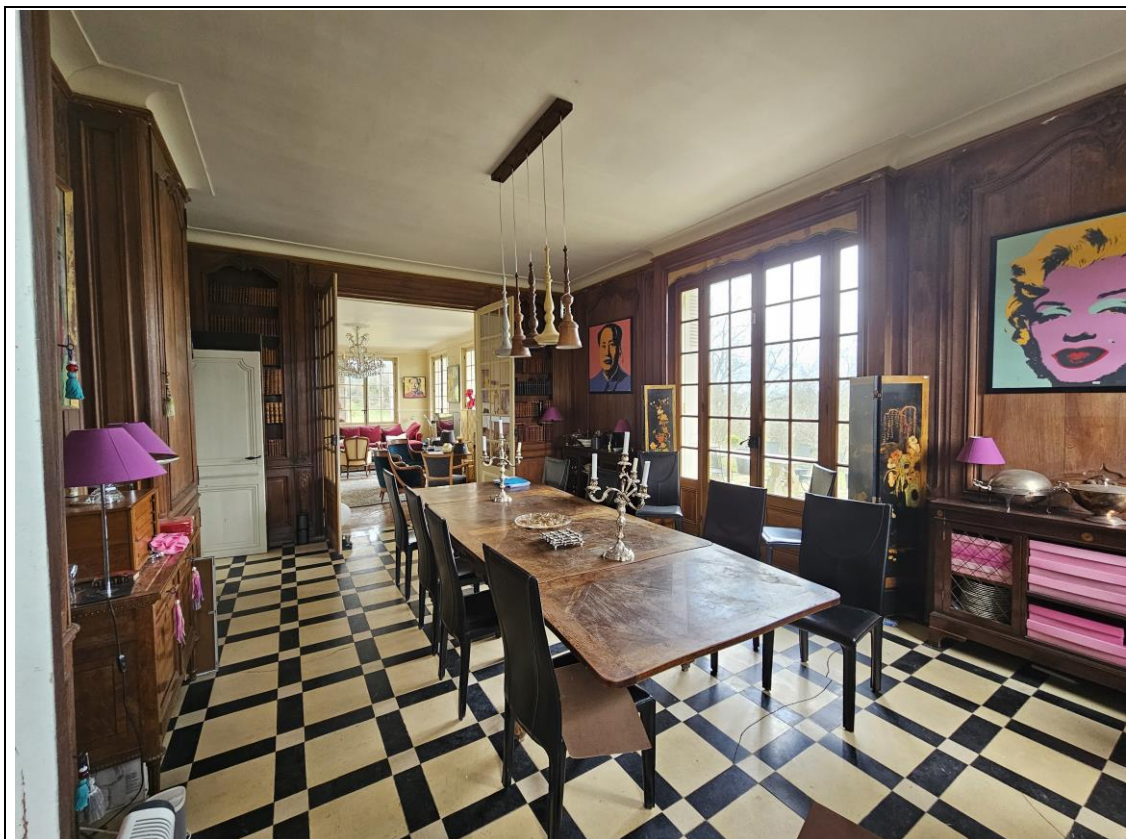
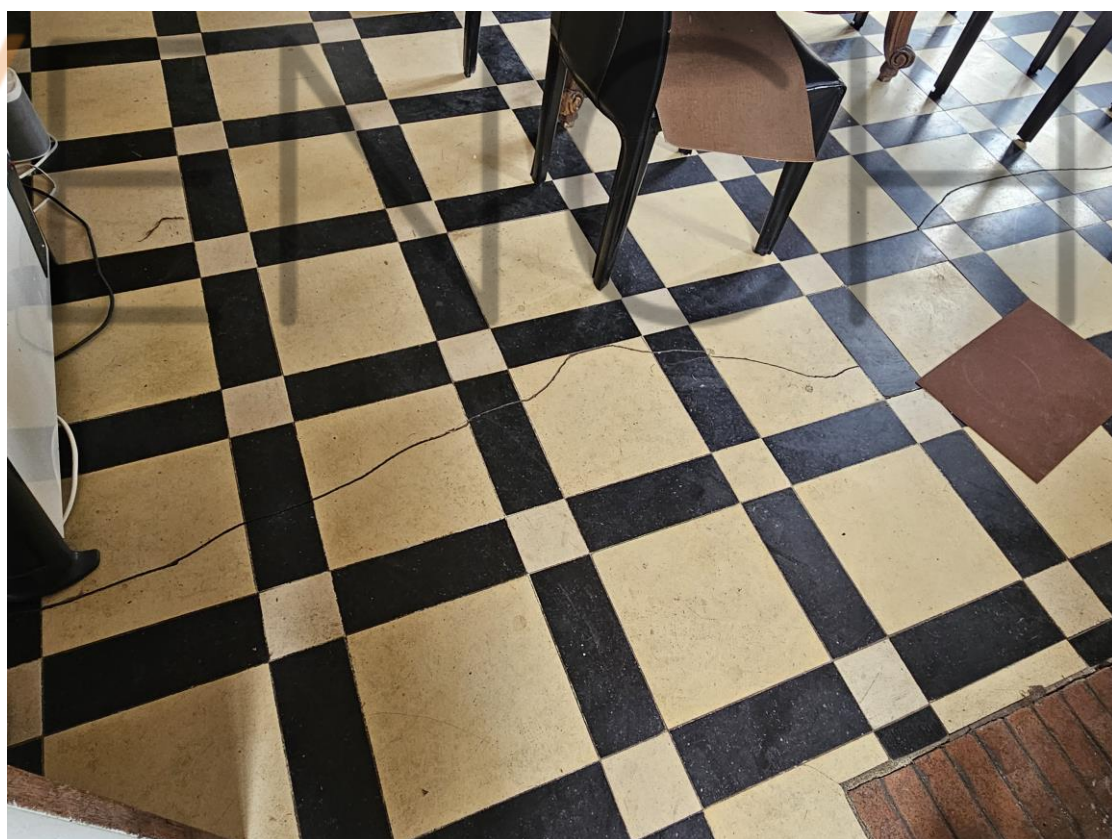
**Salle à manger :**

Le sol est en carrelage damier ancien. Il est fissuré à plusieurs endroits.

Les murs sont recouverts de bois ancien.

Le plafond est en peinture à l'état d'usage.

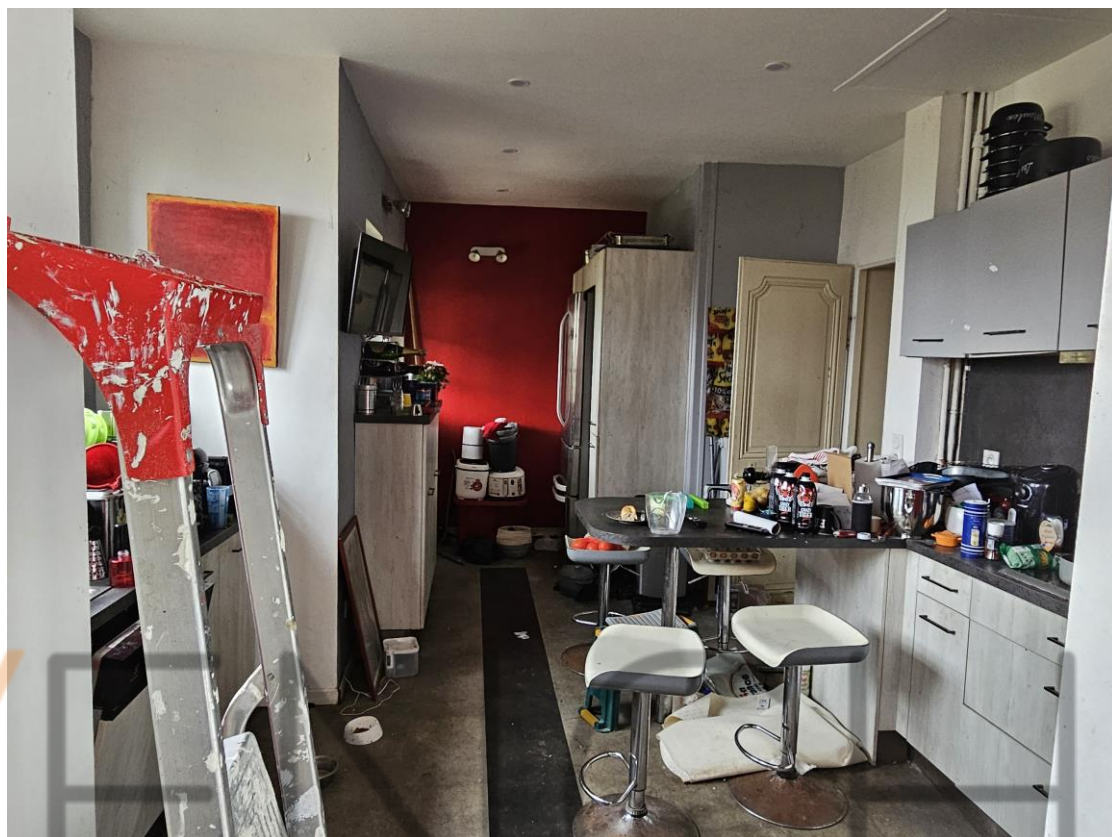
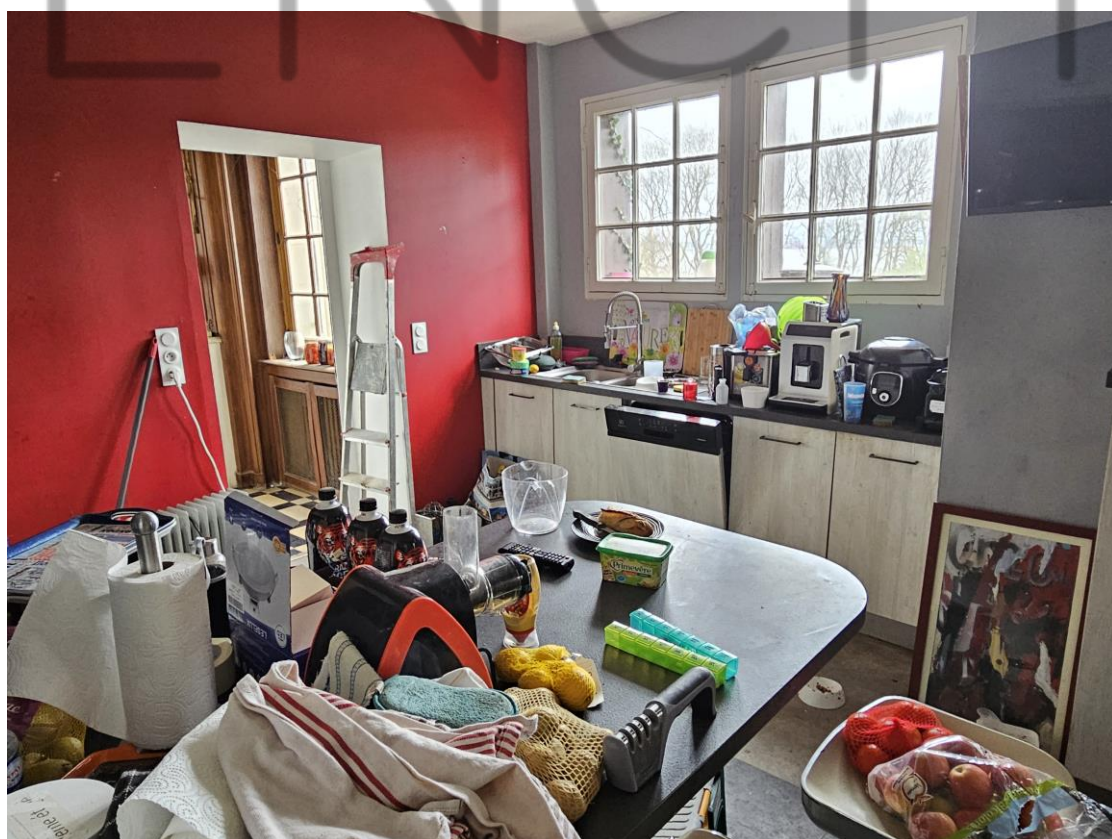
**Cuisine :**

Sol en dalles abîmées, sales et en mauvais état.

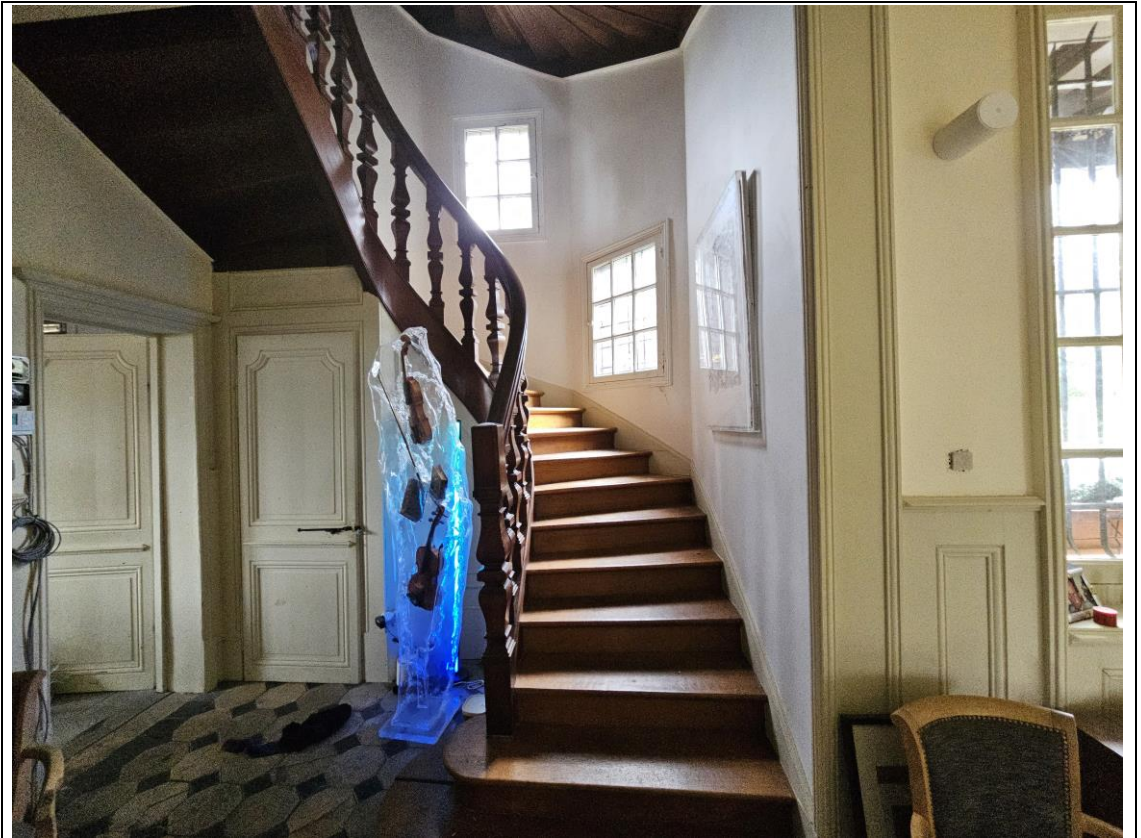
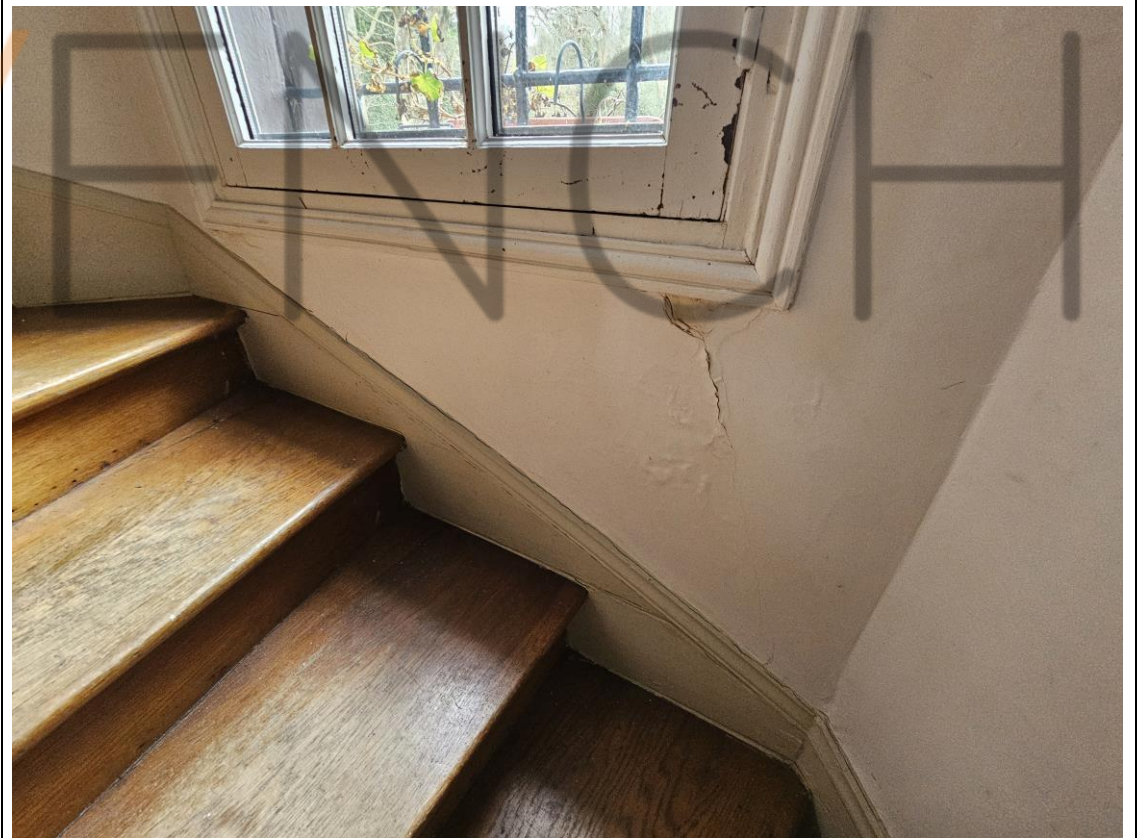
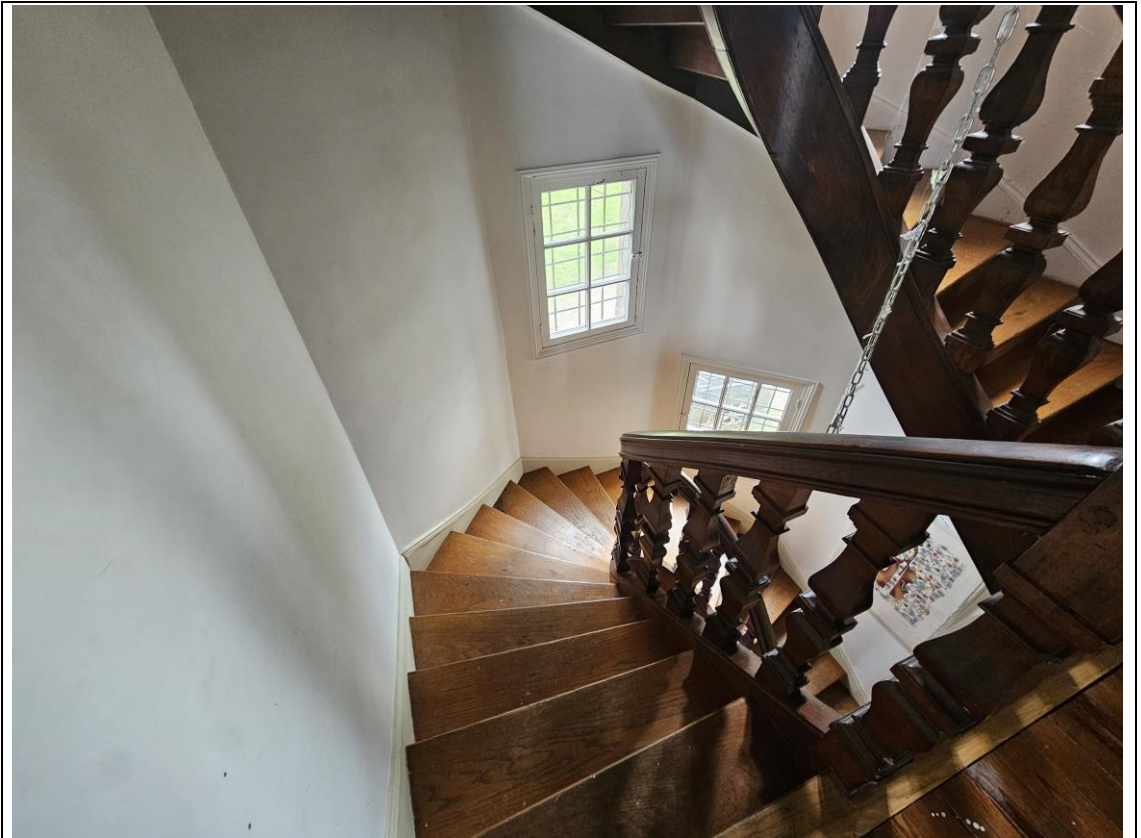
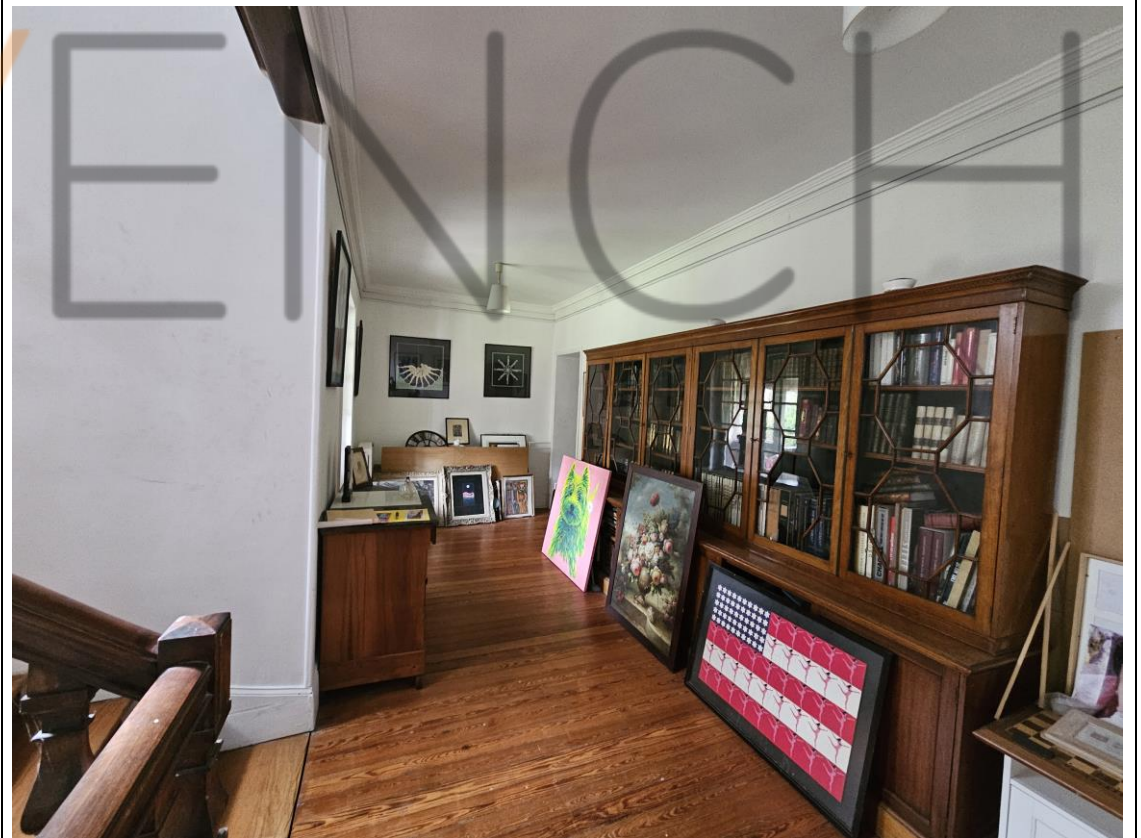
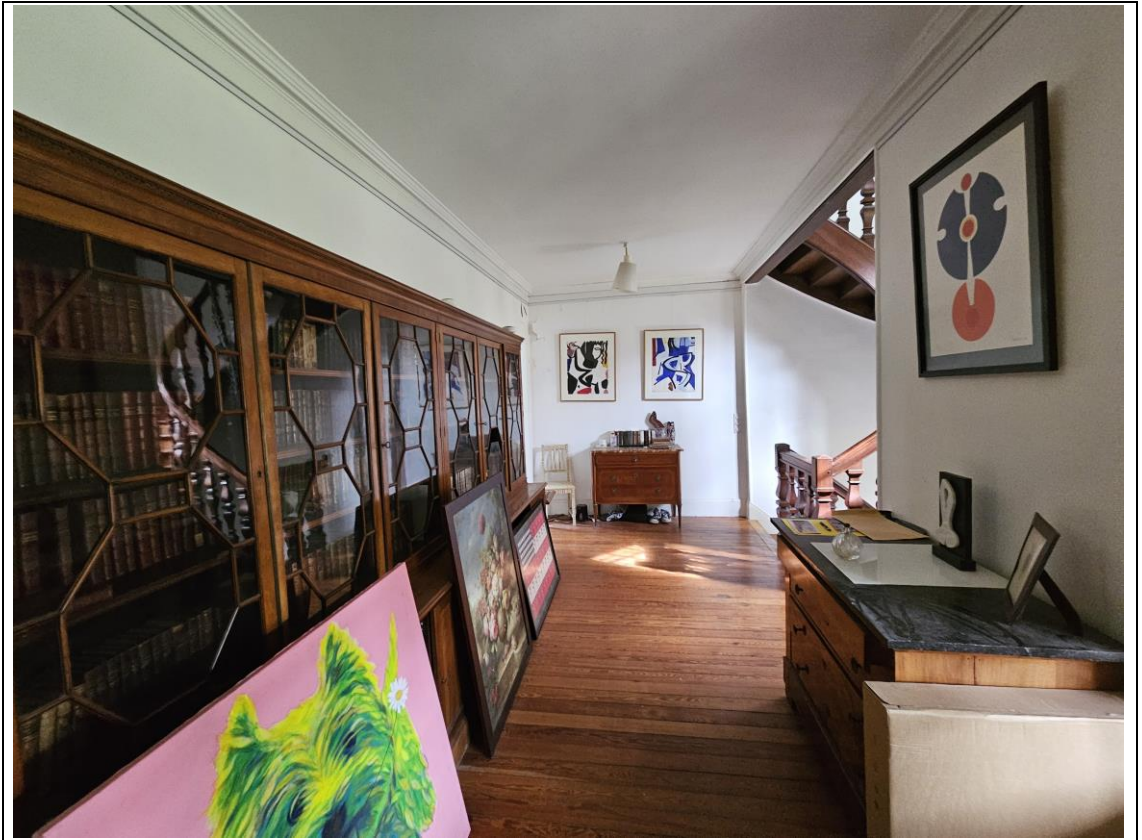
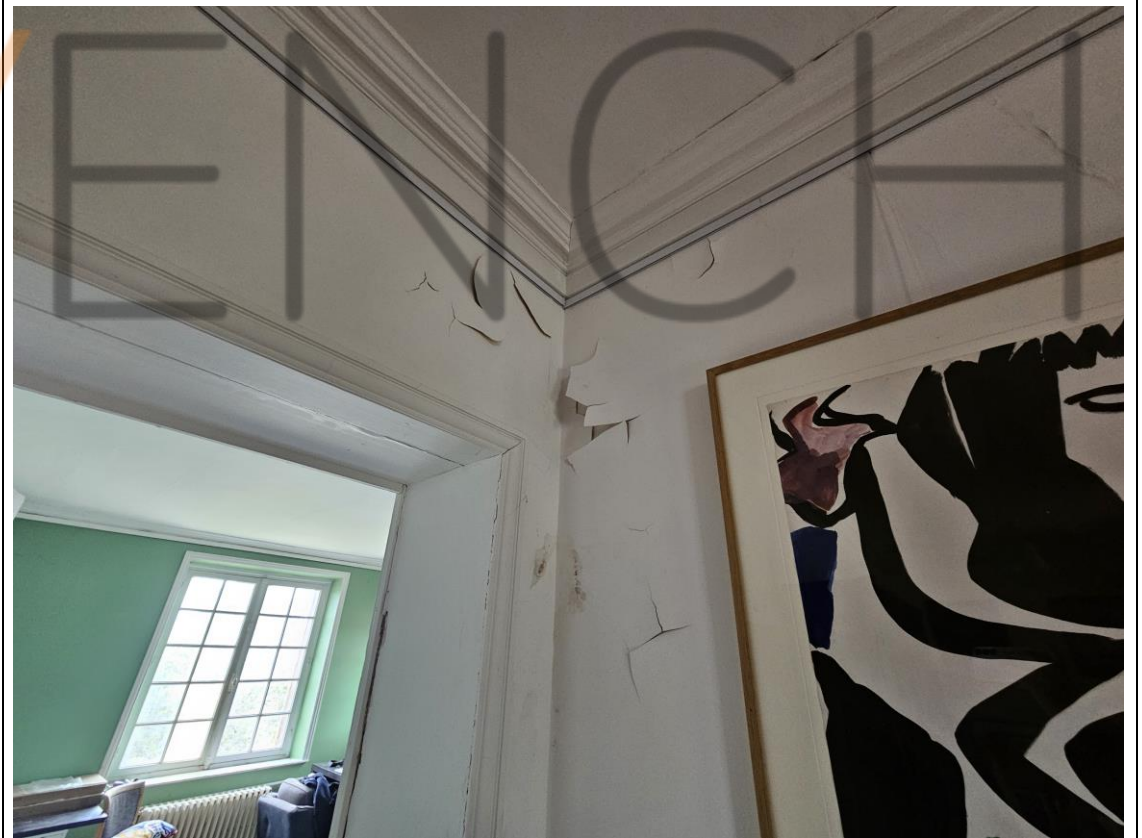
**Escaliers menant au premier étage / palier :**

Peinture des murs ancienne à l'état d'usage. Une fissure et peinture cloquée au-dessous de l'une d'elles.

Peinture des murs et du plafond à l'état d'usage, particulièrement abîmée à l'angle droit de la pièce.

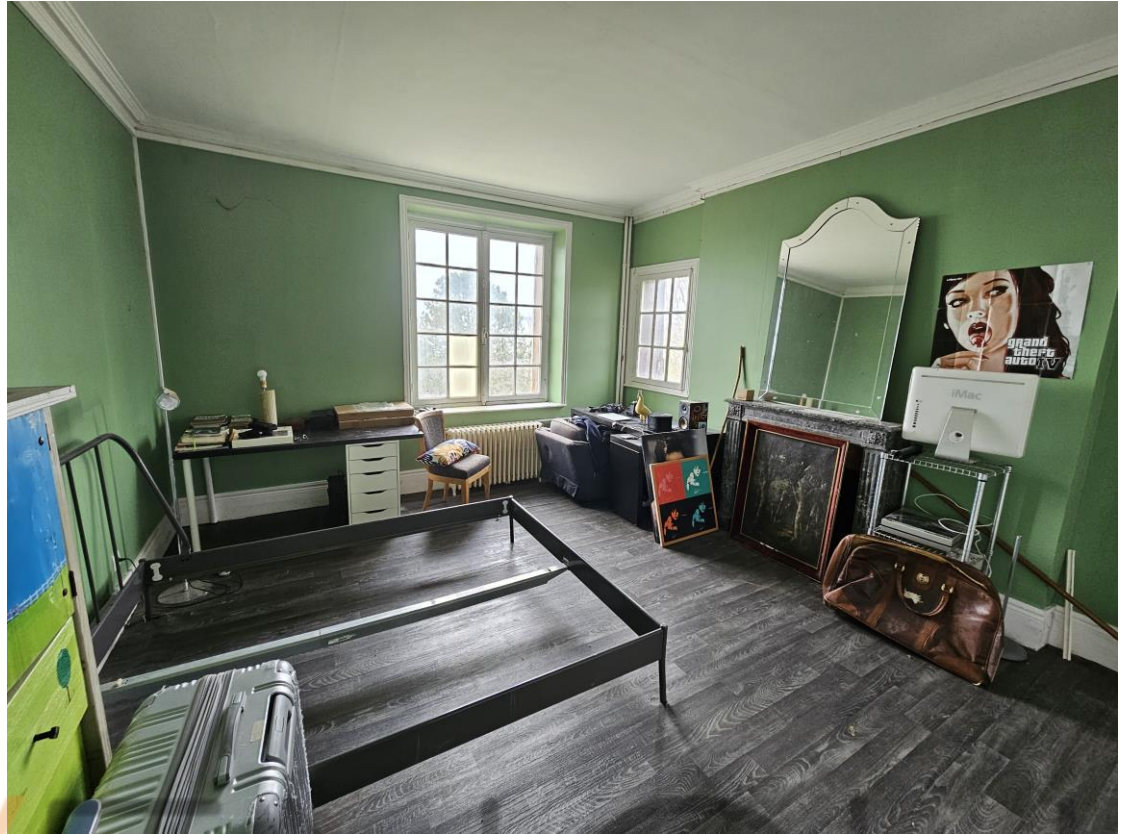
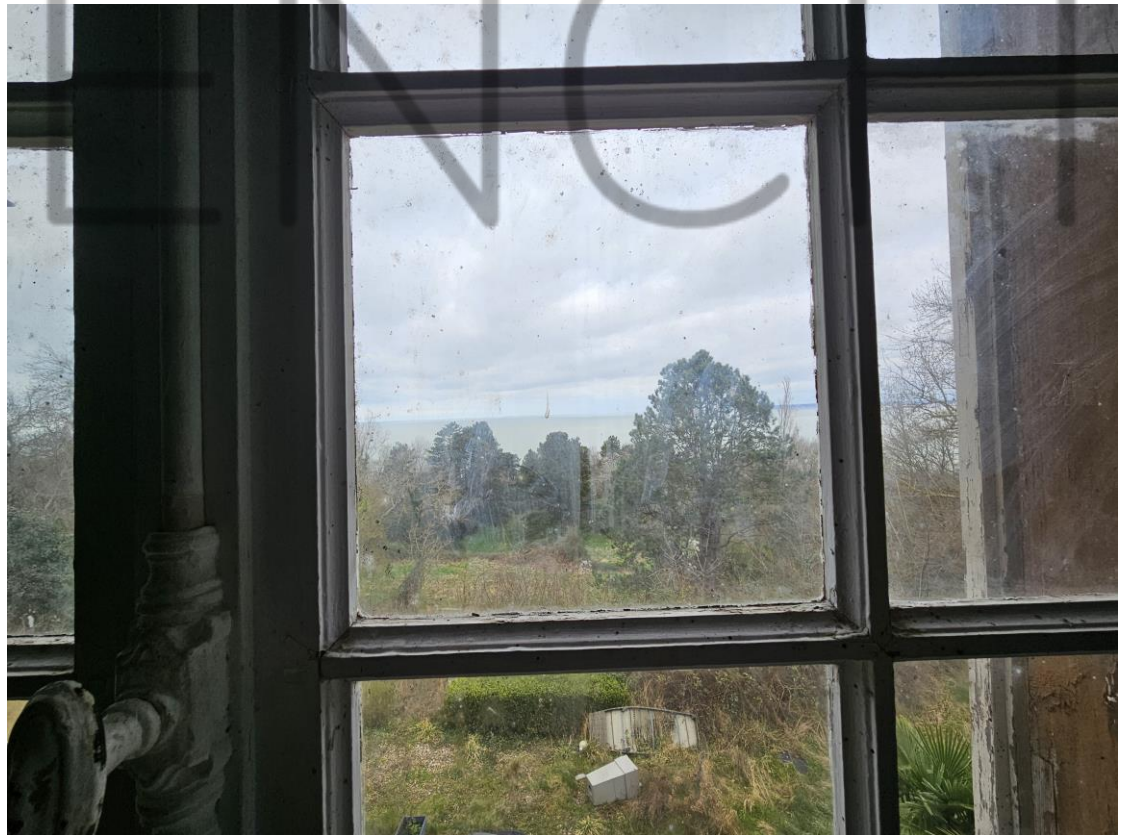
**Chambre 1 :**

Sol en dalle effet parquet abîmé et partiellement troué.

Peinture du plafond usagée.

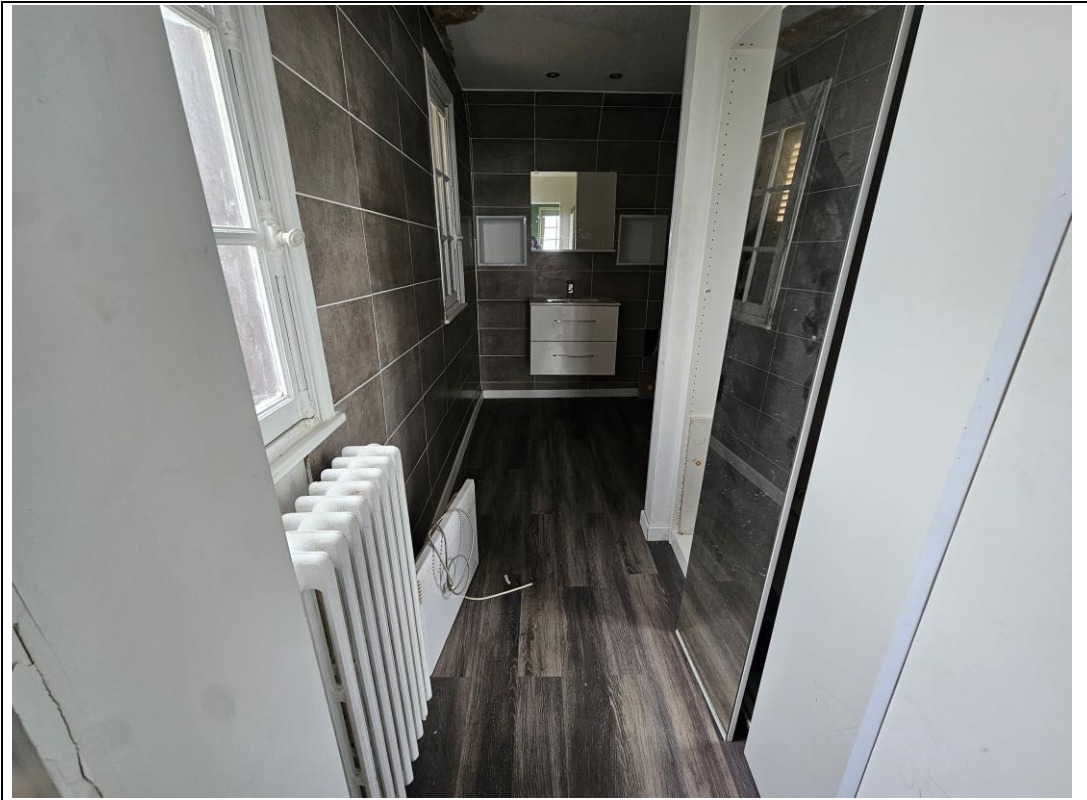
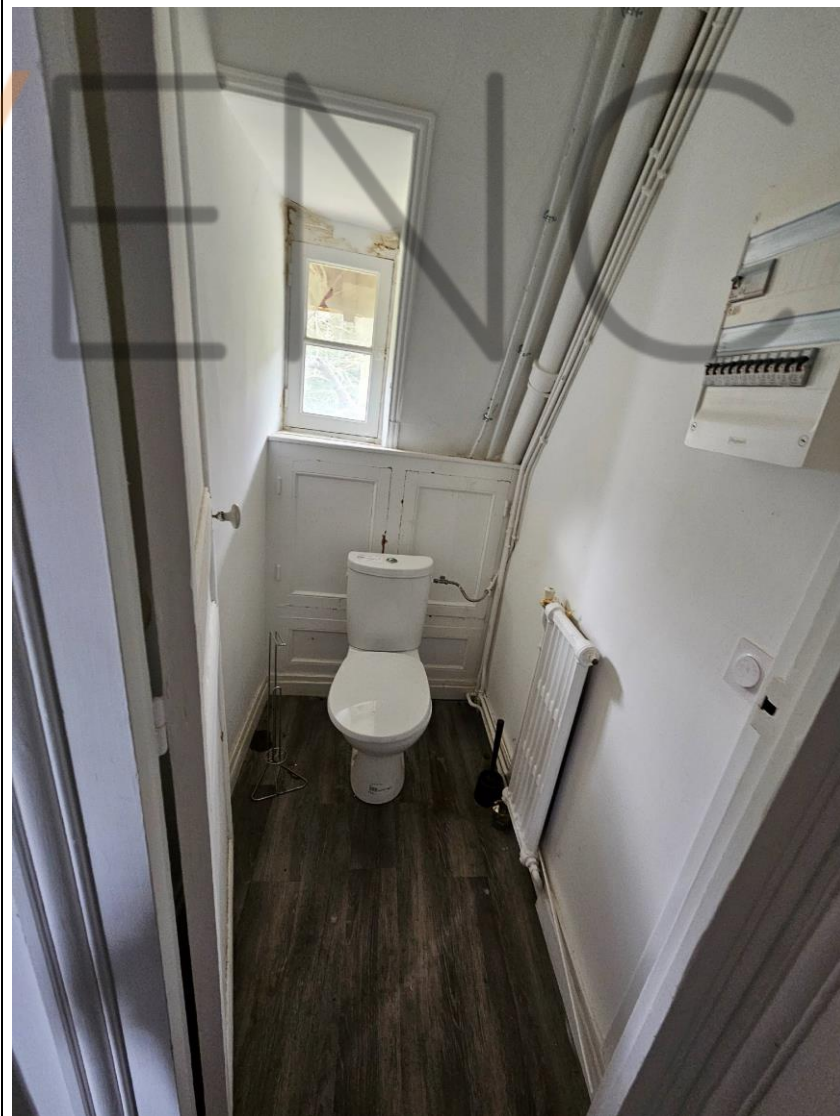
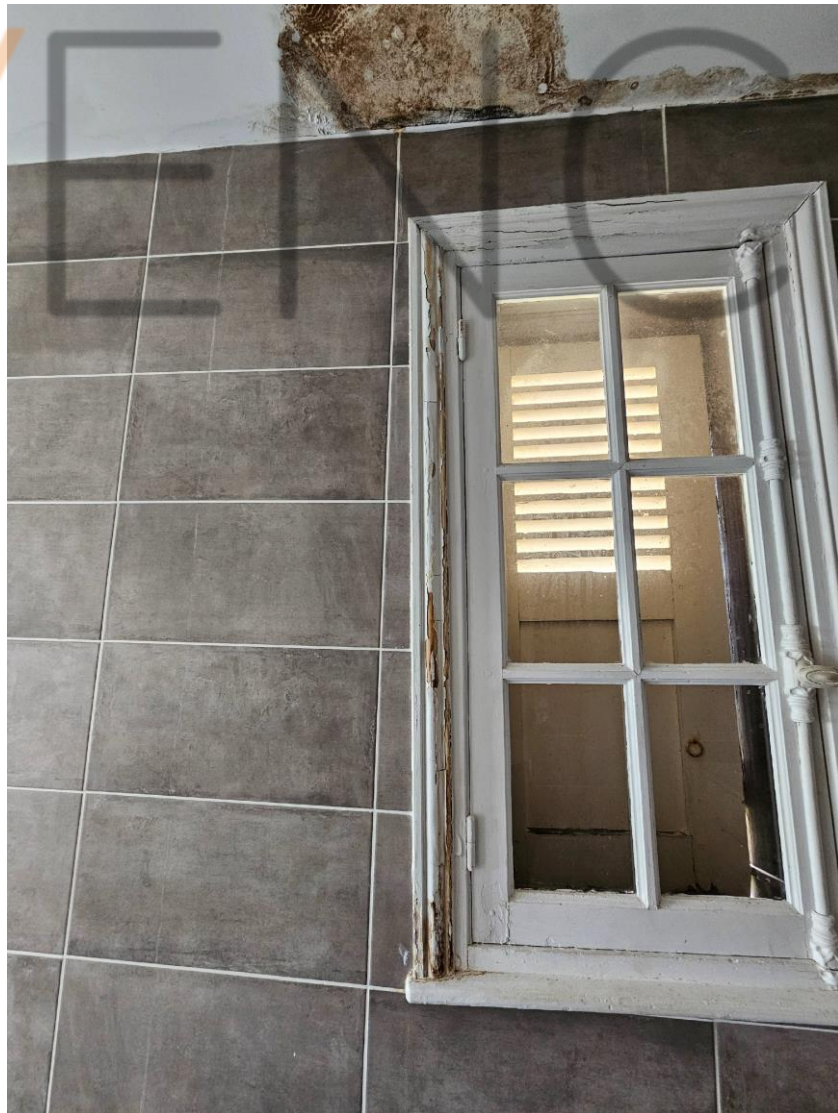
#### Salle d'eau attenante :

Plafond en peinture en mauvais état. Large auréole d'infiltration d'eau visible au-dessus de l'une des fenêtres.

- Un meuble vasque avec miroir
- Une douche encastrée carrelée en bon état général avec bac à douche et robinetterie en bon état
- Un coin toilettes avec sol en bon état et peinture des murs et rampants abîmée
- Un tableau électrique dans le coin WC ainsi qu'une petite fenêtre en simple vitrage cassée
- Deux fenêtres en bois anciennes en simple vitrage. Le bâti de l'une d'elles est abîmé, écaillé et tacheté.

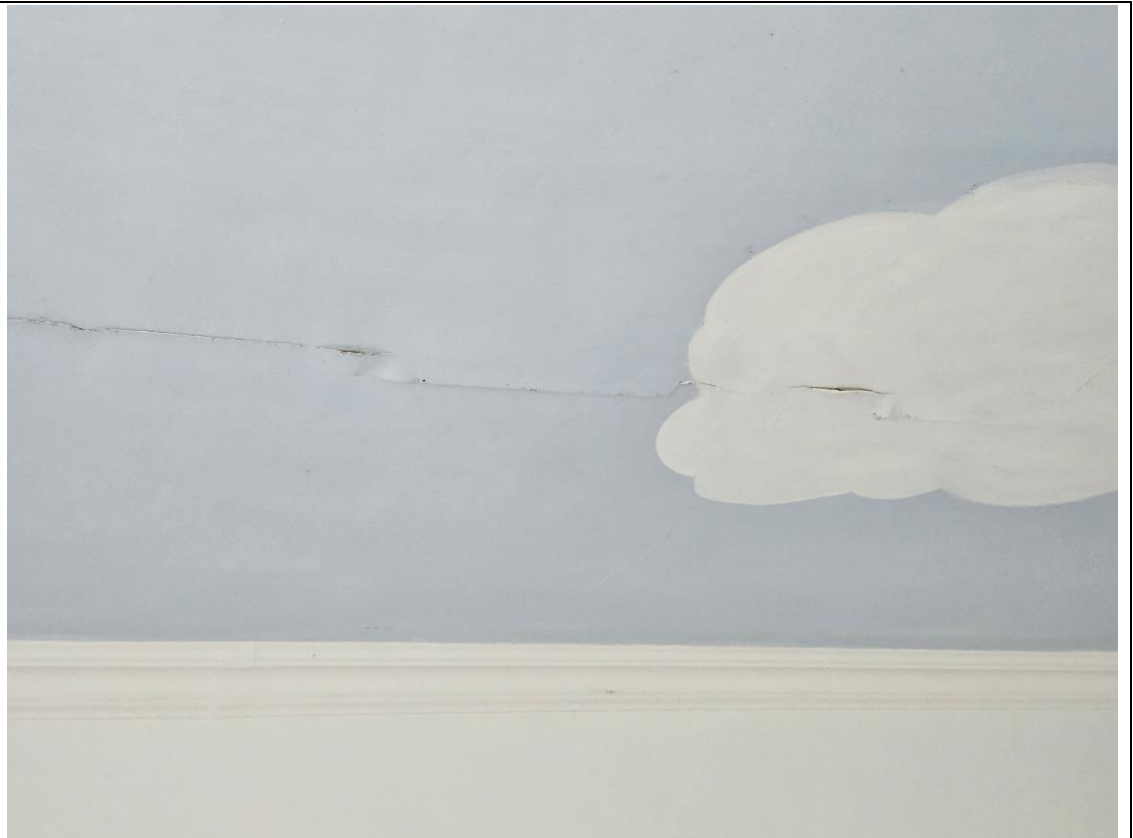
**Chambre 2 :**

Peinture des murs et du plafond abimée. Fissure et revêtement craquelé au plafond.

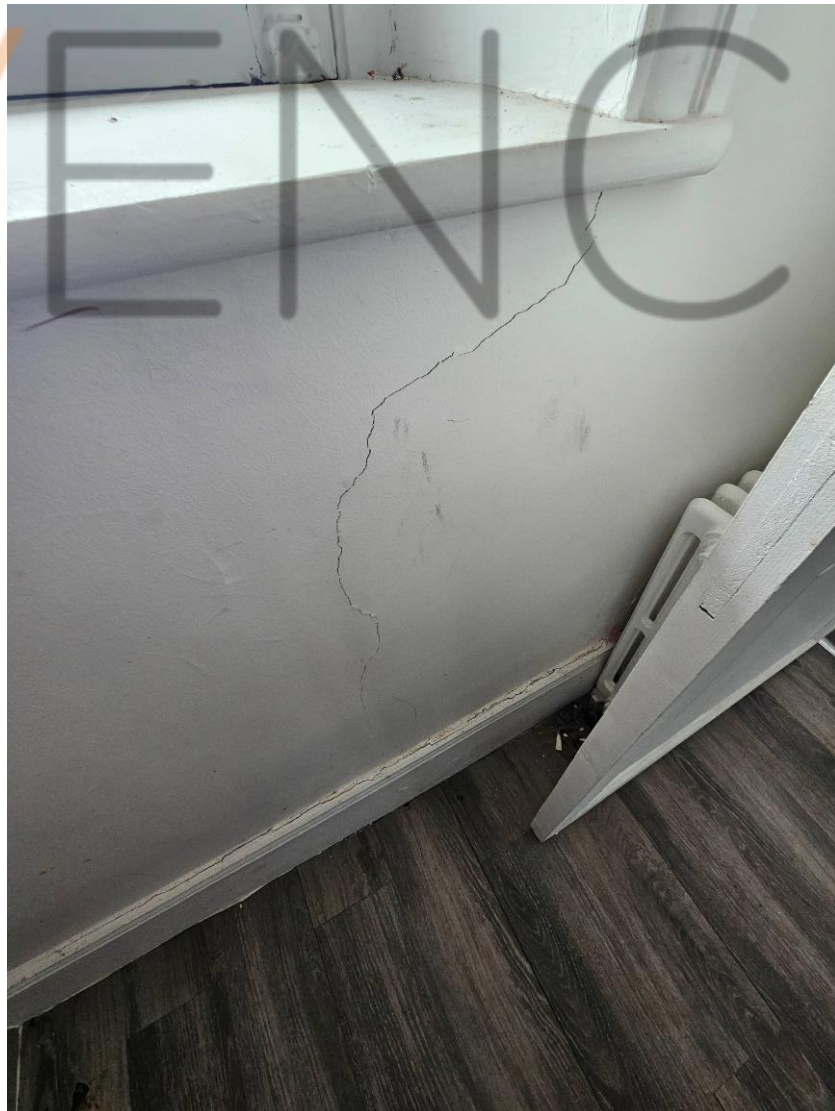
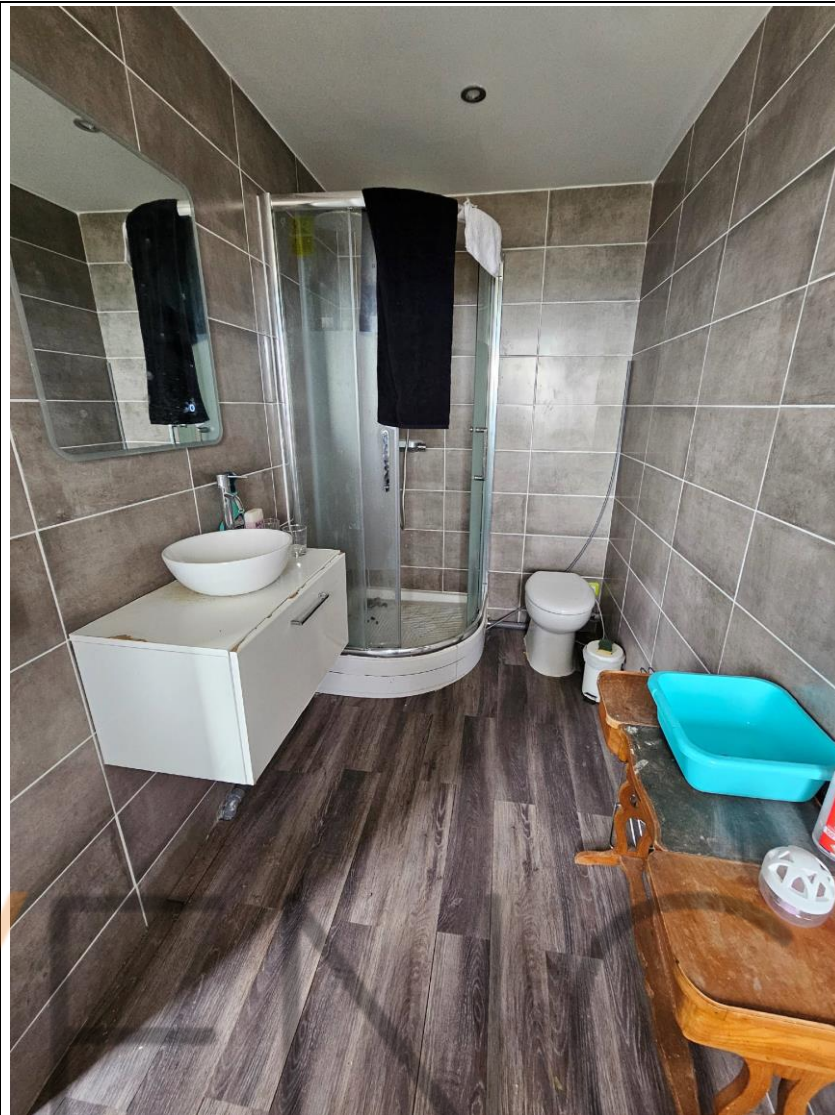
**Salle de bain attenante :**

Le mur en peinture où est située la fenêtre est abîmé et fissuré.

- une cabine de douche en mauvais état,
- une cuvette de toilette,
- un meuble vasque en bois en mauvais état,
- un miroir.
