# PROCES VERBAL DE DESCRIPTION

**34 route du Littoral à VILLERVILLE (14113)**

### **I – DESCRIPTION DES LIEUX, COMPOSITION, SUPERFICIE**

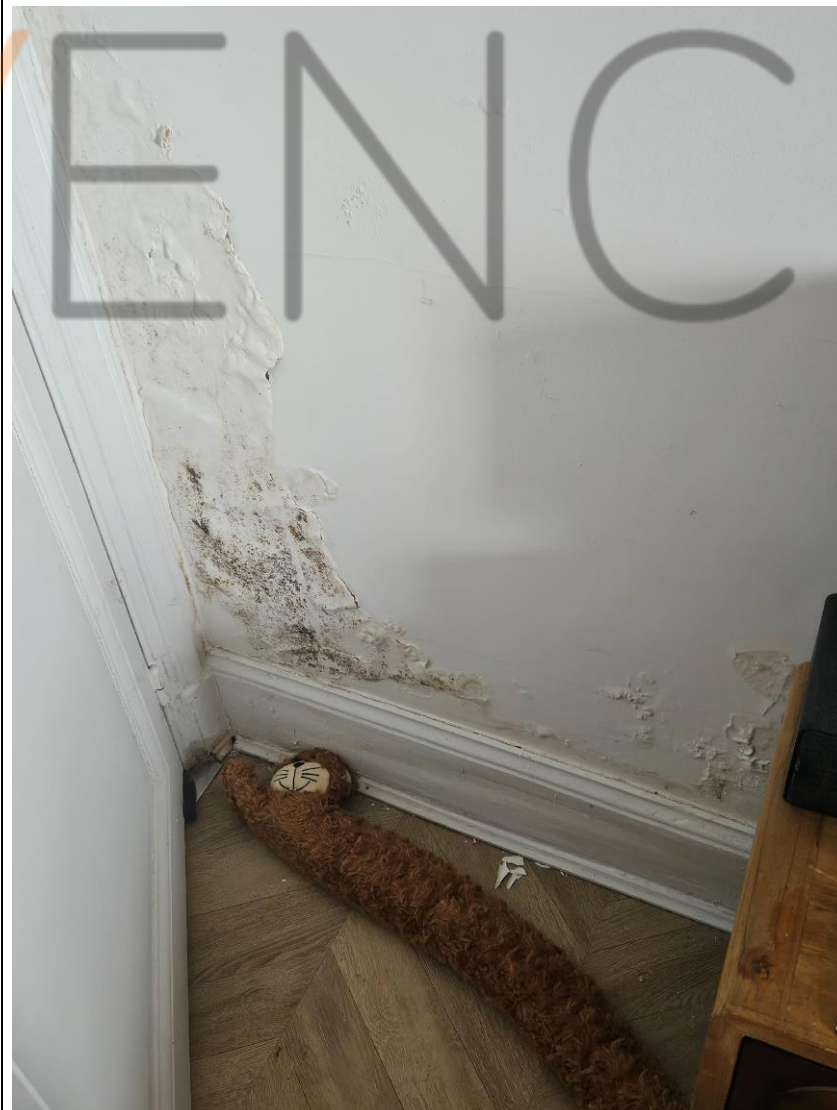
**Chambre 3 :**

Peinture et enduit des murs très abîmés tachetés suite à un dégât des eaux dans la salle de bain.

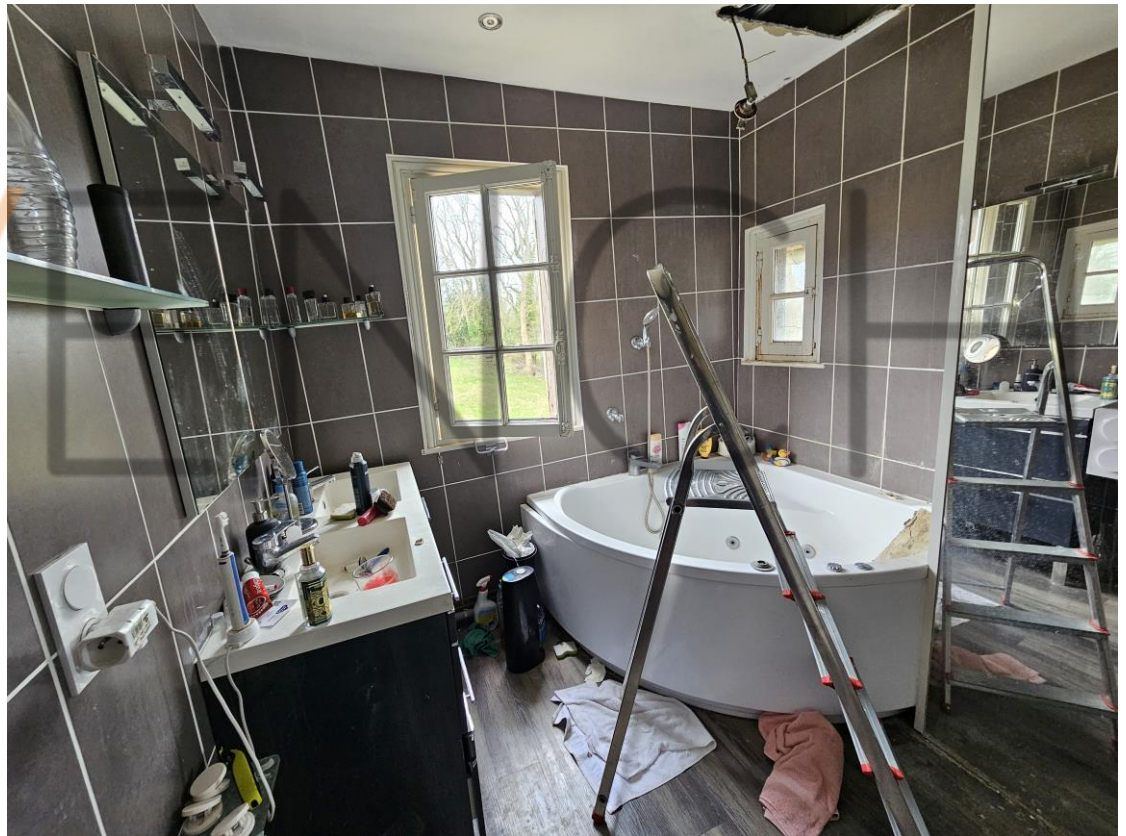
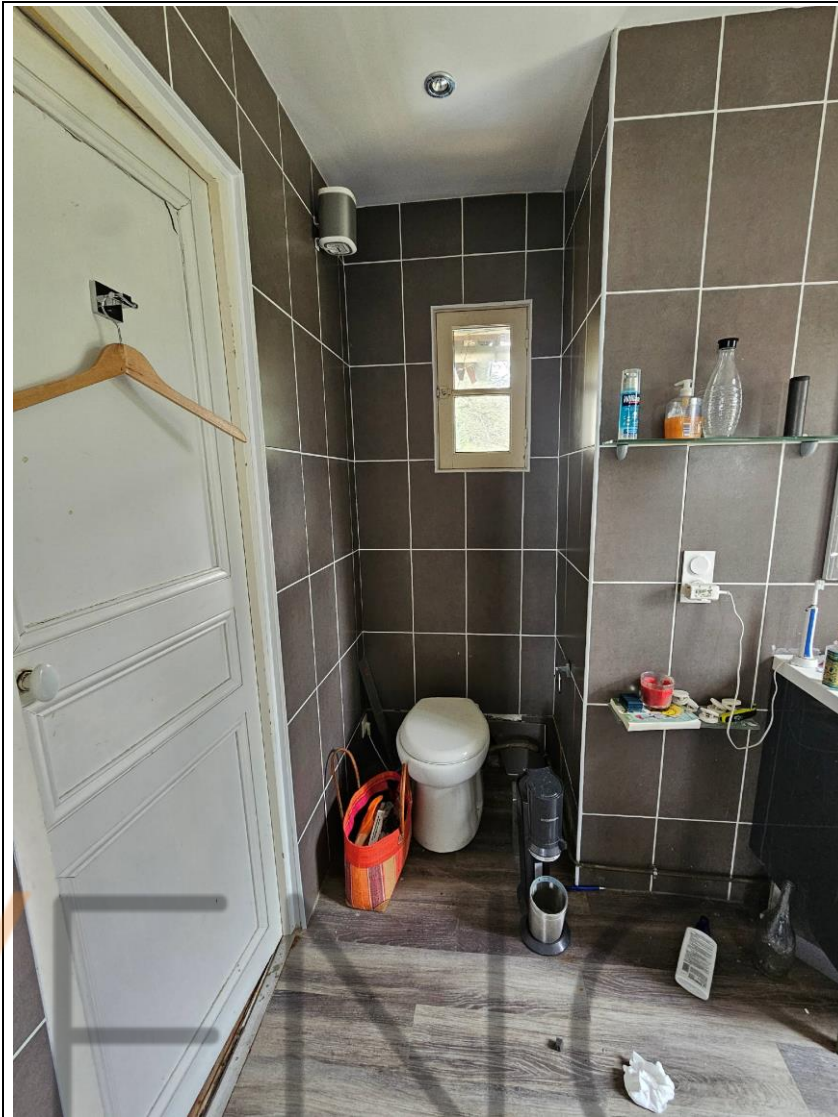
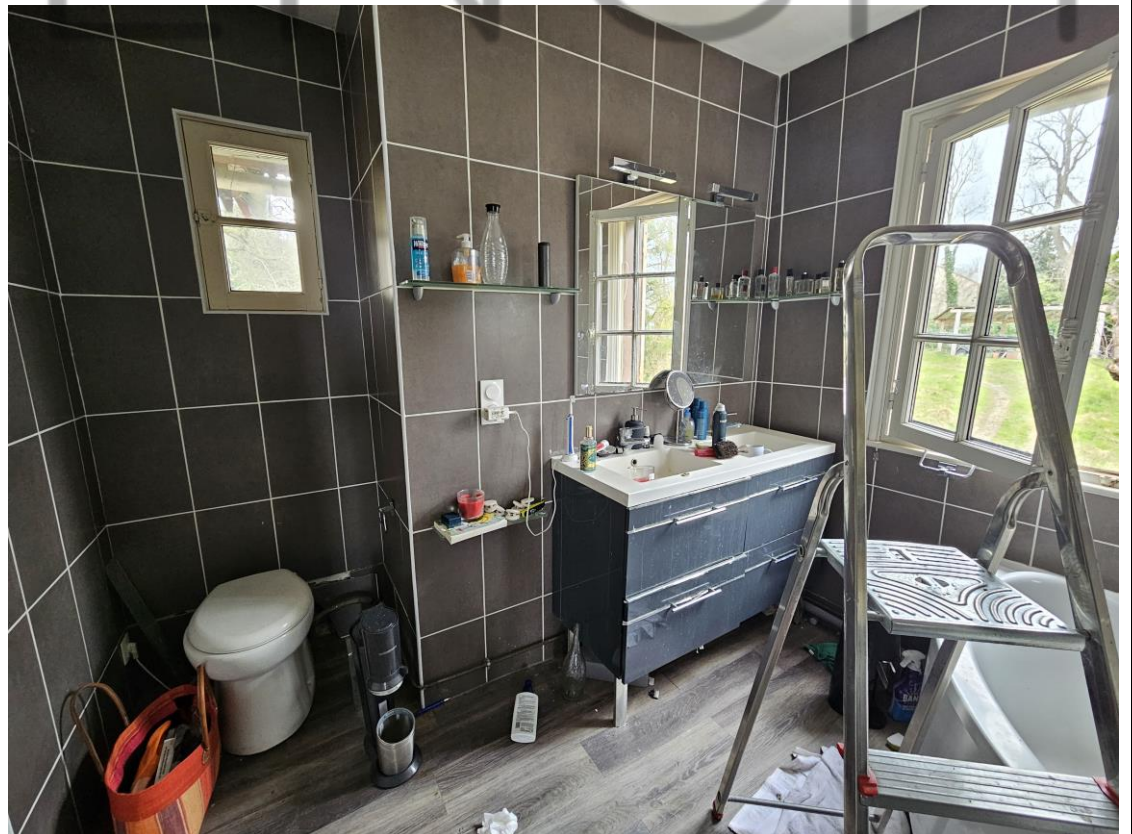
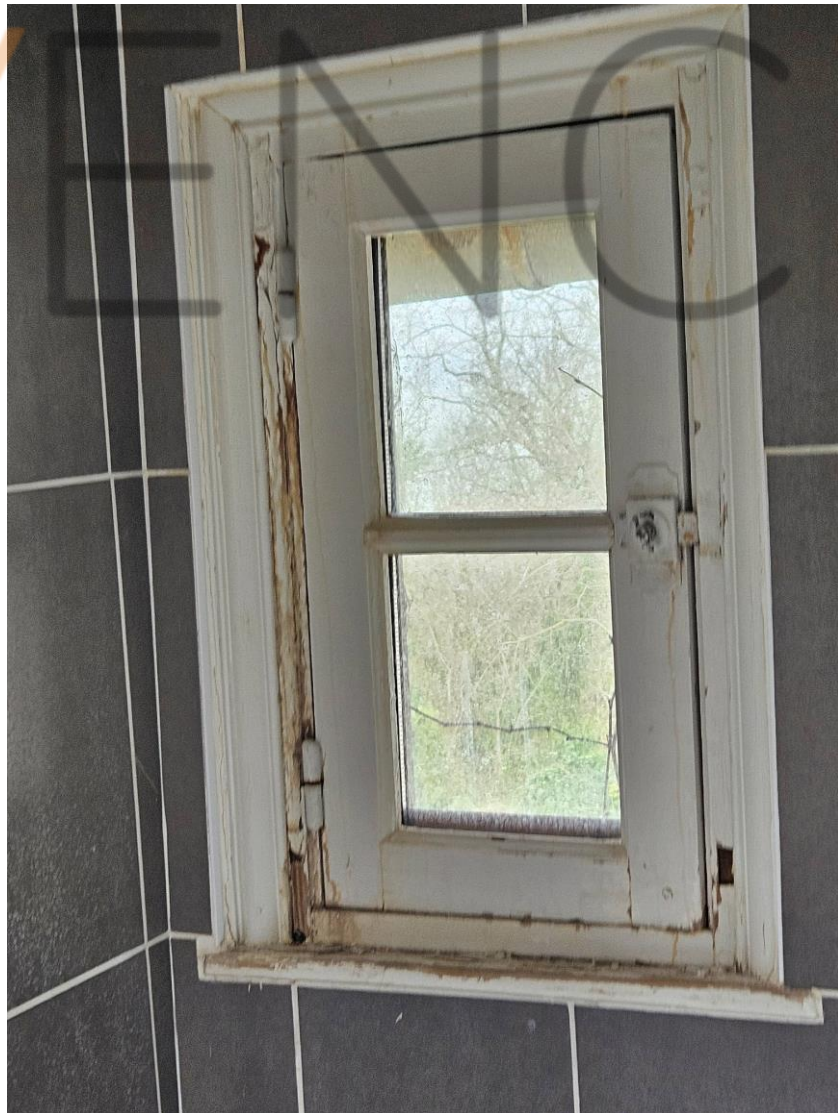
**Salle d'eau attenante :**

La porte d'accès à la salle d'eau est cloquée et piquetée de multiples points noirâtres.

Le plafond en peinture est abîmé et complètement noirci à l'un de ses angles.

Des trous sont visibles dans les cloisons suite à des travaux.

- d'une baignoire d'angle balnéo
- d'un meuble double vasque abîmé
- un double miroir avec spots intégrés
- une cuvette de toilette
- un radiateur sèche serviette
- une fenêtre ancienne en bois un battant à double vitrage
- une fenêtre abîmée un battant simple vitrage. Le bâti est très abîmé et est achetée suite à dégâts des eaux.

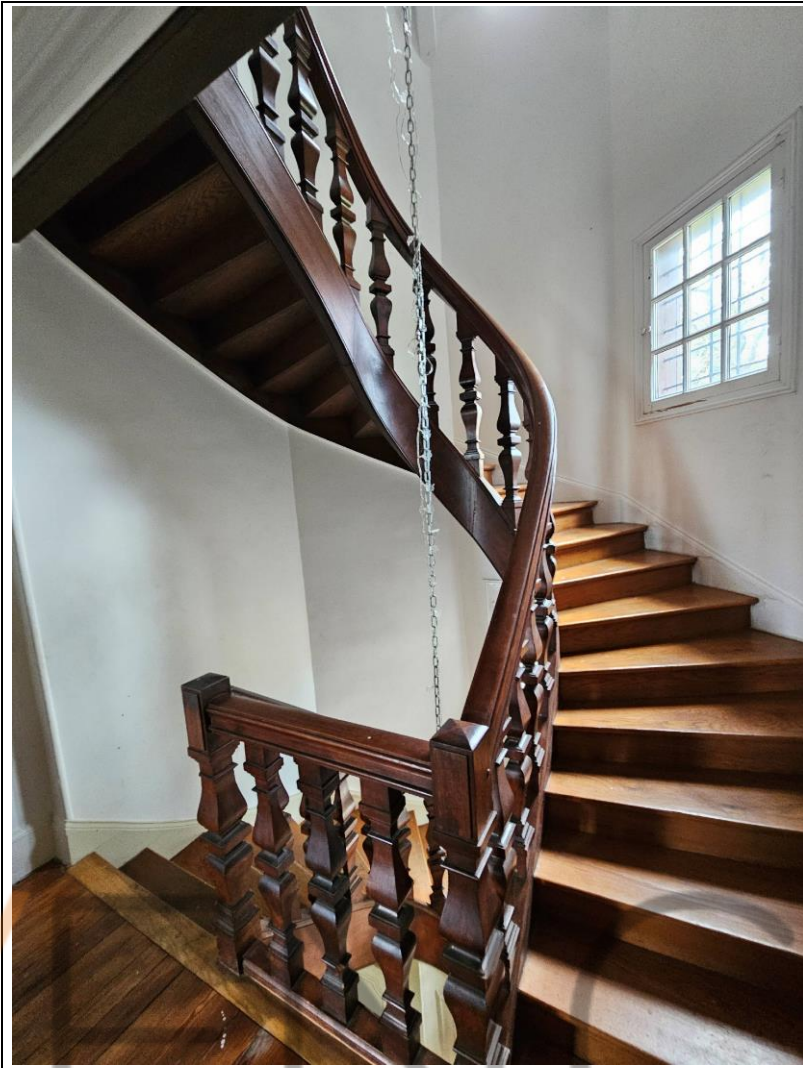
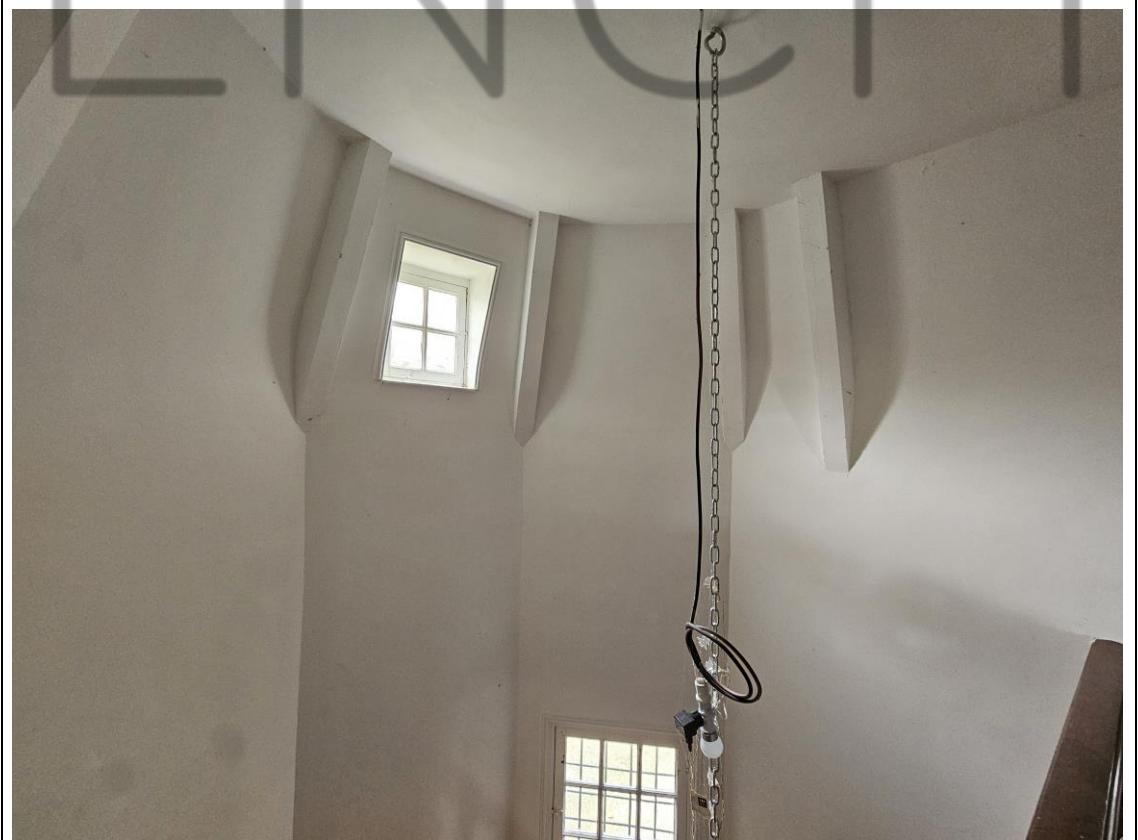
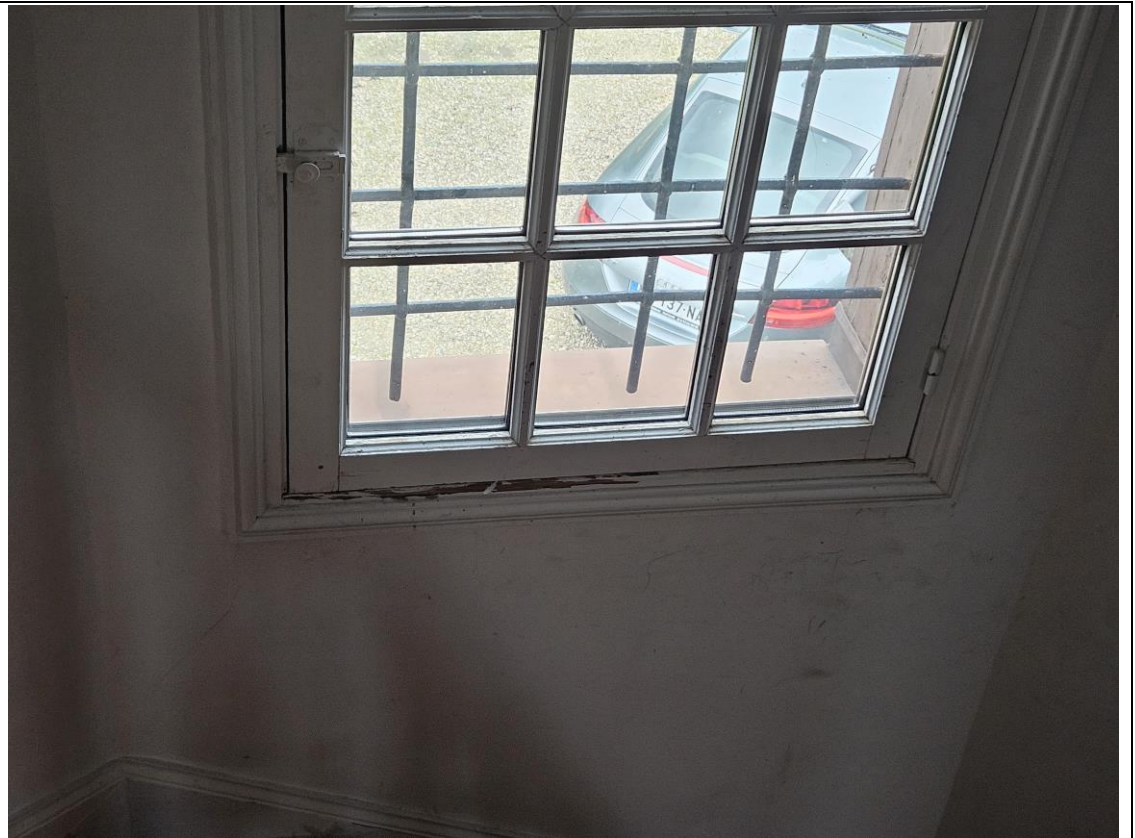
#### Escalier menant au 2<sup>e</sup> étage :

Une fenêtre en double vitrage en bois ancien en partie basse. La peinture est craquelée sur son bâti.

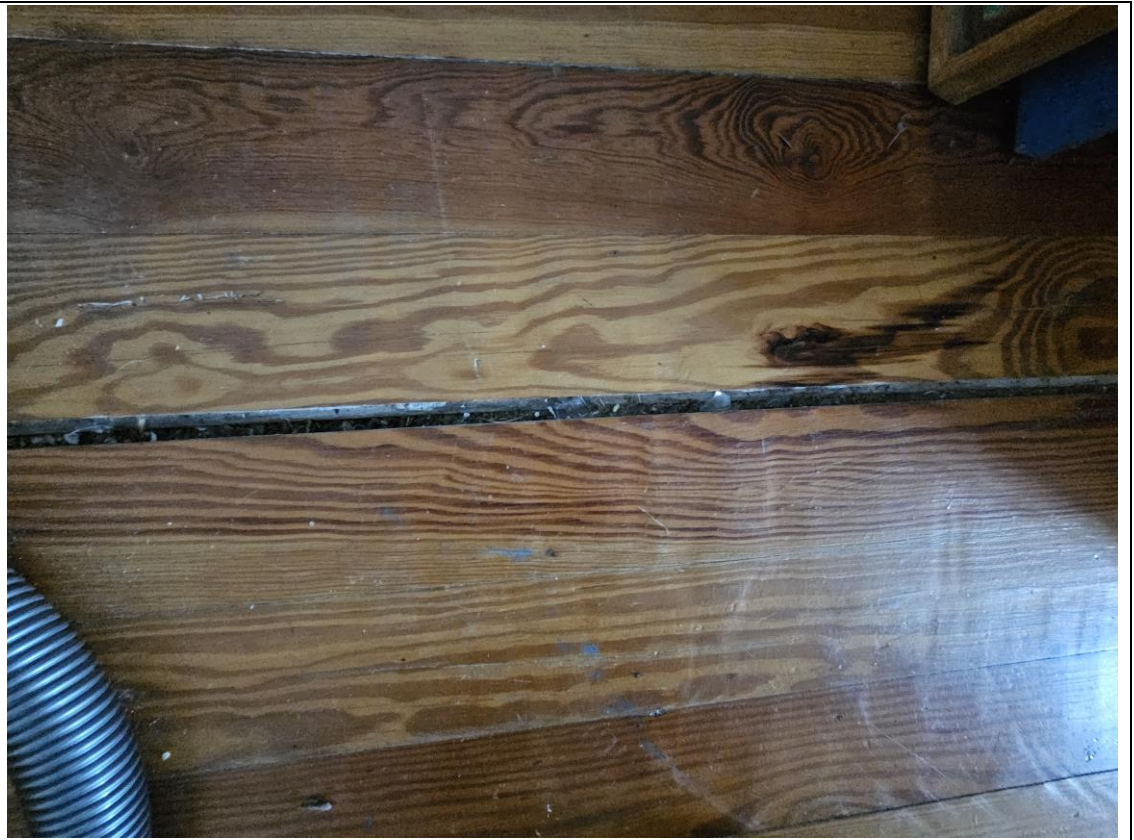
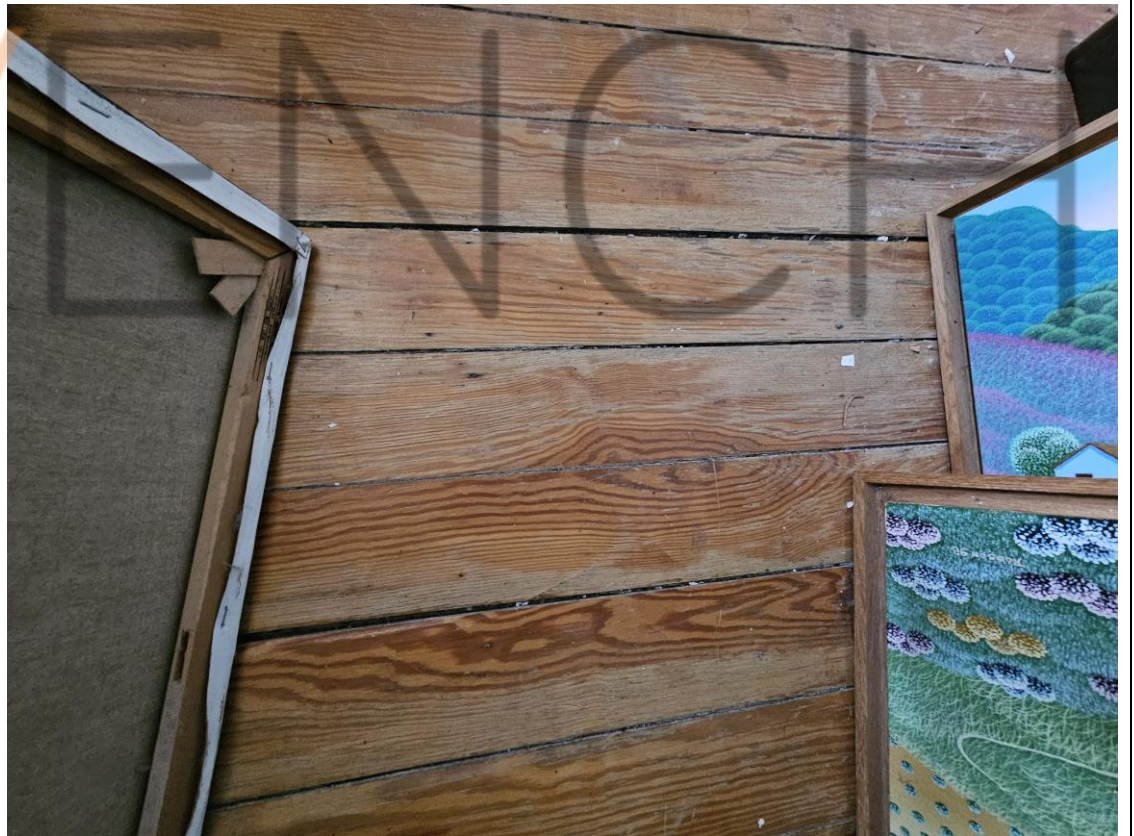
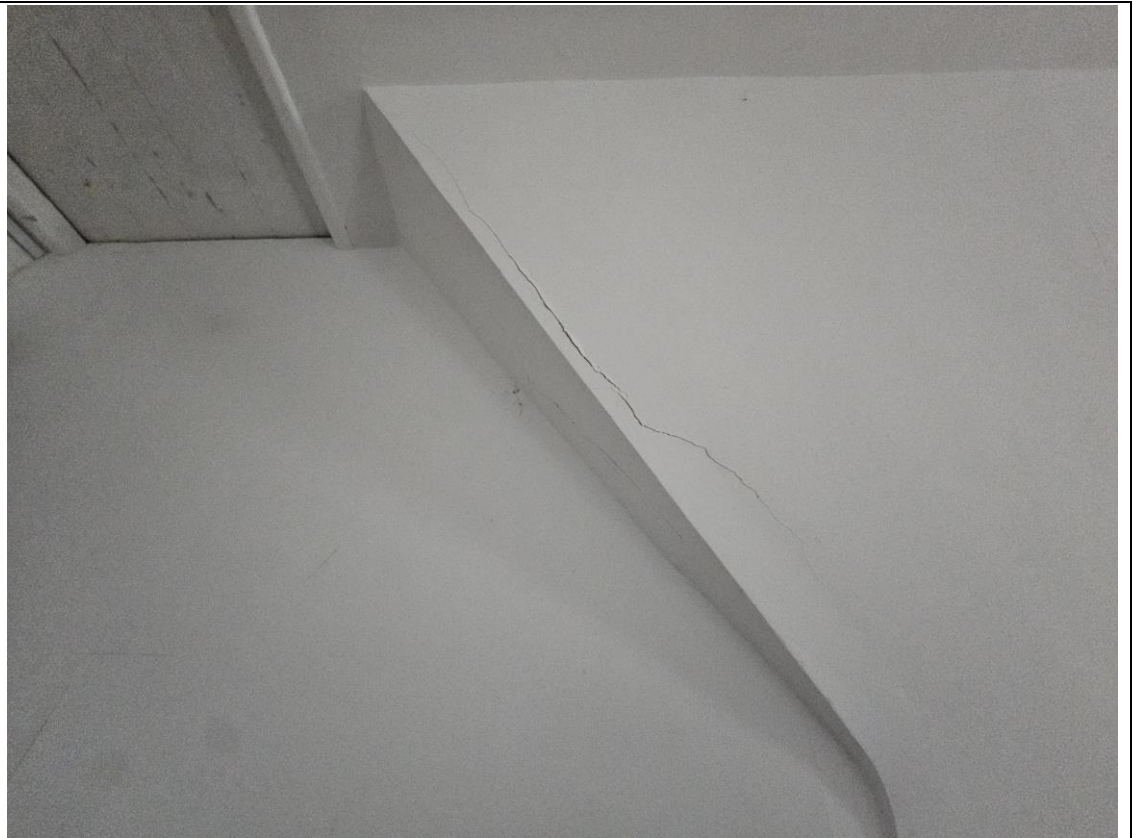
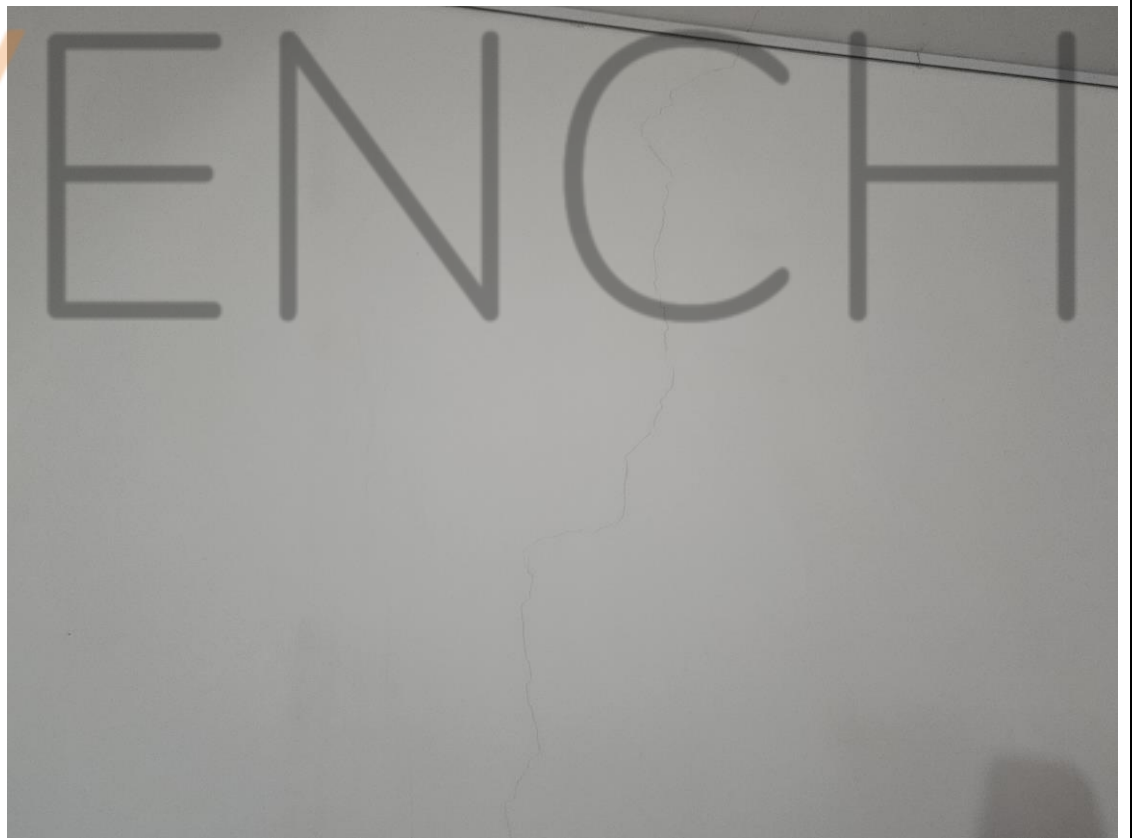
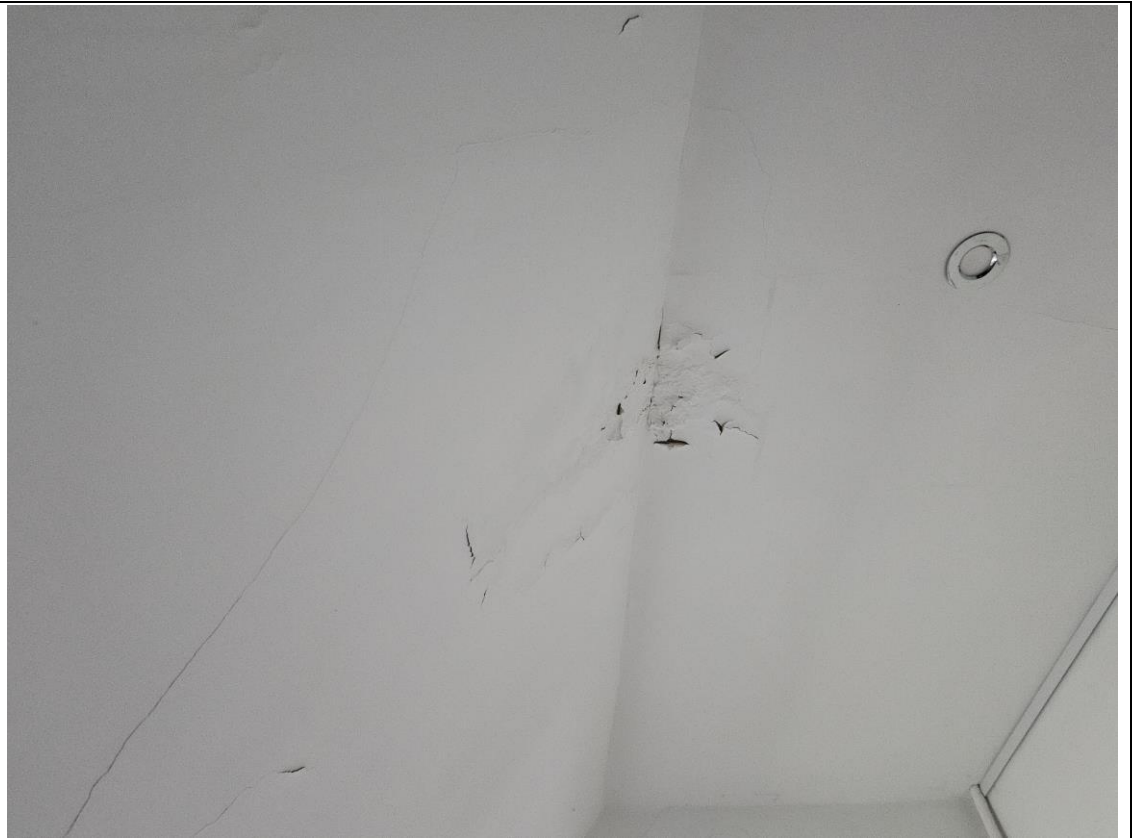
**Palier :**

Sol en parquet ancien. Ecart important visible entre certaines lattes de parquet.

Murs et plafond en peinture laquelle est partiellement cloquée et écaillée suite à dégâts des eaux. Quelques fissures visibles sur les murs.

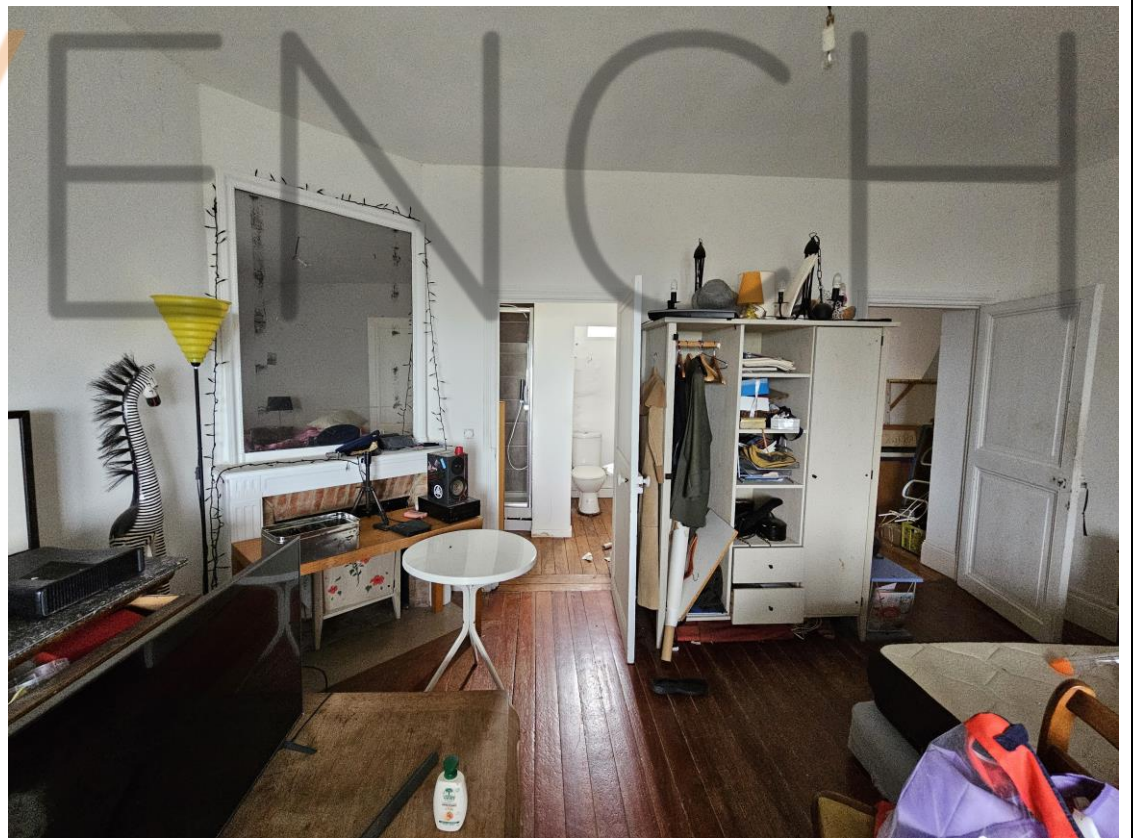
**Chambre 1 :**

- Une fenêtre ancienne en simple vitrage à deux battants en bois. Deux carreaux cassés.
- Une fenêtre un battant simple vitrage
- Une cheminée de décoration

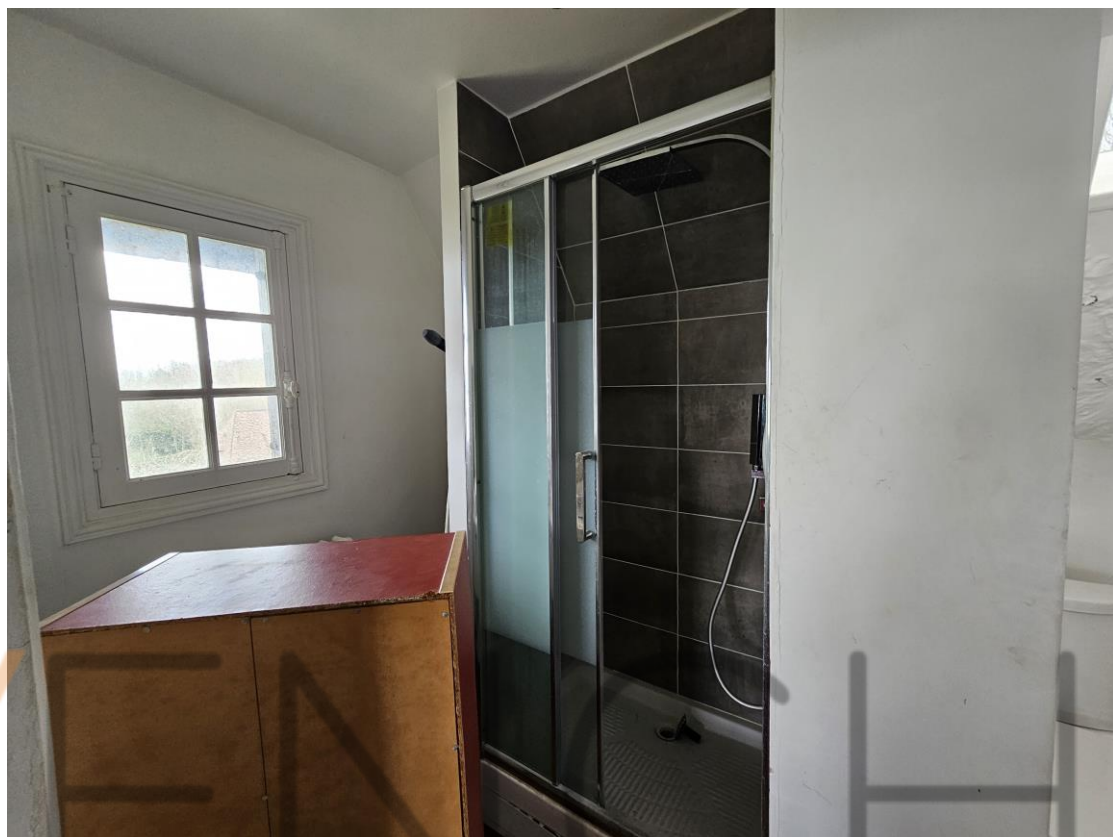
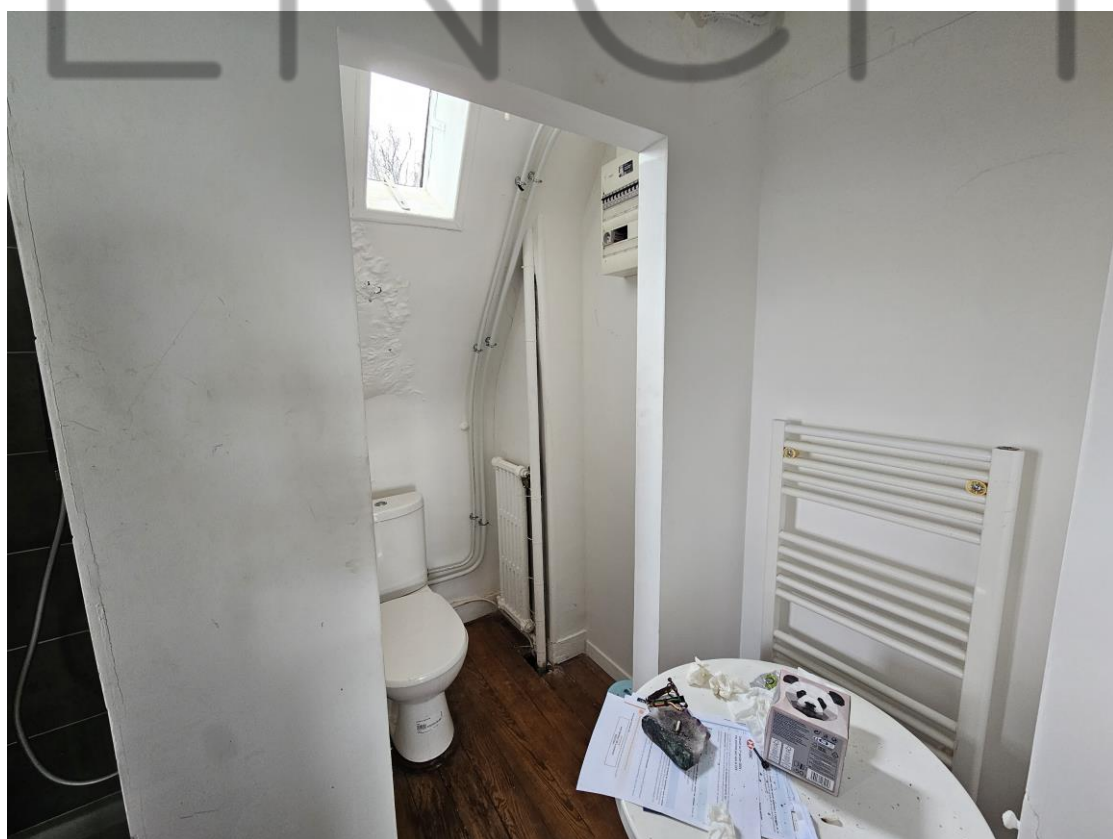
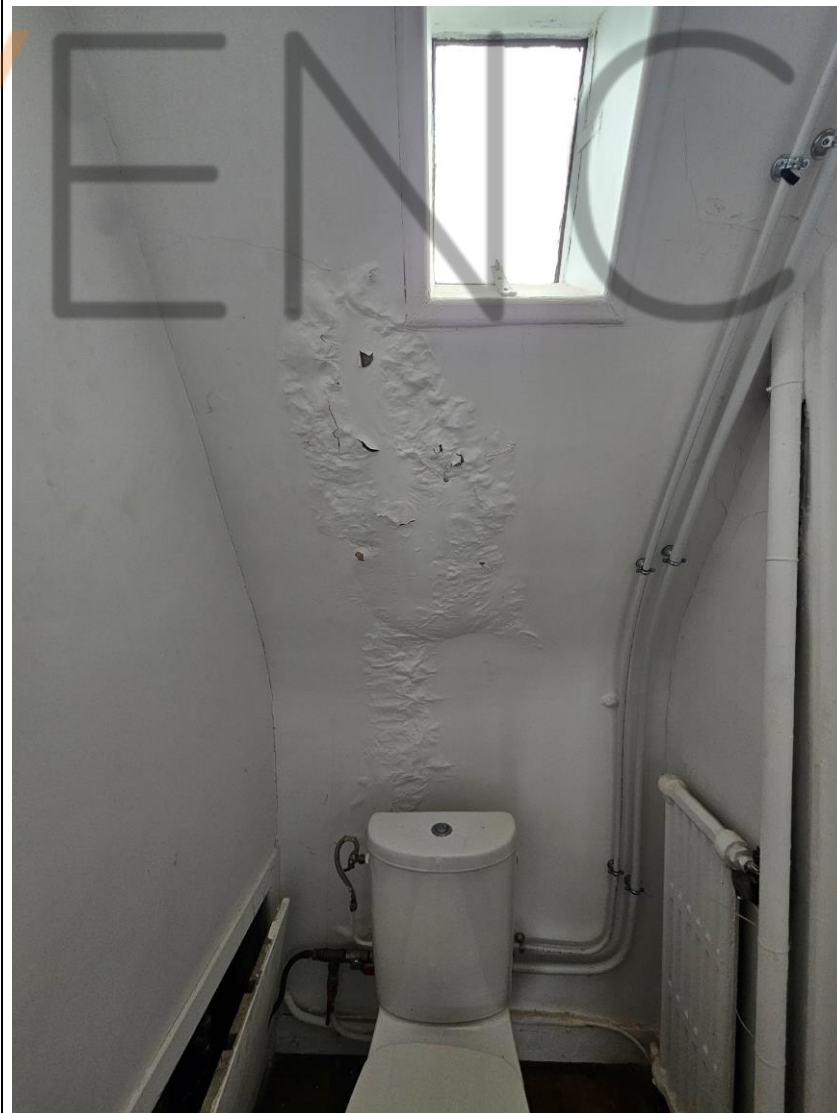
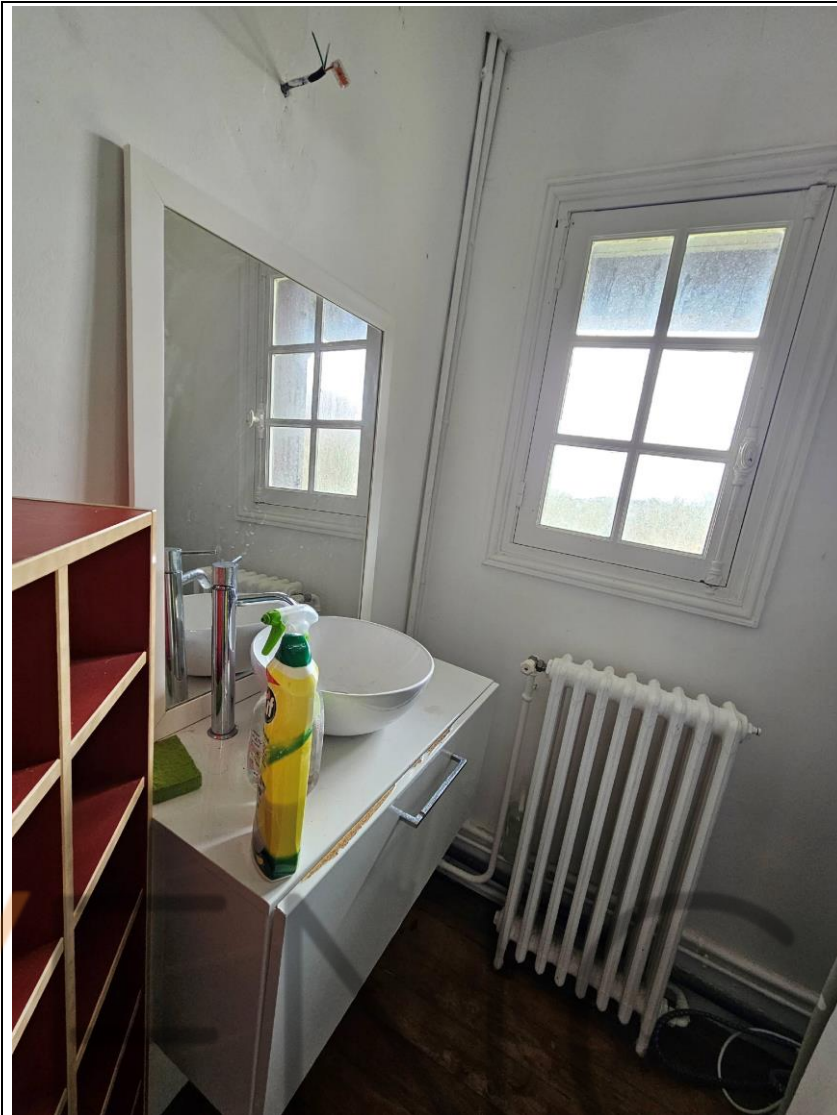
**Salle d'eau attenante :**

Murs et plafond en peinture. Quelques fissures apparentes. Traces d'une grosse infiltration sur le rampant au-dessus de l'espace dédié aux toilettes. La peinture y est cloquée et le revêtement écaillé.

- une cuvette de toilettes
- un tableau électrique
- une cabine de douche dont le tablier est partiellement défait. Des tâches noirâtre sont apparentes sur l'une des plinthes à proximité de la douche.
- un meuble vasque à tiroirs en bois abîmés
- un miroir
- une fenêtre simple vitrage un battant

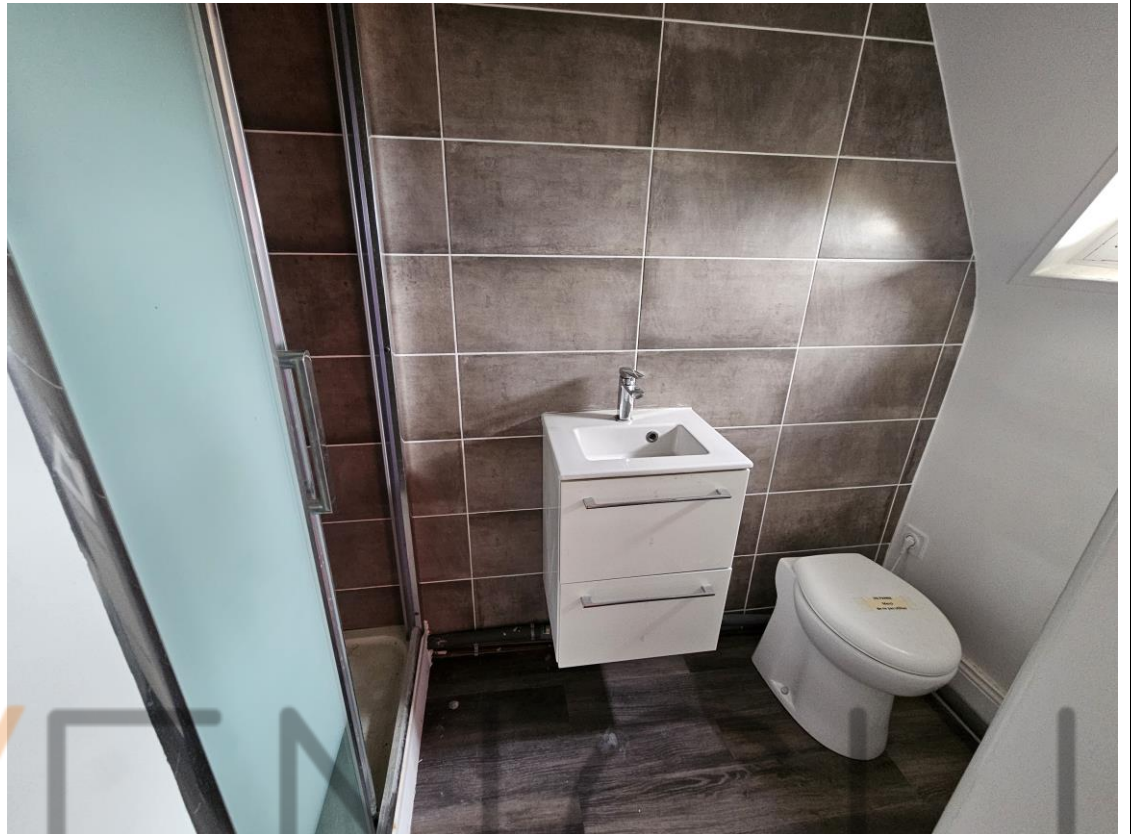
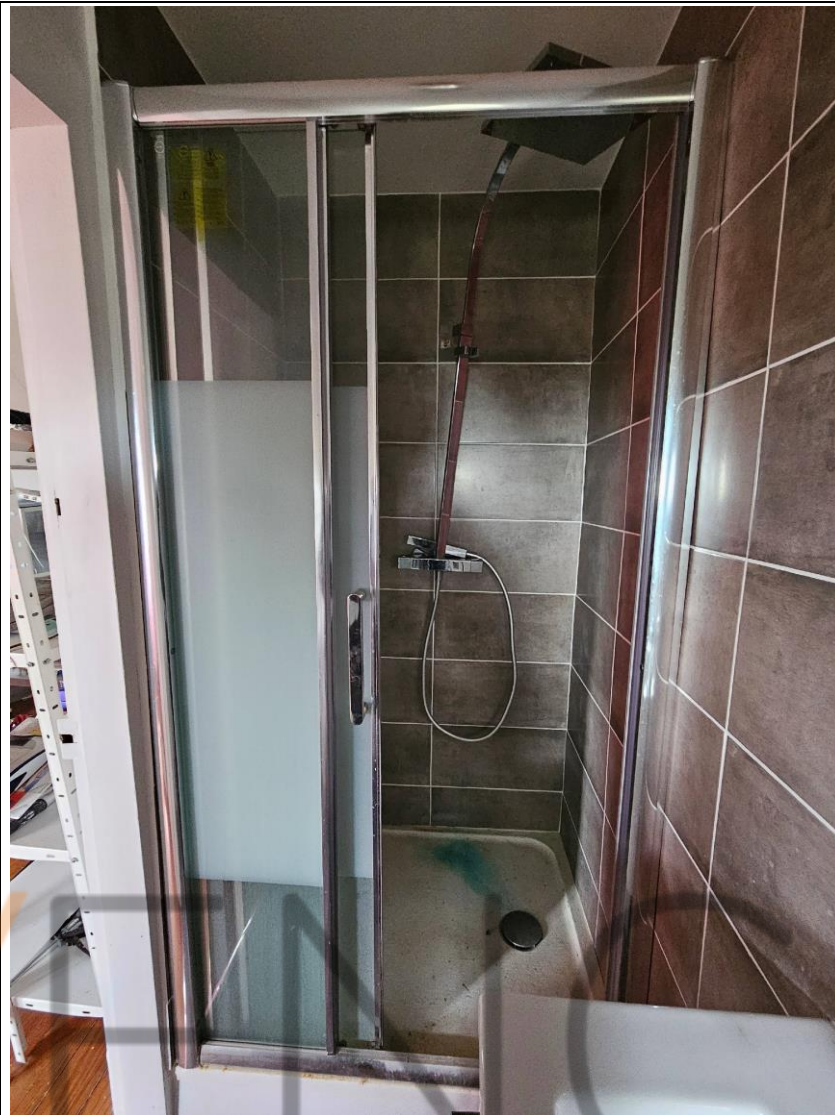
**Salle d'eau attenante :**

Mur et plafond en peinture. Quelques fissures visibles

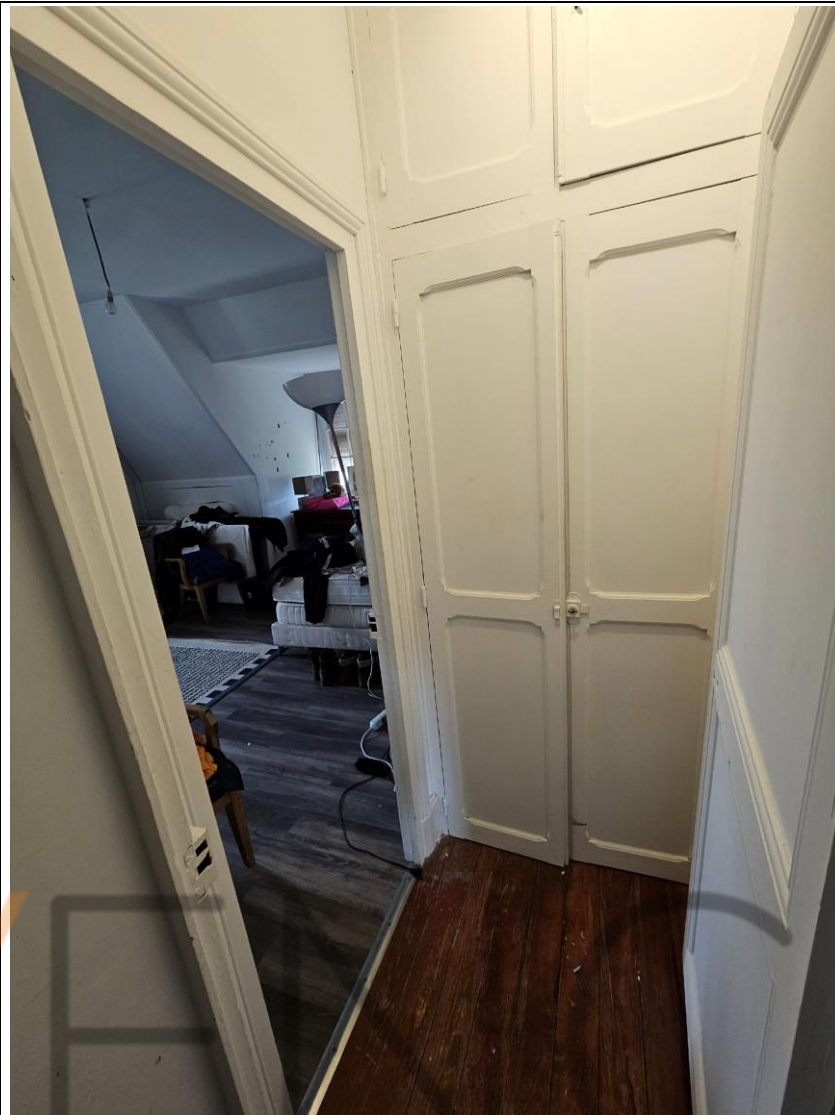
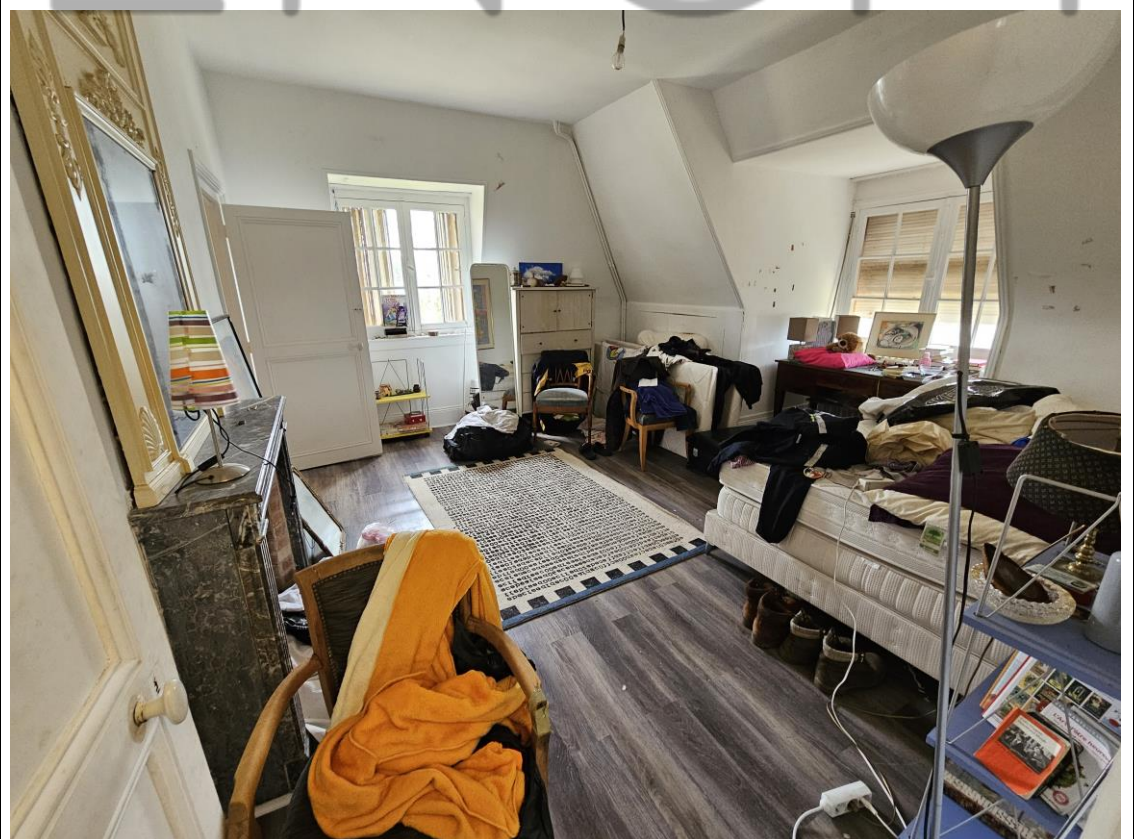
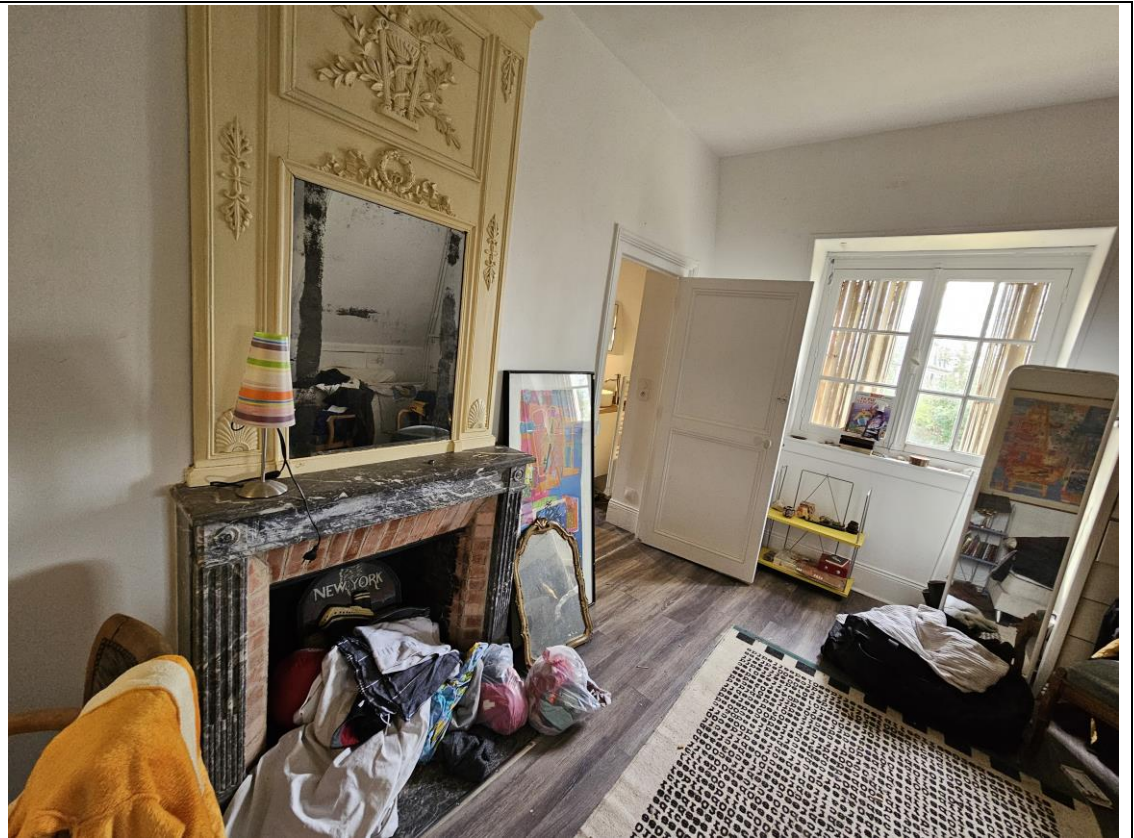
**Chambre 3 :**

Murs et plafond en peinture. Quelques fissures apparentes sur les rampants.
