# PROCES VERBAL DE DESCRIPTION

**34 route du Littoral à VILLERVILLE (14113)**

### **I – DESCRIPTION DES LIEUX, COMPOSITION, SUPERFICIE**

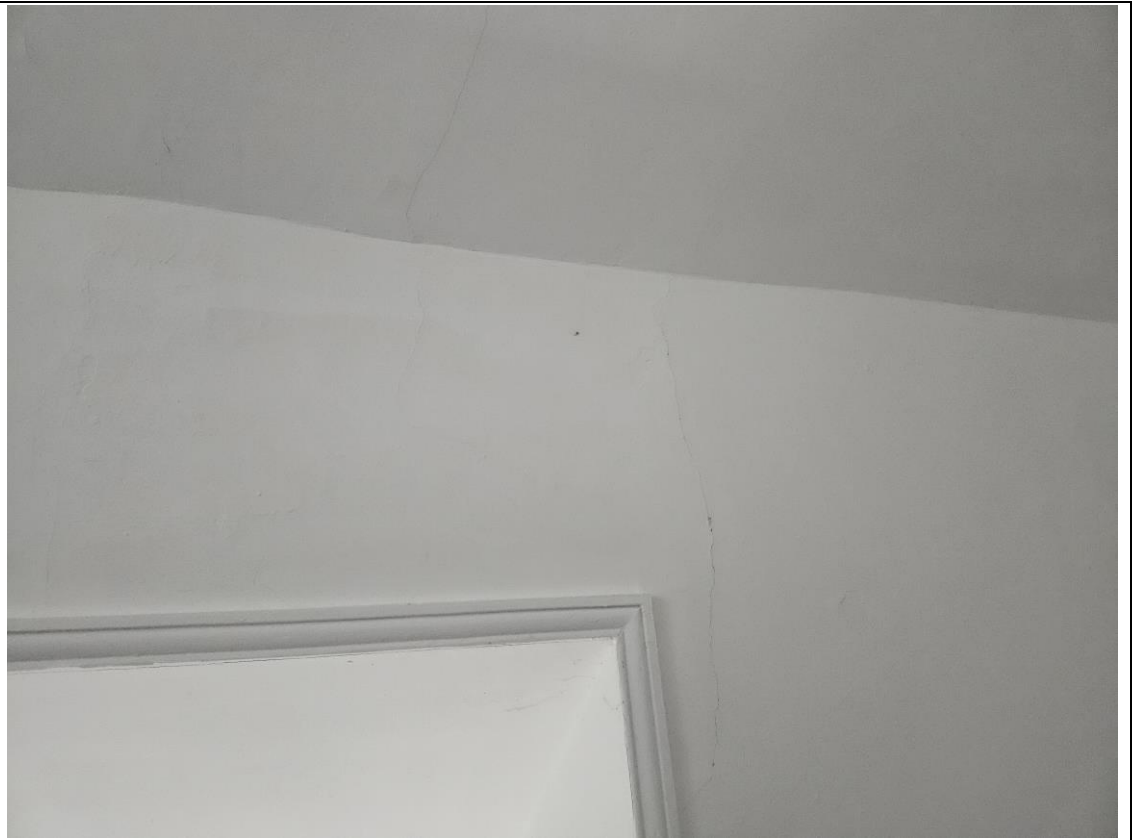
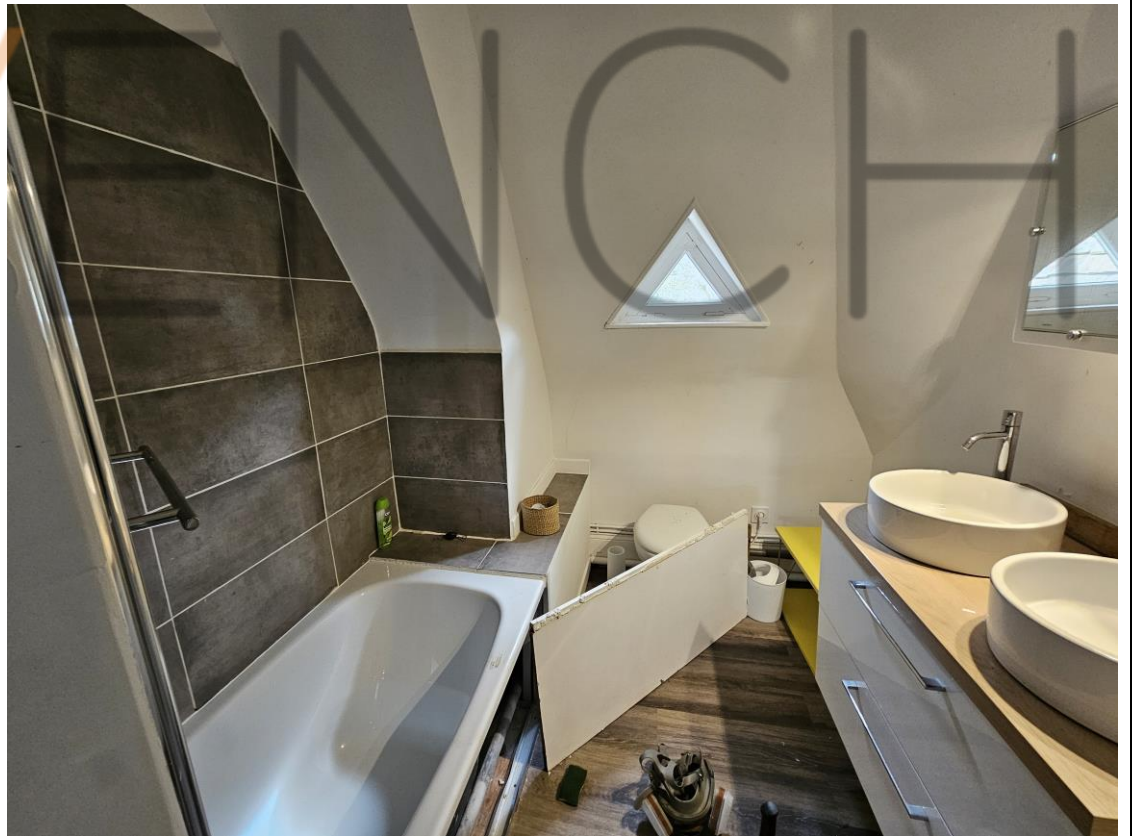
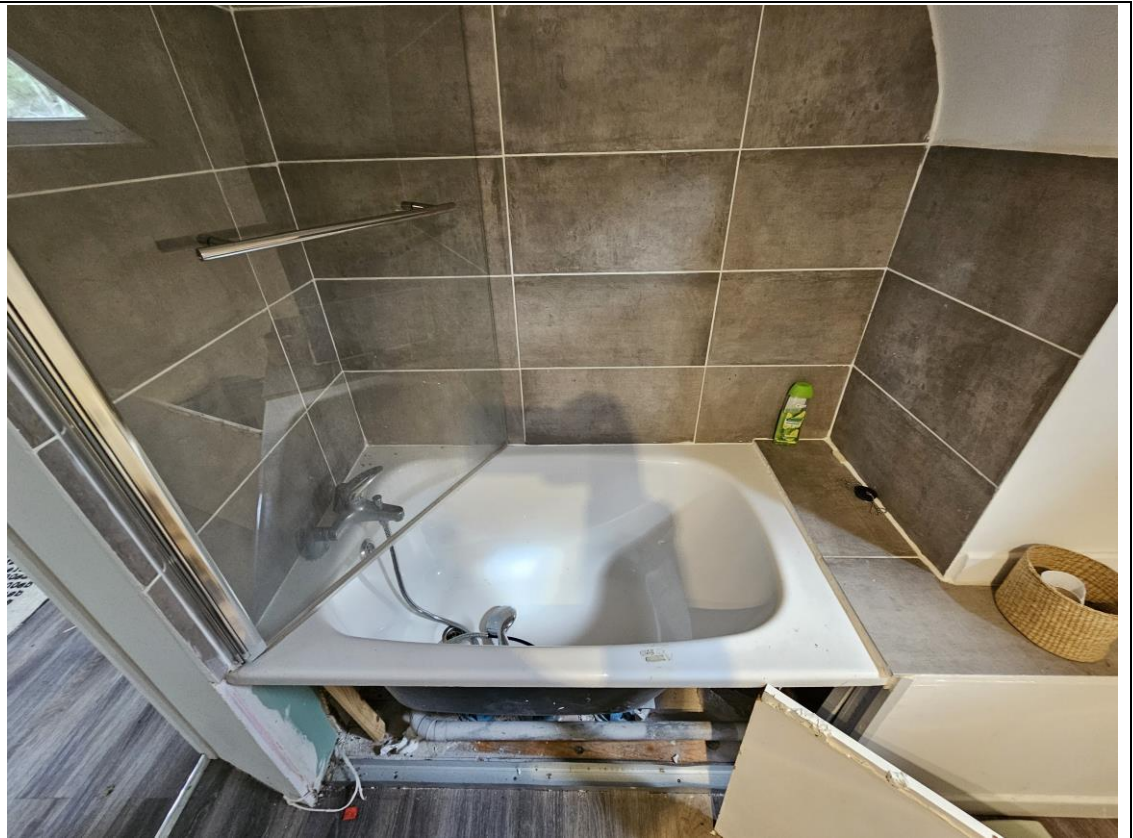
**Salle d'eau attenante :**

Peinture des murs et du plafond à l'état d'usage. Quelques fissures apparentes.

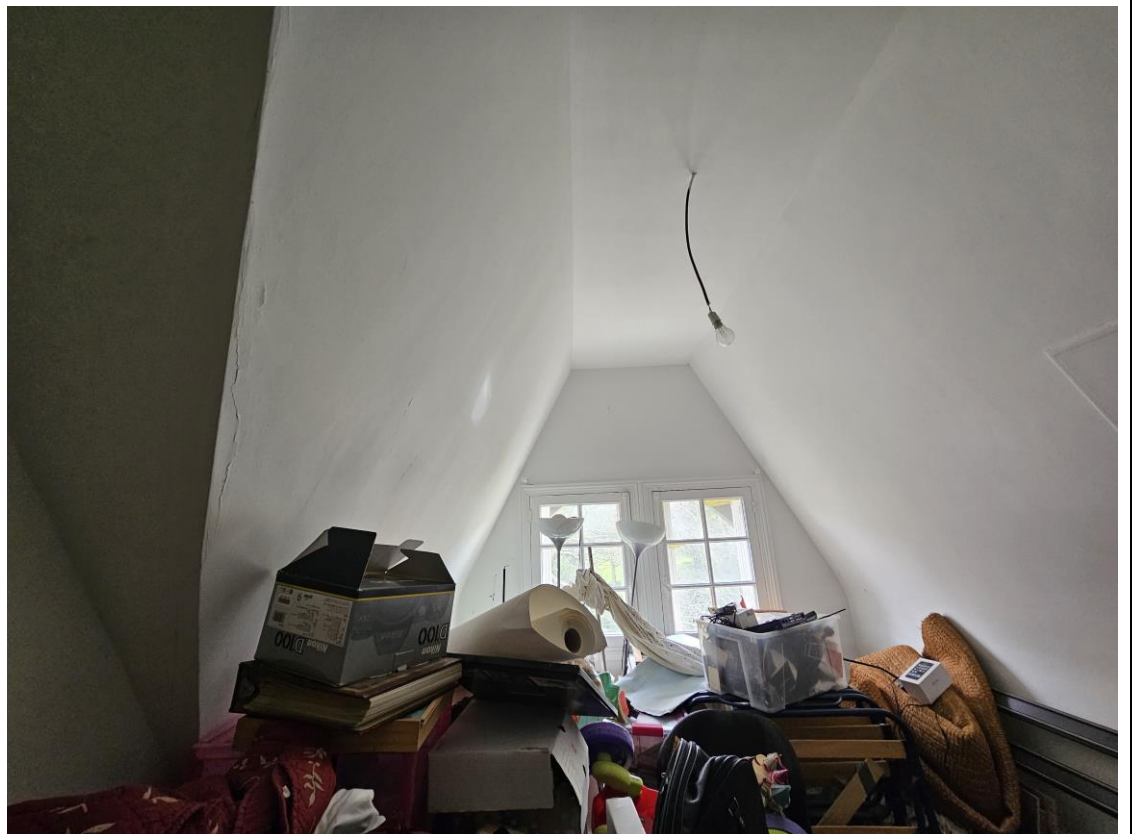
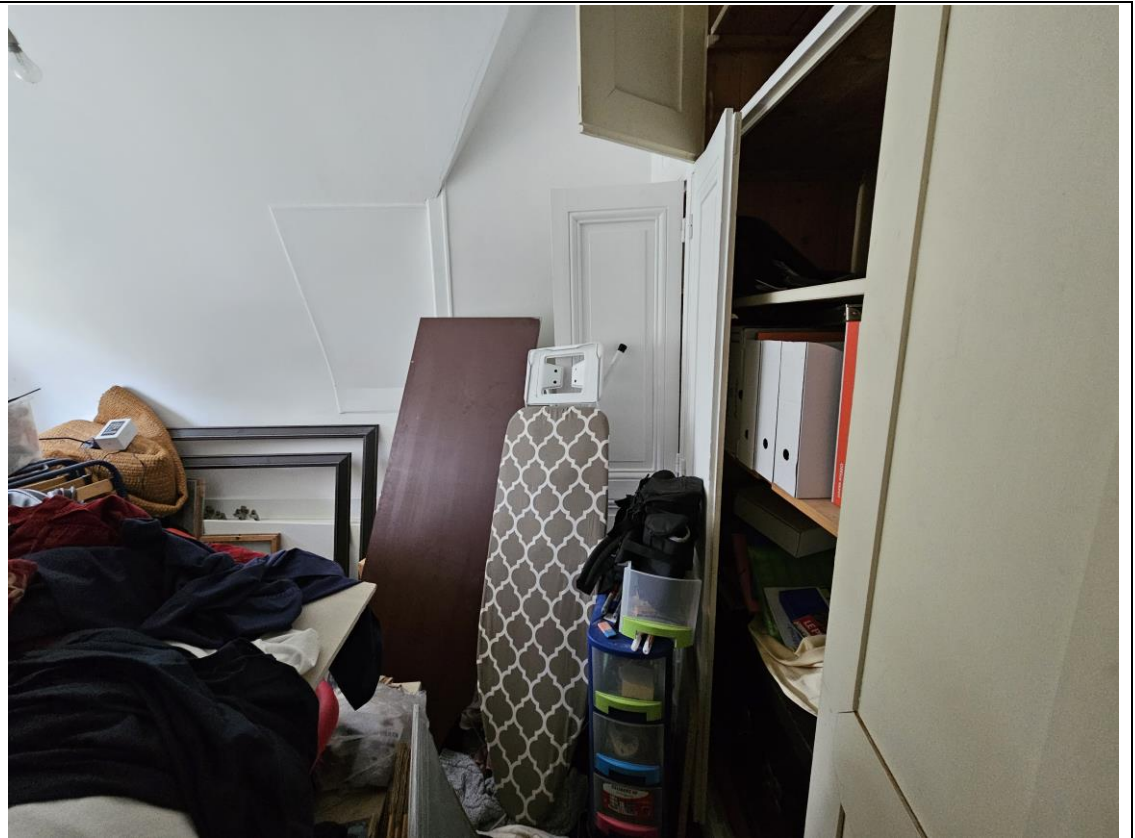
**Un débarras :**

Murs et plafond en peinture. Quelques légères fissures visibles.

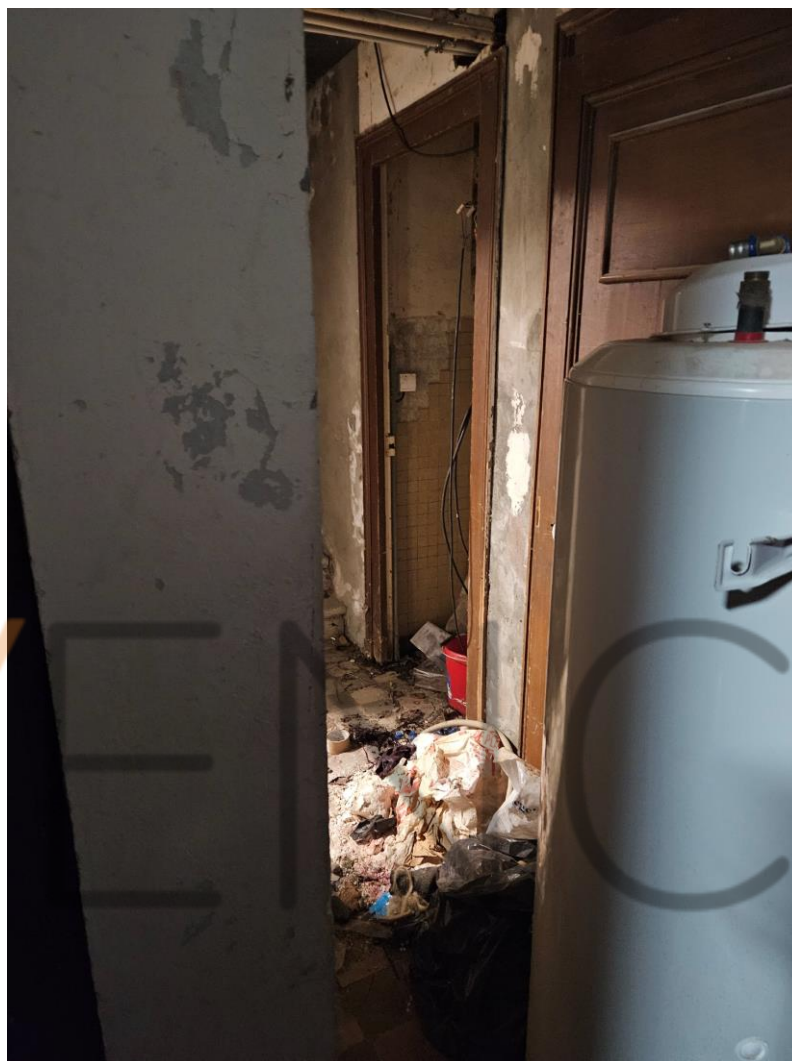
Les murs sont à l'état brut. Leur revêtement est partiellement cassé. Des briques sont visibles.

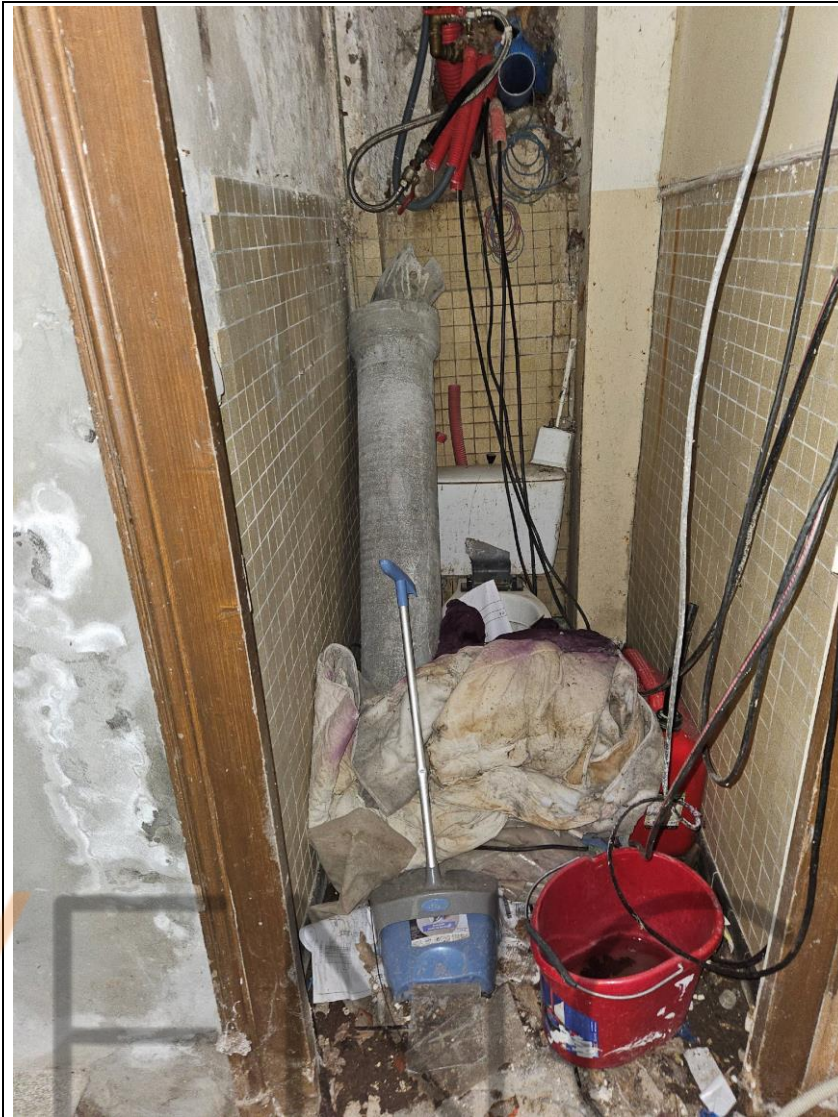
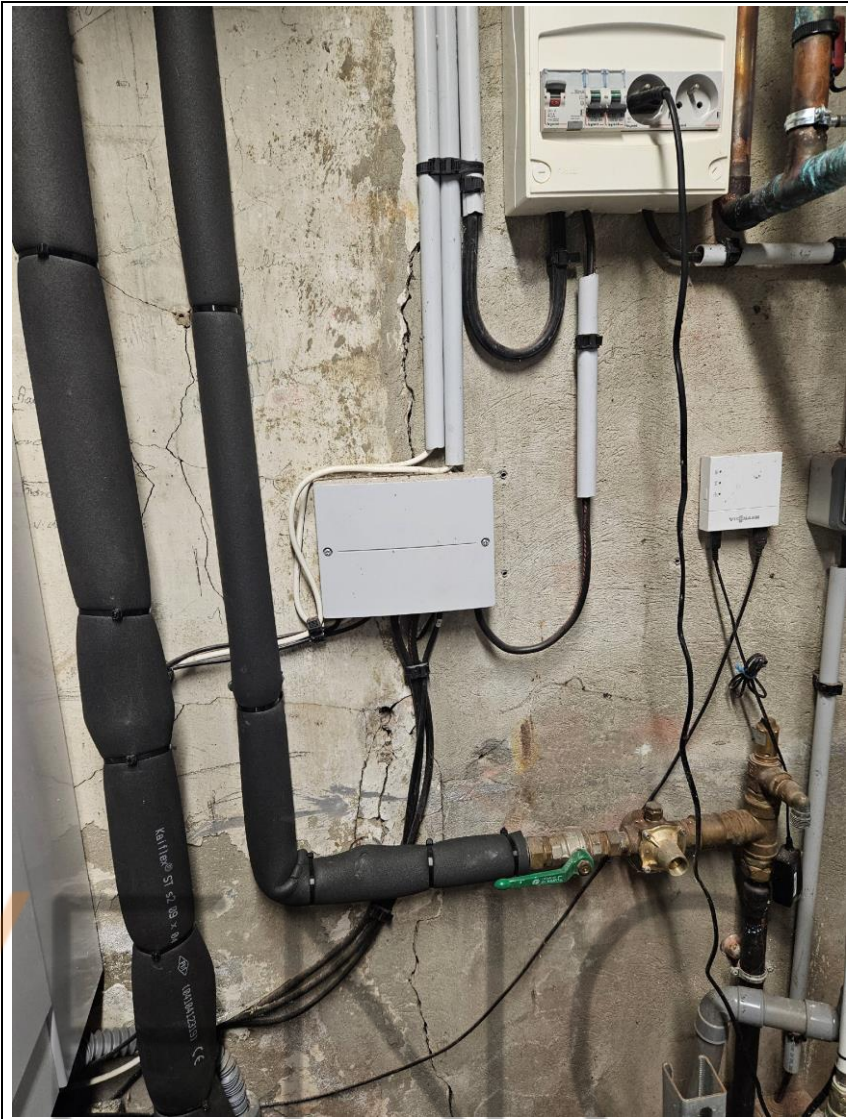
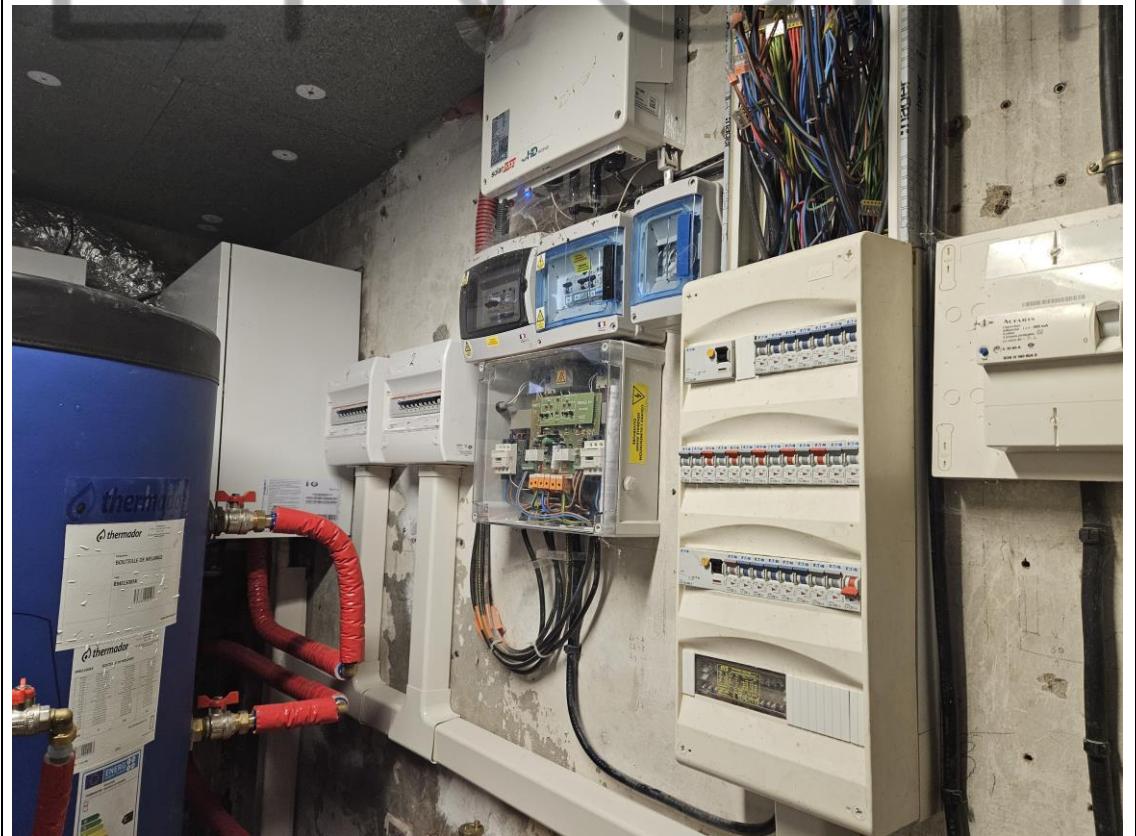
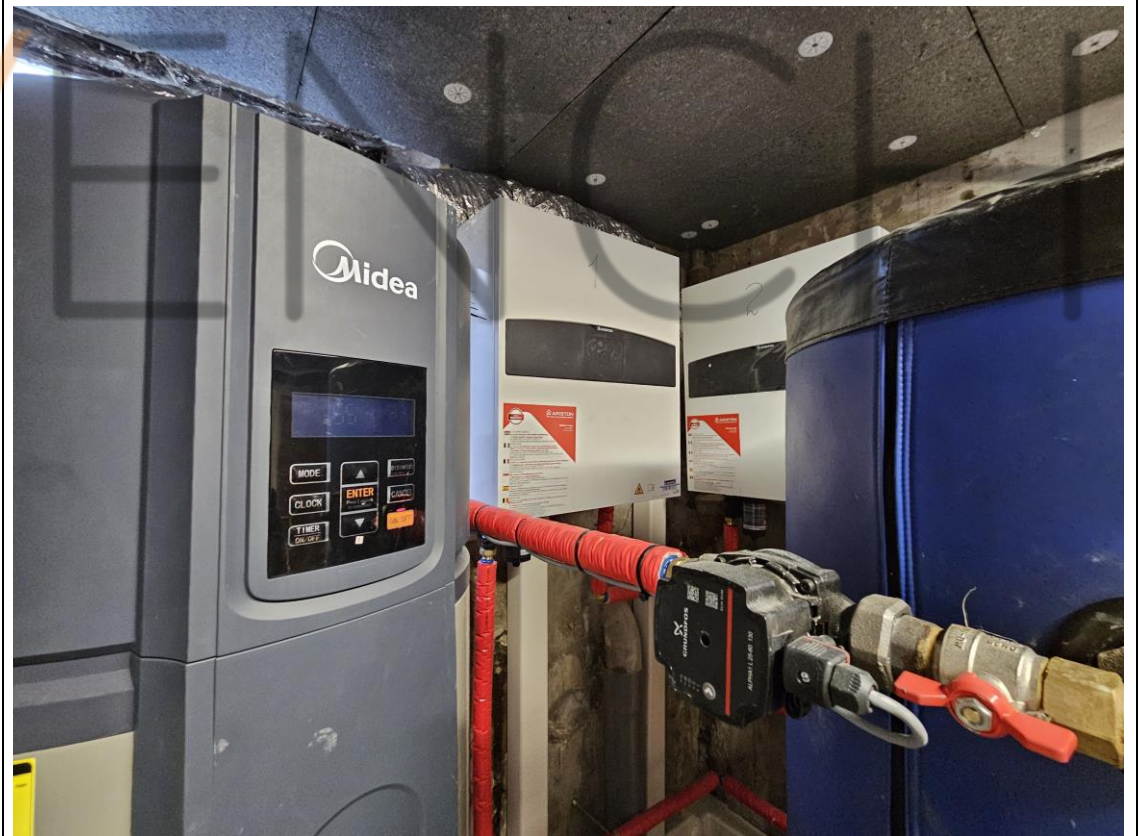
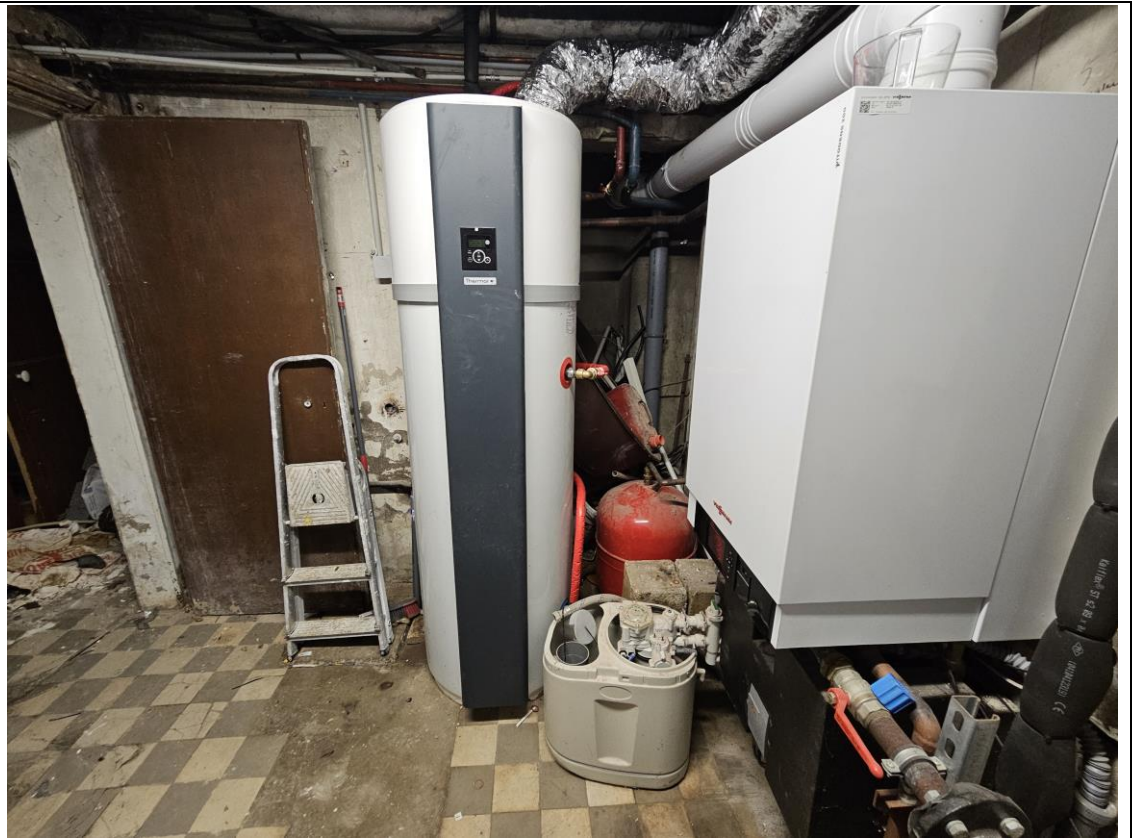
**Salle des machines :**

Sol partiellement carrelé et très abîmé.

Murs à l'état brut. Fissures multiples et lézarde importante ainsi que des trous.

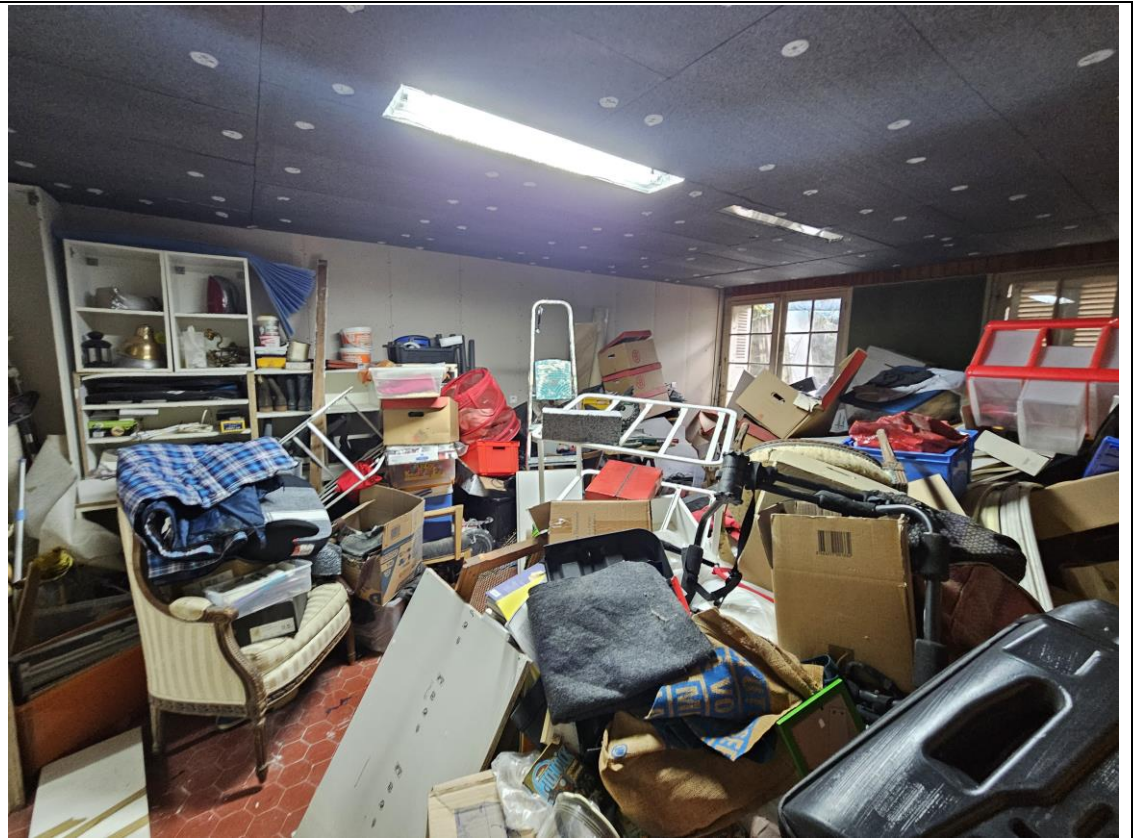
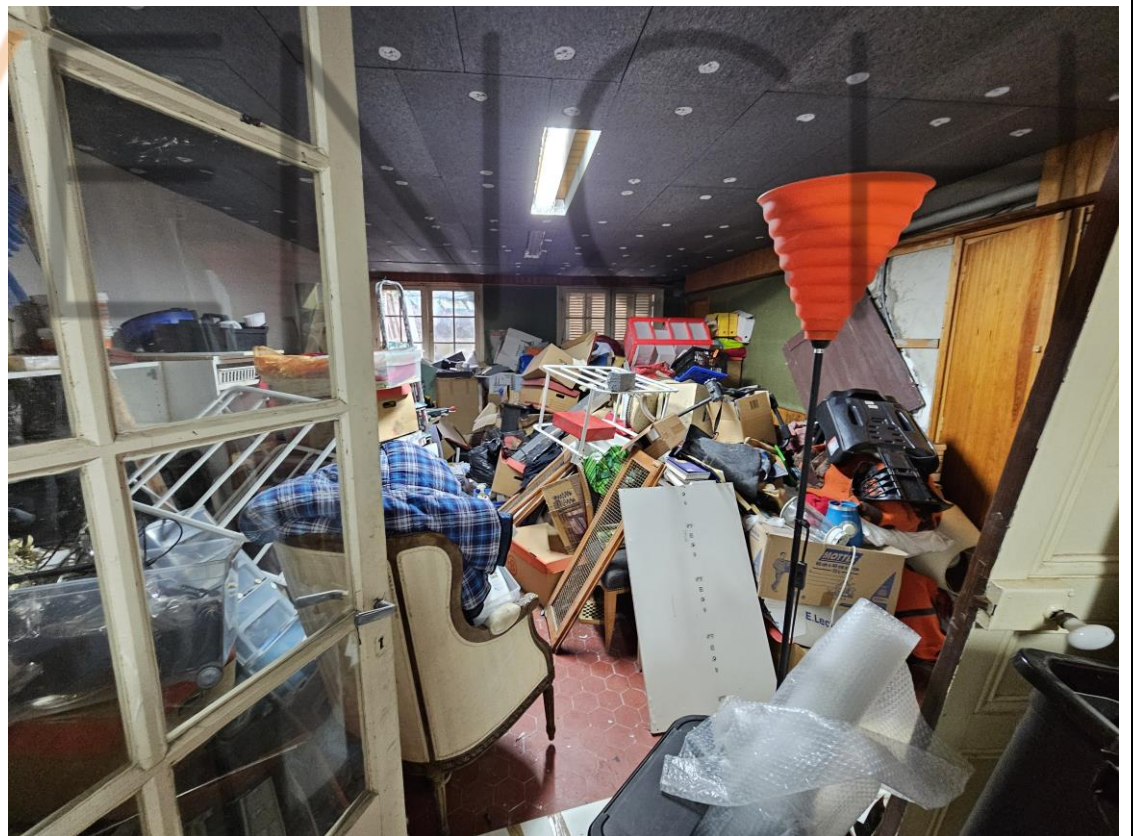
#### Pièce 1 en fond de sous-sol :

La pièce est très encombrée.

Tomette rouge ancienne au sol.

Murs partiellement tapissés ou en placoplâtre à l'état brut.

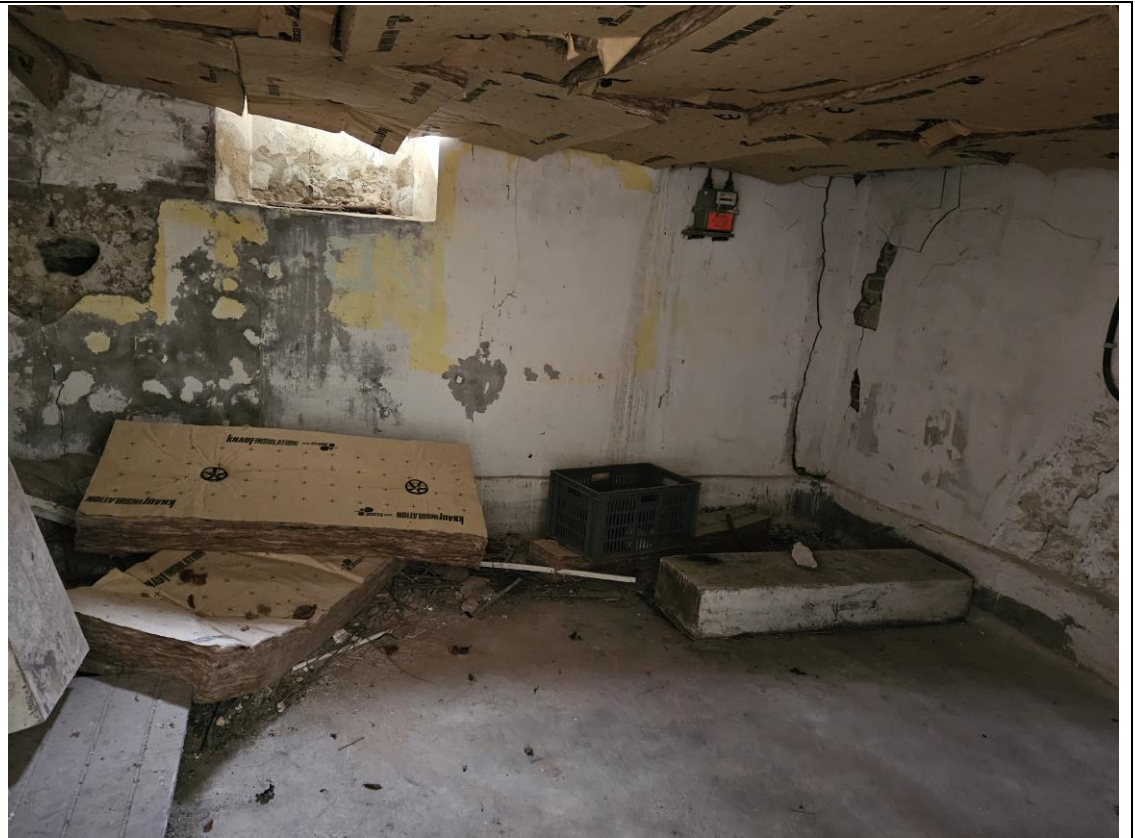
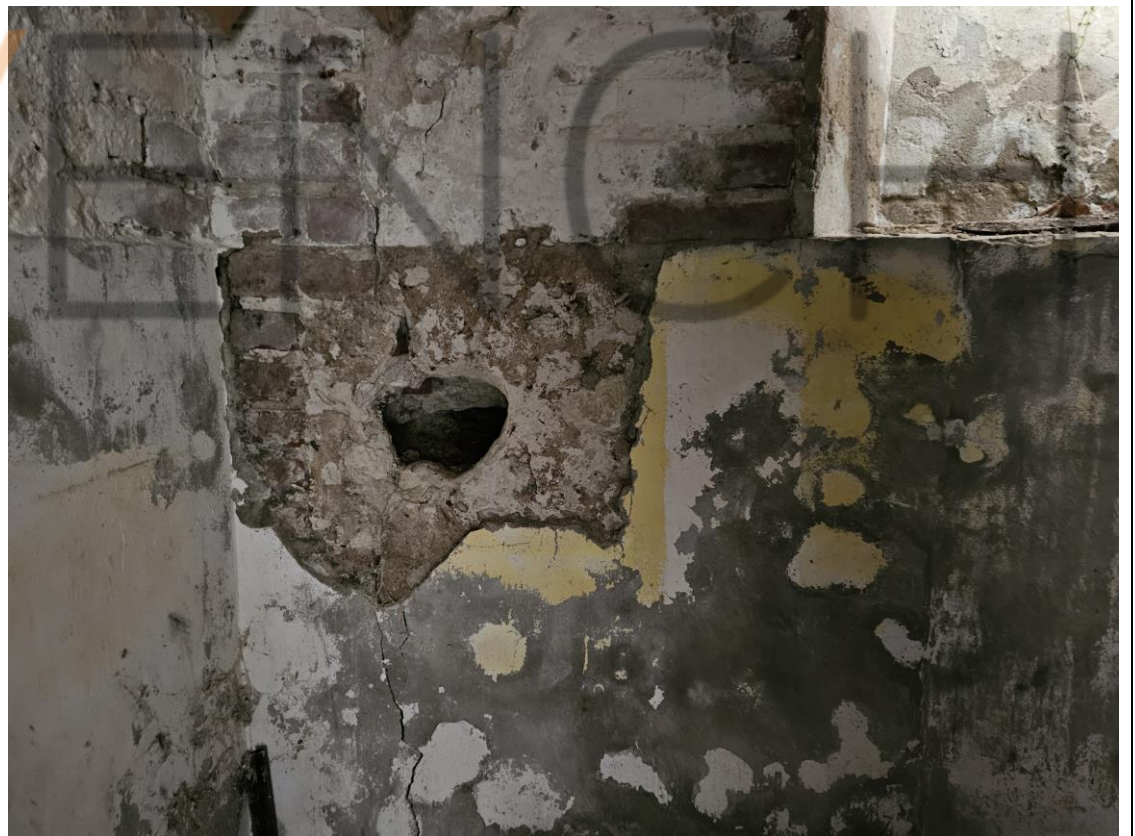
Escalier d'accès en brique fissuré et en mauvais état.  
Sol en béton.

Murs en pierres brutes partiellement fissurés. Un trou important est visible au fond de la pièce dans l'un des murs.  
Fissures et lézardes profondes multiples apparentes.

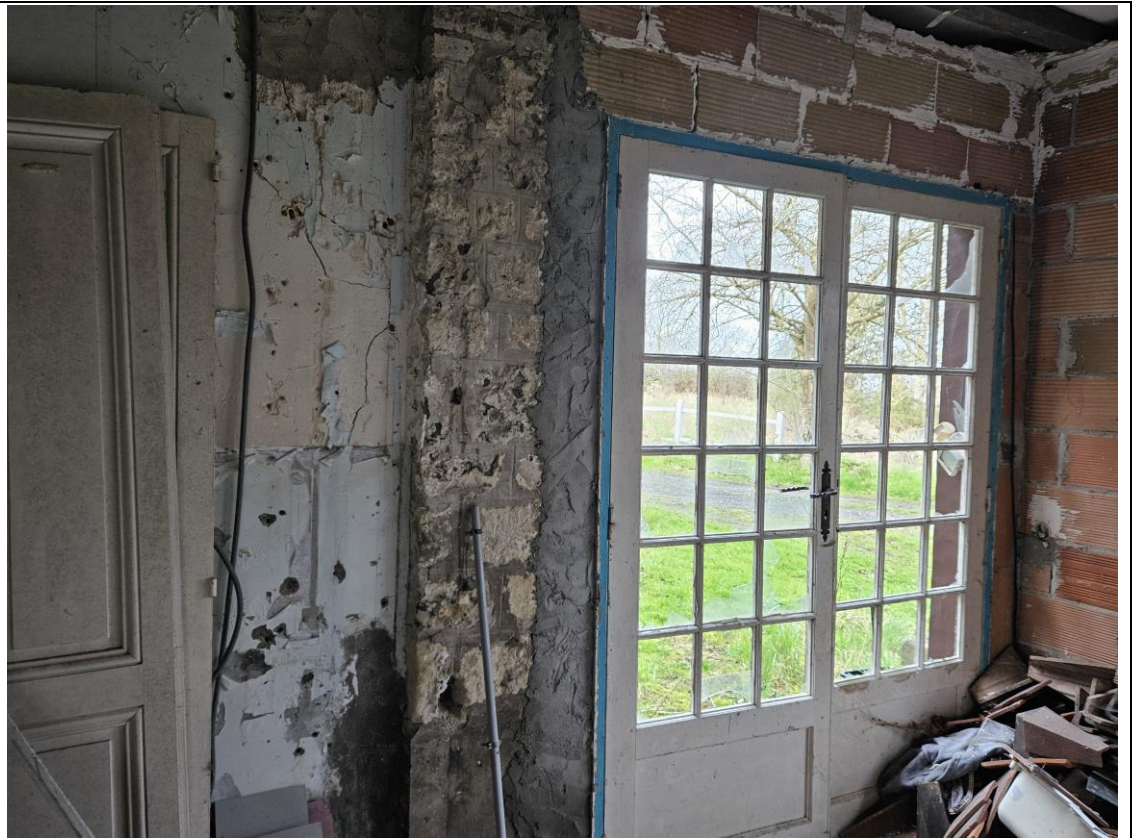
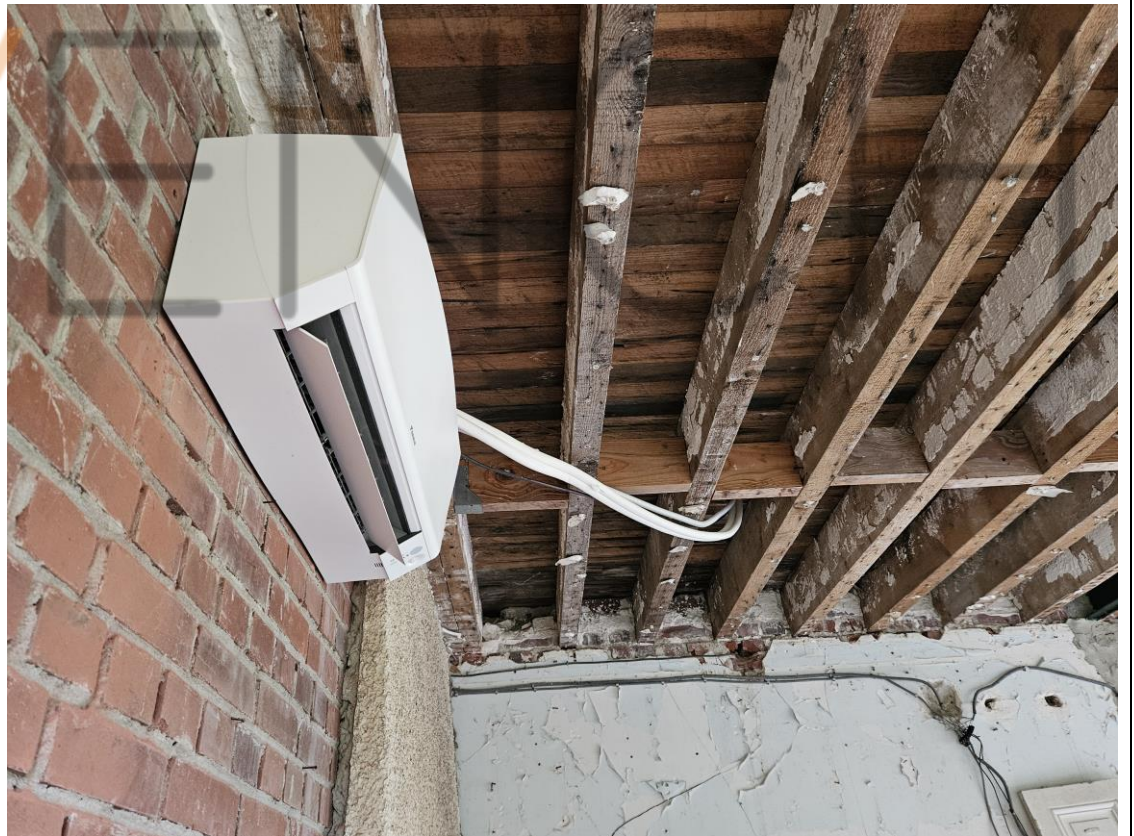
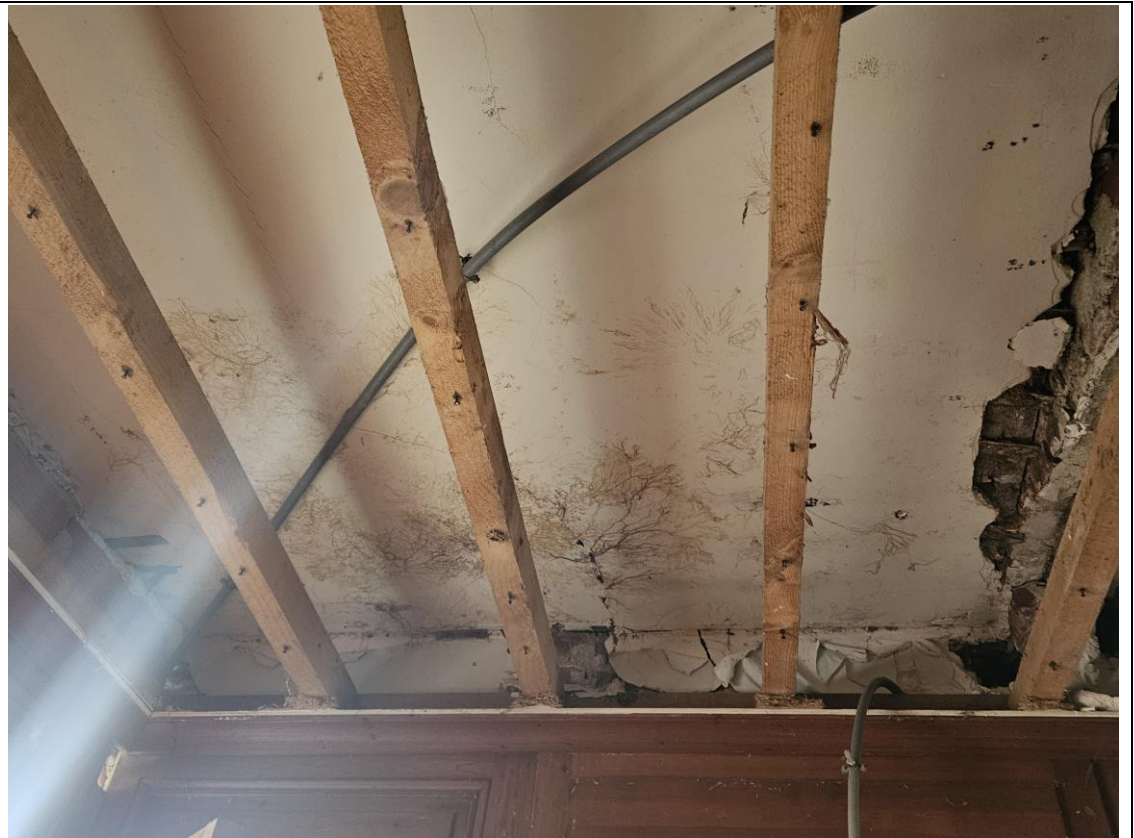
### Le séjour :

La porte d'accès en bois de la pièce est abîmée.

Sol en tomette dont l'état est peu visible. Quelques fissures apparentes.

Murs en briques brutes partiellement recouvert de béton dont les fissures ont été rebouchées.

- Une porte fenêtre à double battant en simple vitrage ancienne dont le vitrage est cassé ;
- Deux fenêtres en simple vitrage très abîmé dont le vitrage est cassé
- Une cheminée en pierre en bon état apparent malgré une fissure horizontale sa poutre.
- Une climatisation réversible récente fixée en partie haute de l'un des murs.

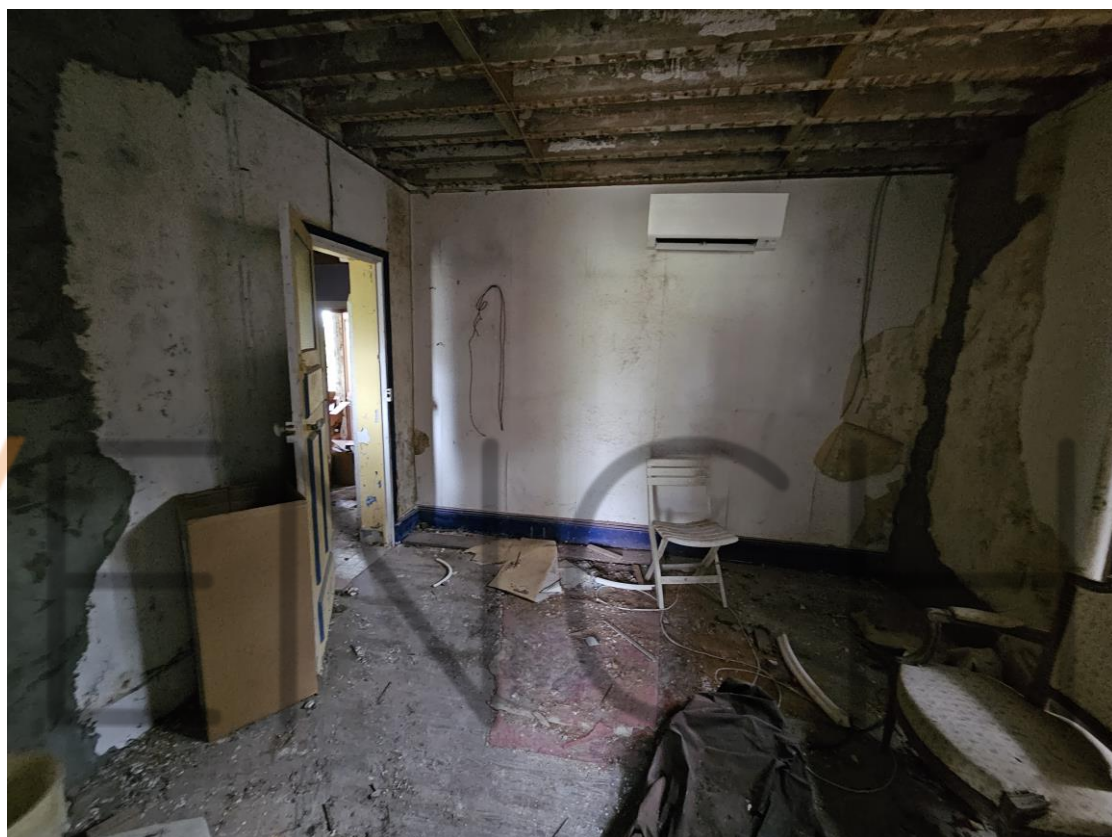
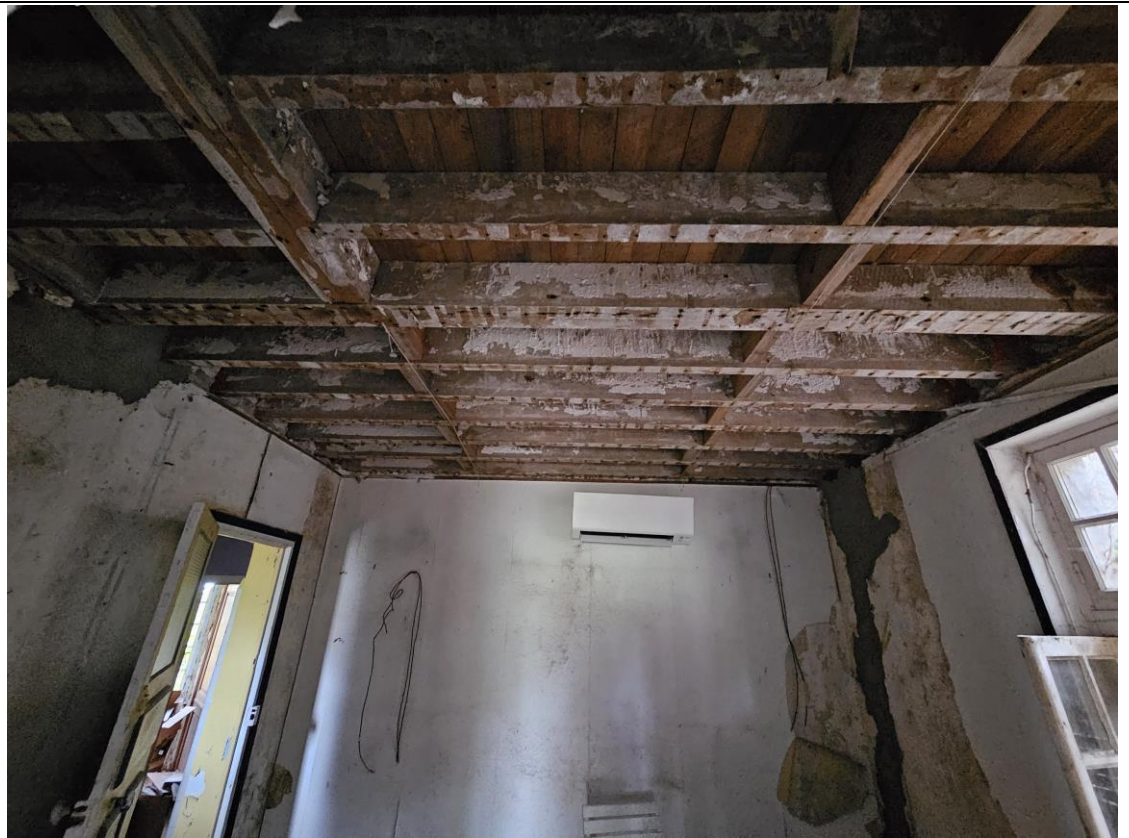
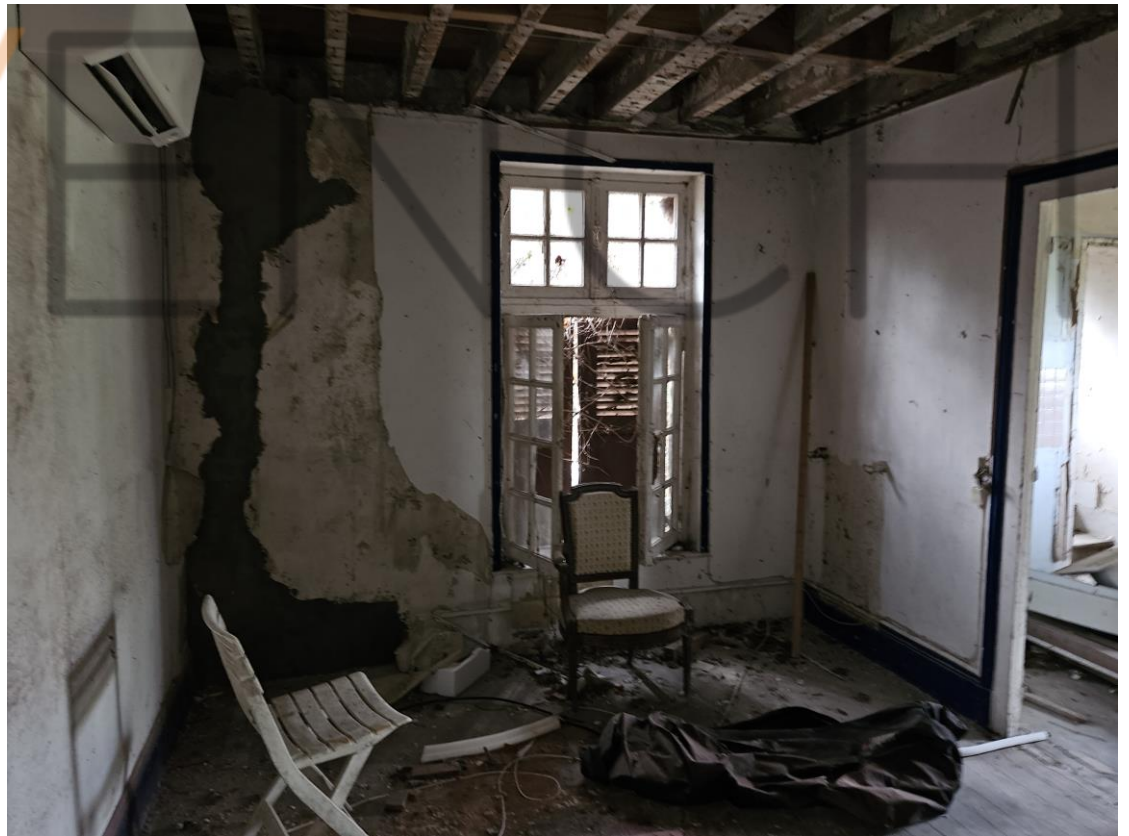
**La salle à manger :**

Sol en parquet ancien abîmé, poussiéreux et encrassé dont l'état est peu visible compte tenu de l'encombrement de la pièce.

Murs à l'état brut. Traces de rebouchage apparentes ainsi que quelques fissures légères.

Il y a une fenêtre ancienne en simple vitrage en bois dont les vitres sont cassées ainsi qu'une demie fenêtre en partie haute dont le vitrage est également cassé.

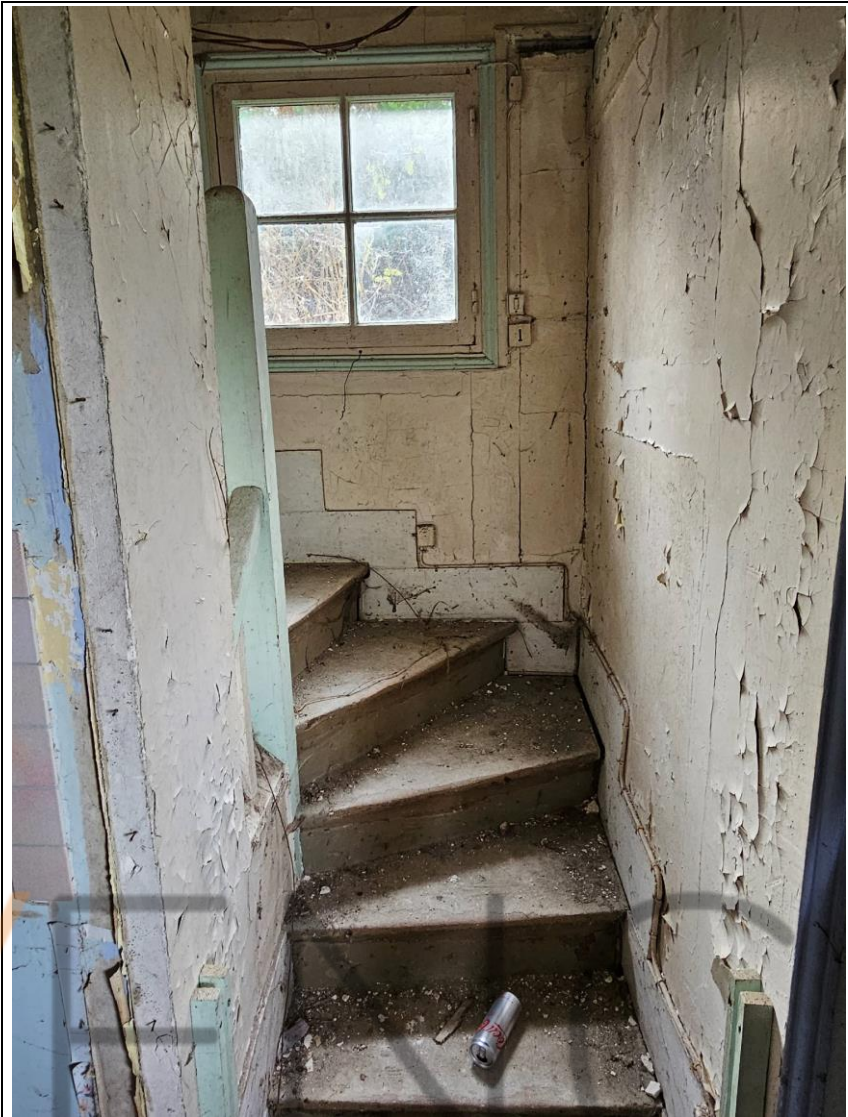
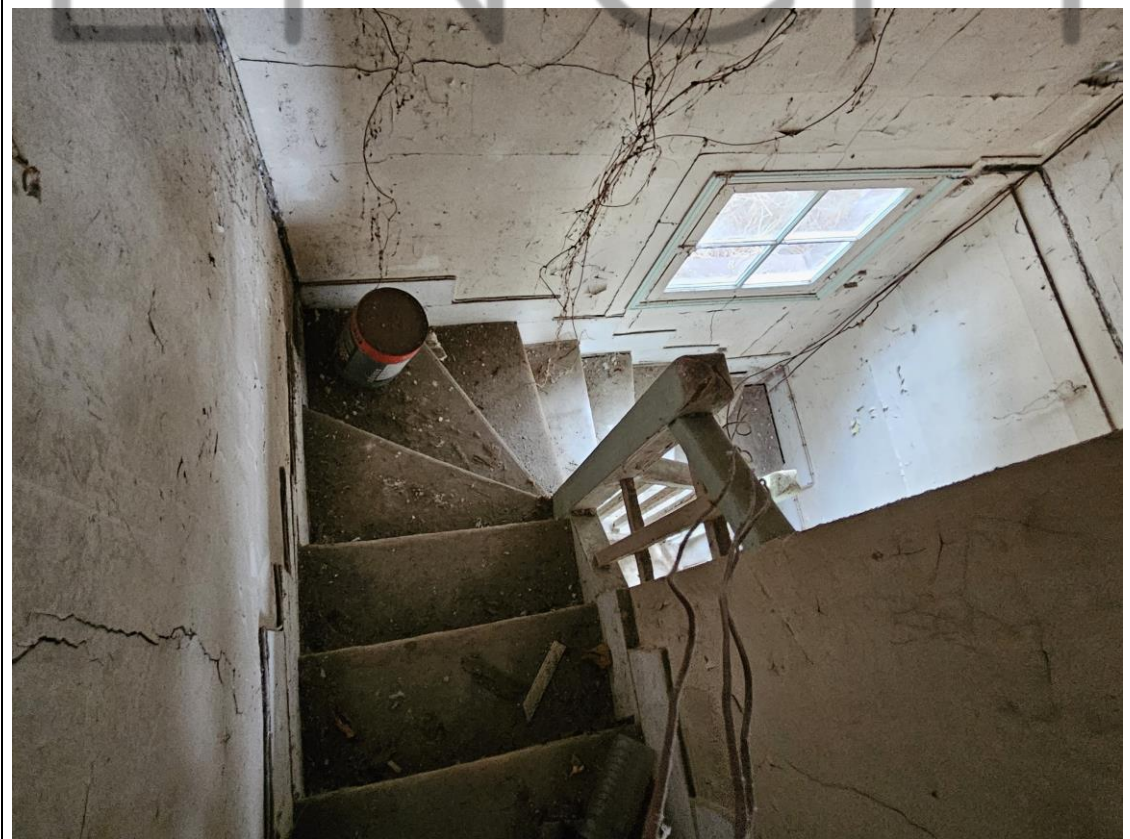
#### Escalier menant à l'étage :

La cage d'escalier est globalement en très mauvais état.

Il y a une petite fenêtre en mauvais état en simple vitrage.
