PROCÈS-VERBAL DE DESCRIPTION

PROCÈS-VERBAL DE DE DESCRIPTION DES LIEUX

Me suis rendu ce jour 6 rue du Marais 94400 VITRY-SUR-SEINE, afin de procéder à la description des lieux saisis par ledit commandement dont la description est rappelée ci-après :

A VITRY SUR SEINE 94400 (Val de Marne), 6 Rue des Marais, une maison à usage d'habitation comprenant sur sous-sol divisé en caves, un rez-de-chaussée divisé en entrée, cuisine, séjour, bureau, wc et d'un premier étage divisé en 4 chambres, salle de bains et wc, avec jardin et garage.

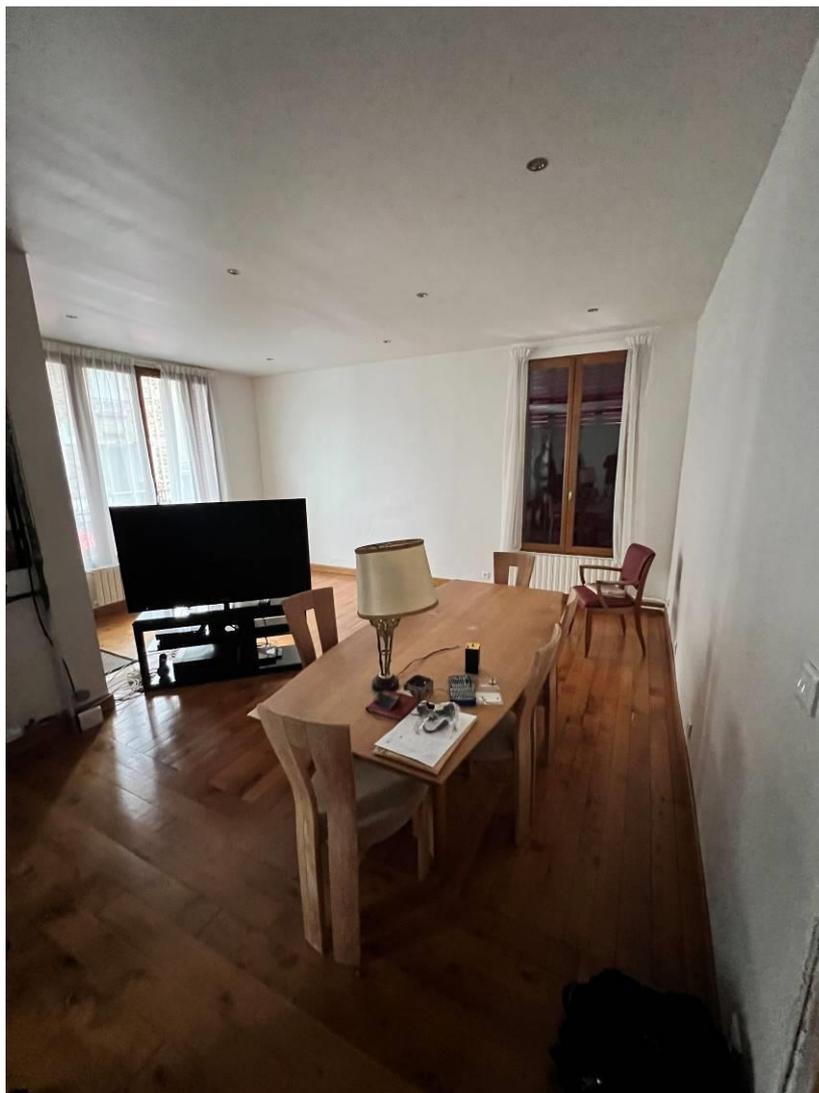
Murs enduits et peints en bon état.

Quatre radiateurs, trois en allège des fenêtres, en état de fonctionnement.

Ensemble en bon état de fonctionnement.

Plafond doublé enduit et peint avec spots intégrés en bon état.

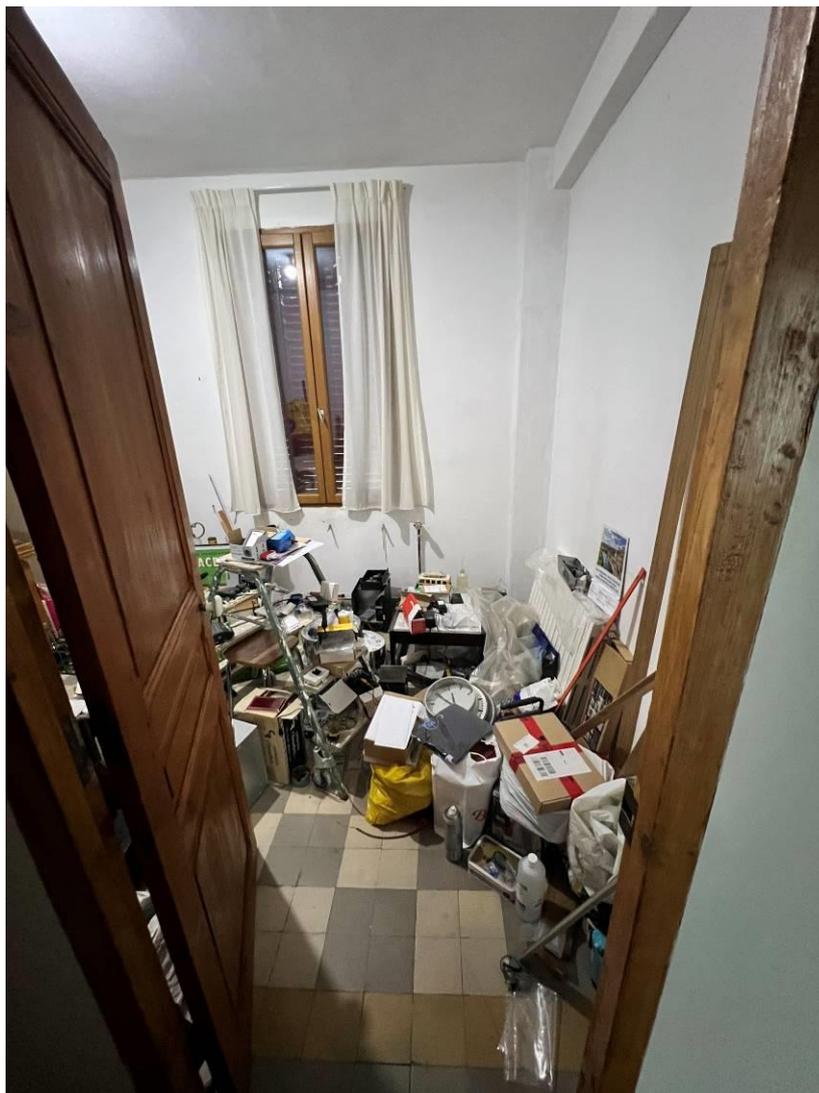
Intérieur en cours de rénovation.

Sol carrelé ancien.

Mur pourvu d'une couche d'impression, un pan double en BA13.

Radiateur déposé.

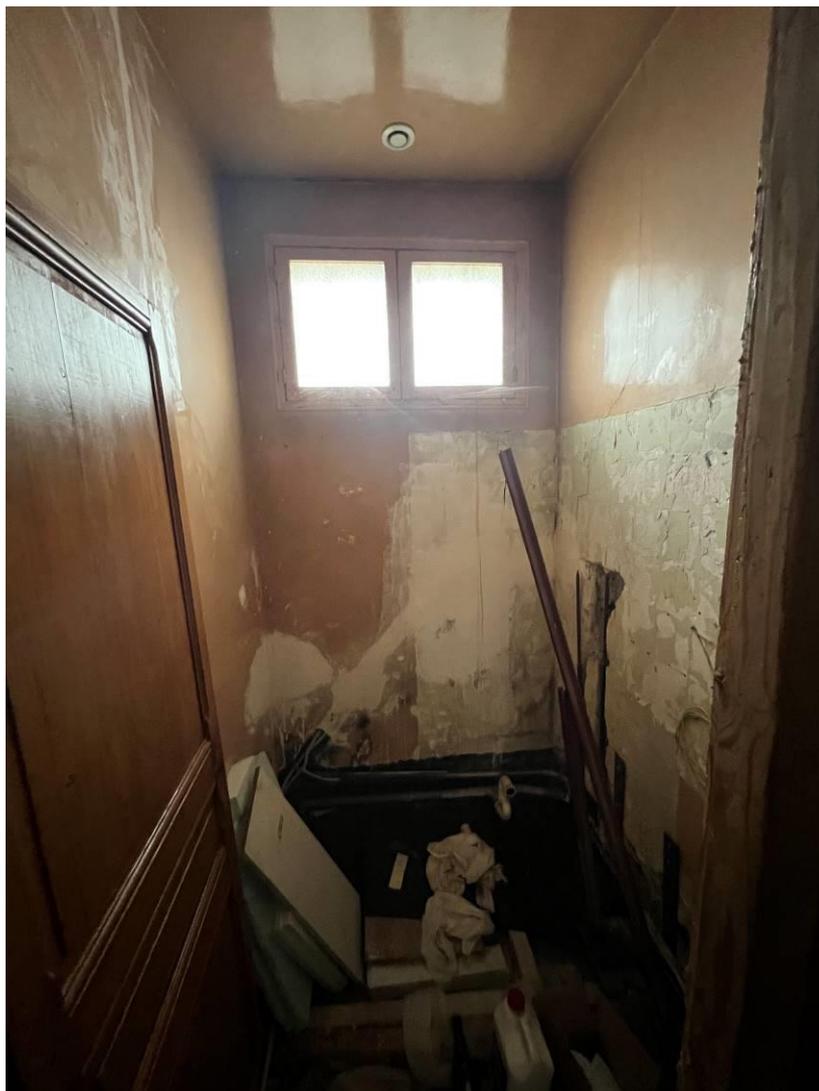
En cours de réfection, au stade du curage.

Plancher déposé murs bruts en partie et ancienne peinture. Éclairage naturel par deux fenêtres huisseries en bois vitrages dépolis simples. Non fonctionnels.

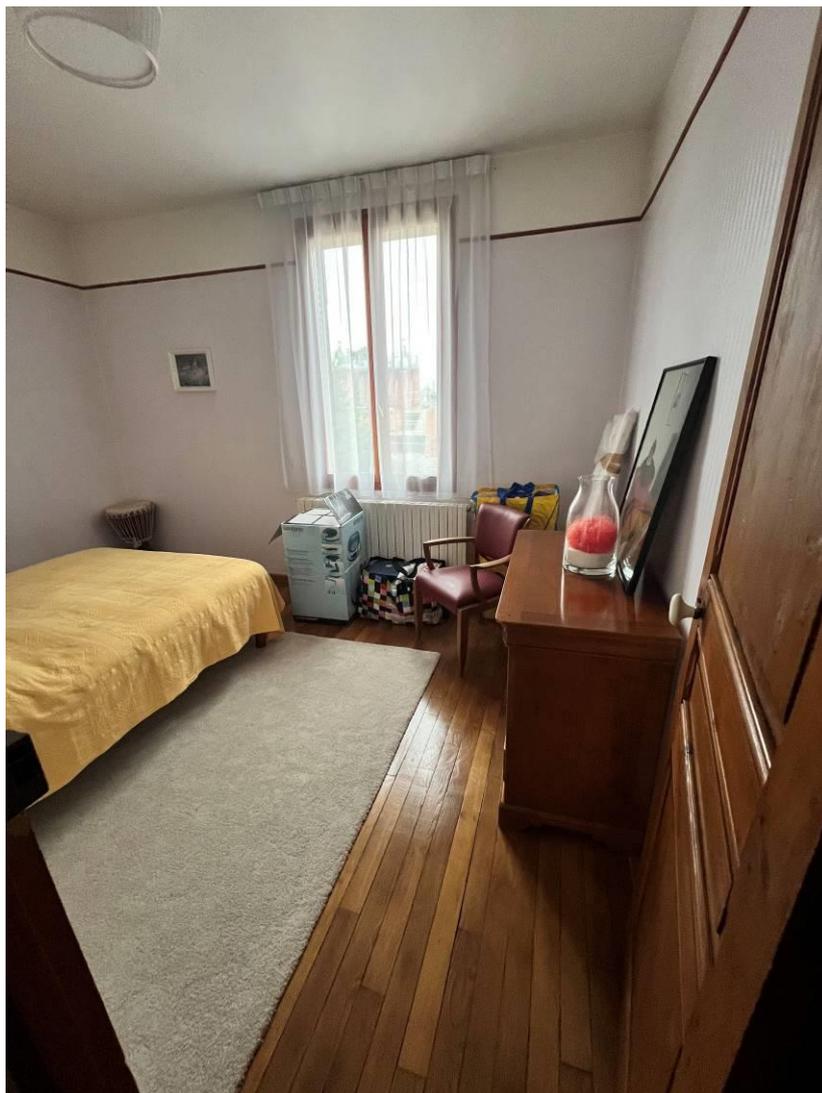
Intérieur identique aux chambres précédentes, même état. A noter trois fissures légères d'angle.

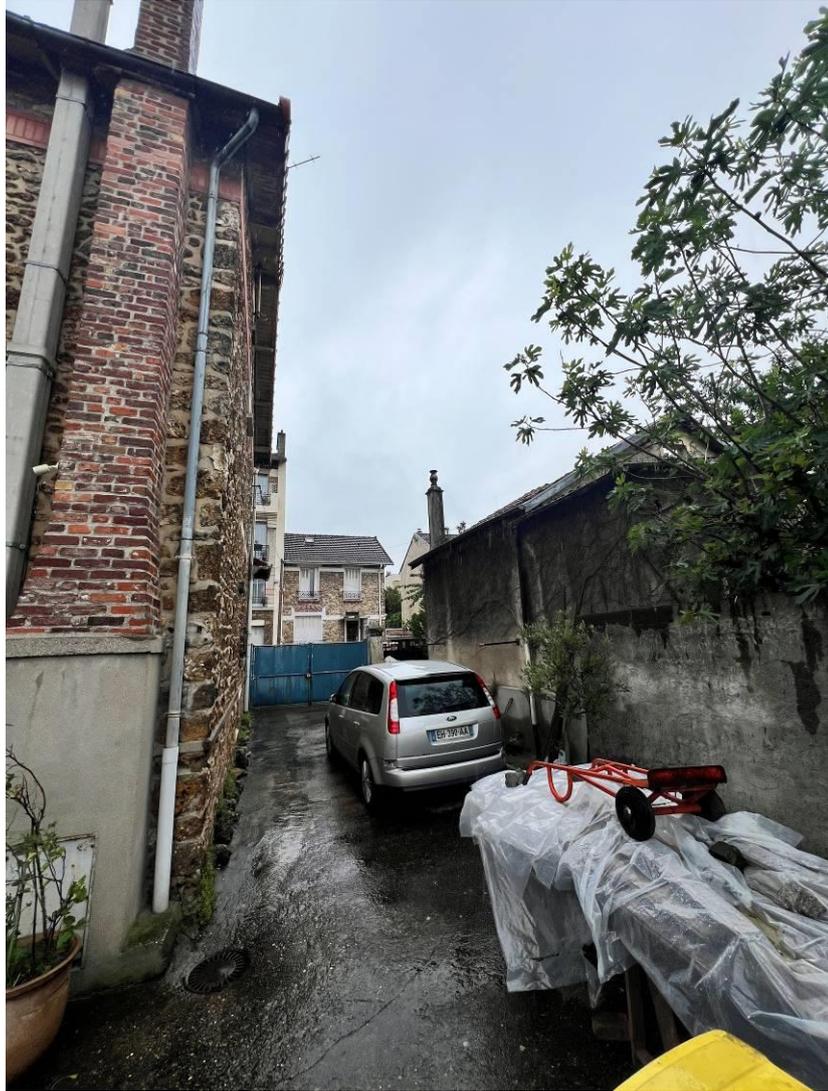
Sur cour : 3 bâtis de garages en enfilade et un appentis fermé vitrage atelier. Clos.

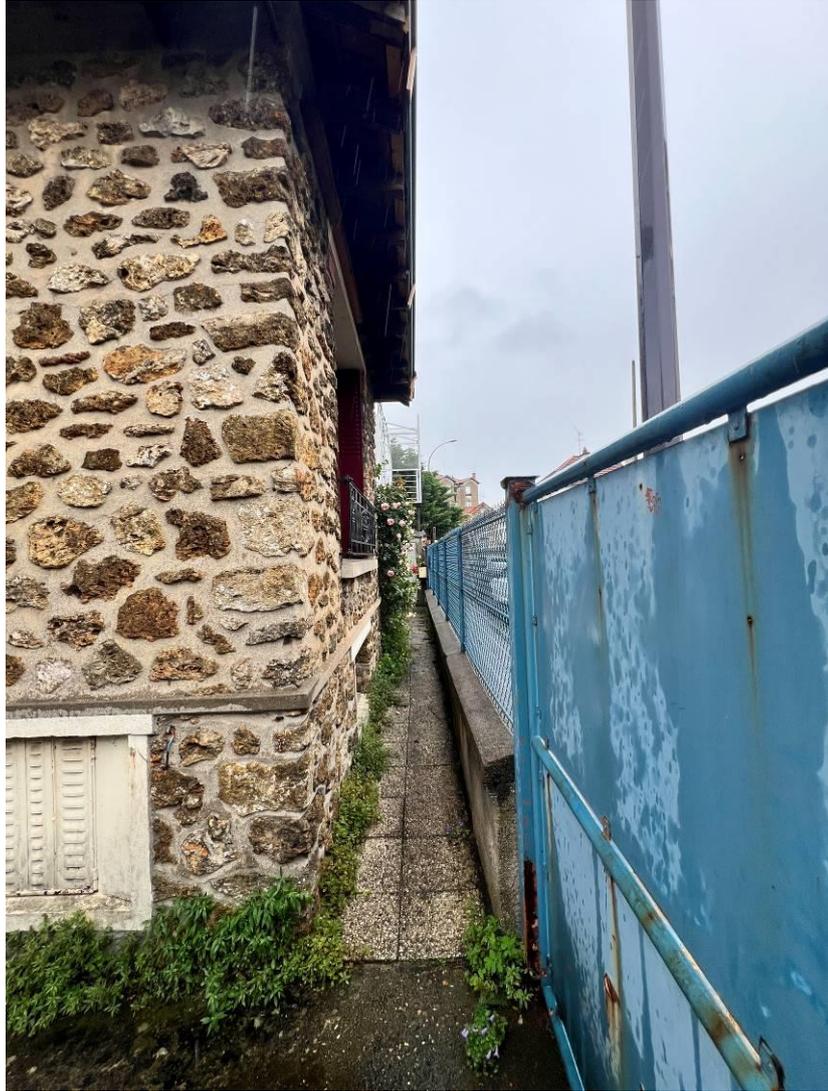
Sécurisation de clôture manquante avec la propriété voisine.
