PROCES-VERBAL
DE
DESCRIPTION

L'AN DEUX MILLE VINGT QUATRE
ET LE DEUX FEVRIER

Les jour, mois et an que dessus, je me suis transporté sur la commune de PROVINS (Seine & Marne) au 21 rue Sainte Croix, parcelle cadastrée section AO n 466 - 467 - 483 et 530 accompagné d'un géomètre du Cabinet GéoAlliance afin d'élaborer le procès-verbal de description de l'immeuble saisi.

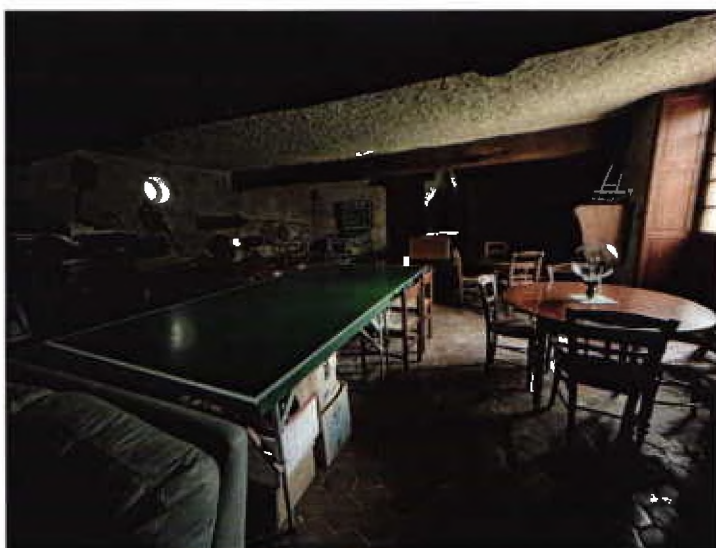
Salle de jeux

Nota : bon état

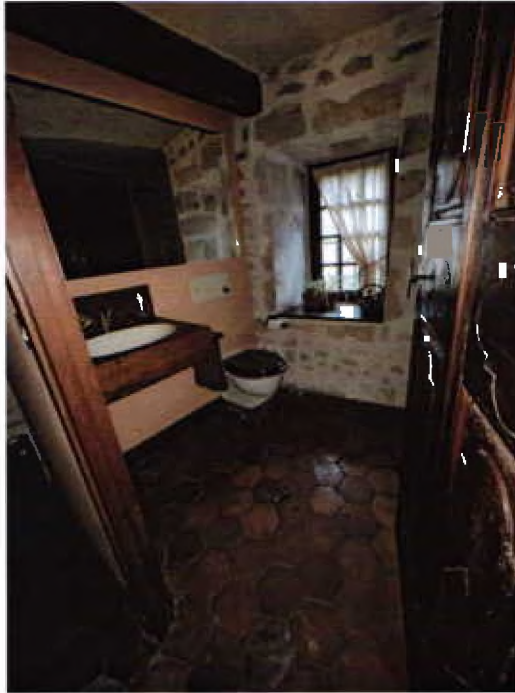
WC

De la salle de jeux, derrière le bar, on accède à un sanitaire disposant d'une cuvette de wc suspendue et d'un lavabo intégré dans un meuble en bois.

Les sol, murs et plafond sont en bon état.

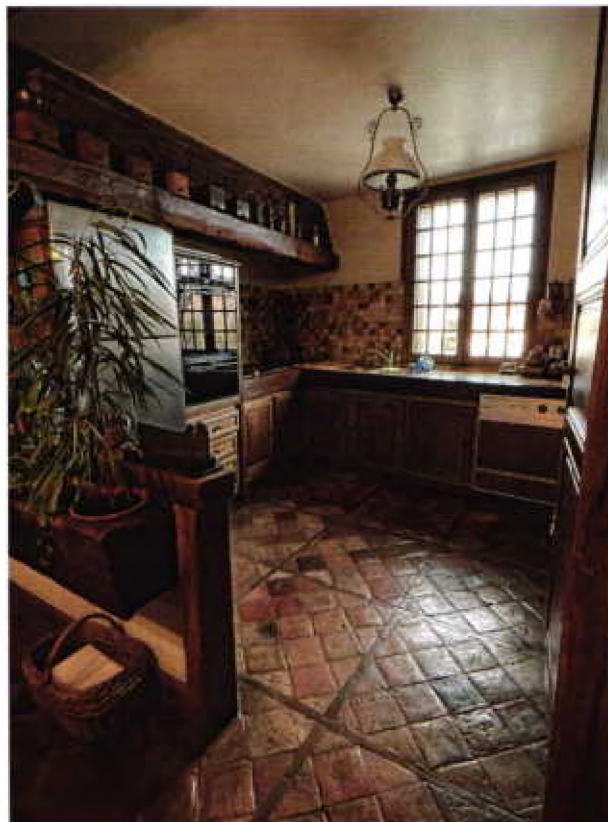
On accède à la cuisine du palier.

Il s'agit d'une cuisine équipée de style rustique éclairée par une fenêtre à deux vantaux donnant sur la façade avant de la maison. Les revêtements de sol, murs et plafond sont en bon état.

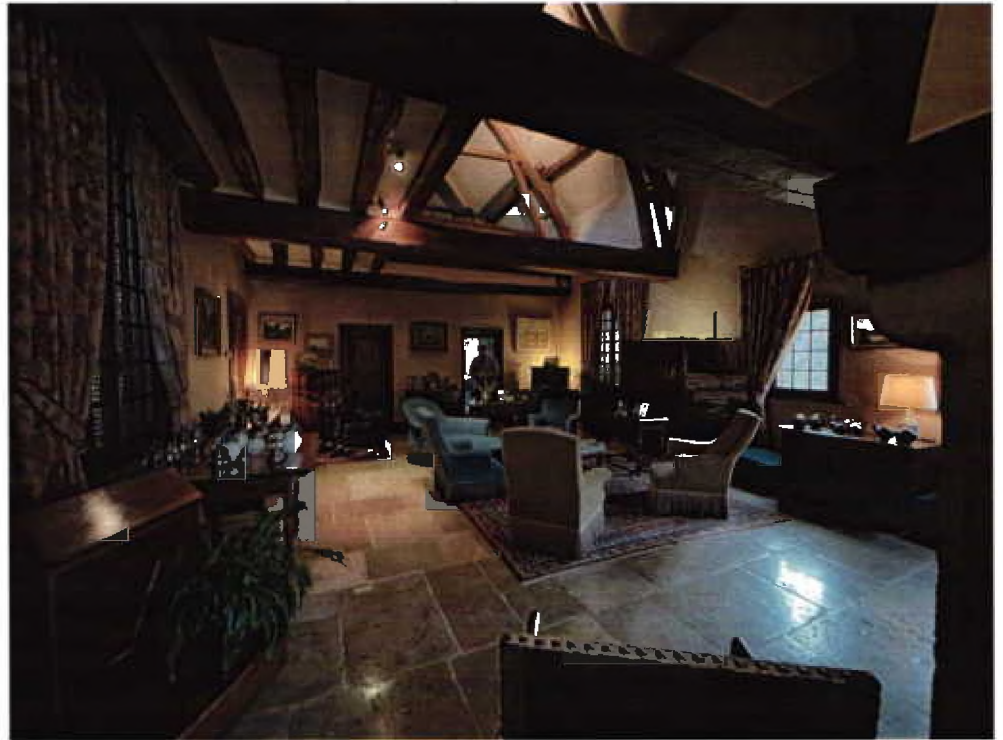
La pièce principale bénéficie d'une cheminée, laquelle est en état de fonctionnement et assure l'essentiel du chauffage de l'étage.

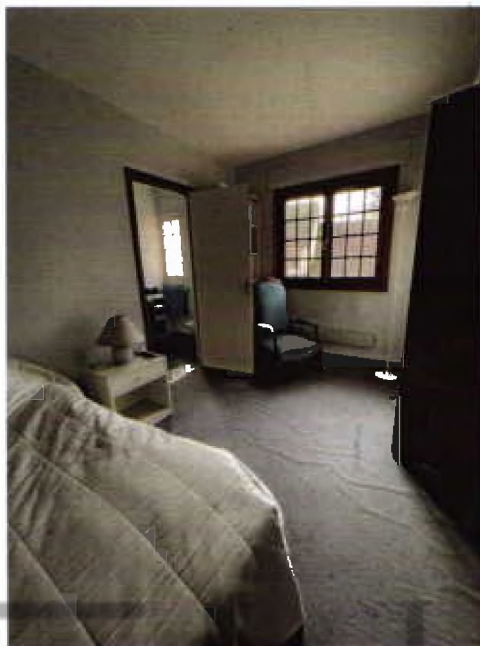
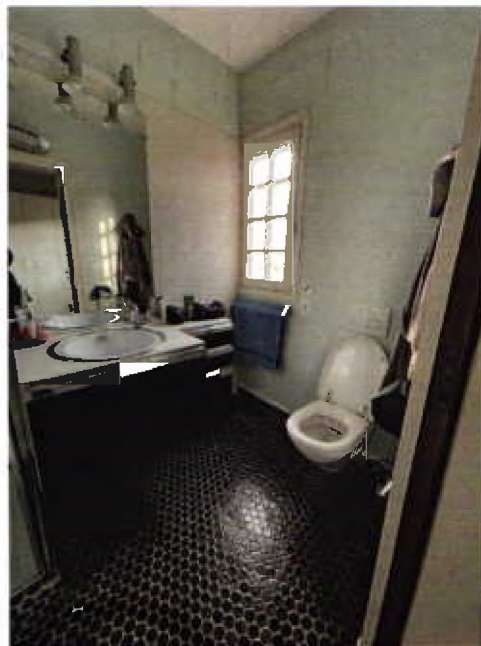
La chambre 1 est éclairée par une fenêtre en bois à deux vantaux et la salle d'eau contiguë est éclairée par une fenêtre en bois à un vantail. Cette pièce dispose d'une cuvette de wc suspendue, un bac à douche et un lavabo.

Les revêtements sont à l'état d'usage.

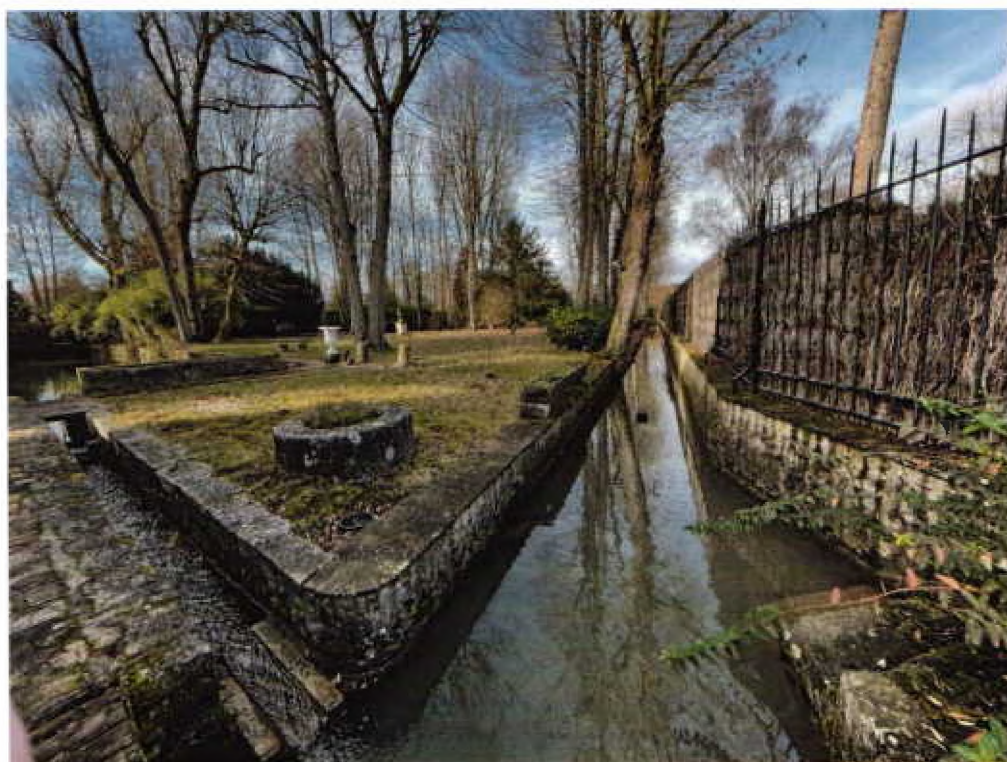
La propriété est traversée par un petit rû dont les berges sont maçonnées. L'extrémité du rû est sécurisé au moyen d'une grille métallique.
