PROCES-VERBAL DE
DESCRIPTION

MR ET MME HEURTEAU
9 BIS UE CAMBOT
77190 VILLIERS EN BIERE

18 JANVIER 2023

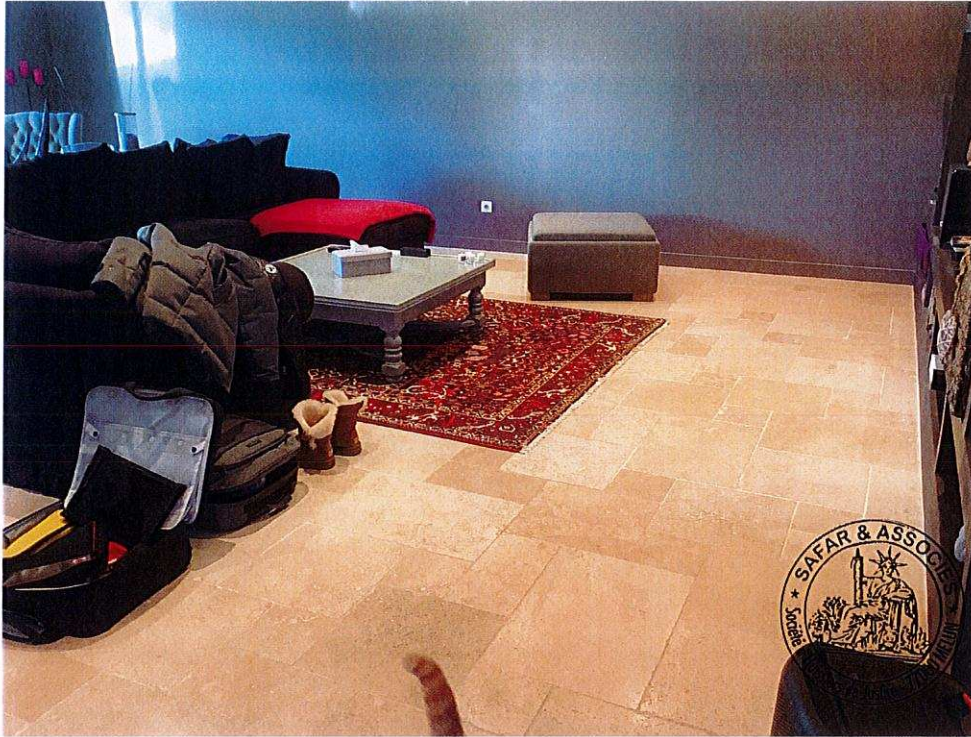
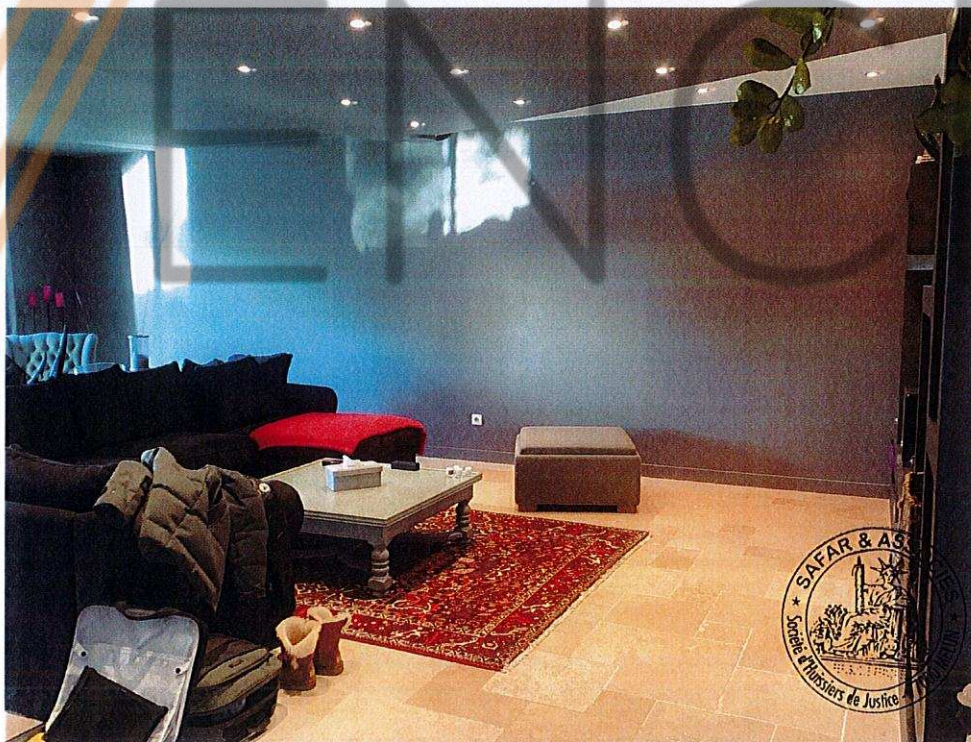
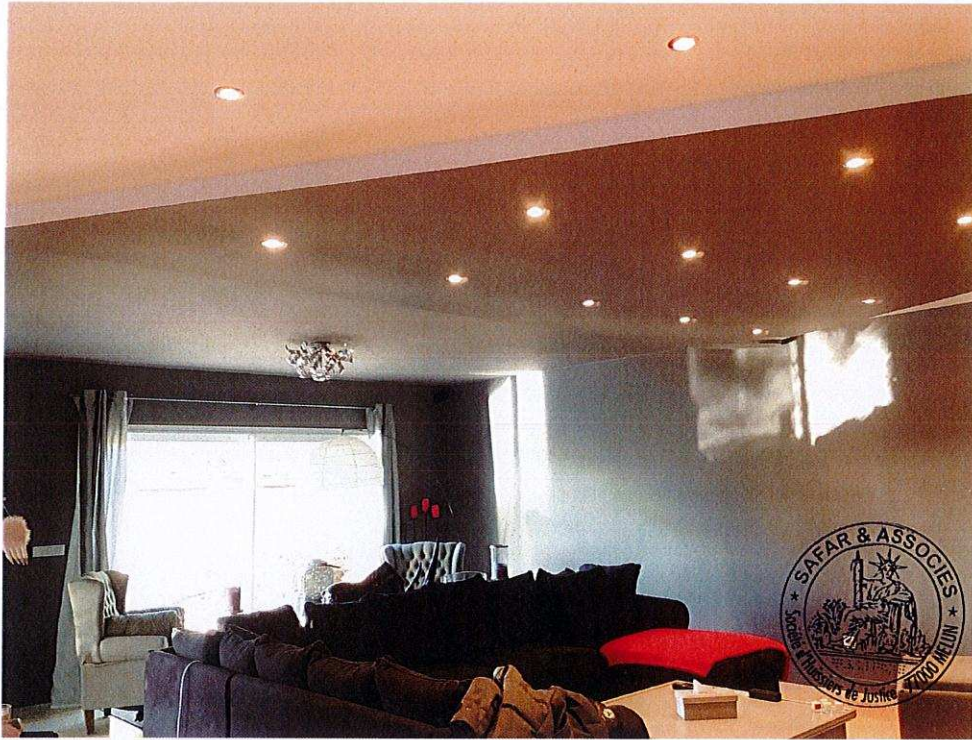
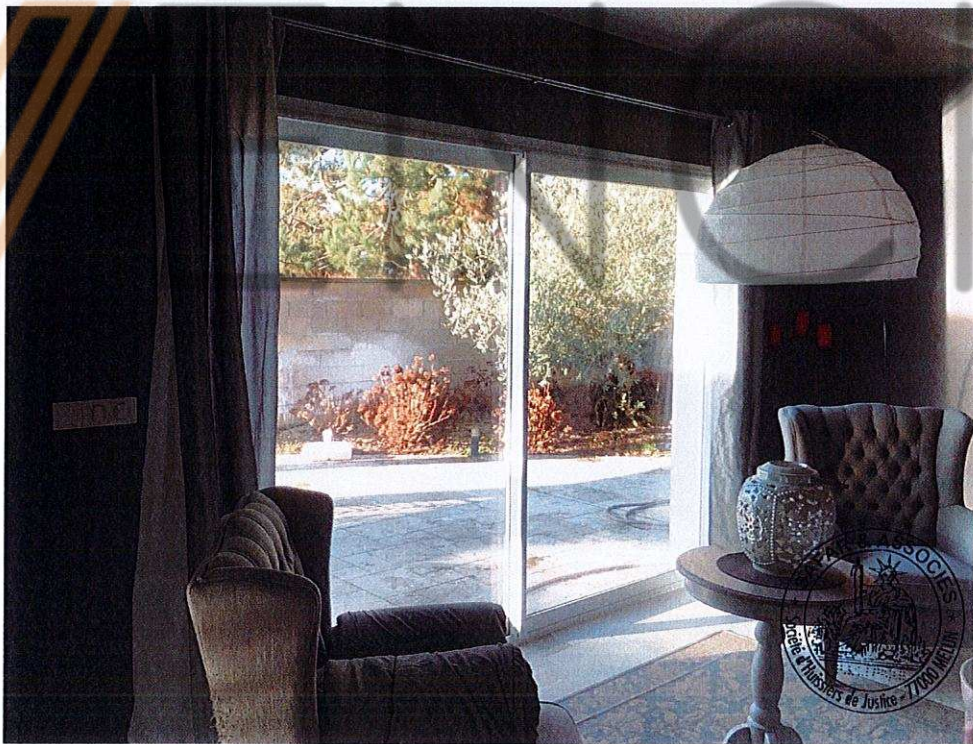
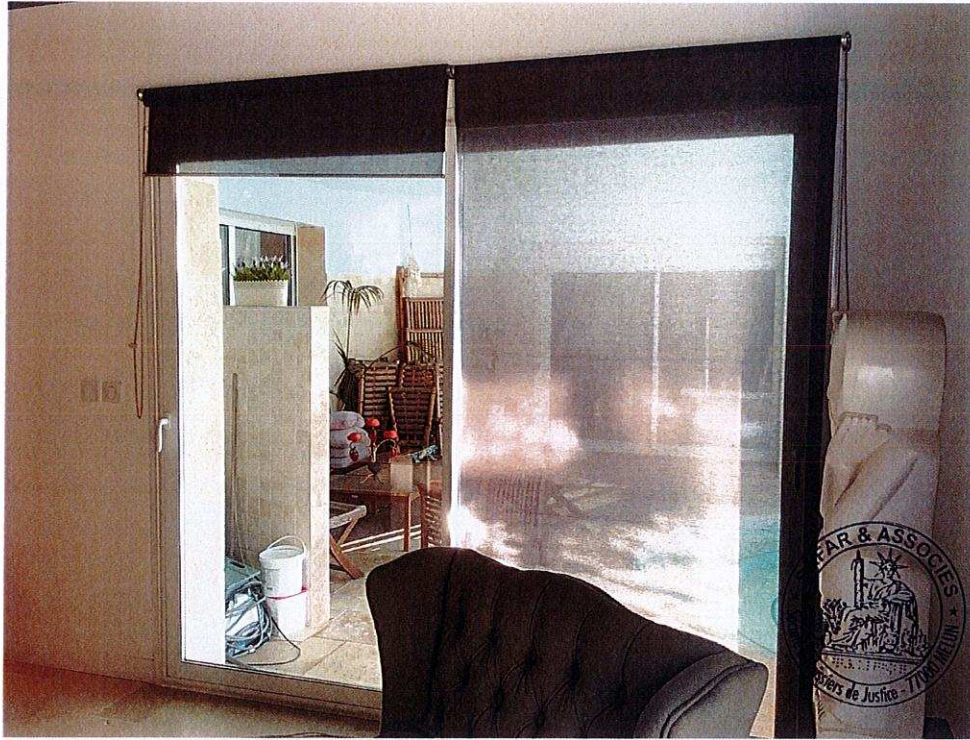
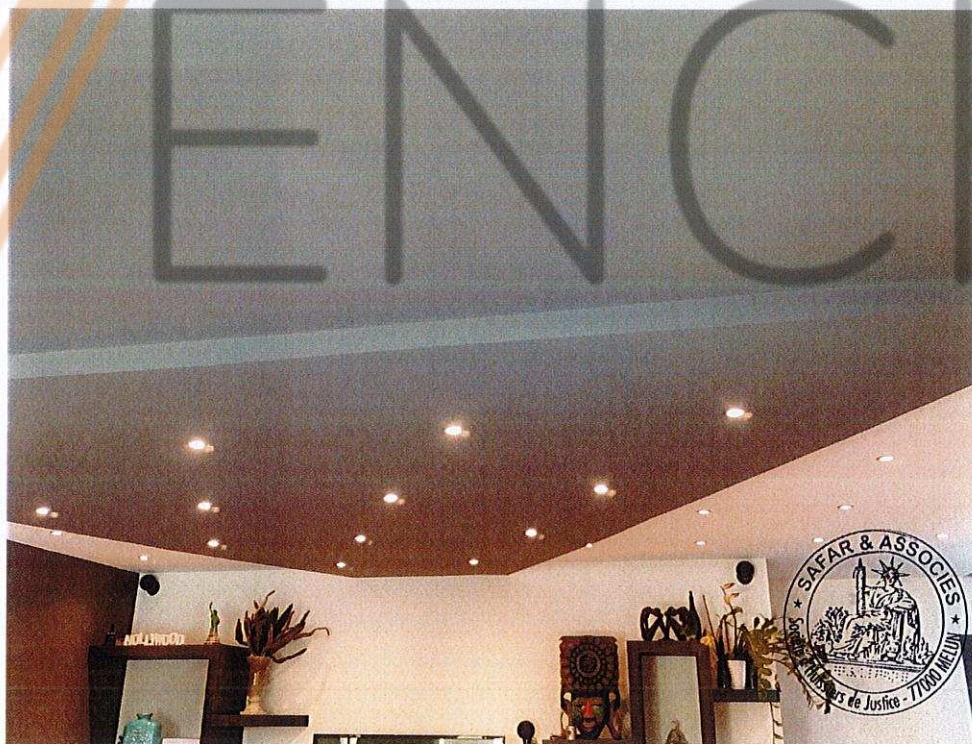
Le sol est recouvert de dalle de travertin, en bon état.

Les murs sont recouverts d'une peinture en bon état.

Le plafond est recouvert d'une peinture, en bon état avec spots encastrés. Les spots sont en bon état et en bon état de fonctionnement.

Dans le salon, se trouvent 2 baies vitrées coulissantes en PVC en bon état.

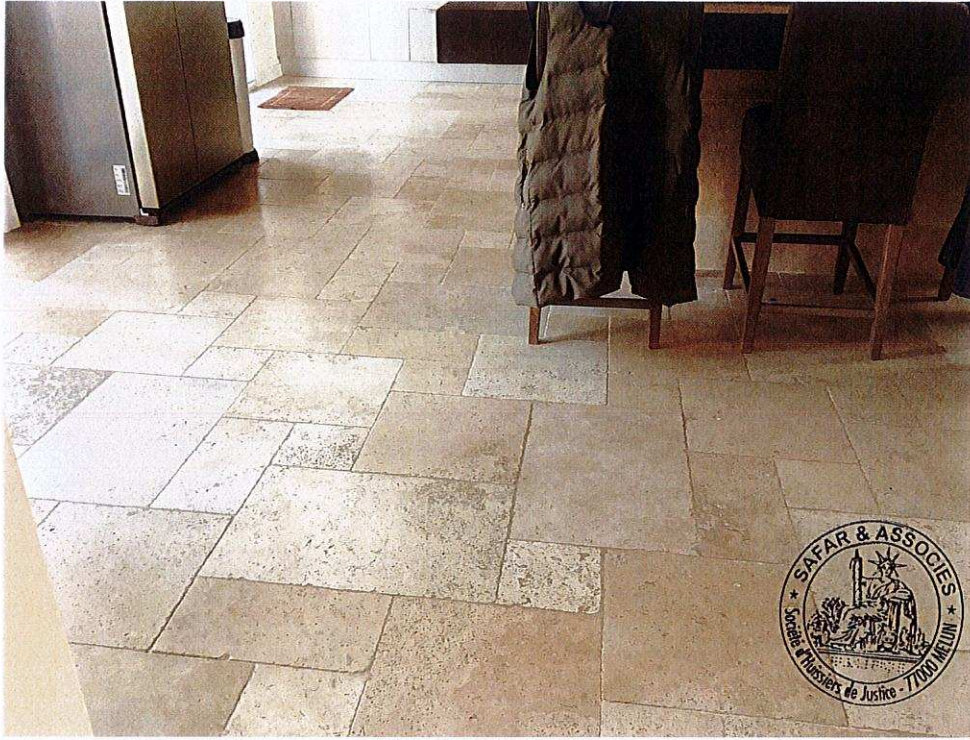
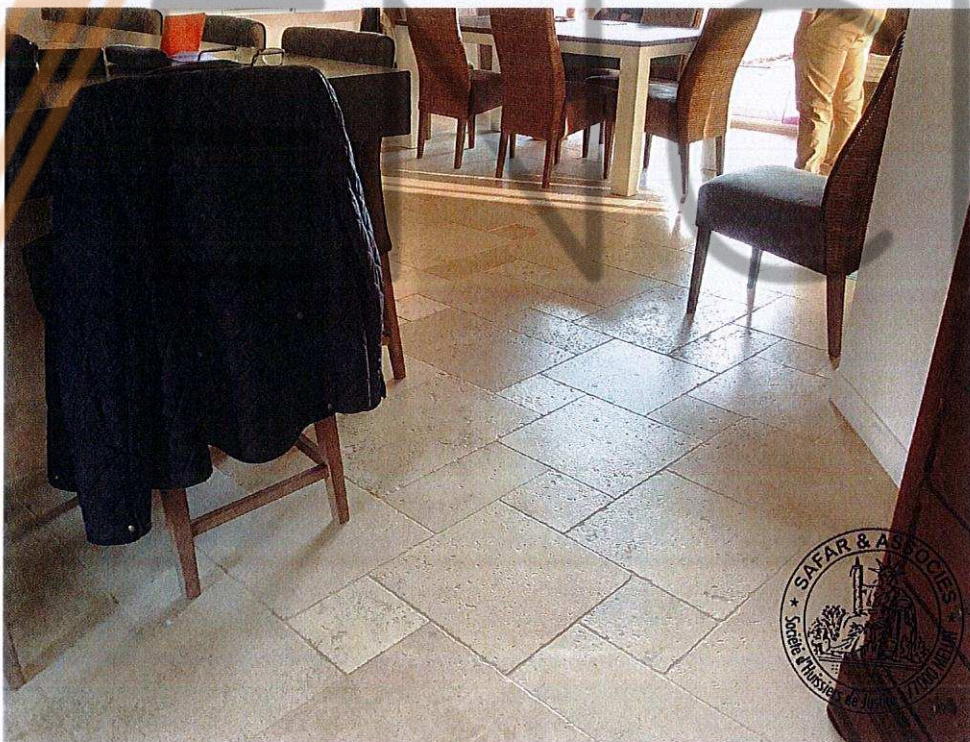
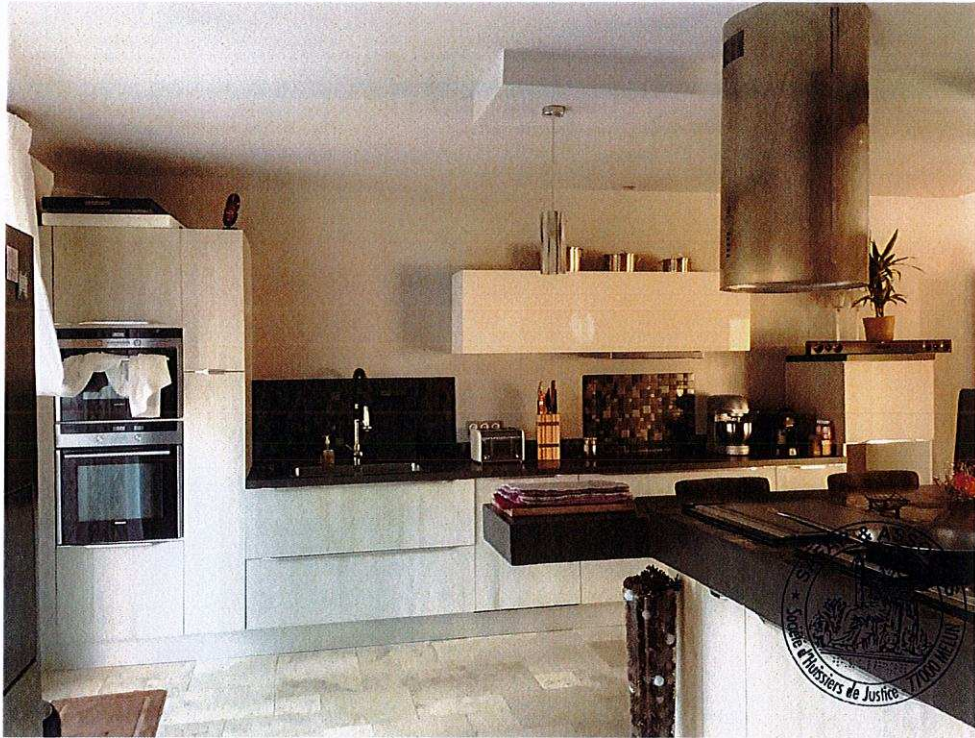
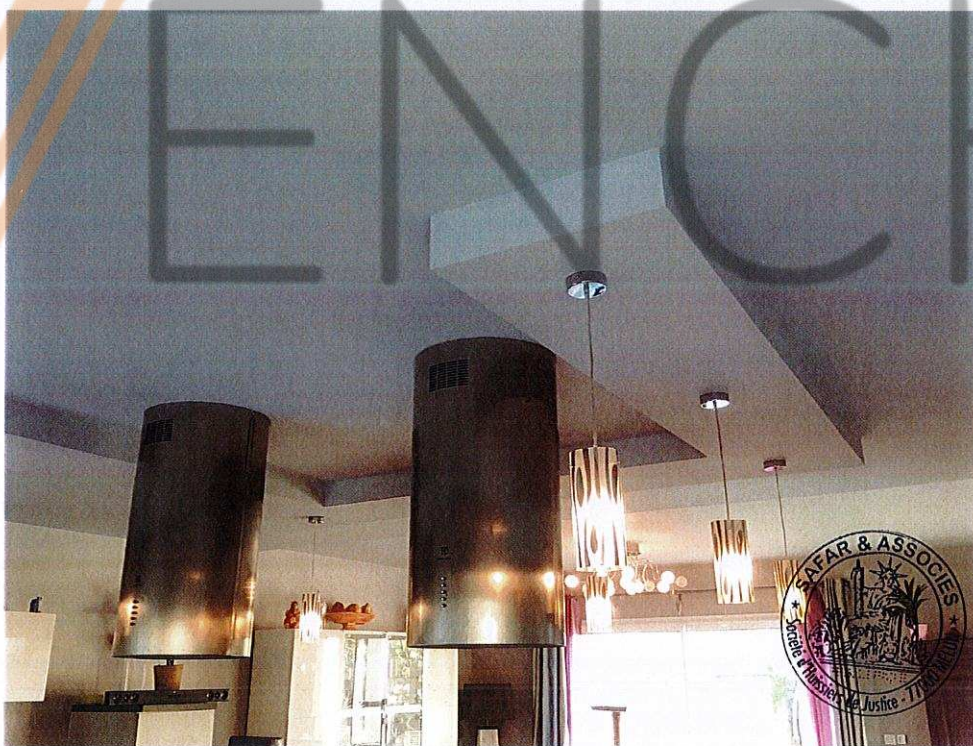
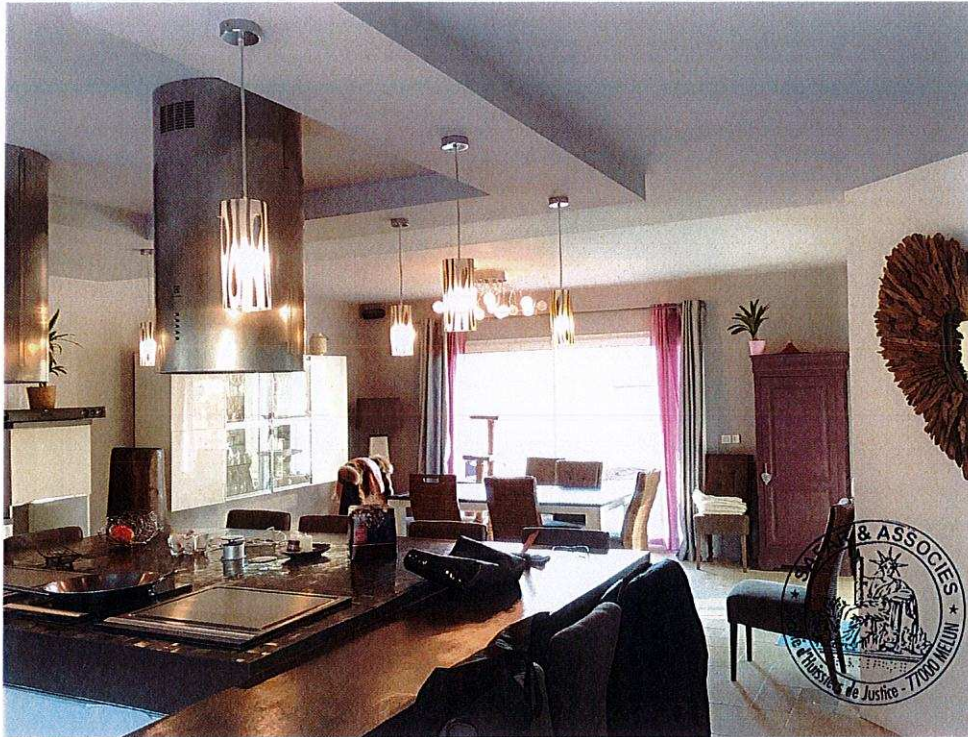
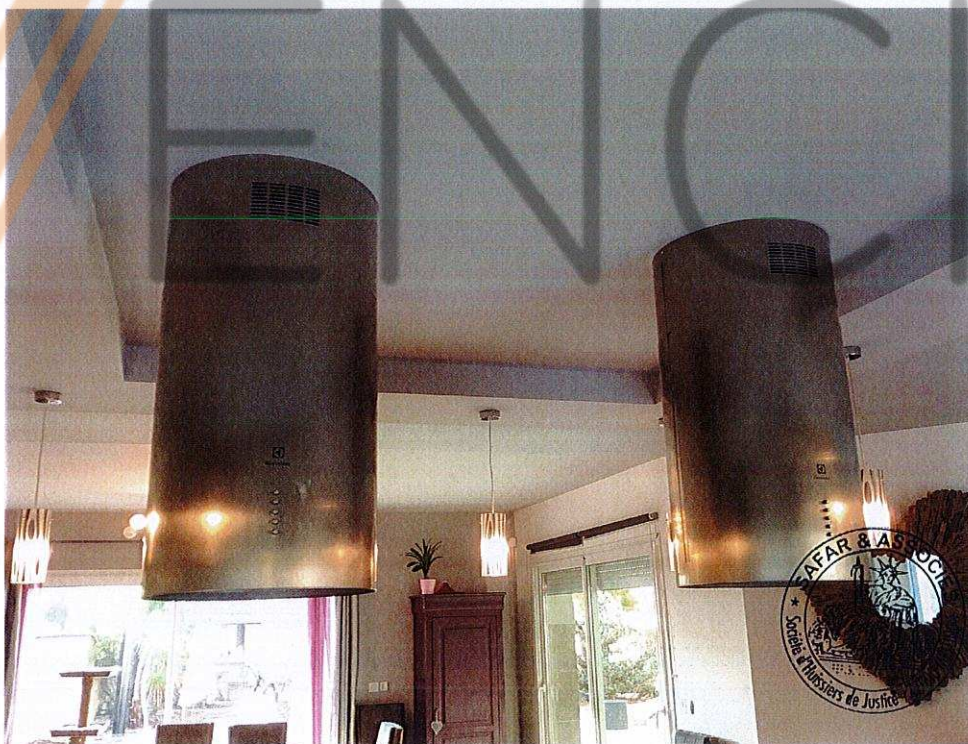
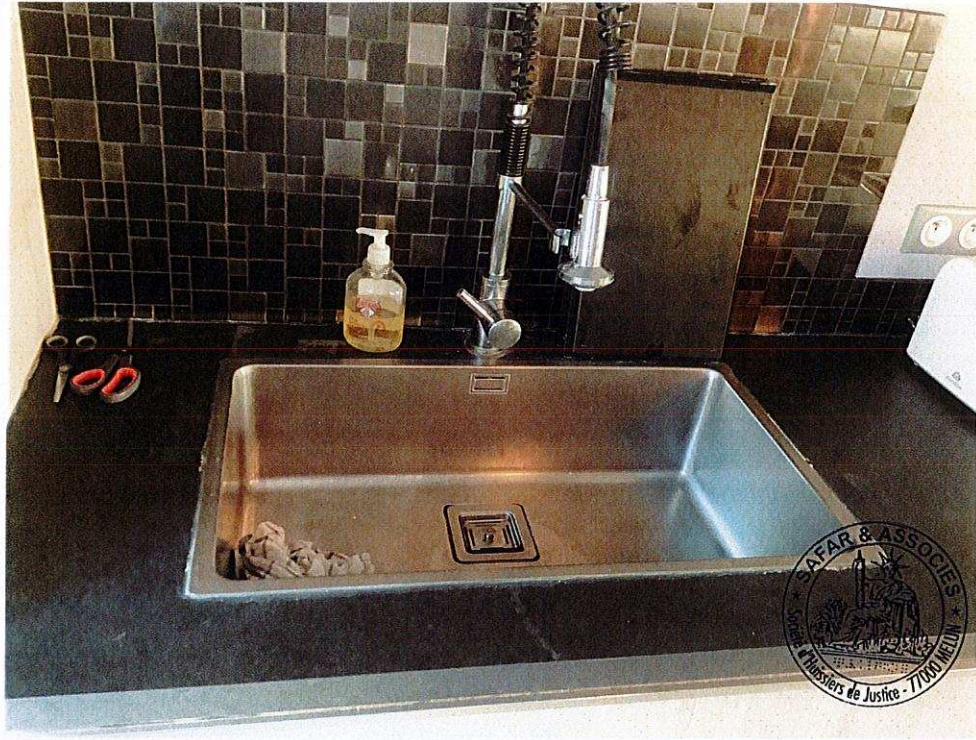
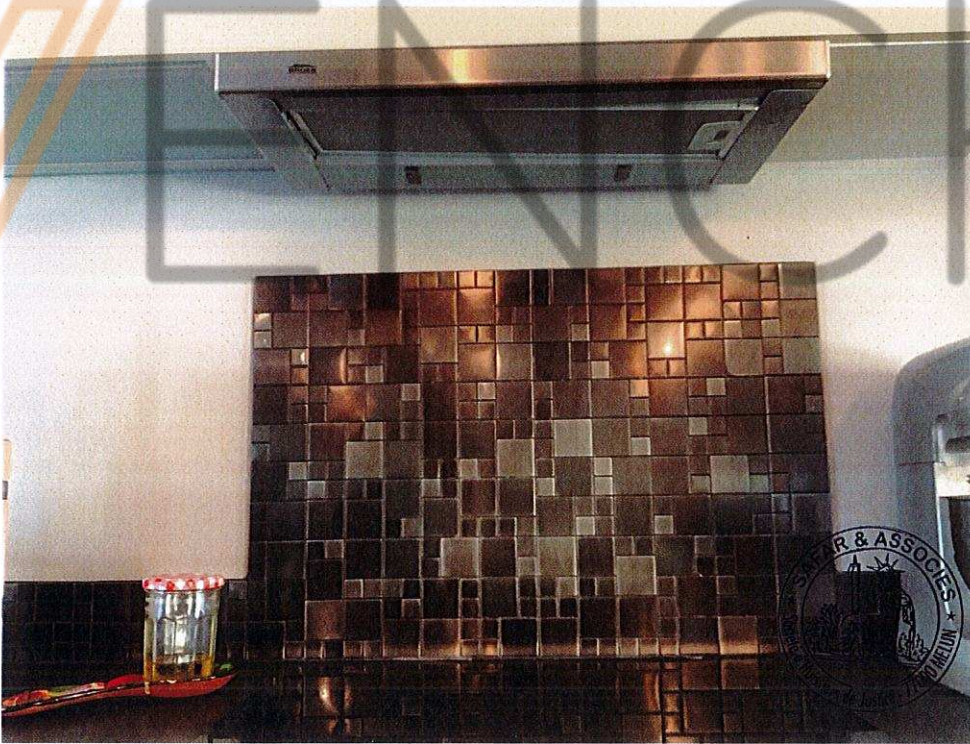
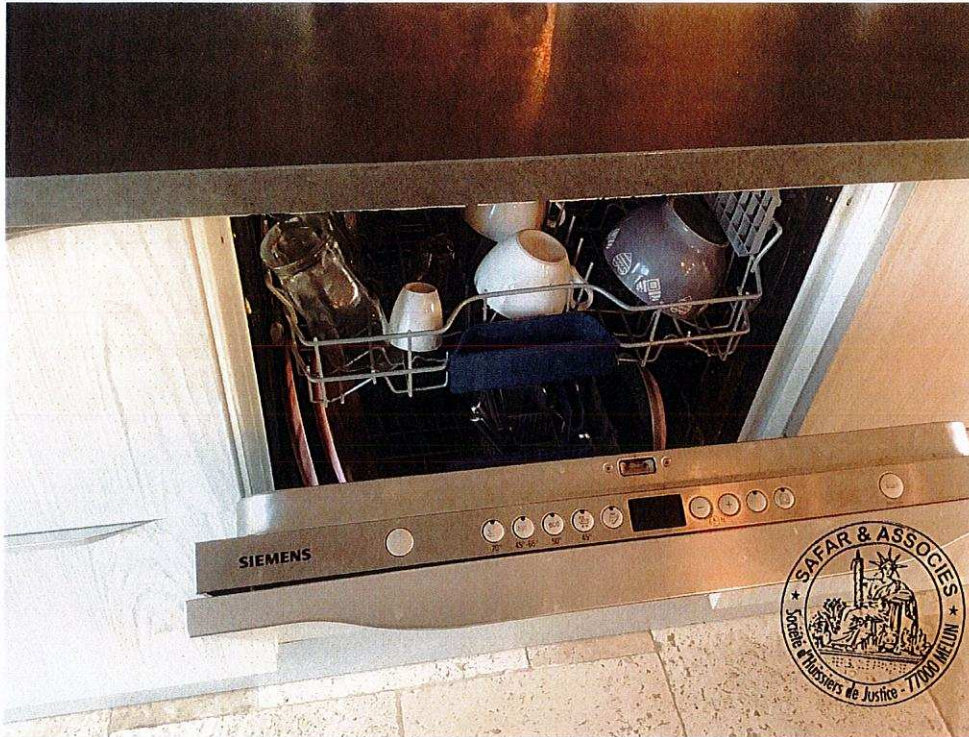
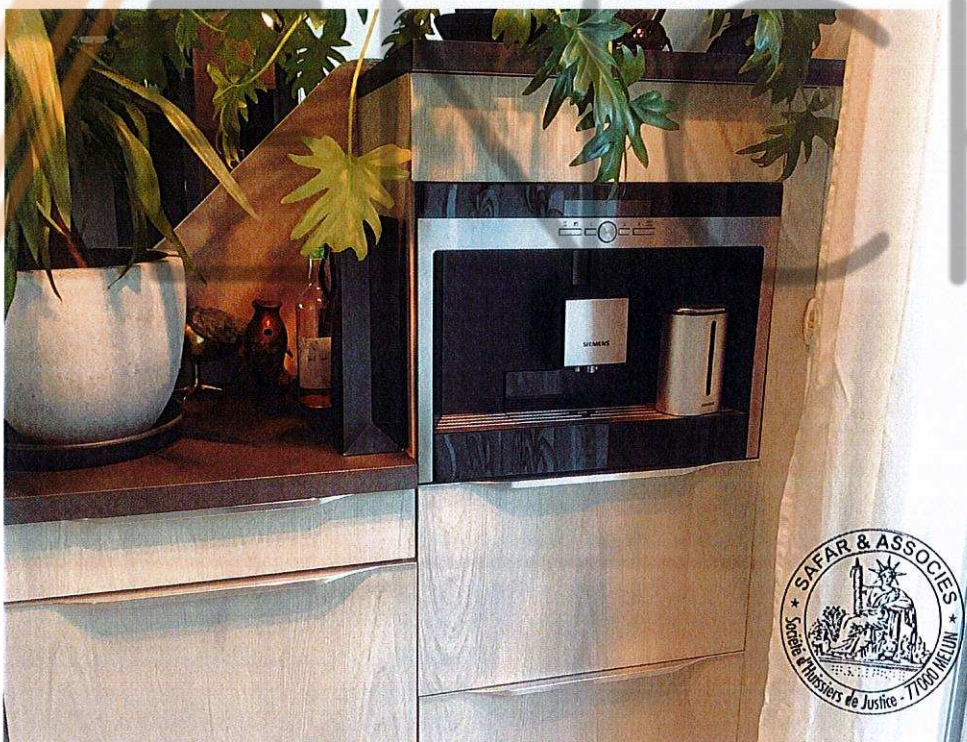
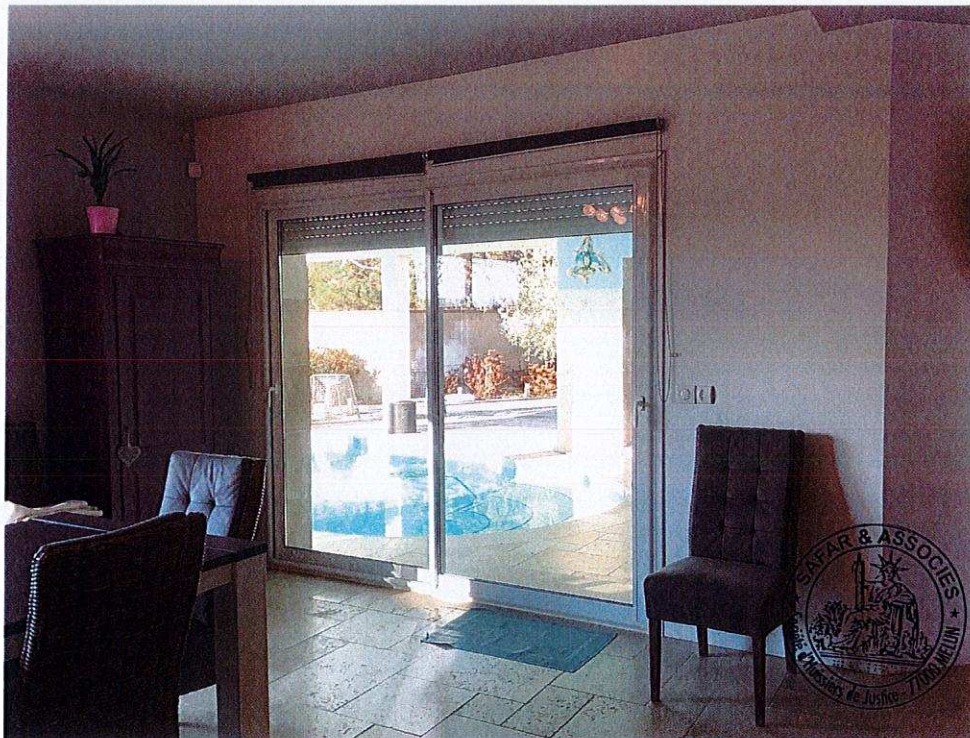
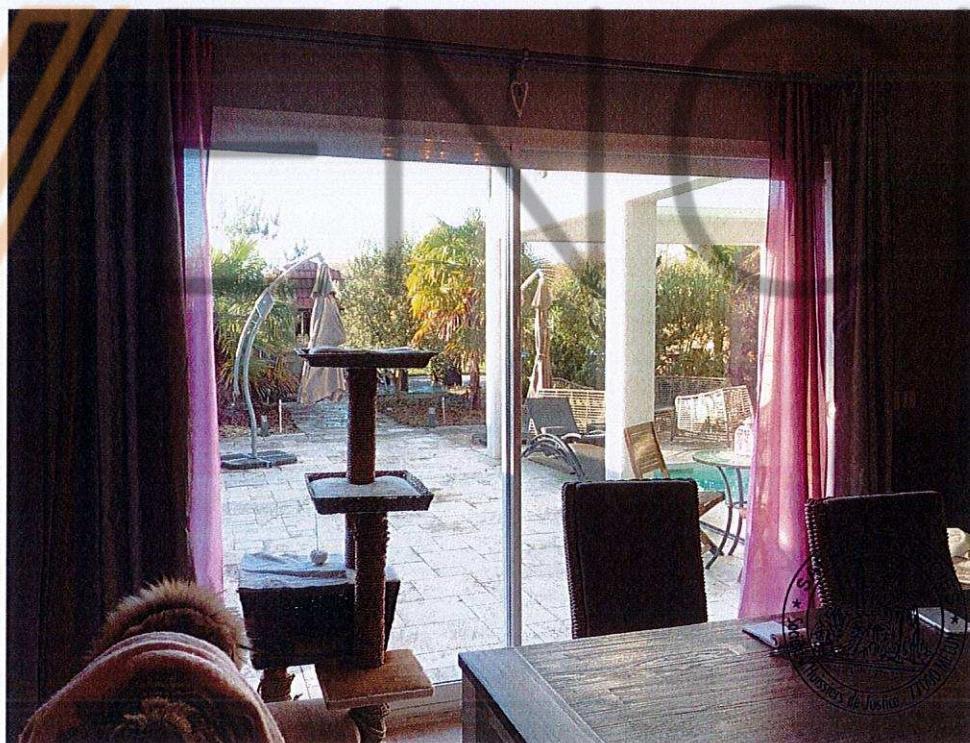
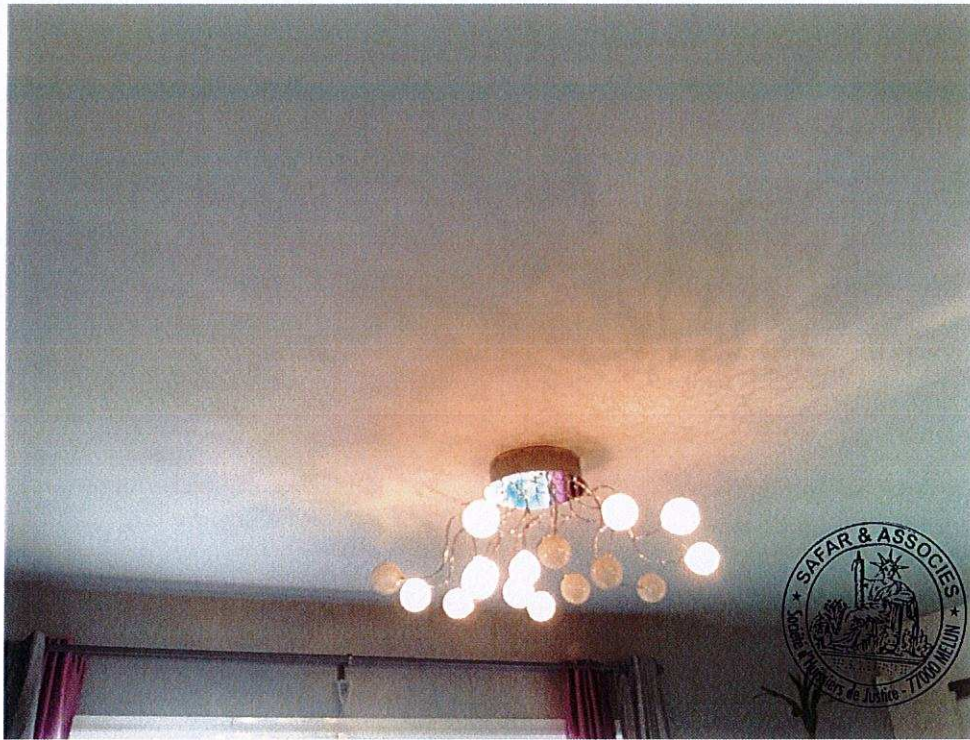
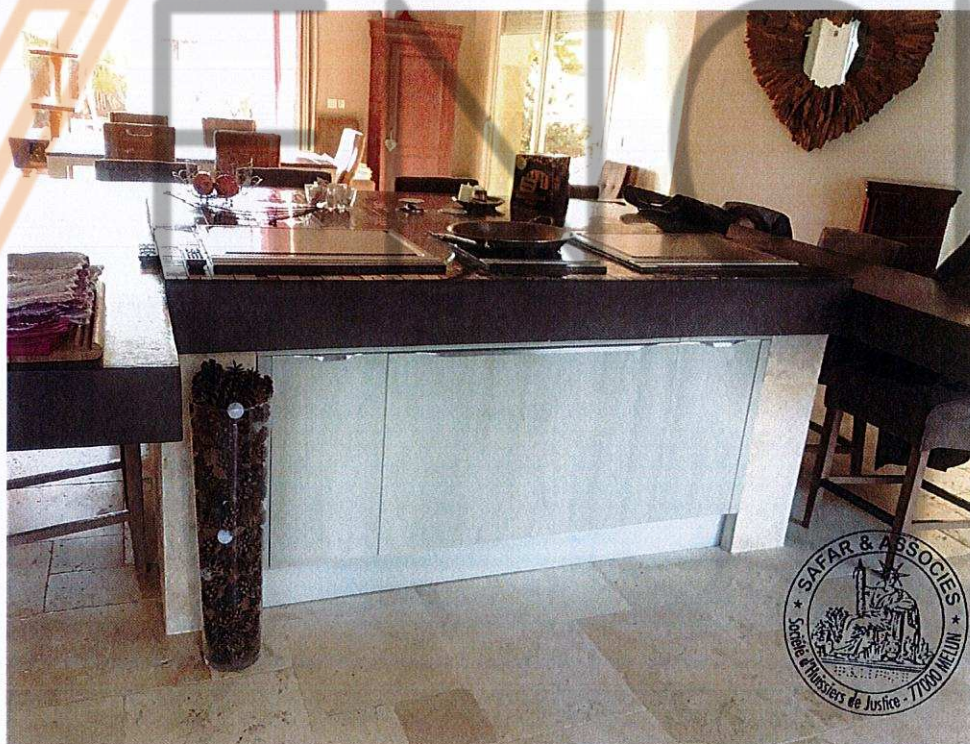
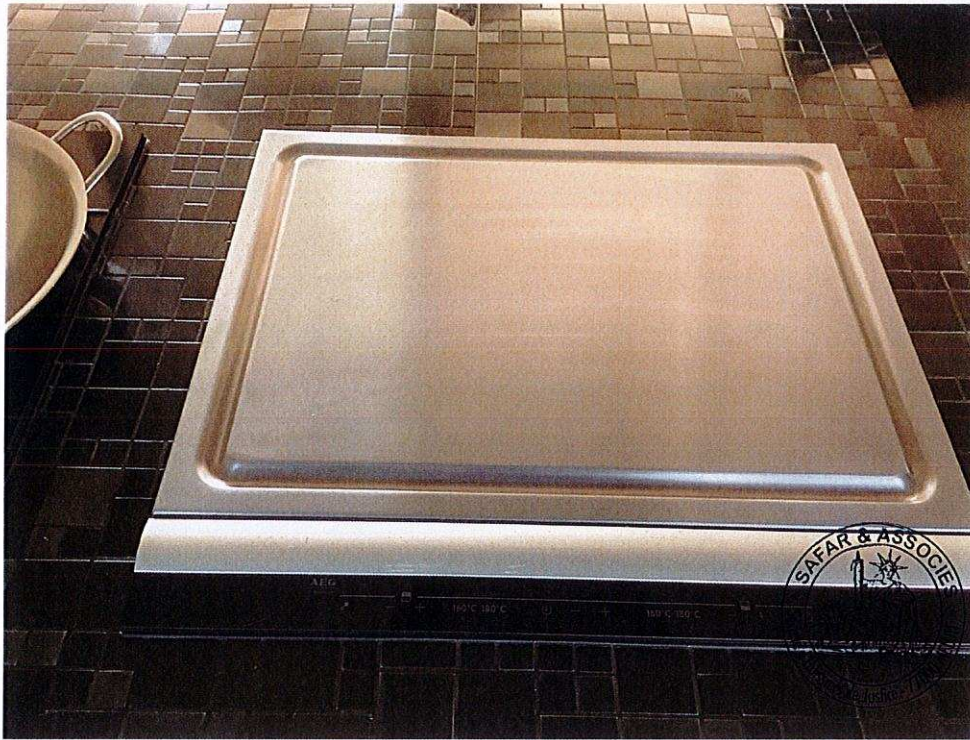
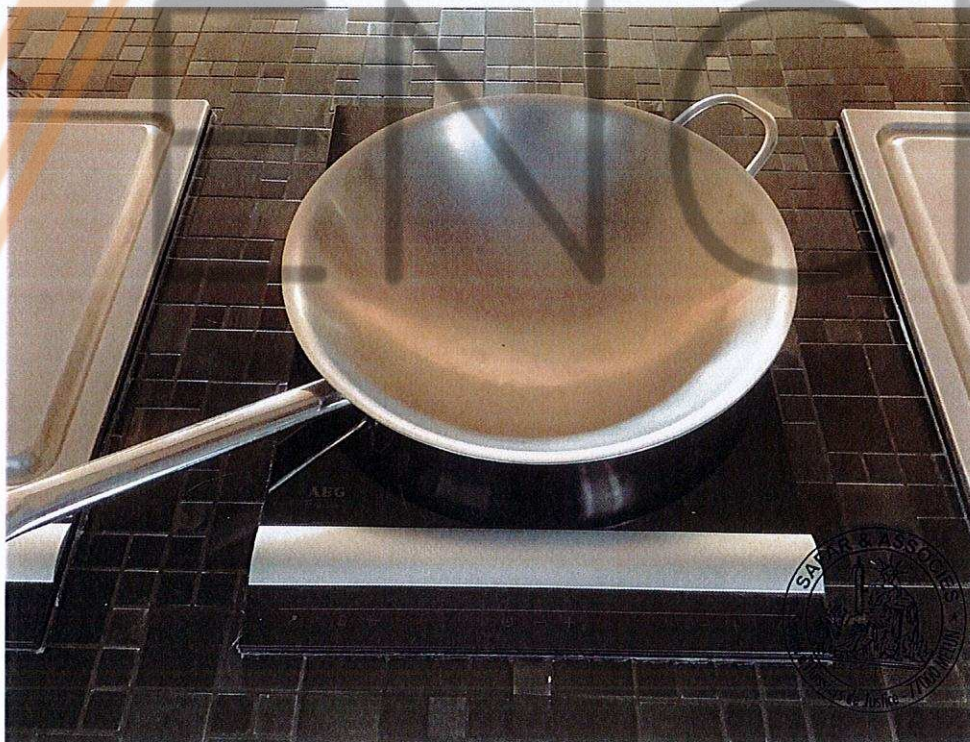
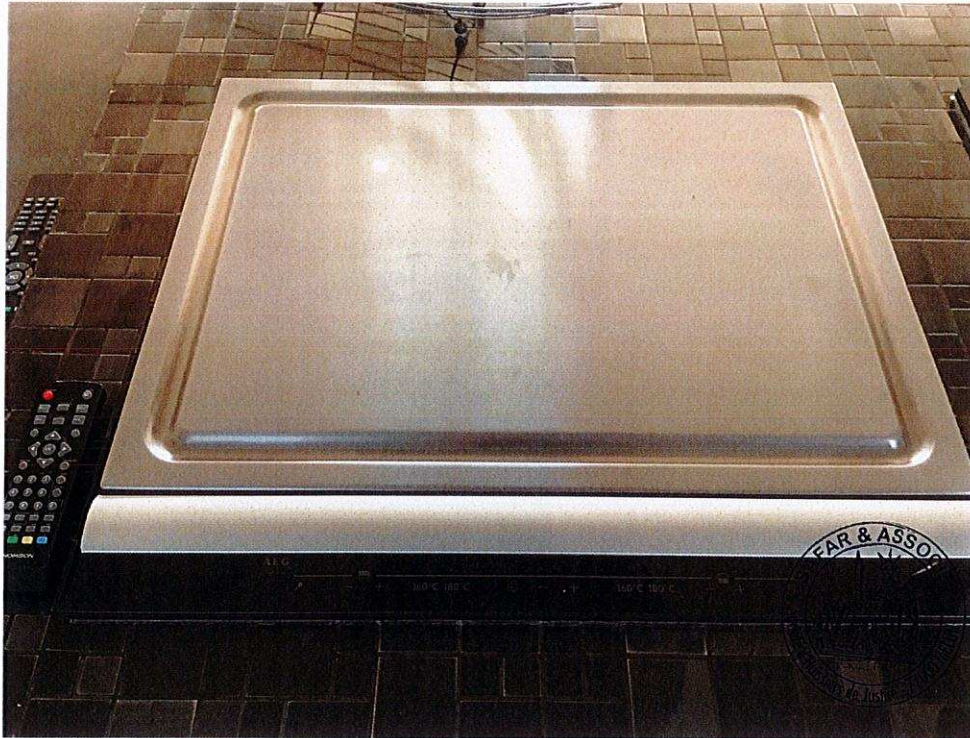
Un cache est manquant sur un interrupteur dans la partie cuisine.

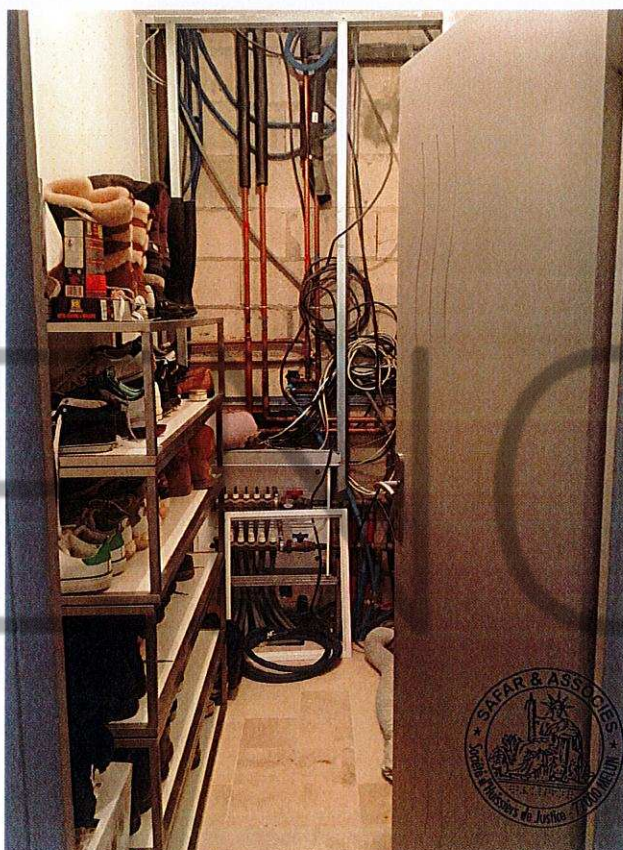
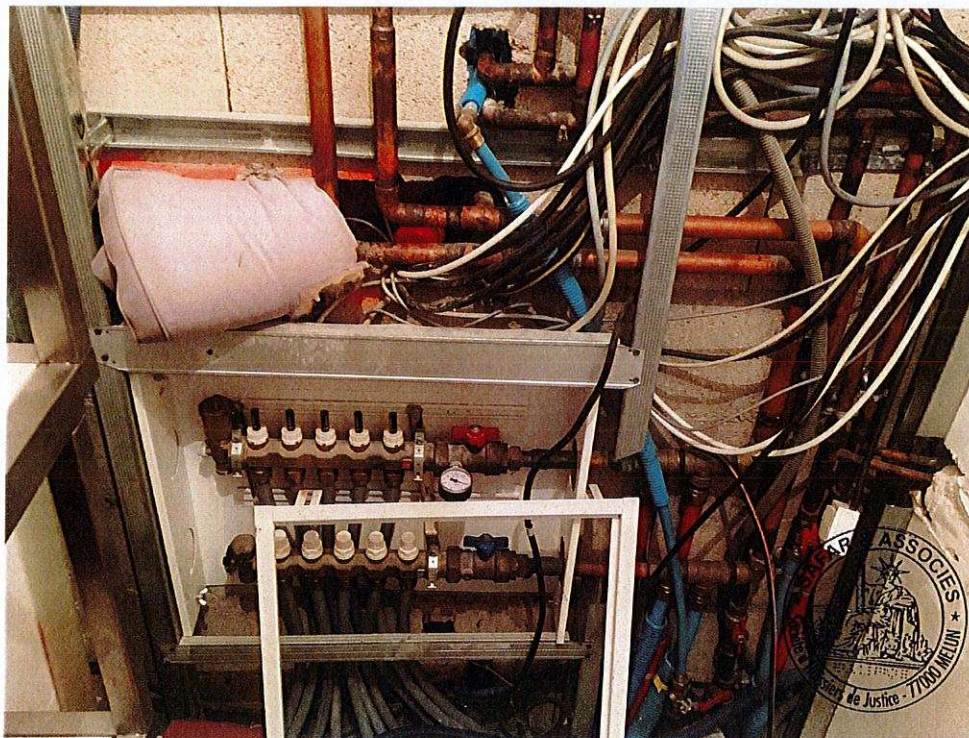
Les murs sont recouverts de plaques de placoplâtre avec une première couche d'enduit.

Sur le mur face à moi se trouvent différents appareils électroniques. Il n'y a pas de plaque de placoplâtre, uniquement les rails.

Le plafond est en partie recouvert de plaques de placoplâtre. Il y a 2 ouvertures au plafond avec des gaines, tuyaux et câbles visibles.
