PROCES-VERBAL DE
DESCRIPTION

MR ET MME HEURTEAU
9 BIS UE CAMBOT
77190 VILLIERS EN BIERE

18 JANVIER 2023

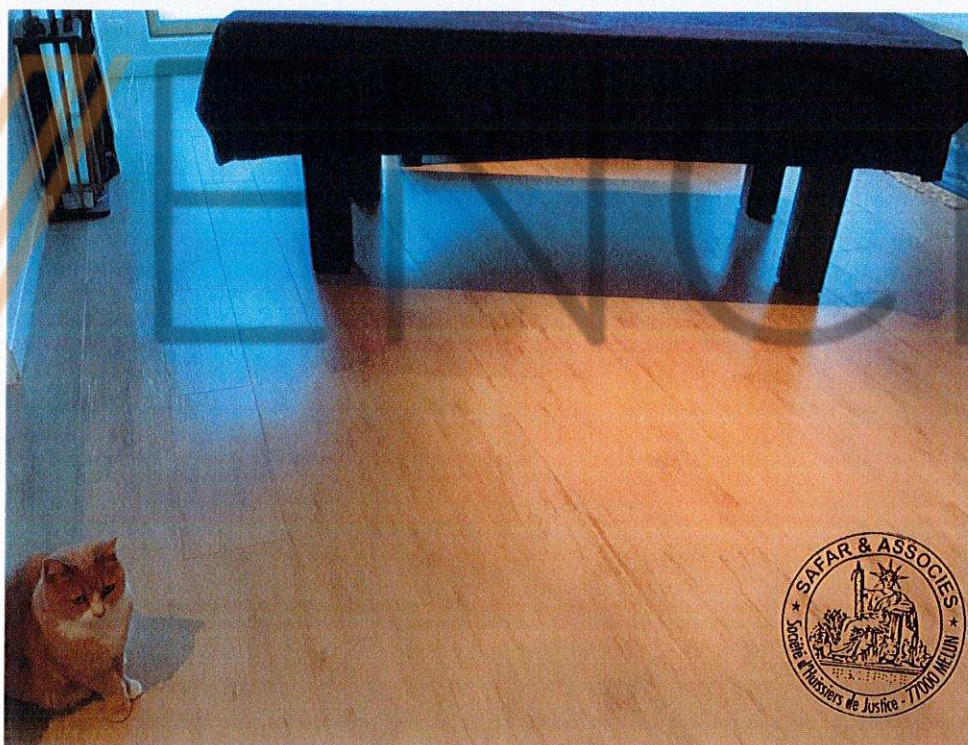
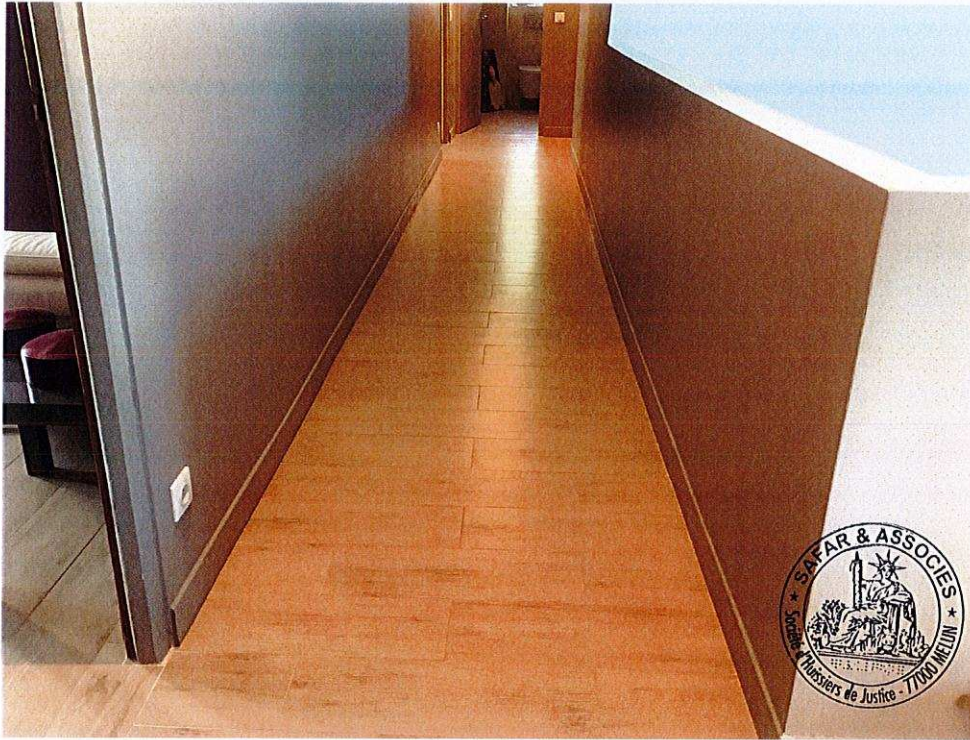
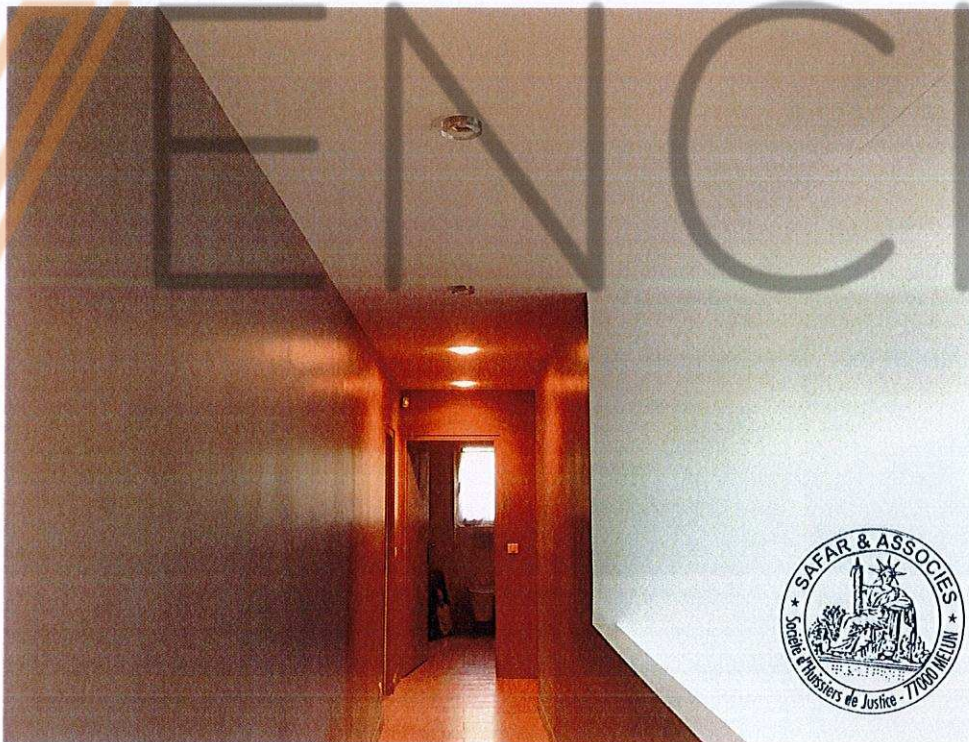
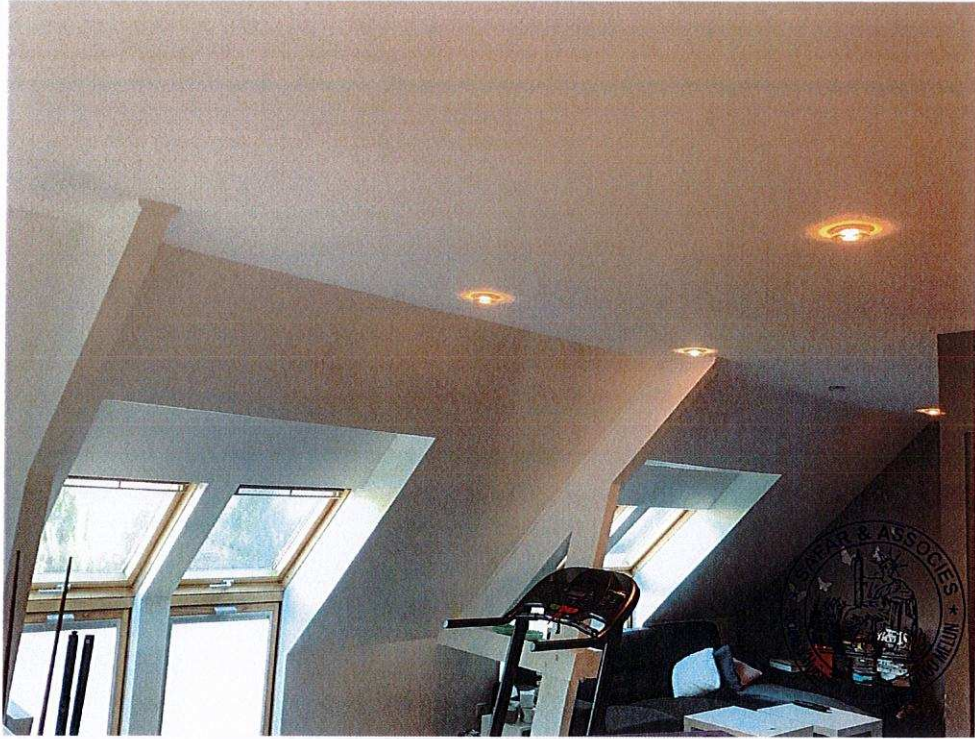
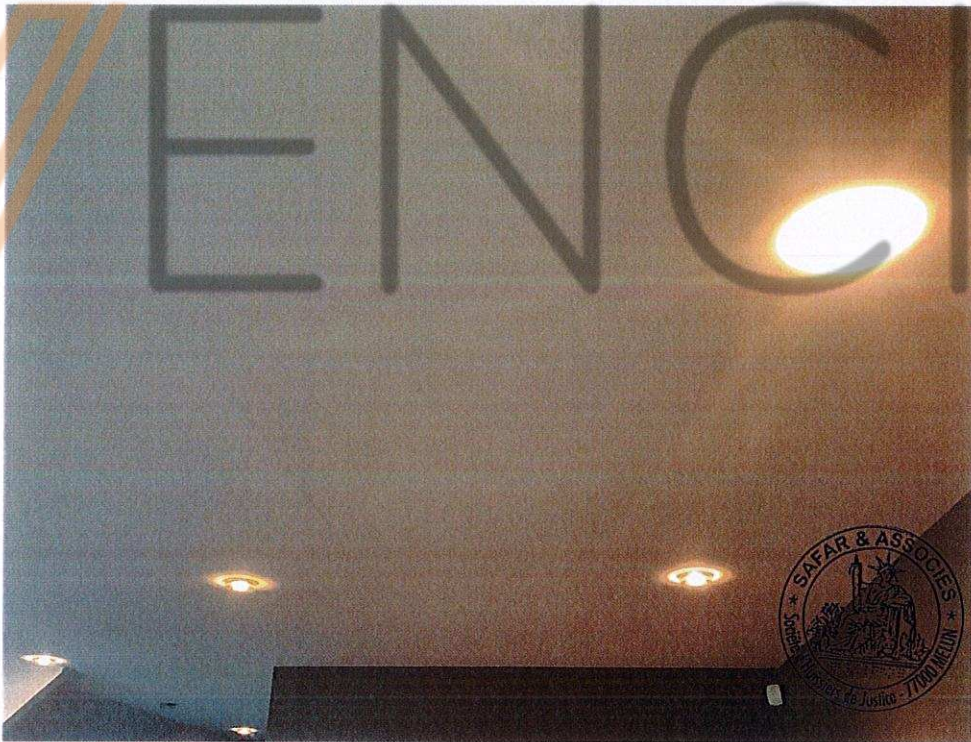
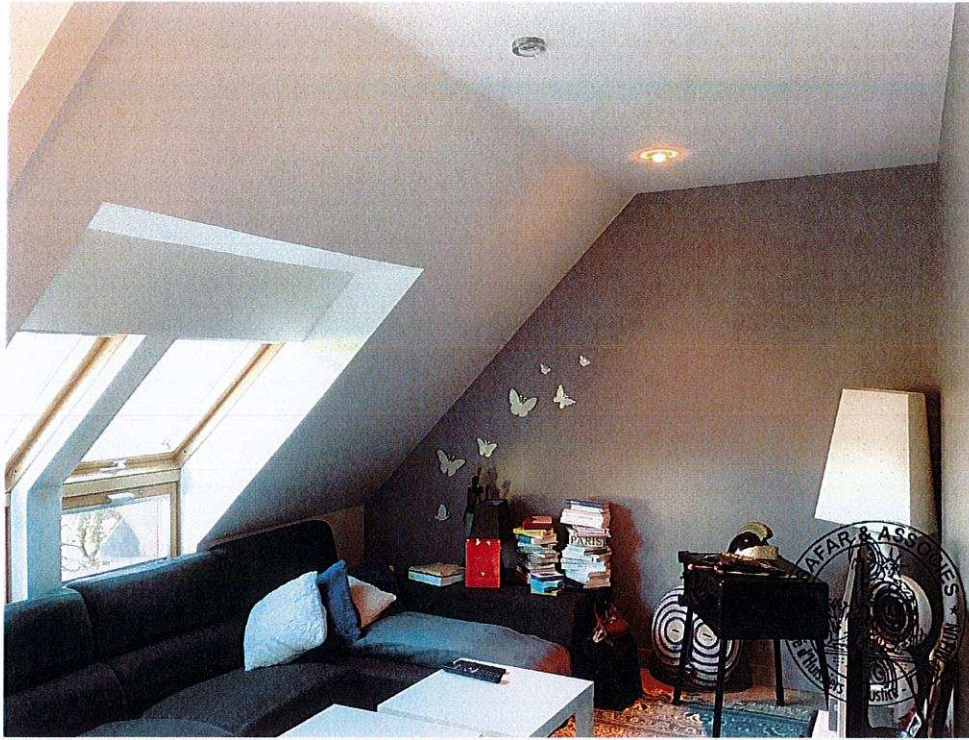
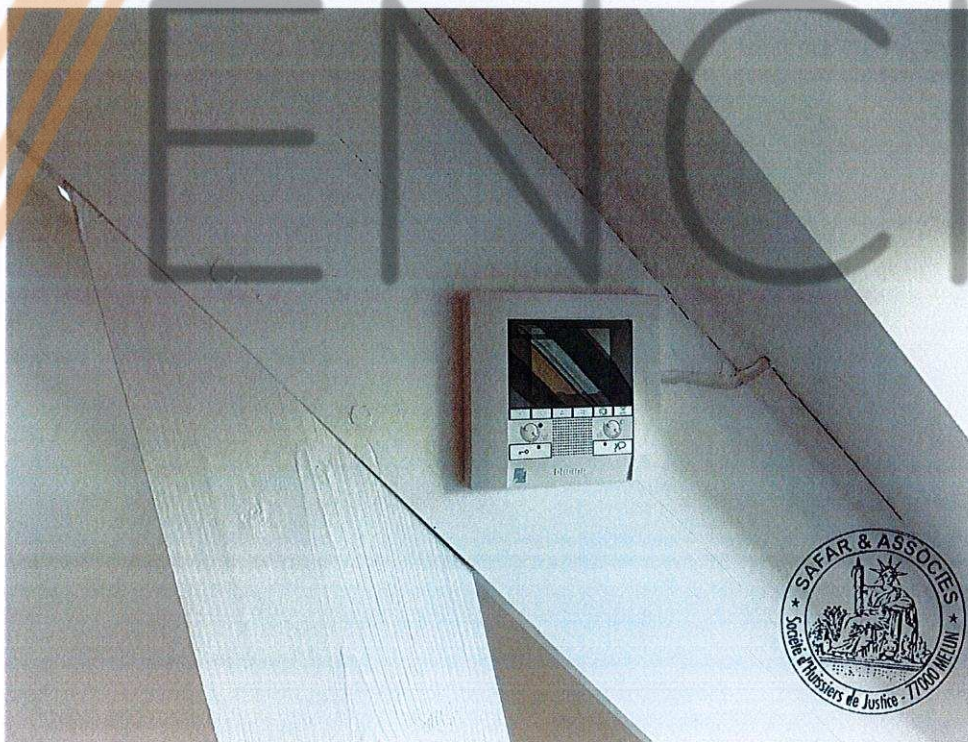
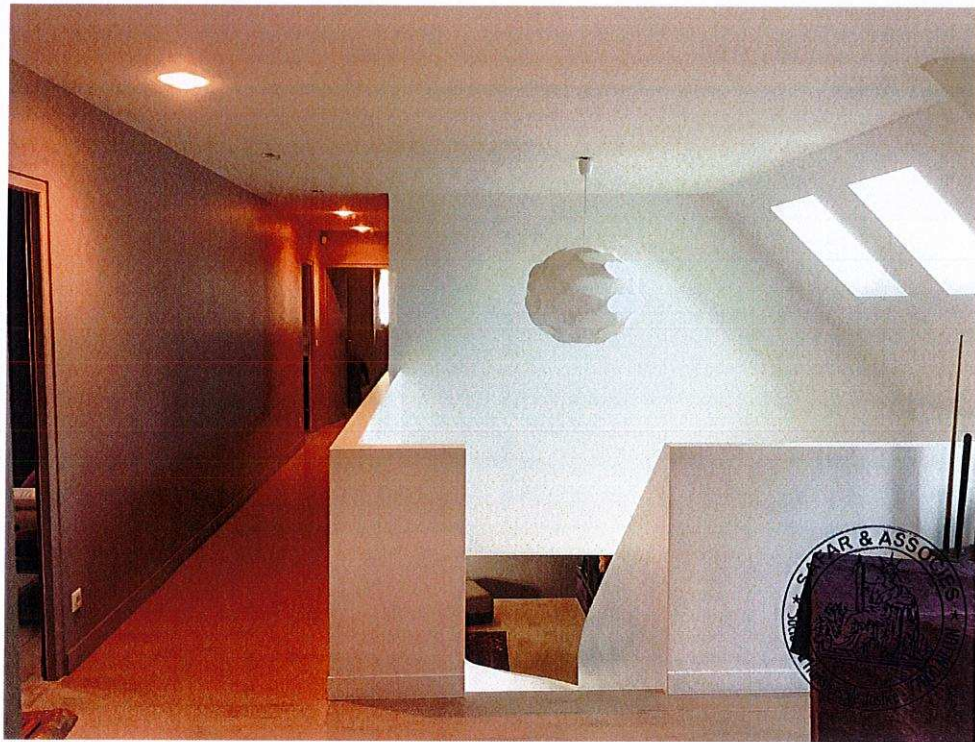
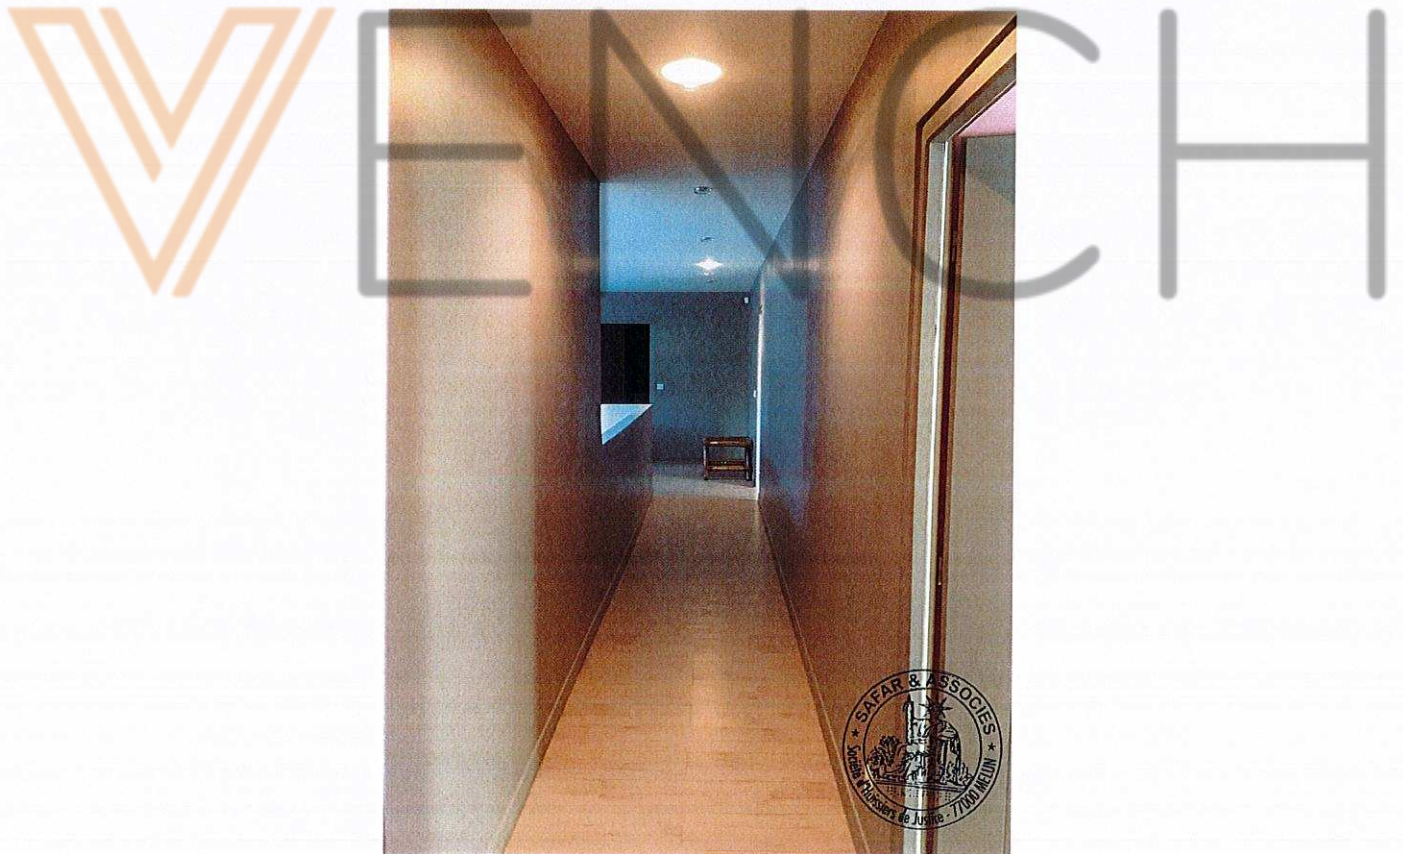
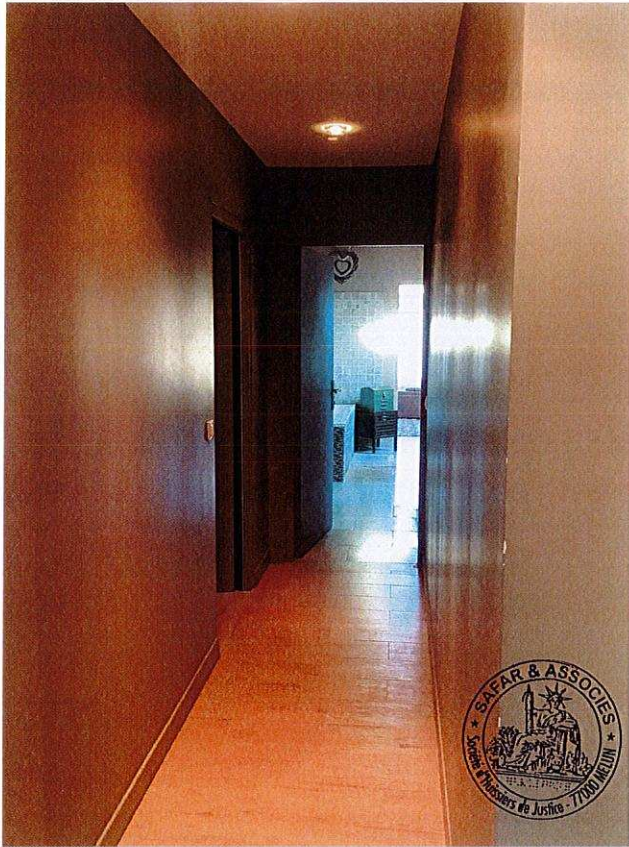
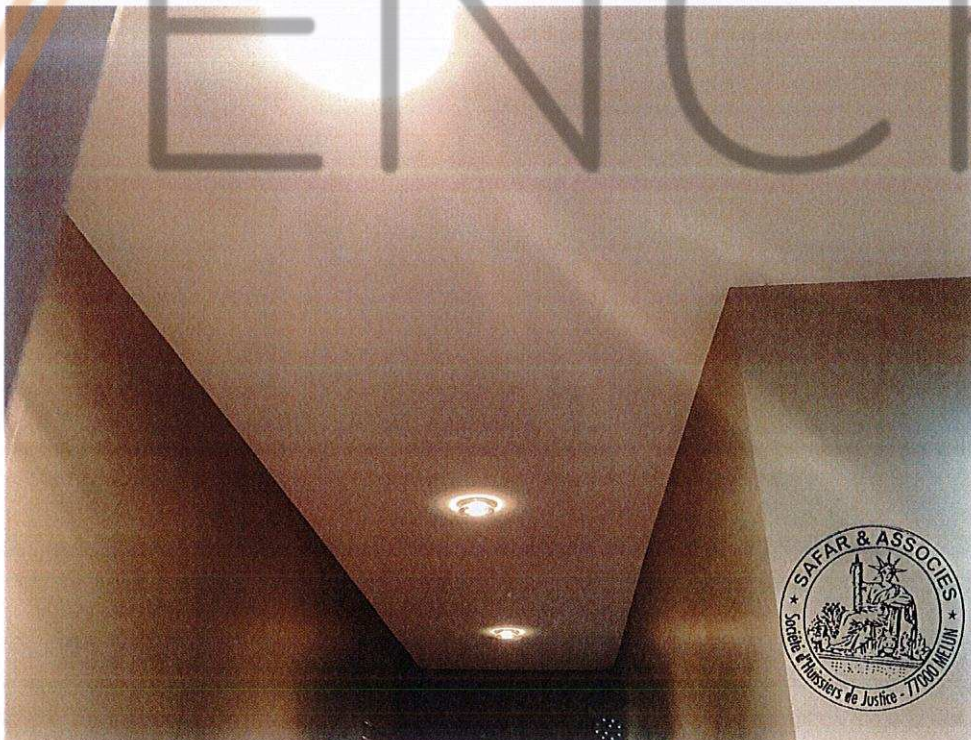
De ce qu'il en est visible, il y a 3 prises de courant, 1 prises TV et 1 prise câble.

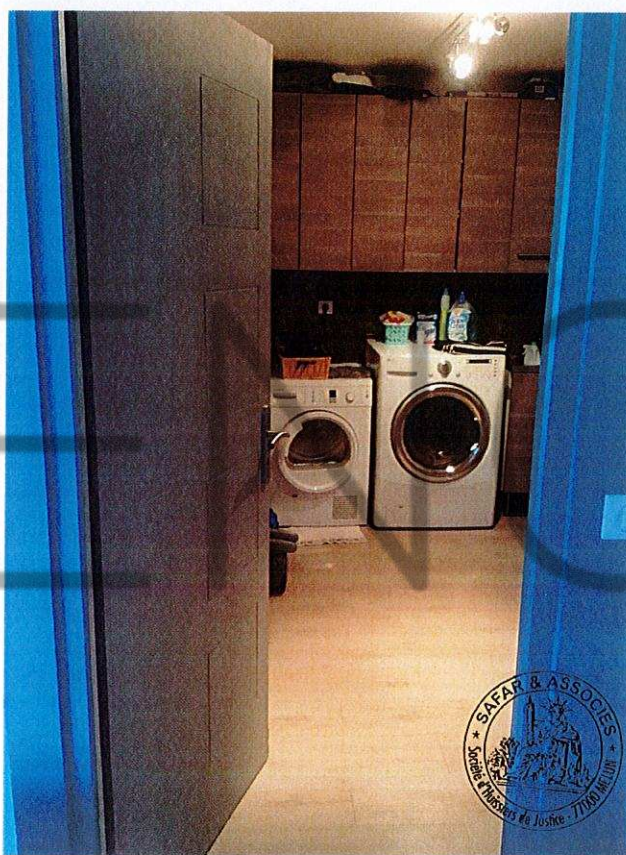
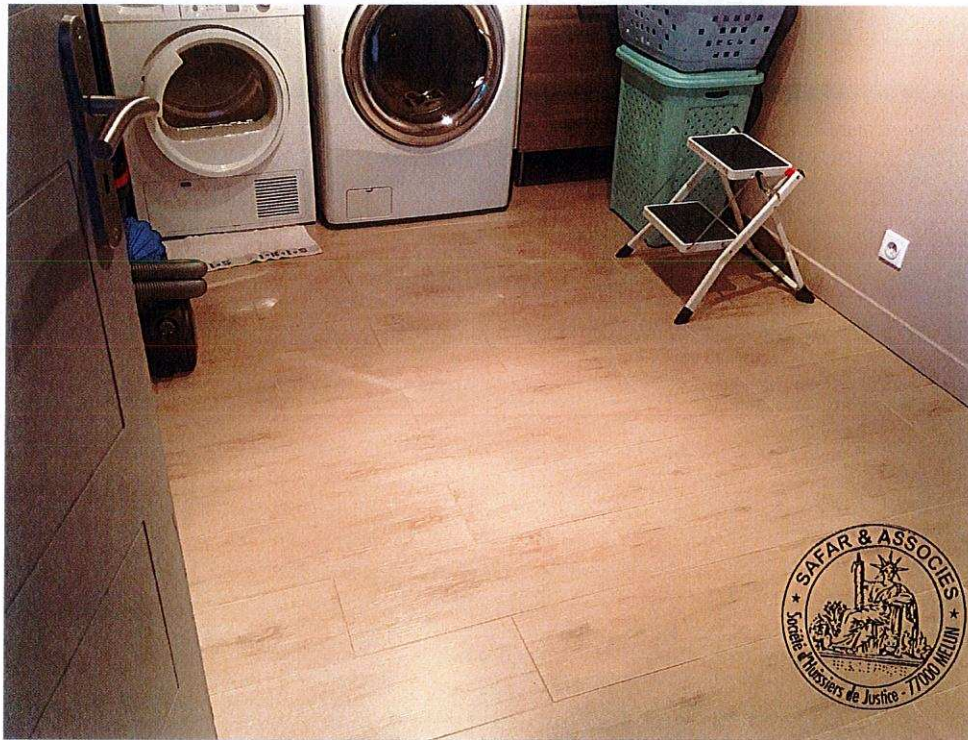
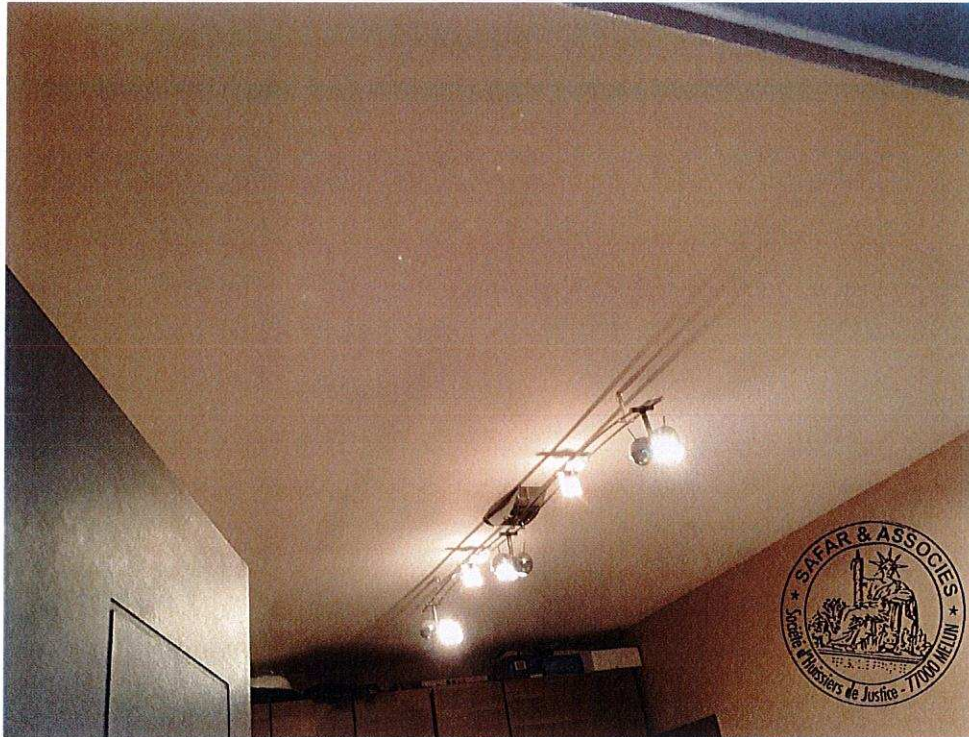
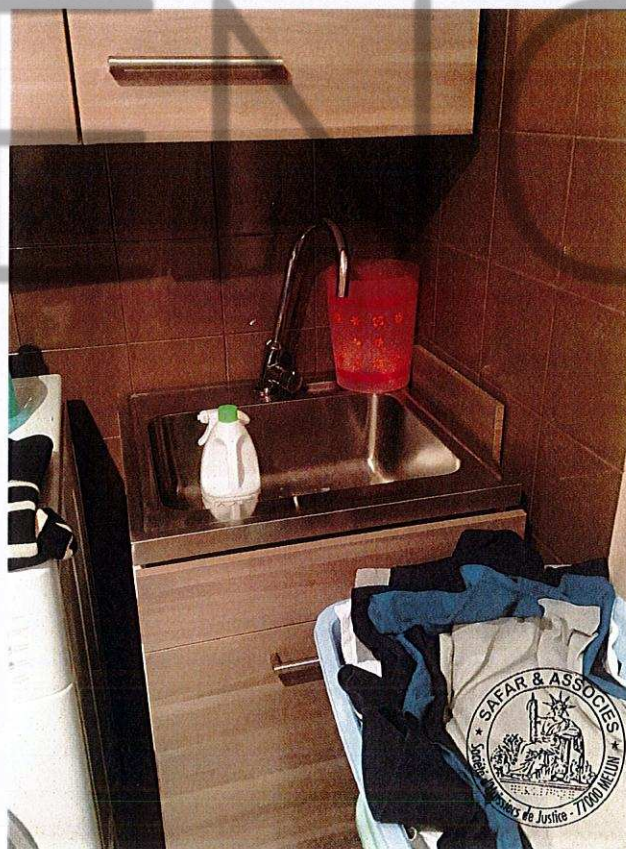
Sur ma droite se trouve un meuble avec un évier en inox encastré. Le robinet est cassé.

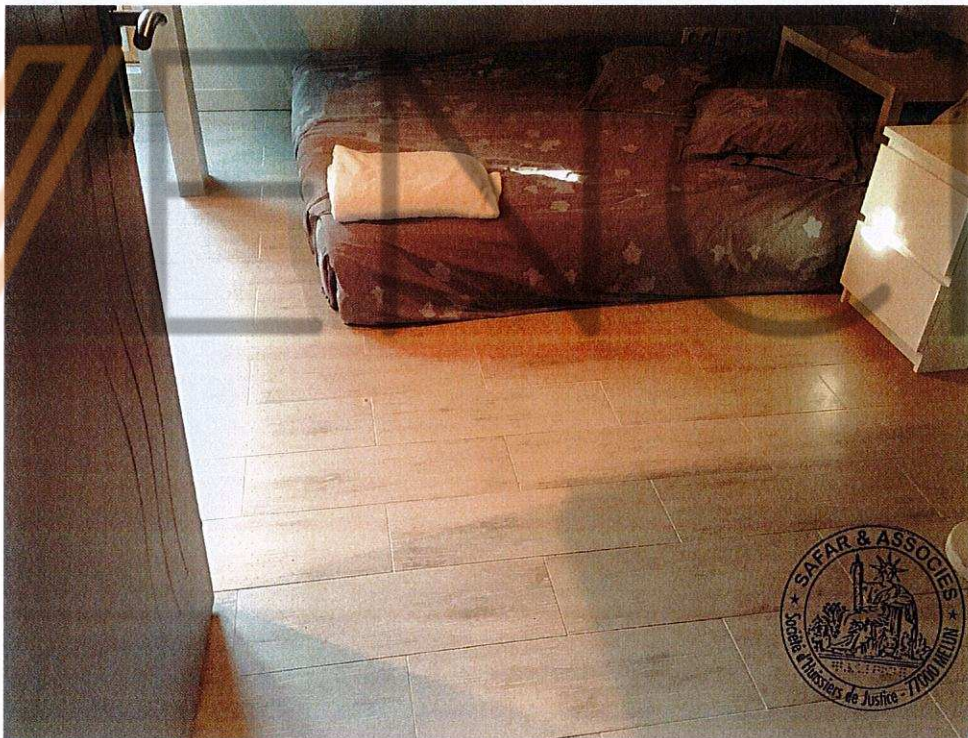
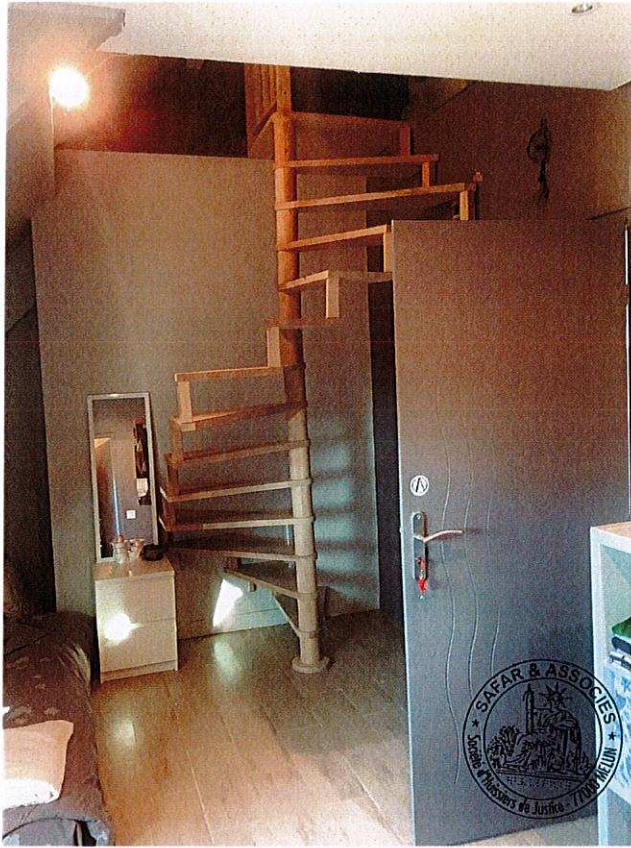
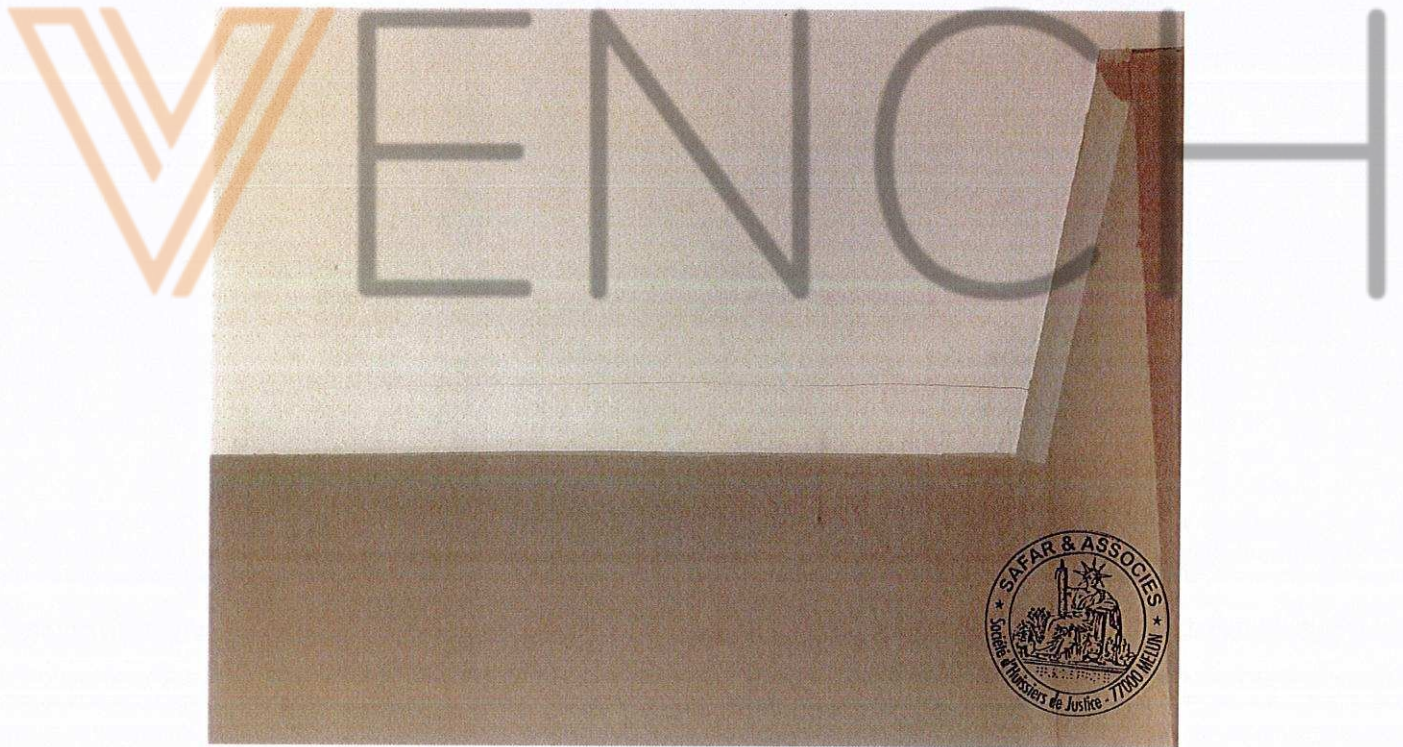
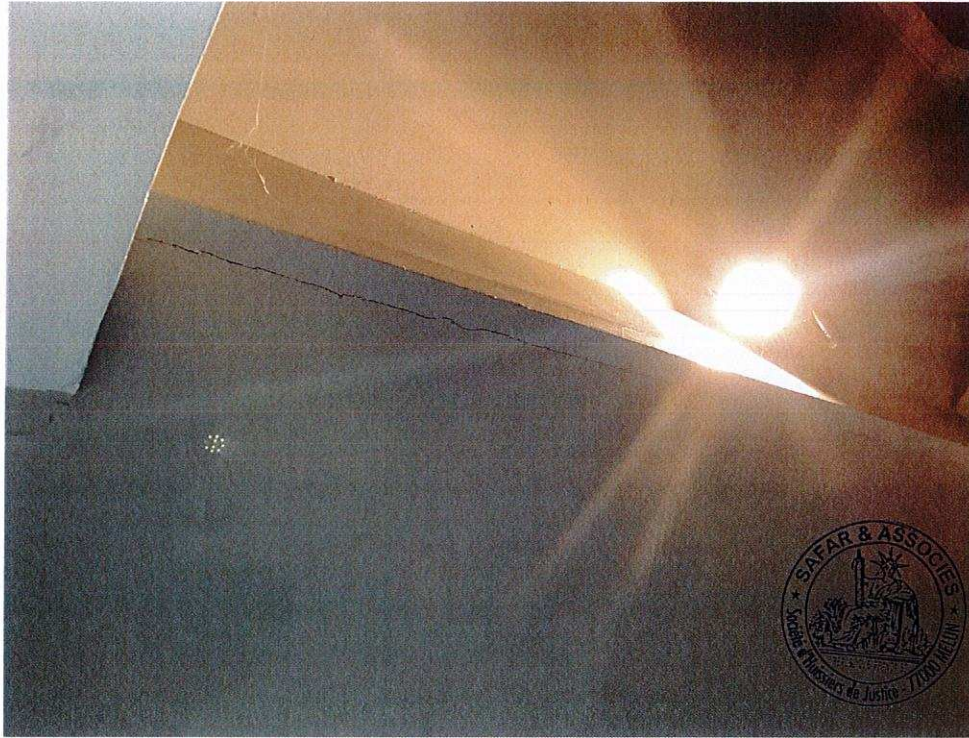
Le plafond est recouvert d'une peinture en bon état. Il y a 2 fissures au niveau de l'arête du mur sur ma droite.

Sur ma gauche, il y a 3 spots encastrés dont l'un ne fonctionne pas et un point lumineux à ma droite.

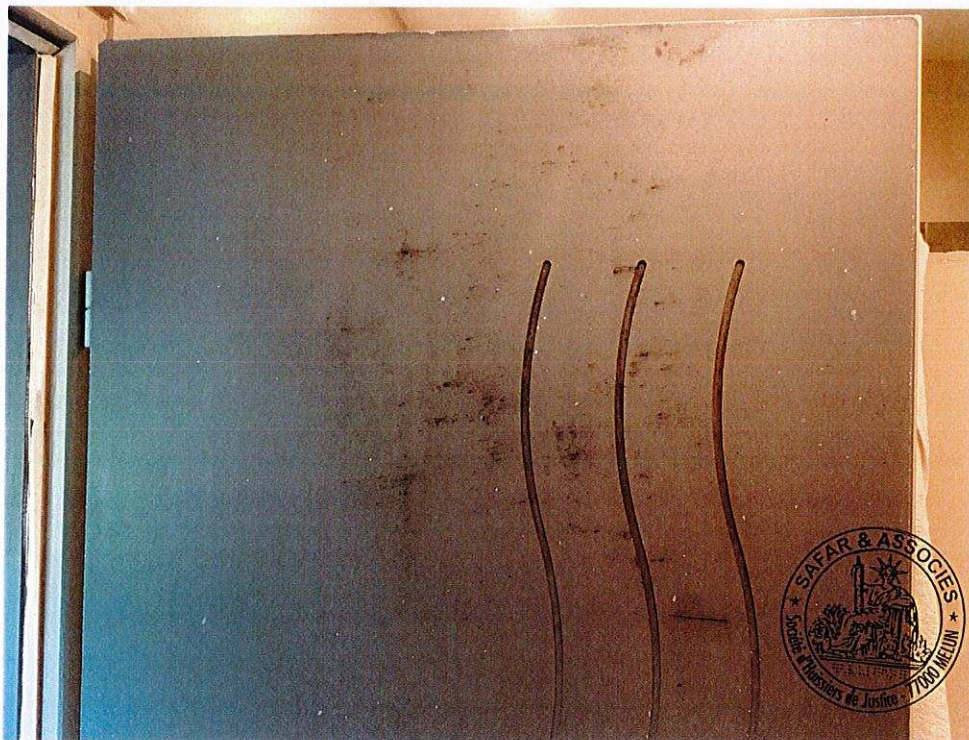
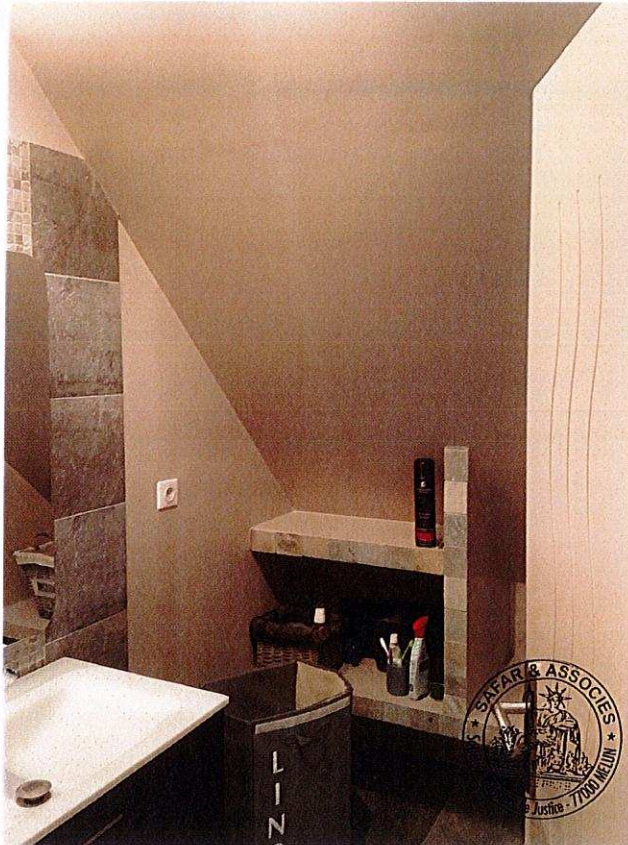
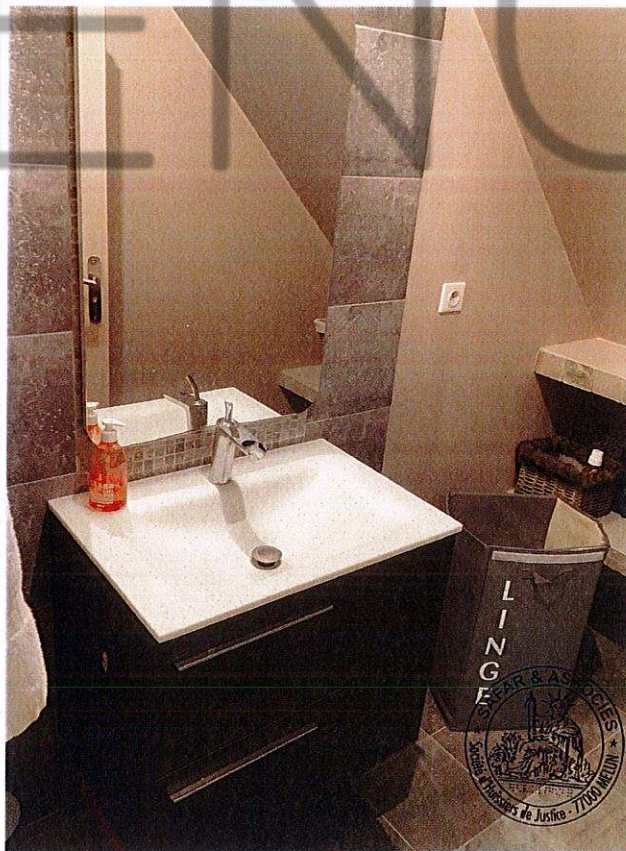
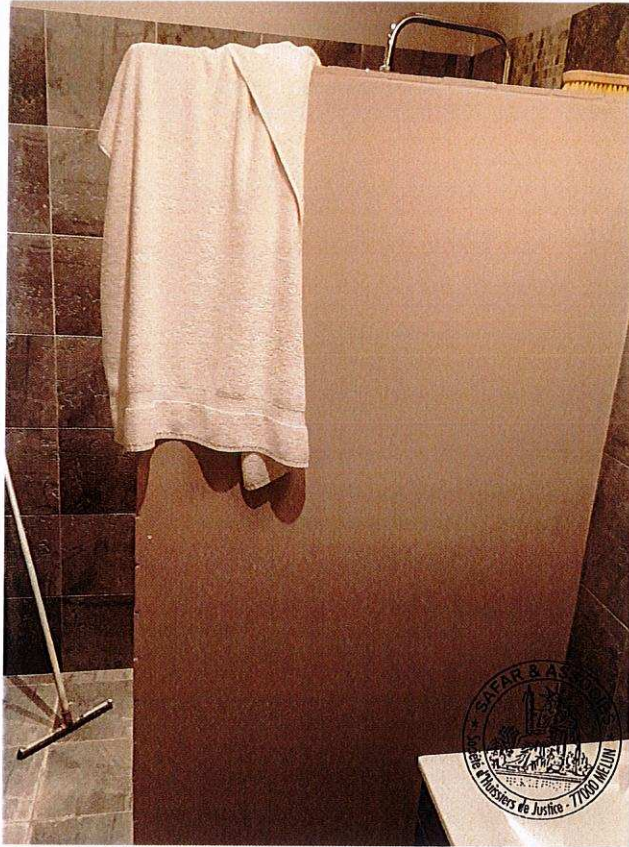
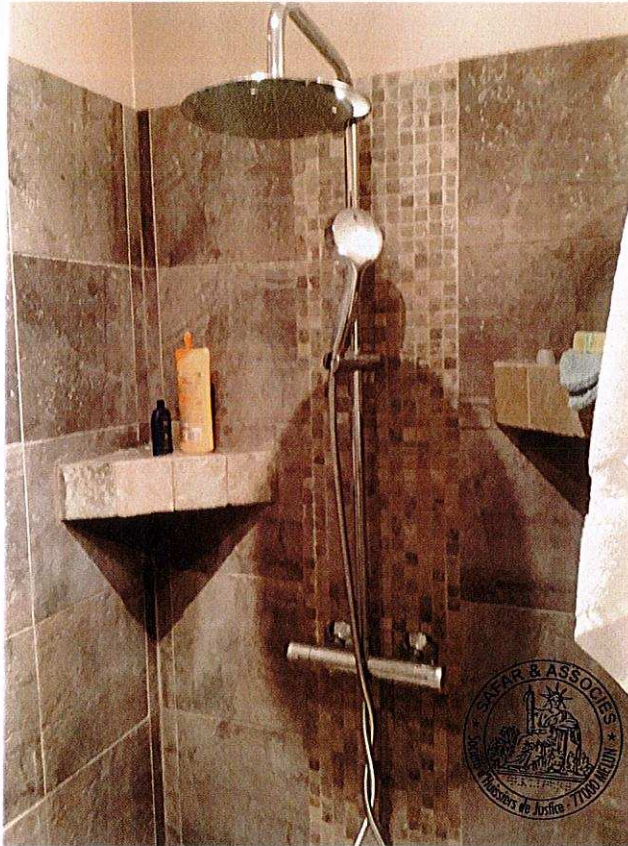
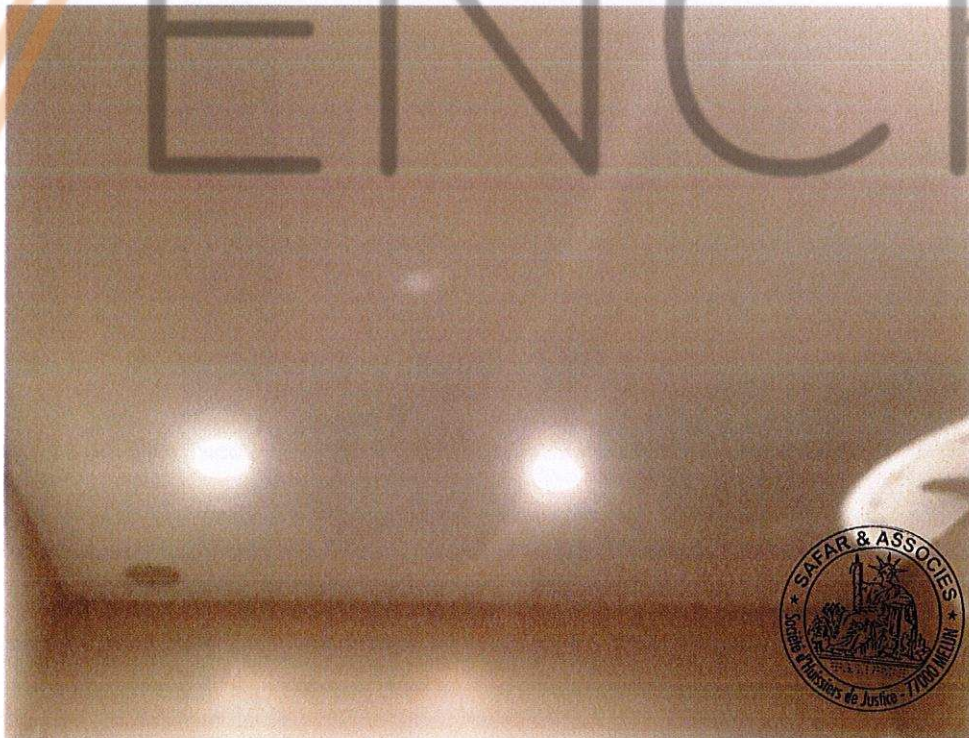
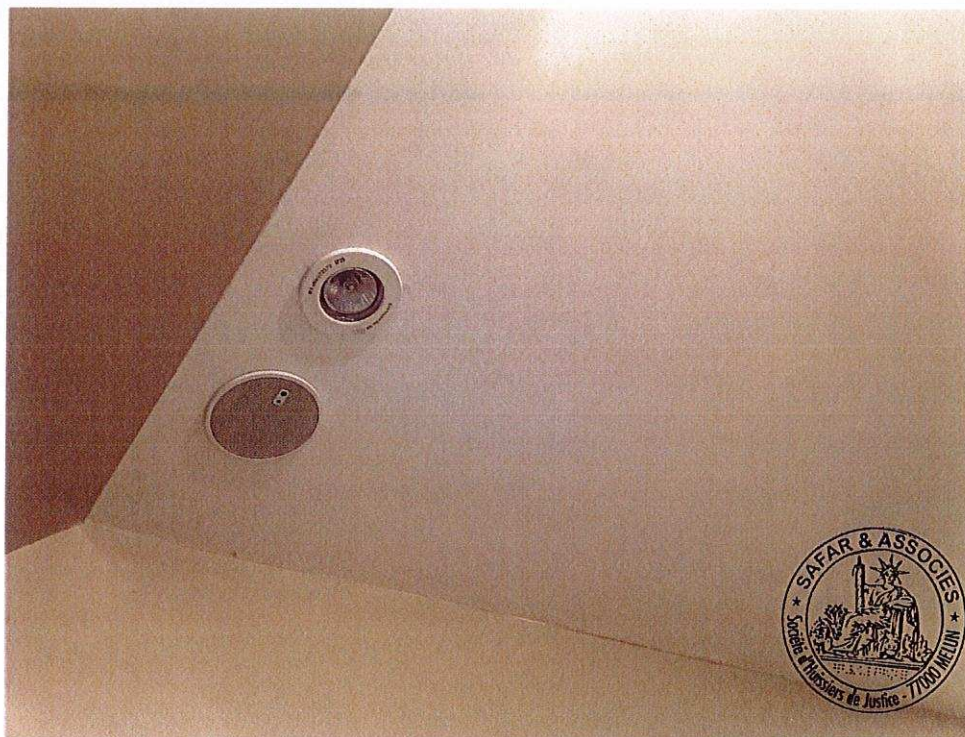
On accède par une porte avec des traces d'humidité sur la face côté chambre

Le plafond est recouvert d'une peinture avec des spots encastrés en bon état de fonctionnement. Il y a également 2 enceintes de musique intégrées qui ne sont pas en fonctionnement.

Il y a un miroir à l'état d'usage avancé. Il y a un point lumineux en état de fonctionnement.

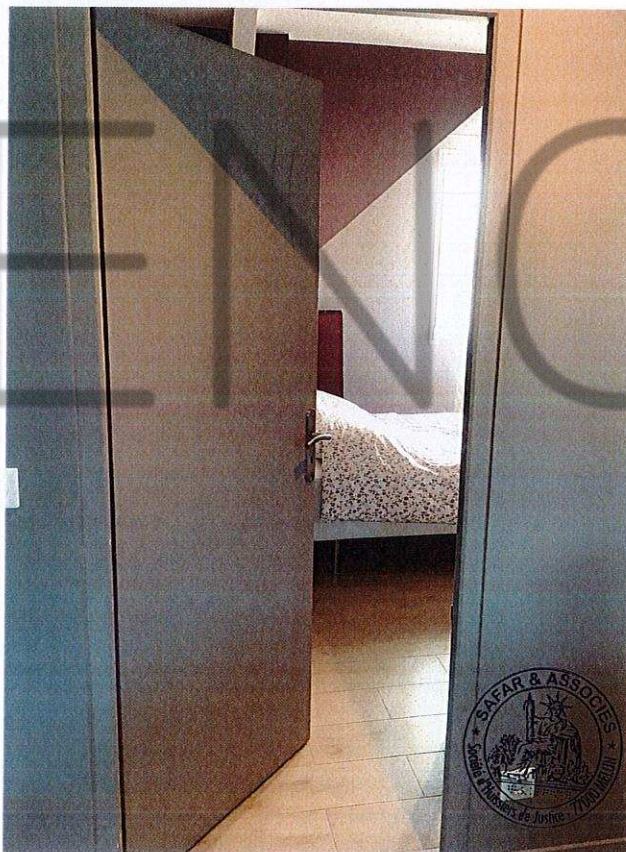
Photographie n°101.

Le plafond est recouvert d'une peinture en bon état. Il y a 2 points lumineux dont l'un n'est pas en fonctionnement.

Il y a une fenêtre à deux battants cassés.
