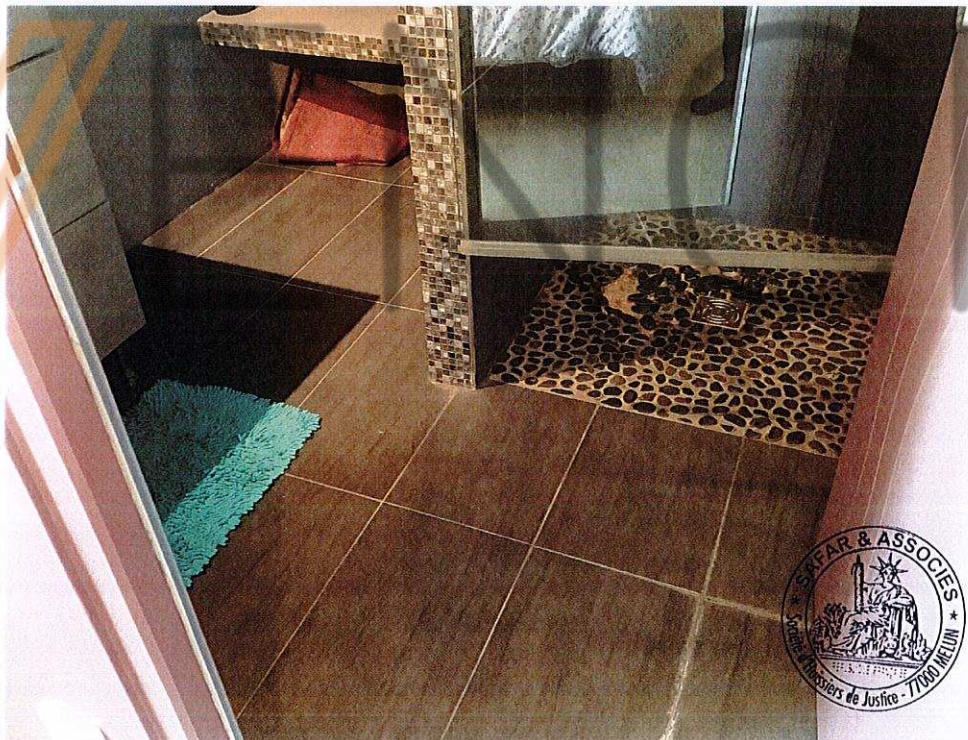
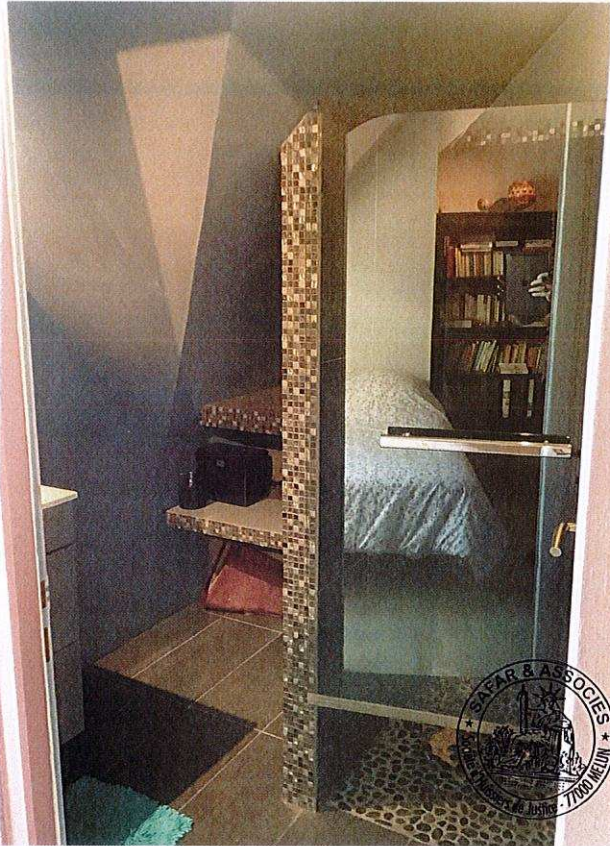
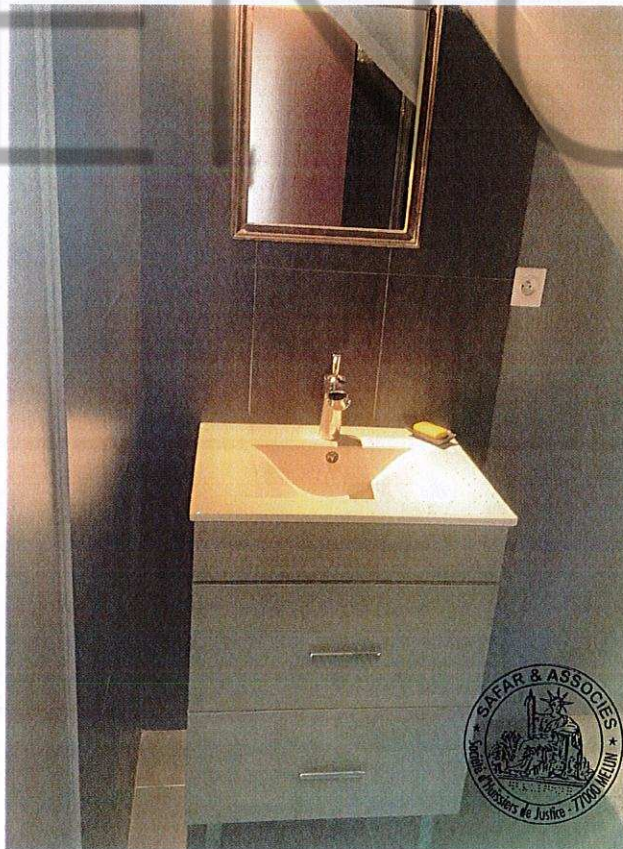
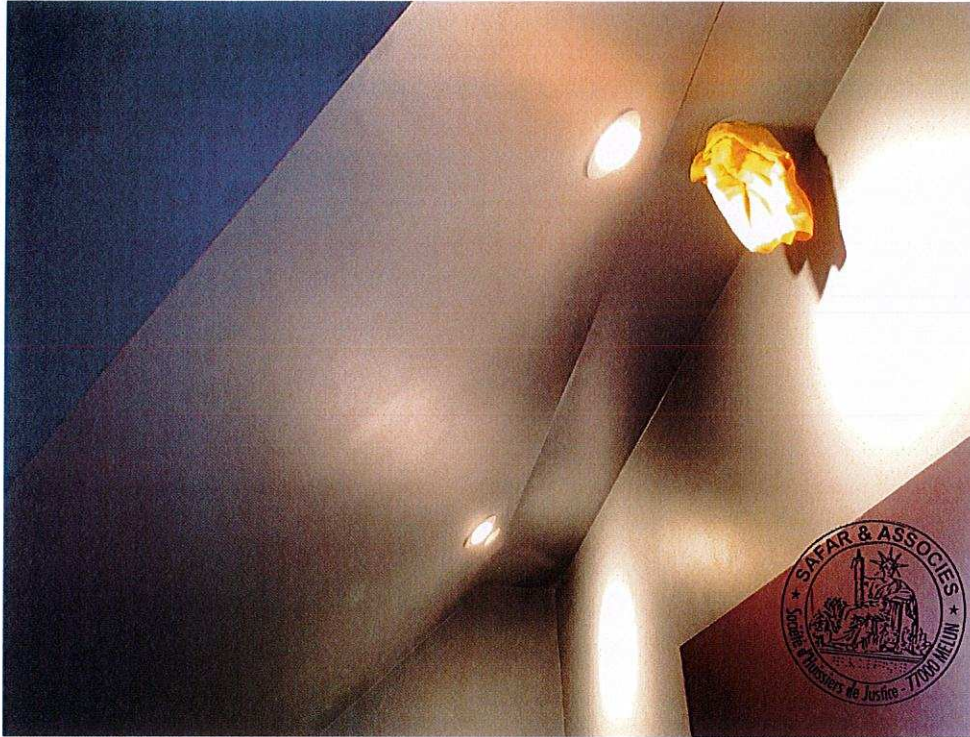
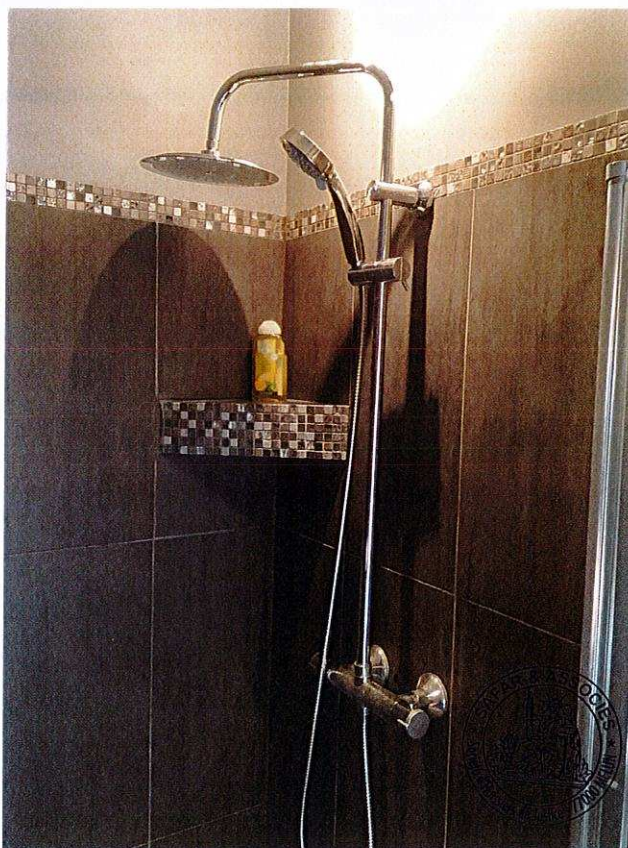
(Photographies n°108 à n°113)

Le plafond est recouvert d'une peinture avec des spots encastrés en bon état de fonctionnement. Il y a une aération bouchée.

Au sol, le carrelage de la douche est abimé. Des galets sont manquants.

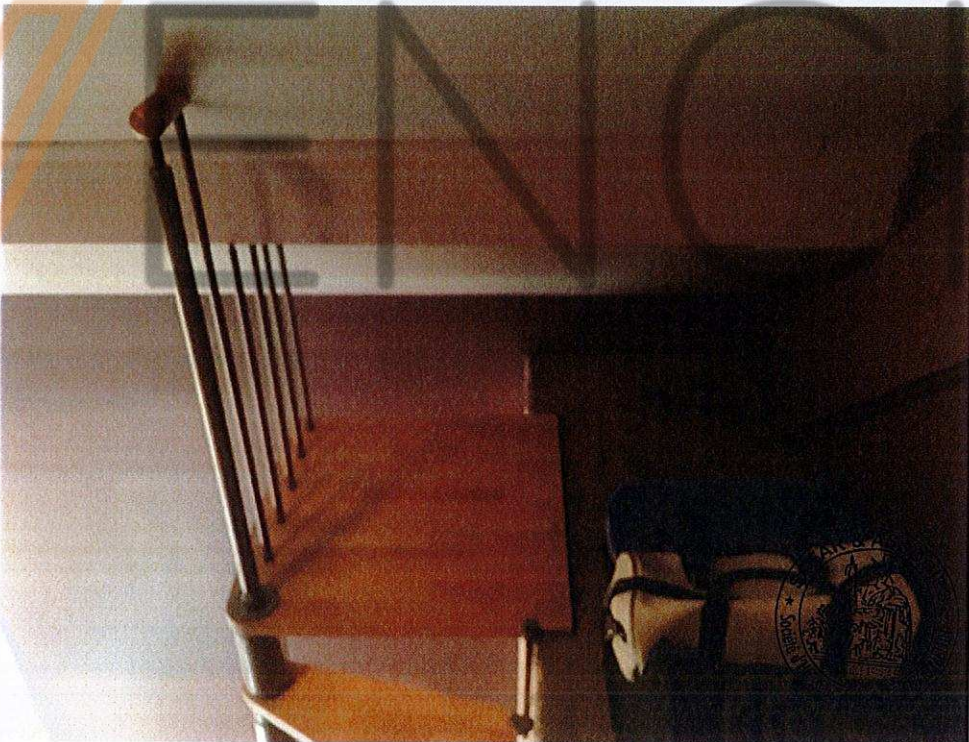
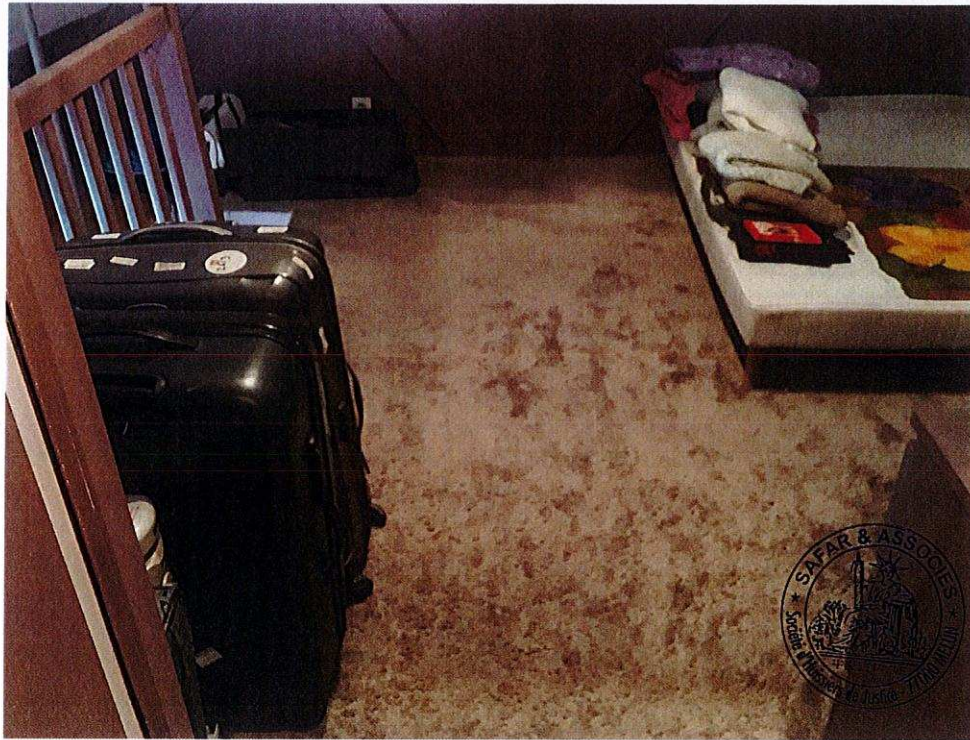
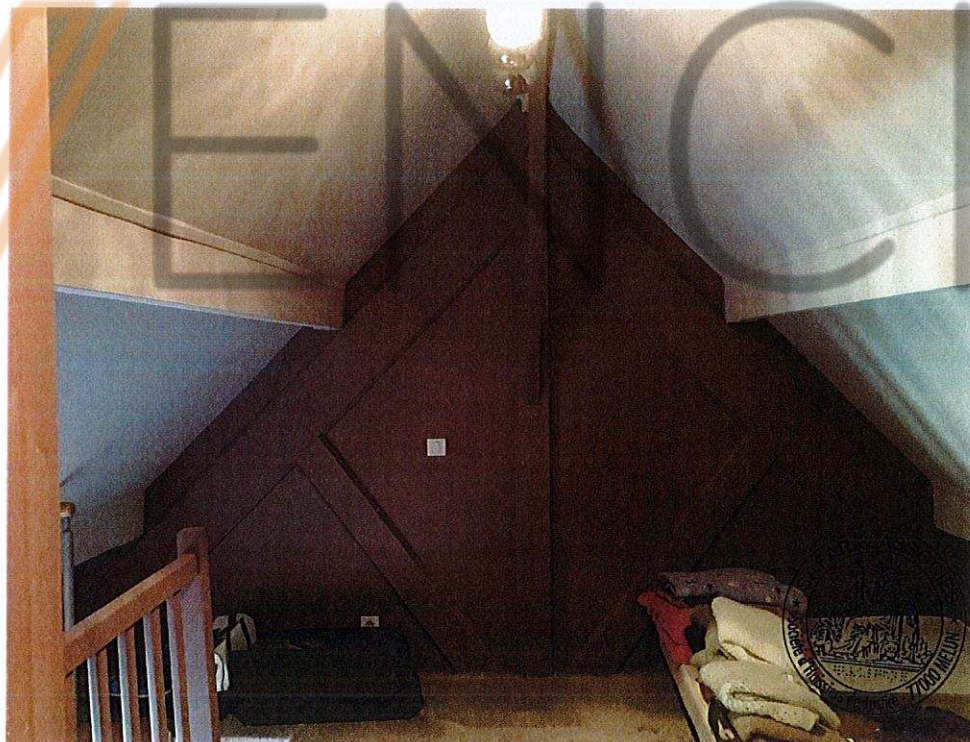
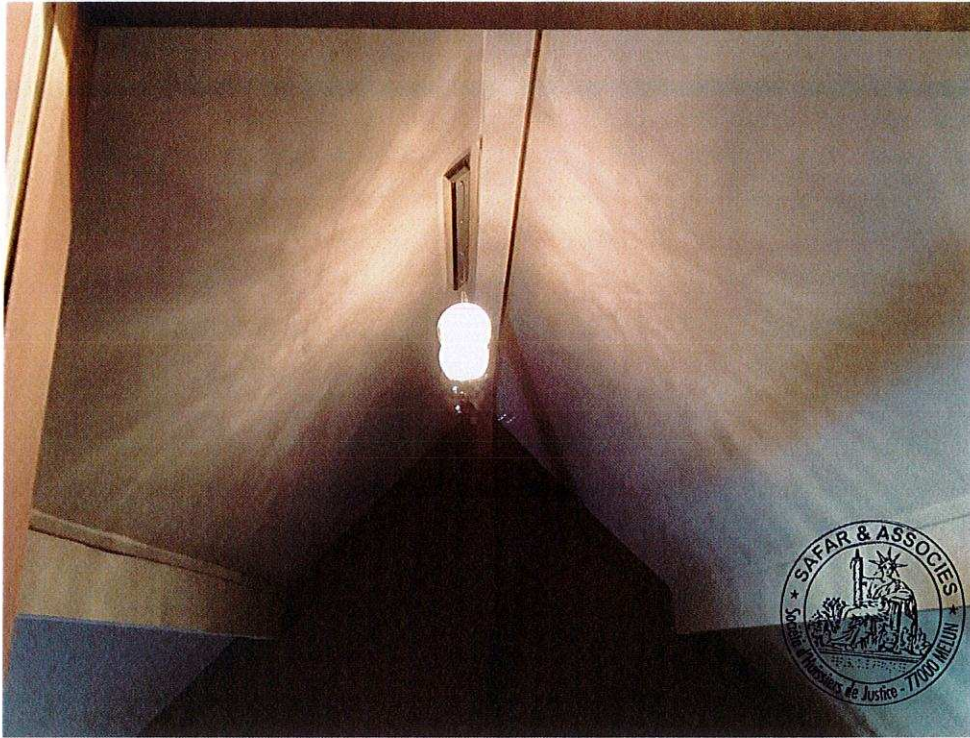
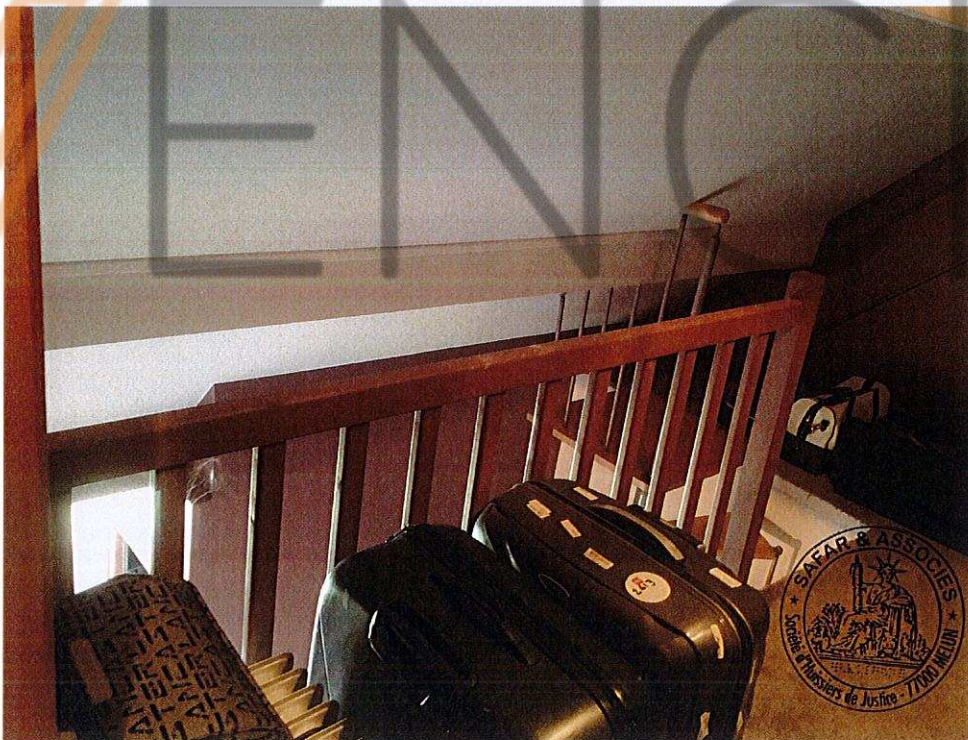
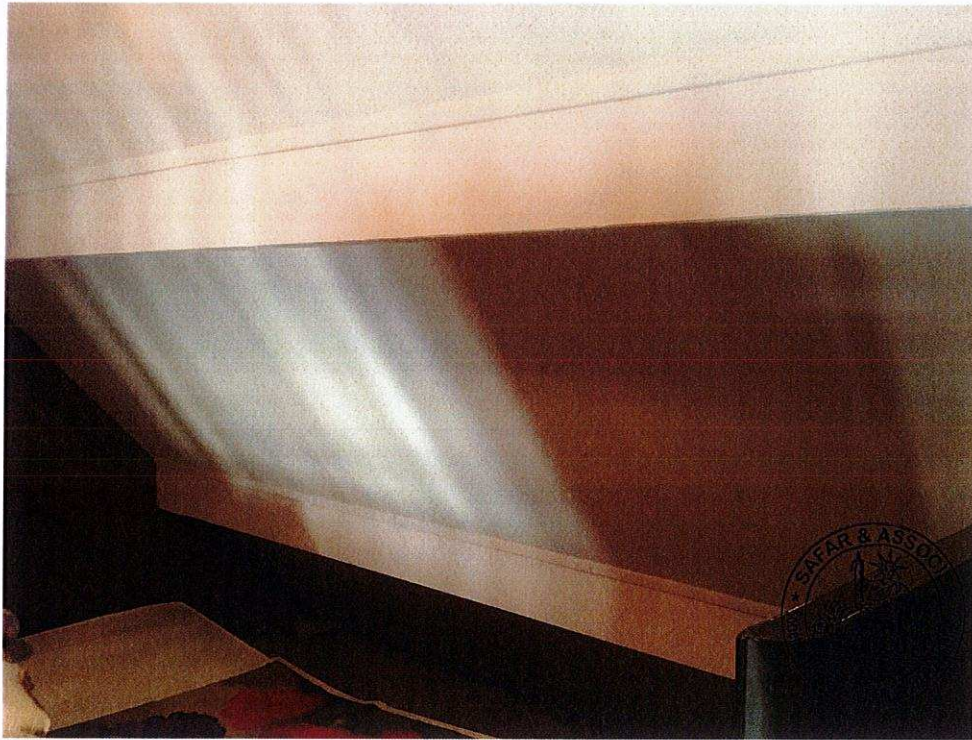
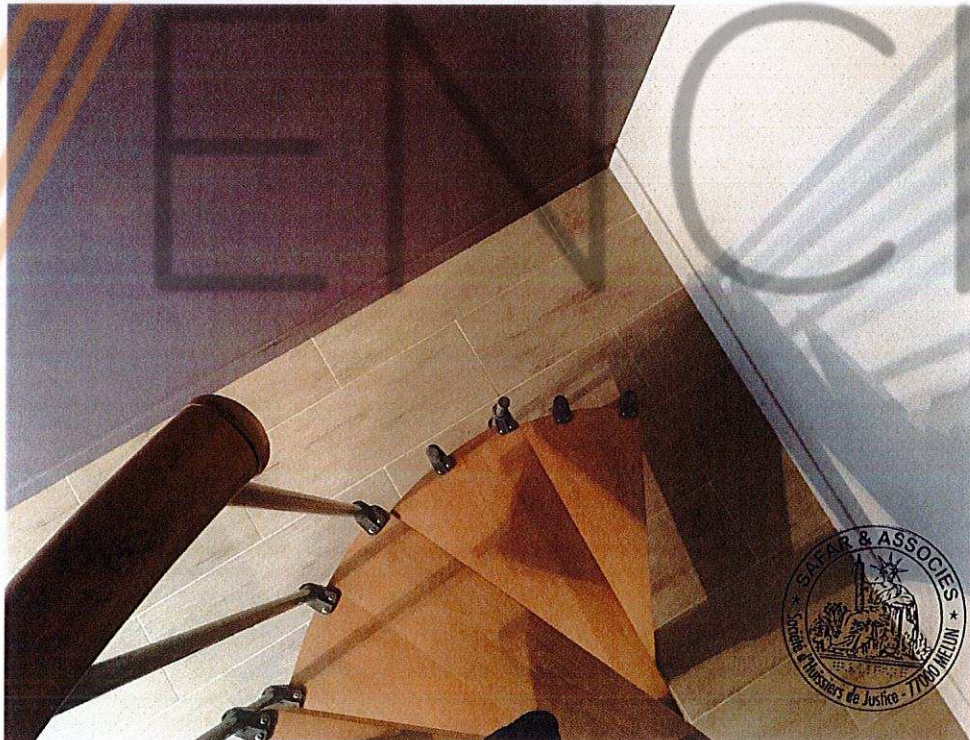
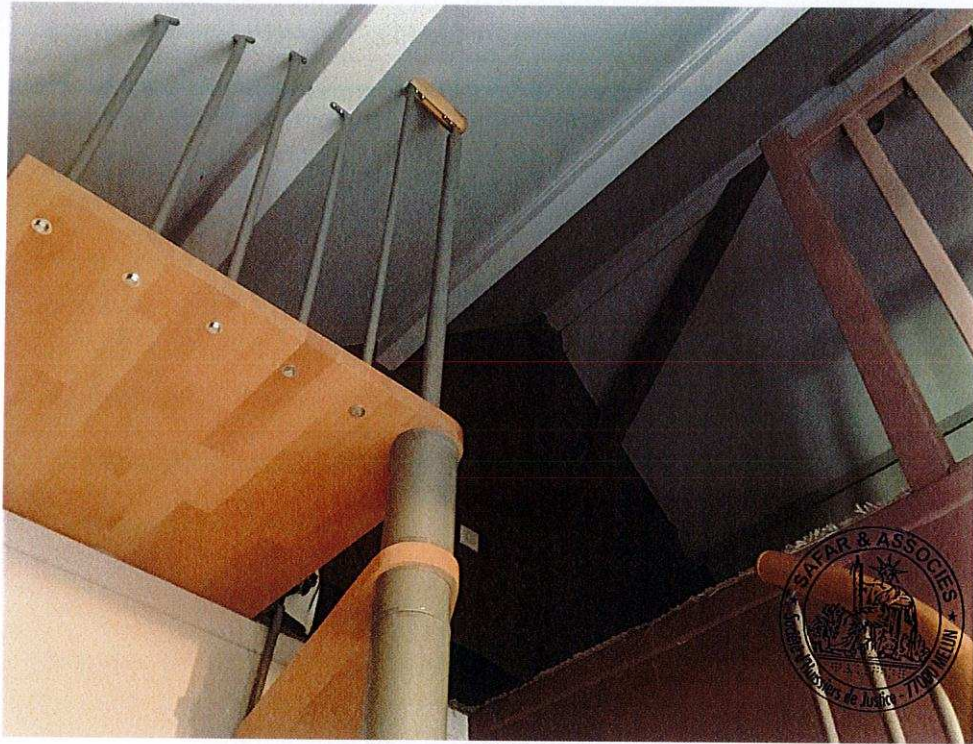
(Photographies n°114 à n°122)

On y accède par l'escalier en bois avec une rampe. Un morceau de rampe est manquant sur les 2 premières marches et la rampe ne se poursuit pas jusqu'à la mezzanine.

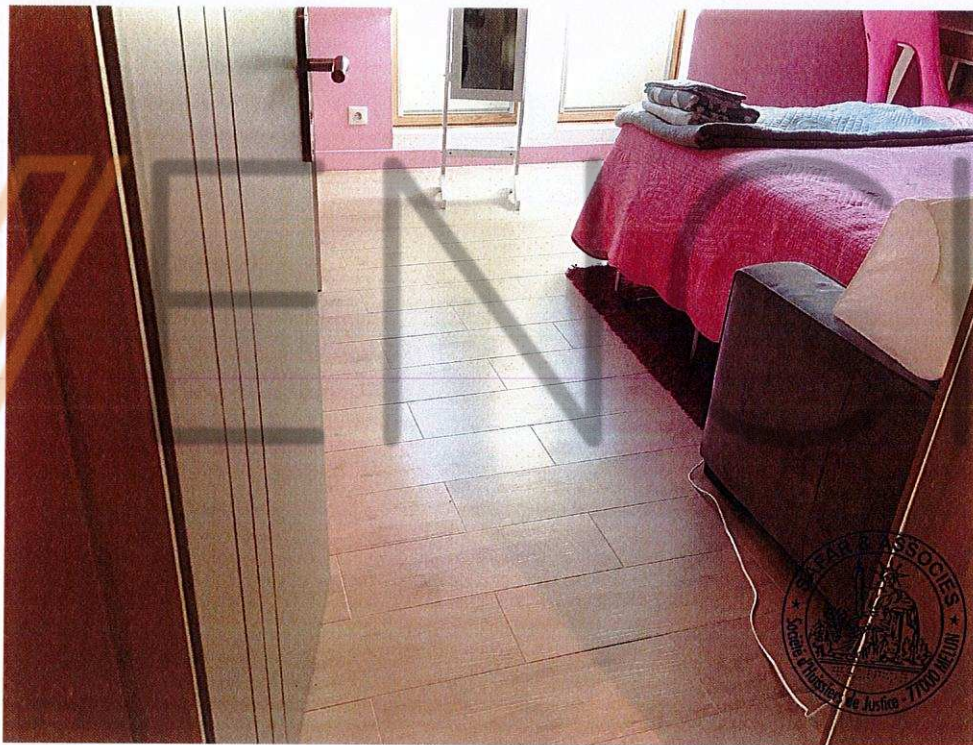
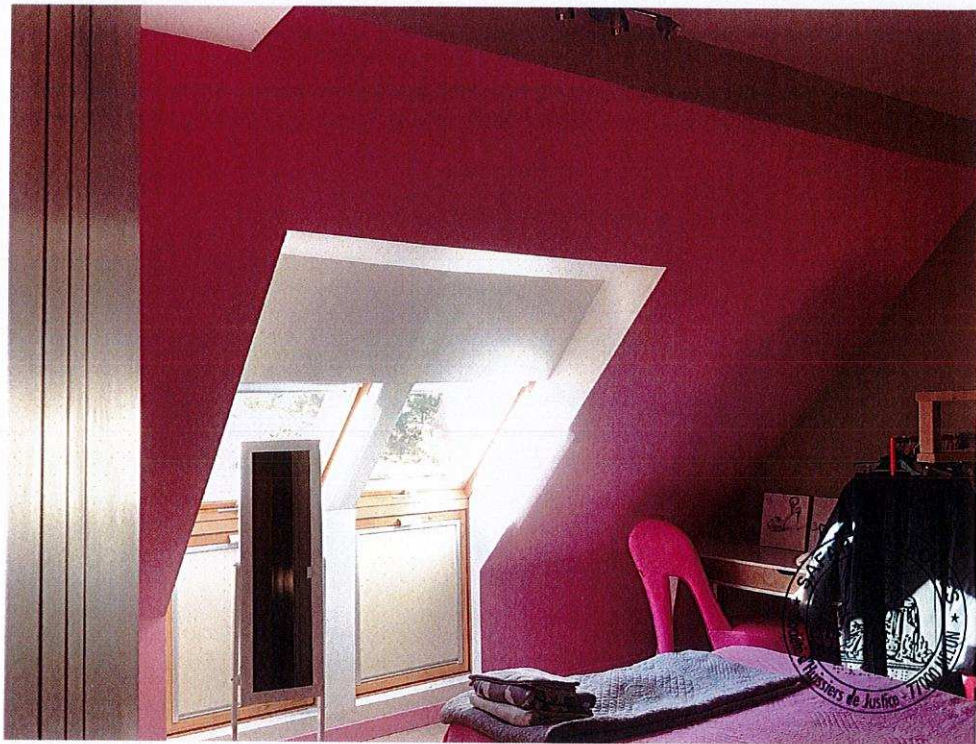
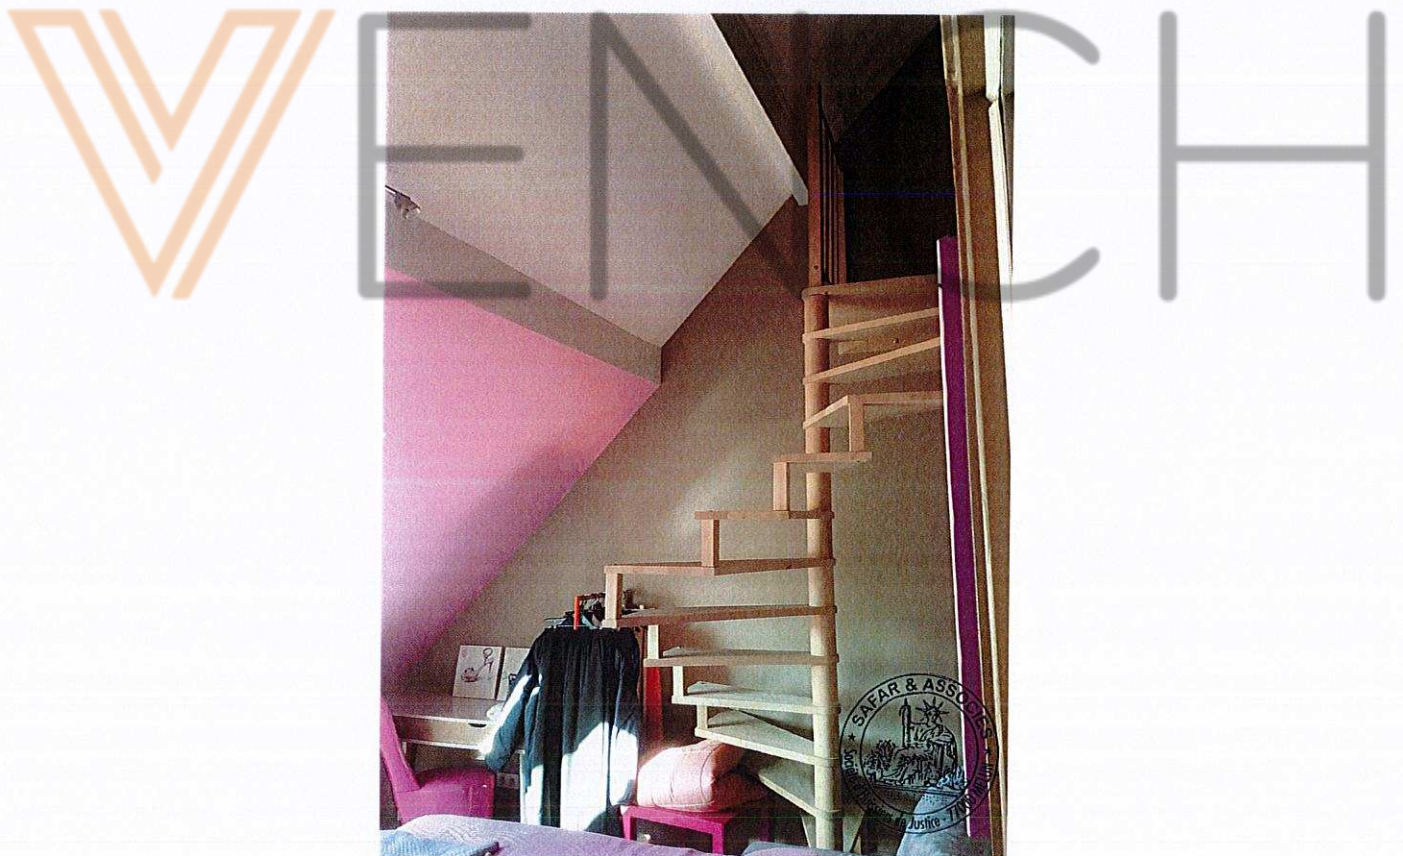
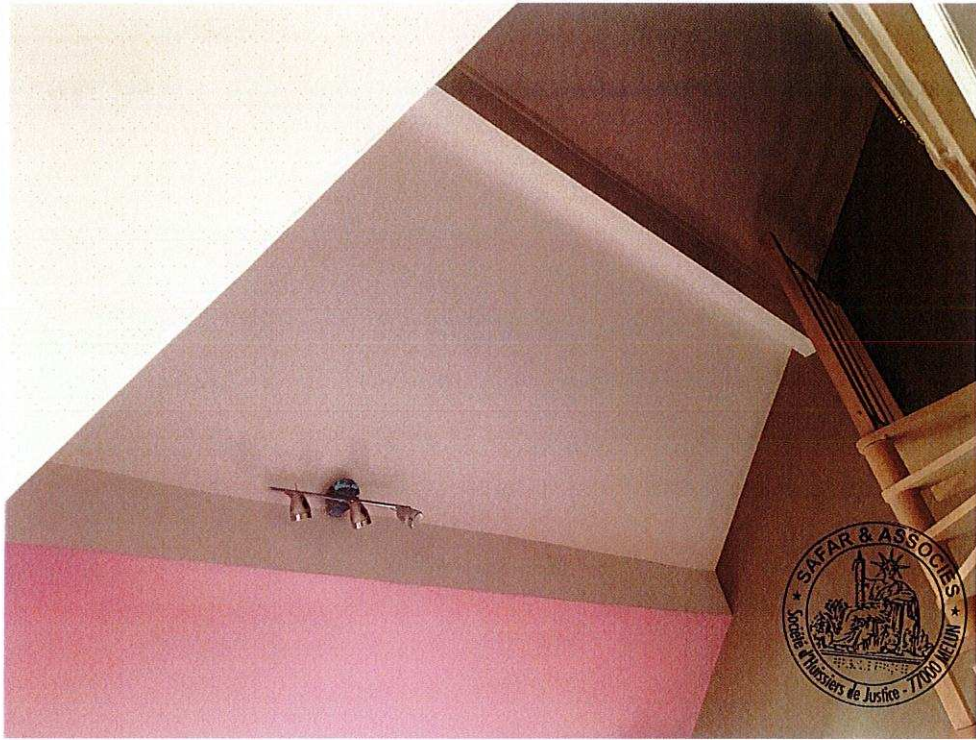
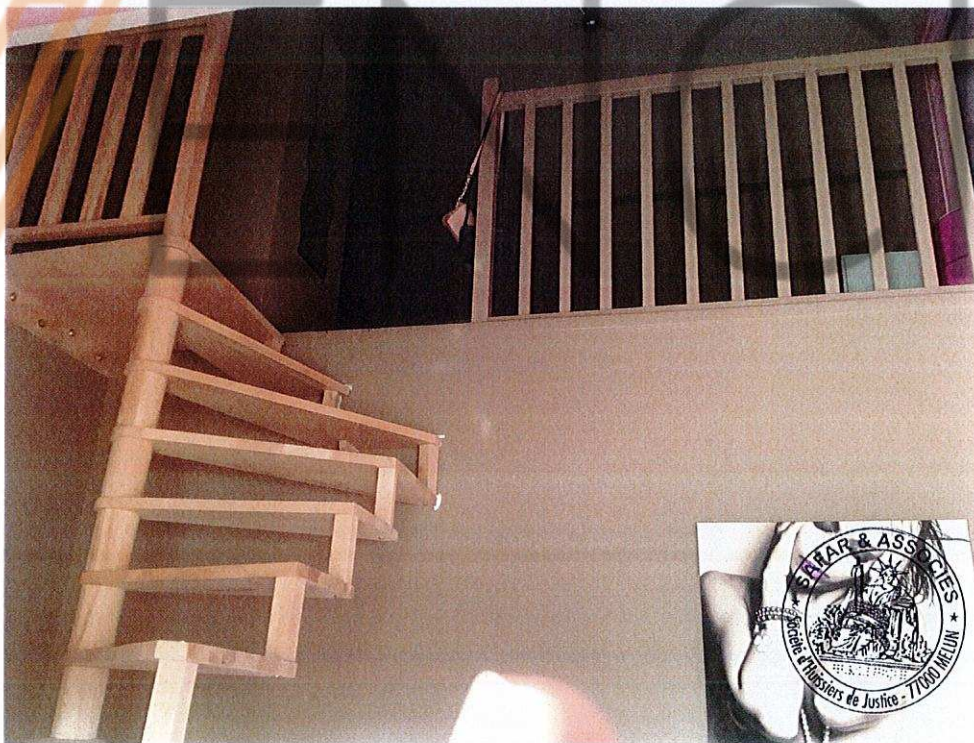
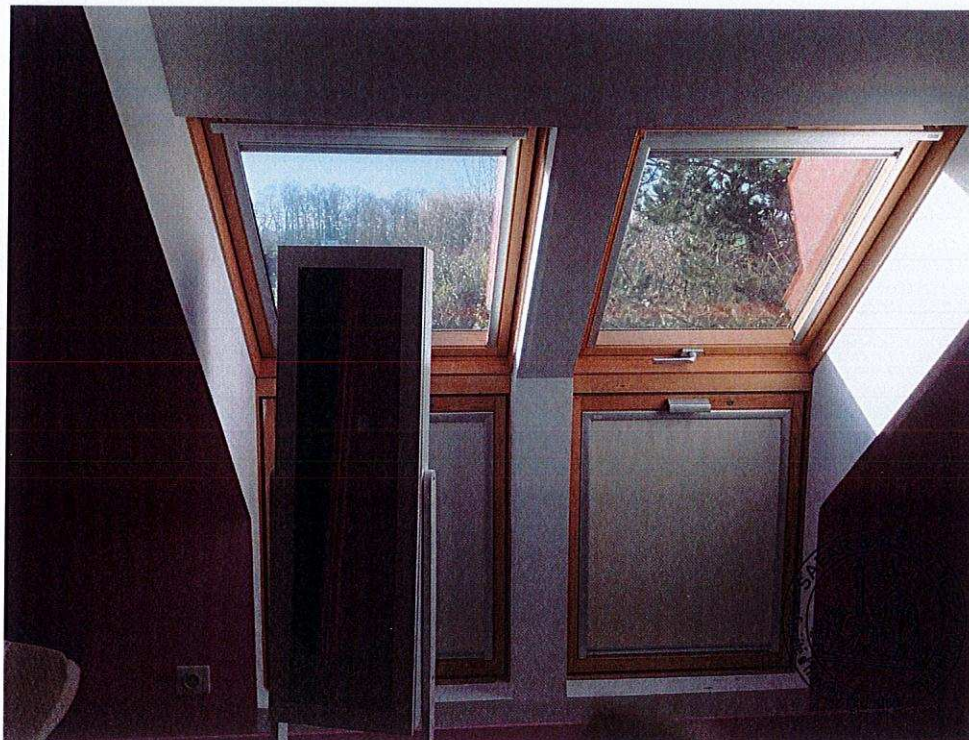
(Photographies n°127 à n°132)

Il y a un escalier en bois brut sans rampe.

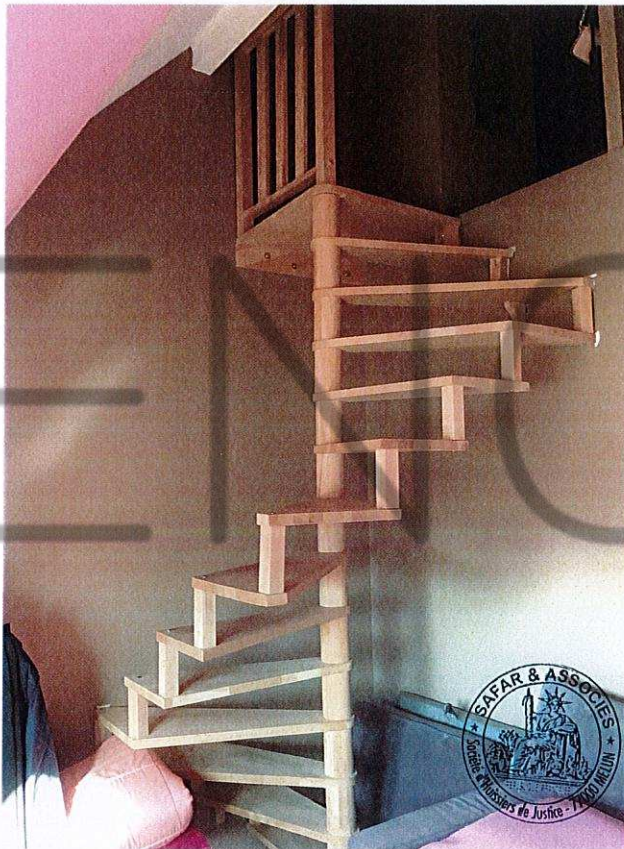
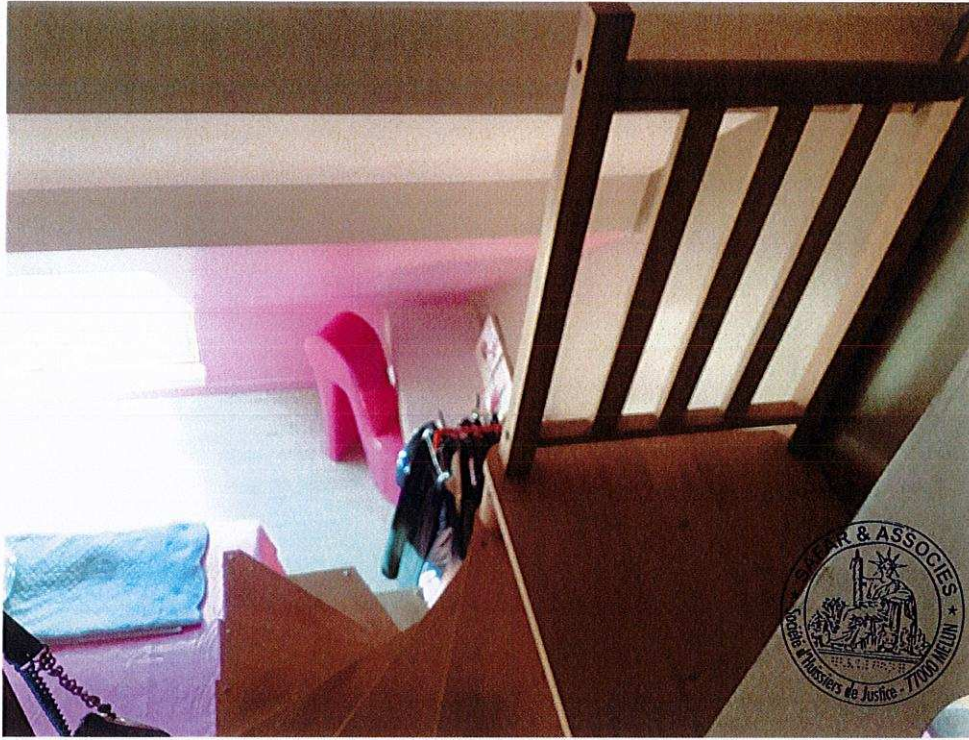
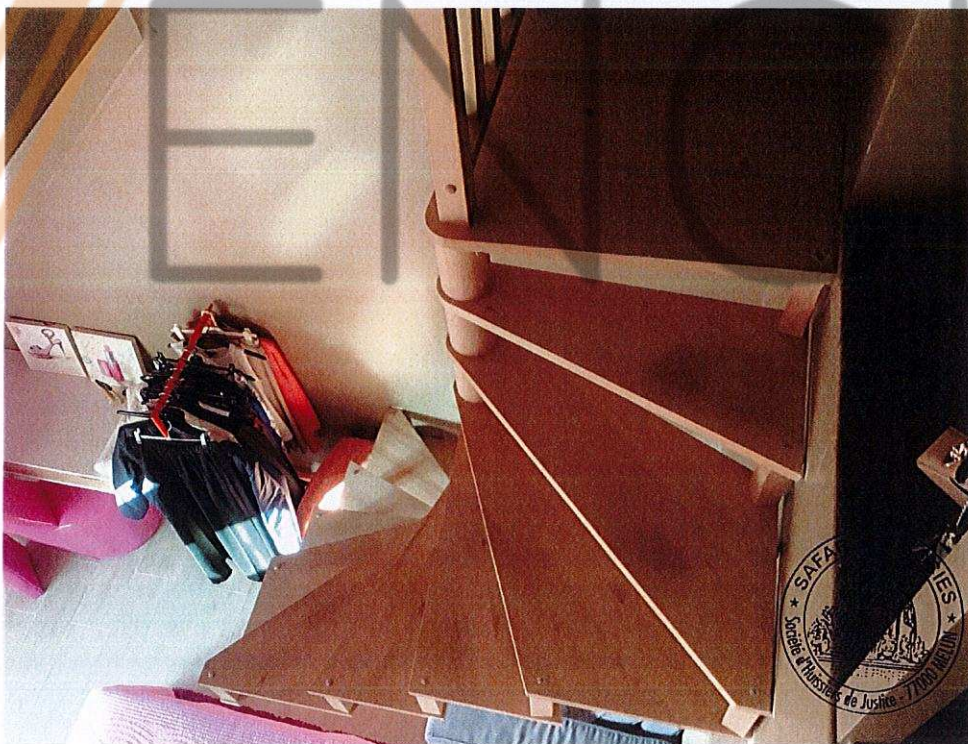
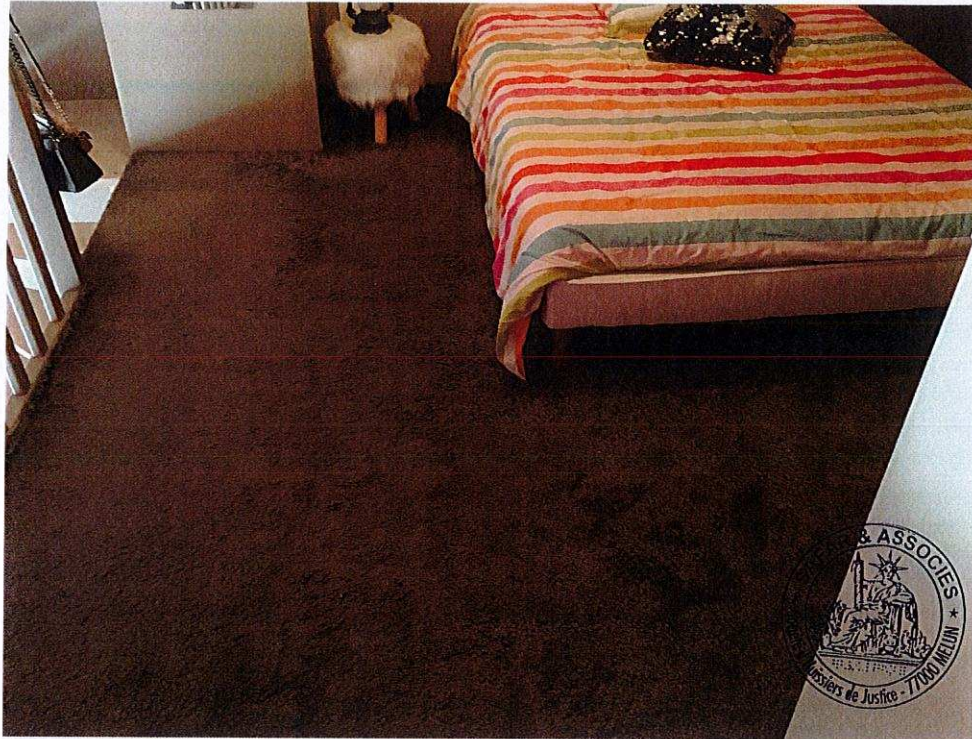
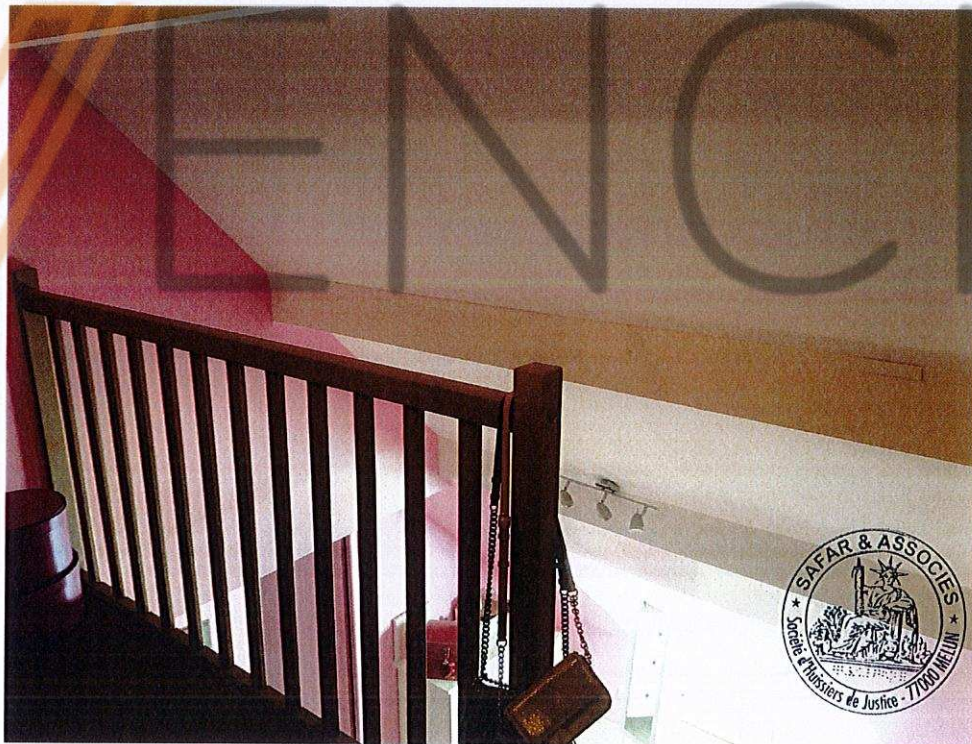
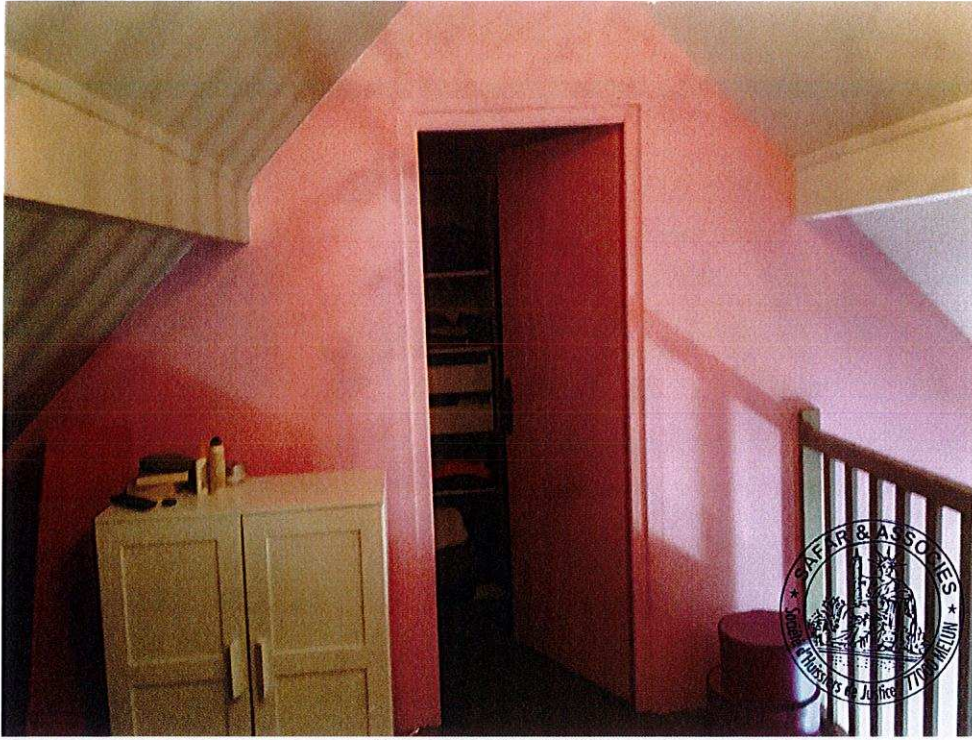
(Photographies n°141 à n°147)

On y accède par l'escalier en bois brut sans rampe.

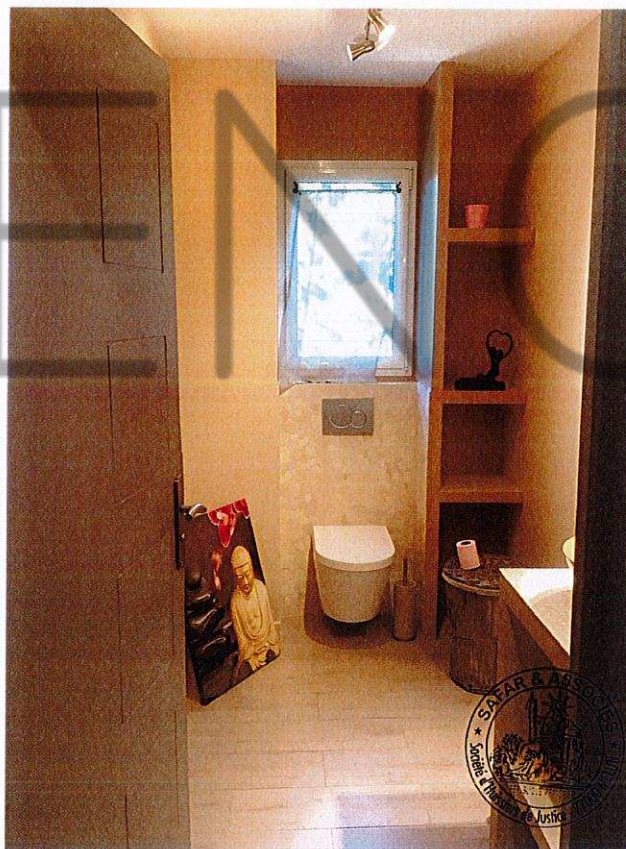
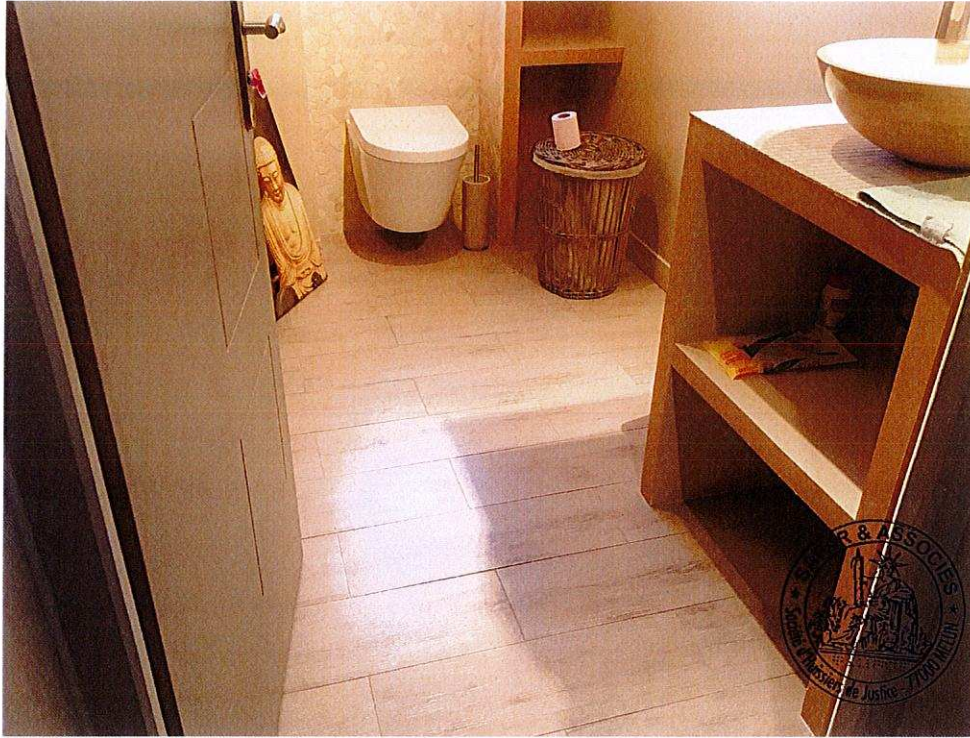
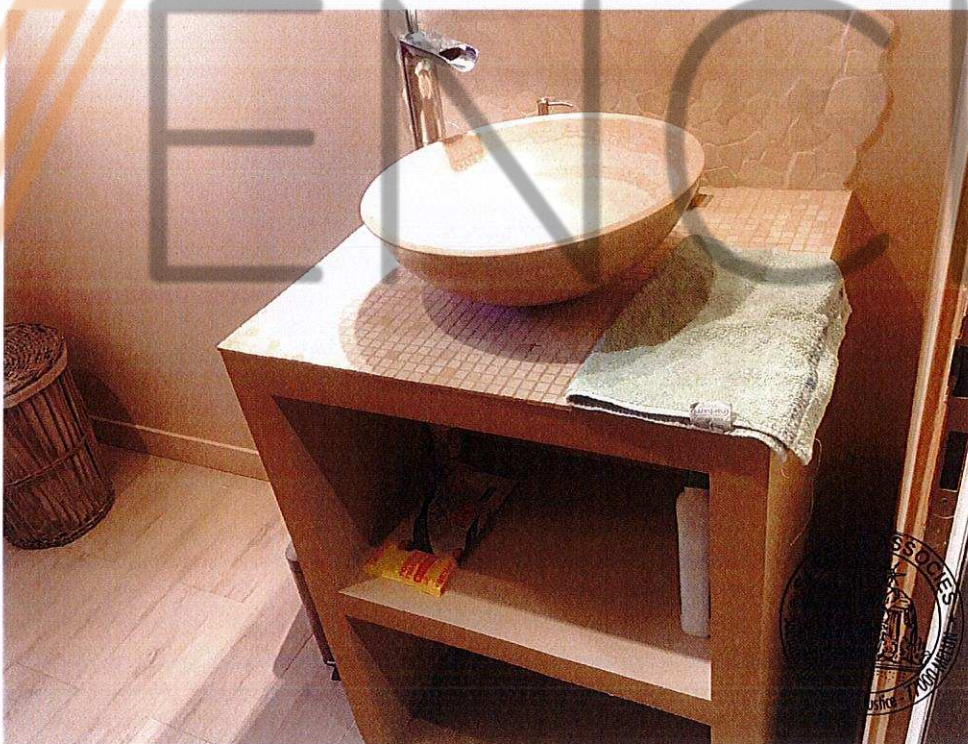
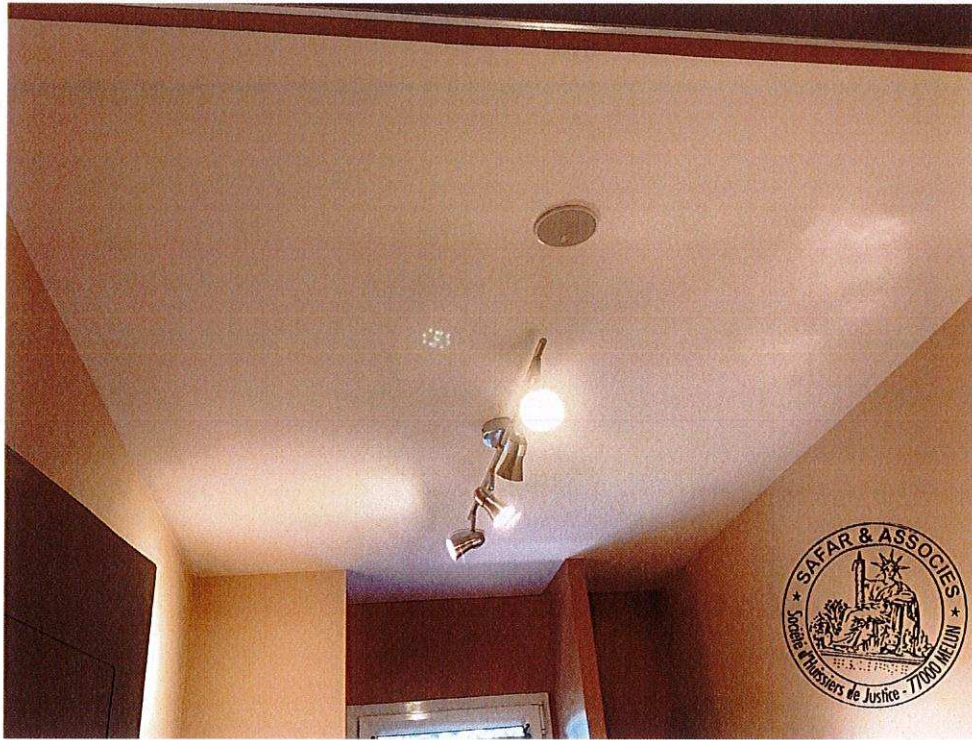
(Photographies n°153 à n°156)

Le plafond est en peinture en bon état avec un point lumineux en bon état de fonctionnement. Il y a une enceinte intégrée qui n'est pas en fonctionnement.
