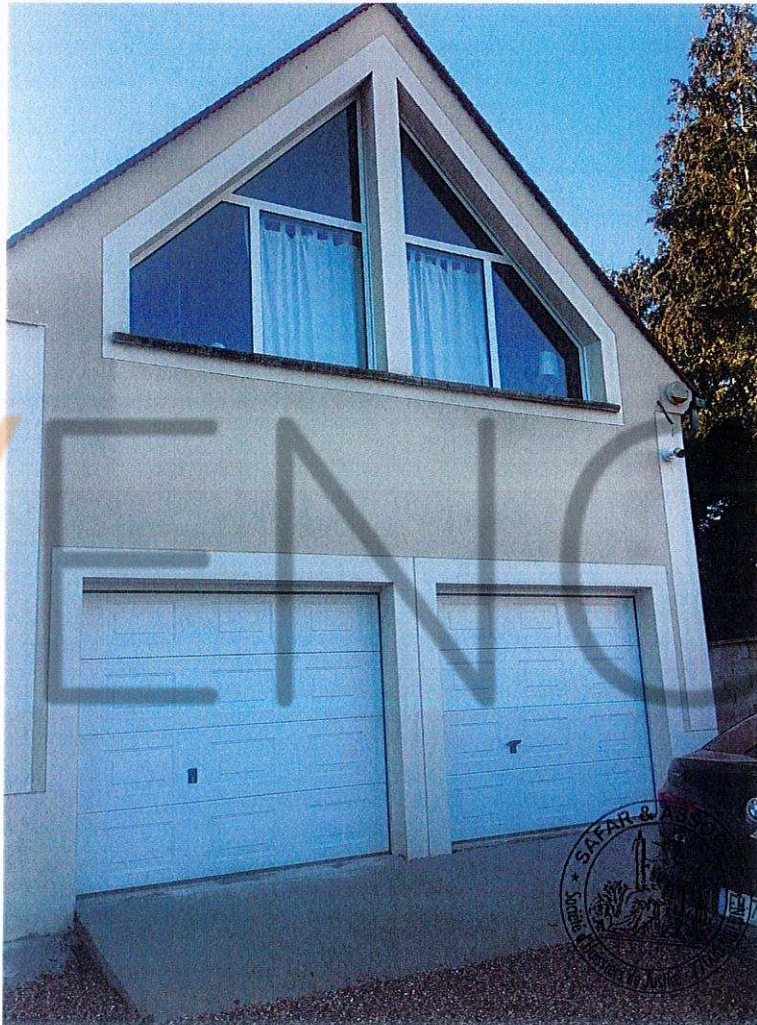
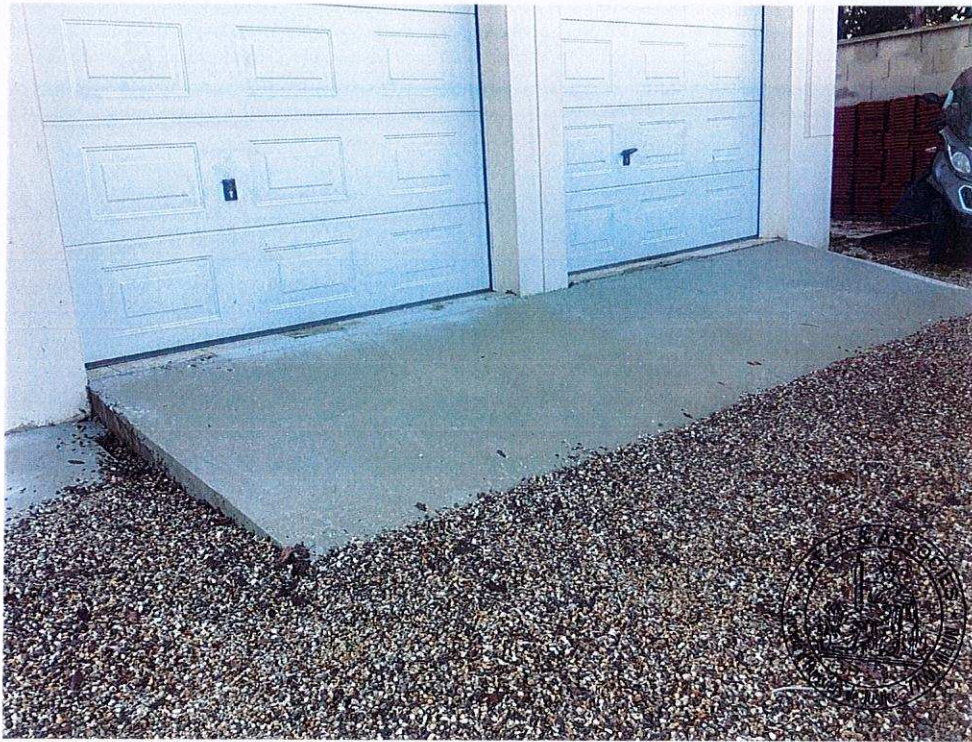
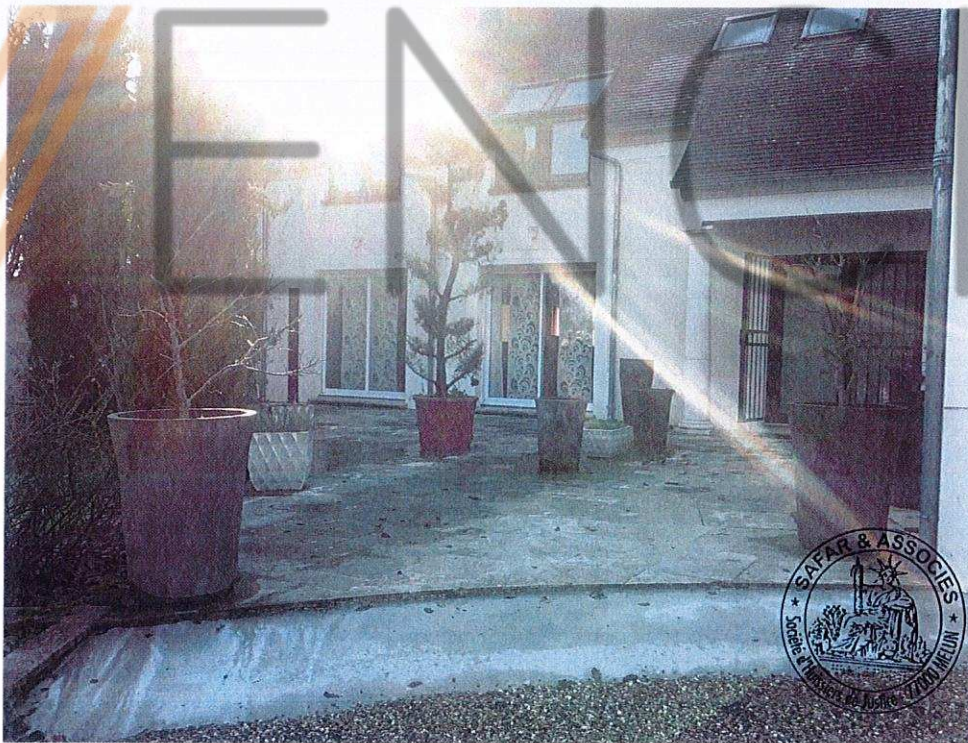
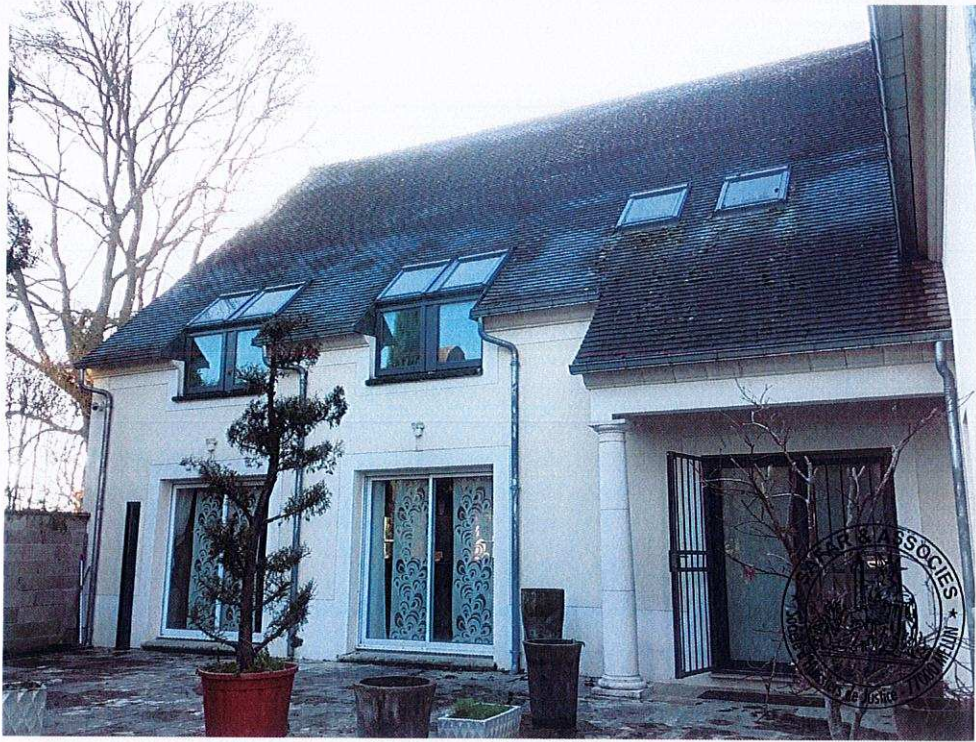
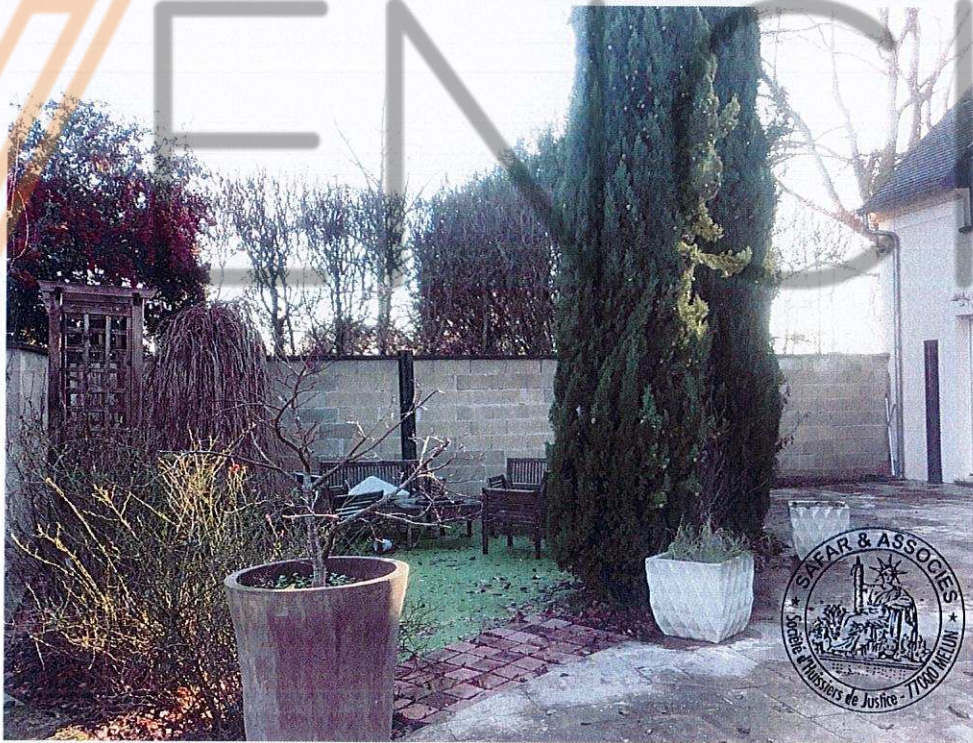
(Photographies n°189 à n°193)

La façade est recouverte d'un crépi.

Sur ma droite, il y a deux portes de garage en PVC en bon état. Il y a une avancée en béton devant.

Au niveau de la porte d'entrée de la maison, devant, le sol est en travertin.

Il y a une grille à deux battants devant la porte d'entrée avec serrure.

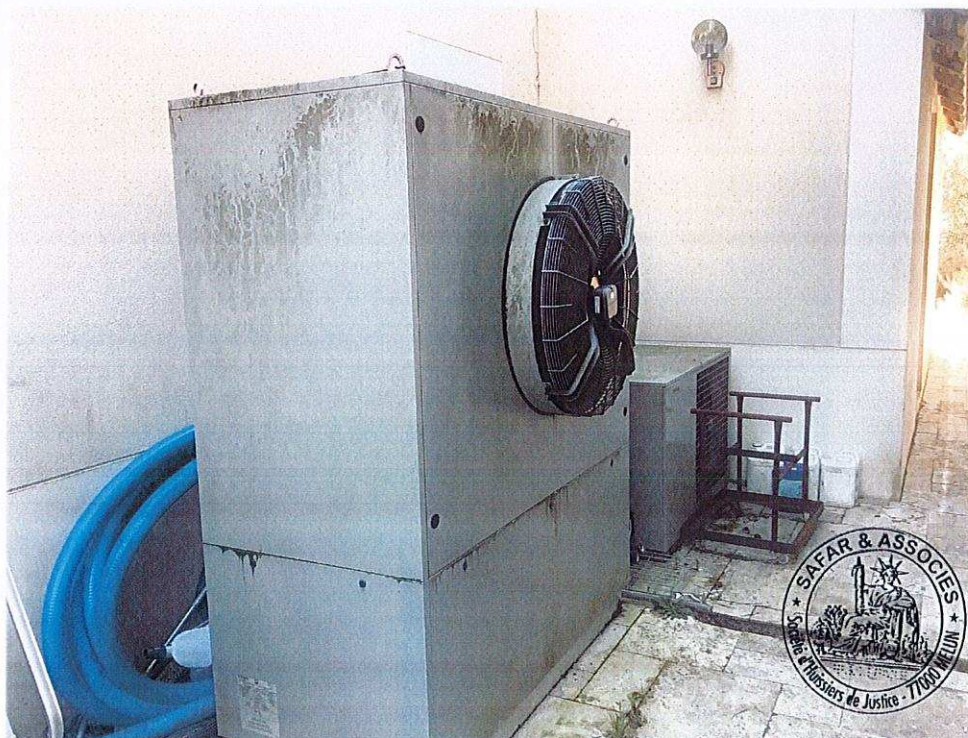
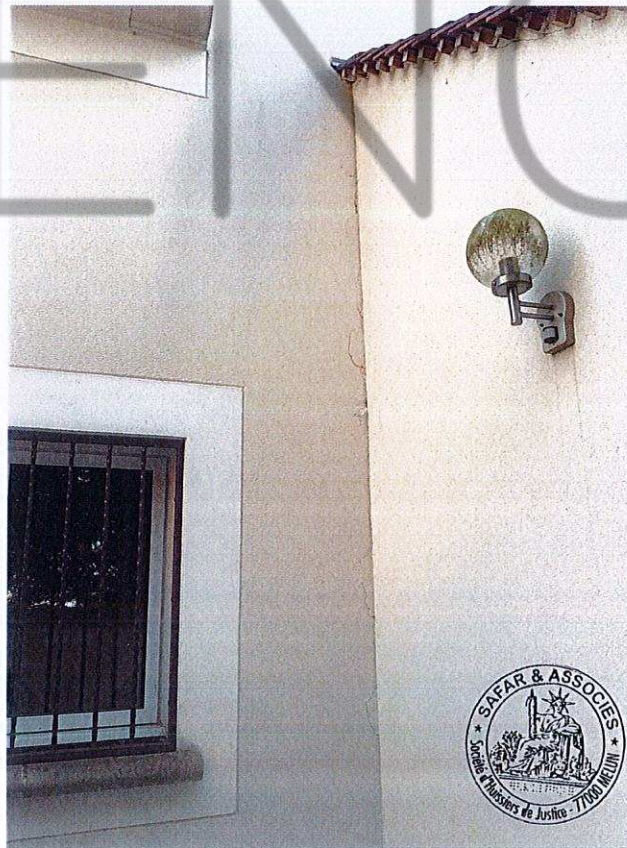
(Photographies n°194 à n°199)

La façade est recouverte d'un crépi en bon état.

Entre la façade et le local technique de la piscine, il y a une fissure dans l'angle.

Au sol, l'allée est en travertin. Des pierres sont manquantes au niveau d'une tranchée.

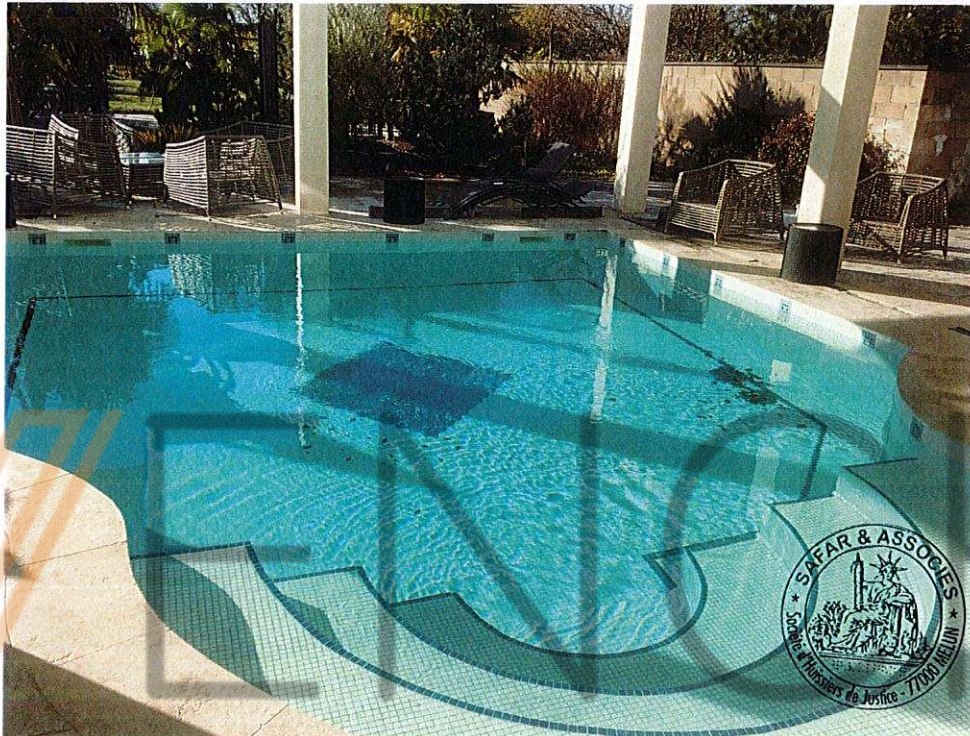
Photographie n°213.

A l'arrière de la maison, se trouve la piscine avec un abri de piscine uniquement en toiture.

Lorsque je suis face à la piscine sur ma gauche, le pilier est abimé. (Fissure et infiltration)
