PROCES-VERBAL DE CONSTAT

PROCES VERBAL DE DESCRIPTION

!Observation étant ici faite que les lots numéros 15,16 et 17 ont été réunis pour ne former qu'une seule unité d'occupation dont la désignation est la suivante : un appartement au deuxième étage, porte D, composé de : entrée, salle d'attente, cabinet dentaire, une pièce, une salle de stérilisation, un laboratoire, deux w.C., accès au monte-charge.

à PARIS (75002), 8, rue de la Paix

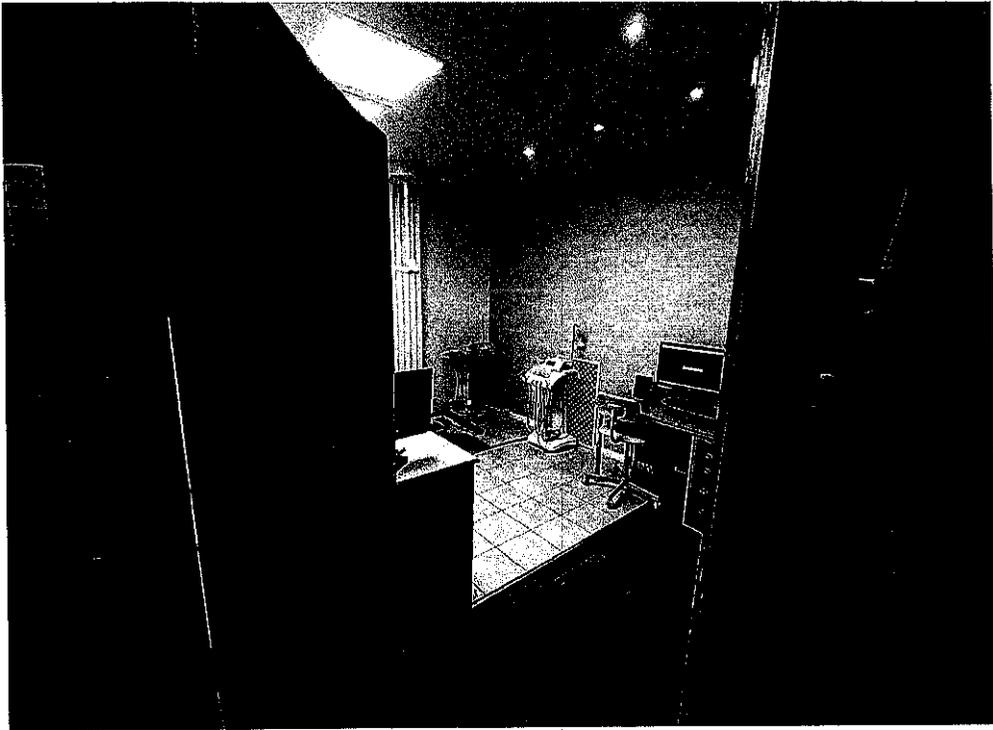
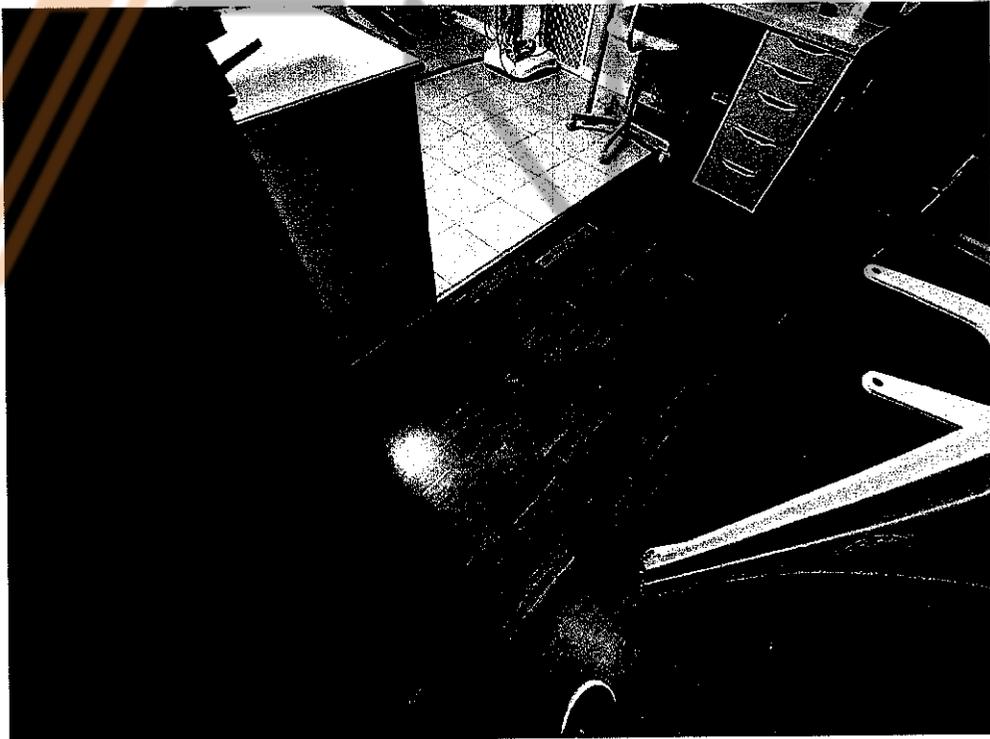
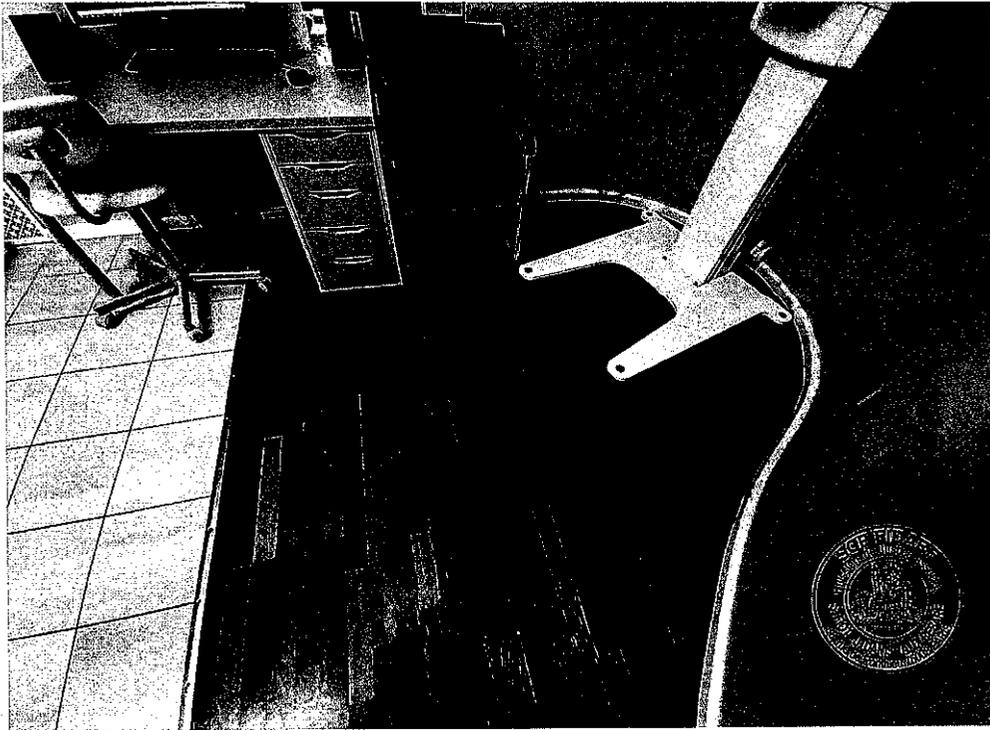
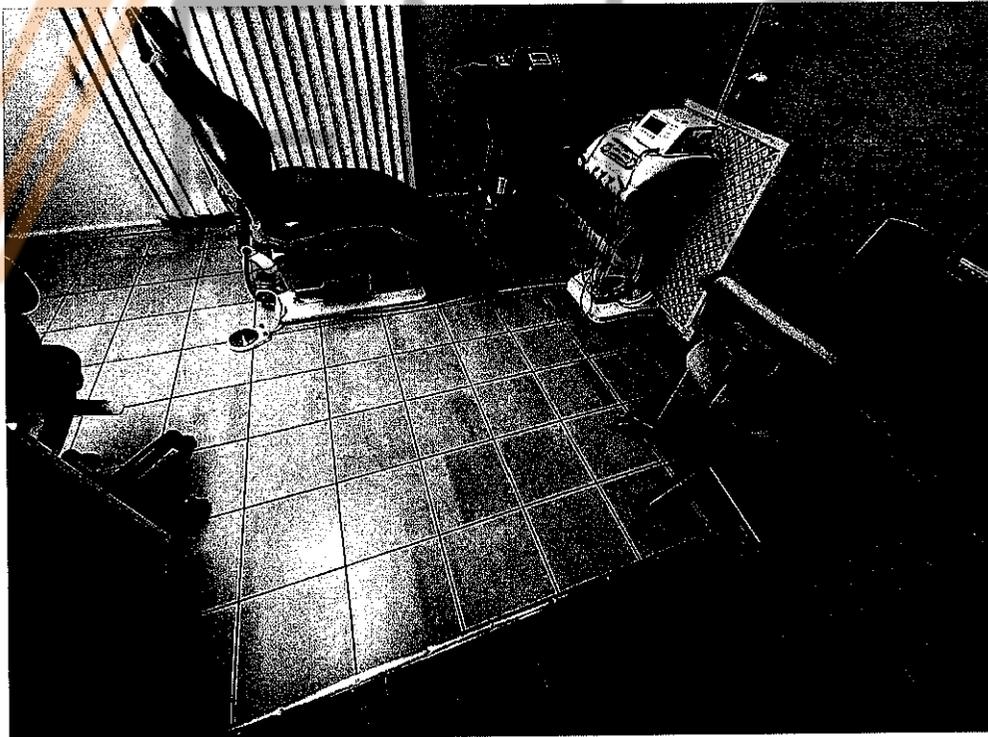
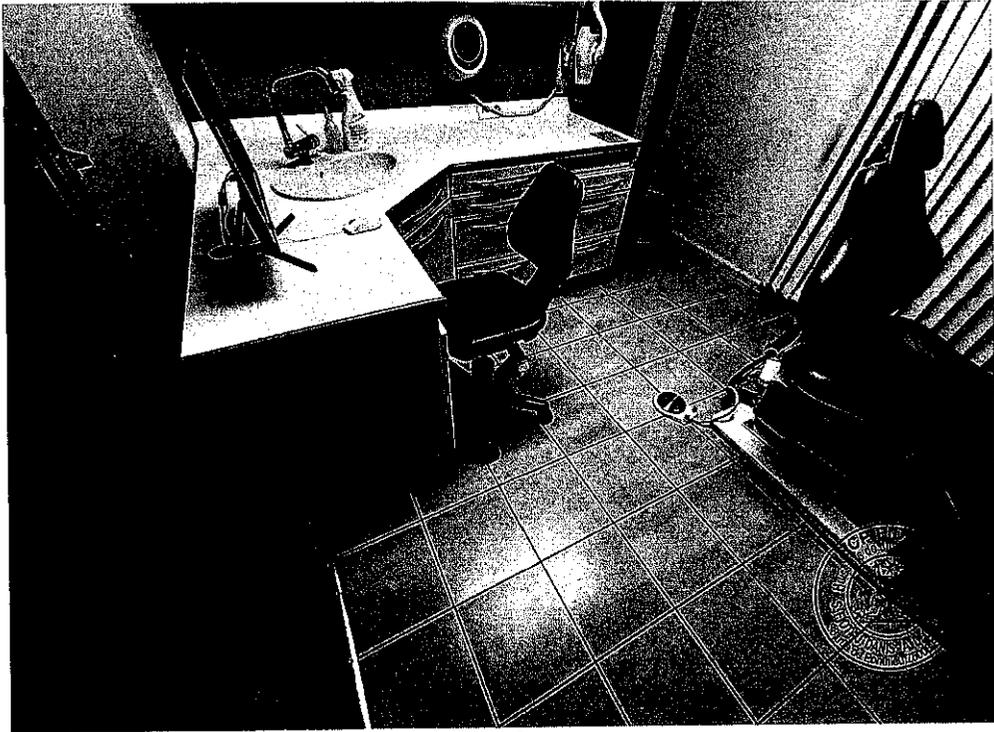
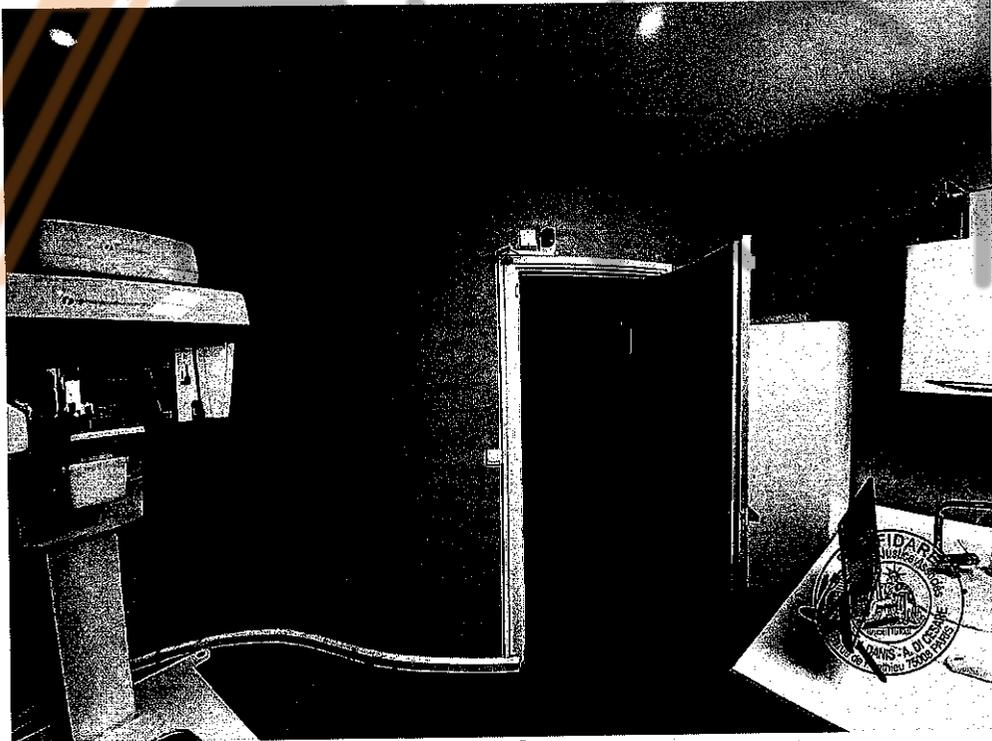
Les murs sont revêtus soit de tapisserie soit d'une peinture de couleur grise et sont en état d'usage.

Le plafond est revêtu d'une peinture de couleur blanche. Présence de dalles lumineuses ainsi que de spots en bon état général.

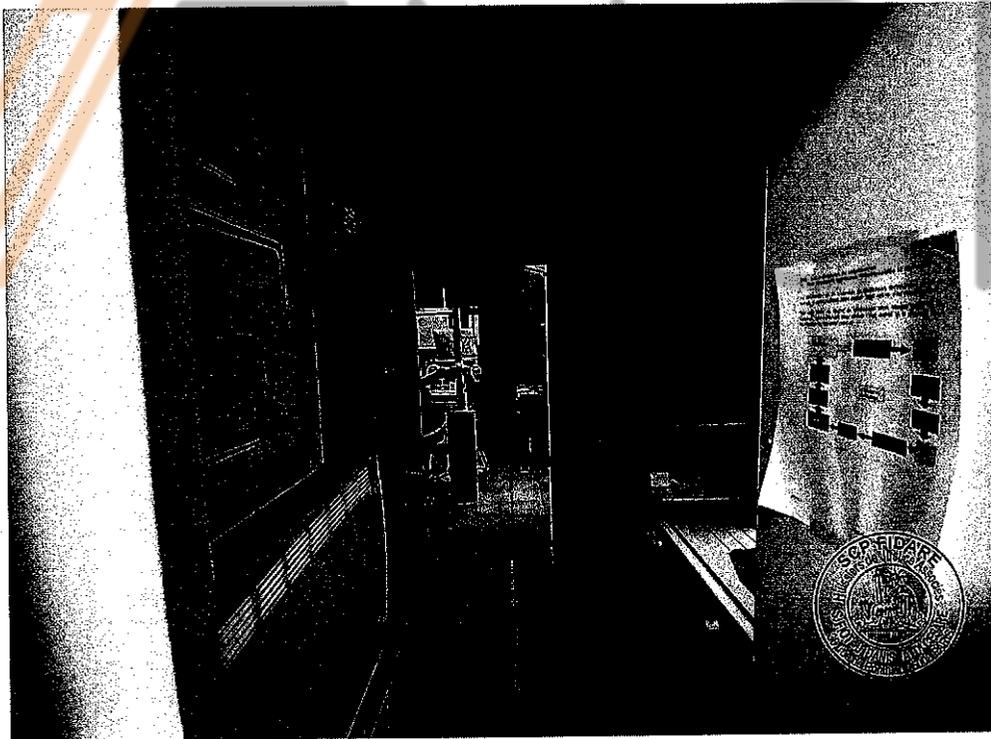
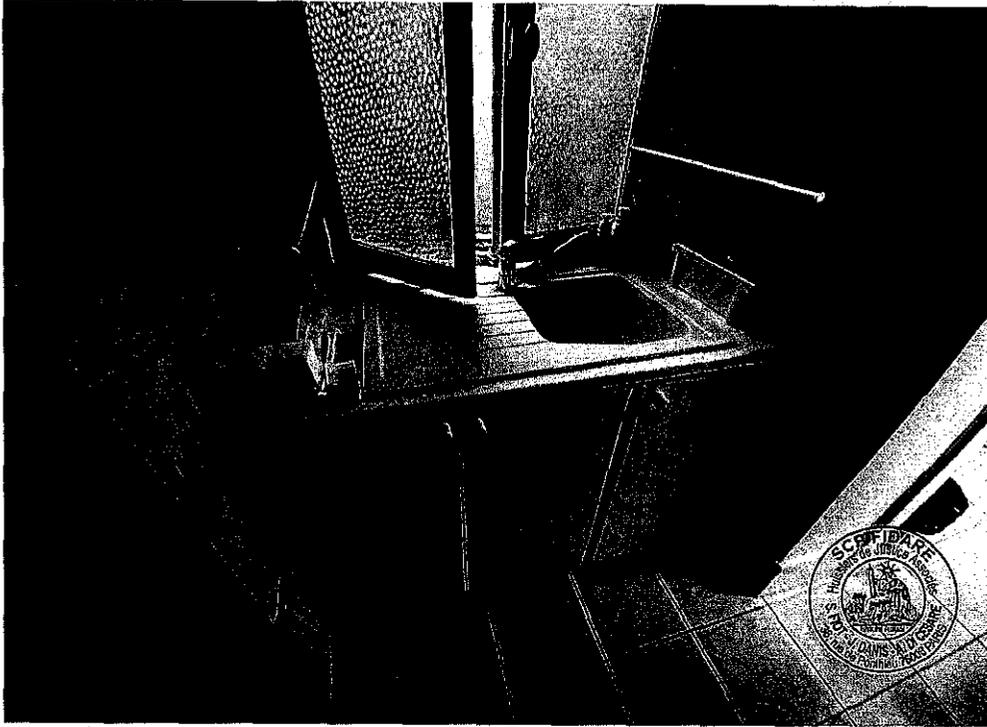
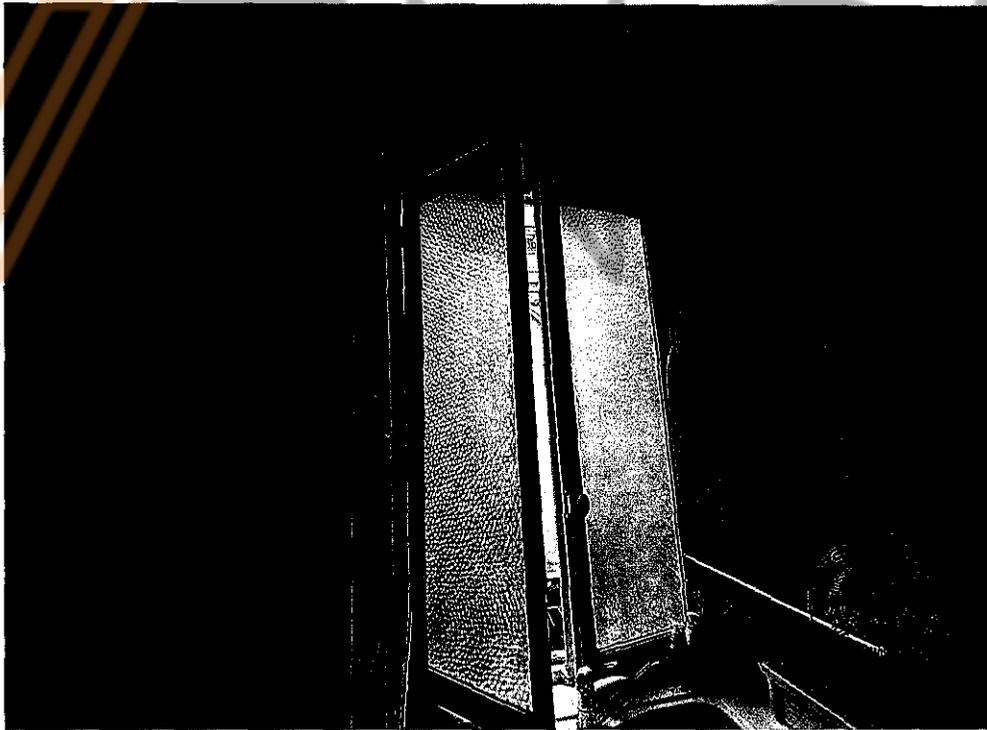
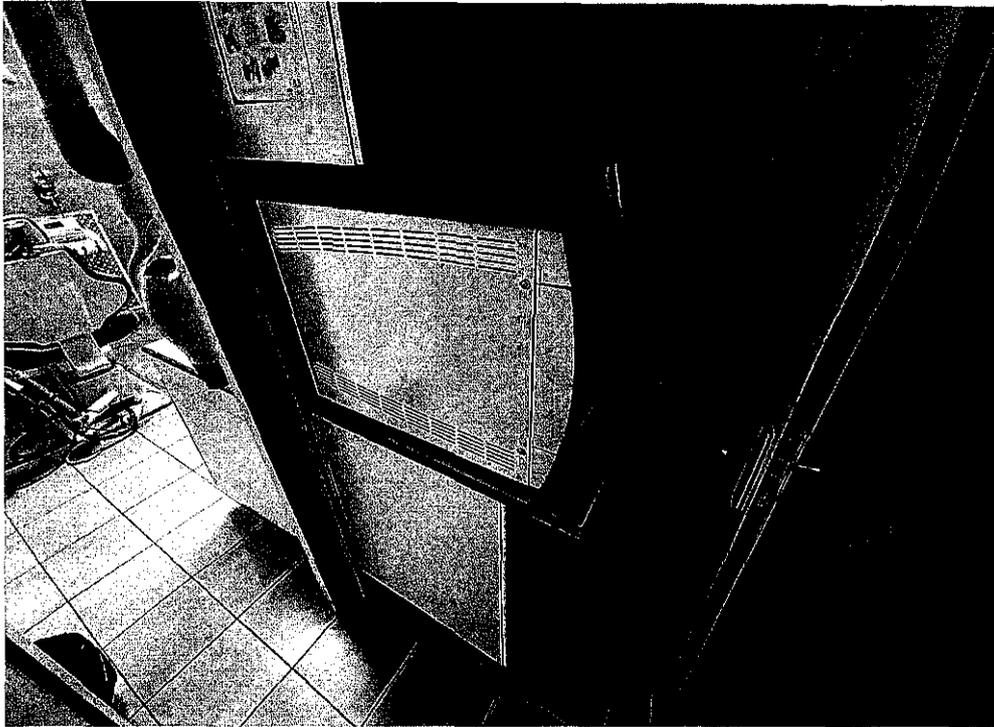
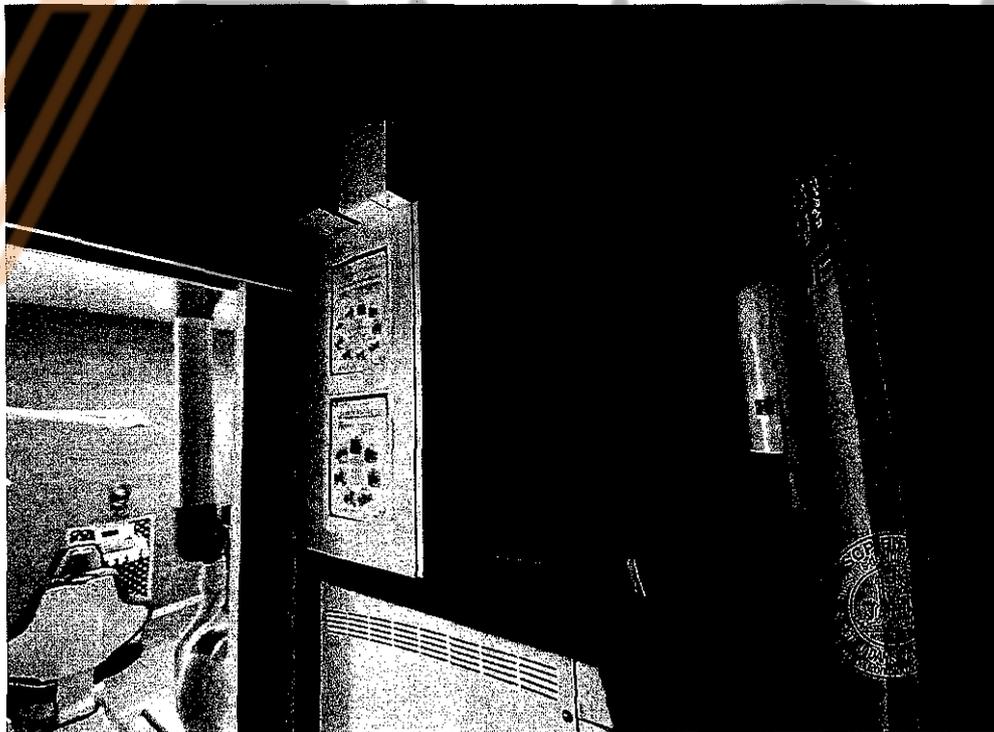
Le plafond est constitué de dalles minérales. Présence de dalles lumineuses. Des traces d'infiltration d'eau sont à relever.

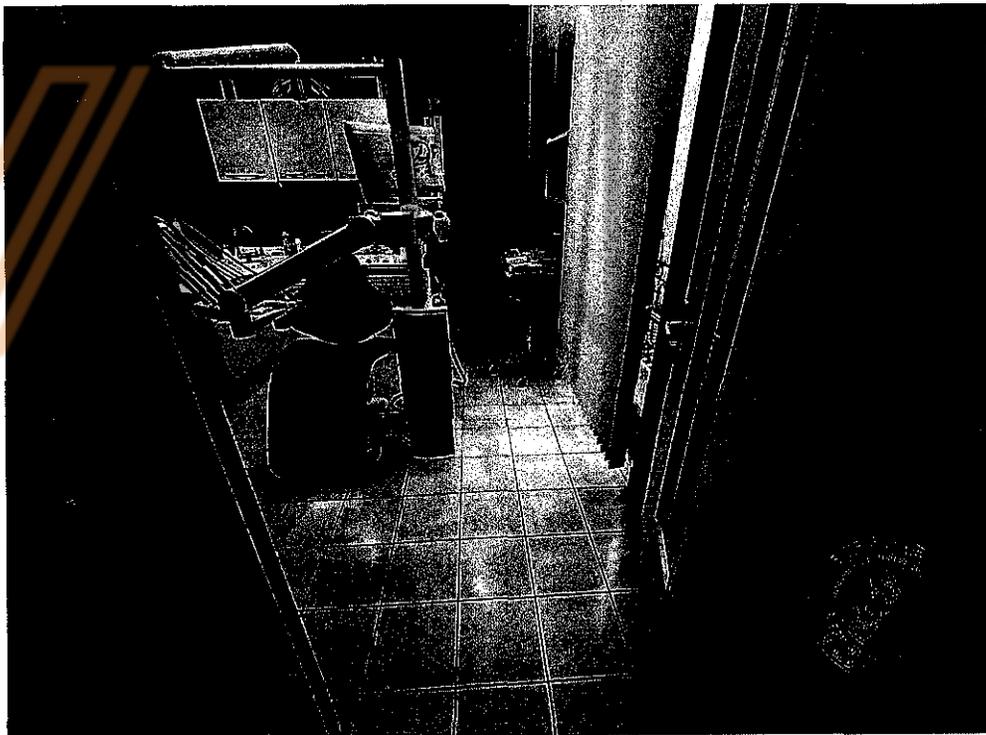
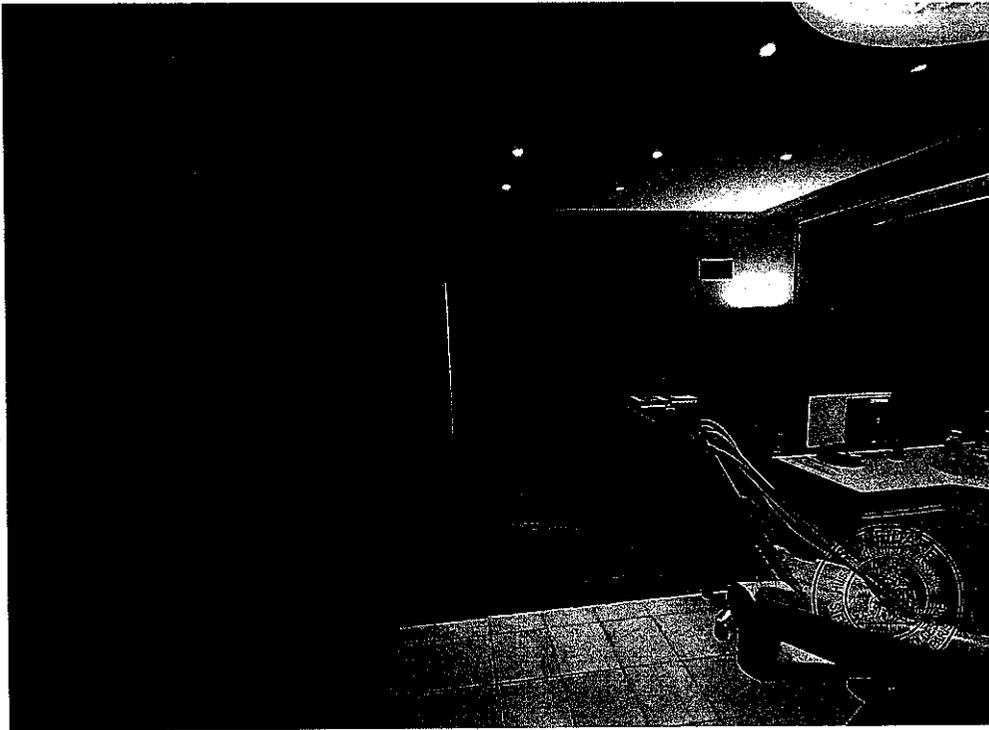
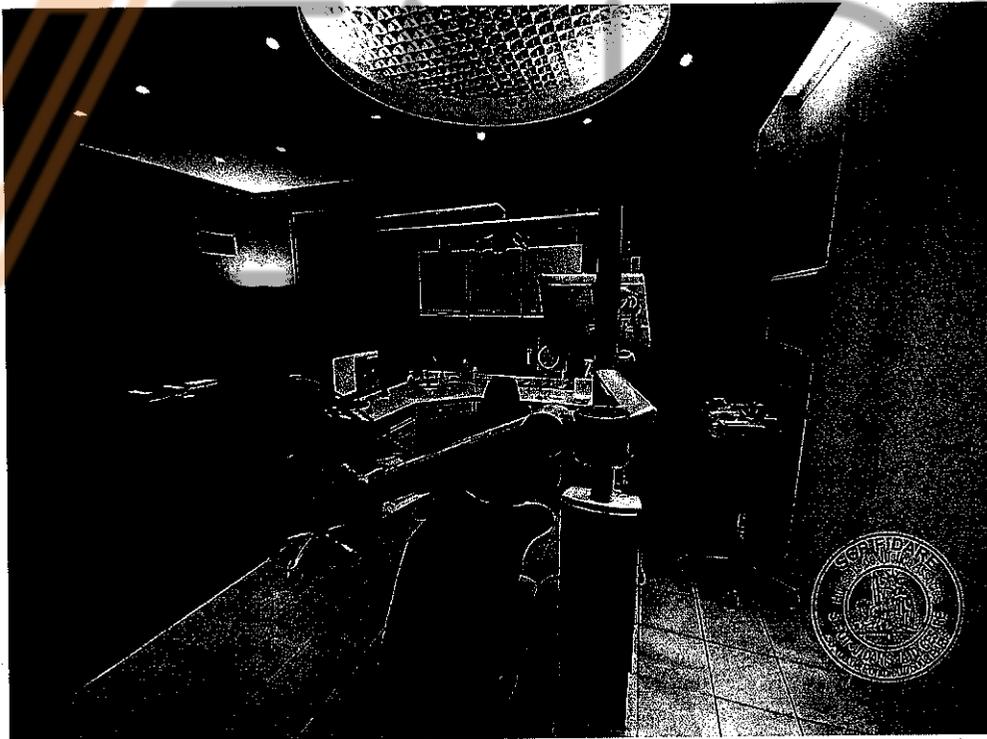
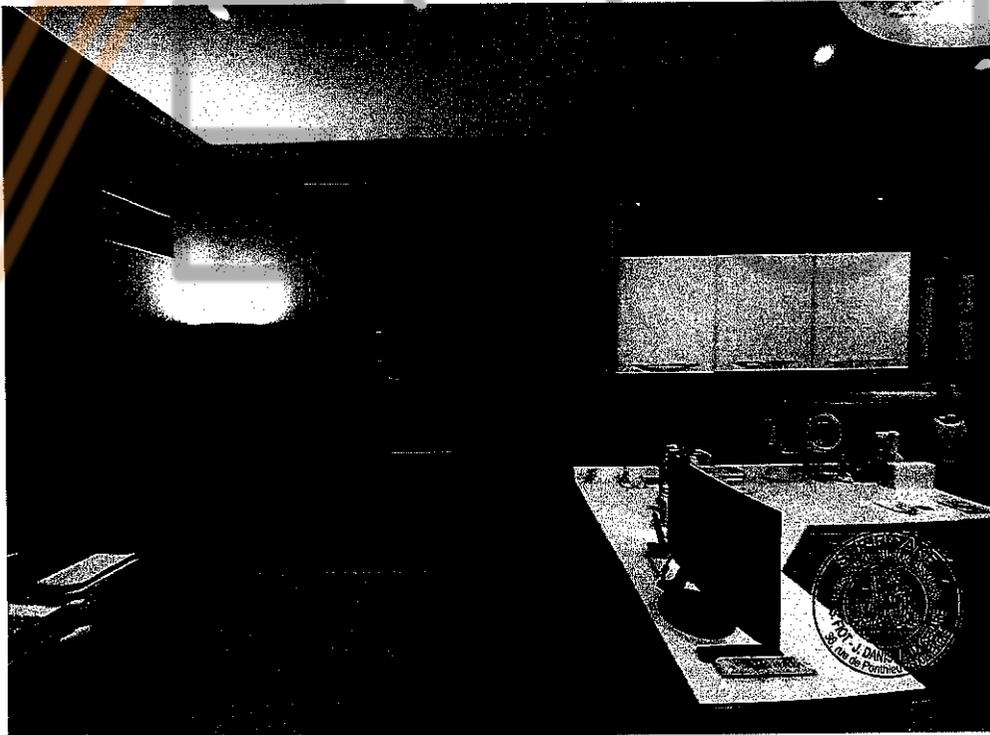
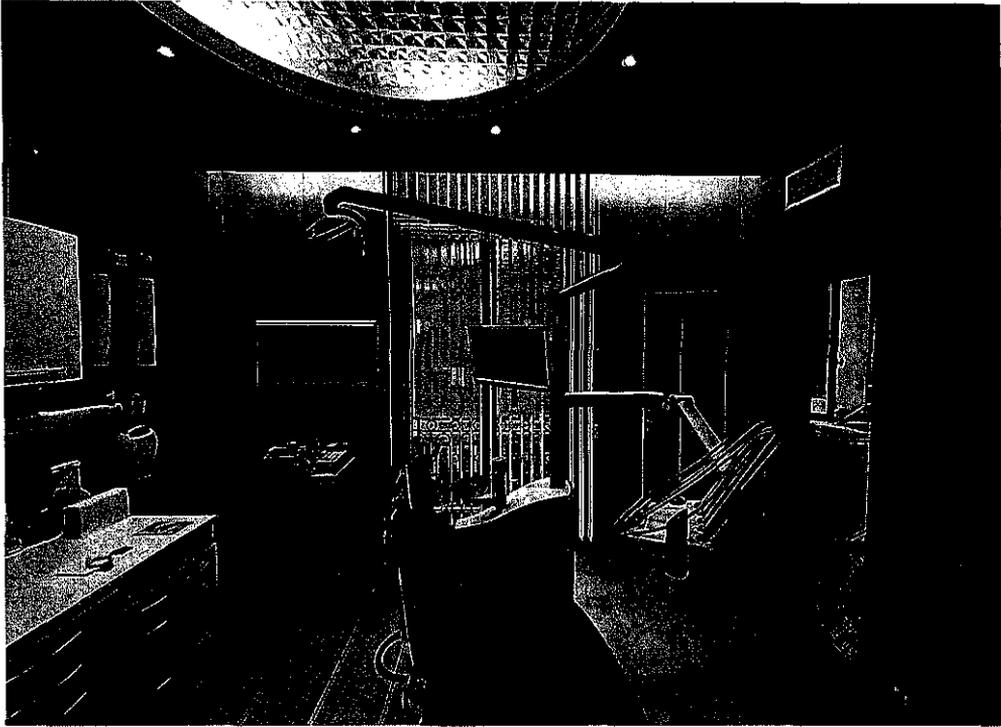
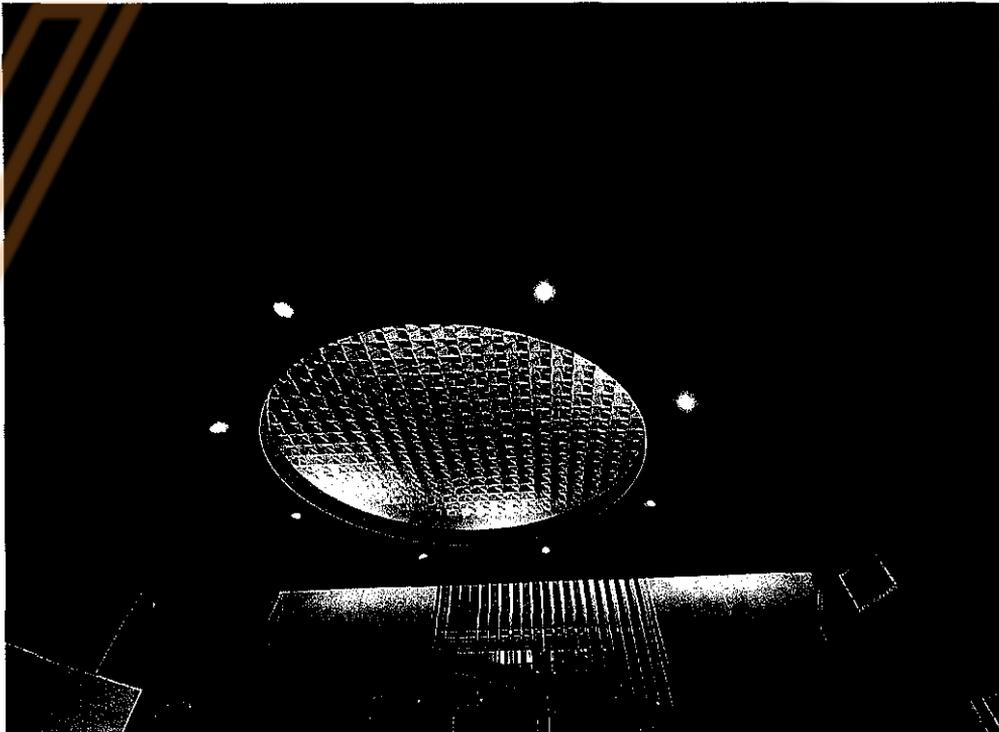
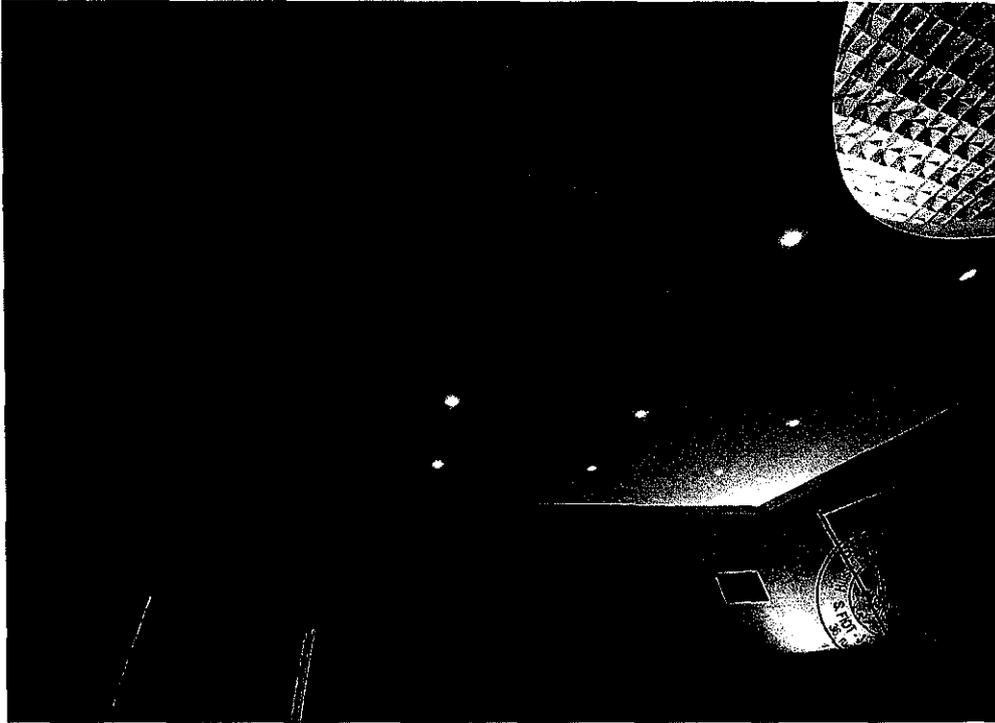
Une partie de la pièce est affectée à un bureau, le sol est revêtu d'un parquet en bois, identique à celui de l'accueil. L'autre partie est revêtue d'un carrelage de couleur blanche.

Les murs sont constitués de panneaux de bois et sont en bon état général.

Le plafond est constitué de panneaux ainsi que d'un cercle mouluré en partie centrale, le tout entouré de spots. L'ensemble est en bon état général.

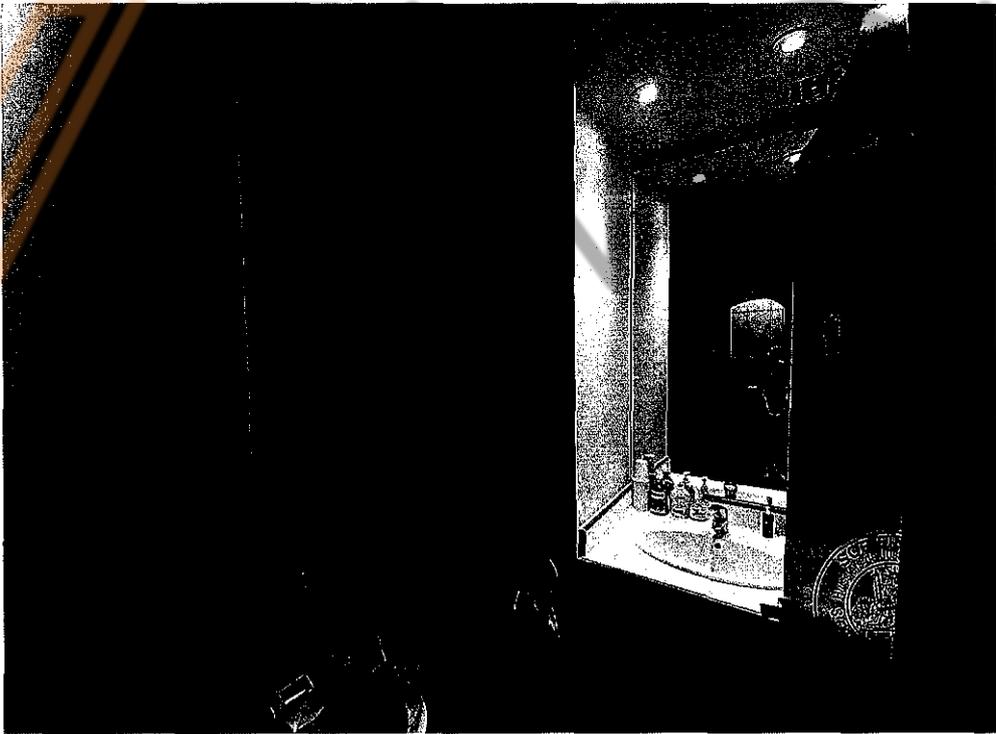
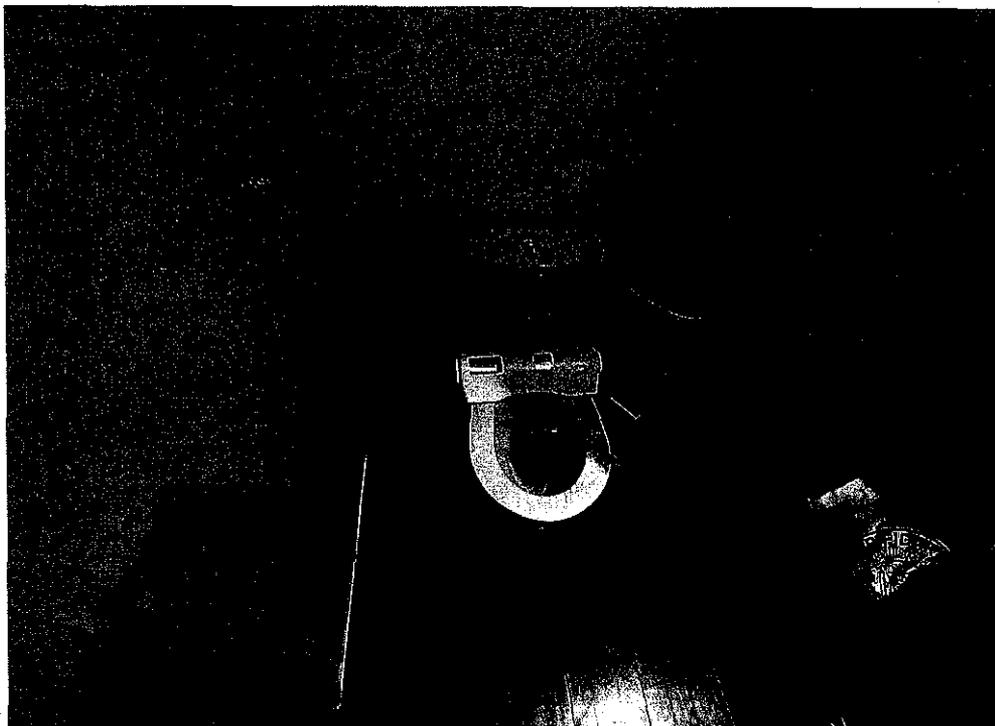
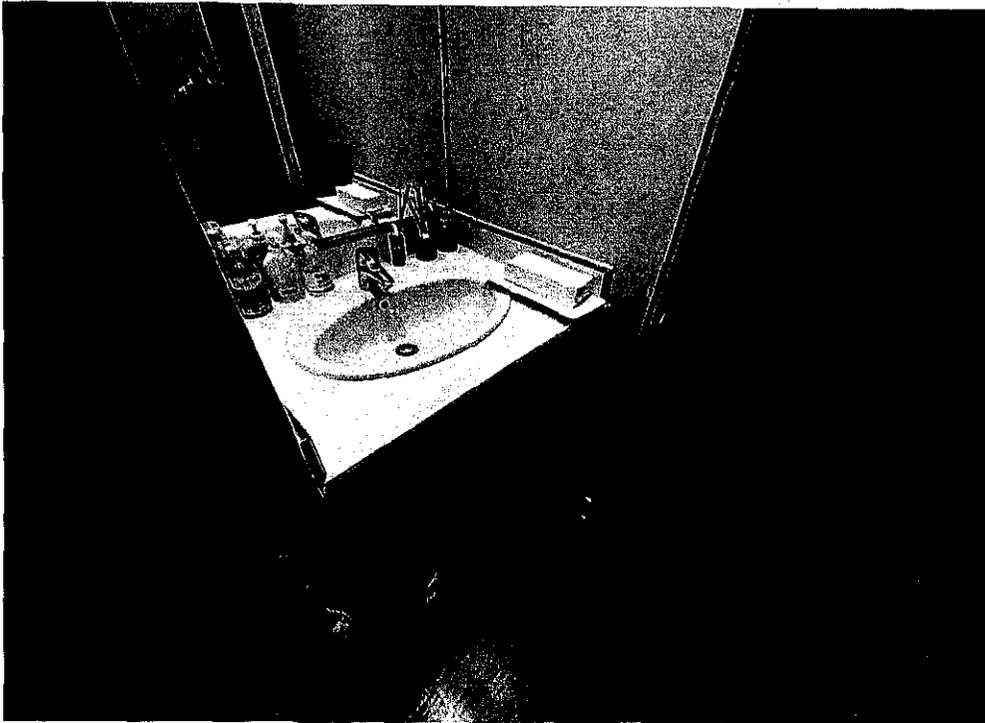
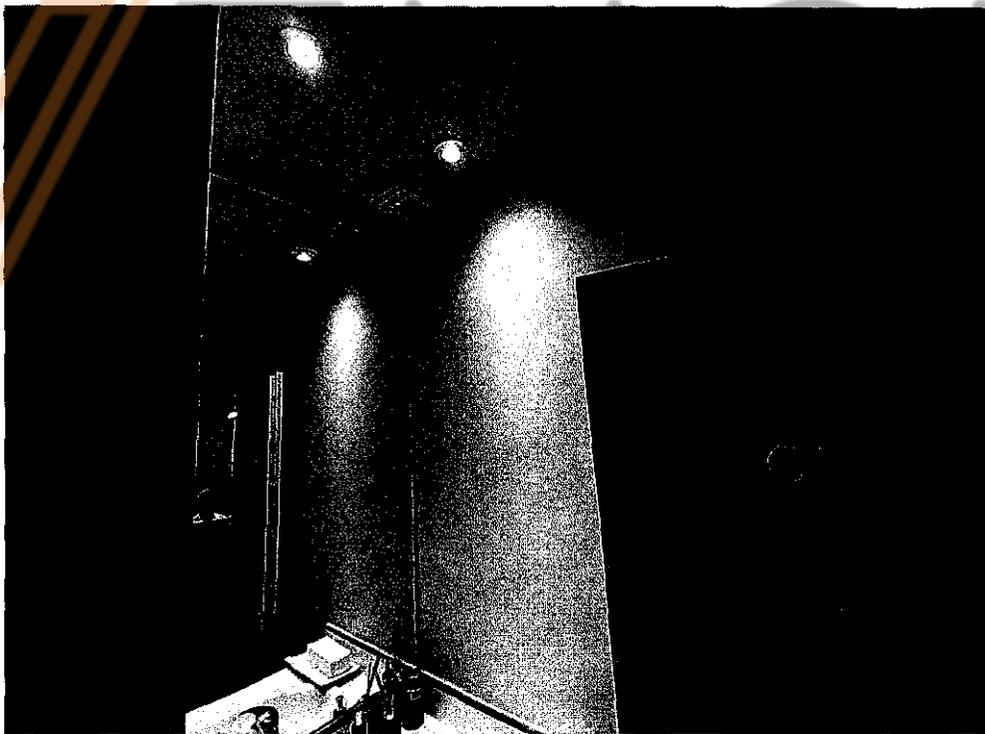
Le sol est revêtu d'un parquet en bois, comme précédemment constaté, d'aspect ancien mais en état d'usage.

Les murs et le plafond sont revêtus d'une peinture de couleur beige et blanche. Quelques écaillures sont à relever sur le mur de droite.
