PROCÈS-VERBAL DESCRIPTIF

L'AN DEUX MILLE VINGT-QUATRE ET LE QUINZE NOVEMBRE

**SYNDICAT DES COPROPRIETAIRES DE L'IMMEUBLE SIS 20,
RUE SAINT-CHARLES À PARIS (75015),**

Dans un immeuble sis 20, rue Saint-Charles à PARIS (75015)
Cadastré DK 10
Pour une contenance de 1 are et 14 centiares

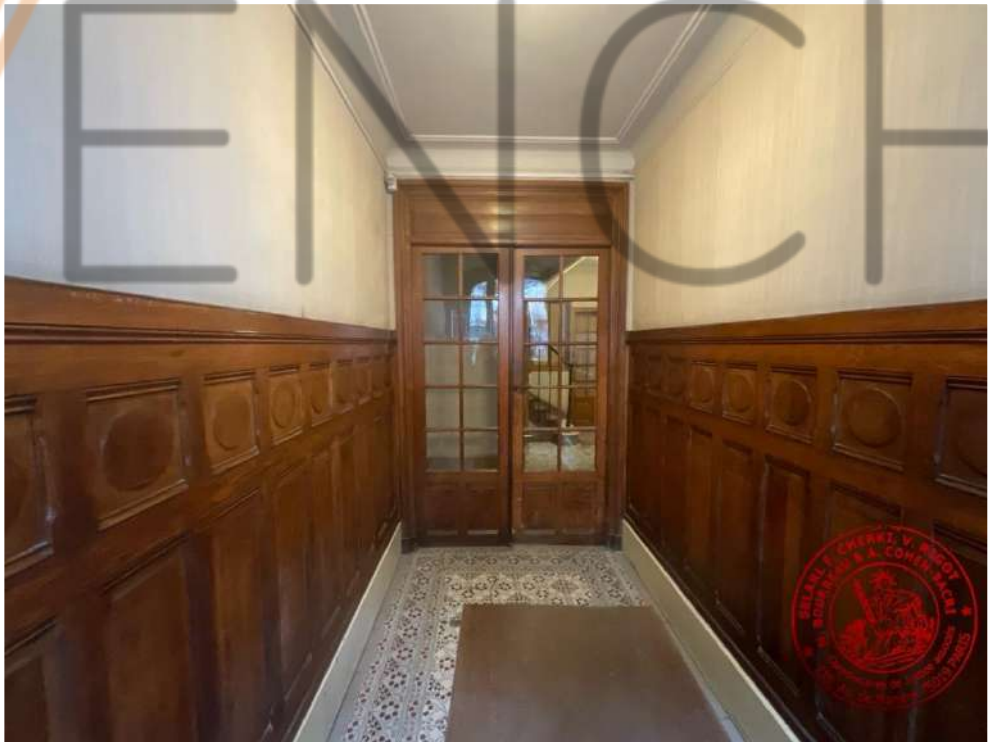
Photographie n°8.

Le sol est revêtu d'un carrelage type mosaïque, à l'état d'usage.

Aux murs, je relève la présence de boiseries à l'état d'usage. Des traces de rayure et de frottement sont visibles, notamment en partie basse.

En partie haute, les murs sont revêtus d'un papier peint, à l'état d'usage avancé, noirci et d'aspect ancien.

Le plafond est revêtu d'une peinture de couleur blanche à l'état d'usage. Des craquèlements et fissures sont visibles sur l'ensemble de la surface. Présence d'un plafonnier, fonctionnel.

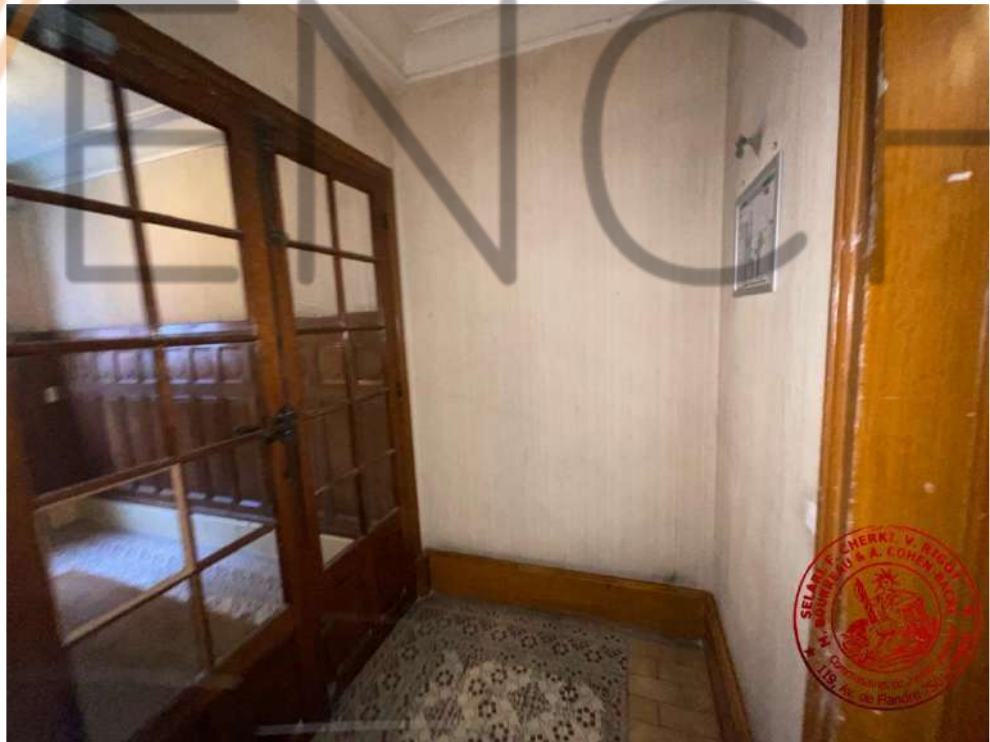
Photographie n°14.

L'accès s'effectue depuis le hall d'entrée par une porte en bois, double battant, équipée de vitrages intacts. Le bois est abîmé, délavé et noirci par endroits. Des traces de rayure sont visibles sur l'ensemble de la surface.

Le sol est revêtu d'un carrelage type mosaïque et tuiles marron, à l'état d'usage. Je relève la présence d'impacts et de fissurations par endroits.

Les murs sont revêtus d'un papier peint en mauvais état et d'aspect vétuste.

Le plafond est revêtu d'une peinture de couleur blanche, en mauvais état. Des traces noirâtres ainsi que des écailllements de peinture sont visibles. Je relève la présence d'un plafonnier, fonctionnel.

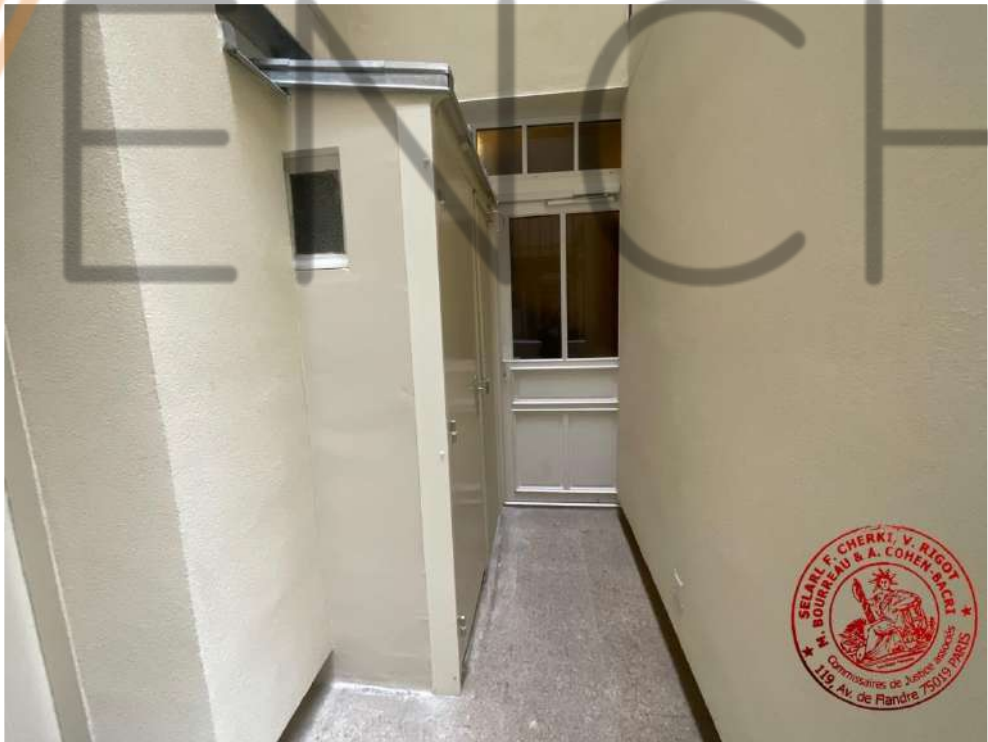
Photographie n°25.

Les dalles gravillonnées de la cour sont en bon état général.

La cour est dégagée et propre.

Le revêtement de façade est en parfait état.

En arrivant dans la cour, en face, je relève la présence d'un muret séparatif et d'une grille noire en fer forgé, en bon état et stable.

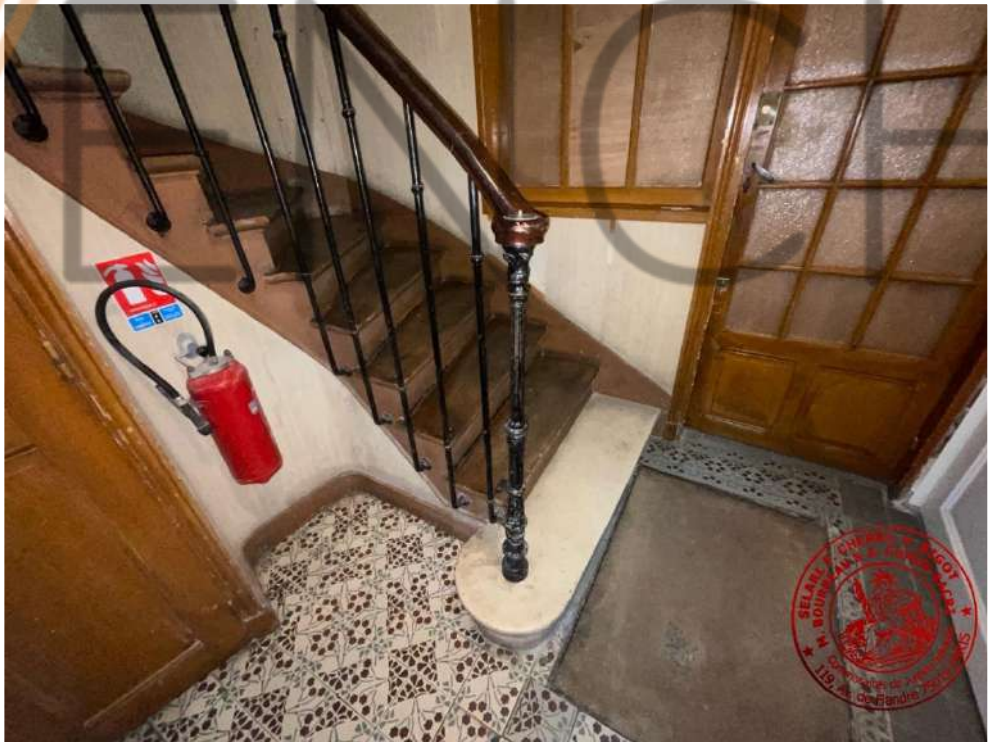
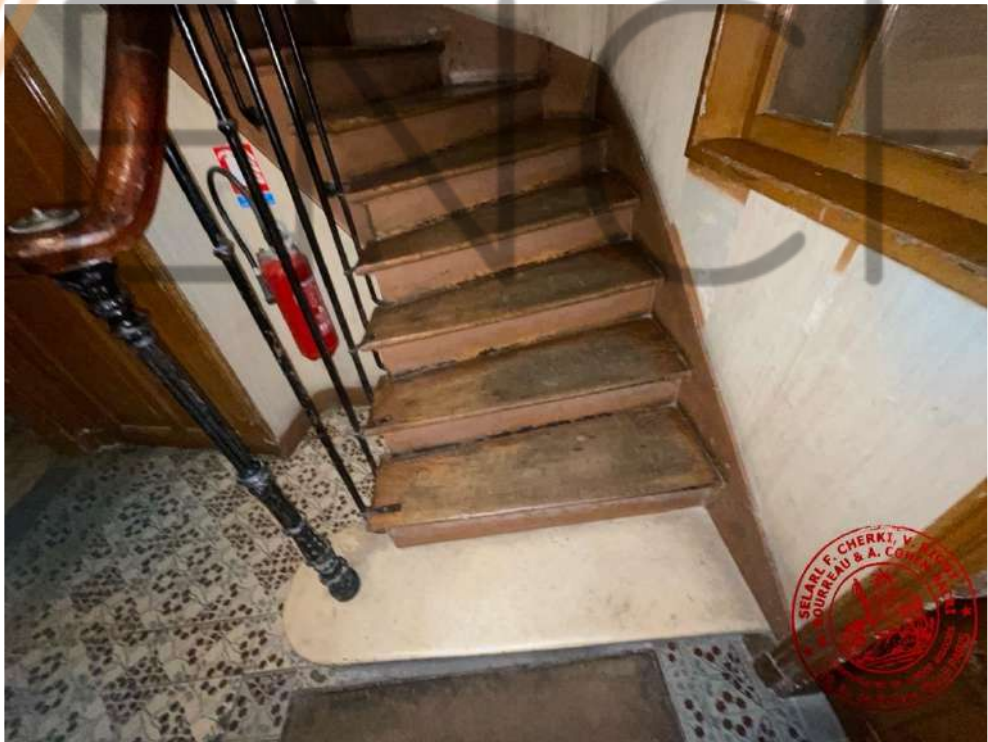
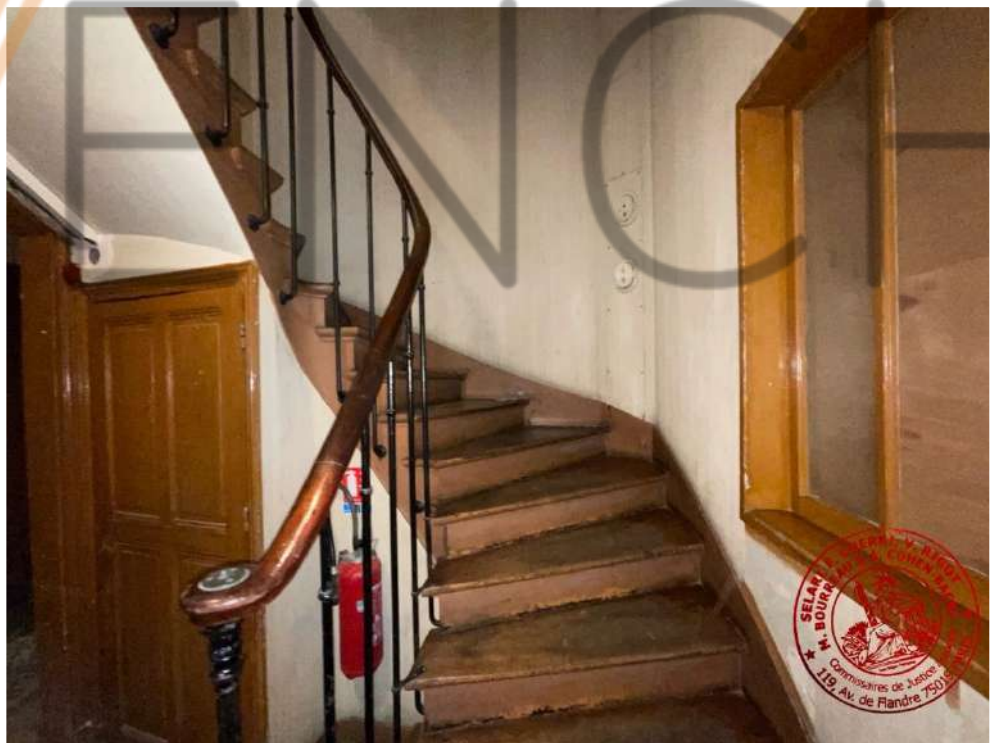
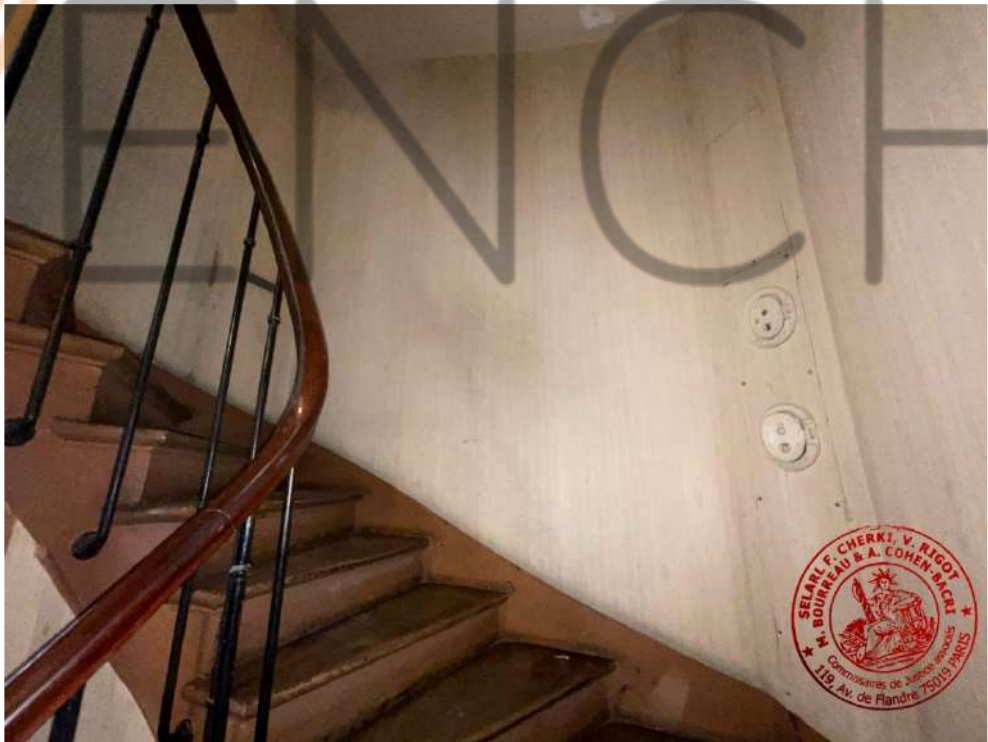
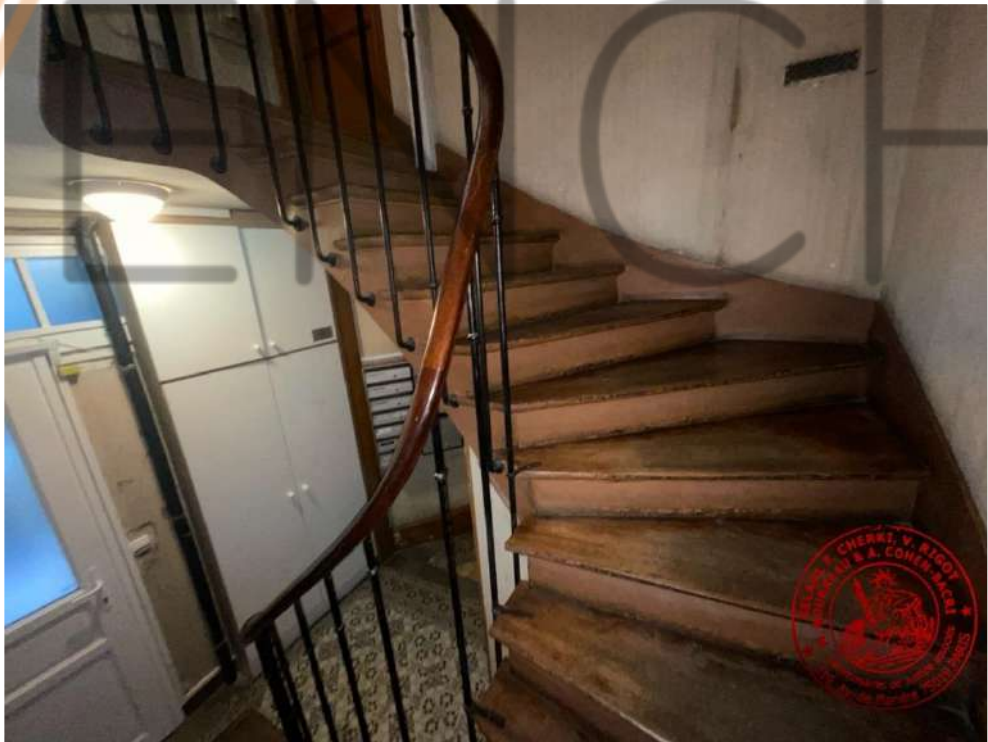
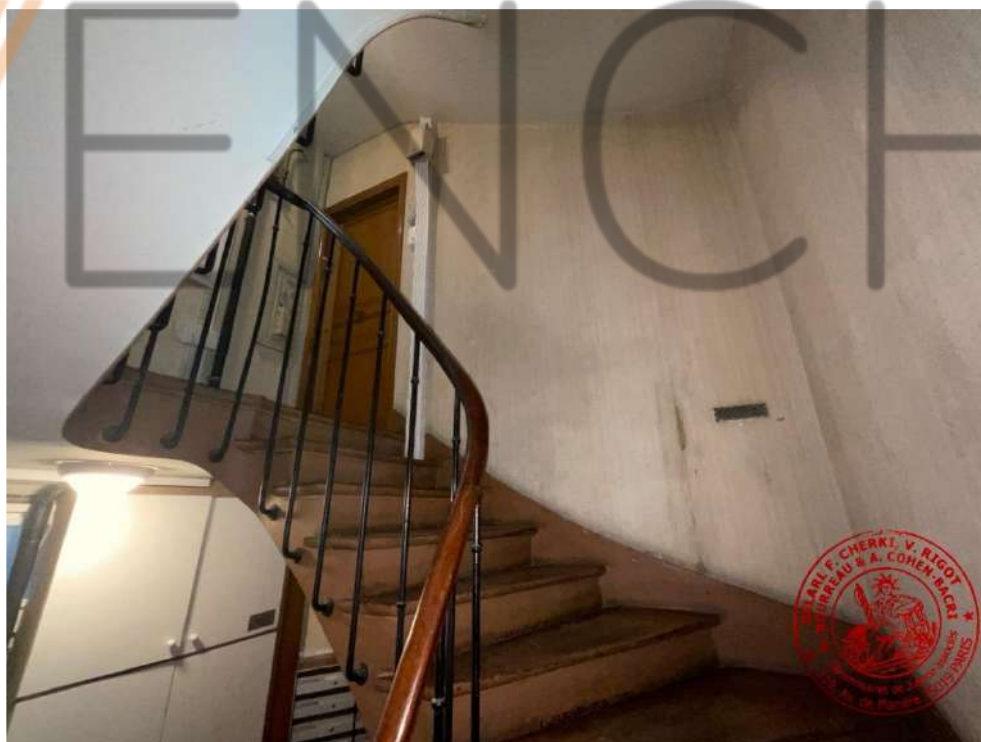
CAGE D'ESCALIER DU REZ-DE-CHAUSSEE AU PREMIER ETAGE

La première marche carrelée est à l'état d'usage. Des impacts et traces de salissure sont visibles.

Les marches de l'escalier en bois sont à l'état d'usage avancé. Le bois est noirci et délavé par endroits. Il présente de nombreuses traces de frottement notamment au centre de chacune des marches. Des taches et des traces de rayure sont visibles.

Les plinthes sont revêtues d'une peinture de couleur terracotta, en mauvais état.

Les murs sont revêtus d'un papier peint, en mauvais état et d'aspect vétuste.

Je relève la présence d'une rampe avec main courante en bois. Le bois présente des traces de frottement et de rayure. Les barres de la rampe, en fer forgé, sont revêtues d'une peinture de couleur noire en bon état général.

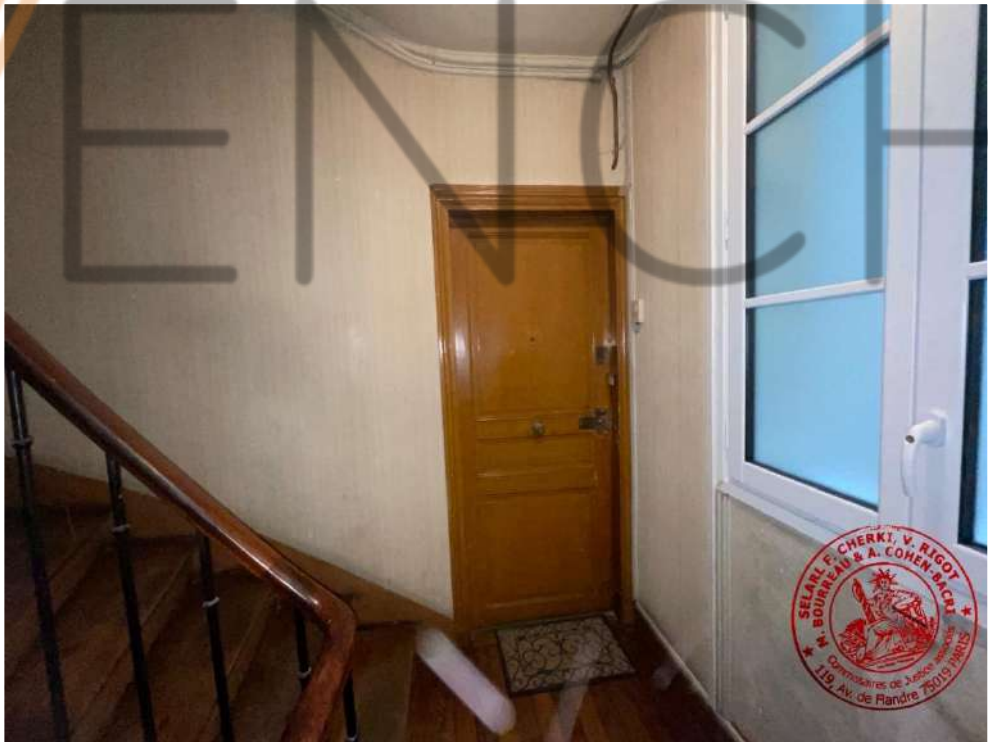
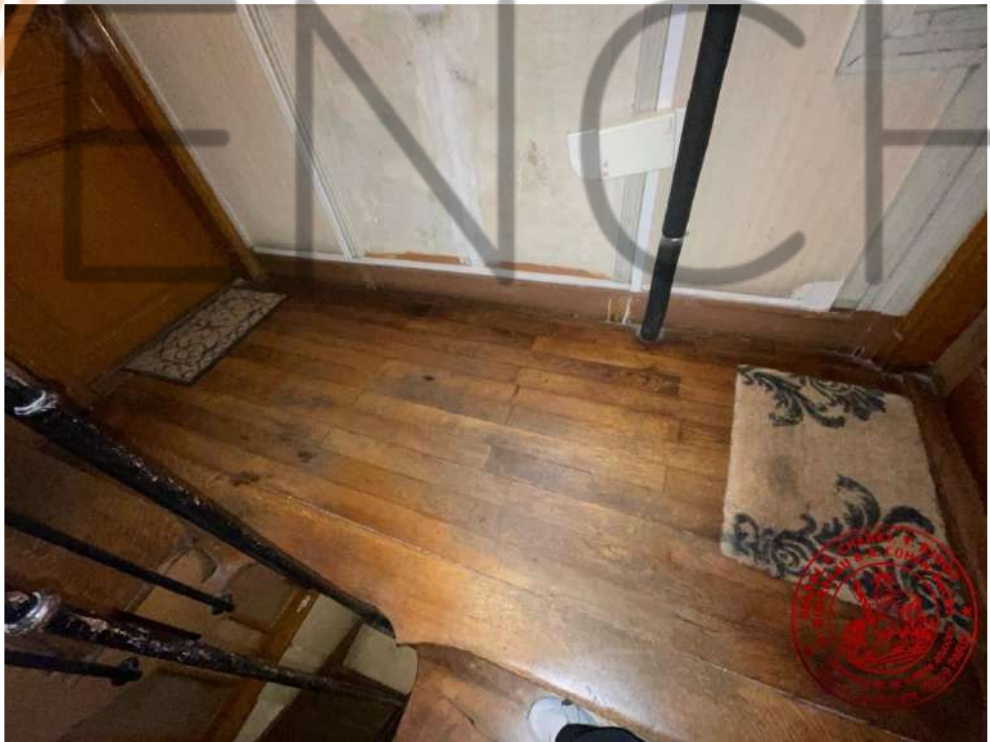
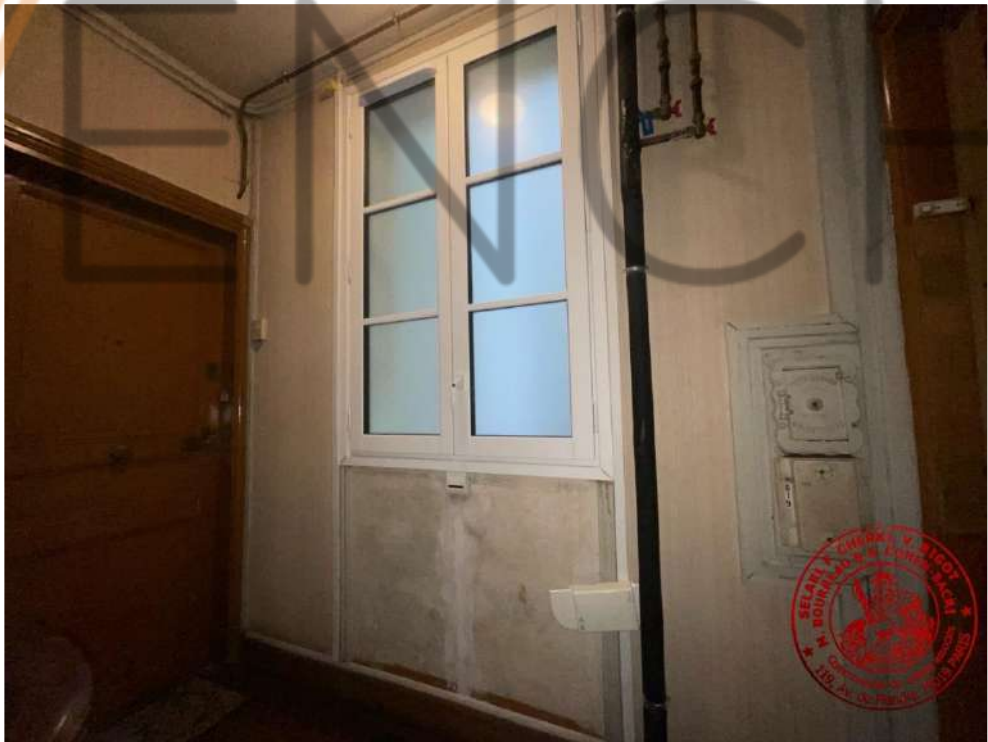
PALIER DU PREMIER ETAGE

Le sol est revêtu d'un parquet à lames droites, à l'état d'usage avancé. Des interstices sont visibles entre les lames de parquet. Le bois est délavé et noirci par endroits. Je relève la présence de rayures et des traces de frottement sur l'ensemble de la surface.

Le mur est revêtu d'un papier peint en mauvais état et d'aspect vétuste.

Le plafond est revêtu d'une peinture de couleur blanche, à l'état d'usage avancé. Des taches et craquèlements de peinture sont visibles. Je relève également la présence d'un plafonnier, fonctionnel.

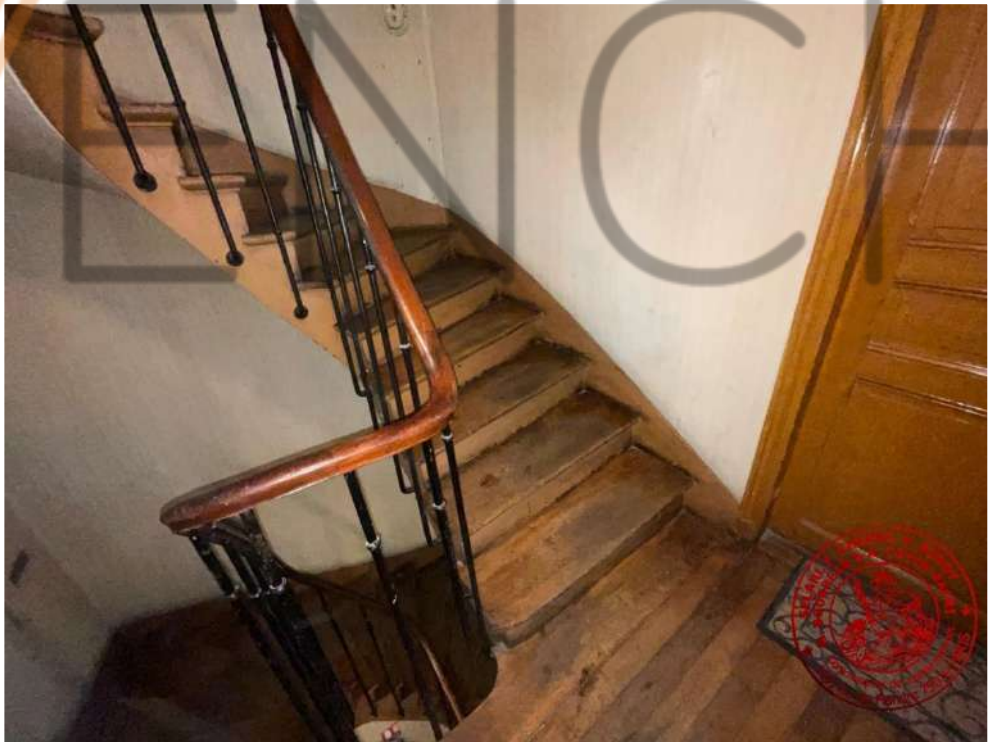
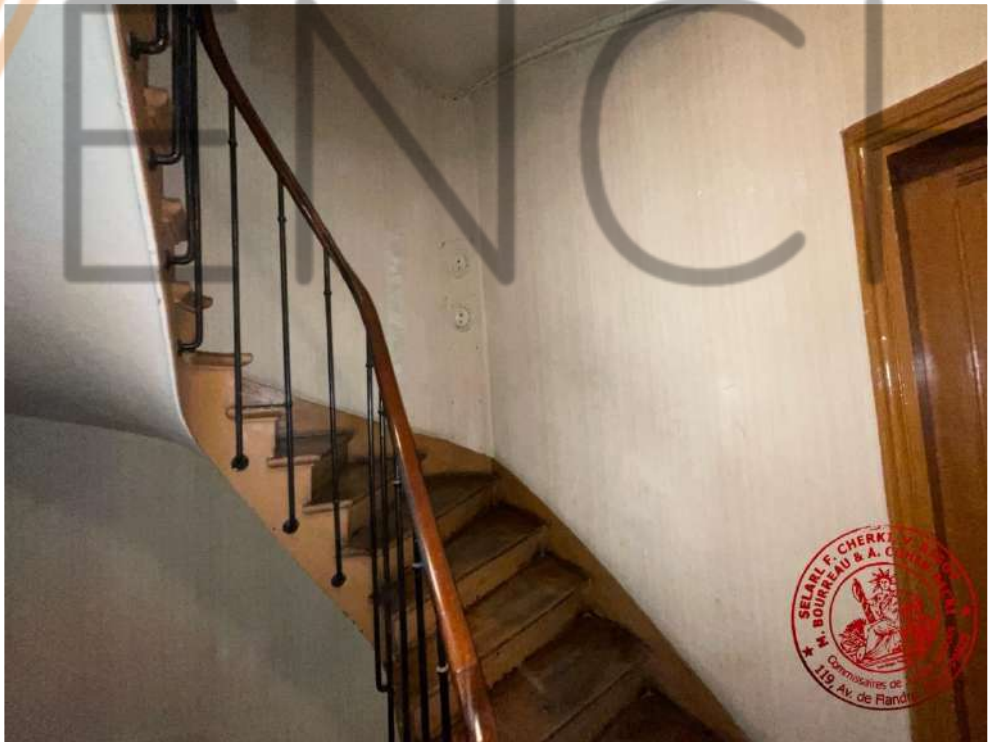
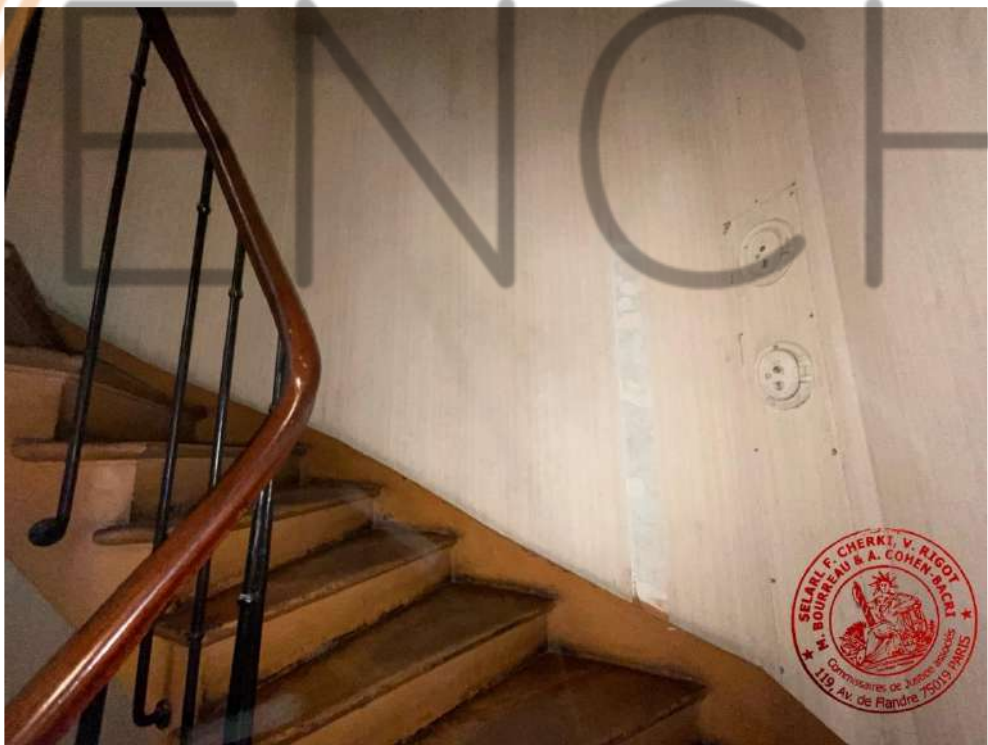
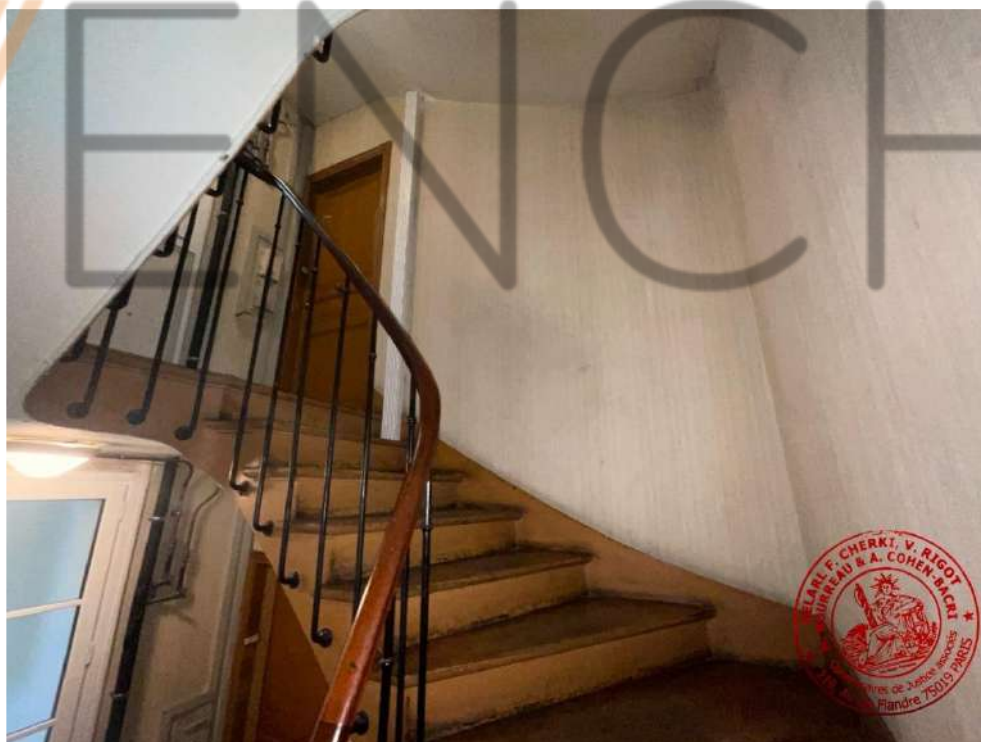
CAGE D'ESCALIER DU PREMIER ETAGE AU DEUXIEME ETAGE

Les marches de l'escalier en bois sont à l'état d'usage avancé. Le bois est noirci et délavé par endroits. Il présente de nombreuses traces de frottement notamment au centre de chacune des marches. Des taches et des traces de rayure sont visibles.

Les plinthes sont revêtues d'une peinture de couleur terracotta, en mauvais état.

Les murs sont revêtus d'un papier peint, en mauvais état et d'aspect vétuste.

Je relève la présence d'une rampe avec main courante en bois. Le bois présente des traces de frottement et de rayure. Les barres de la rampe, en fer forgé, sont revêtues d'une peinture de couleur noire en bon état général.

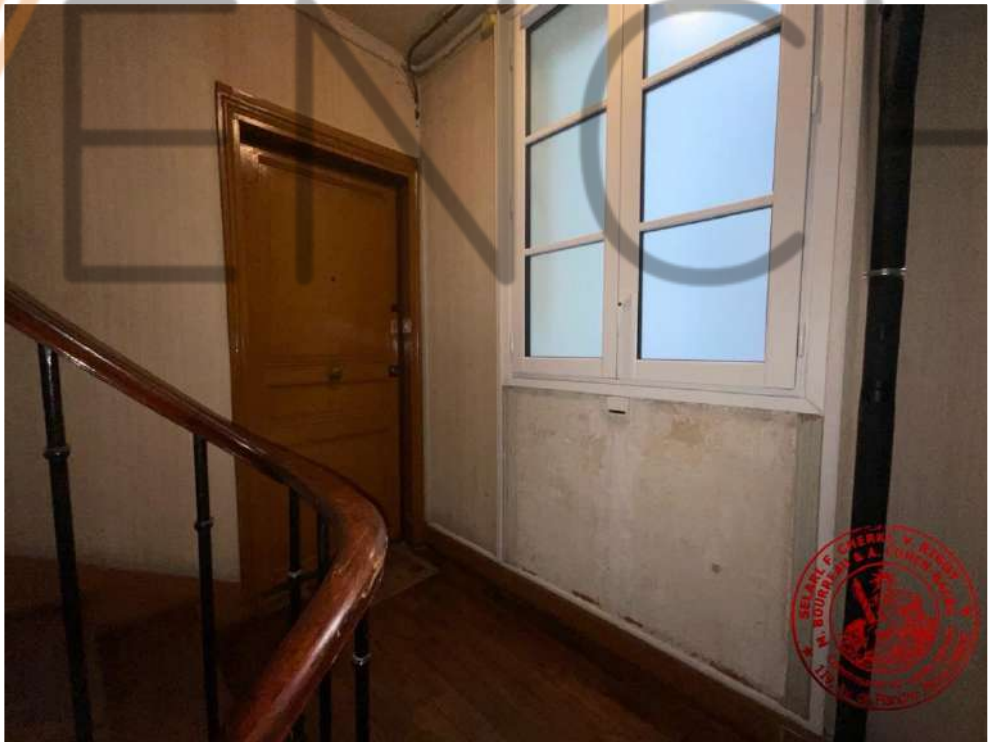
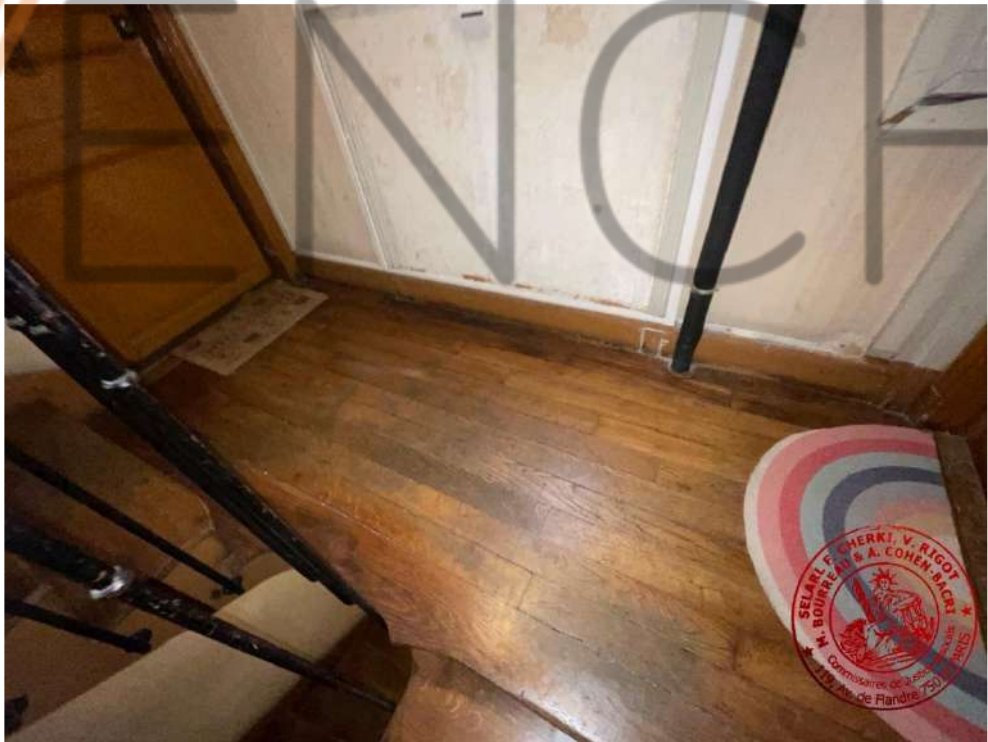
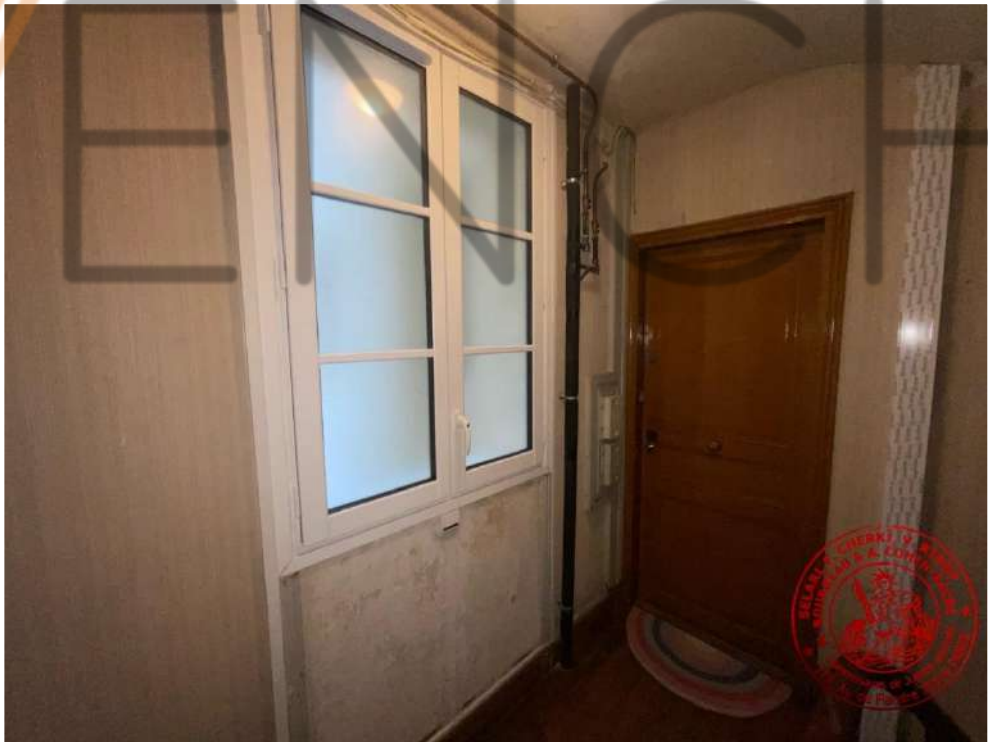
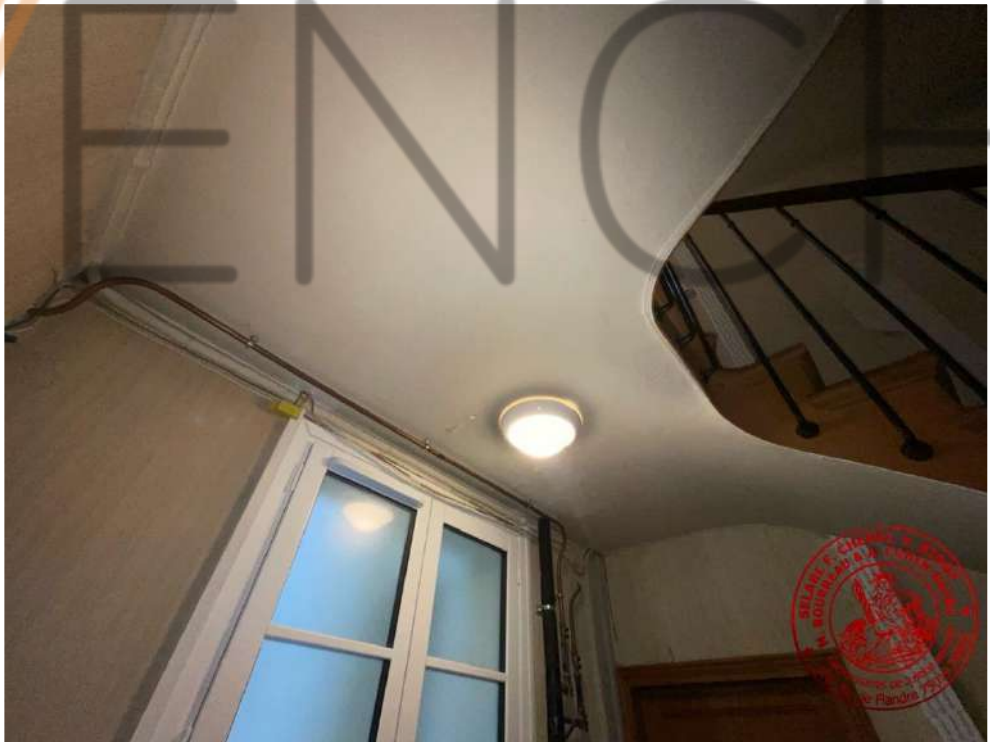
PALIER DU DEUXIEME ETAGE

Le sol est revêtu d'un parquet à lames droites, à l'état d'usage avancé. Des interstices sont visibles entre les lames de parquet. Le bois est délavé et noirci par endroits. Je relève la présence de rayures et des traces de frottement sur l'ensemble de la surface.

Le mur est revêtu d'un papier peint en mauvais état et d'aspect vétuste.

Le plafond est revêtu d'une peinture de couleur blanche, à l'état d'usage avancé. Des taches et craquèlements de peinture sont visibles. Je relève également la présence d'un plafonnier, fonctionnel.

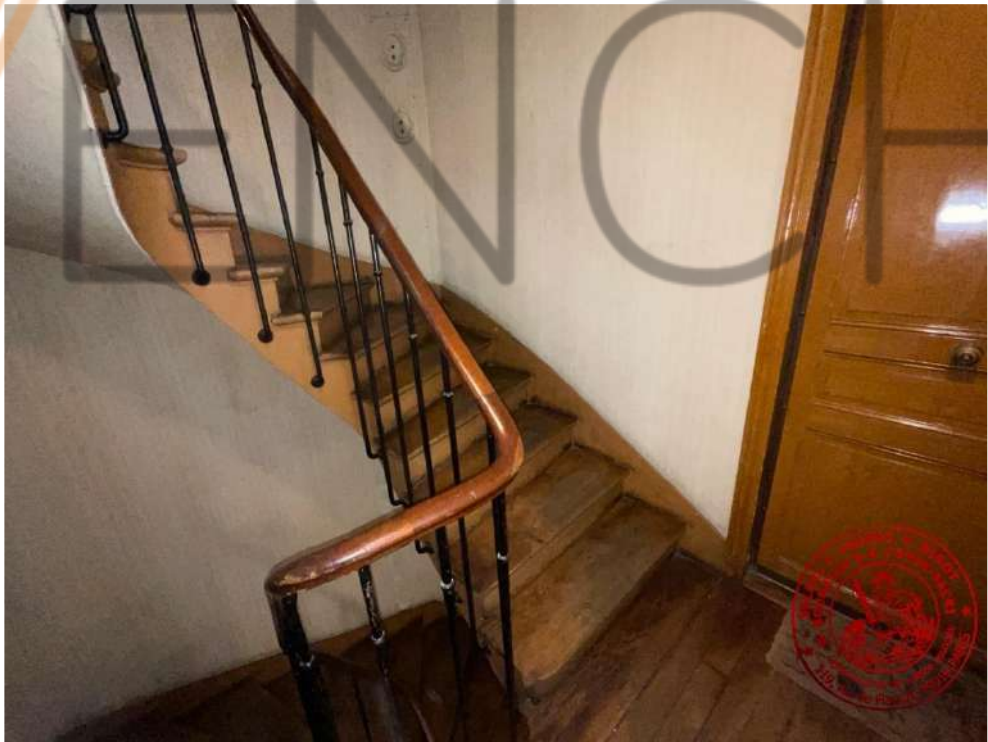
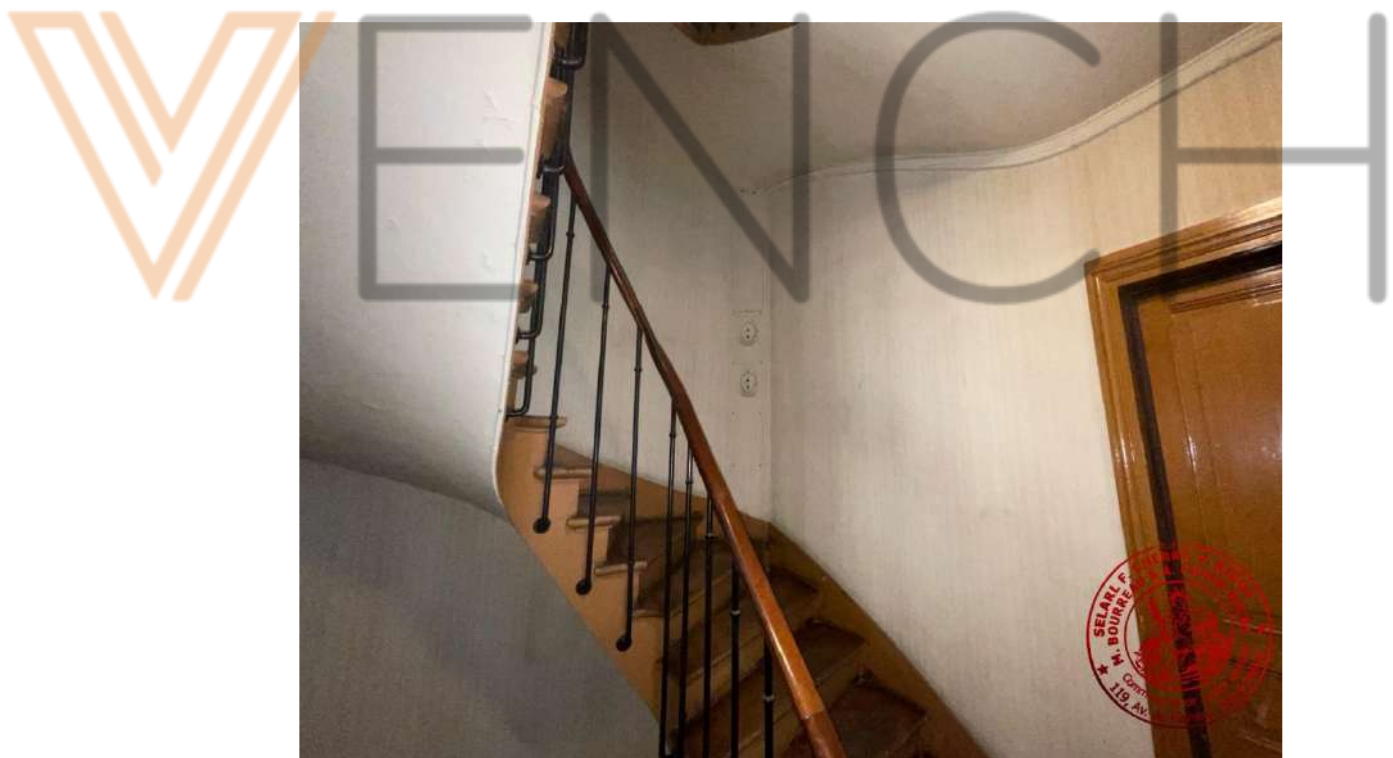
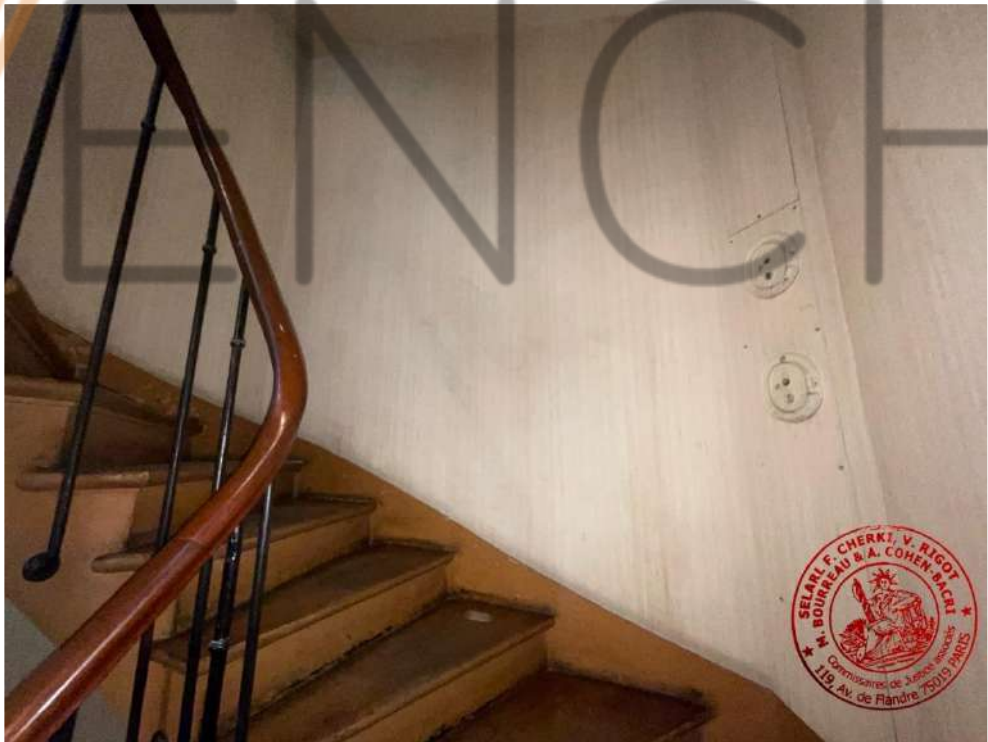
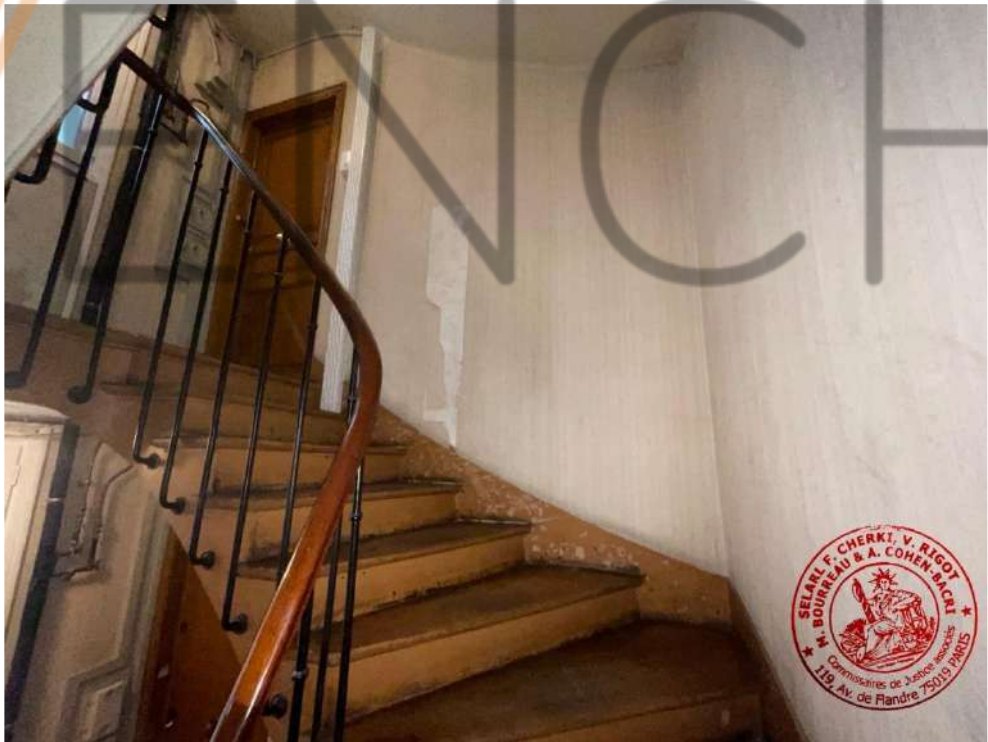
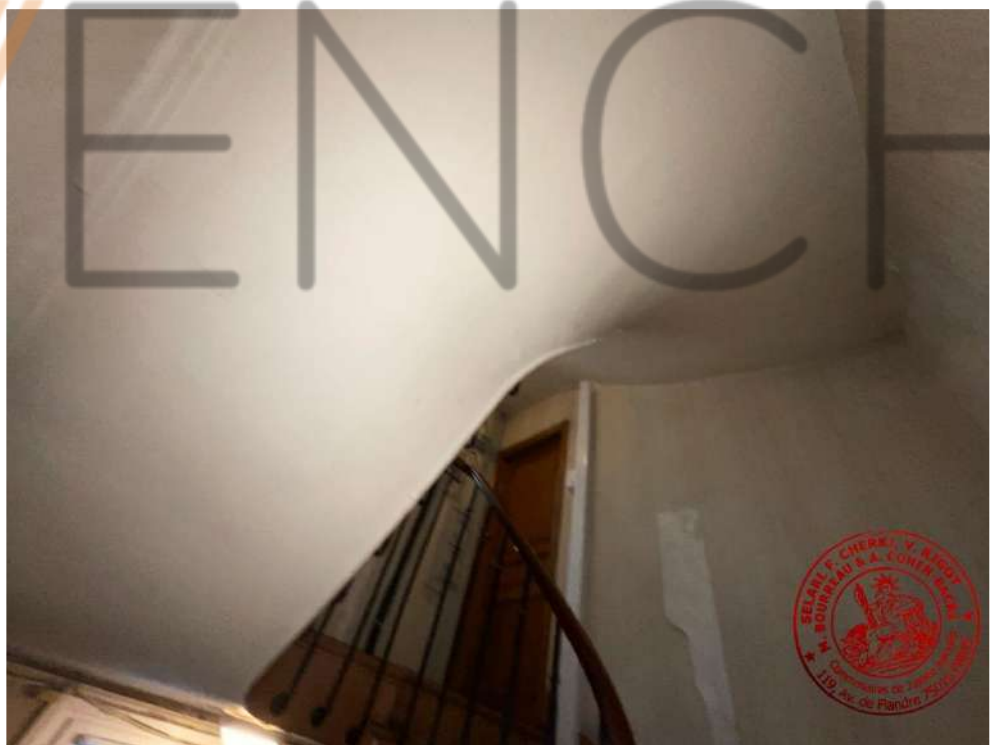
CAGE D'ESCALIER DU DEUXIEME ETAGE AU TROISIEME ETAGE

Les marches de l'escalier en bois sont à l'état d'usage avancé. Le bois est noirci et délavé par endroits. Il présente de nombreuses traces de frottement notamment au centre de chacune des marches. Des taches et des traces de rayure sont visibles.

Les plinthes sont revêtues d'une peinture de couleur terracotta, en mauvais état.

Les murs sont revêtus d'un papier peint, en mauvais état et d'aspect vétuste.

Je relève la présence d'une rampe avec main courante en bois. Le bois présente des traces de frottement et de rayure. Les barres de la rampe, en fer forgé, sont revêtues d'une peinture de couleur noire en bon état général.
