PROCÈS-VERBAL DESCRIPTIF

L'AN DEUX MILLE VINGT-QUATRE ET LE QUINZE NOVEMBRE

**SYNDICAT DES COPROPRIETAIRES DE L'IMMEUBLE SIS 20,
RUE SAINT-CHARLES À PARIS (75015),**

Dans un immeuble sis 20, rue Saint-Charles à PARIS (75015)
Cadastré DK 10
Pour une contenance de 1 are et 14 centiares

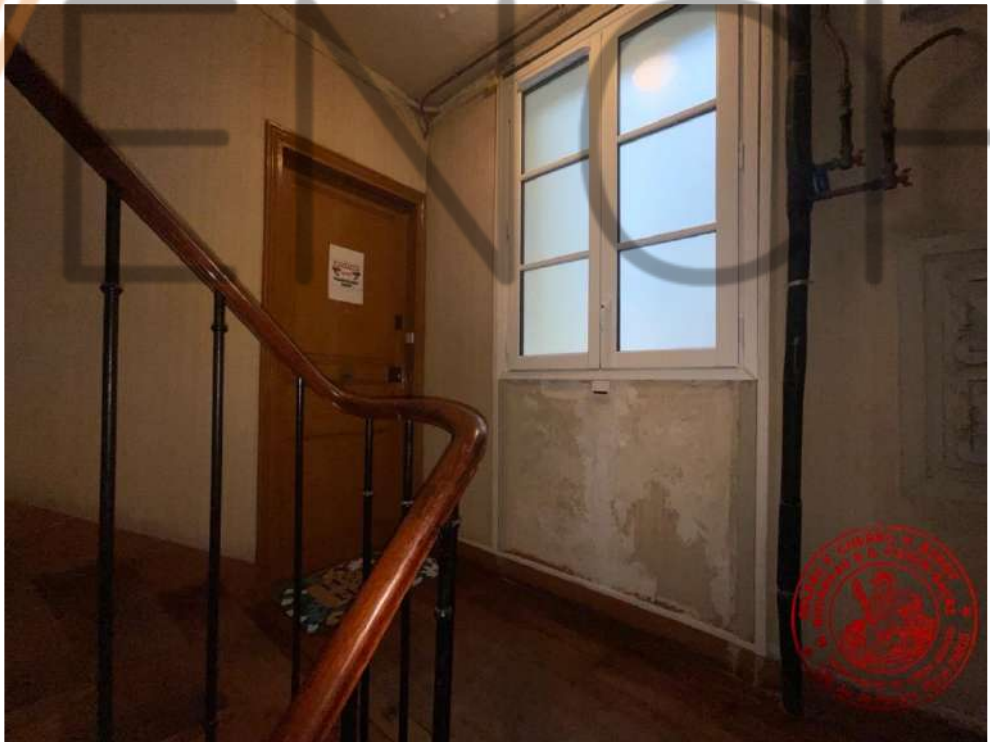
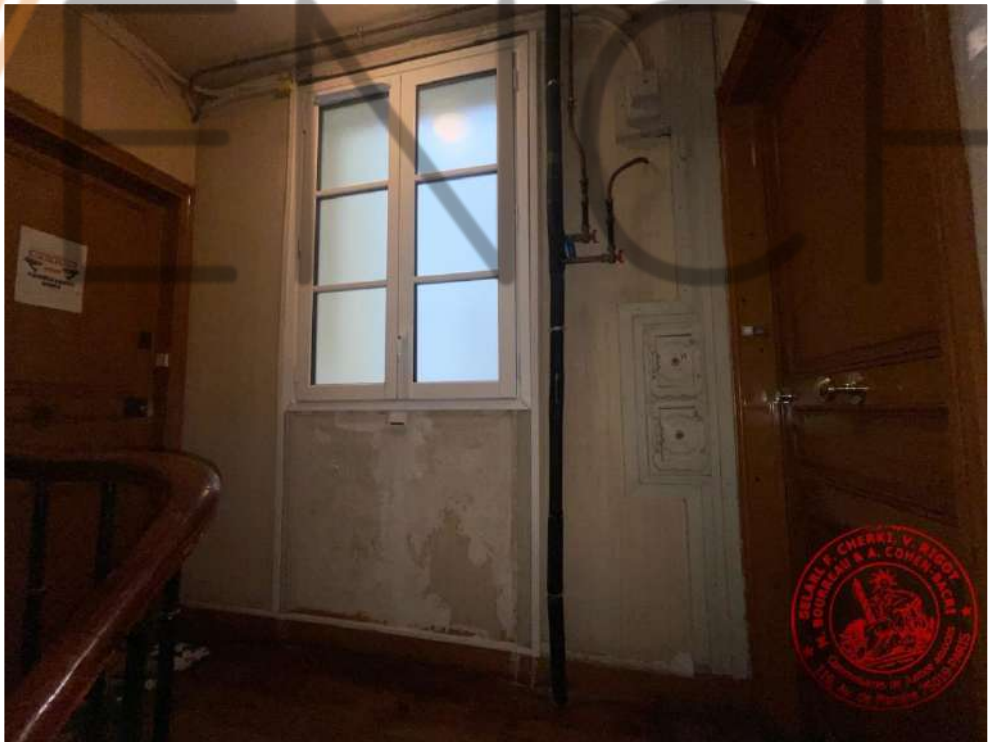
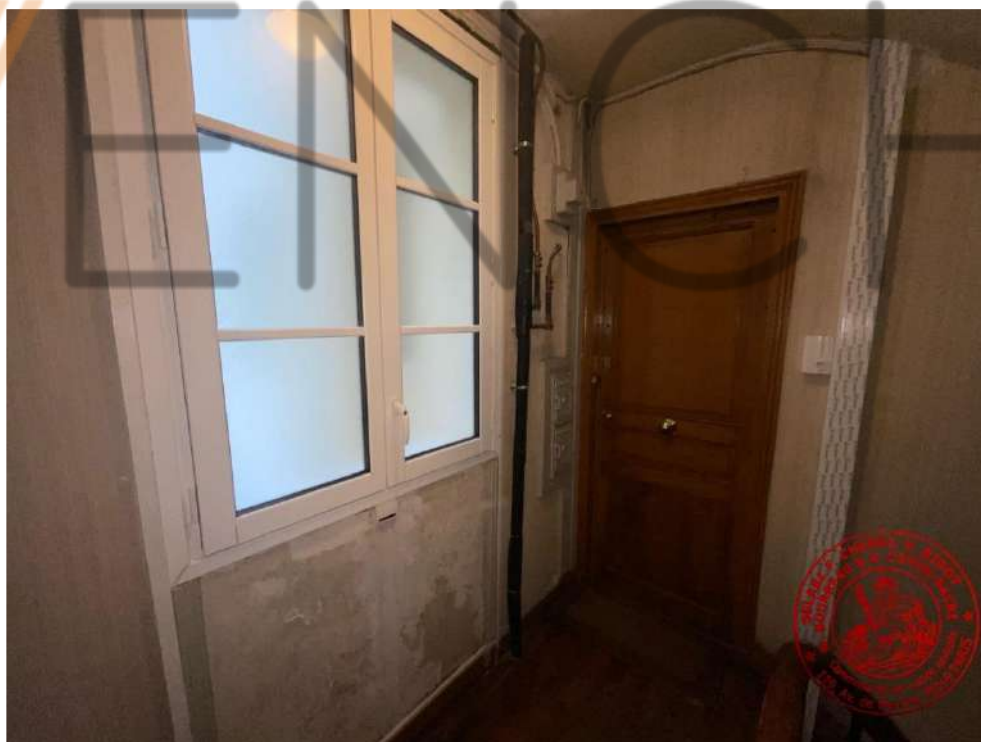
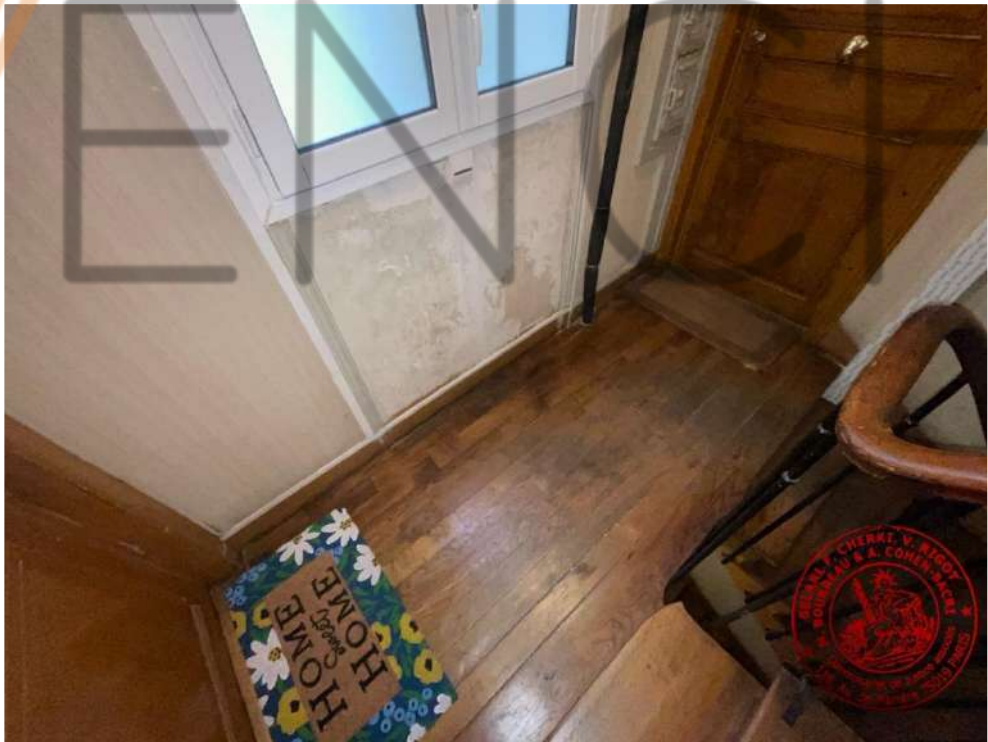
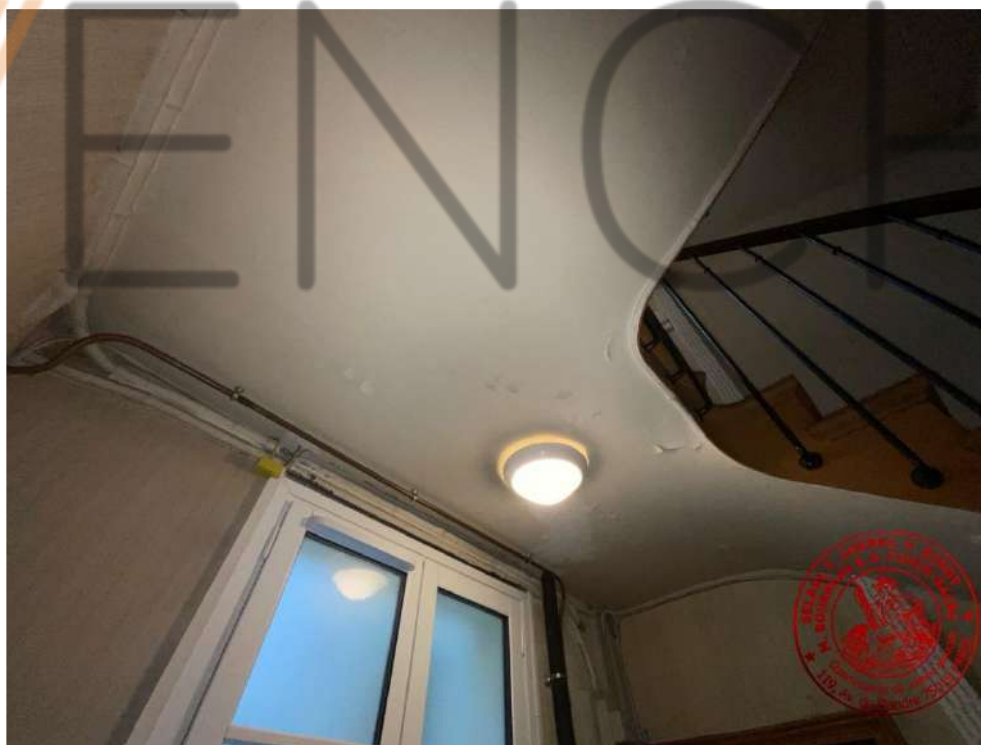
PALIER DU TROISIEME ETAGE

Le sol est revêtu d'un parquet à lames droites, à l'état d'usage avancé. Des interstices sont visibles entre les lames de parquet. Le bois est délavé et noirci par endroits. Je relève la présence de rayures et des traces de frottement sur l'ensemble de la surface.

Le mur est revêtu d'un papier peint en mauvais état et d'aspect vétuste.

Le plafond est revêtu d'une peinture de couleur blanche, à l'état d'usage avancé. Des taches et craquèlements de peinture sont visibles. Je relève également la présence d'un plafonnier, fonctionnel.

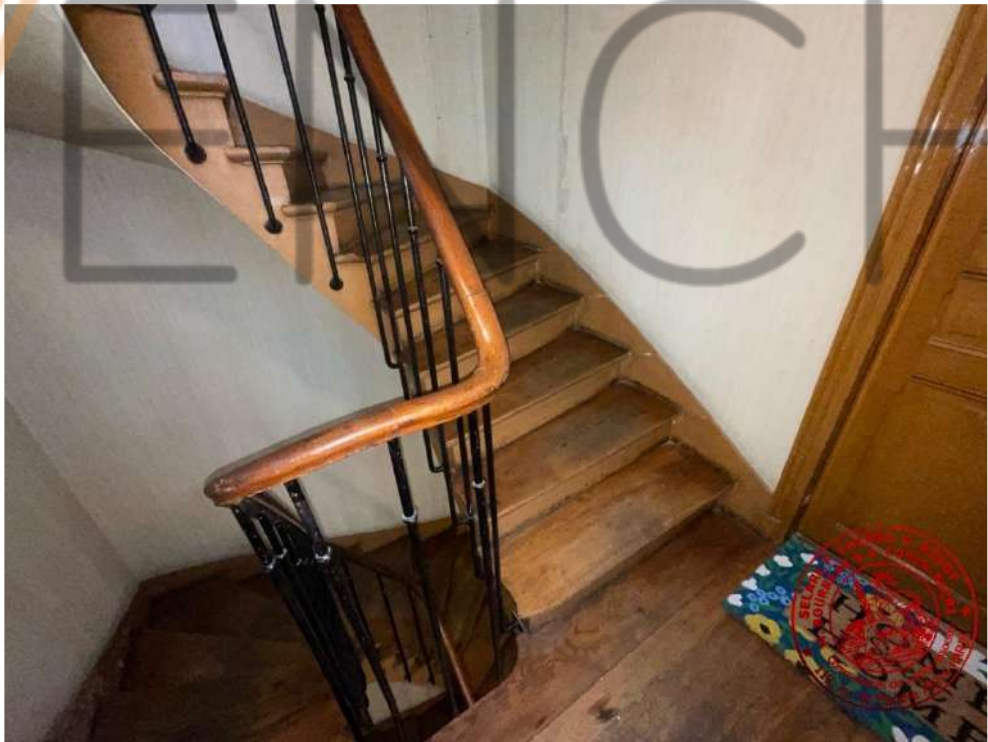
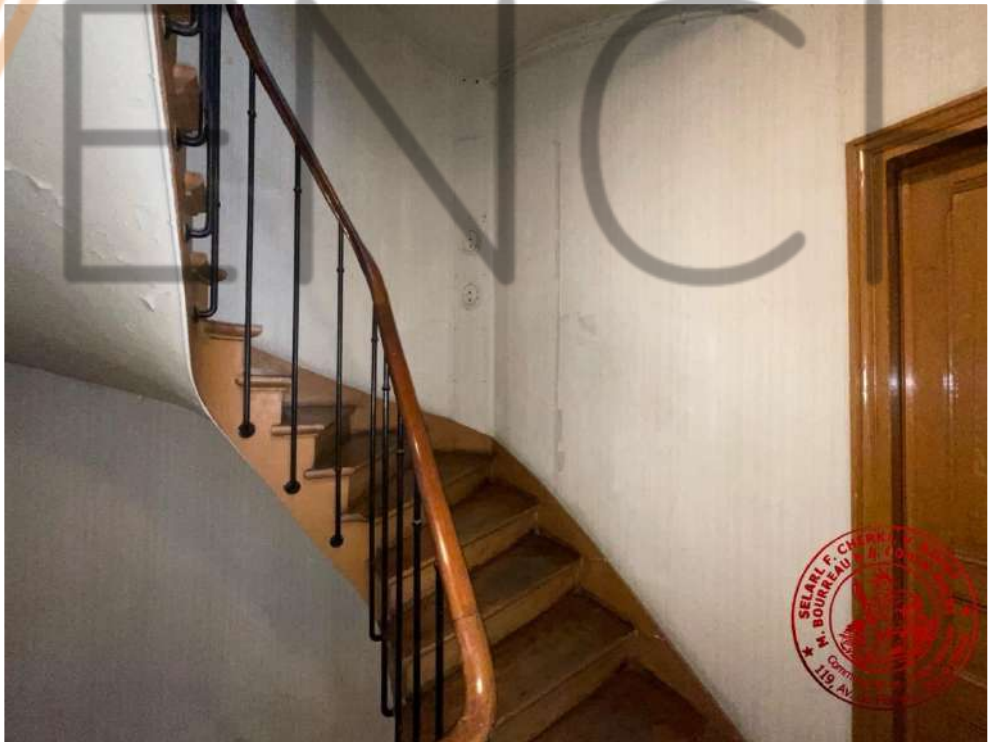
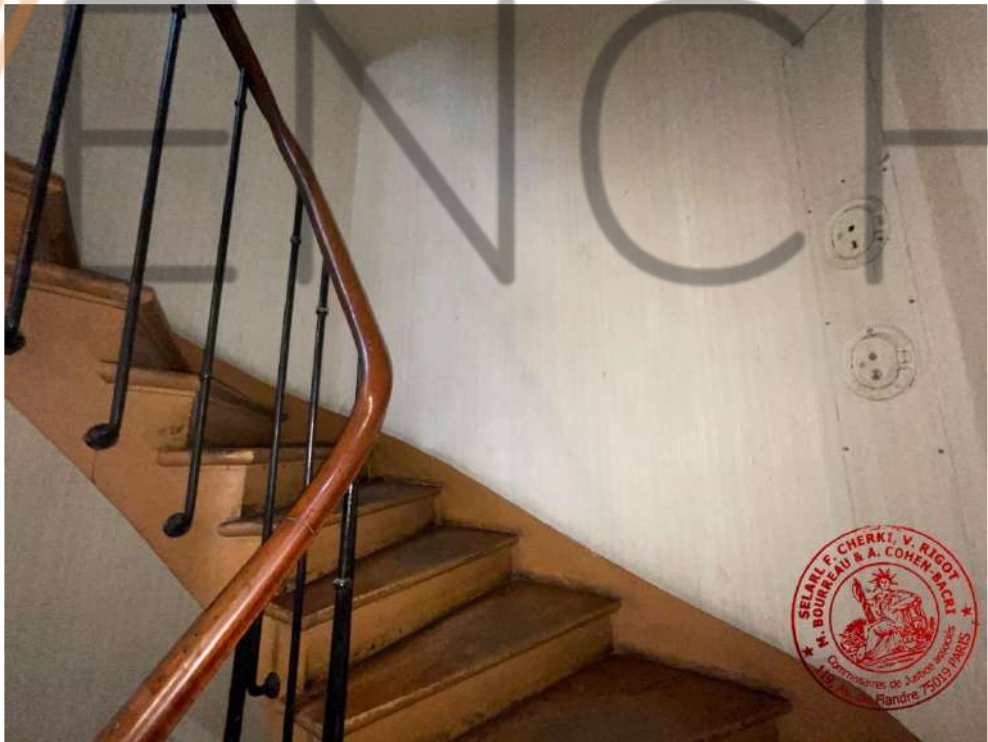
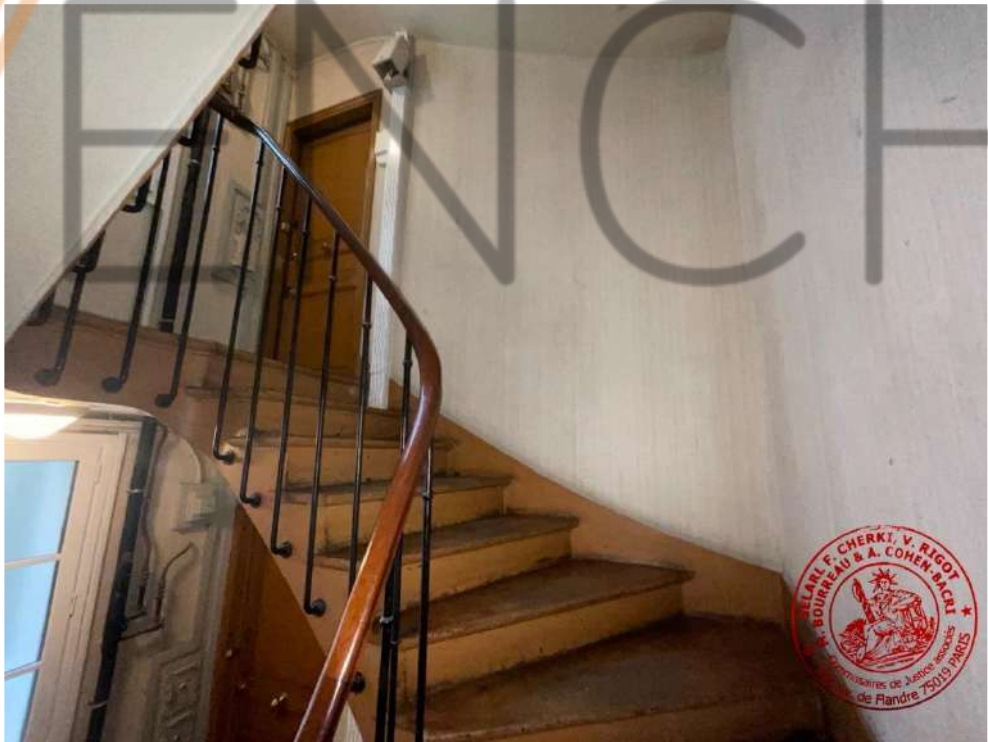
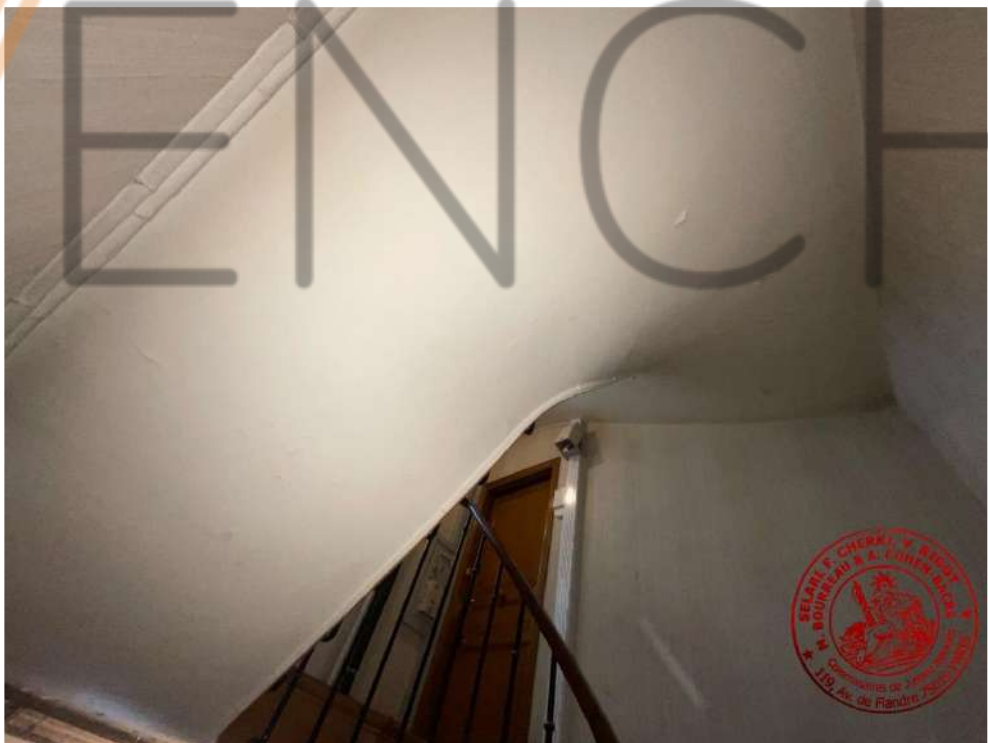
CAGE D'ESCALIER DU TROISIEME ETAGE AU QUATRIEME ETAGE

Les plinthes sont revêtues d'une peinture de couleur terracotta, en mauvais état.

Les murs sont revêtus d'un papier peint, en mauvais état et d'aspect vétuste.

Je relève la présence d'une rampe avec main courante en bois. Le bois présente des traces de frottement et de rayure. Les barres de la rampe, en fer forgé, sont revêtues d'une peinture de couleur noire en bon état général.

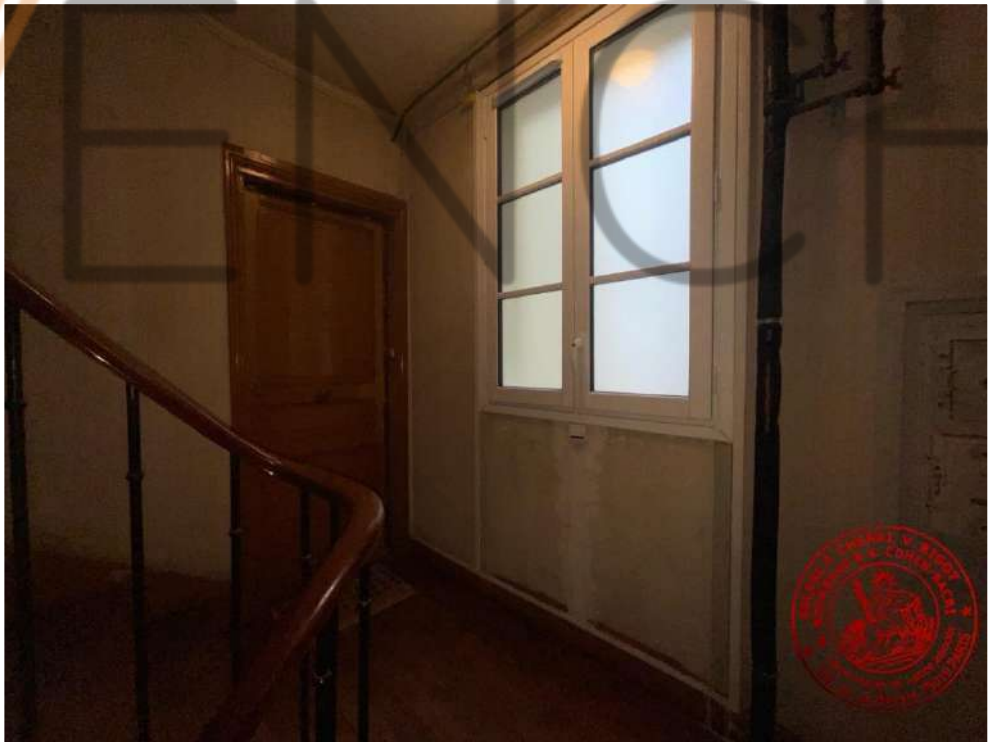
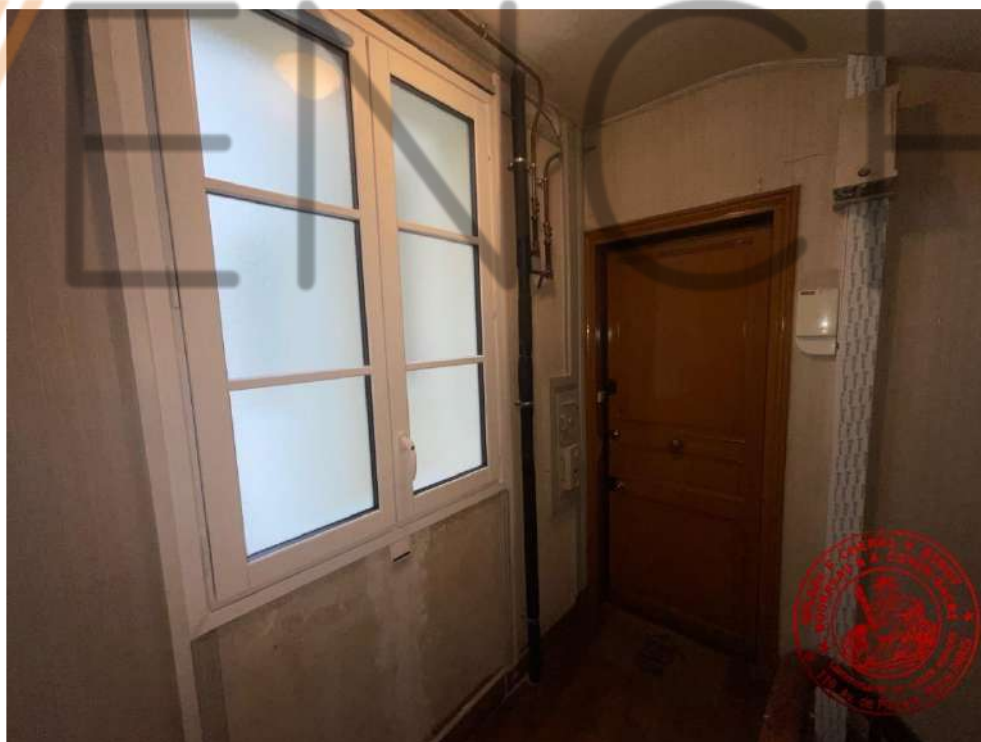
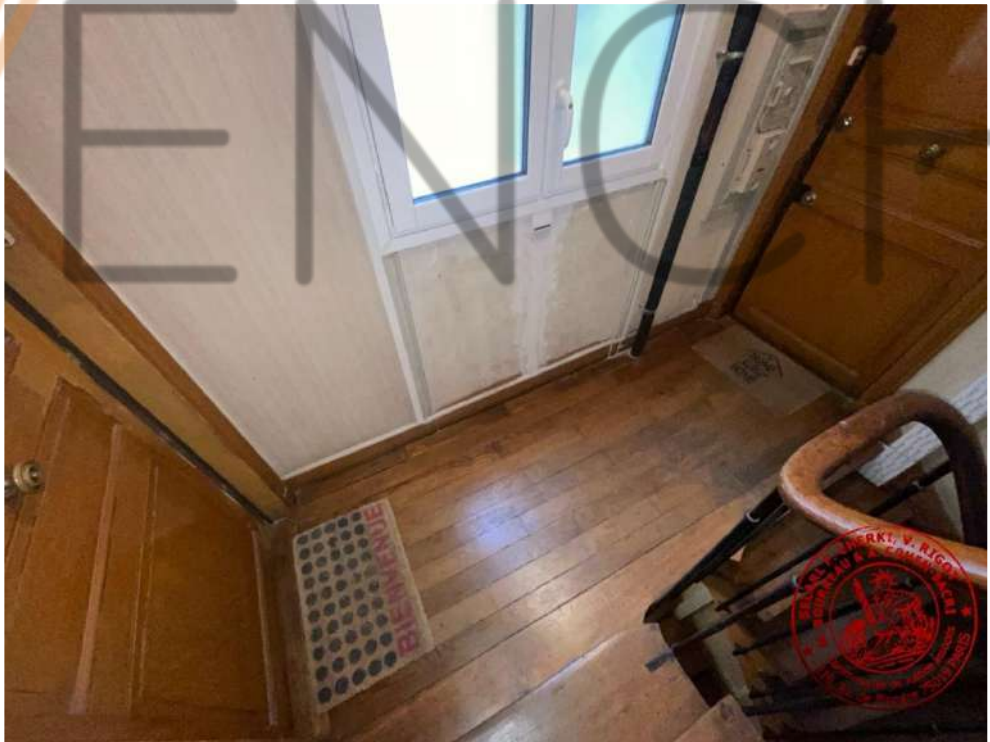
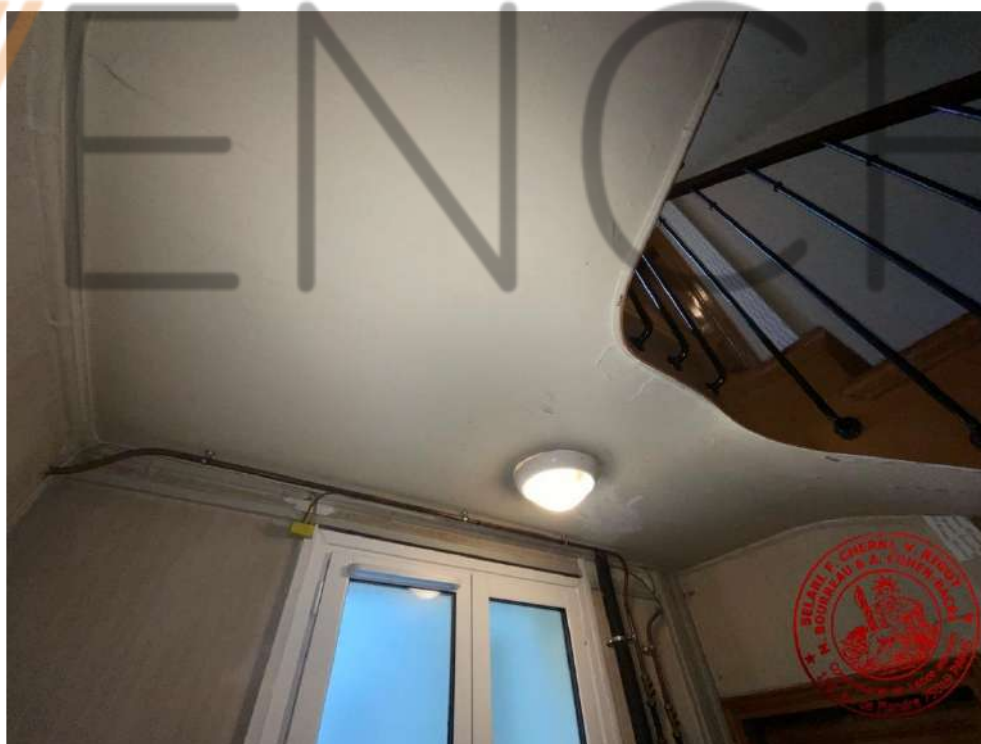
Le plafond est revêtu d'une peinture de couleur blanche, à l'état d'usage avancé. Des taches et craquèlements de peinture sont visibles. Je relève également la présence d'un plafonnier, fonctionnel.

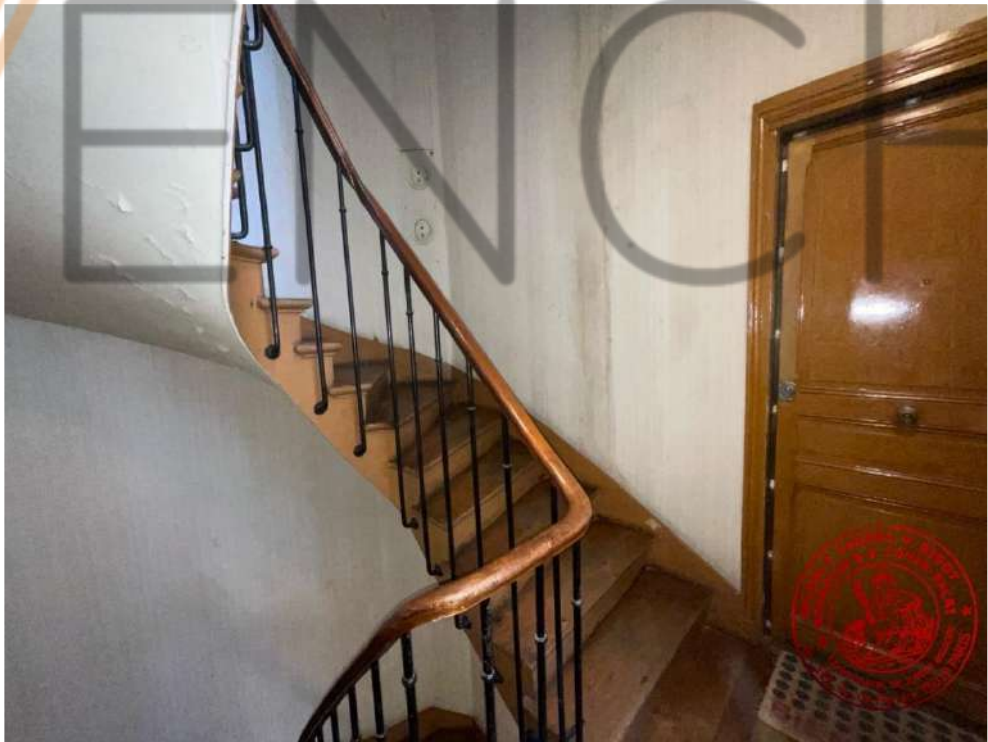
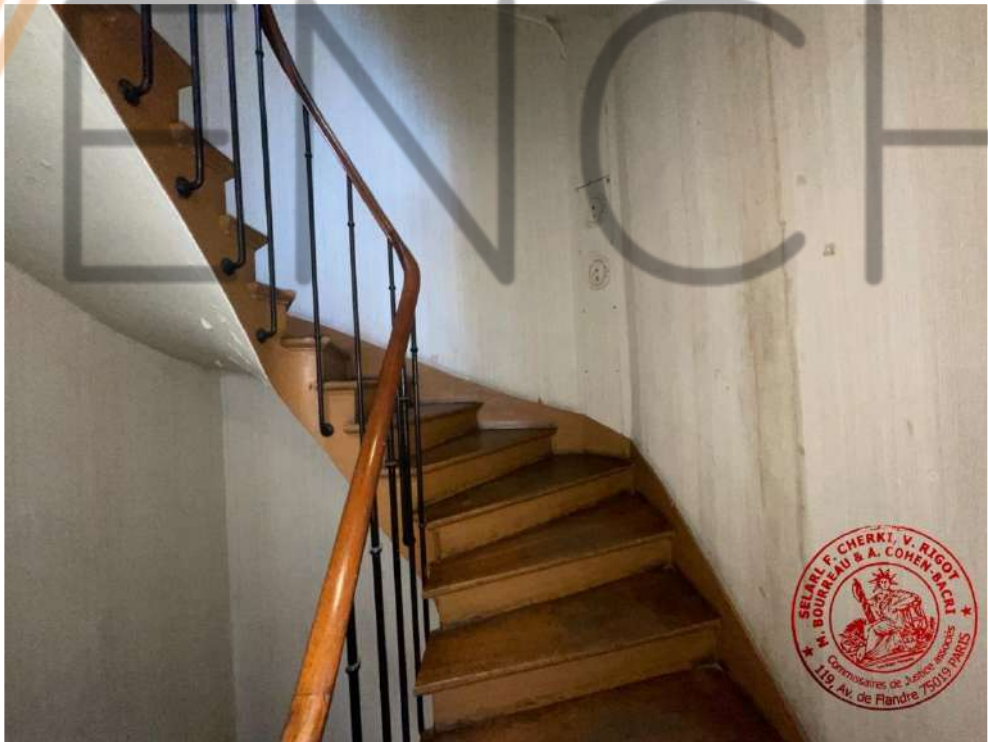
Je relève la présence d'une rampe avec main courante en bois. Le bois présente des traces de frottement et de rayure. Les barres de la rampe, en fer forgé, sont revêtues d'une peinture de couleur noire en bon état général.

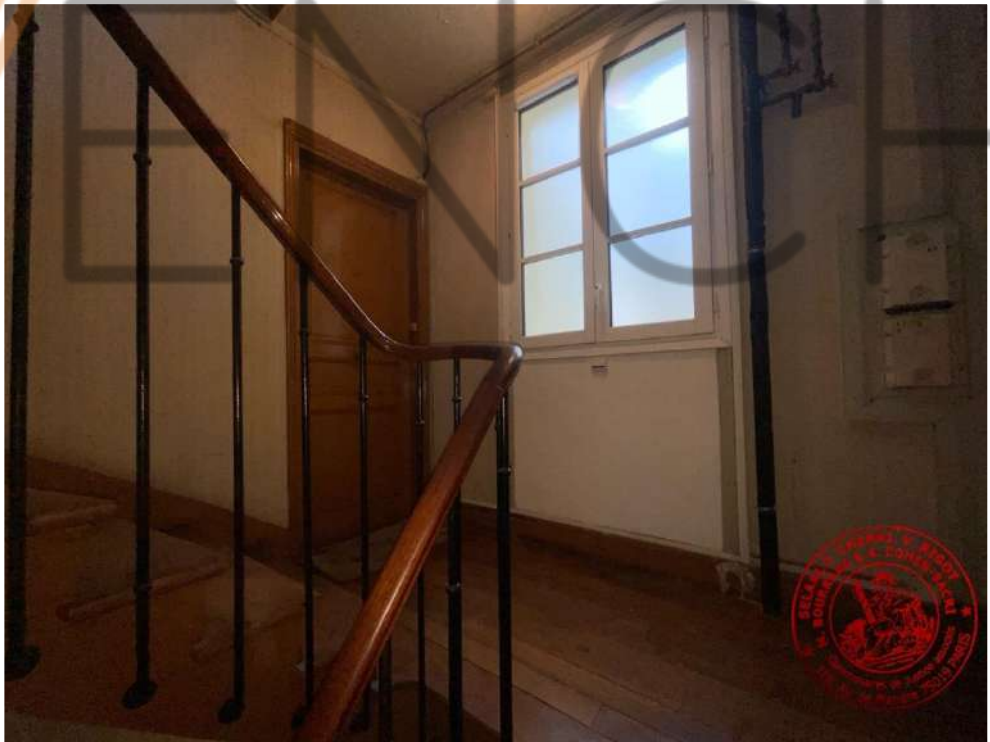
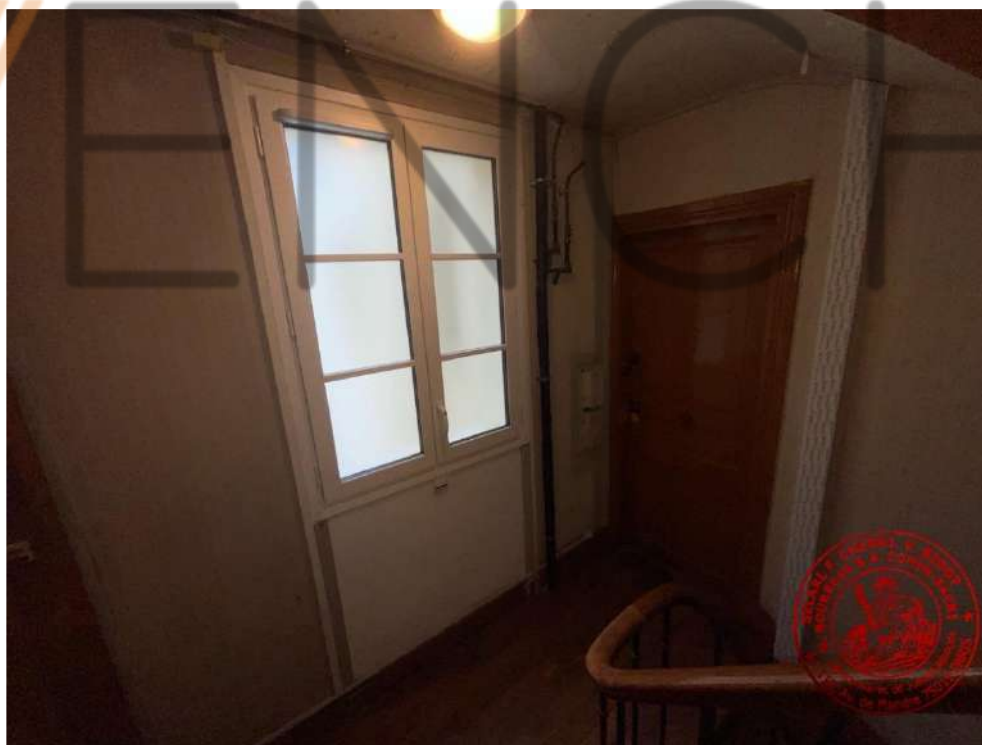
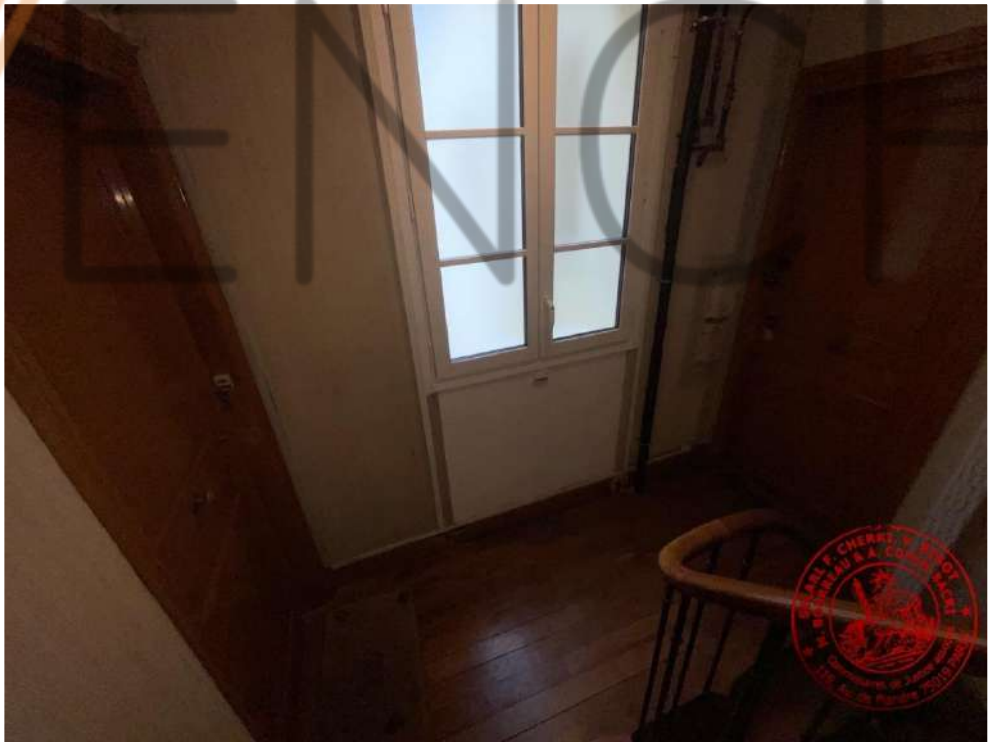
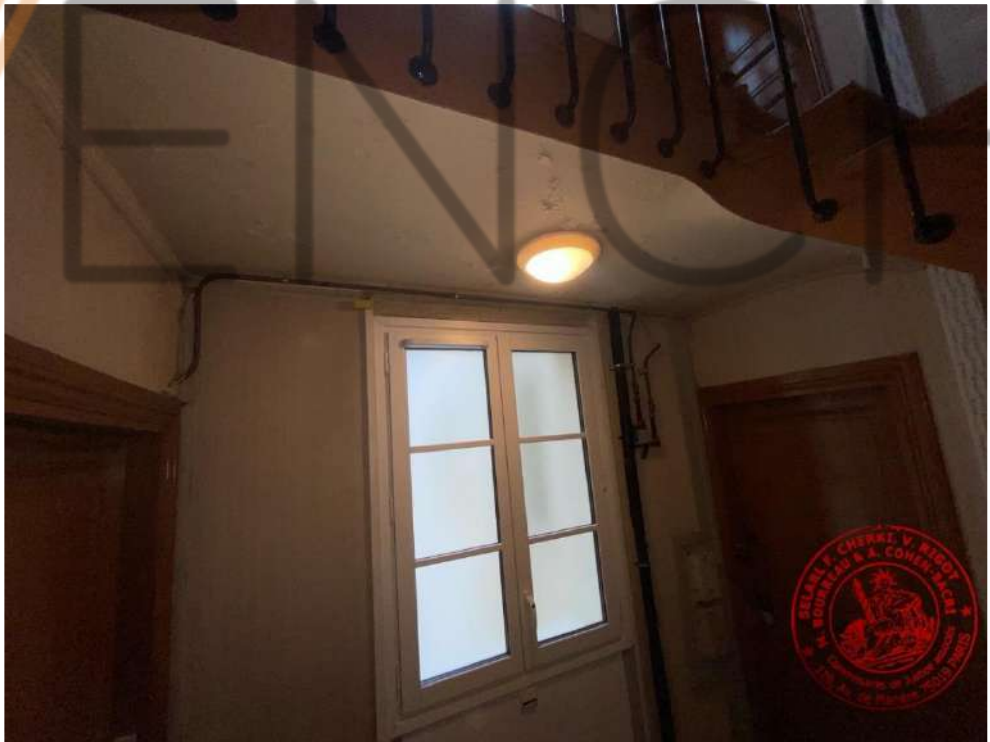
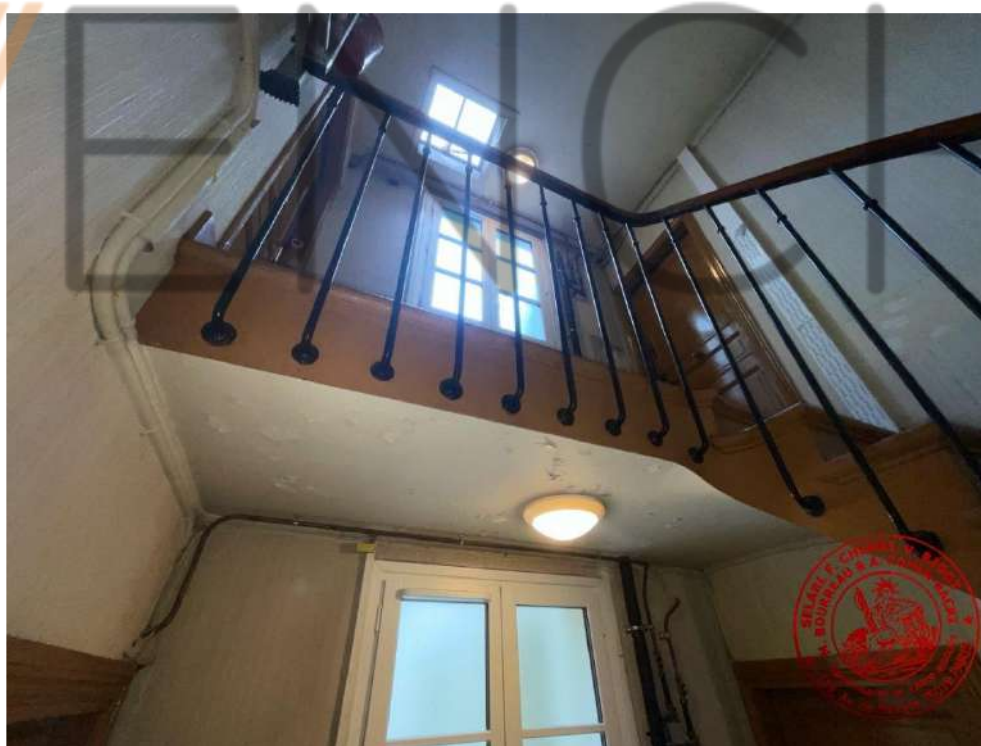
Le sol est revêtu d'un parquet à lames droites, à l'état d'usage avancé. Des interstices sont visibles entre les lames de parquet. Le bois est délavé et noirci par endroits. Je relève la présence de rayures et des traces de frottement sur l'ensemble de la surface.

Le mur est revêtu d'un papier peint en mauvais état et d'aspect vétuste.

Le plafond est revêtu d'une peinture de couleur blanche, à l'état d'usage avancé. Des taches et craquèlements de peinture sont visibles. Je relève également la présence d'un plafonnier, fonctionnel.

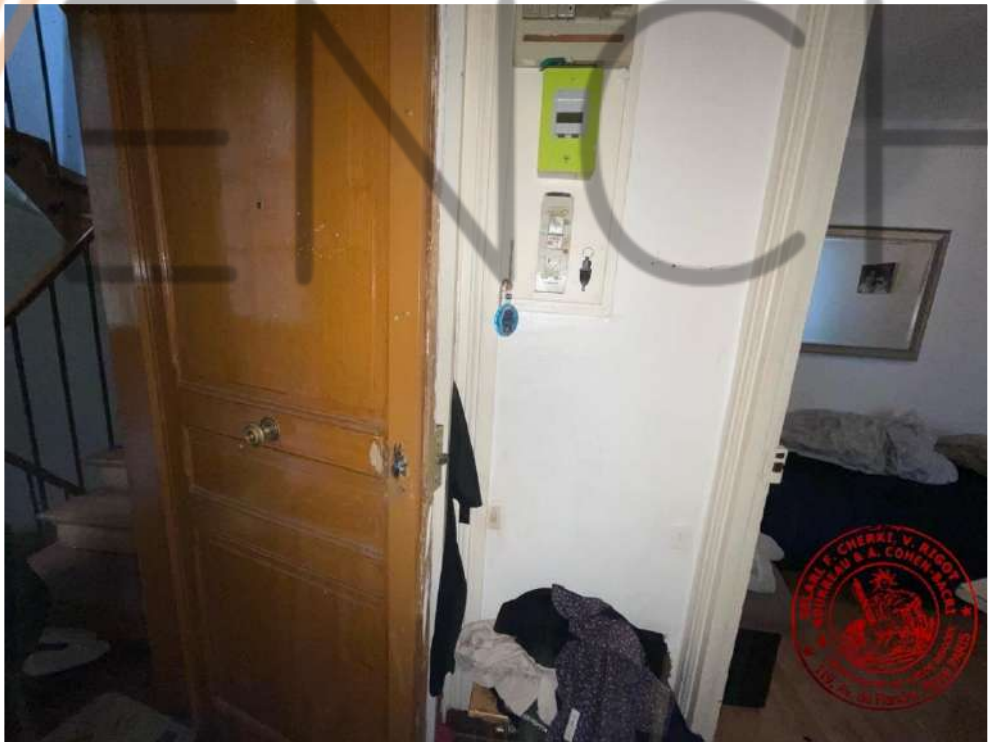
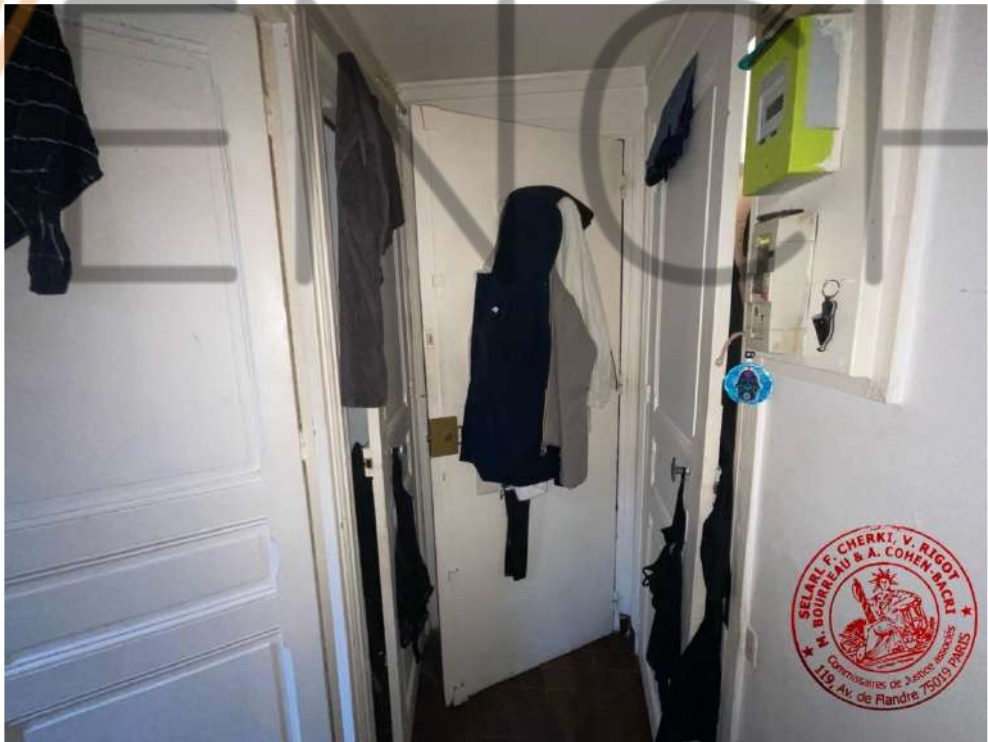
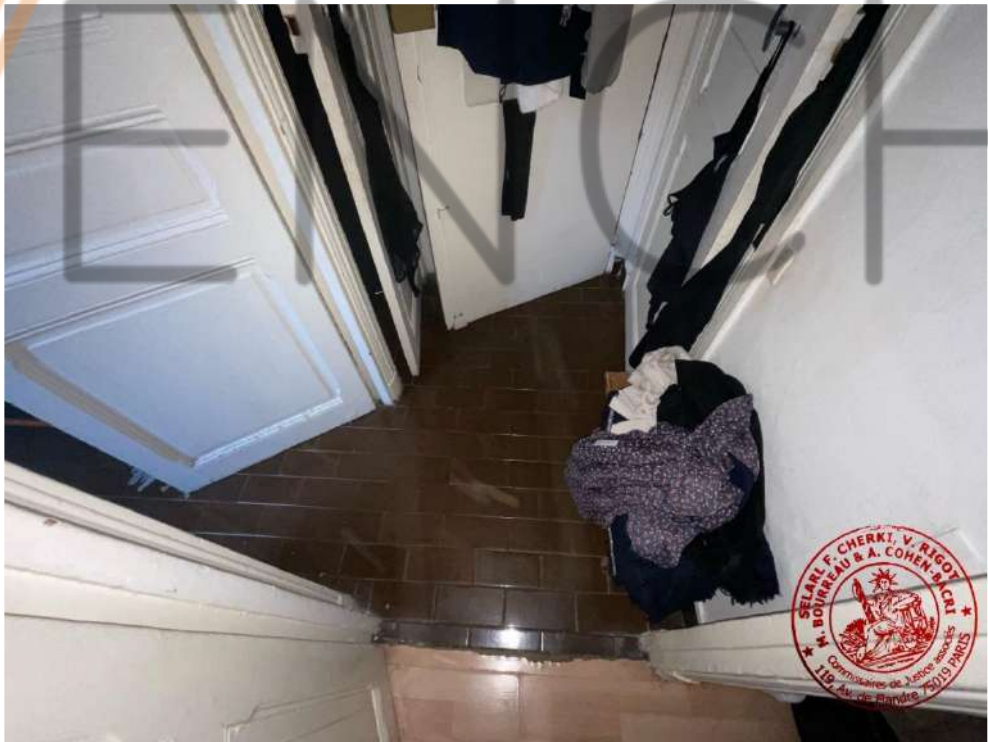
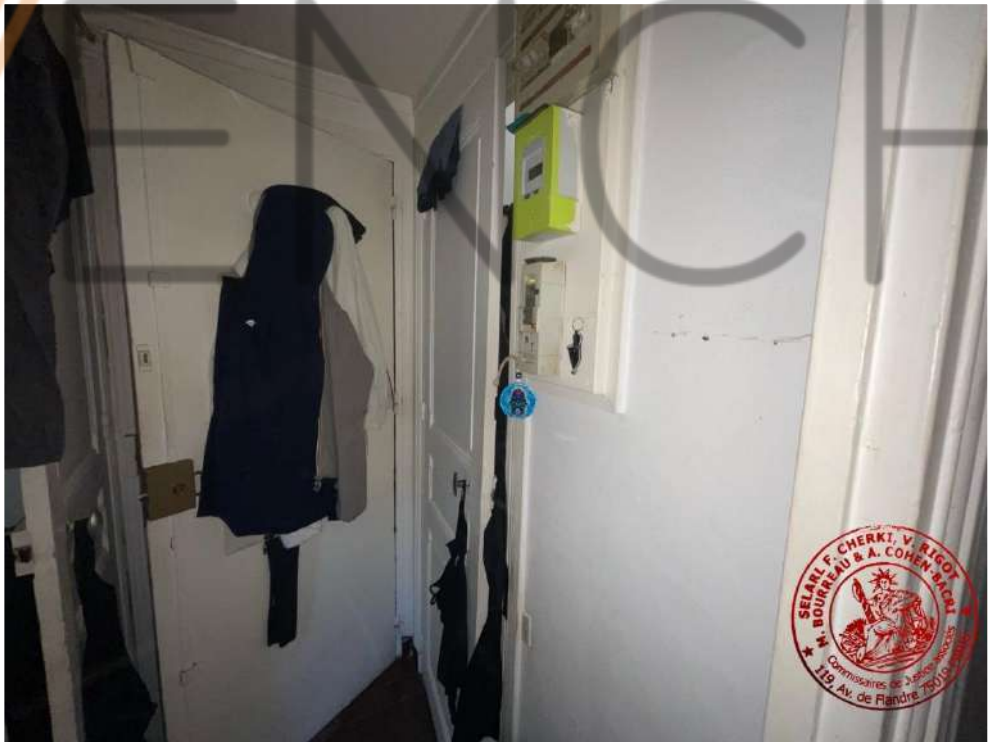
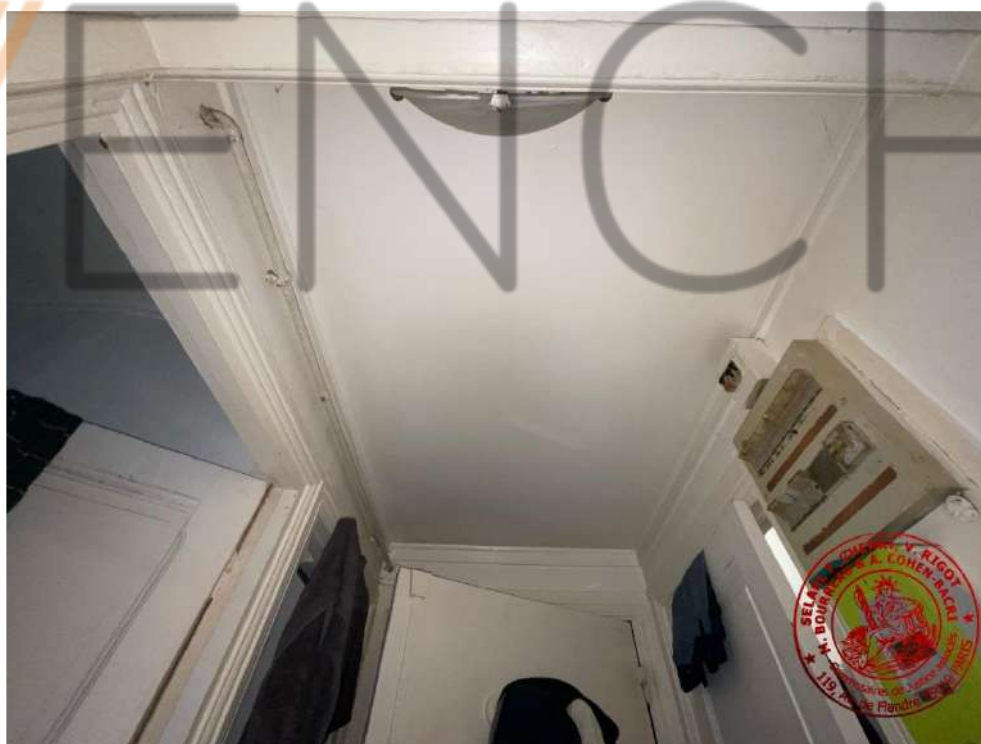
L'accès s'effectue par une porte, simple battant, qui s'ouvre et se ferme mais le battant frotte le sol au moment de l'ouverture et de la fermeture.

Les murs sont revêtus d'une toile de verre blanche, en état d'usage avancé.
