PROCÈS-VERBAL DESCRIPTIF

L'AN DEUX MILLE VINGT-QUATRE ET LE QUINZE NOVEMBRE

**SYNDICAT DES COPROPRIETAIRES DE L'IMMEUBLE SIS 20,
RUE SAINT-CHARLES À PARIS (75015),**

Dans un immeuble sis 20, rue Saint-Charles à PARIS (75015)
Cadastré DK 10
Pour une contenance de 1 are et 14 centiares

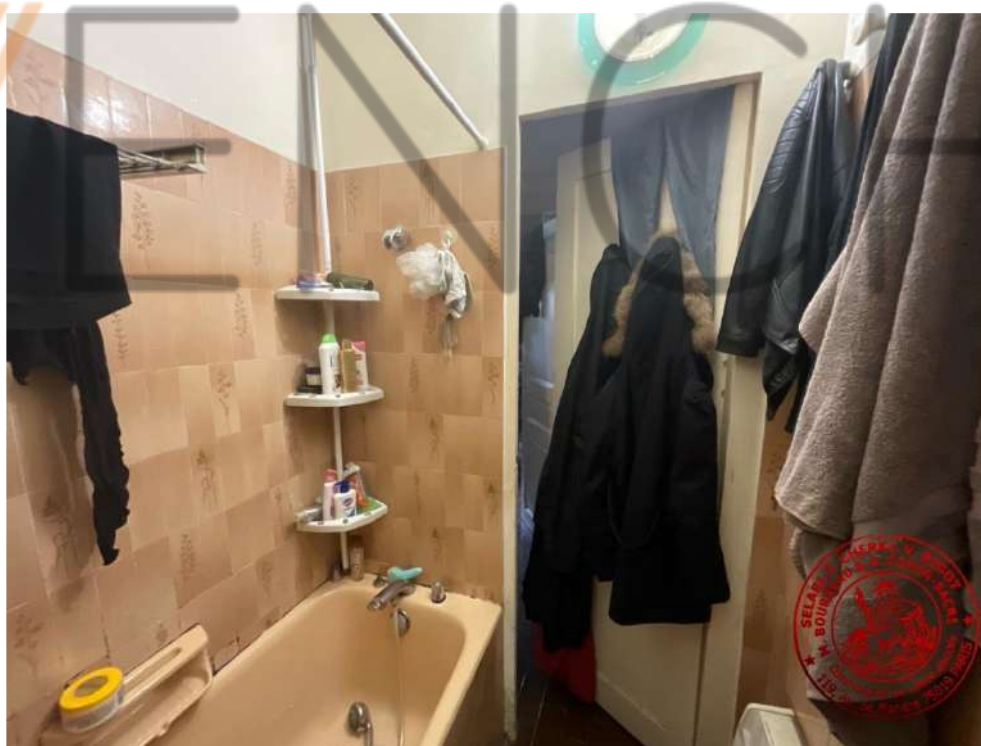
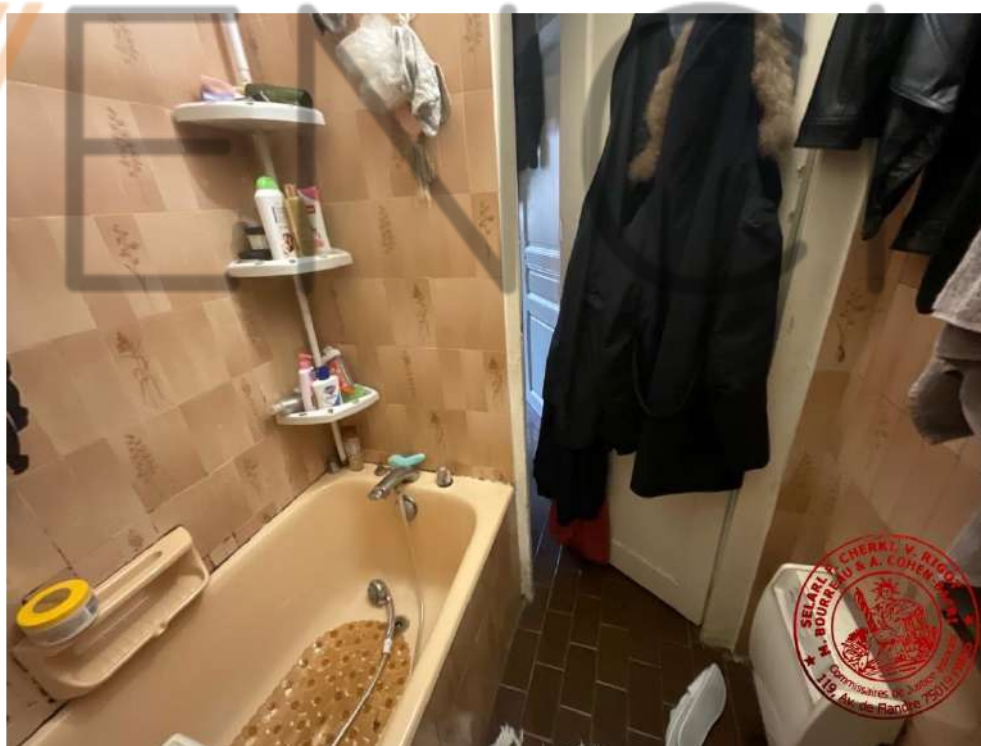
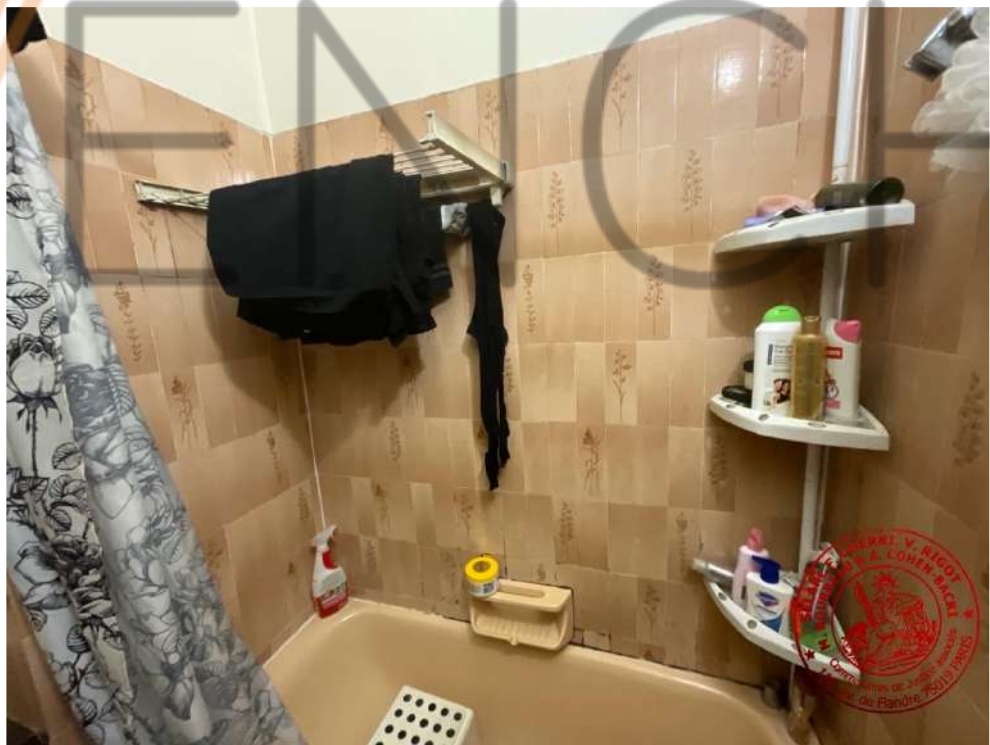
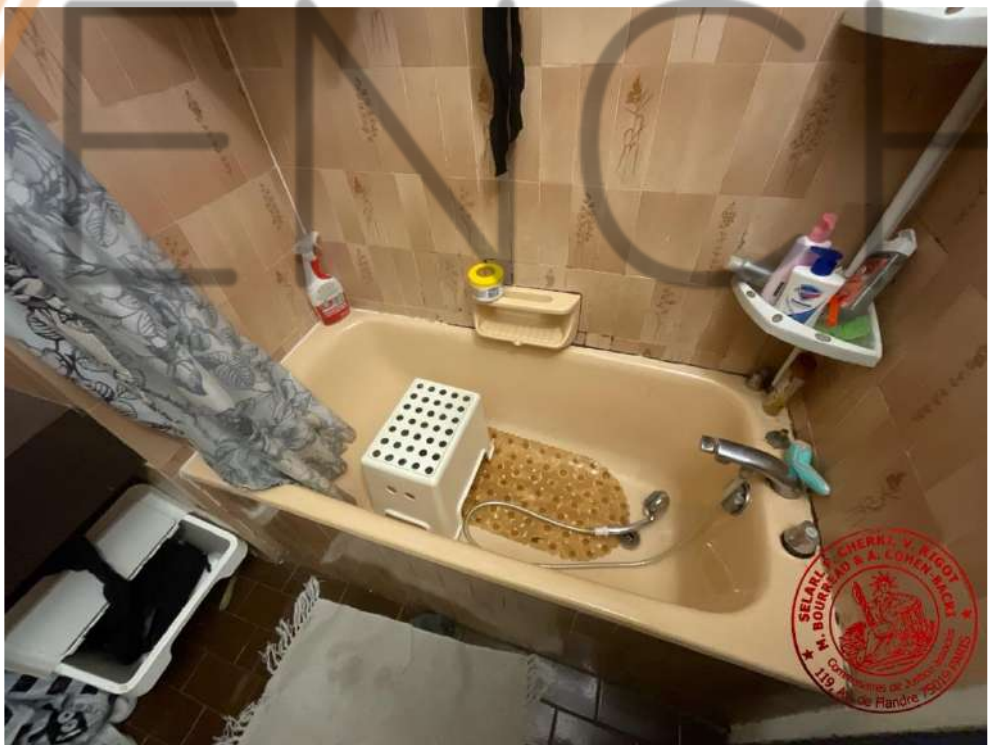
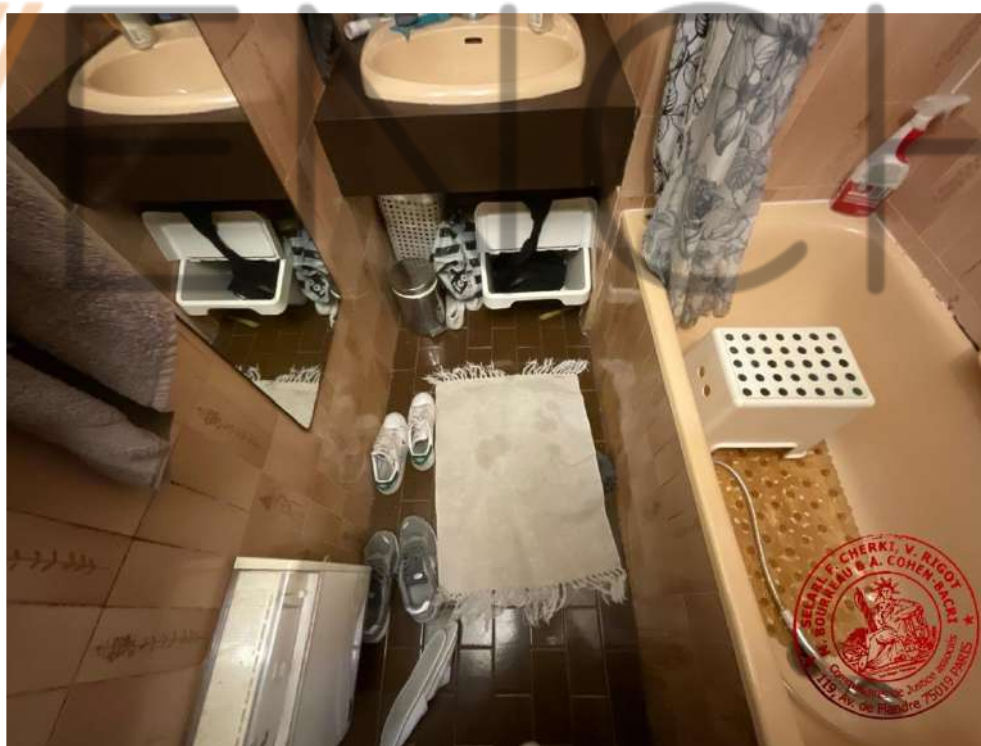
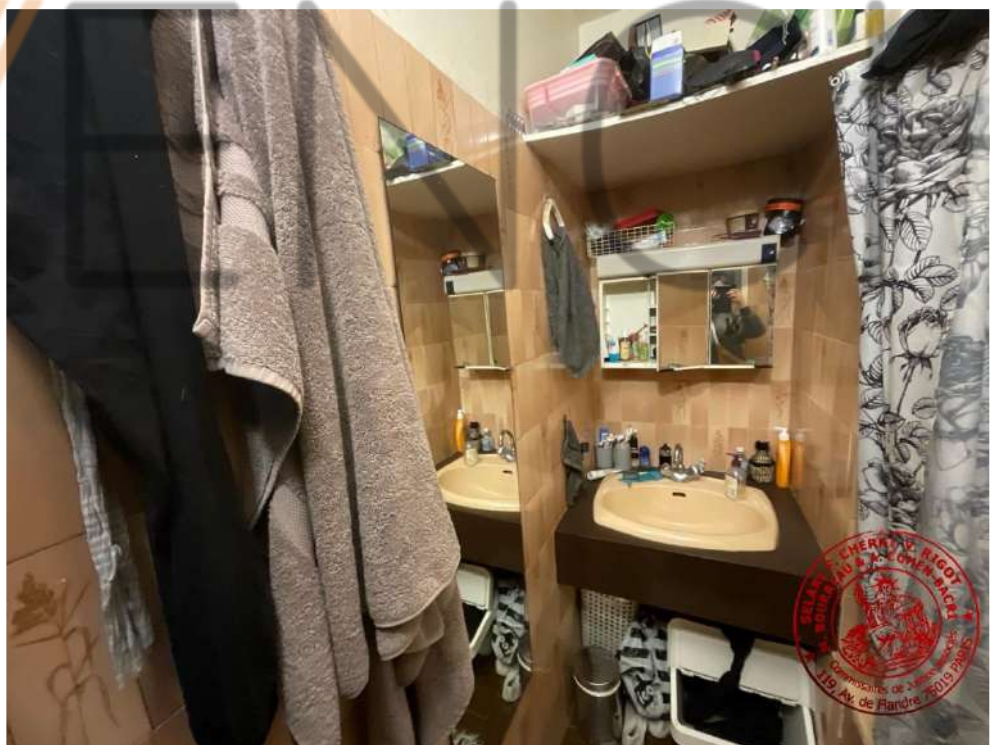
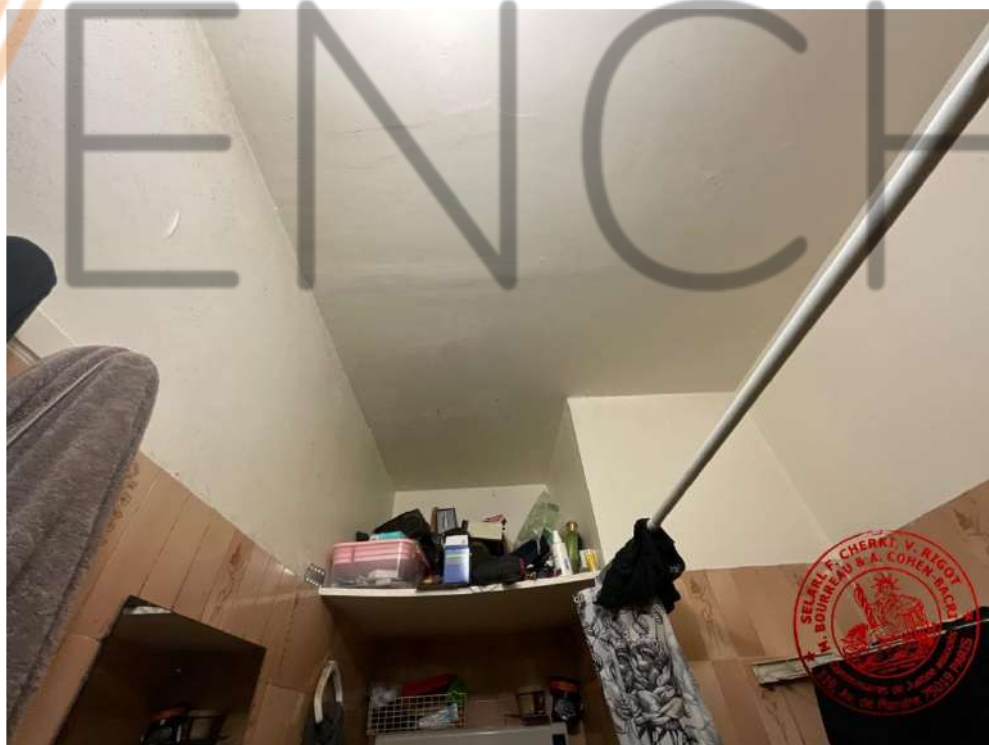
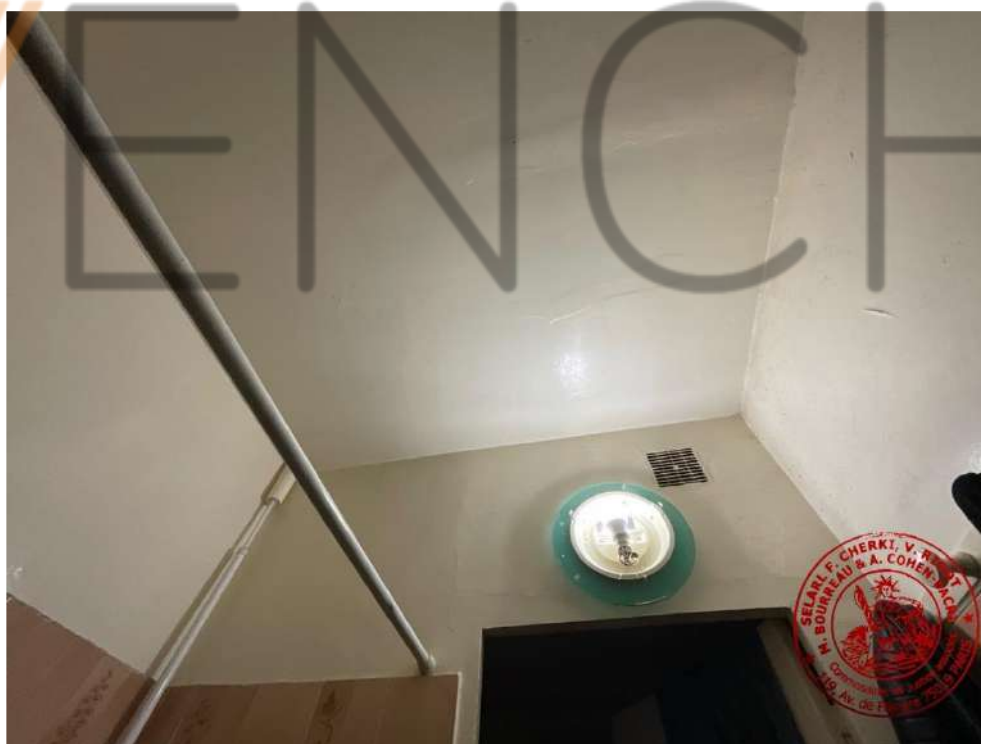
Les murs sont revêtus d'une protection carrelée, d'aspect ancien et à l'état d'usage avancé.

En partie haute, les murs sont revêtus d'une peinture de couleur blanc cassé, en mauvais état. Des traces noirâtres semblables à de la moisissure sont visibles en partie gauche.

Le plafond est revêtu d'une peinture de couleur blanc cassé, à l'état d'usage. Je relève la présence de taches noirâtres semblables à des taches de moisissure.

L'éclairage artificiel s'effectue au moyen d'une applique dont le cache est manquant.

- Un meuble vasque, équipé d'un robinet mélangeur fonctionnel.
- Une douche avec tablier carrelé, d'aspect ancien. La manivelle du robinet mélangeur gauche est manquante. Un flexible et un pommeau de douche.

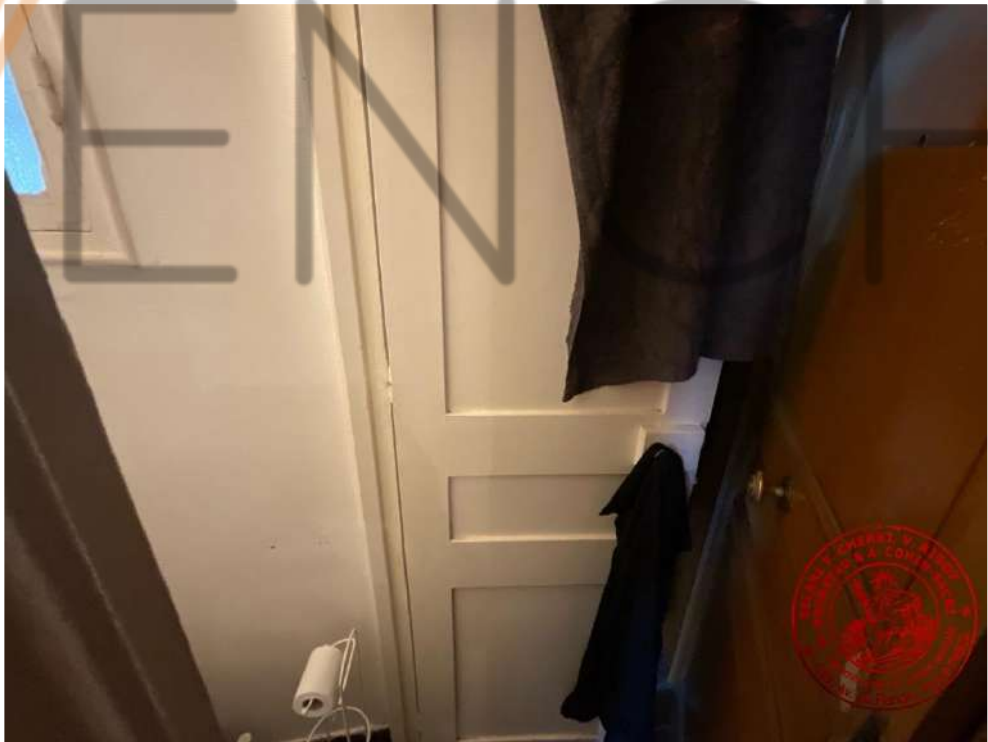
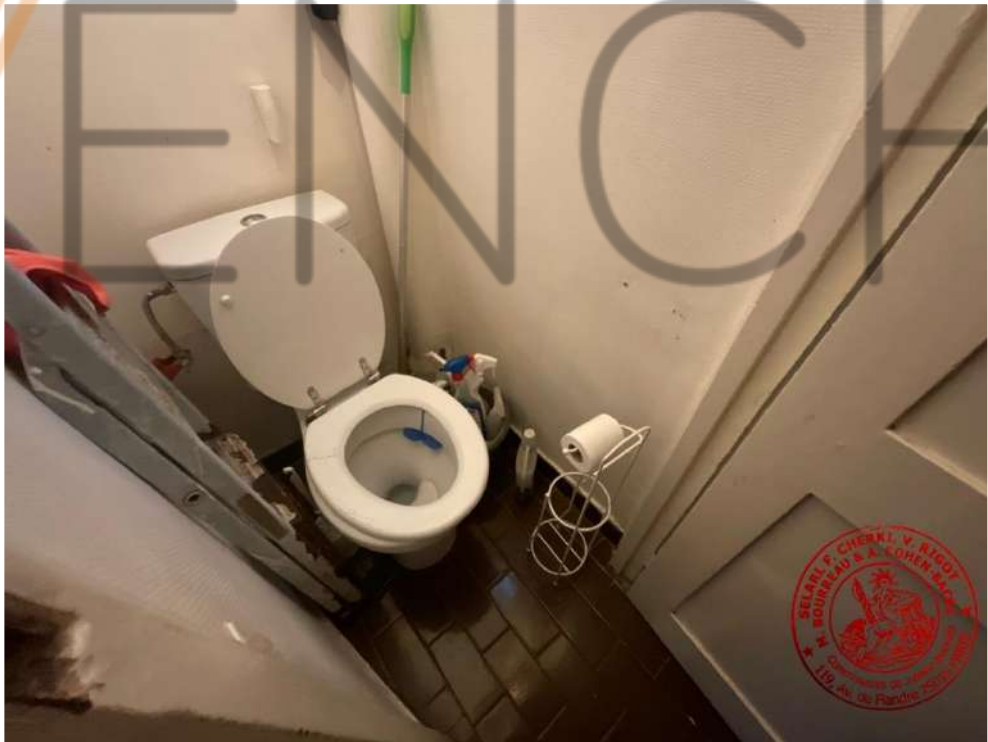
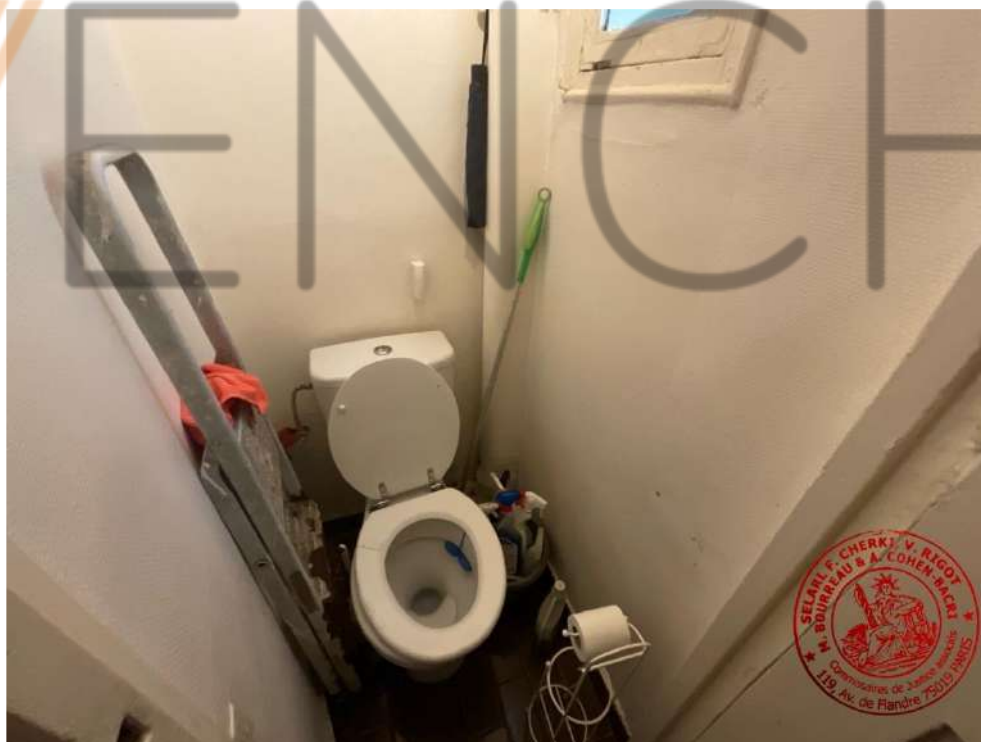
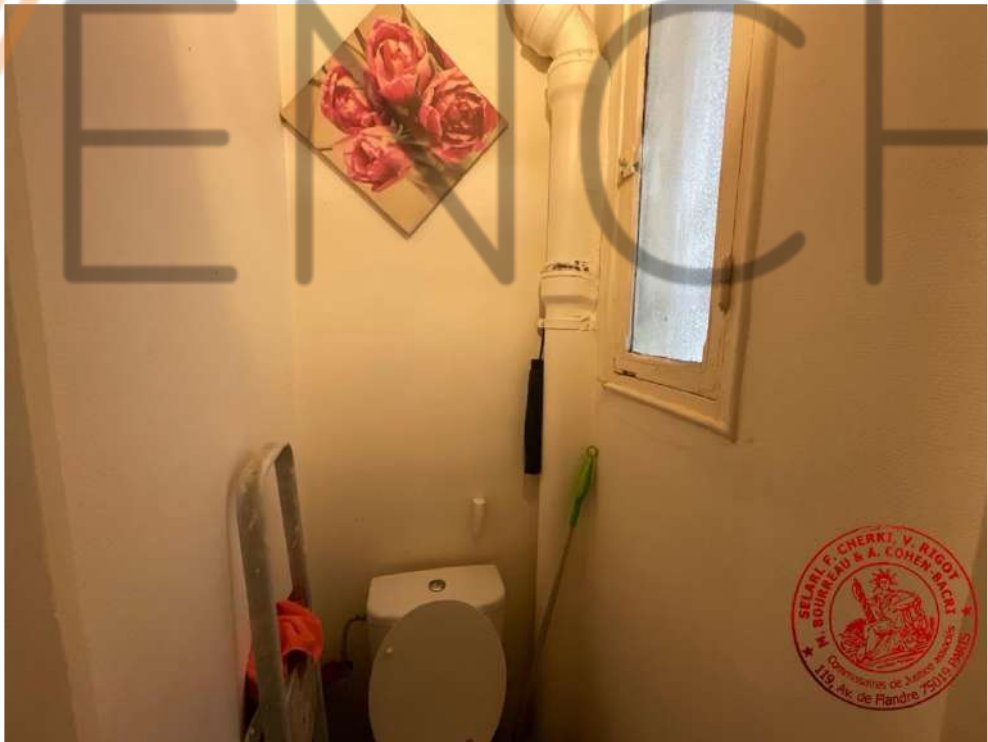
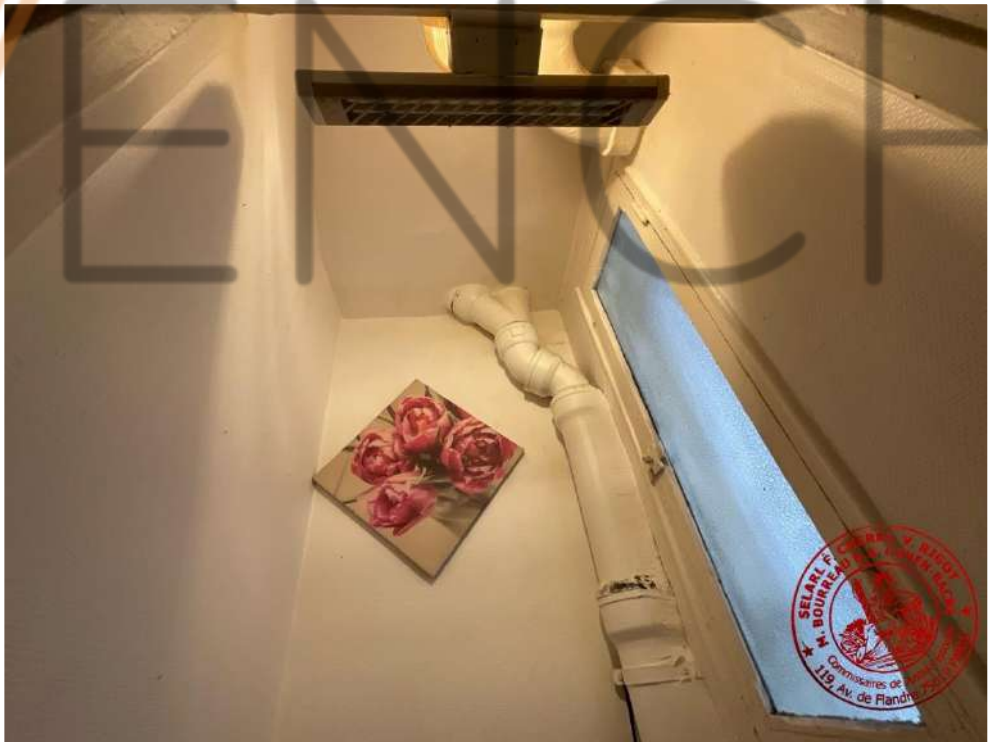
Les murs sont revêtus d'une toile de verre blanche, en état d'usage avancé.

- Un WC avec lunette et abattant, la lunette est fendue en partie gauche.
- Une fenêtre, simple battant, avec vitrage opaque.
- Au-dessus de la porte, une applique murale.
- Un chauffage d'appoint.

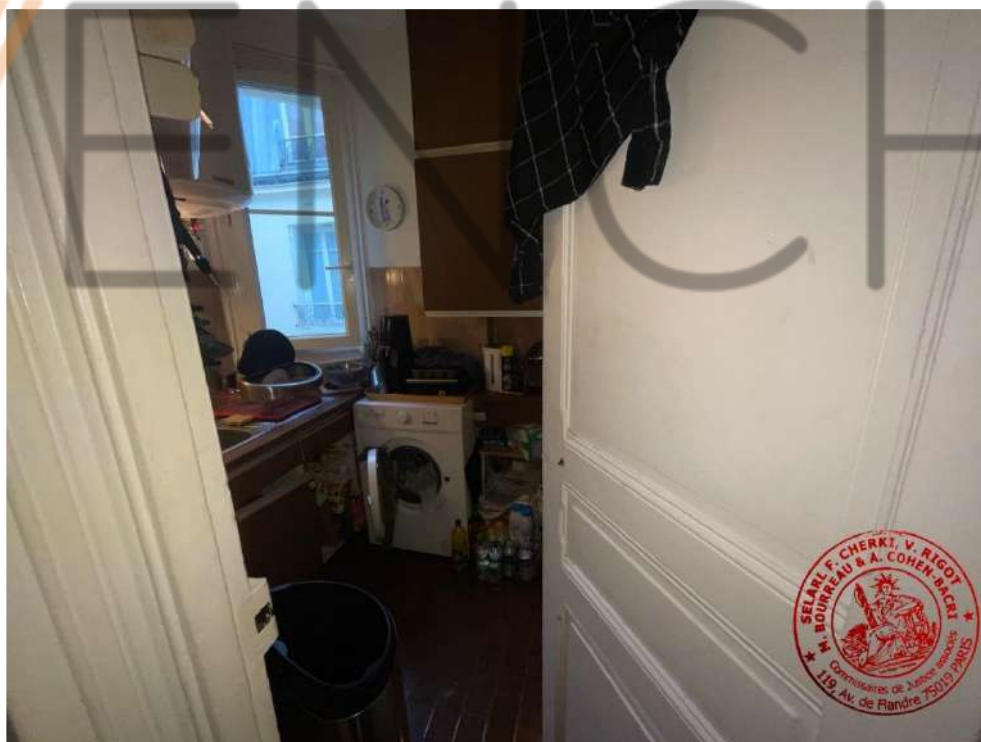
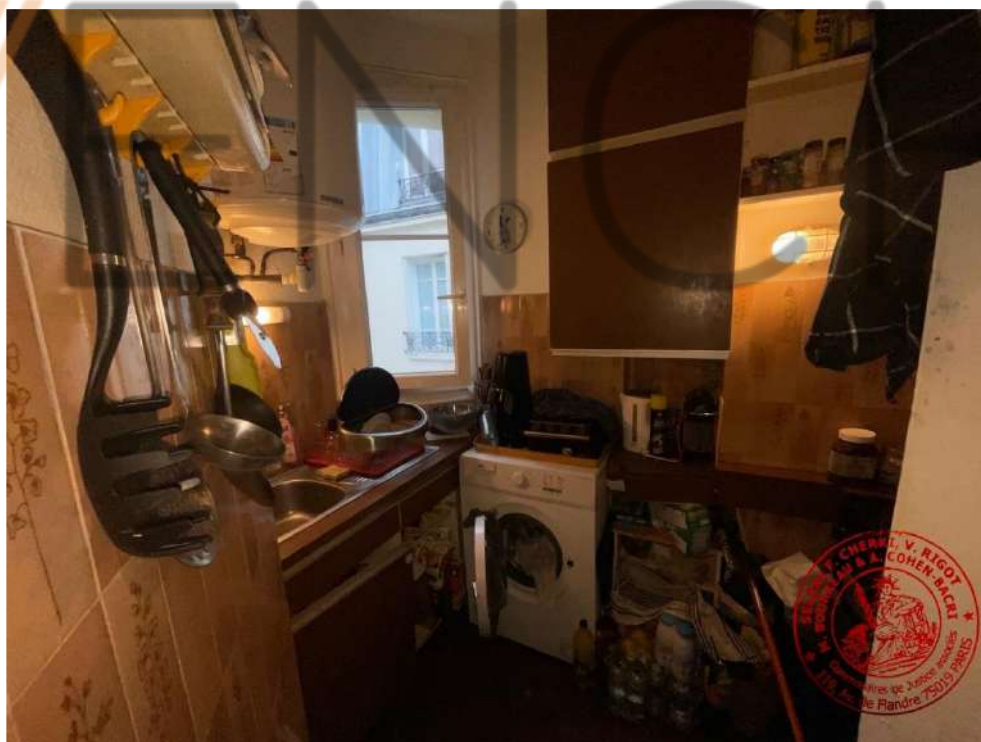
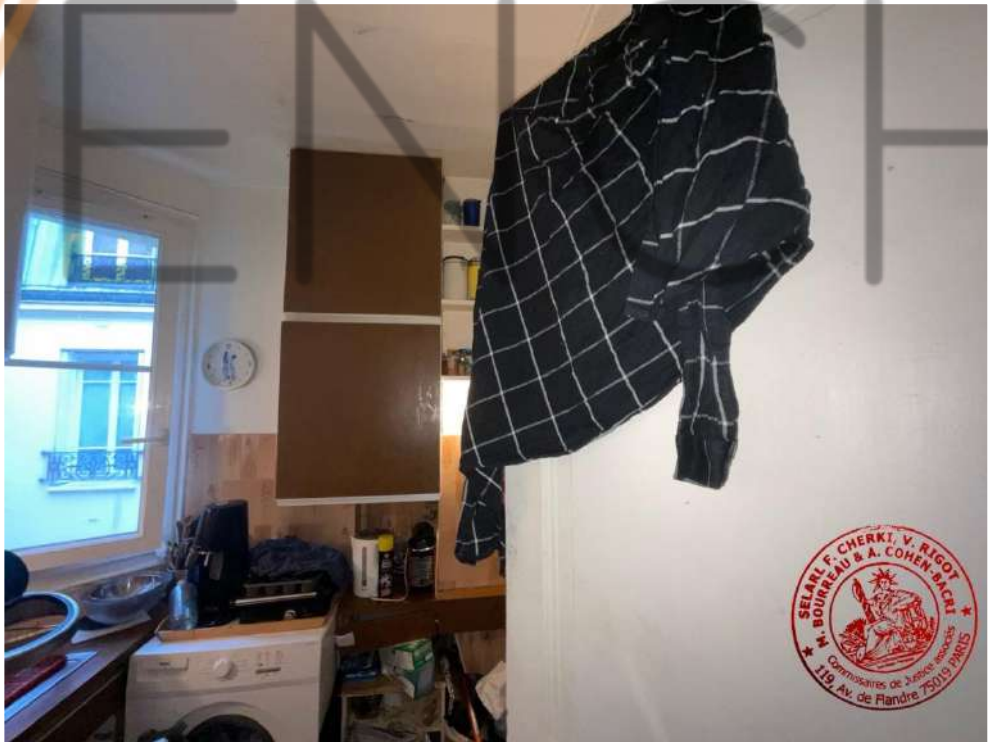
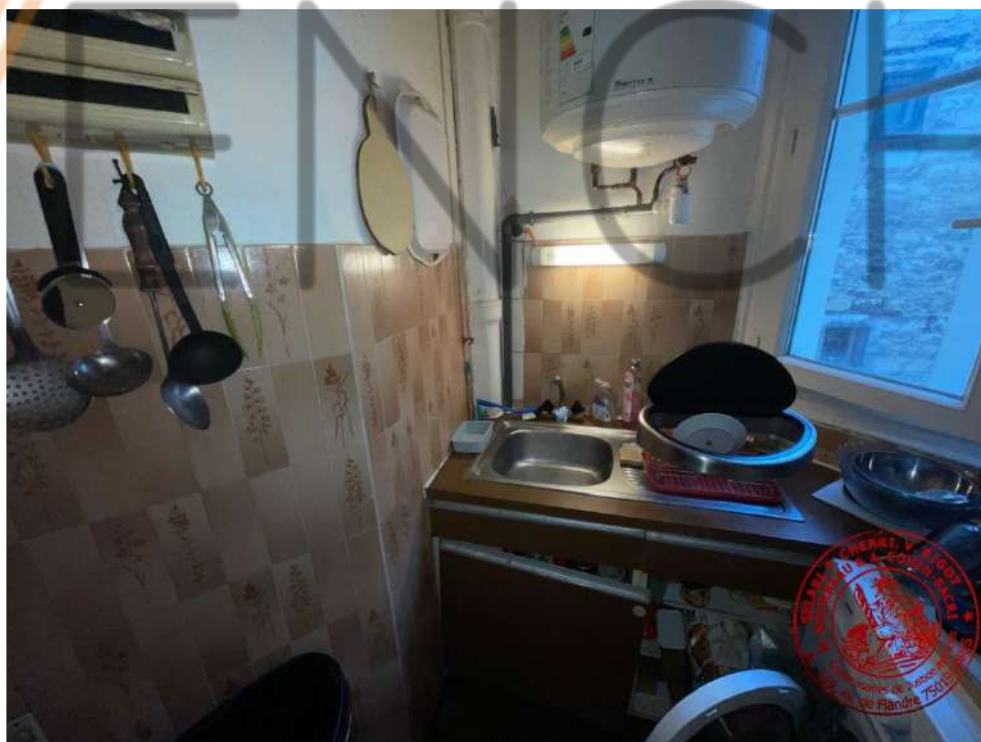
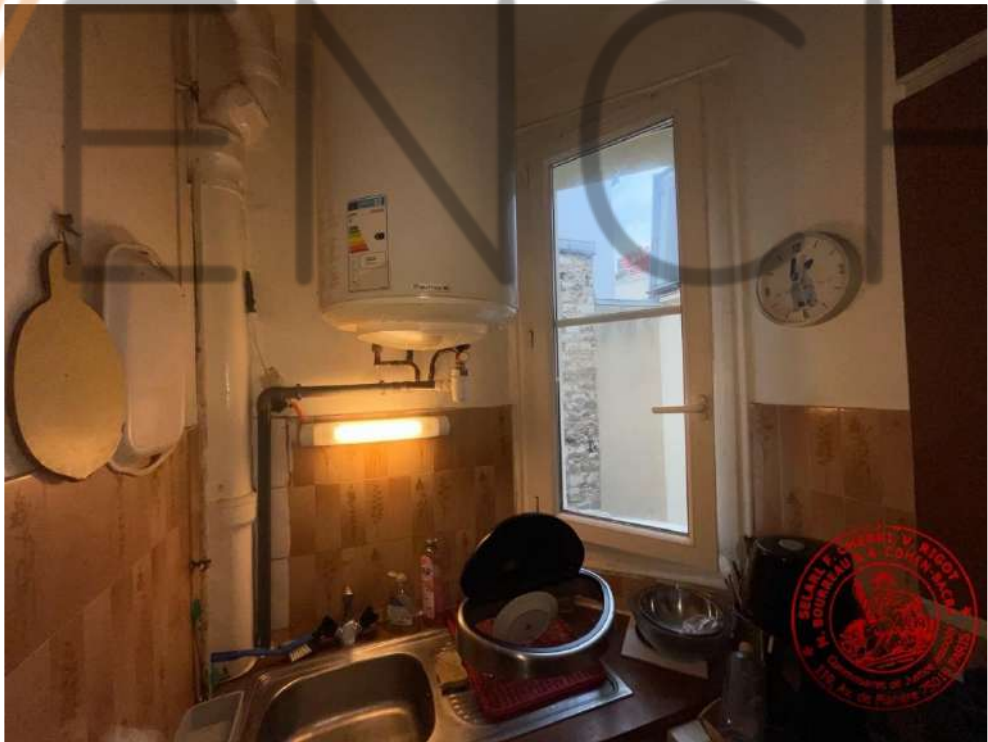
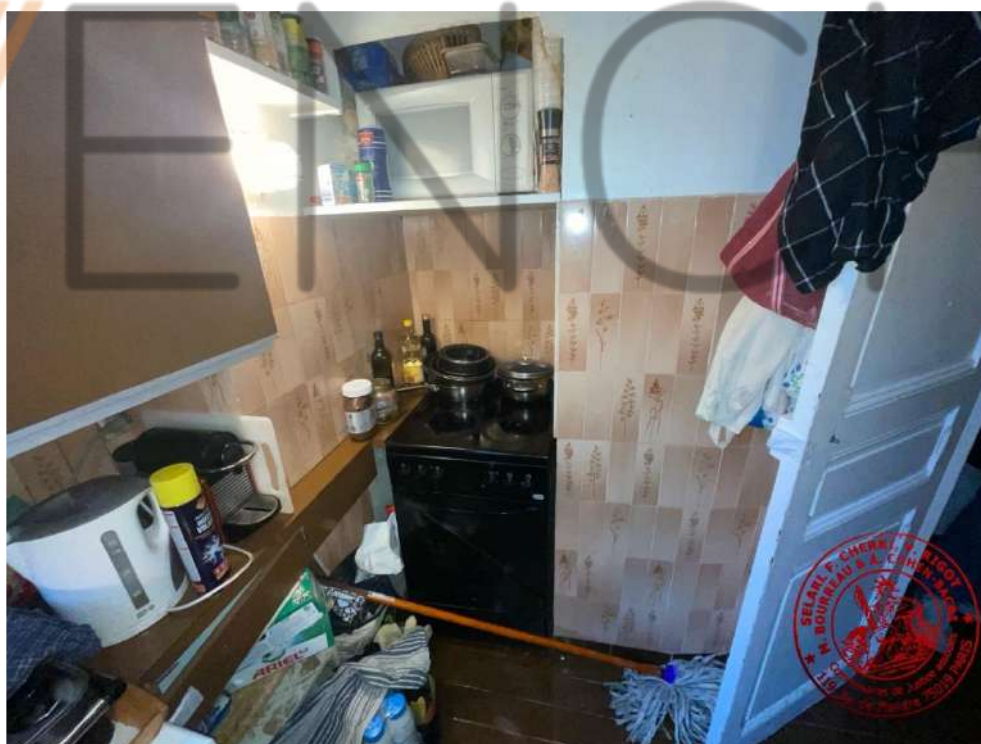
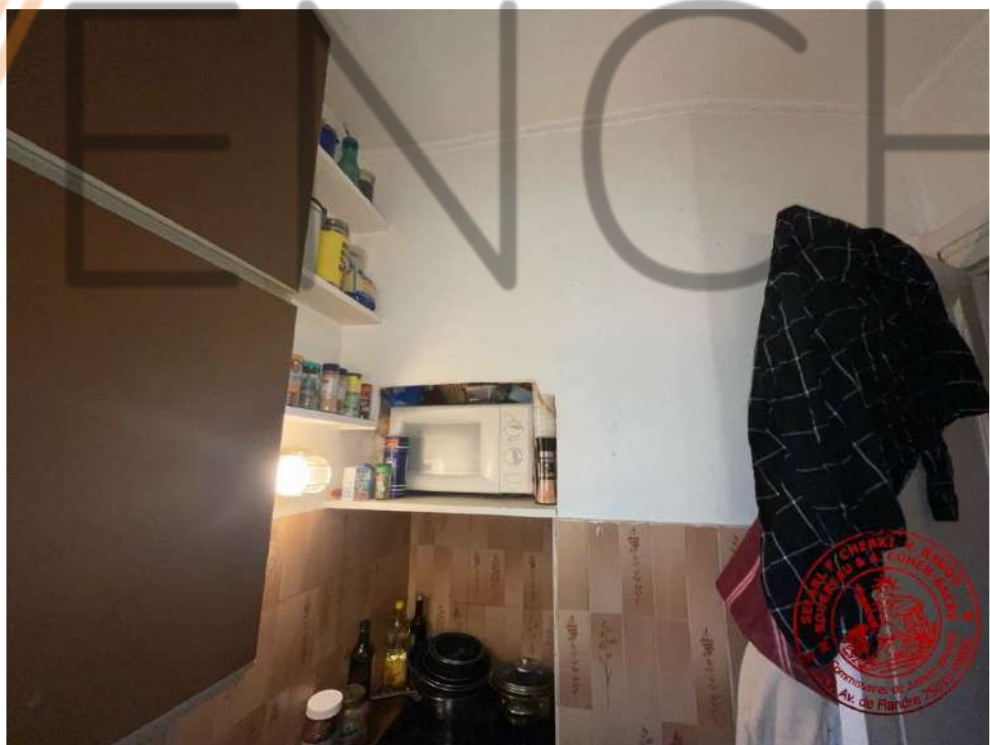
L'accès s'effectue depuis l'entrée à droite, par une porte, simple battant, démunie de sa poignée.

En partie haute, les murs sont revêtus d'une toile de verre, en mauvais état. De nombreuses traces de coulure sont visibles.

Le plafond est revêtu d'une toile de verre, hors d'usage.

- Une fenêtre, simple battant, vitrage et encadrement intacts.
- Une cuisine équipée en mauvais état avec meubles bas et placards hauts.
- Un ballon d'eau chaude de marque THERMOR.
- Un tube néon fixé sur la crédence, fonctionnel.
- Une applique murale, fonctionnelle. Autour de l'applique, je relève la présence de craquèlements de peinture et d'un trou dans le mur.
