PROCÈS-VERBAL DESCRIPTIF

L'AN DEUX MILLE VINGT-QUATRE ET LE QUINZE NOVEMBRE

**SYNDICAT DES COPROPRIETAIRES DE L'IMMEUBLE SIS 20,
RUE SAINT-CHARLES À PARIS (75015),**

Dans un immeuble sis 20, rue Saint-Charles à PARIS (75015)
Cadastré DK 10
Pour une contenance de 1 are et 14 centiares

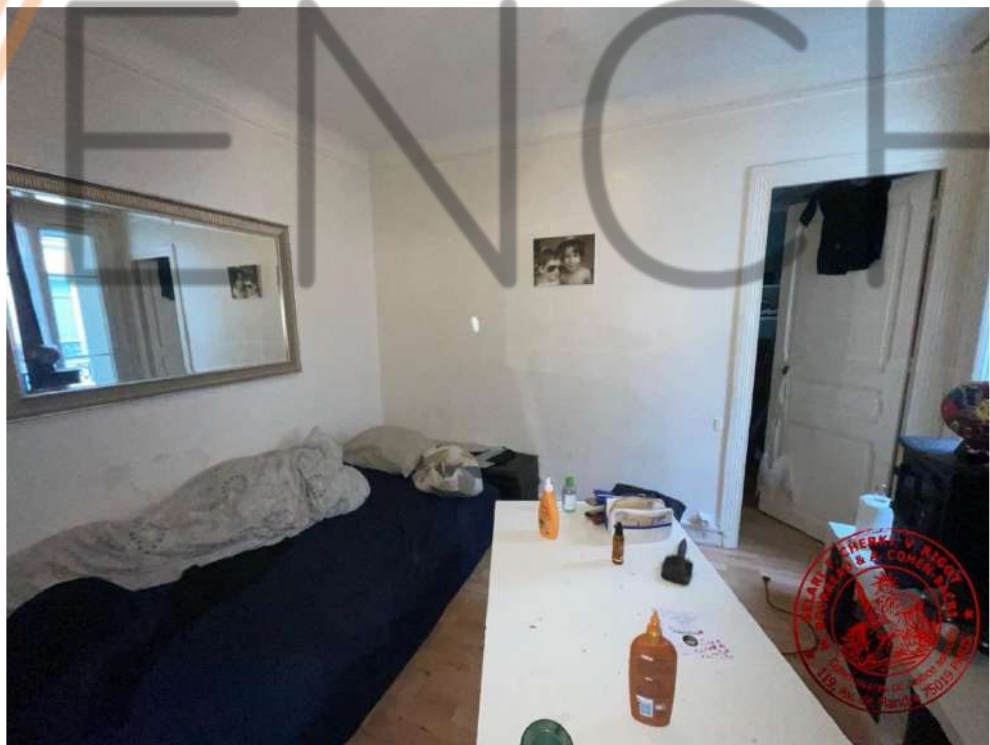
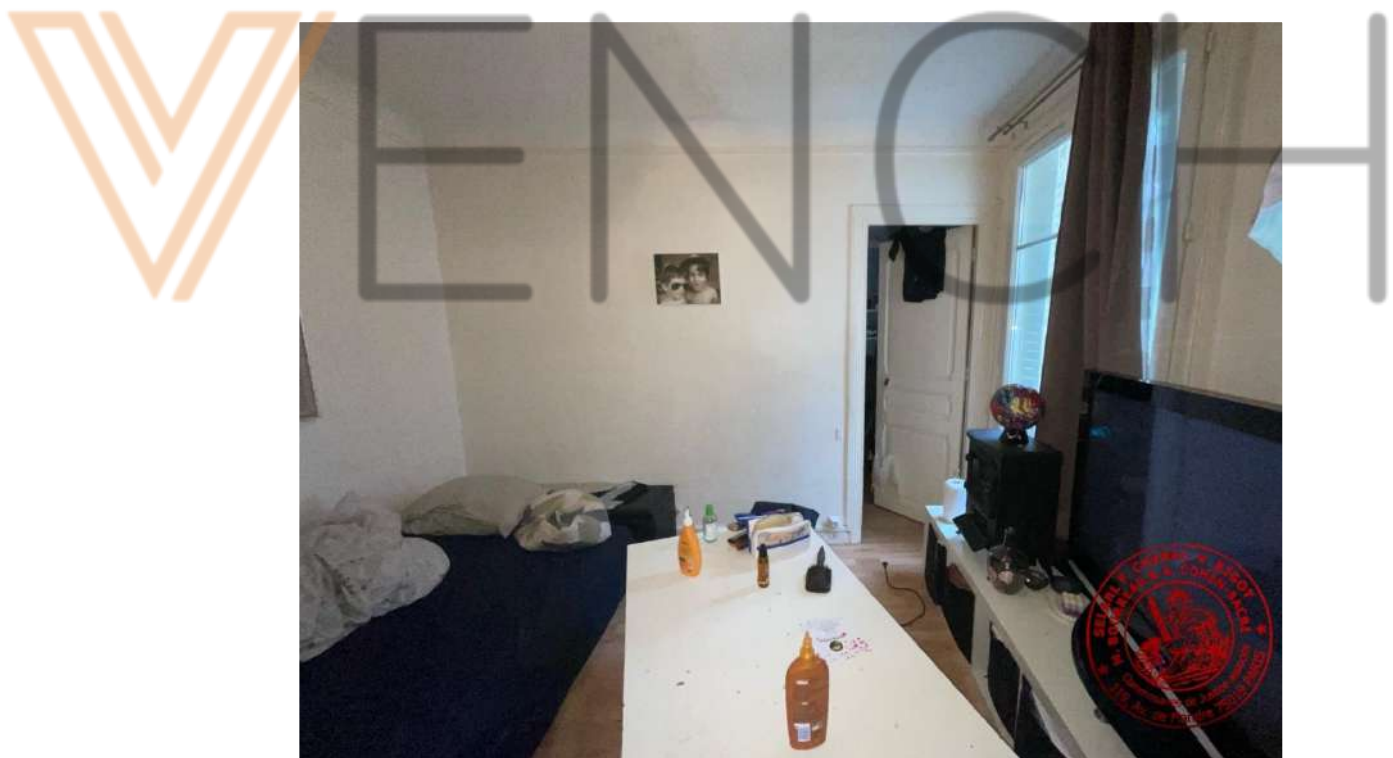
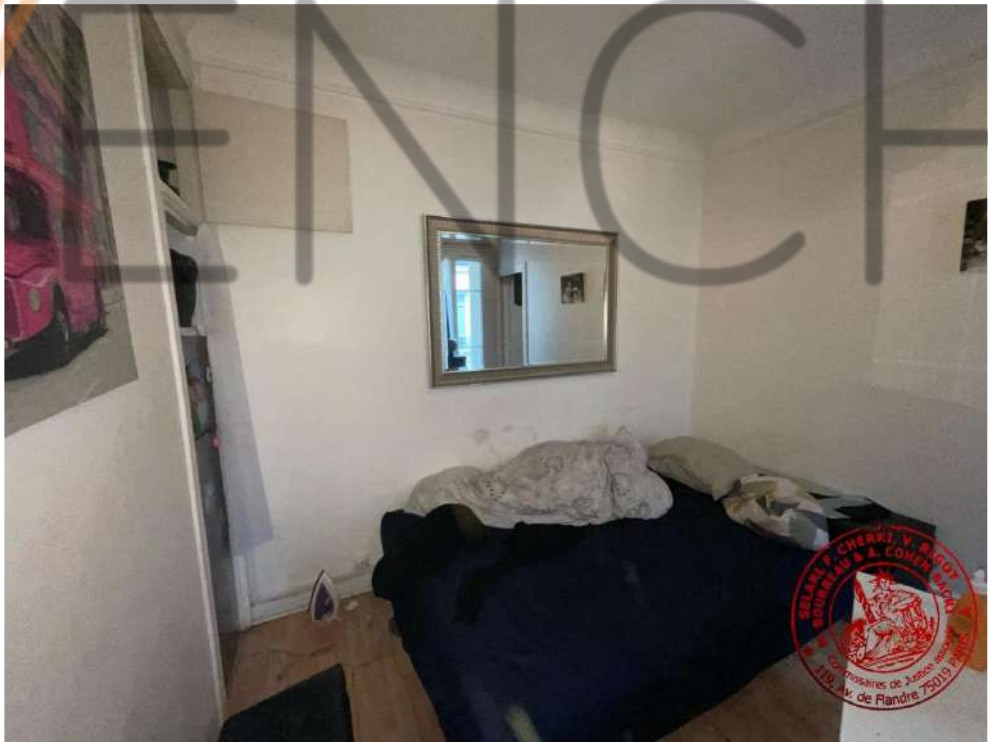
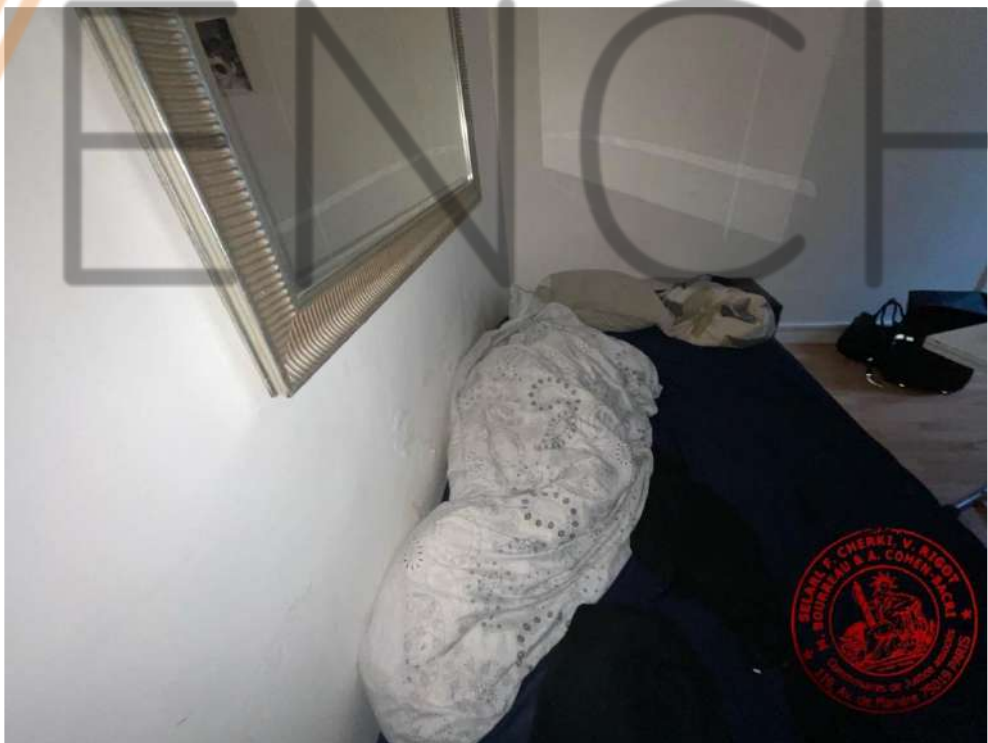
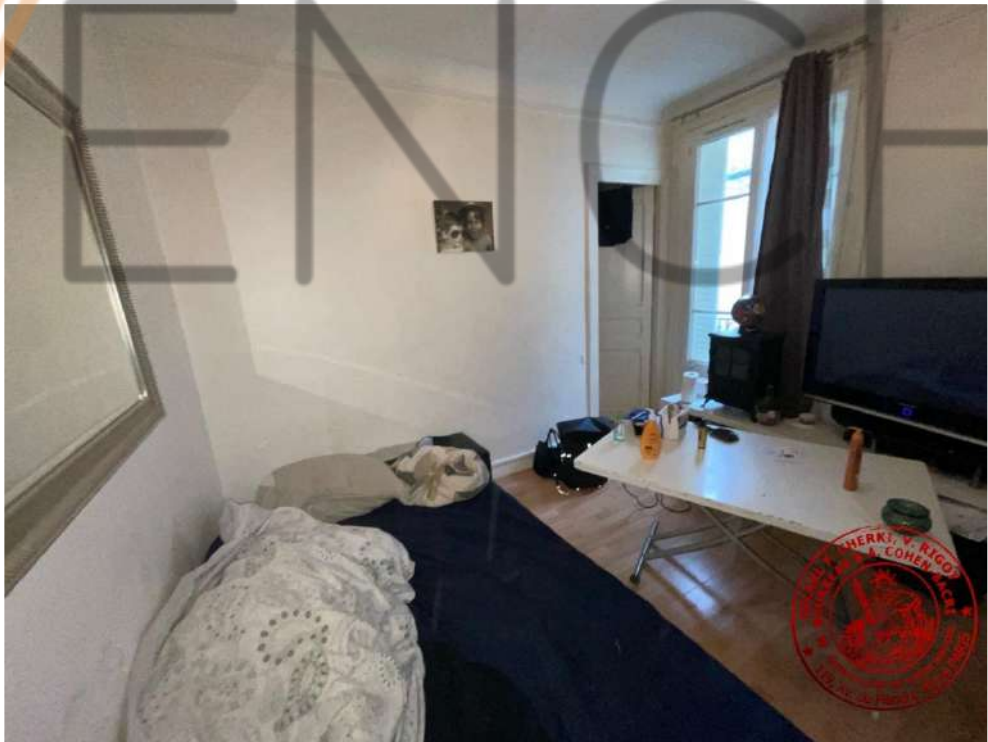
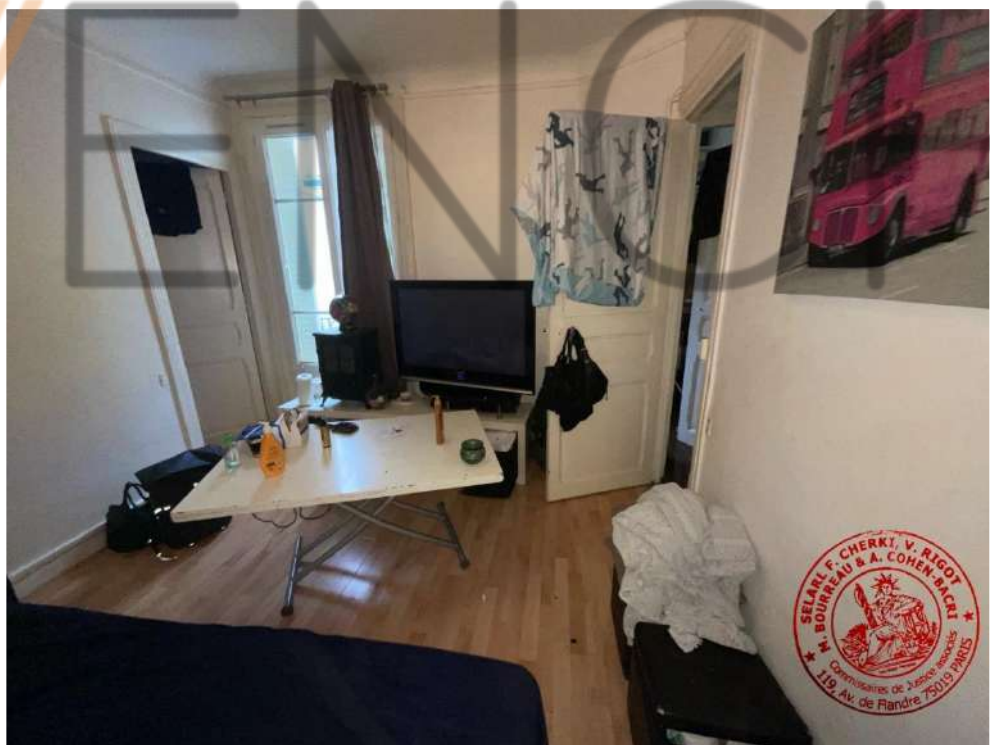
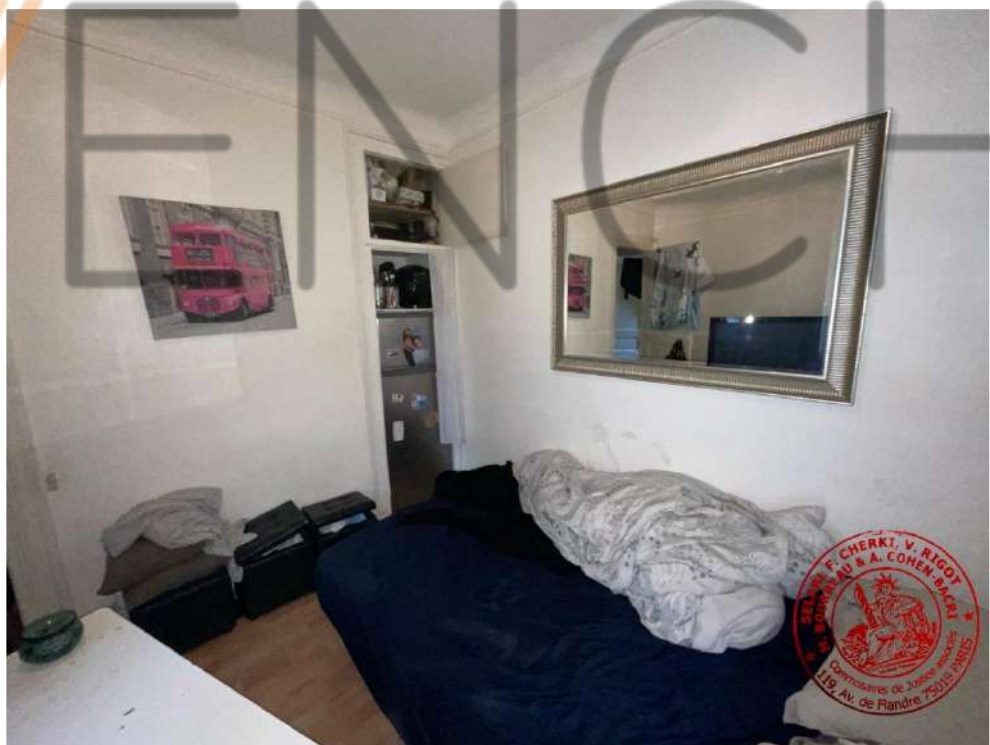
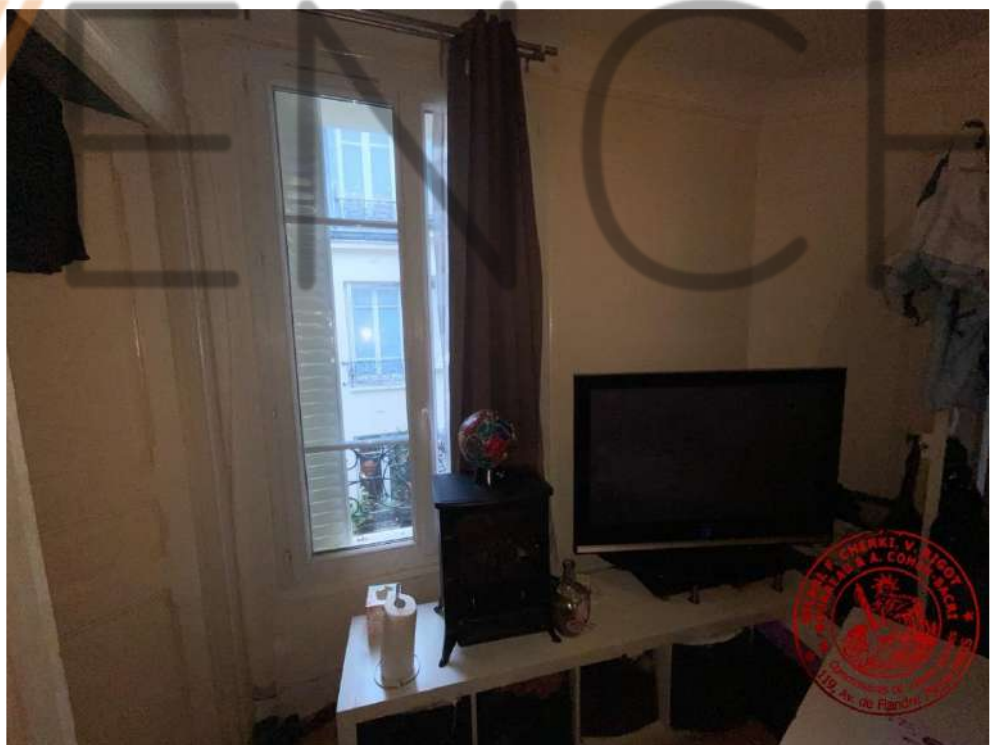
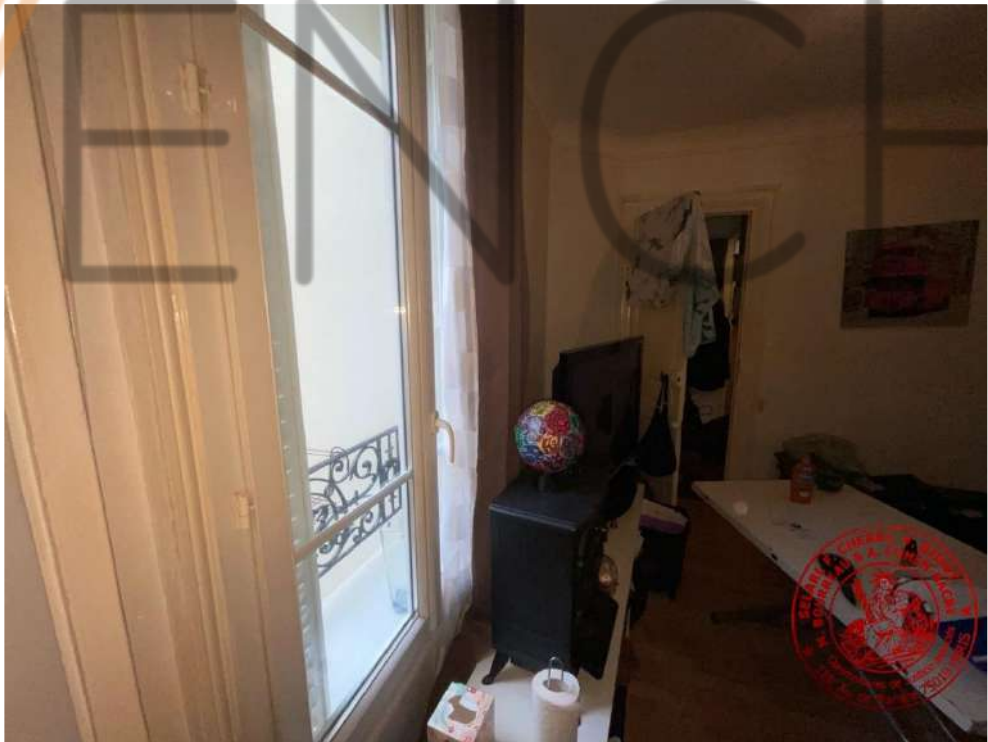
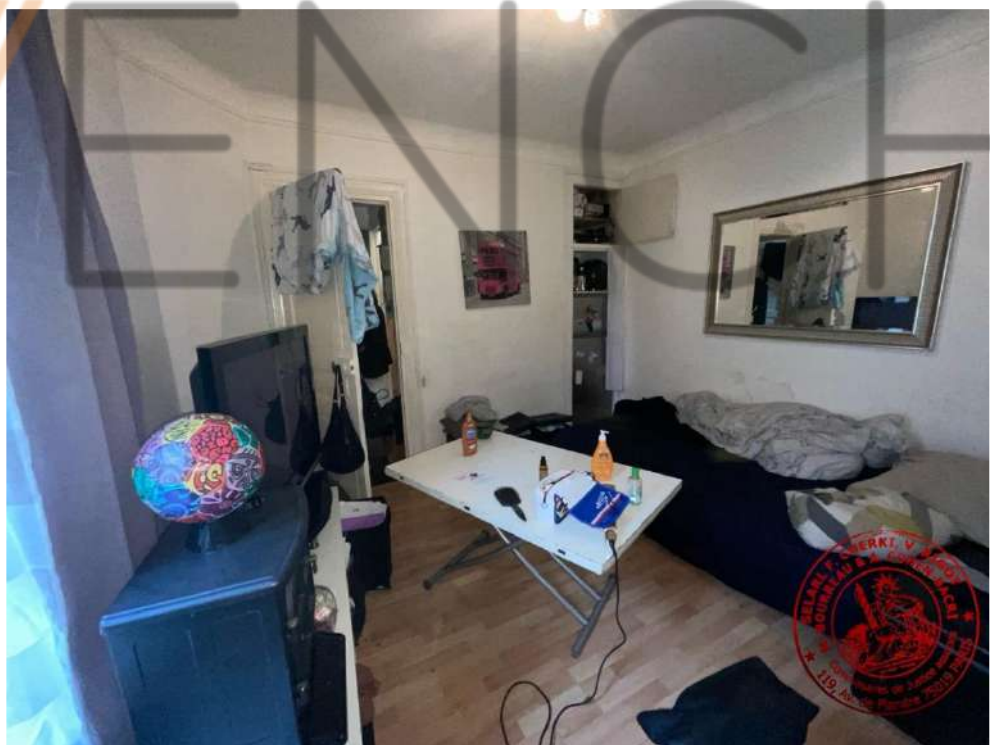
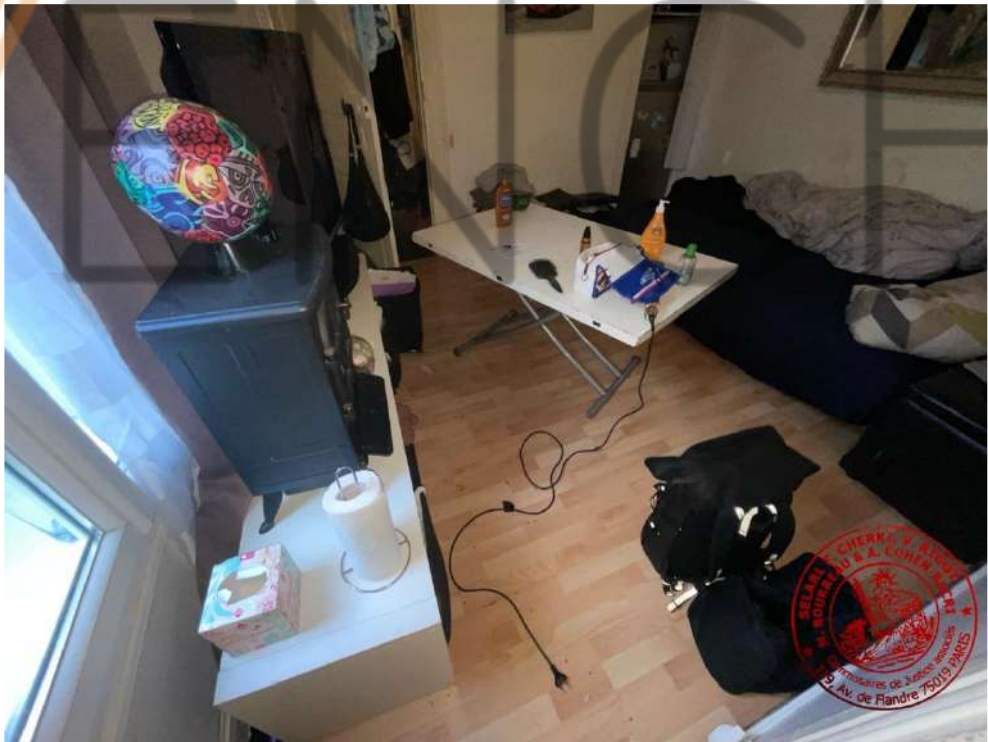
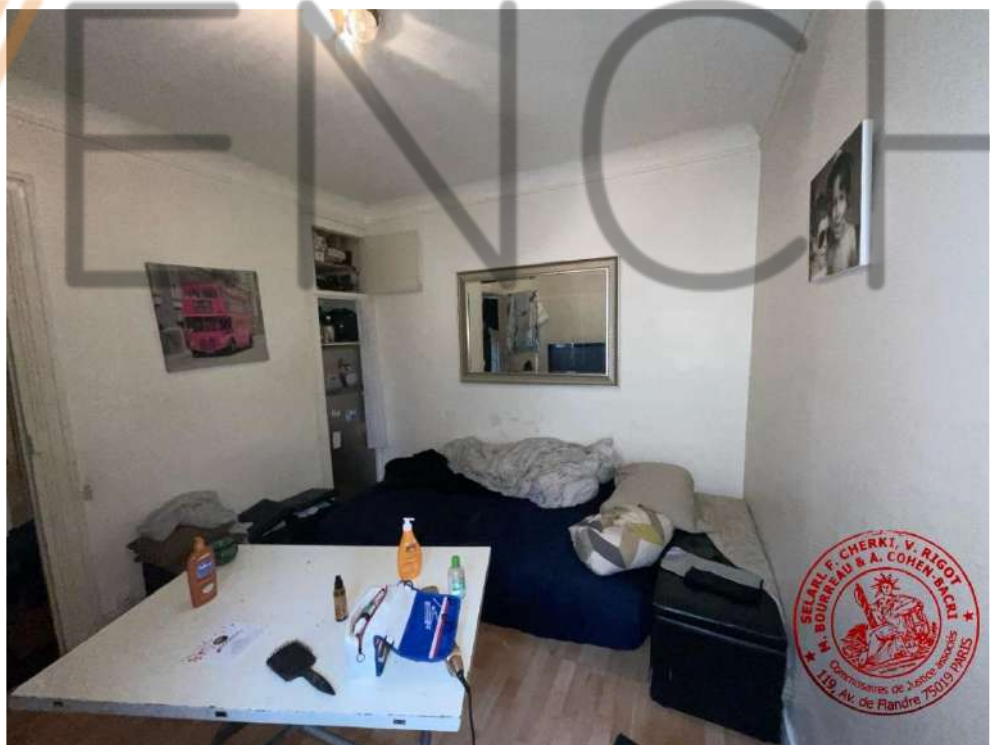
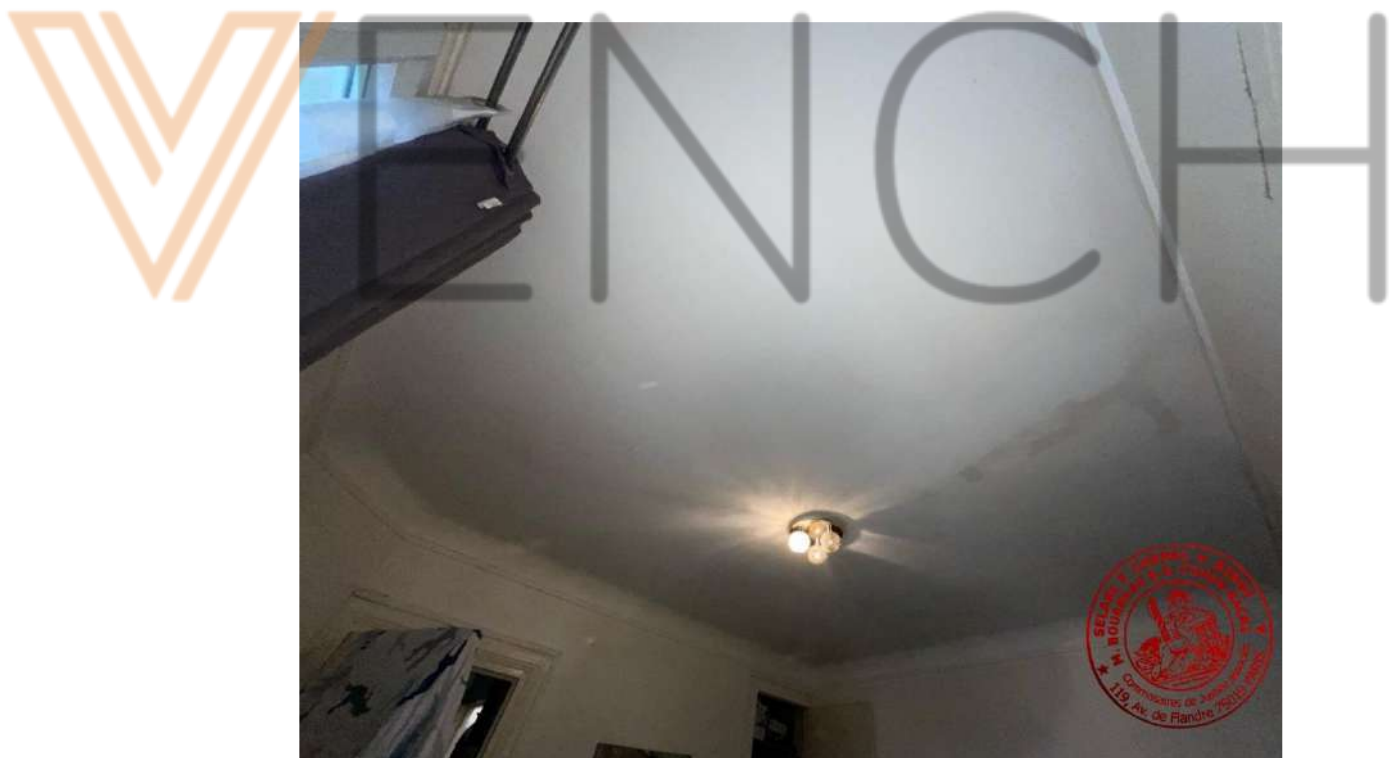
Le sol est revêtu d'un faux parquet, en mauvais état. La surface n'est pas plane. Des gondolements sont visibles, notamment au niveau de l'accès à la pièce depuis l'entrée.

Les murs sont revêtus d'une peinture de couleur blanc cassé, en mauvais état. Des traces de salissure, impacts et traces de frottement sont visibles, particulièrement en partie basse des murs.

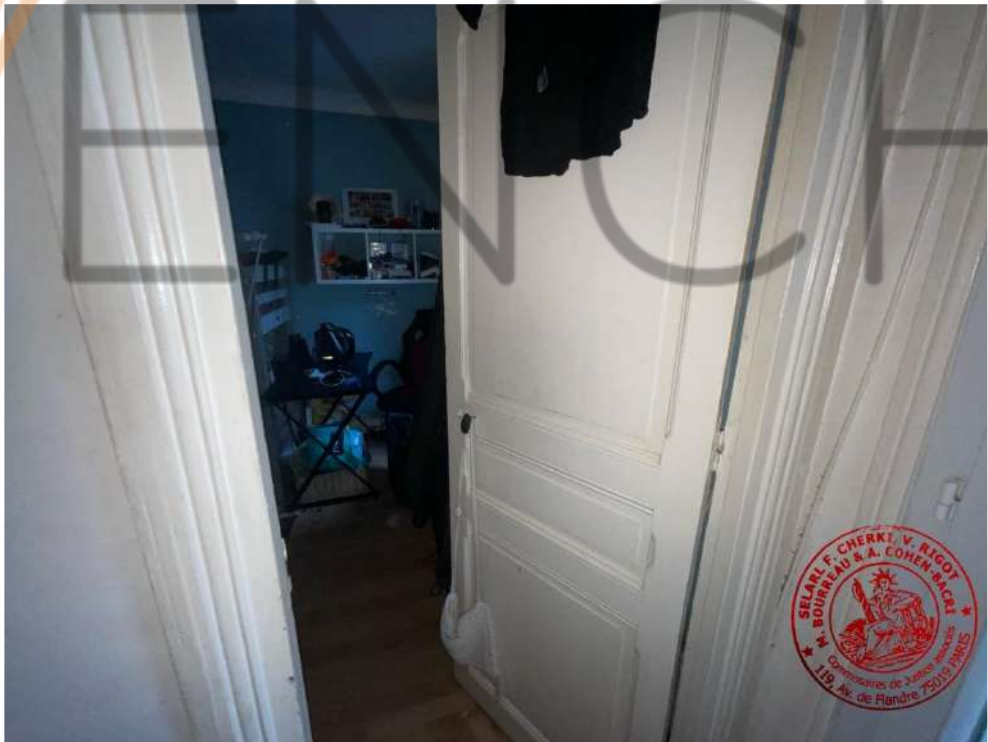
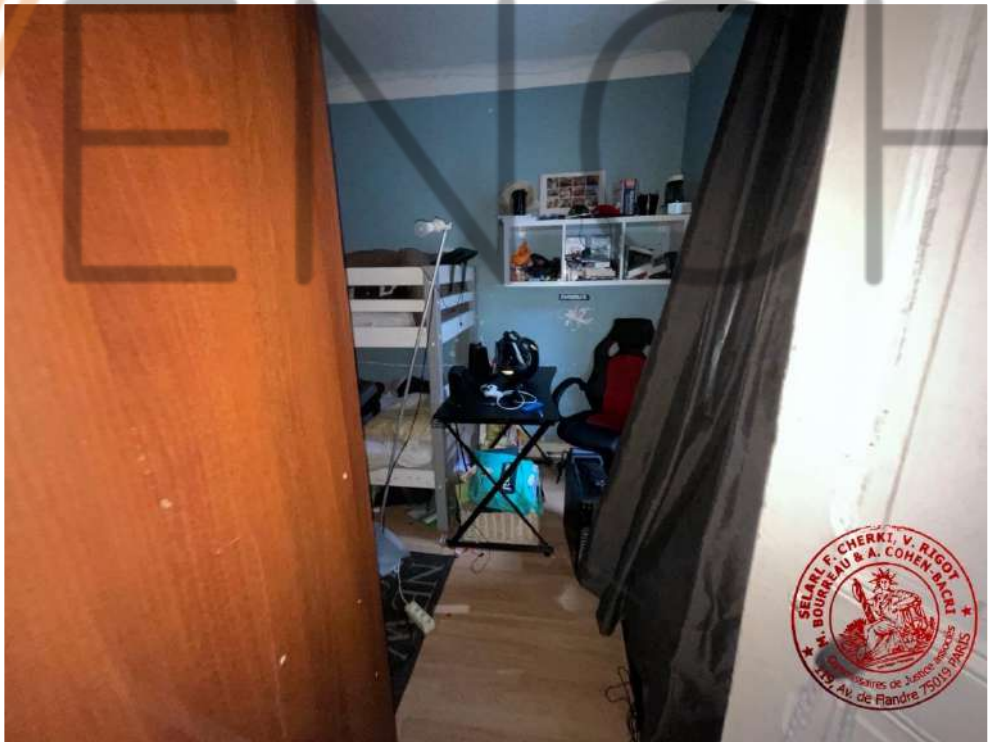
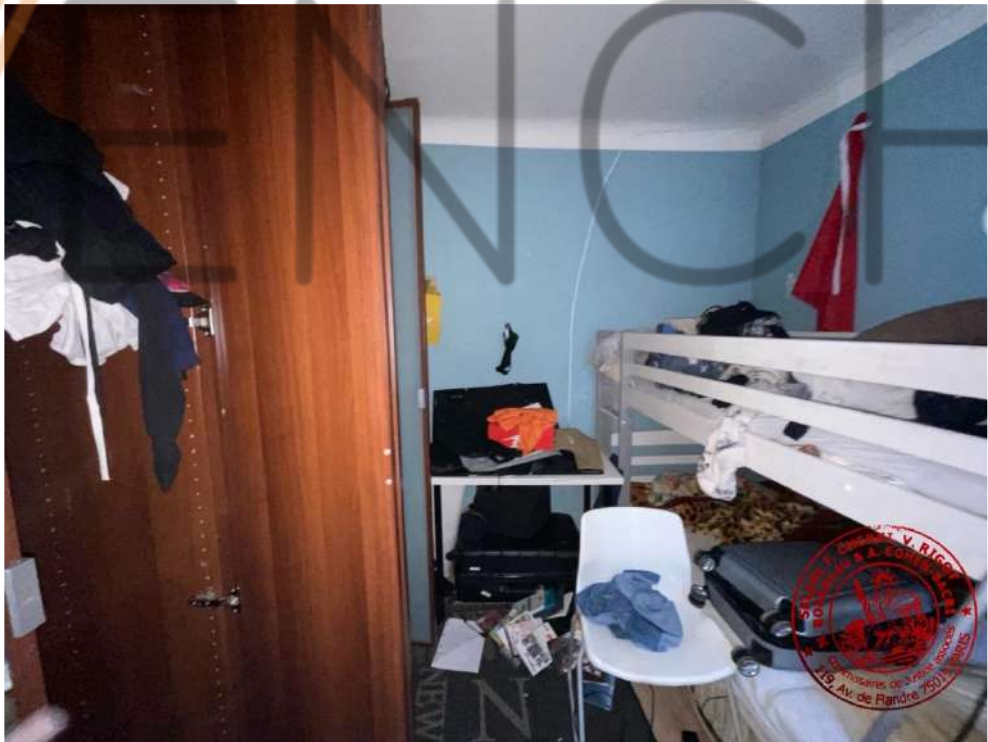
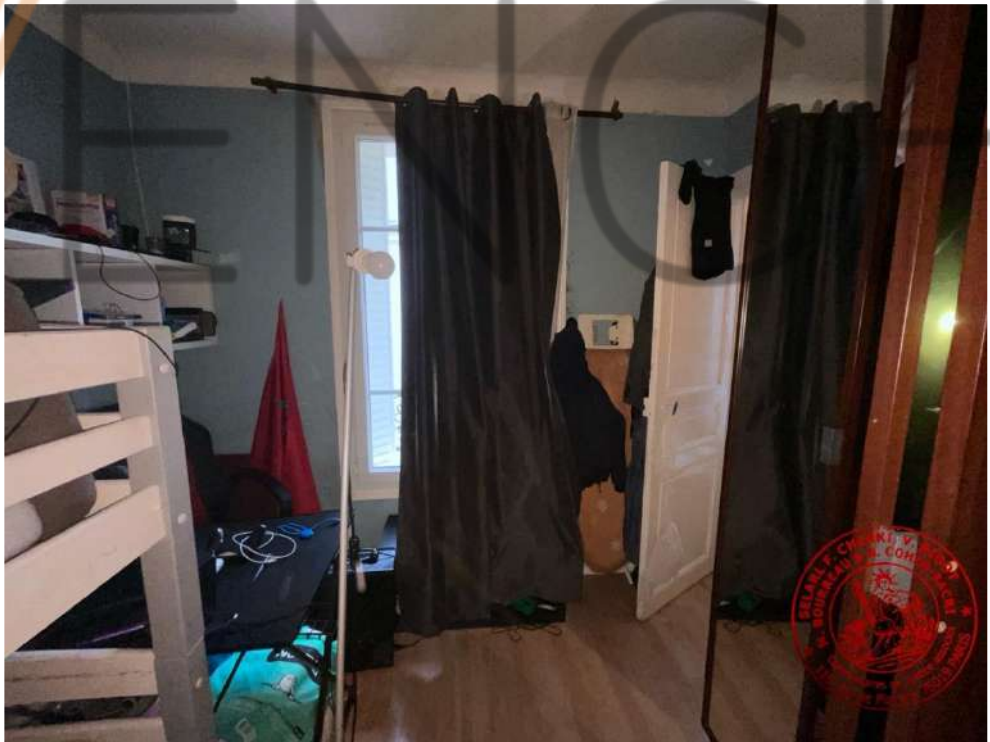
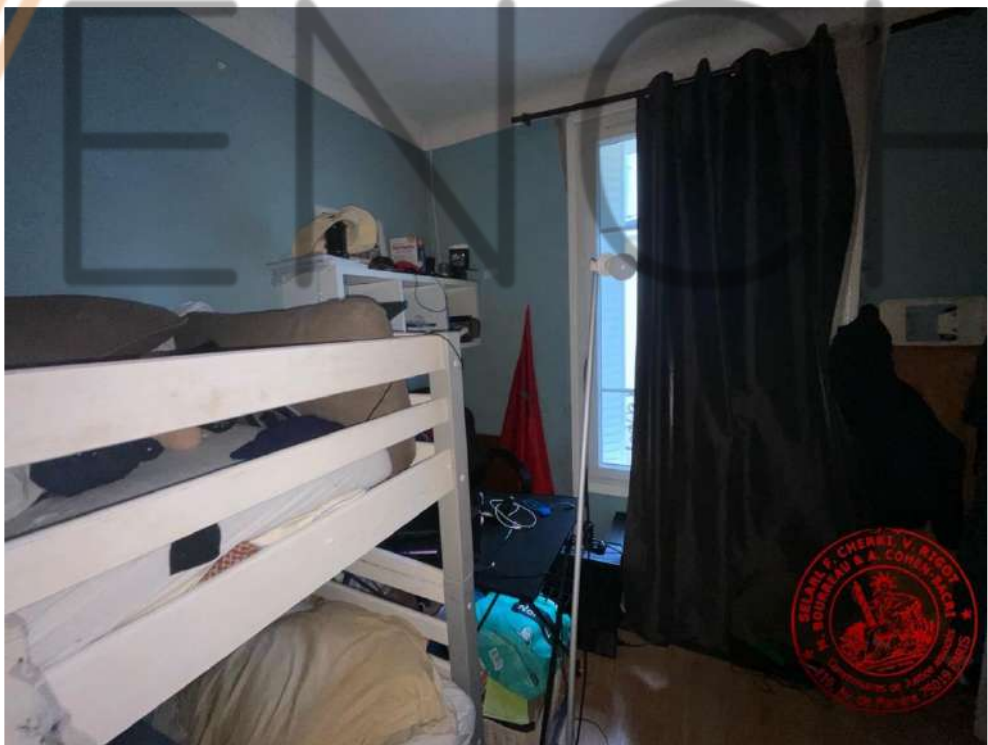
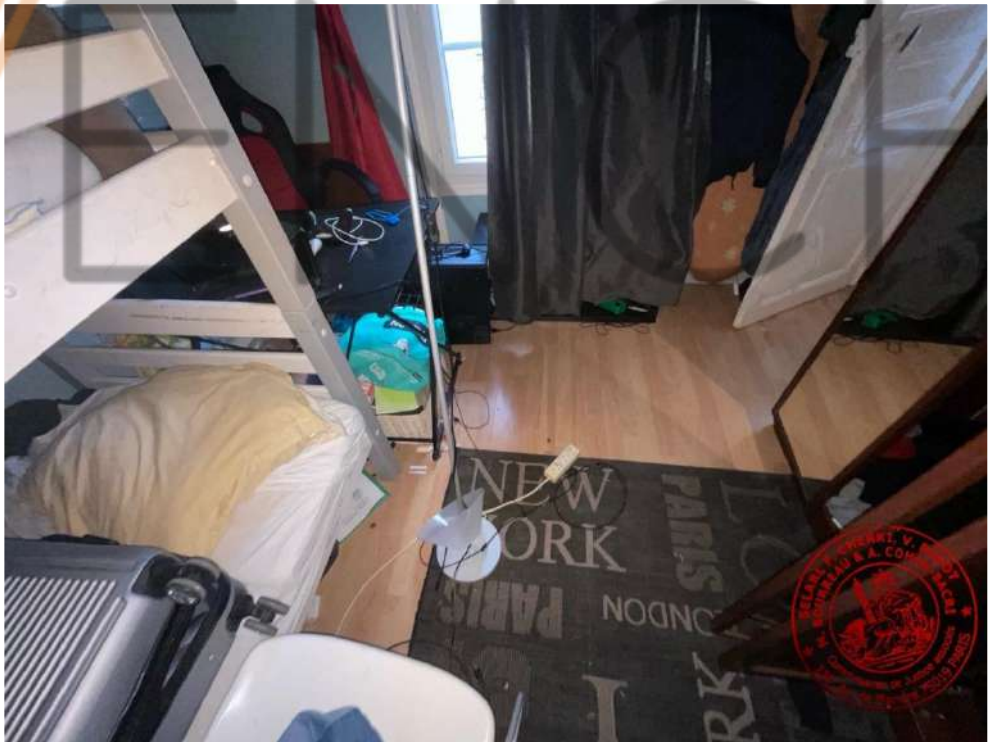
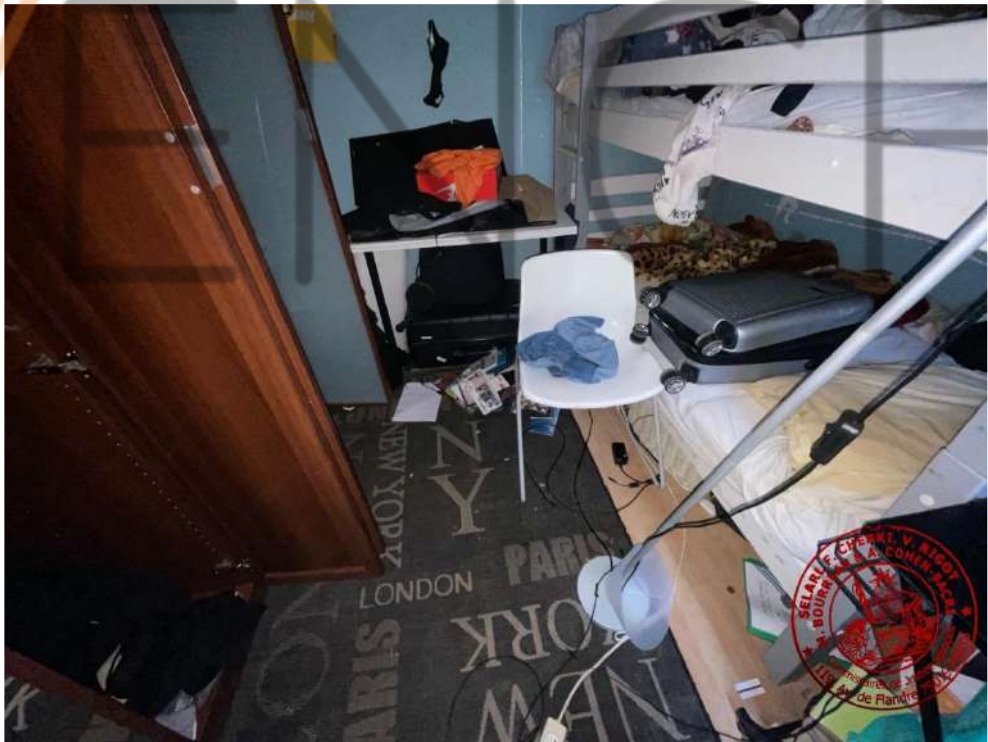
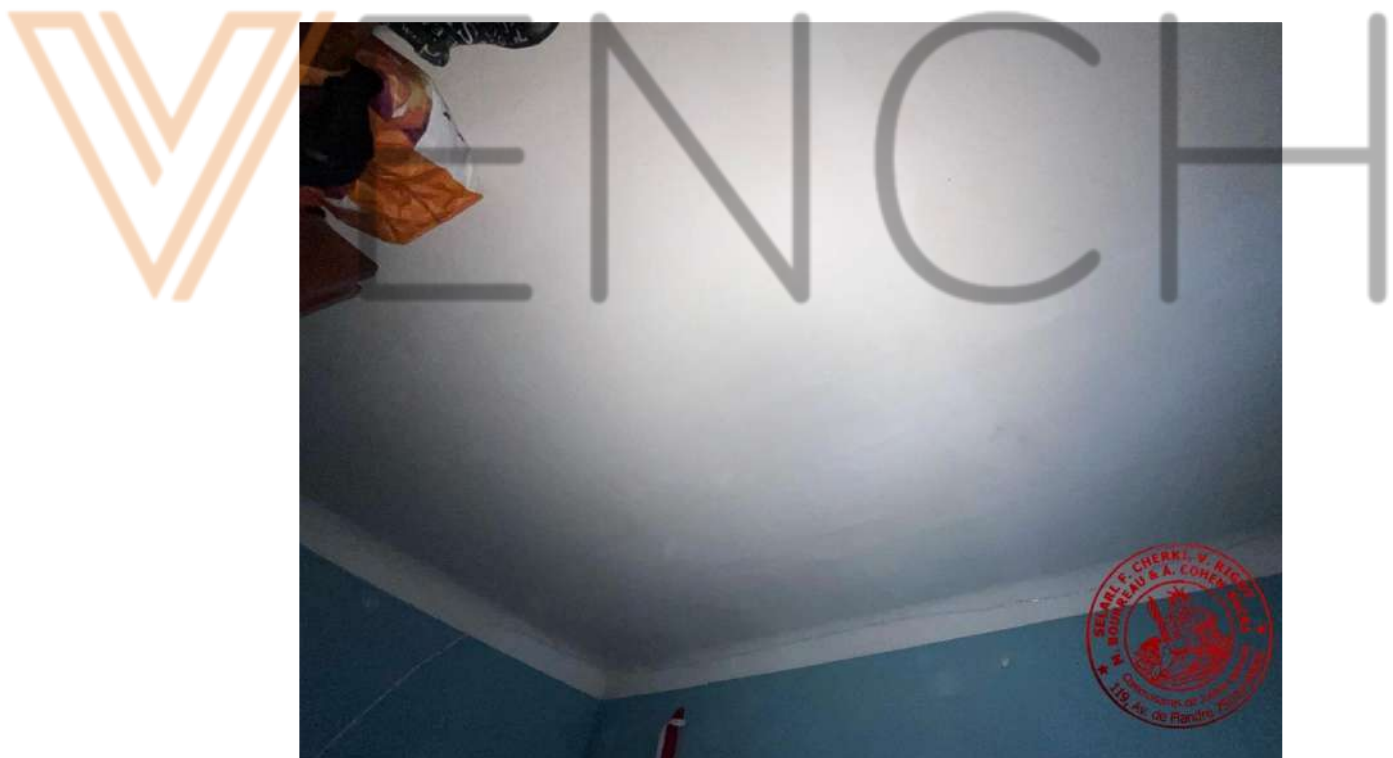
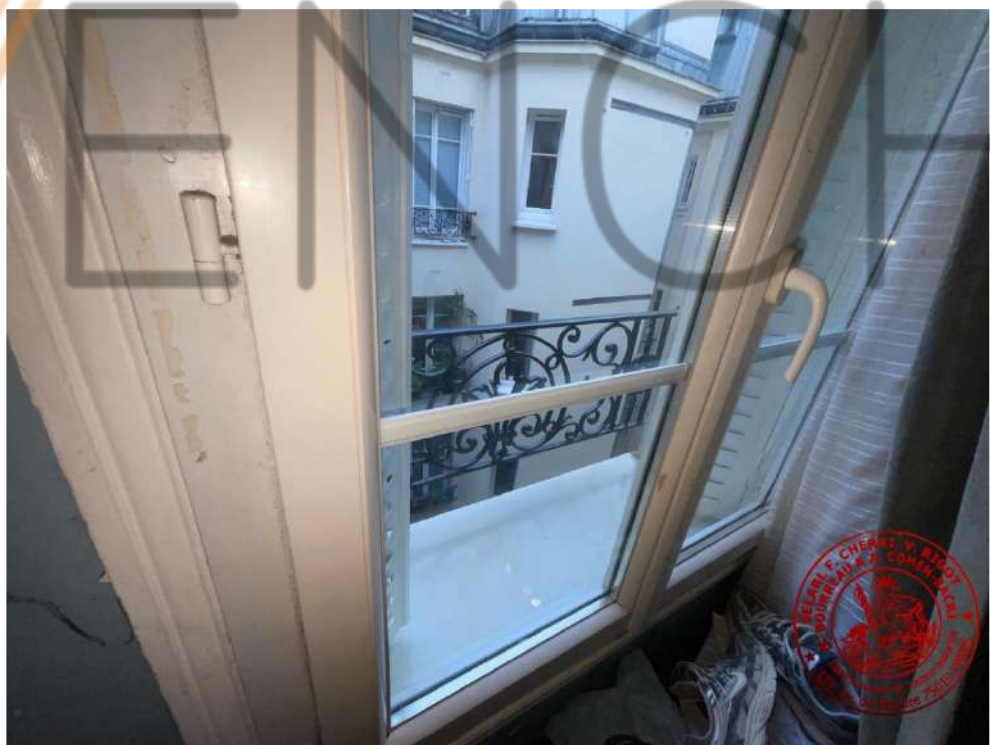
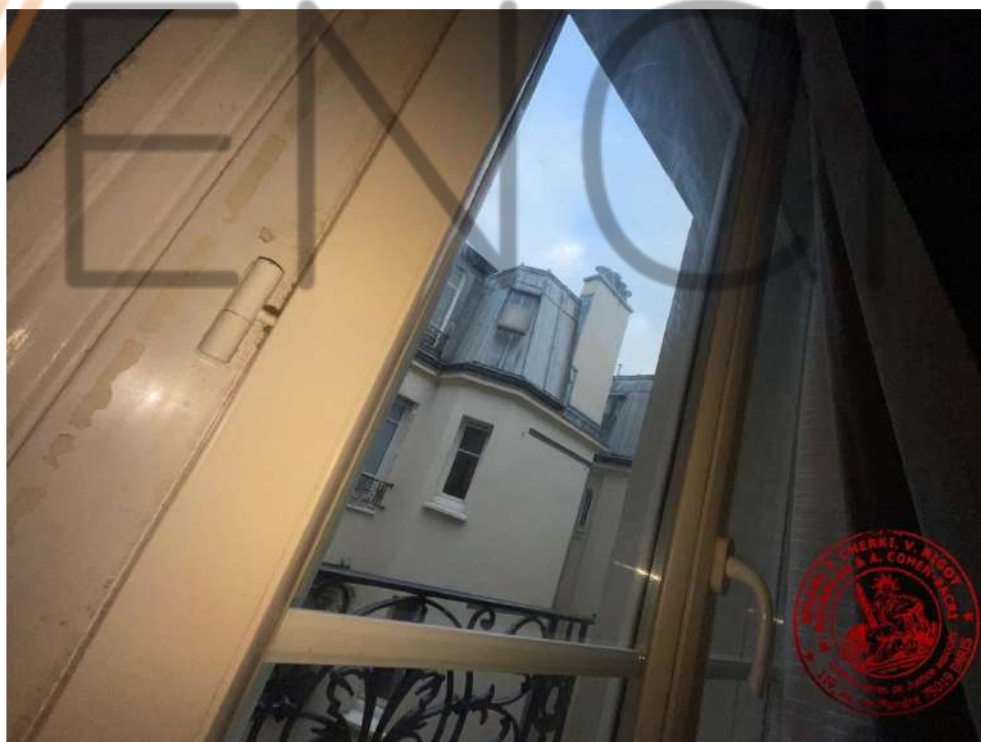
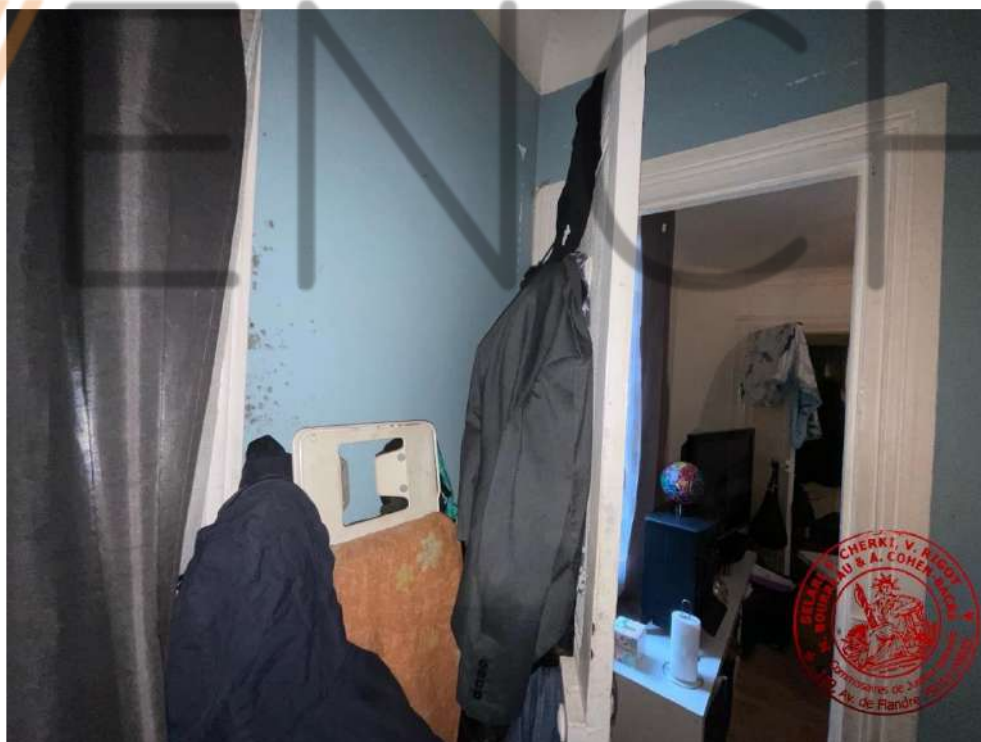
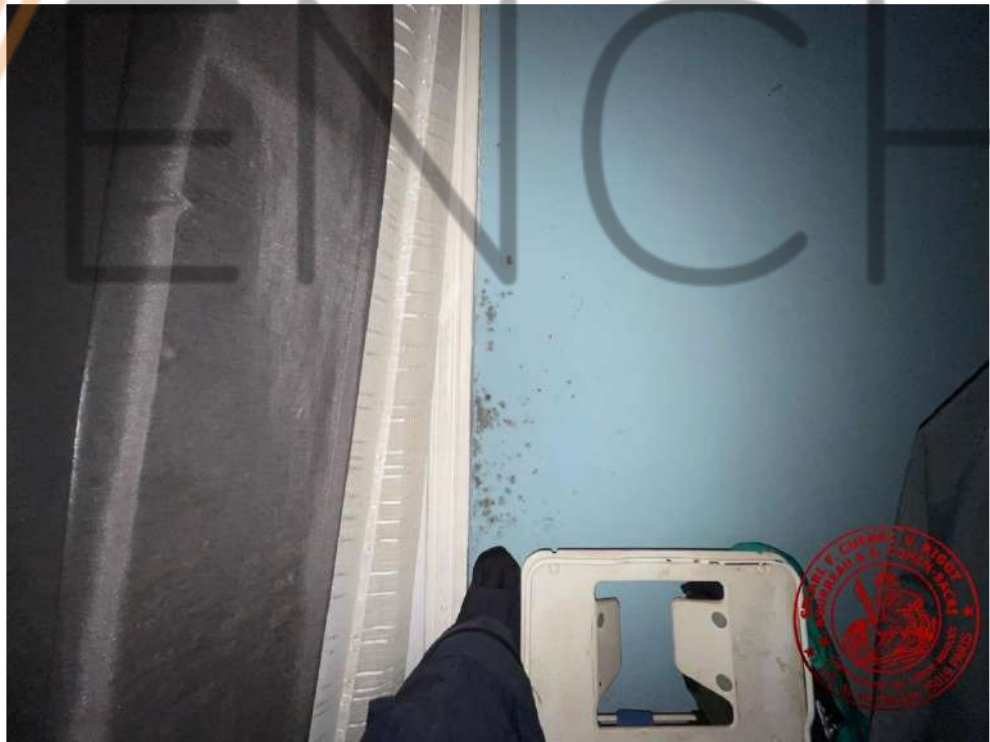
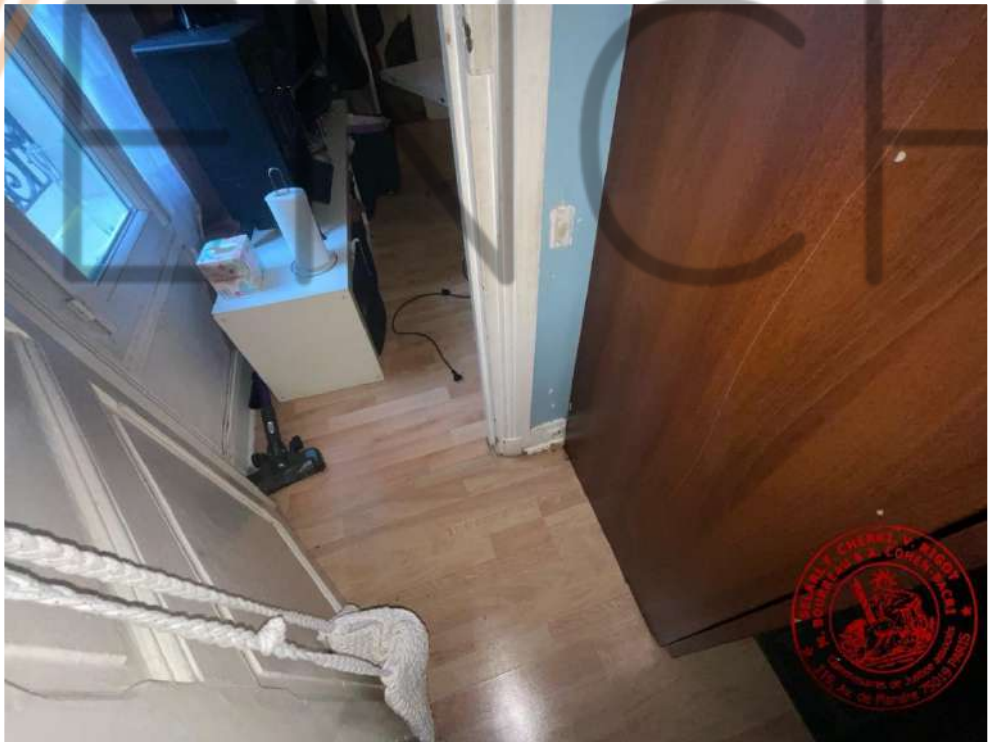
Le sol est revêtu d'un faux parquet en mauvais état. La surface n'est pas plane.

Les murs sont revêtus d'une peinture de couleur bleu ciel, hors d'usage. A droite de la fenêtre, je relève la présence de taches noirâtres semblables à de la moisissure.
