PROCES-VERBAL DE DESCRIPTION

**L'AN DEUX MILLE VINGT QUATRE
ET LE VINGT TROIS JUILLET**

Certifié m'être transporté ce jour à 14 heures 20 sis 10 rue rober VIGNES
93240 STAINS cadastré section J n°29

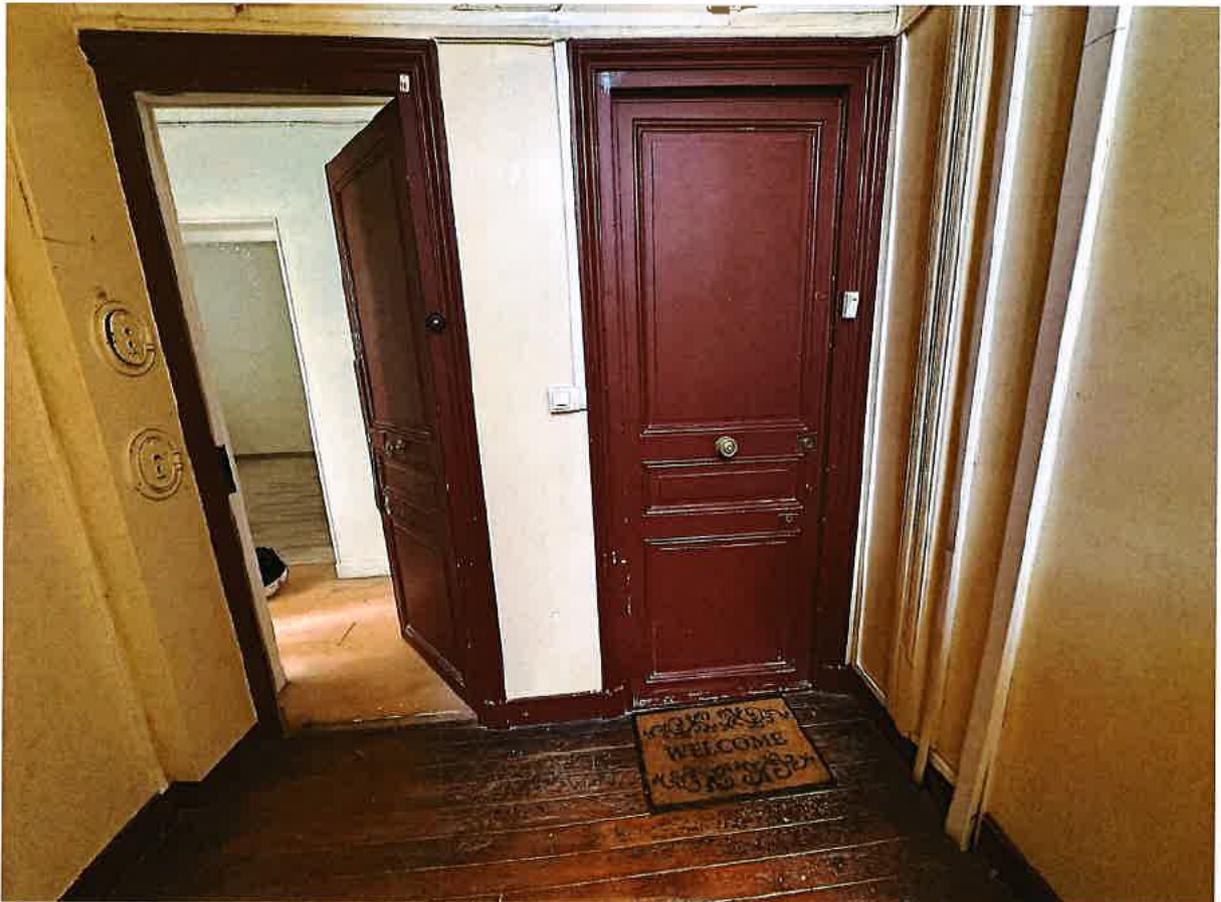
Etage :

L'accès se réalise par un escalier en bois. Présence de deux appartements par palier.

Sol : le sol est recouvert de parquet en bois en état d'usage.

Murs : les murs sont recouverts de toiles de verre peinte en état d'usage.

Plafond : le plafond est recouvert de peinture en état d'usage.

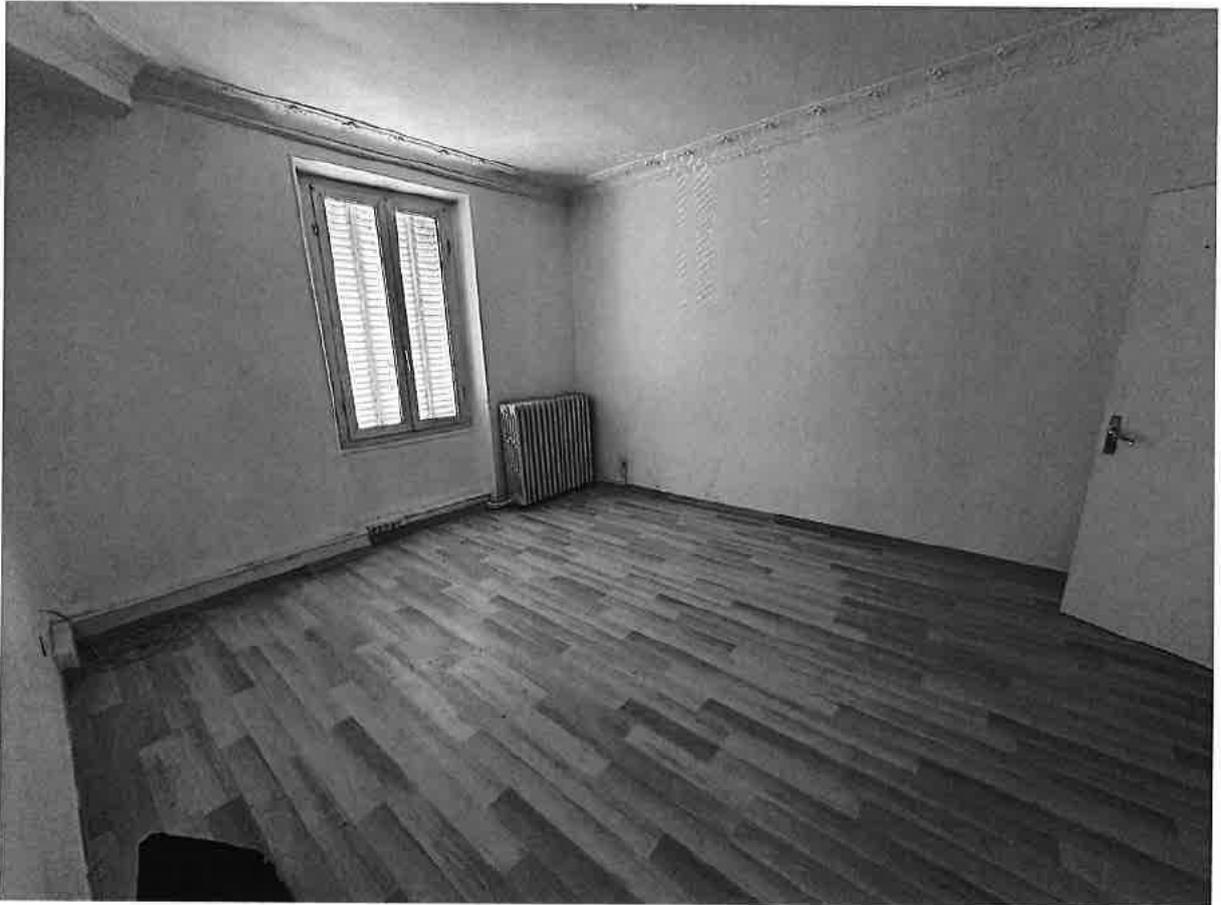
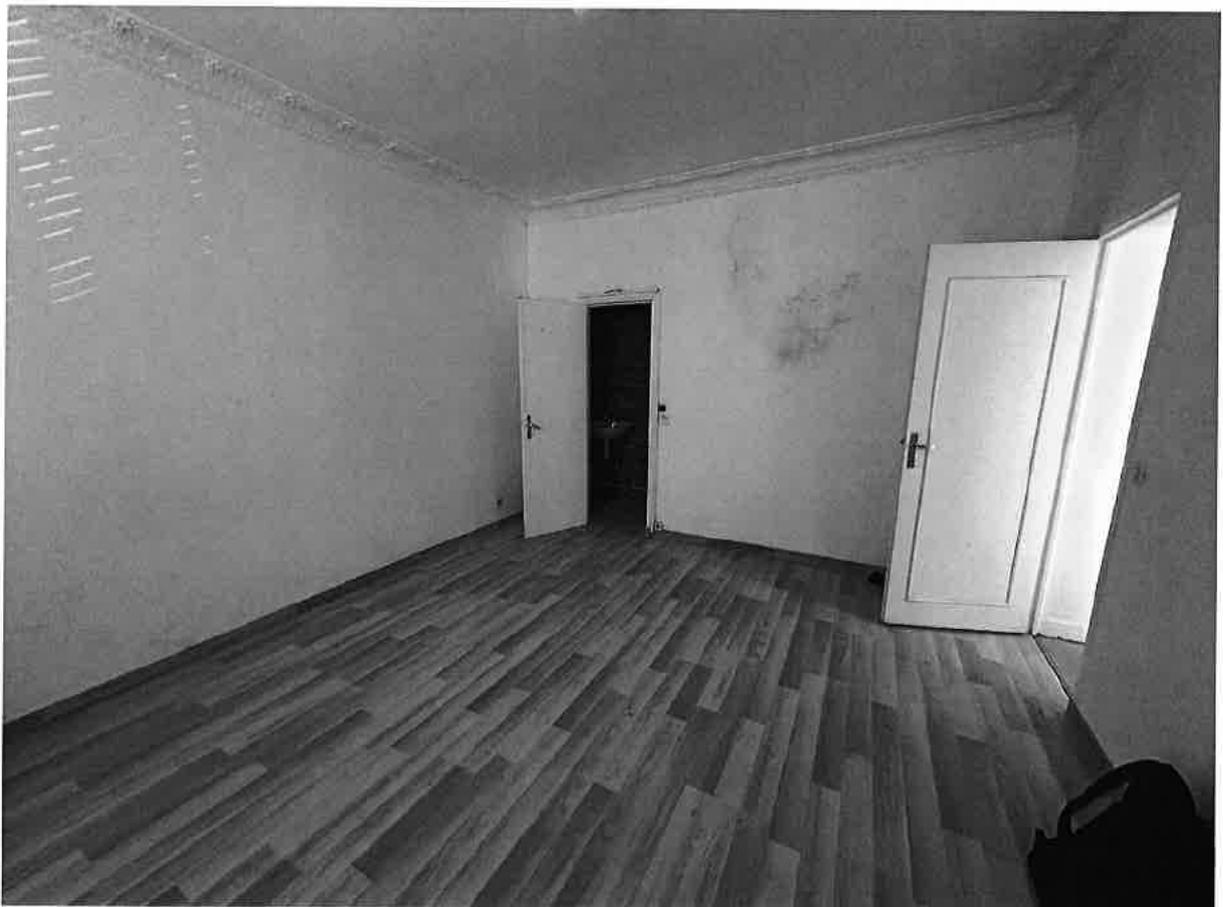
Fenêtre : présence d'une fenêtre en aluminium double vantaux double vitrage en état d'usage avec persiennes métalliques en état d'usage et garde-corps métallique en état d'usage.

Généralités et équipements : présence d'un radiateur.

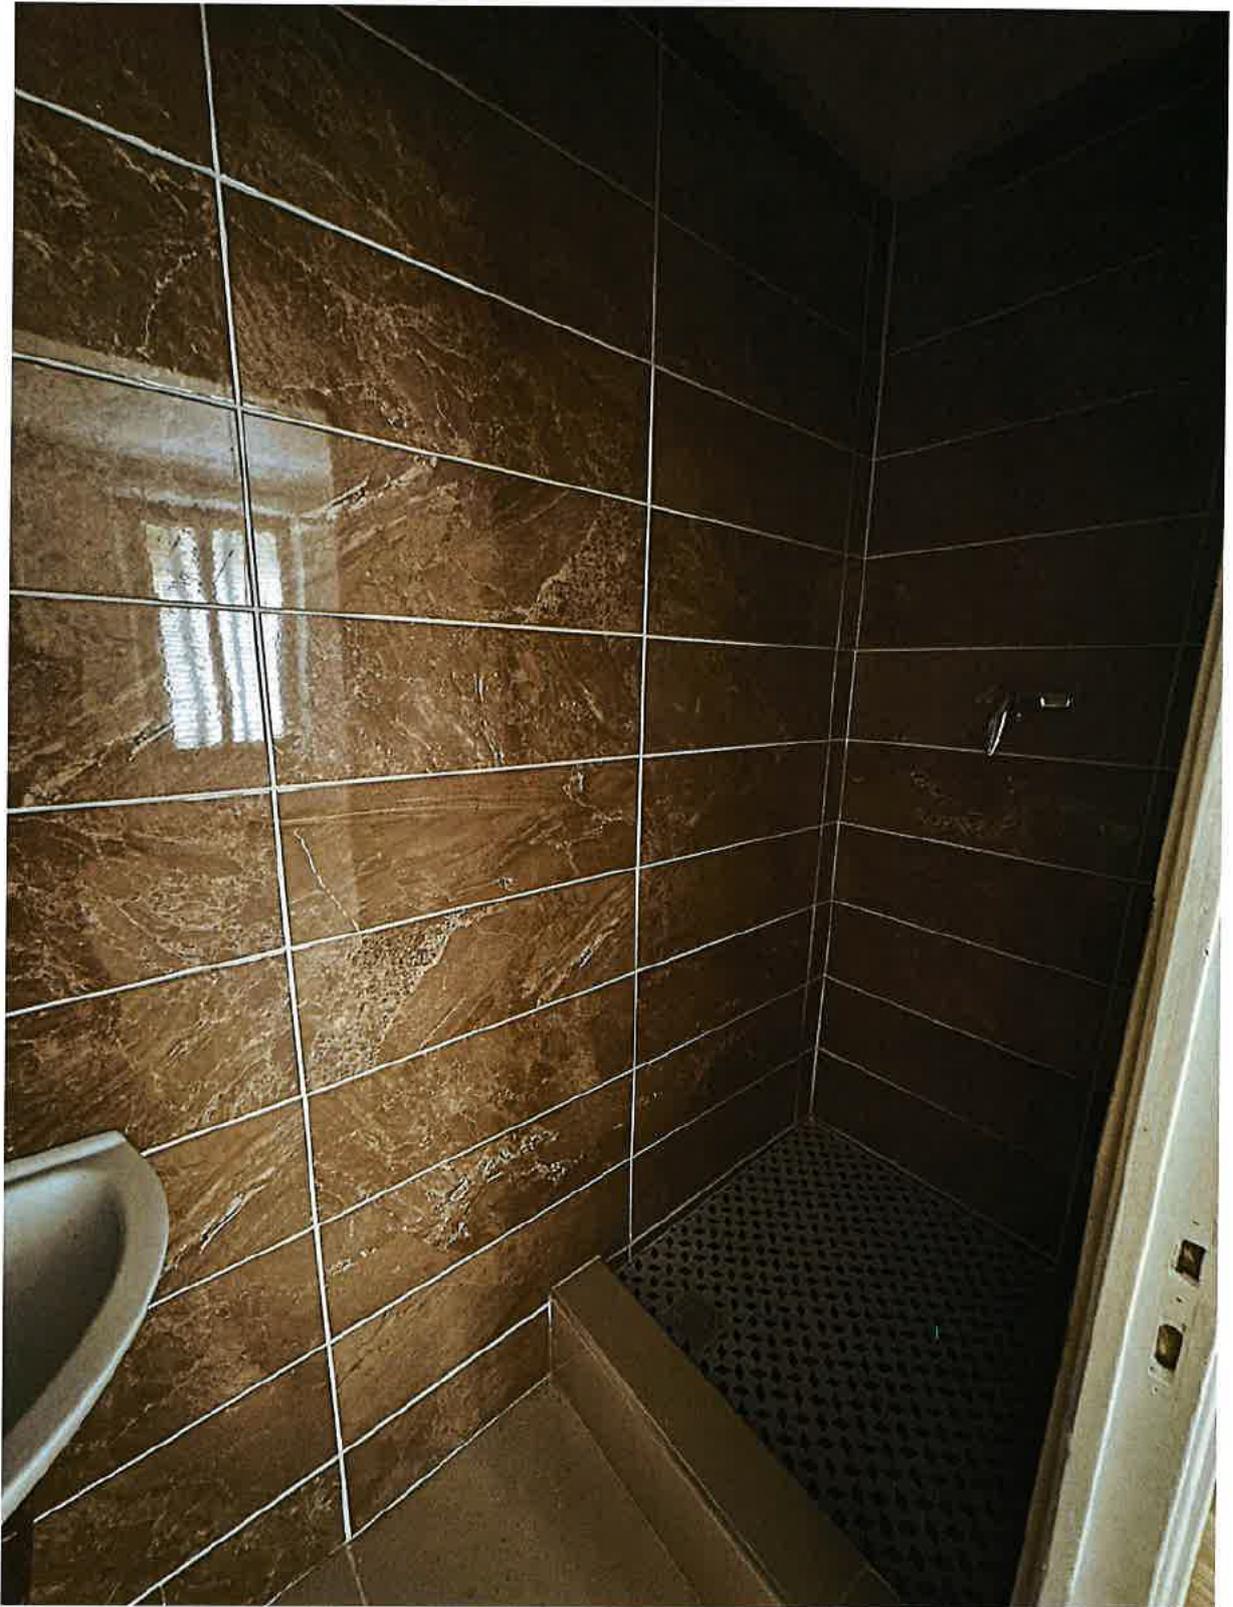
SALLE D'EAU ACCESSIBLE DEPUIS LA CHAMBRE :

L'accès se réalise depuis la chambre par une porte en bois en état d'usage.

Plafond : le plafond est recouvert de peinture en état d'usage.

Généralités et équipements : présence d'une douche bac carrelé en état d'usage et d'un lavabo en état d'usage.

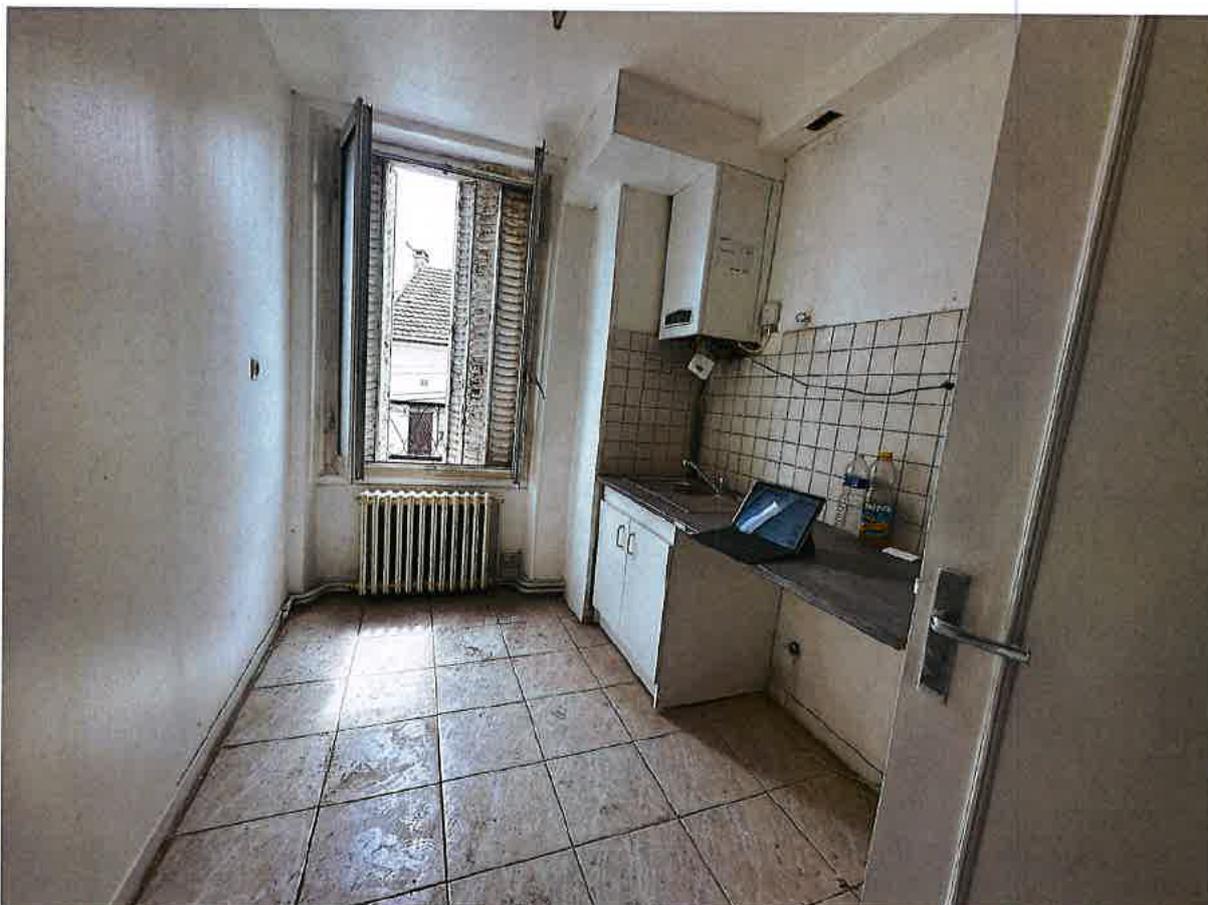
CUISINE :

Fenêtre : présence d'une fenêtre en aluminium double vantaux double vitrage en état d'usage avec persiennes métalliques en état d'usage et garde-corps métallique en état d'usage.

Généralités et équipements : présence d'un radiateur et d'une chaudière de type gaz étanche de marque ARISTON.

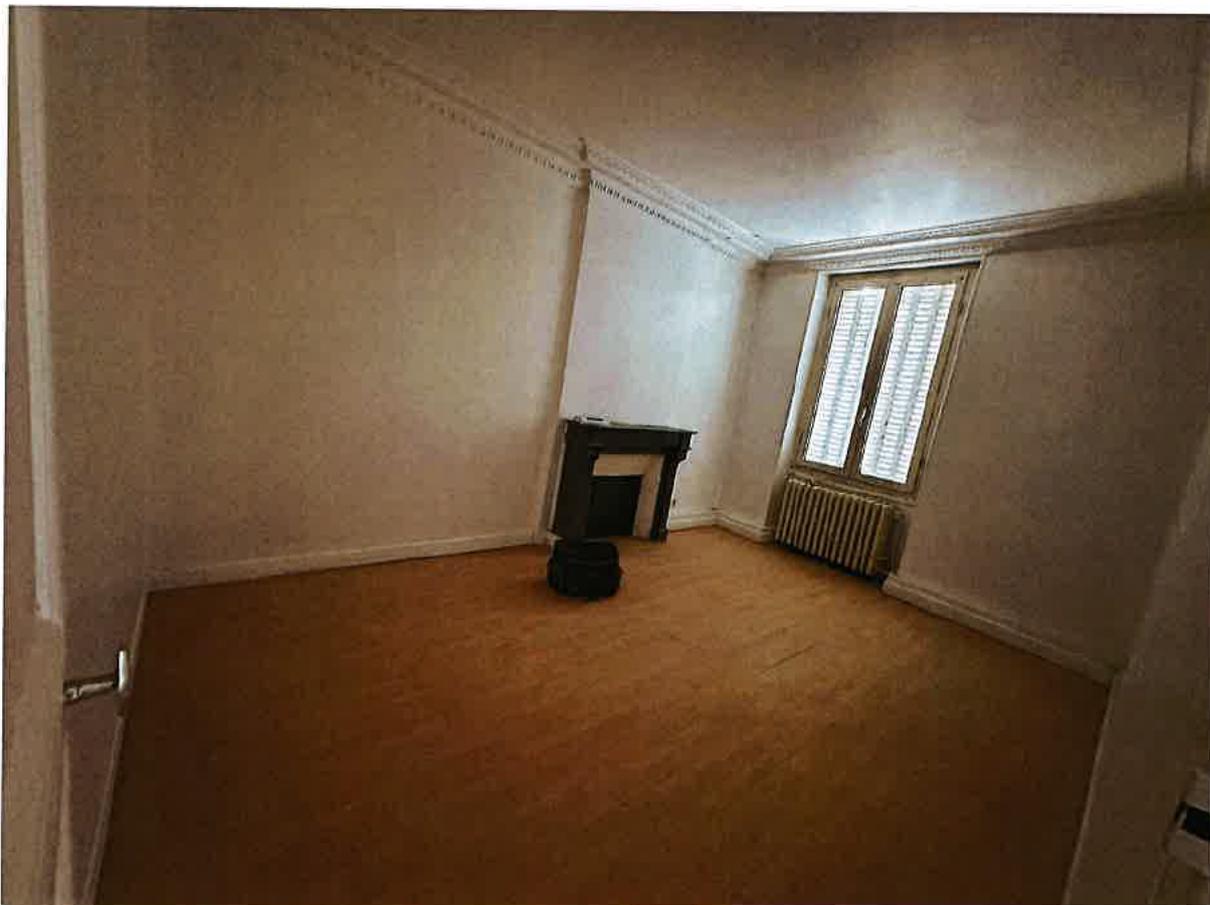
SALON :

Fenêtre : présence d'une fenêtre en aluminium double vantaux double vitrage en état d'usage avec persiennes métalliques en état d'usage et garde-corps métallique en état d'usage.

Généralités et équipements : présence d'un radiateur et d'une cheminée.
